## Ⅲ. 2 公営住宅における外壁及び屋根防水の劣化状況と日常点検手法

### Ⅲ. 2. 1 既存公営住宅における外壁及び屋根防水の劣化状況の実態調査

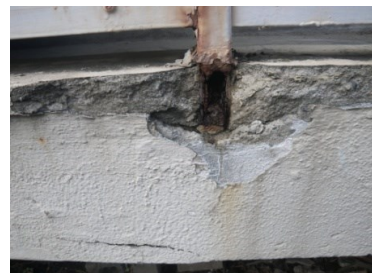
ベランダ手すり下部

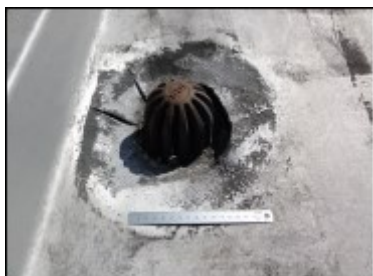
| 調 査 項 目 | | | 防水層の劣化度 | | | 判定 | メモ |
|---|---|---|---|---|---|---|---|
| | ルーフィング <sup>*</sup> 接合部のはく離幅・ずれ幅※1 | 塗膜防水以外 | 50%以上 | 20～50% | 20%未満 | Ⅱ | ③接合部のはく離、④補修部の亀裂、⑤脱気装置周りの亀裂 |

ドレン周りのはく離、口開き

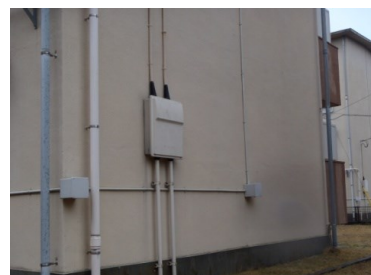
外壁(西面)スイッチボックス周辺
