III. 被災調査編

Ⅲ.1 東日本大震災における地震・津波の外力・影響に関する共通的分析

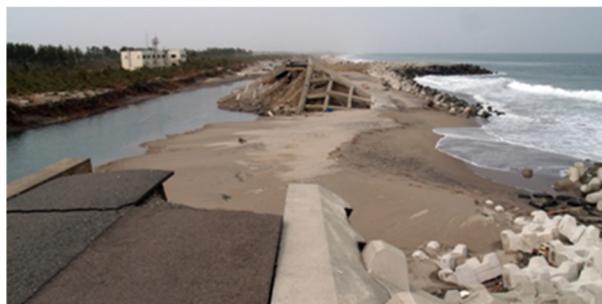
図-Ⅲ.4.9.2 全壊した海岸堤防

本分析で対象とした堤防については、図-Ⅲ.4.9.2 のように被覆工が全て流出し、盛土も残っていない状態を全壊、図-Ⅲ.4.9.3 のように被覆工が一部流出した状態や被覆工が全て流失しても堤体土が残っている状態は半壊と定義した。

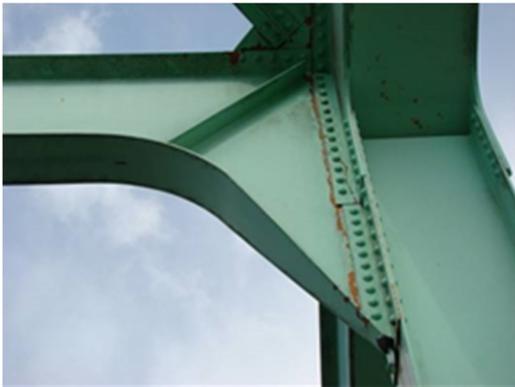
A1橋台では支承上沓の桁下フランジへの取り付けボルトの破断や腐食が確認された(写真-Ⅲ.5.1.6、写真-Ⅲ.5.1.7)。また、支承横桁フランジにふくれ(写真-Ⅲ.5.1.8)、橋門構には塑性変形とみられる変形及び塗膜のはがれ(写真-Ⅲ.5.1.9)が確認された。

写真-Ⅲ. 5. 1. 9 橋門構の塗膜割れ

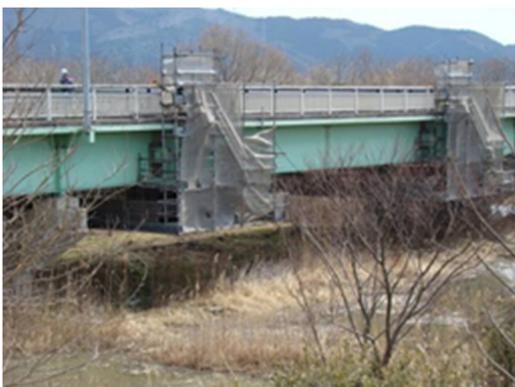
写真-Ⅲ. 5. 1. 11 補修工事足場架設状況

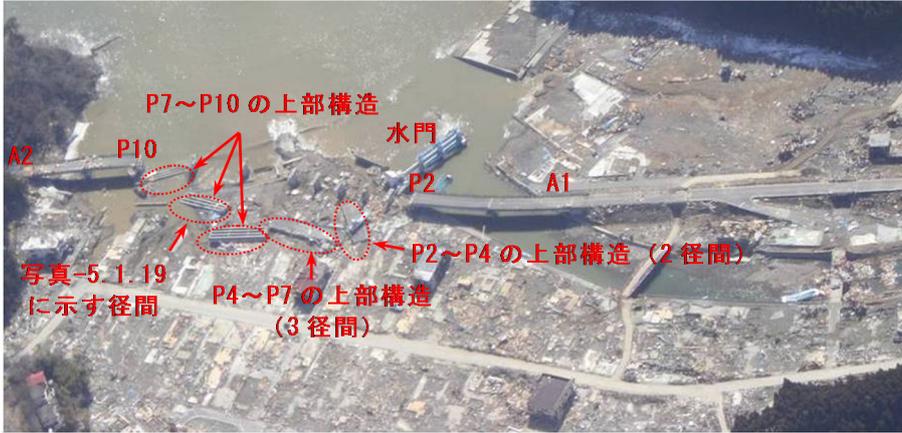
本橋では、A1～P2 及びP10～A2 間の上部構造が残っていたものの(写真-Ⅲ.5.1.14、写真-Ⅲ.5.1.15、写真-Ⅲ.5.1.16)、津波の影響によりP2～P10 の計 8 径間の上部構造が流出した(写真-Ⅲ.5.1.12、写真-Ⅲ.5.1.13)。上部構造が流出した径間の橋脚で、鋼製(写真-Ⅲ.5.1.17)や鉄筋コンクリート製(写真-Ⅲ.5.1.18)の変位制限構造の損傷、上流側の張出し部の損傷(写真-Ⅲ.5.1.18)が確認された。P2 橋脚は、RC巻立て部の上端部の上流側にかぶりコンクリートの剥落、軸方向鉄筋および帯鉄筋のはらみ出しなどの損傷が生じていた(写真-Ⅲ.5.1.17)。なお、他の橋脚にはこのような損傷は見られなかった(写真-Ⅲ.5.1.14、写真-Ⅲ.5.1.18)。流出した上部構造については、P2～P4 の 2 径間、P4～P7 の 3 径間はそれぞれ一体で流出し、連結した状態を保って着地していた。P7～P10 の 3 径間は、それぞれの径間がばらばらに全て裏返しの状態で流出していた(写真-Ⅲ.5.1.13、写真-Ⅲ.5.1.19)。また、P7～P10 の 3 径間については、調査時には、P10 近辺に流出している上部構造は水中にあったため詳細を確認できなかったが、写真-Ⅲ.5.1.13 において「写真-Ⅲ.5.1.19 に示す径間」と記述している上部構造は、主桁の底面に斜めひび割れが多数生じていることが確認された(写真-Ⅲ.5.1.20)。流出しなかったA1～P2、P10～A2 の 4 径間を調査したところ、P1～P2 間の上部構造にねじりによる損傷と考えられる桁の斜めひび割れ、桁端の欠けなどが確認された(写真-Ⅲ.5.1.23～写真-Ⅲ.5.1.25)。

写真-Ⅲ. 5. 1. 13 歌津大橋周辺の航空写真
 (国土交通省東北地方整備局提供 2011年3月19日
 (地震発生から8日後)撮影)

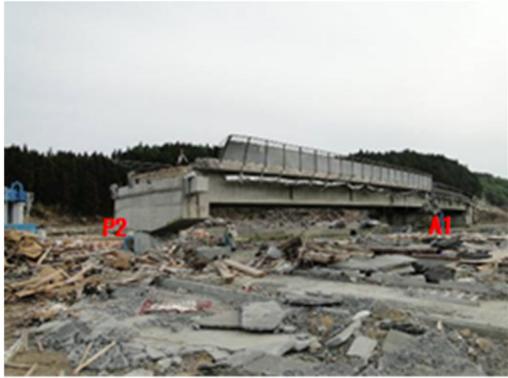
写真-Ⅲ. 5. 1. 15 A1～P2間の状況

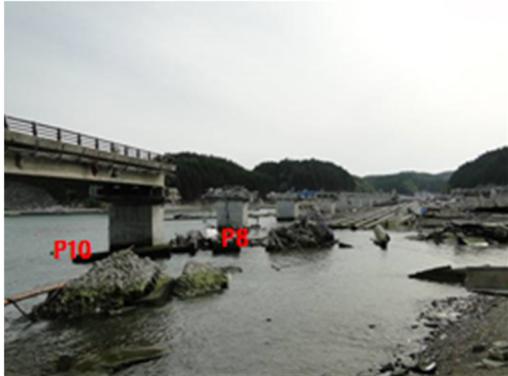
写真-Ⅲ. 5. 1. 16 P10から見たA1側の状況

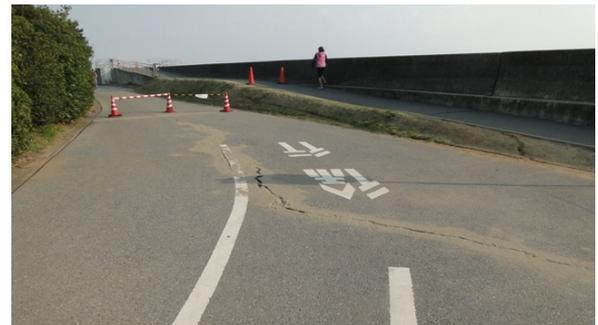
写真-Ⅲ.5.1.27に、美浜大橋周辺の地盤・護岸の状況を示す。A1橋台(左岸)側護岸には、大きなひび割れが多数生じていた。また、(c)に示すように、周辺の地盤にもひび割れが確認され、かつ、液状化に伴う噴砂の跡が確認された。

(c) 左岸側橋台付近の地盤の状況

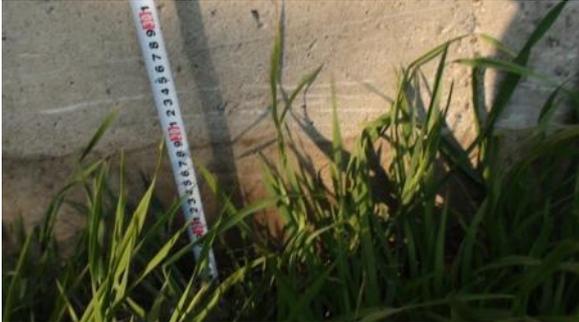
(b) A2 橋台周辺地盤 ((a) の四角部位置) の沈下量 (約 20cm)

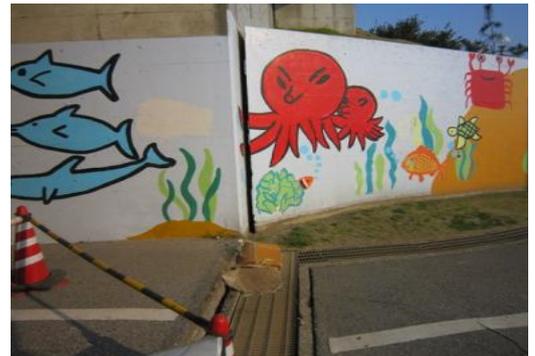
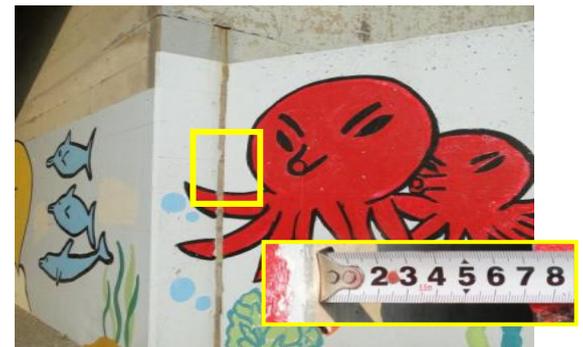
(m)に示すように、上流側では橋台と擁壁が一体構造であるため、有意な隙間が生じておらず、橋台と擁壁の間に 7cm の隙間が生じた下流側とは状況が異なる。また、右岸側の A2 橋台と同様に、ボックスカルバート内には、有害なひび割れ等は確認されなかった。

(b) 橋台躯体とそで擁壁との間に生じた隙間

(c) 橋台躯体とそで擁壁との間に生じた隙間拡大写真(たこの足の部分の隙間：約7cm)

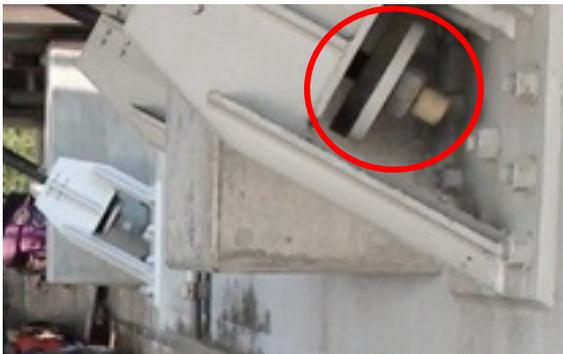
(l) 落橋防止構造のケーブル端部のゆるみ

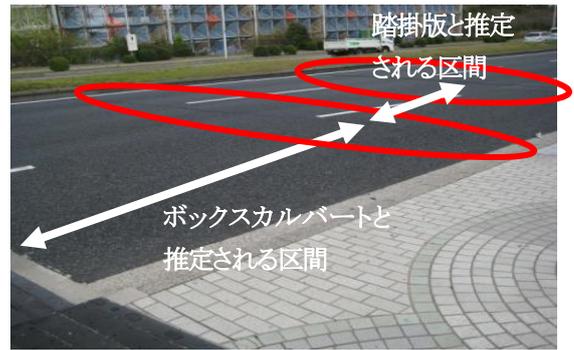
写真-Ⅲ.5.1.30 に A2 橋台における構造物と背面盛土の境界部付近と思われる路面の状況を示す。路面には、ボックスカルバートと背面土との境界位置、踏掛版の端部と思われる箇所に、幅数 cm のひび割れが生じていた。

写真-Ⅲ. 5. 1. 30 A1 橋台 (左岸側) 背面の路面状況

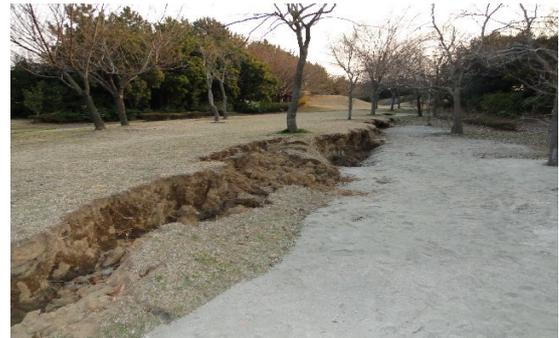
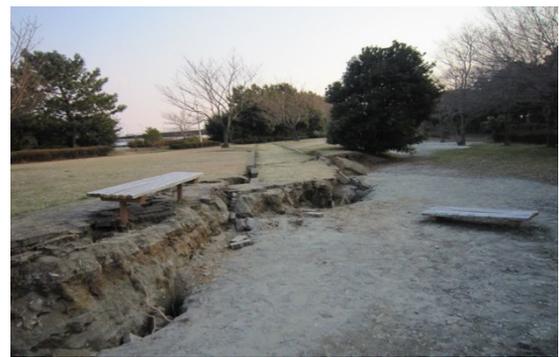
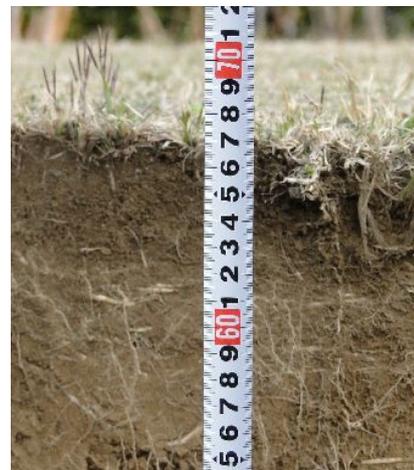
写真-Ⅲ. 5. 1. 31 美浜大橋近傍の公園に生じた段差

写真-Ⅲ.5.1.31 に、花見川の右岸側の美浜大橋近傍の公園に生じた段差の状況を示す。(a)に示すように、公園内には噴砂が見られ、液状化が生じたことが確認された。液状化に伴い、地盤が沈下したものと推察される。また、(b)に示すように、沈下しなかった箇所に設置されたベンチは大きな変状はみられなかったが、沈下した箇所に設置されたベンチは40～50cm程度沈下していた。

(a) 美浜大橋近傍の公園の地盤に生じた段差

(b) 段差の境界付近に設置されたベンチ (左: 沈下しなかった箇所にあるベンチ、右: 沈下したベンチ)

(c) 鉛直変位 (約 70cm)

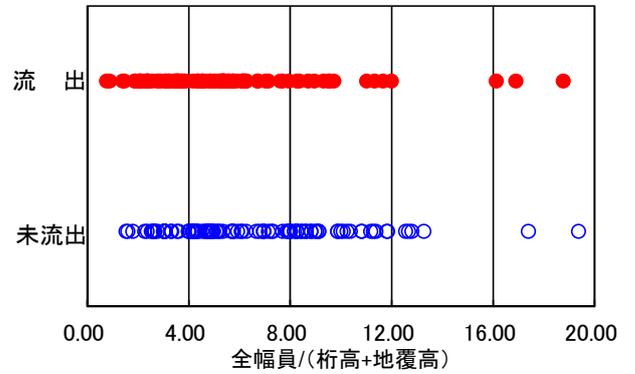
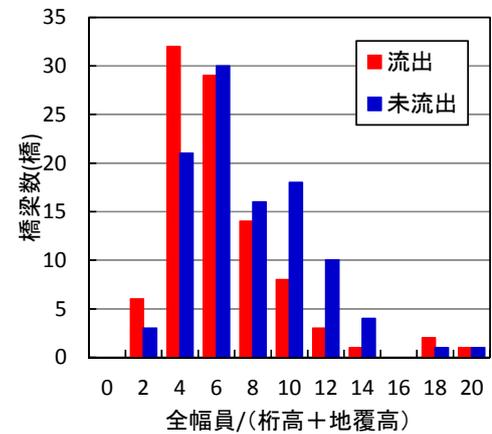
図-Ⅲ.5.2.5 全幅員/(桁高+地覆高)と津波被災状況

・一方で、全幅員、全幅員/(桁高+地覆高) が大きいもので流出した橋梁よりも未流出の橋梁が多くなる傾向が示された。

図-Ⅲ.5.2.4 は、全幅員と上部構造流出の有無の関係及び頻度分布を、図-Ⅲ.5.2.5 は全幅員/(桁高+地覆高) と上部構造流出の有無の関係及び頻度分布を整理したものである。いずれも、ある値を閾値としてその大小により上部構造の流出の有無を判別することは困難であることが分かるものの、ヒストグラムでは、流出したものに比べて未流出のものの方が全幅員、全幅員/(桁高+地覆高) が大きい傾向にあるようにも見る事ができる。

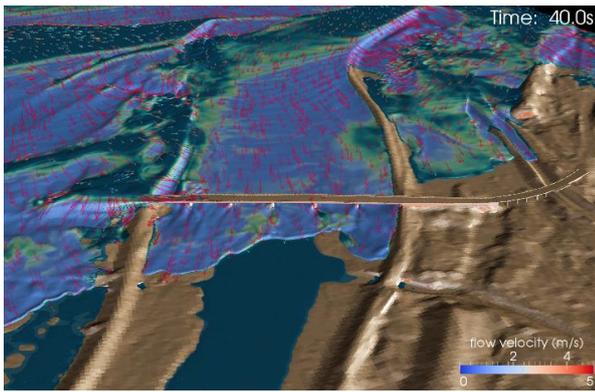
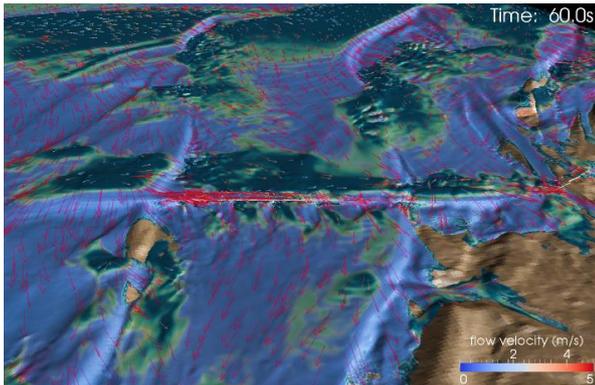
図-Ⅲ.5.3.2.3 小泉大橋への津波来襲状況の解析結果

を対象として解析を実施した。3次元津波解析の開始時から40秒後、60秒後のスナップショットを図-Ⅲ.5.3.2.3に示す。

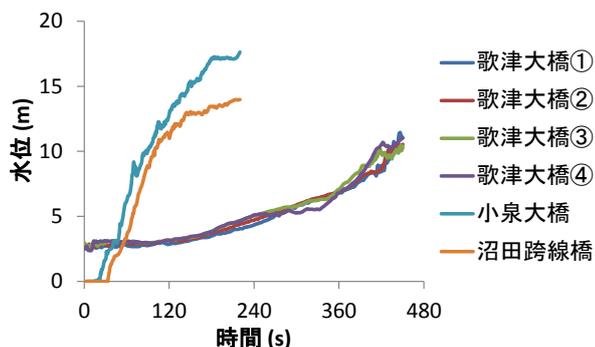
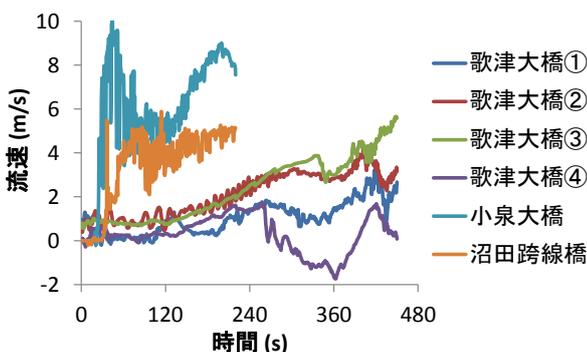
図-Ⅲ.5.3.4.1 対象道路橋に作用した津波の水位と流速（橋軸直交方向、陸側が正）の再現結果

今回の検討では、算出した津波の特性等から上部構造が流出するか否かを評価することは可能であり、そ

れには流速を精度良く把握する必要があるという結果が得られた。ただし、詳細な数値解析を直ちに実務に適用することは困難な面もあるため、津波の特性を簡易に評価するための手法も必要と考えられる。

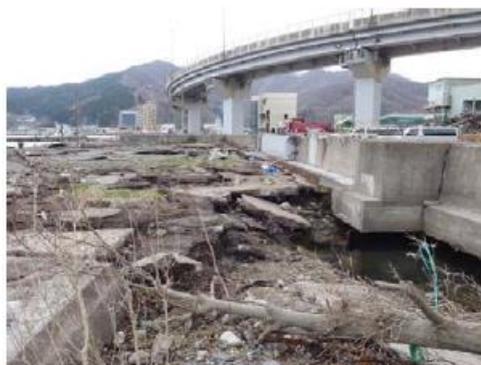
写真-III.6.2.1.1 防潮壁の被災状況(釜石港須賀地区)

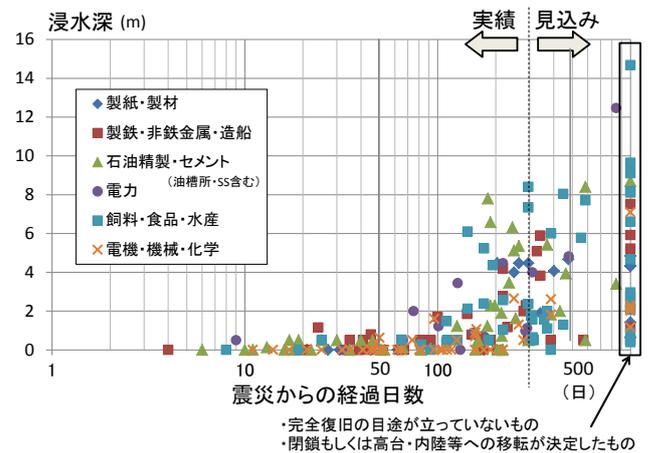
図-Ⅲ.6.2.3.1 各企業・工場の復旧日数と浸水深の関係

図より、①浸水深が大きくなるほどフル操業に戻るまでに要する日数が増加する傾向にあること、②ただし、浸水深が小さくても、相当の復旧日数を要したり復旧を諦めたりする企業・工場も存在すること、が読み取れる。本調査で明らかとなったことの一つに、各企業・工場の復旧速度は、当該工場で生産される製品の収益性（たとえば、世界や国内市場で大きなシェアを占めているかどうか等）や、当該業界の将来性・需給バランスにも左右されるということがあり、本図もそれを裏付ける結果となっている。一方で、図の左下から右上にかけての包絡線上にプロットされる企業・工場に着目すれば、最短での復旧に必要な日数と浸水深の関係に関して、たとえば、浸水深が 2m を超えると完全復旧までに最低でも 100 日かかる等といった示唆も得られる。
