10. 建築物の被害状況

10.1 調査目的・調査地域

10.3 建築物の被害調査結果

10.3.2 個別被害調査結果

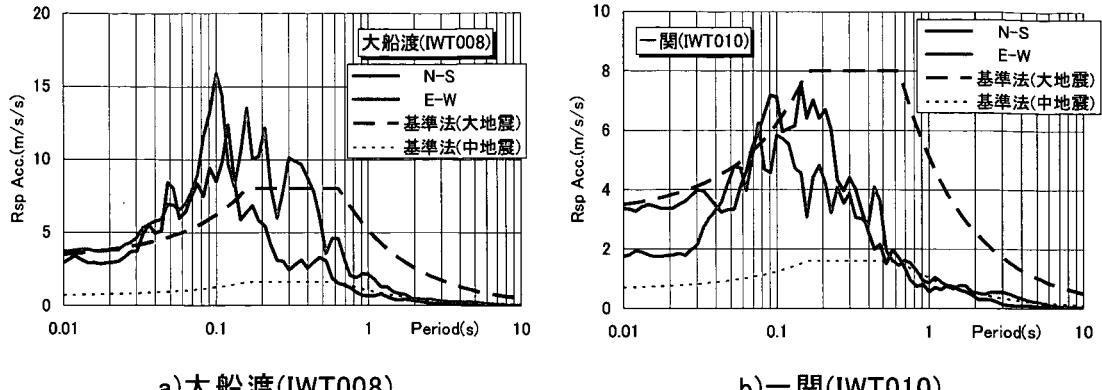
図 10.3 大船渡と一関における K-NET 観測加速度記録と建築基準法における解放工学的基盤での加速度応答スペクトル(減衰定数 5%)の比較

図10.3に、大船渡と一関における観測加速度記録の加速度応答スペクトル（減衰定数5%）と建築基準法で規定されている開放工学的基盤での加速度応答スペクトル（減衰定数5%）を示す。大船渡において、0.4秒以下の周期範囲では建築基準法の加速度応答スペクトル（大地震時）を上回っている。しかし0.4秒以上の周期範囲になると、それを

下回り、周期が長くなるとともに成分が少なくなる。一方、一関においては、0.1秒以下の周期範囲では建築基準法の加速度応答スペクトル(大地震時)とほぼ同程度であり、0.5秒以上の周期範囲になると、それを下回り、建築基準法の加速度応答スペクトル(中地震時)と同程度となる。

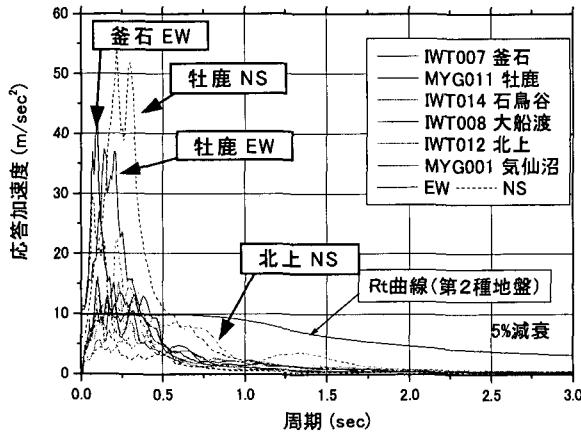
図 10.4 水平方向記録の加速度応答スペクトル

図 10.4 に 6 波の東西および南北成分の加速度応答スペクトルを示す。図中には、第二種地盤での Rt (建築物の固有周期と地盤の種類によって算出される値) 曲線を併せて示す。Rt 曲線は建築基準法で地震時に建築物が弾性応答にとどまるために必要とされている建築物のベースシアー ($C_0=1.0$) を表す。例えば通常の設計では建築物の塑性化によるエネルギー吸収を考慮してこの Rt 曲線を構造特性係数 (D_s) で低減する。

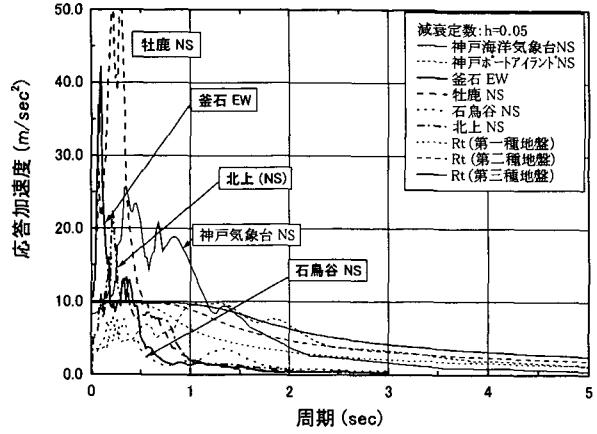
図 10.5 主要記録と兵庫県南部地震での加速度応答スペクトル

さらに加速度応答スペクトルの比較的大きかった釜石 EW、牡鹿 NS、石鳥谷 NS、北上 NS および兵庫県南部地震の際に神戸海洋気象台と神戸ポートアイランドで観測された地震波 (NS 成分) の加速度応答スペクトルを図 10.5 に示す。図中には第一種～第三種地盤における Rt 曲線をあわせて示している。釜石、牡鹿および北上の記録では建築物周期が 0.5sec 程度までは広い範囲で Rt 曲線を上回っていることが分かる。しかし釜石の記録では周期 0.5sec を超えると急激に応答加速度が低下する。それに対して、牡鹿および北上の記録では、0.75sec 程度までは比較的応答も大きい。構造特性係数 (D_s) を 0.5 程度とすると、牡鹿 NS 成分で約 0.75sec 程度までは建築物に何らかの損傷を生ずる可能性のある記録といえる。つまり、 $D_s=0.5$ 、弹性固有周期 0.4sec 程度の建築物に対しては、等価周期 0.75sec 程度まで損傷により伸びることが考えられる。これは塑性率で見ると 3.5 程度に達する。しかし、実被害ではそれほどの被害が殆ど

見受けられなかった。この原因としては、①牡鹿 K-net 観測点周辺にその震動特性に影響を受けやすい建物がなかった、②地盤と建築物の相互作用により、多くの建築物の実際の弾性固有周期が 0.5sec 程度以上あった、③微小な地盤変状等の影響で地震動の主要動が建築物に入力しなかった、④建築物から地盤への逸散減衰の影響により、実建築物の応答が基礎固定条件での応答に比べて小さくなつた、等が考えられる。今後、原因を究明するためには、フリーフィールドで記録された地震動だけでは不十分であり、建築物自体の強震観測網の整備が望まれる。

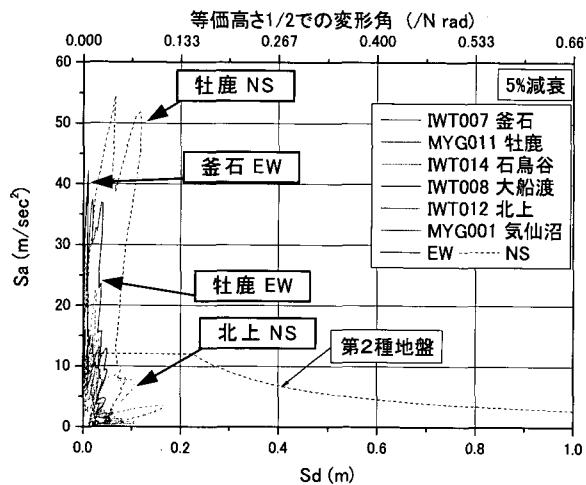
図 10.6 観測波の要求曲線(5%減衰)

建築基準法の限界耐力計算で規定される要求曲線を用いて地震動と被害の関係を検討する。図 10.6 に 5% 減衰での各方向各地震波の要求曲線を示す。図中には第 2 種地盤での要求曲線を併せて示す。図中の上横軸は、建築物の階高を 3m、等価高さを建築物高さの 1/2 と仮定したときの建築物全体の変形角を示している。実際の変形角は横軸の値/100N (N: 建築物階数) である。図から、Sa (縦軸) 自体は限界耐力で規定されるものに比べて観測波は非常に大きいが、Sd (横軸) は非常に小さいことがわかる。よって、限界耐力計算で規定されている要求曲線を用いた場合に比べて、建築物の応答は非常に小さい変形で止まることが予想される。

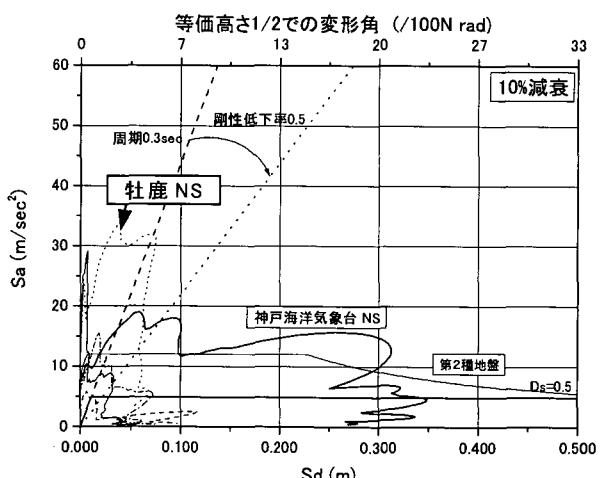
図 10.9 観測波の要求曲線
(10%減衰: 主要4波と神戸海洋気象台 NS 波)

減衰定数 10% での兵庫県南部地震の際の神戸海洋気象台 NS 波との比較を図 10.9 に示す。図から、今回の地震での S_d (横軸) の値が、神戸海洋気象台の記録に比べて小さく、被害の大小と一致している。
