国総研資料 第166号
平成 16 年 1 月

道路における危険事象発生要因と対策に関する調査

Investigation of Causes and Counter Measures of Dangerous Phenomena on the Roads

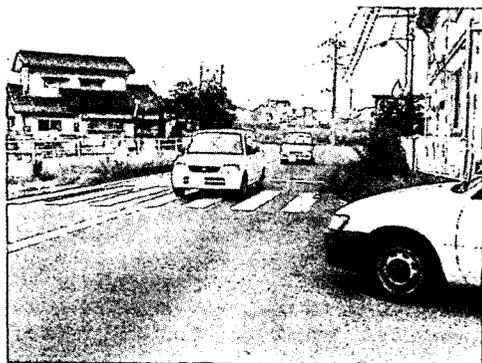
写真：市道Bから見た主要地方道A東側の状況

- ・ 交差点南東側の民家による視認性阻害
- ・ 歩道未設置のため、民家が道路に近接

説明
(2) 目視するためには、交差点内に進入する必要がある
(1) 交差点南東側に民家が近接しており、市道Bからは主地A東側の見通しが悪い

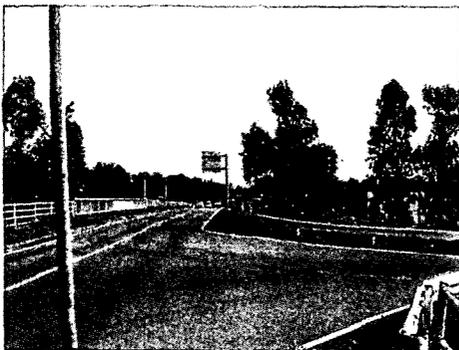
写真：県道A西側から見た交差点の状況

- ・市道Bが県道Aに上り勾配で取り付いている交差点
- ・樹木や欄干等により交差道路の視認性が悪い

説明
(4) 市道Bから県道Aの走行車両を目視するためには、県道Aに進入する必要がある
(3) 樹木、欄干、ガードレール等により、停止位置からでは交差道路の確認が困難
(2) 県道Aは交通量が少なく、直線のため、走行速度が速い車両が多い
(1) 国道をオーバーパスする県道上にある交差点であるため、両路線とも上り勾配

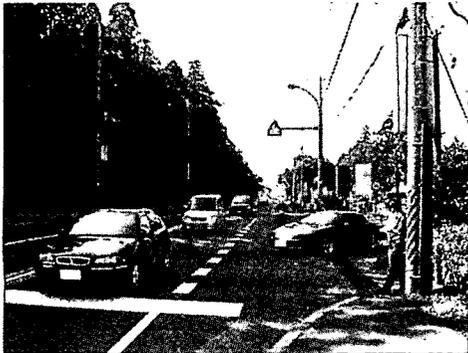
写真: 交差点北東側から見た国道 A 西側の状況

- ・ 交差点西側の看板により視認性が阻害
- ・ 国道 A は交通量が多く、走行速度も高いため、国道 A を走行する車両に注意が集中し、他の事象は注意不足
- ・ 鋭角交差により、市道 B 側車両からの左右の確認の視線移動が大きい

説明
(3) 国道 A 西側の交通量が多く、注意が西側に集中してしまう車群が途切れた瞬間に合流したい気持ちで先行し、他の安全確認が不足する
(2) 目視するには国道 A の歩道部付近まで前進する必要がある
(1) 交差点北西側に看板があり、市道 B から国道 A 西側の見通し悪い

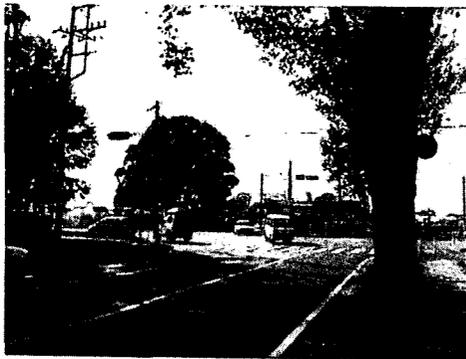
写真:市道C東側から見た交差点の状況

- ・ 食い違い交差により走行軌跡が不安定

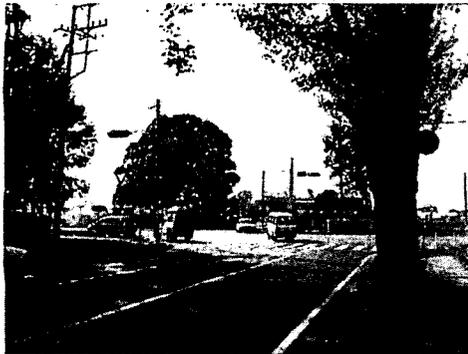
写真:市道C東側から見た交差点の状況

- ・ 食い違い交差により走行軌跡が不安定
- ・ 両市道の正面突き当たり部に左右の視線誘導標(矢羽板)があり、どちらからもT字型交差点と誤解

(2) 市道Cの正面突き当たり部にある左右方向の視線誘導標(矢羽板)が、T字型の交差点と誤解させる要因の一つになっている

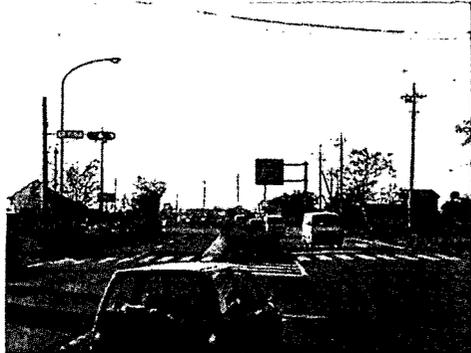
写真：国道A東側右折レーンから見た交差点の状況

- ・ 植栽及びカーブが右折車両の視認性を阻害
- ・ 対向直進車両の走行速度が速い

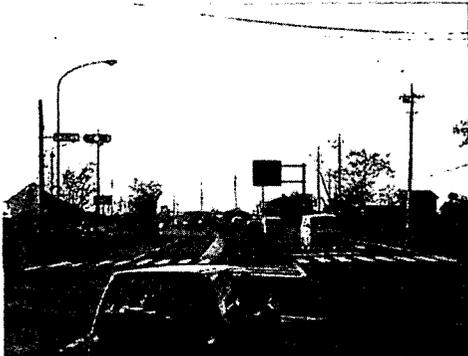
写真：国道 A 東側右折レーンから見た交差点の状況

- ・ 植栽及びカーブが右折車両の視認性を阻害
- ・ 対向直進車両の走行速度が速い
- ・ 交差道路が多車線道路

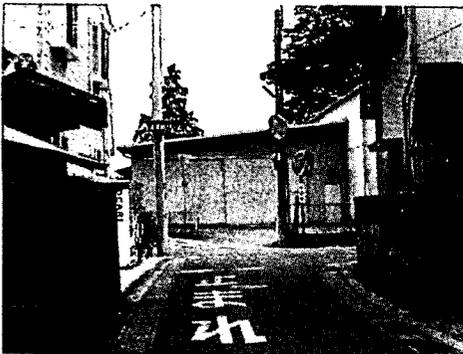
写真:市道B北側から見た交差点の状況

- ・ 交差点北側の民家が視認性を阻害
- ・ 歩道がないため、車両前部を交差道路に出さなければ安全が確認できない

説明
(4) 目視するには、交差点内に進入する必要がある
(3) 交差点北側に民家が近接し、北側市道Bと東西方向の交差道路の間が見通しが悪い
(2) 交差する主地Aの目視が出来ないため、停止動作を繰り返しながら徐行
(1) 市道B北側からの進入では、道路反射鏡で交差道路を確認することが困難(高齢者にとって、見難い位置・サイズが小さい)

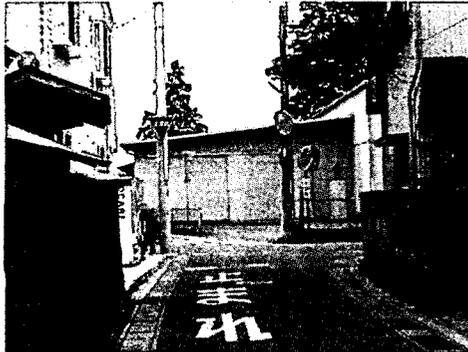
写真：市道B北側から見た交差点の状況

- ・ 交差点北側の民家が視認性を阻害
- ・ 歩道がないため、車両前部を交差道路に出さなければ安全が確認できない
- ・ 高齢者の行動特性（停止動作の省略）

説明
(4) 目視するには、交差道路に進入する必要がるが、停止動作を取らないため、目視可能位置を超えて進入してしまう。
(3) 高齢者は身体的能力の低下とあいまって、停止と徐行を交互に繰り返しつつ交差点に進入する動作が苦手なため、徐行しつつ進んでしまう。
(2) 交差点北側に民家が近接し、北側市道Bと東西方向の交差道路間の見通しが悪い
(1) 市道B北側からの進入では、道路反射鏡で交差道路を確認することが困難 (高齢者にとって、見難い位置・サイズが小さい)

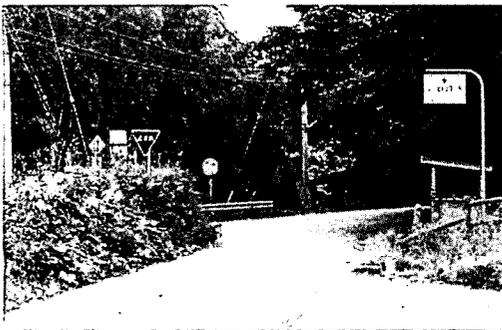
写真：市道 B 側から見た交差点の状況

- ・ 交差点南西側の雑木林により視認性阻害
- ・ 歩道未設置のため雑木林と道路が近接
- ・ 県道 A 側を走行する車両の走行速度が速い

説明
(2) 歩道がないため、雑木林と道路が近接し、目視するには交差点内に進入する必要がある
(1) 交差点南西に雑木林、北西側に雑草が生い茂り、市道 B と県道 A 北方向間の見通しが悪い

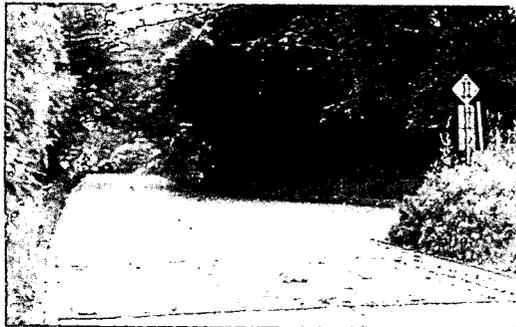
写真：県道 A 北側から見た交差点の状況

- ・ 県道 A 南側がクレストの縦断線形のため見通しが悪い
- ・ 県道 A 側を走行する車両の走行速度が速い

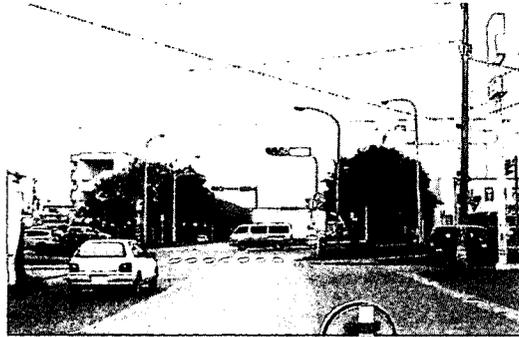
写真：主要地方道 C から見た交差点の状況

- ・ 交差点前後の幅員差が大きいため、通行軌跡が不安定

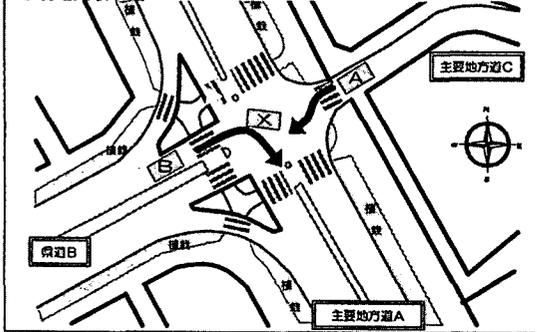
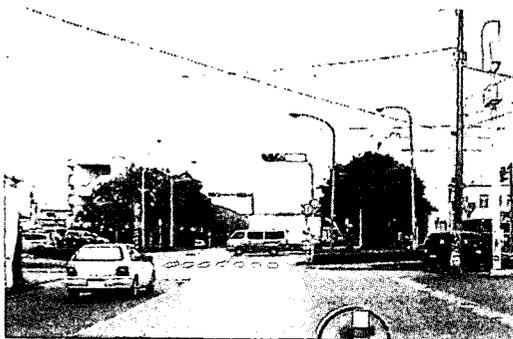
■ 箇所 8-②

私が当該交差点を主要地方道C（東方面）から県道Bに西へ直進しようとした際、県道Bから主要地方道Aへ右折する車両が私の進路を塞いで右折してきたため危険を感じた。

- ・交差点前後の幅員差が大きいため、通行軌跡が不安定

写真：主要地方道Cから見た交差点の状況

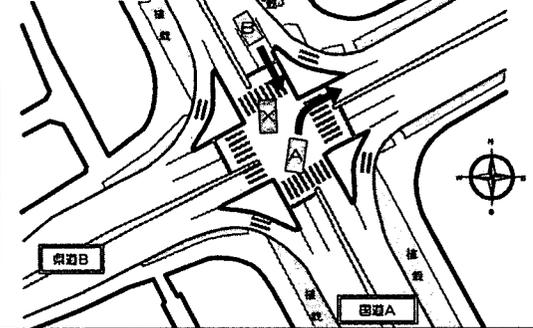
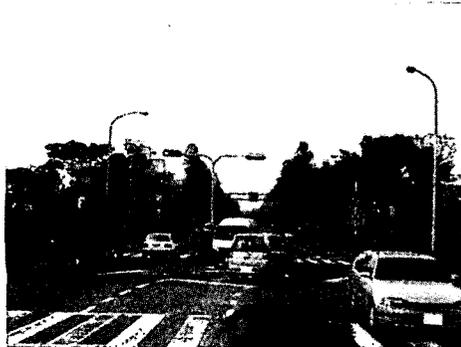
■ 箇所 9

国道Aから県道Bへの右折時、対向車線に右折車があると、対向直進車が見えない。

- ・ 右折レーンのシフト量が不足しており、対向右折待機車両が対向直進車両の視認性を阻害
- ・ 対向直進車両の走行速度が速い

写真：国道A南側から見た交差点の状況

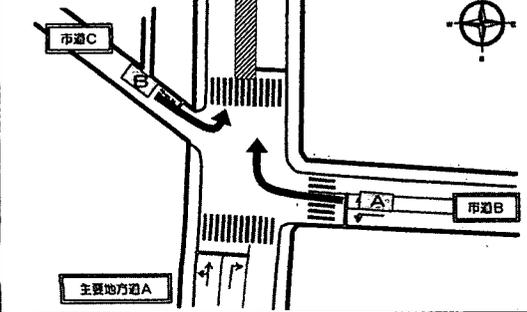
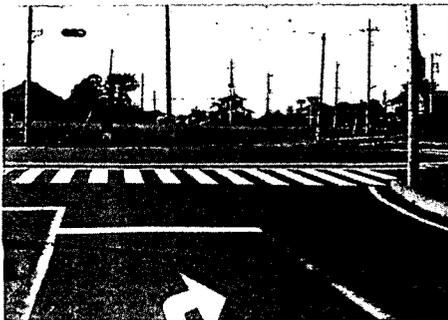
■ 箇所 11

市道 B から西に向かい主要地方道 A との交差点に入って北に右折した際に、正面から左折して出てきた車と衝突しそうになり危険を感じた。正面の道路に信号が設置されておらず主要地方道 A の通行状態により流入してくるため危険である。

- ・ 一方向のみ信号がなく、変動的に交差点を処理
- ・ 西側市道 C は鋭角交差であり、素早い左折が困難

写真：市道 B 東側右折車線から見た交差点の状況

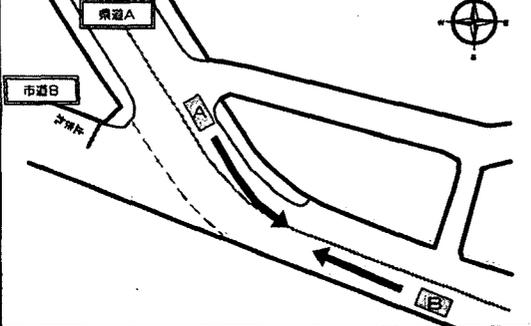
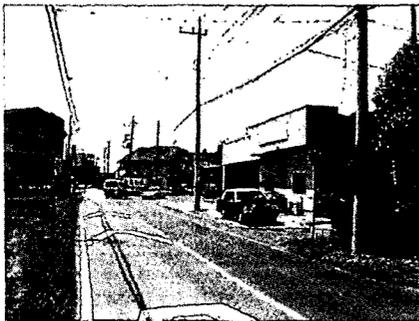
■ 箇所 12

県道Aを北から東に走行する際、左カーブになっており対向車が見えない。また対向車がスピードを出してカーブを走行しており危険を感じる。

- ・ 沿道施設によりカーブのきつさが不明瞭で、かつカーブの先の視認性を阻害
- ・ 交差点内のカーブであり、曲率半径が非常に小さく（折れ曲がっている）、緩和曲線もない
- ・ 通過交通が多く、対向直進車両の走行速度が速い

写真：県道A東側から見たカーブ部の状況

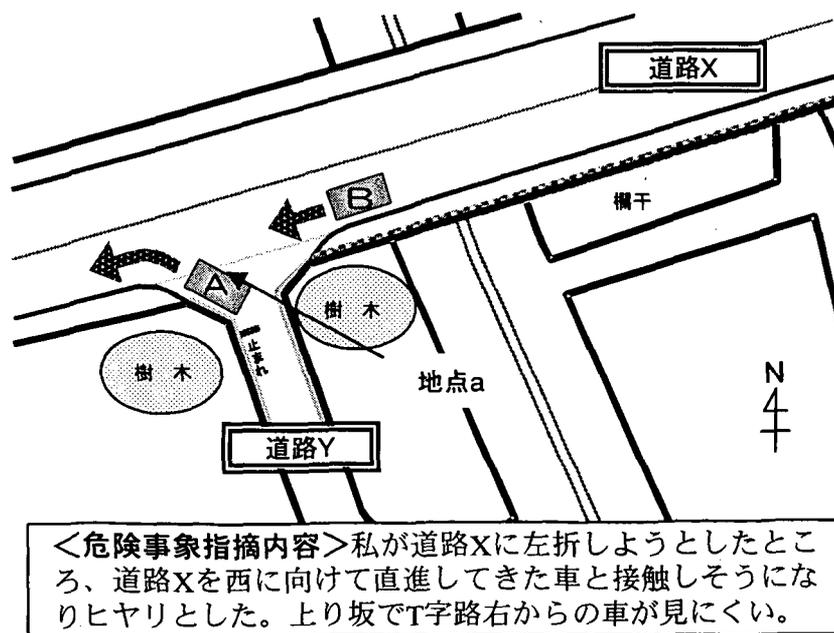
図-5 箇所2における危険事象指摘内容

無信号のT型交差点で、道路Xが主道路、道路Yが従道路である。従道路は一時停止規制がなされ、主道路の交差点東側と従道路については交差点に向かって上り勾配となっている。この交差点では、勾配のため従道路から主道路東側への見通しが悪いことがヒヤリ地図作成時の危険事象の1つとして指摘されている。この指摘を受けて、道路Yを通過して交差点を左折する車両（以下車両Aとする）から道路Xを西進する車両（以下車両Bとする）に対する見通しが悪いため危険事象が発生したと考え、車両Aからの視認範囲を調査した。車両Aのドライバーはまず①停止線位置で交差道路Xを確認するが、停止線位置では十分な見通しを得られず、②道路X進入直前位置（外側線の延長線と交差する点、以下地点aとする）で再び停止し、道路Xを確認するものと考えられた。このため、①、②それぞれの位置（ただし、ボンネット長さを考慮して2m手前の位置）から視認範囲を調査した。なお、視点の高さは①、②ともに1.2mとした。また、縦断勾

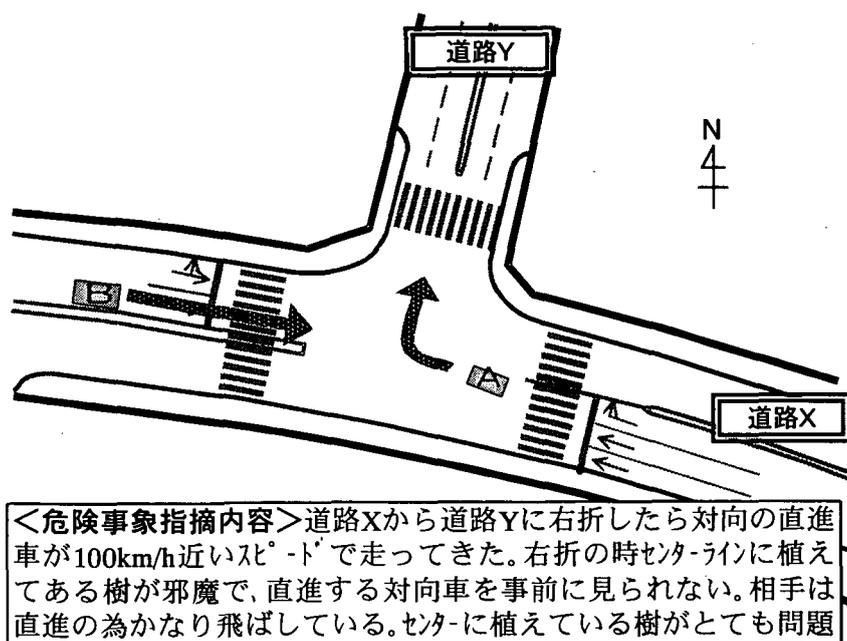
図-6 箇所 5 における危険事象指摘内容

信号が設置されている T 型交差点で、道路 X、道路 Y とともに 4 車線の道路である。道路 X の西行き車線には右折車線が設置されており、交差点手前から交差点の先にかけて道路は左にカーブしている。また道路 X の中央分離帯に植栽が設置されている。この交差点では道路 X の中央分離帯の植栽に加え、道路 X の東行き走行車両が高い速度で走行しているため、道路 X の西行き車線から右折して北に向かう車両から対向車線の車両を確認しづらいことがヒヤリ地図作成時の危険事象の 1 つとして指摘されている。この指摘を受けて、道路 X 西行き車線の右折車両（以下車両 A とする）から東行き車線の直進車両（以下車両 B とする）に対する見通しが悪いため危険事象が発生したと考え、車両 A が交差点に進入し、対向車線を確認する位置からの視認範囲を調査した。なお、視点の高さは 1.2m とした。また、道路 X の東行き車線の走行車両の速度が高いことも危険事象に至る要因と考え、道路 X 東行き車線の走行車両の速度を調査した。

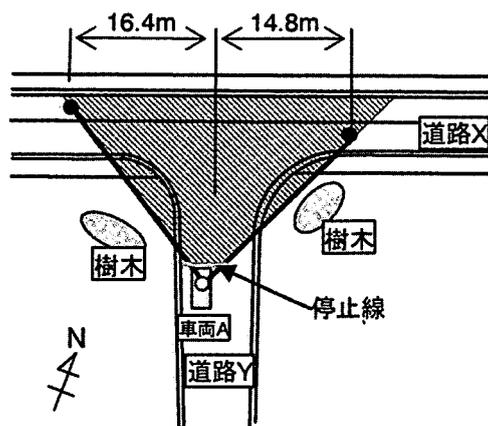
図-7 停止線位置からの視認範囲

道路 Y の停止線位置からは樹木等の見通し障害物によって視認範囲は狭く、十分な視認距離を確保できない (図-7)。このため、車両 A は図-5 でいう地点 a で再び停止し、交差道路 X の車両 B を確認する必要がある。地点 a まで前進すると、東西方向とも見通し障害物はほとんど存在しな

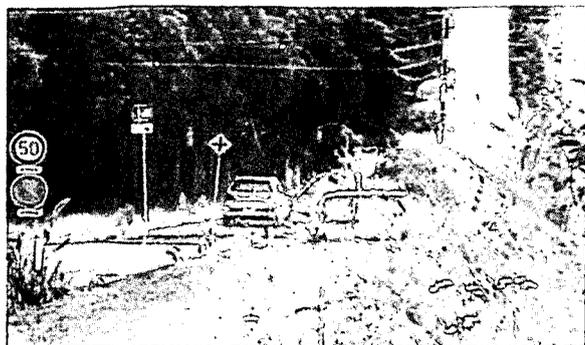
写真-1 車両 A から東方向の見通し

いが、東方向（右方向）については道路 X の縦断勾配の影響で、視認範囲が図-8 のように制限される。このため、車両 A から車両 B を見ると、車両が接近するにつれて、最初写真-1 のように天井が見え、徐々に車体中央部から下部にかけて見えるようになり、写真-2 のように車体外形を確認することができるようになる。写真-1 から写真-2 の間は、車両 A のドライバーは車両 B が存在することは認識できるが、車両 B がどの程度の速度でどの程度離れた位置を走行しているかを把握することが困難である。このため車両 A のドライバーは、車両 B が写真-2 の位置に達した時点（箇所 2 より約 125m）から速度や位置を判断し始め、道路 X に左折できるかどうか判断することになる。ここで、道路 X の走行車両の速度（表-6）は規制速度を超過している場合が多いため、車両 A のドライバーが十分な判断時間を確保できるとは限らず、左折のタイミングによっては、車両 A と車両 B が急接近する、あるいは衝突する可能性が高い。例えば、観測された速度の最大値 62.6km/h で走行する車両と車両 A が衝突しないためには、車両 A のドライバーはわずか 0.48 秒の間に車両 B の速度や位置を判断しなければならない（表-7 に算出の根拠を示す）。

ここで道路 X の縦断線形を見ると、交差点から東へ 43m の地点までは橋梁が存在するため縦断勾配が小さく、それ以东では縦断勾配が大きくなっている。このように縦断勾配が途中で変化することで、変化点より先が路面の陰となって視認しづらくなっている。したがって、交差点近辺の道路はなるべく平坦とし、特に縦断勾配が途中で変化する線形は避けるよう留意すべきである。一方で、箇所 2 周辺の道路 X は比較的道路線形が良い（曲線が少ない、あるいは曲線半径が小さい）ことから、表-1 のように規制速度 50km/h を超える速度で走行する車両が多く存在する。このため、周辺の道路構造から見て通行車両の速度が高くなると思われるような交差点付近では、走行車両の速度を抑制する方策、例えば路面標示などを導入することが必要である。

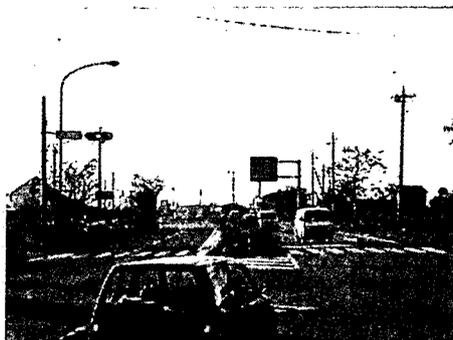
写真-3 道路 X 右折車線から対向車線の見え方

道路 X 西行き車線を右折する車両からの視認範囲を図-9 に示す。対向車線進入直前位置の右折車からの視認範囲は中央分離帯の植栽に阻害され(写真-3 参照), 対向の中央側車線を走行する車両(以下車両 B) に対する視認距離は 40m に制限されている。対向車線走行車両の速度(表-8 参照)の平均値は 58.3km/h であり, これは車両 A のドライバーが対向の中央側車線に車両がないと判断したとしても, 最短の場合, 車両 B は 2.47 秒で車両 A の位置まで到達することを意味する。ここで, 右折車が加速しながら交差点の中央側車線部分を通過するためには, 反応時間を除いても 2.82 秒 ($=\sqrt{2S/\alpha}$, S: 右折車が進行する距離, ここでは車両長と中央側車線幅員の合計値 7.95m を使用, α : 加速度, ここでは 2m/sec^2 を使用⁶⁾) 必要であることから, 車両 A のドライバーは確認を続けながら, 対向の中央側車線を十分視認できる位置まで徐々に交差点内に進入する必要がある。

ここでは, 危険事象の指摘で得られているような中央分離帯の植栽の存在とともに, 交差点付近でカーブしている影響で視認範囲が制限されていると考えられる。さらに, T 字交差のため, 東行き車線に右折車線が存在せず, 結果として西行き右折車線正面直前に中央分離帯の植栽が存在することとなり, 視認性を阻害している。したがって, カーブ区間に交差点を設置することは避けるべきであるが, やむを得ず設置する場合, 見通しを確保できるように, 交差点付近の中央分離帯には植栽を設置しない, あるいは樹高を低くするよう留意すべきである。また, 箇所 2 と同様, 箇所 5 周辺の道路 X も線形が良く, 表-8 のように規制速度の 60km/h を超える速度で走行する車両が多い。これにより右折車の余裕時間がさらに短くなっている。このため, 箇所 2 と同様に, 走行車両の速度を抑制する方策を導入することが必要である。

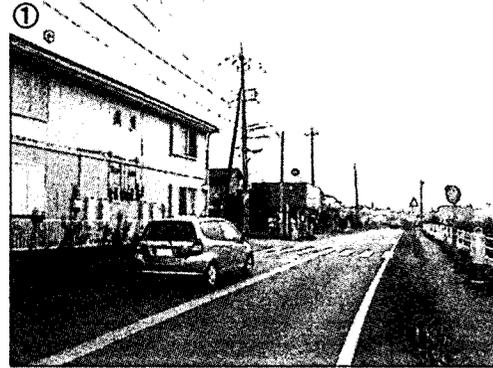
① 交差点の南東側にアパートがあるため、市道Bからの進入車両が確認しにくい。

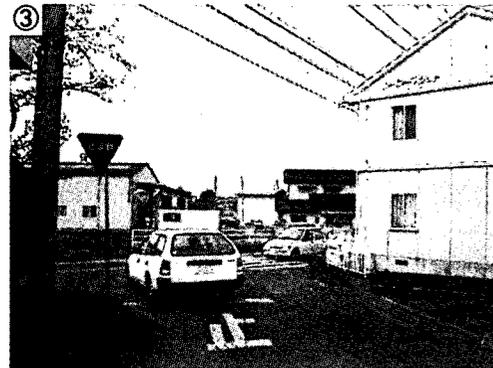
③ 交差点の東側にアパートがあり、市道Bの停止線より前進(主要地方道Aの車道まで)しないと目視できない。

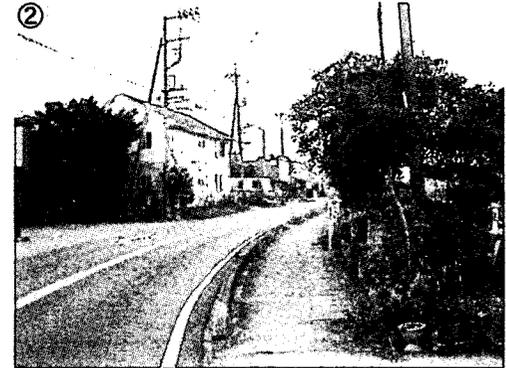
② 市道Bとの交差点はカーブ直後であり、樹木などにより見通し悪い。

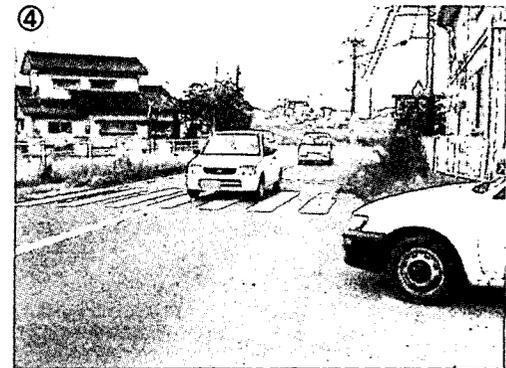
④ 交差点東側がカーブしており、樹木と民家で接近車両の確認困難。

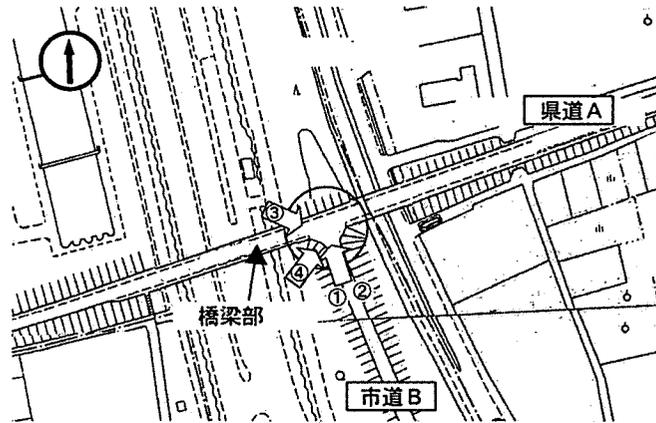
箇所番号 No. 2
 道路名 県道A
 市道B
 交差点名 (信号なし)

私が橋梁東側のT字路を「市道B」方向から入り「県道A」を西へ左折する際、県道Aを西から市道B方面へ向かう車がT字路で小回りして右折するために衝突しそうになりヒヤリとした。

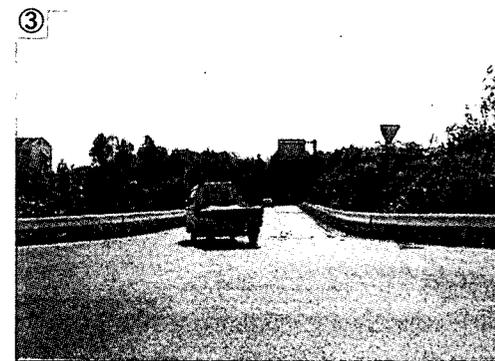
③ 県道Aから小回りして市道Bに右折する車両が多い。速度も速いまま、進入する。

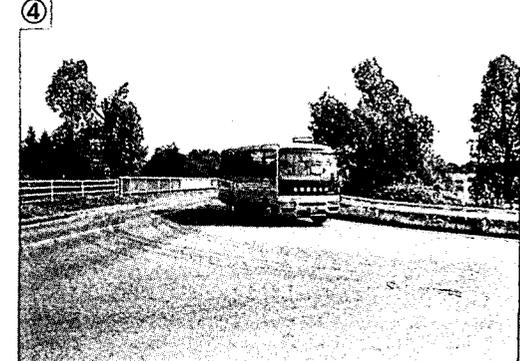
④ 県道Aから市道Bへの左折も速度が速い車両あり。

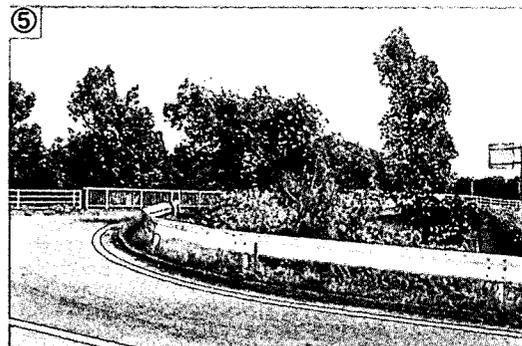
⑤ 市道B停止線位置からの県道A東側方向の見通し。上り勾配と樹木によって見通し悪い。

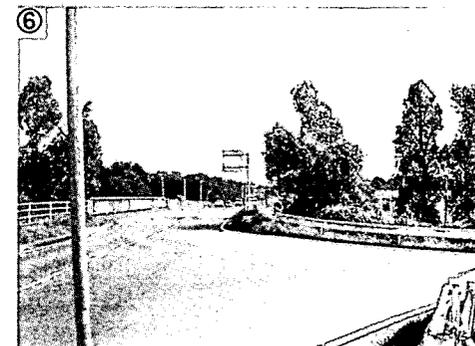
⑥ 市道Bを県道A手前まで前進した位置の見通し。県道A東側の縦断勾配により、見通し距離に限界がある。(県道A東側接近車の認知から交差点到着まで5~7秒程度)

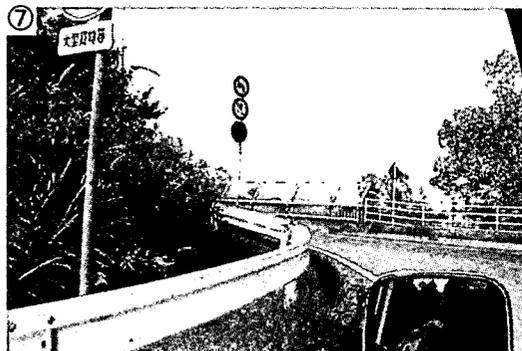
⑦ 市道B停止線位置から県道A西側方向の見通し。上り勾配と樹木によって見通し悪い。

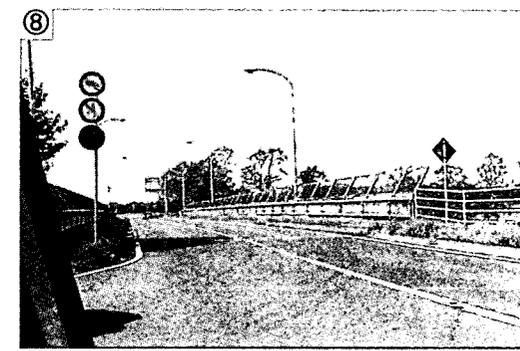
⑧ 市道Bからの交差点進入位置での県道A西側の見通し。県道A東側に比較して見通し距離が長い。(県道A西側接近車認知から交差点到着まで10秒程度)

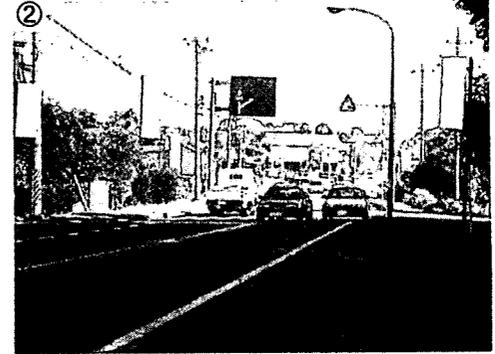
② 右折車の横を通り抜ける直進車の様子。

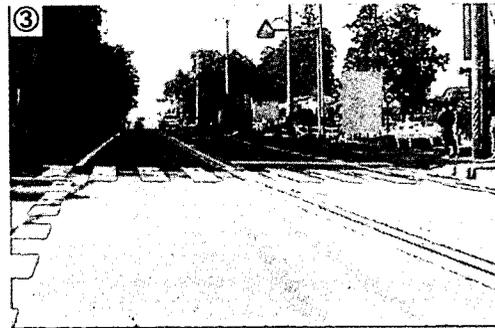
③ 国道A停止線位置からの視点。
前方にクレストはあるが、見通し距離は確保されている。

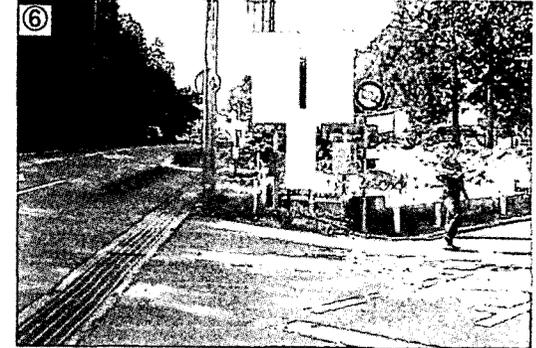
市道Bは鋭角に交差しており、看板などにより停止線位置からの見通しは悪い。ただし、歩道があるため、前進しての見通しは良い。

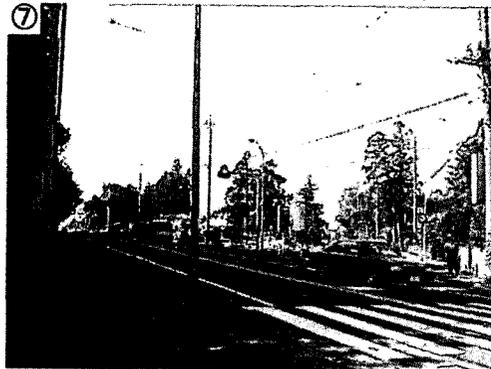
国道A東進方向は下り勾配であり速度は出やすい。

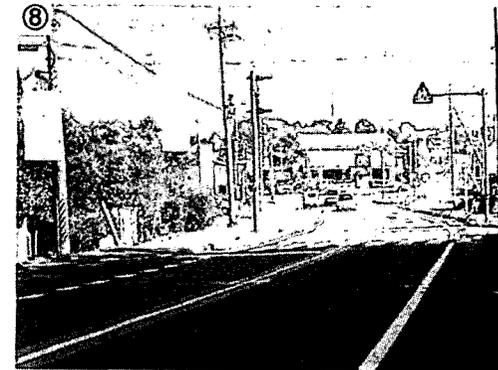
当該交差点の国道A100m東側に信号交差点がある。

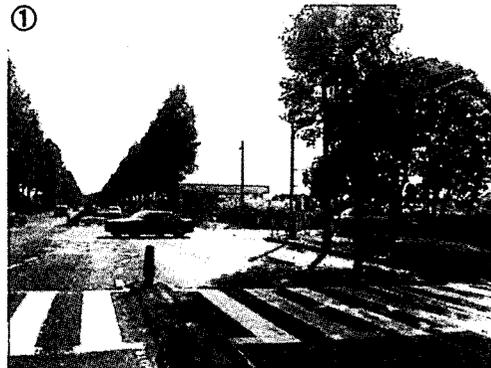
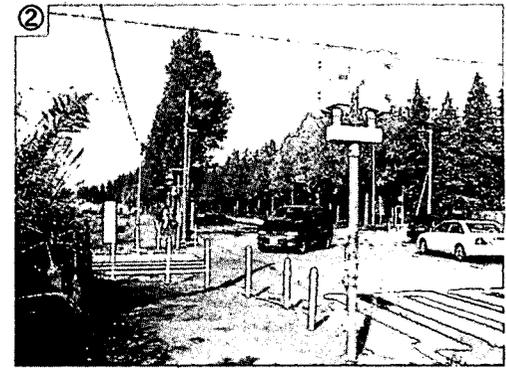
国道Aは街路樹によって歩道上の見通しが遮られている。
 国道Aからの右折の場合、右折専用現示が無いため、対向直進車等で右折する必要がある。
 対向直進車に注意が集中し、歩道上の確認を怠ってしまったと思われる。

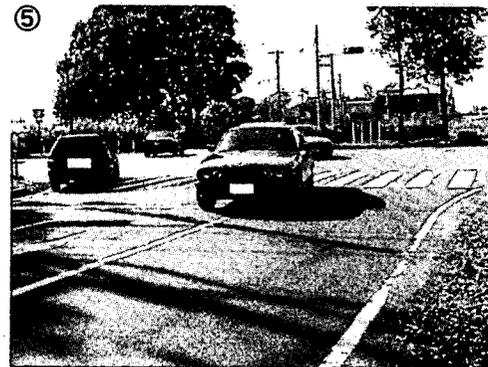
⑤
 市道Bから市道C方向に交差点を横断する車は、市道C側の右折レーンにかかって走行するものが見られた。

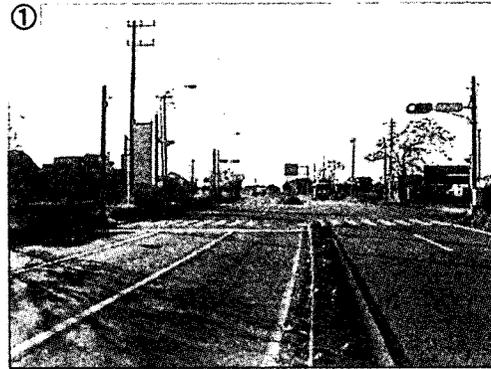
① 国道A東側から西側方向は上り勾配で、平面的にはカーブの頂点の交差点。国道Aの走行速度は非常に速い。

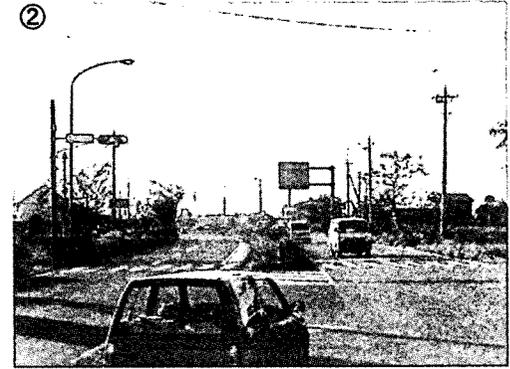
② カーブと中央分離帯の植栽により、国道A東側流入部の右折車線から対向直進車の見通し悪い。

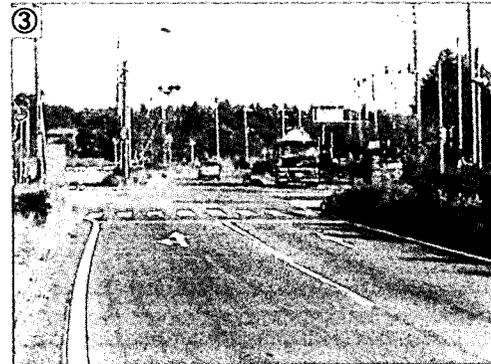
③ 国道A西側からも、交差点に接近するまで対向右折車の見通し悪い。

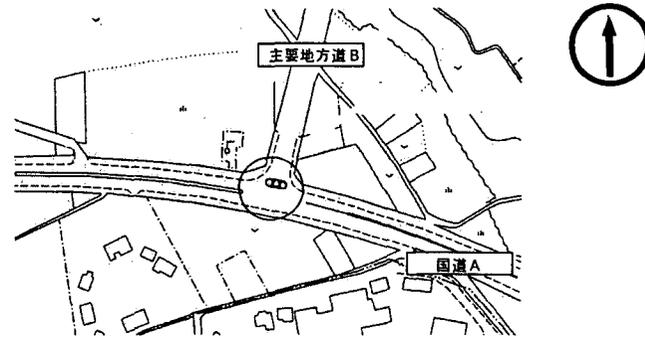
事象1						
種別	非高齢者 ヒヤリ体験					
事象内容	国道Aから主要地方道Bに右折したら対向の直進車が100km近いスピード走ってきた。国道Aから主要地方道Bへ右折の時センターラインに植えている植樹が邪魔で、国道Aを直進する対向車を事前に見れない。相手は直進の為かなり飛ばしている。センターに植えている植樹がとても問題。					
事象の現地確認	<ul style="list-style-type: none"> カーブと中央分離帯の植栽により、国道A東側の右折車線から対向直進車の見通し悪い。 国道Aを走行する対向直進車の速度は非常に速い。 					
道路構造側の所見	カーブ頂点の交差点。 カーブと中央分離帯の植栽によって、国道A東側流入部の右折車線から、対向直進車の見通しが悪い。 国道Aには右折専用現示が無く対向直進車青で横断する必要があるが、直進車の走行速度が高く危険な状況。					
総合所見	カーブ頂点の見通しの悪い3枝交差点。国道A東側流入部の右折車線に専用現示が無く、中央分離帯の植栽のため、対向直進車の視認性が悪いうえに速度も非常に速いので、右直事故の危険性がある。

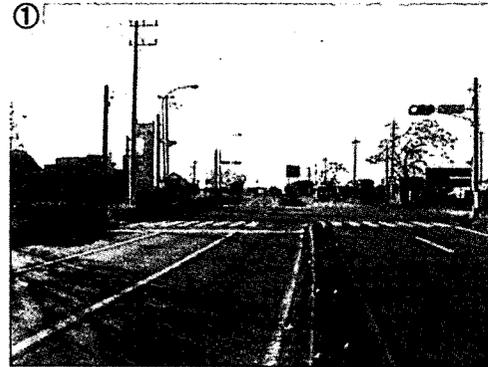
① 国道A東側から西側方向は上り勾配で、平面的にはカーブの頂点の交差点。国道Aの走行速度は非常に速い。

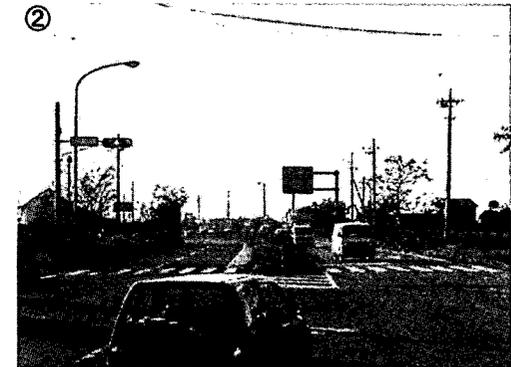
国道Aから主要地方道Bに右折したら対向の直進車が100km近いスピード走ってきた。国道Aから主要地方道Bへ右折の時センターラインに植えている植樹が邪魔で、国道Aを直進する対向車を事前に見れない。相手は直進の為かなり飛ばしている。センターに植えている植樹がとても問題。

② カーブと中央分離帯の植栽により、国道A東側流入部の右折車線から対向直進車の見通し悪い。

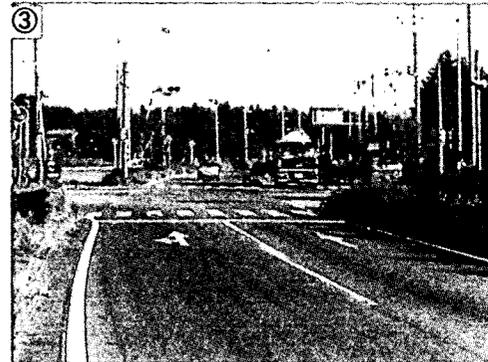
③ 国道A西側からも、交差点に接近するまで対向右折車の見通し悪い。

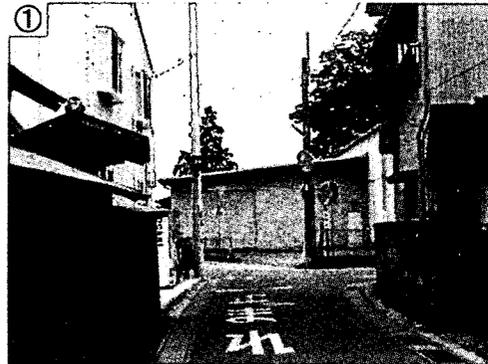
危険認識	高齢者
道路交通環境	その他視認性の妨害
市道Bを南に向かい直進する際、両手前角の店舗によって見通しが悪いうえ、路上駐車も相俟って西からくる走行車を確認するのが困難である。

危険認識	高齢者
道路交通環境	その他視認性の妨害
市道Bを南へ通過する際、両手前角に高い建物があるために左右から来る車両の見通しが悪く危険である。ミラーはあがよく見えない。

① 民家に囲まれているため南北方向の見通しが悪い。

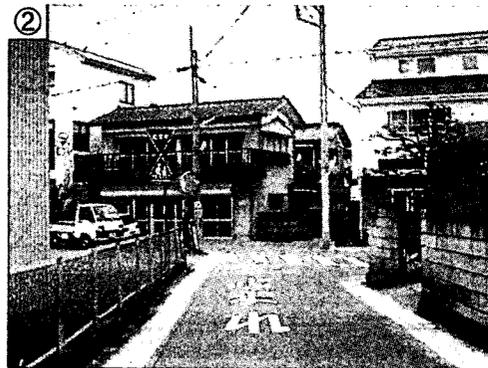
危険認識	高齢者
道路交通環境	狭小交差点
市道Bを北に向かって通過する際、幅員が狭いためすれ違いが出来ない。また、民家の壁で左右の見通しが悪い。

② 市道Bを北へ向かう際は、右手の民家の塀のため安全確認がしづらい。

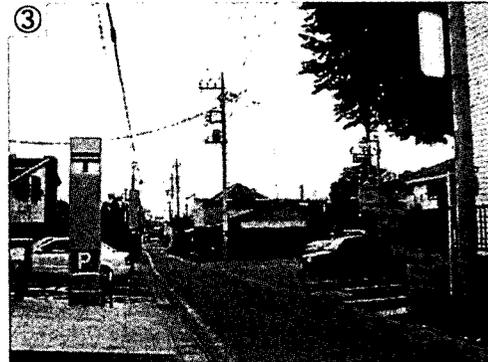
危険認識	高齢者
利用者の要因	ドライバーの安全不確認
主要地方道Aを西に向かい走行する際、沿道施設利用者の路上駐車が目立つ、付近施設駐車場から急にバックで車道に出る車両もあるために注意を払う必要がある。

③ 頭を沿道施設側にして駐車している車両が沿道施設から出る場合、左右の確認がしづらい。

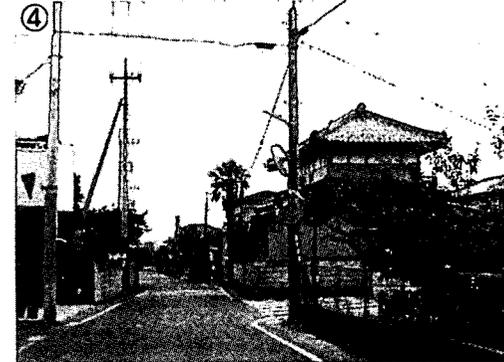
ヒヤリ体験	高齢者
利用者の要因	ドライバーの安全不確認
主要地方道Aを西に向かい通過する際、市道B北側からきたバイクが一時停止をせずに直進してきたので衝突しそうになり急ブレーキをかけた。

④ 主要地方道Aを西から東へ通行する際は、市道B北側を確認しづらい。この交差点は主要地方道側(東西方向)が優先である。

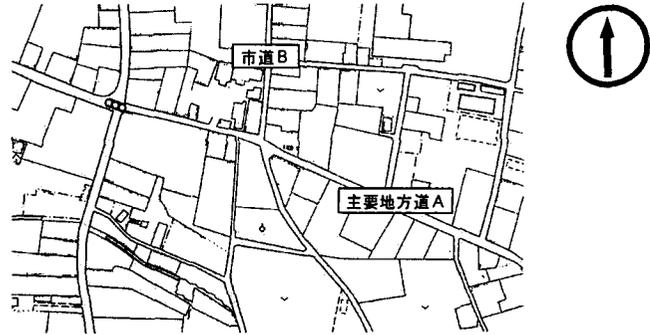
事象1		事象2		事象3		事象4	
種別	高齢者 危険認識	種別	高齢者 危険認識	種別	高齢者 ヒヤリ体験	種別	高齢者 危険認識
事象内容	市道Bを南に向かい直進する際、両手前角の店舗によって見通しが悪いうえ、路上駐車も相俟って西からくる走行車を確認するのが困難である。	事象内容	主要地方道Aを西に向かい走行する際、沿道施設利用者の路上駐車が目立つ。沿道施設駐車場から急にバックで車道に出る車両もあるために注意を払う必要がある。	事象内容	主要地方道Aを西に向かい通過する際、市道B北側からきたバイクが一時停止をせずに直進してきたので衝突しそうになり急ブレーキをかけた。	事象内容	当該交差点は南北に走る市道Bに表示された停止線が無視する車が多いので、主要地方道Aを走行し、交差点を横切る場合は注意している。ミラーはあるが確認しにくく、目視するにも民家の建築物によって困難である。
事象の現地確認	<ul style="list-style-type: none"> 交差点北側は商店が近接しており、交差道路の見通しを阻害。 沿道施設を利用する車両の駐車あり。 	事象の現地確認	<ul style="list-style-type: none"> 沿道施設利用者の路上駐車が見られる。 	事象の現地確認	<ul style="list-style-type: none"> 東西方向(主要地方道A)が優先道路となっており、南北方向(市道B)の流入部には一時停止の標識および路面標示がある。 市道B北方向からの進入は、交差する主要地方道Aの目視が困難であり、特に主要地方道A東側は交差点内に進入しなければ目視ができない状態。 	事象の現地確認	事象3参照
道路構造側の所見	<ul style="list-style-type: none"> 狭幅員道路の変形交差点であり、家屋が道路に近接して立地しているため、交差道路方向の見通しが非常に悪い。 沿道施設利用者の自動車交通が多く、路上駐車も見られる。 	道路構造側の所見	<ul style="list-style-type: none"> 道路幅員が非常に狭く、家屋やブロック塀が近接していることから閉塞感の有る道路。 路上駐車車両がある場合、車両の通行を阻害してしまう。 	道路構造側の所見	<ul style="list-style-type: none"> 市道B北方向からの進入は見通しが悪い ため道路反射鏡を利用して交差する主要地方道Aの安全を確保する必要がある。しかしながら、交差点進入直後に目視による確認を行うとすると、商店のブロック塀などによって主要地方道A東側の目視が困難である。そのため、接近車両を認知しない状態で交差点に進入してしまう状況が発生しているものと思われる。	道路構造側の所見	事象3参照

総合所見	狭幅員道路の交差点で、民家やブロック塀が近接しており、見通しの悪い変形交差点である。特に市道B北方向からの進入時、交差する主要地方道A東側からの接近車両を目視するには、交差点に進入する必要があるため、接近車両を認知せずに進んでしまう状況があると考えられる。 また、交差点西側主要地方道A上の路上駐車は、本道路の通行を阻害している状況にある。

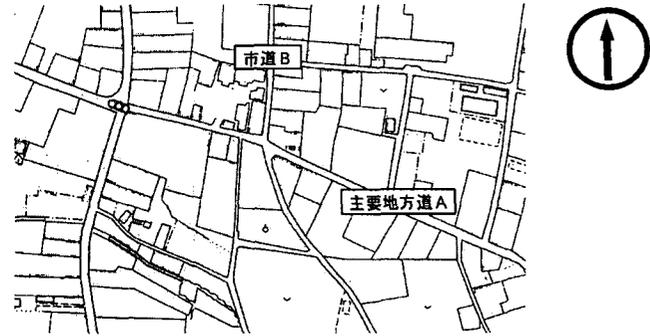
事象5		事象6				
種別	高齢者 危険認識	種別	高齢者 危険認識			
事象内容	市道Bを南へ通過する際、両手前角に高い建物があるために左右から来る車両の見通しが悪く危険である。ミラーはあるがよく見えない。	事象内容	市道Bを南に向かい直進する際、両手前角の店舗によって見通しが悪いうえ、路上駐車も相俟って西からくる走行車を確認するのが困難である。			
事象の現地確認	・市道B北方向からの進入時、停止線からは主要地方道Aの状況は民家等の影響で目視困難。道路反射鏡にて確認する必要がある。 ・交差点進入手前で、主要地方道A西側の目視が可能となるが、東側は目視できない。	事象の現地確認	事象5参照			
道路構造側の所見	・市道B北方向からの進入は見通しが悪い ため道路反射鏡を利用して交差する主要地方道Aの安全を確保する必要がある。しかしながら、交差点進入直後に目視による確認を行おうとすると、商店のブロック塀などによって、主要地方道A東側の目視が困難である。そのため、接近車両を認知しない状態で交差点に進入してしまう状況が発生しているものと思われる。	道路構造側の所見	事象5参照			
総合所見

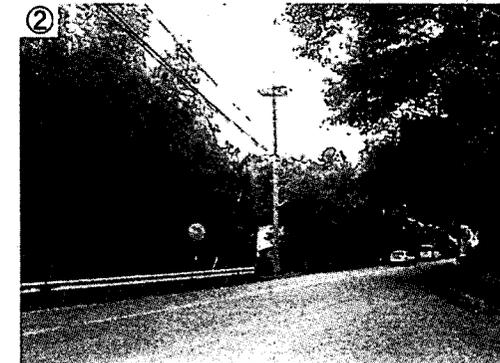
私が市道Bから県道Aの三差路を右折したところ、南方向は急な上り坂になっているためスピードが出ず、県道Aを南進する直進車にクラクションを鳴らされた。また、接続部分が鋭角であり林があるために左方の見通しが悪い。

② 市道Bから県道Aへ右折する際は上り勾配であるため、発進時に速度が出にくい。また、交差点内まで出ないと左方向(県道A)の安全が確認できず、非常に危険である。

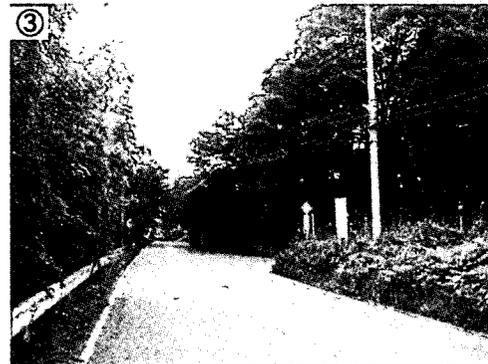
当該三差路を市道Bから県道A南方向に右折して出る際に、上り坂で雑草が生えているために左方から来る直進車両が見にくく、ぶつかりそうになりヒヤリとした。

③ 県道Aを北進する車は、クレストのため当該三叉路が直前まで確認できないにも関わらず、速度を超過する車両が多い。また、大型車の交通量も非常に多い。

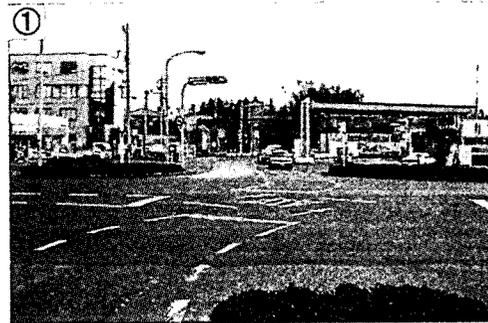
私が当該交差点を主要地方道Cから入り、県道Bに直進しようとした際、県道Bから東に走行し交差点を右折する車があり確認せずに曲がってきたために危険を感じた。

当該交差点で主要地方道Aから来た右折車と主要地方道Cから来た直進車が衝突しそうになる。

① 県道Aと主要地方道Cは、幅員が大きく異なるため、主要地方道C東方向からの直進軌跡が左に振られているが、直進延長線と県道A西方向からの右折停止位置が交錯していることから指摘事象が発生。

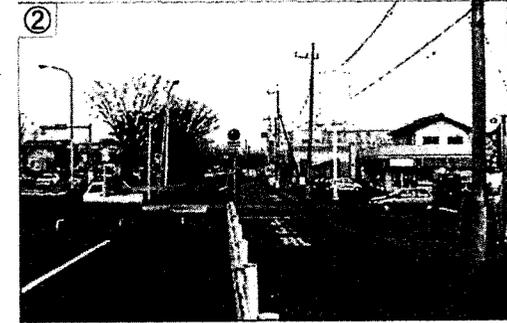
主要地方道Cを主要地方道A方面に向かって西進している際、主要地方道Aの側道から突然右折車が割り込んできてブレーキを踏みにやりました。

② 主要地方道Cに接続する側道は信号制御がなされていないが、交通量の多い当該交差点への流出交通の間隙に進入する必要があるため、指摘事象が発生。

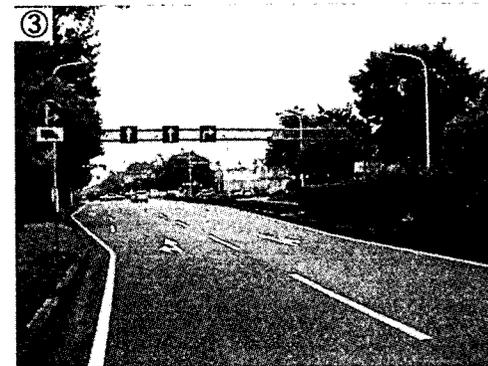
主要地方道Aを南進し、当該交差点を通過する際、急に車種変更する車が多いために危険である。

③ 路面表示有り。オーバーハング標識で、左折専用案内が街路樹により確認困難。しかしながら、見通しが良い道路であり、交差点の有無の認識は容易である。

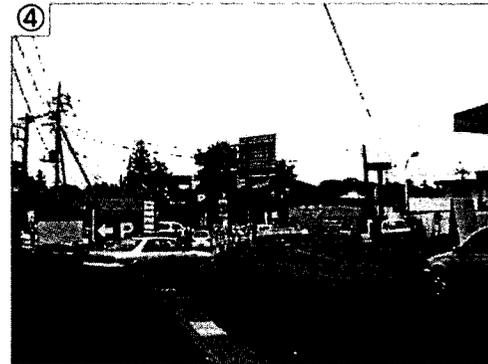
危険認識	高齢者
道路交通環境	大規模交差点
当該交差点の側道に出入りする車と交差点内を通過する車との事故が多い。また、路外施設に買物に来る車両と交差点内を通過する車両の交通事故が発生しており、この交差点を通行するときは注意している。

路外施設に右折イン・アウトする際は、交差点方面の交通にも注意を払わなければならないため、安全確認が難しいと考えられる。

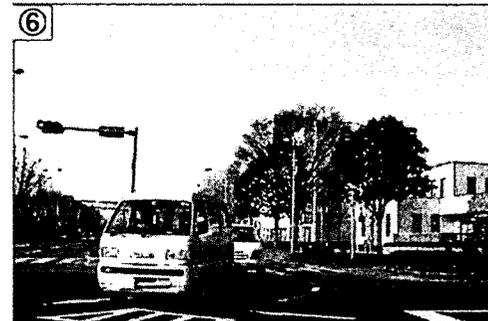
危険認識	高齢者
道路交通環境	その他視認性の妨害
主要地方道Cを西進し、当該交差点で主要地方道Aに右折する際、県道Bからの東進車両(対向車)が見づらい。

主要地方道C東側流入路右折停止位置からは、県道Bから右折車によって対向直進車の視認性が阻害されており、指摘事象が発生。

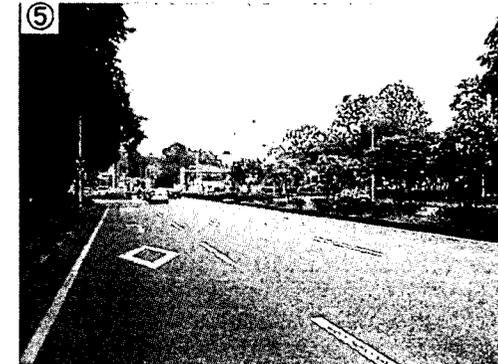
危険認識	高齢者
道路交通環境	大規模交差点
私が県道Bを西から東へ向かって走行し当該交差点を通過する際に直進できる車線が第二車線のみ車線となり、第三車線が右折専用レーンになってしまふので、第二車線を走行するように注意をしている。

路面表示有り。渋滞時等は路面表示が確認しにくく、車線運用がわかり難い可能性が有る。

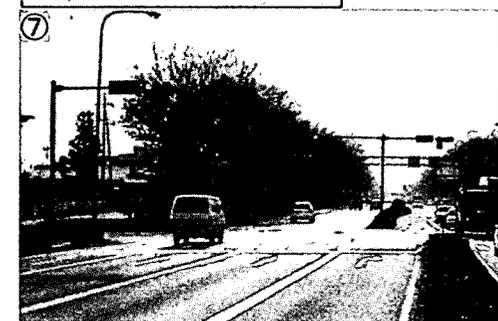
真事象体験	高齢者
利用者の声	ドライバーの安全不確認
当該交差点で、車が多い出勤時間帯で、主要地方道Aを主要地方道Cに右折しようとしたバイクを信号が変わったにもかかわらず、主要地方道Aを南から北に向かう反対側から来た直進の車がはねた現場を目撃した。

主要地方道Aは右折専用現示が設置されているが、対向車での右折は、対向右折車により見通しが阻害されている。

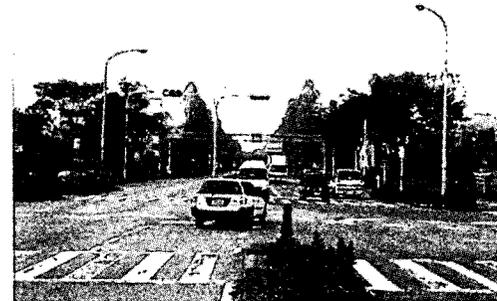
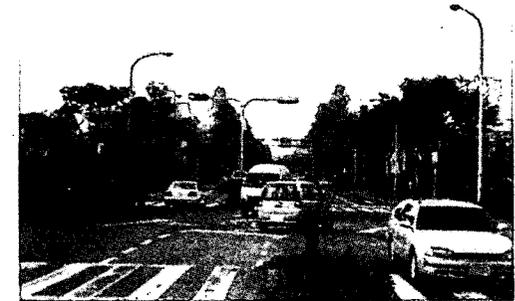
危険認識	非高齢者
道路交通環境	その他視認性の妨害
国道Aから県道Bへの右折時、対向車線に右折車がいると、対向直進車が見えない。

国道Aは、対向右折車線がシフトされ、指導線も設置されている。対向右折車が大型車等であると直進車の確認がしにくい。ただし、右折専用現示は設置されていない。

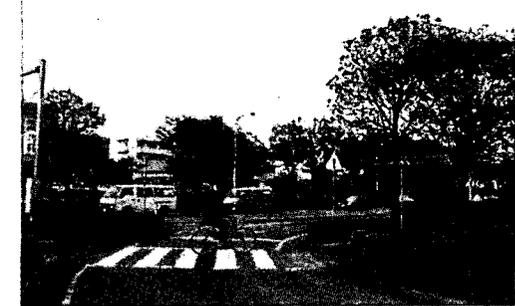
ヒヤリ体験	非高齢者
道路交通環境	夜間における暗さ
平日夜、県道Bを左折して、国道Aに出ようとしたところ、左折中に夜で暗かったため横断する自転車に気付くのが遅れた。自転車や歩行者にも、交差点の中に入る場合に左折車線を渡る場合は、左折自動車に気をつけてほしい。大きな交差点の割には大変暗い。

交差点内に街灯は有るが、横断歩道上を照明する位置では無い。街路樹により、横断歩道の見通し悪い。

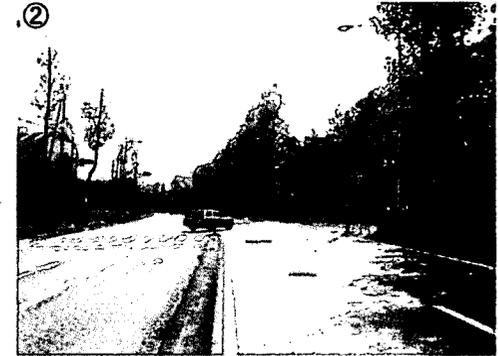
② 国道A北側から市道側の状況。
樹木により、市道Bからの流入車両の見通しは悪い。

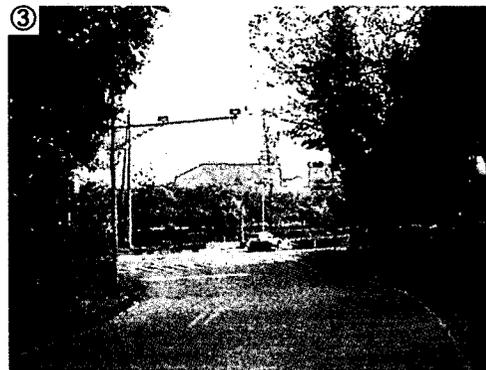
③ 市道側の状況。
信号制御有り。信号を見落とす要因は無い。
樹木により、交差道路の見通しは悪い。

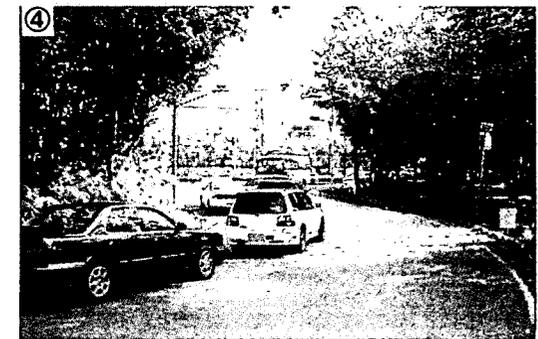
④ 市道B流入部の信号待ち車両の状況。
下り勾配の左カーブで、速度を落とさずに進入する車両あり。

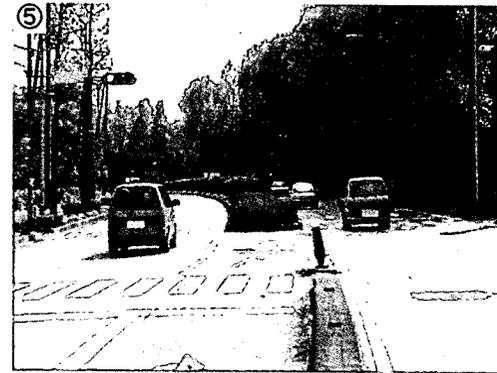
危険認識	非高齢者
道路交通型	カーブによる視認性の妨害
<p>平日の朝、国道Aの右側車線を南下して、市道Bに行くために、信号を右折しようとした時、対向車線の信号より南側が少しカーブしており、見通しが悪くスピードを出して北上してくる対向車があったという間に現れる為危険。信号はあるが、右折専用信号はない。</p>

5 国道Aに右折専用車線はあるが、右折専用現示なし。対向直進車青現示で右折する必要がある。カーブと中央帯の植栽により、対向車線の見通し悪い。

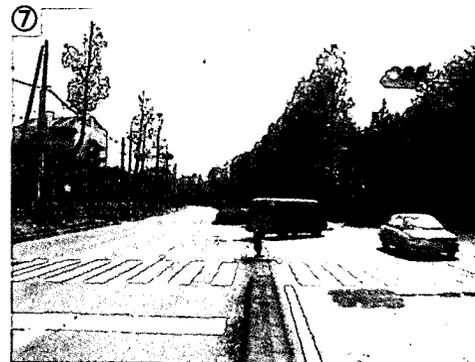
7 対向直進車青現示で右折する車両。

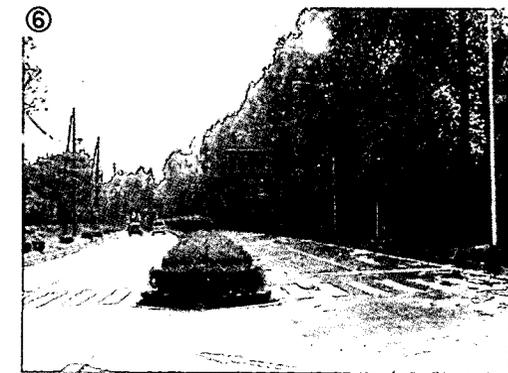
危険認識	非高齢者
道路交通型	樹木による視認性の妨害
<p>国道Aを北から南に向かい市道Bに入るため右折する時に中央分離帯の植栽とカーブにより対向車が見えない。</p>

6 停止線からでも分離帯の植栽により北進車を確認しにくい。

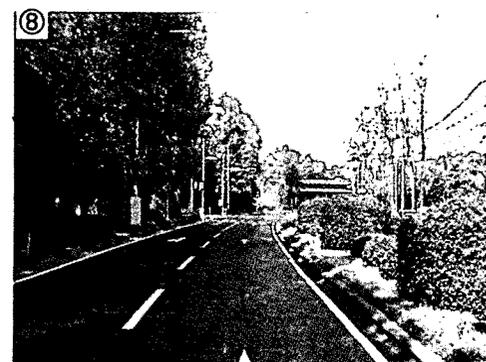
危険認識	非高齢者
道路交通型	カーブによる視認性の妨害
<p>国道Aを南進して来て、市道Bに右折する際に国道Aがカーブしているため、分離帯側車線を北進する車(対向車)が見づらい。</p>

8 国道A南側からの進入も、カーブと植栽により対向右折車の確認困難。

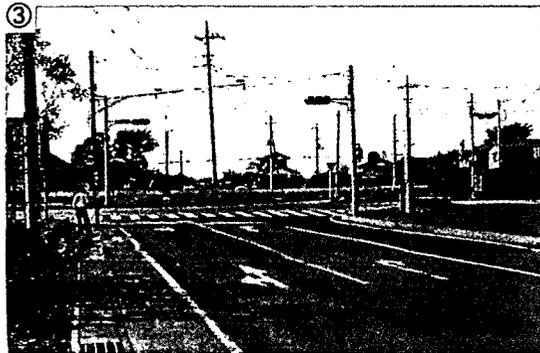
市道B(東側)は右折車線あり。

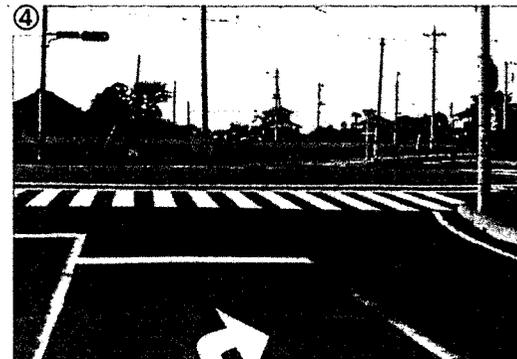
市道Bから西に向かい主要地方道Aとの交差点に入ってから北に右折した際に、正面から左折して出てきた車と衝突しそうになり危険を感じた。正面の道路に信号が設置されておらず主要地方道Aの通行状態により流入してくるため危険である。

市道Bからの右折車線から、対向車線は折れあし状に取り付いているが遮蔽物が少ないため比較的見通しよい。

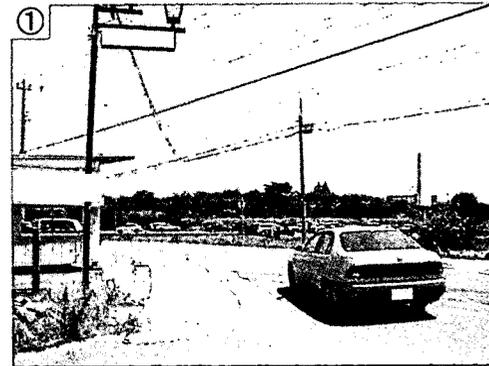
県道Aの市道Bとの三差路を北から入り東に向かう際、路外施設の土地が道路よりも高くなっており見通しが悪い。また、道路の横断勾配が歪つたために対向車線側にはみ出しそうになり危険を感じる。

① 県道Aの北西からの進入では、カーブ内側の路外施設により見通し悪い。

<p>総合所見</p> <p>県道Aのカーブ区間に市道Bが取り付く交差点。指摘事象は、カーブの見通しの悪さと、センターラインをオーバーして走行する車両に起因する危険事象である。直線区間の後のカーブで速度が超過済みであるうえ、平面線形に緩和曲線区間が設けられていないことから、スムーズな走行が困難な状況にあると考えられる。</p>

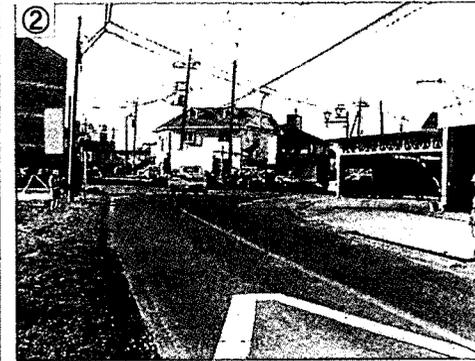
② 東からの進入車両にセンターラインを越えてカーブを通過する車両が見られた。

県道Aを北方向に走行中、前方からカーブを曲がり切れず対向車線にはみ出してきてヒヤリとした。

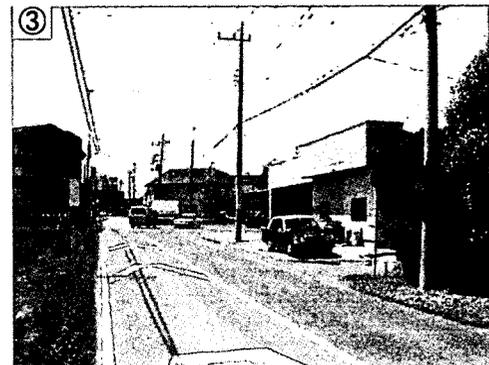
③ 県道Aの東方向からの進入は、本線のカーブ途中に交差点があり、直線道路と錯覚を起こしてしまう(スピード超過ぎみに進入)。
