7.2 分析⑧-2

構造形式および板組分類(a)梁・柱の断面形状、(b)隅角位置と損傷の有無の関係

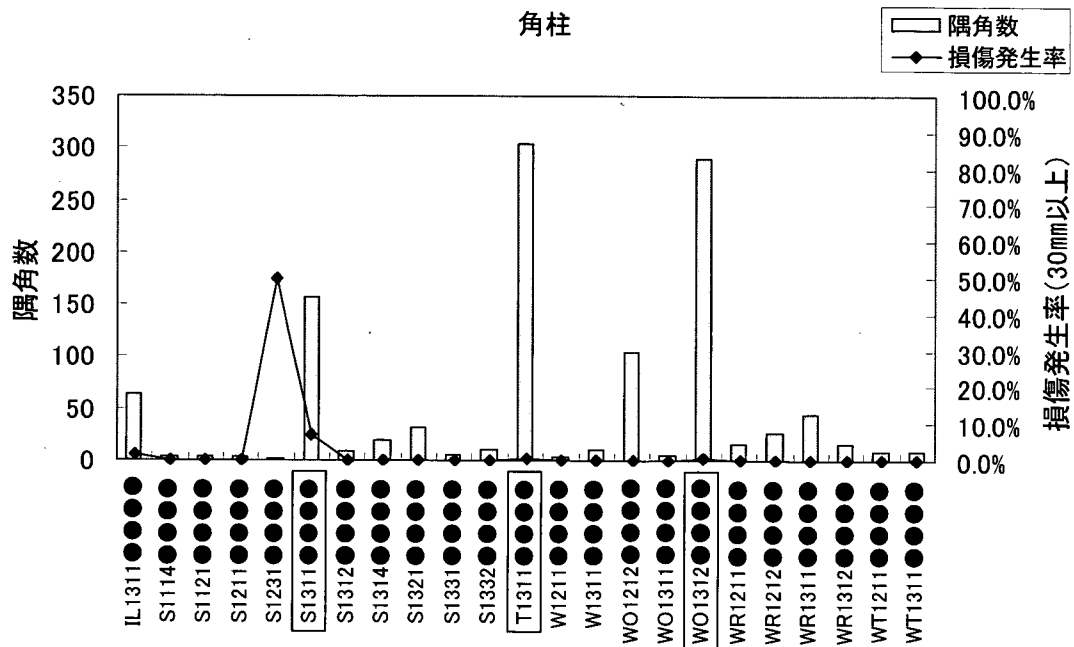
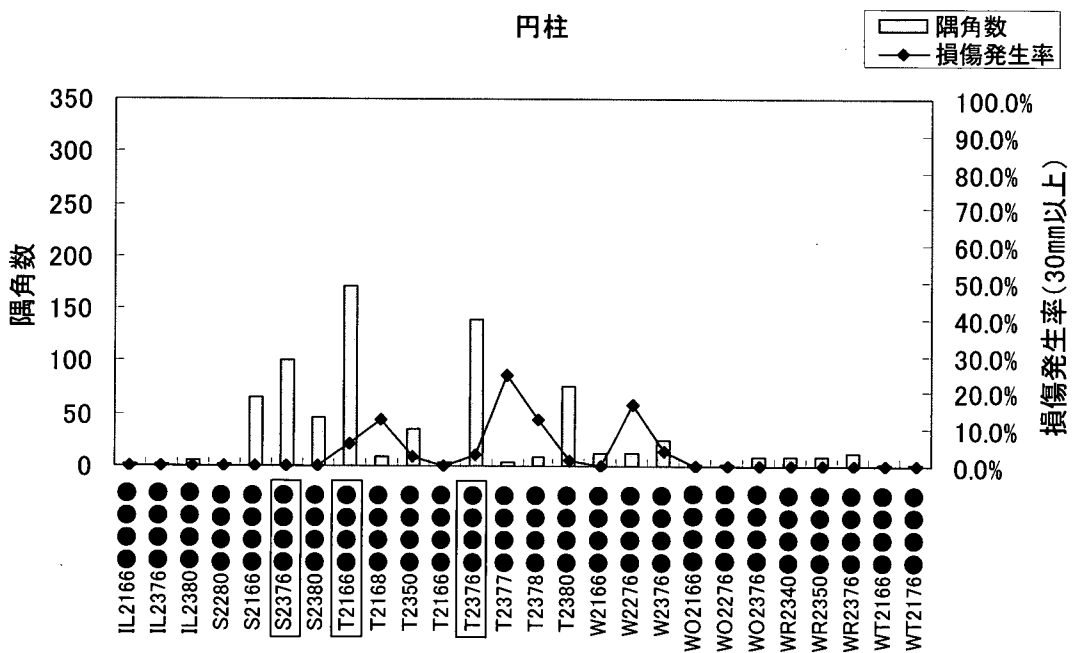
図7-31 橋脚形式、隅角位置および梁・柱の板組パターン別の損傷長さ30mm以上の損傷発生率

角柱の場合、「隅角位置③（梁下縁）、梁・柱ウェブ一体で梁フランジ分離」のT型橋脚（T1311●●●●●）が 26.3%、単層ラーメン橋脚（S1311●●●●●）が 30.8%とやや高めの損傷発生率であるが、図 7-31 より損傷長さ 30 mm以上の損傷発生率はともに数%以下であり構造形式による有為差は不明である。

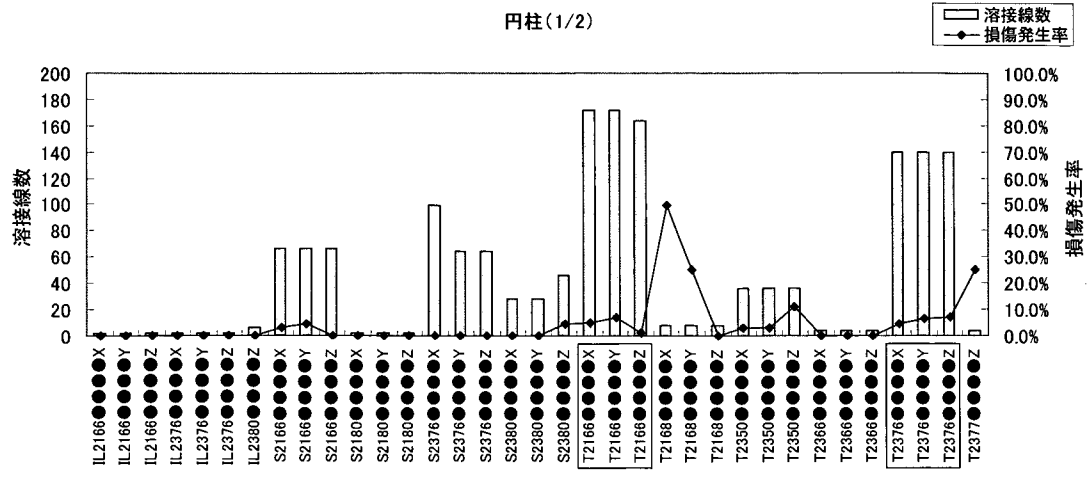
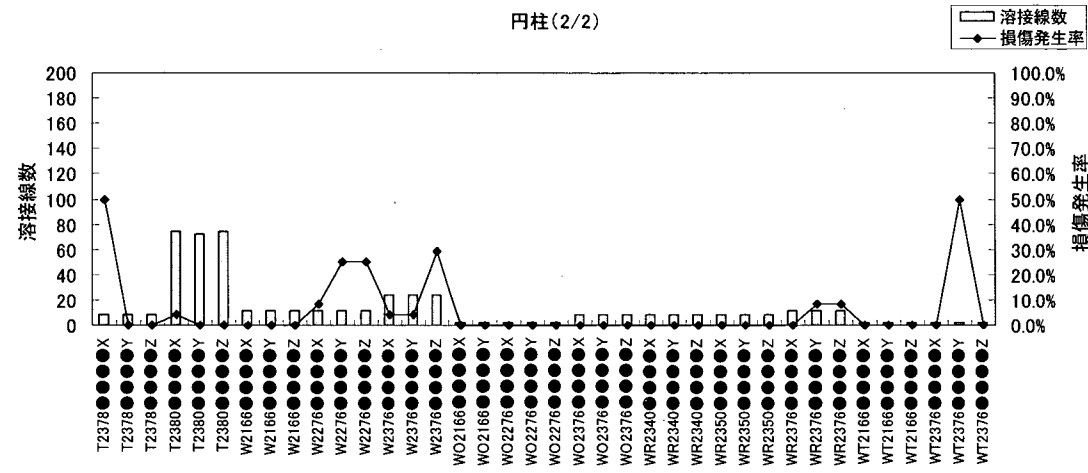
図7-35 構造形式、隅角位置および梁・柱の板組パターン別の損傷発生率 (円柱)

また、円柱の母数の多い溶接線の損傷発生率は、図 7-35 より「隅角位置①(梁天端)、梁柱の天板一体で梁ウェブ突合せ」のT型橋脚(T2166●●●●●)及び「隅角位置③(梁下縁)、梁ウェブ・フランジ突合せ」のT型橋脚(T2376●●●●●)といずれの溶接線方向も数%程度以下である。

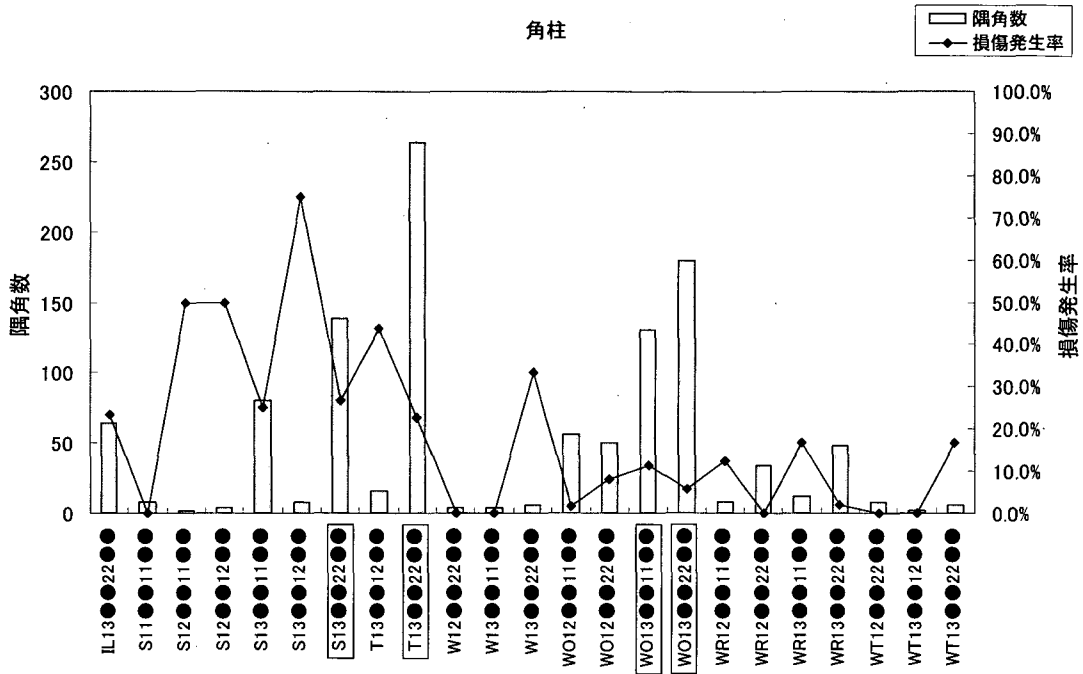
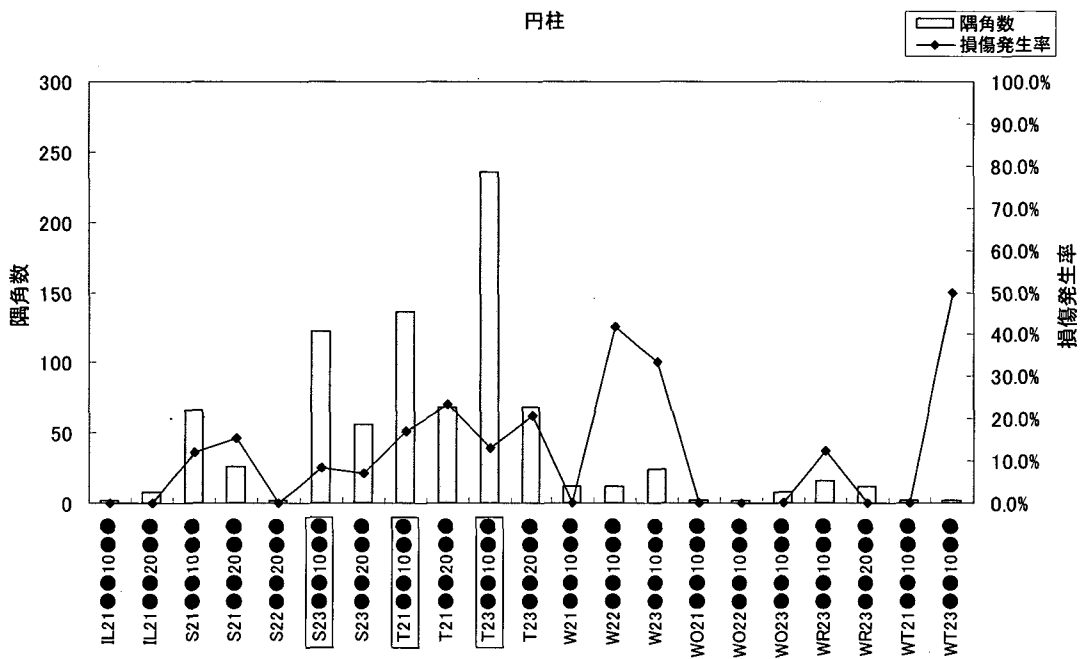
図7-40 構造形式および勝ち部材パターン別の損傷発生率

図 7-40 に隅角位置における勝ち部材パターン別の損傷発生率を構造形式別に示す。

角柱は、母数の多い「隅角位置③、梁・柱ウェブ勝ち部材」(13●●22●●)と「隅角位置③、梁フランジ・柱フランジ勝ち部材」(13●●11●●)について構造形式別に損傷発生率を見る。「隅角位置③、梁・柱ウェブ勝ち部材」(13●●22●●)では、T型橋脚(T13●●22●●)で22.7%、単層ラーメン橋脚(S13●●22●●)で26.8%の損傷発生率を示し、「隅角位置③、梁フランジ・柱フランジ勝ち部材」(13●●11●●)では、単層ラーメン橋脚(S13●●11●●)で25.0%とやや高い傾向を示している。

円柱は、「隅角位置③、梁フランジ勝ち部材」(23●●10●●)のT型橋脚(T23●●10●●)で13.1%、単層ラーメン橋脚(S23●●10●●)で8.2%の損傷発生率を示している。

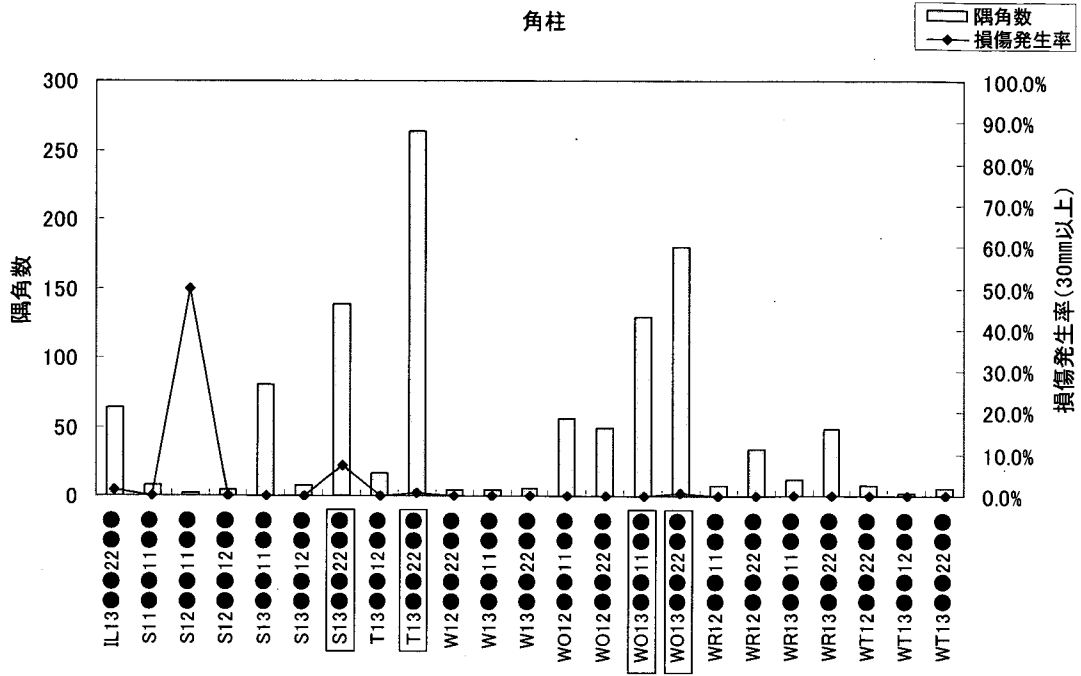
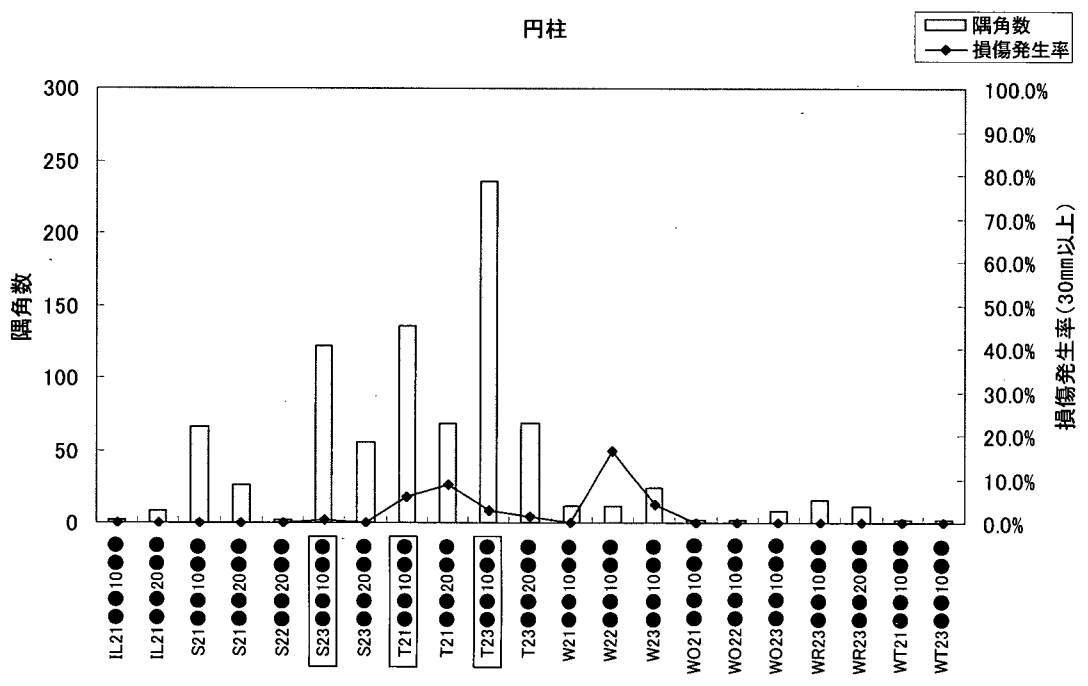
図7-41 構造形式および勝ち部材パターン別の損傷長さ30mm以上の損傷発生率

角柱、円柱とも構造形式により損傷発生率のばらつきが見られるが、図 7-41 より損傷長さ 30 mm以上の損傷発生率を見ると、母数の多いものはいずれも数%程度以下の損傷発生率を示し、構造形式による有為差は不明である。

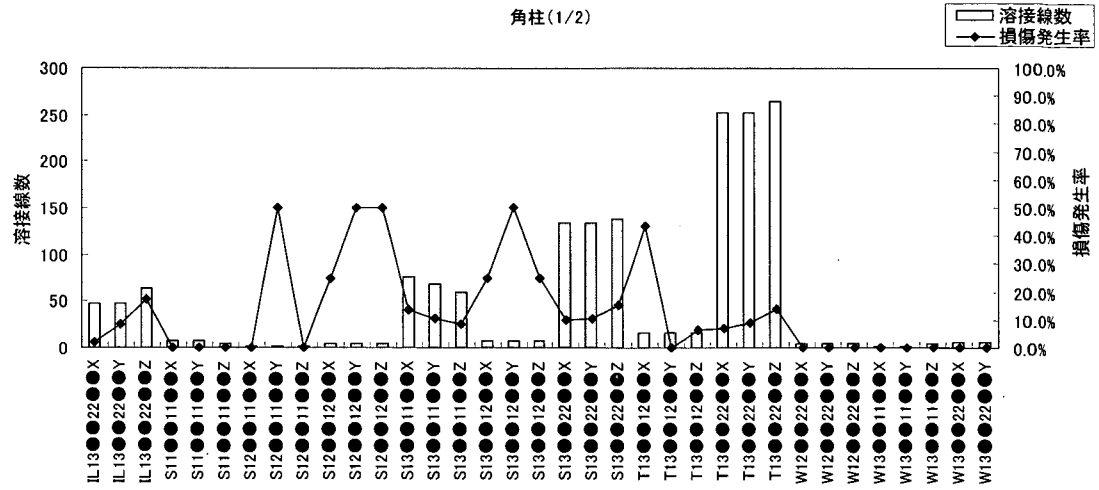
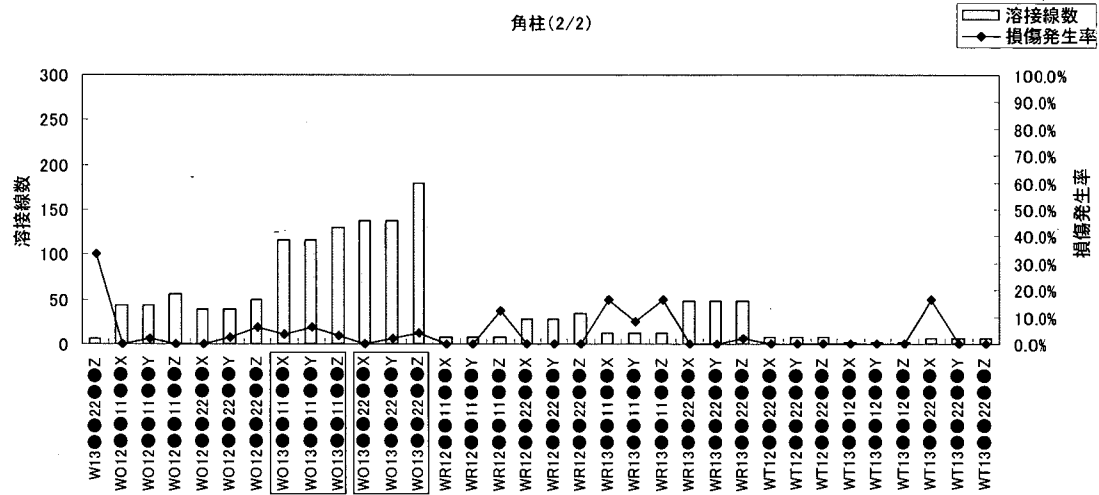
図7-44 構造形式および勝ち部材パターン別の損傷発生率（角柱）

図7-44、図7-45に、溶接線方向の損傷発生率を構造形式別に示す。

角柱は、母数が多い「隅角位置③、梁・柱ウェブ勝ち部材」(13●●22●●)と「隅角位置③、梁・柱フランジ勝ち部材」(13●●11●●)の溶接線方向の損傷発生率を構造形式別に見ると、T型橋脚(T13●●22●●)z方向(梁フランジと柱フランジの溶接線)で14.2%、単層ラメン橋脚(S13●●22●●)z方向(梁フランジと柱フランジの溶接線)で15.2%、単層ラメン橋脚(S13●●11●●)x方向(梁の角溶接)で13.2%と他の方向よりやや高い傾向にある。

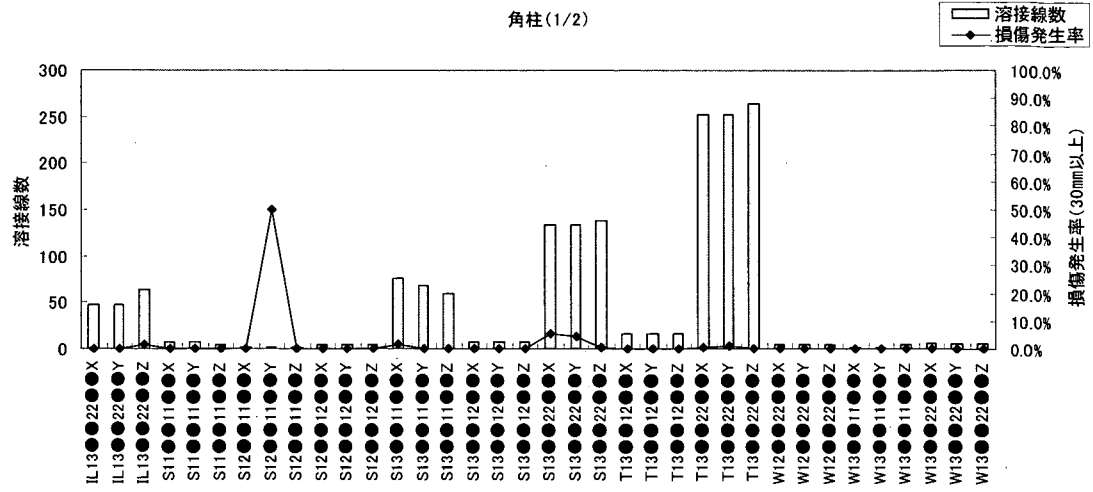
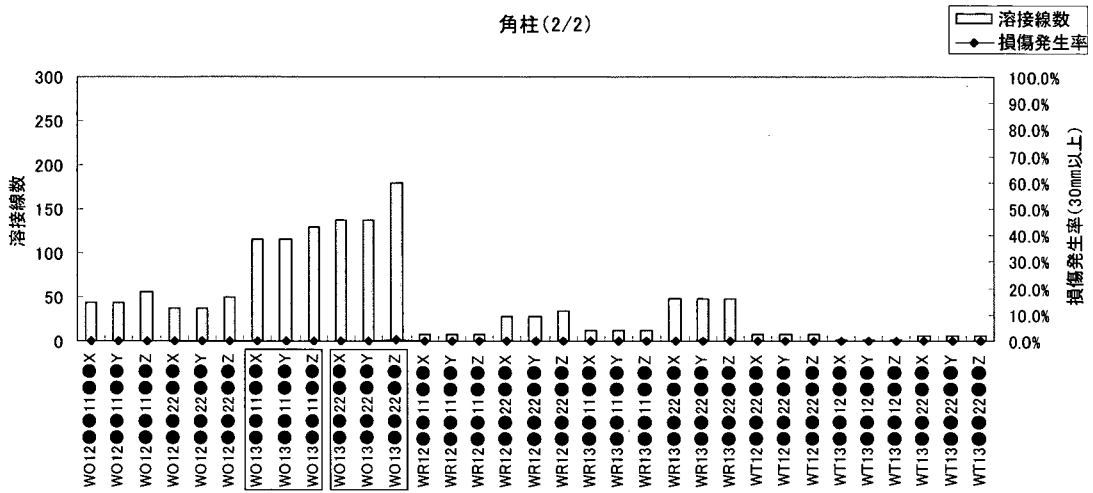
図7-46 構造形式および勝ち部材パターン別の損傷長さ30mm以上の損傷発生率（角柱）

角柱、円柱とも構造形式により溶接線方向の損傷発生率にばらつきが見られるが、図7-46、図7-47より損傷長さ30mm以上の損傷発生率を見ると、母数の多いものはいずれも数%程度以下の損傷発生率を示しており、構造形式による溶接線方向の有為差は不明である。

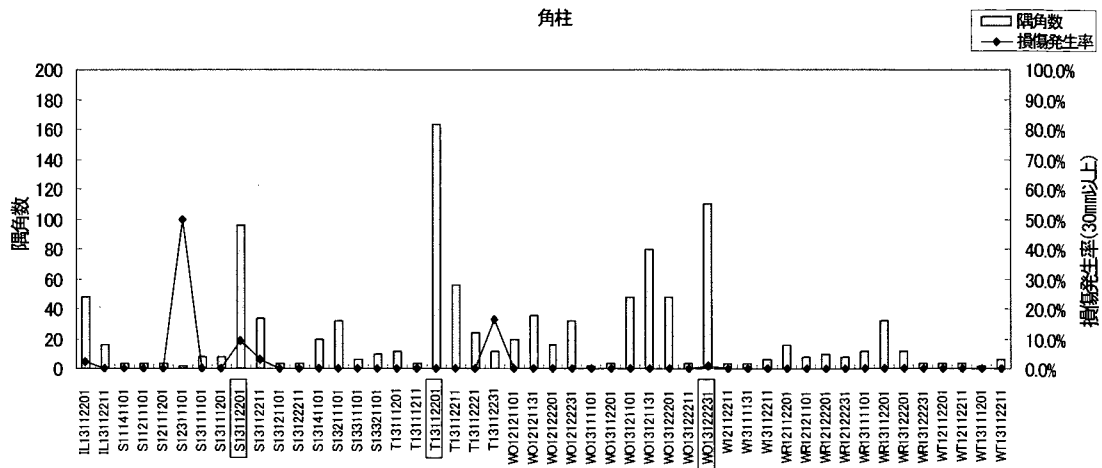
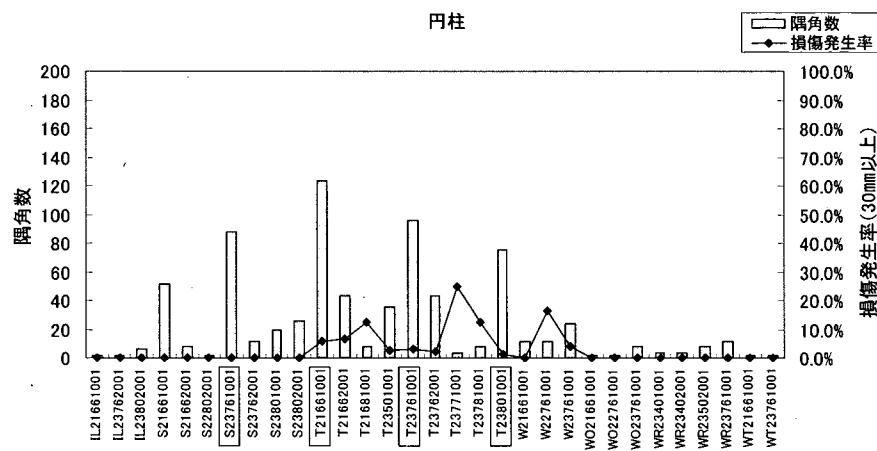
図7-51 構造形式および板組パターン別の損傷長さ30mm以上の損傷発生率

角柱の場合、「隅角位置③(梁下縁)、ウェブ一体、梁フランジ分離で梁・柱ウェブ勝ち」(13112201)のT型橋脚(T13112201)で29.9%、単層ラーメン橋脚(S13112201)で34.4%と高い損傷発生率を示しているが、「同一の板組でフィレット有り」(13112211)ではT型橋脚(T13112211)で12.5%、単層ラーメン橋脚(S13112211)は11.8%と損傷発生率は低減しており、フィレット構造には隅角部の応力集中の低減効果が期待できる。また、T13112201 および S13112201 は母数が多く損傷発生率も30%程度と高い数字を示している。図7-51よりこれらの損傷長さ30mm以上の損傷発生率を見ると、T13112201が0%、S13112201が9.4%と単層ラーメン橋脚で高めの損傷発生率を示すため、次項の分析⑧-13で溶接線方向(x,y,z)に着目した分析を行う。

なお、母数は少ないが損傷長さ30mm以上の損傷発生率が高い板組として、角柱の場合は「柱ウェブが隅角部で分断されている構造」(S133211)、円柱の場合は「梁ウェブと円柱の突合せ溶接部に三角バーを使用している構造」(T23771001)に注意を要する必要があると思われる。

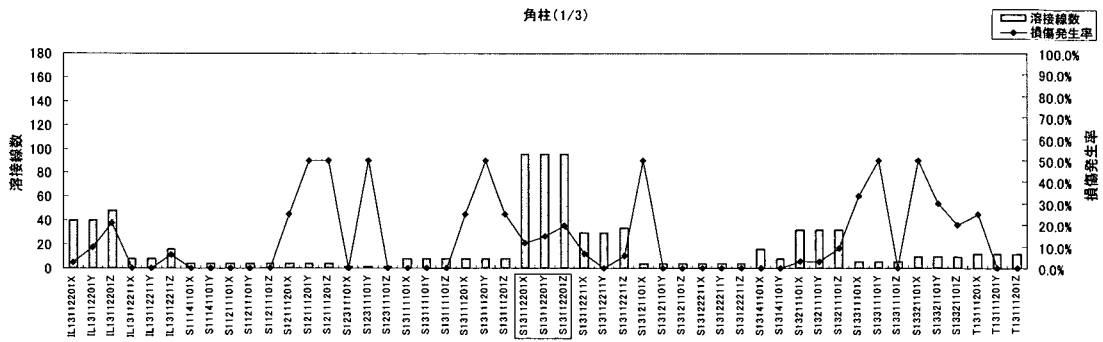
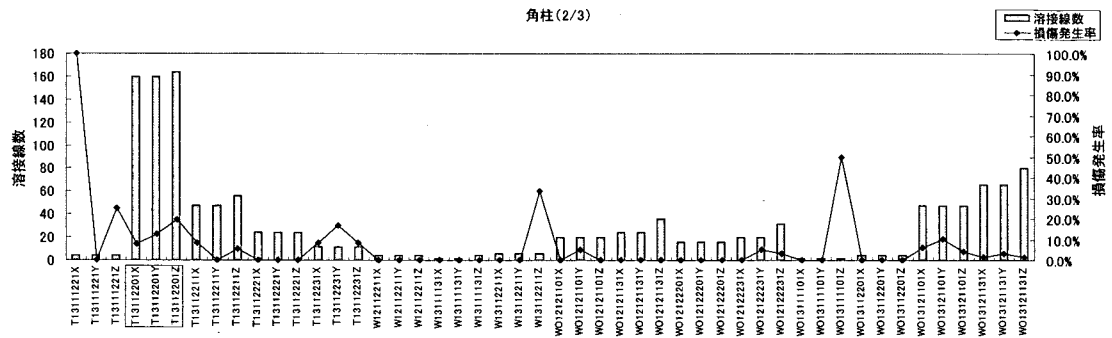
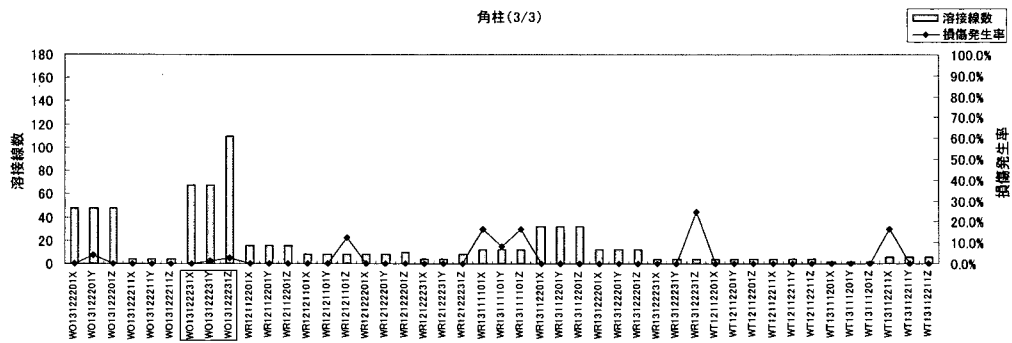
図7-55 構造形式および板組パターン別の損傷発生率（角柱）

角柱の場合、実績の多い板組である「隅角位置③、ウェブ一体、梁フランジ分離で梁・柱ウェブ勝ち部材」(13112201) の T 型橋脚 (T13112201) 及び単層ラーメン橋脚 (S13112201) の z 方向 (梁フランジ突合せ溶接) の損傷発生率が高めである。しかし、図 7-57 より損傷長さ 30 mm 以上の損傷発生率を見ると、T 型橋脚は全方向とも 0% であり、単層ラーメン橋脚は x 方向 (梁の角溶接) と y 方向 (柱の角溶接) で 7% 程度、z 方向 (梁フランジの突合せ溶接) で 0% であり、溶接線方向による有為差は不明である。

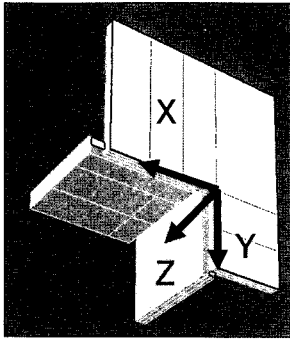
角柱 IL13112201

→ ほとんど Y,Y,Z の 1 方向のみの損傷

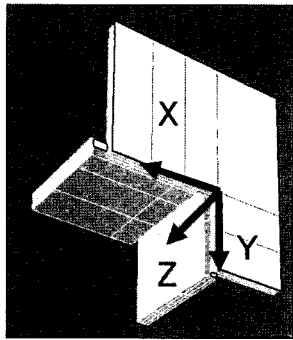
角柱 S13112201

角柱の上位4パターンをベン図により表現してみると、S13112201 および T13112201 は、ほとんどが1つの隅角箇所に対してX, Y, Zの1方向の損傷となっているが、2方向の損傷ケースも若干存在する。ただし、1つの隅角に3方向の損傷が見られるケースは極めて少ないことがわかる。(図 7-60, 図 7-61, 図 7-62) また、WO13122231 は、ほとんどが無損傷であったことから亀裂の方向性に関して有為差は見られない。

→ 若干 2 方向の損傷も発生しているが、ほとんどが Z 方向 (3 方向の損傷は極めて少ない)

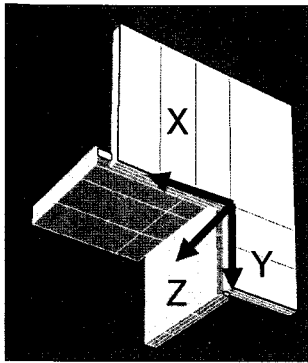
角柱 T13112201

→ 若干2方向の損傷も発生しているが、ほとんどがZ方向
(3方向の損傷は極めて少ない)

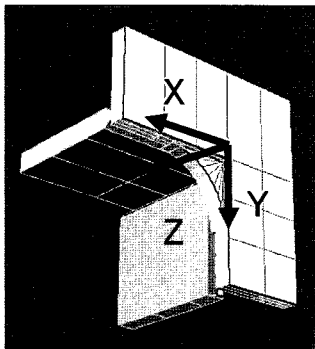
角柱 WO13122231

→ 損傷数が少ないため、傾向なし

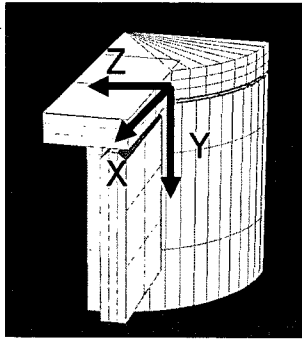
円柱 T21661001

円柱の上位2パターンは、ともに損傷隅角数が少なく、T21661001は全て溶接線単独の損傷であり、T23761001もYZ方向の2隅角以外は溶接線単独の損傷であった。(図 6-62)

→ Y,Z の 1 方向のみの損傷

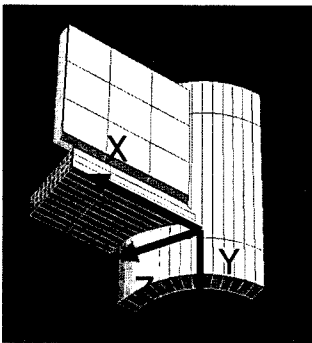
円柱 T23761001

→ Y,Z の 1 方向のみの損傷

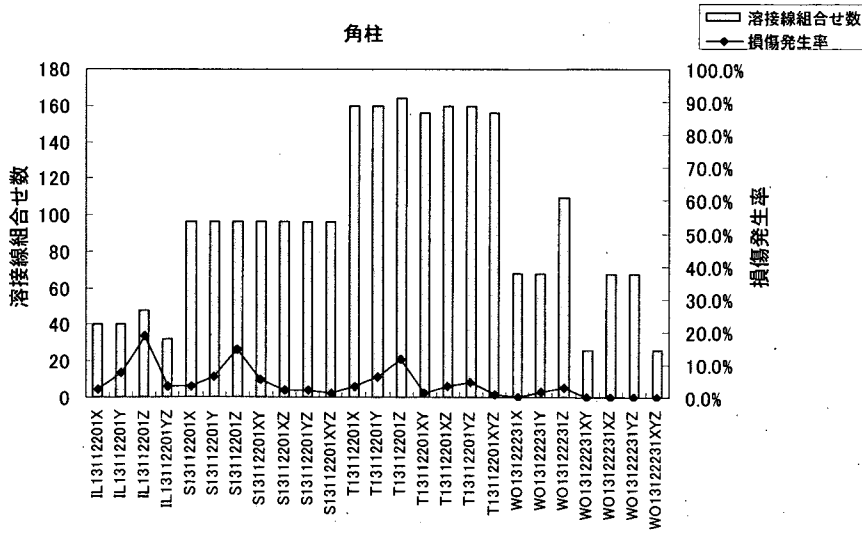
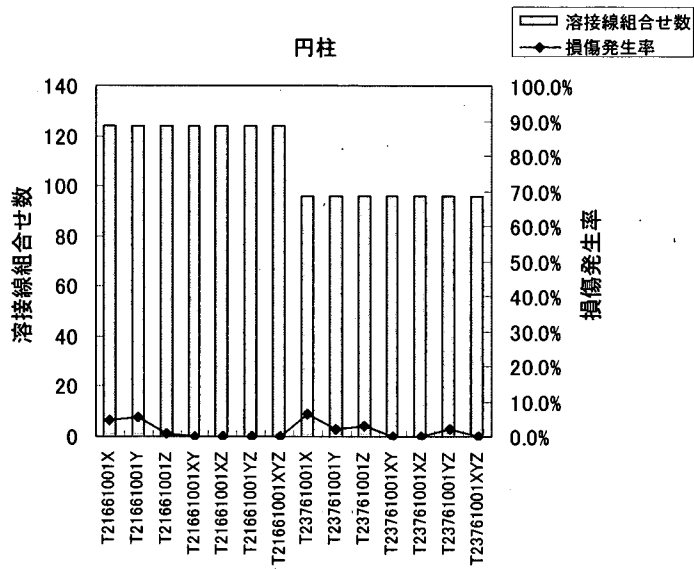
図7-63 溶接組合せと損傷の関係

角柱、円柱いずれも、梁フランジの突合わせ溶接であるZ方向の溶接線単独の損傷が多く、複数の溶接線方向に損傷が発生したケースは少ないが、XYZ方向全てに損傷が発生す

るケースもある。よって、鋼製橋脚隅角部に損傷が発生した場合は、損傷が発生していない方向の溶接線にも注意する必要がある。
