8. ダムの被害状況

8. 1 ダムに関する被害の全体概要

8. 2 調査の概要

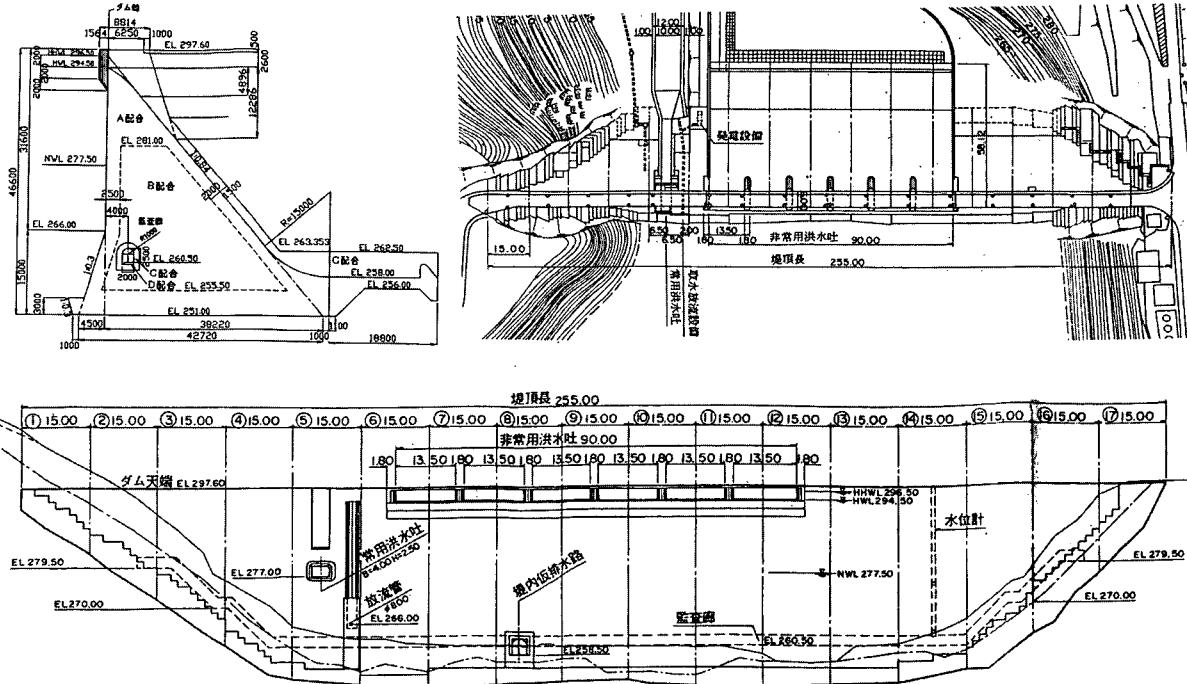
図 8.3 佐幌ダムの堤体三面図

漏水量(基礎排水量、堤体縫目漏水量)は、地震前 9/5 の 10.81 ドル/分(貯水位 EL276.65m)から地震後 9/26 に 39.25 ドル/分(貯水位 EL277.05m)まで増加したものの、その絶対量は大きくなかった。その後の定期観測では 9/27 に 31.45 ドル/分(貯水位 EL277.01m)を記録しており時間経過とともに減少傾向にある。地震直後の漏水には目視により白濁が観測されているが、9月29日午前9時の段階で消滅している。

監査廊内の縫目では、遊離石灰の剥落が多数箇所で見られた。なお、量はわずかであるが、縫目部で遊離石灰の剥離と端部のコンクリート片の落下が見られた(写真 8.3)。

左岸寄りの堤体下流面に地震前より幅 1mm 程度のクラックが存在していたが、地震による影響は見られなかった。

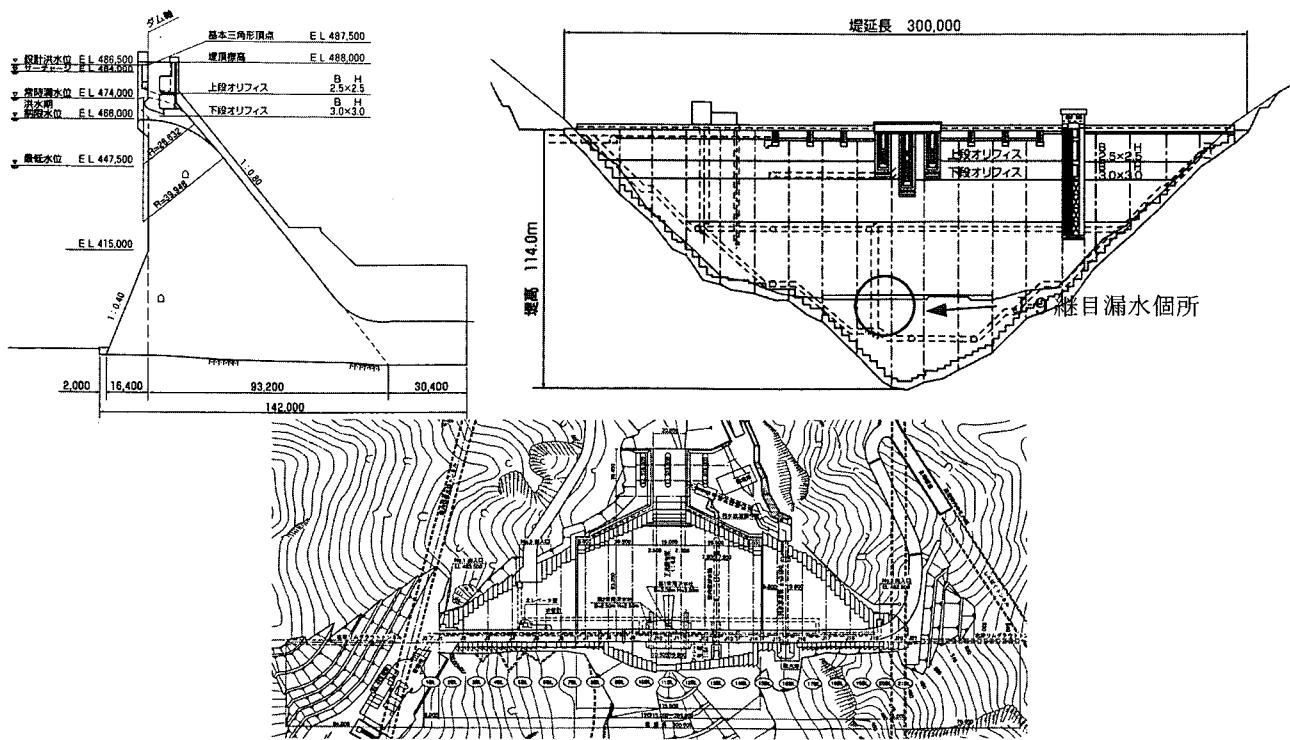
図 8.4 札内川ダムの堤体三面図

臨時点検時に天端での変位量が 14mm と報告されたが、これは計測装置（プラムライン、写真 8.5）の不具合（地震時に大きく振動した計測用ワイヤが、その振動途中で、ある位置に固定されてしまった。）によるものであることが管理者の調査で判明した。不具合調整後の計測では、地震前後での変位はほとんどないという結果になっている。なお、今後は不具合を生じないように、管理者が計測装置を改善する予定である。

監査廊内で収集している漏水量観測値に若干の増加が見られたが、これは、主に堤体縫目からの漏水量の増加であった。特に 2箇所の堤体縫目からの漏水量が増加し、そのうち増加量が最も多いのは縫目 J-9（写真 8.6）であり、地震前の 9/24 : 0.76 ℓ/s/分（貯水位 EL461.53m）から、地震後の 9/26 : 20.0 ℓ/s/分（貯水位 EL462.04m）に増加したが、その後の定期観測で 12/8 : 20.48 ℓ/s/分（貯水位 EL472.16m）を記録しており増加の傾向は見られない。

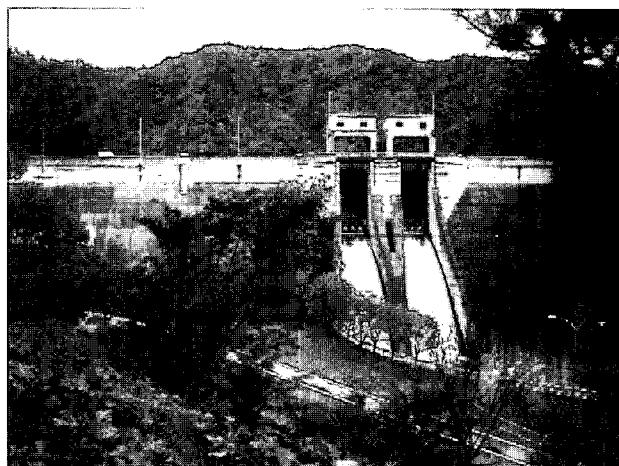
写真8.7 様似ダムの下流面

様似ダムでは、ダム天端において 156gal の最大加速度を記録している。設置されている地震計は最大加速度計であるため、最大加速度の方向や地震波形は記録されていない。

地震発生後、揚圧力、漏水ともにわずかな増加が認められ、一度減少傾向を示したが、再び増大する傾向を示した。その後、12月末時点において増加傾向は収まり、現在は減少傾向に向かっている。漏水には濁りは確認されず、全漏水の最大値も 9.4 リットル／分程度であった。また、監査廊内の横縫目 (J5)において地震直後に 0.74 リットル／分の漏水が発生したが、時間経過とともに減少傾向にある。

現時点では、漏水、揚圧とも地震前よりは高い状態を示しているものの、過去に経験した地震後の観測記録などと比較しても今回の増分は変動範囲内であり、その絶対量も小さいことから、ダムの安全性を損なうものではないと考えられる。なお、一部の基礎排水孔において、依然として計測値が高い箇所が見られるため、ダム管理者である北海道は引き続き注意深く観測を続けていく予定である。

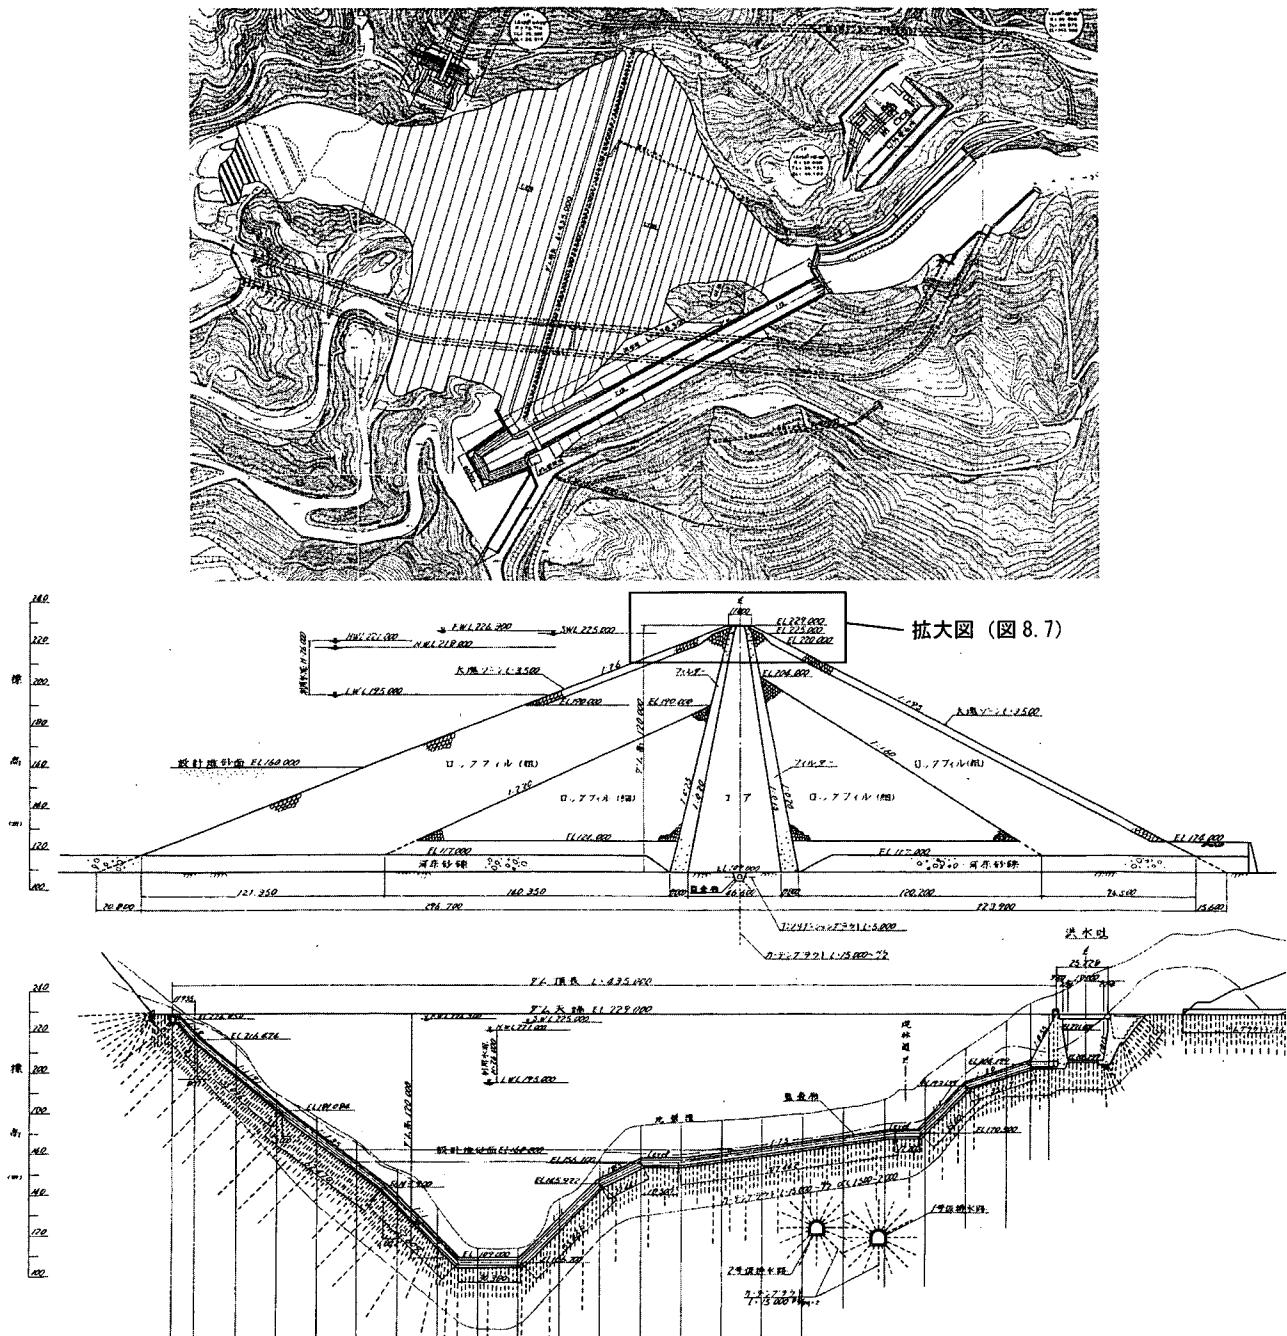
図 8.6 高見ダムの堤体三面図

高見ダムでは、ダム基礎およびダム天端において、それぞれ 57.78gal (ダム軸方向) および 325.34gal (上下流方向) の最大加速度を記録している。

地震発生後の臨時点検において、ダム天端のダム軸方向にクラックが確認された。クラックはダム軸方向に最大断面付近で延長約 160m の範囲で発生した。横断面内においては天端からコアゾーンとフィルタゾーン境界の直上部付近までの深さで発生し、クラックの最大幅は約 50mm であった。このため、ダム管理者である北海道により、同日のうちにクラック幅の大きい箇所について、ピット試掘によるクラックの深度調査が実施された (図8.7)。その結果、クラックは天端保護層 (約 90cm) 内に収まり、コアゾーンまでは達していないことが確認された。試掘箇所は、調査後すぐに埋め戻され、雨水の浸透などに伴うクラックの進展を防ぐため、クラック発生箇所全体をブルーシートで覆う措置がとられた。

10月20日、再び、高見ダム天端においてクラック深度の追加調査を実施した。その結果、前回調査同様、クラックはすべて保護層内におさまっていることが確認された。これをふまえ、10月21日以降、保護層内のクラック箇所をすべて掘削除去し、同一材料による埋め戻しを行う補修工事が実施された。埋め戻し作業においては、保護層における密度計測を実施し、変状前と同等の密度となるよう締固め管理を行った。

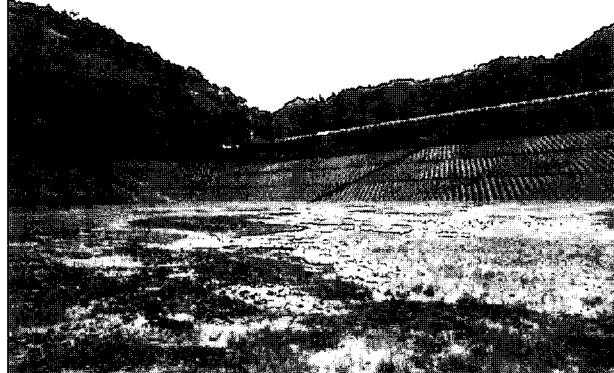
写真 8.13 三石ダムの上流面

三石ダムでは、地震時にダム貯水位が最低水位 (EL. 161.5m) 付近まで低下していたこともあり、浸透量、間隙水圧とも地震後に顕著な変化は見られなかった。ダム天端における最大変位量としては、水平下流方向に 13mm、鉛直方向に 14mm の沈下量が記録された。上流法面ブロックに変状はなかった。地震計は、天端、中位標高、基礎、および天端左岸アバット（リムトンネル内）の 4ヶ所に設置されているが、記録装置の不具合により地震記録は得られなかった。
