10. 建築物の被害状況

10.1 建築物に関する被害の全体概要

平成15年9月26日午前4時50分頃に十勝沖を震源地とする気象庁マグニチュード(Mjma)8.0の地震(2003年十勝沖地震)により、建築物にも被害を生じた。ここでは、釧路市(震度5強)の空港ターミナルビル等の比較的広い天井面を覆う天井の落下の被害を中心に建築物の被害について述べる。

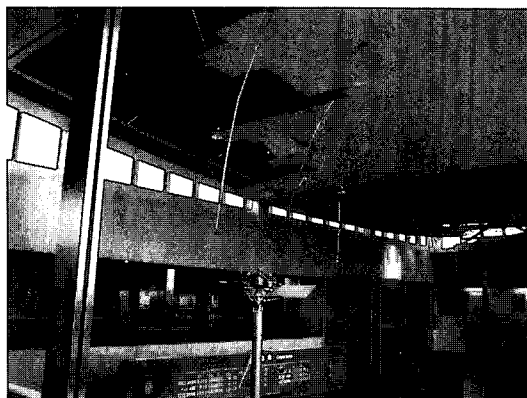
吹抜け部分の天井 650m²(36m×18m)の内、約 1/2 に当たる約 300m²の天井材及び野縁が落下した。西側で一段高くなった天井部分では落下は見られなかった。(写真 G10. 1、10. 1 及び 10. 2 参照)

天井の西端部で天井高さが一段高い部分の天井と S 造角形断面柱とは、直（じか）に接していてクリアランスは全くなかった。この取り合い部分では、天井材に局所的な軽微な損傷が見られた。天井高さが一段高い部分では、3.6m×4.4m グリッドで配置されたブレース以外にも補剛のためと思われるブレースが各所に配置されており、天

写真 10.2 地震直後の西側の天井
(調査当日の配布資料^{※3}より)

- 5) 一方、西端部で一段天井高さが高くなった天井部分では、西端部で柱に直に接しているほか、吊りボルトが短い上に多数の斜めの補剛材(ブレース)が設置されており、水平方向振動に対する剛性が非常に高い。天井高さが急変している位置でも補強用振れ止め(補剛材)のために高さの異なる天井が互いに高い剛性で接続されている。このため、天井が大きく揺れた際に当該接続部分近傍に局所的な力が作用した。

- 6) 5)の局所的な力により野縁受けと野縁との間(クリップ)で破壊が生じ、西側の天井高さ急変位置近傍を起点として天井落下が生じた。

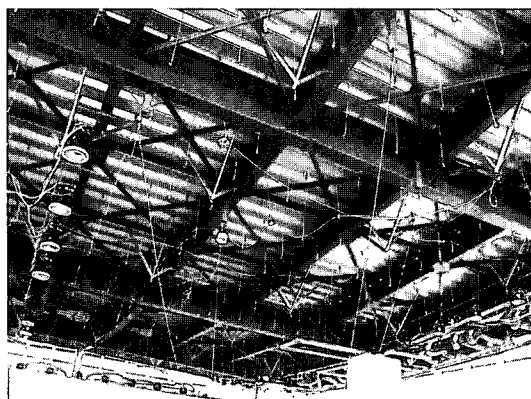
調査時点では、余震による落下を防ぐため、天井は西側の一段高くなった天井部分を除き、吊りボルト及びブレースを残して、全て撤去されていた。また、撤去された天井材も含めて落下物はすべて処分済みであった。

写真 10.4 調査当日の屋根見上げ
(仕上材を除去した後)

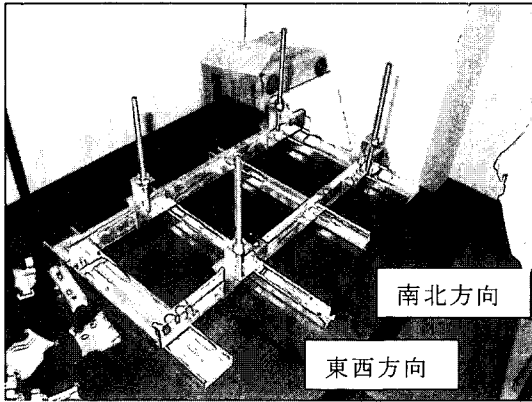
写真 10.5 天井下地の構成 (見本)

吹抜け部分の天井は、天井高さ9,730mm(天井西側の約2.5m幅の部分では数十cm高い)の鋼製下地材を用いた在来工法^{※1}による天井である。天井材はせっこうボード9mm厚+ロックウール吸音板12mm厚となっている。吊りボルトは、0.9m×1.1mグリッドで配置されており、また、3.6m×4.4mグリッドで両方向に1対のブレース(C-75×40×15×2.3)が配置されている。なお、吊りボルト長さは、水勾配のため1.3mから1.8mの範囲となっている。

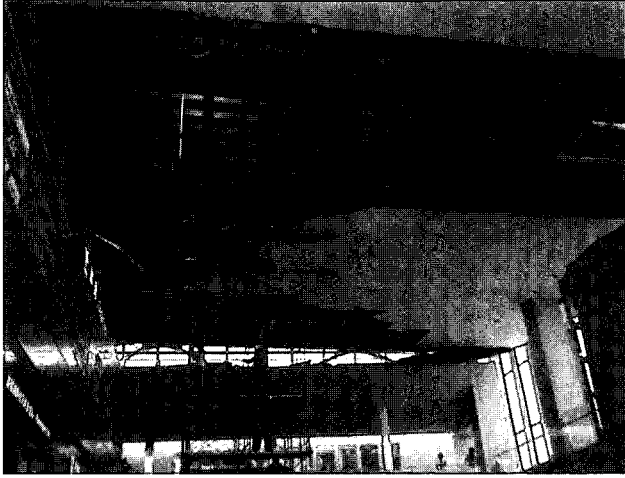
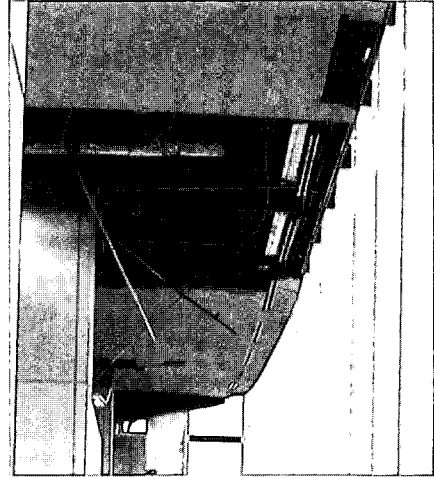
写真 10.19 (後日入手した資料^{※3}より)

写真 10.20(後日入手した資料^{※3}より)

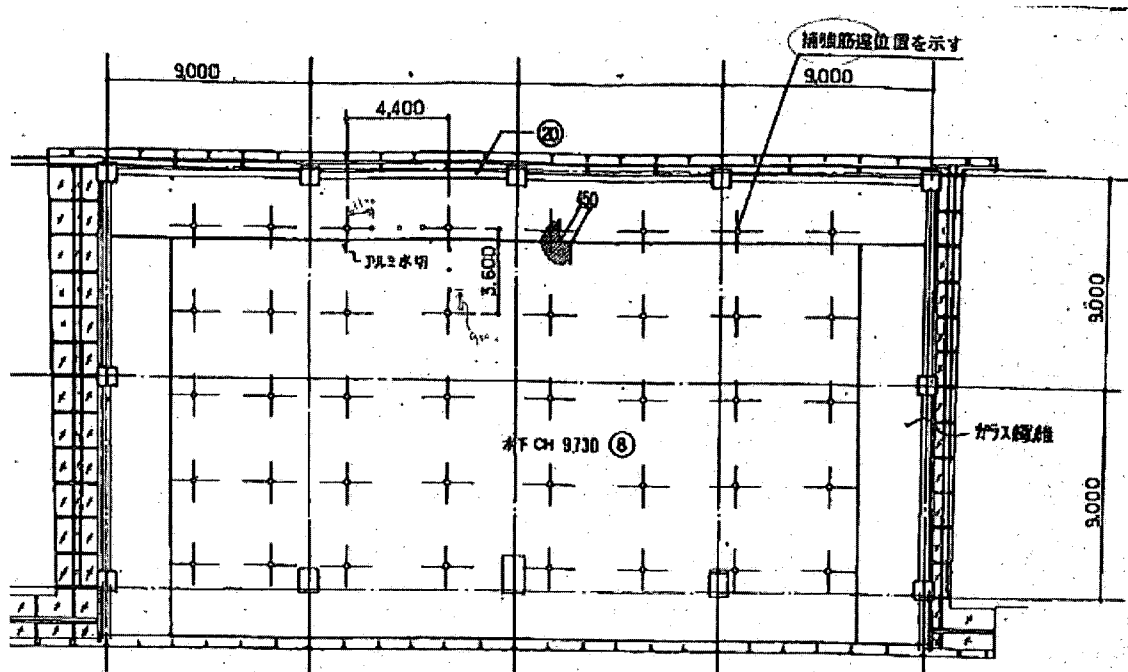
図 10.6 天井 補強筋違位置 (調査当日の配布資料^{※3}より)

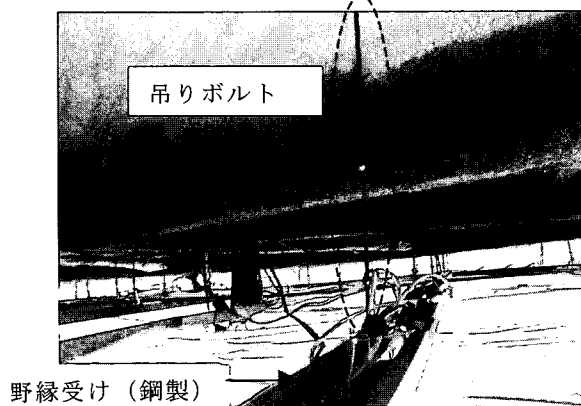
写真 10.26 管制塔の天井

吊りボルトは約800mmの長さであり、八角形平面のため必ずしも正確にはグリッド状に配置されていないが、通常の在来工法同様、90cm程度のグリッドに相当する数の吊りボルトは配置されていた。吊りボルトには、斜めの補剛材（ブレース）は配置されていなかった。落下を免れた野縁受けや吊りボルトのハンガーに新たに木材を取り付け、その木材にビニールシートがステープルで留め付けてあった。

野縁受け (鋼製)

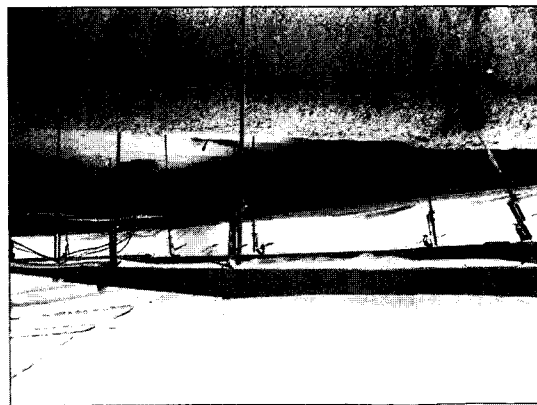
写真 10.27 管制塔の天井

（耐火被覆の落下防止用のビニールを留めるため、通常の野縁受けの代わりに木材を使用している。）

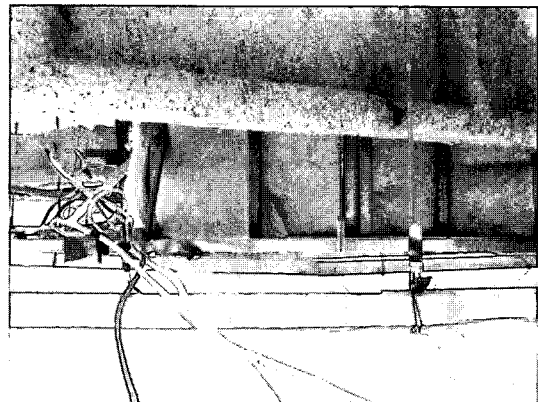
収納式アルミ製タラップ周囲の枠材と天井の野縁受け材とが隣接して設置されており、両者の間にはクリアランスは見られなかった。タラップ周囲に損傷は観察されなかった。

写真 10.31 収納式アルミ製タラップ

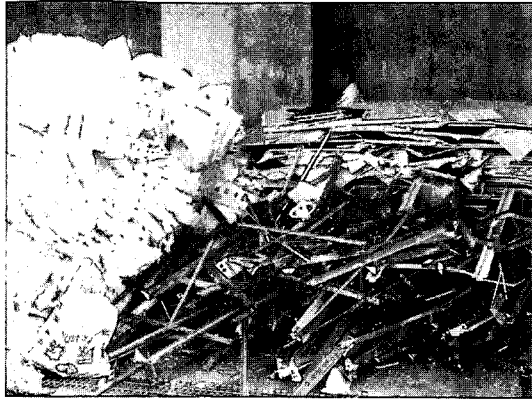
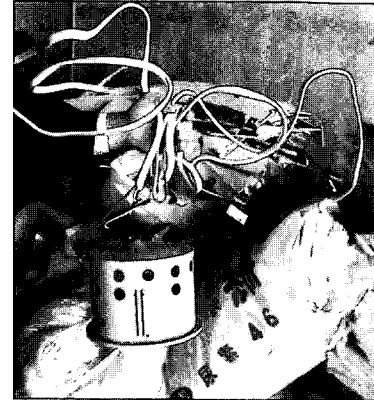
地震直後の VFR 室の損傷状況写真及び管制塔管理者からの説明より、地震直後に天井材は全て落下していたものと考えられる。落下した天井材は、管制塔ビル 1 階の車庫に保管されており、これより天井材はせっこうボード (ノギス計測によれば 9.5mm 厚) 及びロックウール吸音板 (12mm 厚) であり、両者は接着剤とステープルで留め付けられていた。また、落下物として軽量の照明器具も見られた。落下物には、一部野縁受け材が見られるものの、ほとんどは野縁と天井材であり、主として野縁受けと野縁との間のクリップが破壊したため天井材が落下したのと考えられる。また、野縁にはダブル野縁にネジが 2 列に配置されているものと 1 列のみのものが見られた。

写真 10.34 保管されていた落下物

写真 10.35 保管されていた落下物（照明）

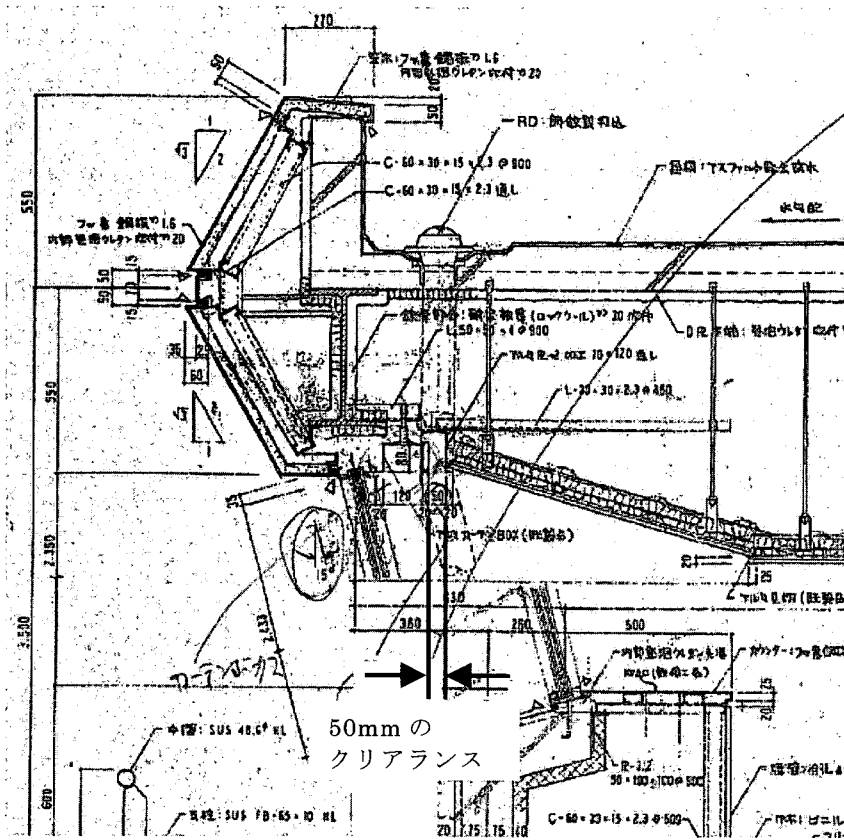
天井と周囲の構造体との間には、クリアランスを50mmとっていたことが詳細図に示されていたが、天井材も野縁もないので実際の詳細を確認することはできなかった。なお、観察した範囲では、構造体に取り付けられている金物には天井との衝突の痕跡は見られなかった。

図 10.11 天井詳細 (調査当日の配布資料※4 より)

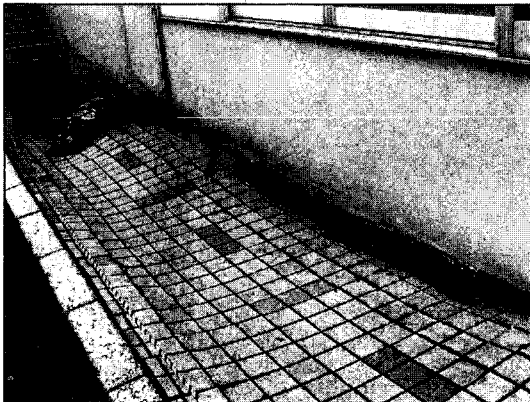
その後、Cビル及びDビル（いずれも釧路川から約 100m）の各建物の周辺地盤の沈下状況を調査した。Cビルでは、敷地内の建物周囲の地盤沈下は最大で 30cm 程度であったが、建物周囲の歩道での沈下はそれほど大きくなかった。また、これらの建物に接する各方向の道路では、歩道に少々の凹凸が見られる程度で、沈下による被害はほとんどなかった。このあたりは釧路市の中心部で液状化が比較的激しい場所として案内されたところであり、市中心部での液状化はそれほど大きくなかったものと推察される。

写真 10.41 Cビル周囲の沈下

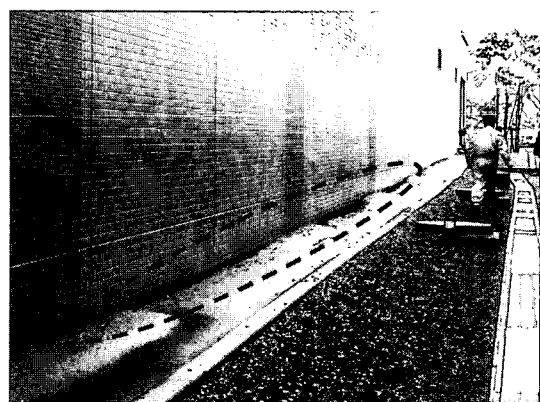
写真 10.42 Dビルの周囲

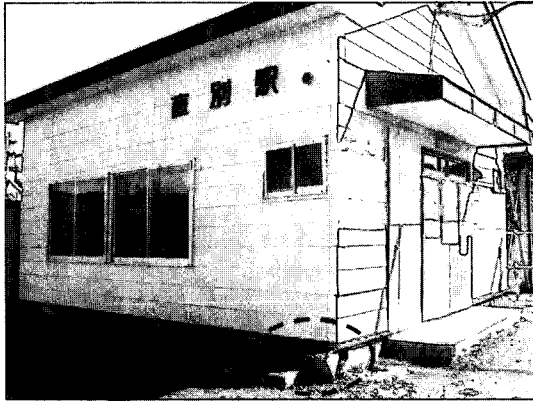
JR 直別駅近辺には、駅舎や簡易郵便局のほか、10 軒程度の住宅しかなかった。駅舎の他、簡易郵便局や住宅にも建物の傾斜やサッシのガラスの割れなどの被害が見られた。駅より海岸線と反対方向に 200m 程度離れると被害はほとんど見られない状況であった。

写真 10.57 直別駅舎 (基礎に割れ)

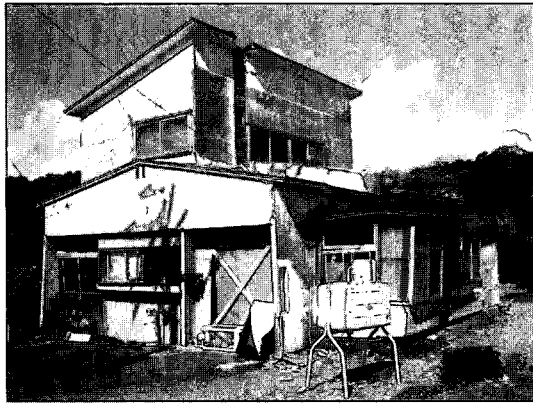
写真 10.59 駅近くの木造住宅(南側)

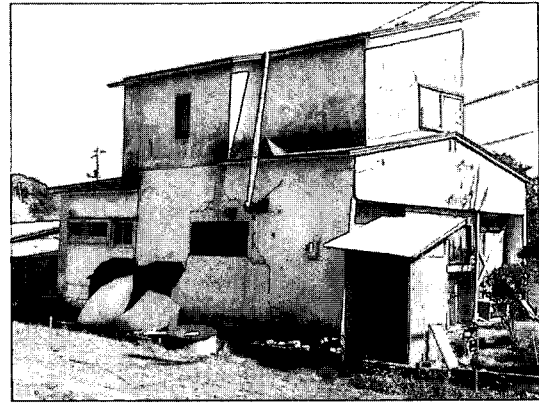
写真 10.60 駅近くの木造住宅(北側)

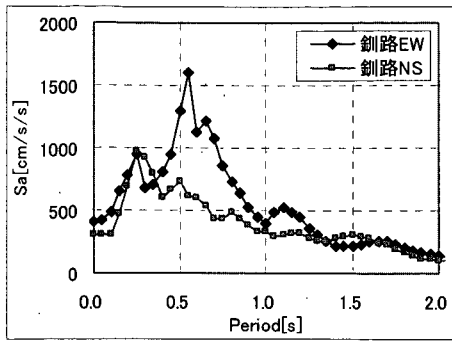
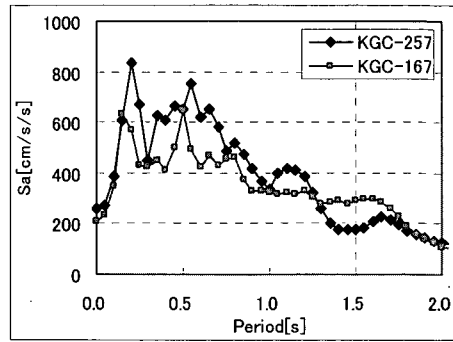
- 2) 地盤の違い等により一概には言えないが、釧路市役所前のK-NETによる強震記録及び釧路合同庁舎の建築研究所による強震記録(地表面)によると、周期0.6秒前後の東西方向の応答加速度や地震による入力エネルギーが非常に大きかった可能性がある。(図10.16及び10.17参照)
- 3) 1)の建物と天井の共振現象と2)の地震動特性と建物の固有周期の関係により天井の揺れが大きくなったと考えられる。

図 10.16 加速度応答スペクトル ($h=0.05$)
