2.3 水俣市宝川内地区集川および太宰府市市原で発生した土石流 の実態

水俣市宝川内地区集川及び太宰府市原川で発生した土石流災害の実態

2003年7月の梅雨前線豪雨によって発生した 九州地方の土石流災害（速報）

The debris flow disasters caused by localized rainfall of seasonal rain front
in Kyusyu region in July, 2003 (prompt report)

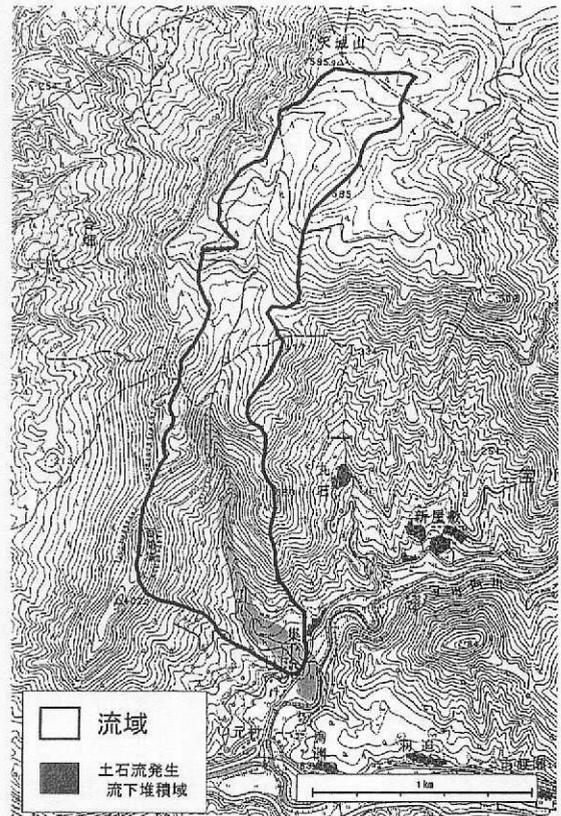
図-3 集川流域の概要（国土地理院数値地図 1/25,000 を使用）

地形上の特徴としては、1/25,000 地形図の判読によると、源流域は矢城山を山頂（標高 586 m）として、標高 400 m 付近までは起伏が比較的少ない平坦な地形が形成されるが、標高 300 m~400 m 付近は勾配 30° 以上の急斜面となり、所々、急崖を伴う。それより下部は 20°~30° 程度と比較的緩斜面となる（図-3）。これは、上部の安山岩が下部の凝灰角礫岩等を覆うキャップロック構造に由来するためと考えられる。そのため、集川の勾配も、このような地形を反映し、標高 300~400 m 付

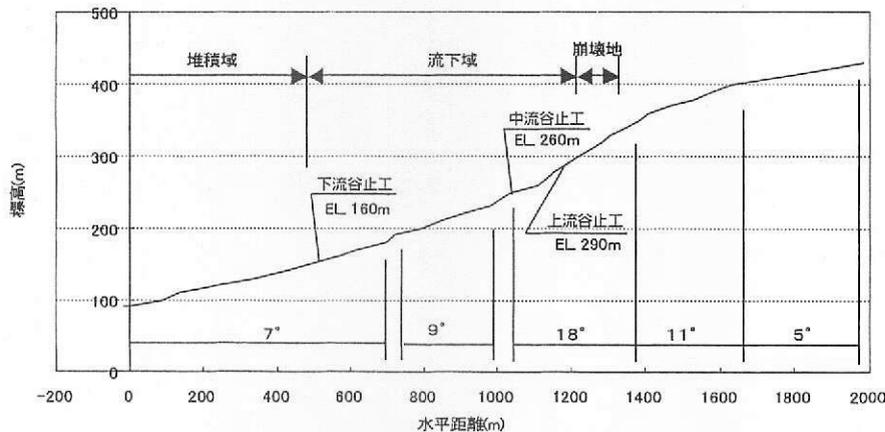
図-4 集川縦断面

近で大きく変わり、上流部は5°程度と比較的緩勾配であるが、中部は最大20°近い急勾配である(図-4)。また、崩壊地周辺の植生は、樹高15m程度のスギの造林地が大半を占めている。

地形図判読結果から、崩壊地は集川が緩勾配区間から急勾配の溪谷区間への変換点に当たることから（図-4）、崩壊地は安山岩の侵食前線に位置すると考えられる。

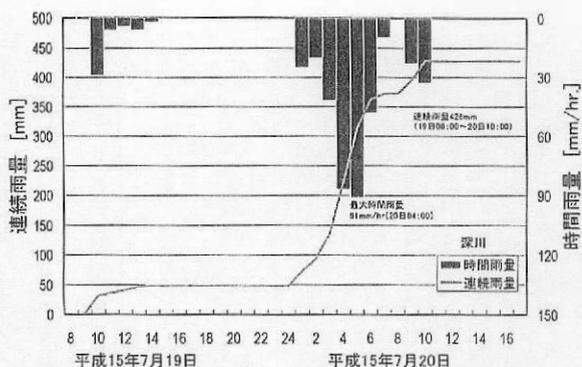
図-5 降雨の状況

め、土石流が発生した宝川内地区から1km程度と最も近い雨量観測所(深川水位局:熊本県所管)では、土石流が発生した時間帯に当たる4時から5時の1時間には91mm/hの猛烈な豪雨を観測し、19日8時から20日10時までの連続雨量は428mm、また、20日の日雨量は379mmに達した(図-5)。

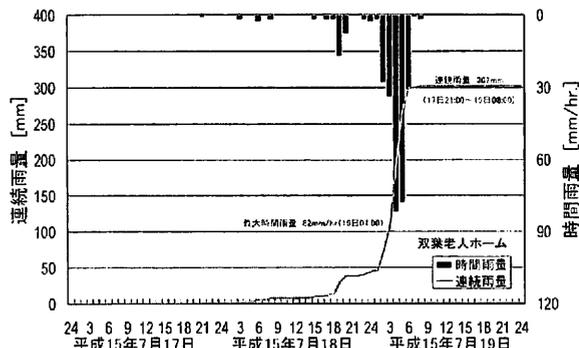
図-9 降雨の状況

図-9は、太宰府原川付近(双葉老人ホーム)で観測された時間雨量の時間変化を示したものである。最大時間雨量は82mm/h(7月19日午前3時~午前4時)、連続雨量は302mm(7月18日午前2時~19日午前8時)であった。土石流の発生時刻は、福岡県の聞き取り調査から午前5時から午前6時までの間と推察されるが、現時点では正確な時刻は特定できていない。
