表 2.11 クラック調査カルテ(クラック J6-8 その1)

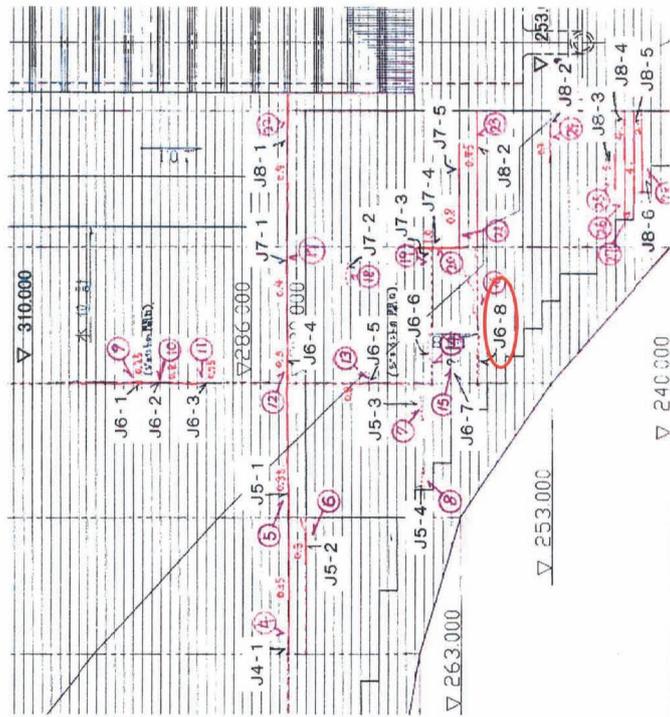
スケッチ

クラック 概要と 調査位 置	調査位置		上流面クラック調査結果		縦目充水試験結果		打継間隔		調査実績数量			ボーリング調査結果			水押試験結果		
	No.	BL No.	標高	クラック幅 mm(平均)	クラック長 m	試験実施 有無	漏水 有無	充水標高 ELm	日数	ボーリング 本数	削孔 延長m	評価区分			縦目排水孔への漏水量(L/min)		
												クラック範囲	A	B	C	止水板奥 ハターン1.36	止水板中央 ハターン4.7
J6-8	①	7	261.00	0.10	15.00	—	—	—	106	3	3.00	3.00以上	—	0.00	0.00	0.00	0.00
	②										3.07	3.07以上	—	0.00	0.00	0.00	0.00
	③										3.09	3.09以上	—	0.00	0.00	0.00	0.00
クラック状況写真
