# 国土技術政策総合研究所資料

No.281

## 防護柵への付着金属片調査報告

Report of Metal Pieces Stuck on Guardrails

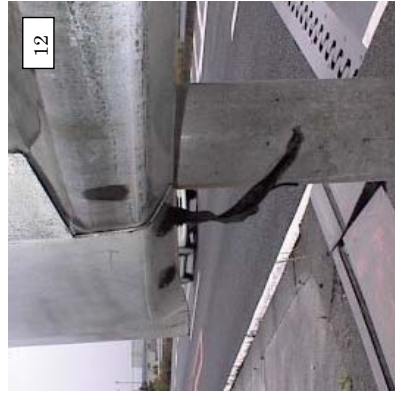
ボルト部（端部ボルト）

1. 外観からは自動車に由来するものとは考えにくい可能性があったことから材料分析を行った結果、自動車に由来するものと確認できたもの（写真右肩の数字は材料分析通し番号）

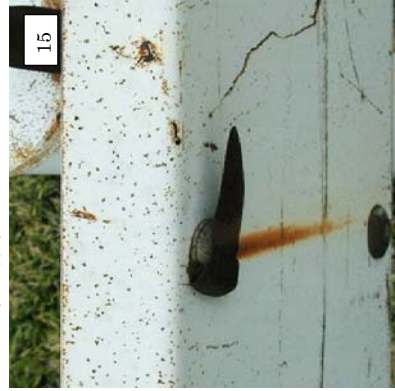
ボルト部（端部ボルト）

4. 金属片に塗料がないもので、防護柵に衝突の痕跡があるもの（写真右肩の数字は材料分析通し番号）
