#### 4. 現地調査

#### 4. 3 現地調査の詳細

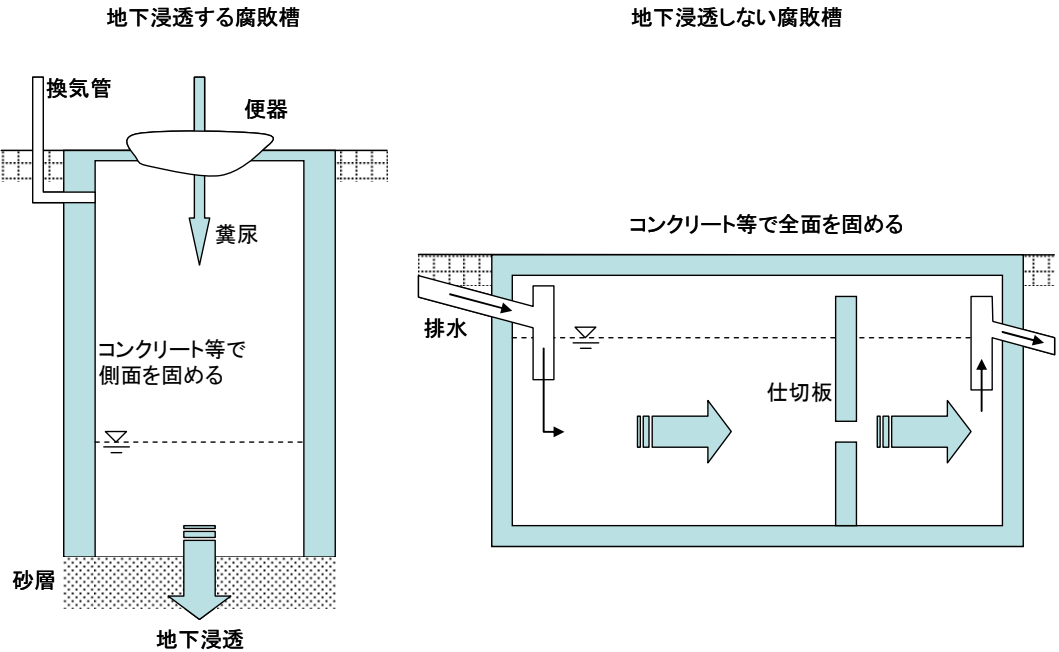
図-2 腐敗槽の概要図

家庭等から出されるし尿、もしくはし尿を含む生活排水については、腐敗槽または個別下水処理施設のいずれかの処理が義務付けられている（表-2 参照）。通常、戸建て住宅には腐敗槽（地下水が高いため、地下浸透式ではないもの 図-2 参照）が設置されており、処理水は道路脇の側溝を経由、もしくは直接、河川に放流される。最も一般的なものは、表-2 の「戸建て、事務所 I」である。団地用の個別下水処理施設の処理水は河川に直接放流される。しかし、都市部では河川水質悪化の問題から、河川横に河川に沿って管渠を設置することで、側溝排水を河川放流目前で収集するシステムであるインターセプター方式の管渠（図-3 参照）を整備することで対応を進めている。ただし、インターセプター方式では、水量に限界があるため降雨時に対応できない、施工不良のため河川の水が逆流する、ゴミ等により閉塞するなどの問題がある。なお、現地住民はトイレ利用後にトイレットペーパーを使う習慣がなく、便器横の水桶の水で洗い流すため、し尿にトイレットペーパーが含まれないため、日本よりも SS 濃度が低くなると考えられる。

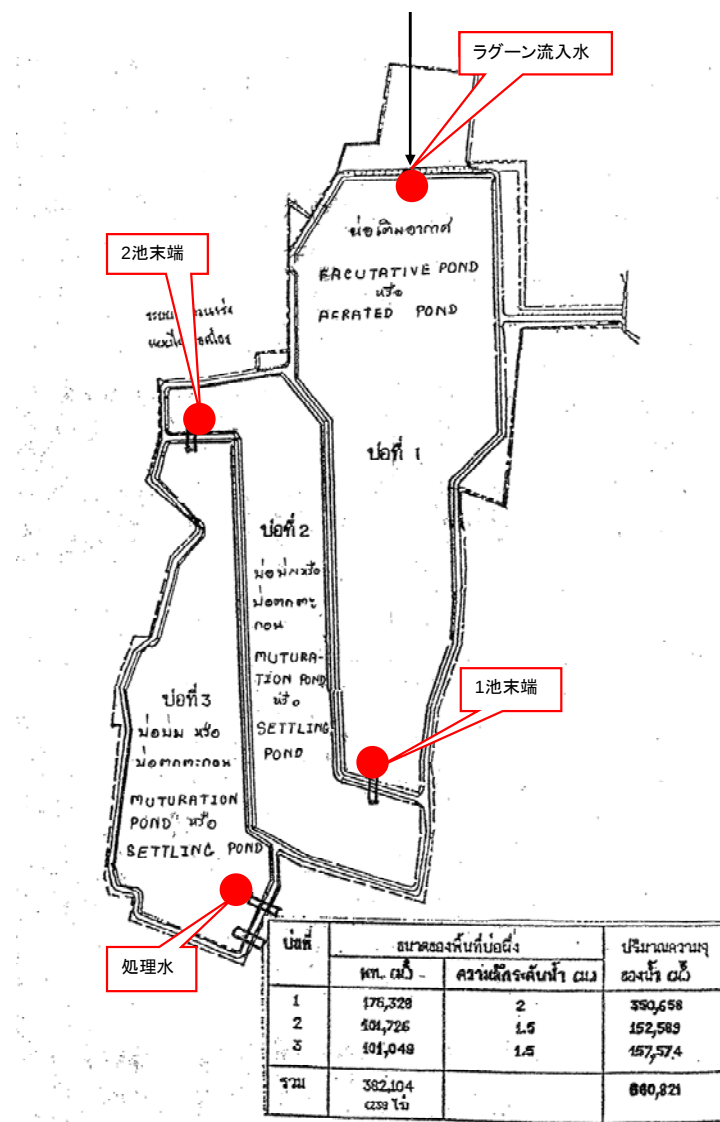
図-6 ナコンパトム処理場の概略図

処理状況を把握するため、ラグーン流入水と 1 池末端、2 池末端、処理水の 4 ヶ所（図-6 参照）のサンプルを採取し、水質分析を行った。結果を表-6 に示す。日本における通常の生下水、またはし尿の負荷に比べ、ナコンパトム処理場の流入下水は極めて低い負荷であった。これは「3. 技術援助専門家の経験者からのヒヤリング」の i 項目の「腐敗槽での浄化、管渠内での浄化、地下水浸入等が原因で、流入下水の水質が計画値に比べかなり低い場合がある」と同様な状態であると考えられるが、処理場関係者に確認したところ、原因は不明であるとの回答であった。次に流下方向に関して、BOD、COD はほぼ横ばい、SS は流入で低く、ラグーン内で高い値であった。これは、一見、処理状態が良くないように見えるが、クロロフィル a を確認するとラグーン内、処理水の値が非常に高いことから、流入下水は下水中の有機物、浮遊物を、ラグーン内、処理水は藻類をカウントしているものと考えられる。「3. 技術援助専門家の経験者からのヒヤリング」の ii 項目の「処理水中の藻類が負荷として現れ、流入水と処理水の BOD がほぼ同じ程度になってしまう状態」が現地処理施設で実際に起こっていたことになる。窒素に関しては、 $\text{NH}_4\text{-N}$  が 1 池末端でほとんどないため、1 池内で硝化反応が終了し、さらに 1 池末端で  $\text{NO}_3\text{-N}$  もほとんどないことから、1 池内で脱窒反応もほぼ完了しており、窒素の処理状態は良好であった。

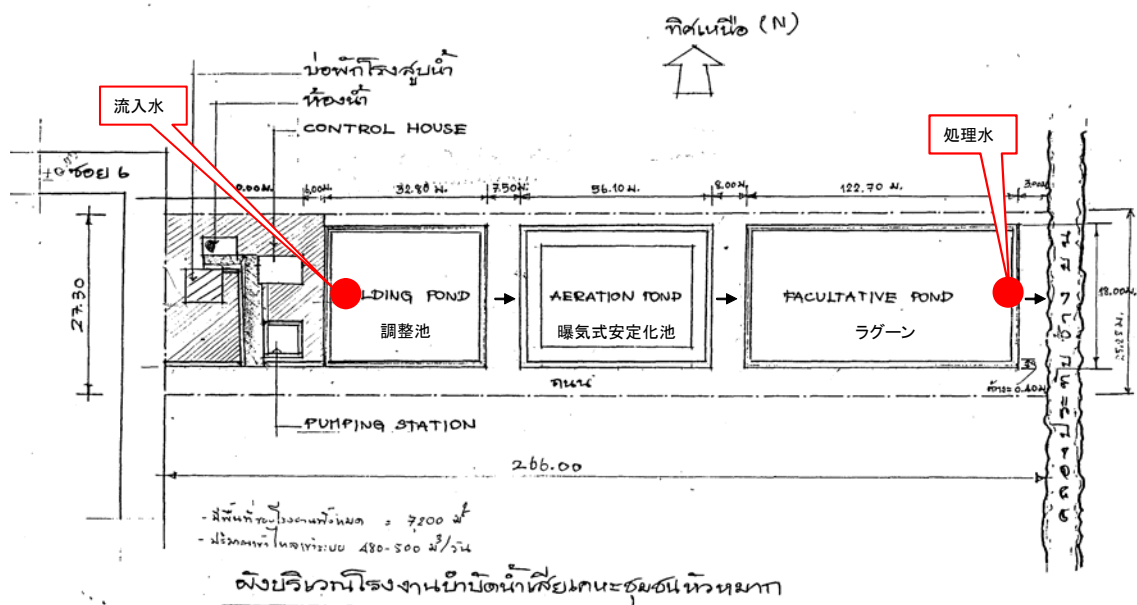
図-7 ファーマーク処理場の概略図

処理状況を把握するため、流入水と処理水（図-7 参照）のサンプルを採取し、水質分析を行った。結果を表-8 に示す。流入水の水質は、日本の下水に比べ若干低いように思われるが、食生活やトイレの使用法、腐敗槽設置の有無等の影響が水質に現れていると考えられる。処理水に関して、BOD、SS、COD の値は比較的高い結果であった。これは、クロロフィル a の値が非常に高いことから、藻類の流出の影響が考えられる。窒素に関しては、処理水中の  $\text{NH}_4\text{-N}$  濃度が高いため、硝化反応が十分に行われていない状況であった。十分な窒素除去を行う場合、池内の滞留時間、曝気強度等を検討する必要があると考えられる。

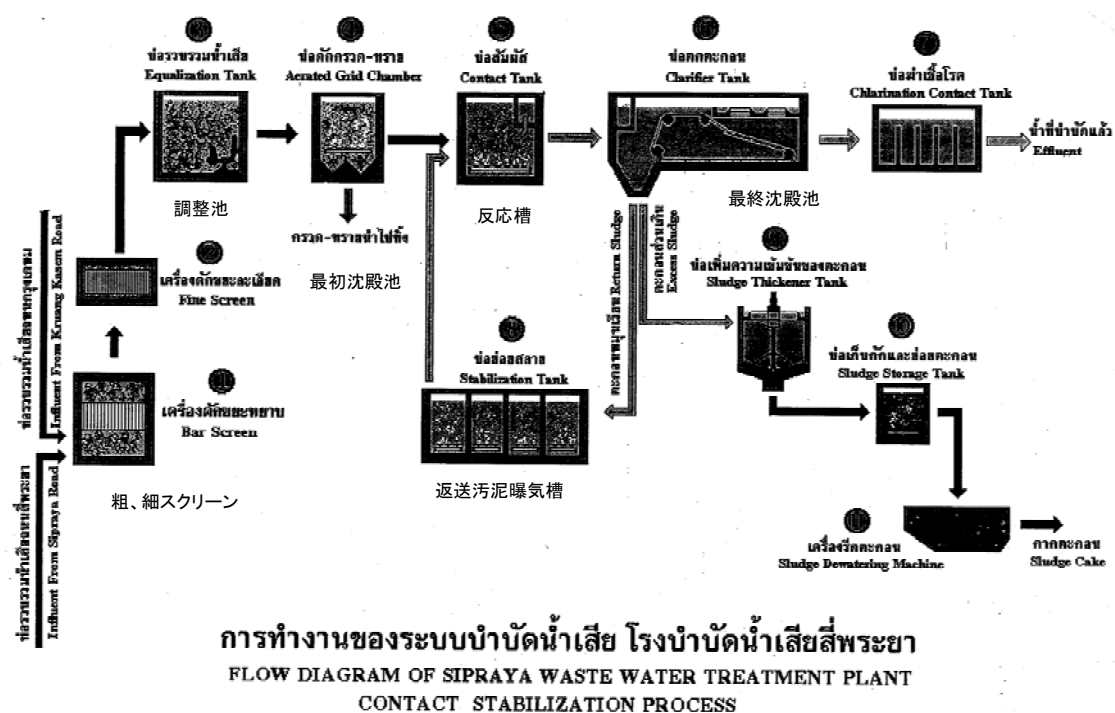
図-8 シーパヤ処理場の概略図

シーパヤ処理場は、先に説明した「4. 3. 2 インターセプター方式の管渠」の末端の処理場である。敷地面積が限られていることから、コンタクト・スタビリゼーション法を使用し、施設のコンパクト化を図っている。処理工程としては、まず流入下水をスクリーン＋流量調整槽＋最初沈殿池で一次処理を行い、反応槽に流入させる。さらに返送汚泥として、最終沈殿池から引き抜いた汚泥を 4 時間曝気して活性化させた汚泥を反応槽に投入し混合する。その後、反応槽で 30 分間滞留させ、最終沈殿池へ送り、処理水を河川へ放流する（図-8 参照）。処理場管理者の話では、流入 BOD 50 mg/L 程度の下水を、10 mg/L 程度の処理水にして河川へ放流しているとのことであった。計画人口 120,000 人、処理能力 30,000 m<sup>3</sup>/d とのことであった。
