第1章 研究の概要

1.1 研究の背景と目的

1.3.1 M2 橋

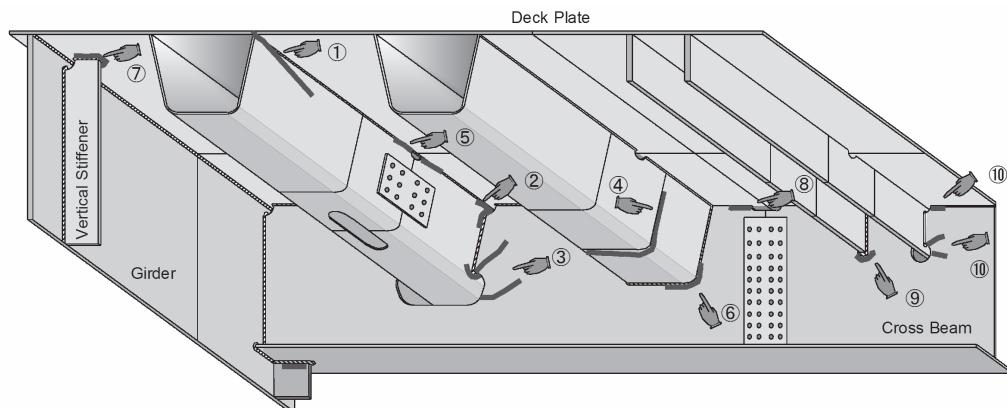
図 1.1-3 鋼床版の疲労損傷例

鋼床版を用いた橋梁については、1980年代より、図1.1-3に示すような疲労損傷が重交通路線を中心に顕在化していた。平成14年3月の道路橋示方書^{1.1)}の改訂では、疲労耐久性向上の観点から疲労について考慮すべきことが条文として盛り込まれた。それにあわせて「鋼道路橋の疲労設計指針」^{1.2)}を発刊し、具体的な道路橋に対する疲労設計の方法について示された。

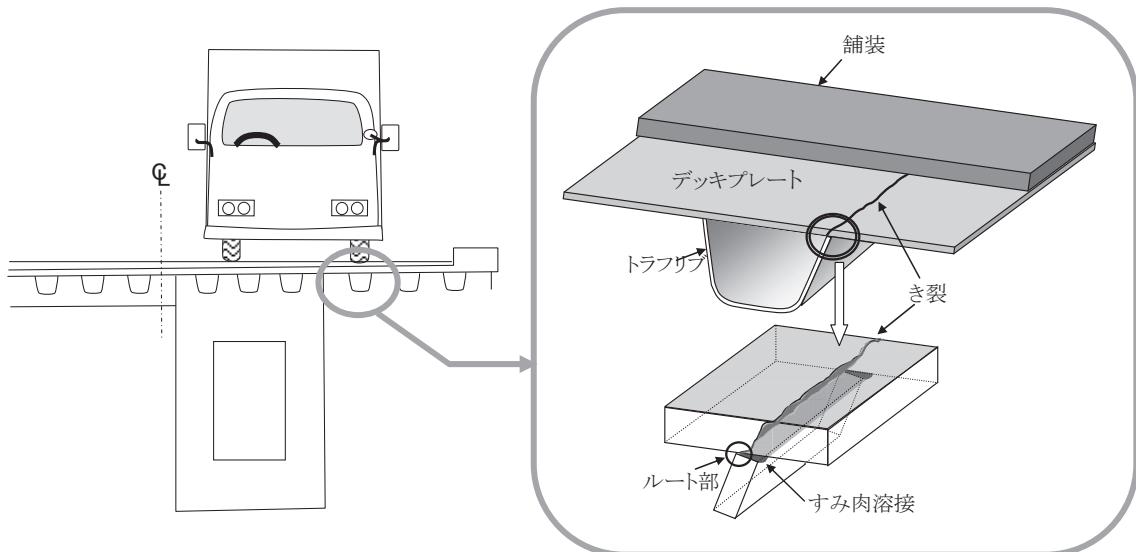
図1.1-6 デッキプレート貫通き裂のイメージ

一方、2000年頃より、閉断面リブの一形式であるU型の縦リブ（以下「トラフリブ」という。）を有する鋼床版において、デッキプレートとトラフリブの溶接ルート部を起点として、デッキプレート上面側に向かって進展していくき裂（図1.1-6参照。）の発生が報告されてきている。このき裂の報告事例は現在まで決して多くはないものの、トラフリブの内側からデッキプレート方向に向かって進展し舗装のある表面部に達して貫通するため、通常の定期点検等では見つけることができず実際の発生状況は不明である。過去のデッキプレート貫通き裂の発見も、路面陥没の発生や舗装の更新時にデッキ表面を観察してはじめて見つけるに至っている。

デッキプレート貫通型のき裂は、損傷が床版部分にとどまることから落橋に至るなどの橋全体の耐荷力に深刻な悪影響を及ぼす危険性は少ないと考えられるが、突然の路面陥没や舗装の破損にもつながることから車両の走行安全性には深刻な悪影響を及ぼす危険性がある。

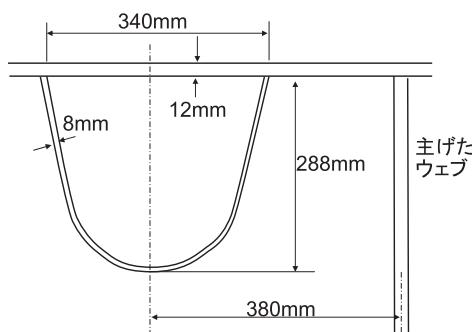
図 1.3-1 縦リブ形状

橋梁形式 : 鋼床版箱桁橋（山側）（単純 + 3 径間連続 + 単純）
橋長(支間) : 405.8 m (①62.45m, ②280.09m (90m+100m+90m), ③62.45m)
幅員 : 15.0 m (2.5 (歩道) + 10.75 (車道) m)
車線数 : 片側 3 車線
主げた間隔 : 箱内 2.6m, 箱間 5.6m
横リブ間隔 : 3.0m
デッキプレート厚 : 12mm
縦リブ形状 : U340×288×8 (図 1.3-1 参照)

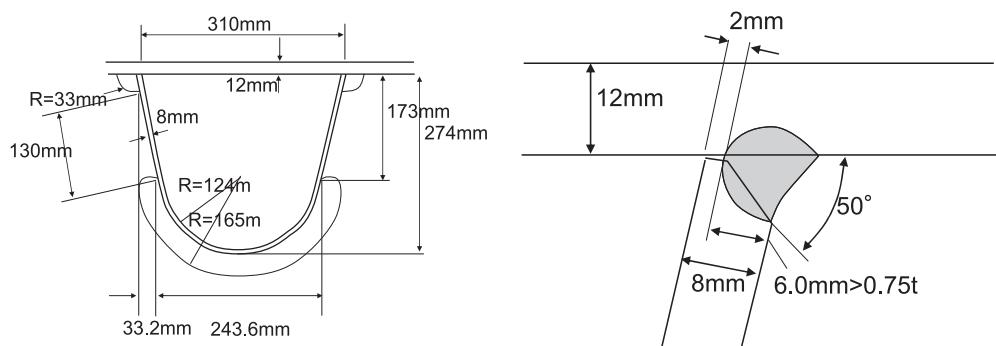
図 1.3-4 M3 橋の縦リブ形状と溶込み (設計図面より)

橋梁形式	: 3 径間連続箱桁橋 (3 箱桁)
橋長(支間)	: 210m (65.0m+80.0m+65.0m)
幅員	: 24.0 m (2.5(歩道)+3.0(車道)+3.25(車道)+3.25(車道)m)
車線数	: 片側 3 車線
主げた間隔	: 箱内 2.79m, 箱間 5.27m
横リブ間隔	: 端部より 1.2, 1.6, 2.2, 2.5m (以下, 等間隔に配置)
デッキプレート厚	: 12mm
縦リブ形状	: 310×274×8-124 (図 1.3-4 参照)
