## II 保全対策事例

保全対策事例の樹木一覧	8
保全対策事例の樹木位置図	9
保全対策事例シートの見方	10
アキニレ	12
イチイ	14
イチョウ	17
ウメ	21
エノキ	25
オガタマノキ	28
カエデ類	31
カキノキ	35
カゴノキ	37
カシ類	39
カヤ	46
クスノキ	49
クロガネモチ	54
ケヤキ	56
コナラ	61
サクラ類	63
サワラ	74
シイ類	76
スギ	81
ソテツ	85
タブノキ	88
トチノキ	91
ハクモクレン	93
ヒイラギ	96
ヒトツバタゴ	98
ヒノキ	100
ジャクシン	103
ホルトノキ	106
マキ類	108
マツ類	112
ムクノキ	117
メタセコイア	123
ヤナギ類	125
ヤブツバキ	128

## ＜保全対策事例の樹木一覧＞

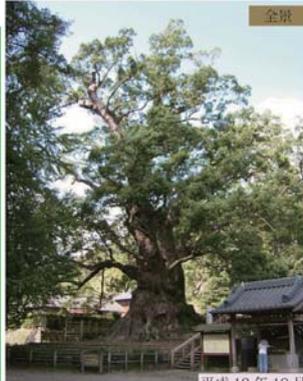
クスノキ・その他の事例

**＜治療等の状況＞**  
巨大な樹木であるが、内部は完全に空洞化しており、直根による支持根はまったく無い。根元を広げることで底辺を大きくし、力学的に支持しているように見える。空洞内部は3階建てほどの木製のやぐらが内部に組まれており、腐朽部を切削・防腐処理をしたときのままで、現在は点検用に残している。防腐処理は基本的に木固め剤を使用しているが、均一に同じことをしているようではない。外皮から内部の空洞までの厚さはおそらく30~50cm程度、場所により10cm程度ではないかと思われる。形成層と辺材が残っており、心材はほとんど無いといっている状態である。空洞の高い位置には枝抜け痕を利用した換気(排気)口が雨が入らぬように設けられ、根元には空洞内部に入るための小さい入り口に格子扉を取り付け、吸気口としている。内部は湿気はあるがおおむね乾燥しており、一部に白色菌糸体が見られるものの、特に気になる種ではない。殺虫剤も適切に散布しており、シロアリ退治はしっかり行われていた。腐朽の進行はあまり無いと思われる。蛇のヌケガラがたくさんあった。根元付近の傷口はウレタン充填後、表面に木の皮を貼り付けた化粧をしており、目立たないが治療効果は無いと思われた。根元周辺部は舗装をはがし透水性のブロック舗装や、池を撤去し砂利舗装され

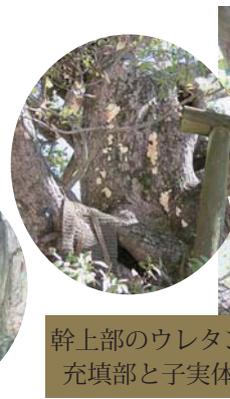
平成 18 年 10 月

幹上部のウレタン充填部と子実体

・ウレタンを充填した幹上部は、以前からある子実体の発生が見られることから、腐朽が進んでいると思われる。

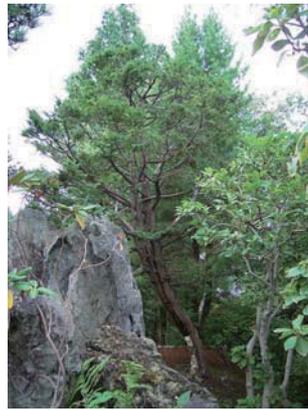
平成18年10月／治療後9年

腐朽の進行は止まっており、幹の曲がりは進んでいない。葉の色が正常になっており、枝葉全体の勢いはある。また、梢端枯損部に新梢が発達している。幹から根株の腐朽空洞部の処置部では、発泡ウレタンと傷口保護材が鳥につつかれ穴があき、傷みが激しい。幹とウレタンの密着が悪いものの、巻き込みがある部分もあるので樹勢は回復している。樹皮の剥離が見られる。

平成18年の調査時にウレタンを撤去したがウレタンは幹から剥離しており、その充填効果は認められなかった。そのため、巻き込みを促すことに繋がっていない。しかし、木部の腐朽により支持力を失い不安定な状態であった樹木を支柱で固定したことで根系も安定して伸長できるようになり、樹勢が回復したと考えられる。

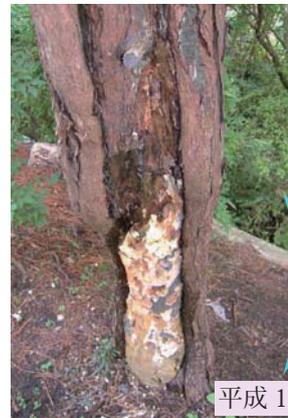
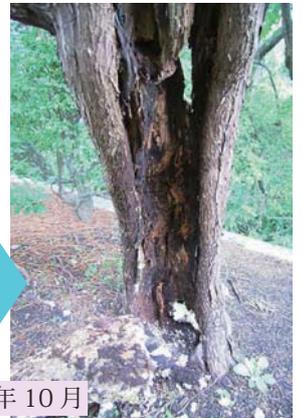
平成18年10月

左：ウレタンが鳥につつかれて穴が空いている  
右：ウレタンを除去すると内側の腐朽は進行している

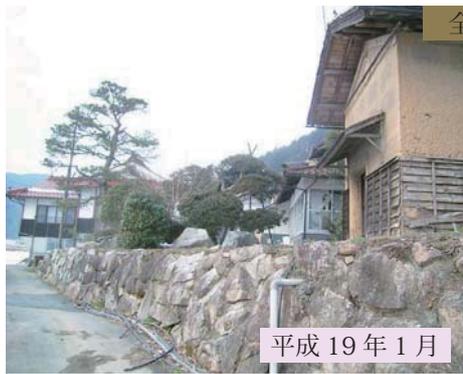
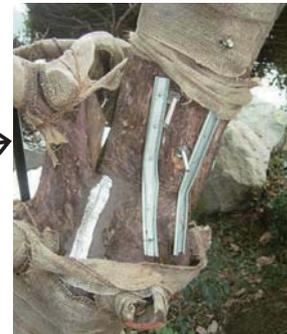
平成 18 年 1 月の例年になく大雪で、このキャラボクが幹の途中から一皮残しポッキリ折損した。家人からの依頼で大雪の中、樹木医が駆けつけ外科手術を行い、立ち直らせたものである。

一年後の平成 19 年 1 月現在、テープをとると何処が傷口かまったくわからない状態であった。樹木医は、完全に折れていたのでは成功する可能性は低いと考えていたが、春には新芽を吹き、調査時点（19 年 1 月）でも葉は枯れてはいなかった。まだ完治したとは言い切れないが、①折れてすぐに治療をしたこと、②丁寧にささくれた裂け目を戻し樹皮も傷口がわからないほど丁寧に復旧していること、③冬で雑菌がいなかったこと、④強剪定が適度な刺激になったこと、⑤新芽の準備に間に合ったこと、⑥上部裂け口の防水をしたこと、などが成功の秘訣と考えられる。このような処置が成功したことで、樹木の外科的手術においても、いろいろな可能性が見えてくる。治療時期や刺激の与え方など興味深い。

全体（特に上部）にはまだ雪が積もるため雪害の恐れがあり、作業上も軽量化は必須として、かなりの強剪定を行った。幹の復旧では、折れて裂けてささくれた患部をレッカーでつりながら丁寧にゆっくりと、もとの状況に戻し支柱で支えた。その後 3 本のボルトで裂けた部分を締め、細かい部分はアルミのフラットバーを釘付けする要領で樹体表面や樹皮を整形し圧着させた。裂けた傷口はアルミ箔と接着剤で塞いでいる。その後、緑化テープで傷口全体を巻きつけ、一年を経過した。

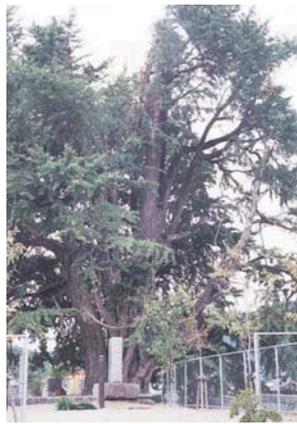
平成 4 年 10 月 / 治療前

昭和 61 年に公園造成（幅 10m、長さ 70m）で重機により整地。イチョウの東側は碎石敷き、西側は真砂土盛土、南側は切土など。これらの工事で根は損傷を受けた可能性がある。落雷によると思われる傷・腐朽が梢から地上まで続いている。これは、数度の落雷による幹の損傷や腐朽、台風による幹の折損や腐朽の後、腐朽が幹の中心部に達し、雨水浸透もあって空洞化が進んだと考えられる。踏圧による土壌固結。

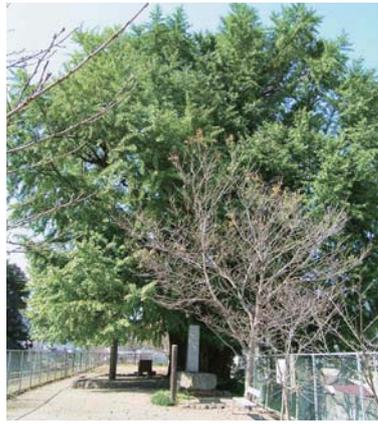
平成 18 年 10 月 / 治療後 13 年経過

・腐朽部処置は削除（人力）が不十分で腐朽が進行した部分もあるが効果が認められる。

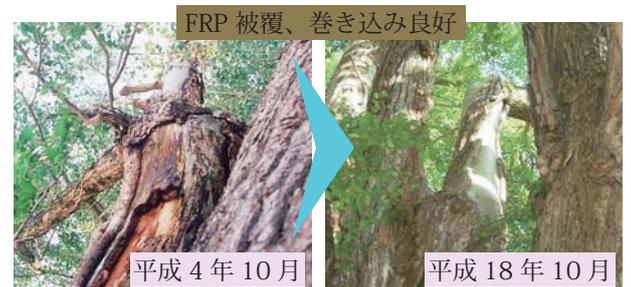
FRP 被覆、巻き込み良好

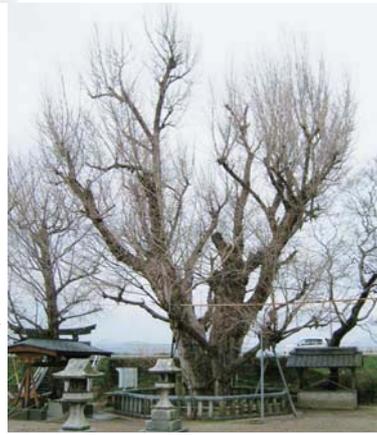
平成18年12月／治療後7年

継続的な土壌改良と腐朽部処置で、継続的な補修をしていることが特徴であり、鋼製支柱などと併せて治療効果が認められる。これだけの老木で先端部の枝葉に更新が見られることは、土壌改良の効果が大きいと考えられる。腐朽部処置の表面には細かいひび割れが見られるようになり、耐久性が10年は継続していない。

今後は空洞内部の様子も確認しながら保全対策を検討していく必要がある。また、土壌改良を継続して行うとともに、古い樹冠上部の幹には樹皮の腐朽が多いことから、新しい枝条（不定枝）に更新していくことも検討課題である。

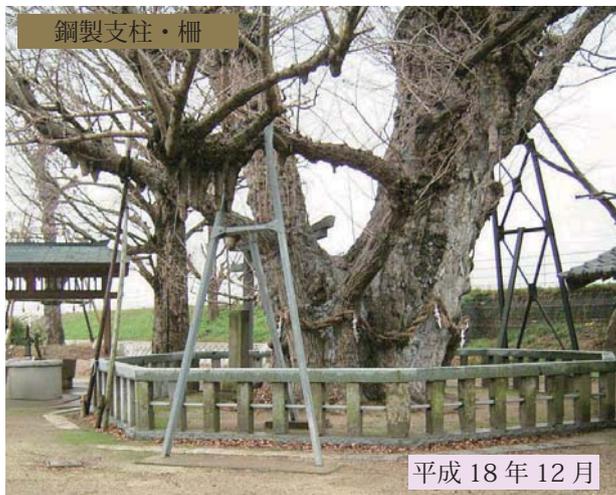
鋼製支柱・柵

・継続的な土壌改良の効果が大きい。

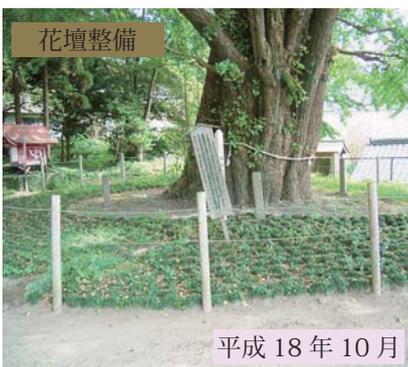
花壇整備

根元を駐車場とするために砂利を敷き除草剤を散布したことにより樹木活力が突然に低下した。根元に柵を設置して花壇にすることにより土壌の入れ替えが行われ樹勢が回復した。

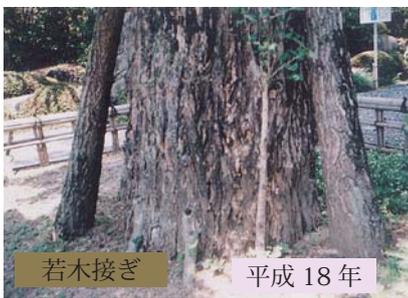
若木接ぎ

小説「宮本武蔵」の千年杉のモデル。昭和 55 年の落雷で瀕死の状態となったが、57 年に根元まわりに若木 4 本（直径 10cm 程度）を植え、本体の幹（高さ 1.5 m 程度）に寄接ぎした。「不死鳥の大樹」として報道され有名である。落雷のあった木と対の 2 本に対し、寄接ぎを各 4 本を行い、成功している。最近さらに若木を接木している。根元回りは竹柵で囲われているが、囲われた部分には若木植え付け時に土壌改良を実施していると思われる。今後、本体の根株部分の生育はどのようになるのか興味深い。

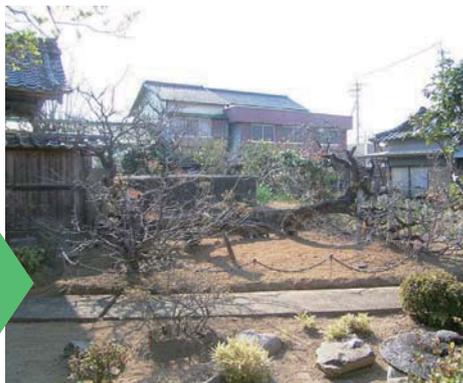
平成19年1月／治療後10年

根系の生育状況は良好で、取り木により発生した枝も生育旺盛なものの主幹と太枝は腐朽が進み回復の見込みがない。

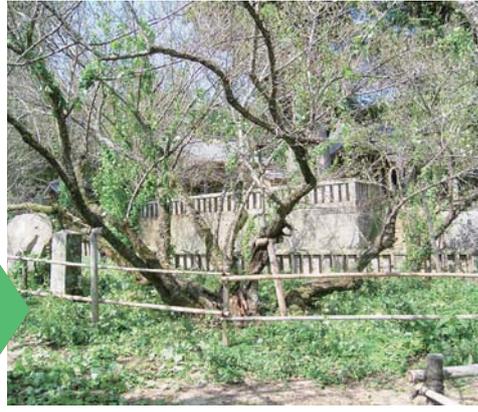
平成18年10月／治療9年後

根系の生育状況は良好であり、全体的な枝葉の樹勢も良い。フィラー材で表面保護した箇所は良好であるが、子実体が発生している箇所もあり腐朽は進んでいると思われる。剪定部分のカルス発達は活発ではないが多少は認められる。

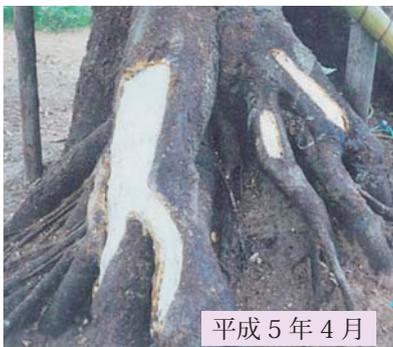
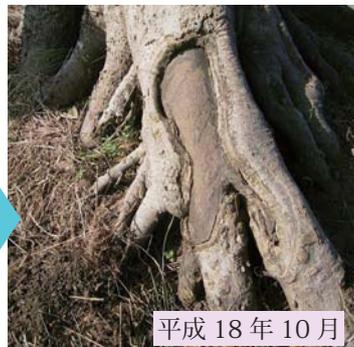
腐朽部処置（根元）

- 水が溜まっている空洞に対して、防御壁ができていたため充填しない部位があった。現在、充填処置を行った部位（小さな空洞）の回復は良好であるが、未充填空洞ではカサの発達は悪い。
- マルチングにより土壌流出が少なくなった。

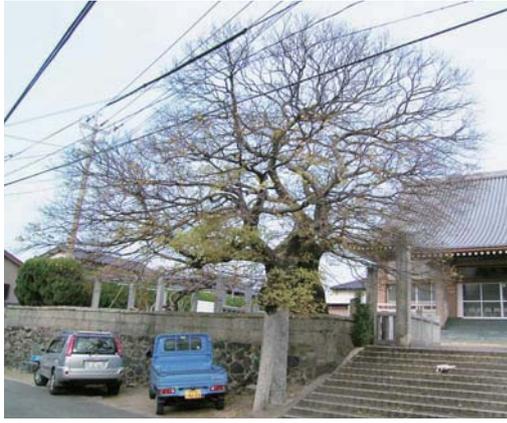
平成 18 年 12 月 / 治療後 9 年

土壌踏圧害。枝折れ箇所からの腐朽菌侵入。幹のかなりの部分が腐朽により欠如し、根株まで空洞化。

全体的な枝葉の勢いはある。根系の生育状況は良好である。腐朽はやや進んでいる。カルスの発達は活発ではないが認められる。時々ホルモン剤を塗り、削り直している。充填材は密着しており、表面仕上げ材の状況も良好である。ヤドリギ着生がみられる。平成 17 年まで 10 年間、毎年エノキハムシが発生し駆除に苦労したが、平成 18 年はつかなかった。

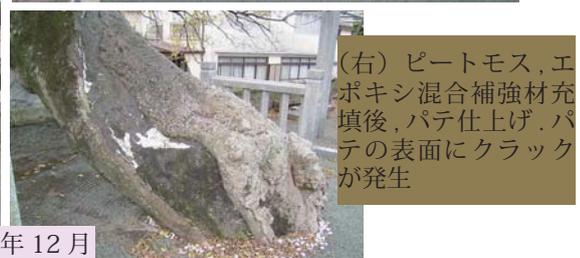
（右）ピートモス、エポキシ混合補強材充填後、パテ仕上げ。パテの表面にクラックが発生

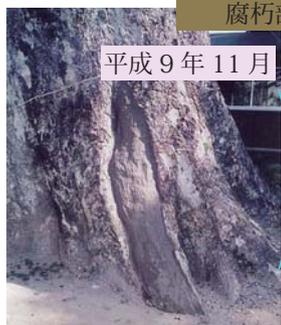
腐朽部処置  
平成 9 年 11 月

全体的な枝葉の状態は良好で、根系の状態もきわめて良好である。腐朽の進行は認められず、剪定部分では活発ではないがカルス発達が認められる（巻き込みがある側とない側がある）。充填材は隙間なく密着している。表面仕上げ材の状態はよい。

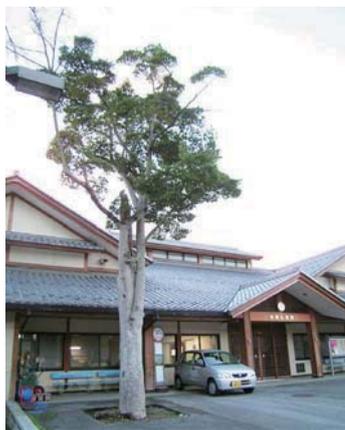
平成 18 年 12 月 / 治療後 10 年

枝葉の樹勢は多少回復している。活発ではないがカルスの発達がみられるものの、幹の心材腐朽、辺材腐朽がある。充填材は隙間が発生し、表面仕上げ材にはクラックが発生している。

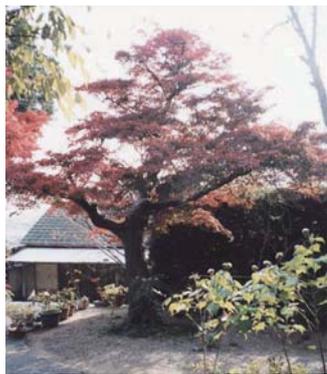
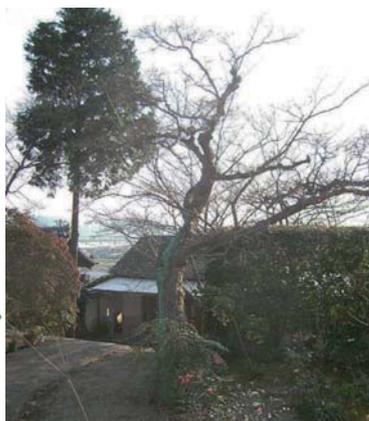
# 宝満寺のヤマモミジ

平成 8 年 7 月の調査時点で、パテ材の塗布面が薄かったせいか一部剥離しウレタンが露出していた。カルの発達は活発ではないが認められた。ウレタンの劣化と樹木の成長で隙間が見られるようになった。表面仕上げ材はクラックが発生している。（このため、平成 18 年にウレタン充填をやり直した。）

生育状況調査、治療 ウレタン亀裂、充填やり直し（ウレタン、ロックパテ）。

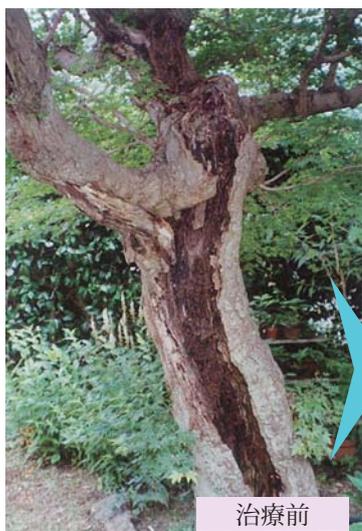
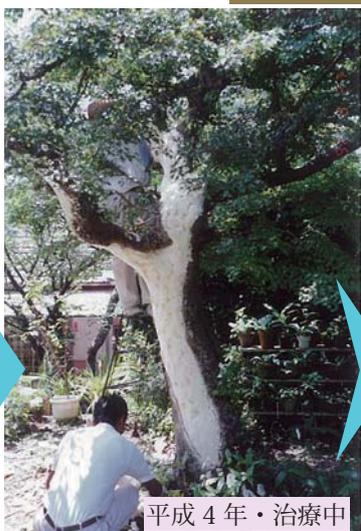
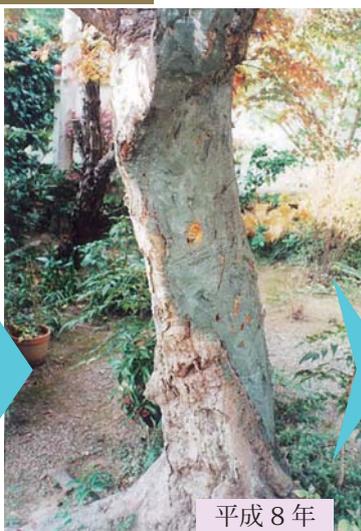
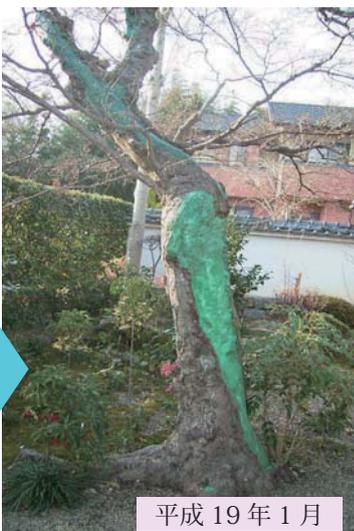
## 腐朽部処置

・腐朽部処置の効果は多少あり。以前にはカルの発達が見られ巻き込み効果もあった。腐朽の進行はやや遅くなっていると思われる。

ウレタンの劣化を放置せず処置を行った事例である。腐朽部処置と土壌改良を併せて行っており、カルの発達は活発ではないが認められた。やり直しの充填の方法はウレタンが形成層の上にかぶっており、カルの発達において障害となっている可能性がある。

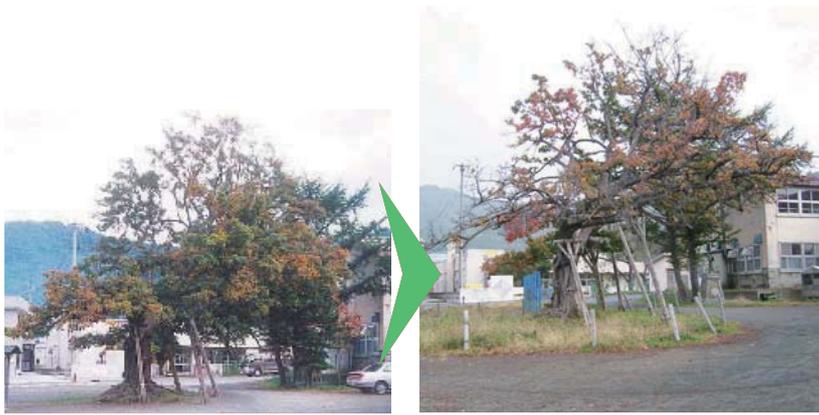
# 青森のイタヤカエデ

・腐朽部処置や支柱の効果が全く見られない。

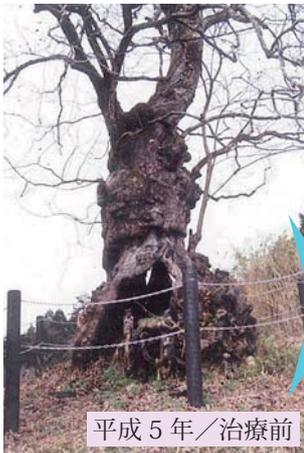
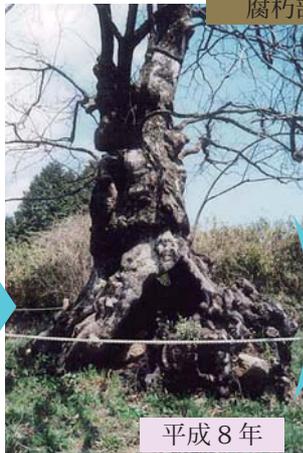
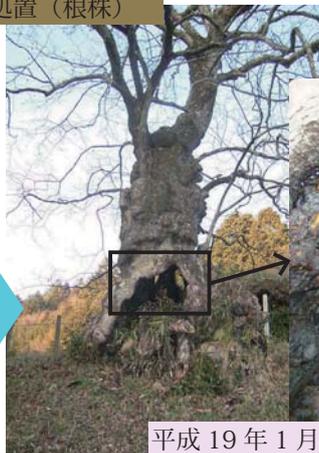
腐朽部処置（根株）

空洞を埋めずに処理（内側腐朽木質部をコーキングしコーキータール仕上げ）し、腐朽の進行を抑えられている事例である。土壌改良で有機質肥料を大量に投与しており、これが樹勢回復、腐朽部の安定に繋がっていると考えられる。

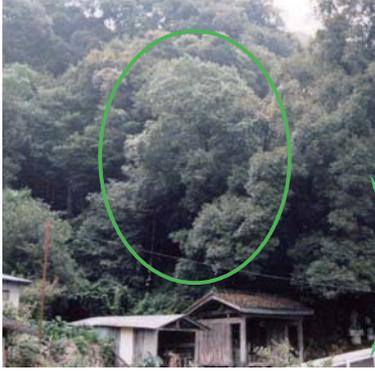
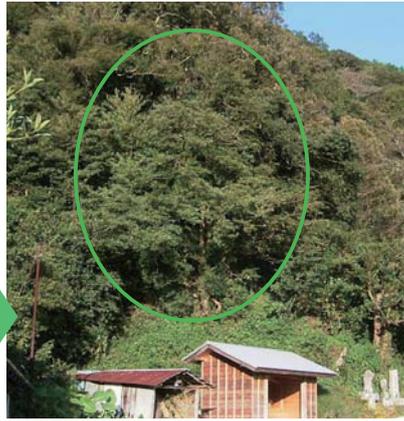
# 大菅稲荷のカゴノキ

平成 6 年に治療したが、平成 10 年の調査時点でカルス巻込部と充填材の接合部にクラックが発生しており、雨水の侵入と幹空洞部の腐朽の進行が心配されている。モルタル蓋かけでも少し巻き込みが見られることは、効果が多少あると考えられる。モルタル表面に丁寧な擬木仕上げがされているが、現在は風化しており修景効果が認められない。活力は隣接する樹木に被圧されているため、活力を維持できていない。この樹木のみを保存することを考えるのであれば、隣接樹木の間伐を検討する必要がある。

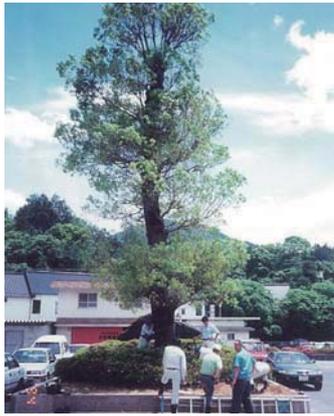
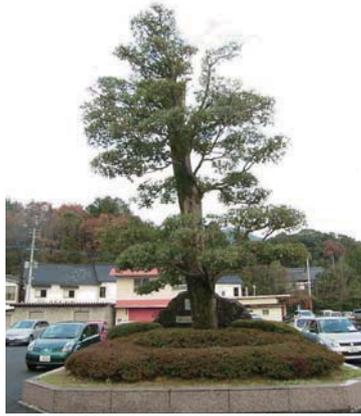
平成 6 年 5 月 / 治療前

平成 18 年 12 月 / 治療後 12 年

順調な生育をしているが、平成 9 年の状況と比較すると樹勢が低下している。根系生育は良好であると思われるが、根系の範囲が限られているため根が萎縮して伸びていないせいか、先端部の傷の巻き込みは発達せず枯れ下がりが進行している。

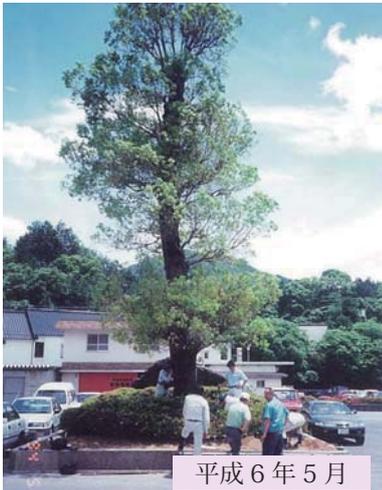
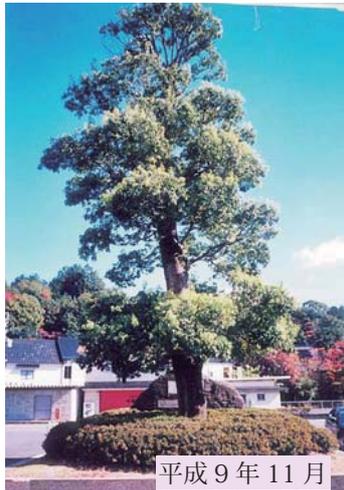
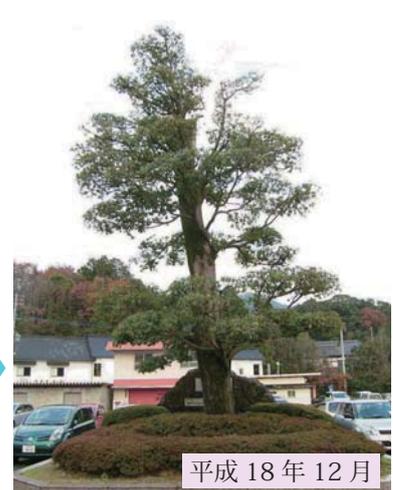
## 樹勢の変化

平成 6 年の治療（土壌改良）3 年後の平成 9 年には見違えるように樹勢が回復しているが、その後何の処置も行っていないため、また衰退していることが写真でもわかる。毎年、業者が剪定を行い、切口には傷口保護剤を塗布しているが、腐朽して枯れ下がったため切除した枝もある。剪定をもっと軽く行ったほうがよいと思われる。このままでは先端枯れは止まらないので、健全部まで切り下げ、傷口の処理をして、下方の枝を先端枝に更新するように伸長させることが重要である。ただし、その前には樹勢回復が重要であるため、根元の土壌改良が必須である。

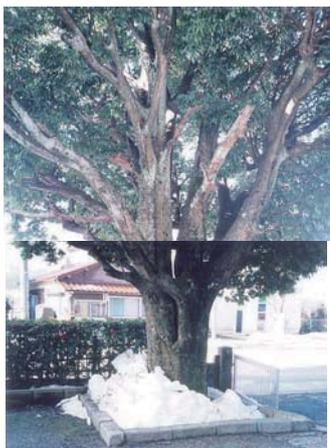
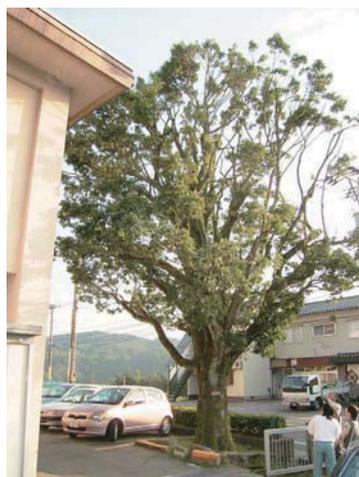
・平成7年の土壌改良は効果が認められたものの、平成9年調査時には根元周辺までアスファルト舗装され、効果が薄れている。  
 ・空洞の水抜き、洗浄は穴の回復がみられるものの、腐朽自体は進行しており、効果がみられない。

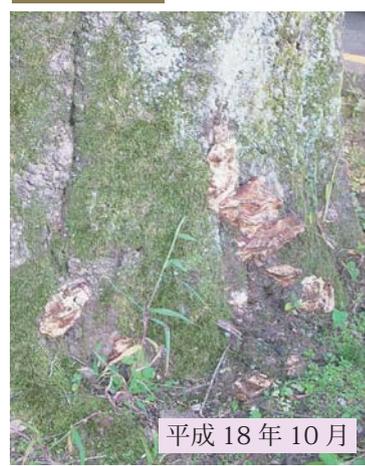
ベッコウタケ

樹幹空洞内部にウレタンを充填した事例であるが、ベッコウタケや他の子実体が多量に発生しており、腐朽はまったく止まっていない。樹木の根元周りは深い自由勾配側溝が2方向にあり、治療以前に根系の切断がなされていた可能性がある。その傷口から進入した腐朽菌が根株まで徐々に侵入してきたものと思われる。ベッコウタケは根株心材腐朽であり治療後に顕在化してきたものといえる。殺菌、ウレタン充填は幹上部の治療であり、根株腐朽の対処が必要である。また、平成7年に土壌改良・客土をしているが、平成9年の写真では現在と同じように根元まで舗装されており、その後回復に貢献するような管理はなされていない。現在の樹形は以前よりかなり小さくなっており、強剪定も繰り返されていると思われるため、植栽基盤を拡幅し土壌改良を行うことを検討する必要がある。さらに、ベッコウタケの生育状態から判断すれば倒木の危険性も高いと思われるため、腐朽状態を調査する必要がある。

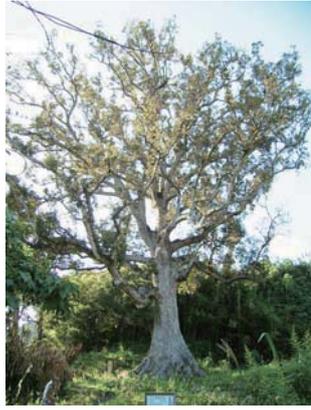
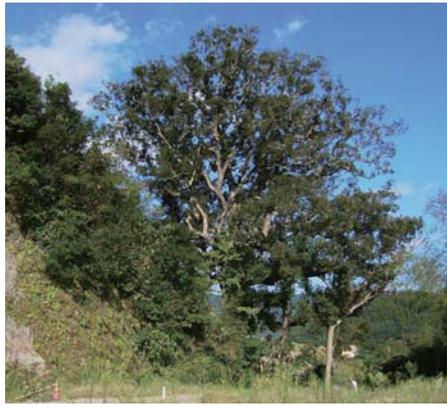
平成 18 年 10 月 / 治療後 2 年

全体的な枝葉の状態は良好であるが、先端枯れも見られる。根系の状態はきわめて良好。剪定部分のカルス発達は旺盛で、表面仕上げ材の状態も良い。

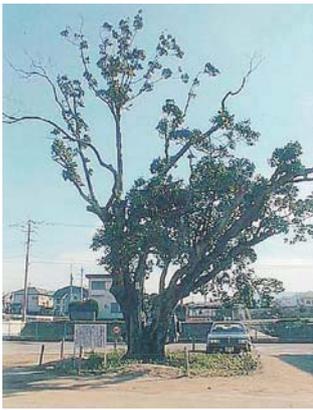
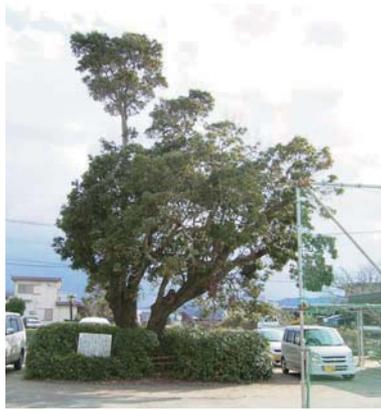
太枝からは新芽が発生し葉量が増加して葉色も濃くなっている。充填材は隙間なく密着し、表面仕上げ材の状態もよい。カルスは活発ではないものの発達が見られるが、閉鎖するほどではない。腐朽部の処置をした部位は腐朽が止まっているが、上方で処置をしなかった部位は多少腐朽が進んでいると考えられる。

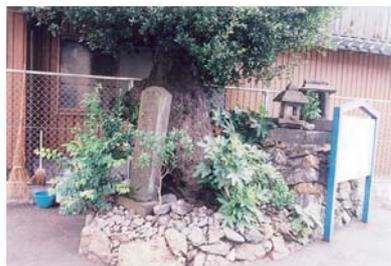
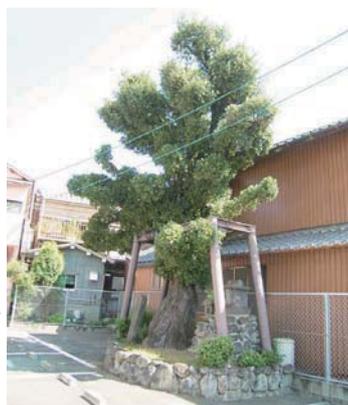
腐朽部削除(人力およびブローア)→殺菌剤塗布→シンクイムシに対して殺虫剤噴霧→φ=7cm、L=3mの集成材を芯にして硬質発泡ウレタン充填→傷口保護剤で化粧仕上げ→二液式パテ2回塗り仕上げ。(約3年後亀裂補修)

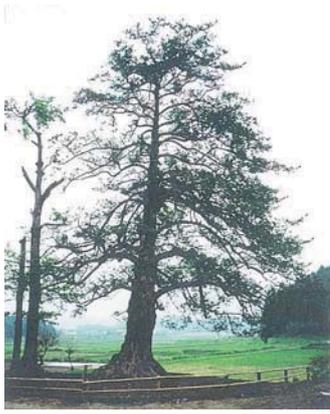
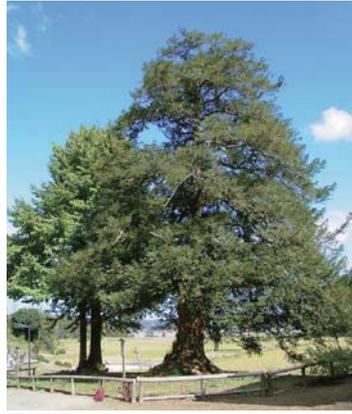
葉量が増えて、枝葉に勢いがある。柵を設置した道路側の枝葉の伸びが顕著（人、車の進入を止めたことで土壌が膨軟化）である。根系の状況は良くなった。カルスの発達は活発ではないが認められる。充填材に隙間がみられる。表面仕上げ材に細かいひび割れが発生している。

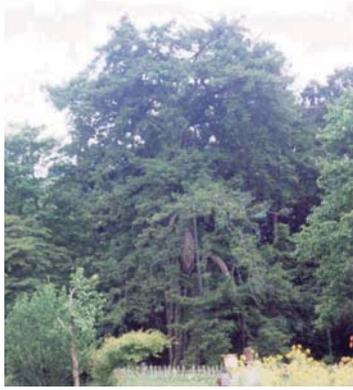
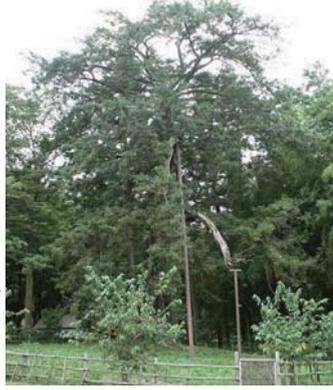
カヤ・広徳寺のカヤ

樹勢の低下。植栽地土壌が貧栄養。幹に縦方向に帯状の樹皮の剥離した痕が数列ある。

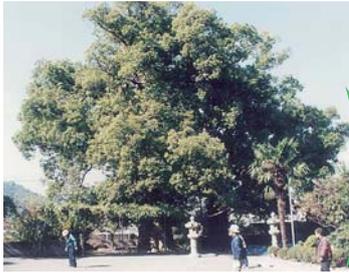
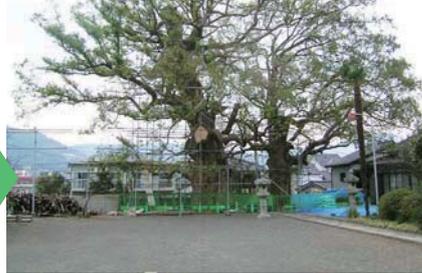
腐朽、イエシロアリの発生。参拝者や子供（遊び場、運動場、土俵がある）による根元周辺の土壌踏圧害。参道の舗装工事で根の切断。台風時に大枝が裂け目から折損。

枝葉、根系の状況は極めてよい。カサの形成は良好な所も見られるが、腐朽の進行もある。不定根が空洞の中に入っている。樹木治療を実施中であった（詳細不明）。原爆であいた穴（枝折れ痕、以前は石が入っていた）にガラスを張って内部が見えるようにしてある。幹内部は円錐型の空洞で鉄製のパイプを 1 本、上部まで通してある。下はベトベトしており粘着性の殺菌剤を塗布あるいは散布した形跡がある。

土壌改良効果が大きく樹勢は回復してきており、傷口の回復についてもカサの形成が確認されている。腐朽処置部は年月の経過に伴い劣化が見られるので、再処置が必要と考えられる。

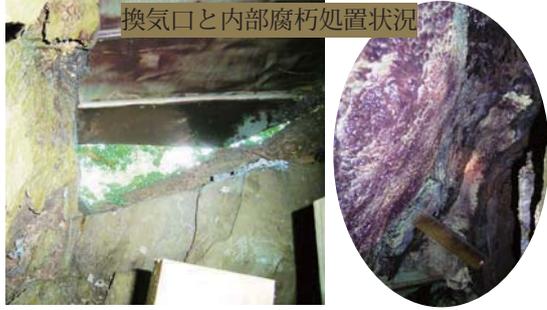
換気口と内部腐朽処置状況

巨大な樹木であるが、内部は完全に空洞化しており、直根による支持根はまったく無い。根元を広げることで底辺を大きくし、力学的に支持しているように見える。空洞内部は 3 階建てほどの木製のやぐらが内部に組み立てられており、腐朽部を切削・防腐処理をしたときそのまま、現在は点検用に残してある。防腐処理は基本的に木固め剤を使用しているが、均一に同じことをしていない。外皮から内部の空洞までの厚さはおそらく 30 ~ 50cm 程度、場所により 10cm 程度ではないかと思われ、形成層と辺材が残り、心材はほとんど無いといった状態である。空洞の高い位置には枝抜け痕を利用した換気 (排気) 口が雨が入れぬように設けられ、根元には空洞内部に入るための小さい入り口に格子扉を取り付け、吸気口としている。内部は湿気はあるがおおむね乾燥しており、一部に白色菌糸体が見られるものの、特に気になる種ではない。殺虫剤も適切に散布しており、シロアリ退治はしっかり行われていた。腐朽の進行はあまり無いと思われる。蛇のヌケガラがたくさんあった。根元付近の傷口はウレタン充填後、表面に木の皮を貼り付けた化粧をしており、目立たないが治療効果は無いと思われた。根元周辺部は舗装をはがし透水性のブロック舗装や、池を撤去し砂利舗装されていた。、土壌は耕耘されており酸素管も見られ、土壌改良工の効果が認められる。根元に触られるように杉木製のデッキが設置されている。樹勢はおおむね良好であり、内部の空洞、心材腐朽が樹勢に大きく影響しないことを現している。支柱が設置されずにこの巨樹が自立していることは、根元から広い範囲で根系が伸長できるように保全されているものと考えられる。

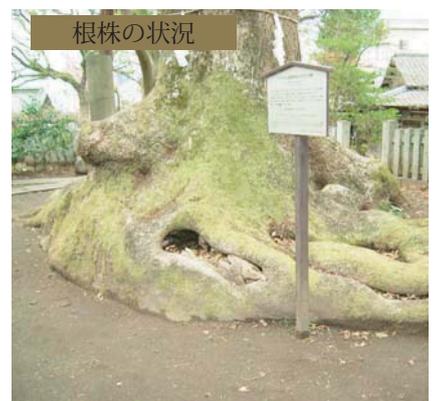
根株の状況

根株と根株の空洞の形状に特徴がある。根株に空洞がある場合は明らかに心材部分は腐朽が進行して空洞化している。また、外観から空洞が見えない (腐朽があるかはわからない) 場合には根元が大きな三角錐の形状になっているが、この三角錐の中はおそらく心材腐朽で空洞になっていると推測される。樹体を支えているのは根株のこの三角錐部分であるように見え、この部分の保全が重要であると考えられる。

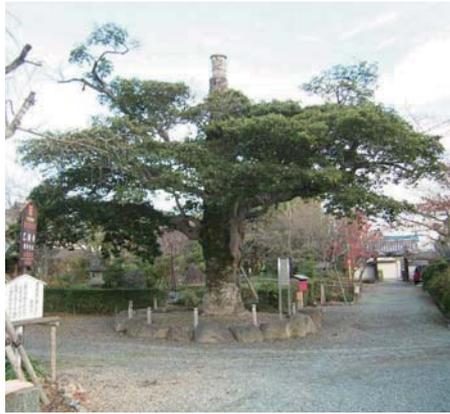
主幹の先端が枯損したので切除、キャップを被せてある。主幹空洞部および樹皮の腐朽のため樹勢は衰退している。剪定部は活発ではないがカリスの発達が見られる。カイガラムシ被害、すす病が発生している。土壌が固結し、栄養不足でもある。

先端の枯れ下がりがみられたため、根系の回復が重要と考え、土壌改良、腐朽部処置、枯枝剪定、柵設置を行ったが、現在も枯れ下がり止まらない。特に土壌改良では、排水が問題として排水暗渠工を実施。治療後は平成 10 年頃までは回復傾向が見られたが、現在は悪化している。原因は明確ではないが、腐朽部の治療時、羅病部位の完全な削除がなされていないことが考えられる。また、過湿が問題であれば排水工の問題が考えられる。

今後は、活力の回復が無ければ傷口の回復もありえないため、原因を再確認して土壌改良の見直し(植栽基盤の拡張を含めた)と腐朽羅病部の完全除去とその傷口の手当てが必要であると考えられる。

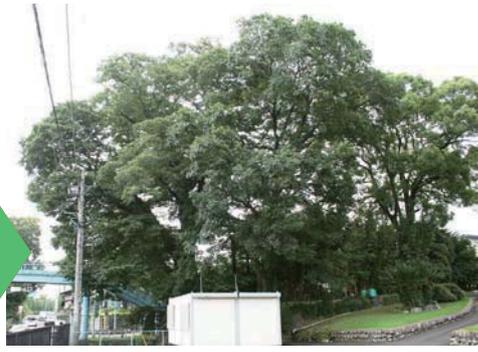
平成20年7月／治療後23年

一部の葉色が変色しているが、全体的に樹勢は良好である。低下した地下水位も元に戻っている。根株の大きな腐朽部は、平成18年の再補修を受けたことにより異常はないが、治療後の冠雪によりウレタンに亀裂が入っている。

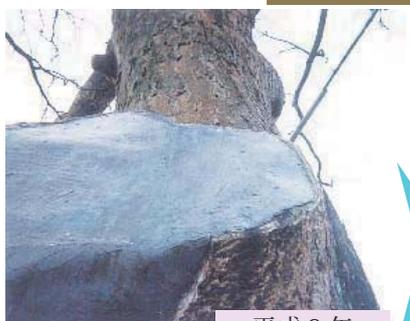
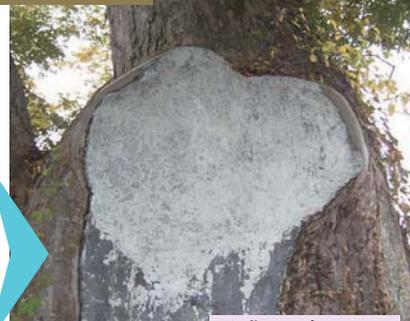
## 腐朽部処置の状況

・腐朽部の劣化は見られないが腐朽は止まっていない。

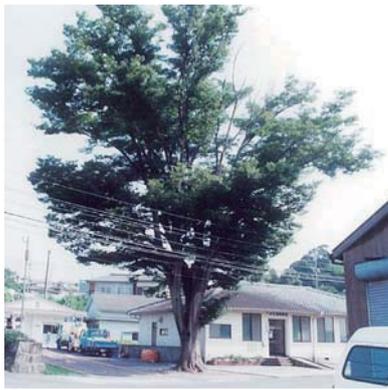
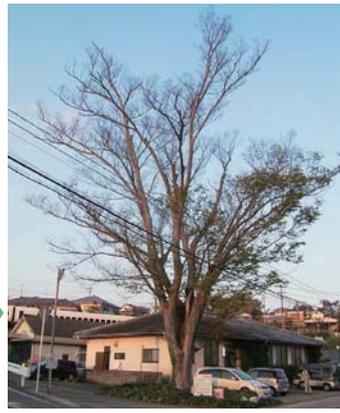
平成 18 年 12 月 / 治療後 8 年

枝葉の樹勢は全体的に良好である。根系の状況も良好である。腐朽はほとんど進行せずに傷んでいた根株も良好に生育しており樹皮の更新も見られる。しかし、当初からの樹幹の被害では剥皮が大きくなってきている。充填材は密着しているが表面仕上げ材には細いひび割れが見られる。

ウレタンで充填処置した部位を除き、木固め剤で再処置をした事例であり、丁寧に治療が行われており、樹勢の回復が見られる。ただし、上部からの枯れ下がりが進行しており、今後も樹勢回復が必要である。中央の幹は、腐朽空洞とシロアリ被害のため衰退しており伐採を検討する必要がある。地域の人々が積極的に管理しており、今後も協力体制を継続したい。

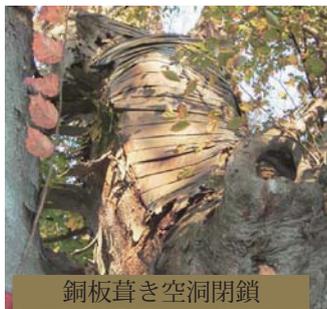
銅板葺き空洞閉鎖

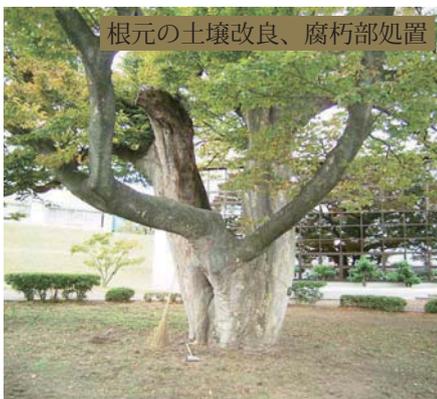
根元をアスファルト舗装としたことで急激に活力が低下したため、樹幹下までの舗装を剥がし、その内側の表層改良を行い花を植えた。表層改良は、表面 10cm 程度を人力耕耘し、有機質資材を 10a 当たり 200kg 程度混合。翌年、翌々年には樹勢が回復した。細根が表層に上がっている腐朽部は腐朽切削、癒合材塗布、発泡ウレタンを充填し、現在回復してきている。

根元の土壌改良、腐朽部処置

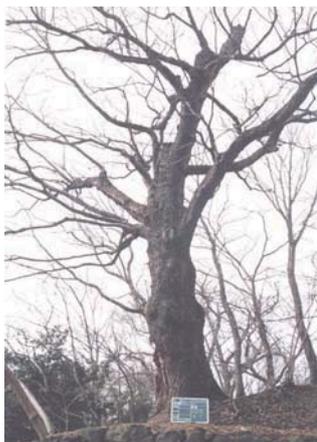
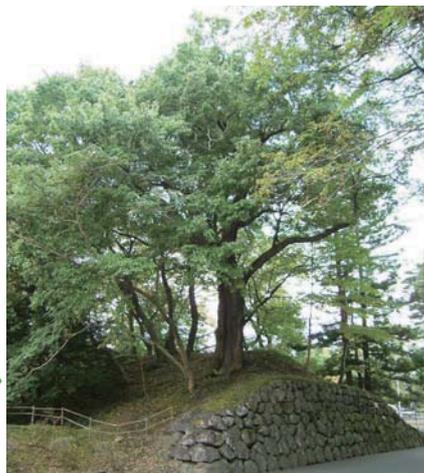
# 仙台のコナラ

- 以前に根系、太枝が欠損し、放置されて腐朽菌が侵入し腐朽している。
- ・南側の根際は幅30cm、奥行110cm、高さ5.5mまで心腐れ病。
  - ・南西の大枝は折れ、腐朽菌が侵入し上記の心腐れとつながっている。
  - ・樹冠は枝枯れが多い。

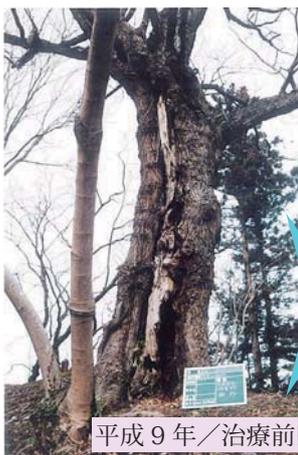
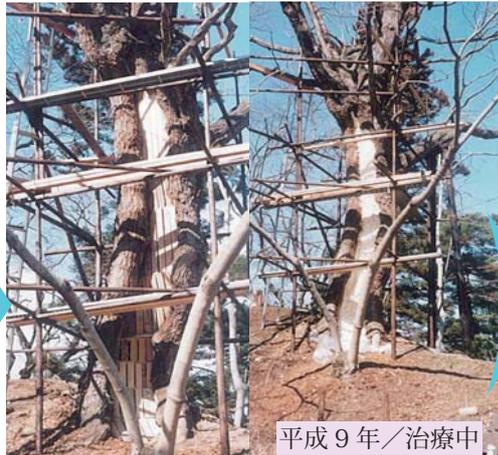
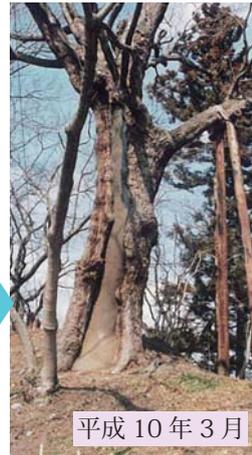
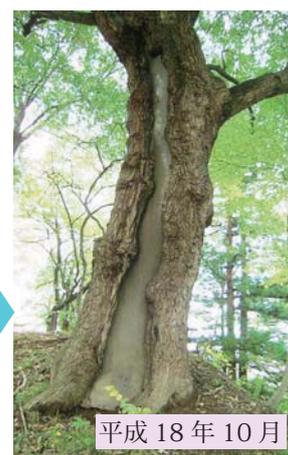
## 腐朽部処置

- ・カルスが発達して腐朽部処置の効果が認められる。
