## 5.5 宅地地盤・基礎の被害

### 5.5.1 調査概要

東北地方太平洋沖地震における宅地地盤及び基礎の被害としては、地震直後より関東地方の湾岸地域を中心とした液状化被害が大きく報道されてきたが、本章の各種構造（上部構造）の研究者による一次調査の結果等から、宮城県、福島県、栃木県などの造成宅地についても、大きな変状に伴う建築物被害が認められ、調査を実施したところである。

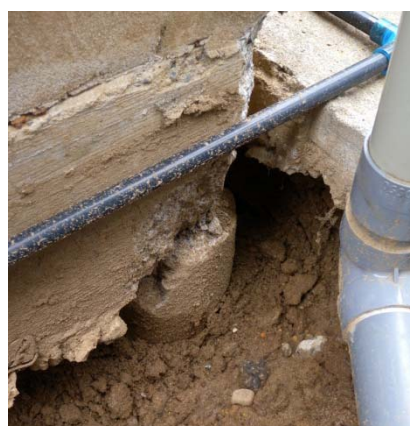
また、隣棟は築 2 年程度で、小口径の杭と見られる支持部材を用いた基礎 (支持層深さは不明) を採用した住宅であり、地盤沈下にともない、小口径の杭頭が確認できる状態となっていた。 (写真 5.5.2.1-11、写真 5.5.2.1-12)。

写真5.5.2.1-12 建物角部の支持構造物

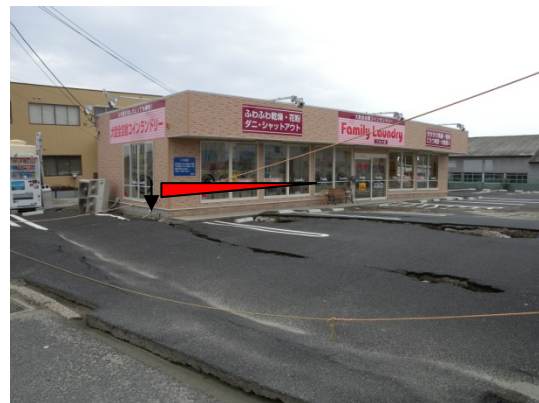
国道 51 号とその東側の横利根川を挟む約 500m 四方の区域において、大規模・広範囲な被害が発生していた。被害の激しい域内の県道 11 号が通行止めとなり、通り沿いを中心として、地盤の液状化に伴う噴砂や、それによると見られる路面の大きな隆起、激しい地割れが見られた（写真 5.5.2.1-13）。地盤の移動量は、沈下で最大 40cm 程度、水平移動は最大 1m 程度であった。また、地盤変状の影響による建築物の沈下・傾斜被害が多く見られた（写真 5.5.2.1-14～写真 5.5.2.1-18）。

写真 5.5.2.1-14 片側が不同沈下した建築物（同）

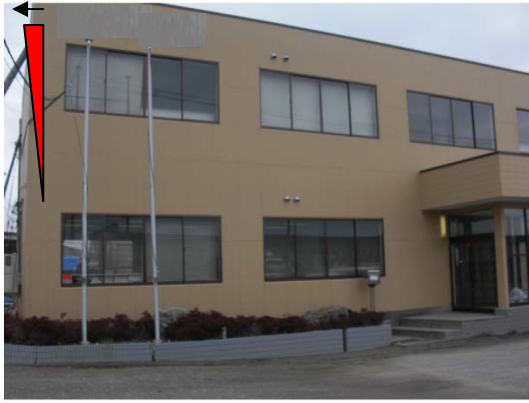
写真 5. 5. 2. 1-15<sup>†)</sup> 沈下・傾斜した事務所ビル  
(同) (長辺方向 5.6/100、短辺方向 1.2/100)

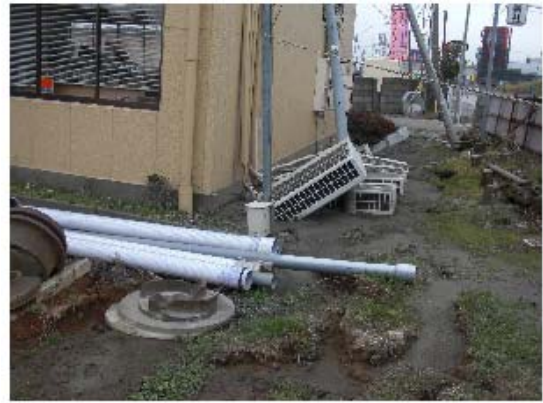
写真 5. 5. 2. 1-16<sup>†)</sup> 写真 5. 5. 2. 1-15 の周囲の変状  
(右側が県道 11 号)

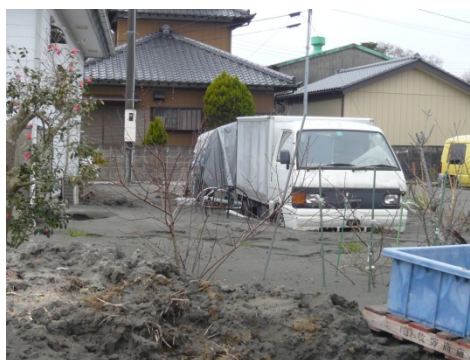
さらに、周辺の住宅では、自家用車のタイヤの高さの半分程度まで土砂で埋まっており、液状化による噴砂量がかなり多かったと判断される（写真 5.5.2.1-19）。

写真 5. 5. 2. 1-19 タイヤの半分程度を埋める土砂

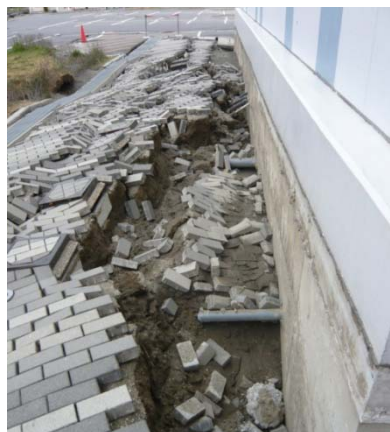
また、県道 11 号沿いには大規模な商業施設があり、建物周辺の歩道の仕上げ（インターロッキングブロック）が大きく被害を受け、散乱していた（写真 5. 5. 2. 1-20、写真 5. 5. 2. 1-21）。周囲の地盤は、40cm 程度沈下していたが、施設自体の沈下は軽微であり、傾斜は長辺方向で約 0.7/100 であった。地

写真 5.5.2.1-21 建築物周囲地盤の状況

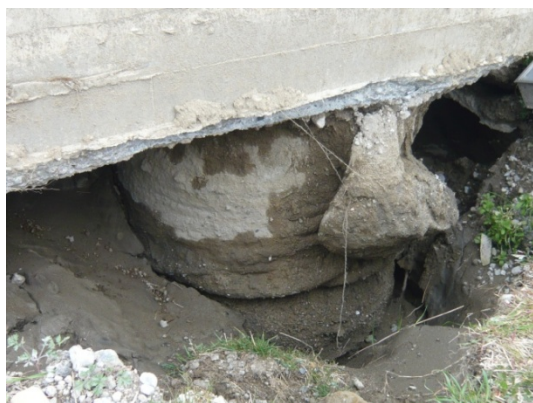
盤の沈下によって周囲に生じた地割れの隙間から目視したところ、建築物の基礎形式は、杭基礎であることが確認された（写真 5.5.2.1-22、写真 5.5.2.1-23）。杭仕様等は、以下のとおりと推測される。

- ・杭の種類：既製コンクリート杭（PHC）
- ・杭周固定液：有り
- ・杭周固定液の外径：約 900mm（杭径：700～800mm 程度であると想定される。）

写真 5.5.2.1-22<sup>†</sup> 杭頭部の露出状況

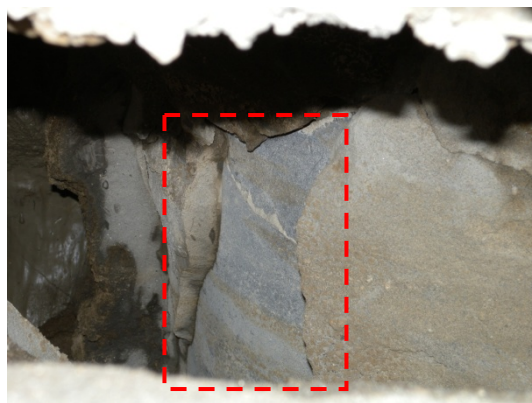
写真 5.5.2.1-23<sup>†</sup> 杭周固定液の内部

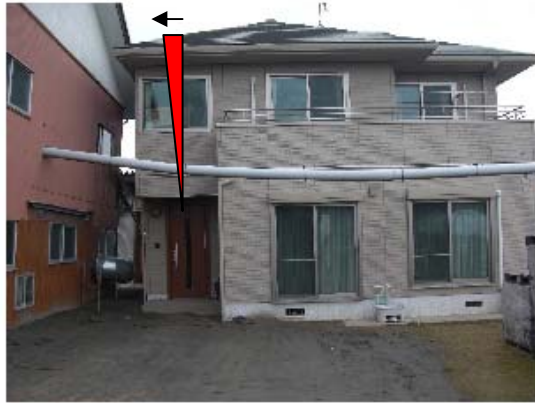
県道 11 号の周囲の宅地でも、地盤の液状化による噴砂が道路や敷地の随所で見られた。特に傾斜が大きい住宅（写真 5.5.2.1-24 の一番左：築 4 年）は、盛土が行われていることが住民へのヒアリングにより確認された。傾斜角は、5.0/100 であり、噴砂とともに、隣接する倉庫の方向（及び、住民によれば、背面の擁壁側の方向）に傾斜していた（写真 5.5.2.1-25）。2 棟が近接し、荷重が集中した部分で液状化が発生し、その方向に傾斜しているものと考えられる。

建物背面の擁壁の高さは 1m 程度であったことから、盛土高さも同程度と想定される。

写真 5.5.2.1-25<sup>†)</sup> 傾斜した住宅  
(写真 5.5.2.1-24 の左端)

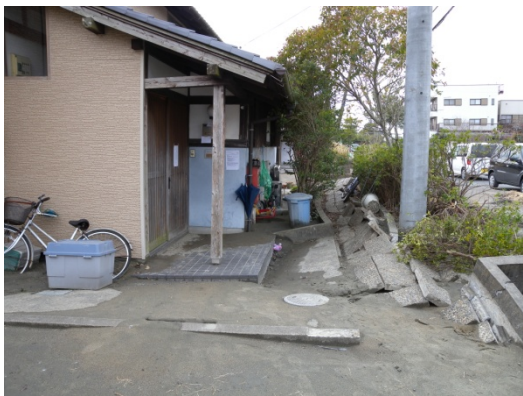
日の出地区は、潮来市南部の常陸利根川に面した区域である。当該区域のうち、川に近い約 200m 四方の一角において、大規模な被害が発生していた。地盤の液状化に伴う噴砂、埋設物の浮き上がり、電柱の沈下や傾斜などが、道路や敷地の随所で見られた（写真 5.5.2.1-27、写真 5.5.2.1-28）。道路に面した多くの建築物が、前面歩道より約 20cm～30cm の沈下を生じていた（写真 5.5.2.1-29、写真 5.5.2.1-30）。噴砂により隠された部分も多かったが、外観より目視した範囲では、基礎に割れや段差等は生じていなかった（写真 5.5.2.1-31、写真 5.5.2.1-32）。

写真 5.5.2.1-29 住宅玄関付近の沈下

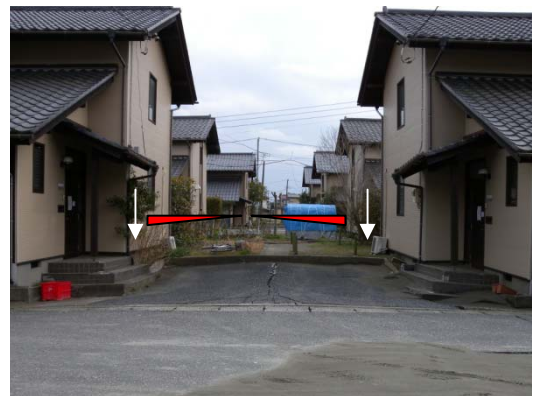
写真 5.5.2.1-30 空地を挟んだ2棟の沈下

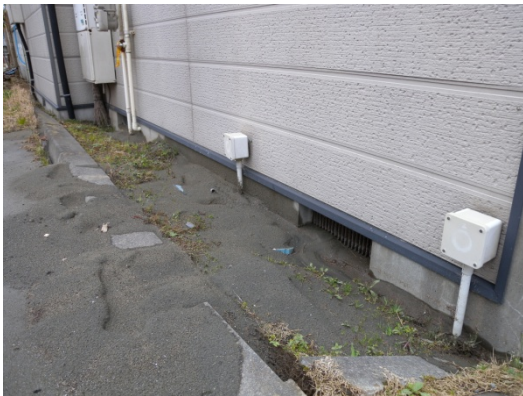
写真 5.5.2.1-31 基礎部分の外観（1）

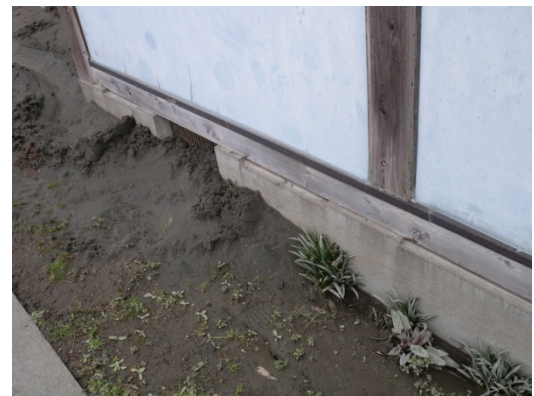
写真 5.5.2.1-32 基礎部分の外観（2）

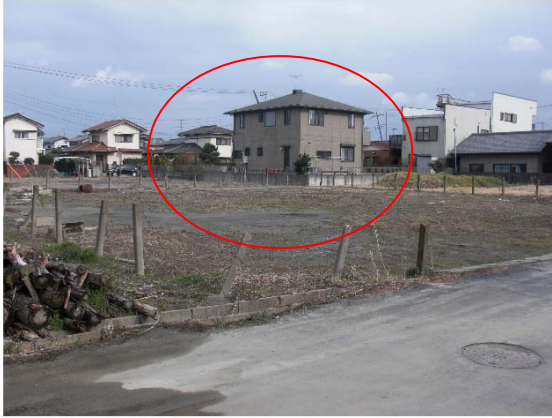
なお、日の出区6丁目集会所付近に建つ住宅のうち、周囲は液状化による変状が確認されたにもかかわらず、外観からは変状などの被害が確認されなかった住宅があった（写真 5.5.2.1-33）。その住宅は、1 m程度盛土され周囲を擁壁で囲まれていた。盛土の押さえ効果により、この住宅の敷地内については液状化が発生しなかった可能性がある。手前の更地には、液状化の痕が散見された（写真 5.5.2.1-34）。

写真 5.5.2.1-33<sup>†)</sup> 液状化の発生していない住宅

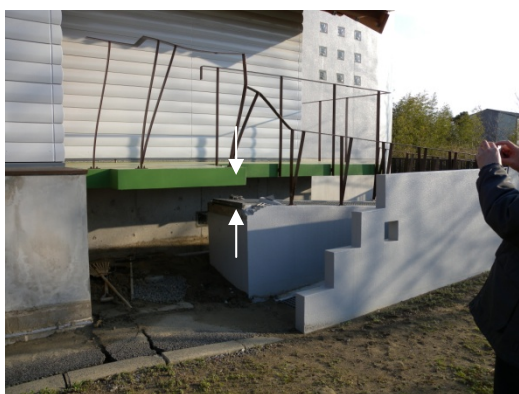
神栖市役所の北東約 3km に位置する横瀬小学校の南側の建築物で、周囲に液状化に伴う噴砂が見られ、地盤の沈下によって外周で約 15cm、外側スロープ部分で最大 40cm 程度の段差を生じていた（写真 5.5.2.1-35、写真 5.5.2.1-36）。建築物本体は杭基礎であり、隣接する戸建て住宅部分等、周囲のその他の構造物は直接基礎のため、接続された部分に不同沈下に伴う障害（壁パネルの変形、ずれ及び扉の開閉の支障）が生じたとのことであった。

写真 5.5.2.1-35 スロープ部の段差

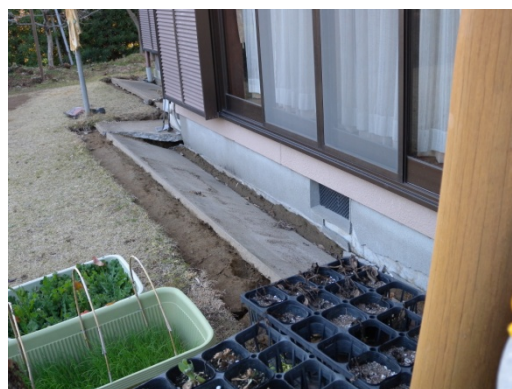
神栖市の西部、外浪逆浦に近い約 300m 四方の区域において、地盤の液状化に伴う噴砂、埋設物の浮き上がり、路面の段差、電柱の傾斜等の被害が発生していた。敷地内に激しい地割れを生じ、周囲地盤より 15cm 程度の沈下、30cm 程度の離間を生じている建築物もあった。外観上は基礎部分にひび割れや亀裂などは見られなかった（写真 5.5.2.1-37、写真 5.5.2.1-38）。

写真 5.5.2.1-38 基礎部分外観

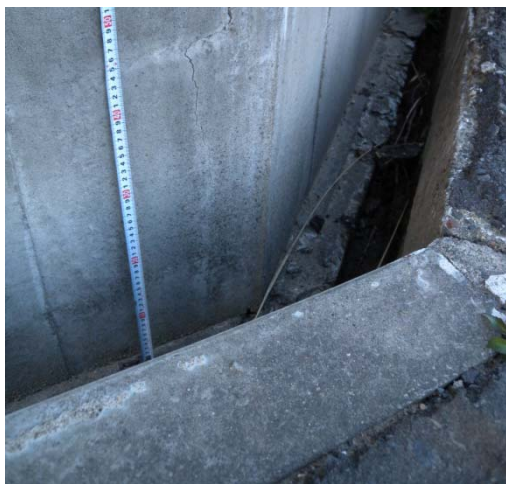
神栖市の西部、国道 124 号線沿いの約 500m 四方の区域において、地盤の液状化に伴う噴砂、路面の隆起、敷地地盤の沈下に伴う段差等の被害が広域に生じていた。中央のやや広い通り沿いでは、歩道の隆起あるいは建築物敷地地盤の沈下によって、25cm～30cm 程度の段差を生じていたほか、建物周辺の側溝にも被害が確認された。（写真 5.5.2.1-39～写真 5.5.2.1-41）。また、建築物は沈下せず、周囲地盤が 15cm 程度沈下したのものもあった。隣接する地区のほぼ同様の仕様と見られる歩道の下部は暗渠状の水路になっており、浮き上がり等による被害を受けていたと考えられることから（写真 5.5.2.1-42）、前面道路と建築物敷地との段差の要因として、このような道路の構造の影響も考えられる。

写真 5. 5. 2. 1-39 外周部塀と前面道路との段差

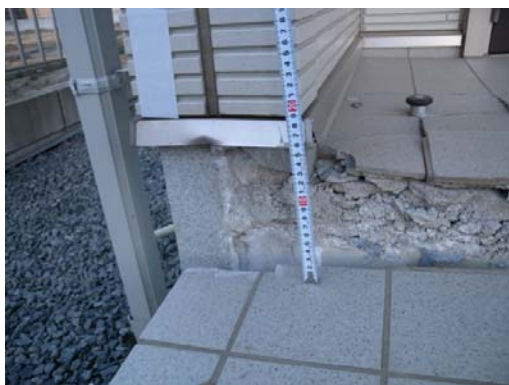
写真 5. 5. 2. 1-41 建築物入口付近の段差

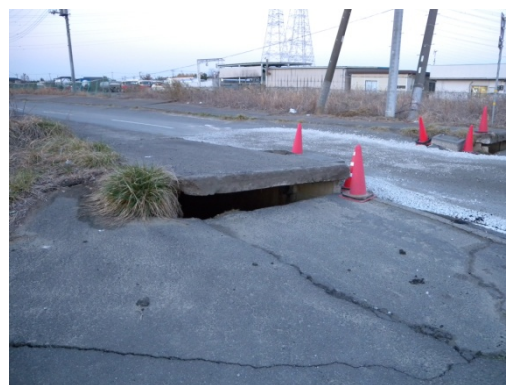
写真 5. 5. 2. 1-42 周辺歩道部分の被害(段差約 40cm)

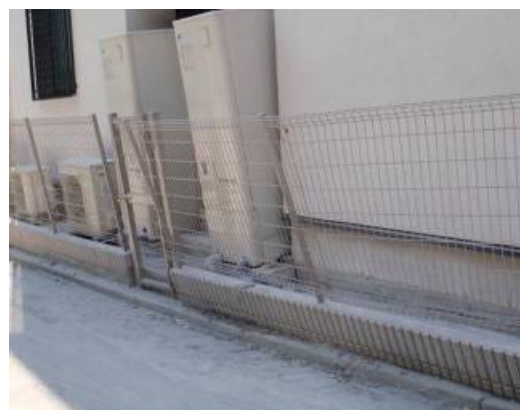
写真 5.5.2.2-2 変形したフェンス

美浜地区においては、地下室のドライエリアを有する住宅で液状化に伴う沈下・傾斜が見られた（写真 5.5.2.2-1）。住宅の傾斜角度は約3度で、地下室が配置された部分が浮き上がり、他の部分が沈下して、傾斜したものと考えられる。この住宅の周囲では、側溝部分からの沈下や押されて基礎が変形したフェンス（写真 5.5.2.2-2）が見られた。また、液状化時に発生した噴砂が敷地内にそのままの住宅（写真 5.5.2.2-3）では、敷地内全体に噴砂に覆われていた。

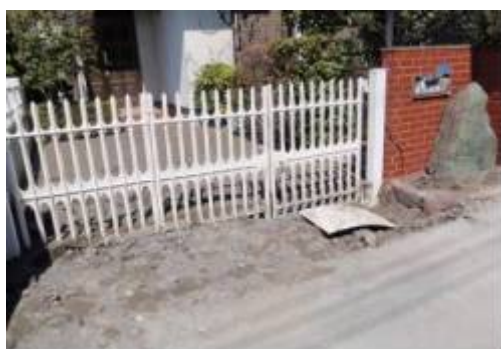
写真 5.5.2.2-3 沈下と敷地内噴砂の状況

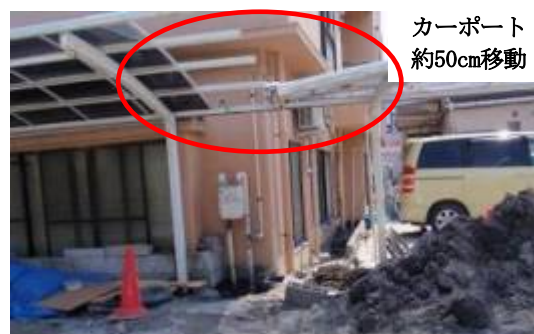
写真 5.5.2.2-4 移動したカーポート

液状化によりカーポートが破断した移動した建物も見られた（写真 5.5.2.2-4）。一体であったものが分断され約 50cm 移動しており、液状化に伴い地盤が移動したことによると考えられる。

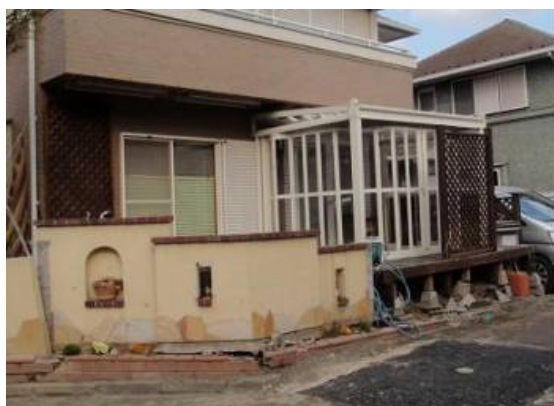
写真 5. 5. 2. 2-9 バルコニー基礎部の被害

舞浜地区では、調査範囲において大きく傾斜した住宅は、見受けられなかったが、電柱の傾斜、地盤の沈下や噴砂跡が見られ、広域に渡って液状化が発生したものと推測される。(写真 5. 5. 2. 2-9、10)

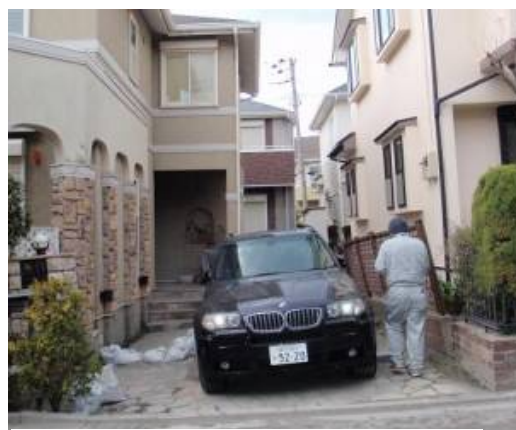
写真 5. 5. 2. 2-10 傾斜した住宅

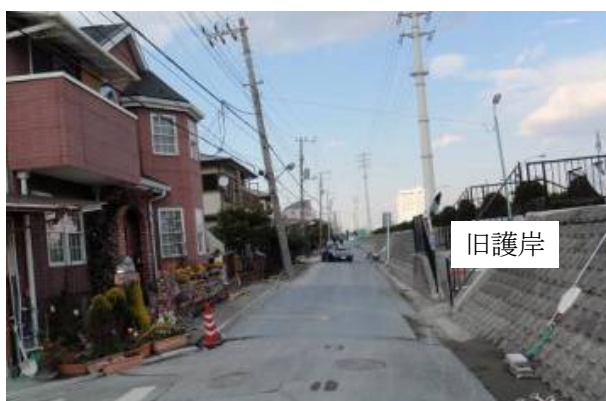
写真 5. 5. 2. 2-11 右側に傾斜した道路

今川地区では、液状化による地盤の沈下、地割れ、電柱の傾斜など地盤の変状に伴う現象が多く見られたが、調査範囲においては、住宅では軽微な沈下・傾斜が見られた程度であった。(写真 5. 5. 2. 2-11～13)

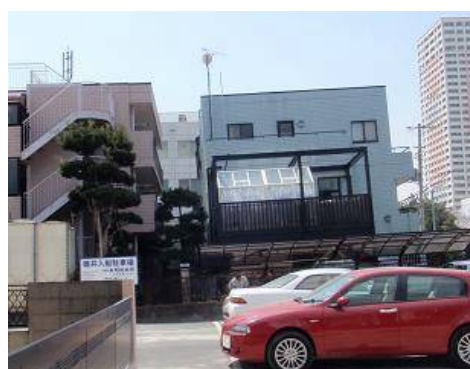
写真 5. 5. 2. 2-15 沈下・傾斜した建物

入船地区では、隣接して建設された直接基礎と杭基礎の建物で沈下状況の違いが見られた。直接基礎建物では前面の歩道面より約 35cm の沈下、杭基礎建物では 約 30cm の抜け上がりが確認された（写真 5. 5. 2. 2-14）。その他にも、沈下・傾斜した建物が点在していた（写真 5. 5. 2. 2-15）。

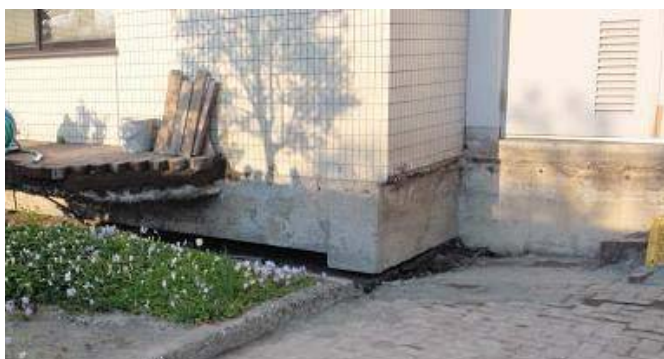
写真 5.5.2.2-16 周辺地盤が沈下した建物

日の出地区では、建物周囲の地盤が液状化により沈下し、抜け上がった建物が見られた（写真 5.5.2.2-16）。杭支持建物と考えられ、建物と地盤との相対沈下量は約 50cm であった。写真 5.5.2.1-17 に設備配管の修復状況を示すが、地盤が沈下、移動しているものと考えられる。また、この建物の周辺では、傾斜した住宅も見られた（写真 5.5.2.1-18）。

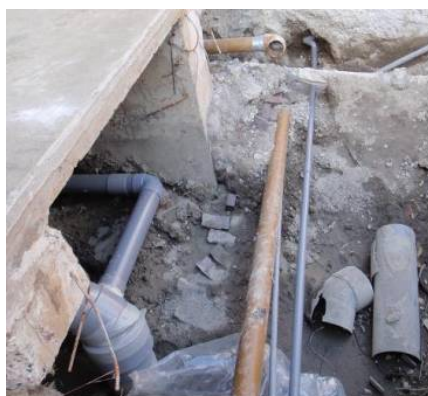
写真 5.5.2.2-17 設備配管の修復状況

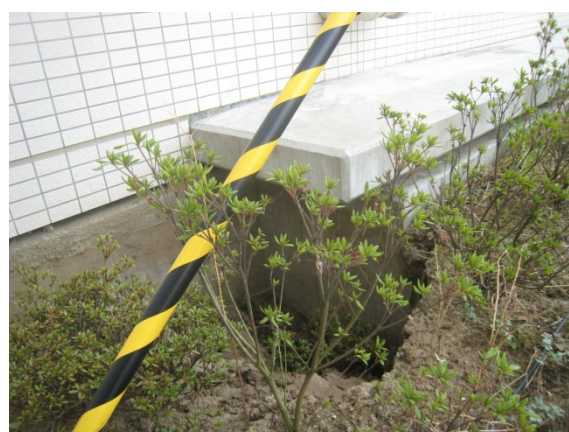
写真 5. 5. 2. 3-22 建物に対する地盤の相対沈下（仙塩街道の北側）

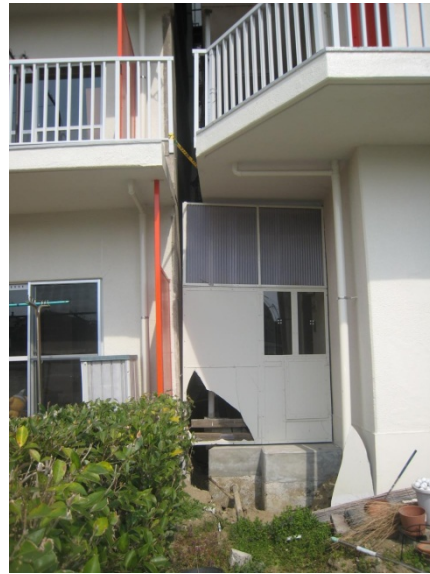
写真 5. 5. 2. 3-26 写真 5. 5. 2. 3-25 の 1 階部分における 2 棟の隙間および地盤の相対沈下

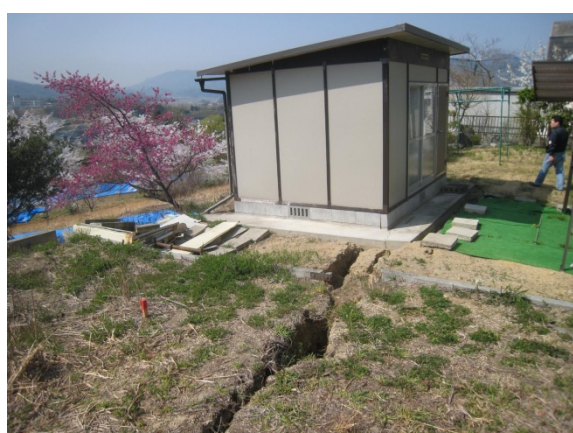
この地域は、丘陵地を開発して造成された宅地である。外観目視による踏査の結果、図 5.5.2.3-5 に示す赤破線でハッチした範囲において、丘陵の斜面地および頂部付近での地割れ、宅地盛土の変状による住宅基礎および擁壁の損傷が見られた（写真 5.5.2.3-29～36）。このうち、緑ヶ丘 1 丁目の斜面地①は、1978 年宮城県沖地震において大規模崩壊が生じた場所であるが、その時の地盤変状に比べれば、今回のそれは規模が小さい（写真 5.5.2.3-29, 30, 32）。また、丘陵の頂部付近③では、宅地盛土の変状によって、盛土擁壁の破壊（写真 5.5.2.3-31）、住宅基礎の損傷（写真 5.5.2.3-33～35）、盛土擁壁のはらみ出し（写真 5.5.2.3-36）などが生じた。

写真 5.5.2.3-29 緑ヶ丘 1 丁目の斜面地①および頂部に生じた地割れ（一部ブルーシート掛け）

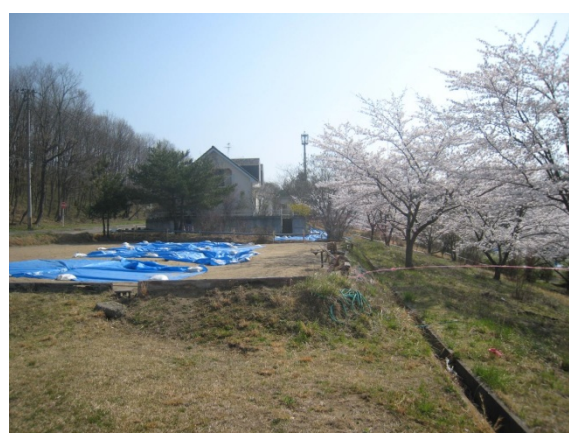
写真 5.5.2.3-30 緑ヶ丘 1 丁目の斜面地①および頂部に生じた地割れ（一部ブルーシート掛け）

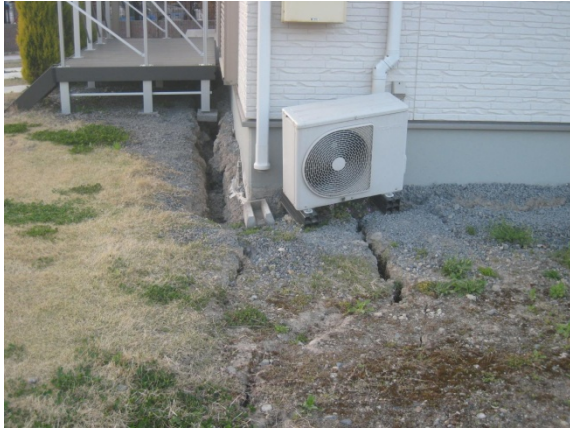
写真 5. 5. 2. 3-53 写真 5. 5. 2. 3-52 の住宅の地盤の変状
