### 6.3 現地調査

以下の日程で現地調査を行った。

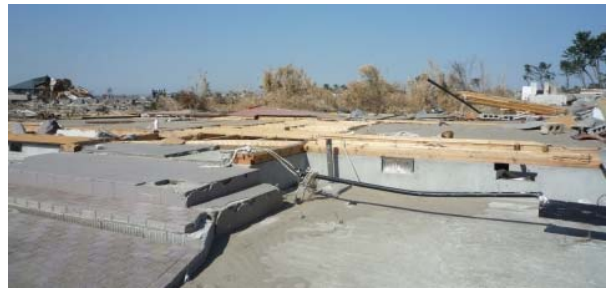
写真 6. 3. 10-2 基礎と土台が残る被害例

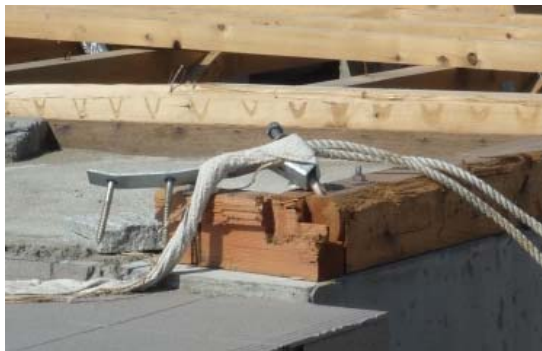
写真 6. 3. 10-3 写真 6. 3. 10-2 に残る  
ホールダウン金物

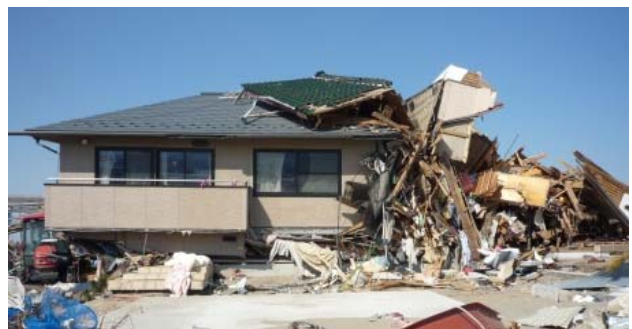
写真 6. 3. 10-4 1 階が層崩壊しても残存している  
スチールハウス (①)

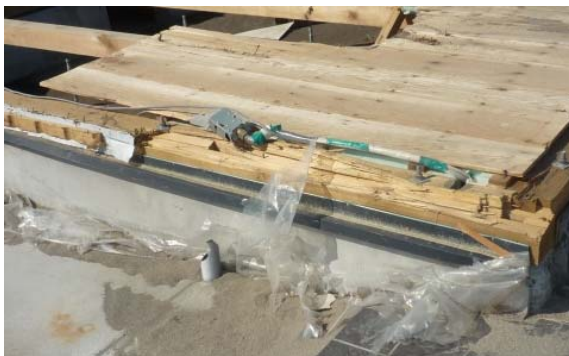
その他、土台と基礎のみが残されている物件で、土台が割裂した例（写真 6.3.10-5）、軽量コンクリートブロック造（以下、「CB 造」と称する）の立ち上がり部分に囲われた浴室部分（写真 6.3.10-6）なども確認された。また、布基礎だけが残っている例（写真 6.3.10-7）も見られたが、残っている布基礎にはアンカーボルト、もしくはその設置痕が確認されなかった。

写真 6. 3. 10-5 土台が割裂した例

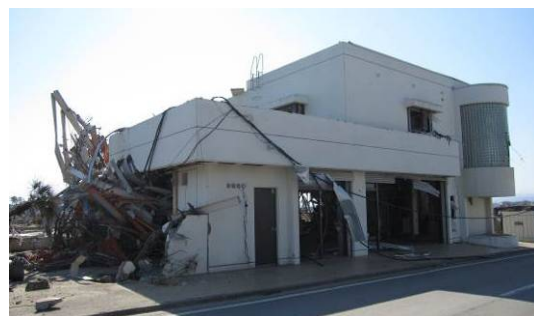
海岸から約 250m に立地する 2 階建 RC 造建物 2 棟は流失せず残存していた（写真 6.3.10-8 : ②、写真 6.3.10-9 : ③）。外観調査の結果、構造躯体には津波による被害は見られなかった。ともに 2 階窓ガラスに著しい破損が確認され、屋上に漂流物が残存していたことから、浸水深は 7.5m（建物高さ）以上と推定される。一方、残存する RC 造建物の 1 棟に隣接して建つ 2 階建 CB 造とみられる住宅では、地盤が著しく洗掘されて上部構造が傾斜していた（写真 6.3.10-10、11 : ④）。また、2 階天井の蛍光灯が流失しているのが確認された。

写真 6. 3. 10-8 住宅の外観 (②)

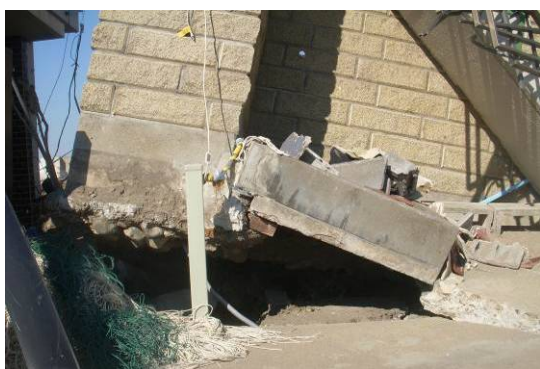
写真 6. 3. 10-11 写真 6. 3. 10-10 の地盤の洗掘状況

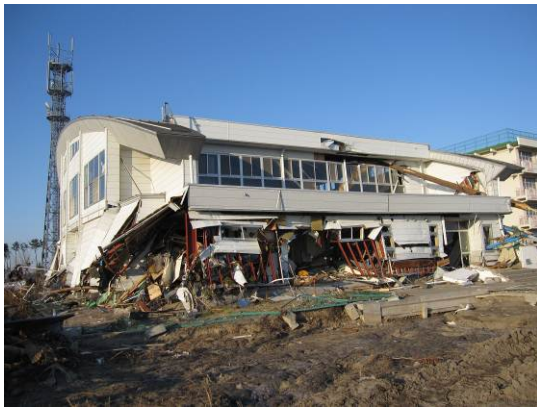
写真 6. 3. 10-17 荒浜小学校体育館外観 (㉗)

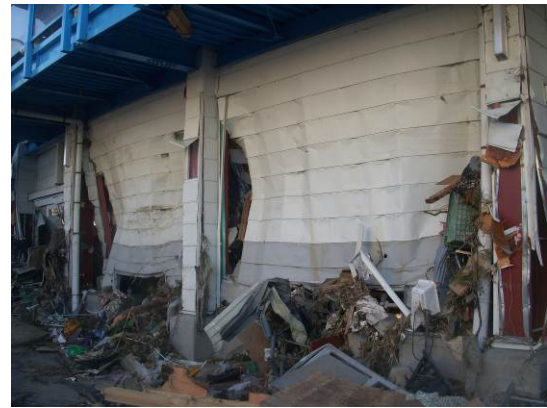
写真 6. 3. 10-18 外壁材の面外変形

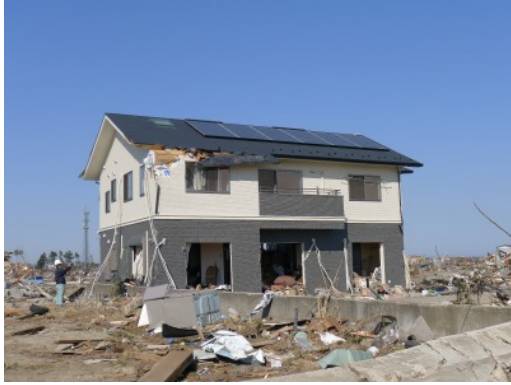
写真 6.3.10-19 は、最近立てられたと推測されるハウスメーカー製の金物構法（ホゾパイプ等を用いた工法）による木造住宅で、主たる耐震要素は筋かい耐力壁であり、周辺の建物が流失されている中、孤立して残存していた。海岸側の 2F のオーバーハング状態となった部分は、支持する柱と壁が損壊していた（写真 6.3.10-20）。波の高さは建物の GL から 2.8m 程度と推定される。写真 6.3.10-21 も、孤立して残存している軸組構法の木造住宅であった。海岸側の構造躯体の損傷は激しかった。構造用合板が主たる耐震要素で、通常より密な 100mm ピッチでの釘打ちであった。これらの周辺の流失した木造住宅は、基礎＋土台だけが残っているものや、基礎だけが残っているものがあり、工法は軸組構法や、2×4 工法など様々であった（写真 6.3.10-22）。

写真 6. 3. 10-19 残存した木造住宅 (⑧)

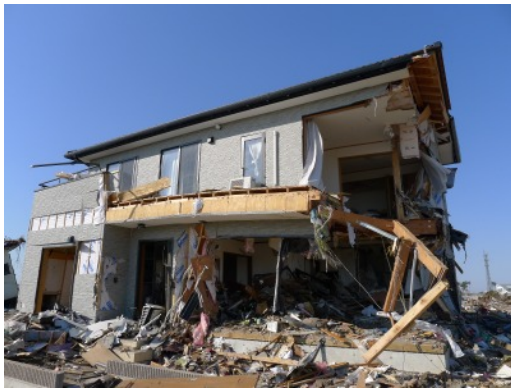
写真 6. 3. 10-21 残存した木造住宅 (⑨)

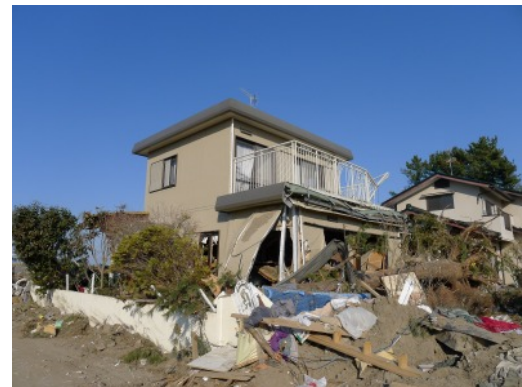
写真 6. 3. 10-26 残存する軽量鉄骨造住宅 (⑫)

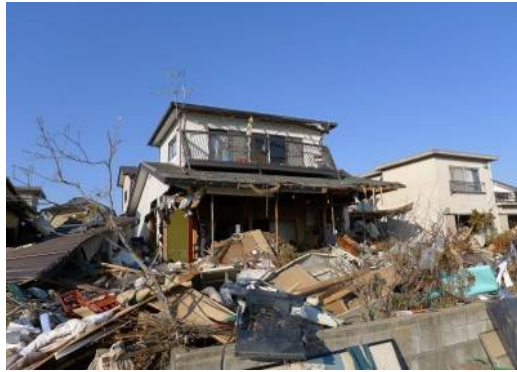
写真 6. 3. 10-28 1F の損傷の激しい木造

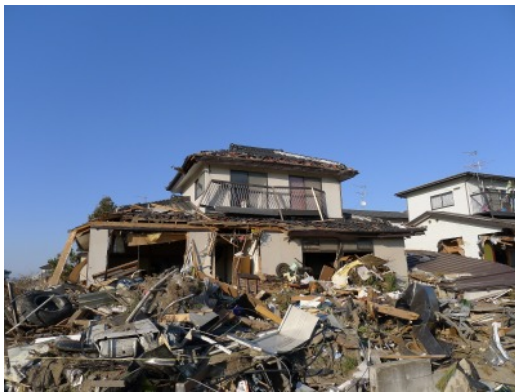
写真 6. 3. 10-29 1F の損傷の激しい木造 (⑭)

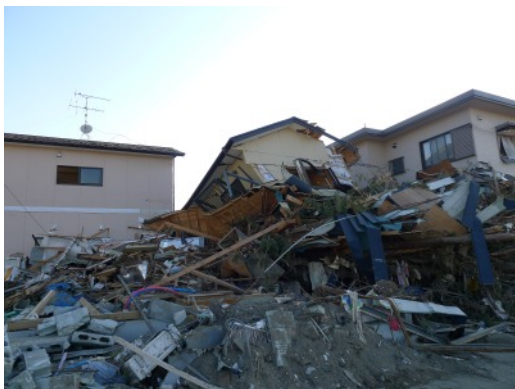
写真 6. 3. 10-31 損傷の激しい木造

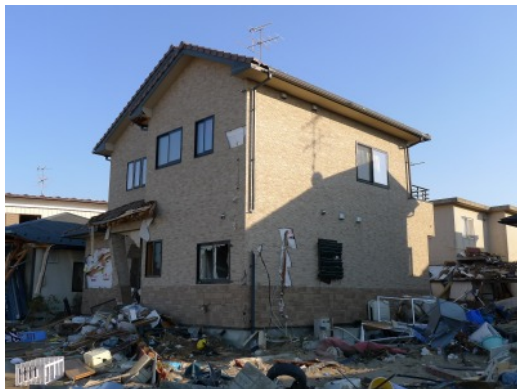
写真 6. 3. 10-32 残存する木造住宅

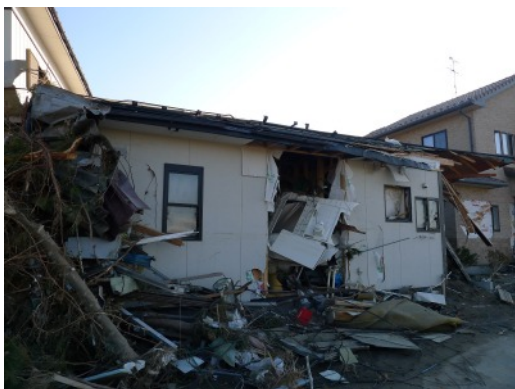
写真 6. 3. 10-33 損傷の激しい木造

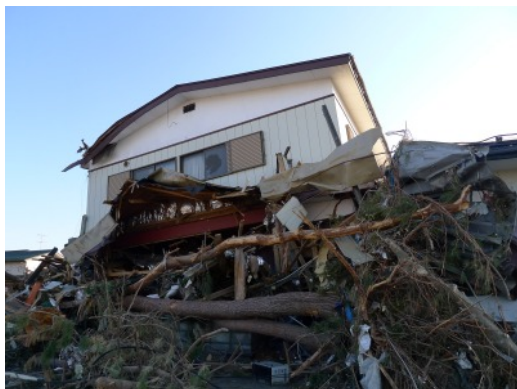
写真 6. 3. 10-34 全壊状態の H 形鋼梁を有する  
木造住宅 (⑯)

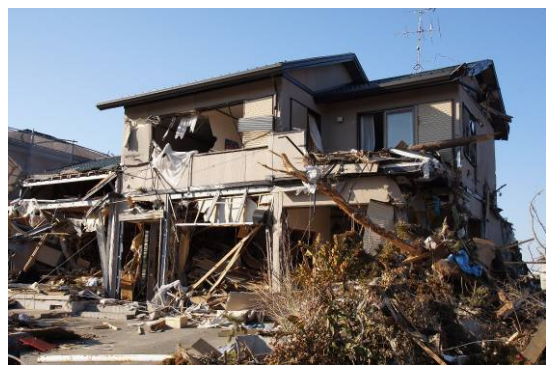
写真 6. 3. 10-36 残存する軽量鉄骨造建物 (17)

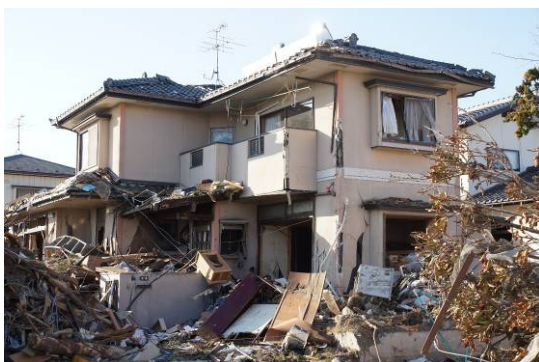
若林区荒浜 2 丁目 9、10 号の軽量鉄骨造と木造建物も残存していた（写真 6.3.10-40～43）。多くは漂流物により構造躯体に大きな被害が生じていると推察される。浸水痕から最大浸水深さは 4～5m 程度と考えられる。

写真 6. 3. 10-40 残存する木造建物 (19)

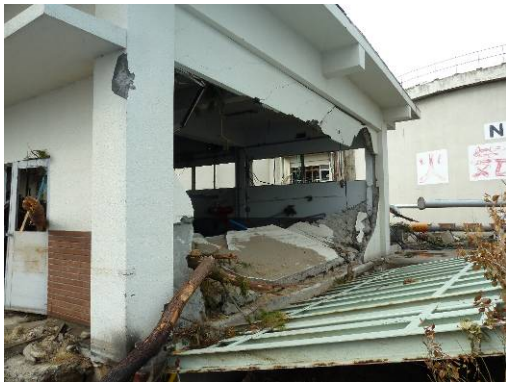
写真 6. 3. 10-46 センター内での非構造壁脱落

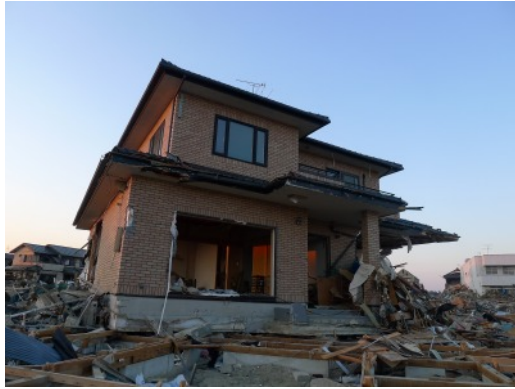
写真 6. 3. 11-1 基礎ごと流された木造 (①)

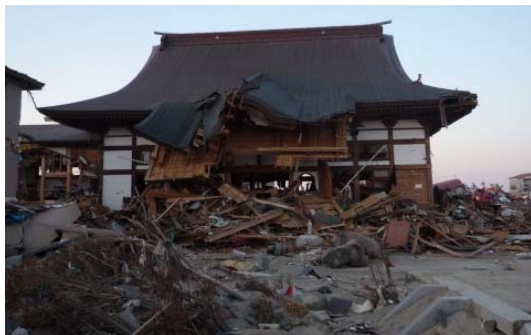
この住宅の近辺では、寺社建築（写真 6.3.11-3：②）と鉄骨造建築物（写真 6.3.11-4：③）が、大きく損傷するものの、流されずに残ったため、津波による水平力が多少軽減されたためか、流失を免れた木造店舗併用住宅（写真 6.3.11-5：④）が確認された。RC造建築物の下流に位置して水圧による外力が低減される可能性があることは、木造等の小規模建築物でも入力低減効果がある可能性が示唆されたと言える。また、基礎ごと流れて移動した住宅の位置関係を考慮すると、閑上地区における津波の作用方向は東から、もしくは多少東北東に寄った方向からのものと考えられる。

写真 6. 3. 11-3 大きく損壊した寺社建築 (②)

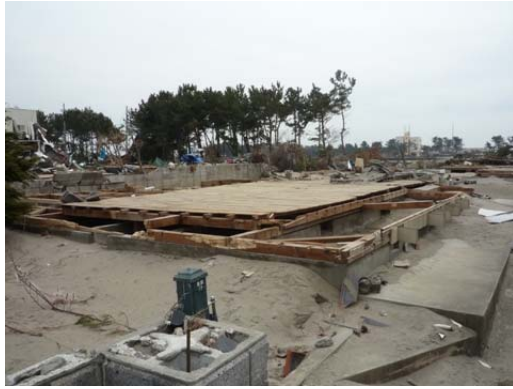
写真 6. 3. 11-7 なぎ倒された保安林と流失家屋の基礎、土台および1階床 (⑥)

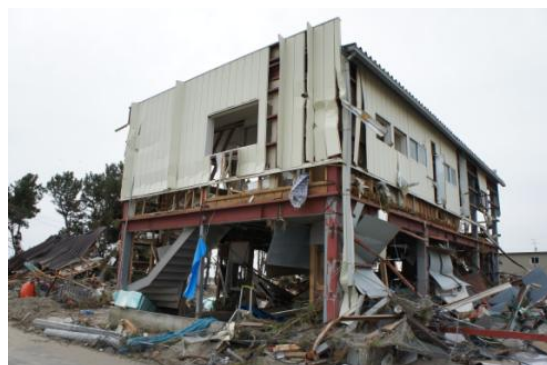
岸から 50m 程内陸部に位置する 2 階建鉄骨造 2 棟は、外装材は津波および漂流物により損傷しているが、構造体は健全な状態であった（写真 6. 3. 11-21、22：⑮）。外壁面に残った浸水痕はともに 3～3. 5m 程度であった。2 棟のうち 1 棟は 1 階建の低層棟を併設するが、低層棟は津波により柱梁材が大きく変形し、倒壊していた（写真 6. 3. 11-23、24）。

写真 6. 3. 11-21 外装材は損傷しているが構造体は健全な鉄骨造(1)

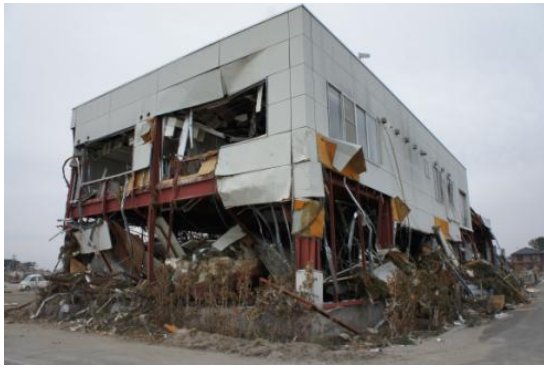
写真 6. 3. 11-22 外装材は損傷しているが  
構造体は健全な鉄骨造(2) (15)

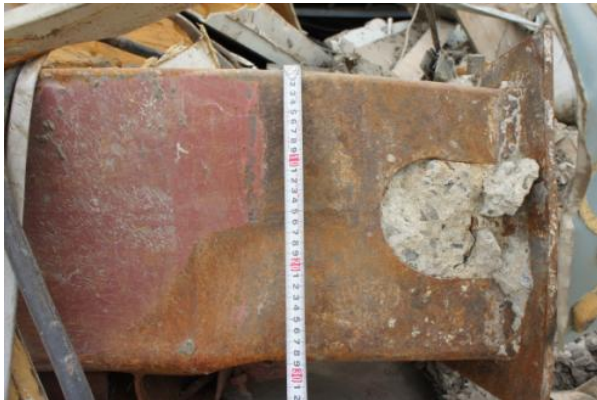
写真 6. 3. 11-24 写真 6. 3. 11-23 の露出柱脚

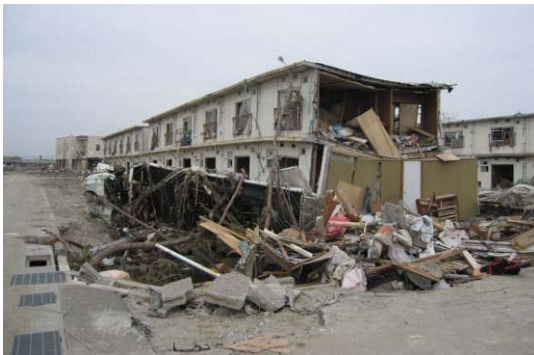
壁式プレキャスト RC 造 2 階建の市営団地 A では、東端の 1 戸が完全に崩壊した（写真 6. 3. 11-25）ほか、写真 6. 3. 11-26 のような 2F 妻壁の大きな損傷も確認された。また、建物の一部では、写真 6. 3. 11-27 のような周辺地盤の洗掘も確認された。屋上に漂流物が残存し、屋上に設置されたアンテナが変形していたことから、浸水深は 5m（建物高さ）以上と推定される。なお、平面は最も大きい棟で桁行 30m×梁間 6. 5m で、壁厚さは 150mm であった。

写真 6. 3. 11-25 建物東端 1 戸分の崩壊 (16)

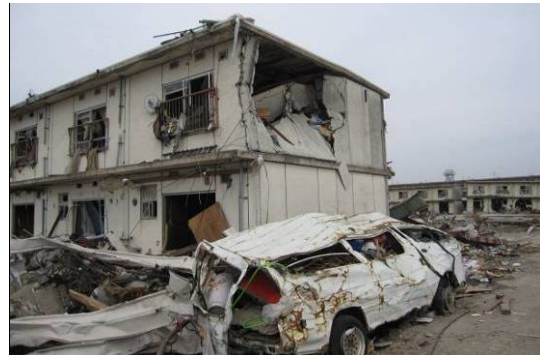
写真 6. 3. 11-26 2 階妻壁の損傷

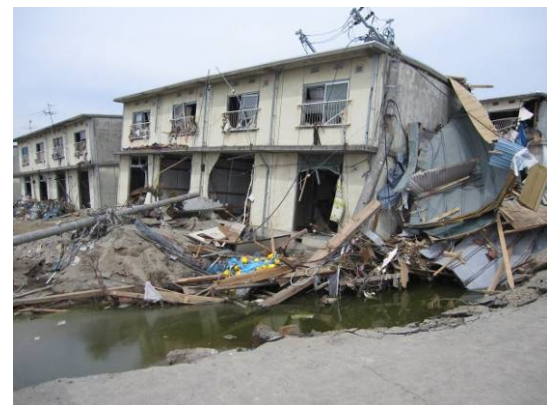
壁式プレキャスト RC 造 2 階建（低層棟）6 棟と、耐力壁付ラーメン構造の RC 造 3 階建（中層棟）2 棟で構成される市営団地 B では、低層棟において、周辺地盤の洗掘により建物が大きく傾斜していた（写真 6. 3. 11-28）ほか、写真 6. 3. 11-29 のような漂流物の衝突によるとみられる 2 階部分の損傷が確認された。一方、中層棟（写真 6. 3. 11-30）では構造躯体に大きな損傷は確認できなかった。高さ 5m の低層棟の屋上に漂流物が残存しており、中層棟の妻面（津波の作用面）では屋上パラペットの破損が確認されたことから浸水深は 7. 5m（中層棟高さ相当）と推定される。ただし、中層棟の内部では、2 階内装に確認された浸水痕から、浸水深は 4. 5m であったとみられる。なお、低層棟は最も大きい棟で桁行 19m×梁間 5. 2m で、中層棟は桁行 60m（航空写真による推定）×梁間 6m、1 階柱寸法は 450mm×450mm であった。

写真 6. 3. 11-28 周辺地盤の洗掘による建物傾斜  
(17)

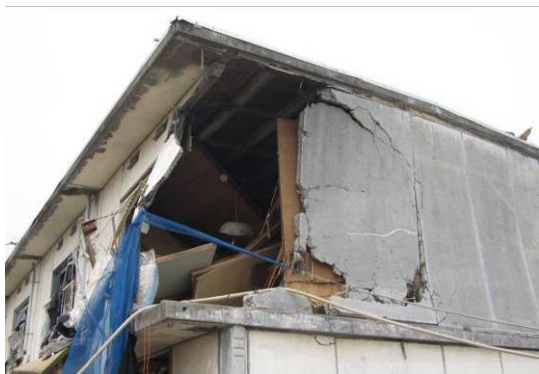
写真 6.3.11-29 漂流物の衝突による  
2 階部分の損傷

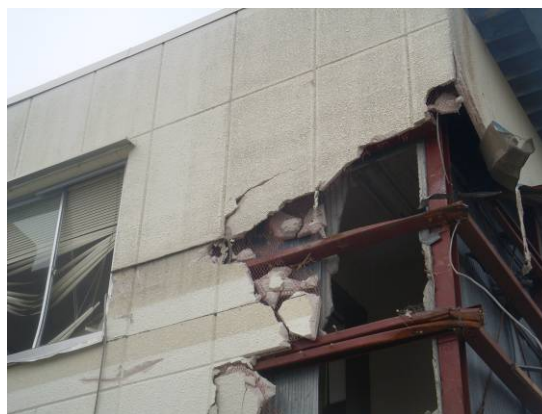
写真 6. 3. 11-35 に示す鉄骨造 2 階建（ラーメン構造）の店舗では、外壁材が広範囲に流失していた（写真 6. 3. 11-36）ものの、2 階の天井仕上げ材には外観上損傷は認められず、外壁被害の上端を浸水深とみなせば、浸水深は 5. 5m と推定される。なお、平面は 4. 5m×6. 5m、高さは 6. 5m であった。

写真 6. 3. 11-36 外装材の流失

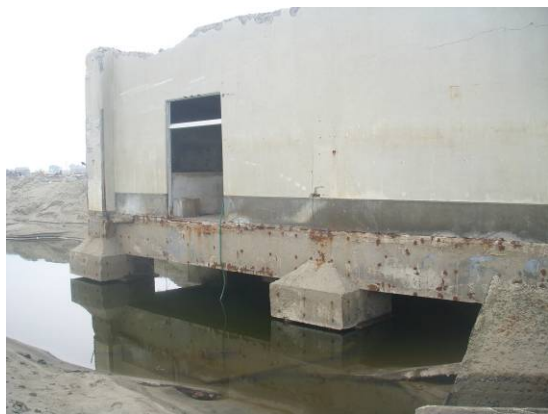
写真 6.3.11-44 周辺地盤の洗掘

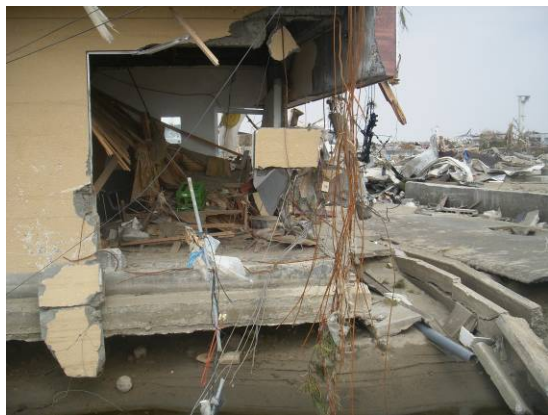
写真 6. 3. 11-48 に示す店舗併用住宅は、壁式構造の RC 造 2 階建（一部 CB 造）である。開口部はほぼ全損しており、周辺地盤の洗掘（写真 6. 3. 11-49）も見られた。津波が作用した側では屋根軒先が損傷しており、漂流物の衝突痕とみなせば浸水深は 5. 5m と推定される。一方、反対側の 2 階の居室では蛍光灯が無損傷であることから天井まで津波が達していないと思われ、2 階窓の中間高さを浸水深とみなせば浸水深は 4. 4m と推定される。なお、平面は 8m×13m であった。

写真 6.3.11-49 周辺地盤の洗掘

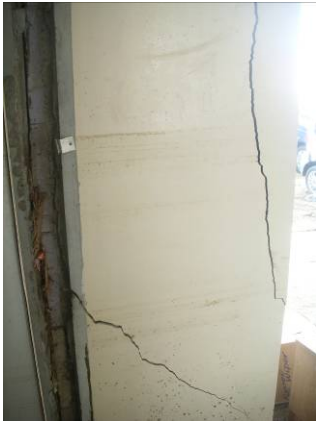
RC 造（ラーメン構造）の開上中学校校舎では、1 階のエキスパンションジョイントに接する壁、外階段の壁にひび割れが確認された（写真 6. 3. 11-50）。窓ガラスの破損はほとんどなく、1 階の窓ガラスの痕跡（写真 6. 3. 11-51）から、浸水深は 1. 9m と推定される。

写真 6. 3. 11-50 壁のひび割れ

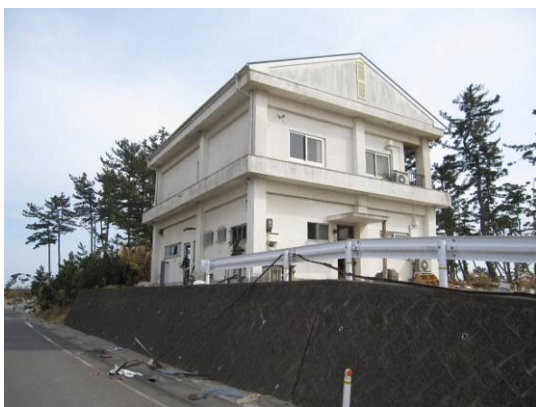
写真 6. 3. 11-63 (⑨) は、海岸から約 250m に位置する RC 造（ラーメン構造）2 階建住宅で、周辺地盤から 2m 高い位置に立地しており、津波による構造的な損傷は確認できなかった。外壁と窓ガラスの室内側とで浸水痕の高さが異なり（写真 6. 3. 11-64）、外壁は地面から 95cm、窓ガラスの室内側は地面から 170cm の位置であった。なお、平面は桁行 11m × 梁間 8.5m、2 階軒下までの高さは 6m で、1 階柱寸法は 450mm × 450mm であった。

写真 6. 3. 11-63 建物外観 (⑨)

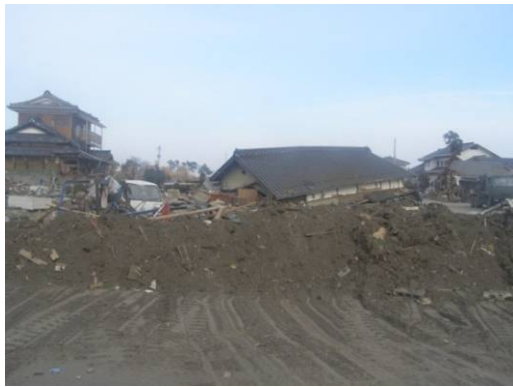
写真 6. 3. 12-1 住宅の移動及び転倒（押分）

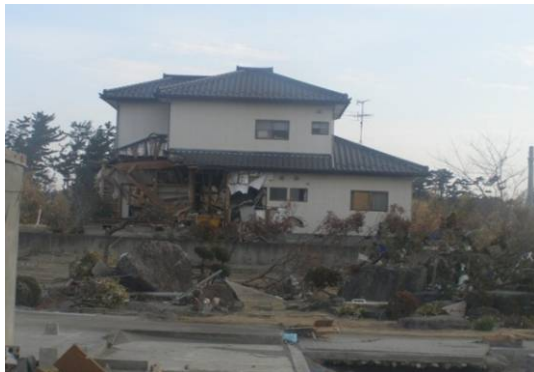
写真 6. 3. 12-3 隅角部や壁面側躯体を失った住宅（押分）

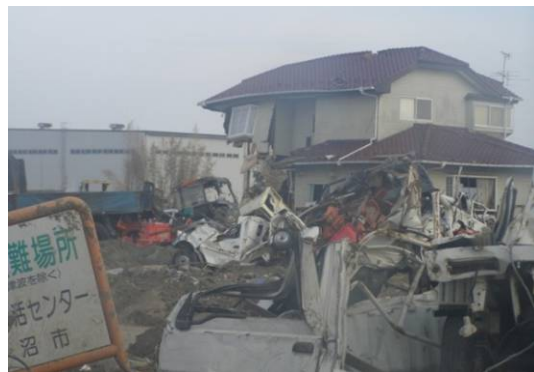
写真 6. 3. 12-4 隅角部や壁面側躯体を失った住宅（押分）

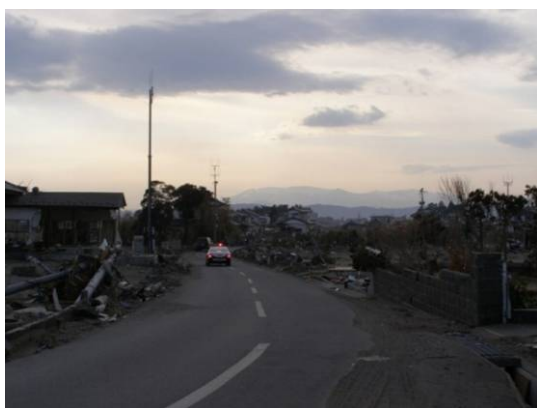
写真 6. 3. 12-5 電柱や塀の倒壊と沿線周辺（押分、寺島地区）

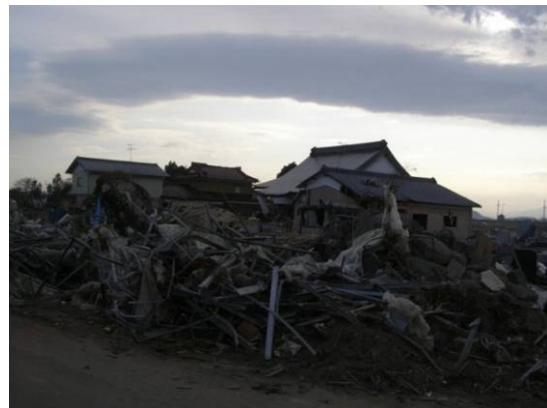
写真 6. 3. 12-6 1 階部分を失った住宅等（押分、寺島地区）

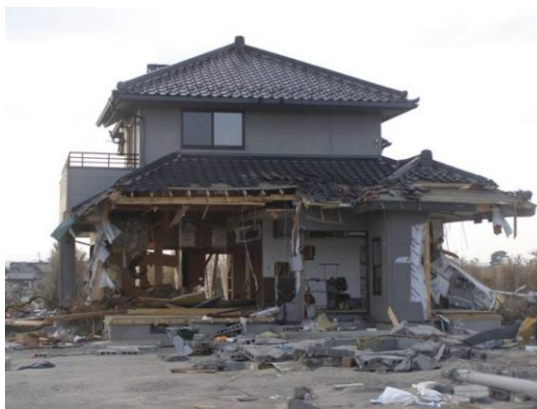
写真 6. 3. 12-7 1 階の大半の躯体を失った住宅（寺島地区）

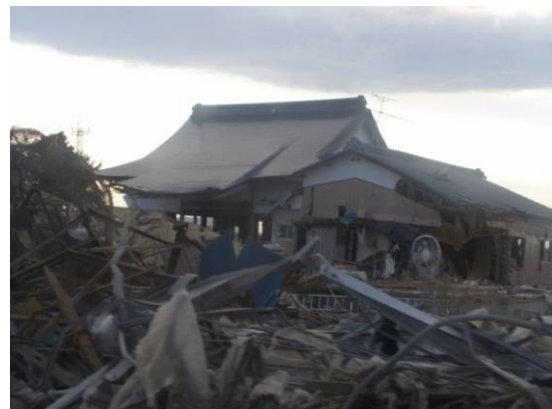
写真 6. 3. 12-8 寺院の被害例（寺島地区）

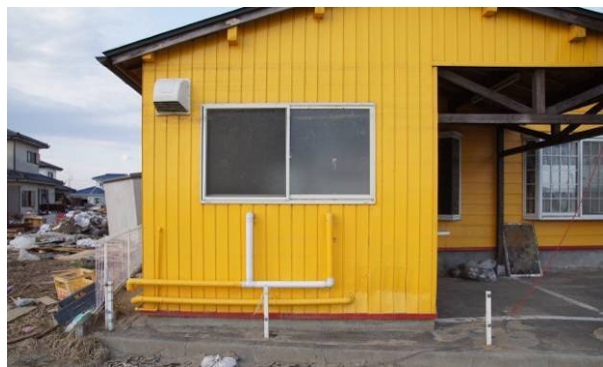
図 6.3.13-1 に残存する建物の概要を示す。亶理町荒浜地区は、海岸に隣接した地域である。特に海岸側は東側の太平洋と西側の荒浜港に挟まれている地区であり、木造建物の多くが津波により流失し、基礎だけが残っているものが数多く見受けられた（写真 6.3.13-1）。浸水深は、海岸付近から荒浜中学校までは、内外装材等についた浸水痕から約 3m 程度と考えられる（写真 6.3.13-2）。建物被害について、残存している建物の多くでは、押し波の方角（東→西）の躯体の一部や外装材が損傷、流失していた（写真 6.3.13-3）。

写真6.3.13-2 建物外装材に残る浸水痕

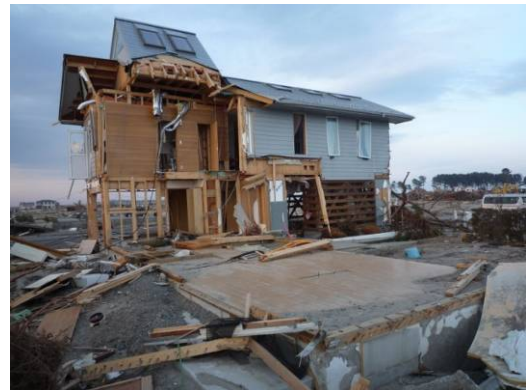
写真6.3.13-4 残存する木造住宅木造住宅

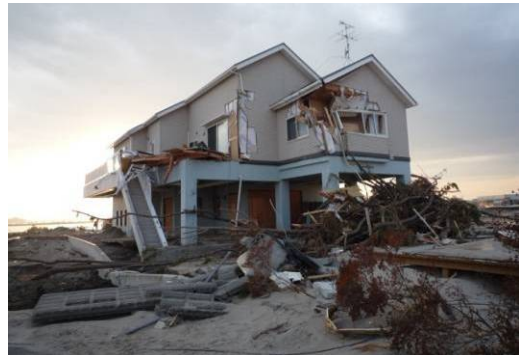
写真 6.3.13-6 残存する立面混構造建物 (②)

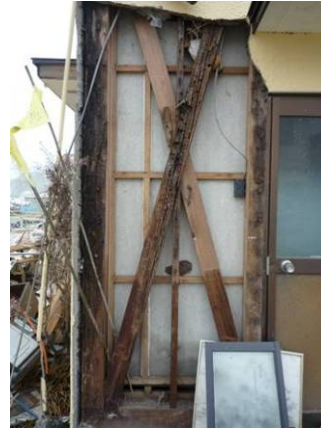
写真 6. 3. 13-14 写真 6. 3. 13-13 の筋かいの生物劣化

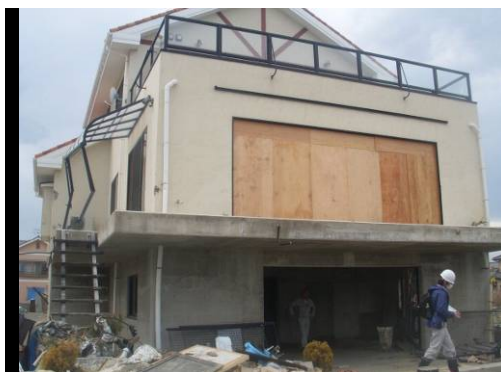
写真 6. 3. 13-31 は荒浜漁港に面して立地する 3 階建住宅で、1 階は RC 造、2 階及び 3 階は木造である。海に面した妻面に、写真 6. 3. 13-32 に示すような大きな開口（1 階：幅 4.1m×高さ 2.2m、2 階：幅 5.3m×高さ 2.15m）を有している。2 階の窓ガラス及び室内に浸水痕（写真 6. 3. 13-33）が確認でき、浸水深は 4m と推定される。陸側の妻面の開口部（玄関ドア等）には損傷は見られず、住民の話では 2 階の海側の開口部から浸入した海水はテーブル等の家具とともに海側に押し戻されたとのことである。2 階外壁に漂流物（住民の話では船）が衝突したことによる破損（写真 6. 3. 13-34）が数か所存在したが、構造的な大きな損傷は見られなかった。平面は桁行 13m×梁間 10m、高さは 3 階軒下で 8m、1 階壁厚さは 250mm で、住民の話によると基礎は杭基礎とのことである。

写真 6. 3. 13-32 海側の開口部

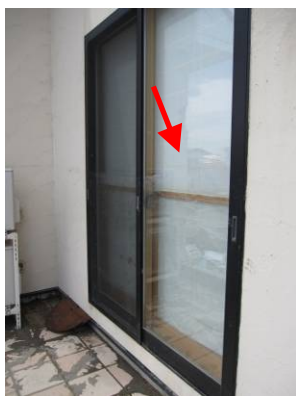
写真 6. 3. 13-33 2 階窓ガラスの浸水痕

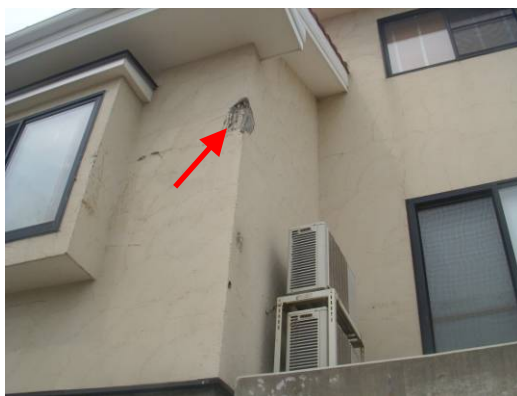
写真 6. 3. 13-34 2 階外壁の衝突痕

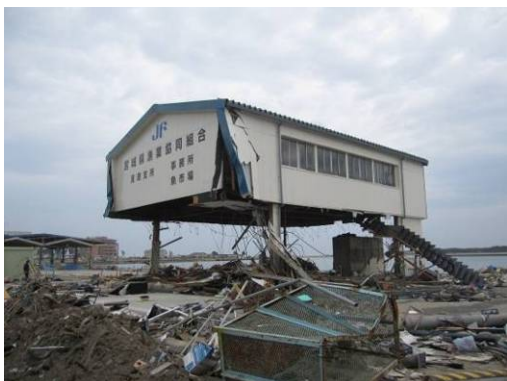
宮城県漁業協同組合亘理支所（写真 6. 3. 13-35）は、荒浜漁港の北側に位置する鉄骨造 2 階建で、金属製の外装材は 1 階部分が津波によって流失したとみられ、2 階部分も窓枠の下まで損傷を受けている（写真 6. 3. 13-36）ことから、浸水深は 6m と推定される。当該建物近くのポールが北西方向に折損していたことから、津波の作用方向は南東であったと考えられる。なお、柱は角型鋼管 300mm×300mm、梁は H 型鋼 300mm×600mm であった。

写真 6. 3. 13-35 建物外観 (㉔)

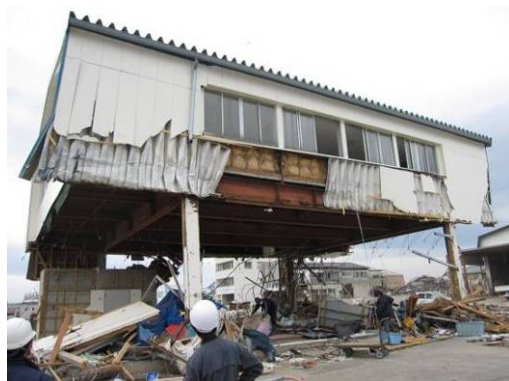
写真 6. 3. 13-36 2 階外壁の破損状況

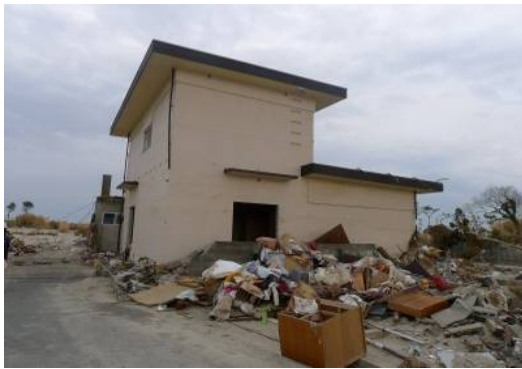
最も海岸線に近い道路に立つ建物は全て流失しており、写真 6.3.14-1 の RC 造が、残存する最も海岸線沿いの建物であった(詳細は 2) 参照)。写真 6.3.14-2 は最も海岸線沿いで残存する木造住宅で、筋かいを主な耐震要素とする築年が新しいと推測される軸組構法で、柱脚等の金物は耐震性に配慮された施工であった。これまでの被害パターンと同様、海岸側が大きな損傷を受けていた。写真 6.3.14-3 は 1F が津波により激しく損壊した軸組構法住宅で、この建物も金物等は耐震性に配慮されたものであった。写真 6.3.14-4 は下見板張りの軸組構法木造住宅で、1F 部分が崩壊し、2F 部のみ残存していた。写真 6.3.14-5、写真 6.3.14-6 の木造軸組構法は、どちらも海岸側の下屋部分が損壊していた。写真 6.3.14-7 は写真 6.3.14-1 の RC 造よりも海岸側に存在し、基礎と土台を残して流失した軸組構法木造住宅であるが、杭による地盤改良がされており、ホールダウン金物の跡が確認され、耐震性に十分配慮された建物と予測される。

写真 6. 3. 14-1 残存する RC 造建物 (①)

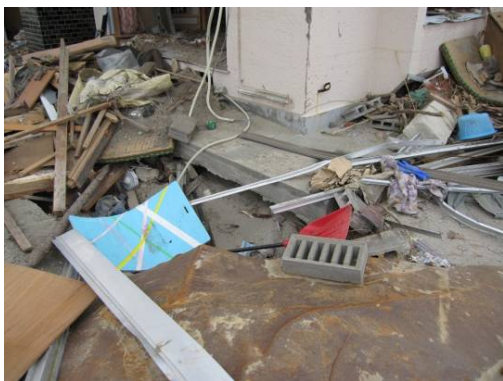
写真 6. 3. 14-9 周辺地盤の洗掘

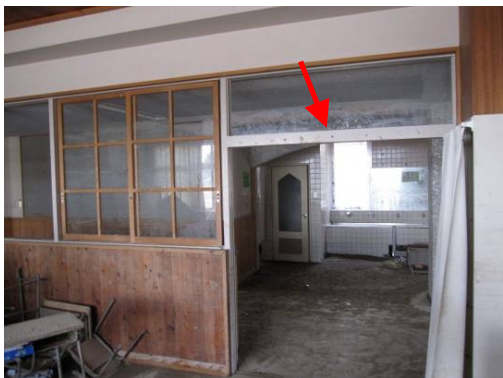
高瀬地区の北側に建つ山下第二小学校校舎(写真 6.3.14-10)は、1987 年に建設された RC 造ラーメン構造 2 階建で、構造的な損傷は確認されなかった。1 階室内に浸水痕が確認でき(写真 6.3.14-11)、周辺地盤を基準とした浸水深は 4m であったと推定される。桁行 95m×梁間 35m(航空写真で確認)である。

写真 6. 3. 14-11 室内の浸水痕
