## 7. 火災による建築物の被害

### 7.1 火災の概要

### 7.3 現地調査結果

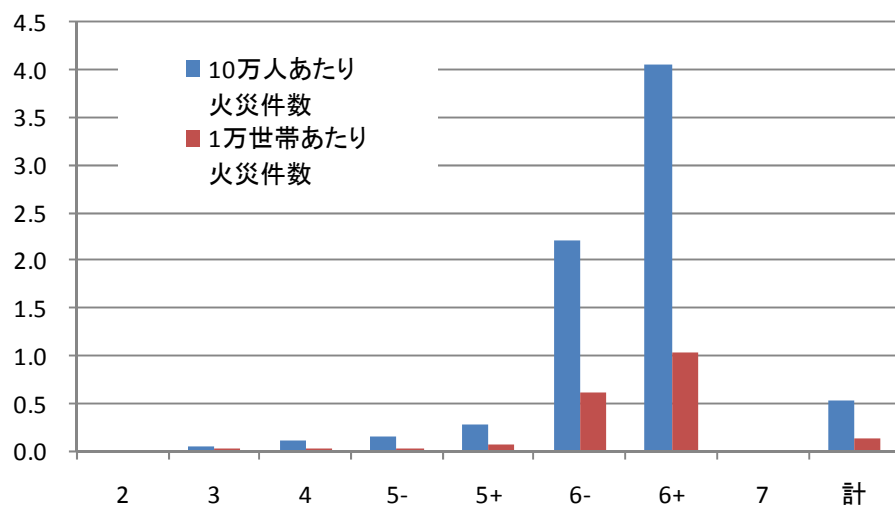
図 7.1-1 震度と出火率

震度7を観測した宮城県栗原市では火災は報告されていないが、震度6弱以下では、震度が大きいほど出火率が高くなる傾向を示している。近年震度7を記録した平成7年（1995年）兵庫県南部地震や平成16年（2004年）新潟県中越地震では、震度7の地域で1万世帯あたり2～6件程度の出火率を示していたが、今回の地震の出火率はそれよりは低くなっている。しかしながら、平成16年（2004

年)新潟県中越地震時の震度6強の地域では0.7程度(岩見達也、萩原一郎、成瀬友宏、伊藤彩子:2004年新潟県中越地震時の出火状況、日本火災学会研究発表会概要集、pp340-343、2005.5を元に算定)であり、今回の震度6強の地域における1.0という出火率は、これと同じかやや高い値と言える。その要因としては、先に述べた津波被害地域における多数の火災発生が挙げられる。

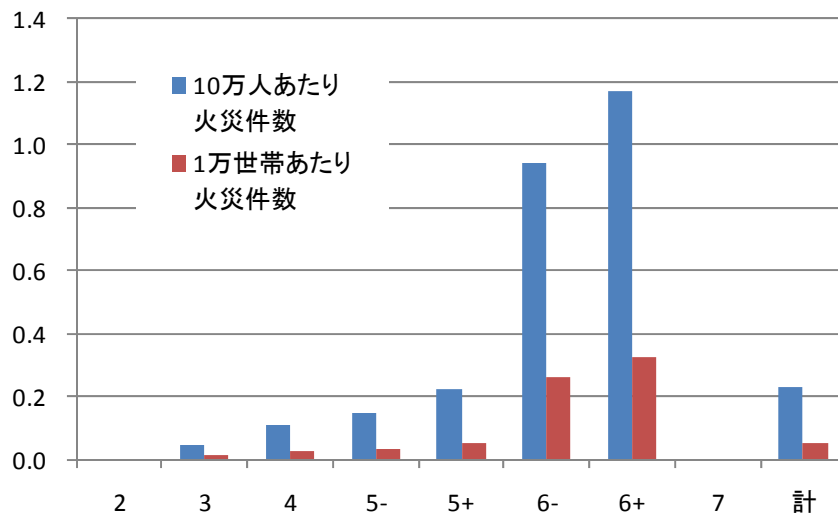
図 7.1-2 津波被害地域以外の地域における震度と出火率

震度7を観測した栗原市で火災が報告されていない点は既に述べた。津波被害地域以外の地域でみた場合も、震度が大きいほど出火率が高くなる傾向を示している。出火率は、震度6強地域において1万世帯あたり0.3件程度である。この値は新潟県中越地震と比べて小さいと言える。

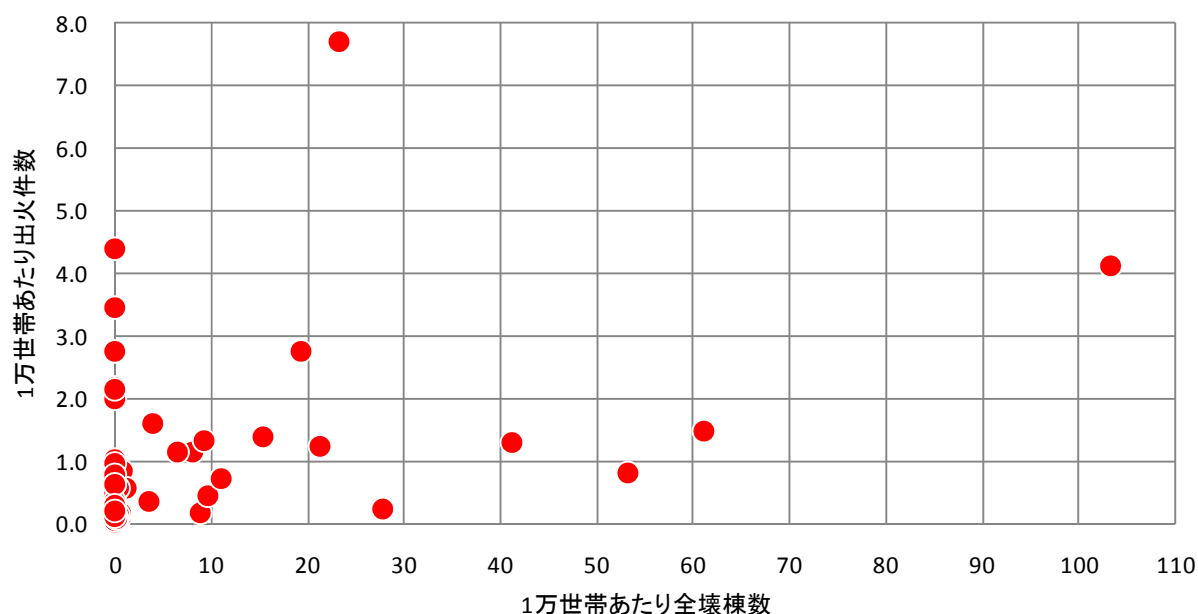
図 7.1-3 津波被害地域以外の地域における全壊率と出火率

以上の理由としては、全壊棟数の全数把握が完全にできていないということの他に、次節で概説する現地調査結果に見られるように、本震の揺れそのものによる直後の出火がそれほど多くなく、停電時に明かり取りのために使用したロウソクを火源とする出火などが多く確認されていることから、地震後の住民活動によって発生する火災が比較的多いことも大きな要因となっていると見られる。
