## 第4分科会

砂防事業実施の際の技術的な課題について

「砂防事業実施の際の技術的な課題について」

平成22年10月5日・6日  
会場:砂防会館3F立山

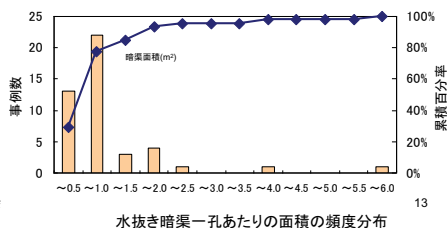
## 水抜き暗渠の大きさ①

- 土砂の突出を起こした水抜き暗渠一孔あたりの面積は、 $0.04\text{m}^2$ (縦 $0.2\text{m} \times$ 横 $0.2\text{m}$ )から $5.6\text{m}^2$ (縦 $2.8\text{m} \times$ 横 $2.0\text{m}$ )の範囲にあった。
- 全体の29%が $0.5\text{m}^2$ 以下、78%が $1.0\text{m}^2$ 以下であり、特に大きな暗渠において土砂の突出が集中しているわけではない。
- 発生頻度は少ないものの一般的な砂防えん堤の水抜き暗渠から土砂が突出することがあり得ると考えた方がよい。

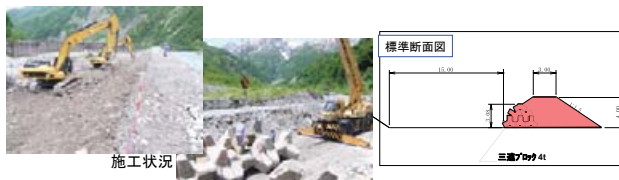
施工状況

姫川上流区域(南段上流砂防堰堤)応急対策工事  
松本砂防事務所
