## 5.2 付録B 詳細調査を実施した RC 造建築物の建物概要 及び被災度区分判定結果

## 1) 建築物 A (岩手県)

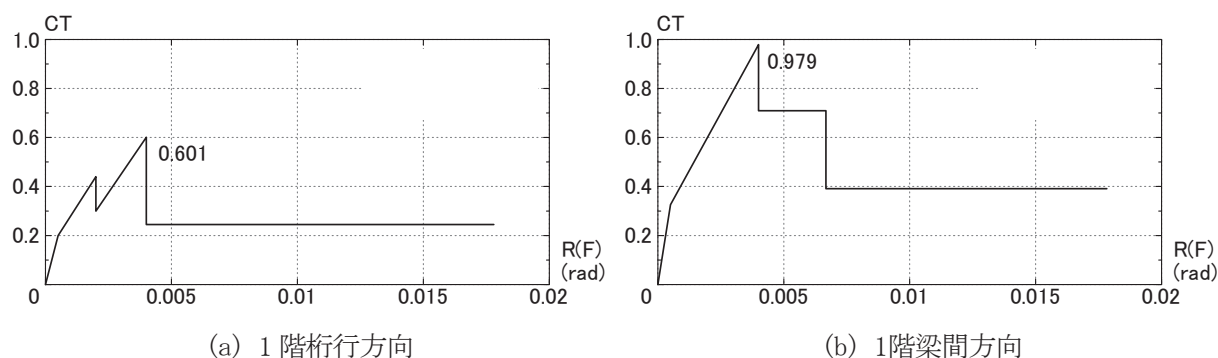
図 B-6  $C_T-F$  関係グラフ

本建築物の 1 階について、被災度区分判定基準<sup>B-2)</sup>に準拠して調査を行った結果を図 B-7 及び表-5 に示す。この結果、略算法によって評価した被災度区分は 1 階桁行方向が「小破」(耐震性能残存率  $R=93.9\%$ ) となった。

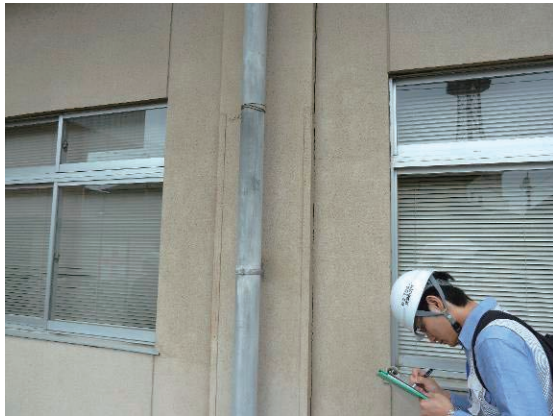
写真 B-19 無損傷の袖壁付き柱 (1 階)

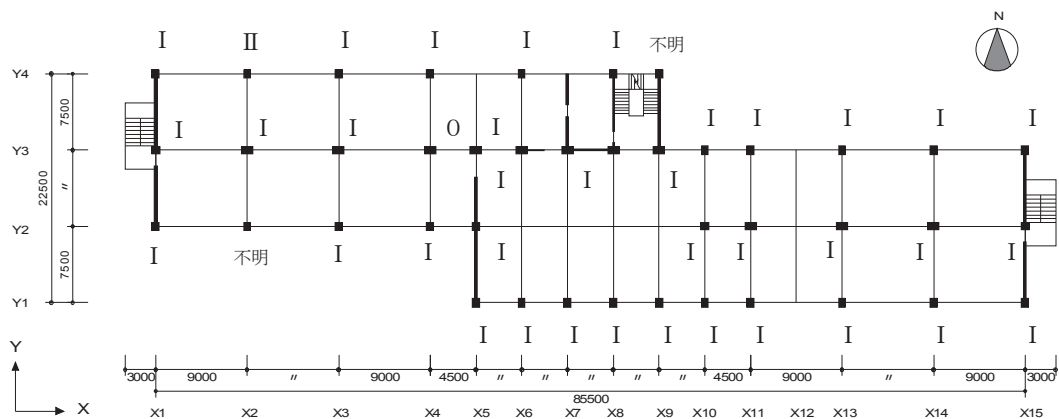
図 B-9 鉛直部材の損傷度（2 階桁行方向）

3 階の損傷度調査結果を図 B-8 に示す。外構面は腰壁が付いた柱（短柱）となっているが、2 箇所損傷度Ⅲのせん断ひび割れが発生していた（写真 B-22）。それ以外の柱は、内構面の独立柱も含めて損傷度 0～Ⅱの曲げひび割れが観察される程度であった。Y3 通り、X7～X8 間の両側柱付き耐力壁には、損傷度Ⅱのせん断ひび割れが発生していた。2 階も同様に腰壁付き柱と独立柱で構成されているが、損傷度Ⅱの柱が 1 箇所（X2 構面、Y4 通り）存在する他は、いずれの柱も損傷度Ⅰの軽微なひび割れが見られる程度であった。Y2 通り、X7～X8 間の両側柱付き耐力壁も損傷度Ⅰであった（写真 B-23）。

3 階及び 2 階の鉛直部材の損傷度ごとの本数をまとめたものを表 B-6 に示す。これに基づき、3 階及び 2 階の耐震性能残存率 R を計算すると、 $R=81.0\%$ （3 階）及び  $94.3\%$ （2 階）となり、いずれも「小破」と判定される。
