5.5 免震建築物

5.5.1 地震被災地域における現地調査

5.5.1.1 宮城·山形県内調査(H23.6.1~6.2 実施)

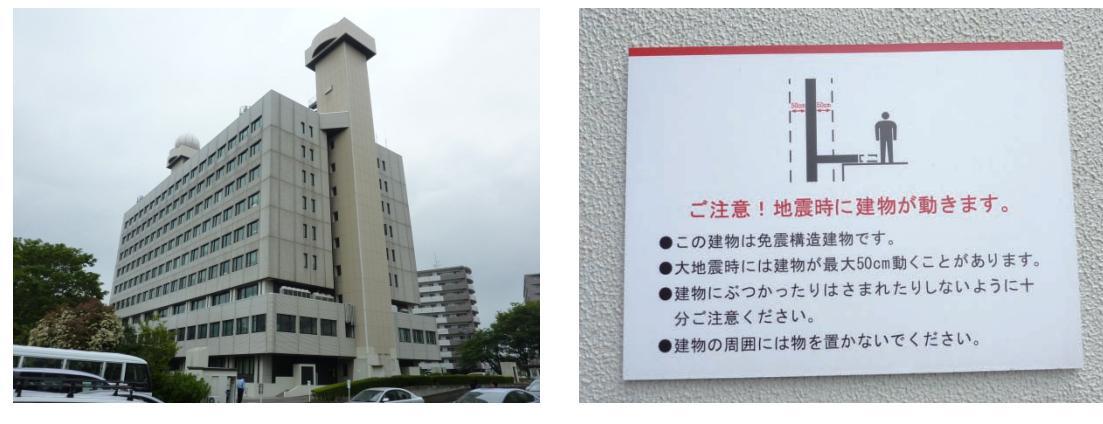
写真 5.5.1-1 A建築物 (SRC造9階)

A建築物は、昭和57年に建設された鉄骨鉄筋コンクリート造9階+地下2階の建築物である(写真 5.5.1-1)。その後平成21年に、地下1階の柱頭部において中間層免震とする耐震改修工事が行われて いる。建築物の平面形状は、東西方向を長辺とする26.4m×54.0mの矩形であり、免震層には、角形 の高減衰積層ゴム44基(□900×4基、□950×40基)が設置されている。

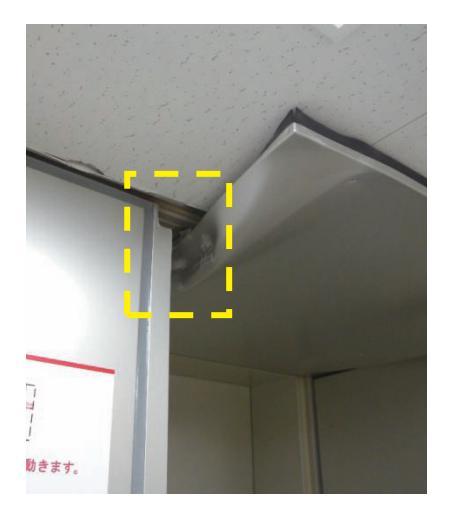
- a) 3月11日の本震時には外装材 (PC パネル)を含め、上部構造の損傷等は生じておらず、家具等の転倒もなかった。
- b) ただし、免震部分と非免震部分の境界部で、エキスパンションジョイント及びカバー、免震スリ ット部目地材等の損傷が見られた。(写真 5.5.1-2~写真 5.5.1-5)
- c) 通りを挟んで、同じ用途でほぼ同程度の規模・構造形式の非免震建物があり、そこでは、最上階 で耐震用頭つなぎを施した書棚の転倒等の大きな被害や、外装タイルの落下が見られた。

エキスパンションジョイント部などの被害の原因の可能性としては、可動部ディテールが地震時の 水平二方向入力における挙動(写真 5.5.1-6(a))に追従しきれなかったことや、鉛直クリアランス(設 計値 50mm)が地震時の上下動・免震部材の沈み込み等で不足したことなどが考えられる。その他、建 築物の周囲では、一部で最大 10cm 程度の地盤沈下が見られた。

写真 5.5.1-4 B1 階E V入口天井部での衝突痕 写真 5.5.1-5 免震スリット位置での内装の折れ

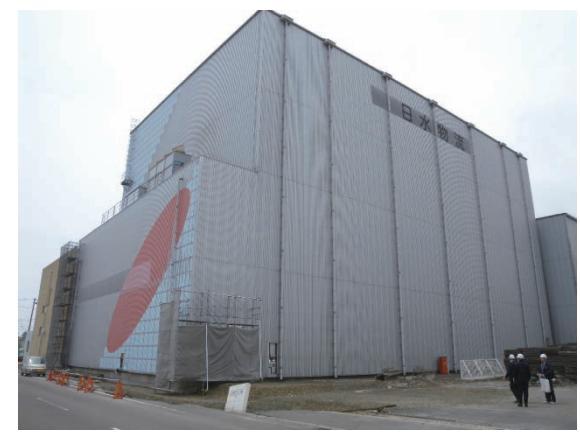
図 5.5.1-7 B建築物 (鉄骨造)

B建築物は、平成8年に建設された鉄骨造の免震建築物である(写真5.5.1-7)。高さ30m程度であ るが、用途が倉庫であるので一般的な建築物と異なり多層の構造とはなっていない。建築物の平面形 状は、東西方向を長辺とする51.6m×31.7mの矩形であり、免震層には、高減衰積層ゴム(φ850× 20 基及びφ800×4 基)が設置されている。

本建築物は、仙台塩釜港の沿岸部に建設されており、津波により免震層が冠水する被害や、漂流物 による外装材の脱落・破損などの被害を受けた。津波に関しては、建物内の痕跡(写真 5.5.1-8)や、 周囲建築物の津波による被害がほぼ第1層部分までに集中していることから、浸水高さは地上約 4.0 mと考えられる。ただし、津波の方向性や、それによる衝撃力等の影響については、わからなかった。 担当者にヒアリングを行い、次のような状況の説明があった。

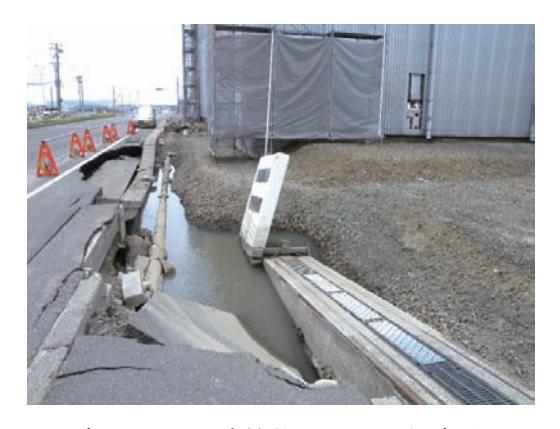
写真 5.5.1-9 建築物周囲の地盤変状

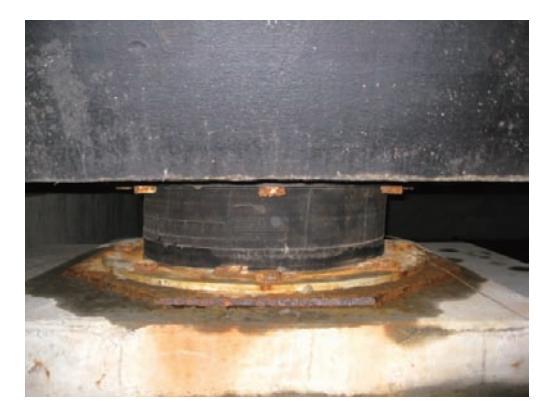
免震層内の目視調査の結果、積層ゴムに有害な傷や異常な局部的膨らみは見られなかったが、積層 ゴムのフランジや取り付けボルトには錆がかなり発生していた(写真 5.5.1-10)。また、本建築物に 設置された罫書き式変位計において、3月11日の本震時の記録と思われる軌跡から、積層ゴムが東南 方向に最大約21cm変形したことが確認できた(写真 5.5.1-11)。

写真 5.5.1-10 高減衰積層ゴムの状況

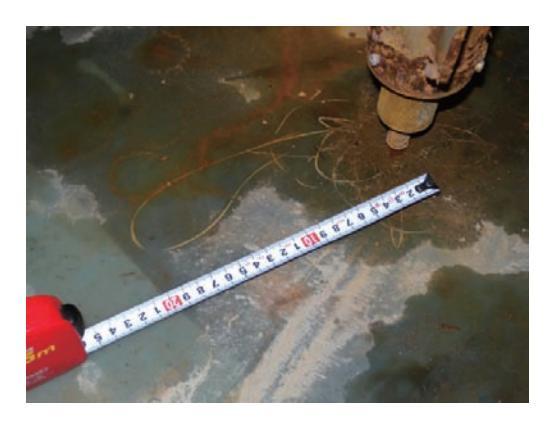
写真 5.5.1-11 罫書き式変位計による記録

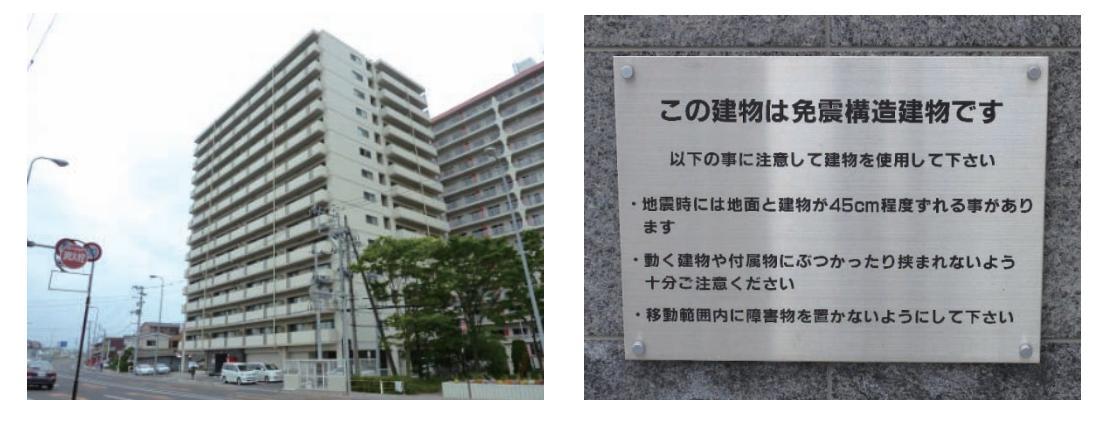
C建築物は鉄筋コンクリート造14階の免震建築物である(写真 5.5.1-12)。平面形状はコの字型 をしており、上部構造はそれぞれ矩形平面となるようエキスパンションジョイントで分割されている。 免震層には、積層ゴム、鉛ダンパーおよびU型鋼材ダンパーが設置されている。

(a) 建築物外観

(b) 免震表示(最大変位 45cm)

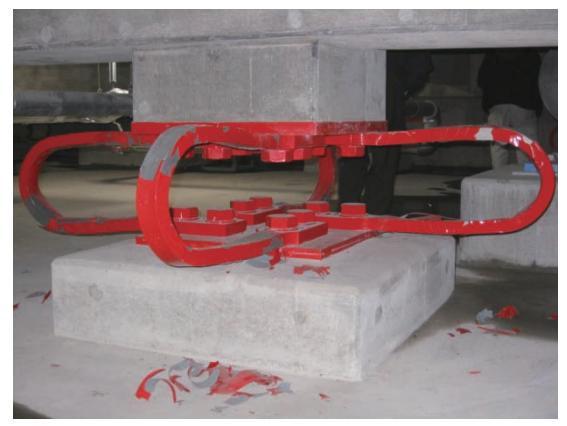
写真 5.5.1-13 外装タイルの落下 **写真 5.5.1-14** 駐車場壁のひび割れ 免震層内の目視調査の結果、積層ゴムには変状は見られなかったが、U型鋼材ダンパーでは塗料の はがれ、鉛ダンパーの表面にはしわ・ひび割れなどの変状が見られた(写真 5.5.1-15、写真 5.5.1-16)。 特に、南東角部の鉛ダンパーでは、屈曲部に 5 mm 程度の大きなひび割れを生じていた(写真 5.5.1-17)。

写真 5.5.1-16 U型鋼材ダンパーの塗料はがれ

ダンパーロッド部の塗装がはがれた場合には、ダンパーロッドの母材が露出することになるので、 腐食等の材料劣化を防ぐためには、再塗装が必要である。より変形追従性の良い塗装も開発されてい る(写真 5.5.3-3)ことから、ダンパーロッド部に改良された塗料を使用することが考えられる。

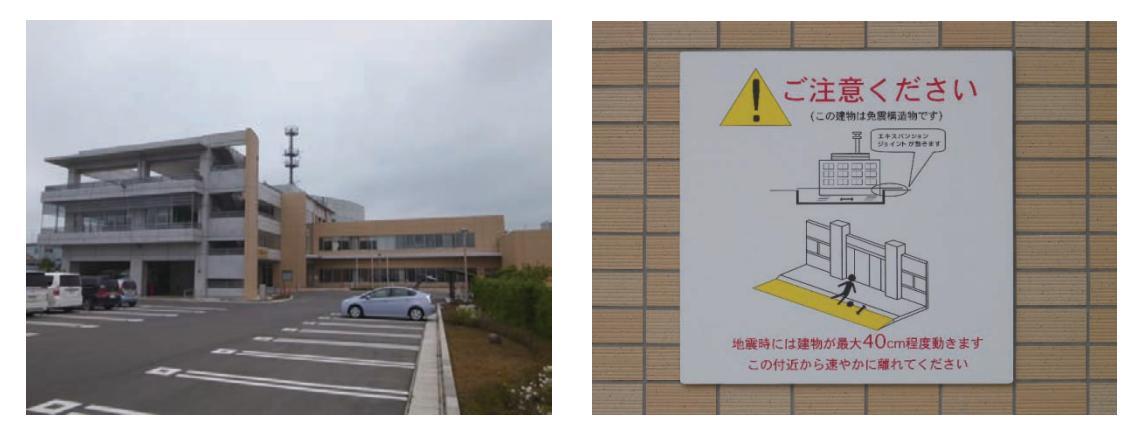
L建築物は、平成20年に建設された鉄筋コンクリート造3階の免震建築物である(写真5.5.1-20)。

(a) 建築物外観

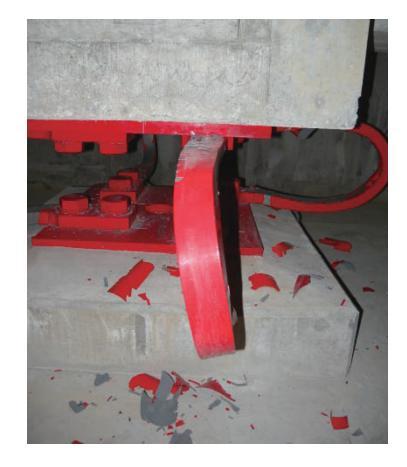
- a) 地震時において、棚の転倒等、室内被害は生じなかった。
- b) 弾性すべり支承においては、すべり面に傷が生じていたもの(写真 5.5.1-23)が1台あったが、 地震後の専門業者による点検では、弾性すべり支承を構成するビスが緩み、これがすべり面に引 っ掻き傷を生じさせたとのことである。このすべり支承については交換を予定している。
- c) U型鋼材ダンパーにおいては固定用のボルトが緩んだため、地震後に締め直した。また、塗装が 剥がれ落ちたが、これも塗り直す予定である。

写真 5.5.1-22 U型鋼材ダンパーの変状 写真 5.5.1-23 すべり面に生じたきず

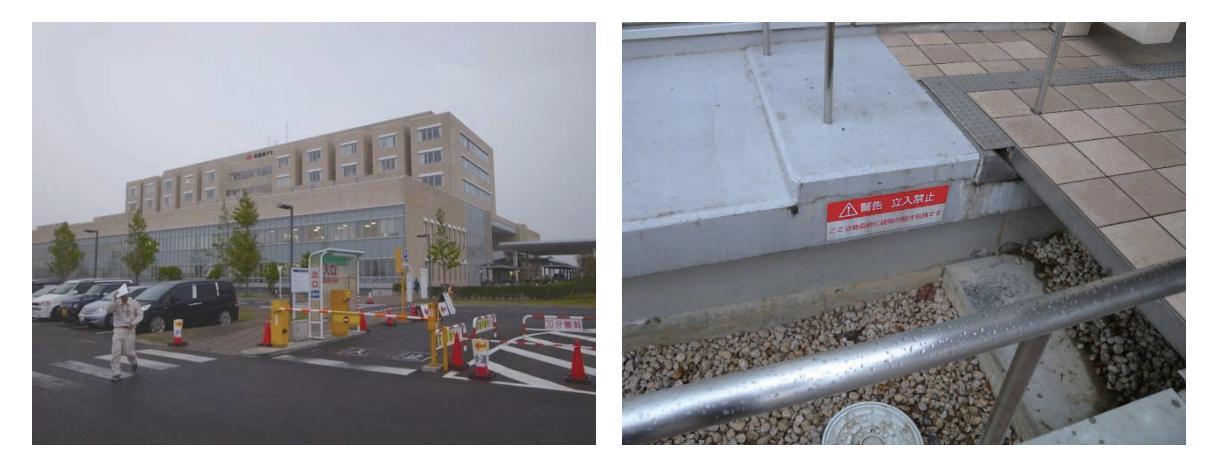
M建築物は、平成18年に建設された、鉄骨造6階+地下1階の免震建築物である(写真5.5.1-24)。

(a) 建築物外観

(b) 免震表示

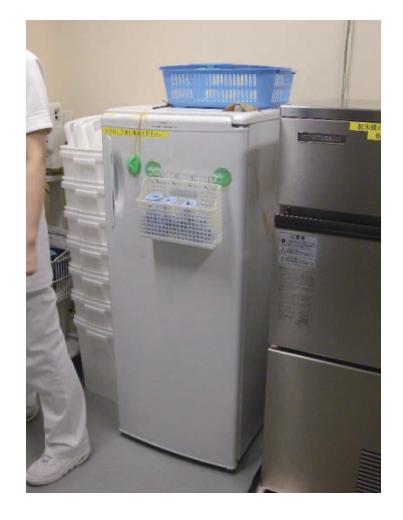
- ・積層ゴム一体型U型鋼材ダンパー…16 基(φ1000、鋼材4本及び8本タイプ)
- ・U型鋼材ダンパー…16 基
- ・弾性すべり支承…74 基(φ400×30 基、φ600×25 基、φ800×11 基、φ900×8 基) 担当者にヒアリングを行い、次のような状況の説明があった。
- a) 水平方向の揺れとともに、上下に突き上げるような揺れを感じた。
- b) ある部署では、揺れを感じるとともに、ビデオ撮影を開始し、室内の揺れの状況を収録してテレ ビ局に情報を提供した。
- c) 室内の様相としては、以下のような事象が生じた。
 - (6階東側の職員詰所において:写真5.5.1-25)
 - ・冷蔵庫(H×D×B:118×49×48cm)の滑動
 - ・棚の頂部を壁に留め付けた金具の引き抜き
 - ・金庫の底部を床に頂部で留め付けた金具の引き抜き
 - ・キャスター付き棚のキャスター部分の破損(ストッパーをかけていた)
 - ・キャスター付き棚の滑動

(a) 滑動した冷蔵庫

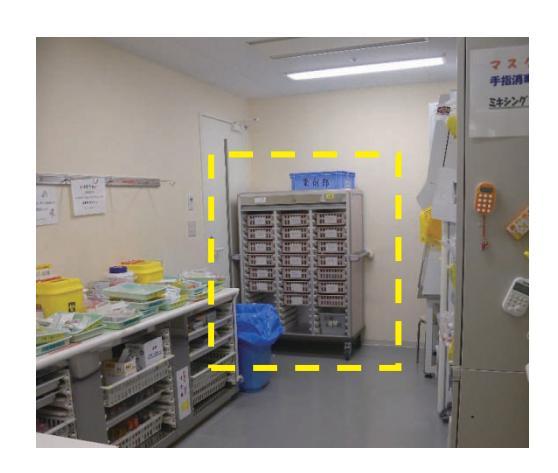
(b) 転倒した棚①(キャスター部固定のため)

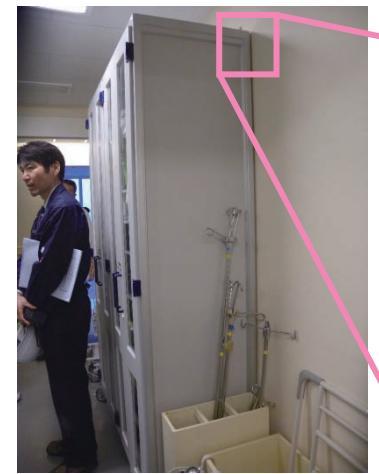
(c) 転倒した棚2) 写真 5.5.1-25 室内被害の概要(6階)

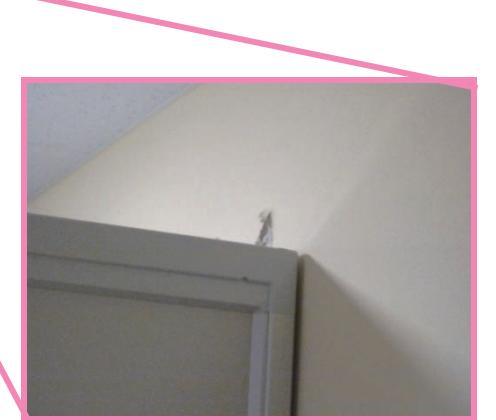
(d) 上部固定位置(拡大)

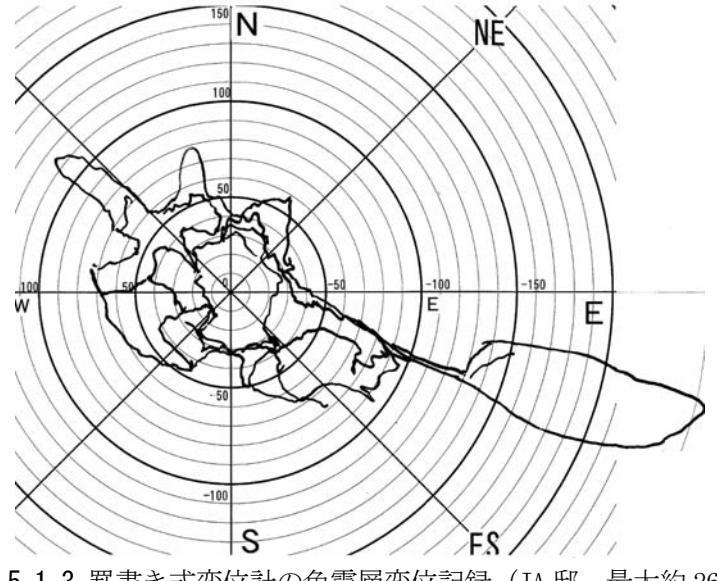
図 5.5.1-3 罫書き式変位計の免震層変位記録(JA 邸、最大約 26cm)

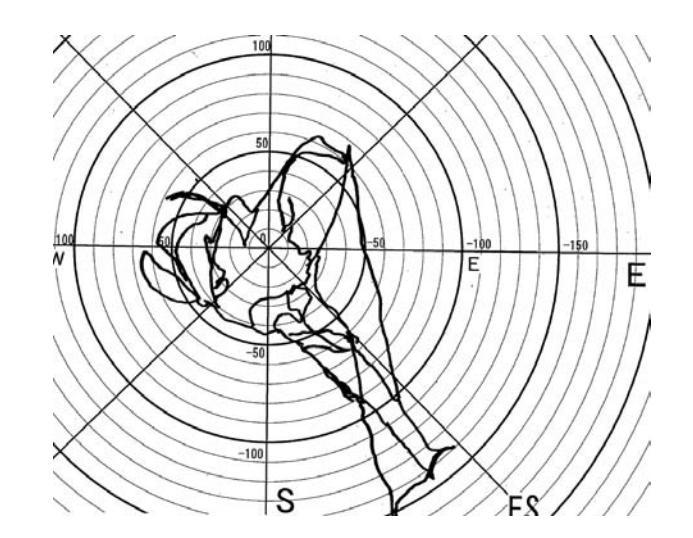
図 5.5.1-4 罫書き式変位計の免震層変位記録(JB 邸、最大約 16cm)

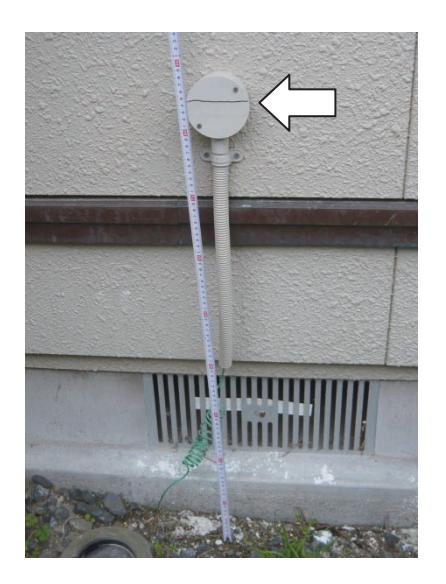
JE 邸は、2004年に建設された免震住宅で、塩釜港内の水路に近接した区画に建設されていることから、津波によって1階床レベルまで浸水する被害を受けた建築物である。建物外周の基礎立上り部分のブロックが津波により破損し、免震層が冠水する被害を受けた(写真 5.5.1-36、写真 5.5.1-37)。

写真 5.5.1-36 津波水面位置(地上約 85cm)

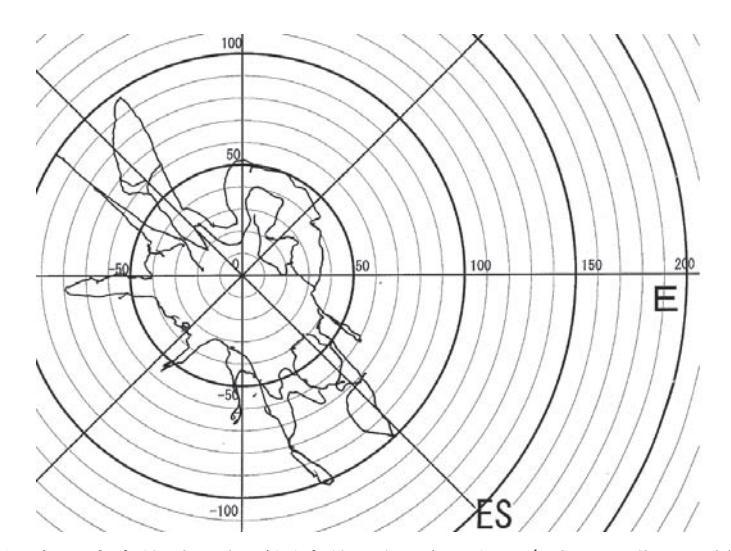
図 5.5.1-5 罫書き式変位計の免震層変位記録(JE 邸、南東及び北西に最大約 10cm)

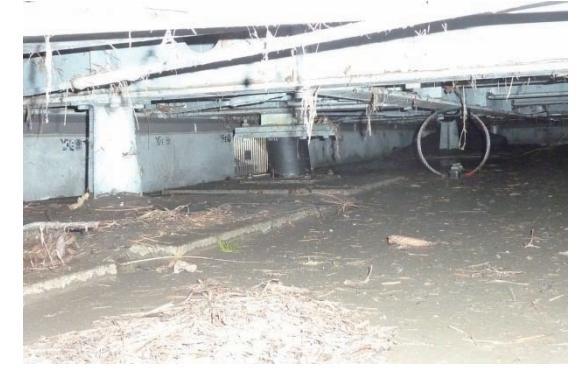
JF 邸は、2007年に建設された免震住宅で、砂押川付近の水路わきの区画に建設されていることから、 津波によって1階床より1m程度浸水する被害を受けた建築物である。JE 邸同様、建物周囲の基礎立 上り部の被害、免震層内に冠水する被害を受けた(写真 5.5.1-38~写真 5.5.1-40)。

写真 5.5.1-38 冠水後の免震層内(左からすべり支承、積層ゴム及び暴風時変位拘束用の ワイヤロープ。設計・施工会社からの提供)

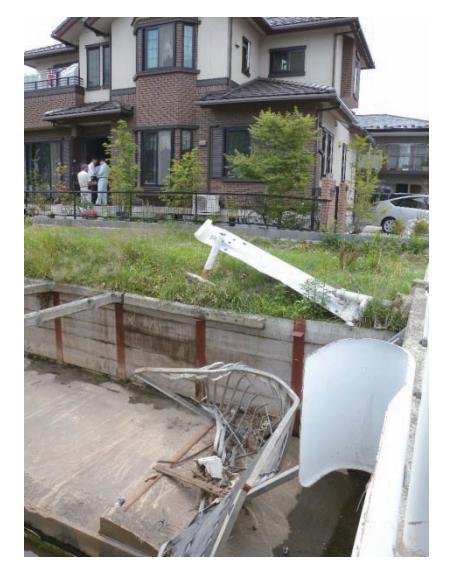
写真 5.5.1-39 JF 邸外観及び周囲水路の状況 写真 5.5.1-40

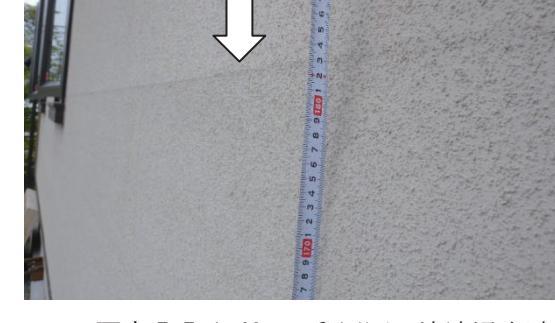
写真 5.5.1-40 JF 邸周囲の津波浸水跡

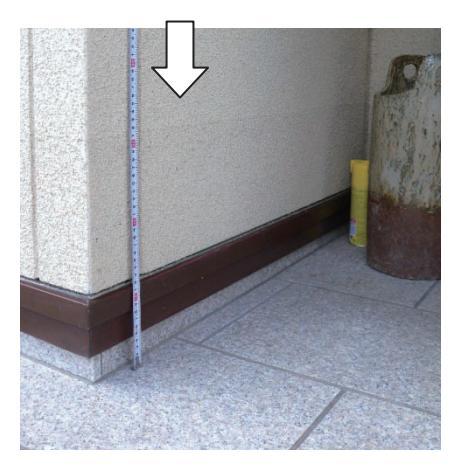
が冠水する被害を受けた(写真 5.5.1-41、写真 5.5.1-42)。 免震層の最大変位については、津波の堆積物により、不明であった。 建物使用者に対して被害状況や免震挙動についてのヒアリングを行った。概要を以下に示す。

写真 5.5.1-41 玄関周囲の津波跡

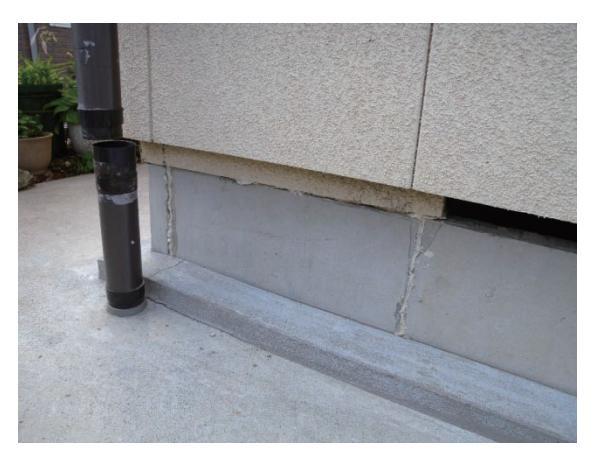
写真 5.5.1-42 基礎立上り部の補修跡

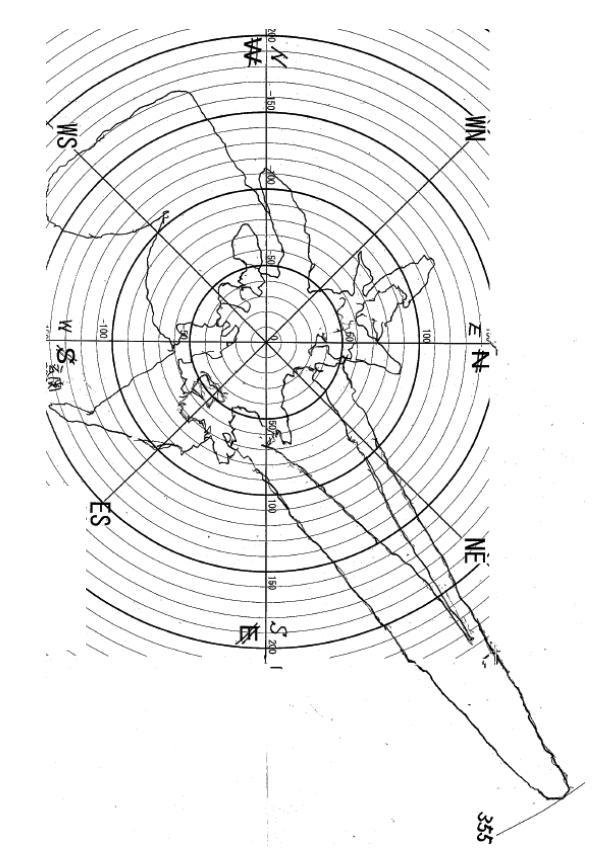
図5.5.1-6 罫書き式変位計の免震層変位記録(JI 邸、南東に最大約35cm)

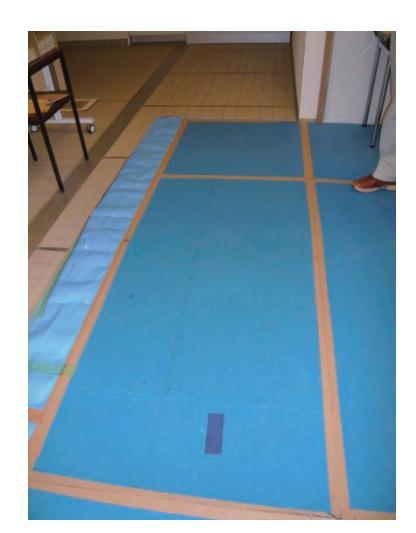
・1階から3階のエキスパンション部(免震層が4階と5階との間であり、免震である上層階からエ レベーターのコア部分を吊り下げる形式となっているため、建物内にエキスパンションがある)の床 版が大きく移動し、隙間が残った。また、天井や壁のエキスパンション(写真 5.5.1-49、写真 5.5.1-50。 ただし調査時点で補修済み)も損傷した。エキスパンション部の不具合は、4月のはじめに修理した。

写真 5.5.1-49 1階エレベーター周囲の養生 写真 5.5.1-50 1階エレベーター周囲の天井部分 (補修後)

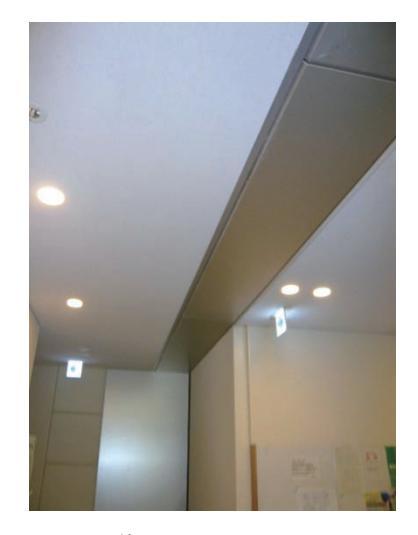
(補修後)

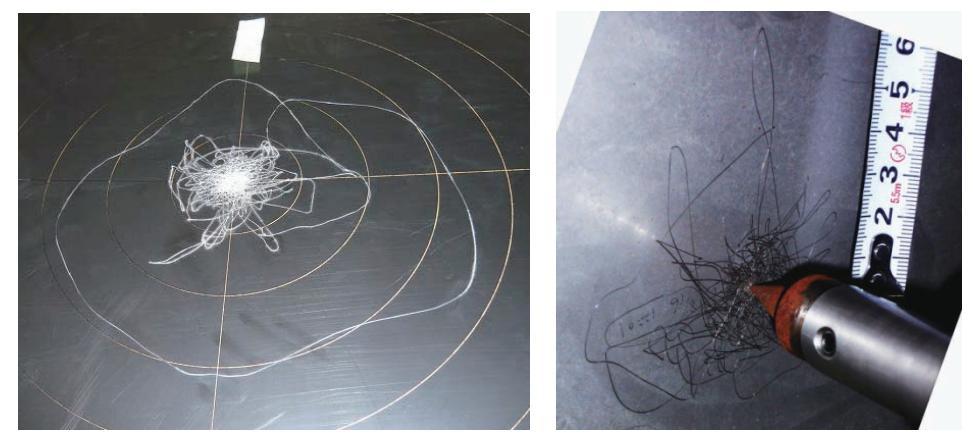
観測された加速度記録を積分し、免震層の層間変位応答を求めた。図5.5.2-4 に、免震層の各方向の層間変位と累積変位の時刻歴波形および水平面内での変位の軌跡を示す。表5.5.2-3 に、免震層、上部構造の層間変位の最大値および免震層の層間変位の累積値をまとめ、図5.5.2-5 に、建設地(建築物)別の免震層の最大層間変位を描いた。建築物 KA では、X と Y 各方向で、約 14cm の最大層間変 位であり、円形に近い軌跡を描いている。建築物 KB の免震層変位は、東西方向で特に大きく、その最 大値は24.5cm となり、地震動の方向による揺れの違いが見られた。建築物 KC~KG における免震層の 最大層間変位は、3cm~6cm の範囲である。写真5.5.2-1 に、建築物 KA および建築物 KF での罫書き変 位計による免震層の変位軌跡を示すが、図5.5.2-4 の計算による変位軌跡とほぼ同様な結果が得られ た。

建築物 KA 建築物 KF 写真 5.5.2-1 罫書き式変位計による免震層の変位軌跡

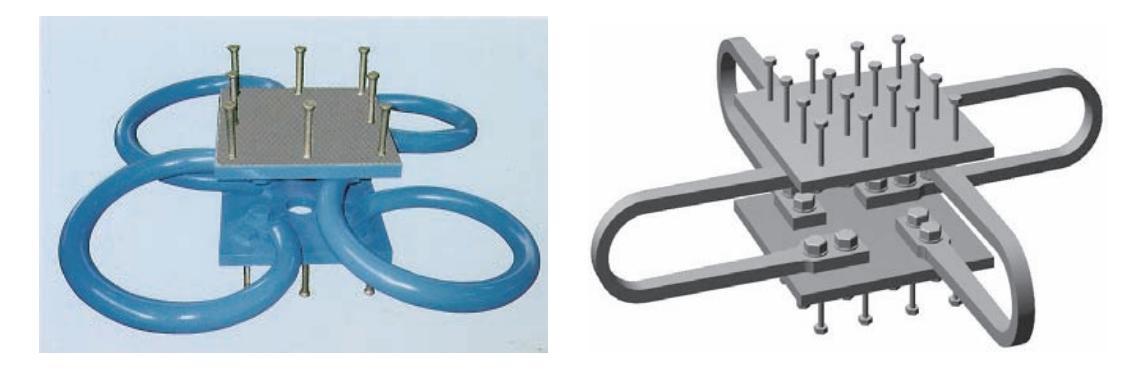
(a) ループ状ダンパー
 (b) U型ダンパー
 写真 5.5.3-1 免震建築物に用いられている鋼材ダンパー

現地調査では、取り付けボルト(ダンパーロッド部の端部をフランジ(写真 5.5.3-1 の各ダンパーにおける上下の鋼板)に取り付けるボルト)のゆるみやダンパーロッド部の塗装のはがれが確認 された。地震後、ボルトが締め直されている例も確認された。

U型ダンパーには残留変形が確認されたが、地震時における免震層の層間変位が大きい(例えば、 最大層間変位約 40cm)場合には、より大きな残留変形が見られた。

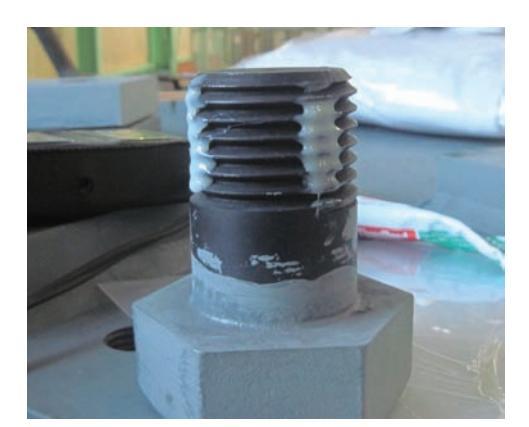
写真 5.5.3-2 ボルト部への接着剤塗布状況 5.5-13)

ダンパーロッド部の取付けボルトのゆるみについては、回転角が 60 度以下では、エネルギー吸収 量への影響は小さいが、ダンパーの1次剛性が低下することが確認された。地震後の点検や定期点検 時において、ボルトのゆるみが発見された場合には、ボルトを締め直す必要がある。回転角が 60 度を 超える場合には、大地震時にロッド端部のボルト孔部分が破損する可能性もある。

取り付けボルトのゆるみへの対策としては、ねじ部に接着材を塗布する(写真 5.5.3-2)ことにより、ボルトを回転しにくくする対策が考えられている。

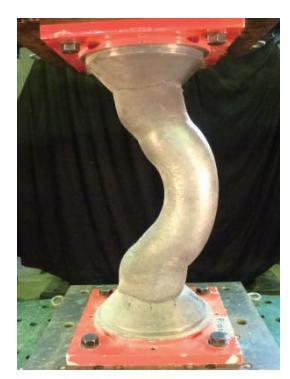
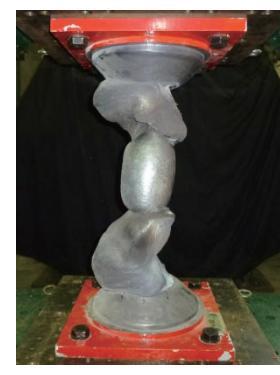
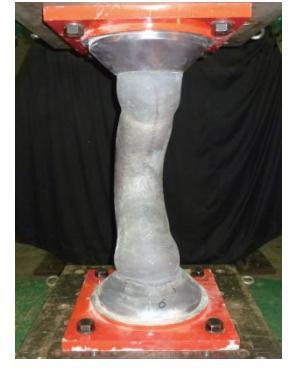
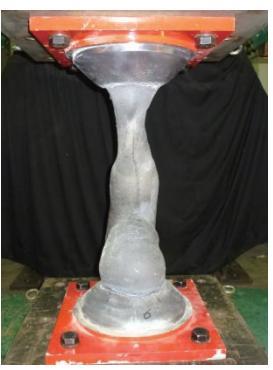
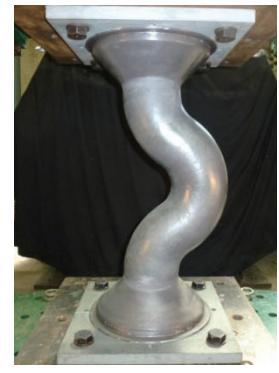
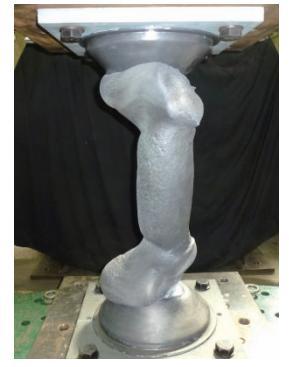
加振後 イクル) (±50mm 400 サイクル) (±150mm 向 (b)No.6:0方向 (c)新 写真 5.5.3-4 鉛ダンパーの加振前と加振後の形状^{5.5-13)}

加振前後の鉛ダンパーの様子を、写真 5.5.3-4 に示す。新規品の加振前の形状は、写真(c)のよう に、0 方向では鉛ダンパーの可撓部は直線になるが、回収鉛ダンパーは、可撓部のねじれにより、湾 曲した形状となっている(写真(b))。加振終了時の鉛ダンパーの形状の多くは、可撓部上下端で大き く塑性化し、そこが塑性ヒンジのようになる。また繰返し変形を続けると発熱で柔らかくなった鉛が 下方に垂れ下がるダンパーもある(写真(b))。

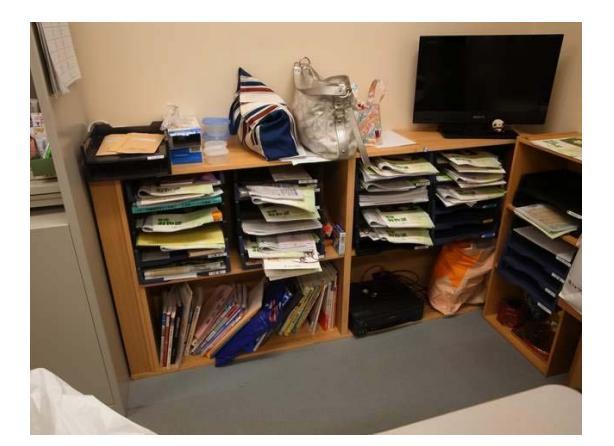
写真 5.5.4-1 免震建築物 M で転倒した棚(地 震後横倒しで使用)

図 5.5.4-5 は、免震建築物 M の家具の転倒について、階数別に集計した結果である。4 階より上の 階で、「かなりあった」とする回答が見られる。表 5.5.1-1 によると、免震建築物 M の免震部材は、弾 性すべり支承を含む構成となっている。すべり支承の復元力特性は、初期剛性が非常に大きく、免震 作動時の剛性が非常に小さくなる特徴を有することから、すべりと止まりの切り替え時点で、上部構 造の上層階で比較的に応答が増幅されやすく、上層階で応答加速度が大きくなったことが原因と考え られる。

免震建築物 M の室内被害の概要が、すでに写真 5.5.1-26~28 に示されている。転倒した家具のうち、比較的大きなものは写真 5.5.4-1 (写真 5.5.1-27 の再掲)に示す棚である。その寸法を表 5.5.4-5 に示す。また、免震建築物 G についても、転倒した家具の寸法は判明しており、この値も同表に示す。
