国総研資料 第680号

平成23年(2011年)東北地方太平洋沖地震による 仙台空港の舗装に関する被害報告

Report on Damages of Pavement at Sendai Airport due to 2011 Tohoku Region Pacific Coast Earthquake

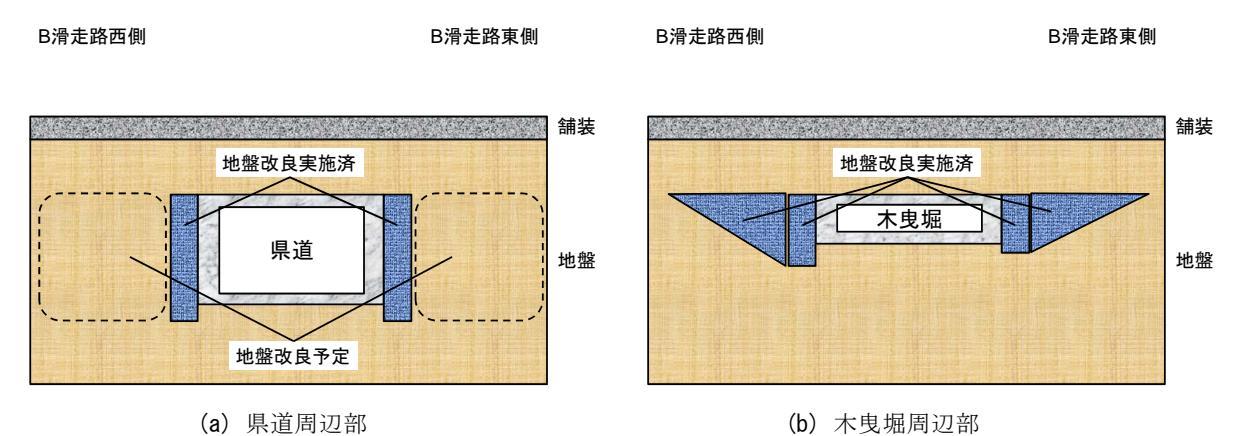
図-2 B 滑走路の県道周辺部及び木曳堀周辺部の地盤改良実施状況の概要図

また,空港の地下を南北に縦断する県道と B 滑走路が 交差する箇所(以下,県道周辺部),木曳堀と B 滑走路 が交差する箇所(以下,木曳堀周辺部)については,地 震発生前から液状化の発生が予測されていた箇所である. 地震発生時点では,図-2に示すように,県道周辺部では ボックスカルバートの近傍は地盤改良が実施済であり, 今後,擦付け部の地盤改良が実施される予定であった. また,木曳堀周辺部についてはボックスカルバートの近 傍および擦付け部ともに地盤改良が実施済であった.こ れらの箇所については,段差や局所沈下など,平坦性が 悪化している箇所は確認されなかった.

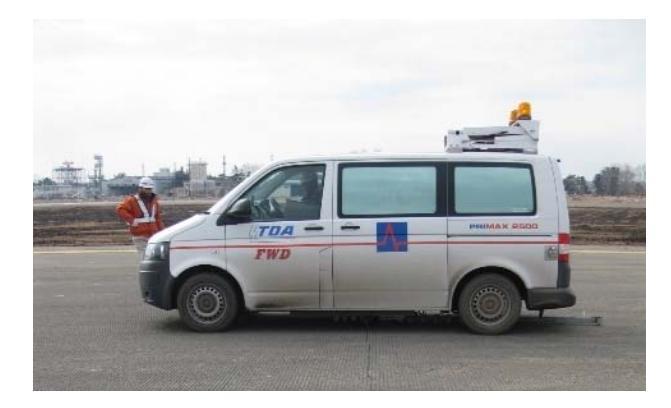
写真-6 調査に使用した FWD

調査地点一覧を表-2に示す.調査に使用した FWD は 写真-6に示す車載型の FWD (載荷板直径 300mm) であ り,載荷荷重として最大 250kN まで発生させることが可 能である.今回の調査では,載荷荷重を 200kN とした.

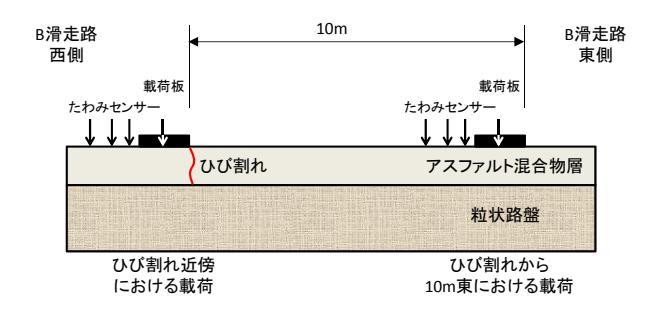
図-3 ひび割れ周辺部でのFWD 載荷位置

ひび割れ周辺部における FWD 調査は, 図-3 に示すように, ひび割れ近傍及びひび割れから東側に 10m 離れたひび割れが無い位置において実施した. ひび割れ近傍では, FWD の載荷板がひび割れに接するように配置して載荷を実施した. なお, 同一地点で4回の載荷を実施し, 1回目の載荷は予備載荷としてデータは使用せず, 2~4回目のデータの平均値を評価に使用した.

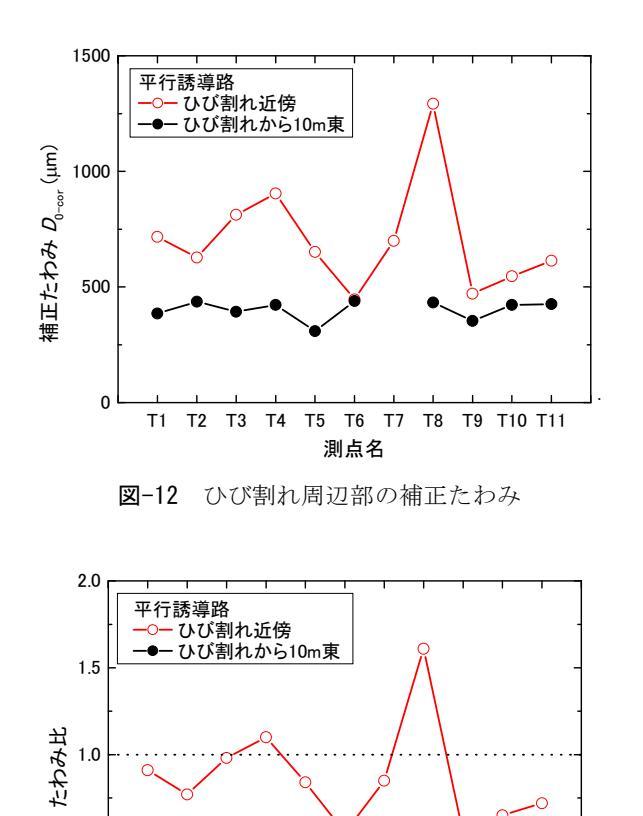
ひび割れ周辺部のたわみ比

ひび割れ周辺部における補正たわみを図-12 に,たわみ比を図-13 に示す.たわみ比は,ひび割れ近傍のいくつかで1.0を超過しており,特にひび割れ T8 のたわみ比は非常に大きい状態であった.また,ひび割れ近傍から10m離れた位置のたわみ比はいずれも低く,概ね 0.5 程度であった.

たわみ比が大きいひび割れT8はひび割れT7から2.5m 程度しか離れておらず,過去に航空灯火用の埋設管等を 埋設した際に局所的に打換えられた舗装であると考えら れた.よって,ひび割れ T7 とひび割れ T8 の間について は,暫定供用後の航空機の走行により,局所的に荷重支 持性能が低下する可能性があるため,暫定供用前に上層 路盤まで切削し,舗装を打換えるのが妥当と考えられた. その他のひび割れについては,暫定供用後の当面の運用 に耐えるだけの荷重支持性能は確保されていると考えら れた.

各種調査の結果から,県道周辺部については走行安全 性能及び荷重支持性能に問題があり,ひび割れ T7・T8 については荷重支持性能に問題があると考えられた.こ のため,これらの箇所については暫定供用前の3月30 日から4月10日にわたり,既設舗装を粒状下層路盤上面 まで切削し,アスファルト安定処理上層路盤 (15cm), 基層 (7cm),表層 (8cm)を舗設した.打換範囲の平面 図を図-16,図-17に,打換え実施の状況を写真-9,写真 -10に示す.また,他のひび割れについては滑走路と同 様に,暫定供用前にひび割れ充填剤による補修が実施さ れた.

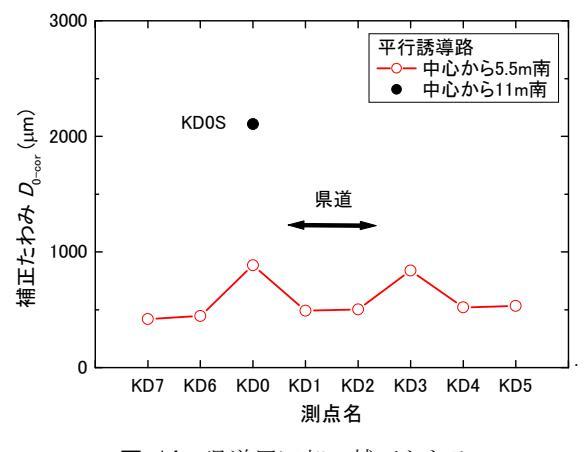
図-14 県道周辺部の補正たわみ

県道周辺部における補正たわみを図-14 に,たわみ比 を図-15 に示す.ボックスカルバート両脇の沈下最深部 である KD0 及び KD3 ではたわみ比が 1.2 程度であり, KD0 よりもショルダーに近い KD0S では,たわみ比が 3.0 程度であった.目視における局所沈下量は,前述のとお り誘導路帯とショルダーでは誘導路本体より大きいこと から,ショルダーに近い KD0S では誘導路中心線に近い KD0 よりもたわみ比が大きくなったと考えられた.しか しながら,これら以外の箇所ではたわみ比は 0.6~0.8 程 度であることから,局所沈下の影響はボックスカルバー トの東西両脇に限定されると考えられた.

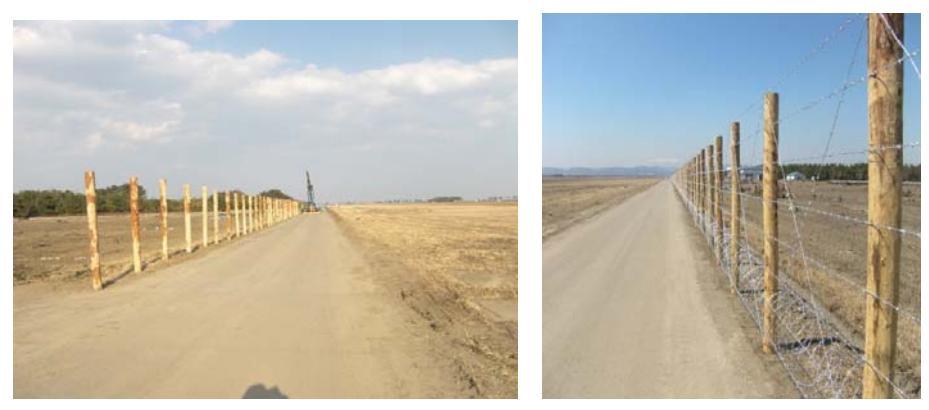
写真-17 場周柵の復旧

民間航空機を対象とした暫定供用開始を目標として, 津波で流された場周柵の復旧(写真-17),前述したひび 割れの補修,平行誘導路の舗装の打換,必要な機器の復 旧等が実施され,地震発生から33日後の4月13日に国 内線臨時便が就航し,東京国際空港からの第一便が着陸 した.
