国総研資料 第717号
平成25年 3月

被災防波堤集覧（その5）

Damaged Breakwaters by Wave Action(Part-5)

1992年（平成4年）から2007年（平成19年）までの防波堤に対する災害復旧工事の記録を収集、整理し、被災に対する復旧工法の検討、現行の設計手法の改良と新たな設計手法の開発、防波堤施設の維持管理に役立てるため、災害復旧工事のうち、復旧費用が1億円以上の主要な25港40の防波堤の被災事例について、被災前、被災直後及び復旧時の断面図並びに被災時の自然条件を一定の様式で図及び表としてとりまとめた。

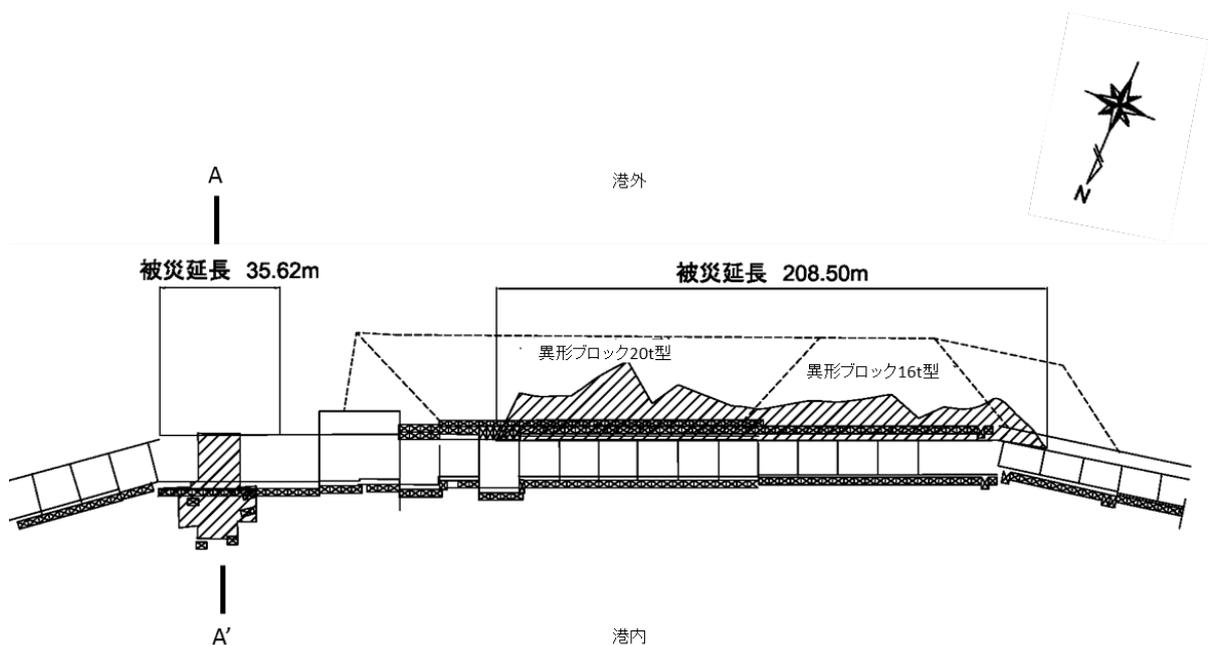
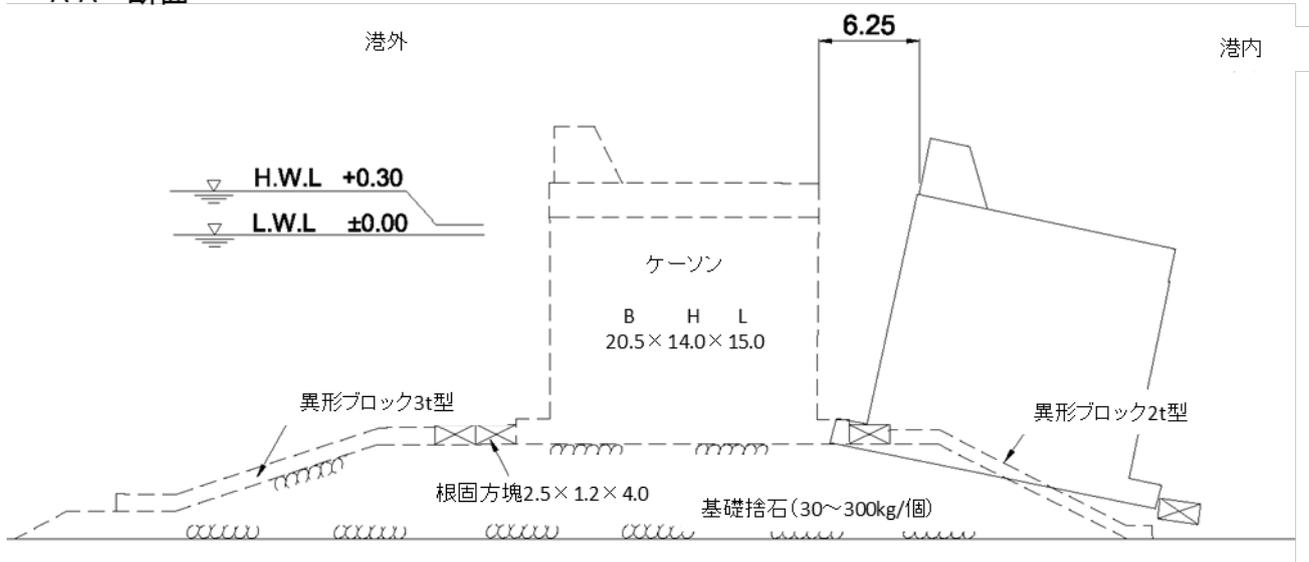
No. 1 香 深 港

地区施設名	本港地区南外防波堤		構造形式	ケーソン式混成堤・消波ブロック被覆堤		
完成年月日	平成15年度		被災年月日	平成16年9月8日（台風18号）		
被災状況	<p>・防波堤本体（ケーソン1函分、L=15m）が法線から航路側に22.85m滑動した（ケーソン式混成堤）。この影響で、隣接した防波堤の本体ケーソンの破損や根固め・被覆・消波ブロックの散乱、基礎工の洗掘が生じた。その被災延長はL=45.62mである。</p> <p>・また消波ブロック被覆堤の区間については、消波ブロックが延長L=208.50mにわたり沈下した。</p>					
被災前	直立部	ケーソン	寸 法	B H L 20.5×14.0×15.0（A-A'断面）		
			本体コンクリート	—		
			鉄 筋	—		
			中 詰	—		
		上 部 工	—			
	捨石部		基礎捨石	—		
			被 覆 工	—		
			根 固 め 工	B H L 港外側2個並び 根固方塊2.5×1.2×4.0 港内側1個並び		
		消 波 工	異型ブロック16t型、20t型			
		そ の 他	—			
	設計資料	波 高	H _{max} =9.20m H _{1/3} =5.10m	設計水深	—	
		周 期	T _{1/3} =13.30s	設計潮位	H. W. L 0.30m L. W. L 0.00m	
入 射 角		β=5°	波圧式	—		
被災時	被災箇所・数量	直立部	堤体の滑動	法線から航路側に22.85m滑動		
			堤体の傾斜・沈下	—		
			堤体の破損	—		
	捨石部	被覆工の散乱	被覆工が散乱			
		基礎捨石の散乱	基礎捨石が散乱			
		根固め工の散乱	—			
	消波工	消波工の沈下・散乱	消波ブロックが延長L=208.5mにわたり沈下			
		消波工の破損	—			
		海底地盤の洗掘・吸出し	—			
		そ の 他	—			
自然条件	波 高	—	潮 位	1.13m ¹⁾		
	周 期	—	風 速	最大瞬間風速	36.60m/s WNW ²⁾	
				最大風速	24.40m/s WNW ³⁾	
	波 向	—	継続時間	—

波浪データの測得方法など	1) 沓形港湾事業所観測（平成16年9月8日12時30分） 2) 沓形港湾事業所観測（平成16年9月8日17時30分） 3) 沓形港湾事業所観測（平成16年9月8日18時00分）				
復旧方法	<p>①滑動したケーソン両側の間が15.18mあるのに対し、滑動したケーソン延長は15mである。この間隔に、高さ14mの滑動したケーソンを海上で設置し直すのは不可能である。このため、延長14.5mのケーソンを新たに製作し、据え付け後、上部工を打設する。</p> <p>②滑動したケーソンは、上部コンクリートを撤去し、中詰材を取り除き、浮上させ、港内に仮置きし、将来的には、南防波堤延伸に活用する。</p> <p>③散乱した根固め・被覆・消波ブロックは、除去し、基礎工を形成した後、再設置する。</p>

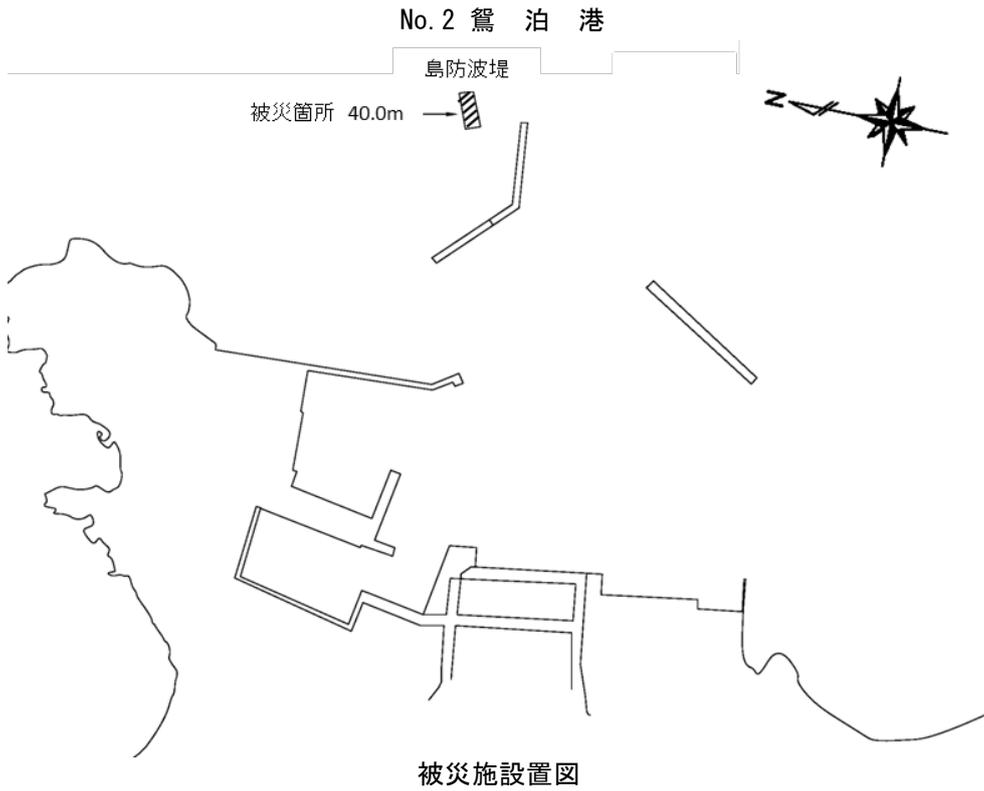
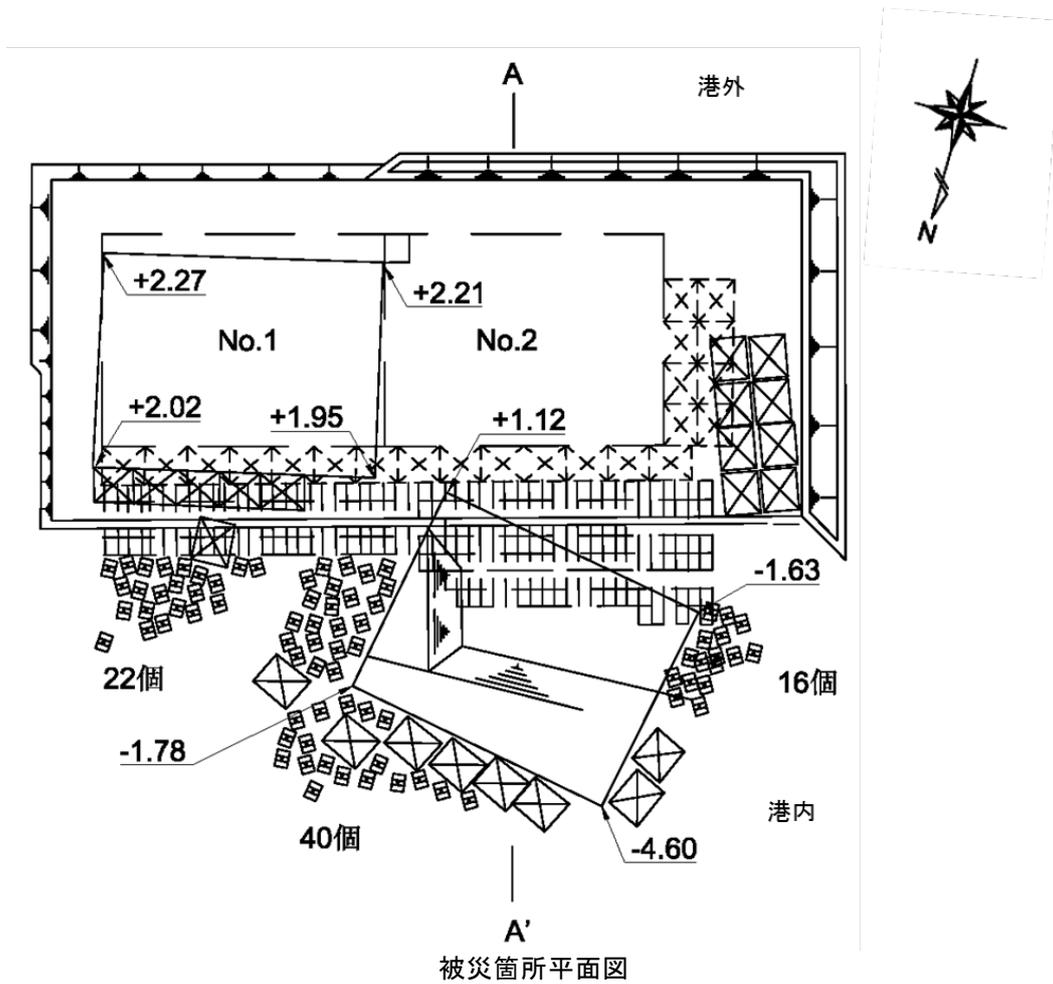
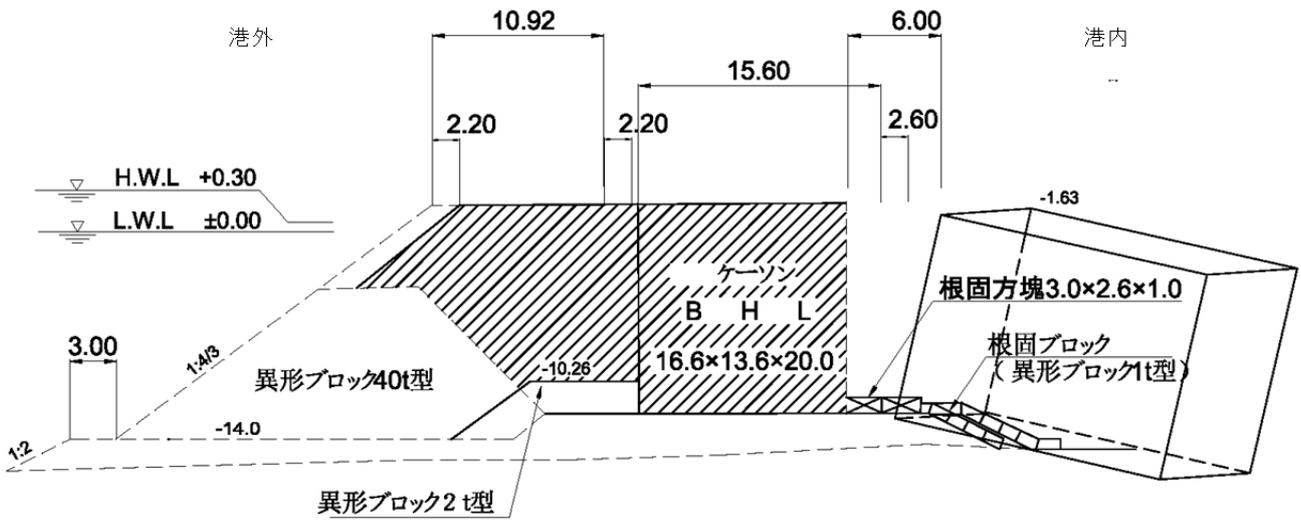
No. 2 鴛泊港

地区施設名	本港地区防波堤（島）		構造形式	消波ブロック被覆堤		
完成年月日	施工中		被災年月日	平成12年12月24日～1月5日（冬期風浪）		
被災状況	基部側本体ケーソン（L=20m）が港内側へ最大2.2m滑動、先端側本体ケーソン（L=20m）は基礎捨石マウンドから滑落し、消波ブロックは沈下、飛散の被災が発生した。これにより、消波機能や波圧低減機能が低下し、堤体の安定性を著しく低下させている他、越波の増大により航路の静穏性が低下し、船舶の航行に支障をきたした。					
被災前	直立部	ケーソン	寸 法	B H L 15.6×13.6×20.0		
			本体コンクリート	—		
			鉄 筋	—		
			中 詰	—		
	捨石部	上 部 工	—			
		基 礎 捨 石	—			
		被 覆 工	—			
	設計資料	根 固 め 工	根固方塊3.0×2.6×1.0 港内側1個並び			
		消 波 工	消波ブロック40t型			
		そ の 他	—			
	設計資料	波 高	H _{max} =9.70m H _{1/3} =5.40m	設計水深	-12.50m	
		周 期	—	設計潮位	H. W. L	0.30m

L. W. L	0.00m	
	入 射 角	β=21.0°	波圧式	—		
被災時	被災箇所・数量	直立部	堤 体 の 滑 動	No.1が港内へ最大2.2m滑動、No.2は基礎捨石マウンドから滑落		
			堤 体 の 傾 斜 ・ 沈 下	—		
			堤 体 の 破 損	—		
	捨石部	被 覆 工 の 散 乱	被覆工の散乱			
		基 礎 捨 石 の 散 乱	基礎工の散乱			
		根 固 め 工 の 散 乱	根固め工の散乱			
	消波工	消波工の沈下・散乱	消波ブロックは沈下、飛散			
		消波工の破損	—			
		海底地盤の洗掘・吸出し	—			
		そ の 他	—			
	自然条件	波 高	—	潮 位	0.41m ¹⁾	
		周 期	—	風 速	最大瞬間風速	35.80m/s NE ²⁾
			最大風速		19.30m/s NE ³⁾	
波 向		—	継続時間	—		
	波浪データの測得方法など	1) 杓形港湾事業所観測（平成12年12月24日2時49分） 2) 杓形港湾事業所観測（平成12年12月24日4時19分） 3) 杓形港湾事業所観測（平成12年12月24日6時00分）				
復旧方法	No.1 被災箇所の堤体滑動量が小さいため、ケーソンの浮上は行わず、港内側の基礎捨石の吸出しが予想されるため、法肩基礎捨石の補充・整正を行い、根固方塊及び被覆ブロック（一部製作）の据付直しを行う。港外側の吸出し防止ブロック（2t型）は、本体ケーソンとの間に空隙が生じているため必要範囲の消波ブロックを除去し、吸出し防止ブロック（40t型）は、波浪による圧密沈下及びケーソンの滑動により断面不足が生じているため製作し、現計画高さまで復旧する。 No.2 法線は1箇目沖側を基本法線に変更することとし、被災箇所を原型に復旧するため、マウンドから滑落したケーソンの蓋コンクリート及び中詰砂を撤去し、ケーソンを浮上した後、基礎工の補充・整正を行いケーソンを据付直し復旧する。また、根固方塊及び被覆ブロックが被災していることにより、根固方塊・被覆ブロック（一部製作）は据付直し復旧する。消波ブロック及び吸出し防止ブロックは、ケーソンを浮上・据付直しする作業に支障となる範囲で除去し、ケーソン据付後、消波ブロック及び吸出し防止ブロック（一部製作）を据付直す。

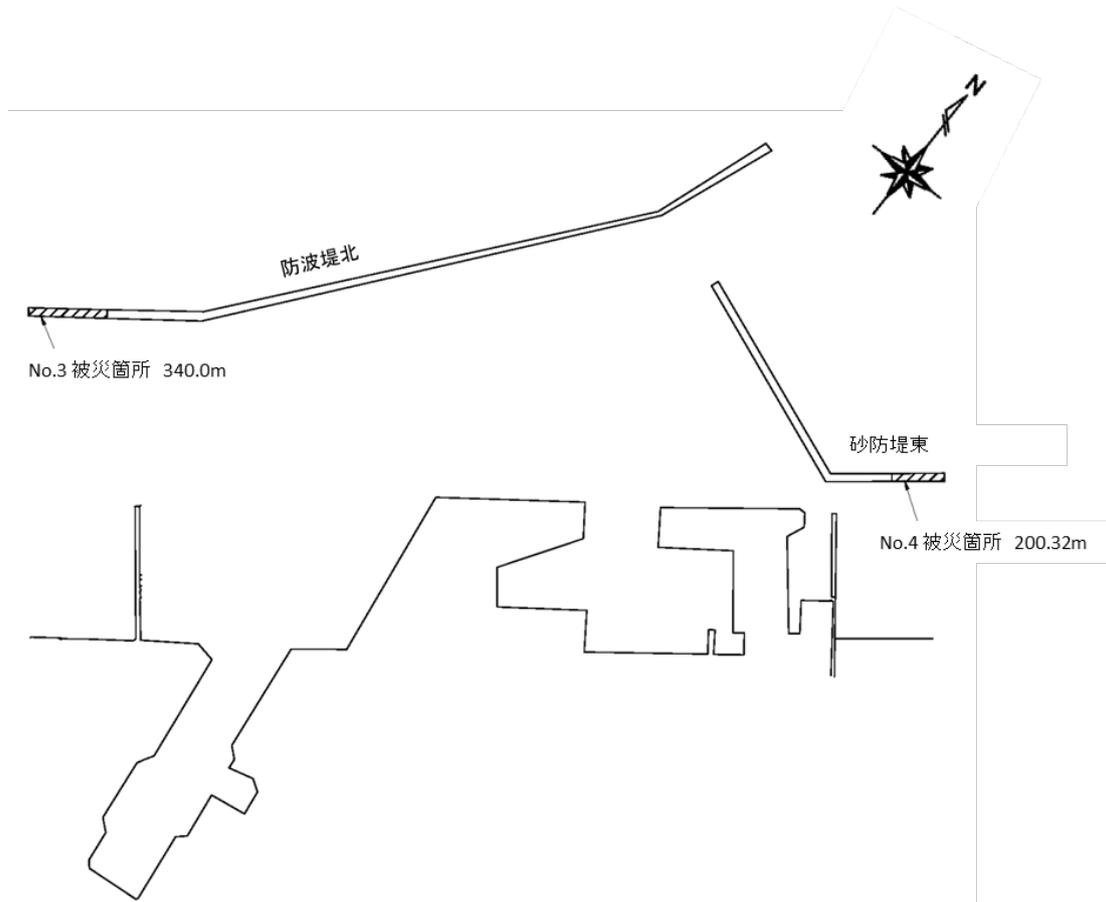
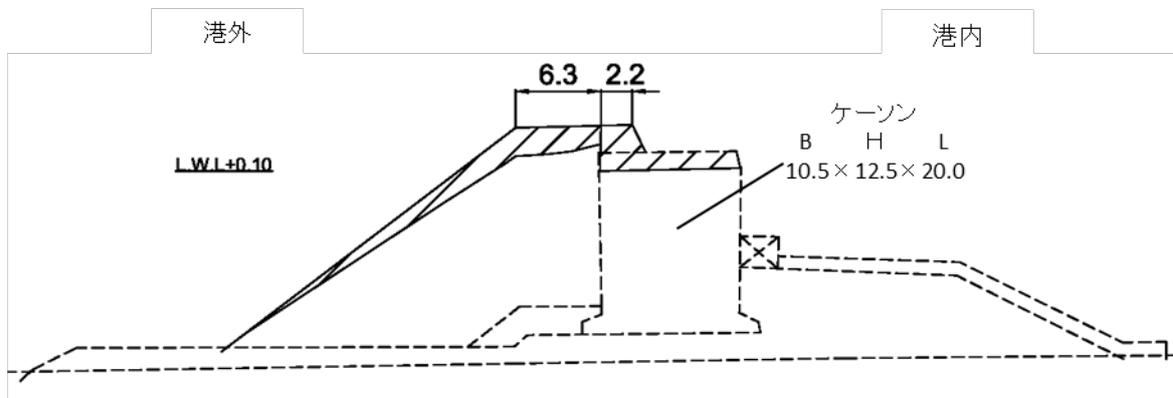
No. 3 石狩湾新港

地区施設名		本港地区防波堤（北）		構造形式	消波ブロック被覆堤			
完成年月日		平成12年度(先端側の延長L=600.0m)		被災年月日	平成12年12月26日～1月5日（冬期風浪）			
被災状況		先端側の延長L=600.0mのうち、L=340mの区間において、消波ブロックの沈下、上部・胸壁及び上部・本体が分離し隙間が生じた（一部胸壁が欠落）。これにより、消波機能や波圧低減機能が低下し、堤体の安定性を著しく低下させている他、越波の増大により航路の静穏性が低下し、航路の安全性に支障をきたした。						
被災前	直立部	ケイソン	寸法	B H L		10.5×12.5×20.0		
			本体コンクリート	—		—		
			鉄筋	—		—		
			中詰	—		—		
	上部工			—		—		
	捨石部	基礎捨石		—		—		
		被覆工		—		—		
		根固め工		港内側1個並び				
	消波工		消波ブロック50t型				—	
	その他		防波堤背後に腹付工あり（捨石）				—	
設計資料	波高		$H_{max}=10.30m$ $H_{1/3}=7.20m$	設計水深	-13.80m			
	周期		$T_{max}=11.40s$	設計潮位	H. W. L	0.40m		
	入射角		$\beta=0^\circ$		L. W. L	0.00m		
波圧式		—				—		
被災時	被災箇所・数量	直立部	堤体の滑動	—				
			堤体の傾斜・沈下	堤体の沈下				
			堤体の破損	—				
	捨石部	被覆工の散乱	—					
		基礎捨石の散乱	—					
		根固め工の散乱	—					
	消波工	消波工の沈下・散乱	消波ブロックの沈下					
		消波工の破損	—					
	海底地盤の洗掘・吸出し		—					
	その他		胸壁の欠損、堤体の沈下による上部工と胸壁の離脱					
自然条件	波高		$H_{max}=9.53m^{1)}$ $H_{1/3}=5.39m^{2)}$	潮位	0.66m ³⁾			
	周期		$T_{max}=9.00s^{1)}$ $T_{1/3}=9.70s^{2)}$	風速	最大瞬間風速	37.50m/s WSW ⁴⁾

波向		—		最大風速	18.80m/s WNW ⁵⁾		
	波浪データの測得方法など		1) 観測，石狩湾新港（沖合-25m）（平成12年12月26日19時00分） 2) 観測，石狩湾新港（沖合-25m）（平成12年12月26日20時00分） 3) 石狩湾新港検潮所（平成12年12月26日17時55分） 4) 石狩湾新港（平成12年12月26日16時57分） 5) 石狩湾新港（平成12年12月26日17時18分）					
復旧方法		消波ブロックを嵩上げ据付し被災前の断面に復旧することを原則とする。 胸壁工および上部工の復旧断面は、飛散したスパンは打ち直し復旧、剥離し隙間が生じたことにより機能を失った部分について、取り壊し・打ち直して被災前の断面に復旧する。

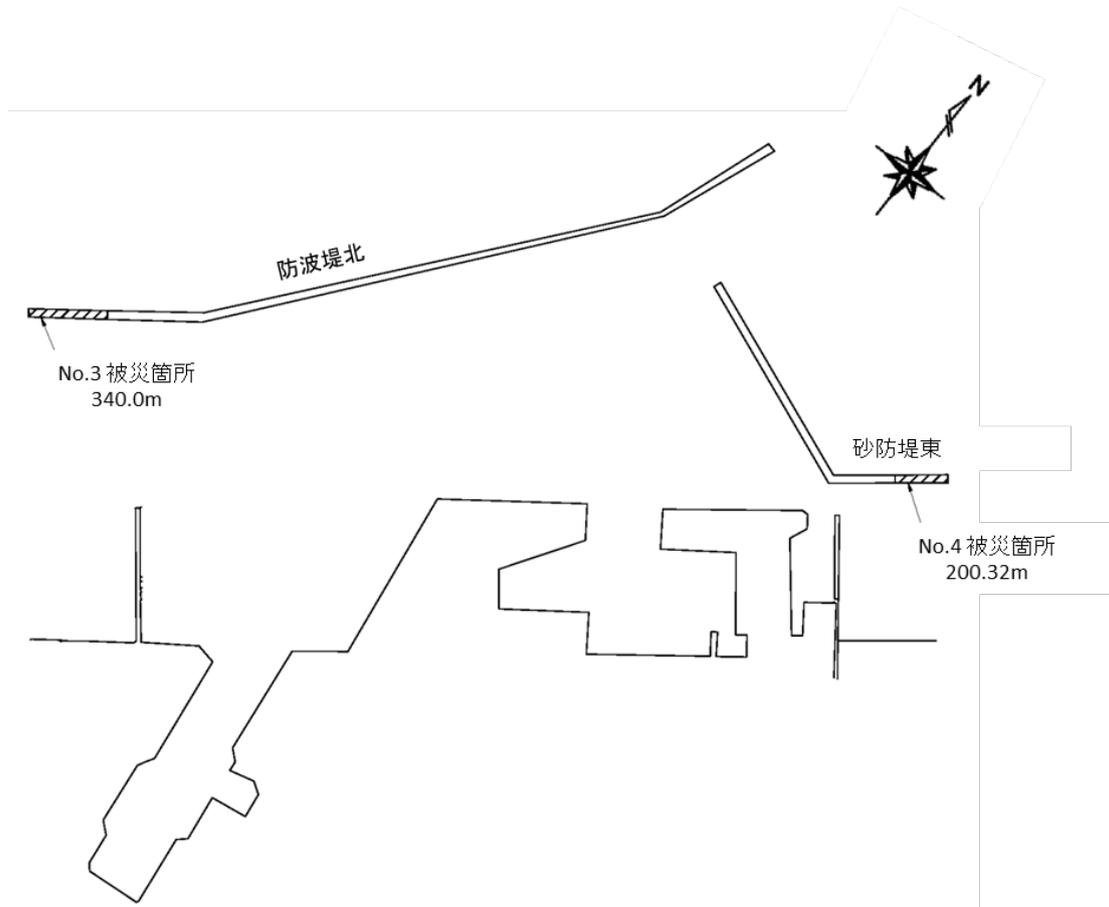
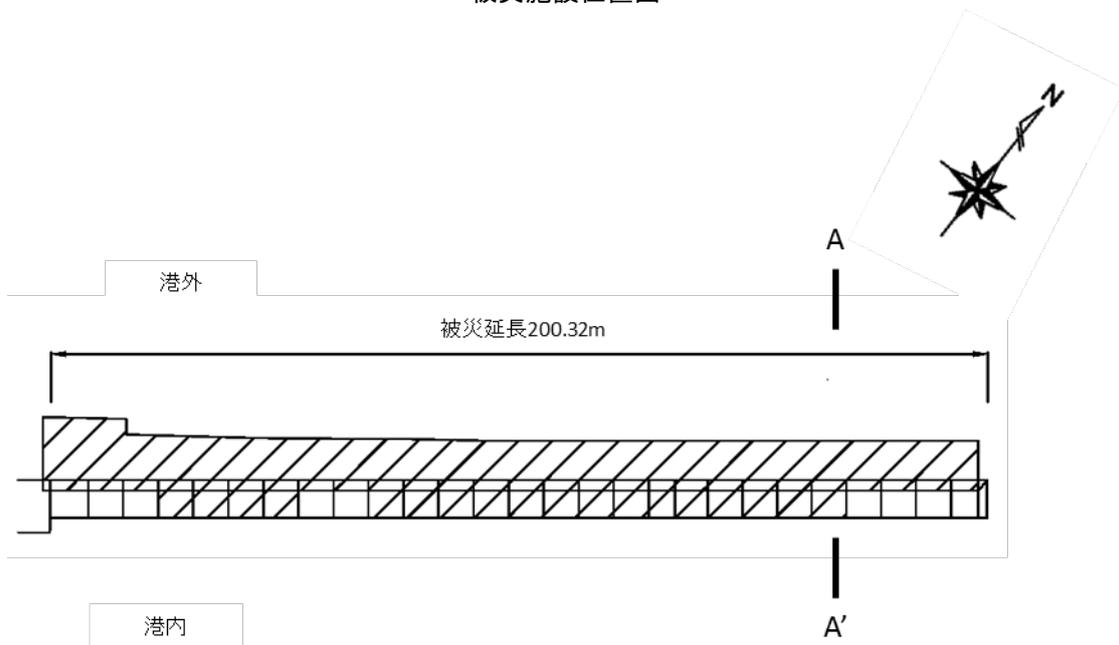
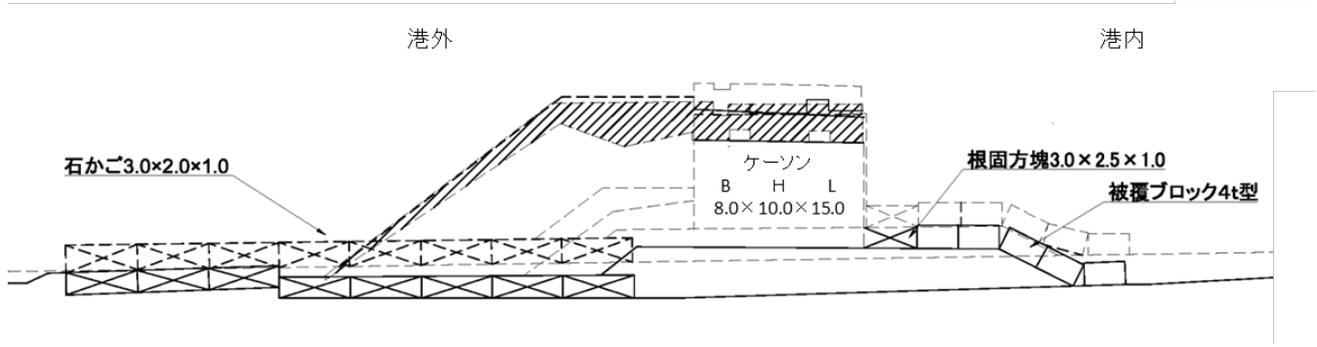
No. 4 石狩湾新港

地区施設名	本港地区防砂堤（東）		構造形式	消波ブロック被覆堤		
完成年月日	平成13年度（胸壁未施工の暫定断面）		被災年月日	平成13年12月7日～8日（冬期風浪）		
被災状況	強風高波浪により全延長L=200.32mで消波ブロックの沈下が発生した。これにより、防砂堤本体が消波工なしの露出状態となり、その後の継続的な高波で本体自体も不規則な沈下が発生し、上部工同士が互いに競り合う状態になったことから上部コンクリートの破損・欠落、ひび割れ破壊及び上部工と本体工が分離し隙間が発生した。					
被災前	直立部	ケイソン	寸 法	B H L	8.0×5.0×15.0	
		本体コンクリート	—			
		鉄 筋	—			
		中 詰	—			
	上部工		—			
	捨石部	基礎捨石	—			
		被 覆 工	被覆ブロック4t型			
		根 固 め 工	根固方魂3.0×2.5×1.0 港内側1個並び			
	消波工		消波ブロック20t型			
	その他		胸壁部分未施工			
設計資料	波 高	$H_{max}=4.00m$ $H_{1/3}=2.20m$	設計水深	-6.00m		
	周 期	$T_{max}=10.90s$	設計潮位	H. W. L	0.40m

L. W. L	0.00m	
	入 射 角	—		波圧式	—	
被災時	直立部	堤体の滑動	—			
		堤体の傾斜・沈下	堤体の沈下および傾斜			
		堤体の破損	—			
	捨石部	被覆工の散乱	—			
		基礎捨石の散乱	—			
		根固め工の散乱	—			
	消波工	消波工の沈下・散乱	消波ブロックの沈下			
		消波工の破損	—			
	海底地盤の洗掘・吸出し		基礎地盤の沈下が発生した。			
	その他		上部コンクリートの破損・欠落、ひび割れ破壊及び上部工と本体工が分離し隙間が発生した。			
自然条件	波 高	$H_{max}=6.98m^{1)}$ $H_{1/3}=3.98m^{2)}$	潮 位	0.48m ³⁾		
	周 期	$T_{max}=7.70s^{1)}$ $T_{1/3}=8.20s^{2)}$	風 速	最大瞬間風速	25.90m/s WNW ⁴⁾	
				最大風速	15.70m/s WNW ⁵⁾	
	波 向	—		継続時間	—	
波浪データの測得方法など		1) 観測，石狩湾新港（沖合-25m）（平成13年12月7日20時00分） 2) 観測，石狩湾新港（沖合-25m）（平成13年12月7日20時00分） 3) 石狩湾新港検潮所（平成13年12月7日6時00分） 4) 石狩湾新港（平成13年12月7日9時51分） 5) 石狩湾新港（平成13年12月8日3時15分）				
復旧方法	①消波工の復旧断面は上部工天端高に合わせて消波ブロックを嵩上げ据付する。 ②上部工の復旧断面は、コンクリートが欠落、ひび割れ破壊及び上部工と本体工が剥離して隙間が生じた箇所については上部工としての機能を失っていることから取り壊し・打ち直し復旧し、沈下により堤体の安定が確保できない箇所は安定が保てる点端高まで嵩上げて断面を復旧する。

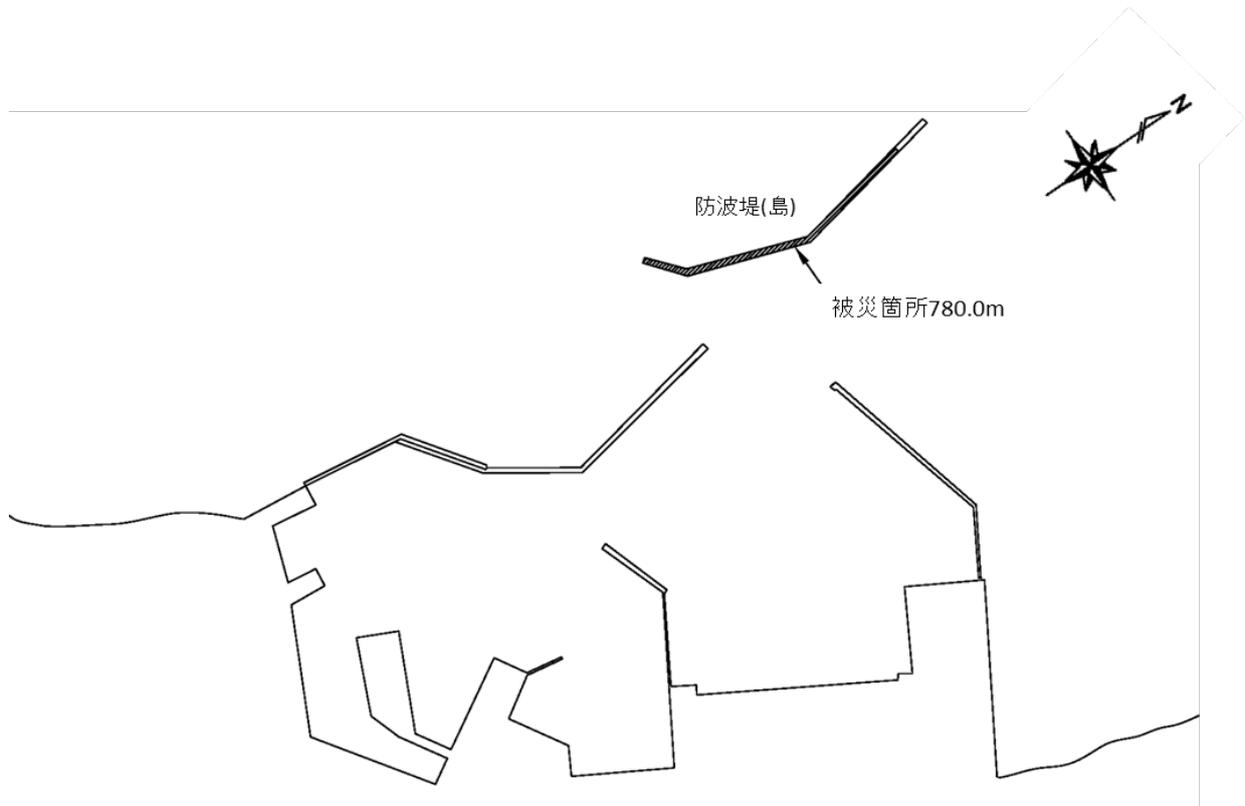
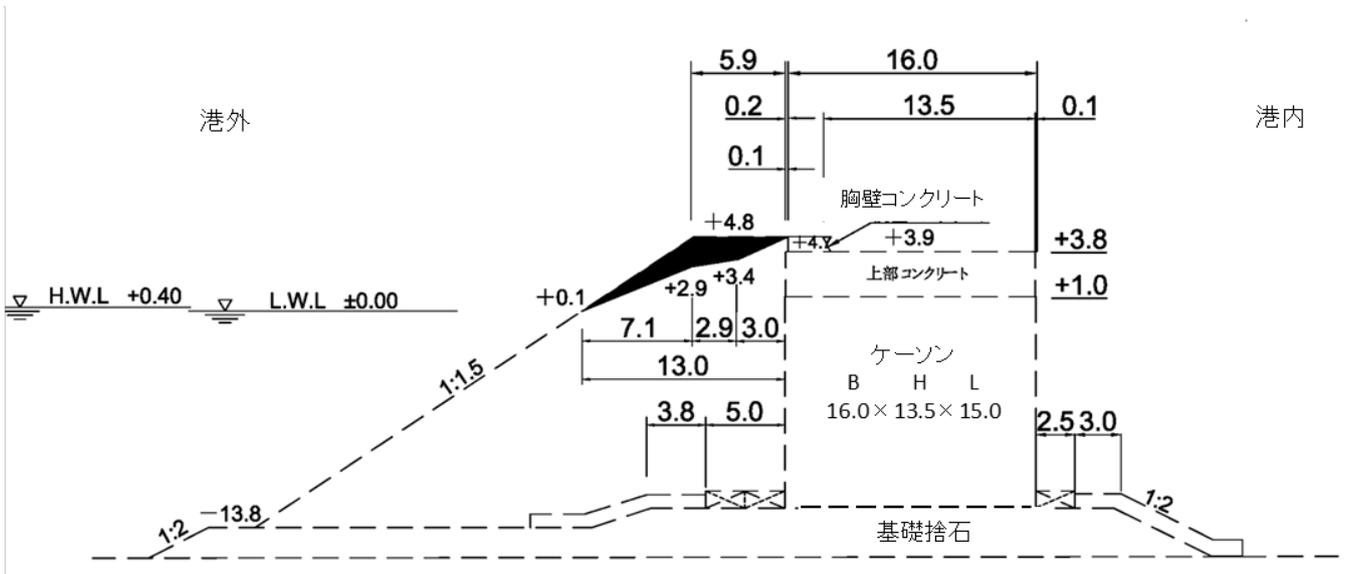
No. 5 岩内港

L. W. L	0.00m
	入射角	—	波圧式	—		
被災時	直立部	堤体の滑動	—			
		堤体の傾斜・沈下	—			
		堤体の破損	—			
	捨石部	被覆工の散乱	—			
		基礎捨石の散乱	—			
		根固め工の散乱	—			
	消波工	消波工の沈下・散乱	消波ブロックが沈下			
		消波工の破損	—			
		海底地盤の洗掘・吸出し	—			
		その他	—			
	自然条件	波高	$H_{\max}=12.00\text{m}^{1)}$ $H_{1/3}=7.50\text{m}$	潮位	$0.32\text{m}^{2)}$	
		周期	$T_{\max}=12.10\text{s}^{1)}$ $T_{1/3}=12.10\text{s}$	風速	最大瞬間風速	$35.60\text{m/s WNW}^{3)}$
					最大風速	$20.20\text{m/s WNW}^{4)}$
波向		—	継続時間	—		
	波浪データの測得方法など	1)波浪推算 2)岩内港（平成11年1月8日19時55分） 3)岩内港（平成11年1月9日6時28分） 4)岩内港（平成11年1月9日9時50分）				
復旧方法	波浪に対して安定となるように、原形復旧する。消波工の沈下した部分については、消波ブロック40t型を製作し、現設計高まで復旧する。

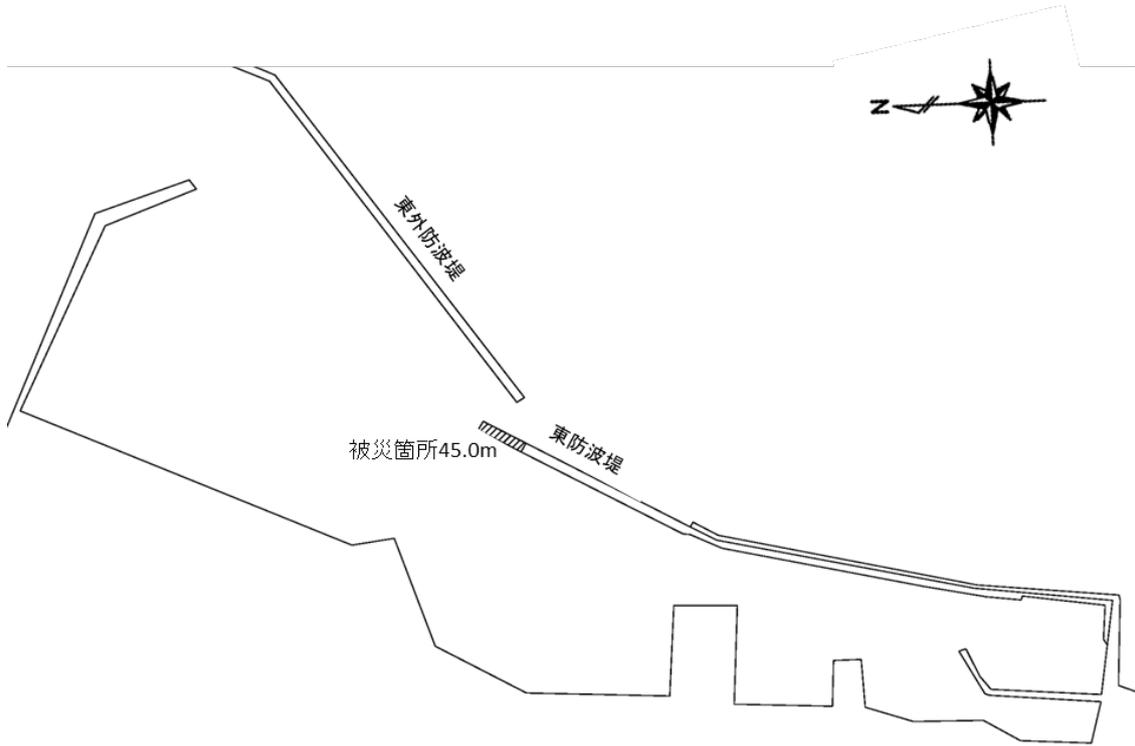
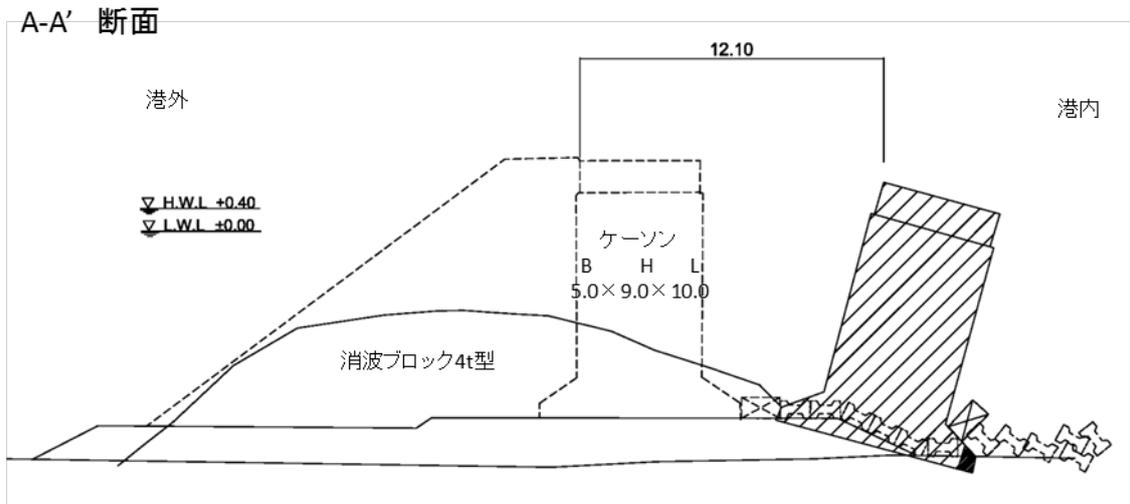
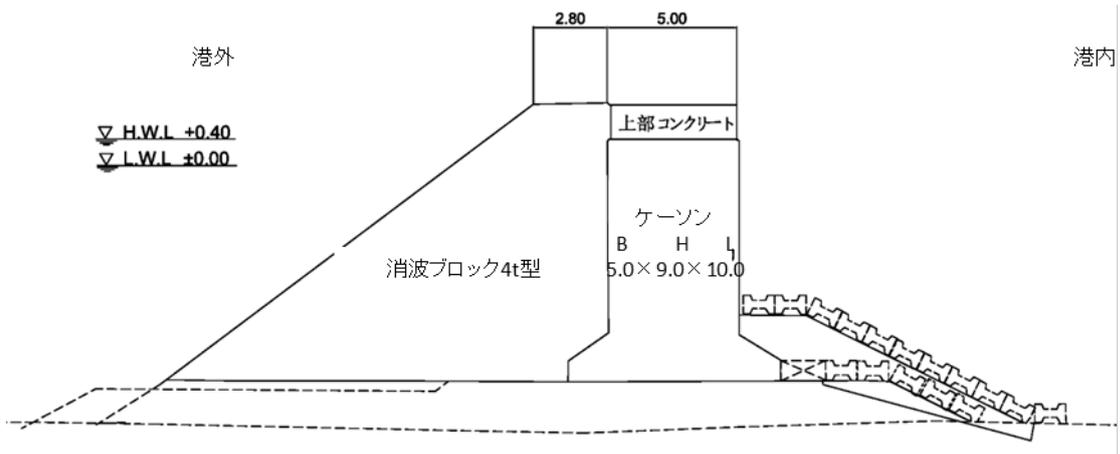
No. 6 奥 尻 港

地区施設名		本港地区東外防波堤		構造形式	消波ブロック被覆堤		
完成年月日		-		被災年月日	平成16年9月8日 (台風18号)		
被災状況		①基礎工：ケーソンの滑動に伴い港内側の基礎捨石が延長L=40.05mに渡って崩壊した。 ②本体工：ケーソン本体が延長L=40.05mに渡り港内側の3.90m～13.86m滑動し、フーチングが欠落した。 ③根固工：ケーソンの滑動に伴い、ケーソン背後L=50.0mに渡って港内側に転倒移動・飛散した。 ④被覆工：ケーソンの滑動に伴い、堤体背後L=50.0mに渡って港内側に飛散し、消波工崩壊に伴い、港外側に移動した。 ⑤消波工：ケーソンの滑動に伴い、延長L=35.60mに渡って港内側に崩壊した。					
被災前	直立部	ケーソン	寸 法	B H L		5.0×9.0×10.0	
			本体コンクリート	-			
			鉄 筋	-			
			中 詰	砂			
	上 部 工			-			
	捨石部	基礎捨石		30～300kg/個			
		被 覆 工		-			
		根 固 め 工		なし			
	消 波 工		消波ブロック4t型				
	そ の 他		-				
設計資料	波 高		H _{max} =5.70m H _{1/3} =3.20m		設計水深	-9.60m	
	周 期		-		設計潮位	H. W. L 0.40m L. W. L 0.00m	
	入 射 角		β=0°		波圧式	-	
被災時	被災箇所・数量	直立部	堤体の滑動		港内側に3.90m～13.86m滑動		
			堤体の傾斜・沈下		-		
			堤体の破損		堤体が破損		
	捨石部	被覆工の散乱		堤体背後L=50.0m港内側に飛散			
		基礎捨石の散乱		基礎捨石が散乱			
		根固め工の散乱		ケーソン背後L=50.0m港内側に転倒移動・飛散			
	消波工	消波工の沈下・散乱		延長L=35.60m港内側に崩壊			
		消波工の破損		-			
	海底地盤の洗掘・吸出し		-				
	そ の 他		-				
自然条件	波 高		H _{max} =7.40m ¹⁾ H _{1/3} =4.22m		潮 位	1.16m ²⁾

周 期		-		風 速	最大瞬間風速 44.20m/s SSW ³⁾ 最大風速 27.30m/s SW ³⁾	
	波 向		-			継続時間	-
	波浪データの測得方法など		1)波浪推算 (WAMモデル) 2)奥尻検潮所 (平成16年9月8日) 3)奥尻検潮所 (平成16年9月8日)				
復旧方法		飛散した根固ブロック、被覆ブロック、消波ブロックを除去し、滑動した堤体並びに堤頭部の上部コンクリート、蓋ブロック及び中詰砂を撤去してケーソンを浮上した後、基礎工の整正を行いケーソンを据え直し、背後盛石を施工する。次に除去した既存の被覆ブロックを堤体背後盛石上に据え直し、不足する被覆ブロックは製作据付する。また堤体前面には消波ブロックを据え直して復旧する。

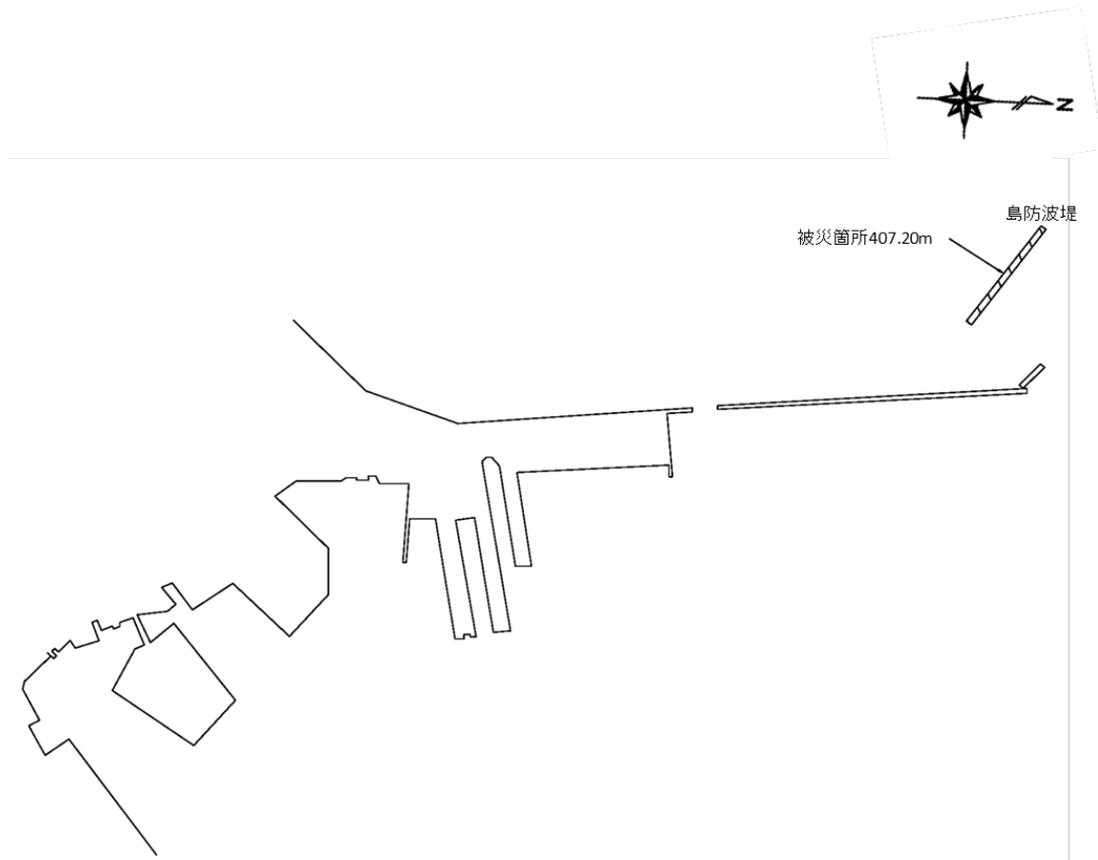
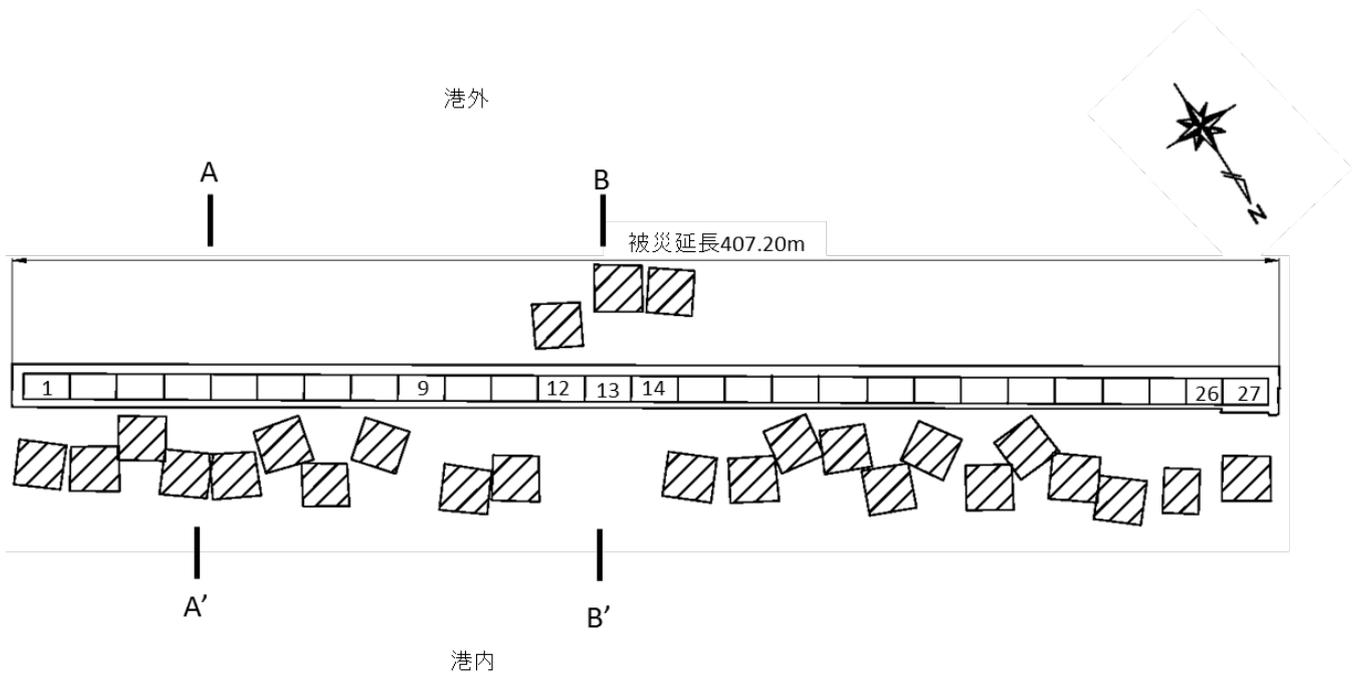
No. 7 函 館 港

地区施設名	本港地区島防波堤		構造形式	ケーソン式混成堤		
完成年月日	平成12年度		被災年月日	平成16年9月8日（台風18号）		
被災状況	延長L=407.20mにわたり防波堤ケーソンの転倒・水没・クラック・破損・根固方魂の移動・散乱・埋没・基礎マウンド部の法面にくずれが発生した。 防波堤ケーソンの転倒・水没は、全27函の内25函に及んでおり、港外側への転倒・水没が3函（ケーソン12, 13, 14）、港内側への転倒・水没が22函あり、2函（ケーソン9及び26）のみが残存した。					
被災前	直立部	ケーソン	寸 法	B H L 10.5×14.0×20.0		
			本体コンクリート	—		
			鉄 筋	—		
			中 詰	石		
	上 部 工			—		
	捨石部	基 礎 捨 石			—	
		被 覆 工			—	
		根 固 め 工			B H L 港外側2個並び 根固方魂2.5×1.2×4.0 港内側2個並び	
	消 波 工			—		
	そ の 他			—		
	設計資料	波 高		$H_{1/3}=5.40\text{m}$	設計水深	-17.40m
		周 期		$T_{1/3}=9.60\text{s}$	設計潮位	H. W. L 1.05m
		入 射 角		—		L. W. L 0.00m
	波 圧 式			—		
被災時	直立部	堤 体 の 滑 動		堤体が滑動		
		堤 体 の 傾 斜 ・ 沈 下		—		
		堤 体 の 破 損		—		
	捨石部	被 覆 工 の 散 乱		—		
		基 礎 捨 石 の 散 乱		基礎捨石が散乱		
		根 固 め 工 の 散 乱		根固め工が散乱		
	消波工	消波工の沈下・散乱		—		
		消波工の破損		—		
	海底地盤の洗掘・吸出し			—		
	そ の 他			—		
	自然条件	波 高		$H_0=5.35\text{m}^{1)}$	潮 位	$2.05\text{m}^{1)}$
		周 期		$T_0=9.60\text{s}^{1)}$	風 速	最大瞬間風速 41.50m/s SSW ²⁾
		波 向		SSW ¹⁾		最大風速 19.50m/s SSW ³⁾

波浪データの測得方法など		1) 函館潮汐観測所（平成16年9月8日8時00分） 2) 函館海洋気象台（平成16年9月8日7時45分） 3) 函館海洋気象台（平成16年9月8日7時40分）		
復旧方法	堤体の安定性検討波は、今回の被災時来襲波浪を用いる。 天端高は原形復旧とし、+2.10mとする尚、被災波の作用によって基礎捨石（中割石30～300kg/個）が飛散するため、この対策として大割石による被覆及び根固方魂（2.5×1.2×4.0）を新規製作し据え付けるものとした。

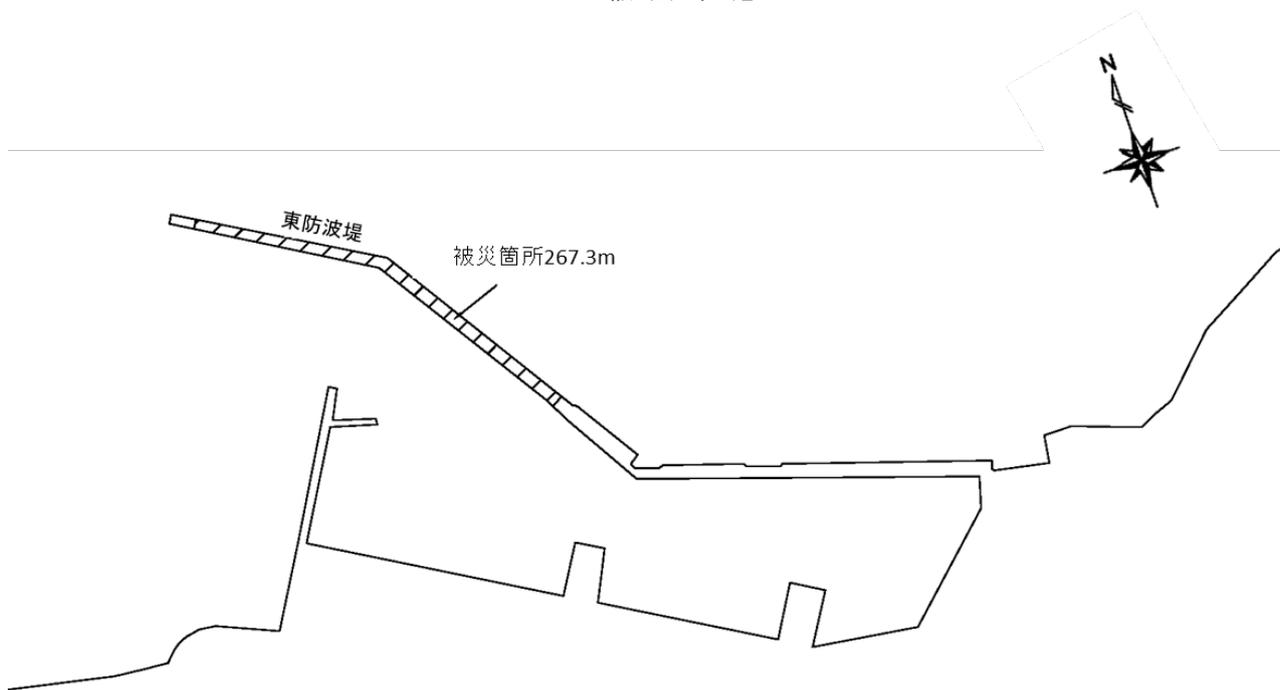
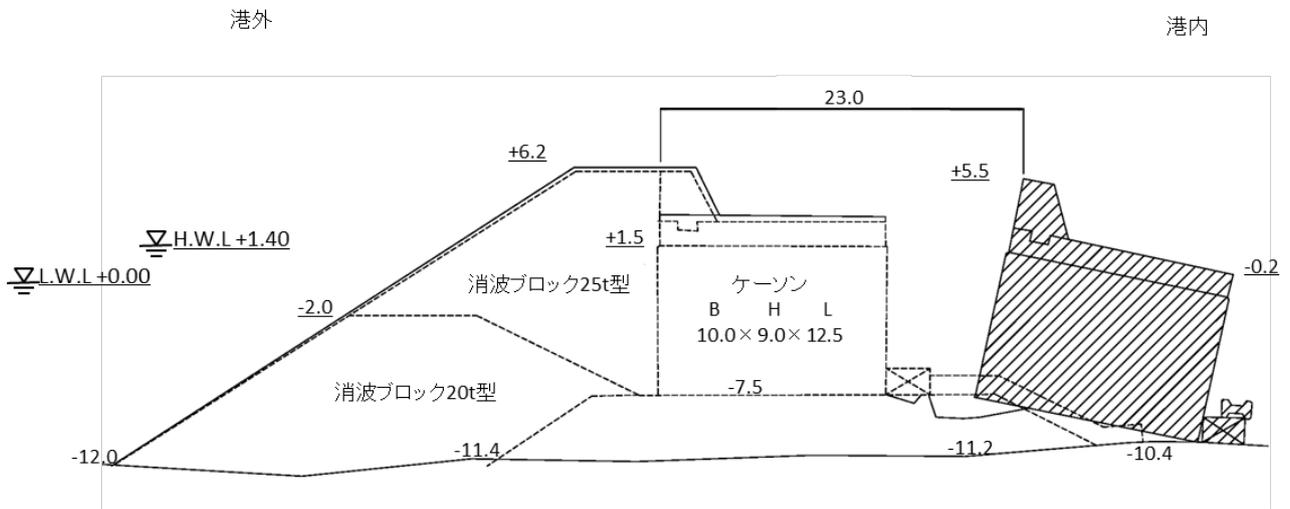
No. 8 椴法華港

地区施設名		本港地区東防波堤		構造形式	消波ブロック被覆堤			
完成年月日		平成4年度		被災年月日	平成6年9月18日～20日（台風24号）			
被災状況		先端部よりL=60mの区間において最大で23mに達する堤体の滑動が発生し、ケーソンが基礎マウンドより外れて傾斜し、堤体には亀裂が発生した。 また、消波ブロックが移動・散乱し、天端高が水面以下の沈下したため、消波機能・波圧低域機能が低下し堤体の安定性も著しく低下した。						
被災前	直立部	ケーソン	寸法	B H L		10.0×9.0×12.5		
			本体コンクリート	—				
			鉄筋	—				
			中詰	砂				
	上部工		—					
	捨石部	基礎捨石		—				
		被覆工		—				
		根固め工		—				
	消波工		消波ブロック20t型					
	その他		—					
設計資料	波高		H _{1/3} =5.70m	設計水深	-12.9m			
	周期	T _{1/3} =10.20s	設計潮位	H.W.L	1.40m			
				L.W.L	0.00m			
	入射角		—		波圧式	—		
被災時	被災箇所・数量	直立部	堤体の滑動	最大で23m堤体の滑動				
			堤体の傾斜・沈下	—				
			堤体の破損	堤体に亀裂, 破損				
	捨石部	被覆工の散乱		—				
		基礎捨石の散乱		—				
		根固め工の散乱		—				
	消波工	消波工の沈下・散乱		消波ブロックの移動, 散乱				
		消波工の破損		—				
	海底地盤の洗掘・吸出し		—					
	その他		—					
自然条件	波高		—		潮位	—		
	周期	T=12.7s ¹⁾	風速	最大瞬間風速		—		
				最大風速		—		
	波向		E ¹⁾		継続時間	—		
波浪データの測得方法など		1) スペクトル法による波浪推算（平成6年9月19日14時00分）						
復旧方法		堤体が1.2～23m滑動し、このうち3函は基礎マウンドを外れて大きく傾斜している。このため、上部コンクリート・蓋ブロック・中詰砂を撤去してケーソンを浮上させ、基礎マウンドを整正し、ケーソンを再据付けする。また、ケーソン本体には損傷が認められ、中詰め砂を投入した場合砂が流出する恐れがあるので、中詰材としてコンクリートを用いる。散乱した消波ブロックは回収し、再利用可能なものはケーソン再据付け後、再設置する。

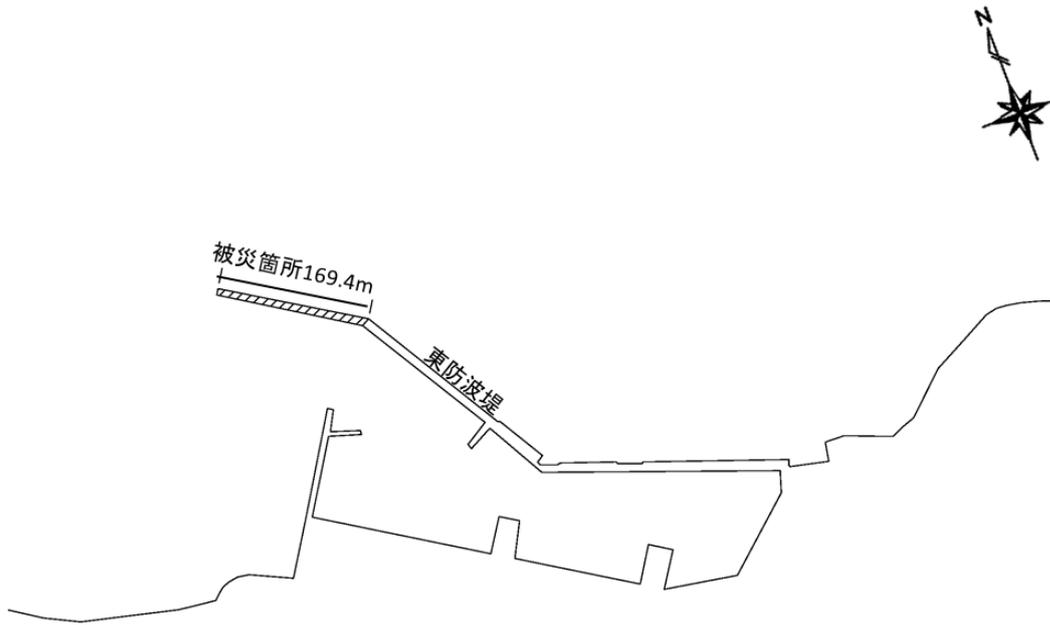
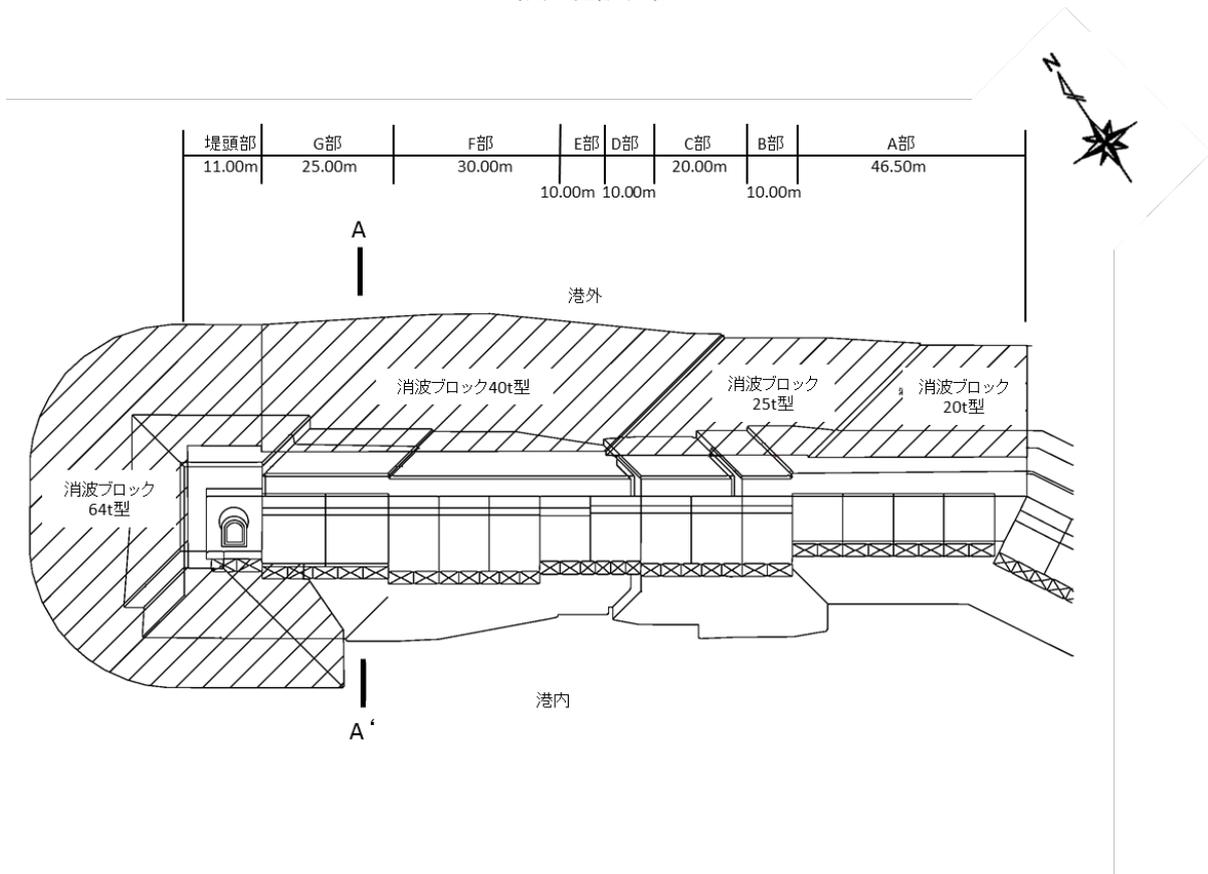
No. 9 椴法華港

周期	$T_{1/3}=11.70\text{s}$	設計潮位	H. W. L	1.40m																																																													
			L. W. L	0.00m																																																														
	入射角	$\beta=0^\circ$	波圧式	-																																																														
被災時	被災箇所・数量	直立部	堤体の滑動	-																																																														
			堤体の傾斜・沈下	-																																																														
			堤体の破損	-																																																														
	捨石部	被覆工の散乱	-																																																															
		基礎捨石の散乱	-																																																															
		根固め工の散乱	-																																																															
	消波工	消波工の沈下・散乱	消波ブロックが最大9.8m沈下																																																															
		消波工の破損	-																																																															
		海底地盤の洗掘・吸出し	-

その他	-																																																															
自然条件	波高	$H_{max}=12.4\text{m/s}^{1)}$ $H_{1/3}=7.2\text{m/s}$	潮位	-																																																														
	周期	$T=15.5\text{s}^{1)}$	風速	最大瞬間風速	21.6m/s NNW ²⁾																																																													
				最大風速	-																																																													
	波向	NE ¹⁾	継続時間	-																																																														
	波浪データの測得方法など	1) 推算値 2) 函館海洋気象台観測値（平成18年10月8日18時58分）																																																																
復旧方法		①沈下、破損等により不足した断面分の消波ブロックを函館にて製作する。 ②製作した消波ブロックを陸上クレーンにて台船に積込・海上運搬し、起重機船にて設計断面まで据付る。

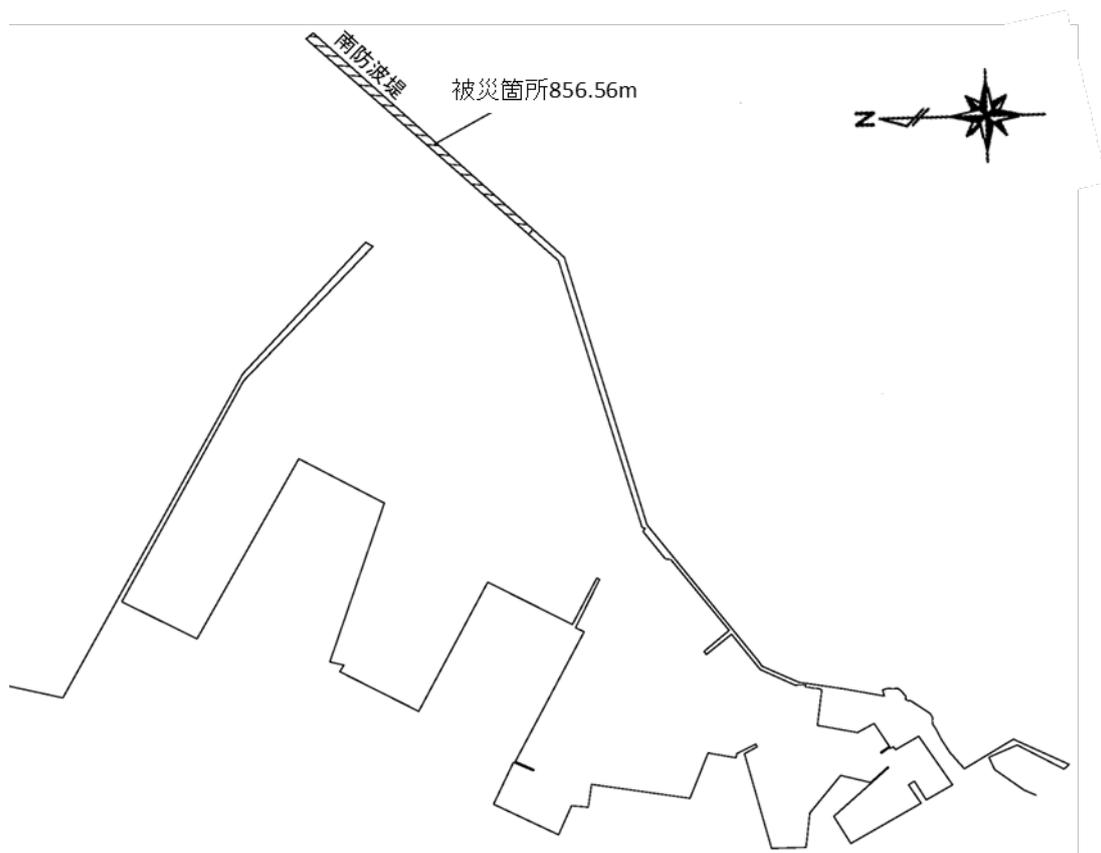
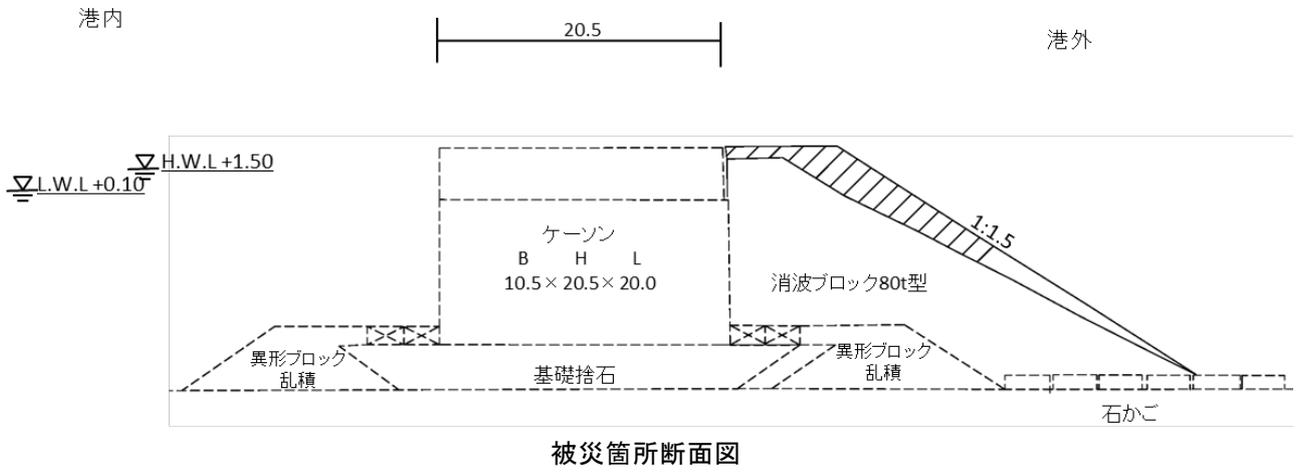
No. 12 十 勝 港

地区施設名		本港地区南防波堤		構造形式	消波ブロック被覆堤		
完成年月日		平成4年度		被災年月日	平成18年10月6日～9日（風浪）		
被災状況		全延長L=2,449.13mの内,延長L=856.56mにわたり,港外側消波ブロックの飛散・沈下が発生した.消波ブロックの沈下量は,平均約90cmである.これにより本施設は,消波機能が低下しており,堤体が不安定な状態になった.					
被災前	直立部	ケーソン	寸 法	B H L	20.5×10.5×20.0		
			本体コンクリート	—			
			鉄 筋	—			
			中 詰	雑石			
	上 部 工			—			
	捨石部	基礎捨石		—			
		被 覆 工		—			
		根 固 め 工		根固方塊 港外側2個並び 港内側2個並び			
	消 波 工			消波ブロック80t型			
	そ の 他			—			
	設計資料	波 高		H _{1/3} =9.10m	設計水深	—	
		周 期		—	設計潮位	H. W. L	1.50m
		入 射 角		—		L. W. L	0.00m
波 高		—	波圧式	—			
被災時	被災箇所・数量	直立部	堤体の滑動	—			
			堤体の傾斜・沈下	—			
			堤体の破損	—			
	捨石部	被覆工の散乱	—				
		基礎捨石の散乱	—				
		根固め工の散乱	—				
	消波工	消波工の沈下・散乱	港外側消波ブロックの飛散・沈下				
		消波工の破損	—				
	海底地盤の洗掘・吸出し			—			
	そ の 他			—			
自然条件	波 高		H _{max} =12.20m H _{1/3} =9.20m	潮 位	2.50m ¹⁾		
	周 期		—	風 速	最大瞬間風速	29.30m/s NW ²⁾	
	波 向		—		最大風速	15.20m/s NW ³⁾	
	波浪データの測得方法など		1)十勝港海象観測（平成18年10月8日3時41分） 2)広尾観測点（平成18年10月7日18時8分） 3)広尾観測点（平成18年10月7日18時40分）				
復旧方法		施設延長2,449.13mの内,防波堤先端部分の856.56mにわたって,港外側の消波ブロック64t型,80t型が飛散・沈下し,設計天端以下となり断面不足が生じているため,ブロックを製作して原形復旧する.
