国総研資料 第717号
平成25年 3月

被災防波堤集覧（その5）

Damaged Breakwaters by Wave Action(Part-5)

1992年（平成4年）から2007年（平成19年）までの防波堤に対する災害復旧工事の記録を収集、整理し、被災に対する復旧工法の検討、現行の設計手法の改良と新たな設計手法の開発、防波堤施設の維持管理に役立てるため、災害復旧工事のうち、復旧費用が1億円以上の主要な25港40の防波堤の被災事例について、被災前、被災直後及び復旧時の断面図並びに被災時の自然条件を一定の様式で図及び表としてとりまとめた。

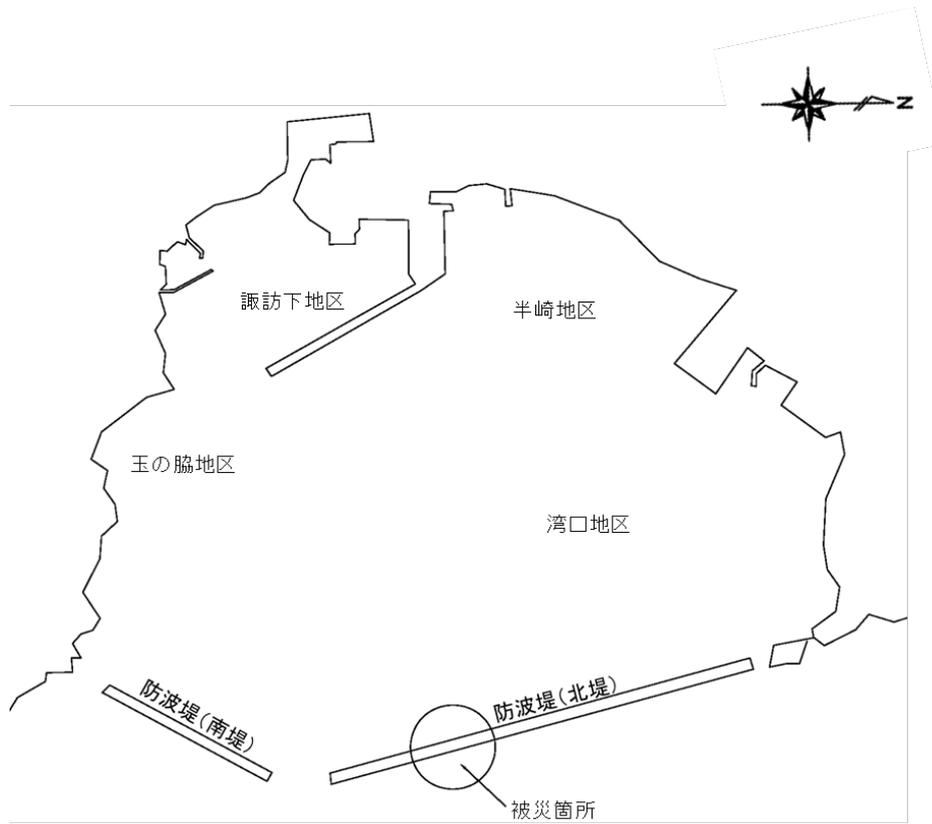
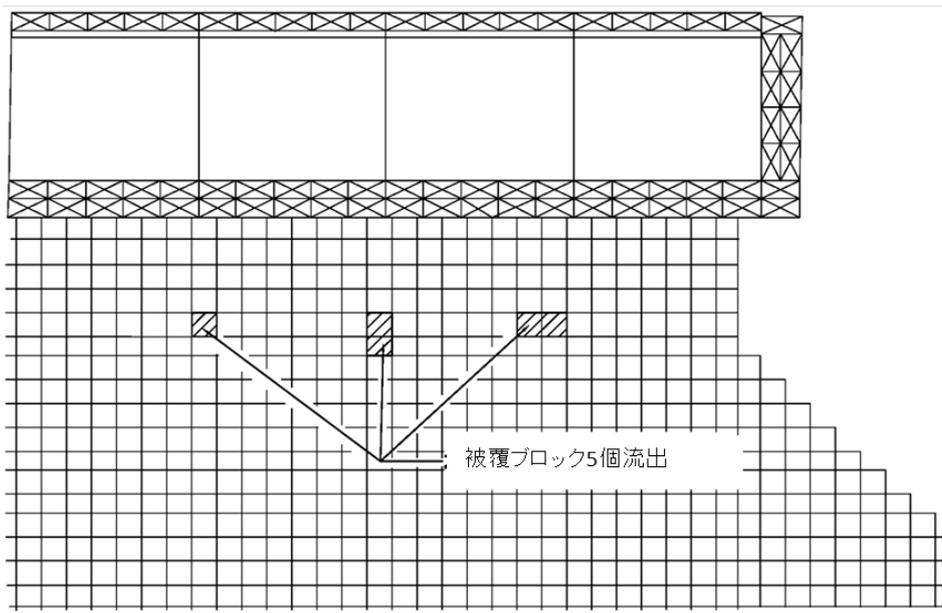
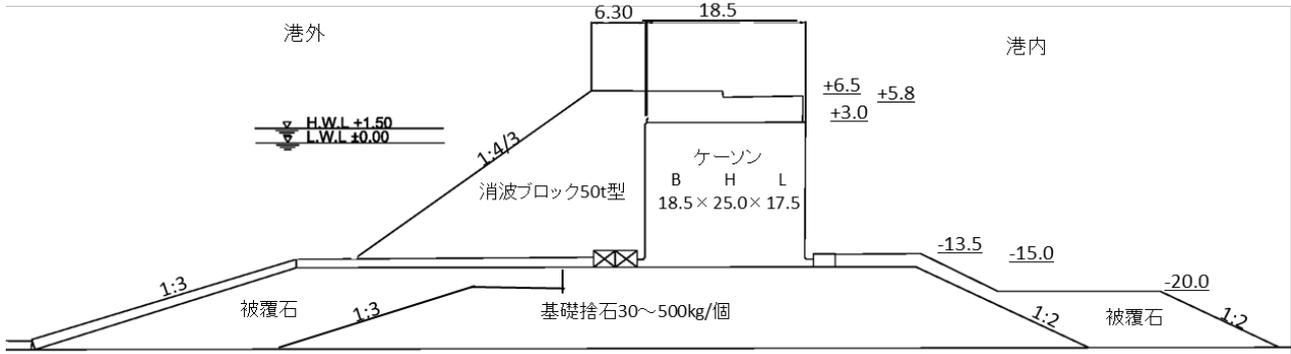
No. 13 久 慈 港

地区施設名		湾口地区防波堤		構造形式	ケーソン式混成堤	
完成年月日		平成12年度		被災年月日	平成14年1月27日～28日（冬期風浪）	
被災状況		ケーソン1函（1号函）の側壁に異常な衝撃が加わり、側壁の一部が欠損し落下、中詰石（C-40）が吸い出しを受け、3号函のもクラックが発生し、ケーソン全体（6函）が港内側に5～28cm滑動する被害をうけた。また、被覆ブロック8個も飛散している状況である。				
被災前	直立部	ケーソン	寸 法	B H L 18.5×25.0×17.5		
			本体コンクリート	—		
			鉄 筋	—		
			中 詰	碎石		
		上部工	—			
	捨石部	基礎捨石	30～500kg/個			
		被 覆 工	被覆石100kg/個			
		根 固 め 工	根固方魂 港外側2個並び 港内側1個並び			
		消 波 工	なし			
		そ の 他	—			
設計資料	波 高	$H_{max}=13.90m$ $H_{1/3}=7.80m$	設計水深	-25.00m		
	周 期	$T_{max}=13.00s$	設計潮位	H. W. L	1.50m

L. W. L	0.00m	
	入 射 角	—	波圧式	—		
被災時	直立部	堤体の滑動	港内側に5～28cm滑動			
		堤体の傾斜・沈下	—			
		堤体の破損	堤体の破損			
	捨石部	被覆工の散乱	被覆ブロック8個、飛散			
		基礎捨石の散乱	—			
		根固め工の散乱	—			
	消波工	消波工の沈下・散乱	—			
		消波工の破損	—			
		海底地盤の洗掘・吸出し	—			
		そ の 他	—			
自然条件	波 高	$H_{max}=13.18m^{1)}$ $H_{1/3}=8.47m$	潮 位	0.27m ¹⁾		
	周 期	$T_{1/3}=13.10s^{1)}$	風 速	最大瞬間風速	31.10m/s NNW ²⁾	
				最大風速	19.60m/s NNW ³⁾	
	波 向	N	継続時間	—		
	波浪データの測得方法など	1)久慈港湾内 鳥の越漁港（平成14年1月27日20時00分） 2)久慈港湾内 鳥の越漁港（平成14年1月27日22時10分） 3)久慈港湾内 鳥の越漁港（平成14年1月27日22時01分）				
復旧方法		ケーソンの剥離箇所はコンクリートで補修、吸出箇所については、中詰碎石をセメント固化剤で固化後コンクリート打設する。クラック箇所は、シーラ剤を注入。根固、被覆ブロックは原型復旧する。

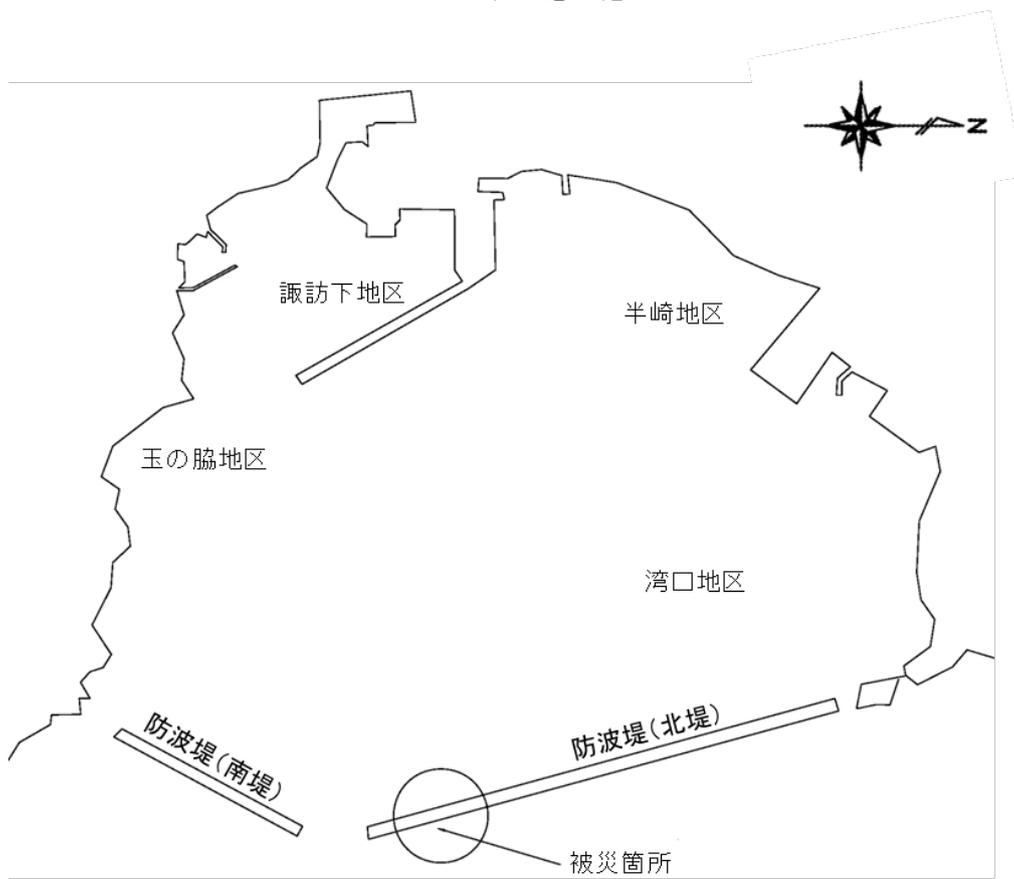
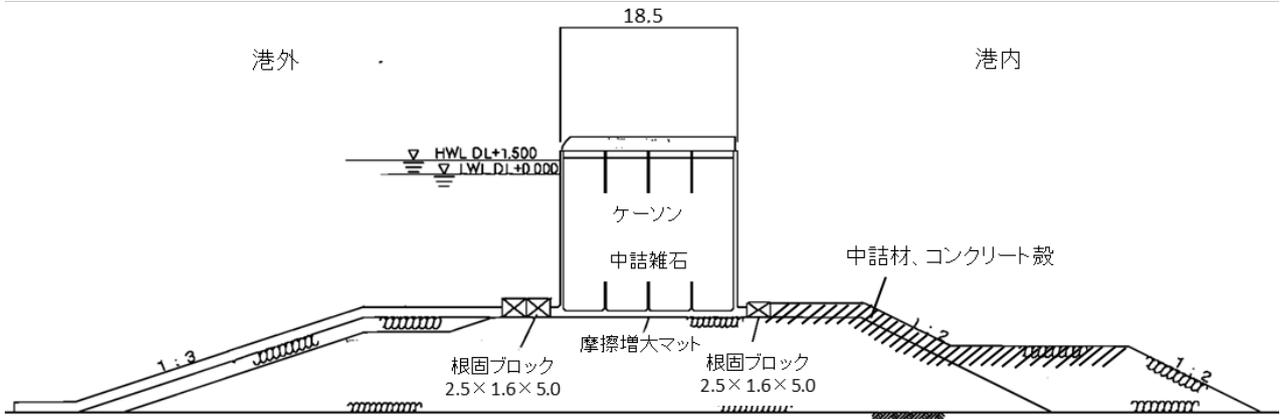
No. 14 久 慈 港

地区施設名		湾口地区防波堤（北堤）		構造形式	ケーソン式混成堤	
完成年月日		-		被災年月日	平成18年10月7日～8日（風浪）	
被災状況		被災箇所①：ケーソン破損（鉄筋むきだし），上部・蓋コン2/3飛散，被覆ブロック4個飛散・破損（港外側）コンクリート殻・中詰材飛散（港内側） 被災箇所②：ケーソン破損（鉄筋むきだし），被覆ブロック3個飛散・破損（港外側），上部・蓋コン1/3飛散（港外側），根固めブロック沈下30～50cm（港内側）沈下30～40cm，隙間30～50cm（港外側）				
被災前	直立部	ケーソン	寸 法	-		
			本 体	コンクリート		
			鉄 筋	-		
			中 詰	碎石		
	捨石部		上 部 工	-		
			基 礎 捨 石	-		
			被 覆 工	被覆ブロック		
			根 固 め 工	B H L 根固め方塊2.5×1.6×5.0 港内側1個並び		
	設計資料		消 波 工	なし		
			そ の 他	-		
波 高			H _{1/3} =8.20m	設計水深	-23.1m	
周 期			T _{1/3} =13.00s	設計潮位	H. W. L	1.50m
入 射 角	-	L. W. L	0.00m			
被災時	被災箇所・数量	直立部	堤 体 の 滑 動	-		
			堤 体 の 傾 斜 ・ 沈 下	-		
			堤 体 の 破 損	堤体の破損		
	捨石部		被 覆 工 の 散 乱	被覆ブロック4個飛散・破損（港外側）		
			基 礎 捨 石 の 散 乱	-		
			根 固 め 工 の 散 乱	根固めブロックの沈下		
	消波工		消波工の沈下・散乱	-		
			消波工の破損	-		
			海底地盤の洗掘・吸出し	-		
	自然条件		そ の 他	-		
波 高			H _{max} =10.70m H _{1/3} =8.60m	潮 位	-	
周 期			T _{1/3} =14.3s T=12.00s	風 速	最大瞬間風速	-
波 向			E		最大風速	-
波 浪 デ ー タ の 測 得 方 法 な ど	-					
復旧方法	被覆石だけでは対応できないため被覆ブロックを設置する。被覆ブロックは1層正積とする。被覆ブロックの諸元は施工実績から、エックスブロックを仮定する。混成堤基礎マウンドを被覆するブロックの所要質量はプレブナー・ドネリーの算定式によって計算する。

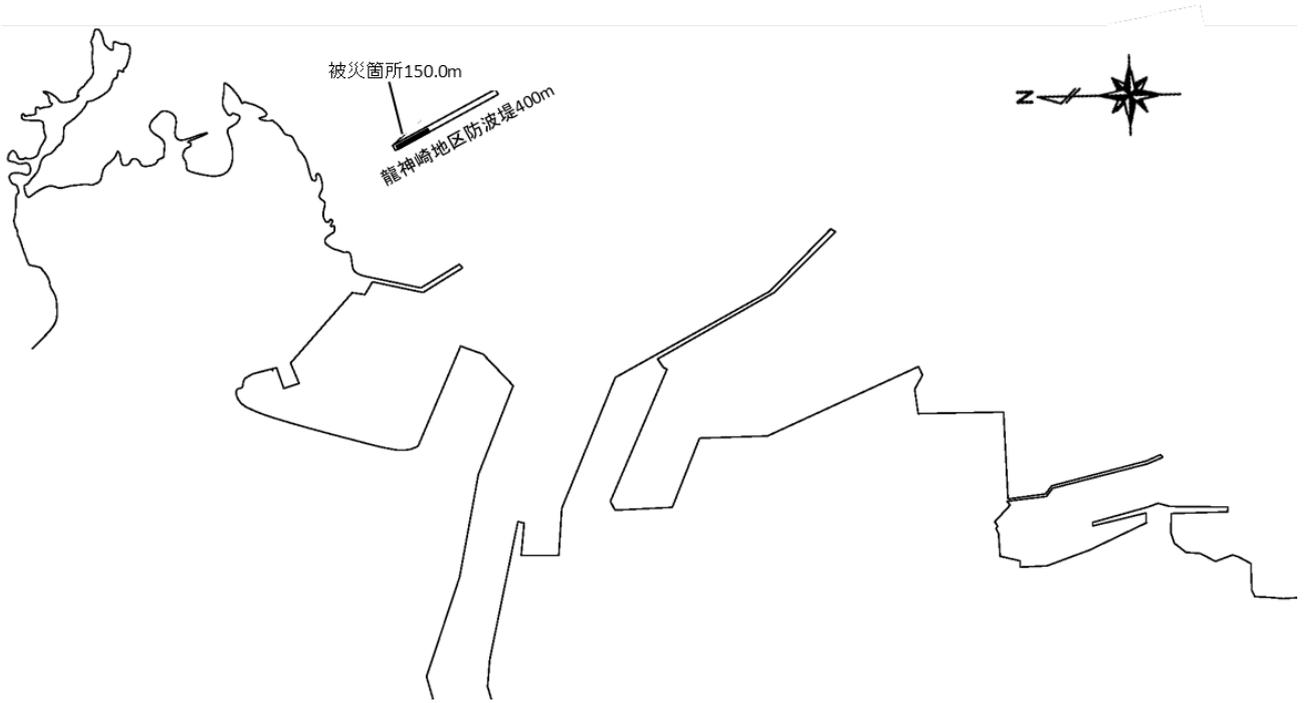
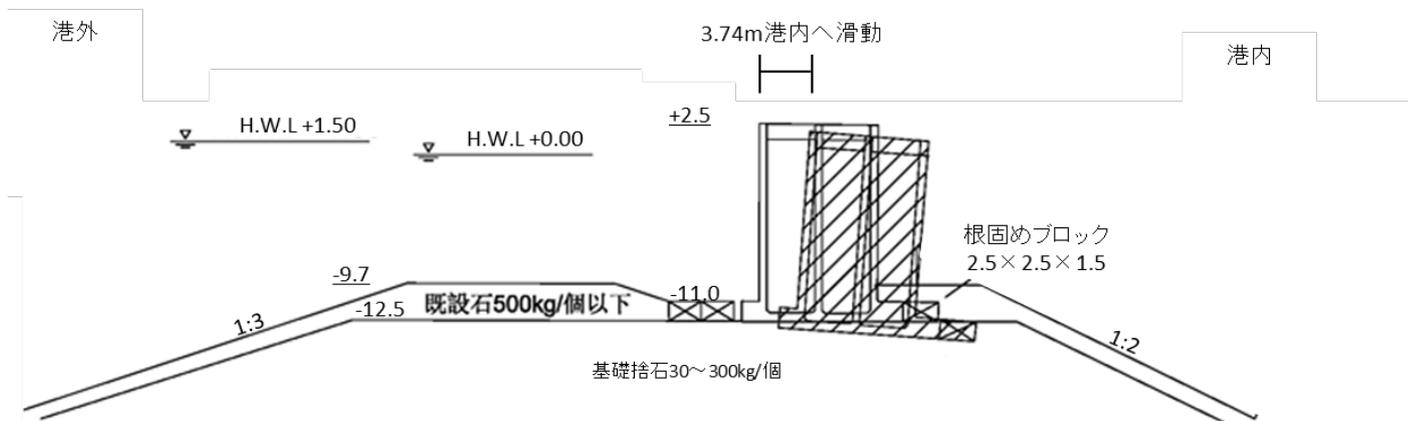
No. 15 宮古港

地区施設名		竜神崎地区防波堤		構造形式	ケーソン式混成堤	
完成年月日		-		被災年月日	平成14年1月27日～28日（冬期風浪）	
被災状況		(1) 本土工：①ケーソン15函（No. 2～No. 16），港内側へ滑動・沈下。 ②ケーソン側壁コーナー一部欠損。 ③ケーソンフーチング部の欠損。 (2) 根固工：①ケーソンの滑動に伴い，港外側で根固ブロックとの間に隙間が生じ，また飛散した。 (3) 被覆工：①ケーソンの滑動に伴い，被覆石が崩壊した。				
被災前	直立部	ケーソン	寸法	-		
			本体コンクリート	-		
			鉄筋	-		
			中詰	砂		
	上部工		-			
	捨石部	基礎捨石	30～300kg/個			
		被覆工	-			
		根固め工	B H L 根固方塊2.5×2.5×1.0 港外側2個並び 港内側1個並び			
	消波工		なし			
	その他		-			
設計資料	波高	$H_{max}=7.00m$ $H_{1/3}=4.00m$	設計水深	-20.5		
	周期	$T_{max}=13.00s$ $T_{1/3}=13.00s$	設計潮位	H. W. L	1.50m

L. W. L	0.00m	
	入射角	-	波圧式	-		
被災時	直立部	堤体の滑動	港内側に5cm～3.50m滑動			
		堤体の傾斜・沈下	-			
		堤体の破損	ケーソン側壁コーナー一部欠損 / ケーソンフーチング部の欠損			
	捨石部	被覆工の散乱	被覆石の崩壊			
		基礎捨石の散乱	-			
	消波工	根固め工の散乱	港外側で根固ブロックとの間に隙間が生じ飛散			
		消波工の沈下・散乱	-			
		消波工の破損	-			
	海底地盤の洗掘・吸出し		-			
	その他		-			
自然条件	波高	$H_{max}=7.52m^{1)}$ $H_{1/3}=5.14m$	潮位	0.72m ¹⁾		
	周期	$T_{max}=11.00s^{1)}$ $T_{1/3}=7.52s$	風速	最大瞬間風速	29.50m/s N ²⁾	
				最大風速	15.30m/s NNE ³⁾	
	波向	NNW	継続時間	-		
波浪データの測得方法など		1) 宮古港波高計（平成14年1月28日0時00分） 2) 宮古港測候所（平成14年1月27日20時20分） 3) 宮古港測候所（平成14年1月27日16時20分）				
復旧方法		①堤体安定性が確保されない，ケーソン8函については，蓋コンクリート及び中詰砂を撤去した後，基礎工の整正を行いケーソンを据え直し蓋コンクリートまで原形復旧する。 ②ケーソン側壁コーナー及びフーチング欠損部の補修を行う。 ③根固ブロックは据え直しを行う。 ④崩壊した被覆石を原形復旧する。

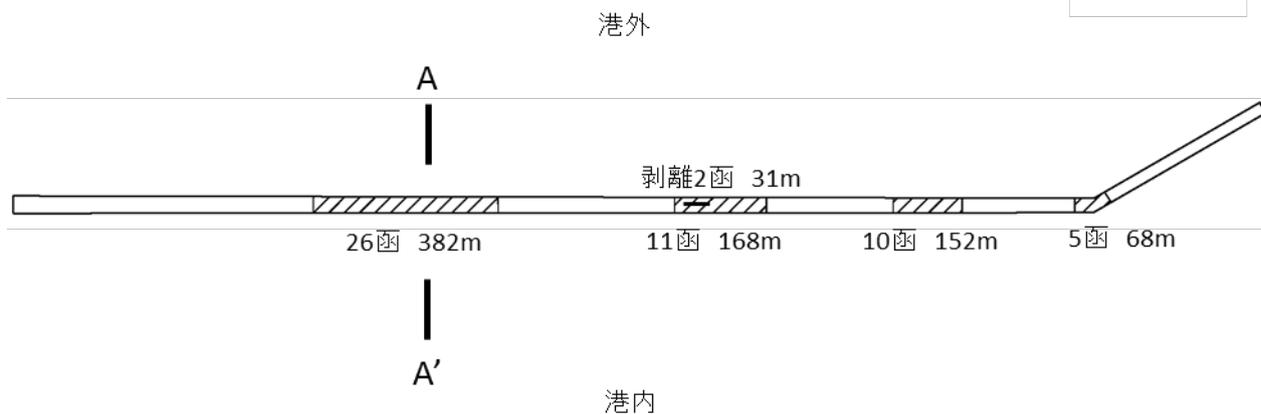
被災箇所平面図

地区施設名		本港地区沖防波堤		構造形式	ケーソン式混成堤	
完成年月日		-		被災年月日	平成14年10月1日～2日 (台風21号)	
被災状況		ケーソン52函が港内側に数cm～160cmの滑動の被害を受けた。またケーソン2函の完成上部の一部に剥離が生じた。ケーソン滑動にともない、港内側の被覆石が盛り上がった。				
被災前	直立部	ケーソン	寸 法	B H L 20.5×19.0×14.5		
			本体コンクリート	-		
			鉄 筋	-		
			中 詰	砂		
	上 部 工			-		
	捨石部	基礎捨石		50～100kg/個		
		被 覆 工		-		
		根 固 め 工		B H L 根固方魂3.0×1.5×4.0 港外側2個並び 港内側1個並び		
	消 波 工			なし		
	そ の 他			-		
設計資料	波 高		-	設計水深	-	
	周 期		-	設計潮位	H. W. L	1.40m
	入 射 角		-		L. W. L	0.10m
			波圧式	-		
被災時	直立部	堤 体 の 滑 動		港内側に数cm～160cm滑動		
		堤 体 の 傾 斜 ・ 沈 下		-		
		堤 体 の 破 損		堤体の破損		
	捨石部	被 覆 工 の 散 乱		-		
		基 礎 捨 石 の 散 乱		-		
		根 固 め 工 の 散 乱		-		
	消波工	消波工の沈下・散乱		-		
		消波工の破損		-		
	海底地盤の洗掘・吸出し			-		
	そ の 他			-		
自然条件	波 高		$H_{max}=11.01m^{1)}$ $H_{1/3}=7.81m$	潮 位	2.12m ²⁾	
	周 期		$T_{max}=14.60s^{1)}$ $T_{1/3}=13.10s$	風 速	最大瞬間風速	48.10m/s SE ³⁾
	波 向		SSE		最大風速	28.80m/s SSE ⁴⁾
	波浪データの測得方法など		1)小名浜港-25m地点 2)小名浜港内 (平成14年10月1日22時24分) 3)小名浜港内 (平成14年10月1日20時10分) 4)小名浜港内 (平成14年10月1日22時20分)

復旧方法		根固めブロックとケーソンの空隙に袋詰めコンクリートを充填し、基礎捨石の抜け出しに対処する。上部コンクリートについては、チッピング及び差し筋を施し、更なる安定の向上を図るとともに、ひび割れ防止として、鉄筋を敷設する。剥離した完成上部コンクリートについては原形復旧を行う。

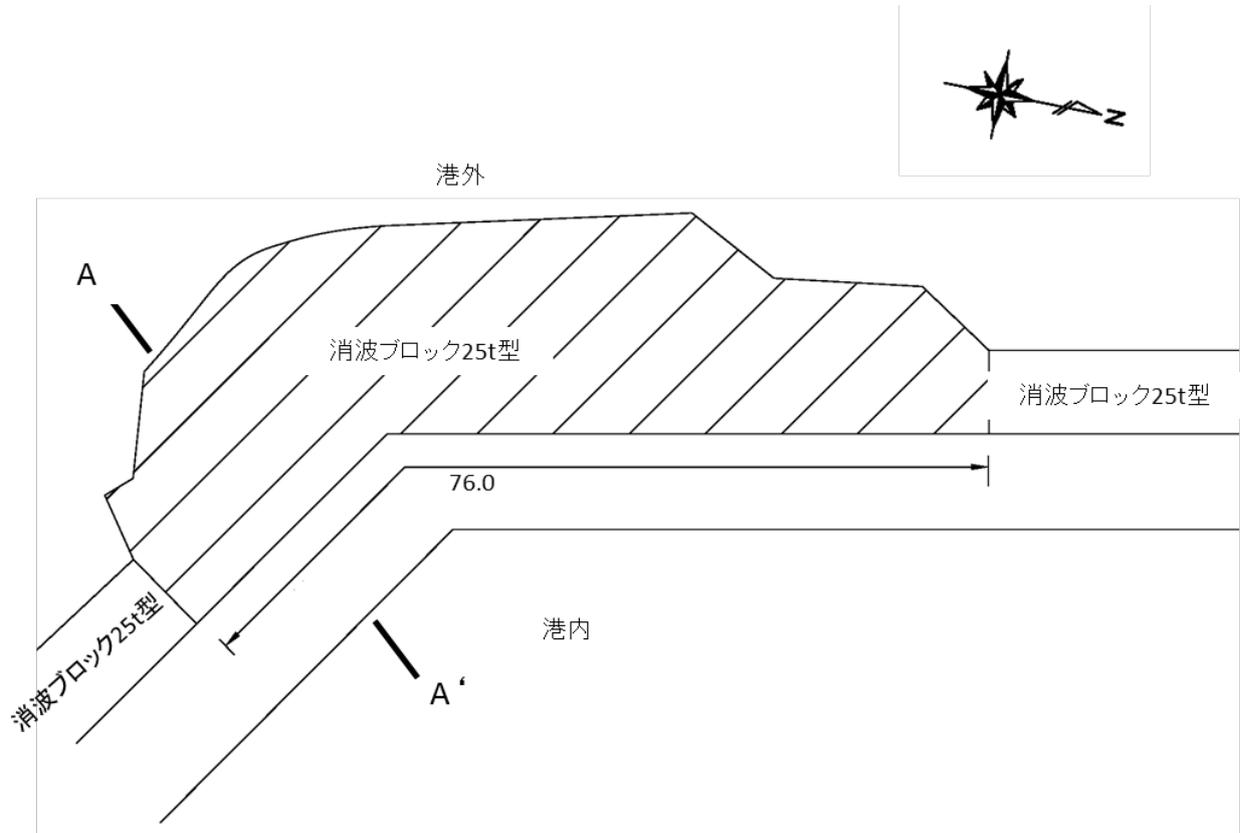
被災箇所平面図

L. W. L	—	
入 射 角	—		波圧式	—		
被災時	直立部	堤 体 の 滑 動		—		
		堤 体 の 傾 斜 ・ 沈 下		—		
		堤 体 の 破 損		—		
	捨石部	被 覆 工 の 散 乱		—		
		基 礎 捨 石 の 散 乱		下部基礎捨石の飛散		
		根 固 め 工 の 散 乱		—		
	消波工	消波工の沈下・散乱		消波ブロックが崩落し飛散		
		消 波 工 の 破 損		—		
	海底地盤の洗掘・吸出し		—			
	そ の 他		—			
自然条件	波 高	波 高	$H_{\max}=9.01\text{m}^{1)}$ $H_{1/3}=5.16\text{m}$	潮 位	0.50m	
		周 期	周 期	$T_{\max}=10.10\text{s}^{1)}$ $T_{1/3}=10.00\text{s}$	風 速	最大瞬間風速
	最大風速				18.00m/s	
	波 向	S		継続時間	8	
波浪データの測得方法など		1) 酒田沖 (-45m)				
復旧方法		<ul style="list-style-type: none"> ・原形復旧（消波工25tにより復旧） ・洗掘対策 被災区域は最上川の downstream に位置し、雪解け水・降雨・梅雨時に特に濁りがひどく、捨石の均し作業に支障を来し工程に影響を与えるため、消波工の法尻の洗掘対策としてグラベルマットの代わりに石籠を設置する ・基礎工 上記に示すように濁りにより捨石均し作業に影響を与えるため、捨石を消波ブロックで施工する。

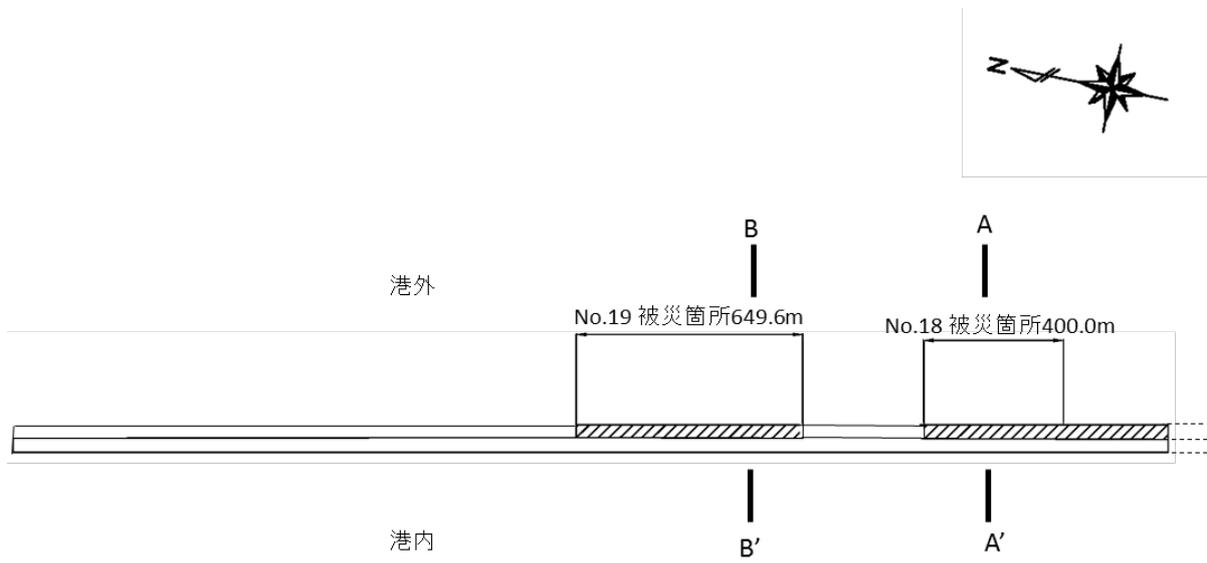
被災箇所平面図

地区施設名	外港地区南防波堤		構造形式	消波ブロック被覆堤		
完成年月日	昭和45年		被災年月日	平成8年9月18日～23日 (台風17号)		
被災状況	延長400mに渡って、波浪により消波ブロック (TP-40t型) の破損及び沈下が生じた。					
被災前	直立部	ケーソン	寸 法	B H L 17.0×13.0×15.0		
			本体コンクリート	—		
			鉄 筋	—		
			中 詰	砂		
	捨石部	捨石部	上部工	—		
			基礎捨石	—		
			被覆工	—		
	消波工	消波工	消波工	消波ブロック32t型		
			その他	—		
	設計資料	設計資料	波 高	$H_{1/3}=7.10\text{m}$	設計水深	-10.0m
			周 期	$T_{1/3}=12.00\text{m}$	設計潮位	H. W. L 1.40m
						L. W. L 0.00m
		入 射 角	$\beta=0.0^\circ$	波圧式	—	
被災時	被災箇所・数量	直立部	堤体の滑動	—		
			堤体の傾斜・沈下	—		
			堤体の破損	—		
	捨石部	捨石部	被覆工の散乱	—		
			基礎捨石の散乱	—		
			根固め工の散乱	—		
	消波工	消波工	消波工の沈下・散乱	消波工の沈下		
			消波工の破損	消波工の破損		
		海底地盤の洗掘・吸出し	—			
		その他	—			
	自然条件	自然条件	波 高	$H_{\max}=10.00\text{m}$ $H_{1/3}=7.35\text{m}$	潮 位	1.98m
			周 期	$T_{\max}=15.00\text{s}$ $T_{1/3}=11.00\text{s}$	風 速	最大瞬間風速 37.30m/s N
						最大風速 21.50m/s N
波 向			ENE	継続時間	—	
	波浪データの測得方法など	COMEINS				
復旧方法	消波ブロックを新規に製作・据付し、原形に復旧する。

地区施設名	外港地区南防波堤		構造形式	消波ブロック被覆堤		
完成年月日	平成8年度		被災年月日	平成8年9月18日～23日（台風17号）		
被災状況	延長649.6mに渡って、波浪により消波ブロック（TP-40t型）の破損及び沈下が生じた。加えて、ケーソン1函の側壁部が損傷し、中詰砂が流出した。					
被災前	直立部	ケーソン	寸 法	B H L 17.0×13.0×15.0		
			本体コンクリート	—		
			鉄 筋	—		
			中 詰	—		
		上部工	—			
	捨石部	基礎捨石	—			
		被 覆 工	—			
		根 固 め 工	—			
		消 波 工	消波ブロック40～64t型			
		そ の 他	—			
	設計資料	波 高	$H_{1/3}=8.30\text{m}$	設計水深	-10.0m	
		周 期	$T_{1/3}=14.00\text{s}$	設計潮位	H. W. L	1.40m

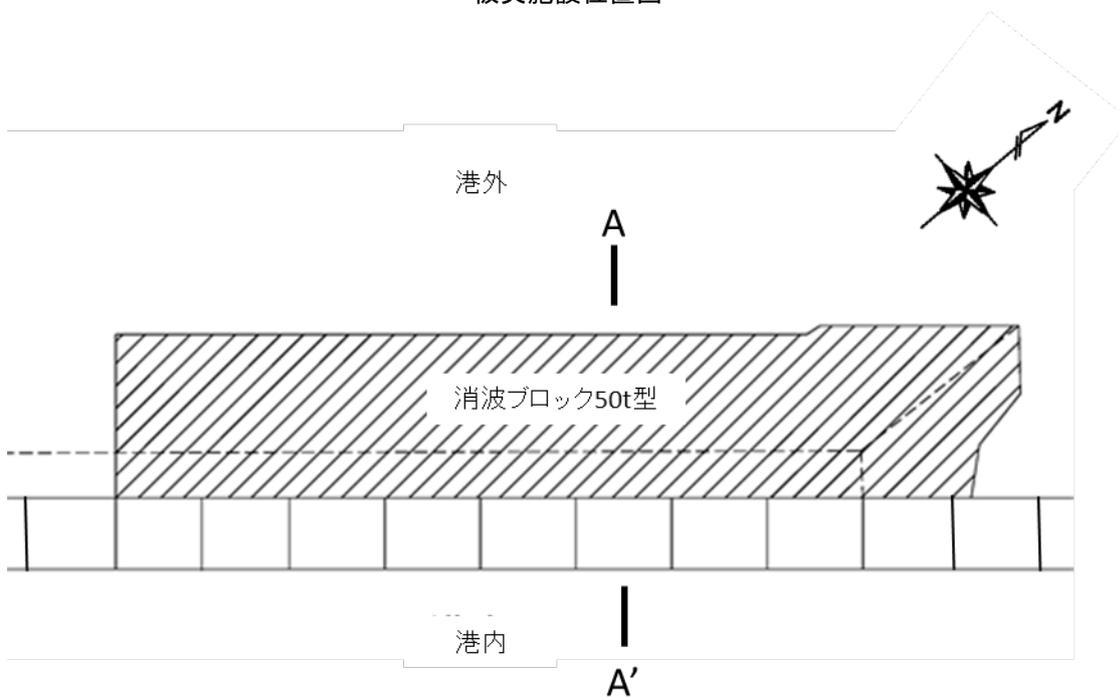
被災箇所平面図

地区施設名		防波堤（西）（改良）		構造形式	消波ブロック被覆堤			
完成年月日		平成4年度		被災年月日	平成7年11月8日（冬期風浪）			
被災状況		延長134.35mにわたって、波浪により堤体前面の50t型消波ブロックが平均して約1.5m沈下及び法崩れの被害を受けた。						
被災前	直立部	ケーソン	寸 法	B H L		16.0×11.0×12.0		
			本体コンクリート	—				
			鉄 筋	—				
			中 詰	—				
	上 部 工			—				
	捨石部	基礎捨石		30～200kg/個				
		被 覆 工		—				
		根 固 め 工		—				
	消 波 工			消波ブロック50t型				
	そ の 他			—				
	設計資料	波 高		$H_{1/3}=8.30\text{m}$	設計水深	—		
		周 期		$T_{1/3}=12.90\text{s}$	設計潮位	H. W. L	0.50m	
		入 射 角		—		L. W. L	0.00m	
				波圧式		—		
被災時	直立部	堤 体 の 滑 動		—				
		堤 体 の 傾 斜 ・ 沈 下		—				
		堤 体 の 破 損		—				
	捨石部	被 覆 工 の 散 乱		—				
		基礎捨石の散乱		—				
		根固め工の散乱		—				
	消波工	消波工の沈下・散乱		消波工の散乱				
		消波工の破損		—				
	海底地盤の洗掘・吸出し			—				
	そ の 他			—				
	自然条件	波 高		$H_{\max}=11.37\text{m}$ $H_{1/3}=5.77\text{m}$	潮 位	0.55m		
		周 期		$T_{1/3}=11.00\text{s}$	風 速	最大瞬間風速	31.20m/s	
						最大風速	24.60m/s	
		波 向		—		継続時間	—	
波浪データの測得方法など			—					
復旧方法		復旧期間：平成7年度～平成8年度の2か年復旧とする。 復旧方法：被災箇所を原形に復旧するため、沈下部分の消波ブロックについて、新規製作（消波ブロック50t型）し、消波ブロックを据付し原形に復旧する。

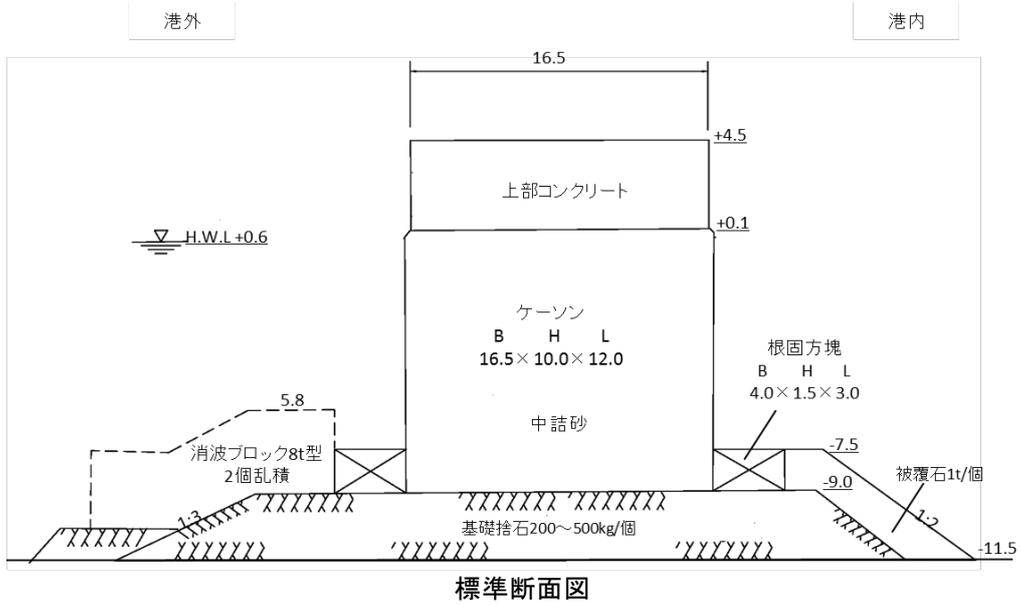
A-A' 断面

地区施設名	大野地区防波堤（西）		構造形式	ケーソン式混成堤		
完成年月日	昭和48年度		被災年月日	平成5年12月22～23日（冬期風浪）		
被災状況	防波堤の曲部から1,249.6mの区間において防波堤の堤体が被災した。堤体が港内側に50cm程度移動し、上部コンクリートが港内側へ転落、堤体のケーソン（No.18）及び蓋コンクリートが破損し、中詰砂が流出した。また、隣接している堤体（No.19）の上部コンクリートが破損した。					
被災前	直立部	ケーソン	寸 法	B H L 16.5×10.0×12.0		
			本体コンクリート	—		
			鉄 筋	—		
			中 詰	砂		
	上 部 工			—		
	捨石部	基礎捨石	200～500kg/個			
		被 覆 工	被覆石1.0t/個			
		根 固 め 工	B H L 根固方塊 4.0×1.5×3.0		港外1個並び 港内1個並び	
	消 波 工			消波ブロック8t型, 10t型, 50t型		
	そ の 他			—		
	設計資料	波 高	H _{1/3} =6.50m	設計水深	-12.0m	
		周 期	T _{1/3} =12.50s	設計潮位	H. W. L	0.6m
		入 射 角	β=15.0°		L. W. L	0.00m
			波圧式	—		
被災時	直立部	堤 体 の 滑 動	堤体が港内側に50cm程度移動			
		堤 体 の 傾 斜 ・ 沈 下	—			
		堤 体 の 破 損	堤体が破損し、港内側に中詰砂が流出			
	捨石部	被 覆 工 の 散 乱	—			
		基 礎 捨 石 の 散 乱	—			
		根 固 め 工 の 散 乱	—			
	消波工	消波工の沈下・散乱	—			
		消波工の破損	—			
	海底地盤の洗掘・吸出し			—		
	そ の 他			上部工が港内側に転落、破損した堤体に隣接する堤体の上部工が破損		
	自然条件	波 高	H _{max} =12.0m H _{1/3} =7.22m	潮 位	0.59m	
		周 期	—	風 速	最大瞬間風速	34.90m/s
		波 向	—		最大風速	20.00m/s

波浪データの測得方法など			継続時間	—		
			観測日：平成5年12月22日			
復旧方法	被災箇所の堤体の移動量が小さいため、ケーソンの据直しは行わない。 ①上部工については、港内に転落した上部コンクリートを撤去し、また欠落した上部工については取壊し、新たな上部コンクリートを打設し原形に復旧する。 ②本体工のケーソンについては被災したケーソンの側壁、隔壁、中詰砂、蓋コンクリートについて一体化を図るため、水中コンクリートで原形に復旧する。 ③根固工については、ケーソンと根固ブロックの隙間に水中コンクリートで原形に復旧する。

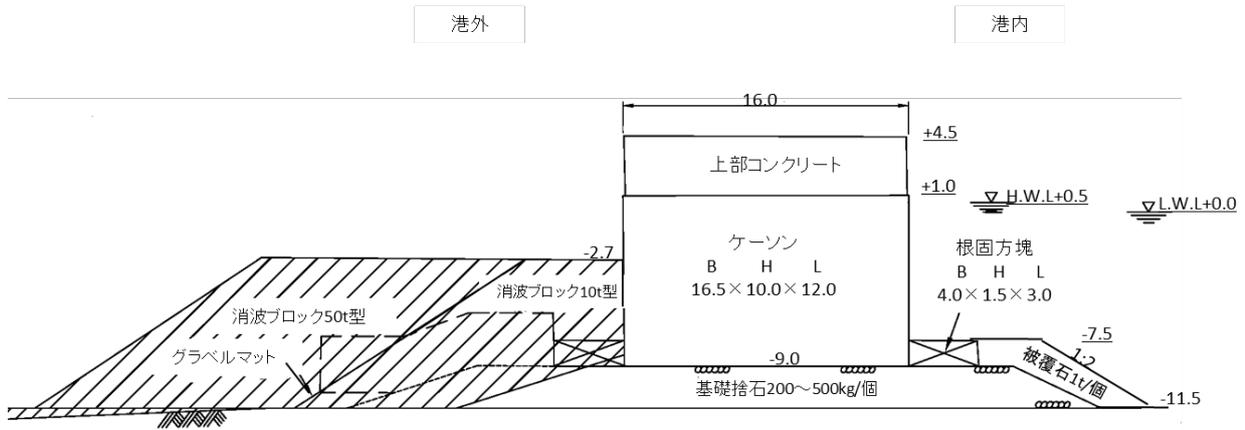
被災箇所断面図

地区施設名		大野地区防波堤（西）		構造形式	消波ブロック被覆堤		
完成年月日		—		被災年月日	平成17年1月31日～2月2日（冬期風浪）		
被災状況		冬季風浪により，堤体の上部工（No. 14, 17）および堤体（No. 17）に破損が起きるとともに消波ブロック50t型が散乱した．					
被災前	直立部	ケ ー ソ ン	寸 法	B H L		16.5×10.0×12.0	
			本 体	コンクリート		—	
			鉄 筋	—		—	
			中 詰	砂		—	
	上 部 工			—			
	捨石部	基 礎 捨 石		200～500kg/個			
		被 覆 工		被覆石1t型			
		根 固 め 工		B H L		根固方塊 4.0×1.5×3.0 港外1個並び 港内1個並び	
	消 波 工			消波ブロック8t型, 10t型, 50t型			
	そ の 他			—			
	設計資料	波 高		—	設計水深	—	
		周 期	—		設計潮位	H. W. L	0.50m

L. W. L	0.00m			
入 射 角		—	波圧式	—			
被災時	被災箇所・数量	直立部	堤 体 の 滑 動	—			
			堤 体 の 傾 斜 ・ 沈 下	—			
			堤 体 の 破 損	堤体の破損			
	捨石部	被 覆 工 の 散 乱		—			
		基 礎 捨 石 の 散 乱		—			
		根 固 め 工 の 散 乱		—			
	消波工	消波工の沈下・散乱		消波ブロックの散乱			
		消 波 工 の 破 損		—			
	海 底 地 盤 の 洗 掘 ・ 吸 出 し			—			
	そ の 他			—			
	自然条件	波 高		$H_{max}=10.24m^{1)}$	潮 位	$1.07m^{2)}$	
		周 期	$T_{max}=9.5s^{1)}$		風 速	最大瞬間風速	—
			—			最大風速	—
波 向		—		継続時間	—		
波 浪 テーガ の 測 得 方 法 な ど			1) 金沢港気象海記録（平成17年2月1日1時00分） 2) 金沢港大野地区（平成17年2月1日18時45分）				
復旧方法		原形に復旧する．

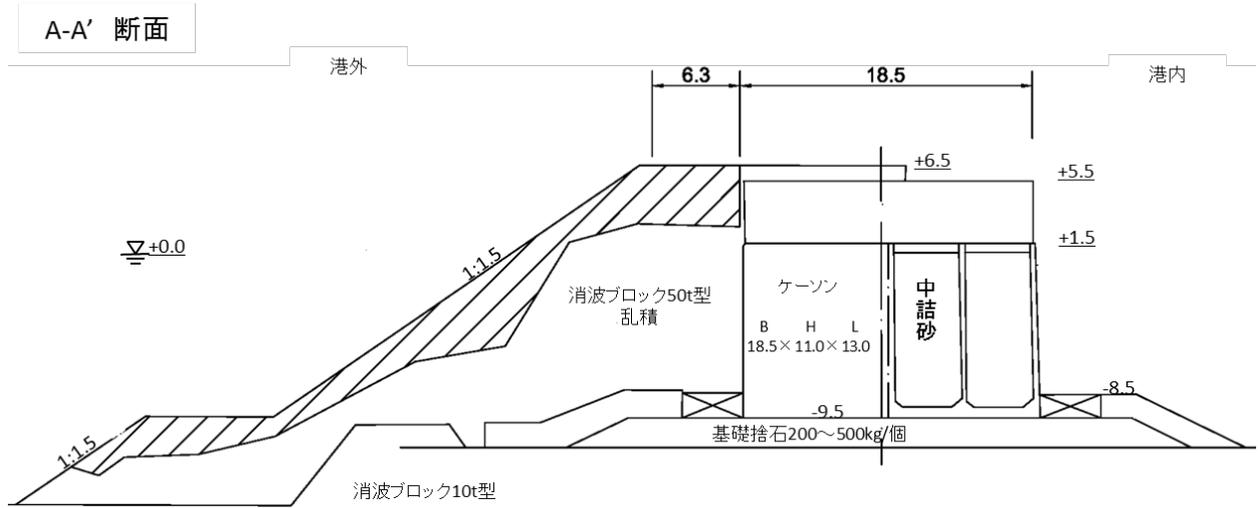
被災箇所断面図

地区施設名	福井地区南防波堤		構造形式	消波ブロック被覆堤		
完成年月日	昭和55年度		被災年月日	平成11年3月22日～23日（冬期風浪）		
被災状況	波浪により延長201.0mにわたって消波ブロック50t型が飛散沈下した。また、消波ブロックの飛散、沈下に伴いケーソン（1函）の側壁が破損し中詰砂が流失した。					
被災前	直立部	ケーソン	寸 法	B H L 18.5×11.0×13.0		
			本体コンクリート	—		
			鉄 筋	—		
			中 詰	砂		
		上部工	—			
	捨石部	基礎捨石	—			
		被 覆 工	1000kg/個			
		根 固 め 工	—			
		消 波 工	消波ブロック50t型			
		そ の 他	—			
	設計資料	波 高	$H_{1/3}=8.00\text{m}$	設計水深	—	
		周 期	$T_{1/3}=13.50\text{s}$	設計潮位	H. W. L	0.50m

L. W. L		0.00m	
	入 射 角	—	波圧式	—		
被災時	直立部	堤体の滑動	—			
		堤体の傾斜・沈下	—			
		堤体の破損	側壁が破損し中詰砂が流失			
	捨石部	被覆工の散乱	—			
		基礎捨石の散乱	—			
		根固め工の散乱	—			
	消波工	消波工の沈下・散乱	消波ブロックの飛散、沈下			
		消波工の破損	—			
		海底地盤の洗掘・吸出し	—			
		そ の 他	—			
自然条件	波 高	$H_{\max}=9.00\text{m}^1$ $H_{1/3}=6.06\text{m}$	潮 位	0.41m^2		
	周 期	$T_{\max}=12.30\text{s}^1$ $T_{1/3}=11.90\text{s}$	風 速	最大瞬間風速	22.70m/s^3	
				最大風速	15.80m/s^4	
	波 向	—	継続時間	—		
	波浪データの測得方法など	1) 第一港湾建設局波高計（平成11年3月22日18時00分） 2) 国土地理院三国検潮所（平成11年3月22日17時00分） 3) 第一港湾建設局風向風速（平成11年3月22日11時13分） 4) 第一港湾建設局風向風速（平成11年3月22日7時55分）				
復旧方法	消波ブロック50t型が冬季波浪により沈下したため、被災前の天端高（+6.00～+6.50）まで原形復旧する。またケーソン側壁破損箇所については、鋼版をあてがい嵩上工天端より消孔して水中コンクリートを打設して原形に復旧する。

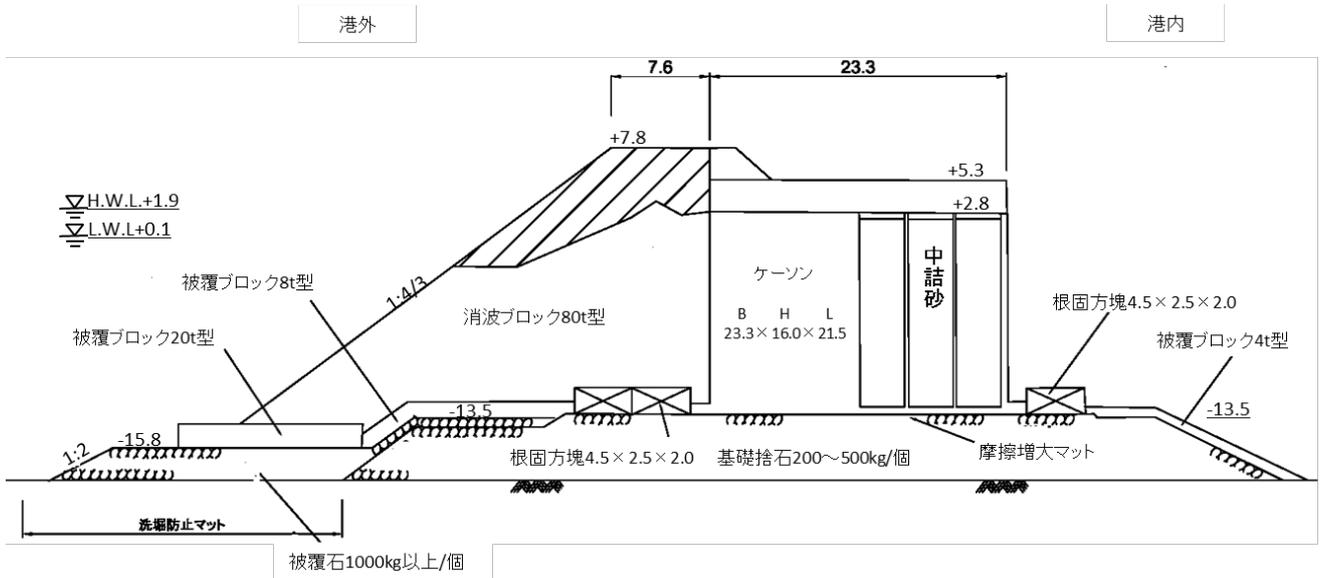
被災箇所断面図

地区施設名		三里地区防波堤（南）		構造形式	消波ブロック被覆堤	
完成年月日		平成10年7月27日		被災年月日	平成10年10月17日（台風10号）	
被災状況		沖側先端部から中央部にかけて3区間、合計L=304.6mにおいて消波ブロック80t型の沈下及び破損が生じた。				
被災前	直立部	ケーソン	寸 法	B H L 23.3×16.0×21.5		
			本体コンクリート	—		
			鉄 筋	—		
			中 詰	砂		
	上 部 工			—		
	捨石部	基 礎 捨 石		200～500kg/個		
		被 覆 工		被覆ブロック4t型, 8t型, 20t型		
		根 固 め 工		根固方魂 4.5×2.5×2.0 港外側2個並び 港内側1個並び		
	消 波 工			消波ブロック80t型		
	そ の 他			洗掘防止マット		
設計資料	波 高		$H_{max}=16.50m$ $H_{1/3}=11.50m$	設計水深	—	
	周 期		$T_{max}=16.00s$ $T_{1/3}=16.00s$	設計潮位	H. W. L	1.9m
	入 射 角		—		L. W. L	0.1m
				波圧式		
被災時	被災箇所・数量	直立部	堤体の滑動	—		
			堤体の傾斜・沈下	—		
			堤体の破損	—		
	捨石部	被覆工の散乱	—			
		基礎捨石の散乱	—			
		根固め工の散乱	—			
	消波工	消波工の沈下・散乱	消波ブロック80t型が沈下及び破損			
		消波工の破損	—			
	海底地盤の洗掘・吸出し			—		
	そ の 他			—		
自然条件	波 高		$H_{max}=14.20m^{1)}$ $H_{1/3}=8.30m^{2)}$	潮 位	2.0m ³⁾	
	周 期		$T_{max}=13.00s^{1)}$ $T_{1/3}=11.70s^{2)}$	風 速	最大瞬間風速	27.20m/s ESE ⁴⁾
	波 向		—		最大風速	17.10m/s SE ⁵⁾
	波浪データの測得方法など			1)高知港波高計（平成11年10月17日23時頃） 2)高知港波高計（平成11年10月18日0時頃） 3)高知地方気象台 4)仁井田観測所（平成11年10月17日20時23分） 5)仁井田観測所（平成11年10月17日20時32分）

復旧方法		消波ブロック80t型を新規製作し、沈下部分に運搬・据付し原形を復旧する。

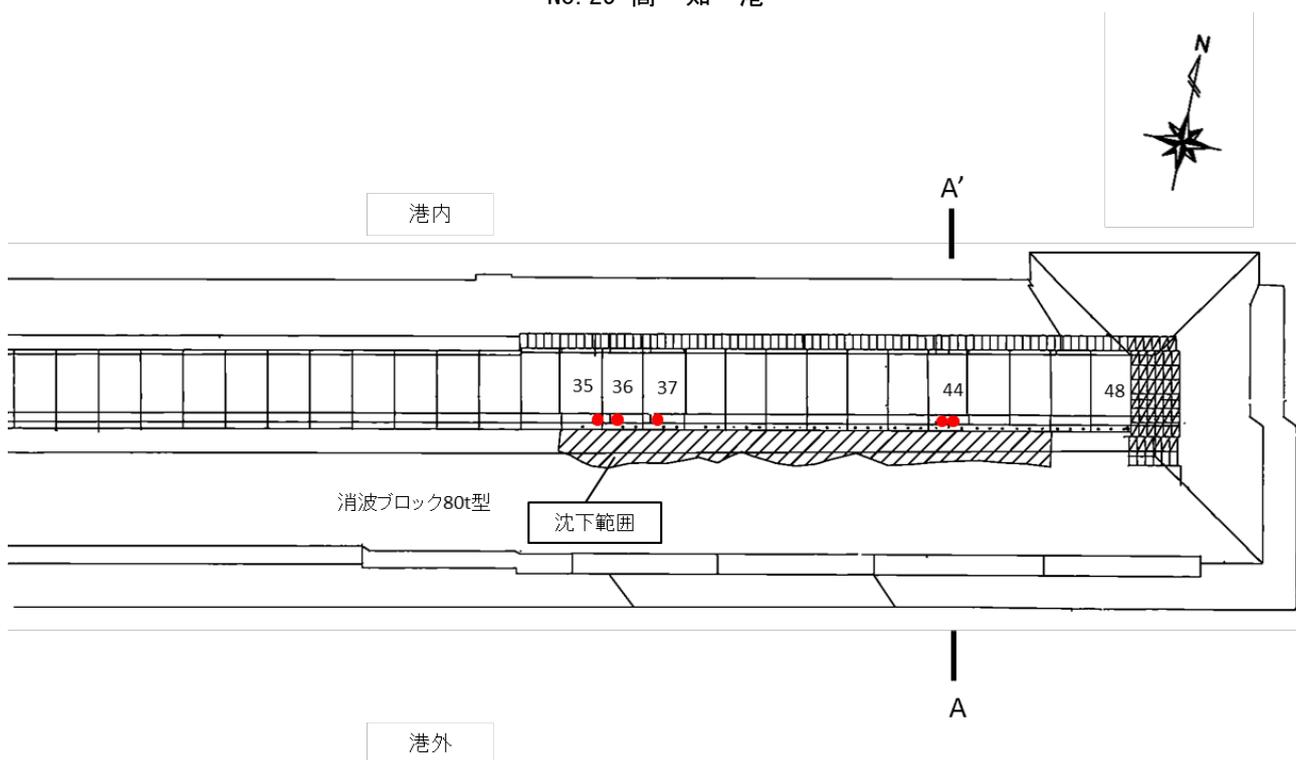
被災箇所平面図

地区施設名		桂浜地区防波堤（南）		構造形式	ケーソン式混成堤			
完成年月日		—		被災年月日	平成16年8月27日～9月7日（台風16, 18号）			
被災状況		台風16, 18号に伴う高波浪が長時間にわたって作用したことにより, 防波堤の消波ブロック80t型が動揺してケーソンに衝突し, 港外側側壁が5カ所損傷し, 中詰砂が流出した. また, 消波ブロックが沈下した.						
被災部	直立部	ケーソン	寸 法	B H L		24.2×16.0×12.5		
			本体コンクリート	—				
			鉄 筋	—				
			中 詰	—				
	上 部 工			—				
	捨石部	基礎捨石		200kg～500kg/個				
		被 覆 工		1,000kg以上/個				
		根 固 め 工		—				
	消 波 工			消波ブロック4t型, 8t型, 20t型, 80t型				
	そ の 他			—				
設計資料	波 高		$H_{1/3}=12.00\text{m}$	設計水深	—			
	周 期		$T_{1/3}=16.00\text{s}$	設計潮位	H. W. L	1.90m		
	入 射 角		—		L. W. L	0.10m		
			波圧式	—				
被災時	被災箇所・数量	直立部	堤体の滑動		—			
			堤体の傾斜・沈下		—			
			堤体の破損		—			
	捨石部	被覆工の散乱		—				
		基礎捨石の散乱		—				
		根固め工の散乱		—				
	消波工	消波工の沈下・散乱		—				
		消波工の破損		—				
	海底地盤の洗掘・吸出し			—				
	そ の 他			—				
自然条件	波 高		$H_{\max}=12.95\text{m}^{(1)}14.11\text{m}^{(2)}$ $H_{1/3}=8.21\text{m}^{(1)}7.78\text{m}^{(2)}$	潮 位	2.80m ⁽¹⁾ 1.82m ⁽²⁾			
	周 期		$T_{\max}=16.0\text{s}^{(1)}13.0\text{s}^{(2)}$ $T_{1/3}=14.2\text{s}^{(1)}13.9\text{s}^{(2)}$	風 速	最大瞬間風速	35.60m/s S ⁽¹⁾ 30.60m/s SSW ⁽²⁾

最大風速	18.00m/s SSE ⁽¹⁾ 18.20m/s S ⁽²⁾		
	波 向		S	継続時間	—			
波浪データの測得方法など		1) 台風16号 2) 台風18号						
復旧方法		被災したケーソンの復旧は, ケーソン破損部付近の消波ブロック80t型を撤去した後, ケーソン表面に付着した雑物を取り除いて型枠を設置し, 観測孔及び削孔した通気孔を利用して側壁及び中詰砂の空隙部を水中コンクリートで充填する. その後, 消波ブロックを当初断面に据え付けて原形復旧する. 沈下した消波ブロックについては, 沈下個数分を製作し, 据え付ける.

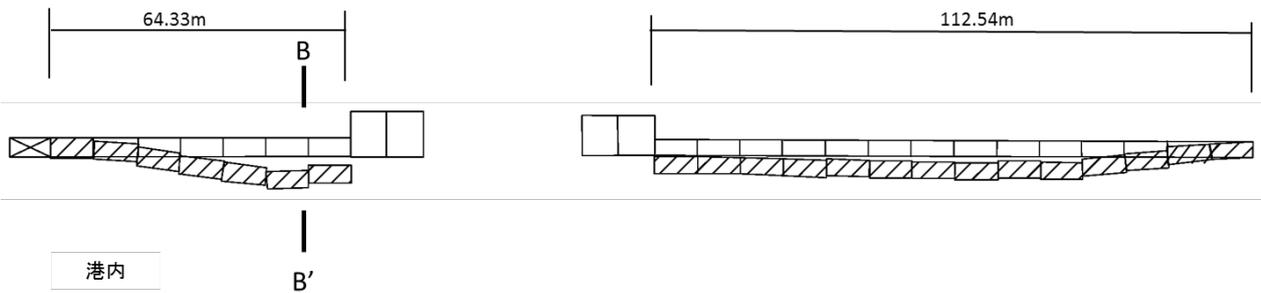
被災箇所平面図

地区施設名		南港地区第2南防波堤		構造形式	消波ブロック被覆堤（L型ブロック式）	
完成年月日		平成5年3月		被災年月日	平成11年9月23日～24日（台風18号）	
被災状況		①基礎工 L型ブロックの滑動により基礎捨石、被覆捨石が沈下し、一部中詰雑石は流出した。 ②本体工 L型ブロック（163t/個）が港内側へ滑動した。 ③上部工 高波浪により上部コンクリートが転倒した。 ④消波工 L型ブロックの滑動とともに中詰め雑石が沈下し、消波ブロック4t型が沈下、破損した。				
被災前	直立部	ケーソン	寸 法	B H L

地区施設名	南港地区第2南防波堤		構造形式	消波ブロック被覆堤 (L型ブロック式)		
完成年月日	—		被災年月日	平成11年9月23日～24日 (台風18号)		
被災状況	L型ブロックが滑動したことによる中詰雑石, 被覆石, 消波ブロックが沈下し, 一部消波ブロックが破損した.					
被災前	直立部	ケーソン	寸 法	B H L 3.0×6.9×不明		
			本体コンクリート	—		
			鉄 筋	—		
			中 詰	雑石		
		上 部 工	—			
	捨石部	基礎捨石	5～100kg/個			
		被 覆 工	被覆石500～700kg/個 1,000kg/個			
		根 固 め 工	—			
		消 波 工	消波ブロック4t型・乱積み			
		そ の 他	—			
	設計資料	波 高	H _{1/3} =3.00m	設計水深	-4.60m	
		周 期	T _{1/3} =6.40s	設計潮位	H. W. L	4.04m

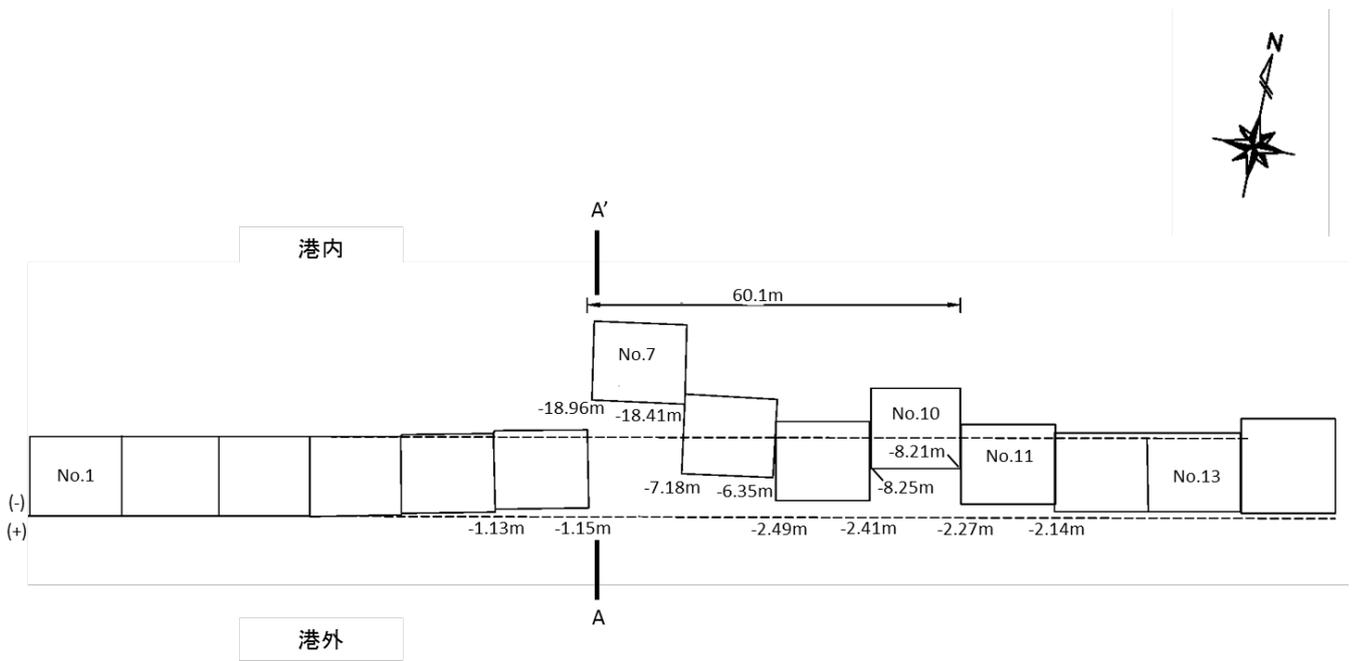
被災箇所平面図

地区施設名		巖原地区防波堤（北）		構造形式	消波ブロック被覆堤	
完成年月日		—		被災年月日	平成9年9月14日～16日（台風19号）	
被災状況		①基礎工 ケーソンの滑動，消波ブロックの崩落により，基礎捨石の一部が崩落した。 ②本土工 ケーソン4函（No. 7～No. 10）が港内側へ滑動（最大約19m），ケーソン3函の一部が破損した。 ③根固工 ケーソンの滑動と共に港内側に移動した。 ④消波工 ケーソンの滑動と共に散乱し，異形ブロック25t型46個が破損した。				
被災前	直立部	ケーソン	寸法	B H L 13.2×12.0×20.0		
			本体	コンクリート		—
			鉄筋	—		—
			中詰	砂		—
	上部工		—			
	捨石部	基礎捨石	5～100kg/個			
		被覆工	被覆石2,000kg 1,000kg/個			
		根固め工	根固方魂2.0×1.5×4.0 港内側1個並び			
	消波工		異形ブロック25t型			
	その他		—			
設計資料	波高	$H_{1/3}=5.80\text{m}$	設計水深	12.0m		
	周期	$T_{1/3}=11.00\text{s}$	設計潮位	H. W. L	1.93m

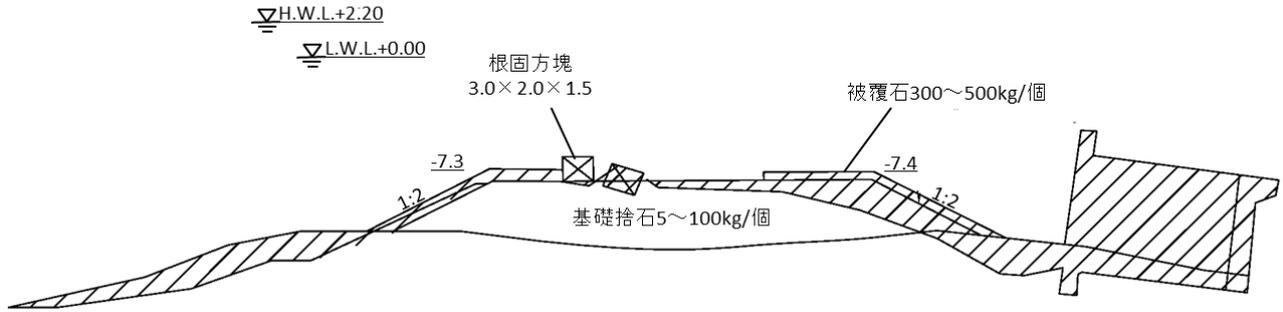
被災箇所断面図（被災断面図）

地区施設名	大在西中（第1号）地区防波堤（中）		構造形式	ケーソン式混成堤		
完成年月日	—		被災年月日	平成16年10月20日（台風23号）		
被災状況	<p>①基礎工：ケーソンの滑動、転倒に伴い港内側の基礎捨石が崩壊した。また、基礎捨石法尻部の一部が洗掘された。</p> <p>②本体工：ケーソン（816～1,033t/函）34函が港内側へ滑動した。ケーソン（816～943t/函）3函（No. 49, 50, 51）が港内側へ転倒した。</p> <p>③根固工：ケーソンの滑動に伴い、港外側で根固方魂（20.7t）とケーソンとの間に隙間が生じた。また堤頭部では根固方魂が飛散した。</p> <p>④被覆工：ケーソンの滑動・傾斜に伴い、港内側被覆石が競り上がりや散乱が起きた。ケーソンの転倒に伴い、港内側被覆石が崩壊した。</p> <p>⑤上部工：ケーソン4函のパラベットが、港内側に転倒水没した。ケーソン1函の上部工本体上層が剥離し、港内側に水没した。ケーソン滑動、転倒に伴い、一部破損した。</p>					
被災前	直立部	ケーソン	寸 法	B H L 7.7×10.2×15.0 (No. 51)		
			本体コンクリート	—		
			鉄 筋	—		
			中 詰	砂		
	上部工			—		
	捨石部	基礎捨石	5～100kg/個			
		被 覆 工	被覆石500～700kg/個			
		根 固 め 工	B H L 根固方魂2.0×1.5×3.0 港外側1個並び			
	消 波 工			なし		
	そ の 他			—		
設計資料	波 高	$H_{1/3}=3.70\text{m}$	設計水深	—		
	周 期	$T_{1/3}=7.00\text{s}$	設計潮位	H. W. L	2.20m

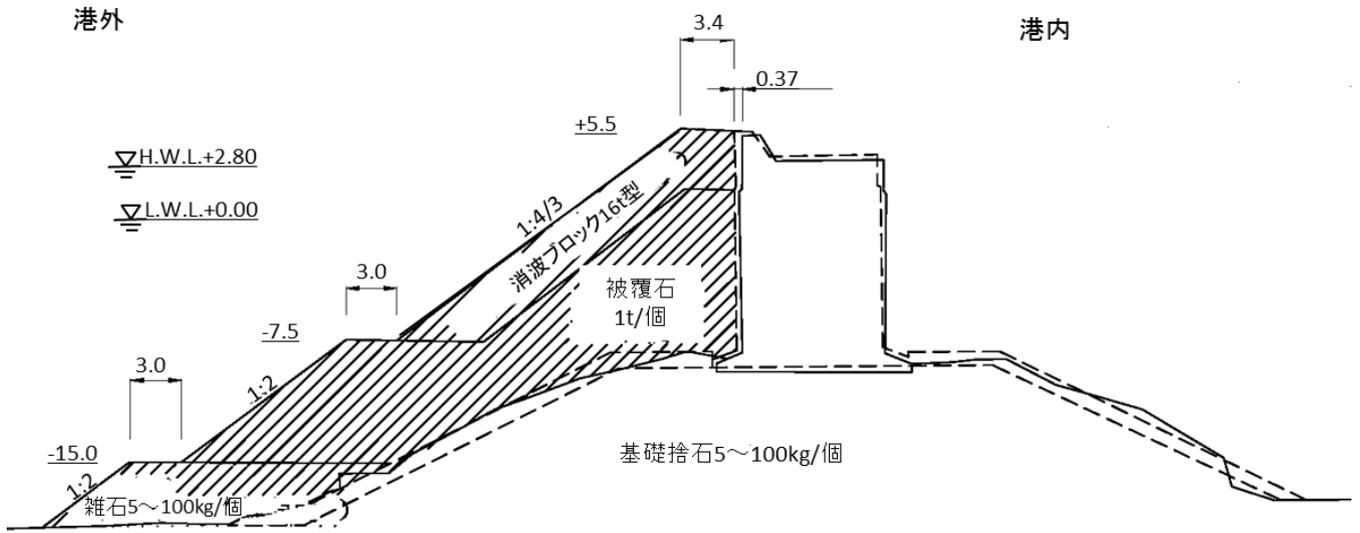
被災断面図

L. W. L	0.00m	
	入 射 角	$\beta=22.5$	波圧式	—		
被災時	被災箇所・数量	直立部	堤 体 の 滑 動	最大80cm港内側へ移動		
			堤 体 の 傾 斜 ・ 沈 下	—		
			堤 体 の 破 損	—		
	捨石部	被 覆 工 の 散 乱	—			
		基 礎 捨 石 の 散 乱	—			
		根 固 め 工 の 散 乱	—			
	消波工	消波工の沈下・散乱	—			
		消波工の破損	—			
		海底地盤の洗掘・吸出し	—			
		そ の 他	—			
自然条件		波 高	$H_{1/3}=5.07\text{m}$	潮 位	3.24m	
		周 期	$T_{1/3}=7.60\text{s}$	風 速	最大瞬間風速	53.10m/s
					最大風速	30.80m/s
		波 向	—	継続時間	—	
波浪データの測得方法など	鹿児島港湾空港事務所（鴨池港区沖）（平成11年9月24日3時00分） 鹿児島地方气象台（新港区）（平成11年9月24日4時50分） 鹿児島地方气象台（平成11年9月24日2時49分）					
復旧方法	滑動したケーソンの据え直しは、目地が数cm（1～2cm程度）でケーソンが競り合っており、ケーソンを据え直すためには、ケーソンを数箇所撤去しなければならないことや、ケーソンの据え直しを行わなくても防波堤の機能上、特に支障がないこと、さらには復旧費も高価となることから、ケーソンの据え直しは行わない。復旧については堤体安定確保のため、港内側に新たに雑石による腹付けを設置して復旧する。

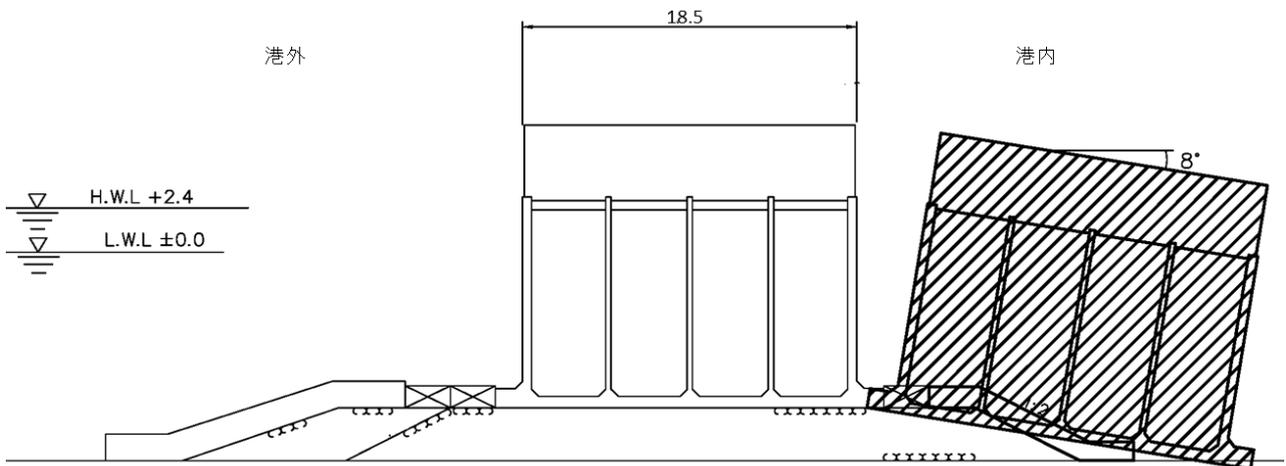
被災箇所断面図 (H16年災第1号)

地区施設名	若浜地区防波堤（沖）（H16年災第1号）		構造形式	ケーソン式混成堤	
完成年月日	—		被災年月日	平成16年8月29日～30日（台風16号）	
被災状況	<p>①基礎工：ケーソンの滑動に伴い基礎捨石が崩壊している。また、ケーソン1函直下の基礎捨石が洗掘している。基礎マウンド上に消波ブロック60t型が飛散している。</p> <p>②本体工：ケーソン（8,700t/函）3函（No. 34, 35, 36）が港内側へ滑動した。</p> <p>③根固工：ケーソンの滑動に伴い、港外側で根固方魂との間に隙間が生じた。また散乱している。</p> <p>④被覆工：ケーソンの滑動に伴い、港内側の被覆ブロック2t型が競り上がった。また、飛散している。</p> <p>⑤上部工：ケーソンの滑動に伴い、破損している。</p> <p>⑥消波工：消波ブロック60t型が散乱している。また沈下及び折損している。</p>				
被災前	直立部	ケーソン	寸法	B H L 18.5×11.5×不明	
			本体コンクリート	—	
			鉄筋	—	
			中詰	雑石	
	上部工			—	
	捨石部	基礎捨石		50～200kg/個	
		被覆工		—	
		根固め工		根固方魂 港外側2個並び 港内側1個並び	
	消波工			なし	
	その他			—	
設計資料	波高		H _{max} =10.4m H _{1/3} =6.70m	設計水深	-11.5m
	周期		T _{1/3} =14.0s	設計潮位	H. W. L 2.40m L. W. L 0.00m
	入射角		—	波圧式	—
被災時	被災箇所・数量	直立部	堤体の滑動	ケーソン（8,700t/函）3函が港内側へ滑動	
			堤体の傾斜・沈下	堤体の傾斜	
		捨石部	被覆工の散乱	港内側の被覆ブロック2t型の競り上がり飛散	
			基礎捨石の散乱	基礎捨石が崩壊	
	根固め工の散乱		根固め工の散乱		
	消波工	消波工の沈下・散乱	消波ブロック60t型の散乱・沈下		
		消波工の破損	消波ブロック60t型の折損		
	海底地盤の洗掘・吸出し			—	
	その他			—

A-A' 断面 ケーソンNo.34
22.66m港内に滑動

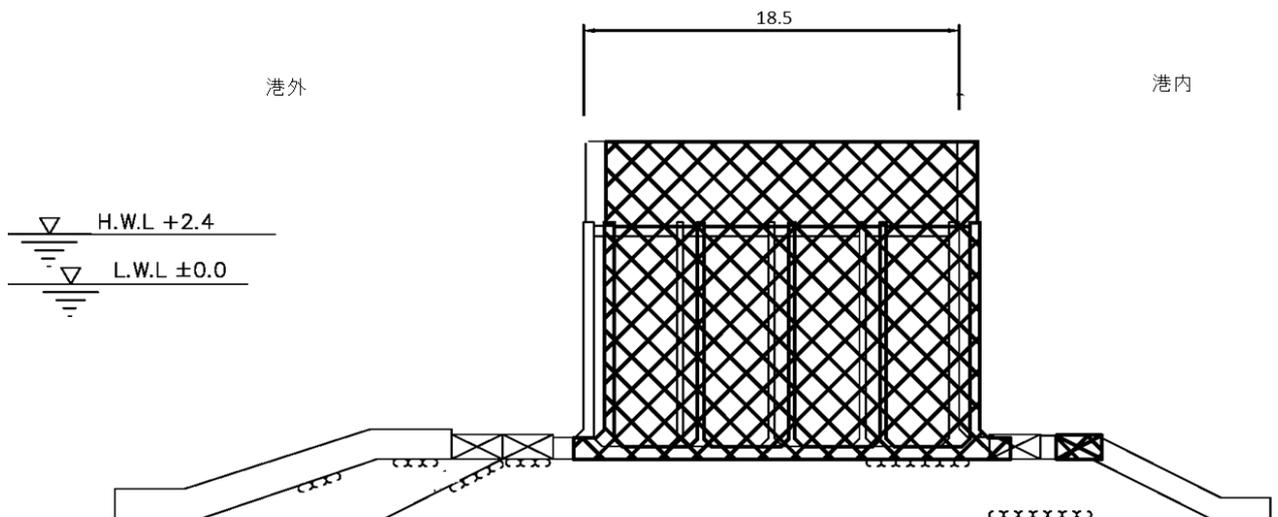
被災箇所断面図（H16年災第1号（増波））

地区施設名		若浜地区防波堤（沖）（H16年災第1号増波）		構造形式	ケーソン式混成堤	
完成年月日		—		被災年月日	平成17年9月6日（台風14号）	
被災状況		①本体工：ケーソン（8,790t/函）4函（No.37～40）が港内側へ滑動した。 ②根固工：ケーソンの滑動に伴い、港外側で根固方魂（32.1t/個）との間に隙間が生じた。 ③被覆工：ケーソンの滑動に伴い、港内側の被覆ブロック2t型が競り上がった。				
被災前	直立部	ケーソン	寸法	B H L		18.5×11.5×不明
			本体コンクリート	—		—
			鉄筋	—		—
			中詰	雑石		—
	上部工			—		
	捨石部	基礎捨石		50～200kg/個		
		被覆工		—		
		根固め工		根固方魂 港外側2個並び 港内側2個並び		
	消波工		なし			—
	その他		—			—
設計資料	波高	H _{max} =10.4m H _{1/3} =6.70m		設計水深	-11.5m	
	周期	T _{1/3} =14.0s		設計潮位	H.W.L	2.40m
					L.W.L	0.00m
入射角	—		波圧式	—		
被災時	被災箇所・数量	直立部	堤体の滑動	ケーソン（8,790t/函）4函が港内側へ滑動		
			堤体の傾斜・沈下	—		
			堤体の破損	—		
	捨石部	被覆工の散乱	港内側の被覆ブロック2t型が散乱			
		基礎捨石の散乱	—			
		根固め工の散乱	—			
	消波工	消波工の沈下・散乱	—			
		消波工の破損	—			
	海底地盤の洗掘・吸出し		—			
	その他		—			
自然条件	波高	—		潮位	3.54m ¹⁾	
	周期	—		風速	最大瞬間風速	51.10m/s ESE ²⁾
					最大風速	36.80m/s ESE ³⁾
	波向	—		継続時間	—	
波浪データの測得方法など		1) 志布志港（平成17年9月6日6時53分） 2) 志布志港（平成17年9月6日6時47分） 3) 志布志港（平成17年9月6日6時50分）				
復旧方法		①基礎工：ケーソンの据え直し、及び消波ブロックの据付に必要な基礎捨石を実施する（平成16年災第1号）。 ②本体工：損傷ケーソンは、仮置場においてモルタルにて補修する（平成16年災第1号）。 ③根固工：ケーソンと根固方魂との隙間へコンクリート充填を実施する（平成16年災第1号増波）。 ④被覆工：消波ブロックの据付に必要な被覆ブロック3t型、6t型を製作し、ケーソン前面へ運搬し据付を実施する（平成16年災第1号、平成16年災第1号増波）。 ⑤消波工：消波ブロック50t型を製作しケーソン前面へ据付を実施する（平成16年災第1号、平成16年災第1号増波）。

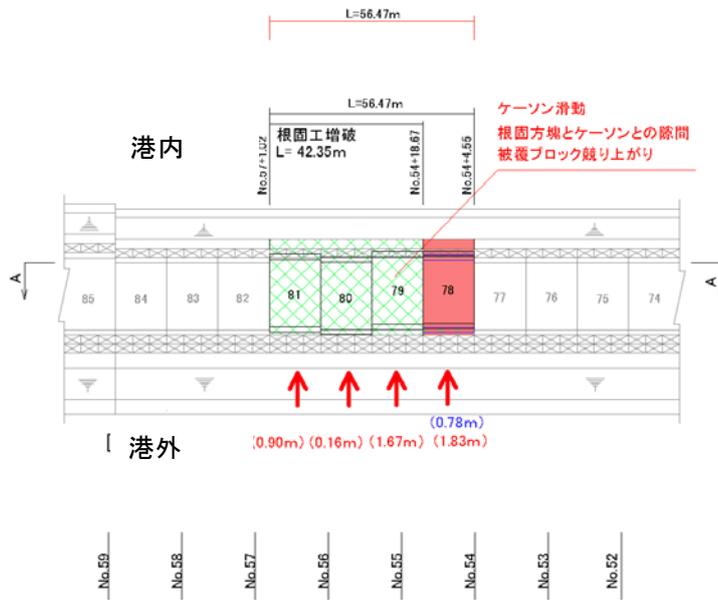
縦断面図(A-A)

L. W. L	0.00m	
入射角	-		波圧式	-			
被災時	直立部	堤体の滑動		ケーソン（8,700t/函）16函が港内側へ滑動			
		堤体の傾斜・沈下		-			
		堤体の破損		-			
	捨石部	被覆工の散乱		港内側の被覆ブロック2t型が競り上り			
		基礎捨石の散乱		-			
		根固め工の散乱		-			
	消波工	消波工の沈下・散乱		-			
		消波工の破損		-			
	海底地盤の洗掘・吸出し		-				
	その他		-				
	自然条件	波高	-		潮位	3.49m ¹⁾	
		周期	-		風速	最大瞬間風速	51.00m/s ESE ²⁾
						最大風速	35.20m/s ESE ³⁾
波向		-		継続時間	-		
波浪データの測得方法など		1) 志布志港湾事務所（平成16年8月30日6時00分） 2) 志布志港（平成16年8月30日5時38分） 3) 志布志港（平成16年8月30日6時00分）					
復旧方法	H16年災第2号増波の復旧方法に記述。

L. W. L	0.00m	
	入射角	—	波圧式	—		
被災時	直立部	堤体の滑動	ケーソン（8,790～9,070t/函）12函が港内側へ滑動			
		堤体の傾斜・沈下	—			
		堤体の破損	—			
	捨石部	被覆工の散乱	港内側の被覆ブロック2t型の競り上がり			
		基礎捨石の散乱	—			
		根固め工の散乱	—			
	消波工	消波工の沈下・散乱	—			
		消波工の破損	—			
		海底地盤の洗掘・吸出し	—			
		その他	—			
	自然条件	波高	—	潮位	3.54m ¹⁾	
		周期	—	風速	最大瞬間風速	51.10m/s ESE ²⁾
最大風速					36.80m/s ESE ³⁾	
波向		—	継続時間	—		
	波浪データの測得方法など	1) 志布志港（平成17年9月6日6時53分） 2) 志布志港（平成17年9月6日6時47分） 3) 志布志港（平成17年9月6日6時50分）				
復旧方法	①基礎工：消波ブロックの据付及び腹付けに必要な基礎捨石を実施する。 ②本土工：ケーソンと根固方魂との隙間へコンクリート充填を実施する。 ③被覆工：消波ブロックの据付に必要な被覆ブロック3t型,6t型を製作し、ケーソン前面へ運搬し据付を実施する。 ④消波工：消波ブロック50t型,40t型を製作しケーソン前面へ運搬し据付を実施する。

ケーソン番号(No.)	81	80	79	78	73	72	68	67	66	65	64	63	60	59	57	56	55
H16年災第2号	-	-	-	0.78	1.11	2.20	0.48	1.29	0.63	1.31	1.26	0.63	1.99	2.84	0.54	0.57	0.39
H16年災第2号(増波)	0.90	0.16	1.67	1.83	2.78	4.30	-	5.30	8.44	5.38	5.65	-	3.05	4.72	-	-	-

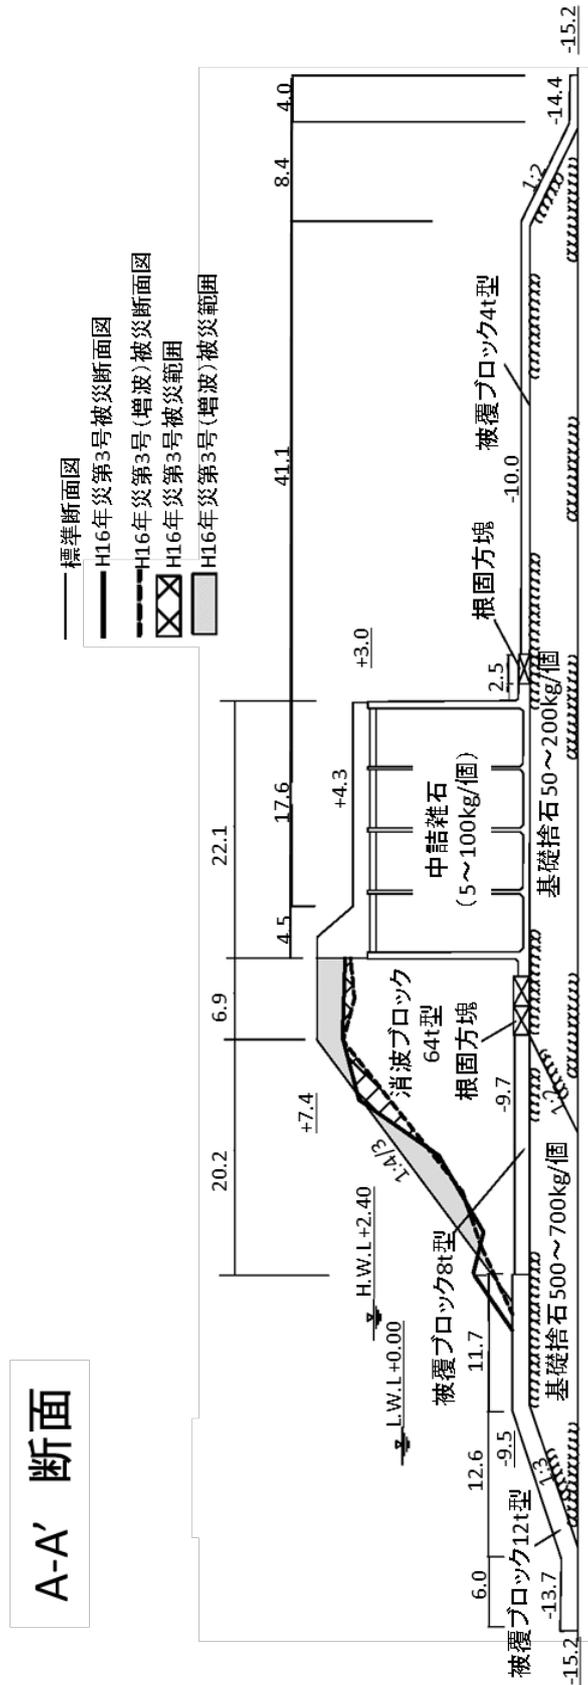
被災箇所断面図

地区施設名		若浜地区防波堤（沖）（H16年災第3号）		構造形式	消波ブロック被覆堤		
完成年月日		—		被災年月日	平成16年8月29日～30日（台風16号）		
被災状況		①消波工：171.40m（No.152～159）にわたって平均1.5m以上、消波ブロック64t型が沈下、折損した。					
被災前	直立部	ケイソン	寸法	B H L		22.1×13.0×不明	
			本体コンクリート	—		—	
			鉄筋	—		—	
			中詰	雑石 5～100kg/個		—	
	捨石部	捨石部	上部工	—		—	
			基礎捨石	50～200kg/個		—	
			被覆工	被覆ブロック8t型		—	
			根固め工	根固方魂 港外側2個並び 港内側1個並び		—	
	設計資料	設計資料	消波工	消波ブロック64t型		—	
			その他	—		—	
			波高	$H_{max}=12.70m$ $H_{1/3}=7.80m$	設計水深	—	
			周期	—		設計潮位	H. W. L 2.40m
				—		L. W. L 0.00m	—
入射角			—		波圧式	—	
被災時	被災箇所・数量	直立部	堤体の滑動	—			
			堤体の傾斜・沈下	—			
			堤体の破損	—			
		捨石部	被覆工の散乱	—			
			基礎捨石の散乱	—			
			根固め工の散乱	—			
		消波工	消波工の沈下・散乱	被覆ブロック4t型,8型の沈下、折損			
	消波工の破損		—				
	自然条件	自然条件	海底地盤の洗掘・吸出し	—			
			その他	—			
			波高	—	潮位	3.49m ¹⁾	
			周期	—	風速	最大瞬間風速	51.00m/s ESE ²⁾
				—		最大風速	35.20m/s ESE ³⁾
波向			—	継続時間	—		
波浪データの測得方法など	1) 志布志港湾事務所（平成16年8月30日6時00分） 2) 志布志港（平成16年8月30日5時38分） 3) 志布志港（平成16年8月30日6時00分）						
復旧方法	①消波工：消波ブロックを製作し、消波工沈下部へ運搬し据付を実施する。

復旧方法	①根固工：ケーソンと根固方魂との隙間へコンクリート充填を実施する。 ②消波工：消波ブロック64t型を製作し，消波工沈下部，及びケーソン前面へ運搬し据付を実施する。
