国総研資料 第717号
平成25年 3月

被災防波堤集覧（その5）

Damaged Breakwaters by Wave Action(Part-5)

1992年（平成4年）から2007年（平成19年）までの防波堤に対する災害復旧工事の記録を収集、整理し、被災に対する復旧工法の検討、現行の設計手法の改良と新たな設計手法の開発、防波堤施設の維持管理に役立てるため、災害復旧工事のうち、復旧費用が1億円以上の主要な25港40の防波堤の被災事例について、被災前、被災直後及び復旧時の断面図並びに被災時の自然条件を一定の様式で図及び表としてとりまとめた。

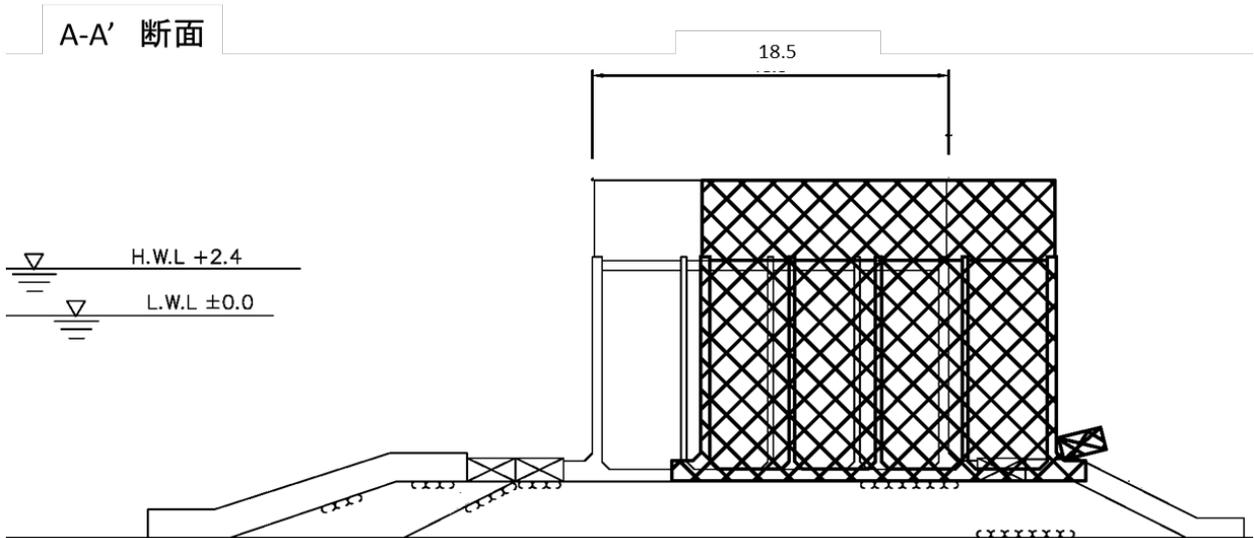
被災箇所断面図

L. W. L					0.00m	
入 射 角	—	波圧式	—			
被災時	直立部	堤体の滑動	ケーソン（9,070t/函）10函が港内側へ滑動			
		堤体の傾斜・沈下	—			
		堤体の破損	—			
	捨石部	被覆工の散乱	港外側の被覆ブロック2t型の競り上がり			
		基礎捨石の散乱	—			
		根固め工の散乱	港外側で根固方魂（32.1t/個）が散乱			
	消波工	消波工の沈下・散乱	—			
		消波工の破損	—			
	海底地盤の洗掘・吸出し		—			
	その他		—			
	自然条件	波 高	—	潮 位	3.54m ¹⁾	
		周 期	—	風 速	最大瞬間風速	51.10m/s ²⁾
最大風速					36.80m/s ³⁾	
波 向		—	継続時間	—		
波浪データの測得方法など	1) 志布志港（平成17年9月6日6時53分） 2) 志布志港（平成17年9月6日6時47分） 3) 志布志港（平成17年9月6日6時50分）					
復旧方法		①基礎工：消波ブロックの据付、及び腹付けに必要な基礎捨石を実施する。 ②根固工：ケーソンと根固方魂との隙間へコンクリート充填を実施する。 ③被覆工：消波ブロックの据付に必要な被覆ブロック3t型、6t型を製作し、ケーソン前面へ運搬し据付を実施する。 ④消波工：消波ブロック50t型を製作しケーソン前面へ運搬し据付を実施する。
