国総研資料第 758 号

## 平成 24 年 7 月九州北部豪雨災害に関する調査

Survey on the flood disaster caused by the torrential rains in the Northern Kyusyu, in July 2012

## 平成 24 年 7 月九州北部豪雨に関する調査

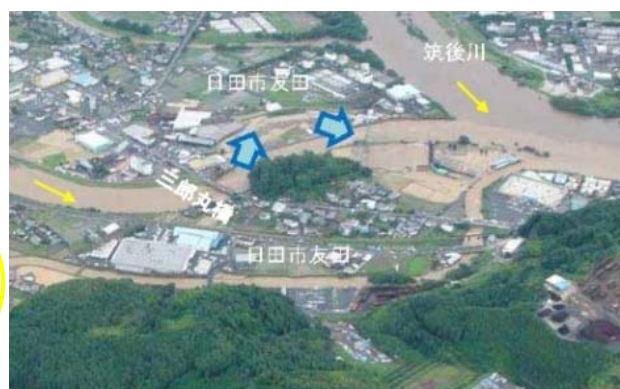
写真-3.1.2 浸水状況の航空写真<sup>2)</sup>

三郎丸橋左岸下流の左岸 0.4k 付近に漂流物が付着していたことから（写真-3.1.1 参照）、この付近より越水したものと見られる。越水後、氾濫流は低地に沿って流下し、左岸 0.1k 付近で花月川河道に戻ったと見られる（写真-3.1.2、3.1.3 参照）。

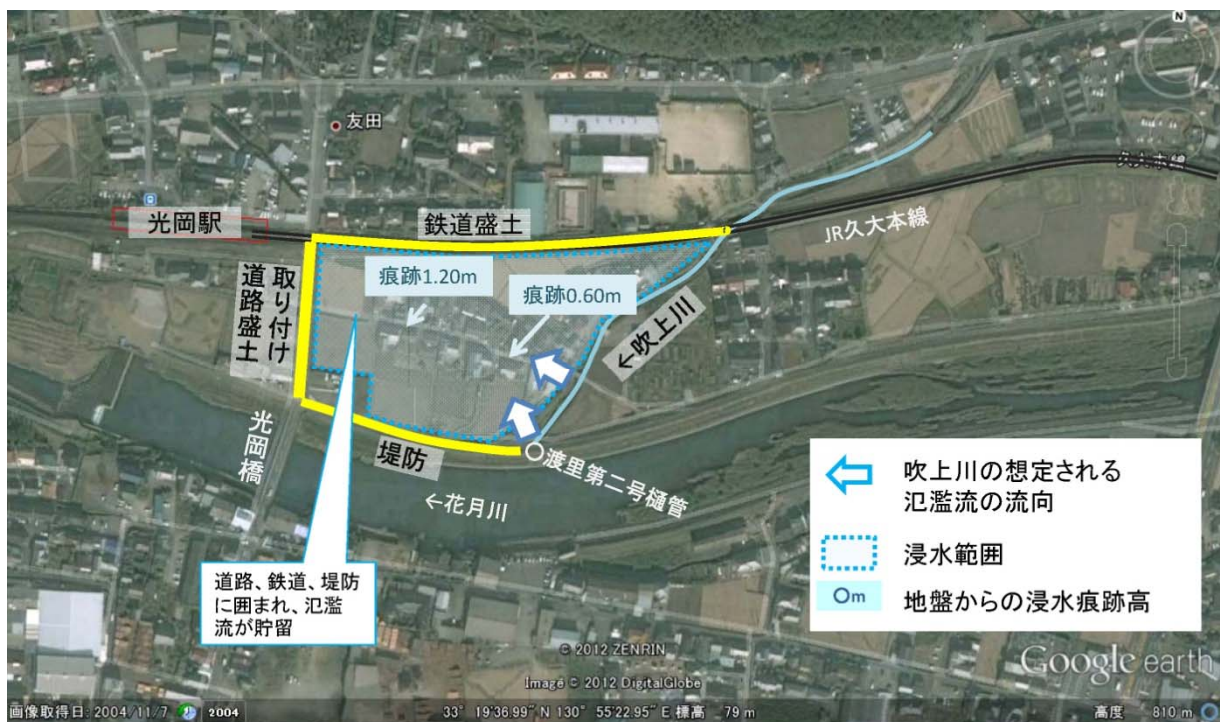
図-3.1.7 光岡橋～吹上川合流点（花月川右岸 1.9k～2.1k）における氾濫流の状況

花月川の渡里第二号樋管の堤防法肩付近に漂流物が確認されたが、堤内地に氾濫した痕跡は見られなかった（写真-3.1.5参照）。一方、この樋管に流入する吹上川右岸の護岸上に漂流物が確認されていることや（写真-3.1.6参照）地元住民の証言から、当該箇所は吹上川の背水が氾濫したものと見られる。浸水箇所の地形は JR 久大本線の鉄道盛土、光岡橋の取り付け道路盛土、花月川の堤防に囲まれており、貯留しやすい地形であったと見られる。

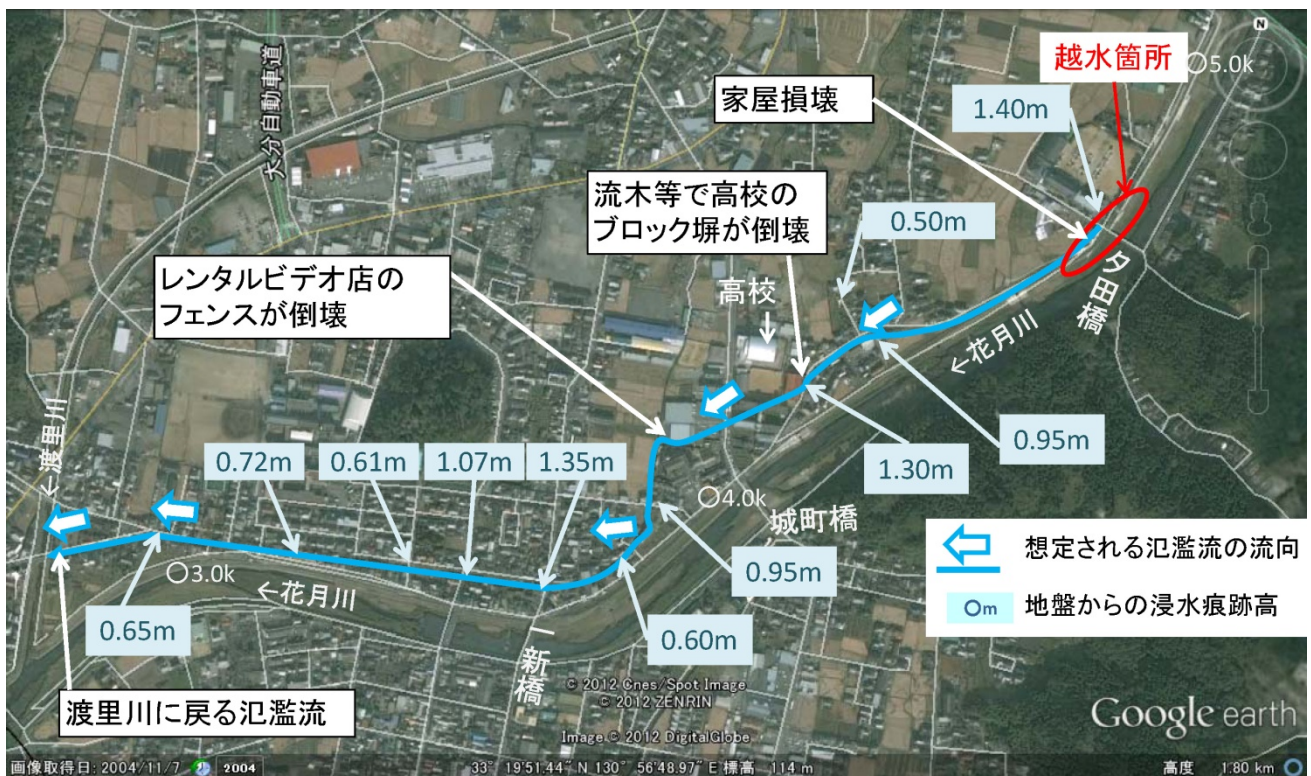
図-3.1.8 渡里川合流点～夕田橋下流（花月川右岸 2.8k～4.7k）における氾濫流の状況

夕田橋右岸にある家屋は流木が家屋に直撃したとのことであり、1 階壁面、玄関の柱が大きく破損し、また軒先には流木や大量の土砂が堆積していた（写真-3.1.7 参照）。浸水痕跡や聞き取り調査から氾濫流は図-3.1.8 に示す経路で流下したと見られ、流下過程においてブロック塀が倒壊していた他（写真-3.1.8, 3.1.9 参照）、フェンスの倒壊などの破損事例が散見された。

渡里川の護岸の崩落状況（写真-3.1.10 参照）から、氾濫流は最終的に渡里川に流れ込んだと見られる。

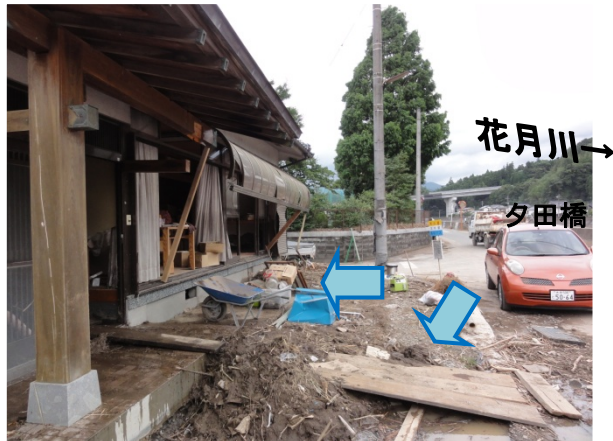
写真-3.1.7 夕田橋右岸付近の家屋の損壊状況

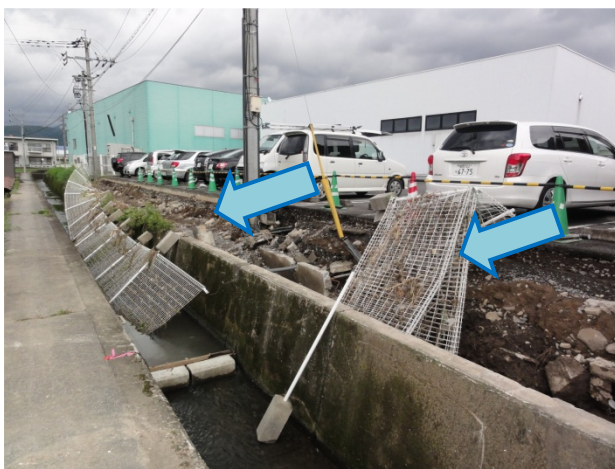
写真-3.1.9 レンタルビデオ店のフェンス倒壊

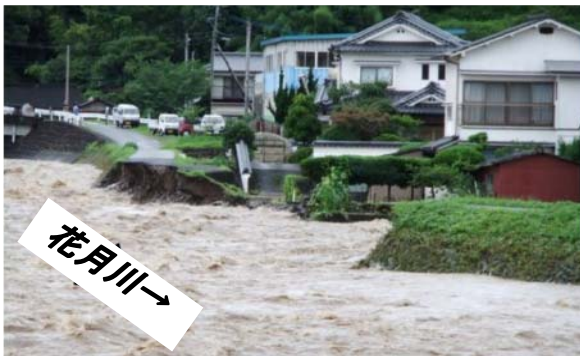
写真-3.1.11 に示すように左岸 5.7k 付近で堤防が決壊し、氾濫流は図-3.1.10, 写真-3.1.12 に示すように、下流に拡がったと見られる。聞き取り調査によると、決壊箇所より上流側に位置する家屋では、決壊による直接の浸水は免れたが、「氾濫流が住宅街の道路側溝に流れ込んだことで側溝の上流側まで水が溢れて、浸水が発生した」とのことである（写真-3.1.13 参照）。

写真-3.1.11 左岸 5.7k 付近での堤防決壊時の状況<sup>8)</sup>

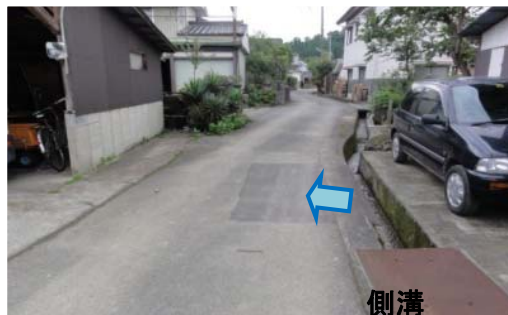
写真-3.1.13 側溝の上流側が溢れて住宅街浸水

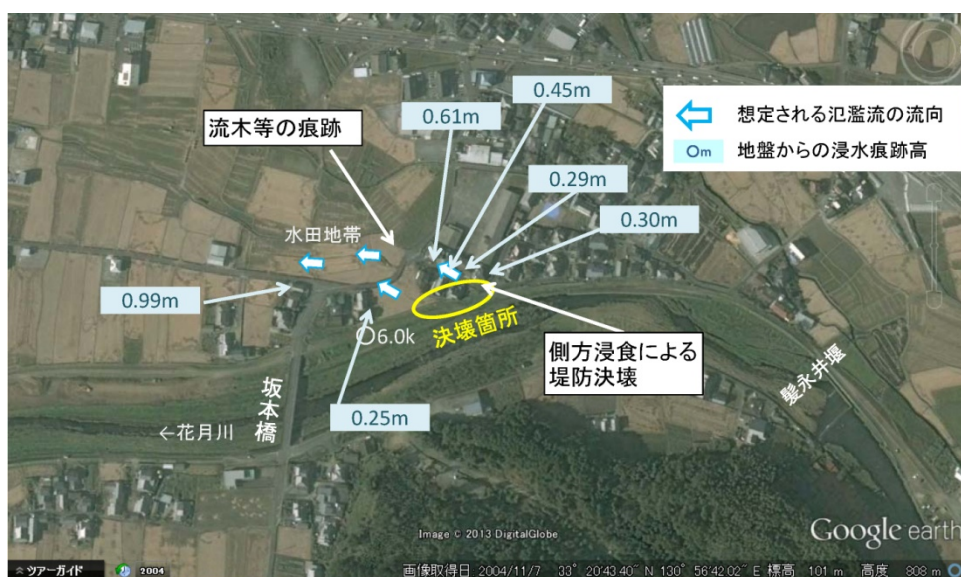
図-3.1.10 坂本橋～髪永井堰下流（花月川右岸 5.9k～6.1k）における氾濫流の状況

右岸 6.1k 付近で河岸侵食を伴う堤防決壊が生じ（写真-3.1.14 参照）、河岸に近接していた家屋が倒壊した（写真-3.1.15 参照）。氾濫流は住宅地内の道路を流下し水田地帯に流れ込んだと見られる（写真-3.1.16, 17 参照）。住宅地内の浸水深は 20～60 cm 程度と比較的小さいものであったが、聞き取り調査によると「浸水当時は歩けないほど流速が大きかった」とのことであった。住宅地内の道路の舗装面が剥離しており（写真-3.1.18 参照）、高速の氾濫流が住宅地内の道路を流下したことを裏付けている。

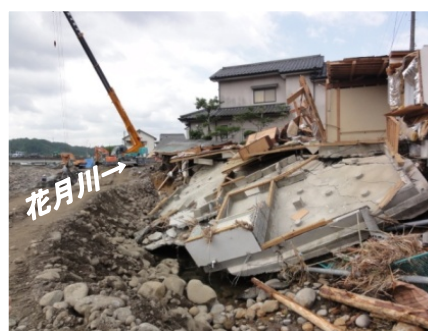
写真-3.1.15 決壊箇所付近の家屋倒壊

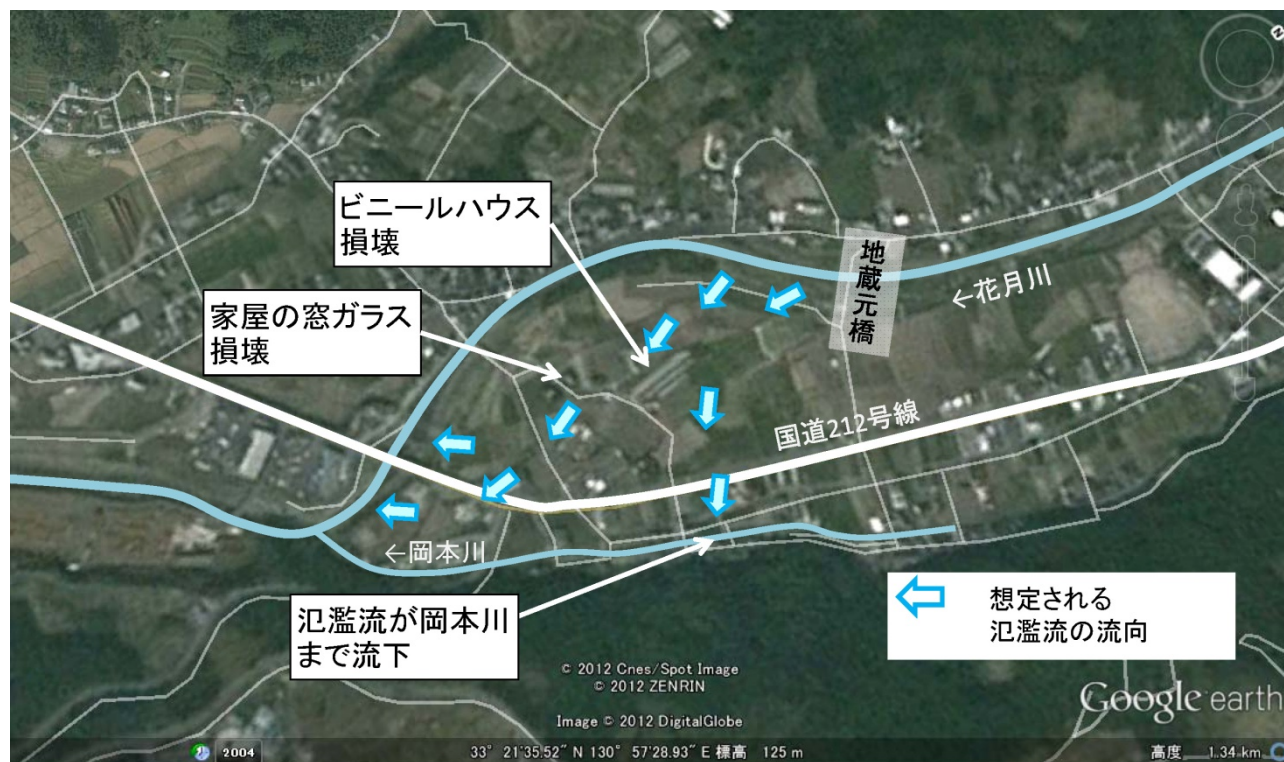
図-3.1.11 岡本橋上流～地蔵元橋（花月川左岸 7.7k～8.1k）における氾濫流の状況

左岸 8.0k 付近で越水が発生し、氾濫流は堤内の農地を流下した。農地には、折れ曲がったビニールハウスの骨組みがあり、流下物により損壊したものと見られる(写真-3.1.19 参照)。また、家屋の窓ガラスが損壊していた(写真-3.1.20 参照)。氾濫流は国道 212 号線まで達しており、さらに岡本川沿いの集落まで及んだ(写真-3.1.21 参照)。

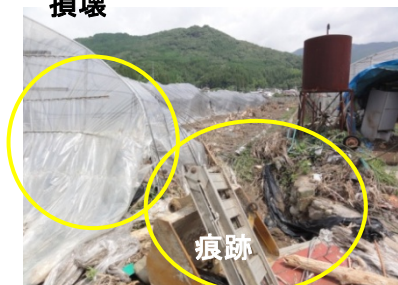
写真-3.1.19 ビニールハウスの損壊状況と流下物の痕跡

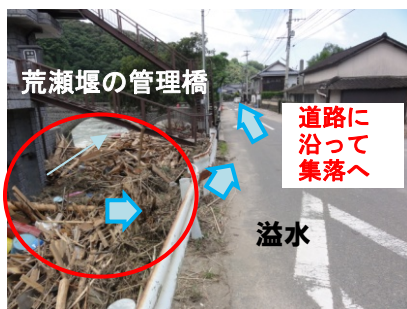
樋田地区の上流にある荒瀬堰の管理橋（写真-3.2.1 参照）及び耶馬溪橋（写真-3.2.2 参照）には流木等が堆積しており、流木等の閉塞により堰上げが生じ、溢水が発生し、樋田地区の集落を縦断する道路に沿って氾濫流が流れ込み、家屋の被害が発生したと見られる。

写真-3.2.1 荒瀬堰管理橋での流木等の堆積状況

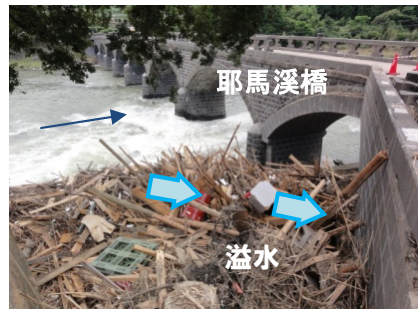
写真-3.2.2 耶馬溪橋での流木等の堆積状況

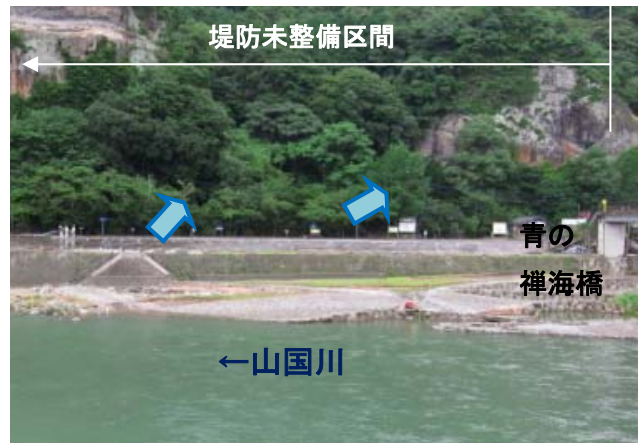
青地区の下流部にある青の禅海橋から山付き部までの堤防未整備区間と、上流側にある架け替え中の耶馬橋の仮橋付近より溢水して、氾濫流が青地区の集落到流れ込み、浸水が発生したと見られる。（写真-3.2.4～3.2.8 参照）。

写真-3.2.6 下流側の堤防未整備区間における  
平常時の状況

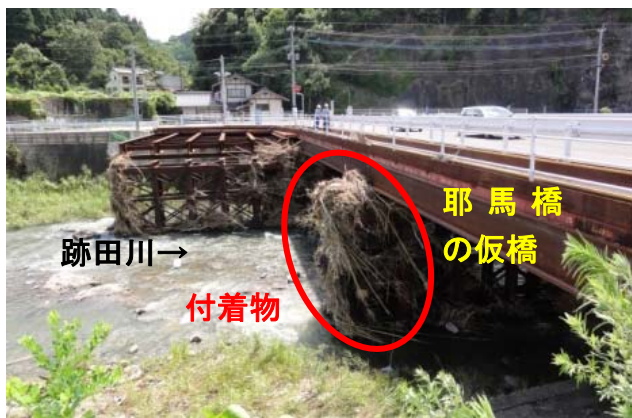
写真-3.2.7 耶馬橋仮橋における痕跡状況

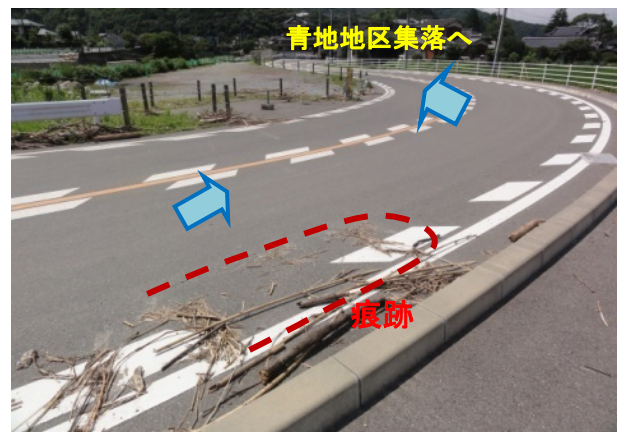
写真-3.2.8 耶馬橋仮橋の取付道路の痕跡状況

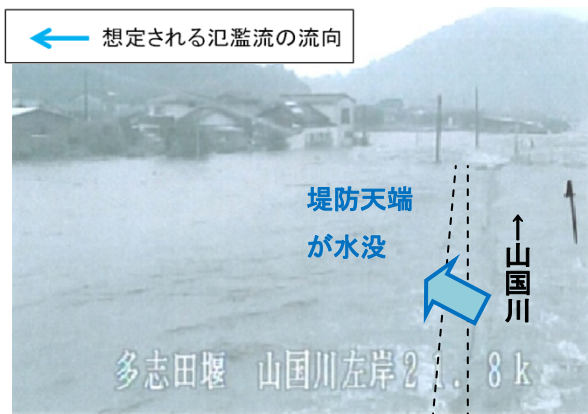
平田地区の堤防天端高は計画高水位よりも低く、CCTV カメラが捉えた映像では堤防を越水し、集落一面が浸水していた（写真-3.2.10 参照）。

写真-3.2.10 左岸 21.8k の CCTV カメラ映像では、堤防天端が水没し堤内地一面が浸水

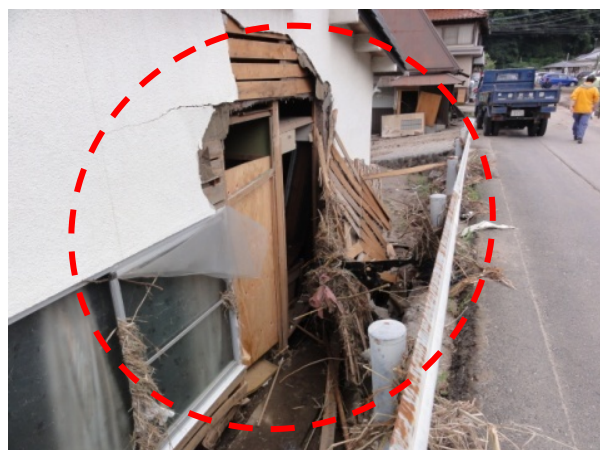
堤防沿いの舗装道路において剥離が確認された（写真-3.2.11 参照）。また、河川に面している生活改善センターや家屋の外壁が損壊しており（写真-3.2.12, 3.2.13 参照）、流木等の漂流物によるものと見られる。

写真-3. 2. 13 馬溪橋付近の家屋外壁損壊

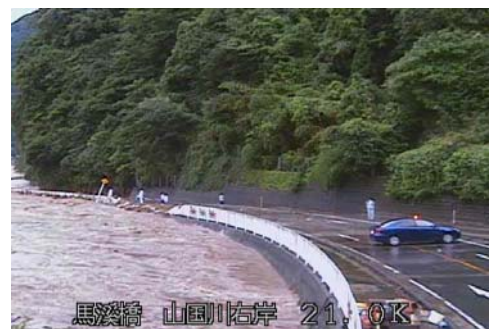
CCTV について、「堤防上に設置されている CCTV カメラで浸水情報がリアルタイムで分かるので役に立った」、「CCTV により冠水した道路上の通行車両が発見でき、速やかな通行止めを行うことにより、事故を未然に防止できた」（写真-6.2.2 参照）といった指摘があったように、画像情報が危機管理において非常に効果的であることが分かった。特に、遠隔から監視できるため氾濫現場等危険な場所の状況が把握できる、データだけでは分からない様々な現象が把握できる、住民に対して危険性等を視覚的に伝えることができる等の点で有効な手段となる。

写真-6. 2. 2 7月3日山国川右岸 21.0k 付近の CCTV カメラ映像  
(警察車両による通行止め)

一方、二級河川や指定区間ではカメラの設置箇所が限られていたり、河道内の監視を主目的として CCTV の構造や配置が決められていたりしているため、堤内地の浸水状況が十分把握できない等の課題も見られた。河川、道路、その他関係機関との画像情報の共有や、堤防未整備区間で集落が形成されている箇所等重要箇所への計画的配置等について検討する必要がある。
