## 4. 九州北部豪雨における浸水被害の調査

## 4.2 家屋等被害に関する調査

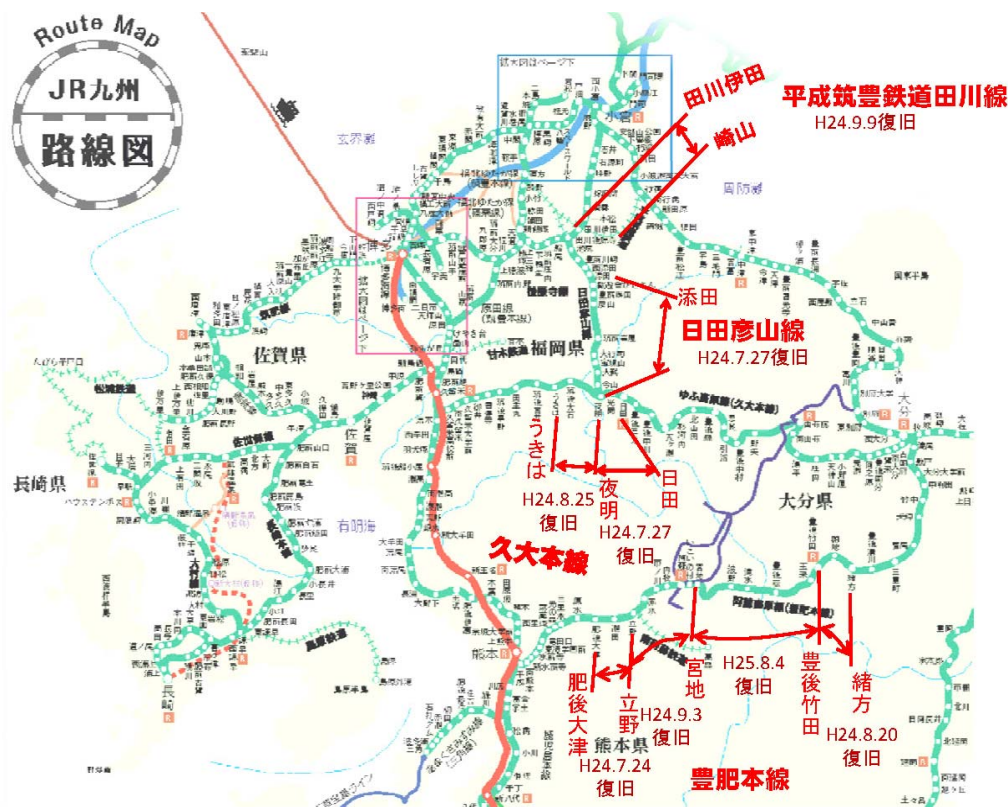
図-4.1.1 長期間不通となった鉄道路線（JR 九州作成の鉄道路線図をもとに作成）

鉄道関係では、橋梁の流失（写真-4.1.1 参照）や橋脚の沈下（写真-4.1.2 参照）、路盤の流出、線路への土砂流入等により、福岡県、大分県、熊本県を中心に 4 事業者 15 路線 23 区間（九州地方のみ）で運転休止になった（表-4.1.6 参照）。1 週間以上にわたって運転休止になった区間は 4 路線 8 区間にも及んだ（図-4.1.1 参照）。中でも、豊肥本線の宮地駅～豊後竹田駅の区間では、平成 25 年 8 月 4 日までの 1 年 1 ヶ月間にわたって運転休止となった。

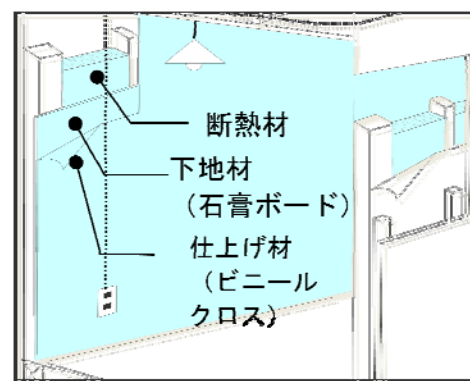
■ 内壁 構造イメージ  
図-4.2.2 内壁の構成図

内壁は、一般にビニールクロス等の仕上げ材、石膏ボード等の下地材、断熱材から構成される（図-4.2.2 参照）。床上浸水が発生した場合、ビニールクロス等の仕上げ材に汚れが生じるだけでなく、仕上げ材の下層にある下地材（石膏ボード）や断熱材の耐久性や機能が低下するため、交換が必要となる。仕上げ材については、切れ目無く壁全面を覆っているため、浸水深にかかわらず全面の交換が必要となる。また、下地材と断熱材については、浸水した部分だけ交換することが可能であるが、住宅メーカーへのヒアリングによると、「床上 120 cm 以上の浸水では、部分的な撤去・交換の手間賃が高いため全面交換のほうが経済的である」とのことであった<sup>25)</sup>。

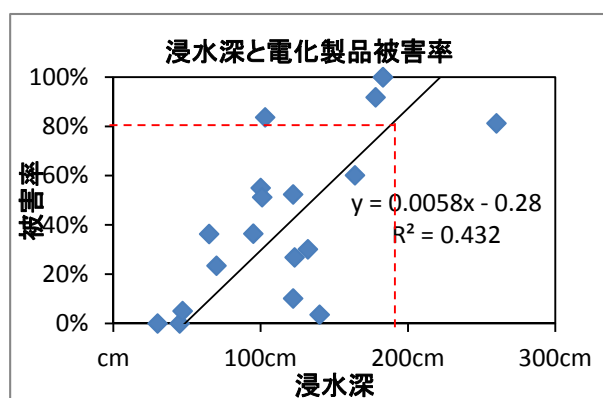
図-4.2.6 浸水深と電化製品被害率との関係

また、電化製品や被服類とも、1 階の高所や 2 階に配置していた世帯では、浸水深が大きい割に被害が

少ない。
