## 2. 単偏波 SAR 画像判読手法（具体例）

### 【河道閉塞抽出チェックリスト】

### 【例 1：奈良県十津川村長殿地区（平成 23 年 9 月台風 12 号災害による大規模河道閉塞）】

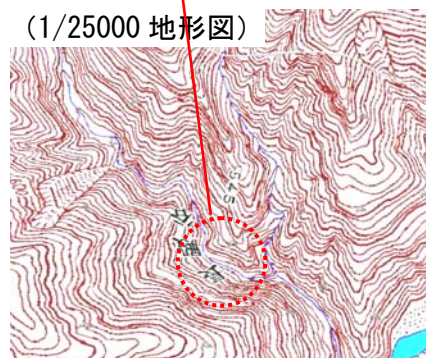
▼チェック項目(2)：斜面勾配（確認範囲：周辺地形）

| チェック項目 | |
|---|---|
| <input type="checkbox"/> レ | 湛水域近傍に斜面は存在するか<br>谷底に湛水域ができていて急斜面に挟まれている |
| <input type="checkbox"/> レ | 周辺斜面は発生する程度の急勾配斜面か<br>SAR画像からも急勾配であることが確認されるが、1/25000の等高線図でも、周辺斜面は確かに等高線の間隔が狭く急勾配になっている |
