平成23年(2011年)長野県北部の地震による 道路橋等の被害調査報告

Reconnaissance Report on Damage to Road Bridges and Snow-shed by the 2011 Nagano-ken Hokubu Earthquake

本報告書は、2011 年 3 月 12 日に発生した長野県北部の地震により被災した長野県栄村の道路橋及びスノーシェッドに対する地震被害を調査した結果をとりまとめたものである。

This report summarizes damage of road bridges and a snow-shed by the 2011 Nagano-Ken Hokubu Earthquake.

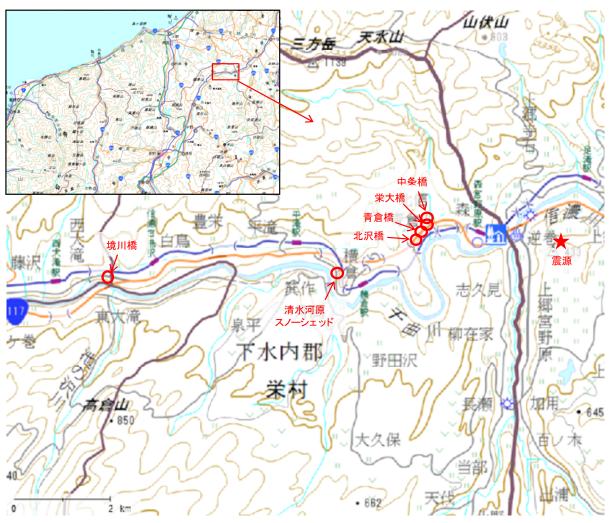
図-2.1 調査橋梁の位置図(電子国土webに加筆)

今回の地震による橋の被害は、**図-2.1** に示す範囲の限定的な地区のみに生じている。 なお、国道 117 号線から千曲川を横過する橋が幾つかあるが、これらの橋については橋の 構造本体に大きな被害の報告はなされていない。

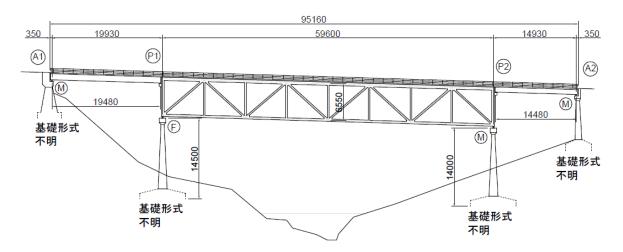
図-4.1.1 中条橋(上:側面図,下:平面図)

図-4.1.2 に中条橋の損傷状況を示す。A1 橋台においては,橋台背面盛土の沈下,橋台の傾斜・損傷及び支承の損傷が確認された(写真-4.1.3~4.1.8)。背面盛土は4m程度の区間に渡って沈下が生じており,段差は橋台背面側で約20cm(写真-4.1.4),アプローチ道路側で約10cmであった(写真-4.1.5~4.1.7)。橋台の打ち継ぎ部では約11mmの隙間が生じていた(写真-4.1.9)。A1 橋台の可動支承は破壊し,上沓と下沓間に大きなずれが生じるとともに(写真-4.1.10),桁端部とパラペットが接触し,パラペットの基部にひび割れが生じていた(写真-4.1.10)。

A2 橋台においても、A1 橋台と同様に背面盛土の一定区間(6~7m 程度)が大きく沈下し、橋台背面側で約 50cm の段差が生じていた(写真-4.1.11~4.1.13)。A2 橋台の躯体は、たて壁が前方に傾斜する一方、パラペットは後方に約 13 度傾斜しており、パラペット基部には桁との接触の影響とみられる大きなひび割れが確認され、支承部も損傷していた(写真-4.1.14~4.1.17)。

P1 橋脚においては、遠方からの目視の範囲で、柱の中間梁付け根部直上にコンクリートの損傷(写真-4.1.19, 4.1.20)が確認された。また、トラス桁の固定支承の沓座モルタルの割れが確認されたが、支承本体には特段の損傷は確認されなかった(写真-4.1.18)。

P2 橋脚においては、躯体が谷側に 5 度程度傾斜していることが確認された(写真-4.1.21)。柱と梁の接合部ハンチの付け根において柱と梁のそれぞれにひび割れが見られたものの、柱には大きな損傷は確認されなかった(写真-4.1.22~4.1.24)。上流側と下流側の両可動支承とも、橋脚の傾斜に伴うものとみられる上沓の脱落が生じていた(写真-4.1.25、4.1.26)。

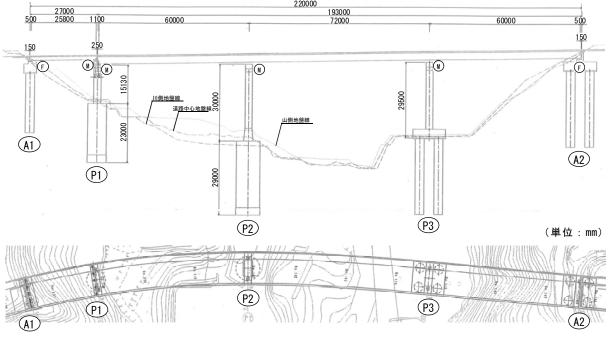
図-4.2.1 栄大橋(上:側面図,下:平面図)

連続桁を固定支持する A2 橋台では、ジョイント部周辺の損傷や支承部の損傷、桁端部の損傷が確認された。ジョイント部では、伸縮装置の大きな開き(約 40cm)や地覆コンクリートの圧縮破壊、パラペットの損傷が見られた(写真-4.2.3~4.2.6)。下流側の G2 支承は、ソールプレートと下フランジ間の溶接部が破断し、両者間に橋軸方向のずれと開きが生じていた(写真-4.2.7~4.2.10)。支承と接合する桁側では、下フランジの破断や支承部の鉛直補剛材の座屈が見られた(写真-4.2.11~4.2.12)。上流側の G1 支承は、セットボルトが破断し、ソールプレートと下フランジ間に 16cm 程度のずれが生じていた

(写真-4.2.13~4.2.14)。こうした損傷状況から、橋軸方向の振動の影響により上部構造に大きな水平方向の変位が生じて、ジョイント部の損傷が生じるとともに、支承部の破壊や接合する桁の損傷が生じ、最終的に大きなズレが生じたものと考えられる。なお、橋軸直角方向への振動の影響を伺わせる特段の損傷や変状は確認されなかった。

単純桁を固定支持する A1 橋台では、伸縮装置の損傷や地覆端部の損傷、パラペットの損傷、桁端部の損傷、支承部の損傷が確認された(写真-4.2.15~4.2.17)。伸縮装置は衝突した状態で約 5cm の段差が生じていた(写真-4.2.18~4.2.19)。上流側の桁端部はパラペットと衝突し、衝突位置のパラペットが破壊するとともに、桁端部が 3cm ほどパラペットに貫入していた(写真-4.2.20~4.2.21)。パラペットの基部付近には全幅にわたってひび割れが生じ、かぶりコンクリートが剥落して軸方向鉄筋が露出している箇所も見られた(写真-4.2.22)。下流側の桁端部はパラペットとの衝突によりウェブが座屈していた(写真-4.2.23)。支承は全て破壊し、固定支承として機能していない状態であった(写真-4.2.24)。A2 橋台部と同様に、橋軸方向の振動の影響によりこうした損傷が生じたものと考えられる。なお、支承は破壊していたものの、橋軸直角方向への残留変位等は特にはみられなかった。

P1~P3 橋脚の柱部や支承部は近接して確認することは出来ず、中間部は路面の状況のみを確認した。連続桁と単純桁の掛け違い部となる P1 橋脚の伸縮装置で目詰まりが生じていたが、特段の損傷は見られなかった(写真-4.2.25)。なお、長野県が実施した調査によると、P1 橋脚では、箱桁とパラペットの衝突痕、衝突による箱桁端部の変状、箱桁支承部の損傷、鈑桁端部の変状などの損傷が確認された(写真-4.2.26~4.2.30)。また、パラペットには、桁との衝突による痕跡が生じたが、パラペットの付け根部でのひび割れなどの損傷は確認されていない(写真-4.2.26)。P2 橋脚では、可動支承の上沓ストッパーの変状、沓座モルタルの割れが見られた(写真-4.2.31~4.2.32)。

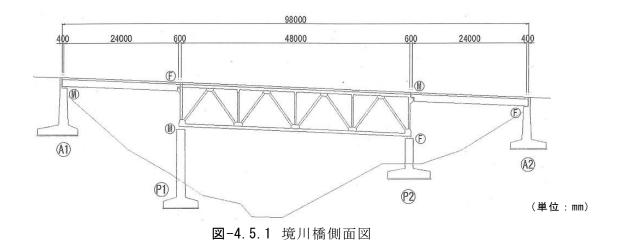
調査では、A1 橋台・P1 橋脚周辺及び路面から状況を確認した。
