4. 県道及び市町村道

4.1 岩手県内の橋

4.1.1 大渡橋(おおわたりばし)

大渡橋は、岩手県釜石市に位置する橋長 108m の 3 径間連続鋼床版鈑桁橋であり、2005 年に竣工した(表-4.1.1.1、図-4.1.1.1、写真-4.1.1.1)。

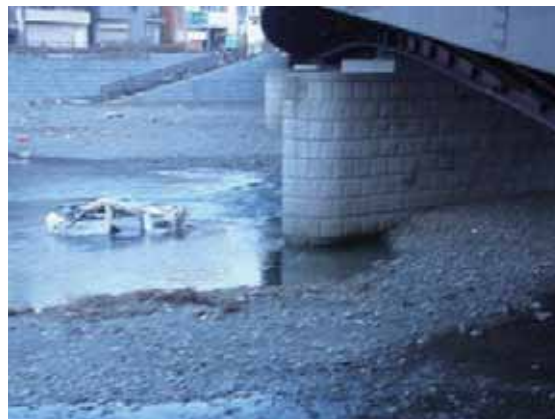
橋の下流側高欄に流木が掛かっており、本橋においては津波の影響を受けたと想定されるが、支承部、桁、伸縮装置、橋台背面取り付け側とも特段の変状は確認されなかった(写真-4.1.1.2)。なお、橋脚周りには洗掘が生じていた(写真-4.1.1.3)。

写真-4.1.1.3 橋脚上流側の洗掘状況

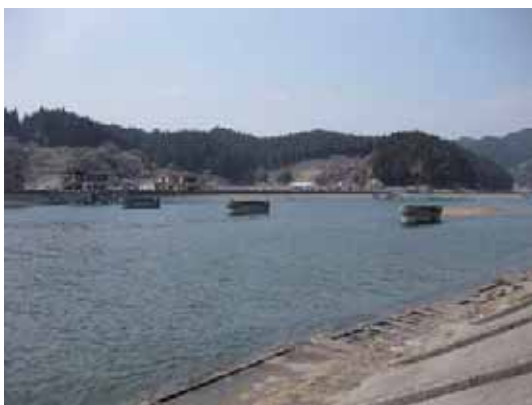
調査は右岸側より実施した。4 径間全ての上部構造の流出が確認された(写真-4.1.2.1)。流出した上部構造は気仙川上流護岸において一部が確認された(写真-4.1.2.2～写真-4.1.2.4)。

写真-4.1.2.1 上部構造が流出した姉齒橋

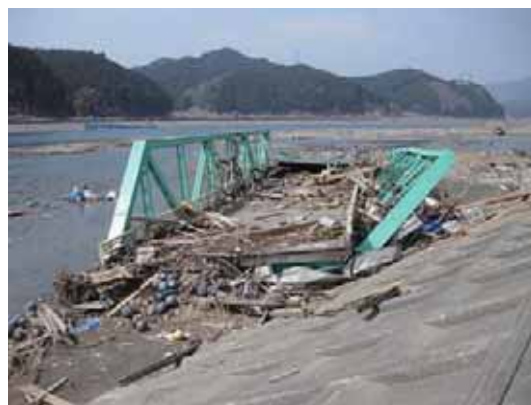
写真-4.1.2.2 流出した姉齒橋の上部構造

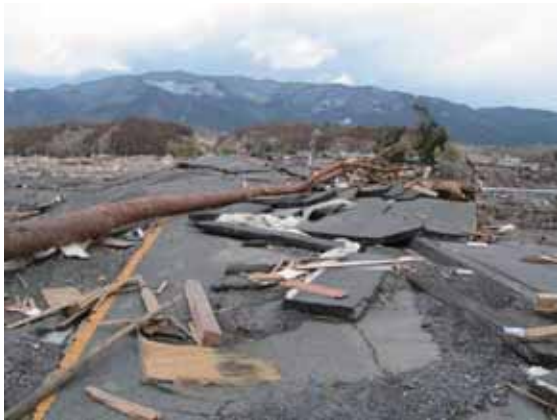
**写真-4.1.3.2** 堆積物と高欄の流出

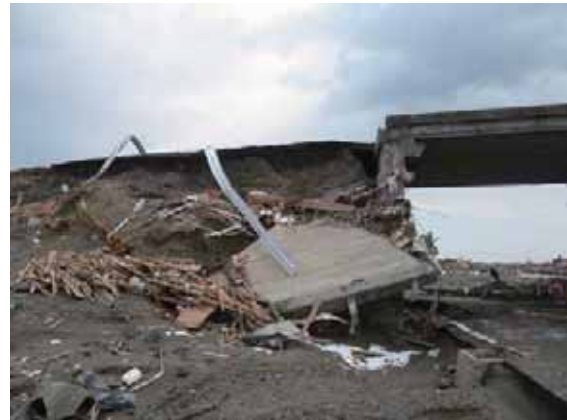
**写真-4.1.3.3**は、橋台背面の流出状況を示している。裏込め土の一部分が流出し、橋台翼壁のコンクリートが損壊した。

**写真-4.1.3.3** 橋台背面盛土の流出(竹駒駅側)

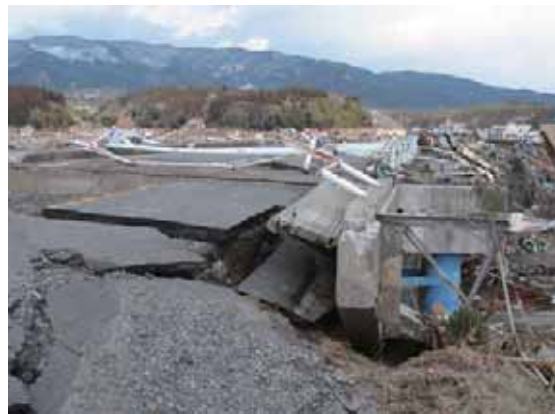
**写真-4.1.3.4**は、橋台背面の流出状況を示している。

**写真-4.1.3.4** 橋台背面盛土の流出(陸前高田駅側)

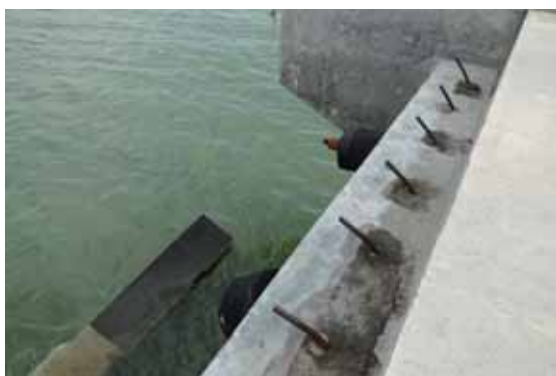
調査では、両側の橋台背面土工部の流出が確認されたが、上部構造は津波による浸水を受けたものの、桁の流出は生じておらず、橋台躯体についても特に損傷は確認されなかった(写真-4.1.4.2)。また、周辺の建物等の浸水状況から、津波により 10m 以上の浸水があったものと推測されるが高欄についても大きな変形は確認されなかった。

(a) 流出した踏掛版のアンカーバー(左岸側)

写真-4.1.4.2 橋台背面の流出状況

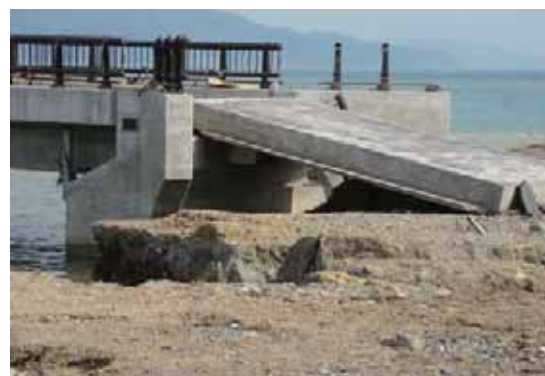
(b) 踏掛版の状況(右岸側)

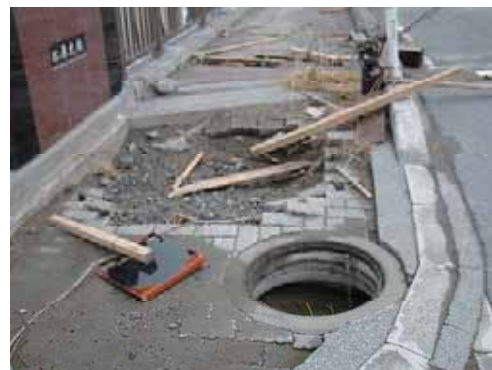
本橋において、津波による橋桁の流出はなかった。橋桁の高さを超える津波により写真-4.1.5.2 に示すように木材等の漂流物が堆積していた。写真-4.1.5.3 には、橋台背面の流出状況を示しているが、裏込め土の一部分が流出し、歩道部分の舗装が流出した。

写真-4.1.5.3 橋台背面の状況

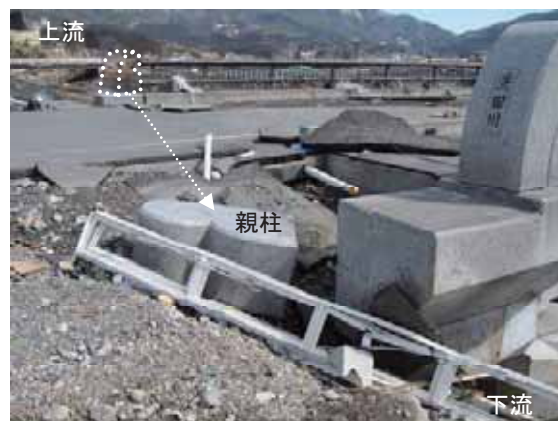
写真-4.1.6.3、写真-4.1.6.4 は、橋台背面の流出状況を示している。写真-4.1.6.3 では、裏込め土の一部分が流出し、そこへ上流側の橋端部の石造りの親柱が移動した。写真-4.1.6.4 では、裏込め土の一部分が流出し、護岸のコンクリートブロックが移動していた。

写真-4.1.6.3 橋台背面盛土の流出及び  
親柱の移動(右岸下流側)

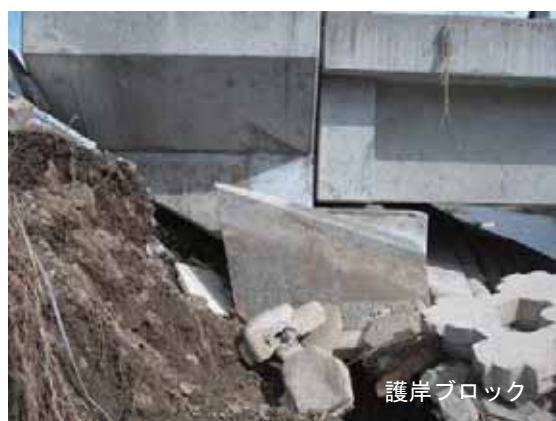
写真-4.1.6.4 橋台背面盛土の流出(右岸下流側)

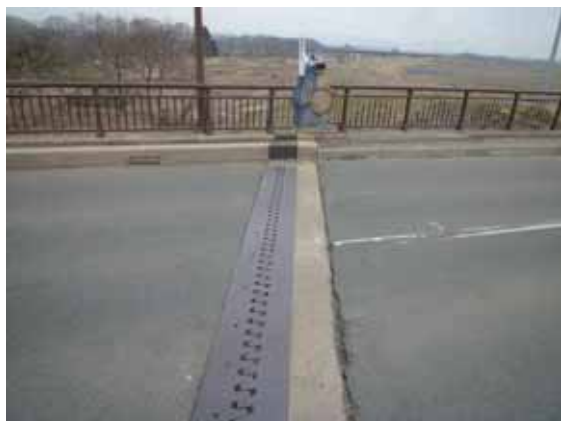
A2 橋台では、背面盛土の盛土高は約 8m であるが沈下は見られず、伸縮装置も遊間が確保されているなど異常は見られなかった(写真-4.1.7.2)。一方、A2 橋台上の支承のうち、上流側(鈍角側)の鋼製可動支承の外側のサイドブロックが破断していた(写真-4.1.7.3～写真-4.1.7.5)。サイドブロック固定側の破断面は腐食が進展しておらず、今回の地震により損傷したと考えられる。また、A2 橋台部の端横桁を貫いている添架管接続部において、今回の地震に起因すると思われる擦過痕(約 10mm)が確認された(写真-4.1.7.6、写真-4.1.7.7)。

写真-4.1.7.2 A2 橋台上の路面状況

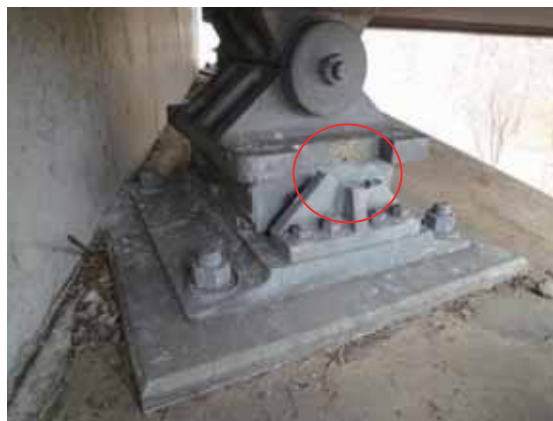
写真-4.1.7.3 A2 橋台上流側(鈍角側)の鋼製支承

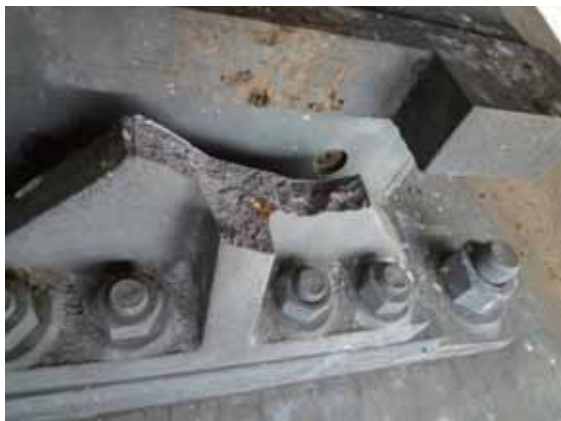
写真-4.1.7.4 A2 橋台鋼製支承のサイドブロック破断状況

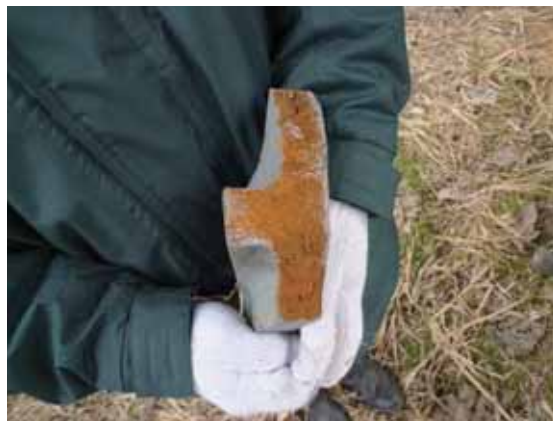
写真-4.1.7.5 サイドブロック破断面

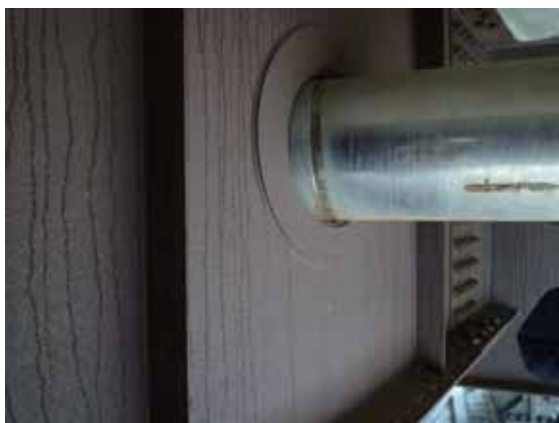
写真-4.1.7.6 A2 橋台上単横桁部の添架管

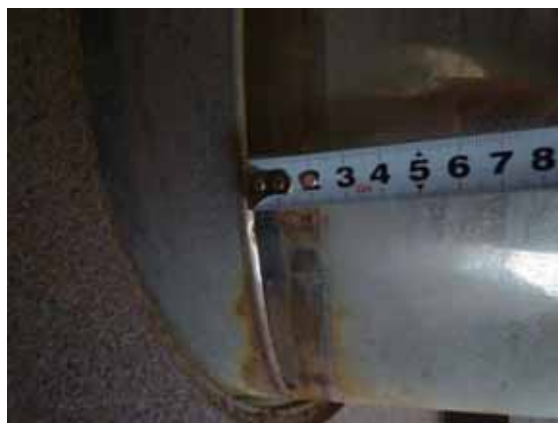
写真-4.1.7.7 添架管の擦過痕(写真-4.1.7.6の拡大)

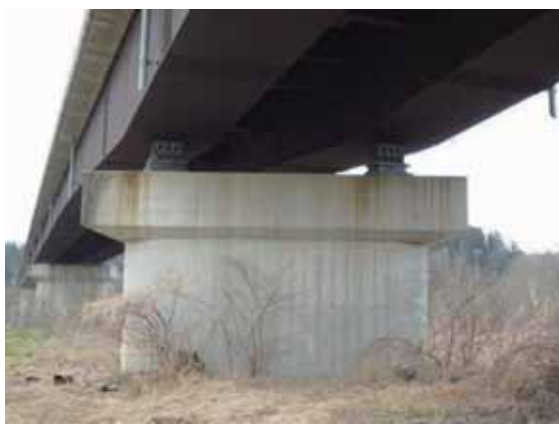
P6 橋脚では、橋座部のひび割れが確認された(写真-4.1.7.8～写真-4.1.7.10)。橋脚周りでは地盤の沈下を確認されている(写真-4.1.7.11)。

写真-4.1.7.8 P6 橋脚(A2側より)

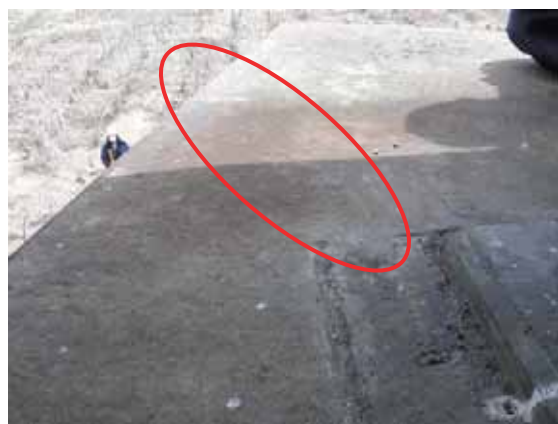
写真-4.1.7.9 P6 橋脚橋座部のひび割れ

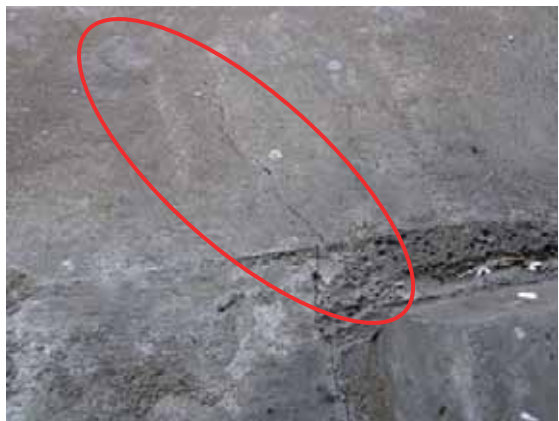
写真-4.1.7.10 P6 橋脚橋座部のひび割れ(拡大)

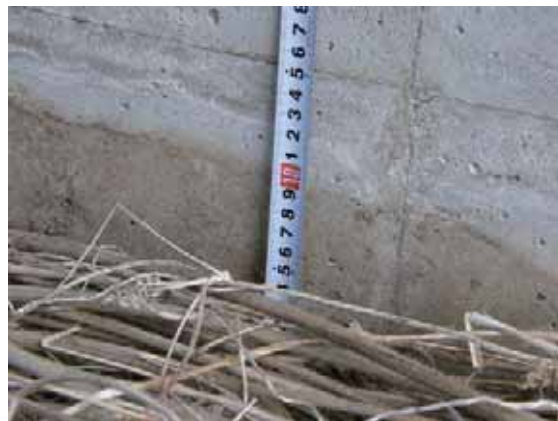
写真-4.1.7.11 橋脚周辺地盤の沈下

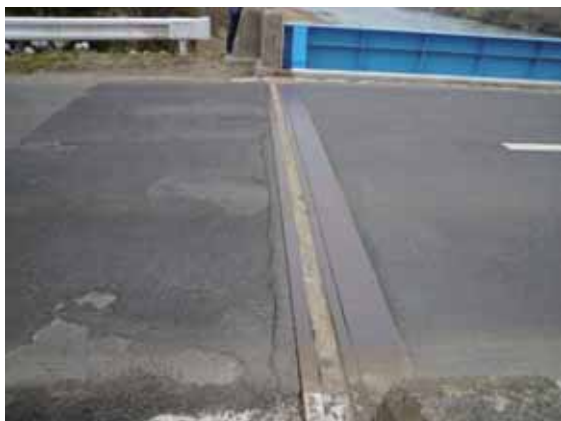
右岸側 A1 橋台背面では、以前段差補修を行った形跡はみられたものの、今回の地震では段差が発生しておらず、境界部の舗装に約 1cm のひび割れ(写真-4.1.8.2)が見られた。盛土高は約 7m である。

写真-4.1.8.2 背面段差状況(右岸 A1 側)

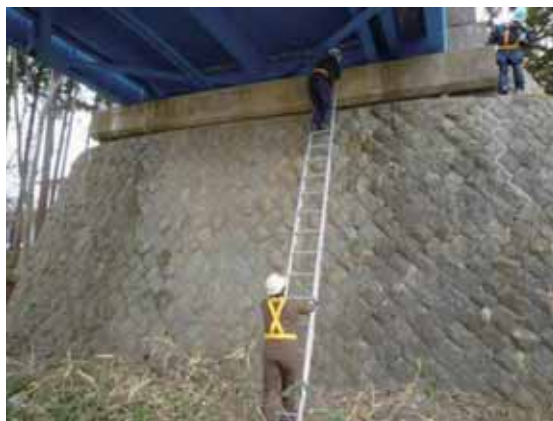
A1 橋台では、可動支承側面での塗膜剥がれなど、わずかな移動の痕跡が見られたが、特段の損傷は確認されなかった(写真-4.1.8.3、写真-4.1.8.4)。P1 橋脚では、遠望目視のみであったが、固定支承沓座モルタルの破損が見られた(写真-4.1.8.5、写真-4.1.8.6)。その他、橋脚等に地震による特段の損傷は確認されなかった。

写真-4.1.8.3 右岸側 A1 橋台

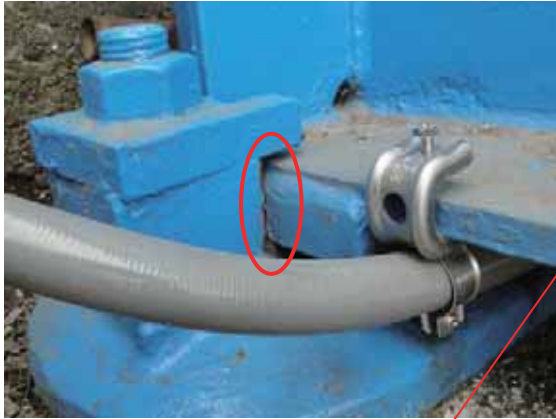
写真-4.1.8.4 A1 橋台上の可動支承：塗膜剥がれ

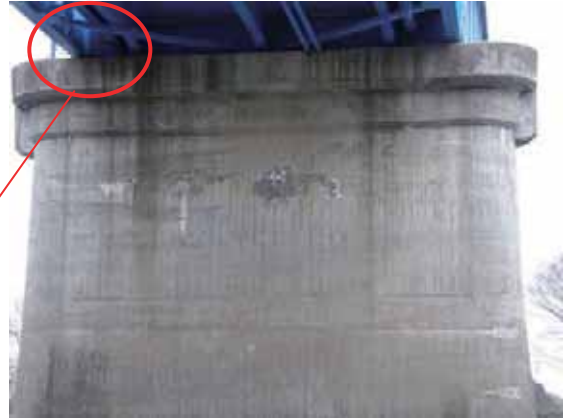
写真-4.1.8.5 P1 橋脚

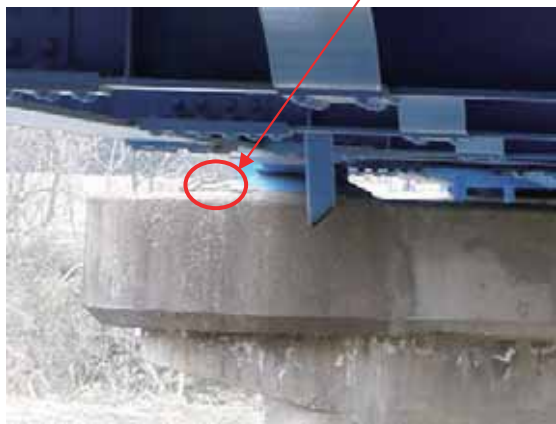
写真-4.1.8.6 P1 橋脚上の固定支承：沓座モルタルが破損

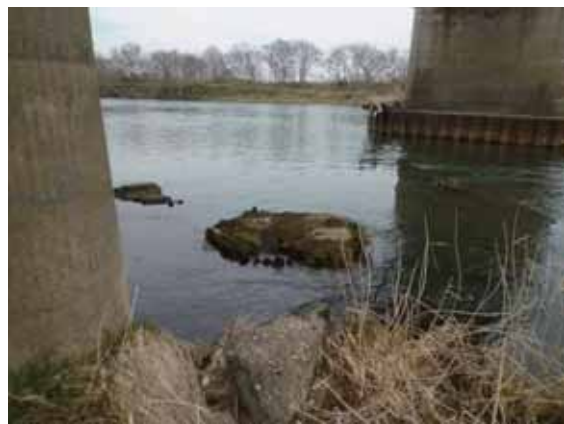
P1 橋脚の近傍には旧橋(木橋)の基礎と思われるものが確認された(写真-4.1.8.7)。

写真-4.1.8.7 旧橋基礎の跡

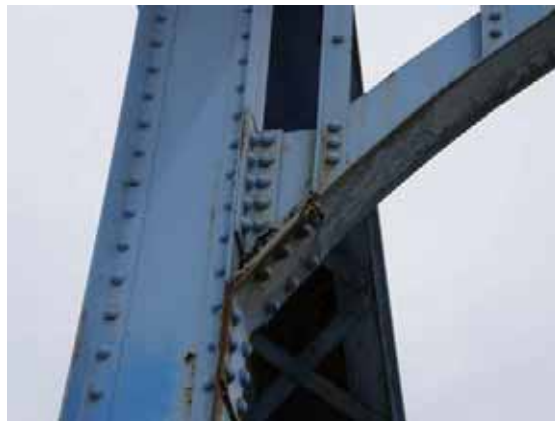
中央径間及び側径間では、経年劣化はみられるものの、地震による特段の損傷は確認されなかった(写真-4.1.8.8)。

写真-4.1.8.8 ランガートラス接合部の状況

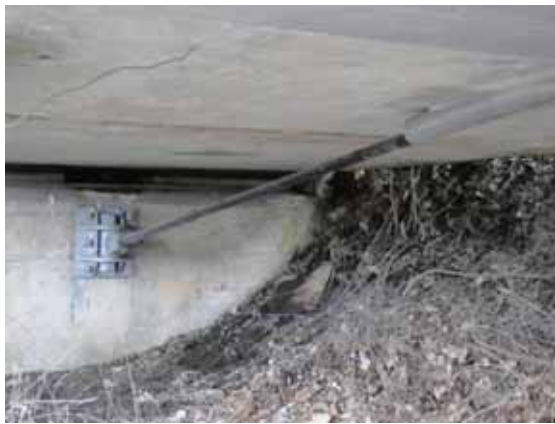
写真-4.1.9.2 左岸側橋台の落橋防止構造

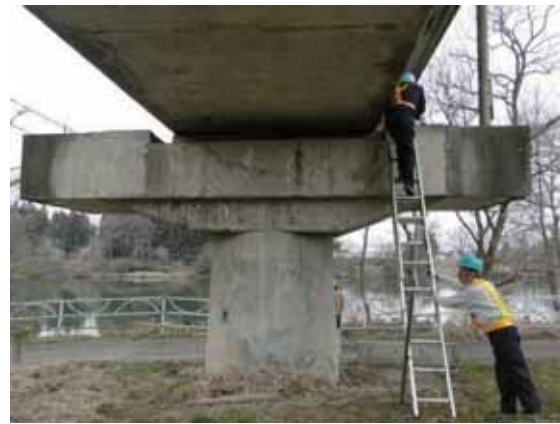
写真-4.1.9.3 中間部の橋脚における桁かかり長の拡幅等を確認

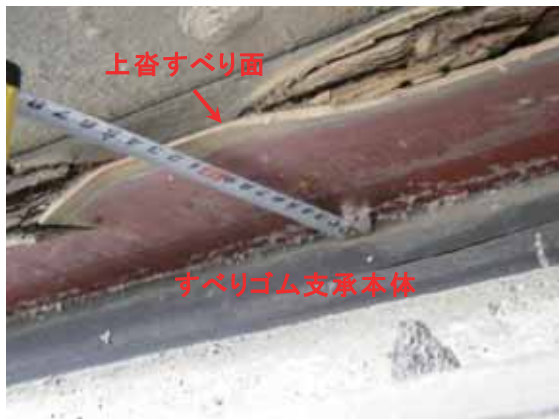
左岸側の橋台では、伸縮装置の状況、すべりゴム支承の痕跡(約 1cm の橋軸方向への痕跡)等から、地震時に振動したものとみられるが、地震動による構造本体の特段の損傷は見られなかった(写真-4.1.9.4)。橋台背面の段差等も生じていない(写真-4.1.9.5)。

写真-4.1.9.4 左岸側橋台支承の移動の痕跡(約 1cm)

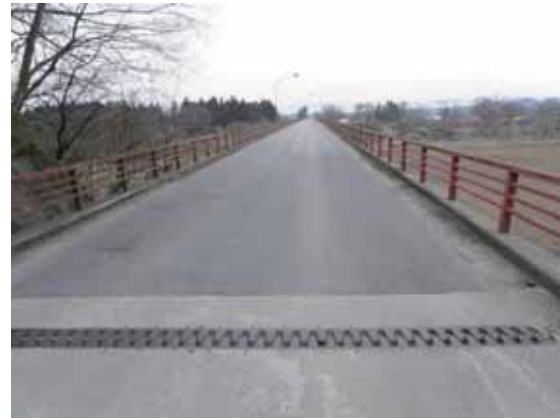
写真-4.1.9.5 左岸橋台上の路面状況

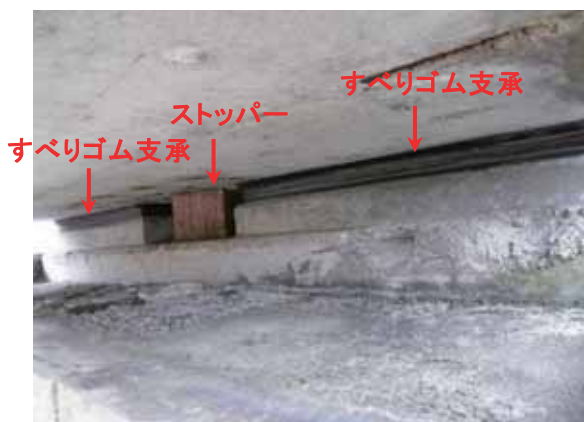
中間部の橋脚でも、同様に橋軸方向への移動の痕跡(約 1cm)が確認されたものの、橋脚・上部構造ともに、経年劣化による変状はみられるものの、地震動による特段の損傷は確認されなかった(写真-4.1.9.6～写真-4.1.9.8)。なお、鋼製ストッパー取付部付近にはコンクリートの剥落が見られ、地震時に鋼製ストッパーが作動した可能性がある(写真-4.1.9.6)。

写真-4.1.9.6 橋脚上のすべりゴム支承及び鋼製ストッパー

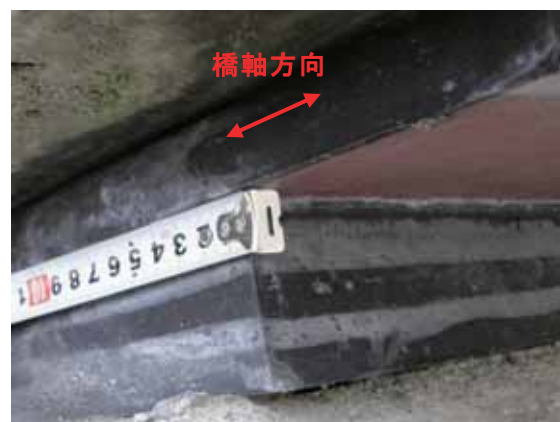
写真-4.1.9.7 橋脚上の支承の橋軸方向への移動(約 1cm)

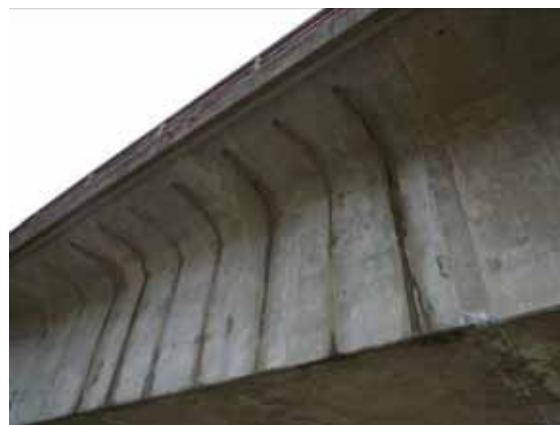
写真-4.1.9.8 上部構造の状況

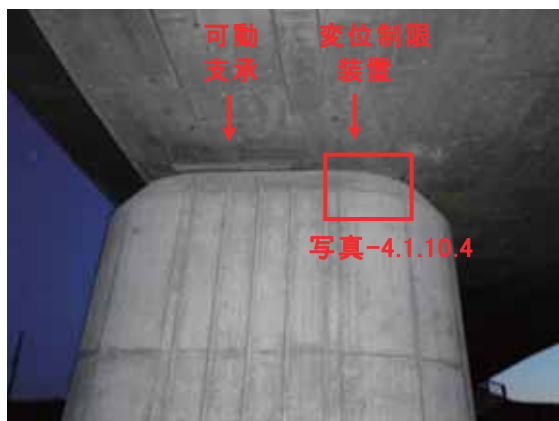
P7 橋脚支承部では、支承から橋軸直角方向に伸び、橋脚側面に達するひび割れが確認された(写真-4.1.10.2～写真-4.1.10.4)。また、沓座モルタルの損傷等も生じている。

写真-4.1.10.2 P7 橋脚の柱頭部

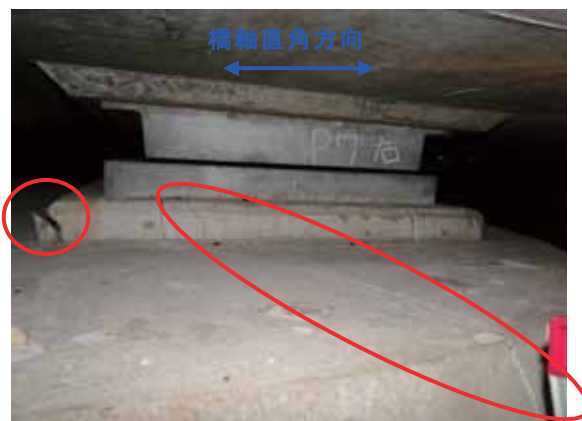
写真-4.1.10.3 P7 橋脚の変位制限構造：  
沓座モルタルの割れ、橋脚天端のひび割れ

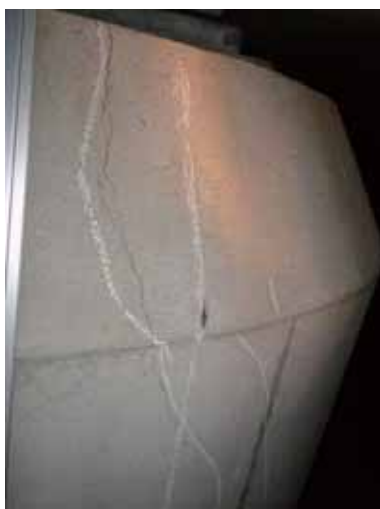
写真-4.1.10.4 P7 橋脚柱頭部側面のひび割れ

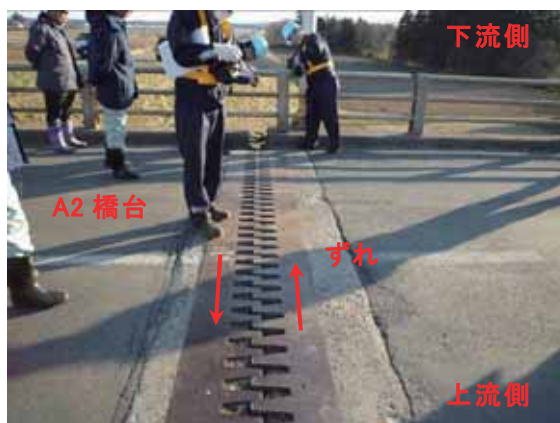
A2 橋台上及び中央径間部の伸縮装置に横ずれがみられる(写真-4.1.11.2、写真-4.1.11.3)。これらのずれから、桁の橋軸直角方向への変位がわずかに生じている可能性が類推される。

写真-4.1.11.2 A2 橋台上の伸縮装置：桁と橋台間における橋軸直角方向のずれ

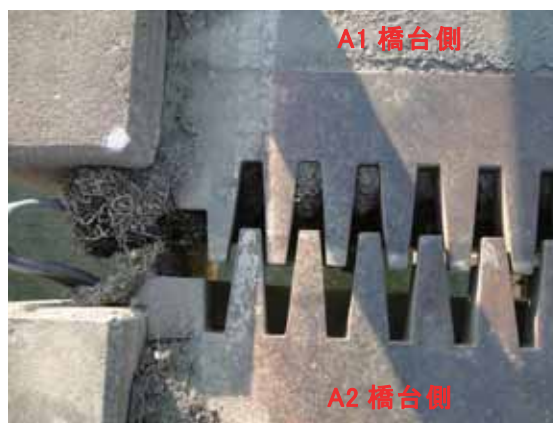
写真-4.1.11.3 中央ヒンジ部の伸縮装置：遊間の開き、橋軸直角方向のずれ

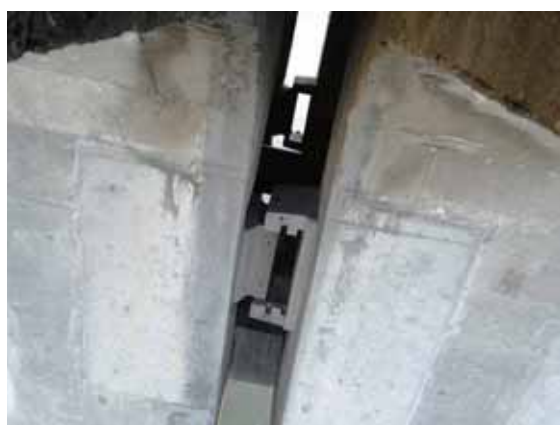
写真-4.1.11.4 中央ヒンジ部支承：かけ違い部の支承のかかり長が 40mm 程度

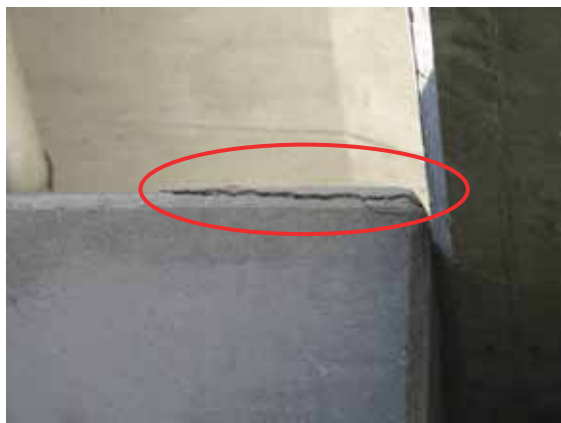
P6 橋脚上の桁両サイドにあるコンクリートブロックの上面に、桁との衝突が要因であると考えられるひび割れが生じている(写真-4.1.11.5、写真-4.1.11.6)。また、両サイドのコンクリートブロック隅角部には斜めひび割れが生じている(写真-4.1.11.5、写真-4.1.11.7)。なお、コンクリートブロックが、沓隠しあるいは直角方向の変位制限など何の目的で設置されたかは不明である。

写真-4. 1. 11. 6 P6 橋脚上のコンクリート  
ブロック上面のひび割れ

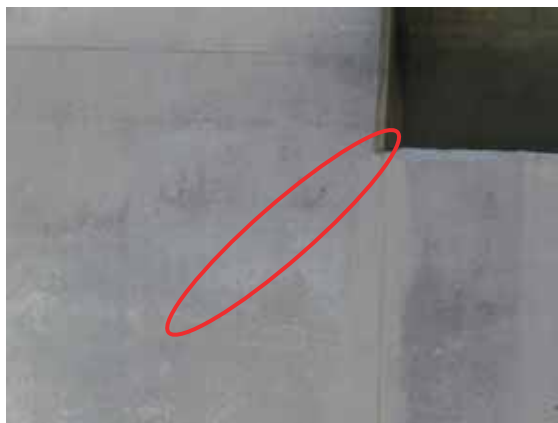
写真-4. 1. 11. 7 P6 橋脚上のコンクリート  
ブロック隅角部の斜めひび割れ

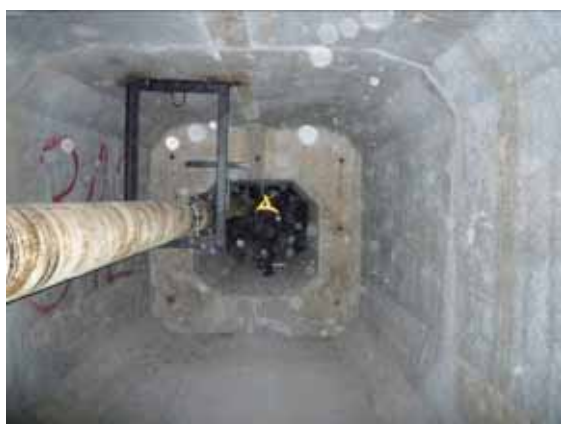
その他、橋脚躯体や上部構造内部等に特段の損傷は確認されなかった(写真-4.1.11.8)。

写真-4. 1. 11. 8 桁内部の状況

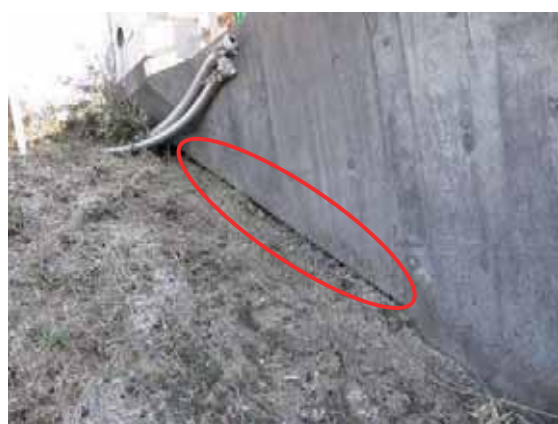
A2 橋台翼壁の下には 5cm 程度のすき間が生じており、橋台背面土の若干のこぼれ出しがみられた(写真-4.1.11.9)。ただし、背面の段差等は生じていない。

写真-4. 1. 11. 9 A2 橋台翼壁下のすき間

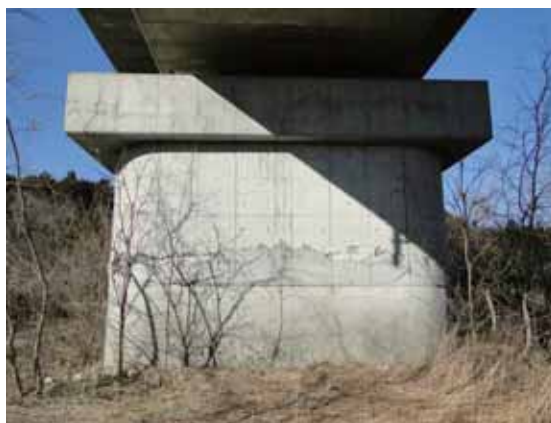
橋脚高さが相対的に低い高水敷の橋脚(P5～P8)は、段落し部においてせん断ひび割れ、かぶりコンクリートの剥離、鉄筋のはらみ出しなどの大きな損傷が生じていた(写真-4.1.12.2～写真-4.1.12.7)。いずれの橋脚においても、かぶりコンクリートの剥離等の著しい損傷は、橋軸方向の A2 橋台側の面に生じていた。一方、低水域の橋脚は、遠望目視した範囲ではいずれも損傷は確認されなかった(写真-4.1.12.8)。

写真-4.1.12.3 P8 橋脚段落し部の損傷状況(A1 側)

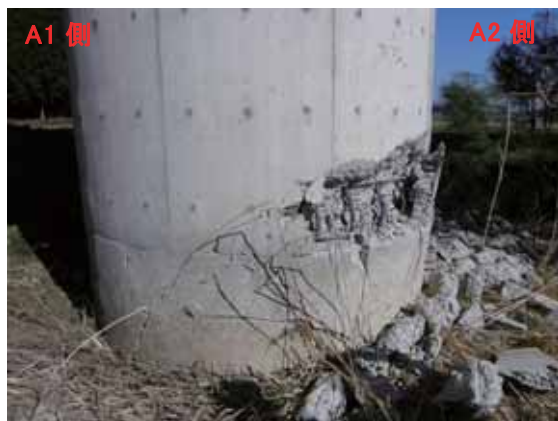
写真-4. 1. 12. 4 P7 橋脚段落し部の損傷状況（側面）

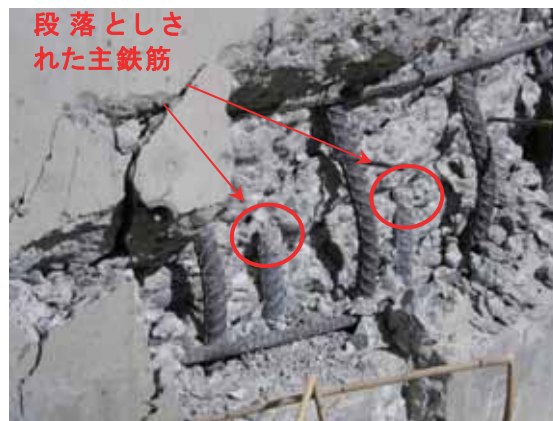
写真-4. 1. 12. 5 P7 橋脚段落し部の損傷状況（A2 側）

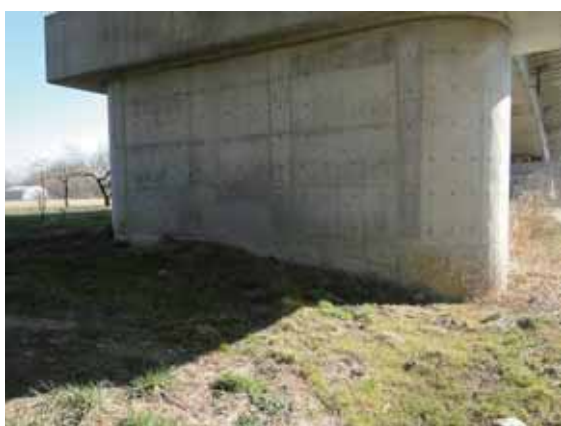
写真-4. 1. 12. 6 P7 橋脚段落し部の損傷状況（A1 側）

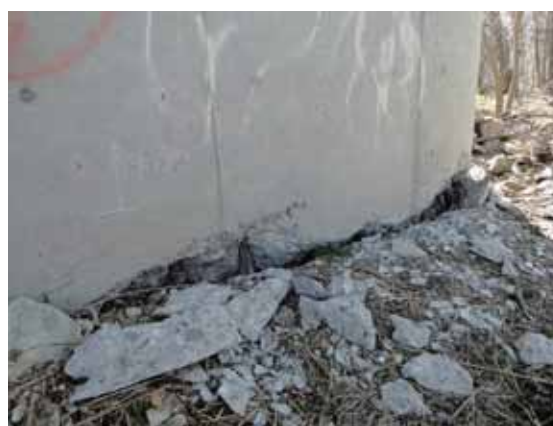
写真-4. 1. 12. 7 P5 橋脚段落し部の損傷状況（A2 側）

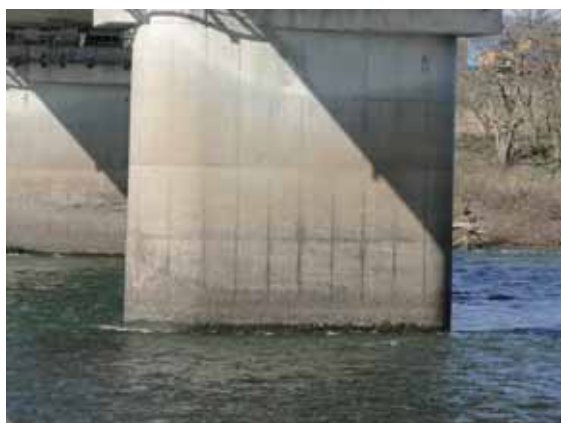
写真 4. 1. 12. 8 低水域の橋脚の状況

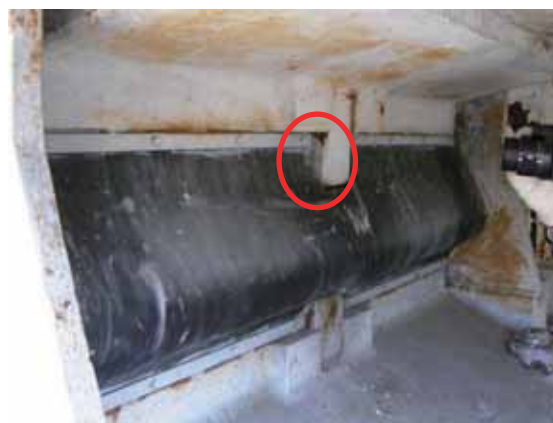
P5 橋脚上の支承部では、ローラーのずれや塗膜剥がれが見られ、橋軸方向の作用や変位が確認できた(写真-4.1.12.9)。一方、鋼製ストッパーには、取付部モルタルの剥落や塗膜剥がれが生じており、地震による力が作用し、設計の考え方の通りストッパーが機能したことが考えられる(写真-4.1.12.10、写真-4.1.12.11)。

写真-4. 1. 12. 9 P5 橋脚上の支承：ローラーのずれ、上沓側の爪の塗膜剥がれが確認

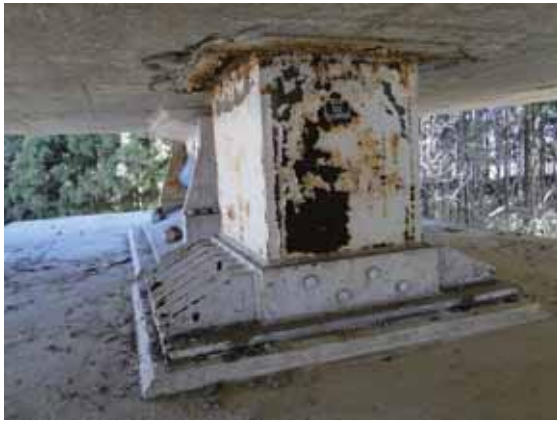
写真-4.1.12.10 P5 橋脚上のストッパー  
(両方向固定) 取付部のモルタル剥落

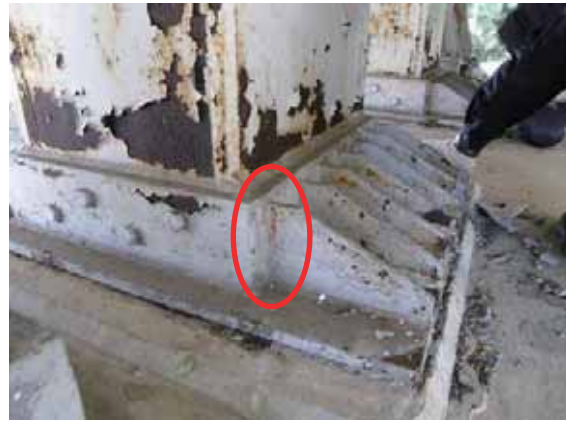
写真-4.1.12.11 P5 橋脚上のストッパー  
(両方向固定) の塗膜剥がれ

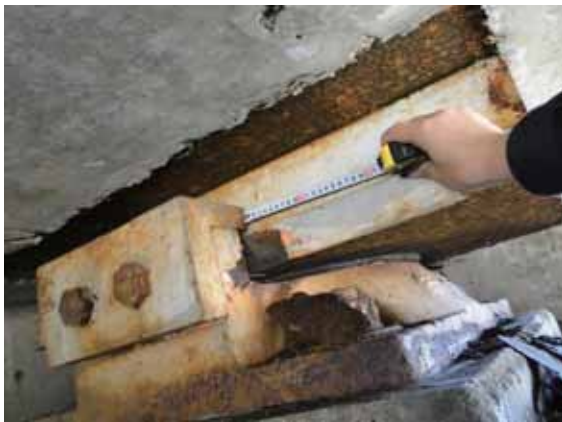
写真-4.1.12.12 A2 橋台支承の水平移動の  
擦過痕(約 5cm)

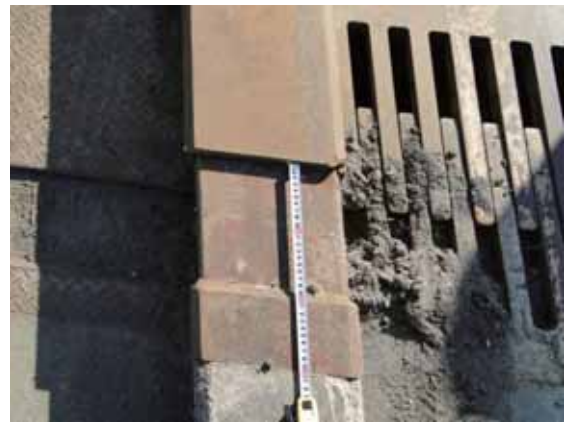
写真-4.1.12.13 A2 橋台伸縮装置の水平移  
動の擦過痕(約 5cm)

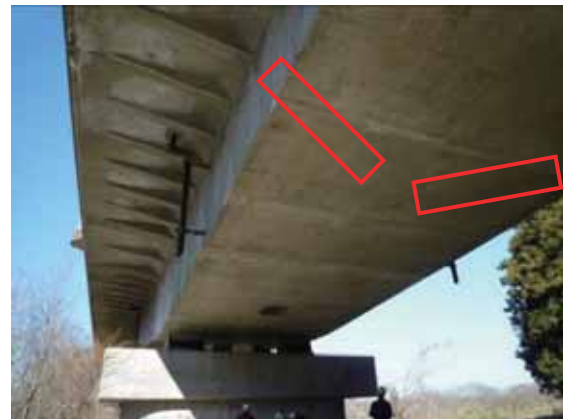
連続箱桁の複数の径間において、径間の約 1/4 地点のブロック間の接合部両側に下面から側面にのびる斜めひび割れ(ひび割れの一部欠け落ち)が生じていた(写真-4.1.12.15、写真-4.1.12.16)。当該部は常時は圧縮力のみが作用し、また、ブロック間の下側には橋軸方向に貫通する鋼材がないため、引張力の作用に対してひび割れ等が生じやすい構造となっている。

写真-4.1.12.15 箱桁底面の斜めひび割れ

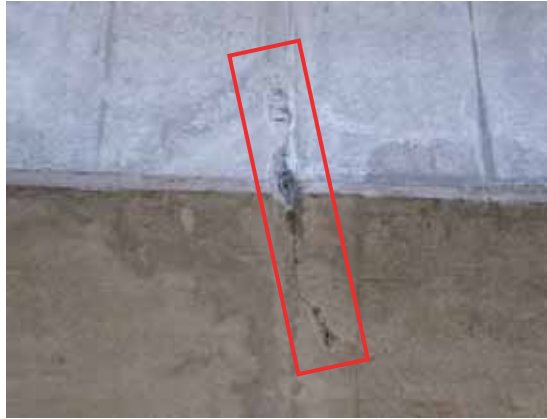
写真-4.1.12.16 箱桁の斜めひび割れ及び欠け落ち

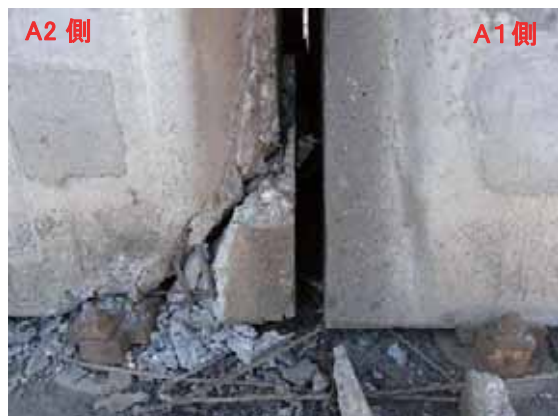
P3 橋脚において、A2 側固定支承部における主桁端部の損傷、沓座モルタルの損傷と支承の沈下、支承の取付けボルトの緩み・伸び出しが生じていた(写真-4.1.13.2～写真-4.1.13.4)。G5 桁端部破壊面の上側では路面排水の流下痕がみられる一方、下側支承付近ではこうした水痕がみられず、以前から生じていた損傷と今回の地震による影響が確認される。ひび割れ面では、PC 鋼材の定着端とみられる鋼材端部が露出していた。また、P3

写真-4.1.13.2 P3 橋脚 G5 桁端部の損傷：  
桁端部及び杓座モルタルの損壊等

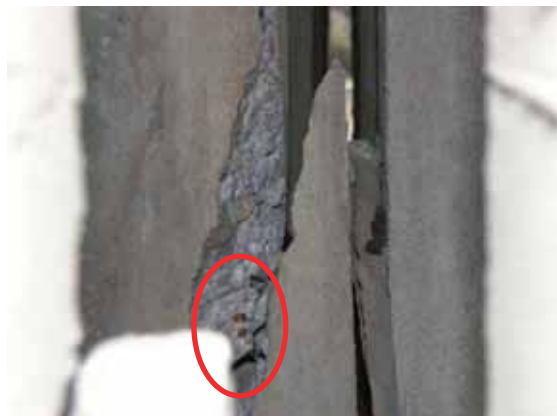
写真-4.1.13.3 P3 橋脚 G4 桁端部の損傷：  
コンクリートの剥離、PC 鋼材端部の露出等

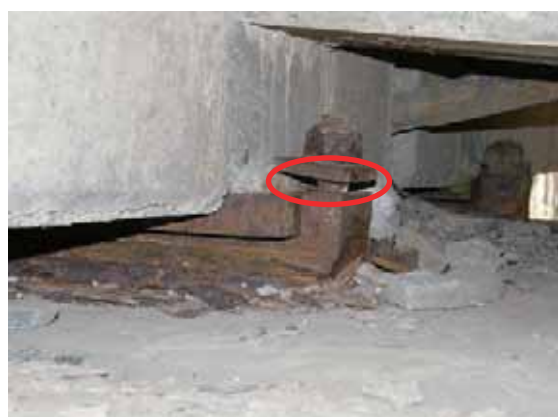
写真-4.1.13.4 P3 橋脚 G3 桁端部の損傷：  
取付ボルトの伸び出し等

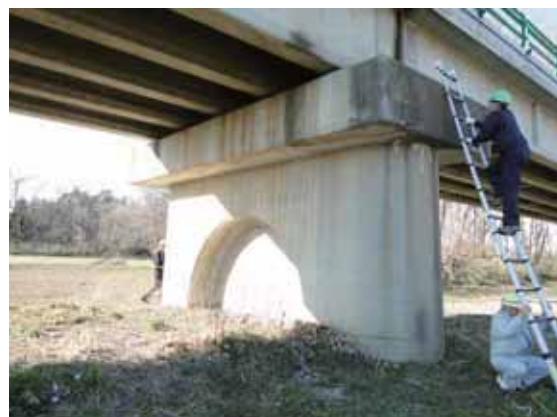
橋脚の躯体には特段の損傷はみられなかった(写真-4.1.13.5)。

写真-4.1.13.5 P3 橋脚躯体

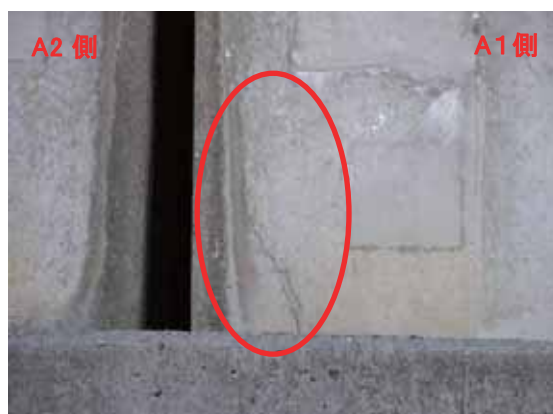
P4 橋脚上の可動支承側でも、ひび割れとも見える痕跡が確認された(写真-4.1.13.6)。横締め PC 鋼材定着部からも遊離石灰が析出しており、路面排水による影響が考えられる。

写真-4.1.13.6 P4 橋脚上の桁端部：ひび割れともみられる痕跡

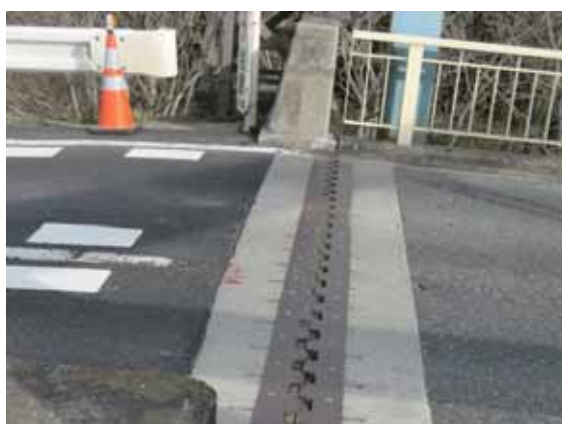
写真-4.1.16.2 右岸側取付け部：橋台背面の段差は補修済

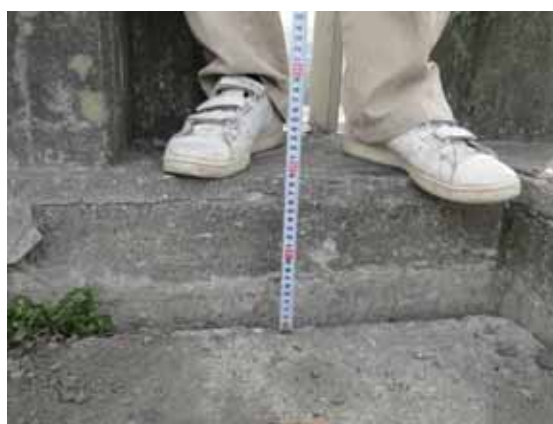
写真-4.1.16.3 右岸側橋台背面の段差(約 8cm)

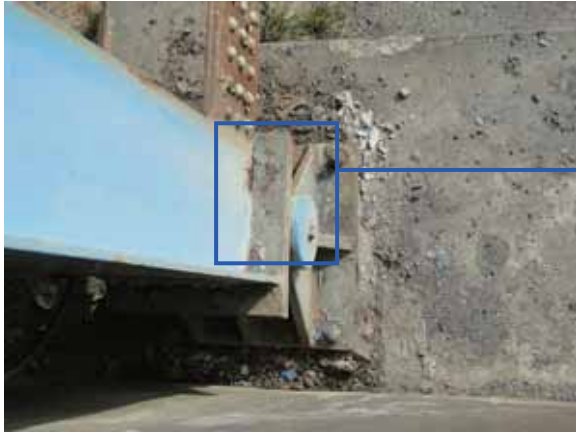
右岸側橋台の伸縮装置には約 2cm の水平方向のずれが確認された(写真-4.1.16.4)。支承は下流側の支承の外側のみ確認できたが、沓座モルタルの損傷が生じていた(写真-4.1.16.5)。なお、支承上側の鋼板には塗膜割れが確認されたが、内部の腐食から地震以前より生じていたものとみられる(写真-4.1.16.6)。

写真-4. 1. 16. 5 右岸橋台支承：沓座モルタルの損傷

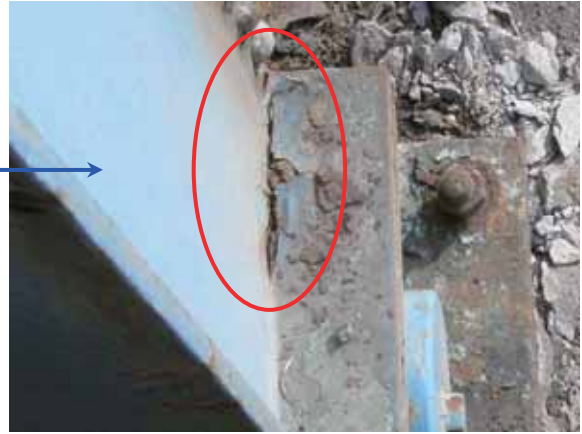
写真-4. 1. 16. 6 支承上側鋼板の塗膜割れ

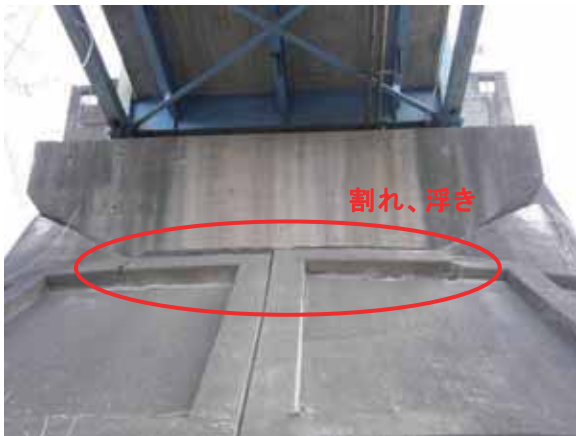
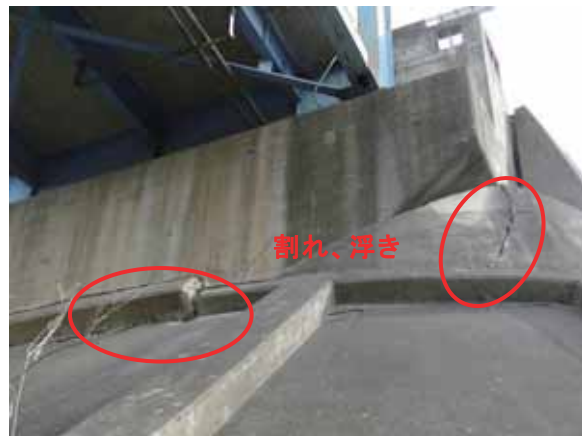
左岸側では橋台前面のコンクリートの割れ、浮きが生じている(写真-4.1.16.7、写真-4.1.16.8)。本橋橋台では、前面コンクリートの割れ目から、内部に位置する丸みを帯びた柱状の躯体が確認された。

写真-4. 1. 16. 7 左岸橋台前面

写真-4. 1. 16. 8 左岸橋台側面

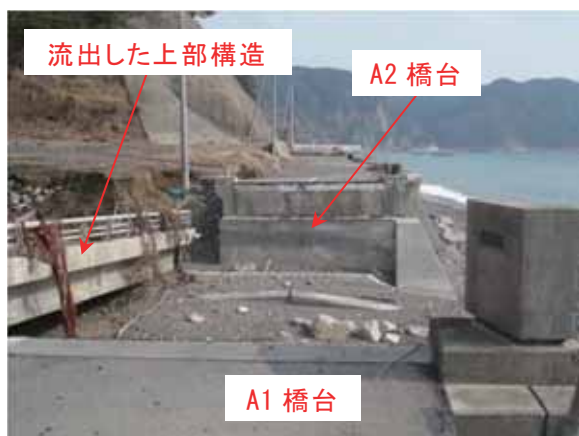
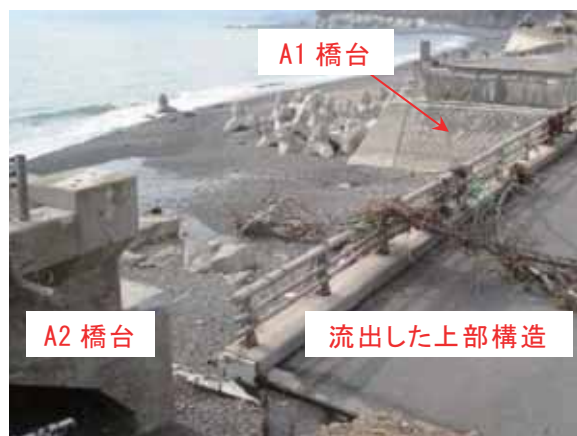
調査時(2012 年 5 月 21 日)には津波により流出した上部構造がすでに撤去されていたが、被災時には上部構造が山側に流出していた(写真-4.1.17.1、写真-4.1.17.2(岩手県提供))。橋台の橋座部に着目すると、山側のアンカーバーは山側に倒されているが、海側のアンカーバーは比較的直立しており、津波により上部構造が海側から浮き上がるように流出したと推定される(写真-4.1.17.3(岩手県提供))

写真-4.1.17.1 被災時の状況  
(岩手県提供)

写真-4.1.17.2 被災時の状況  
(岩手県提供)

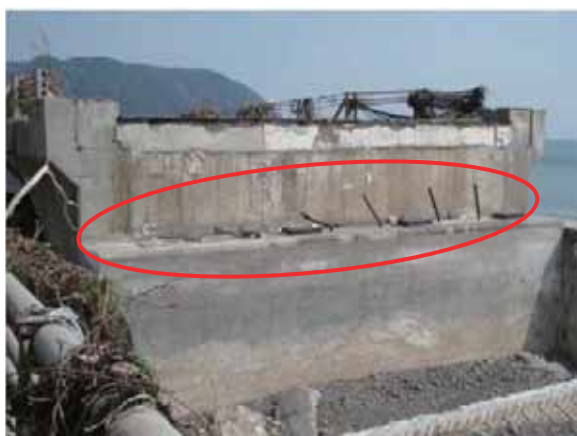
写真-4.1.17.3 被災時のA2 橋台  
アンカーバーの状況(岩手県提供)

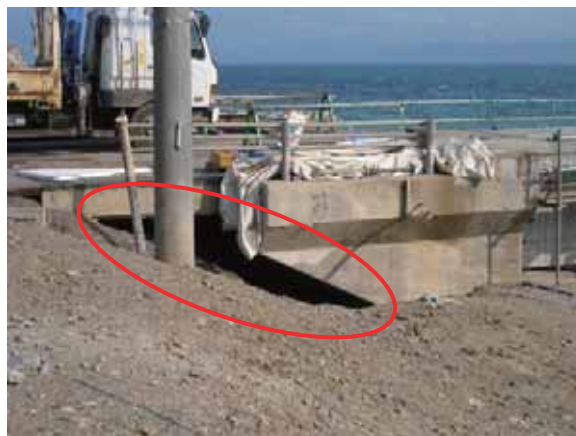
写真-4.1.17.4 A2 橋台背面土の流出

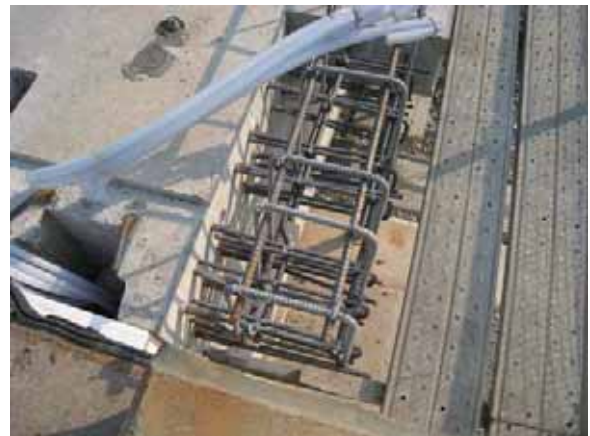
旧橋と同一構造としているため、塩害地域であるものの、塗装鉄筋や表面塗装は採用されていなかったが、鉄筋露出期間の長い地覆鉄筋には防錆剤が塗布されていた(写真-4.1.17.10)。

写真-4.1.17.10 地覆鉄筋

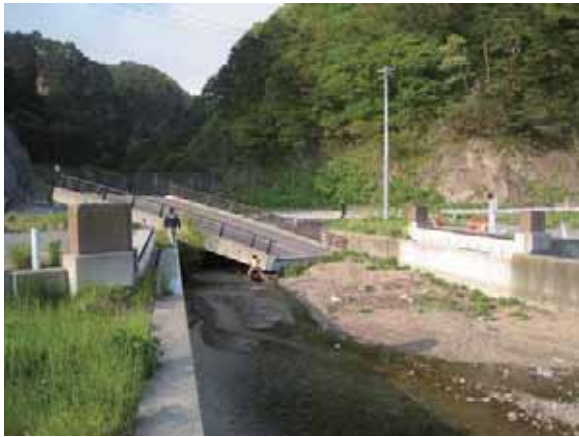
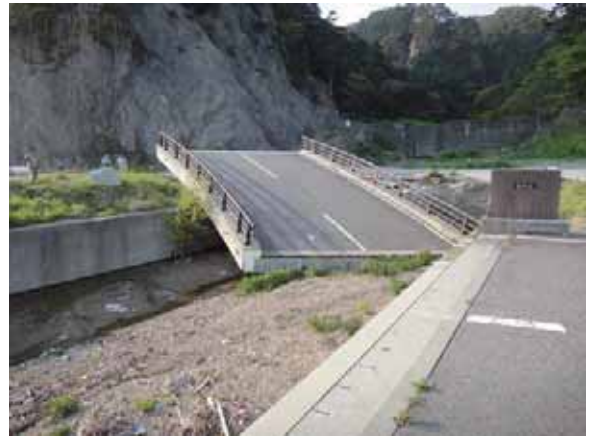
調査時(2012 年 5 月 21 日)には津波により流出した上部構造が存置されていた(写真-4.1.18.1、写真-4.1.18.2)。

写真-4. 1. 18. 1 流出した上部構造

写真-4. 1. 18. 2 流出した上部構造

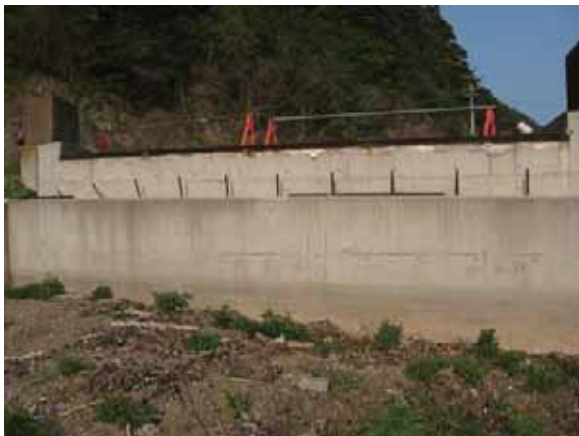
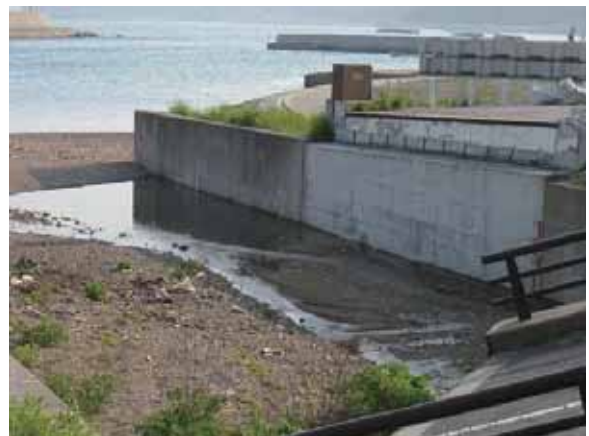
橋台の橋座部に着目すると、海側のアンカーバーが直立していることから、津波により海側からプレテンション中空床版が一体で浮き上がり、その後水平に回転しながら陸側に流出したと考えられる(写真-4.1.18.3、写真-4.1.18.4)。上部構造が流出する際、親柱が上部構造に押されて脱落し、陸側に移動したものと推定される(写真-4.1.18.5)。流出した上部構造は陸側のカルバートに衝突して上に乗り上げた状態で止まっていたが(写真-4.1.18.6)、衝突時に破損したと思われる地覆部の剥落とひび割れ以外は目立った損傷はなかった(写真-4.1.18.7、写真-4.1.18.8)。

写真-4. 1. 18. 3 A1 橋台のアンカーバー  
の状態

写真-4. 1. 18. 4 A2 橋台

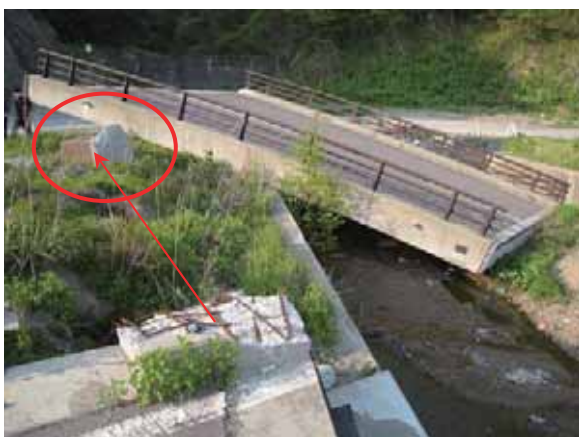
写真-4. 1. 18. 5 親柱の移動

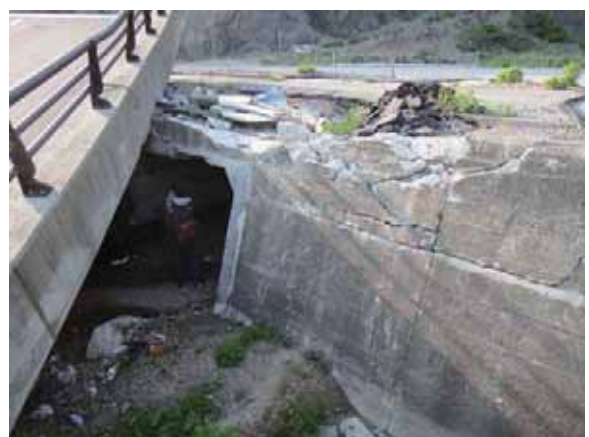
写真-4. 1. 18. 6 カルバートとの衝突

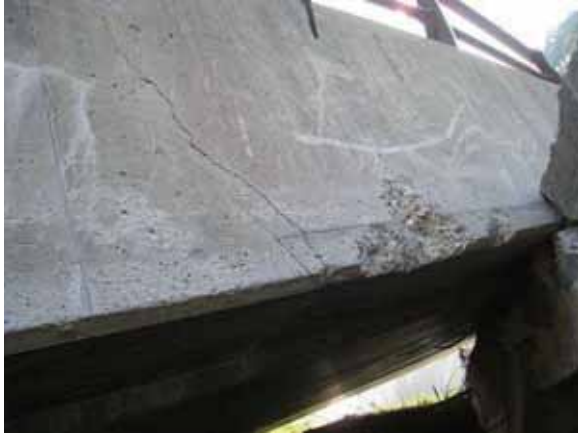
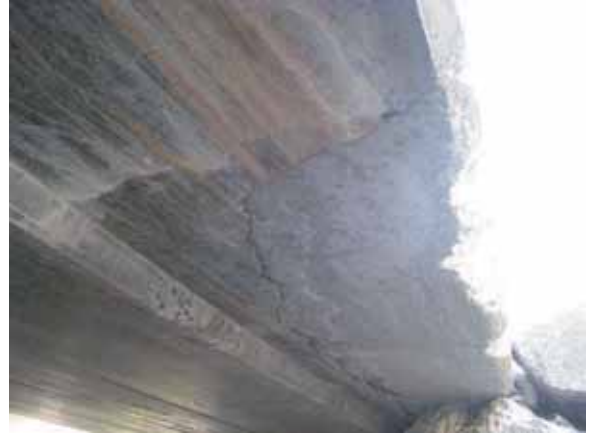
写真-4.1.18.7 陸側地覆部側面の損傷

写真-4.1.18.8 陸側地覆部下面の損傷

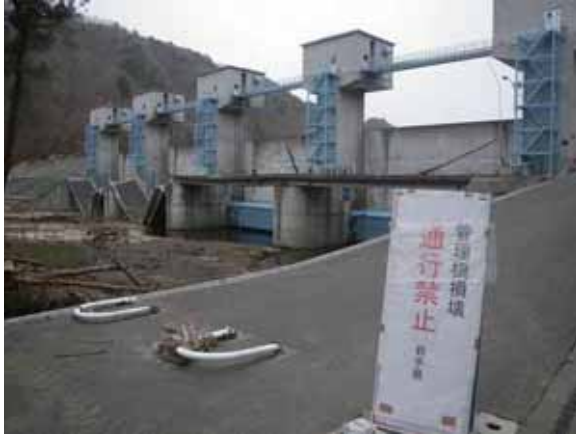
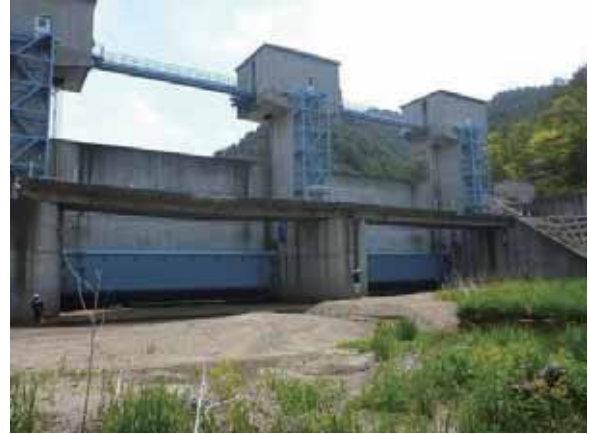
本橋は、津波により水門を越流した水が管理橋の上へ落下した影響により、4 径間のうち 2 径間が支間中央部で折れ曲がるようにして崩壊したと考えられている(写真-4.1.19.1、写真-4.1.19.2)。

写真-4.1.19.1 普代水門管理橋(上流  
右岸側より)

写真-4.1.19.2 落橋を免れた2径間(上流  
側より)

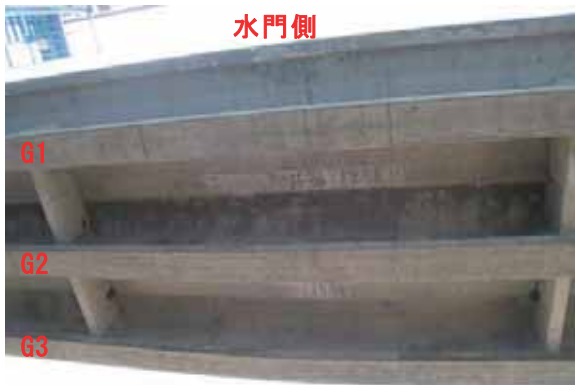
落橋を免れた 3、4 径間目の上部構造も支間中央部に多数の曲げひび割れや地覆部の圧壊が生じており、特に 3 径間目の主桁の残留たわみは約 30cm 程度と大きく、PC 鋼材が降伏している可能性がある(写真-4.1.19.3~写真-4.1.19.8)。3 径間目の主桁のひび割れは床版まで達しており、橋軸方向にもひび割れが生じている(写真-4.1.19.4)。また、主桁のひび割れや地覆部の損傷状態、橋面の雨水溜まり(写真-4.1.19.7)などから、3 径間目および 4 径間目ともに 3 主桁のうち水門側の G1 桁の損傷が大きいと類推される。高欄は支柱が数本残っているのみで、ほぼ流出していた(写真-4.1.19.7~写真-4.1.19.9)。

写真-4.1.19.3 3径間目主桁の損傷状況

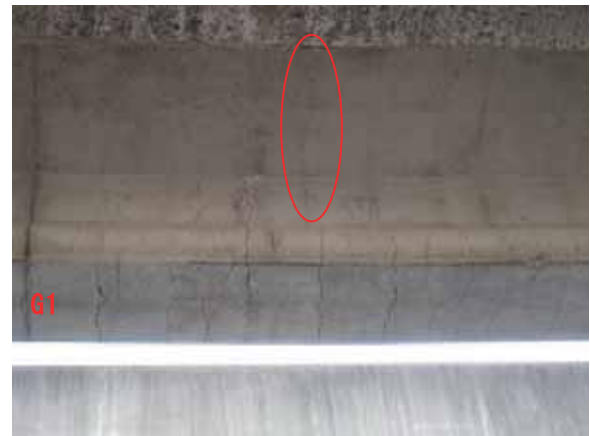
写真-4.1.19.4 3径間目G1桁の床版まで  
達するひび割れ

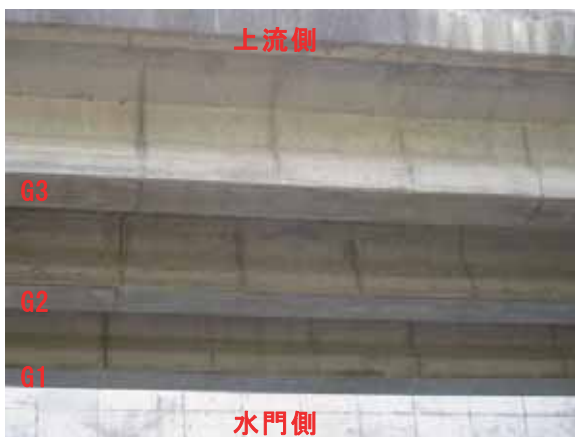
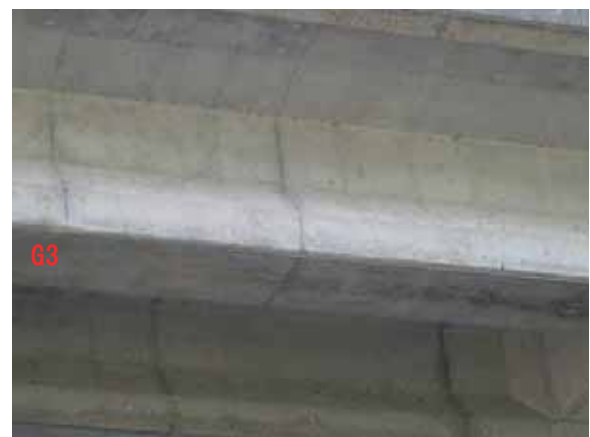
写真-4.1.19.5 4径間目主桁の損傷状況

写真-4.1.19.6 4径間目G3桁のひび割れ
