4. 県道及び市町村道

4.1 岩手県内の橋

4.1.1 大渡橋(おおわたりばし)

大渡橋は、岩手県釜石市に位置する橋長 108m の 3 径間連続鋼床版鈑桁橋であり、2005 年に竣工した(表-4.1.1.1、図-4.1.1.1、写真-4.1.1.1)。

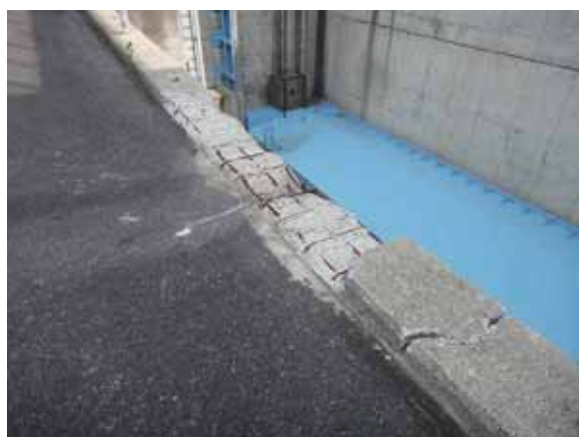
落橋を免れた 3、4 径間目の上部構造も支間中央部に多数の曲げひび割れや地覆部の圧壊が生じており、特に 3 径間目の主桁の残留たわみは約 30cm 程度と大きく、PC 鋼材が降伏している可能性がある(写真-4.1.19.3~写真-4.1.19.8)。3 径間目の主桁のひび割れは床版まで達しており、橋軸方向にもひび割れが生じている(写真-4.1.19.4)。また、主桁のひび割れや地覆部の損傷状態、橋面の雨水溜まり(写真-4.1.19.7)などから、3 径間目および 4 径間目ともに 3 主桁のうち水門側の G1 桁の損傷が大きいと類推される。高欄は支柱が数本残っているのみで、ほぼ流出していた(写真-4.1.19.7~写真-4.1.19.9)。

写真-4.1.19.8 地覆部の圧壊状況  
(3 径間目)

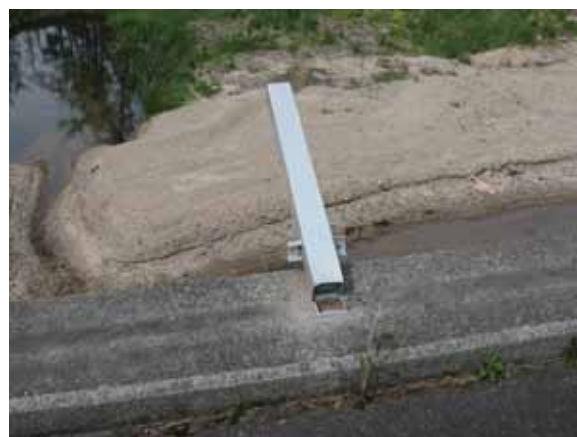
写真-4.1.19.9 高欄の損傷状況

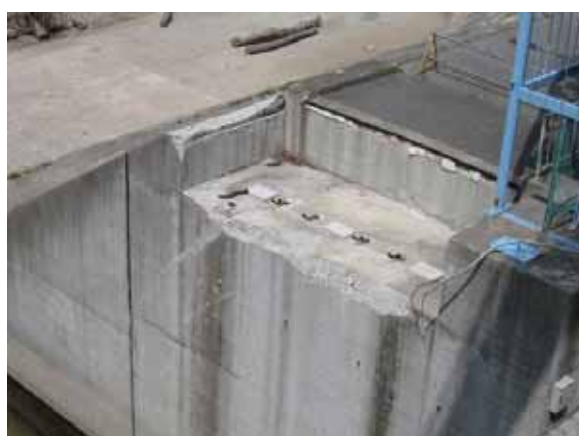
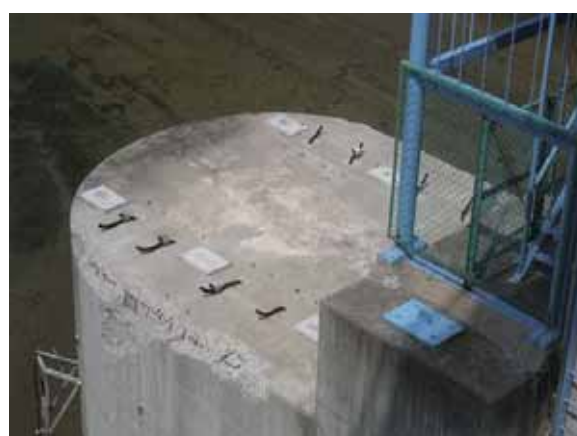
下部構造は、上部構造が落橋した際に衝突したことにより、橋座の損傷やアンカーバーの折れ曲がりが生じている(写真-4.1.19.10、写真-4.1.19.11)。また、上部構造が落橋していない 3 径間目の G1 桁(水門側)の両端の下部構造にて橋座部にも損傷が確認され(写真-4.1.19.12)、一時的な変形の後、PC 鋼材の復元力によりたわみが戻ったと考えられる。

写真-4.1.19.10 水門堰柱P1 の橋座の  
損傷

写真-4.1.19.11 水門堰柱P2 の橋座の  
損傷

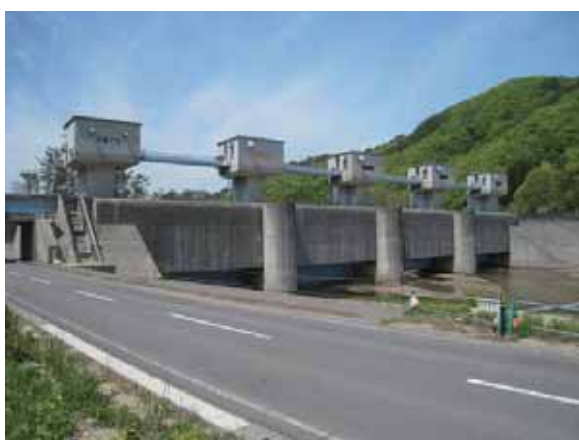
水門自体には致命的な損傷は確認されなかった(写真-4.1.19.13)が、管理者からの提供情報では津波が水門上屋の管理室まで達し、電気系統が被災したとのことである。また、水門天端高より高い樹木の枝葉が消失していた(写真-4.1.19.14)。

写真-4. 1. 19. 13 水門の状況 (下流右岸側より)

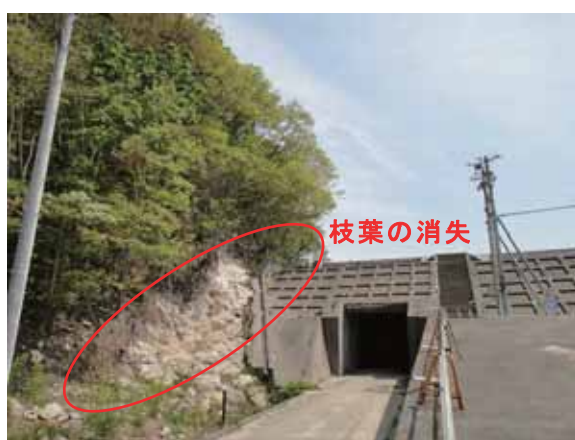
写真-4. 1. 19. 14 樹木の状況 (上流左岸側)

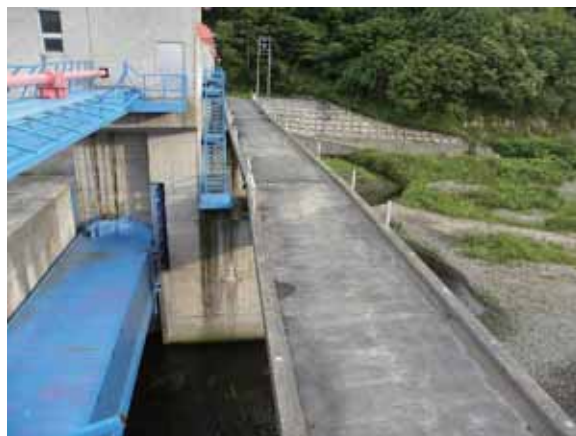
水門を越流した津波により管理橋の上部構造が上流側に移動している状態が確認された(写真-4.1.20.2)。特に左岸側のかけ違い部において約 70cm 上流側に移動しており、上部構造が支承から逸脱し、支承が流出している(写真-4.1.20.3)。右岸側のかけ違い部においては、支承から桁が逸脱していないものの桁と支承にずれが生じ、2～4cm 程度桁が移動している(写真-4.1.20.4)。

写真-4. 1. 20. 2 上部構造の上流側への移動の状況

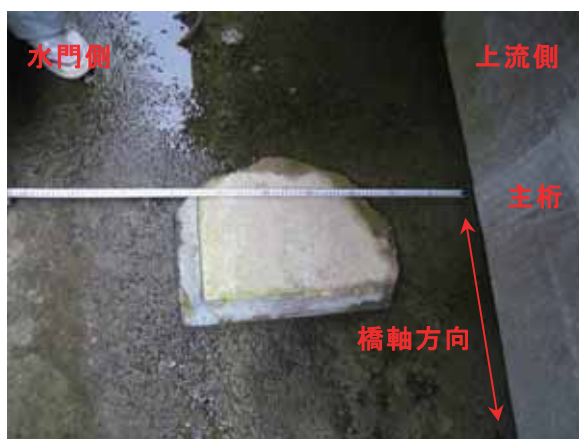
写真-4. 1. 20. 3 水門堰柱P2 支点上の移動  
(2 径間側) : 約 70cm上流側に移動

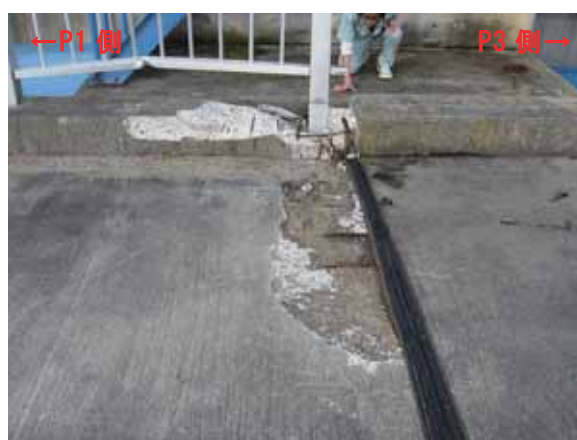
移動量の大きい P1 支点上にて、橋面のコンクリート舗装の剥離やアンカーバーの変形が確認された(写真-4.1.20.7、写真-4.1.20.8)。

写真-4. 1. 20. 7 水門堰柱P2 支点上桁端部の損傷状況(上流側より撮影)

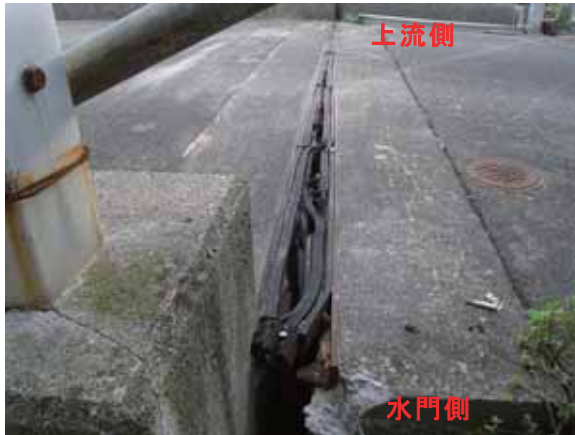
伸縮装置の変状は、水門堰柱 P1 および P3 支点上では下流側に、P2 支点上では上流側に開きがあり、P4 支点上以外においてゴムの破断が確認された。特に P1 および P2 支点上の伸縮装置の損傷が著しい(写真-4.1.20.9)。

(a) 水門堰柱P1 上の伸縮装置：下流側に開きがあり、ゴムの破断を確認

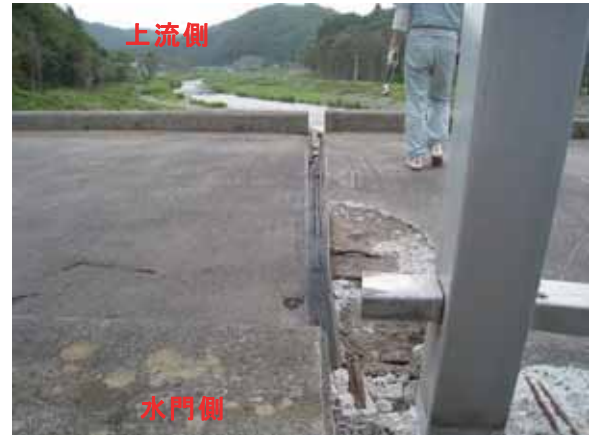
(b) 水門堰柱P2 上の伸縮装置：上流側に開きがあり、ゴムの破断を確認

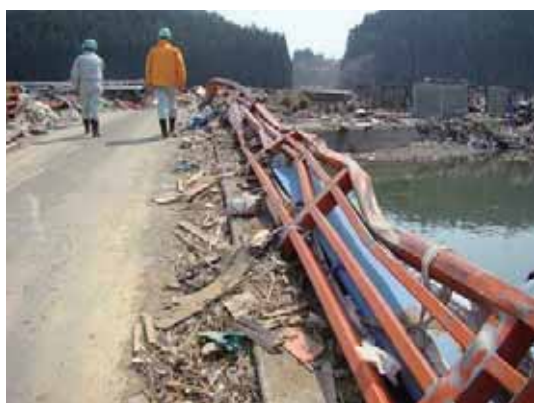
近傍の歌津大橋は、津波により流出しているものの、本橋では上部構造の流出は生じなかった。路面において高欄の変形(写真-4.2.2.2)、流出物の堆積が確認された。支承部および下部構造についても特に損傷は確認されなかった(写真-4.2.2.3)。

写真-4.2.2.2 高欄の変形状況

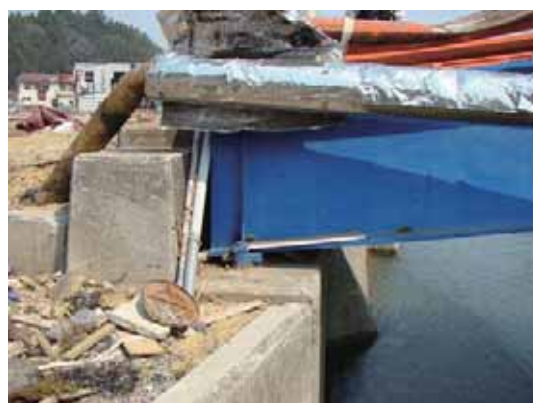
写真-4.2.2.3 支承部の状況

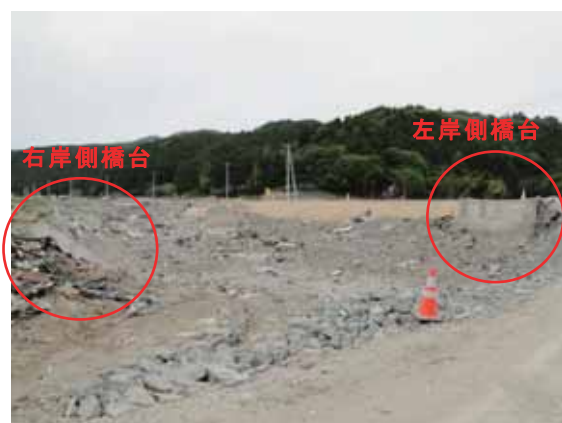
本橋は、津波によって桁が約 50m 程度の上流に流出した(写真-4.2.3.2、写真-4.2.3.3)。右岸側橋台は、背面盛土が完全に流出し、橋台本体が上流側に大きく傾斜している(写真-4.2.3.4)。パラペットには、下流側基部のひび割れと上流側の斜めひび割れが確認された(写真-4.2.3.5)。左岸側橋台には目立った損傷が見られなかった(写真-4.2.3.6)。また、両橋台とも支承部のアンカーボルトや桁を固定するアンカーバーの形跡は見られず、沓座には高さ調整のために使用されたライナープレートが確認された(写真-4.2.3.7)。

写真-4.2.3.2 被災状況

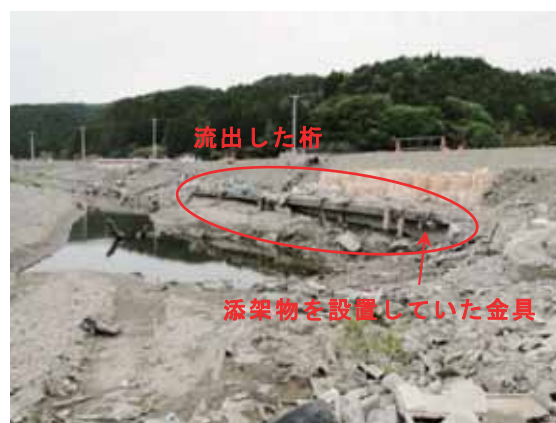
写真-4.2.3.3 桁の流出状況

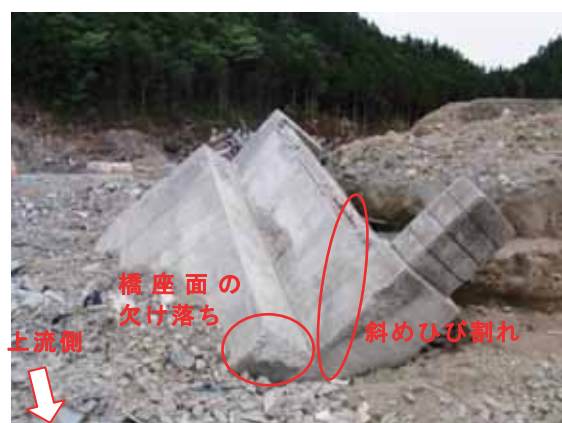
写真-4.2.3.4 上流側に傾斜して転倒した右岸側橋台

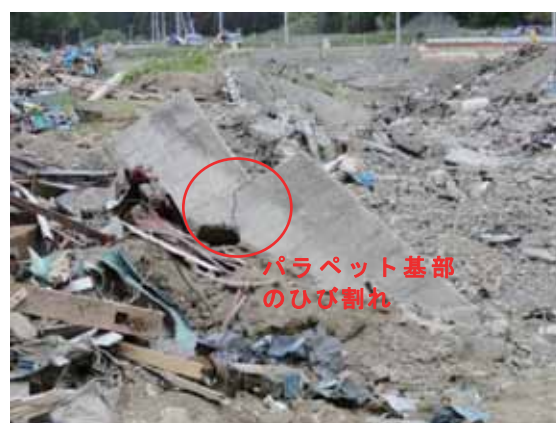
写真-4.2.3.5 下流側から見た右岸側橋台

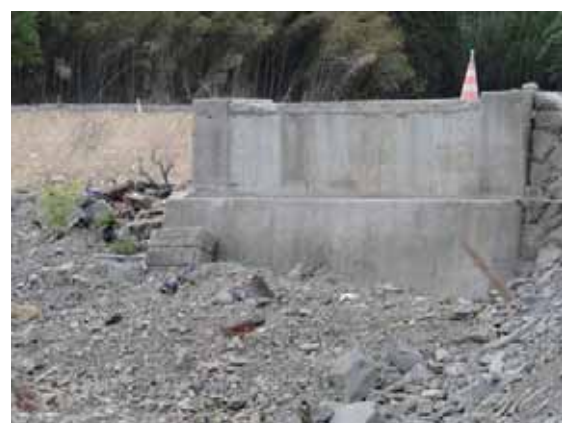
写真-4.2.3.6 左岸側橋台の状況

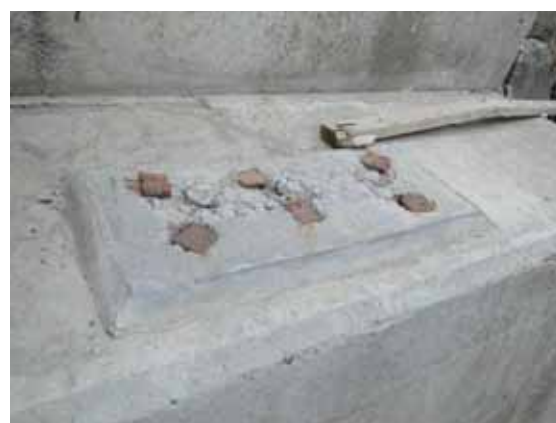
写真-4.2.3.7 左岸側橋台の沓座

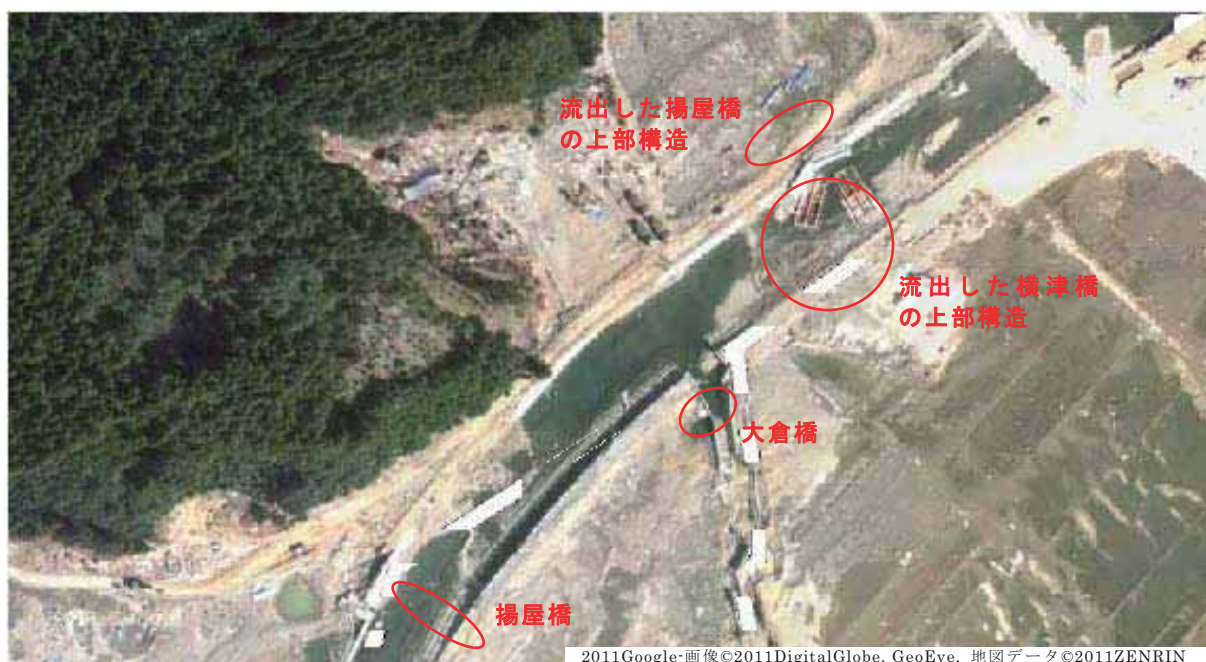
写真-4.2.4.1 橋梁の流出状況

調査では、横津橋の周辺に鋼鈑桁橋 1 橋(揚屋橋)と単純鋼鈑桁 1 橋(大倉橋)が流出したことが確認された(写真-4.2.4.1)。揚屋橋は、上部構造が橋台位置より約 200m 下流に流出し、橋脚の形跡が確認されなかった(写真-4.2.4.2、写真-4.2.4.3)。支承部には簡易的なゴム支承が使われていた(写真-4.2.4.4)。大倉橋は、水戸辺川の堤防沿いの橋で水路を跨いで架設されていた(写真-4.2.4.5)。支承部は鋼製の線支承が使われていた(写真-4.2.4.6)。上部構造は橋台位置より約 230m 上流に裏返しの状態で流出した(写真-4.2.4.7)。

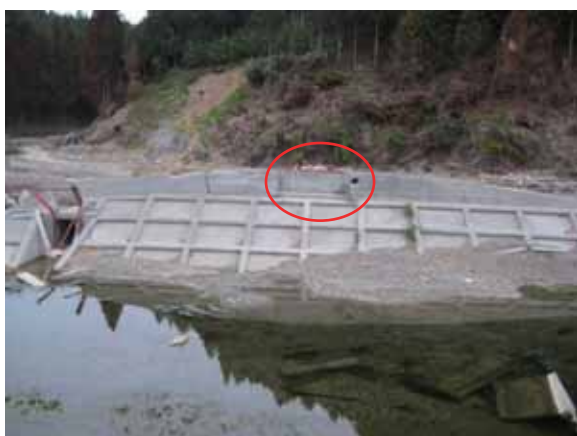
写真-4.2.4.2 揚屋橋が架かっていた橋台部

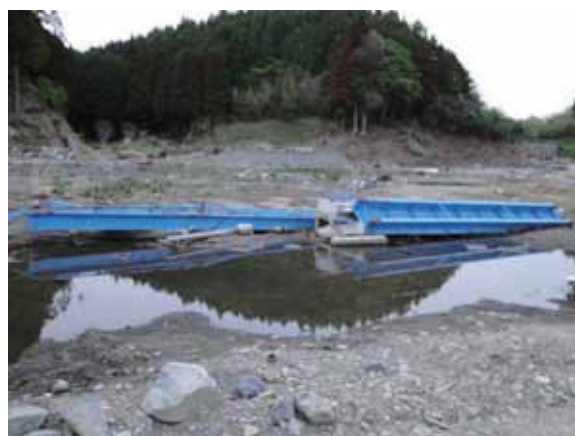
写真-4.2.4.3 流出した揚屋橋の上部構造

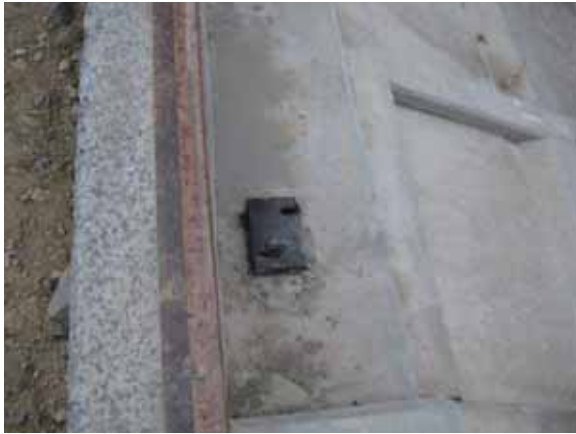
写真-4.2.4.4 揚屋橋の支承部

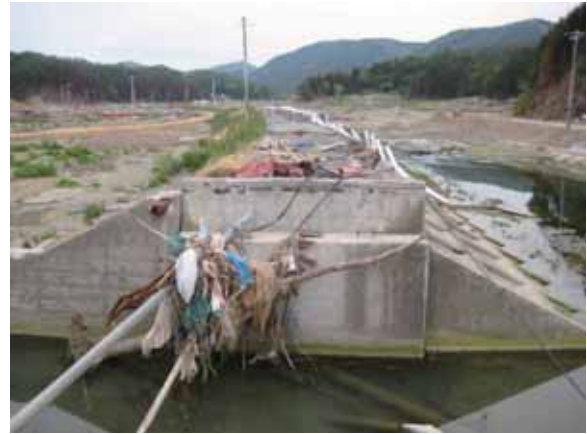
写真-4.2.4.5 大倉橋が架かっていた橋  
台部

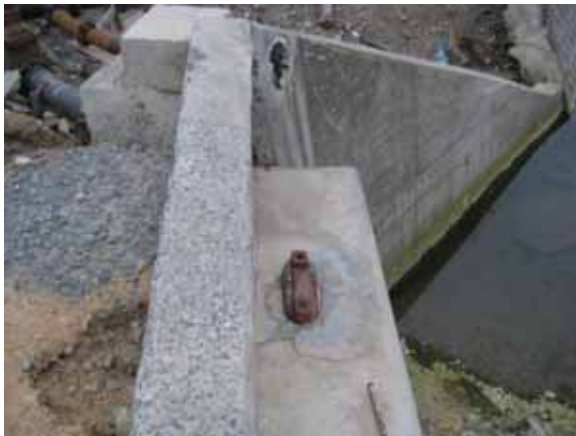
写真-4.2.4.6 大倉橋の支承部

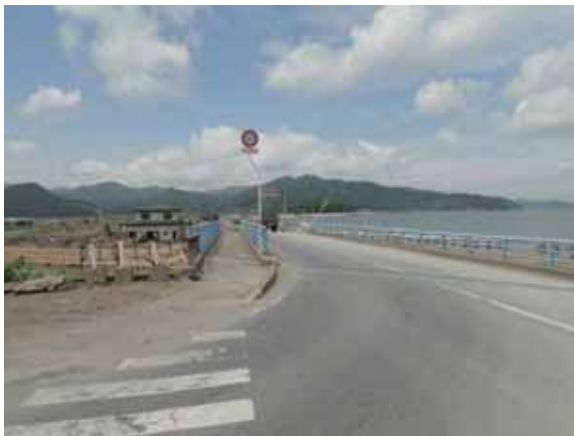
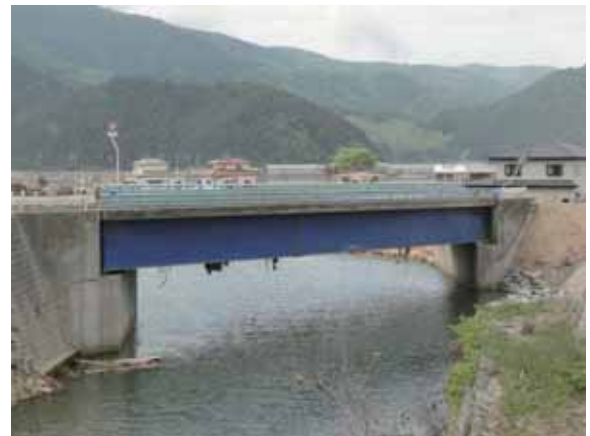
写真-4.2.5.1 富士川橋(右岸側より)

写真-4.2.5.2 富士川橋(下流側より)

調査では、橋台背面の段差や桁端部の損傷等の異常は見られなかった(写真-4.2.5.1～写真-4.2.5.6)。上流側から見た主桁の側面には、写真-4.2.5.3及び写真-4.2.5.4に示すように、破線より以下の部分の色が鮮明に見える。これは、水もしくは飛沫によって洗われたためであると考えられる。右岸側橋台における木片などの堆積状況(写真-4.2.5.6)を考慮しても、写真に示した破線位置は津波襲来時の水位の高さ程度であると推測される。その場合、津波襲来時の津波高さは、主桁の約 1/3 の高さまでであったと考えられる。

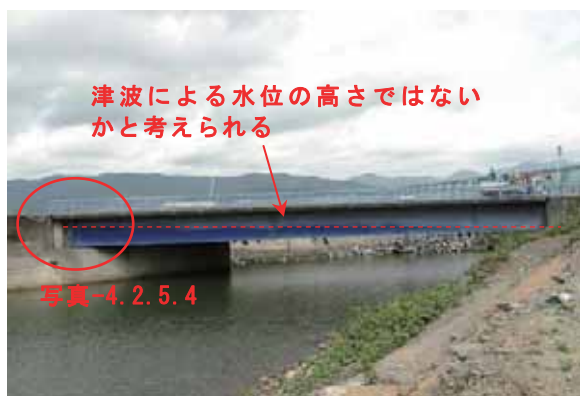
写真-4.2.5.3 主桁側面(上流側より)

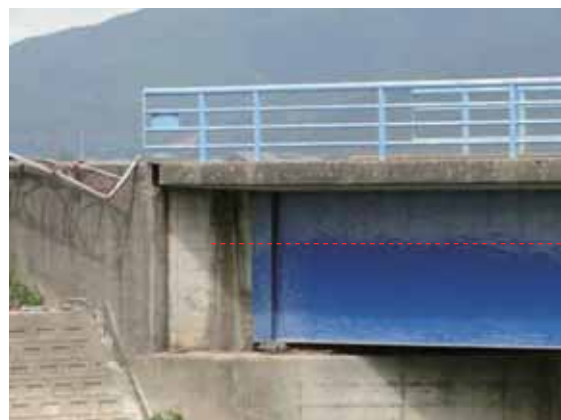
写真-4.2.5.4 左岸側橋台付近の主桁側面  
(上流側より)

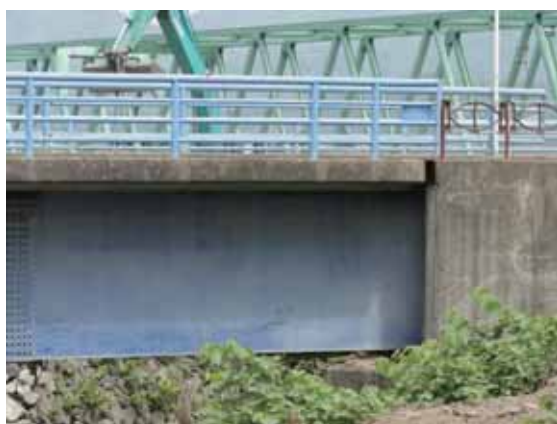
写真-4.2.5.5 右岸側橋台(上流側より)

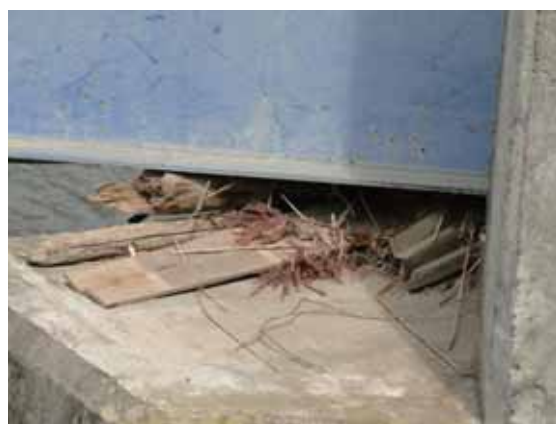
写真-4.2.5.6 右岸側橋台に堆積している木片など

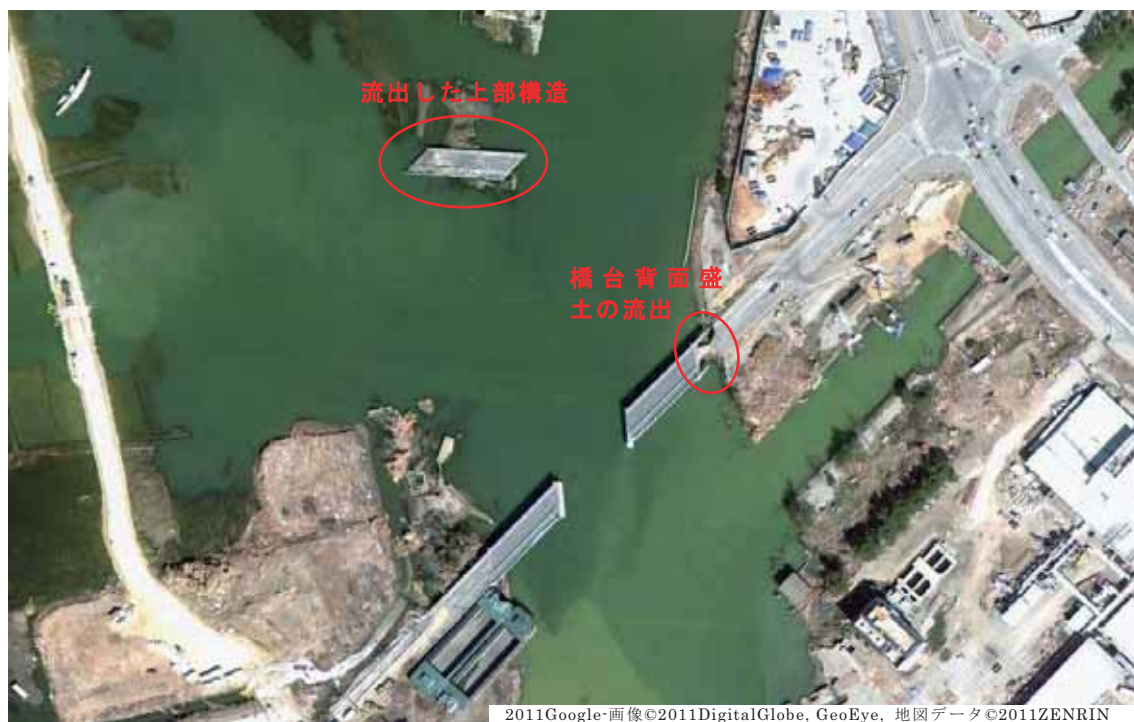
本橋は、左岸側橋台背面盛土と中央径間の上部構造が上流側に流出した(写真-4.2.6.1～写真-4.2.6.6)。流出した上部構造の主桁(写真-4.2.6.4)、右岸側径間の主桁と高欄(写真-4.2.6.7、写真-4.2.6.8)、左岸側径間の床版と高欄(写真-4.2.6.8、写真-4.2.6.9)に衝突によるものと思われる損傷が見られた。したがって、中央径間上部構造の流出は、津波で流されてきた船による衝突によって生じた可能性がある。

写真-4.2.6.1 橋の流出状況

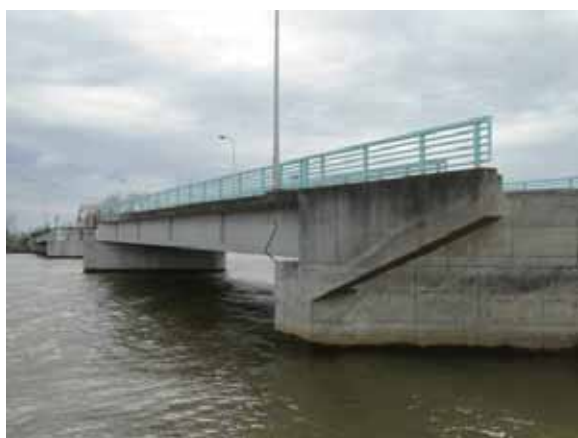
写真-4.2.6.2 定川大橋

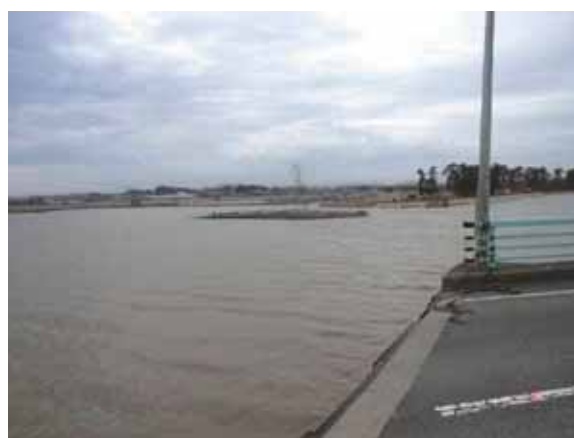
写真-4.2.6.3 流出した上部構造の遠景

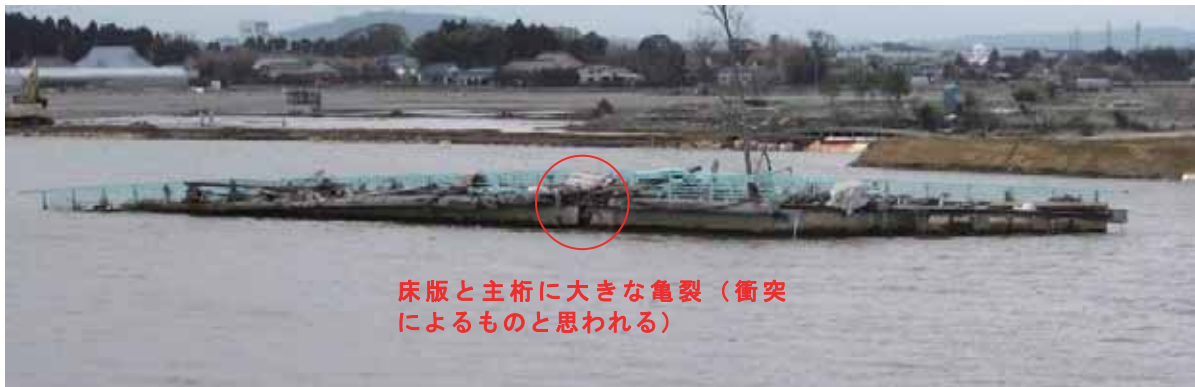
写真-4.2.6.4 流出した上部構造の状況

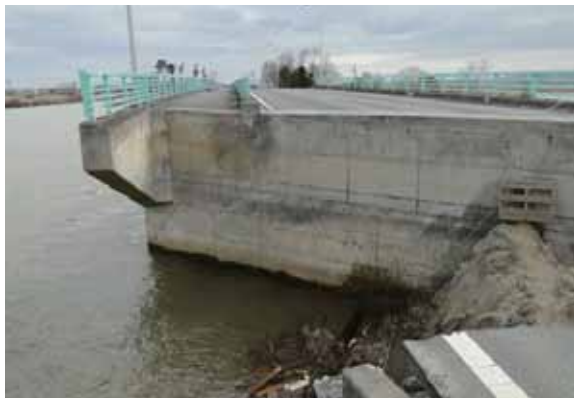
写真-4.2.6.5 左岸側橋台背面盛土の流出状況(橋台背面より)

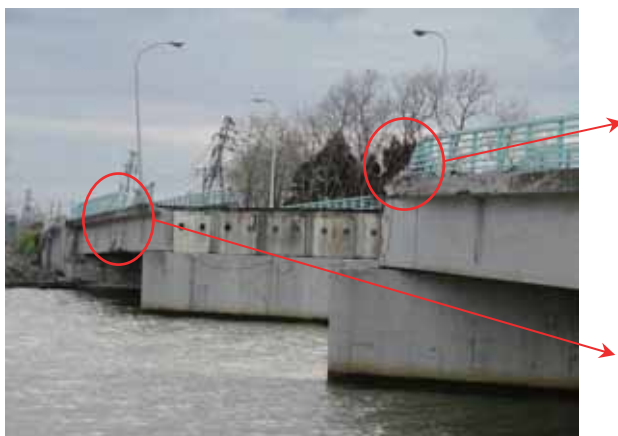
写真-4.2.6.7 上部構造が流出しなかった径間の状況(下流側側面)

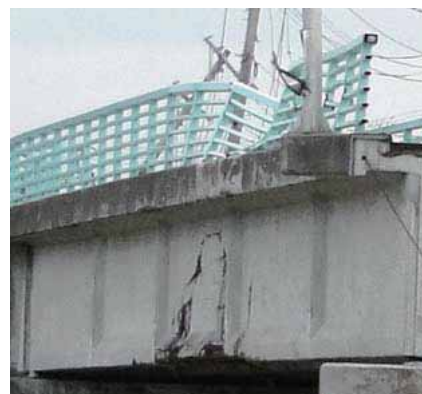
写真-4.2.6.8 損傷箇所状況

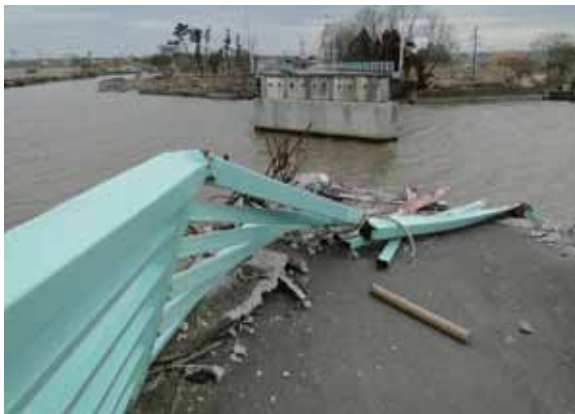
写真-4.2.6.9 上部構造が流出した  
径間の状況(橋面)

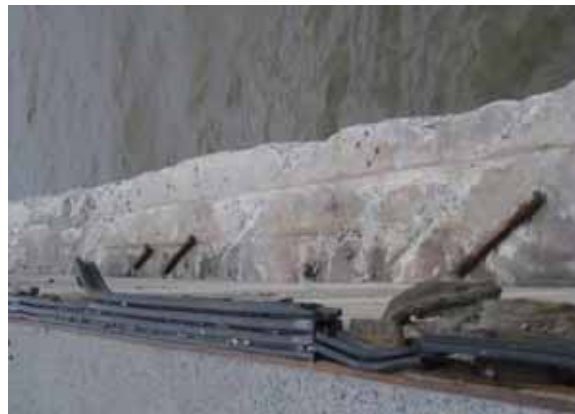
写真-4.2.6.10 には、流出した上部構造のアンカーバーの変形状況を示す。上部構造が流出した上流側に向かってアンカーバーが変形していた。

写真-4.2.6.10 流出した上部構造の  
アンカーバーの変形状況

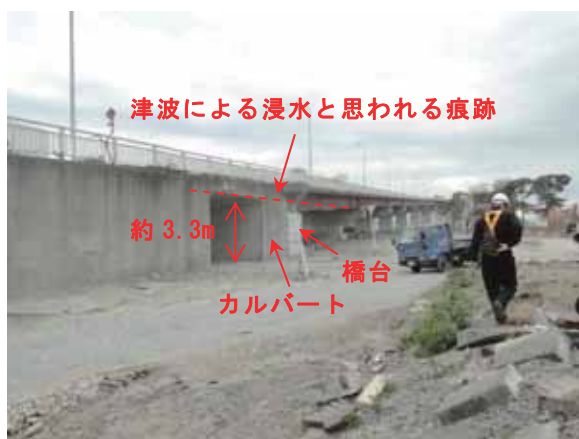
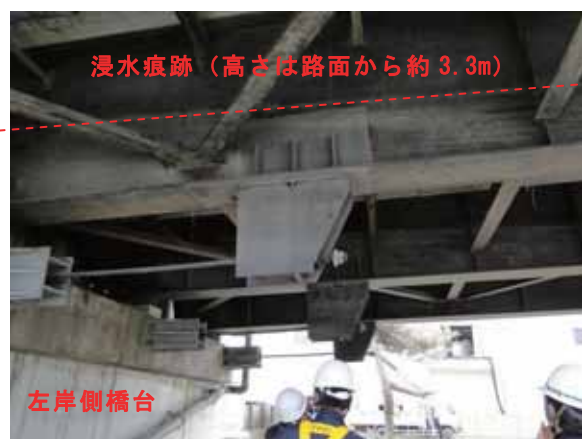
本橋は、津波によって橋台背面土の流出、変状、橋脚基部の洗掘等の被害が生じた。左岸側橋台周辺の主桁に残されている浸水の痕跡より、津波による浸水の高さは交差する道路の路面から約 3.3mであったと考えられる(写真-4.2.7.3、写真-4.2.7.4)。

写真-4.2.7.3 左岸側橋台周辺の状況

写真-4.2.7.4 左岸側橋台周辺の状況

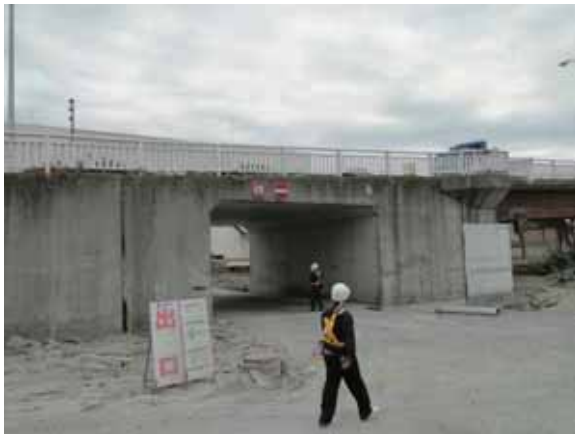
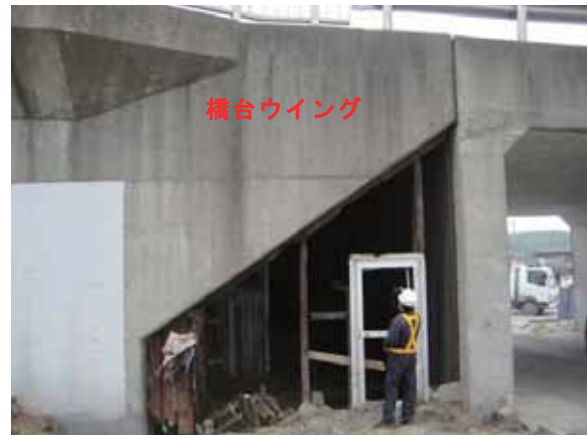
本橋は、橋台背面にカルバートが設けられ、橋台背面とカルバート間に空洞となっている。下流側の橋台ウイングの下壁が津波によって破壊された(写真-4.2.7.5、写真-4.2.7.6)。また、カルバートの背面盛土は、橋軸直角方向における変状が生じ、その変状による段差は約 13.5cmである(写真-4.2.7.7、写真-4.2.7.8)。一方、調査時点では、既に補修されたが、宮城県資料より、右岸側橋台背面盛土は流出したことが分かる(写真-4.2.7.9)。橋脚基部では津波による洗掘が生じた(写真-4.2.7.10～写真-4.2.7.12)。耐震補強で設置されたダンパーと落橋防止構造には特段の変状が見られなかった(写真-4.2.7.13)。

写真-4.2.7.5 左岸側橋台と橋台背面のカルバートの状況(上流側より)

写真-4.2.7.6 左岸側橋台と橋台背面のカルバートの状況(下流側より)

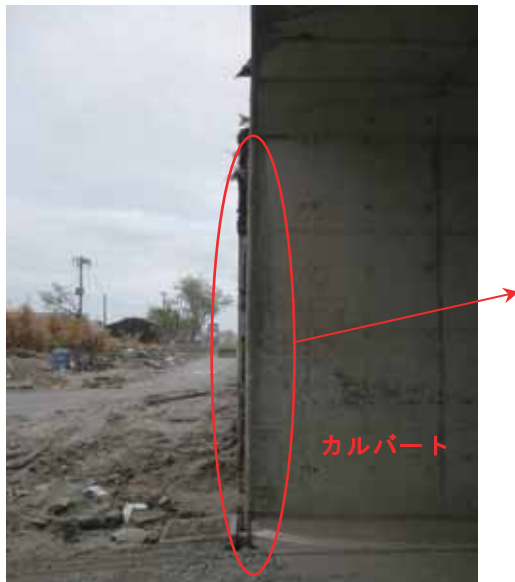
写真-4.2.7.7 左岸側カルバート背面盛土の橋軸直角方向の変状

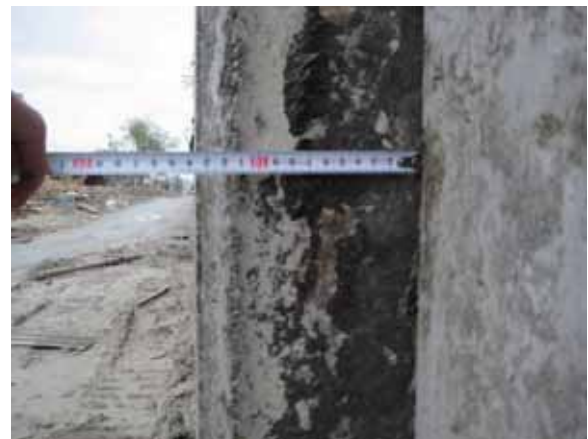
写真-4.2.7.8 左岸側カルバート背面盛土の橋軸直角方向の変状による段差(約 13.5cm)

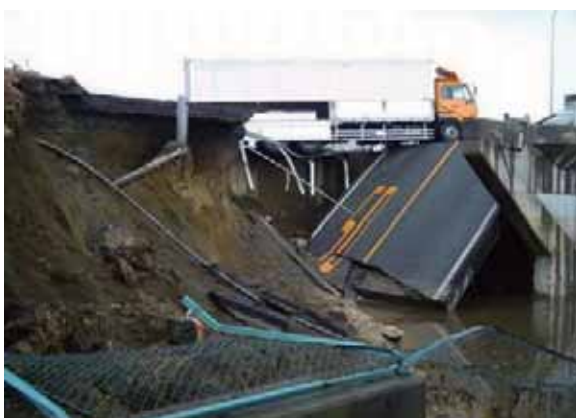
写真-4.2.7.9 右岸側橋台背面盛土の流出(3月11日地震直後の状況、宮城県より)

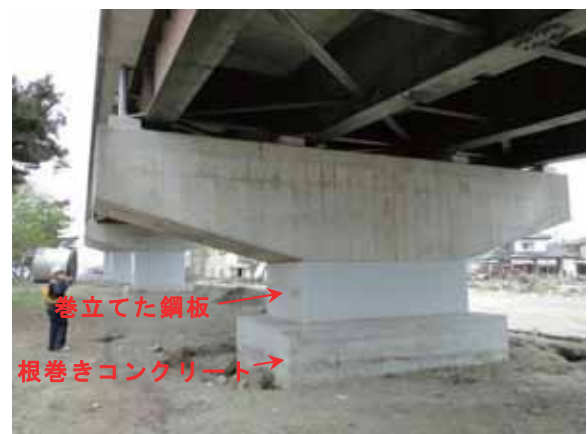
写真-4.2.7.10 鋼板巻立て補強されたRC橋脚の状況

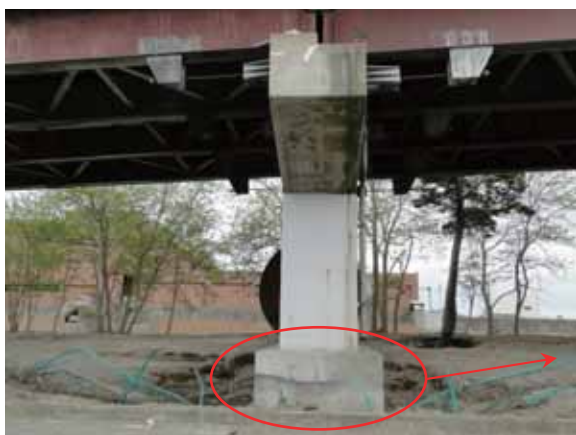
写真-4. 2. 7. 11 橋脚基部の洗掘状況

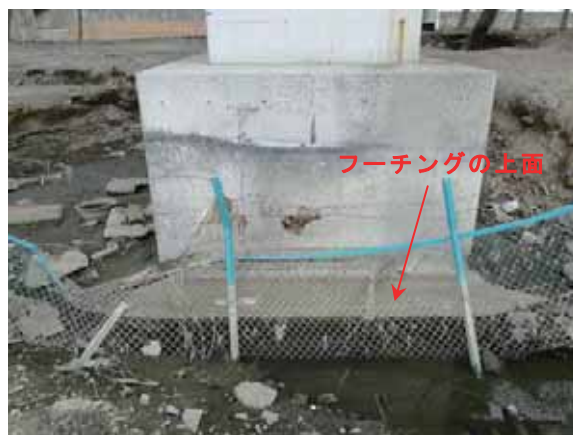
写真-4. 2. 7. 12 橋脚基部の洗掘状況

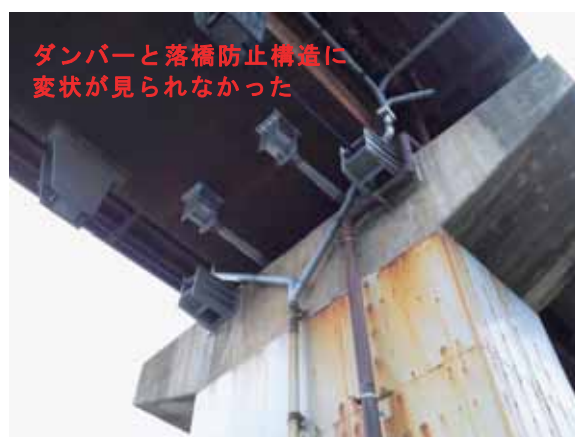
写真-4. 2. 7. 13 ダンパーと落橋防止構造

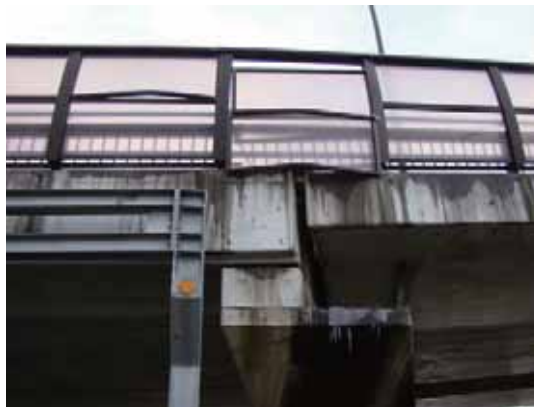
P1 橋脚上かけ違い部で遮音壁パネルが外側にはらみ出す変形が確認された(写真-4.2.8.2)。また、PA1 橋脚の脚天端の支承アンカーボルトの作用力とみられる壁面の顕著な浮き、剥離、コンクリート片の落下が見られた(写真-4.2.8.3)。調査時は供用中であり、遠望目視においてはその他の損傷は見られなかった。

写真-4.2.8.2 遮音壁パネル損傷(伸縮部)

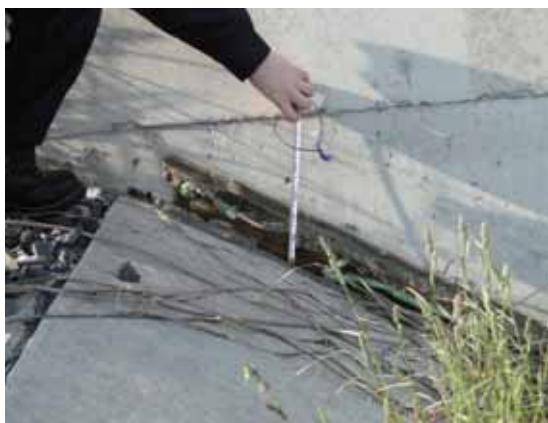
本橋は、今回の地震で最大加速度が観測された K-NET 築館 (MYG004) 観測点から 2.3km 程度北に位置している。地震による損傷としては、橋台背面盛土の沈下(写真-4. 2. 9. 2)によって歩道部の段差(写真-4. 2. 9. 3)、地覆の傾き(写真-4. 2. 9. 4)、橋台背面車道部の隙間(写真-4. 2. 9. 5)等が確認された。ゴム支承には微小の変形が見られたが(写真-4. 2. 9. 6)、今回の地震によるものかどうかは不明である。橋梁本体には特段の損傷は見られなかった。

写真-4.2.9.2 橋台側面盛土の沈下  
(9cm 程度)

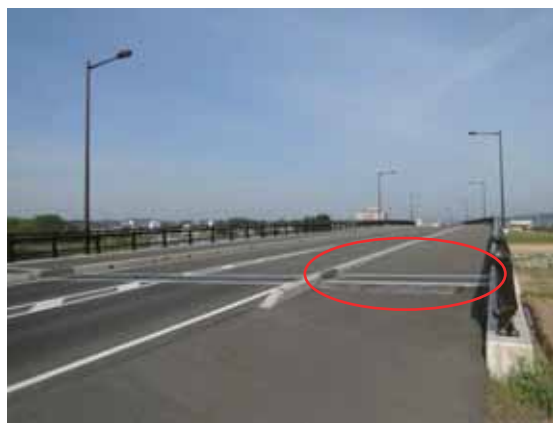
写真-4.2.9.3 橋台背面盛土の沈下による  
歩道部の段差

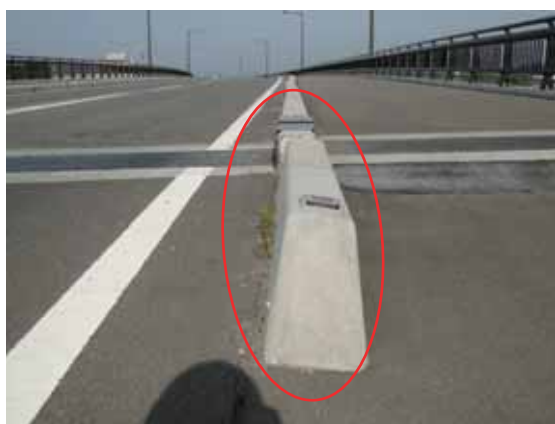
写真-4.2.9.4 橋台背面盛土の沈下による  
地覆の傾き

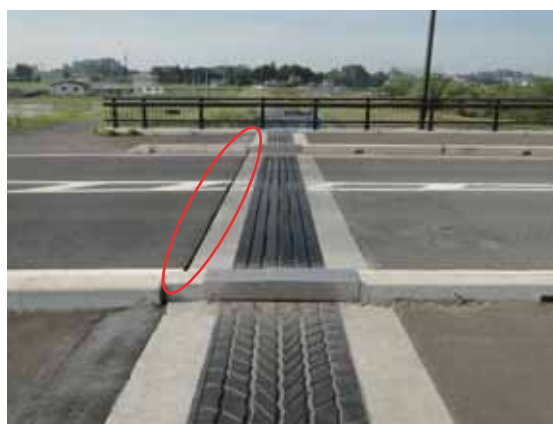
写真-4.2.9.5 橋台背面盛土の沈下による  
車道部の隙間

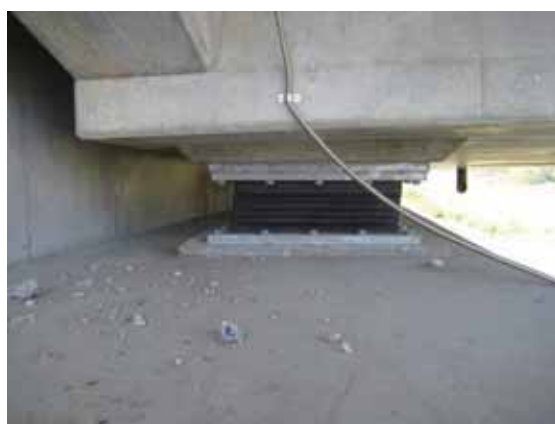
写真-4.2.9.6 ゴム支承の微小な変形

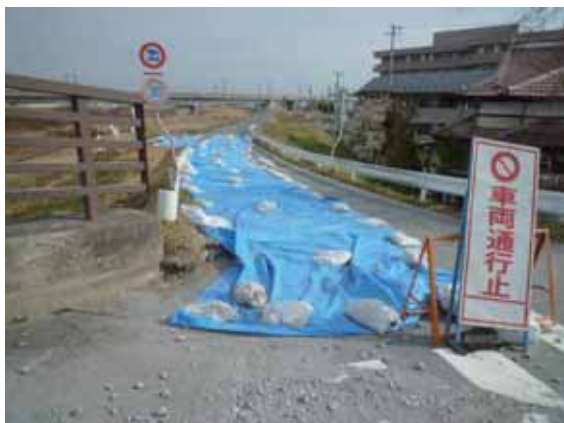
江合橋の左岸側の橋台(A2)は江合川左岸に位置し、堤防が液状化による大きな被害を受けている。右岸側は堤防道路が調査時点では通行止めとなっており、また、左岸側は既に復旧工事が実施されていた(写真-4.2.10.2、写真-4.2.10.3)。両橋台の前面地盤は、大きく乱れた形跡が残っていた(写真-4.2.10.4)。

写真-4. 2. 10. 2 右岸(江合橋 A1 下流側)の  
堤体状況：堤体上の道路は通行止め

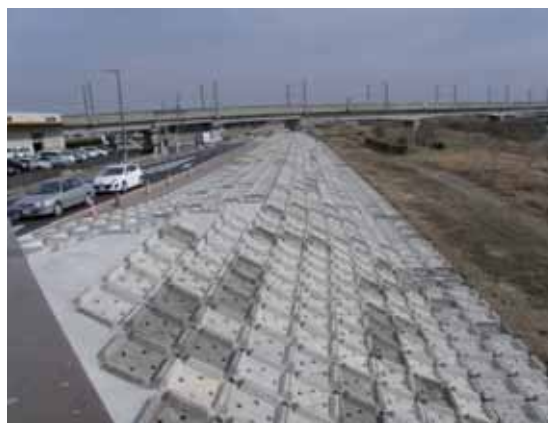
写真-4. 2. 10. 3 左岸(江合橋 A2 下流側)の  
堤体状況：液状化により大きく損壊、既に  
復旧工事が実施

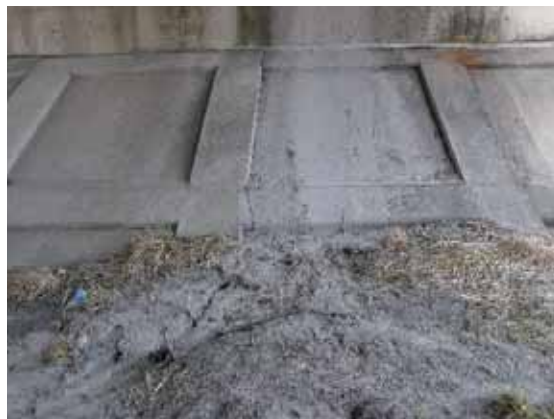
写真-4. 2. 10. 4 A1 橋台前面の地盤状況：地盤の乱れがみられる

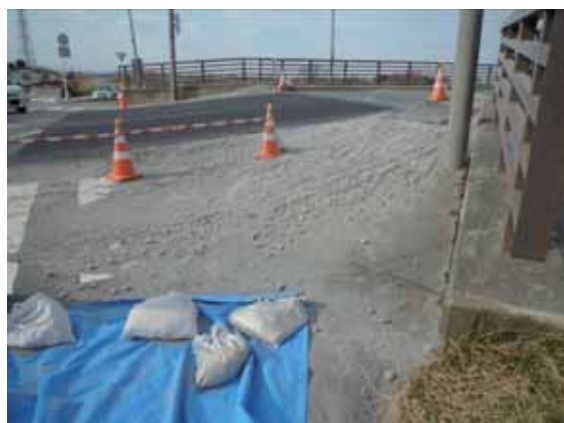
写真-4. 2. 10. 5 橋台背面段差(右岸 A1 側)

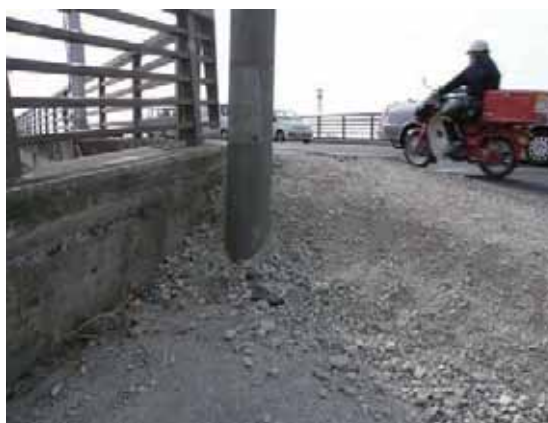
写真-4. 2. 10. 6 橋台背面段差(左岸 A2 側)

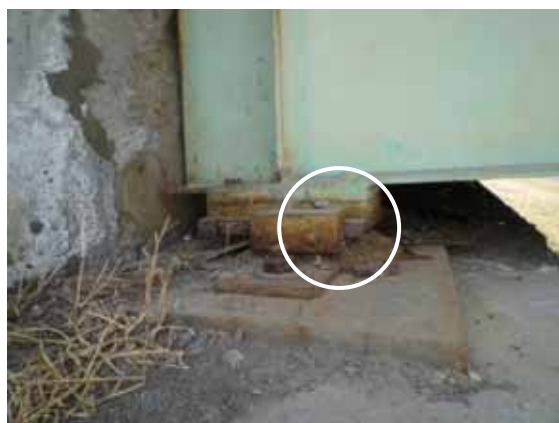
A1 橋台及び桁端部には、いくつかの変状が確認された(写真-4.2.10.7)。桁端部のつまりが生じ、可動支承サイドブロックとの遊間がない状況となっている(写真-4.2.10.8)。桁の上部と下部では、パラペットとの間のつまり具合に差があり(上側で約 7cm、下側で約 3cm、間隔(桁高)は約 160cm)、桁もしくは橋台に若干の回転が生じているとみられる。桁端部には桁とパラペットの連結構造を有しているが、上側ボルトの抜け出し、パラペット側接合構造の上下間での開きの差(回転)、取り付け部パラペットのひび割れ等が確認された(写真-4.2.10.9)。一旦桁端部のつまりや回転が生じた後、ゆるみ(戻り)が生じた可能性が考えられる。橋座部には、支承の後ろ側から側面に連続するひび割れが見られた(写真-4.2.10.10)。ひび割れ幅は約 10mm と大きく、数 mm の段差(前側が低い)も生じている。内側の支承は著しい腐食と破損が生じており、擦過痕や塗膜剥がれの状況から、一部の損壊は新しいものと推定される(写真-4.2.10.11)。桁下にある添架物も桁端で折損が生じているが、埃等の状況から、以前からある程度の折れ曲がりが生じており、最近受けた振動ないし移動により、新たな損傷が生じたものとみられる(写真-4.2.10.12)。橋台コンクリートには、モルタルでの補修痕らしきものがみられ、その他の形跡からも、以前よりある程度の移動や損傷が生じていたことが考えられる。なお、桁端部の鋼材は腐食が著しい状況であった(写真-4.2.10.13)。

写真-4.2.10.8 A1橋台下流側(G5桁)  
支承：サイドブロックの遊間なし

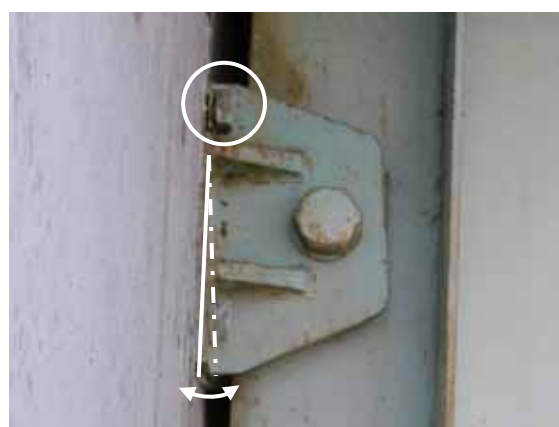
写真-4.2.10.9 A1橋台と桁の連結構造：  
アンカーボルトが抜出し、下側に開き

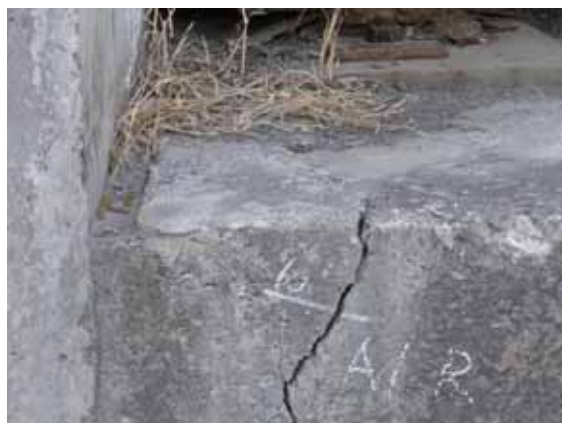
写真-4.2.10.10 A1橋台下流側橋座部(写  
真-4.2.10.7の拡大)：G5桁支承の後ろか  
ら側面にかけて10mmのひび割れ、数mmの  
段差(前側が低い)、既往の補修モルタル痕  
もみられる

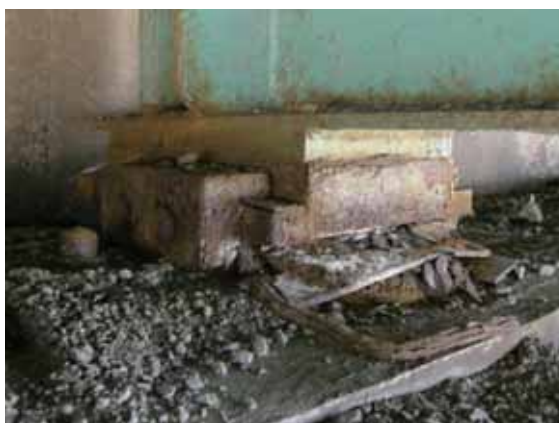
写真-4.2.10.11 A1橋台内桁(G2)支承の著  
しい腐食と破損

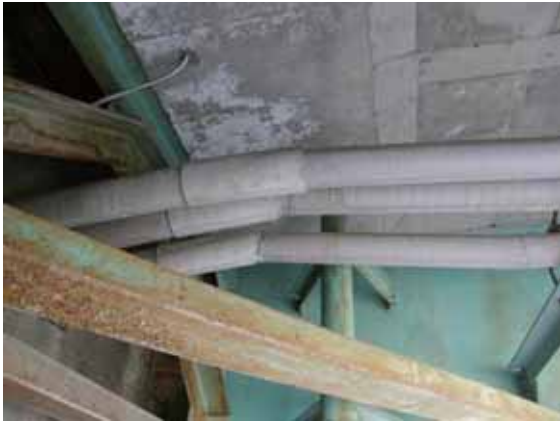
写真-4. 2. 10. 12 添架物の損傷

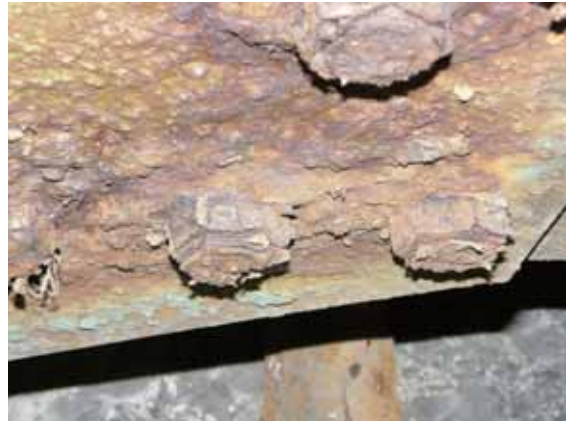
写真-4. 2. 10. 13 主桁と横鋼接合部の腐食状況

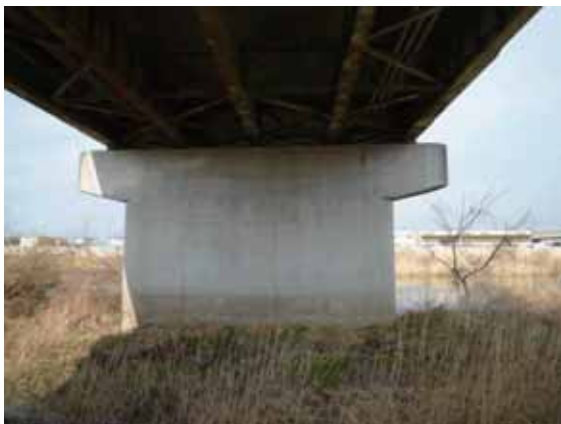
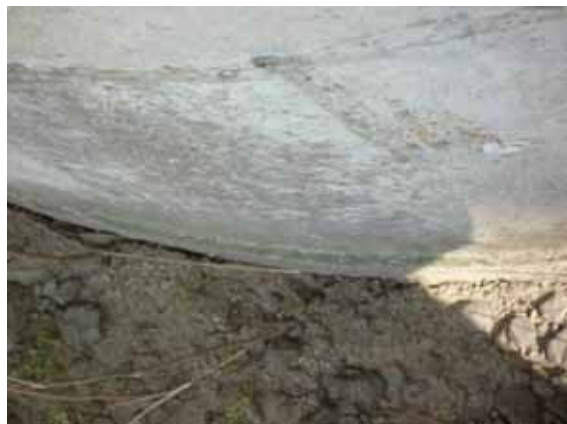
橋脚では、基部付近において地盤とのすき間が生じていたものの、躯体に特段の損傷は確認されなかった(写真-4.2.10.14、写真-4.2.10.15)。橋脚上の支承については、外桁部の支承等を遠望目視で確認したが、大きな変状は確認されなかった(写真-4.2.10.16)。

写真-4. 2. 10. 14 P2 橋脚 (A1 側から撮影)

写真-4. 2. 10. 15 P2 橋脚基部

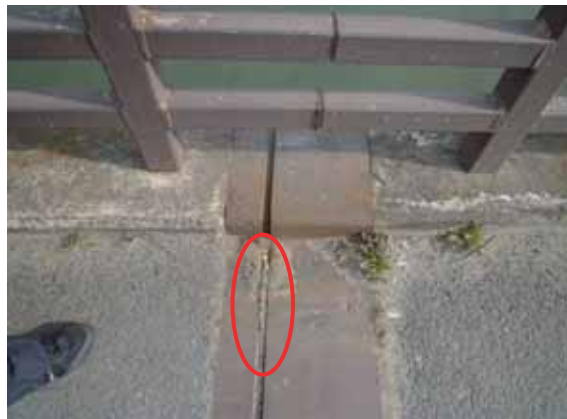
上部構造の中間支点部について路面から確認したが、特段の変状は確認されなかった。中央部桁間の伸縮装置についても特に損傷はみられず、伸縮部隙間の堆積物がわずかに盛り上がっており、遊間が若干詰まったと考えられる(写真-4.2.10.17)。

写真-4. 2. 10. 17 伸縮装置路肩部 (P3)

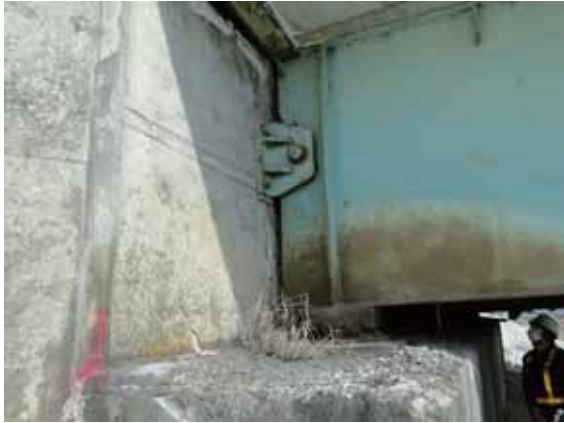
A2 橋台側でもいくつかの変状がみられた。桁端部とパラペットには、A1 と異なり、回転が生じたことを示唆するような桁上下間のすき間の明らかな違いはみられなかったが(写真-4.2.10.18)、簡易な測定器でパラペット前面の傾斜を測定したところ、1° 弱程度の後方への傾きが確認された。パラペット前面には、支承、連結構造等の周辺にコンクリートが剥がれるような損傷が発生している一方、橋座部では A1 と同様に支承の後ろ側から橋台側面に伸びる 10mm 程度の大きなひび割れが生じていた(写真-4.2.10.19)。支承では A1 と異なり、サイドブロック前側との間に 1cm 程度のすき間が生じていた(写真-4.2.10.20)。また、G1 桁端部には、以前に生じたとみられる変形が確認されたが、現在はパラペットとの間にすき間が空いている(写真-4.2.10.21)。A2 橋台周辺の堤防盛土及び側道舗装は修復された状況が確認された(写真-4.2.10.3)。今回の地震との関係は不明であるが、一旦は桁端がつまりパラペットと桁端下側が接触していたものの、その後すき間が広がるという履歴を受けたものと考えられる。

写真-4.2.10.18 A2 橋台の状況

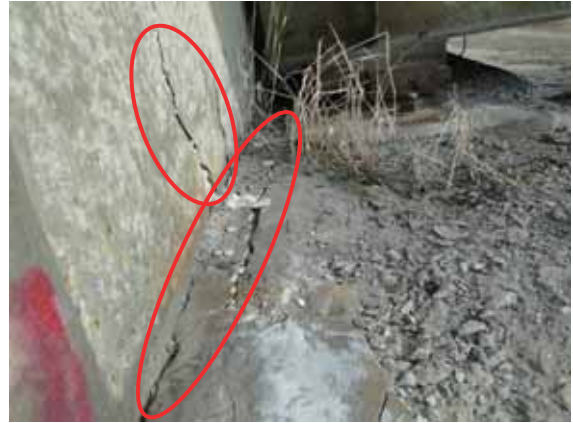
写真-4.2.10.19 A2 橋台パラペット前面及び橋座部のひび割れ等

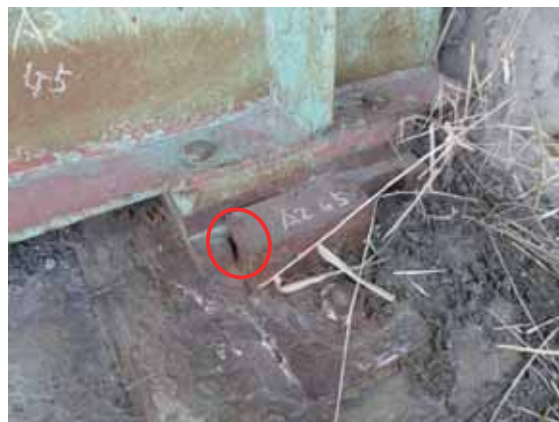
写真-4.2.10.20 A2 橋台支承の状況：前側  
サイドブロックとの間にすき間

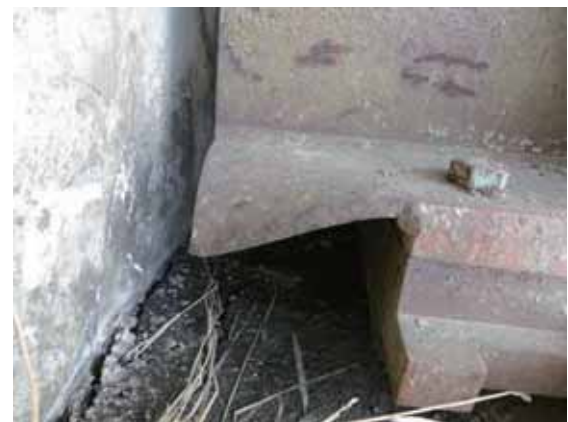
写真-4.2.10.21 A2 橋台上 G1 桁端部の  
変形

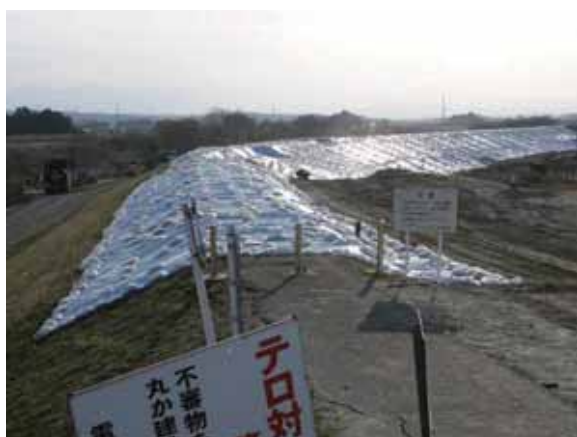
志田橋周辺は、鳴瀬川流域のうち、液状化による堤体の被害が大きかった箇所の一つである(鳴瀬川 30.0km 地点)。右岸・左岸ともに堤体の崩れ等がみられ、また左岸側では堤体背面(堤内側)に並行する道路に著しい変形、損傷が生じている(写真-4.2.11.3、写真-4.2.11.4)。

写真-4.2.11.3 右岸(A1 下流側)の堤体  
状況：堤体上の道路は通行止めの状況

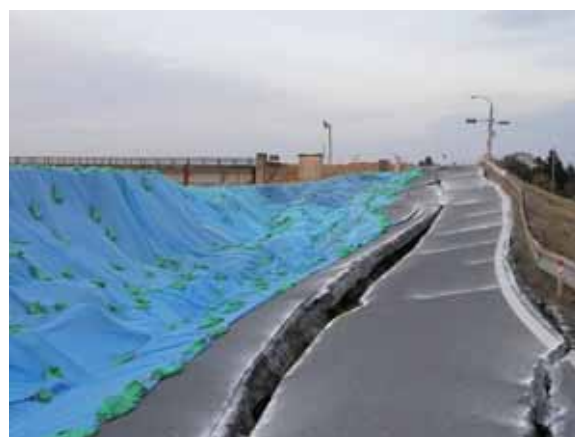
写真-4.2.11.4 左岸(A2 下流側)の堤体  
状況：堤体が崩れ、背面の道路も著しい  
変形、損傷が発生

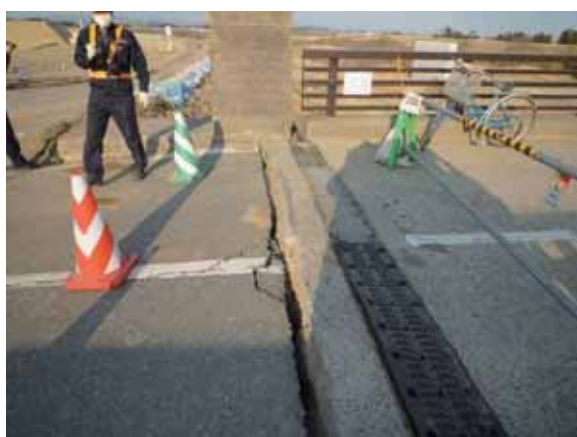
A1 橋台背面では路面位置で約 16cm の段差が生じていた(写真-4.2.11.5)。一方、A2 橋台背面では路面に大きなひび割れが生じていたものの、段差はわずかであった(写真-4.2.11.6)。なお、盛土高は 6m 程度である。

写真-4.2.11.5 橋台背面段差  
(右岸 A1 側)

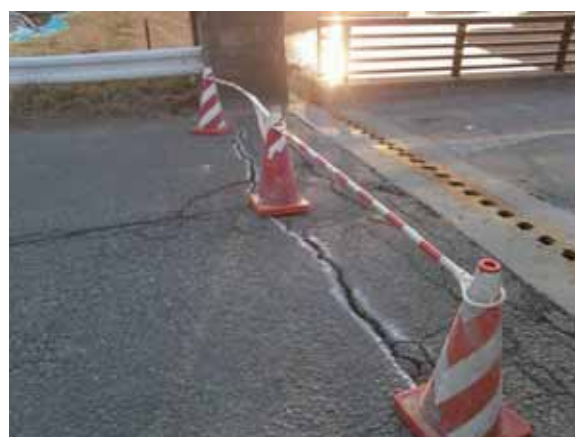
写真-4.2.11.6 橋台背面段差  
(左岸 A2 側)

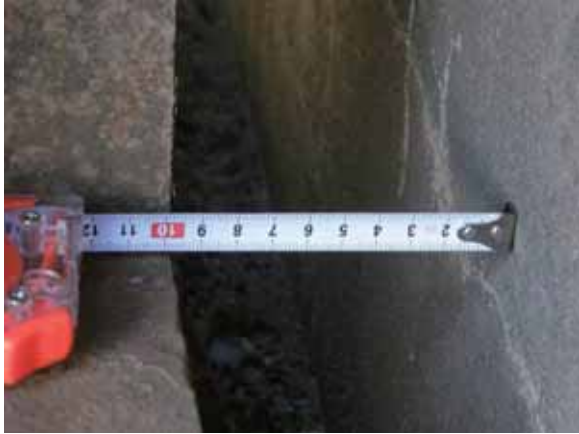
A1 橋台側の桁端部とパラペットとの間には 10cm 程度のすき間があり、上下で開きの差はみられなかった(写真-4.2.11.7)。張出し部の桁端が橋台脇のよう壁コンクリートに衝突し、コンクリートが欠けている状況がみられた(写真-4.2.11.8)。橋台パラペットの前面には 1.2mm 程度の水平ひび割れが確認された(写真-4.2.11.9)。支承の沓座には一部割れが生じていた(写真-4.2.11.10)。支承には腐食が生じており、今回の地震の前から、ある程度損傷が生じていたものとみられるが、今回の地震による衝突痕等の痕跡も確認された。

写真-4.2.11.7 A1 桁端部と橋台パラペット間のすき間(約 10cm)
