4. 県道及び市町村道

4.1 岩手県内の橋

4.1.1 大渡橋(おおわたりばし)

大渡橋は、岩手県釜石市に位置する橋長 108m の 3 径間連続鋼床版鈑桁橋であり、2005 年に竣工した(表-4.1.1.1、図-4.1.1.1、写真-4.1.1.1)。

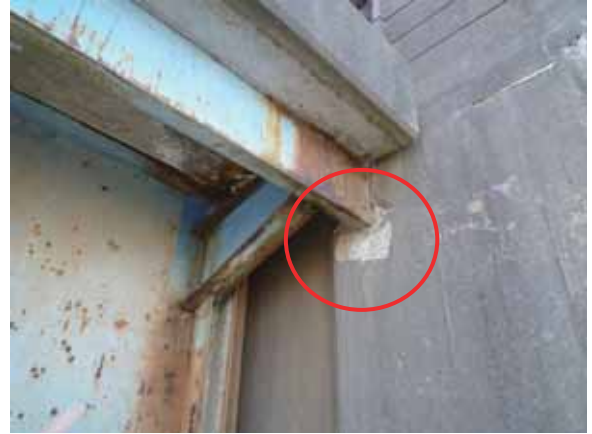
A1 橋台側の桁端部とパラペットとの間には 10cm 程度のすき間があり、上下で開きの差はみられなかった(写真-4.2.11.7)。張出し部の桁端が橋台脇のよう壁コンクリートに衝突し、コンクリートが欠けている状況がみられた(写真-4.2.11.8)。橋台パラペットの前面には 1.2mm 程度の水平ひび割れが確認された(写真-4.2.11.9)。支承の沓座には一部割れが生じていた(写真-4.2.11.10)。支承には腐食が生じており、今回の地震の前から、ある程度損傷が生じていたものとみられるが、今回の地震による衝突痕等の痕跡も確認された。

写真-4.2.11.8 A1 橋台脇(上流側)の壁部におけるコンクリート欠損

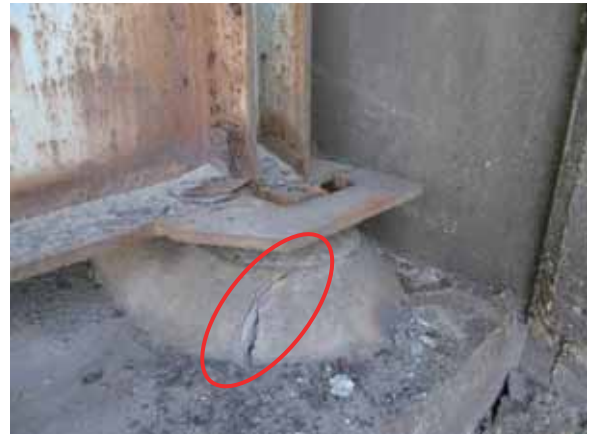
写真-4.2.11.10 A1 橋台支承(上流側)沓座の割れ

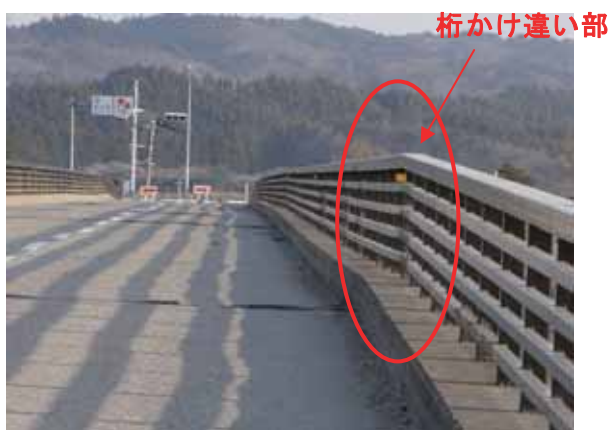
写真-4.2.11.11 上部構造ゲルバー部での折れ

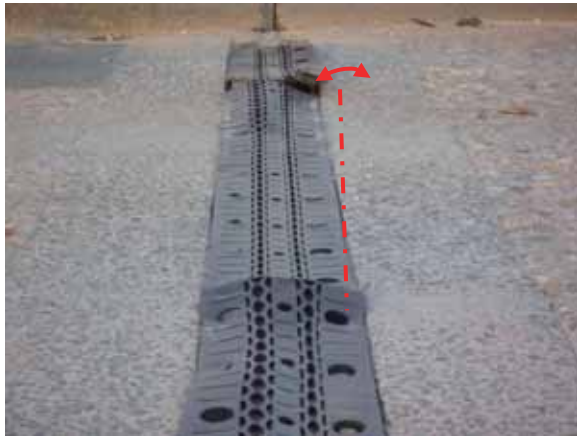
写真-4.2.11.13 桁折れ部での伸縮装置：  
桁間のつまりに伴いゴムが浮いている

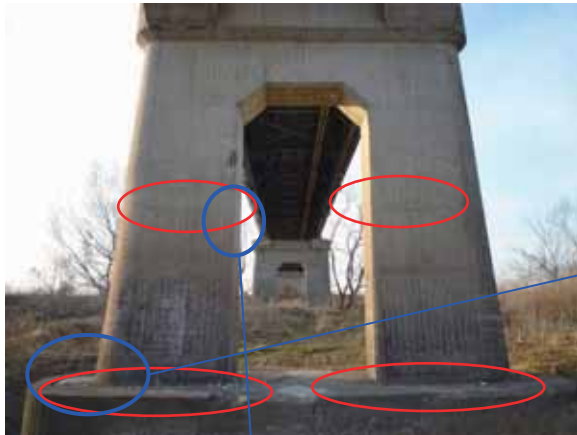
固定支承を有するラーメン形式の橋脚(P1、P6、P8)では、いずれも柱部に損傷がみられた。P1 橋脚では、段落とし部と推定される柱部の中間高さで、ひび割れ、コンクリートの剥離等が全週にわたり生じている(写真-4.2.11.14、写真-4.2.11.15)。P6 橋脚では、段落とし部と推定される柱部の中間高さ及び基部で、ひび割れ、コンクリートの浮き等が生じている(写真-4.2.11.16)。下流側柱の中間部では、ひび割れが P7 側(左岸側)から P5 側(右岸側)に斜め下方向に伸びるとともに、P7 側角部では鉄筋が露出し、若干座屈している状況が伺える(写真-4.2.11.18、写真-4.2.11.19)。中間部、基部ともに、コンクリートの浮きや剥離など、P7 側の損傷が著しい傾向となっている(写真-4.2.11.17～写真-4.2.11.19)。P8 橋脚も P6 橋脚と同様、中間高さ及び基部で損傷が生じており、A2 側の損傷が著しい(写真-4.2.11.20、写真-4.2.11.21)。

写真-4.2.11.16 P6 橋脚の損傷(P7 側より)

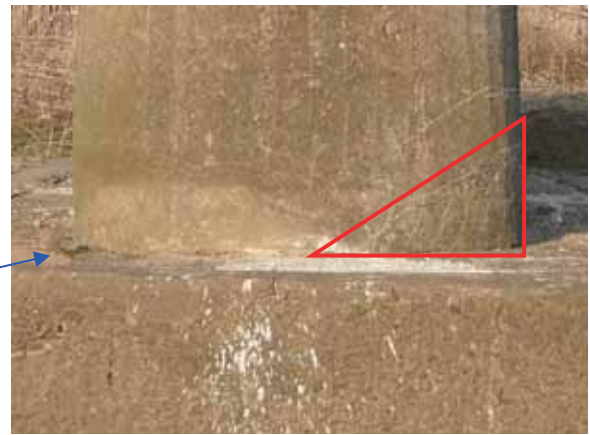
写真-4.2.11.17 P6 橋脚基部(下流側より) : P7 側のみに著しい損傷(コンクリートのひび割れ、浮き等)

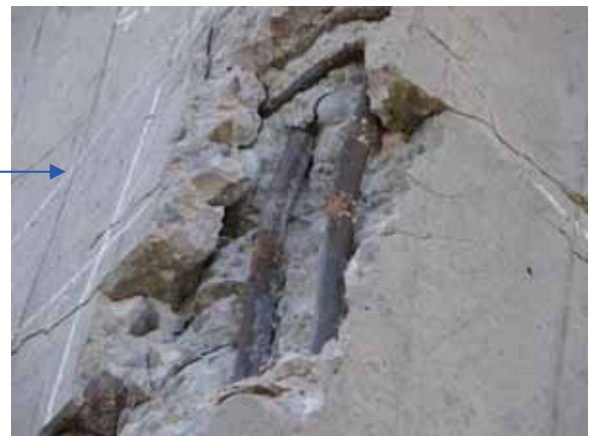
写真-4.2.11.19 P6 橋脚中間部の鉄筋露出、座屈

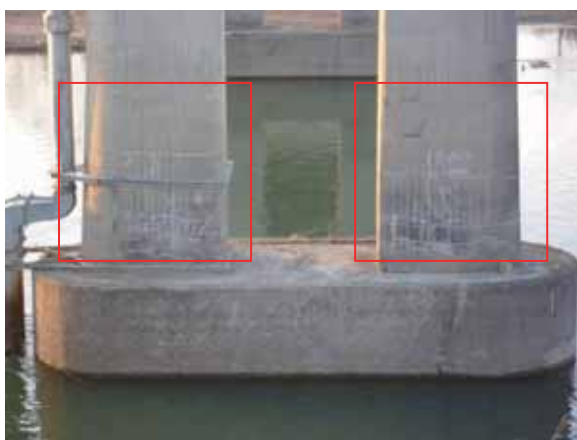
写真-4.2.11.20 P8 橋脚基部の損傷(A2 側より)

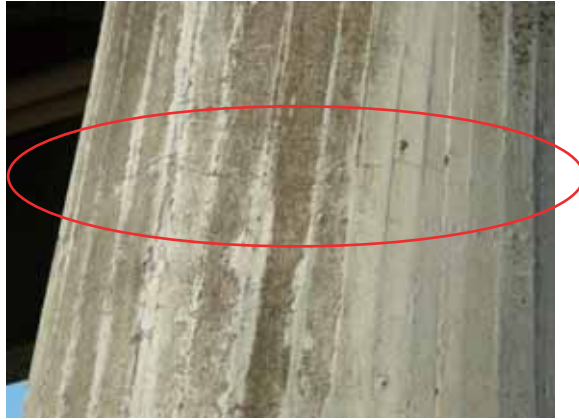
P3 橋脚及び P4 橋脚も固定支承であるが、P1、P6、P8 と異なり壁式構造であり、一部中間高さでのひび割れ以外に特段の損傷はみられなかった(写真-4.2.11.22)。なお、管理者による震後の点検結果によれば、P3、P4 橋脚上の支承では、アンカーボルトの抜け出し、セットボルトの破断等支承部の損傷が生じていたことや、橋脚の橋軸方向の傾斜は生じていなかったことが確認されている。

写真-4. 2. 11. 22 P3 橋脚中間部のひび割れ(下流側より)

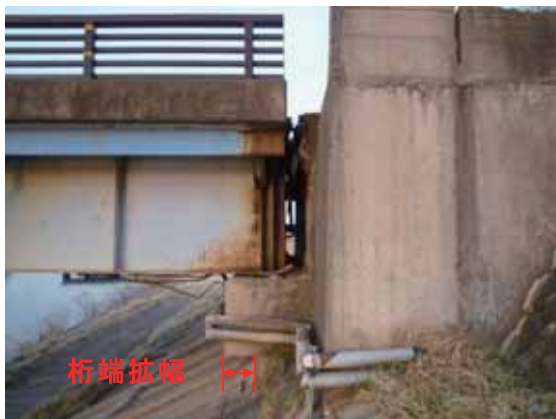
A2 橋台では、支承から桁端拡幅部への主桁の脱落が確認された。支承が破壊、主桁は橋台前方に移動し上沓の半分以上は拡幅部上に移動していた(上流側の G1 桁で、既設橋台部には残り 20cm 程度のかかり)(写真-4.2.11.23～写真-4.2.11.27)。桁の脱落により、路面の伸縮装置部で段差(約 6cm)及び遊間の拡がり(フィンガー先端間で約 9cm)が確認された(写真-4.2.11.28～写真-4.2.11.30)。なお、簡易な測定器でパラペット前面の傾斜を測定したところ、1° 弱程度の後方への傾きが確認された。

写真-4. 2. 11. 23 A2 橋台(左岸側)の状況

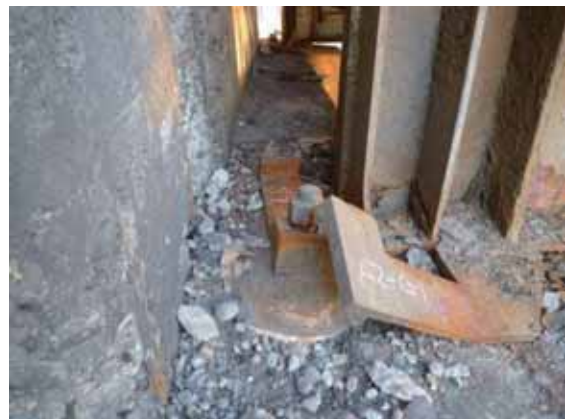
写真-4. 2. 11. 24 A2 橋台支承の破壊・桁の脱落(上流側の G1 桁)

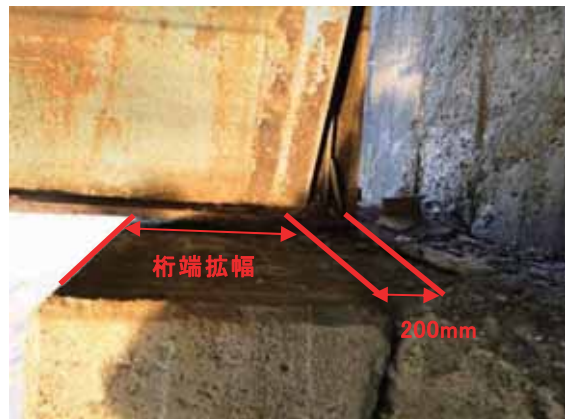
写真-4. 2. 11. 26 桁かかり状況  
(写真-4. 2. 11. 25 の拡大)

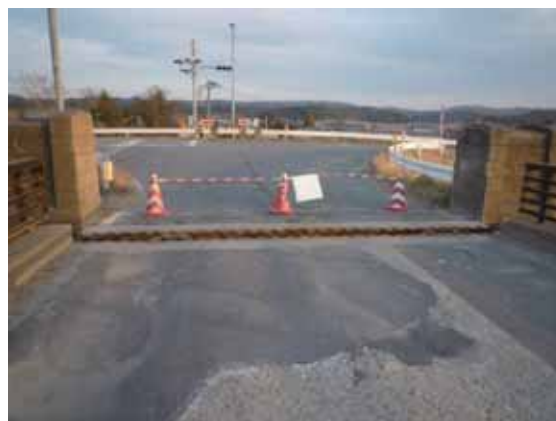
写真-4.2.11.28 伸縮装置部段差(右岸 A2)

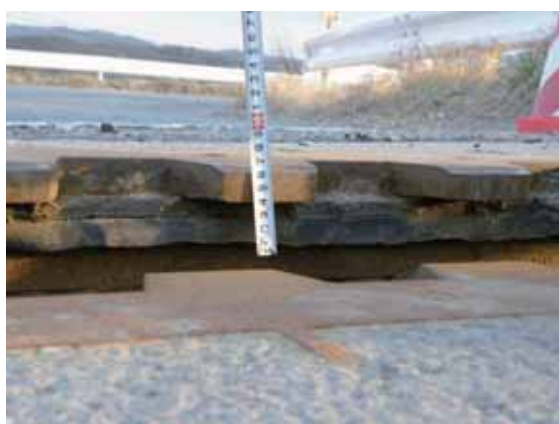
写真-4.2.11.29 高さ方向段差  
(写真-4.2.11.28 の拡大)

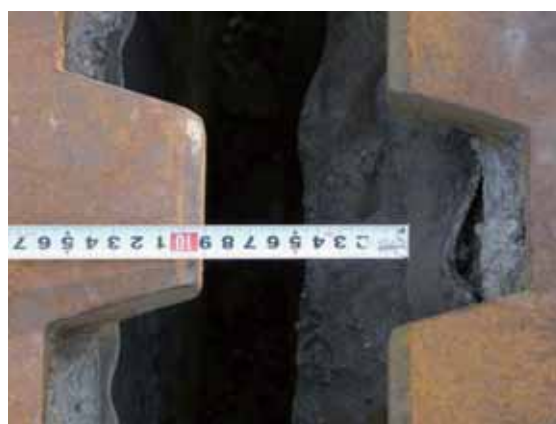
写真-4.2.11.30 橋軸方向遊間  
(写真-4.2.11.28 の拡大)

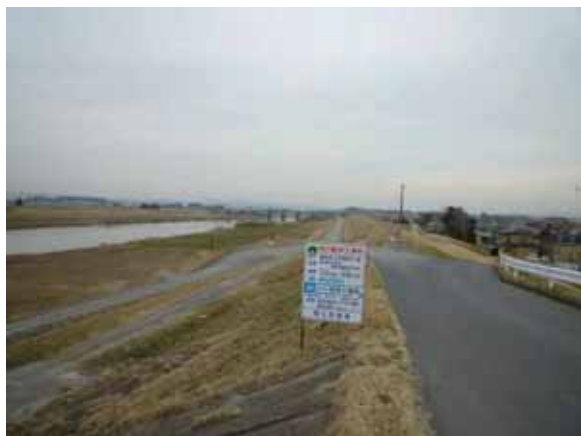
本橋は鳴瀬川の 24.7km 地点にあり、右岸、左岸とも堤体の大きな損傷や修復した痕跡は確認されなかった(写真-4.2.12.2、写真-4.2.12.3)。高水敷では一部に水たまりや噴砂の痕跡がみられたものの、大きな変状は確認されなかった(写真-4.2.12.4、写真-4.2.12.5)。橋台背面土は、A1 側 A2 側とも路肩部で約 20cm 沈下した形跡がみられた(写真-4.2.12.6、写真-4.2.12.7)。車道の段差はこれよりも小さく、既に修復されていた(写真-4.2.12.7)。なお、盛土高は 7m 程度である。

写真-4.2.12.2 右岸側(A1)堤体の状況

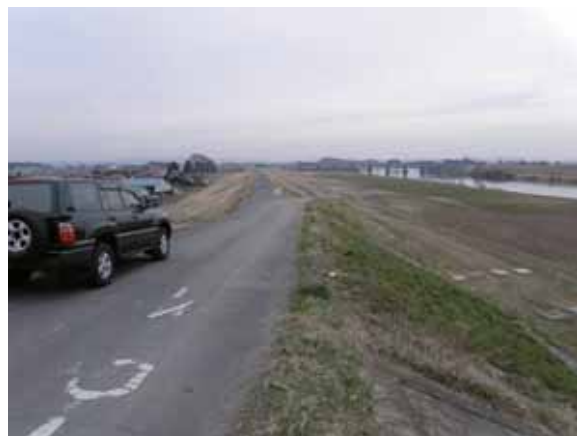
写真-4.2.12.3 左岸側(A2)堤体の状況

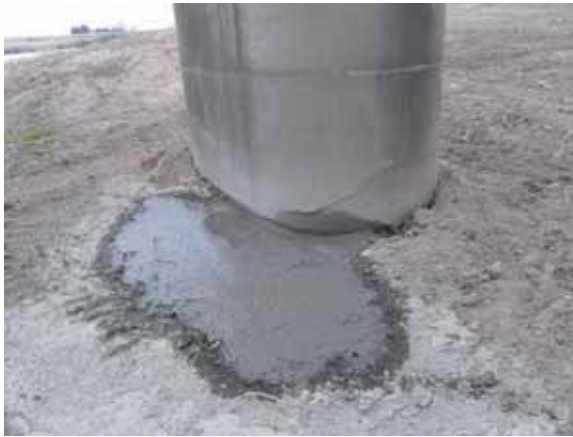
写真-4.2.12.4 水管橋橋脚基部の水たまり(粒径は細かい)

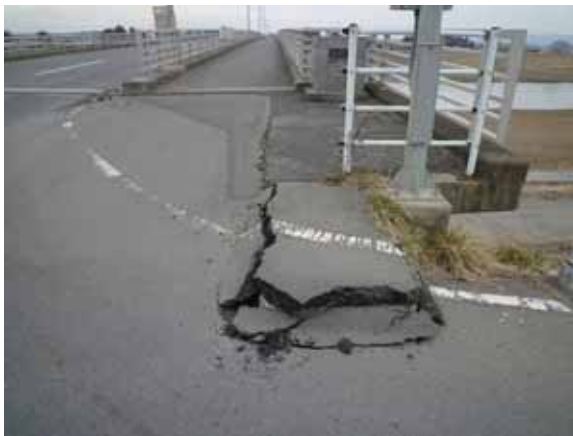
写真-4.2.12.6 橋台背面段差(右岸 A1 側)

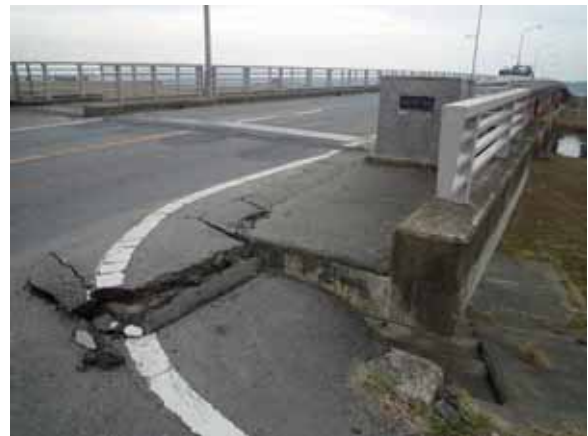
写真-4.2.12.7 橋台背面段差(左岸 A2 側)

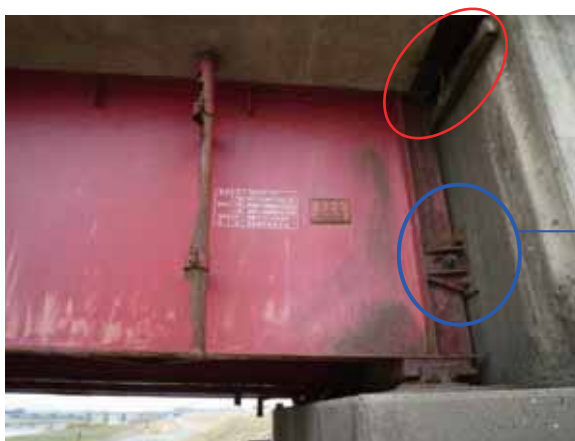
A1 橋台桁端部では、伸縮装置排水管が少し主桁に押し潰され、また桁と橋台パラペットの連結構造も遊間がなくなるなど、桁端部がつまっている状況が確認された(写真-4.2.12.8、写真-4.2.12.9)。ただし、連結構造の腐食状況等から、以前より遊間のつまり等は生じていたものとみられる。

写真-4.2.12.8 A1 橋台側桁端部：床版付近で伸縮装置の排水管が少し主桁に押しつぶされている

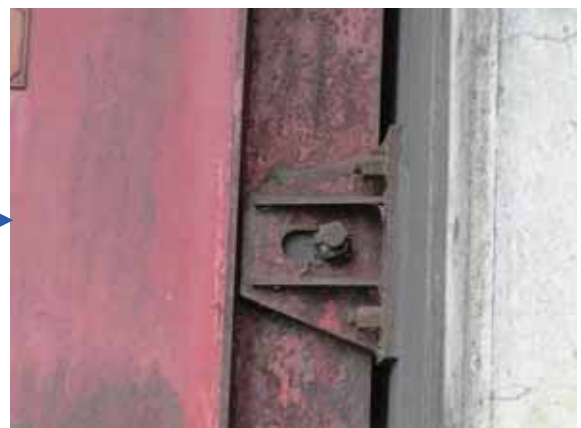
写真-4.2.12.9 A1 橋台側面：桁端がつまり遊間がなくなっているが、以前から生じていたものとみられる

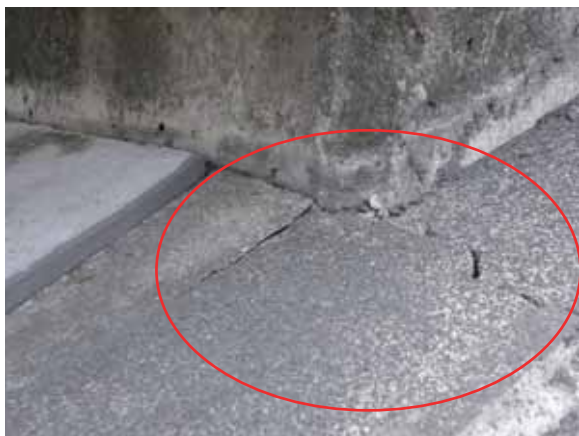
写真-4.2.12.10 A1 橋台たて壁前面角部：前面の堤体コンクリートに割れ・浮きが生じている

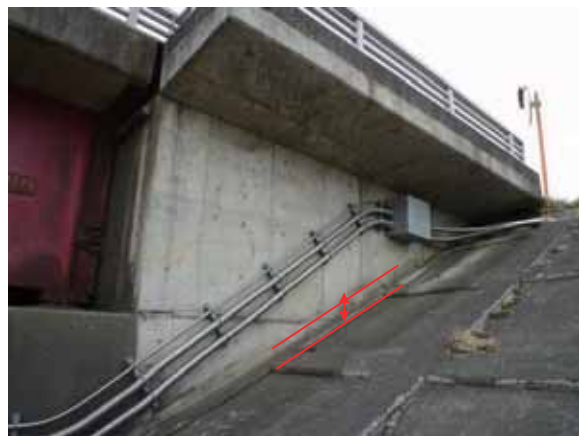
写真-4.2.12.11 A1 橋台側面：堤体の沈下がみられる

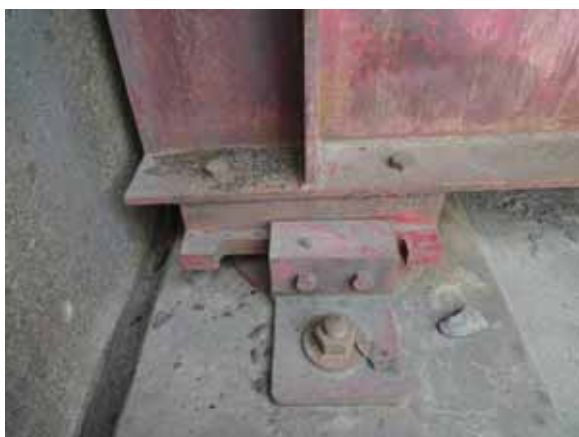
A2 橋台側も A1 橋台と同様、桁端部のつまりがみられたが、以前から相当程度のつまりが生じていたものとみられる(写真-4.2.12.12～写真-4.2.12.14)。橋台たて壁前面の角部では、前面の堤体コンクリートに新しい割れ、浮き上がり(約 8mm)がみられることから、わずかに振動または橋台の前面移動の影響が出たものと考えられる(写真-4.2.12.15)。

写真-4.2.12.12 A2 橋台上の可動支承：支承遊間のつまり

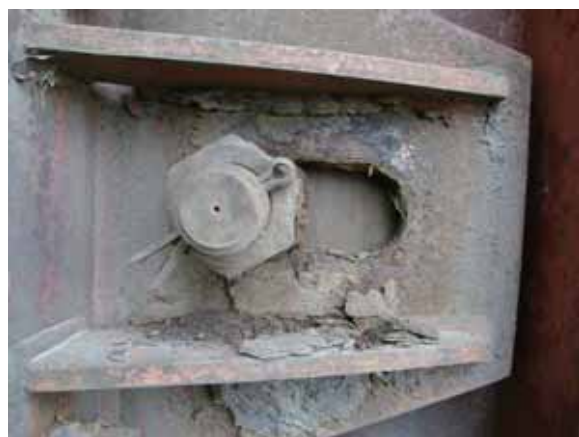
写真-4.2.12.13 A2 橋台上の桁～パラペット連結構造

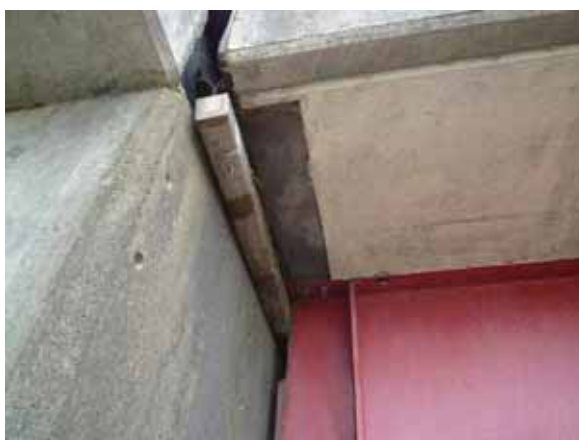
写真-4.2.12.14 A2 桁端部床版下面：伸縮装置の排水管が少し主桁に押しつぶされている

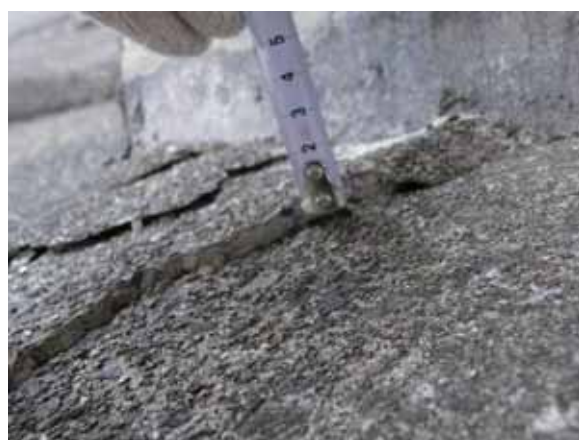
写真-4.2.12.15 A2 橋台たて壁前面角部：前面の堤体コンクリートに割れ・浮きが生じている

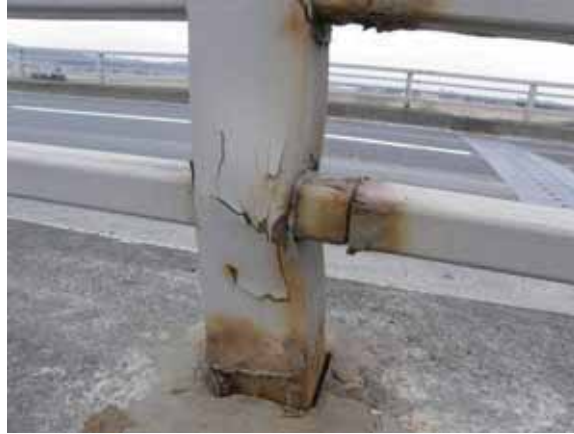
橋脚躯体等には特段の損傷は確認されなかった。なお、中央伸縮装置付近の防護柵には、桁間のつまりに起因する変形がみられたが、腐食の状況から、地震前から生じていると考えられる(写真-4.2.12.16)。

写真-4. 2. 12. 16 防護柵の変形

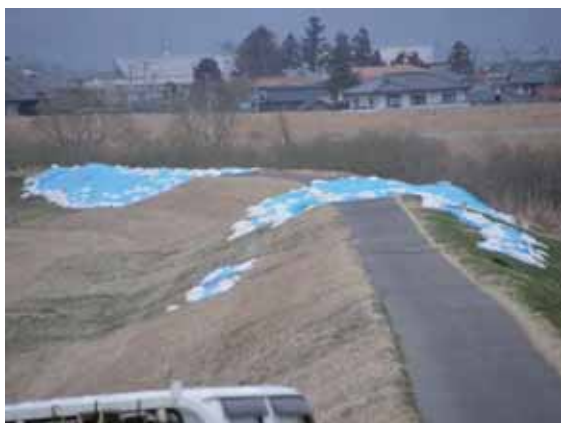
鳴瀬川の堤体は、右岸側、左岸側とも一部でブルーシートがかけられており、液状化による堤体への影響があったものと推察される(写真-4.2.13.2、写真-4.2.13.3)。1978年の宮城県沖地震の際にも、周辺で液状化が生じたとの記録もある<sup>4.2.13.1)</sup>。橋台背面土は、A1側、A2側とも路肩部で約15cm沈下した形跡がみられた(写真-4.2.13.4、写真-4.2.13.5)。車道部では、A1側、A2側とも橋台背面の舗装にひび割れ等が生じているが、段差はみられない(写真-4.2.13.6、写真-4.2.13.7)。なお、盛土高は河川内高水敷から9m程度、A1側背後の堤内地側からは10m程度である。

写真-4. 2. 13. 2 右岸側 (A1) 堤体の状況

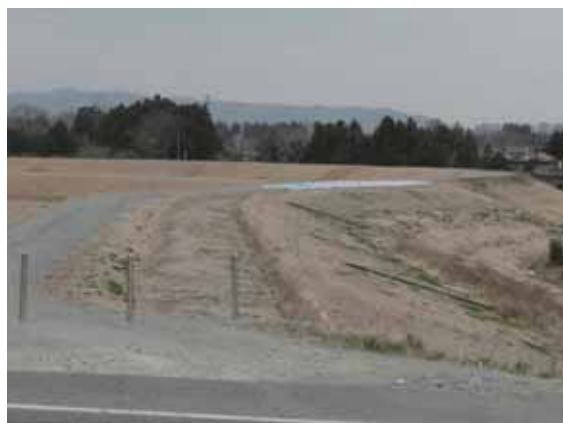
写真-4. 2. 13. 3 左岸側 (A2) 堤体の状況

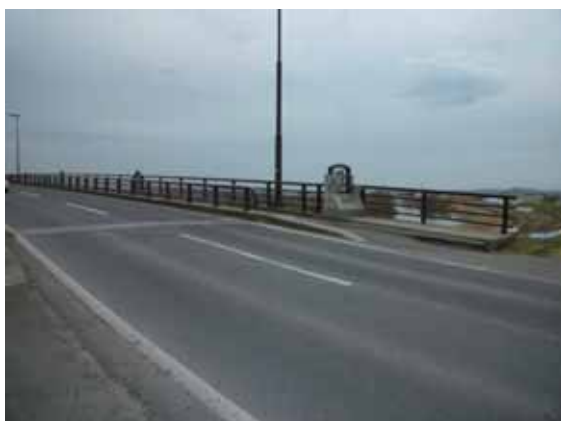
写真-4. 2. 13. 4 A1 橋台背面段差 (右岸側)

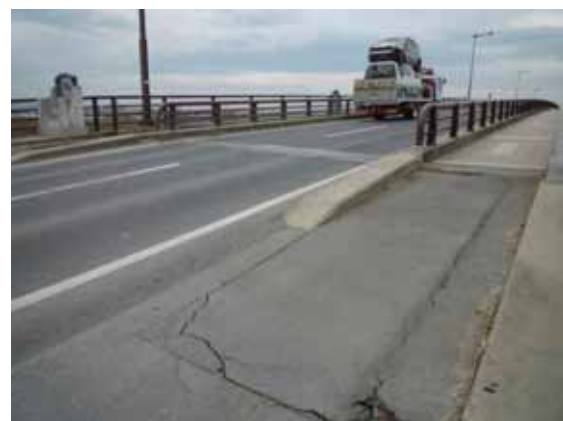
写真-4. 2. 13. 5 A2 橋台背面段差 (左岸側)

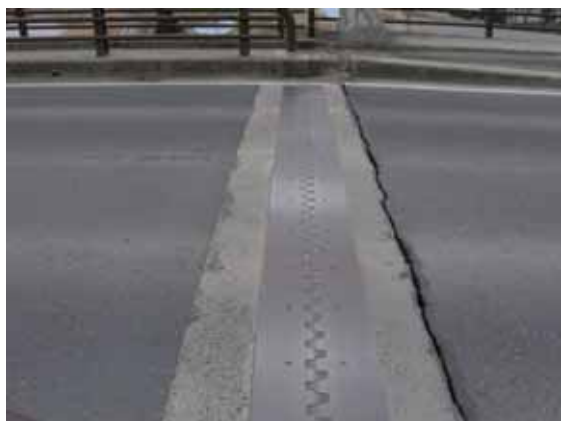
A1橋台では、桁端～橋台パラペット間が完全につまっている状態であった(写真-4.2.13.8)。路面では伸縮装置の遊間が完全につまり(写真-4.2.13.6)、床版下では配水管が主桁と接触している(写真-4.2.13.9)。桁端部と橋台パラペット間の連結構造は遊間がなくなるとともに約20mmの擦過痕がみられ(写真-4.2.13.10)、支承前側のストッパーは、全て橋台前面側に塑性変形していた(写真-4.2.13.11)。また、橋座部の支承背面、パラペット付け根部には水平ひび割れが生じ、橋台側面にまで達していた(写真-4.2.13.12、写真-4.2.13.13)。ひび割れ幅は約4mmと大きい。支承ストッパーの塗膜割れ等の状況から、今回の地震により橋台が前面に移動するなど桁端がつまる状況が生じ、橋台のひび割れ等が生じたものとみられる。ただし、伸縮装置配水管の錆が主桁に付着している状況などから、以前よりある程度がつまりが生じていた可能性がある。

写真-4. 2. 13. 6 A1 橋台背面の舗装ひび割れ、伸縮装置遊間のつまり

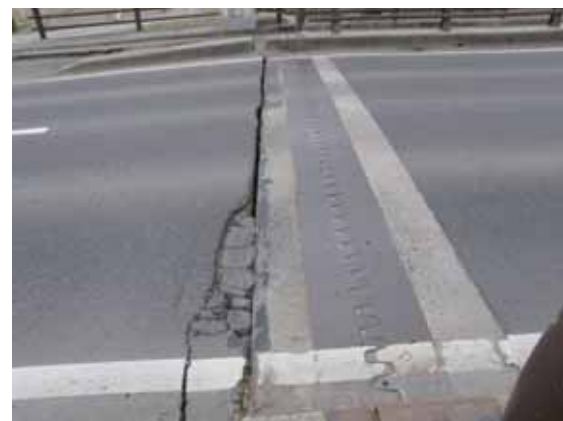
A2橋台においても、桁端～橋台パラペット間のつまりがみられた(写真-4.2.13.14)。路面では伸縮装置の遊間が完全につまり(写真-4.2.13.7)、床版下では配水管が主桁と接触し変形している(写真-4.2.13.15)。支承側面の擦過痕から橋台の前面への移動が考えられ(写真-4.2.13.16)、支承の桁支間側に設置されたストッパーも橋台前面方向に全て塑性変形していたが(写真-4.2.13.17)、A1橋台と異なり、連結構造及び支承ストッパーにすき間(上流側支承外側ストッパーで約9mm、下流側支承外側で約13mm)が生じていた(写真-4.2.13.18)。桁端部と橋台パラペット間の連結構造も、A1橋台側と若干状況が異なり、前後に擦過痕が見られ、ボルトのゆるみも生じていた(写真-4.2.13.19、写真-4.2.13.20)。添架物取り付け部付近のパラペット前面付け根部にはひび割れや浮きがみられ(写真-4.2.13.21)、橋座部の支承背面、パラペット付け根部には水平ひび割れが生じ、橋台側面にまで達していた(写真-4.2.13.22、写真-4.2.13.23)。ひび割れ幅は約8mmと大きい。また、橋台たて壁前面の堤体コンクリートに割れや浮きが生じている(写真-4.2.13.24、写真-4.2.13.25)。これらの状況から、今回の地震により橋台が前面に移動し桁端がつまる状況が生じ、支承の損傷や橋台のひび割れ等が生じたものとみられるが、その後、変形の戻りが生じた可能性が考えられる。なお、A1橋台と同様、以前よりある程度がつまりが生じていた可能性がある。

写真-4. 2. 13. 7 A2 橋台背面の舗装ひび割れ、伸縮装置遊間のつまり

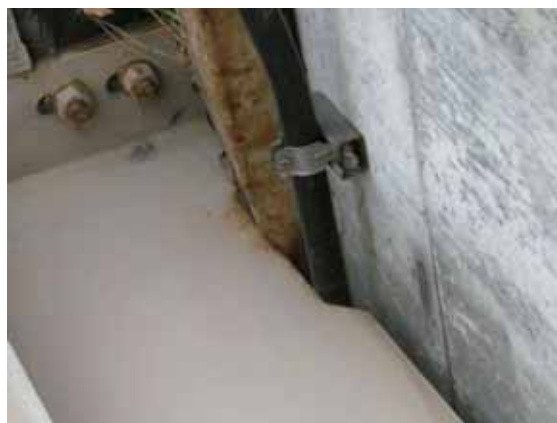
写真-4.2.13.9 A1 桁端部床版下面：伸縮装置の排水管が主桁と接触

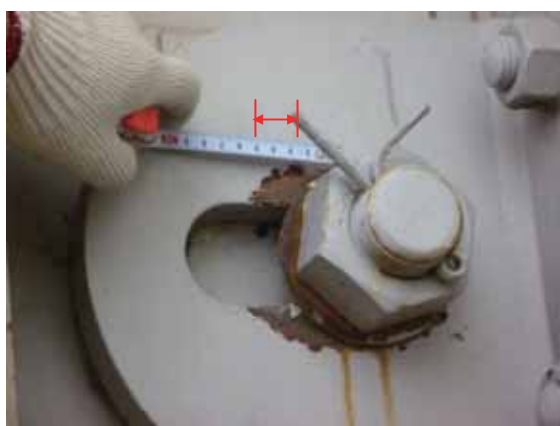
写真-4.2.13.10 桁～パラペット連結構造の擦過痕(約 20mm)

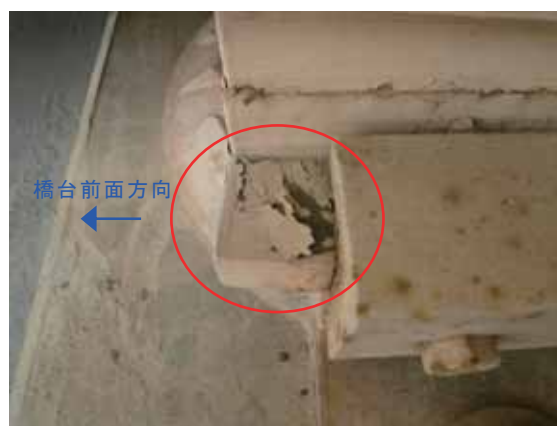
写真-4.2.13.11 A1 橋台支承前側ストッパーの変形

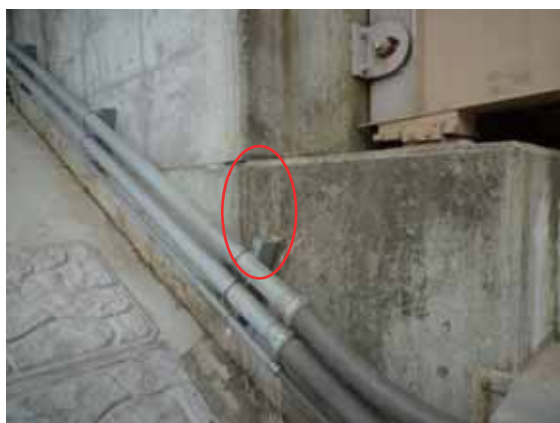
写真-4.2.13.12 A1 橋台ひび割れ(側面)

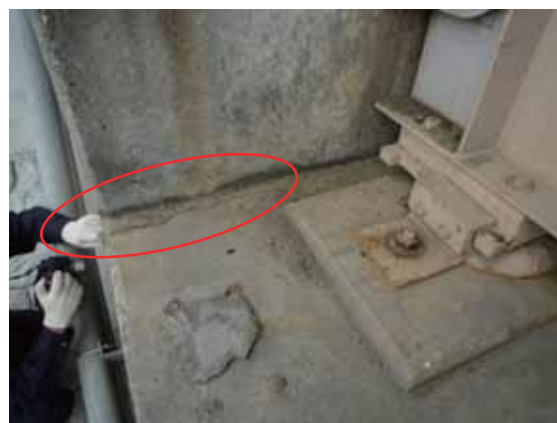
写真-4.2.13.13 A1 橋台ひび割れ(橋座部)

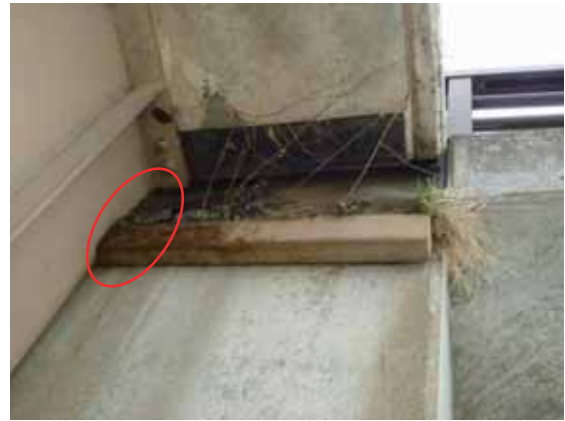
写真-4.2.13.15 A2 桁端部床版下面：伸縮装置の排水管が主桁と接触し変形

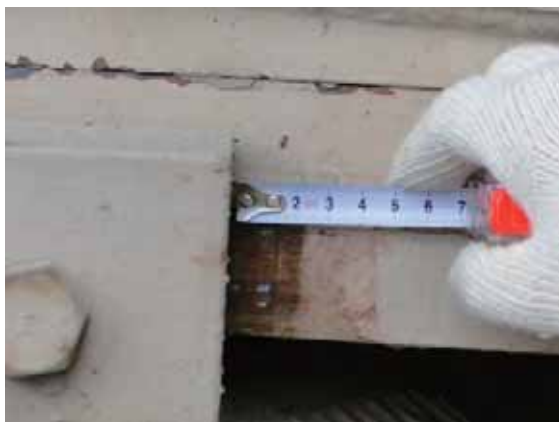
写真-4.2.13.16 A2 橋台上の下流側支承側面の擦過痕(約 14mm)

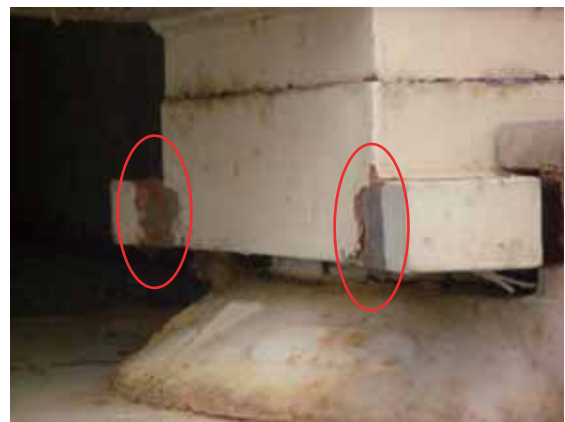
写真-4.2.13.17 A2 橋台上の下流側支承桁支間側ストッパーの変形

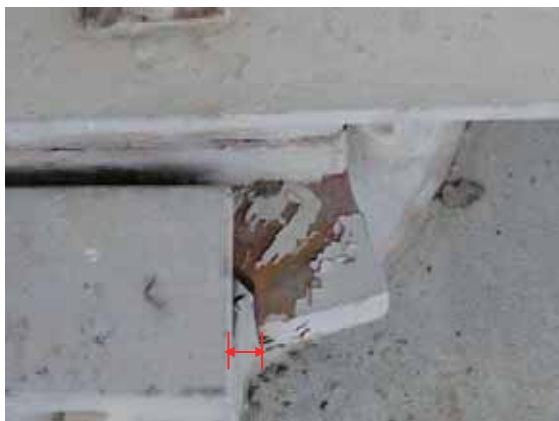
写真-4.2.13.18 A2 橋台上の上流側支承桁支間側ストッパーの変形とすき間(約 9mm)

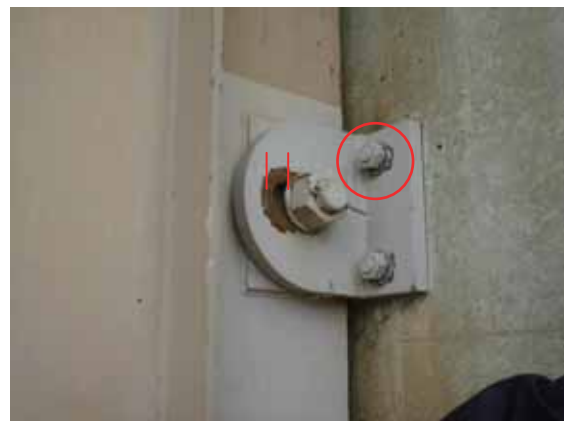
写真-4.2.13.19 桁～パラペット連結構造(下流側)：擦過痕、ボルトのゆるみ有

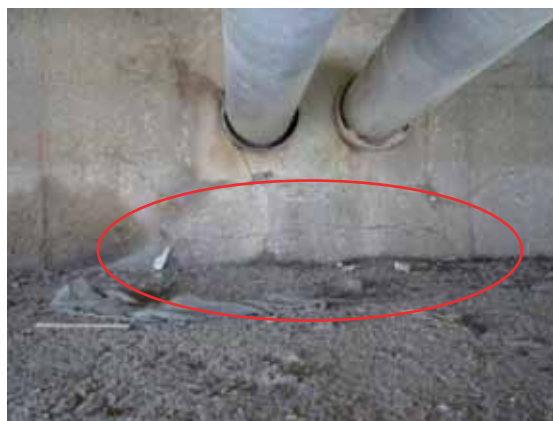
写真-4. 2. 13. 21 パラペットのひび割れ、  
浮き

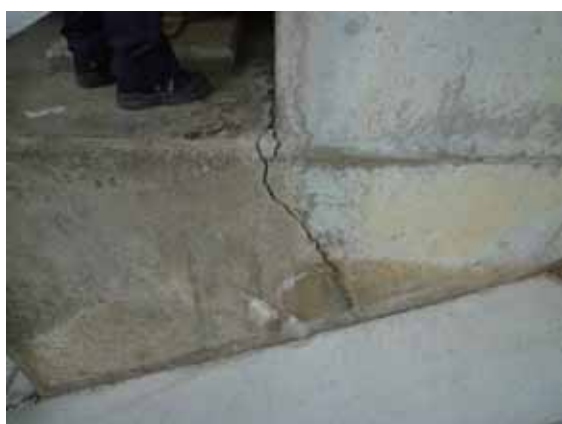
写真-4. 2. 13. 22 A2 橋台ひび割れ

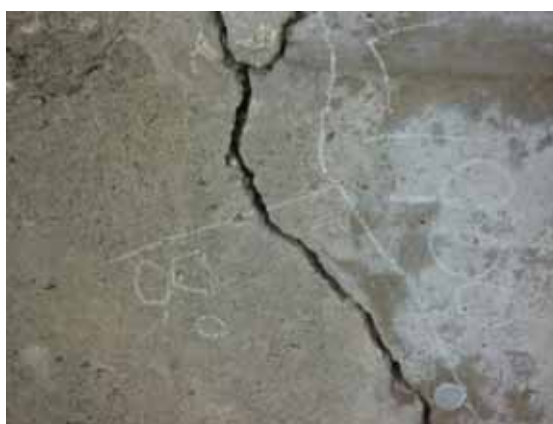
写真-4. 2. 13. 23 A2 橋台ひび割れ(拡大)

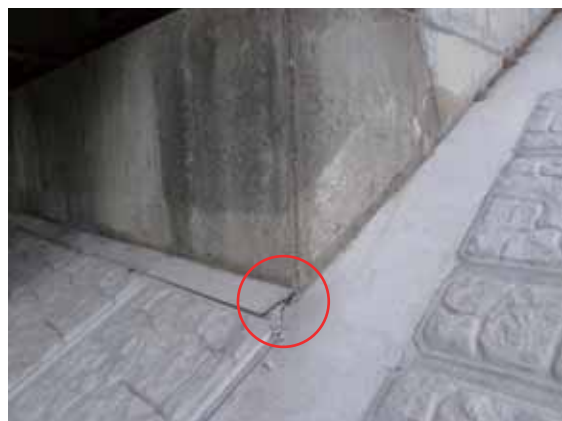
写真-4. 2. 13. 24 A2 橋台たて壁前面角部 :  
堤体コンクリートに割れ、浮きが発生

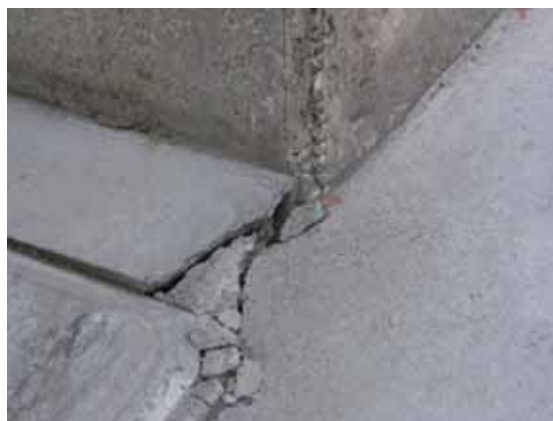
写真-4. 2. 13. 25 A2 橋台たて壁前面角部  
(拡大)

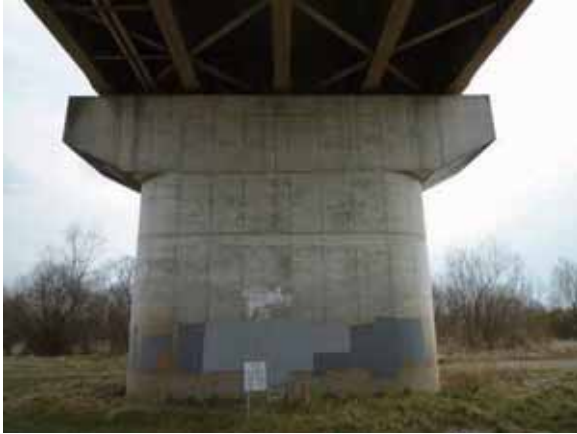
写真-4. 2. 13. 26 P1 橋脚

上部構造や橋脚には、特段の損傷は確認されなかった(写真-4.2.13.26)。

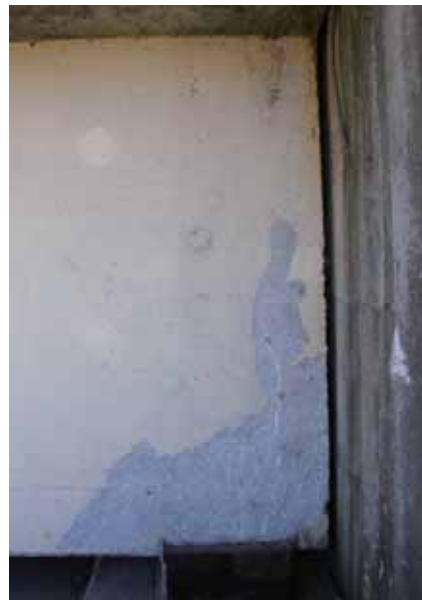
橋台に関しては、**写真-4.2.14.4**や**写真-4.2.14.5**に示すようにA1橋台、A2橋台とも桁端部にひび割れが発生していた。現地調査前に既に補修が行われていた。補修後の状況から、支承から桁端部にかけてのひび割れ、下流側支承部付近での剥離が生じていたとみられる。

**写真-4.2.14.5** A2側桁端部ひび割れ  
(補修後に撮影)

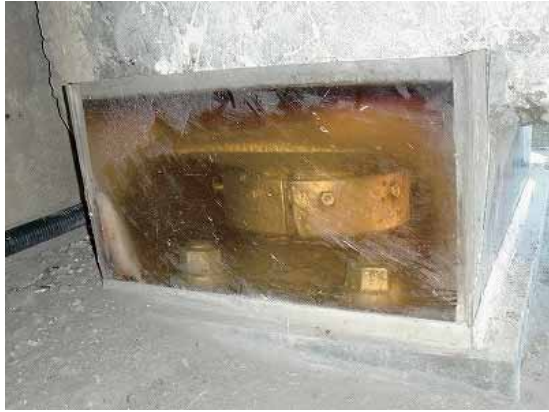
写真-4.2.14.6 支承の状況

閑上大橋のすべての支承は、アクリル板とみられる物で鋼製支承を囲い、内部をレジン樹脂で充てんしていた(**写真-4.2.14.6**)。一部の橋脚上で、支承を囲っている板が損傷しているのが確認された(**写真-4.2.14.7**)。アクリル板等のため、支承の損傷状態は確認出来なかったが、橋台上の支承で著しい残留せん断変位などは確認されなかった。

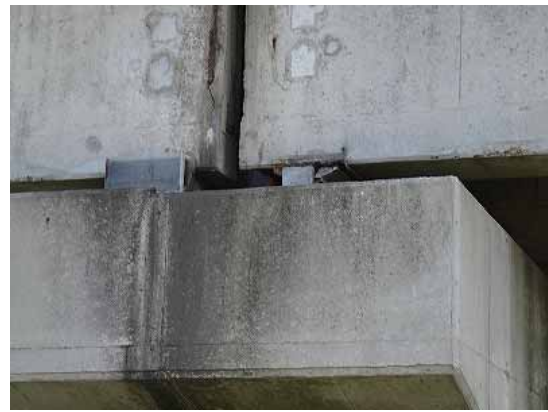
写真-4.2.14.7 橋脚上での支承の損傷

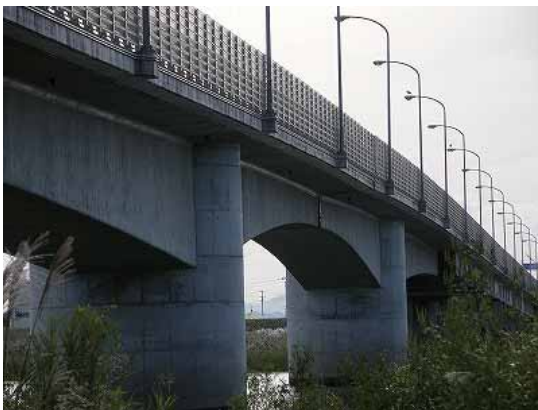
写真-4.2.14.8 ラーメン構造部における中央ヒンジの垂れ下がり

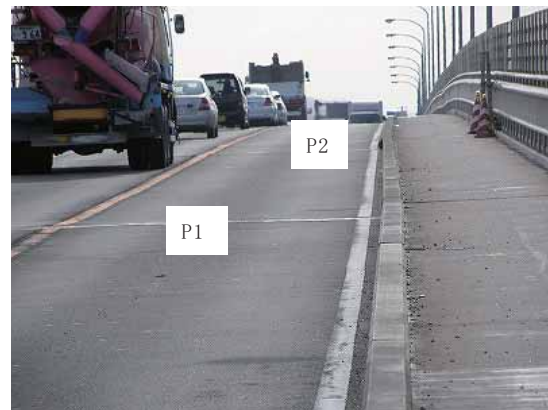
写真-4.2.14.9 A1～P3 上の桁の橋軸直角方向のずれ、回転

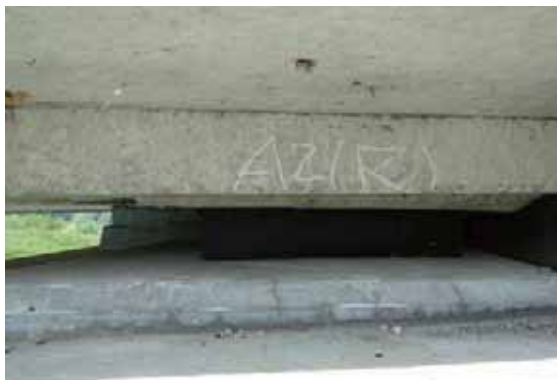
本橋は、k-net 築館観測所から 700m 南東方向に位置する橋梁である。特段の損傷は見受けられず、堤防盛土の沈下がわずかに見られた。写真-4.2.15.2 に示すように A2 橋台部のゴム支承に変状は確認できなかった。道路上には沈下に伴うアスファルト舗装のひび割れが見られたが、段差は見られなかった(写真-4.2.15.3、写真-4.2.15.4)。

写真-4.2.15.2 A2 橋台支承部支承に変  
形、損傷は見られない

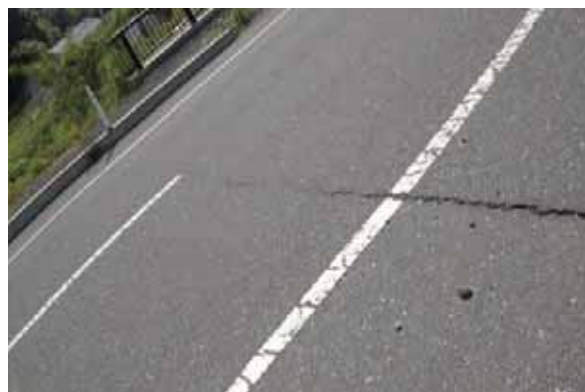
写真-4.2.15.3 車道部アスファルトのひ  
び割れ、ただし段差はほとんど無い

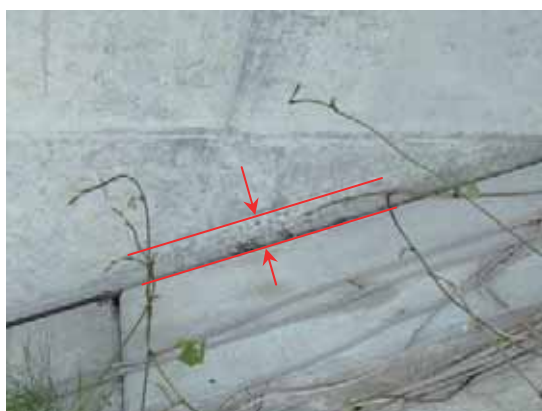
写真-4.2.15.4 堤防盛土の沈下

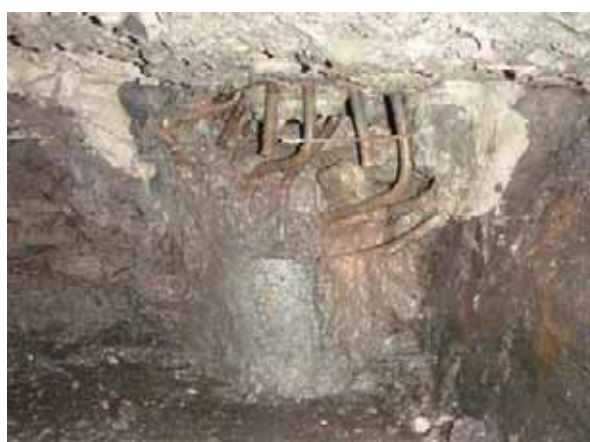
(a) A1 橋台下流側

A1橋台、A2橋台の杭頭部の損傷状況を写真-4.2.16.8、写真-4.2.16.9に示す。管理者がフーチング下面を試掘して目視により確認した結果、A1橋台、A2橋台ともに、杭(RC杭)が杭頭においてせん断破壊していたこと、両橋台躯体が前面に移動していること(A1橋台：150mm、A2橋台100mm)が確認されている。なお、A1橋台、A2橋台ともに杭の配置は7×3の21本であり、管理者の目視点検によりせん断破壊が確認されたのは前面の2本であり、残りの19本については状態を確認できていない。

写真-4.2.16.8 A1 橋台の杭頭部の損傷状況(資料提供：宮城県)

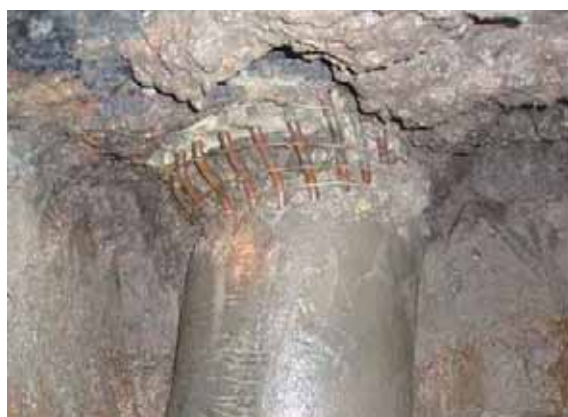
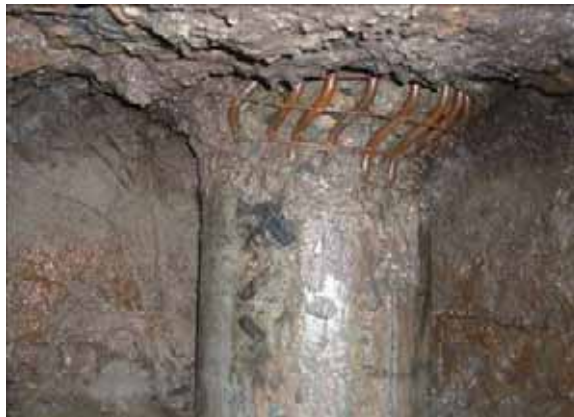
(a) A2 橋台下流側の杭の状況

(b) A2 橋台上流側の杭の状況

写真-4.2.16.9 A2 橋台の杭頭部の損傷状況(資料提供：宮城県)

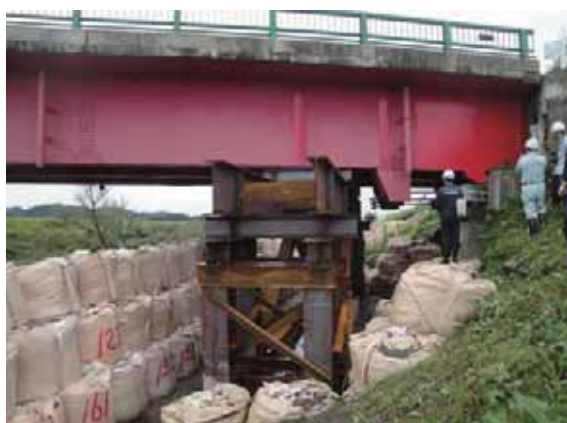
本橋では、平成 24 年 10 月の調査時点においては、写真-4.2.16.10 に示すように両橋台の前面にベントを建てて供用していた。また、写真-4.2.16.11 に示すように橋台の天端から側面にかけてのひび割れや、鋼桁の塗膜のはがれが確認された。さらに、写真-4.2.16.12 に示すように、本橋台に取り付けられた落橋防止ケーブルが水平面内でたるんでいる状況であった。このような変状も、橋台が前面へ移動したことを示す重要な痕跡であると考えられる。

写真-4.2.16.10 橋台のベントの設置状況

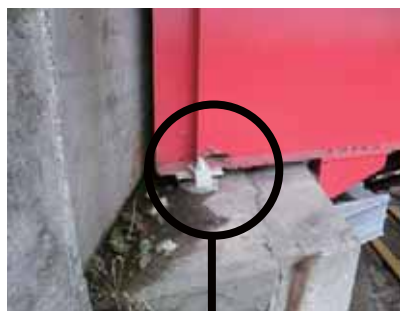
写真-4.2.16.11 橋台に生じたひび割れ  
及び鋼桁の塗膜のはがれの状況

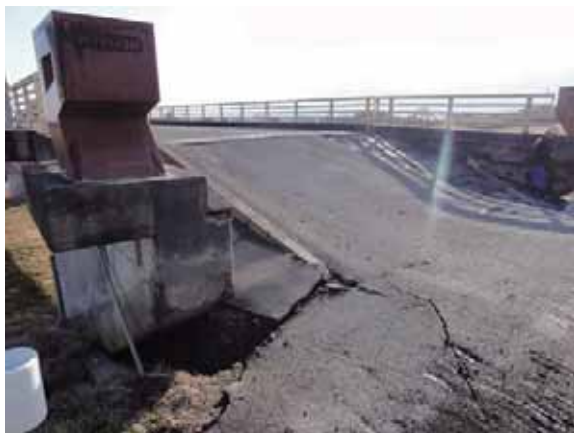
本橋については、橋台背面部のみについて調査を行った。両橋台背面部とも、橋梁部の路面に対して橋台背面の盛土が 1m程度の沈下を生じており、翼壁の下端が露出していた。アプローチ部には踏掛版が設置されており、パラペットからの踏掛版の脱落は生じていなかったが、踏掛版が著しく傾斜していた(写真-4.2.17.2、写真-4.2.17.3)。地震後には、通行止めの処置がとられている。

写真-4.2.17.2 左岸側橋台アプローチ部の沈下および翼壁下端の露出

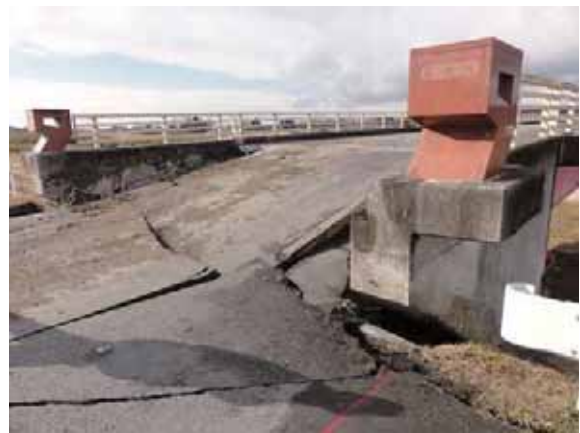
写真-4.2.17.3 右岸側橋台アプローチ部の沈下および翼壁下端の露出

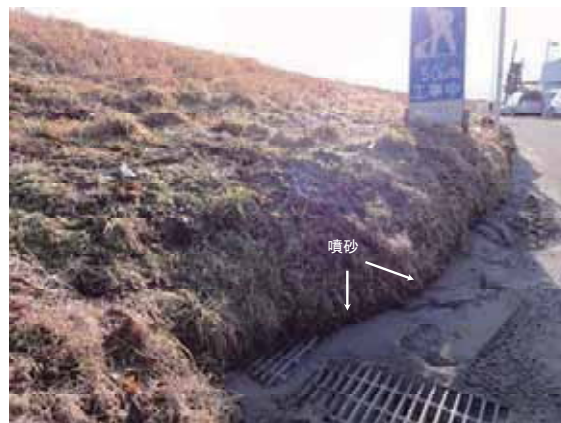
なお、左岸側の橋台周辺の堤防では、のり尻に暗灰色で含水量の多い砂が溜まっている状況から、液状化が生じたことが分かる(写真-4.2.17.4)。

写真-4.2.17.4 左岸側の橋台周辺堤防の噴砂

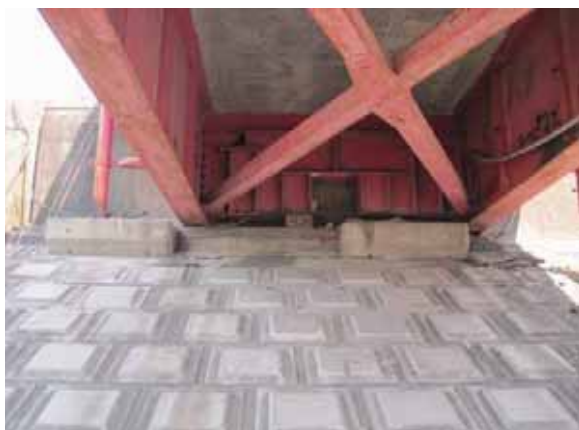
本橋は、地震によりA1 橋台の支承が破壊し、上部構造が橋軸直角方向に 75cmの移動が生じた(写真-4.2.18.2、写真-4.2.18.3)。この上部構造の橋軸直角方向への移動に伴い、P1 橋脚上の支承及びP2 橋脚上の支承も破壊した(写真-4.2.18.4、写真-4.2.18.5)。

写真-4.2.18.2 A1 橋台上の上部構造の橋軸直角方向への移動(約 75cm)  
(資料提供：仙台市)

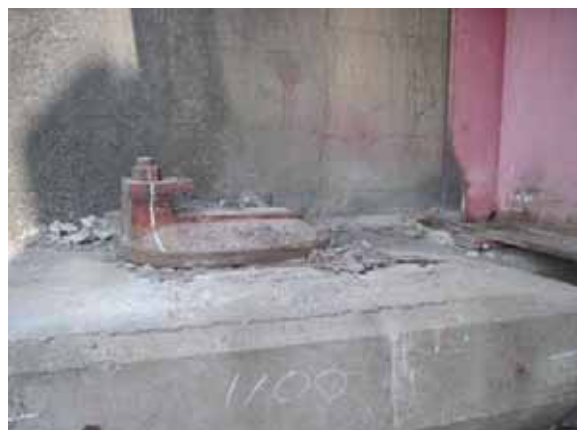
写真-4.2.18.3 A1 橋台上の支承の破壊  
(資料提供：仙台市)

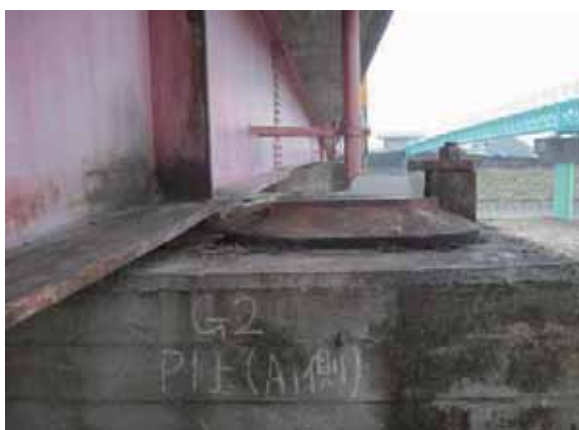
写真-4.2.18.4 P1 橋脚上の支承の破壊  
(資料提供：仙台市)

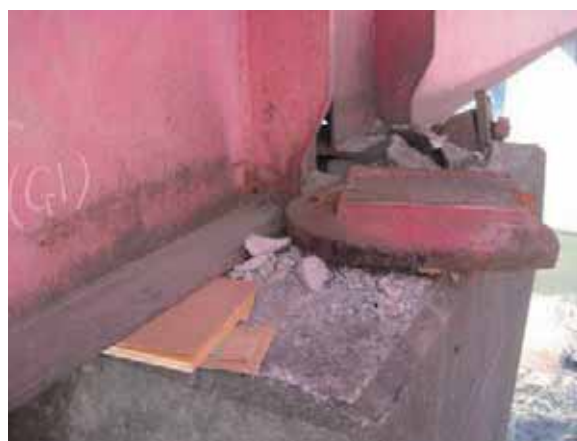
写真-4.2.18.5 P2 橋脚上の支承の破壊  
(資料提供：仙台市)

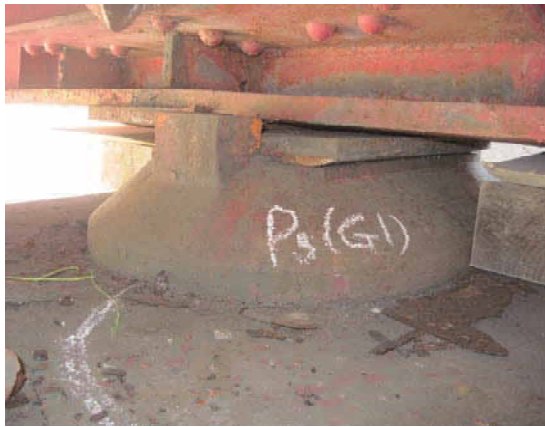
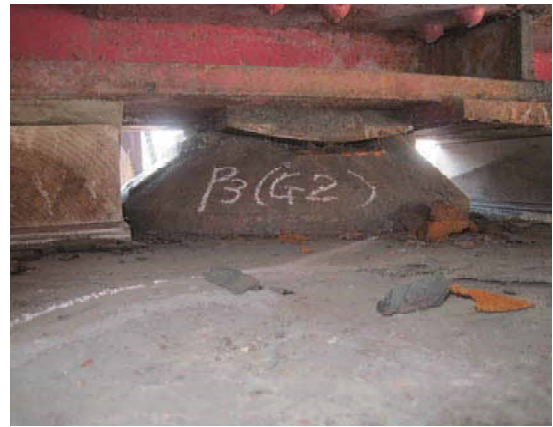
P3 橋脚上のG1 桁及びG2 桁の支承は損傷しており、主桁にも変形が生じた。また、この付近の下横構、対傾構が大きく変形しており床版には浮きや剥離が生じた(図-4.2.18.2、写真-4.2.18.6～写真-4.2.18.13)。

写真-4.2.18.6 P3 橋脚上の G1 桁の支承の損傷(資料提供：仙台市)

写真-4.2.18.7 P3 橋脚上の G1 桁の支承の損傷(資料提供：仙台市)

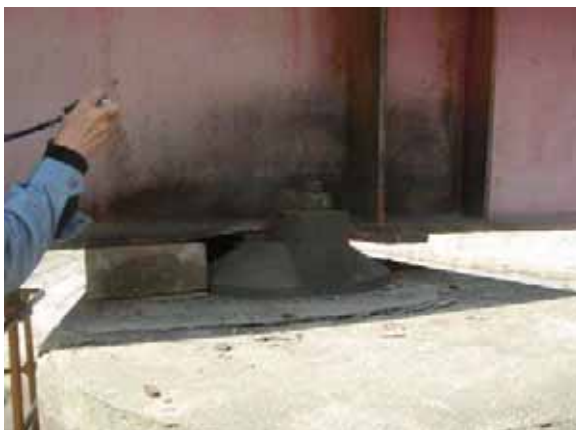
写真-4.2.18.8 P3 橋脚上の主桁の変形(資料提供：仙台市)

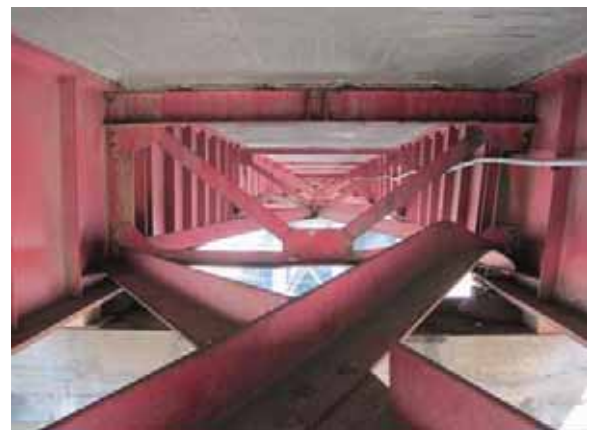
写真-4.2.18.9 P3 橋脚上の下横構の変形(資料提供：仙台市)

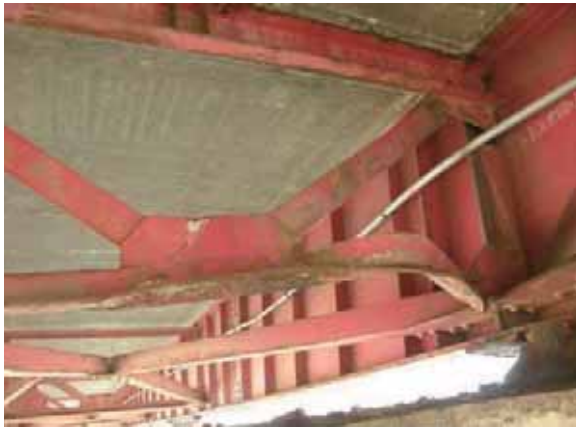
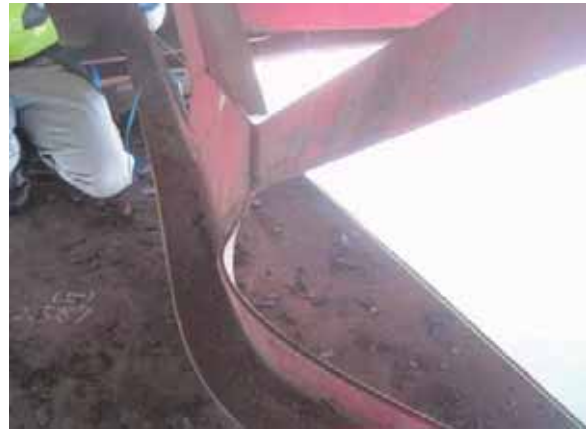
写真-4.2.18.10 P3 橋脚上の対傾構の変形  
(資料提供：仙台市)

写真-4.2.18.11 P3 橋脚上の対傾構の変形  
(資料提供：仙台市)

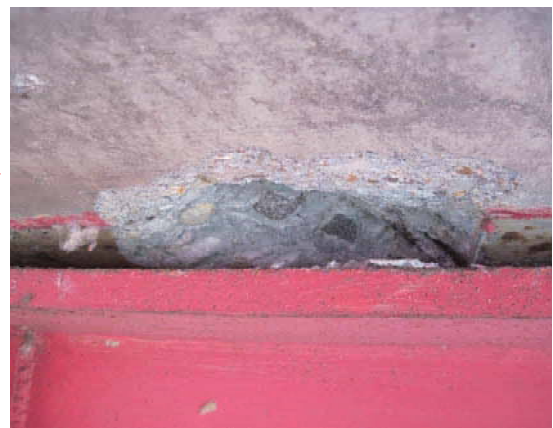
写真-4.2.18.13 P3 橋脚上における上フラン  
ジ接合部付近の床版の損傷(資料提供：  
仙台市)

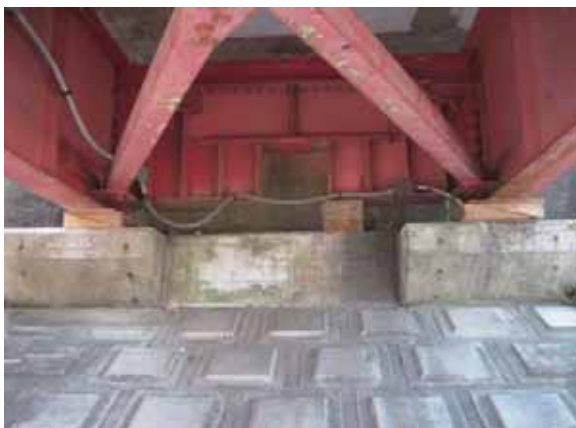
A2 橋台においても、支承に損傷が生じた(写真-4.2.18.14、写真-4.2.18.15)。

写真-4.2.18.14 A2 橋台の状況  
(資料提供：仙台市)

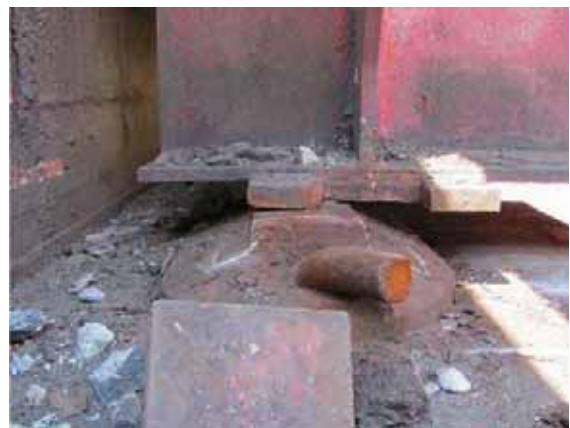
写真-4.2.18.15 A2 橋台上の支承の損傷  
(資料提供：仙台市)

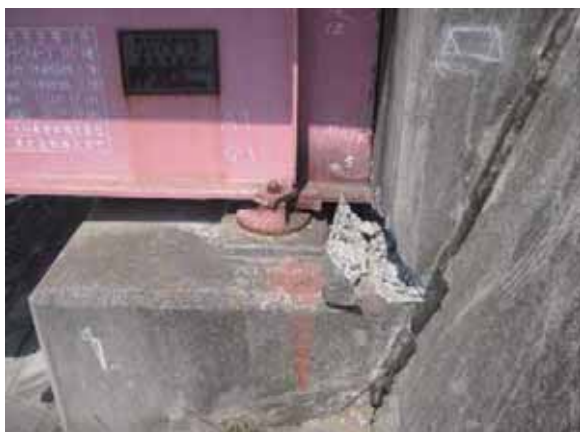
側道橋については、A1 橋台において、支承とパラペットの損傷が確認された(写真-4.2.18.16、写真-4.2.18.17)。A2 橋台においては、A1 橋台と同じように支承の損傷が確認された(写真-4.2.18.18)。

写真-4.2.18.16 側道橋の A1 橋台の支承と  
パラペットの損傷(資料提供：仙台市)

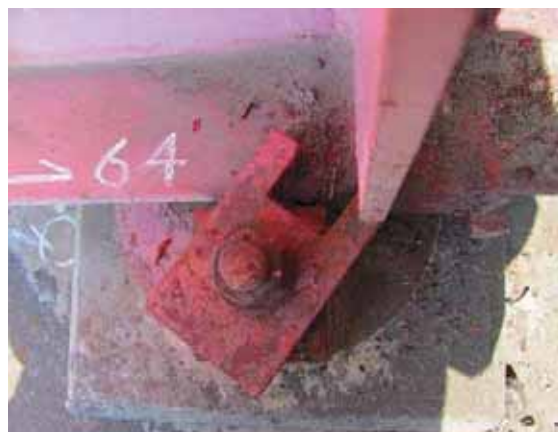
写真-4.2.18.17 側道橋の A1 橋台の支承の  
損傷(資料提供：仙台市)

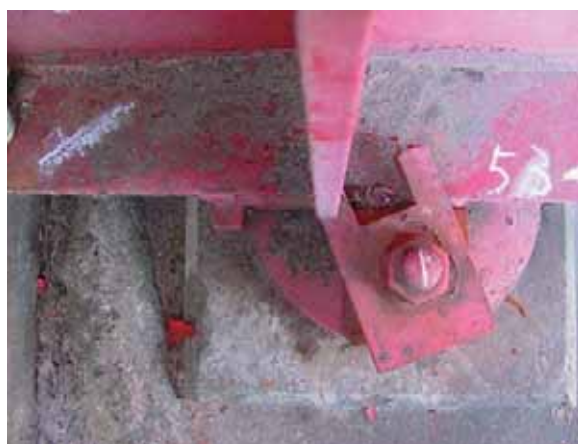
写真-4.2.18.18 側道橋の A2 橋台の支承の損傷(資料提供：仙台市)

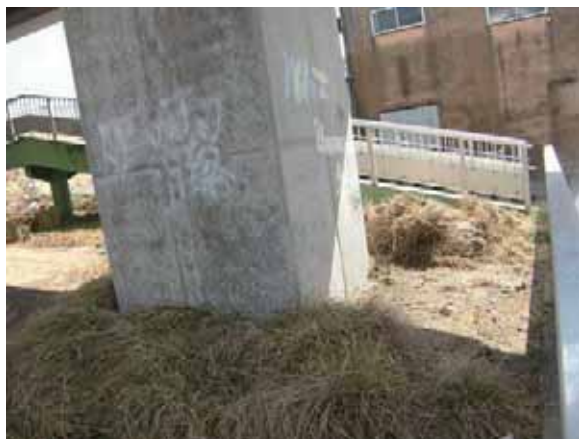
本橋においては、本震のあとには、鉄筋コンクリート橋脚に曲げひび割れが確認される程度の損傷であった(写真-4.2.19.2)が、4 月 7 日の余震により、P4 橋脚の基部において、かぶりコンクリートの剥落、軸方向鉄筋のはらみ出しが生じた(写真-4.2.19.3)。損傷は、橋軸方向に平行な面に生じていることから、橋軸直角方向の応答が卓越したことによる損傷と考えられる。なお、P4 橋脚以外の橋脚においては、かぶりコンクリートが剥

写真-4.2.19.2 本震後の橋脚の損傷状況(資料提供：宮城県)

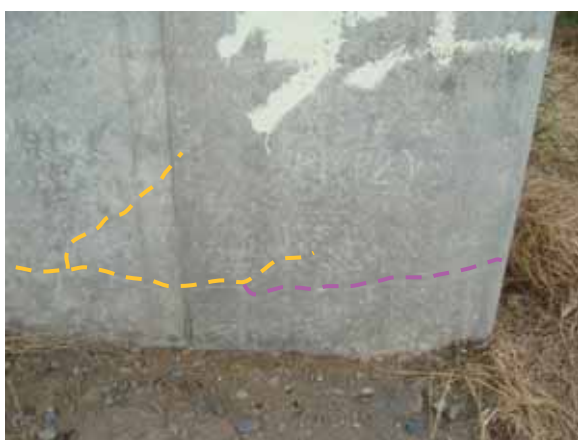
落するような損傷は生じなかった(写真-4.2.19.4)。

写真-4.2.19.4 4月7日の余震後のP2橋脚以外の橋脚の損傷(資料提供:宮城県)
