4. 県道及び市町村道

4.1 岩手県内の橋

4.1.1 大渡橋(おおわたりばし)

大渡橋は、岩手県釜石市に位置する橋長 108m の 3 径間連続鋼床版鈑桁橋であり、2005 年に竣工した(表-4.1.1.1、図-4.1.1.1、写真-4.1.1.1)。

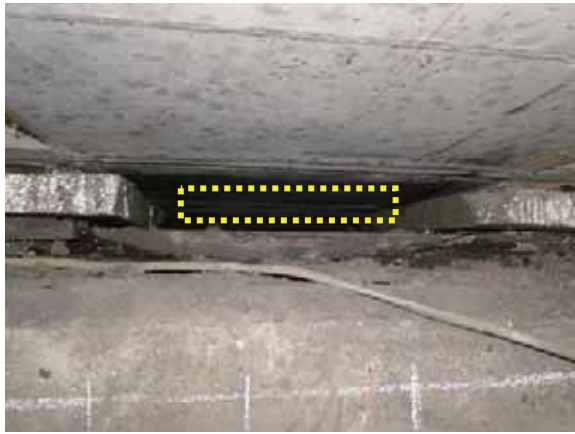
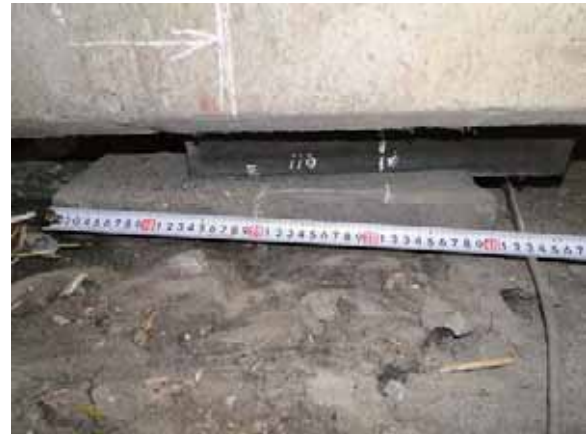
写真-4.2.19.5～写真-4.2.19.10 は、支承部の損傷を示したものである。ゴム支承には橋軸直角方向への移動が生じたり、アンカーバーが変形している。これからも本橋においては橋軸直角方向の地震応答が卓越したことが推測される。

(a) ゴム支承の脱落 (G2 主桁)

(b) ゴム支承の側方への移動 (110mm)  
(G4 主桁)

写真-4.2.19.5 4月7日の余震後のA1橋台上の支承部の損傷(資料提供:宮城県)

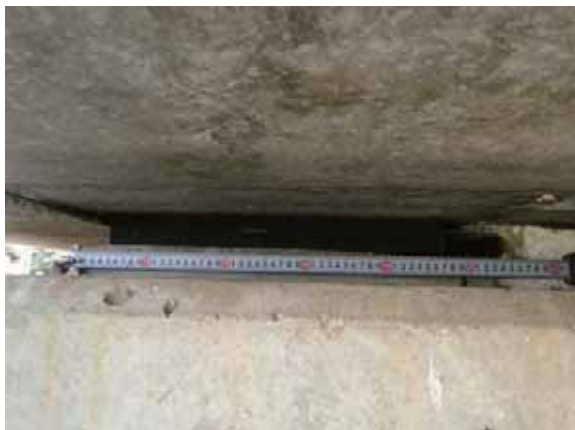
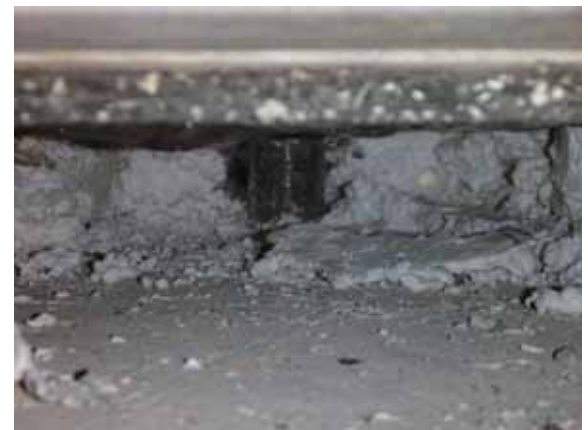
(a) ゴム支承の状況 (変形なし)

(b) アンカーバーの状況 (変形なし)

写真-4.2.19.6 4月7日の余震後のP1橋脚上の支承部の損傷(資料提供:宮城県)

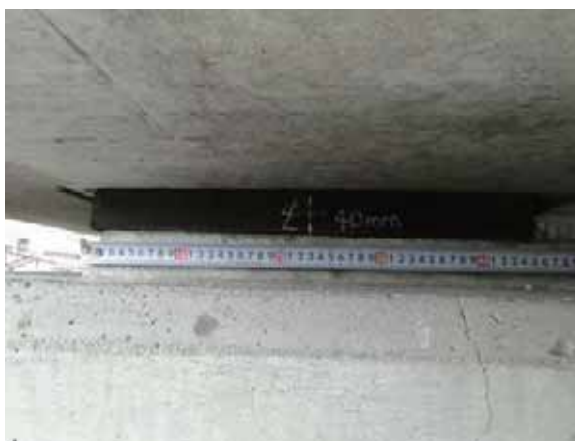
(a) ゴム支承の側方への移動 (40mm)  
(G4 主桁)

写真-4.2.19.7 4月7日の余震後のP2橋脚上の支承部の損傷(資料提供:宮城県)

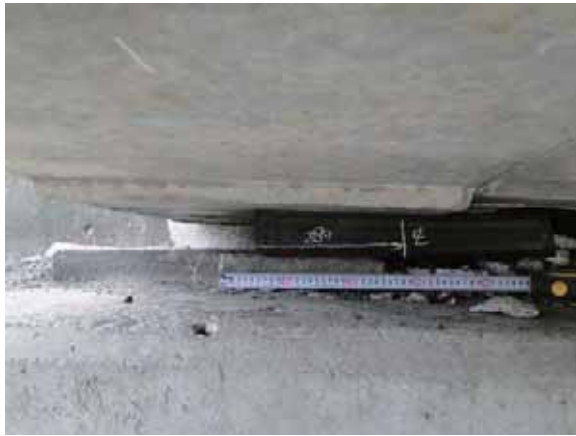
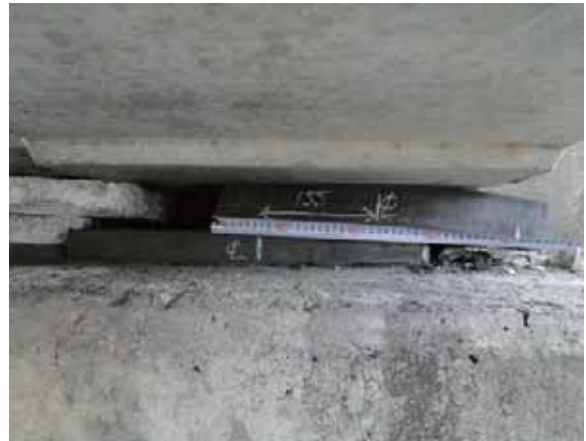
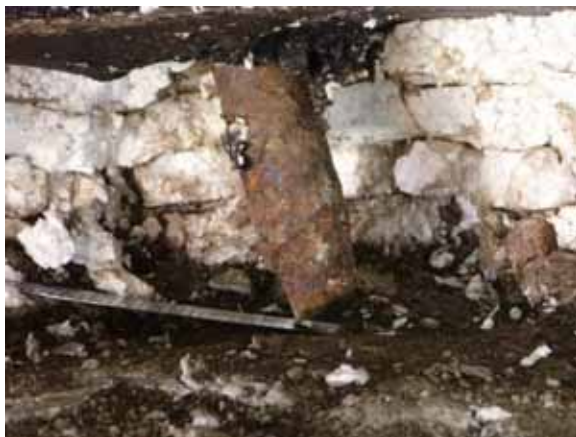
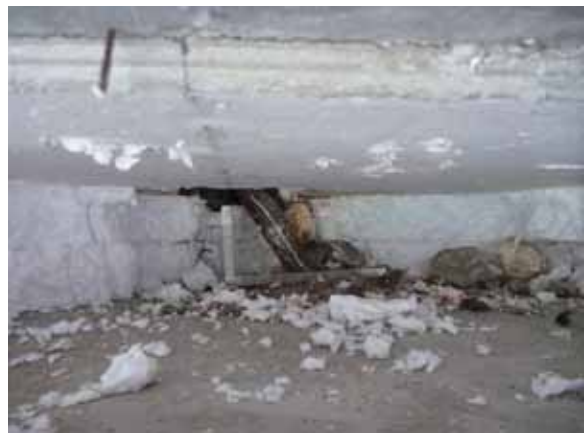
(a) ゴム支承の側方への移動(280mm)  
(G1 主桁)

(b) ゴム支承の側方への移動(155mm)  
(G4 主桁)

(c) アンカーバーの破断

(d) アンカーバーの変形(90mm)

写真-4.2.19.8 4月7日の余震後のP3橋脚上の支承部の損傷(資料提供:宮城県)

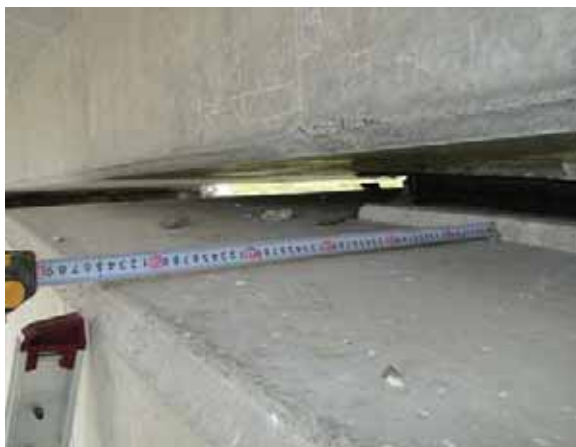
(a) ゴム支承の状況(異常なし、G4 主桁)

写真-4.2.19.9 4月7日の余震後のP4橋脚上の支承部の損傷(資料提供:宮城県)

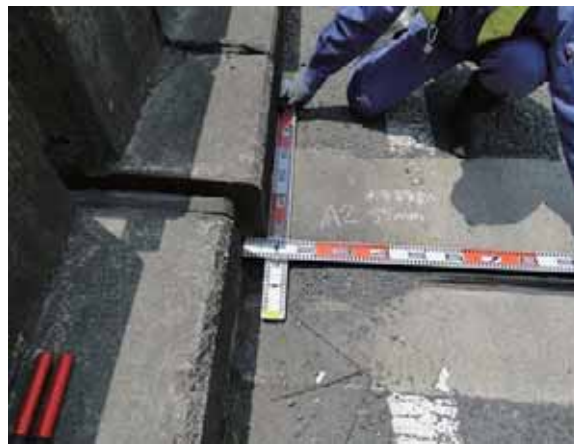
写真-4.2.19.11 はA2 橋台部における上部構造の橋軸直角方向の残留変位を示したものである。橋軸直角方向に 70mmの移動が確認された。

写真-4.2.19.11 4月7日の余震後のA2橋台部における上部構造の橋軸直角方向への移動(70mm)(資料提供:宮城県)

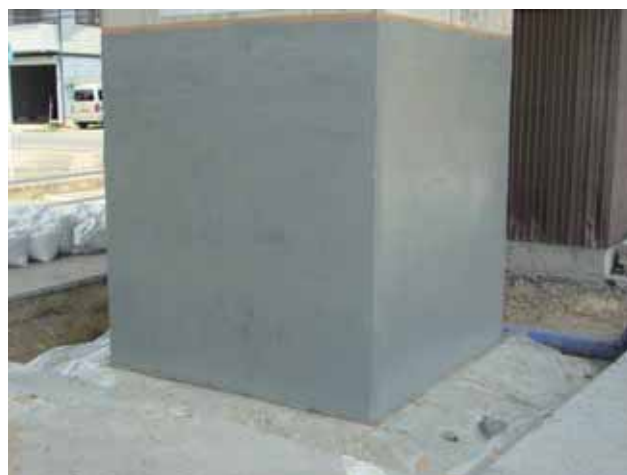
写真-4.2.19.12 P2橋脚の復旧状況(断面修復と炭素繊維シート巻立て)  
(資料提供:宮城県)

写真-4.2.19.12 は、柱基部に曲げ破壊が生じた P2 橋脚に対する応急復旧の状況である。断面修復と炭素繊維シート巻立てによる補修が行われた。

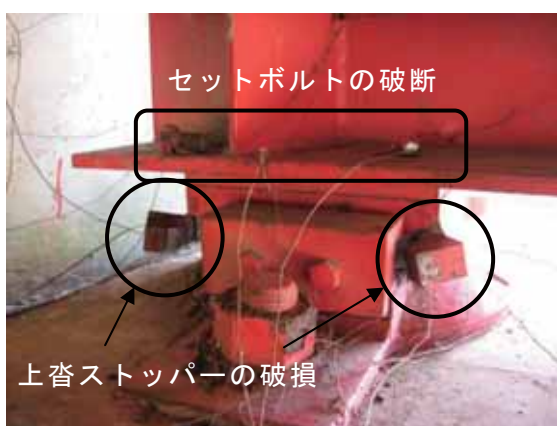
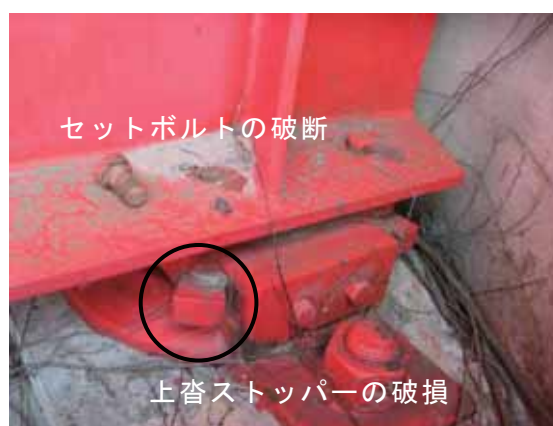
上部構造、下部構造に損傷は確認されなかったが、南側橋台の BP 支承(固定)の上沓ストッパーの破損及びセットボルトの破断が確認された(写真-4.3.1.2、写真-4.3.1.3)。また、北側橋台の BP 支承(可動)は、桁-橋台の遊間が可動範囲いっぱいまで狭まっていたが、上沓ストッパーの損傷は確認できなかった(写真-4.3.1.4)。なお、北側橋台部では橋台背面部が若干下がっており、アスファルトによる段差補修がされていた(写真-4.3.1.5)。

写真-4.3.1.2 南側橋台部の固定支承

写真-4.3.1.3 南側橋台部の固定支承

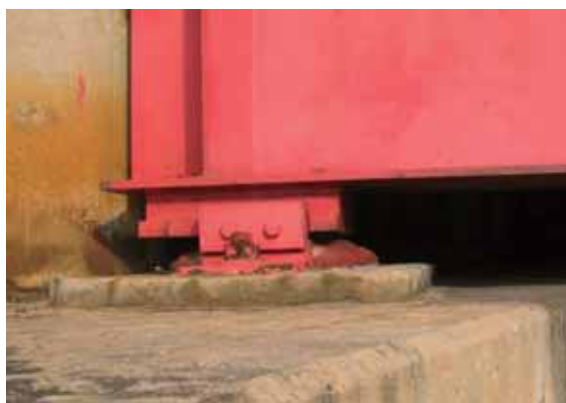
写真-4.3.1.4 北側橋台部の可動支承

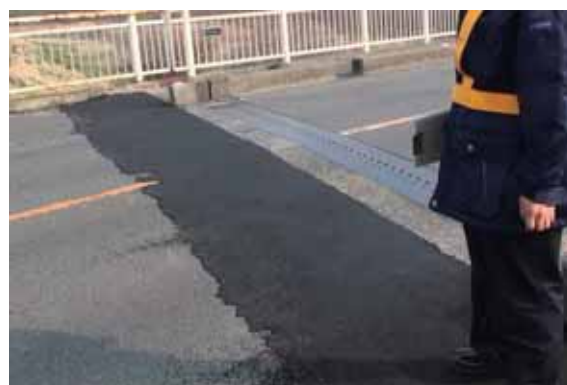
写真-4.3.1.5 北側橋台背面の段差補修痕

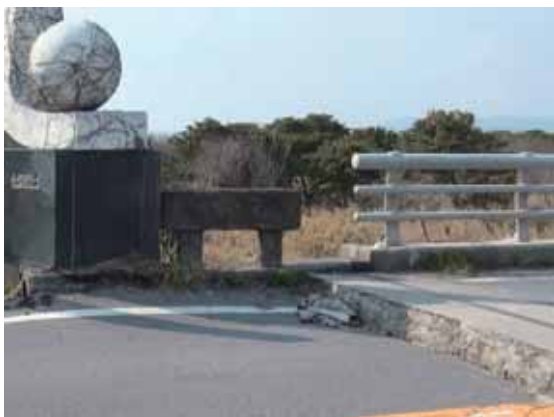
南側橋台部では、約 23cm の橋台背面の沈下(写真-4.3.2.2、写真-4.3.2.3)及び橋台前面基部の洗掘が確認された(写真-4.3.2.4)。支承部についてはカバーがされており詳細な状況は確認できなかったが、プレート式の桁間連結装置(落橋防止構造)の遊間が縮んでいること、支承カバーの変形状態などから、桁が北側に移動した状態のままになっているものと推定される(写真-4.3.2.5)。また、南側の橋梁のアプローチ部では津波によると考えられる堆積物が残されていた(写真-4.3.2.6)が、橋台背面ごく近傍や橋上には津波堆積物は確認できなかったことから、津波は来襲したが、少なくとも橋の舗装面を超える高さの津波ではなかったものと考えられる。その他の上部構造及び下部構造には特に変状は確認できなかった。

写真-4.3.2.2 南側橋台部の段差

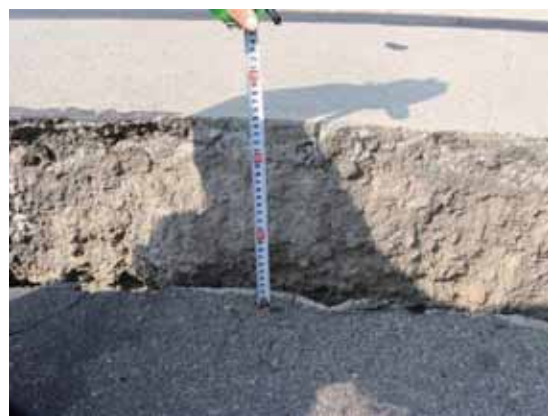
写真-4.3.2.3 南側橋台背面の沈下  
(約 23cm)

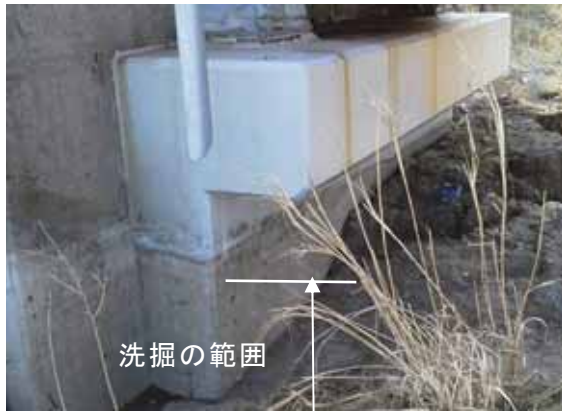
写真-4.3.2.4 橋台前面の洗掘

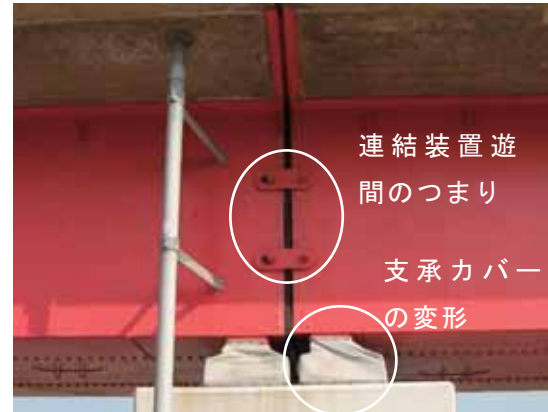
写真-4.3.2.5 桁遊間縮みの痕跡

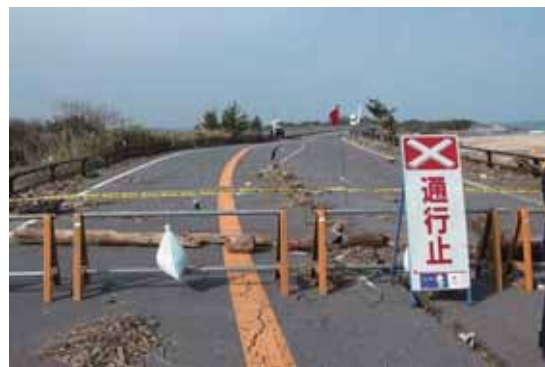
写真-4.3.2.6 南側橋梁アプローチ部の状況

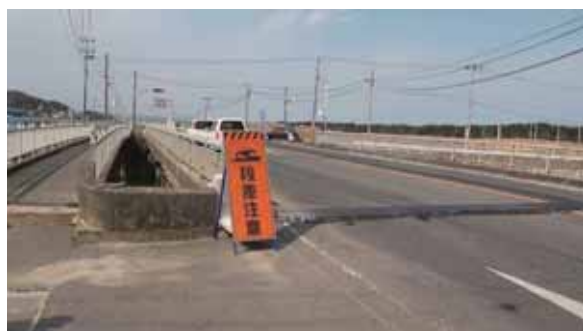
両側の橋台部において橋台背面沈下による段差が確認され、アスファルトによる段差補修がなされていた(写真-4.3.3.2、写真-4.3.3.3)。北側橋台部では端部桁のゴムパッド支承が桁から橋軸直角方向に約 4cm はみ出していた(写真-4.3.3.4)。また、北側橋台前面護岸の橋台との境界付近では衝突によると考えられるコンクリートの欠け落ちが確認されたが、橋台側は特に変状はなかった。これ以外については特に変状は確認できなかった。

写真-4.3.3.2 南側橋台背面の沈下

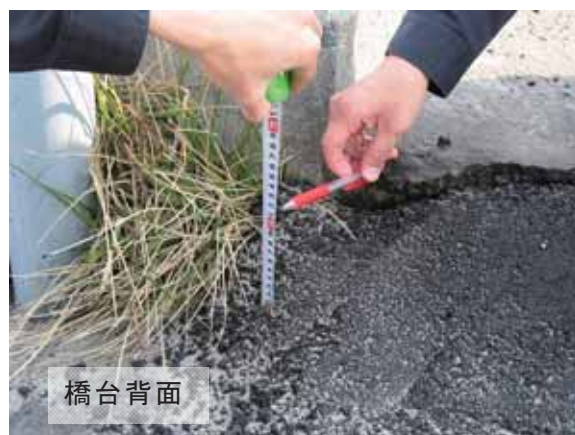
写真-4.3.3.3 北側橋台背面の沈下  
(約 13cm)

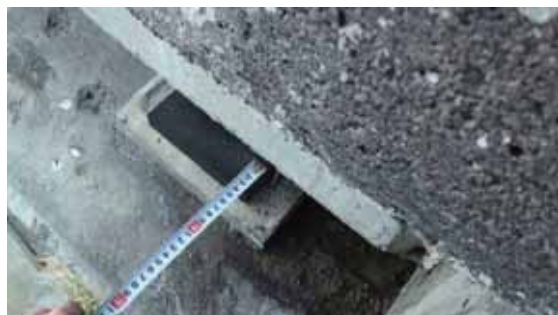
写真-4.3.3.4 ゴムパッド支承のはみ出し  
(北側橋台部)

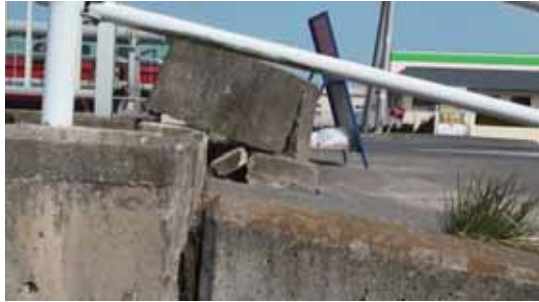
車道橋の上流側には、歩行者用の側道橋(3 径間 PC 桁橋)が併設されている(写真-4.3.3.5)。側道橋でも橋台背面が沈下しており、沈下量は南側で約 17cm であった(写真-4.3.3.6)。南側橋台部では桁とパラペットの衝突によると考えられるひび割れが桁端部に確認できた(写真-4.3.3.7)。また、南側橋台部に幅 2.2mm の水平方向ひび割れが確認できたが、ひび割れの形状や北側橋台にも類似のひび割れがみられ、必ずしも地震のみの要因ではないと考えられる(写真-4.3.3.8、写真-4.3.3.9)。さらに、桁の配置が直線になっておらず軸線が折れ曲がった状態になっていたが、地震によるものと断定することはできない(写真-4.3.3.10)。

写真-4.3.3.6 側道橋南側橋台背面の沈下

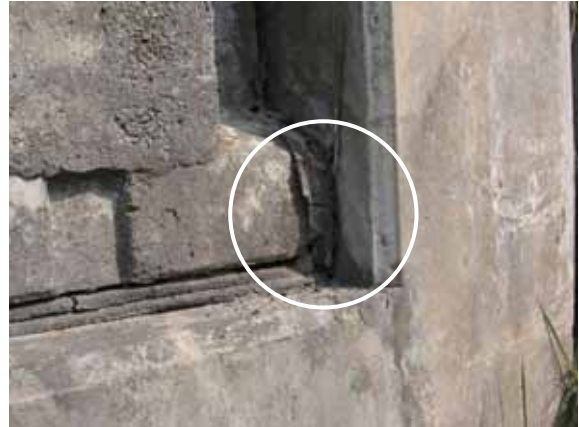
写真-4.3.3.7 側道橋南側橋台部における桁端部のひび割れ

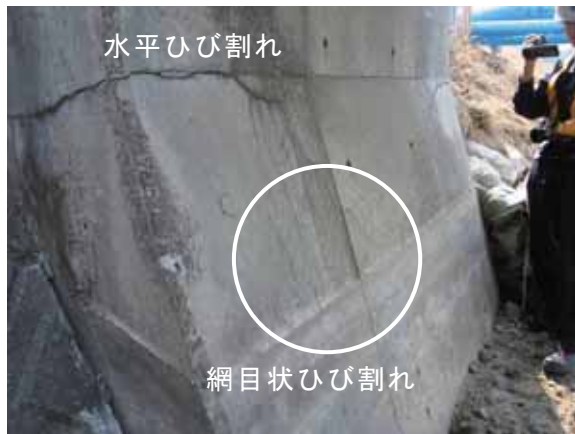
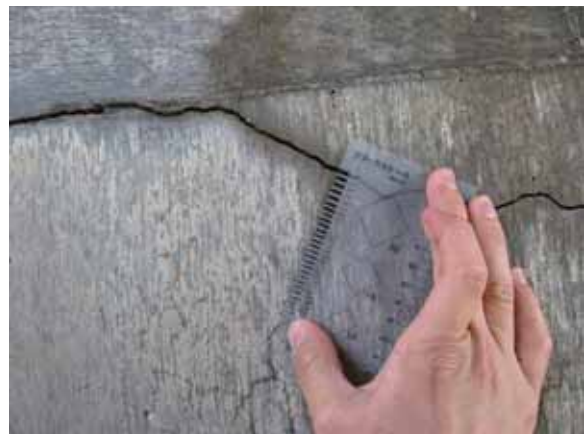
写真-4.3.3.8 側道橋南側橋台のひび割れ

写真-4.3.3.9 側道橋南側橋台の水平ひび割れ

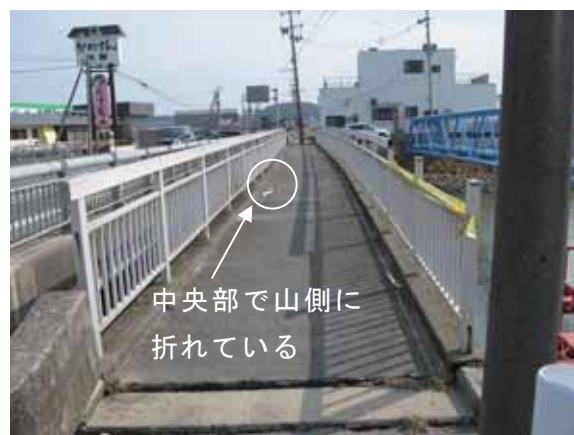
写真-4.3.3.10 側道橋の軸線のずれ

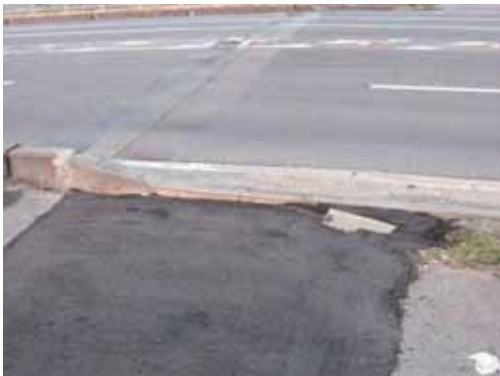
上部及び下部構造に損傷はなかったが、歩道部の橋台背面土が沈下し、アスファルトによる段差補修が実施されていた(写真-4.3.4.2)。また、橋台前面護岸ブロックの移動が確認された。

写真-4.3.4.2 左岸(東)側橋台背面歩道部の補修状況

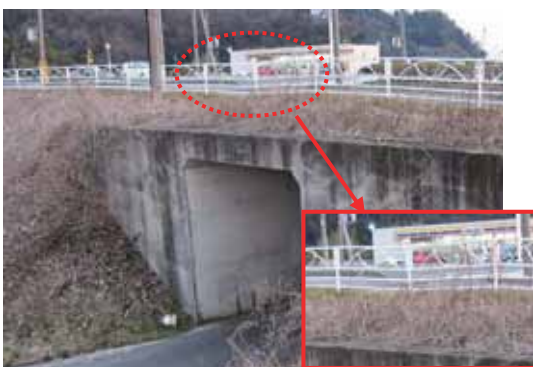
本橋の左岸(東)側に 1 連のボックスカルバートが隣接している(写真-4.3.4.3)。このボックスカルバートの橋梁と反対側の取付部では盛土の沈下による段差が生じていた(写真-4.3.4.4)。また、2 つのボックスカルバートが併設しているが、この目地部が開くことにより舗装面にひび割れが生じていた(写真-4.3.4.5)。

写真-4.3.4.4 ボックスカルバート取付部のガードパイプのずれ(右が矢田川橋)

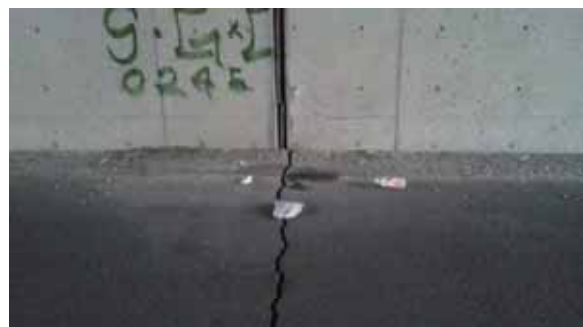
写真-4.3.4.5 目地部開きによる舗装面のひび割れ

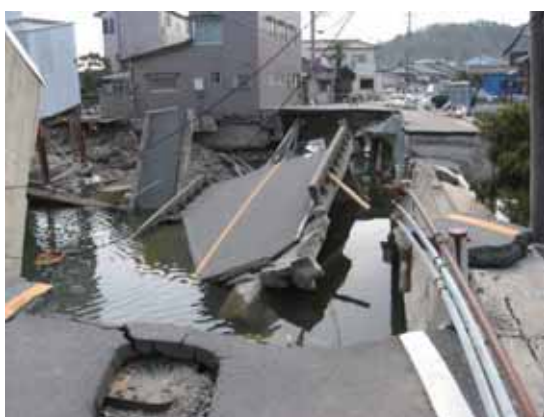
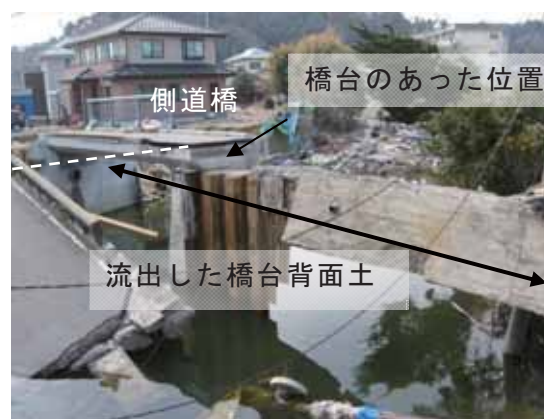
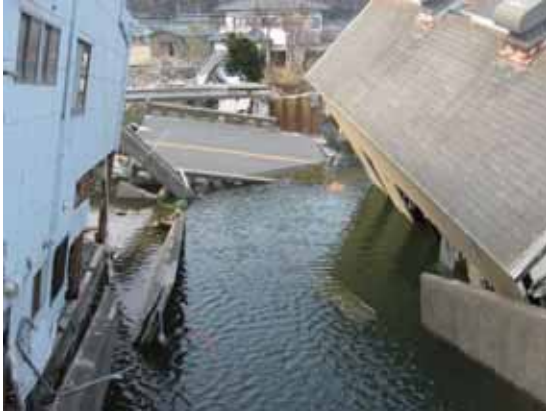
本橋は、津波により橋台背面土が流出するとともに橋桁が崩落したと考えられる。調査後の情報では重力式橋台であるとのことであるが、調査時には橋台自体を確認することができず、損傷状況については不明である(写真-4.3.5.1～写真-4.3.5.3)。車道部の上流側にある側道橋は残っているが、背面土が流出した。周辺の家屋の状況などから、津波高さは桁上より高く、家屋1階の天井付近まで達したと推定される。

写真-4.3.5.1 崩壊した上部構造

写真-4.3.5.2 流出した橋台背面土

写真-4.3.5.3 崩落した橋と倒壊した周辺家屋(新大平橋より)

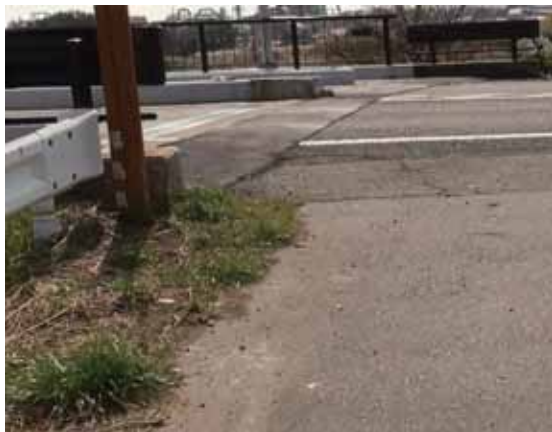
本橋では、橋台背面の段差(写真-4.3.6.2)、橋台周辺土の沈下(写真-4.3.6.3)、及び支承の擦過痕が確認された(写真-4.3.6.4)が、上部構造、下部構造に損傷は確認できなかった。なお、橋台背面の段差についてはアスファルトによる段差補正がされていた。

写真-4.3.6.2 橋台背面の段差

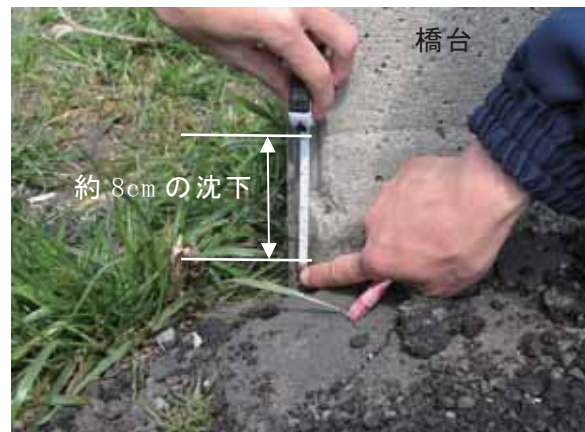
写真-4.3.6.3 橋台周辺土の沈下

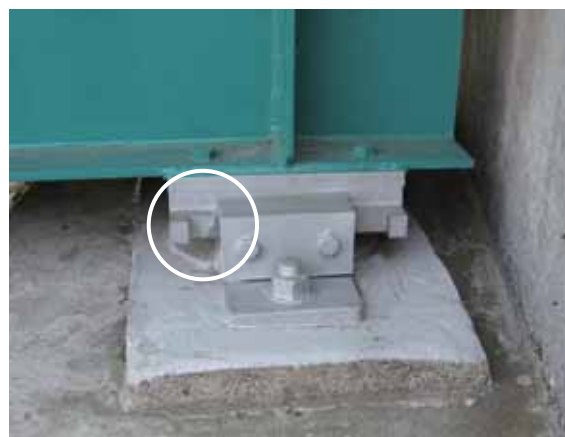
写真-4.3.6.4 支承の擦過痕

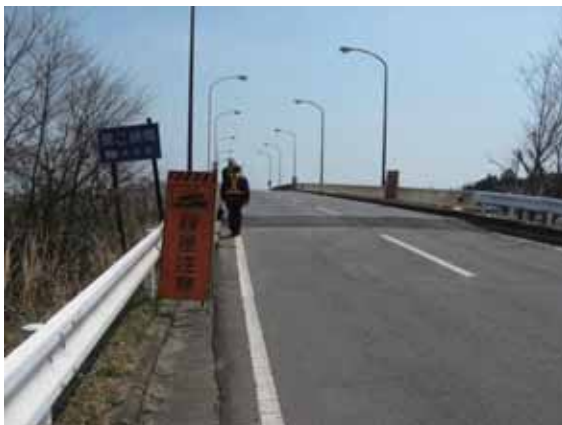
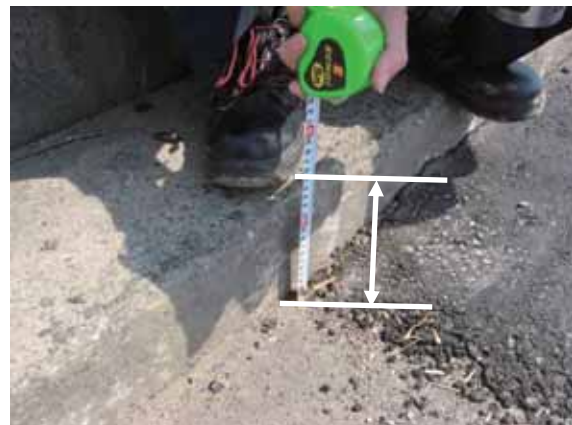
北側橋台部で橋台背面土の沈下により、約 12cm の段差(写真-4.3.7.2、写真-4.3.7.3)が生じていた。また、北側 2 径間において、北側の BP 支承(可動)における上沓ストッパーにおいて、北側の突起部のみ損傷が確認された(写真-4.3.7.4、写真-4.3.7.5)。さらに、北側第 1 径間の南端部地覆にコンクリートの損傷が確認された(写真-4.3.7.6)。

写真-4.3.7.2 北側橋台背面の沈下

写真-4.3.7.3 北側橋台背面の沈下  
(約 12cm)

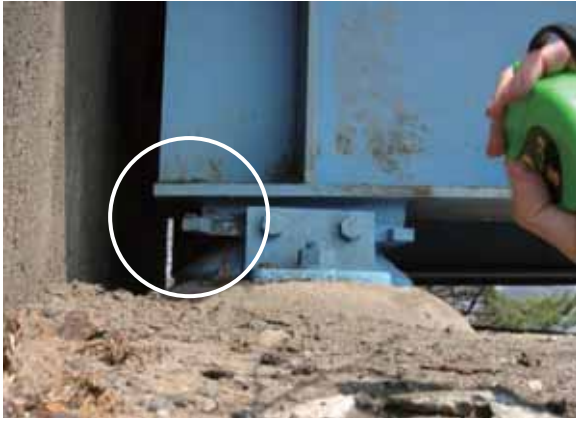
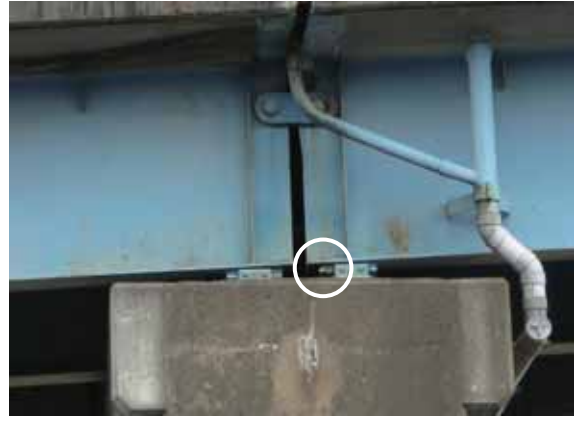
写真-4.3.7.4 橋台部の上沓ストッパーの  
損傷

写真-4.3.7.5 橋脚部の上沓ストッパー  
の損傷

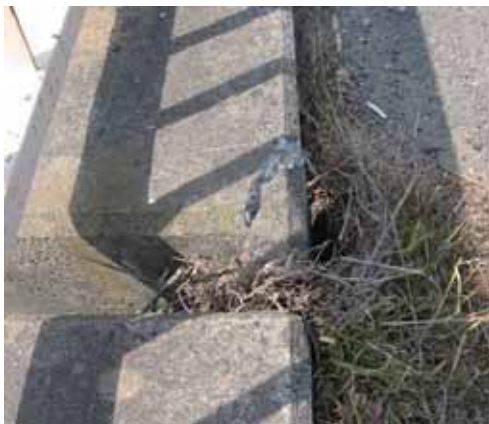
写真-4.3.7.6 北側第1径間南端部地覆の損傷

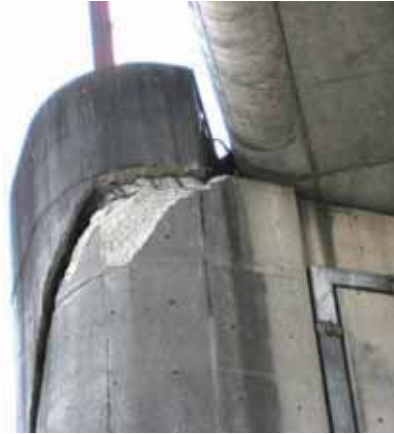
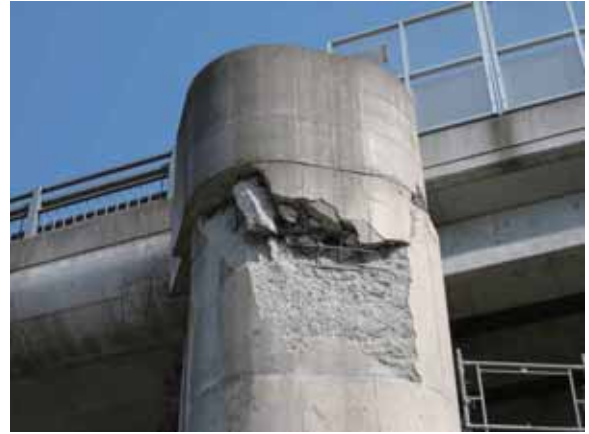
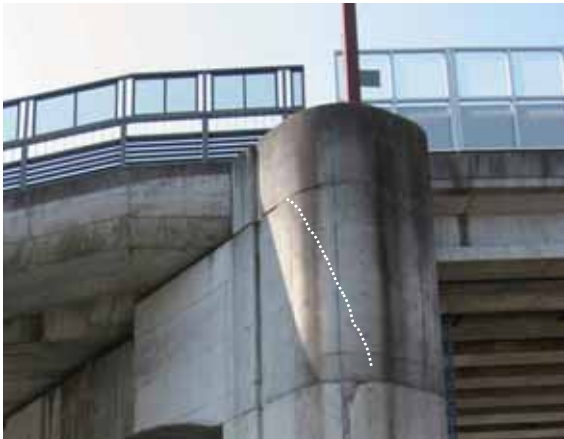
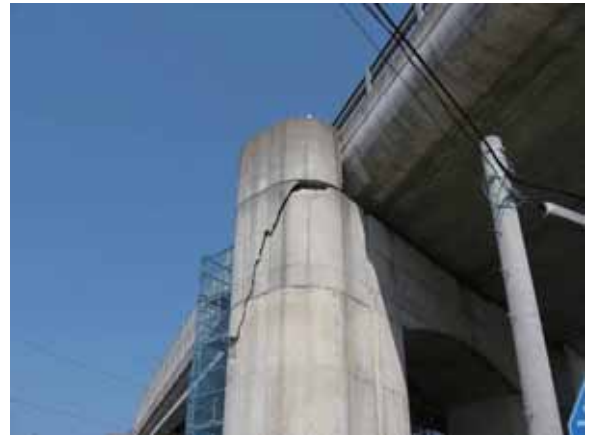
図-4.3.8.2 に損傷位置を示す。跨線部桁を支持する橋脚上の桁横の位置に設置された変位制限構造と考えられるコンクリートブロックを取り付けた部位(計4箇所)でせん断破壊しているのが確認された。当該ブロックは、橋脚本体と別に打設されたようであり、破壊面から見た限りは打継目が平滑になっていた。破壊の要因は、支承サイドストッパーの損傷と関係して、橋軸直角方向に地震に伴う力が作用した可能性が考えられるが、遠望目視では桁側に目立った擦過痕は認められなかった(写真-4.3.8.4～写真-4.3.8.7)。

写真-4.3.8.4 ブロック取付部のせん断破壊(北西)

写真-4.3.8.5 ブロック取付部のせん断破壊(南西)

写真-4.3.8.6 ブロック取付部のせん断ひび割れ(北東)

写真-4.3.8.7 ブロック取付部のせん断破壊(南東)

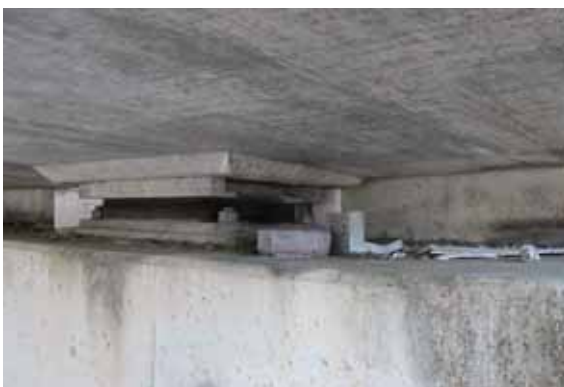
前述のように支承のサイドストッパーの破損が数カ所で確認された。目視可能な範囲で破損が確認された箇所は西側端部橋台(写真-4.3.8.8、写真-4.3.8.9)及び西側取付部2連目の連続桁の両端橋脚(写真-4.3.8.10～写真-4.3.8.12)である。また、西側取付部の桁かけ違い部の曲線内側にあたる位置において、桁の干渉によると思われるコンクリート剥落及び桁が橋軸直角方向に相対的に変位していることも確認された(写真-4.3.8.13、写真-4.3.8.14)。

写真-4.3.8.8 サイドストッパーの破損(西側橋台)

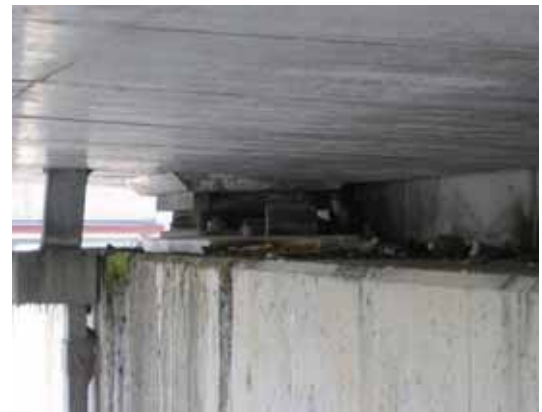
写真-4.3.8.9 サイドストッパーの破損(西側橋台)

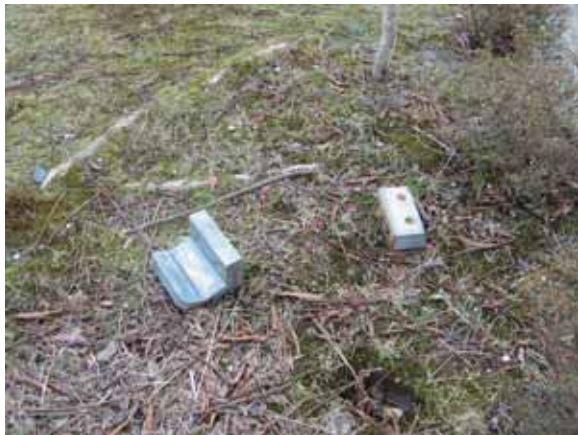
写真-4.3.8.10 破損し落下したサイドストッパー（西側取付部掛違部橋脚）

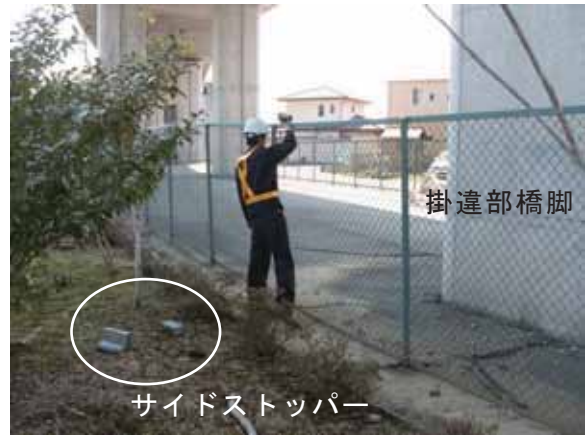
写真-4.3.8.11 破損し落下したサイドストッパー（西側取付部掛違部橋脚）

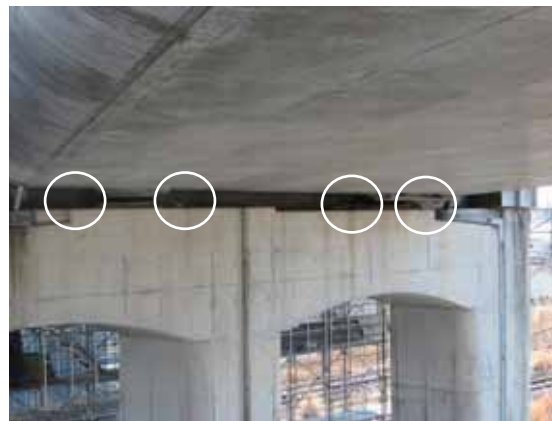
写真-4.3.8.12 サイドストッパーの破損（跨線部橋脚西側取付部）

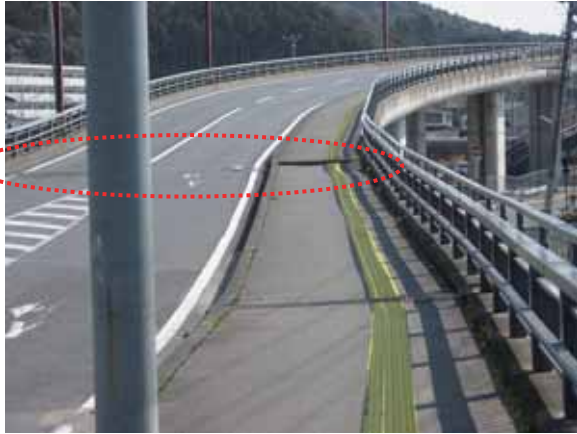
写真-4. 3. 8. 15 西側橋台部の段差

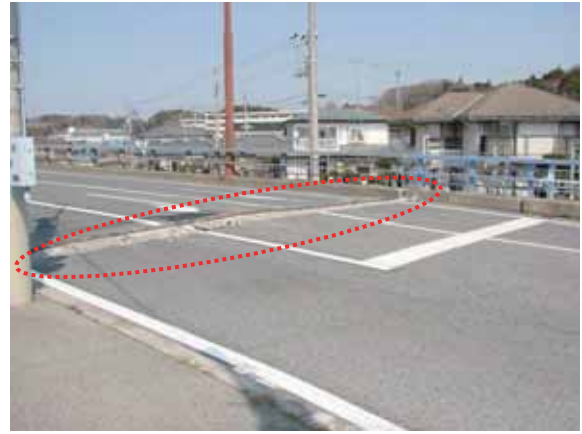
写真-4. 3. 8. 16 東側橋台部の段差

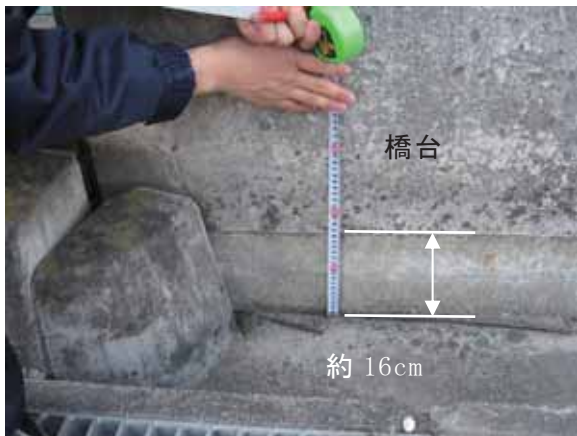
写真-4. 3. 8. 17 西側橋台周辺地盤の沈下

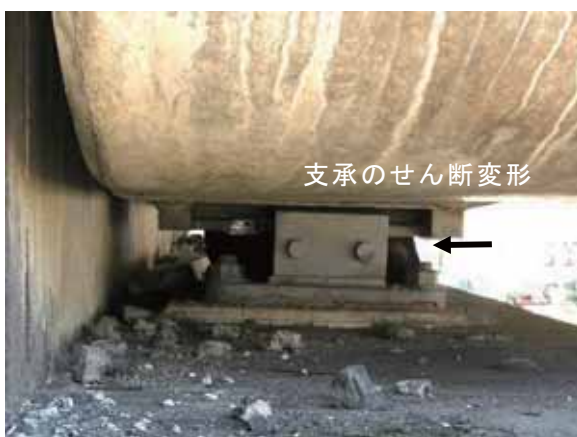
写真-4. 3. 8. 19 橋台部支承のせん断変形

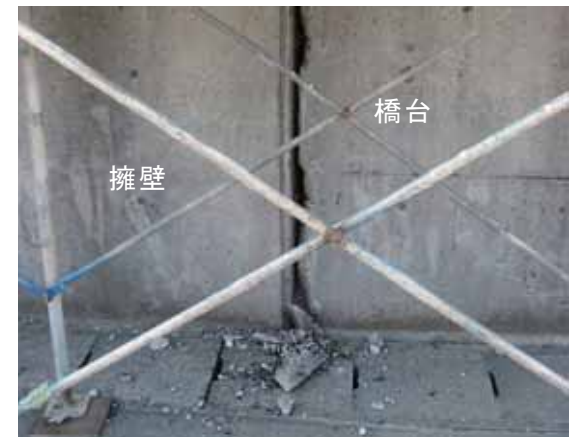
写真-4. 3. 8. 20 橋台と擁壁の衝突痕

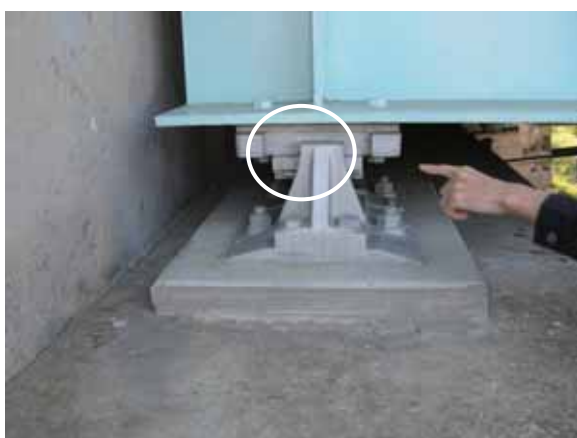
調査は左岸側周辺のみで行った。左岸より確認できる範囲で橋脚や及び桁には損傷は見られなかった。左岸側橋台部では、橋台自体の変状は特に確認されなかったが、支承に変位により可動したと考えられる痕跡が見られた(写真-4.3.10.2、写真-4.3.10.3)。この橋台の背面部では沈下による段差が生じており、アスファルトによる段差補正がなされていた(写真-4.3.10.4)。この橋台の背後は交差点になっているが、写真-4.3.10.4の中央下付近の交差点部の舗装には亀裂が生じていた(写真-4.3.10.5)。さらに、橋台前面の護岸ブロックが橋台前面方向に移動していた(写真-4.3.10.6)。

写真-4.3.10.2 橋台部支承の擦過痕

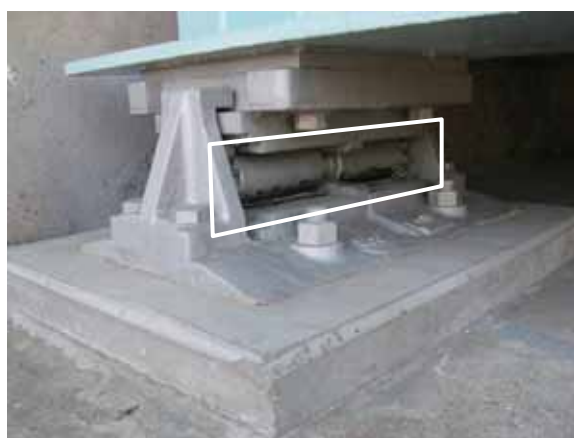
写真-4.3.10.3 支承変位による塗膜はく離

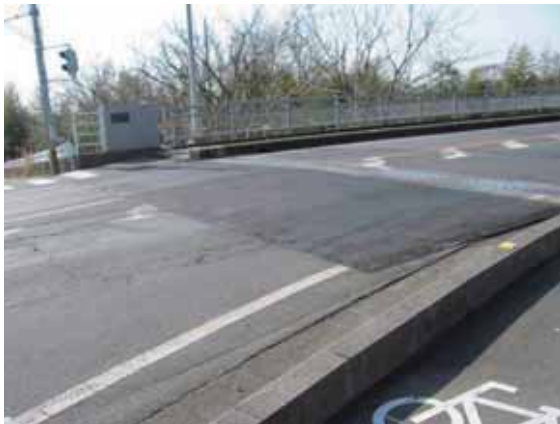
写真-4.3.10.4 橋台背面の段差修復状況

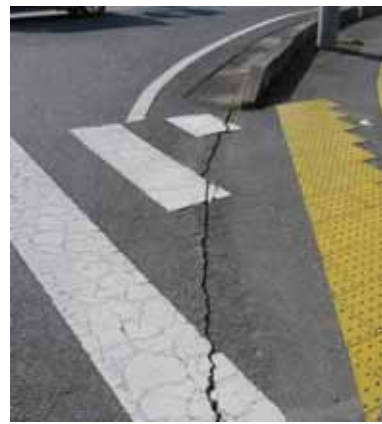
写真-4.3.10.5 橋台周辺舗装のき裂

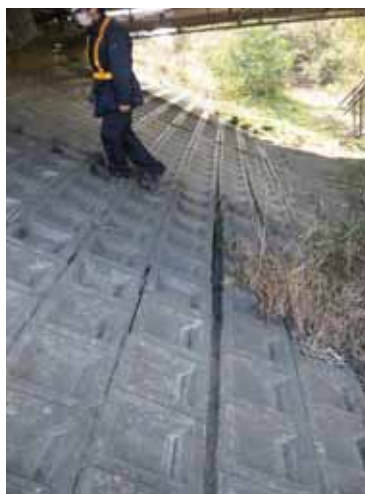
写真-4.3.10.6 橋台前面護岸の変状

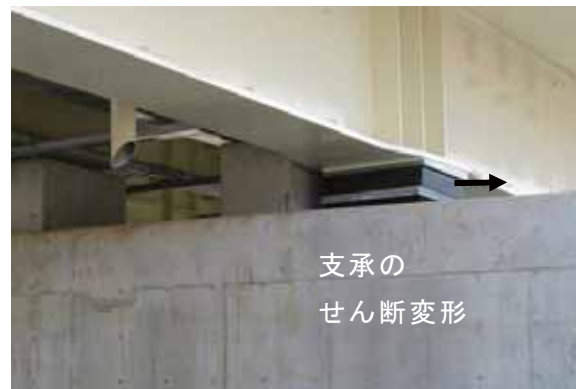
桁や下部構造に特に損傷は確認されなかったが、フィンガージョイントに接触によると思われる擦過痕(写真-4.3.11.2)や、支承のせん断変形が見られた(写真-4.3.11.3)。なお、支承は鉛直荷重と水平荷重の支持機構を分離したと考えられる機能分離型の支承となっている(写真-4.3.11.4)。右岸側橋台部では橋台周辺の護岸ブロックの沈下及び破損(写真-4.3.11.5)を確認した。また、左岸側橋台部では橋台周辺土が沈下するとともに(写真-4.3.11.6)、歩道部において橋台背面土が若干沈下しており、アスファルトによる段差補正がなされていた(写真-4.3.11.7)。

写真-4.3.11.3 橋脚部支承の変形

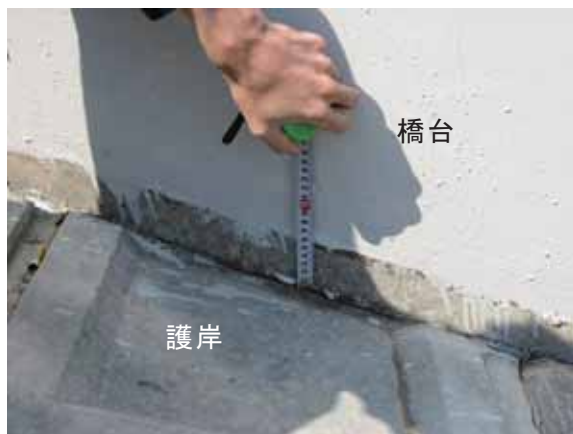
写真-4. 3. 11. 5 右岸橋台部の護岸の沈下(約 6cm)

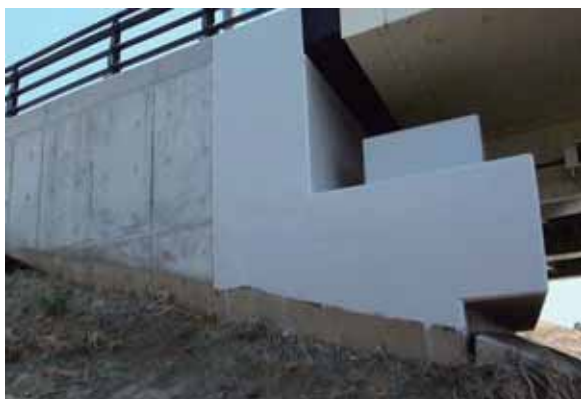
写真-4. 3. 11. 6 左岸側橋台周辺土の沈下

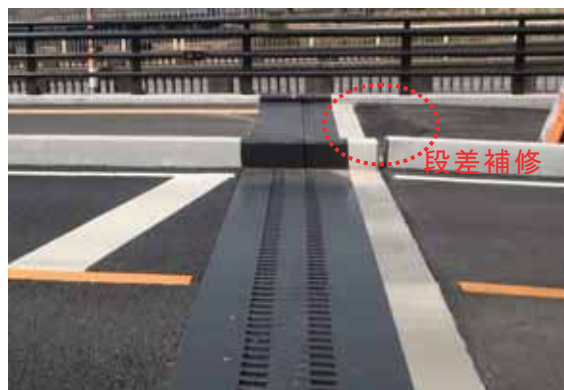
写真-4. 3. 11. 7 左岸側橋台背面の段差修復状況

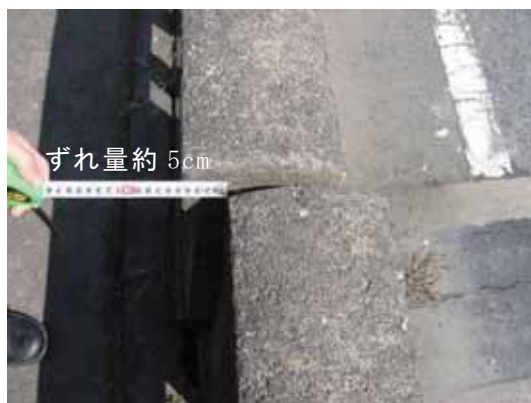
鋼桁の歩道部には特に変状は確認できなかったが、RC 橋の吊桁部で車道と歩道の間に  
ある高欄がヒンジ部でずれていた。ずれの方向から、下流側を正面に見て時計回りに桁が  
回転移動していると考えられる(写真-4.3.12.3～写真-4.3.12.6、図-4.3.12.2)。

写真-4. 3. 12. 3 ヒンジ部の高欄の橋軸直角方向ずれ

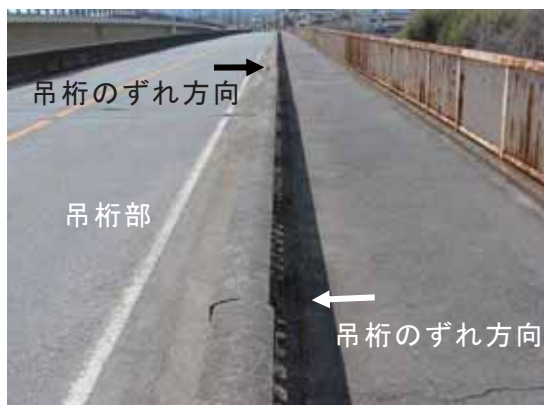
写真-4. 3. 12. 4 吊桁の回転的なずれ

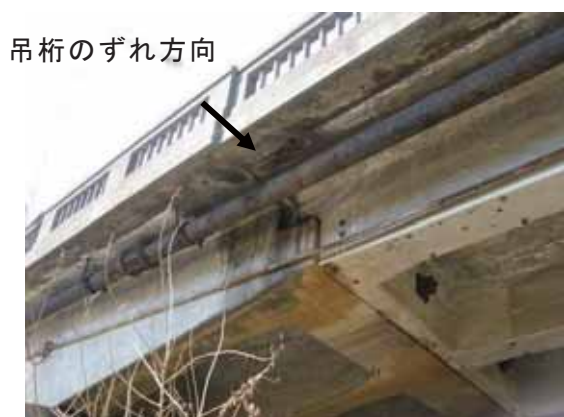
写真-4. 3. 12. 5 吊桁の橋軸直角方向ずれ（南側）

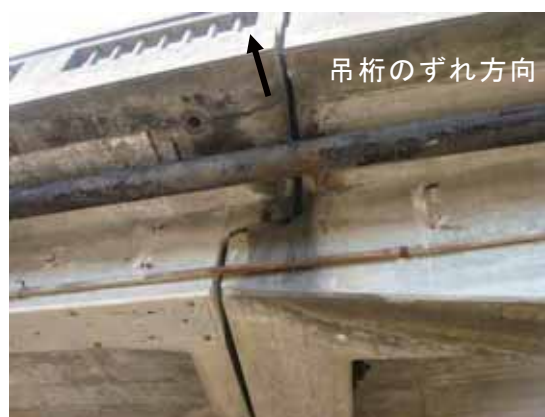
写真-4. 3. 12. 6 吊桁の橋軸直角方向ずれ（北側）

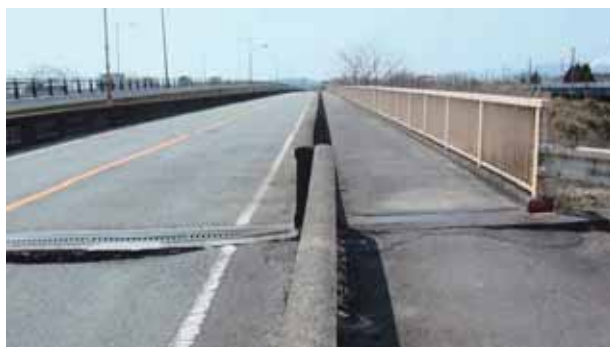
左岸側橋台では、高欄のずれのほか、車道部の橋台背面の沈下による段差(写真-  
4.3.12.7)や、橋台躯体の下流側のコンクリートにひび割れが確認された(写真-4.3.12.8)。  
この他に、橋に取り付けられた照明柱の照明カバーの落下があった。

写真-4. 3. 12. 7 左岸側橋台部のずれと段差

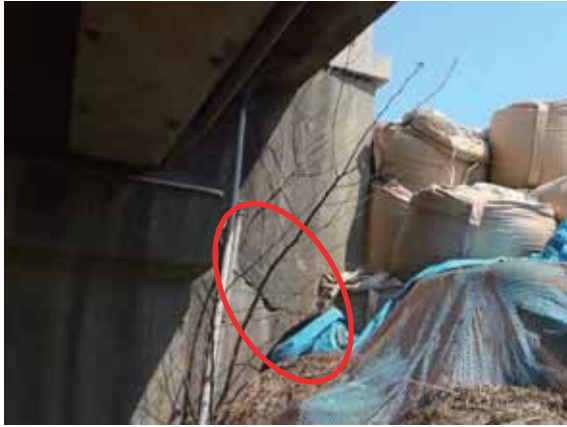
写真-4.3.12.8 左岸側橋台躯体の損傷

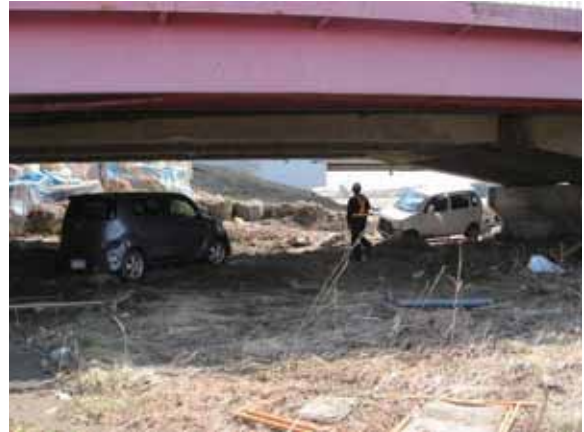
写真-4.3.12.9 津波により漂着した自動車(手前が旧橋、奥が新橋)

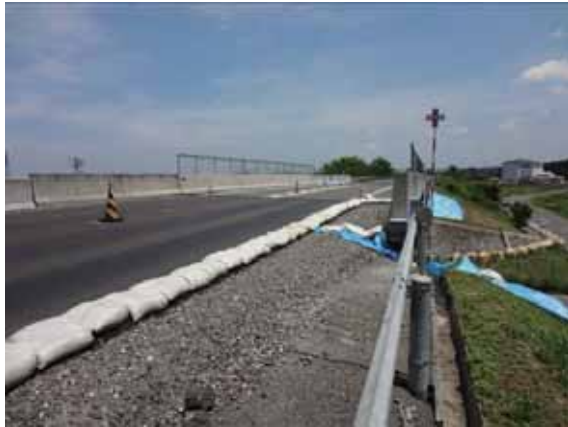
橋台背面及び周辺盛土は、両橋台部に沈下等の変状が生じるとともに、路面には段差が生じていた(写真-4.3.13.2～写真-4.3.13.4)。なお、段差については、アスファルトによる段差補修がなされていた。上り車線側の橋台盛土部は、沈下だけでなく横断方向外側に押し出されるように変状し、盛土を抑える擁壁にもブロック目地の開きや縦排水溝の損傷が生じていた(写真-4.3.13.5)。下り車線側の橋台盛土部では、補強土壁が傾斜しているのが確認された(写真-4.3.13.6)。

写真-4.3.13.3 橋台背面の沈下  
(矢吹 IC 側橋台上り線側)

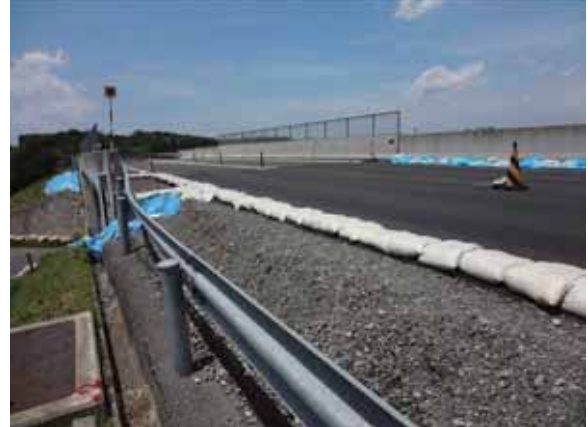
写真-4.3.13.4 橋台背面の沈下  
(福島空港 IC 側橋台上り線側)

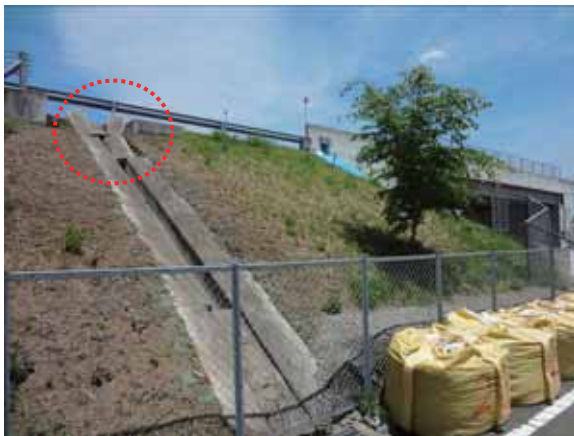
写真-4.3.13.5 のり面縦排水溝の損傷  
(矢吹 IC 側橋台上り線側)

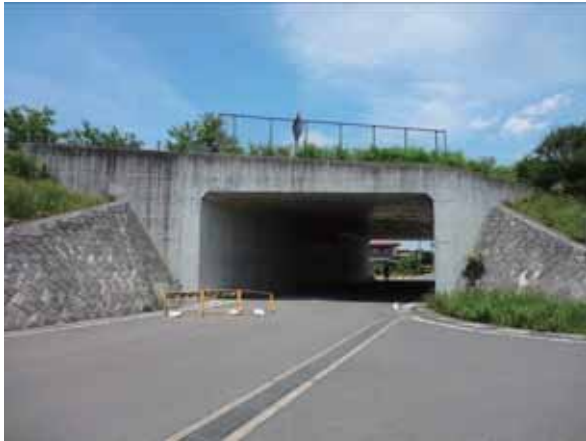
田町橋より一つ上り側の矢吹 IC 側にあるカルバート(写真-4.3.13.8、写真-4.3.13.2の左端の丸囲み部にある)では、カルバート周辺の盛土に特段変状は見られなかった。ただし、カルバート付近の舗装面のひび割れや、カルバート内部も目地の開き、目地につめていた間詰め材の脱落がそれぞれ確認できた(写真-4.3.13.9～写真-4.3.13.11)。

写真-4.3.13.8 矢吹 IC 側にある  
カルバート

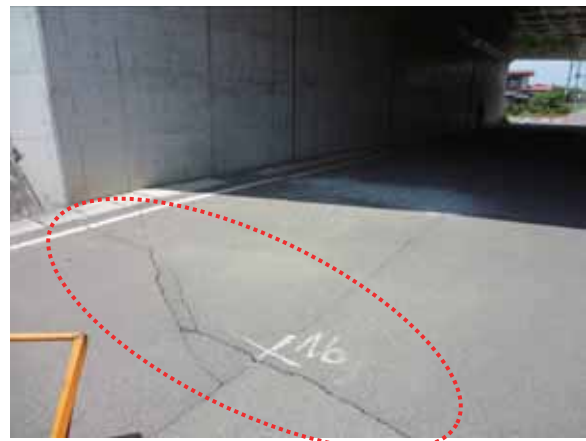
写真-4.3.13.9 カルバート付近舗装面の  
ひび割れ

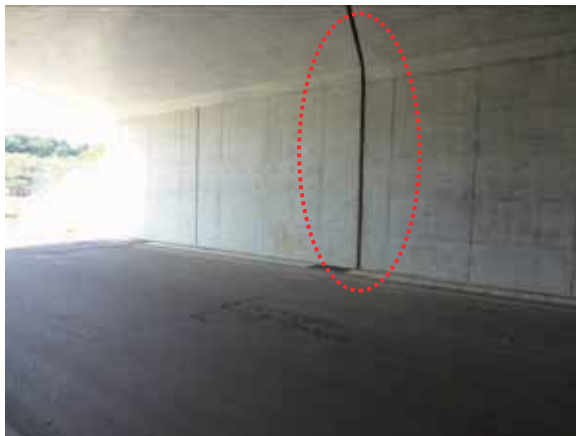
写真-4.3.13.10 カルバート目地部の開き

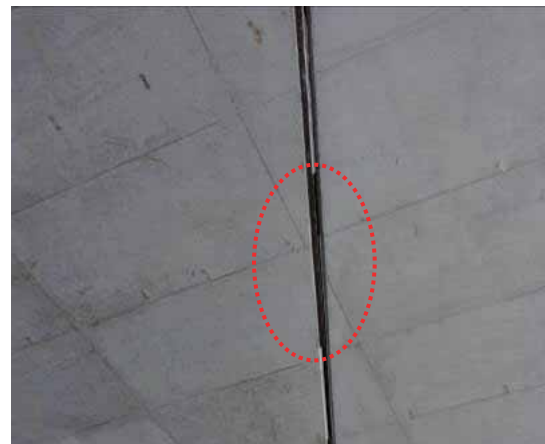
写真-4.3.13.11 カルバート間詰め材  
の脱落

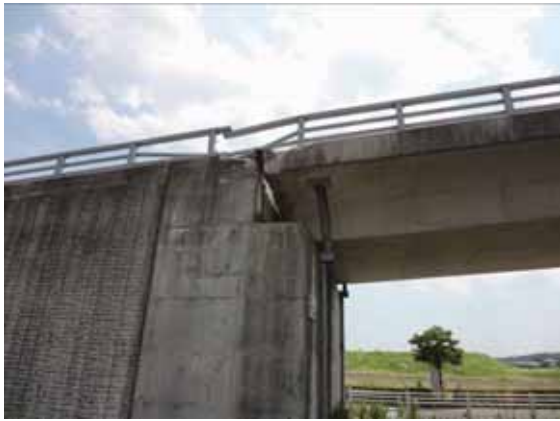
写真-4.3.14.2 橋台と桁の衝突による  
損傷(東側の A1 橋台部)

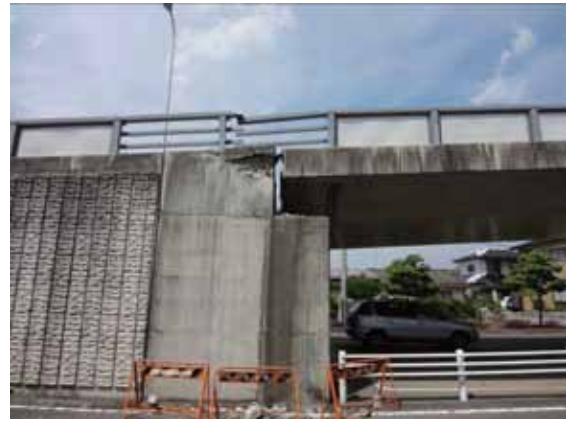
写真-4.3.14.3 橋台と桁の衝突による  
損傷(西側の A2 橋台部)

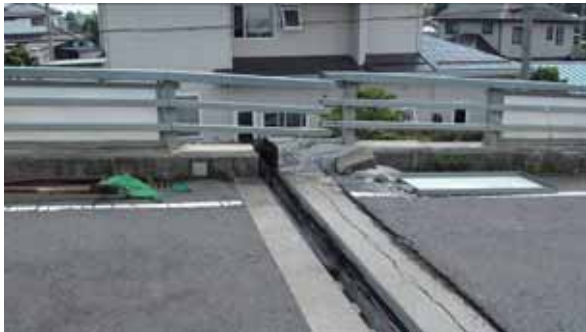
写真-4.3.14.4 A2 橋台部における損傷

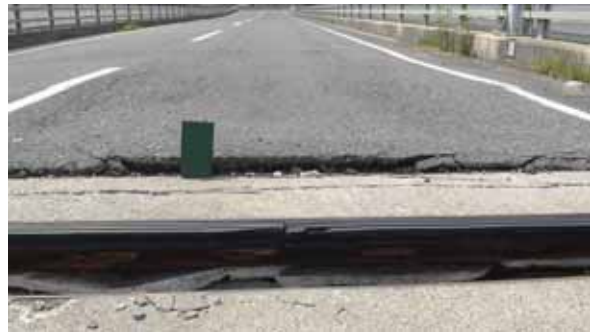
写真-4.3.14.5 A2 橋台背面舗装の  
盛上がり

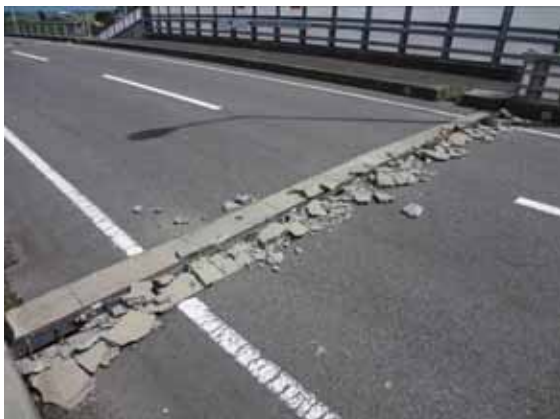
写真-4.3.14.6 跨線部(西側)での伸縮装  
置の損傷(P4 橋脚上)

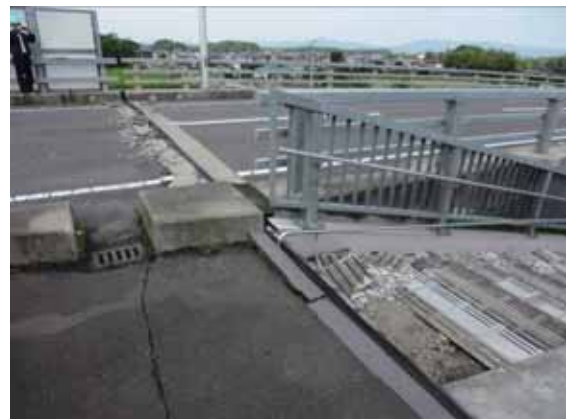
写真-4.3.14.7 跨線部(東側)での伸縮装  
置の損傷(P3 橋脚上)

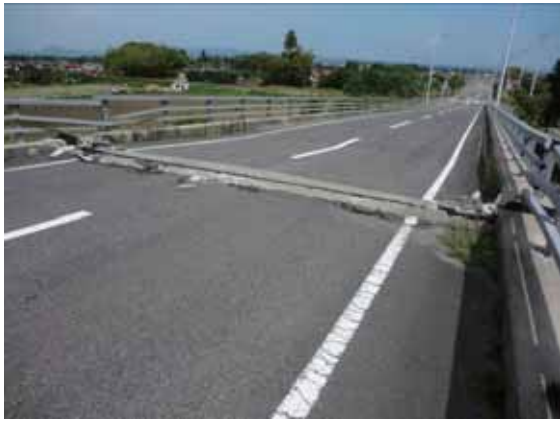
写真-4.3.14.8 A1 橋台部の損傷

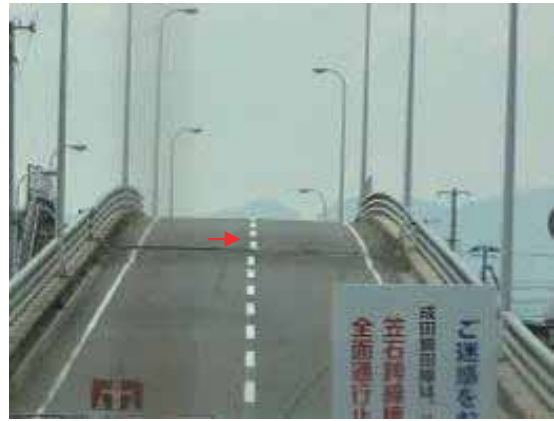
東側では A1 橋台の取付部とこれに隣接する桁部分で橋軸直角方向に若干のずれが確認できた(写真-4.3.14.9)。また、西側の橋脚基部では、橋脚自体に損傷は見られなかったが、その周辺のアスファルトにひび割れなどの変状が生じており、相対的な変位が生じたものと考えられる(写真-4.3.14.10)。

写真-4.3.14.9 A1 橋台取付部の状況(センターラインが奥側でやや右にずれている)

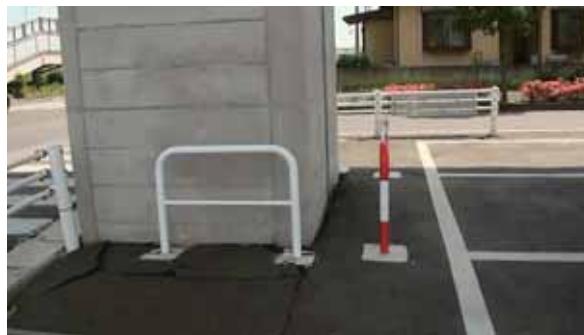
写真-4.3.14.10 P6 橋脚基部周りのアスファルトの損傷

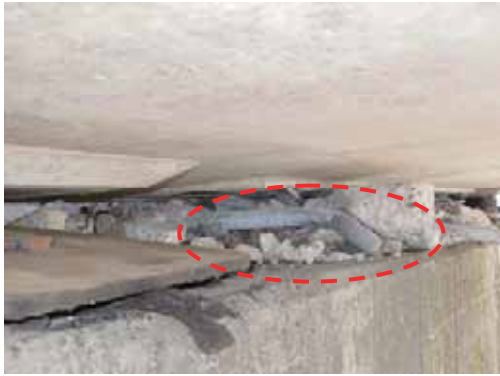
なお、調査時には詳細が不明であったが、その後の文献<sup>4.3.14.1), 4.3.14.2)</sup>や道路管理者から提供を受けた調査結果より、PC中空床版橋部(リングプレートタイプのゴム支承とアンカーバーを組合せ)ではアンカーバーの変形や破断、ゴム支承のゴム部の破断等の損傷が生じ、PC単純T桁橋部ではパッド型ゴム支承の抜けだしが生じていたことが明らかとなっている。

写真-4.3.14.12 A1橋台部のアンカーバーの破断(写真提供：福島県)
