4. 県道及び市町村道

4.1 岩手県内の橋

4.1.1 大渡橋(おおわたりばし)

大渡橋は、岩手県釜石市に位置する橋長 108m の 3 径間連続鋼床版鈑桁橋であり、2005 年に竣工した(表-4.1.1.1、図-4.1.1.1、写真-4.1.1.1)。

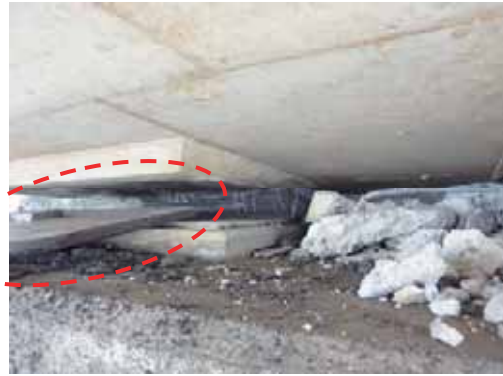
なお、調査時には詳細が不明であったが、その後の文献<sup>4.3.14.1), 4.3.14.2)</sup>や道路管理者から提供を受けた調査結果より、PC中空床版橋部(リングプレートタイプのゴム支承とアンカーバーを組合せ)ではアンカーバーの変形や破断、ゴム支承のゴム部の破断等の損傷が生じ、PC単純T桁橋部ではパッド型ゴム支承の抜けだしが生じていたことが明らかとなっている。

写真-4.3.14.13 A1橋台部のゴム支承の内部鋼板の飛び出し(写真提供：福島県)

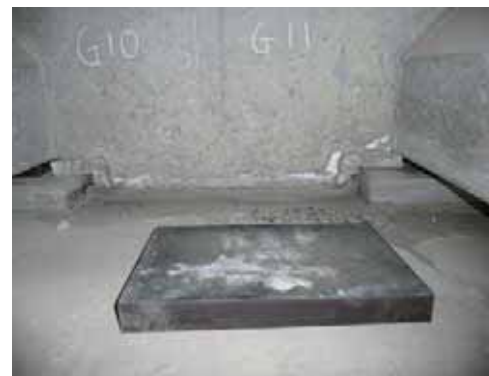
写真-4.3.14.16 抜け出したパッド型ゴム支承(P4橋脚上)(写真提供：福島県)

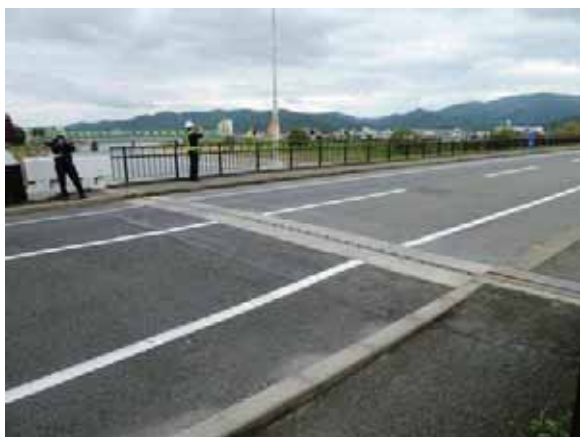
地震により、A1 橋台、A2 橋台ともに橋台背面の沈下による被害が生じ、取付部の車道と歩道および橋台背面のブロックにおいて修復工事が行われた（写真-4.3.15.2～写真-4.3.15.4）。また、写真-4.3.15.5 に示すような高欄の継手部の損傷が複数箇所において確認された。

写真-4.3.15.2 橋台背面段差の修復状況  
(A1 側)

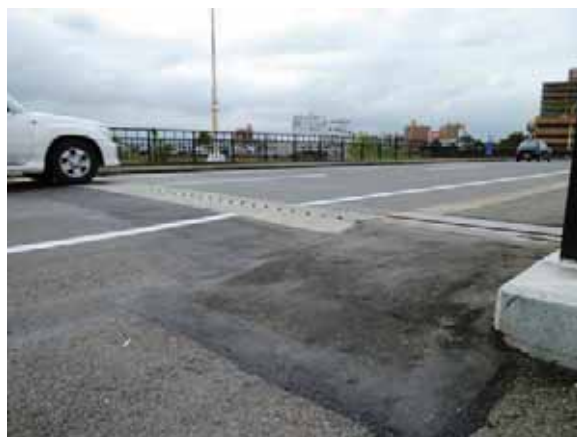
写真-4.3.15.3 橋台背面段差の修復状況  
(A2 側)

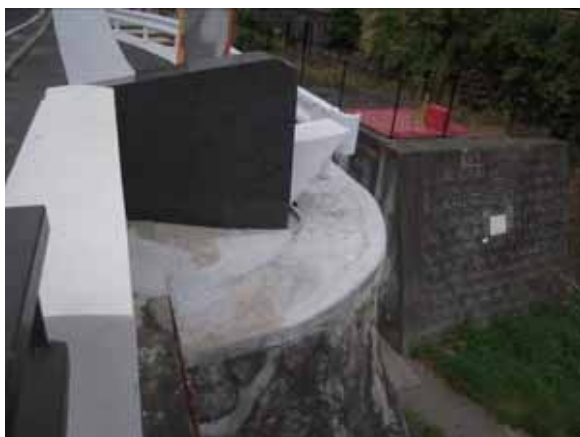
写真-4.3.15.4 橋台背面のブロックの修復状況 (A1 側)

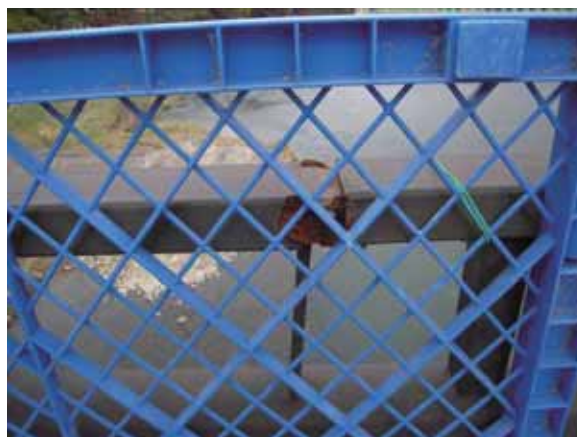
写真-4.3.15.5 高欄の損傷

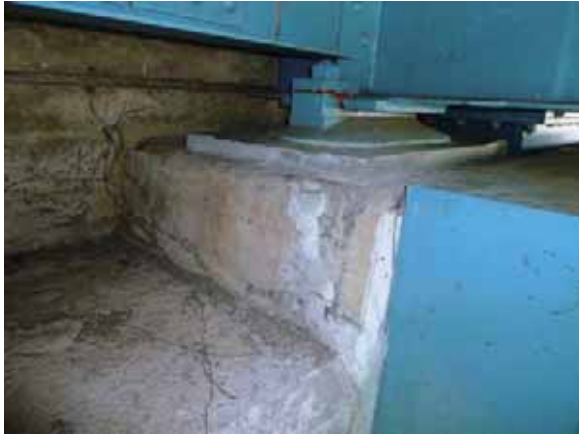
支承部においては、A1 橋台、A2 橋台ともに沓座コンクリートの損傷が生じ、写真-4.3.15.6、写真-4.3.15.7 に示すように修復工事が行われていた。一方、鋼製支承そのものは、写真-4.3.15.8 に示すように塗膜のはがれが確認されたが、それ以外の目立った損傷は見られなかった。

写真-4.3.15.6 沓座コンクリートの修復状況  
(A1 橋台)

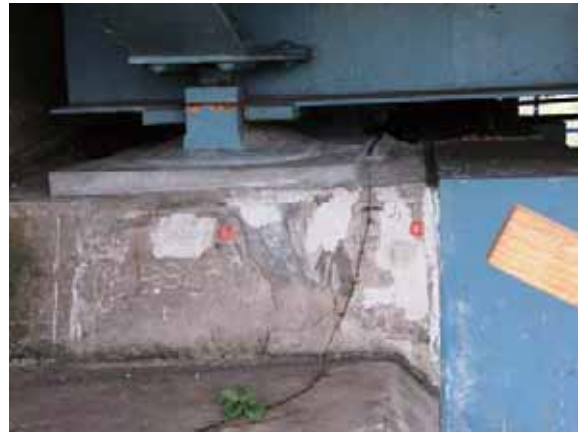
写真-4.3.15.7 沓座コンクリートの修復状況  
(A2 橋台)

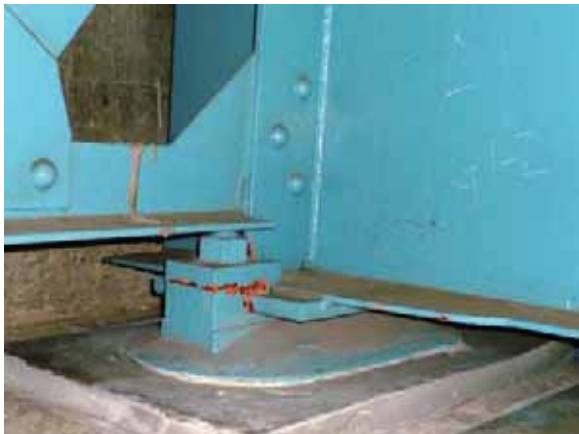
写真-4.3.15.8 支承部の状況 (A1 側 G1 桁)

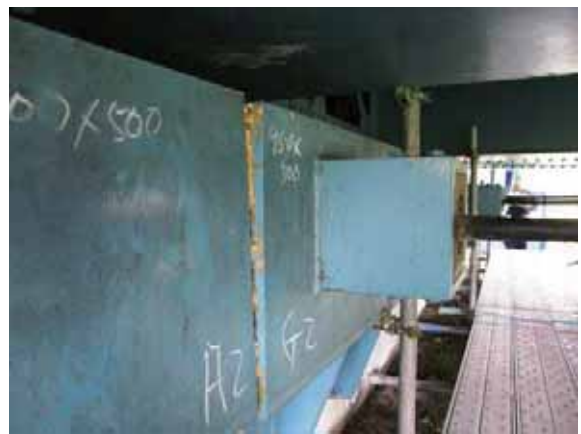
また、沓座コンクリートの損傷に伴うものと見られるが、落橋防止構造を取り付けるための橋台側ブラケットが、前面下方へずれていることが確認された（写真-4.3.15.9）。前面へは最大で 33mm 程度、下方へは 14mm 程度変位している（写真-4.3.15.10、写真-4.3.15.11）。

写真-4.3.15.9 落橋防止構造取り付けブラケットのずれ (A2 側)

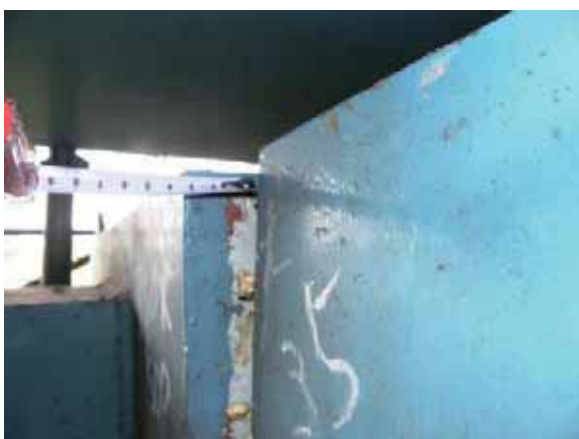
写真-4.3.15.10 落橋防止構造取り付けブラケットの前面へのずれ (A2 側)

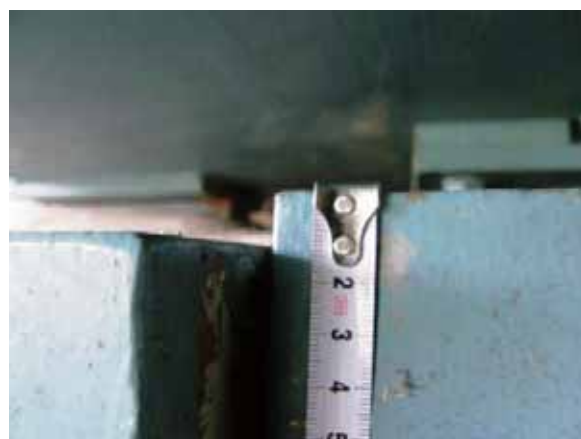
写真-4.3.15.11 落橋防止構造取り付けブラケットの下方へのずれ (A2 側)

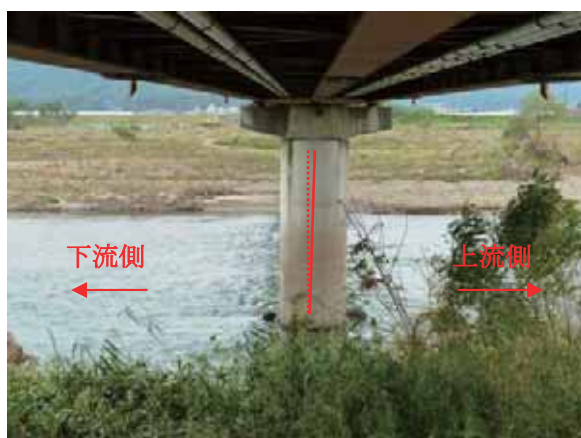
また、写真-4. 3. 16. 3 に示すように P1 橋脚が上流側へ傾いていることが確認された。P2 橋脚の傾斜については、肉眼では確認できなかった(写真-4. 3. 16. 4)。橋梁管理者による地震後の被災点検によれば、P1 橋脚は上流側へ  $1^{\circ} 4'$ 、P2 橋脚は下流側へ  $0^{\circ} 17'$  傾いていることが確認されている。P1 橋脚と P2 橋脚の傾斜に伴い、上部構造が橋軸直角方向へ回転・移動し、伸縮装置遊間や高欄のずれ・開きが見られた(写真-4. 3. 16. 5～写真-4. 3. 16. 7)。

写真-4. 3. 16. 3 P1 橋脚の傾斜状況 (A1 側より)

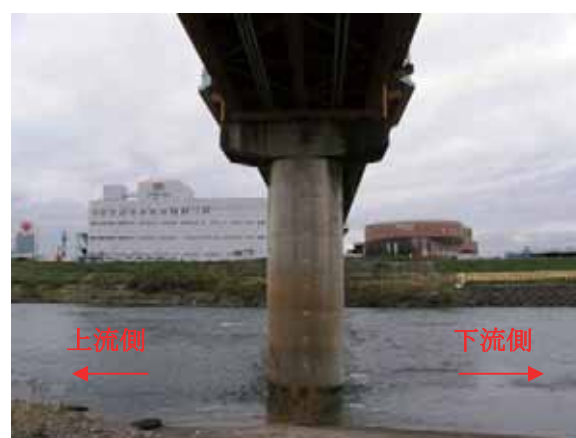
写真-4. 3. 16. 4 P2 橋脚の状況 (A2 側より)

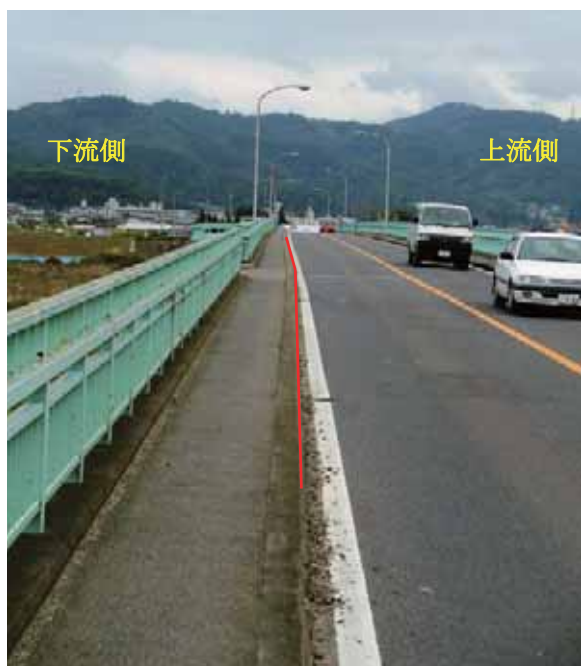
写真-4.3.16.5 P1 橋脚の傾斜に伴う上部構造の回転・移動

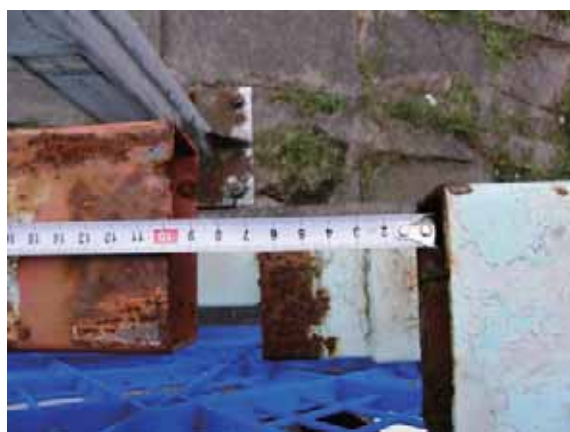
写真-4.3.16.7 高欄のずれ・開き

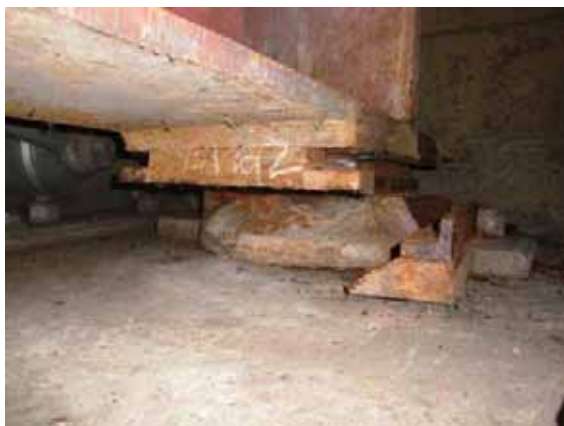
また、支承部にも損傷が確認された。A1 橋台においては写真-4. 3. 16. 8 に示すように橋軸直角方向のサイドブロックが破損し、上部構造が上流側へ移動したが、写真-4. 3. 16. 9 に示すように上部構造が橋軸直角方向の変位制限構造により止められていることが確認された。

写真-4.3.16.8 支承部の損傷状況  
(A1 側 G2)

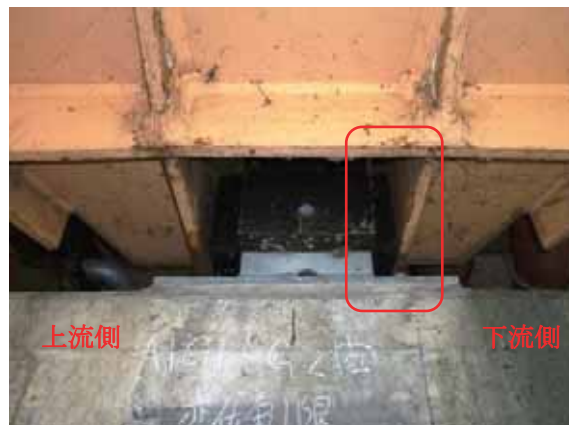
写真-4.3.16.9 変位制限構造の作動状況  
(A1 側 G1～G2 間)

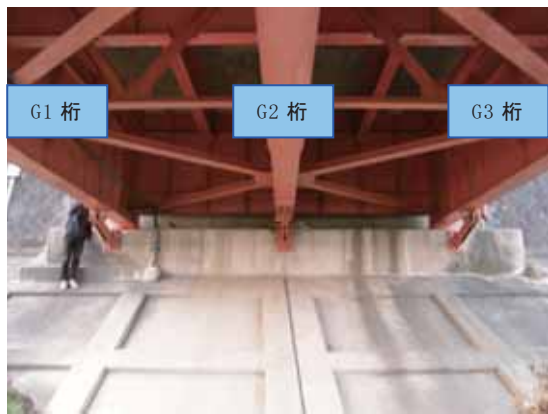
写真-4.3.17.2 A2 橋台

A2 橋台側で落橋防止構造の取付部と鋼製支承の上沓の損傷が確認された(写真-4.3.17.2、写真-4.3.17.3)。この落橋防止構造は、設置された年に関する記録は残っていないが、平成7年の補修記録には記載されていないことから兵庫県南部地震以降に設置されたものではないと考えられる。落橋防止構造では、アンカーの引き抜きとかぶりコンクリートの引張破壊が生じており、アンカー位置で最大5cm程度の引き抜きが確認された(写真-4.3.17.4～写真-4.3.17.6)。アンカー引き抜きは、アンカー周囲のモルタルと橋台コンクリートの間で生じており、この間の付着力が引張耐力に影響していると考えられる。また、落橋防止構造の桁との取付部にあたるヒンジ部で5cm程度の移動が確認された(写真-4.3.17.7)。G3 桁の落橋防止構造では、橋台側の取付部下側の2本のボルトが破断していた(写真-4.3.17.8)。支承では上沓ストッパーの破断が確認された(写真-4.3.17.9、写真-4.3.17.10)。なお、上沓前面側のストッパーは今回の地震以前での側方移動によるものか、橋台の前面への移動に伴い、新たにストッパーが主桁下フランジに設置されており、これらには損傷は確認されなかった(写真-4.3.17.9、写真-4.3.17.10)。

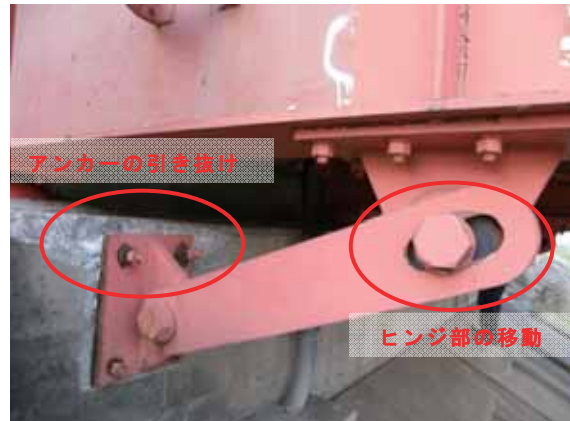
写真-4.3.17.3 落橋防止構造の損傷  
(A2 橋台 G1 桁)

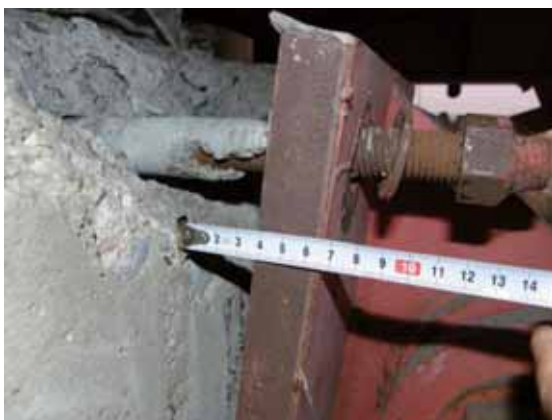
写真-4.3.17.4 アンカーの引き抜きの  
状況 (A2 橋台 G1 桁)

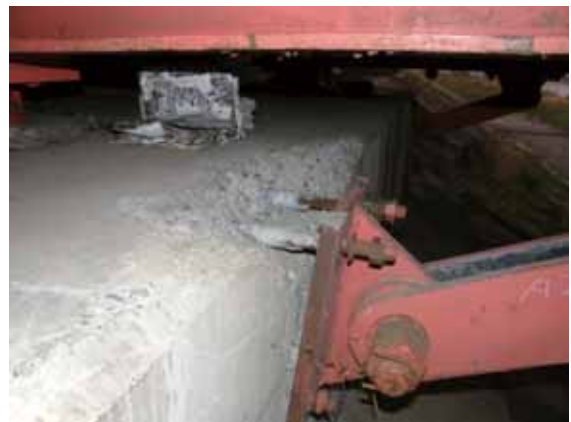
写真-4.3.17.5 アンカーの引き抜きの  
状況 (A2 橋台 G2 桁)

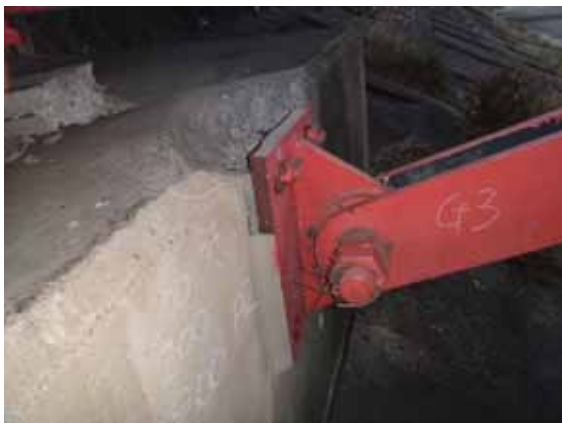
写真-4.3.17.6 アンカーの引き抜きの  
状況 (A2 橋台 G3 桁)

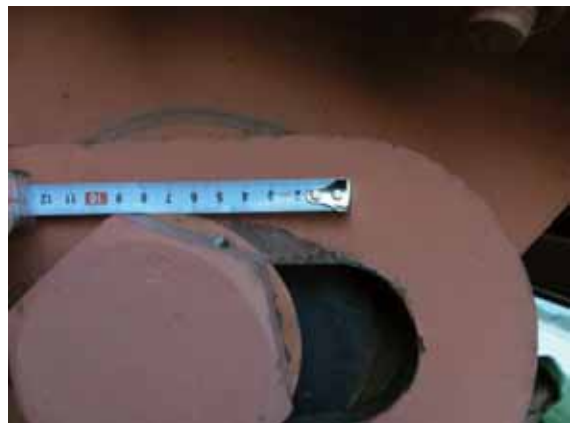
写真-4.3.17.7 ヒンジ部での移動痕 (A2  
橋台 G1 桁)

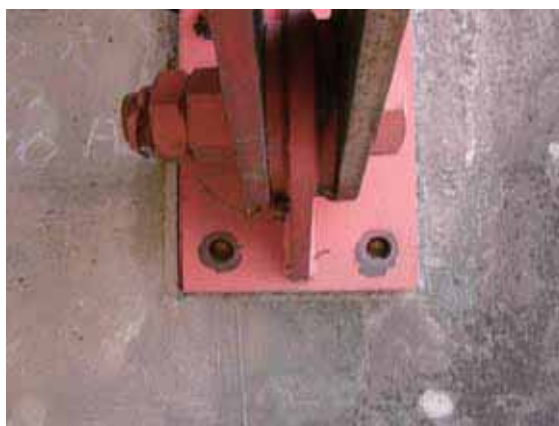
写真-4. 3. 17. 8 落橋防止構造の取付部下側アンカーボルトの破断 (A2 橋台 G3 桁)

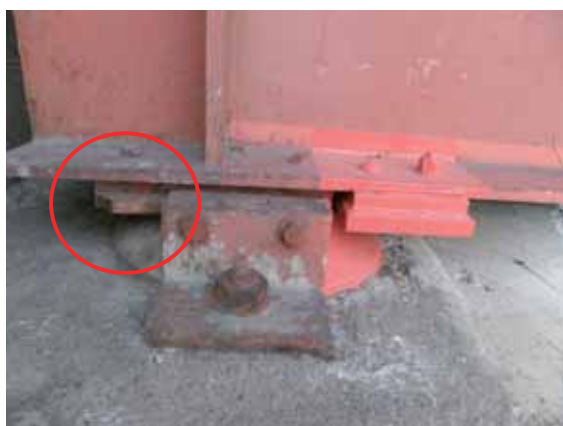
写真-4. 3. 17. 9 上沓のストッパーの破損

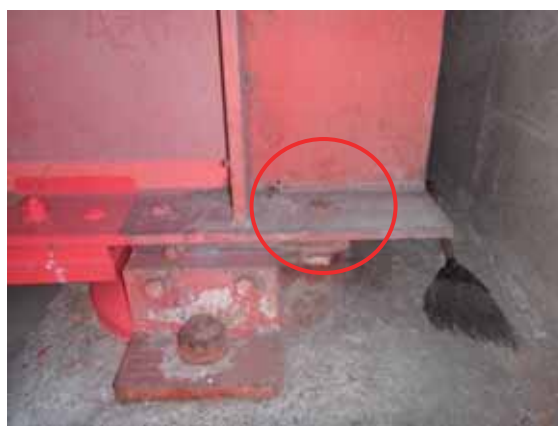
写真-4. 3. 17. 10 上沓のストッパーの破損

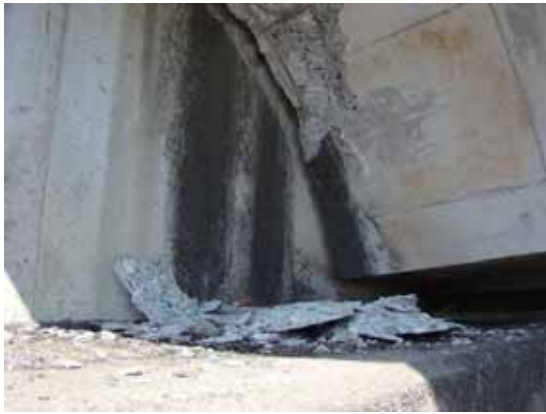
伸縮継手部ならびに壁高欄遊間部のほとんどで衝突痕と遊間異常(開き方向に地震前より大きな遊間が残留)がみられた。(写真-4.4.1.3、写真-4.4.1.4)。また、A1 橋台部の桁端部では、上部構造に橋台との衝突によるコンクリートの剥落が確認された(写真-4.4.1.5)。

写真-4.4.1.5 桁端損傷状況 (A1)

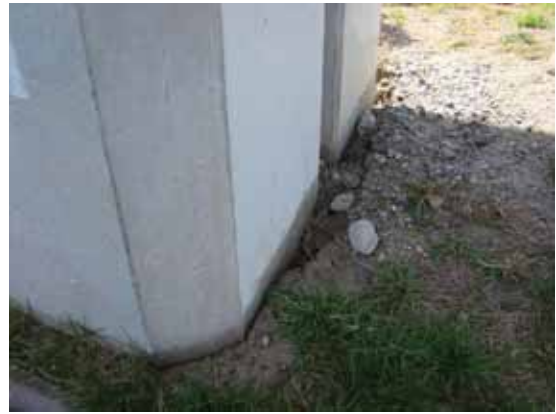
写真-4.4.1.6 橋脚周り移動跡 (P3)

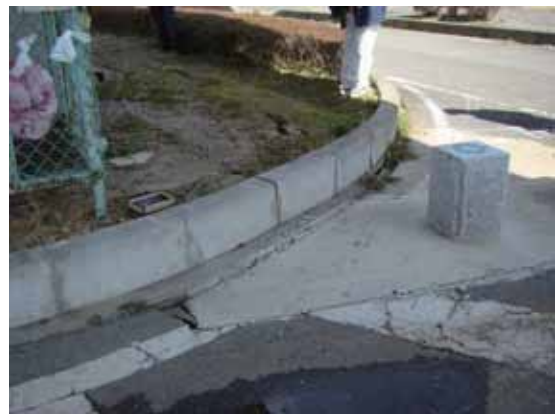
写真-4.4.1.8 側道路面ひびわれ (P10)

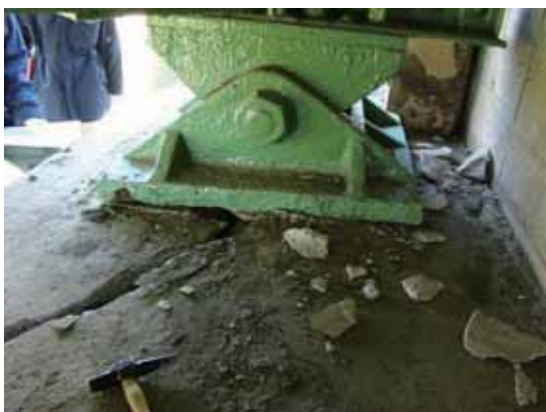
A1 橋台の支承はアンカーボルトがなく、支承ベースプレート底面のリブで下部構造と一体化した構造である。支承全体が前面(西側)に移動している痕跡がみられ、ベースプレート底面のリブを起点とする大きなひび割れが躯体前面に連続しておりコンクリート断面の顕著な破壊、剥落がみられる(写真-4.4.2.2、写真-4.4.2.3)。ひび割れ部からは内部の鉄筋は確認できなかった。

写真-4.4.2.2 A1 橋台沓座ひび割れ

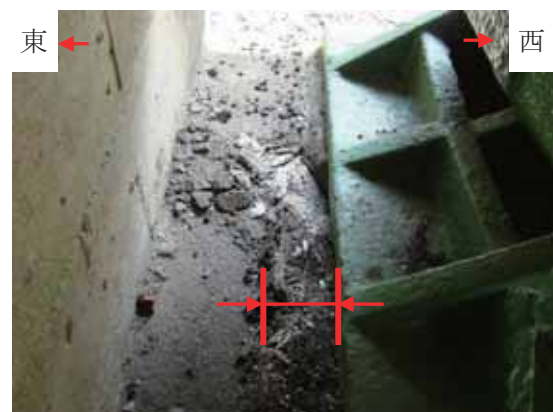
写真-4.4.2.3 A1 橋台支承の移動

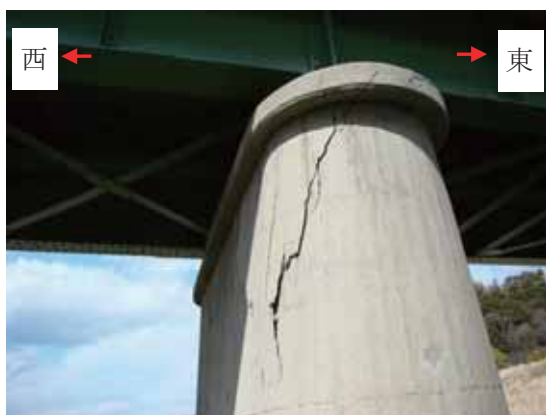
P1 橋脚西面に支承取り付け位置付近から斜め方向にひびわれが生じ、コンクリートの浮きがみられる(写真-4.4.2.4、写真-4.4.2.5)。

A1 橋台支承と同様に橋軸西方向への地震力により支承直下を起点としたひび割れ損傷と推測される。

写真-4.4.2.4 P1 橋脚のひび割れ

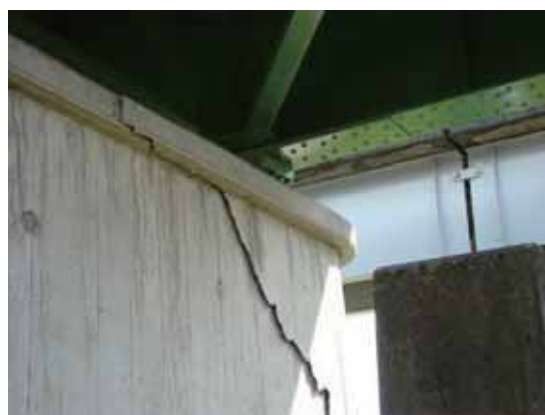
写真-4.4.2.5 P1 橋脚コンクリート浮き

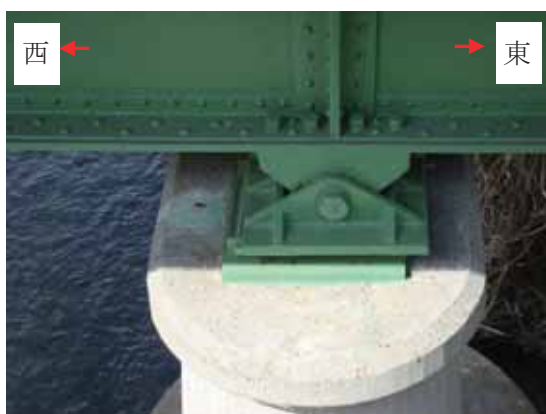
P2、P3 橋脚の支承は東方向に移動したものとみられる。P4 橋脚は P1 橋脚と同様に西面にひび割れが確認された(写真-4.4.2.6、写真-4.4.2.7)。

写真-4.4.2.6 P2 支承の移動

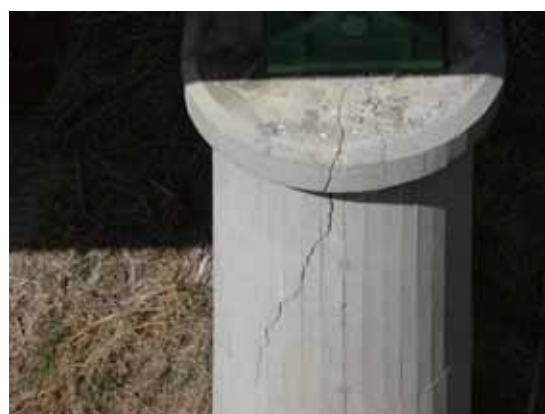
写真-4.4.2.7 P4 橋脚のひび割れ

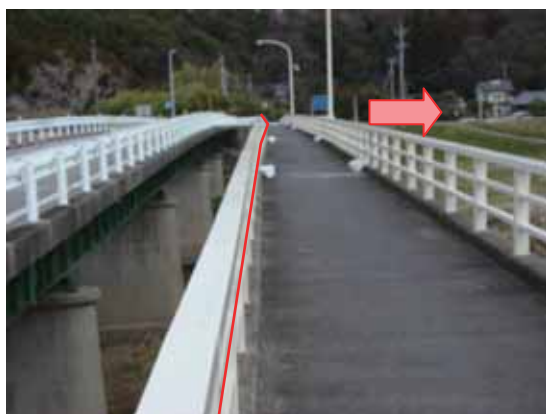
本橋には、並行して分離した側道(自歩道)が設けられている。高欄が角折れ変形している事から P3 径間付近で南方向(下流側)に上部構造の屈曲が生じている(写真-4.4.2.8、写真-4.4.2.9)。

写真-4.4.2.8 側道部高欄の変形

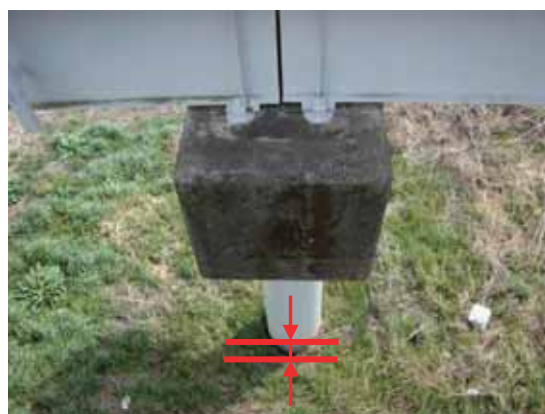
写真-4.4.2.9 側道部橋脚の傾き

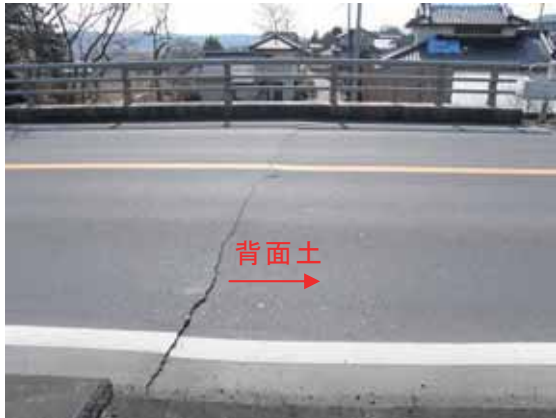
背面土の沈下により、橋梁取付部の車道部では最大 2cm 程度、歩道部では最大 10cm 程度の段差が生じていた(写真-4.4.3.4、写真-4.4.3.5)。橋台部盛土の高さは 6m 程度である。橋台の側面や前面も、6-9cm 程度の地盤の沈下がみられた。

写真-4.4.3.4 A1 橋台背面の段差(約 2cm)

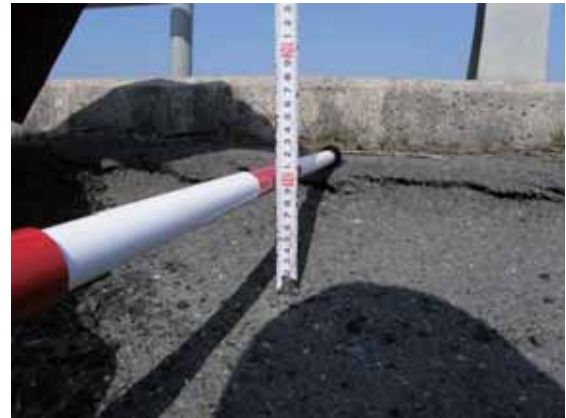
写真-4.4.3.5 A1 橋台背面歩道部の段差(約 10cm)

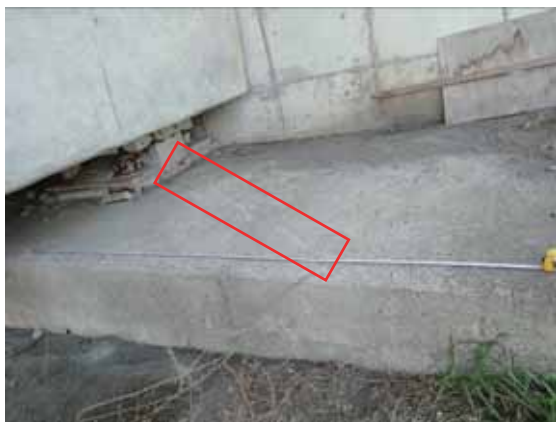
両橋台の橋座部には、支承を起点として堅壁前面に向かう斜めひび割れ(2mm 程度)が生じていた(写真-4.4.3.6、写真-4.4.3.7)。桁からの橋軸方向の作用によるものとみられる。箱桁端部については、A1 橋台側には幅 0.15mm のひび割れが生じていた(写真-4.4.3.8)。A2 橋台側にはひび割れが見られなかった(写真-4.4.3.9)。

写真-4.4.3.6 A1 橋台橋座部の斜めひび割れ(幅 2mm 程度)

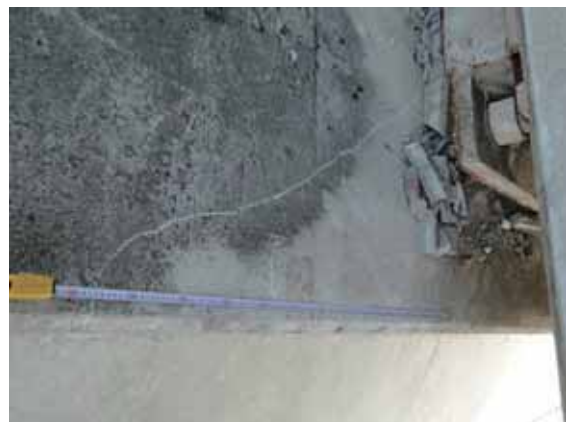
写真-4.4.3.7 A2 橋台橋座部の斜めひび割れ(上流側支承の外側)

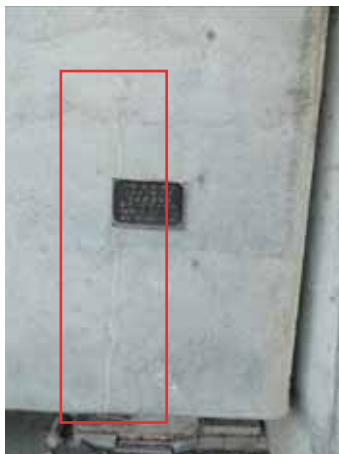
写真-4.4.3.8 A1 橋台側桁端部のひび割れ(幅 0.15mm)

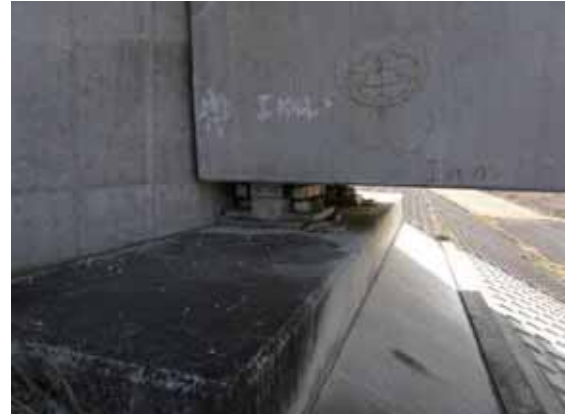
写真-4.4.3.9 A2 橋台側桁端部：ひび割れ確認されず

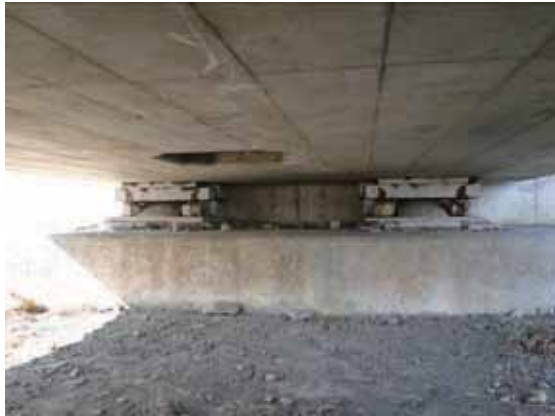
本橋の支承条件は、橋台支承は固定、中間支承は自由となっている(目視調査より)。橋台支承の破壊状況については、両橋台とも沓座の割れが生じている。A1 橋台側は上沓のセットボルトの損傷が見られなかったが、A2 橋台側は 2 つの支承とも上沓のセットボルト(片面 4 本、計 8 本)が全て破断し、A2 橋台側の下流側支承の上沓本体も一部破壊していることが確認された(破壊箇所の大きさは、橋軸方向 23cm、橋軸直角方向 19cm、上沓厚は 18.5cm)。なお、中間支承については P1 橋脚で確認したが、損傷は見られなかった(写真-4.4.3.10～写真-4.4.3.16)。

写真-4.4.3.10 A1 橋台支承の状況

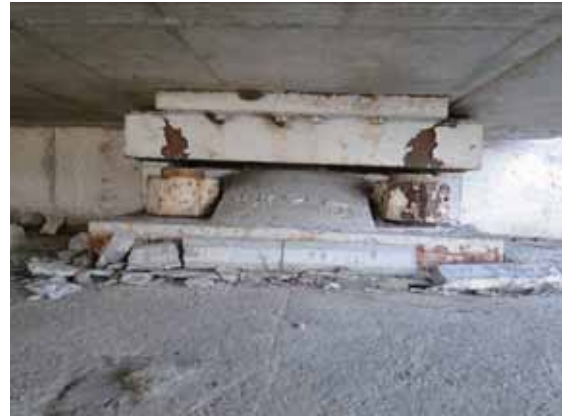
写真-4.4.3.11 A1 橋台支承の損傷：沓座の割れ、ストッパーの塗膜割れ等が確認

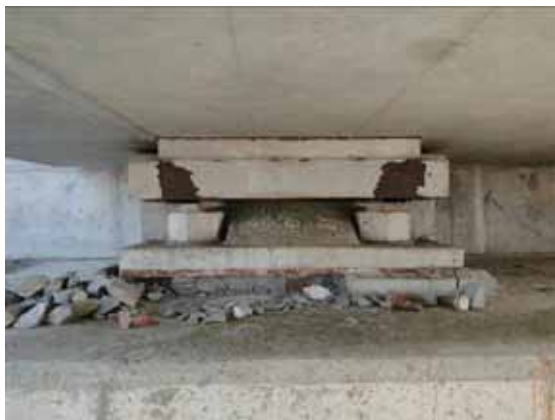
両端橋台の支承及び支承周辺部以外では、特段の損傷は確認されなかった。本橋は PC 連続箱桁で上部構造の慣性力が大きく、両端橋台部の固定支承に主として橋軸方向の作用が集中し、支承や支承周辺部の損傷に繋がったものと考えられる。

写真-4.4.3.12 A2 橋台支承(上流側)：沓座の割れ、全ての上沓セットボルトの破断

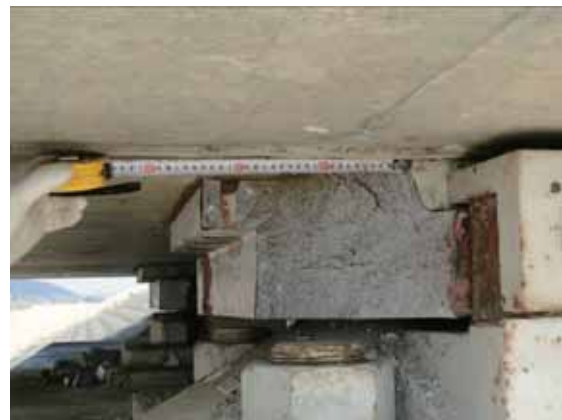
写真-4.4.3.13 A2 橋台支承(下流側)：沓座の割れ、全ての上沓セットボルトの破断、上沓の破壊

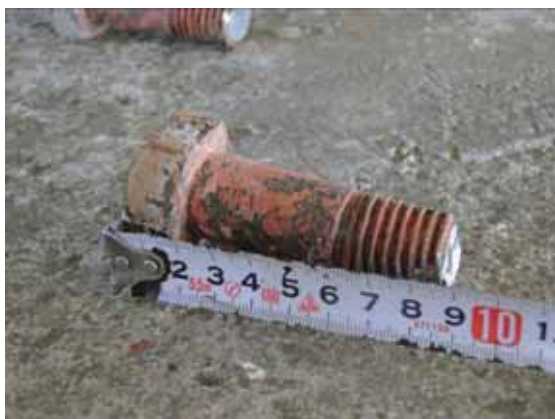
写真-4.4.3.14 破断した上沓のセットボルト

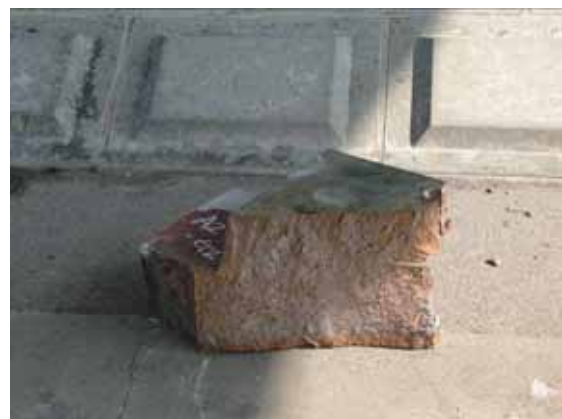
写真-4.4.3.15 上沓の破壊部

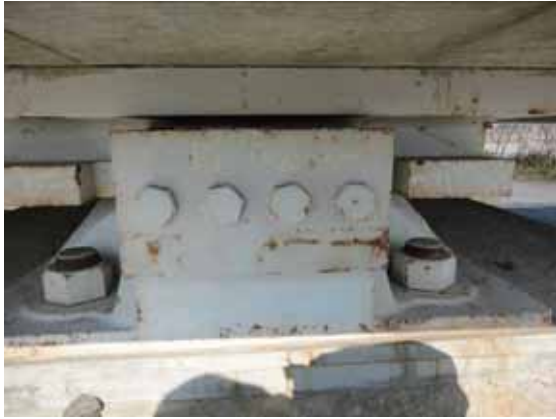
写真-4. 4. 3. 16 P1 橋脚の支承：損傷は確認されず

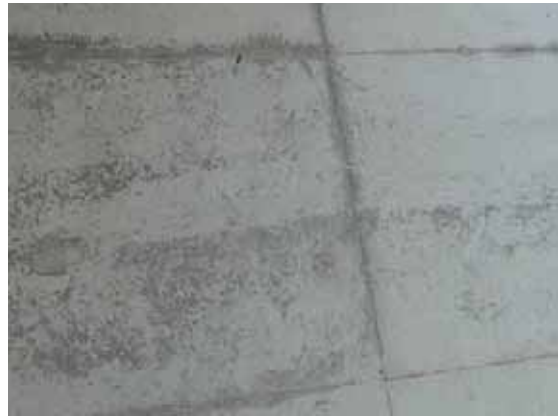
なお、A1 橋台背面にはボックスカルバートがあり、0.8mm のたてひび割れや 0.4mm の斜めひび割れが側面に生じていたが、地震との関係は不明である(写真-4.4.3.17)。

写真-4. 4. 3. 17 A1 橋台カルバートの斜めひび割れ

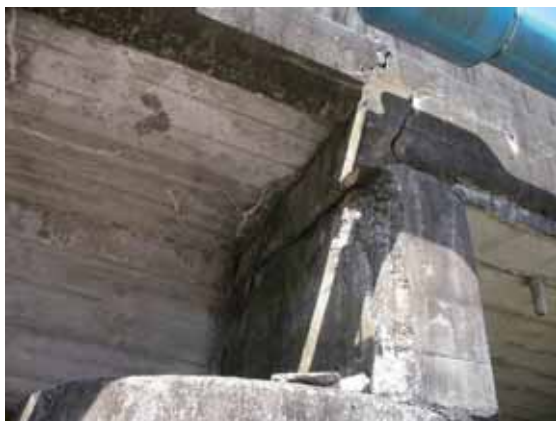
RC 桁端部では両端とも数 mm 程度の斜めひび割れが生じている。橋脚上 PC スラブの沓座では、斜めひび割れや剥落が生じている(写真-4.4.4.2～写真-4.4.4.5)。ひび割れや剥落面の状態から、もともと生じていたものと、今回の地震で新たに生じたものとみられる。

写真-4.4.4.2 橋脚上の桁端部の破壊状況：RC 桁と PC スラブ沓座の接触面に大きなひび割れ、沓座部コンクリートの剥落

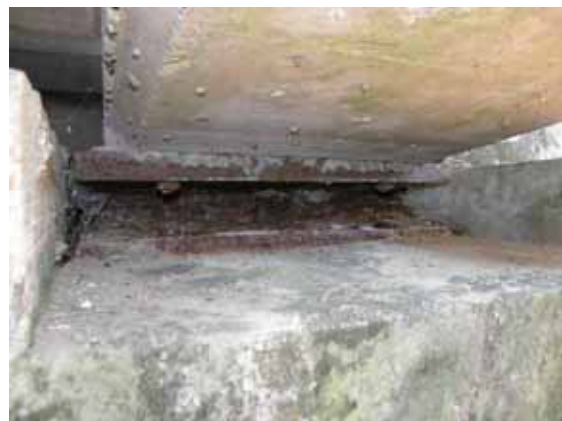
写真-4.4.4.3 RC 桁の支承(下流側)：腐食が生じているものの、セットボルトの損傷等は確認されず

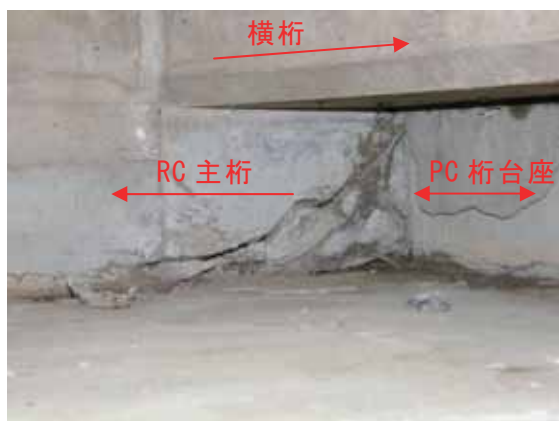
写真-4.4.4.4 RC 桁端部のひび割れ状況  
(上流側)

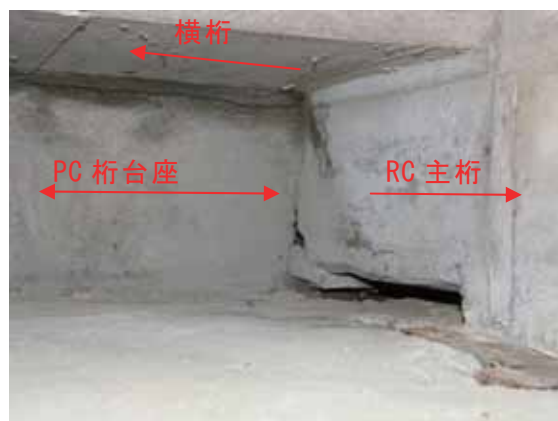
写真-4.4.4.5 RC 桁端部のひび割れ状況  
(下流側)

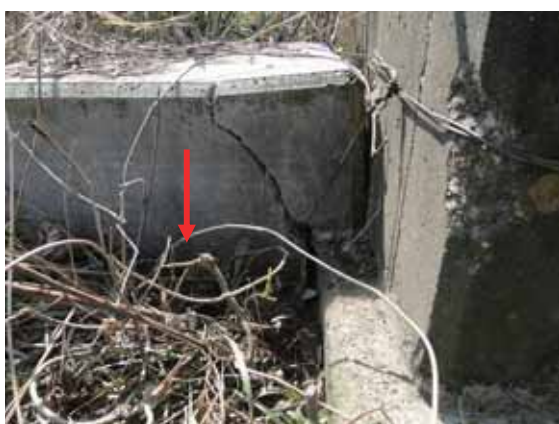
橋台側面地盤の沈下、前面地盤でのひび割れ、周辺道路の横ずれ、マンホールの浮き等が生じている(写真-4.4.4.6～写真-4.4.4.10)。今回の地震で地盤に変状が生じたものとみられる。

写真-4.4.4.6 左岸側水道管取付部のひび割れ

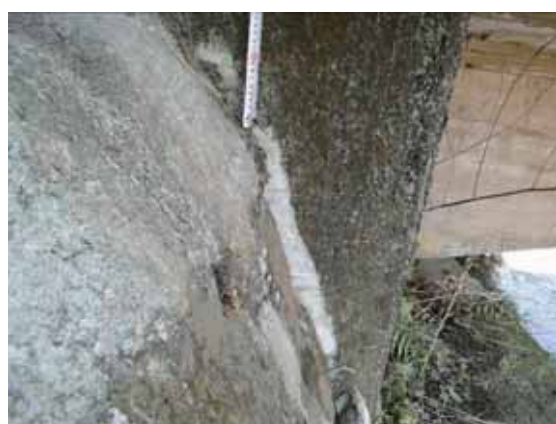
写真-4.4.4.7 右岸橋台盛土の沈下  
(約 2cm)

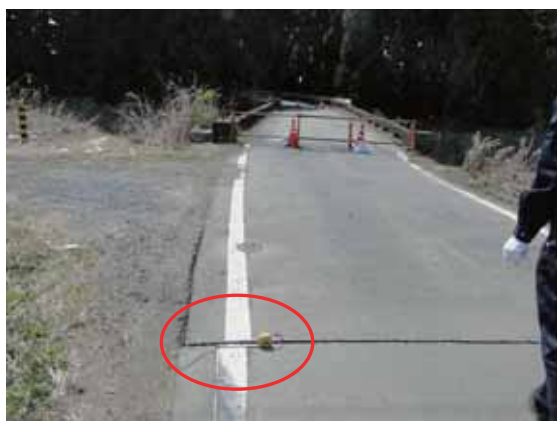
写真-4.4.4.8 左岸側道路の横ずれ(約  
3cm)

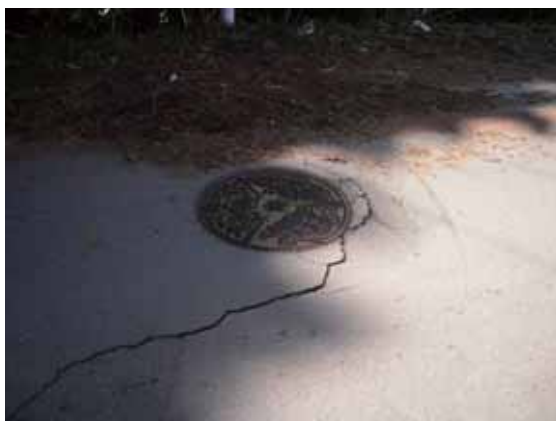
写真-4.4.4.9 右岸側のマンホールの浮き

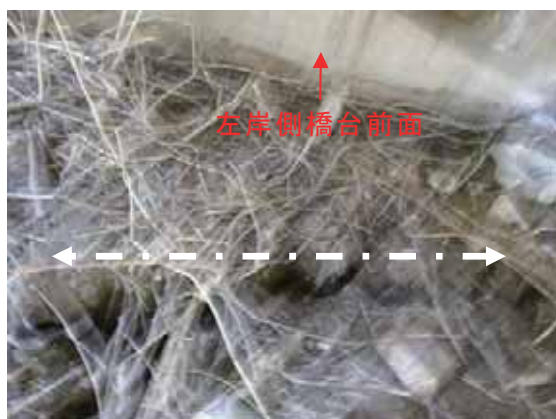
写真-4.4.4.10 橋台前面地盤のひび割れ

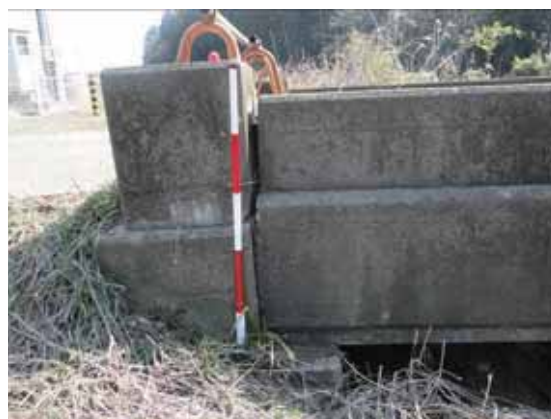
橋台の傾きと取付部の段差が生じているが、表面の劣化状況等から以前より生じていたものとみられる(写真-4.4.4.11、写真-4.4.4.12)。

写真-4.4.4.11 左岸側橋台の傾斜

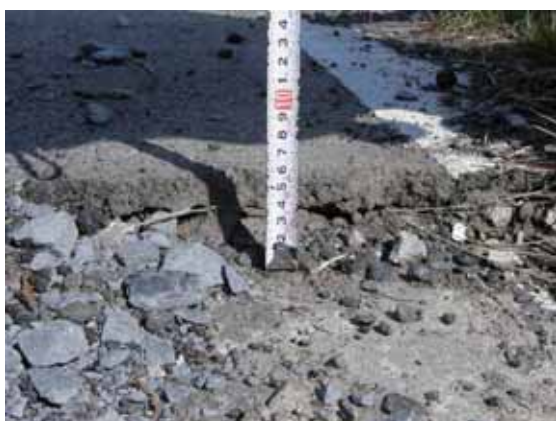
写真-4.4.4.12 左岸側取付部の段差

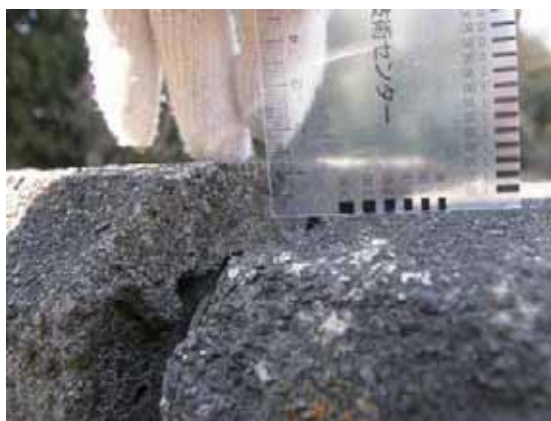
橋脚上の高欄では、上流側で約 12mm、下流側で約 9mm の段差が生じ、いずれも PC 桁側が低くなっている。ずれた面の劣化状況から、以前より生じていたものとみられる(写真-4.4.4.13)。

写真-4.4.4.13 橋脚上の高欄のズレ(上流側)  
(PC 桁側が約 12mm 低い)

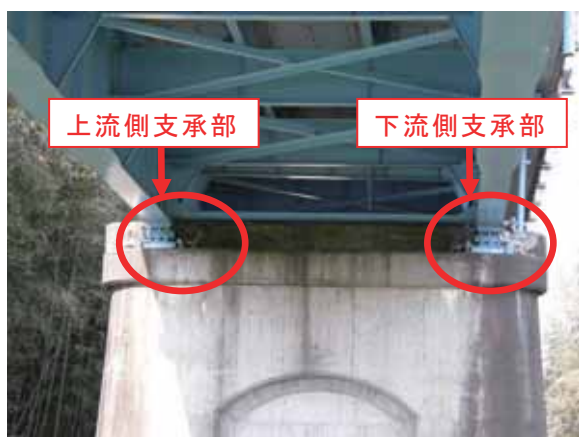
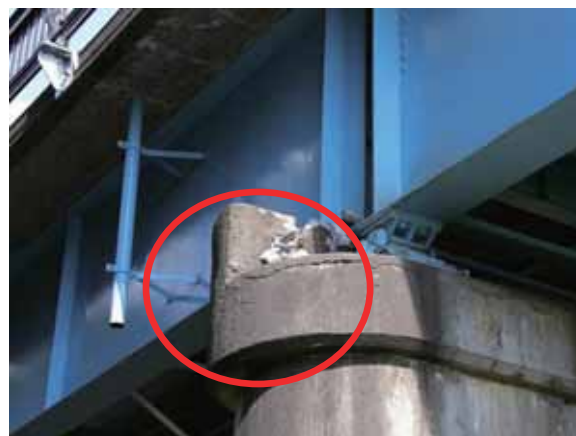
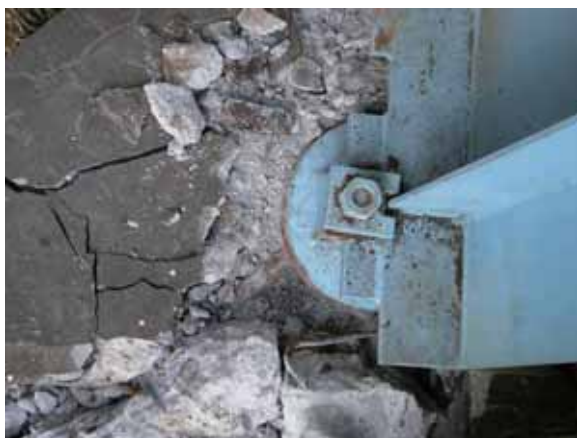
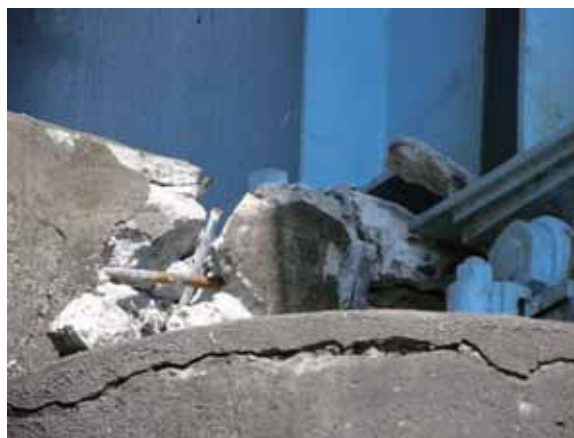
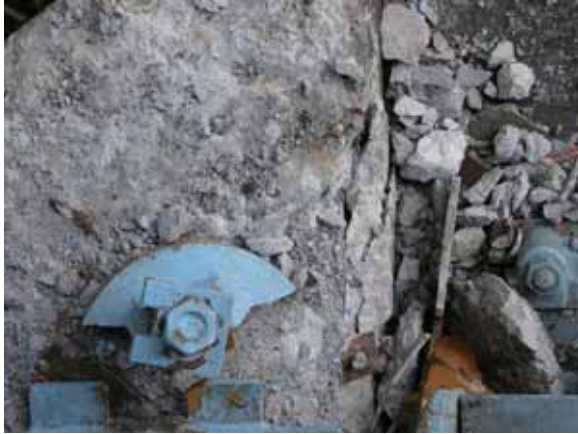
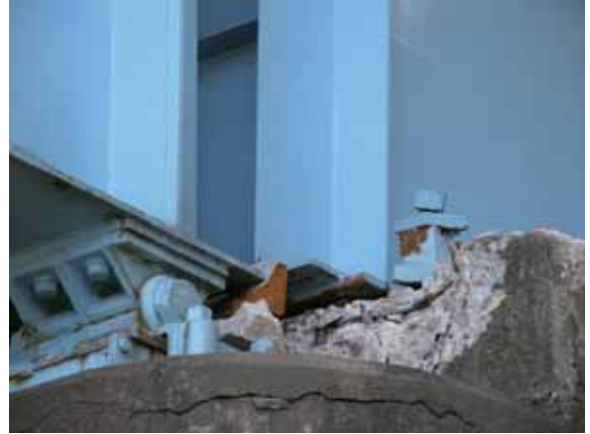
著しい損傷がみられた P6 橋脚は、A1 橋台側のゲルバー構造と河川を渡る 3 径間連続構造のかけ違い部であり、P5 橋脚側の橋座面が高い段違い部を有する橋脚である。P5 橋脚側にある 2 つの支承部において、上流側では橋座部が破壊、下流側では橋座部及び支承が破壊していた(写真-4.4.5.2～写真-4.4.5.7)。橋座部の破壊も下流側が著しく、橋面において下流側に傾斜して約 8cm の段差が発生していた(写真-4.4.5.8、写真-4.4.5.9)。下流側支承のアンカーボルトは橋軸直角方向下流側から橋軸方向のやや P5 橋脚側に傾斜しており(写真-4.4.5.10)、この方向への大きな作用が影響したものと推定される。橋座面の低い P7 橋脚側でも橋脚頂部側面に大きな水平ひび割れが生じており(写真-4.4.5.5、写真-4.4.5.7)、水平力により大きな損傷が生じたものと推定される。

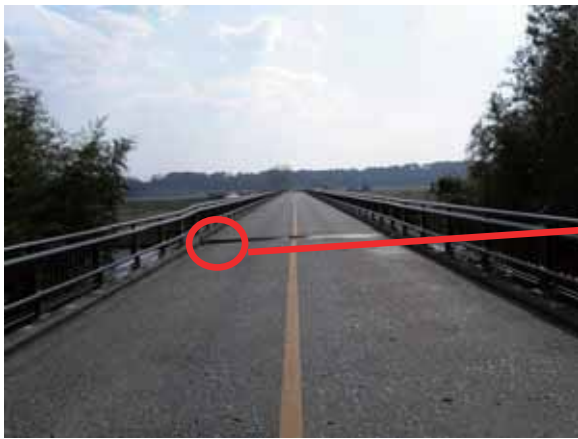
写真-4.4.5.9 P6 橋脚上部の段差  
(約 8cm)

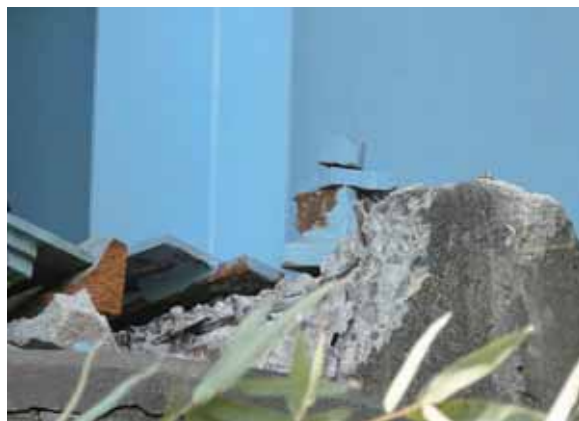
写真-4.4.5.10 アンカーボルトの変形状況

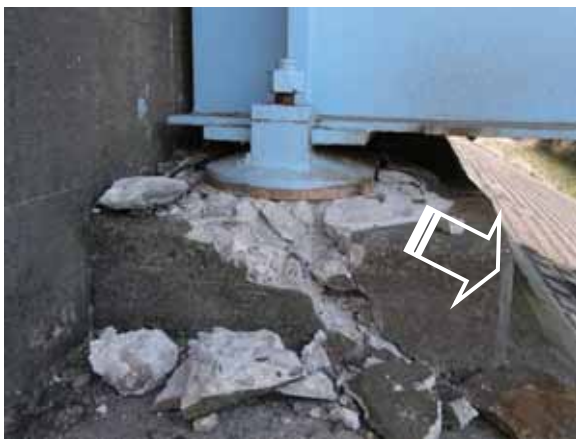
A1 橋台は、ゲルバー構造の端部であり、2 つの固定支承が設置されている(写真-4.4.5.11)。高さ 20cm 程度の台座が設けられており、2 つの固定支承部とも台座が損傷していた。上流側の台座の損傷が著しく、外側でせん断破壊面が確認でき、アンカーボルトも約 2cm 伸び出していた。また、桁端のパラペットとの衝突も塗膜の付着等から確認された。下流側も台座が損傷しており、パラペットとの衝突も確認されたものの、大きなせん断ひび割れなどは確認できず、アンカーボルトの伸び出しも 1cm 程度であった。これらのことから、橋軸直角方向上流側かつ橋軸方向前面側への振動が大きく影響したものと推定される。また、固定支承にもかかわらずパラペットとも衝突していることから、台座の破壊後にも大きく振動した可能性がある(写真-4.4.5.12～写真-4.4.5.17)。

写真-4.4.5.12 A1 橋台上流側支承部側面の状況：せん断破壊面と衝突痕が確認

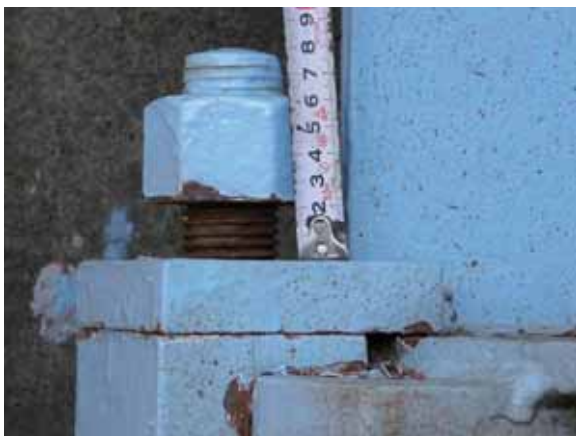
写真-4.4.5.14 A1 橋台上流側支承部アンカーボルトの伸び出し(約 2cm)

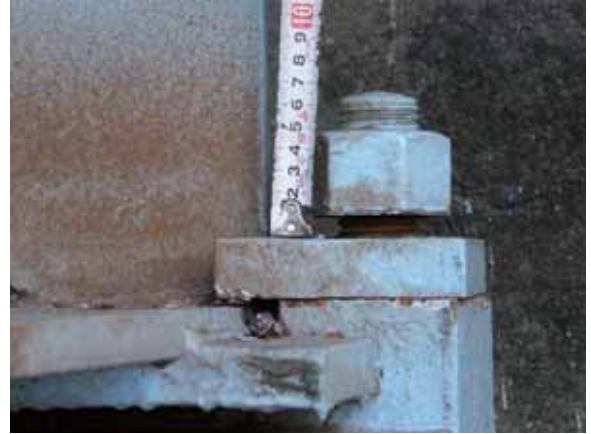
写真-4.4.5.17 A1橋台下流側支承アンカ  
ーボルトの伸び出し(約1cm)

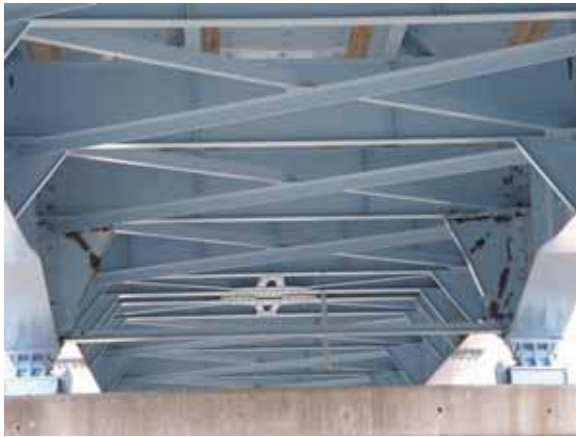
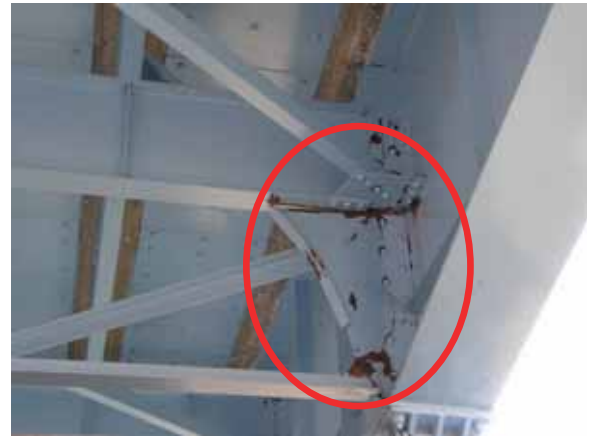
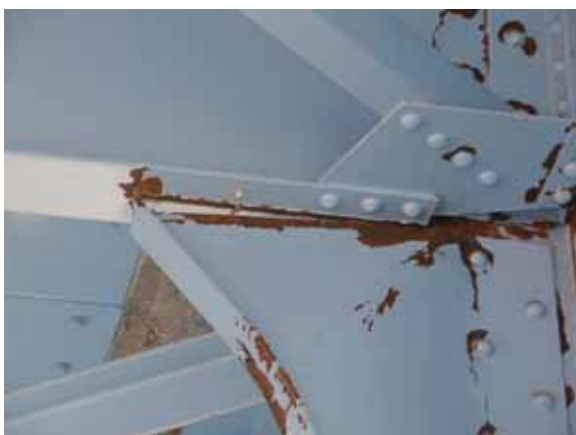
P1、P2、P4 及び P5 橋脚上の上部構造では、主桁と横桁の隅角部を剛結するニーブレースが損傷し、面外変形するとともに横桁との溶接部に大きな亀裂が生じていた(写真-4.4.5.18～写真-4.4.5.20)。横桁と主桁の接合部もリベットの脱落などの損傷が見られ、主桁外側にも横桁下フランジ位置と推定される塗膜のはがれが生じていた(写真-4.4.5.21、写真-4.4.5.22)。これらの損傷から、橋軸直角方向の水平力が大きく影響したものとみられる。なお、P3 橋脚上のように橋脚頂部～主桁下フランジ間の距離が相対的に短く、ニーブレースの高さが低い部位では損傷が見られず、剛性の違い等により損傷状況が異なっていた(写真-4.4.5.23)。

写真-4.4.5.20 ニーブレースの損傷(P4) :  
(横桁溶接部の亀裂)

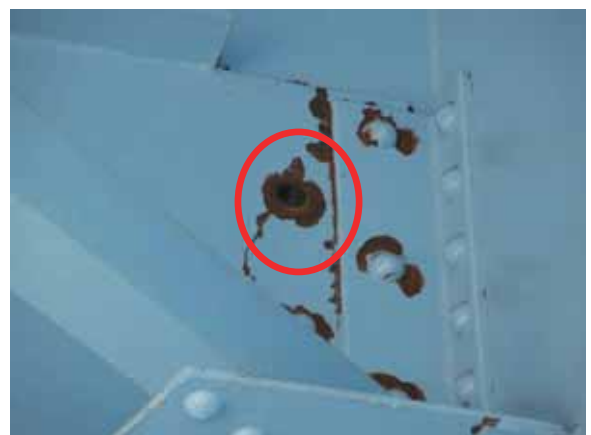
写真-4.4.5.21 横桁～主桁結合部の損傷  
(P4) : リベットの脱落、塗膜のはがれ

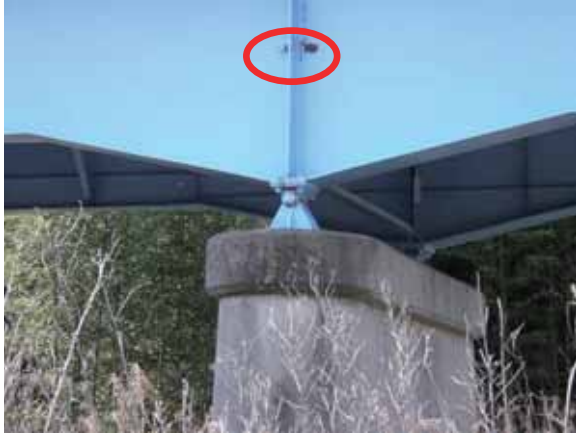
写真-4.4.5.22 下流側主桁外側の損傷  
(P2)：横桁下フランジ位置での塗膜はがれ

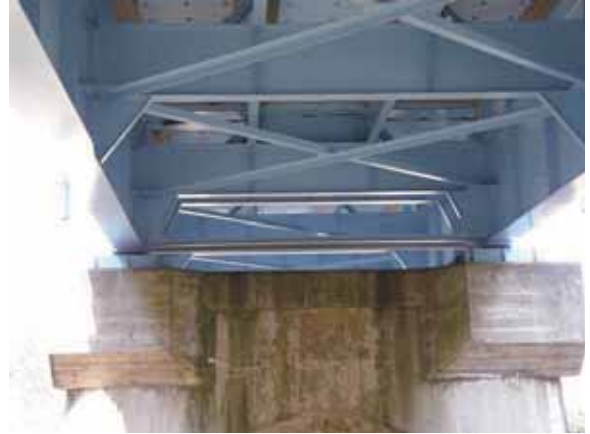
写真-4.4.5.23 P3 橋脚上の上部構造の  
状況：ニーブレース等の損傷見られず

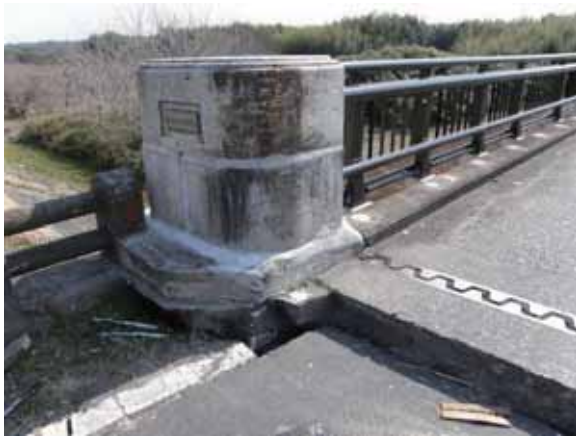
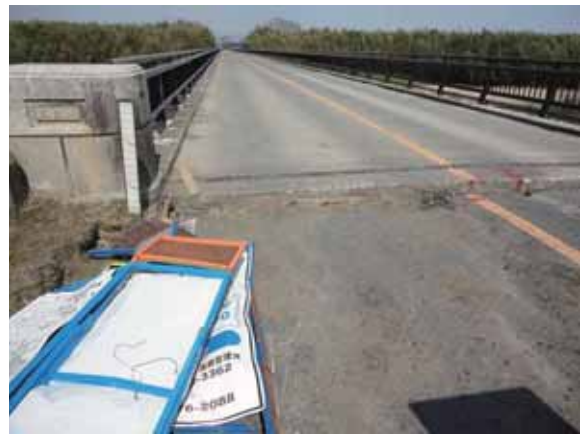
A1 橋台背面では約 16cm、A2 橋台背面では約 14cm の段差が生じていた(写真-4.4.5.24、写真-4.4.5.25)。盛土高は約 6m である。橋台側面等でも地盤の沈下やすき間、アプローチ部の舗装のひび割れ等が生じており、堤体の沈下が生じているものとみられる(写真-4.4.5.26、写真-4.4.5.27)。
