4. 県道及び市町村道

4.1 岩手県内の橋

4.1.1 大渡橋(おおわたりばし)

大渡橋は、岩手県釜石市に位置する橋長 108m の 3 径間連続鋼床版鈑桁橋であり、2005 年に竣工した(表-4.1.1.1、図-4.1.1.1、写真-4.1.1.1)。

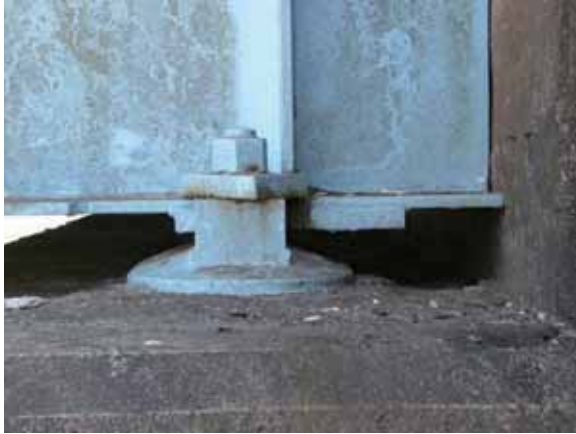
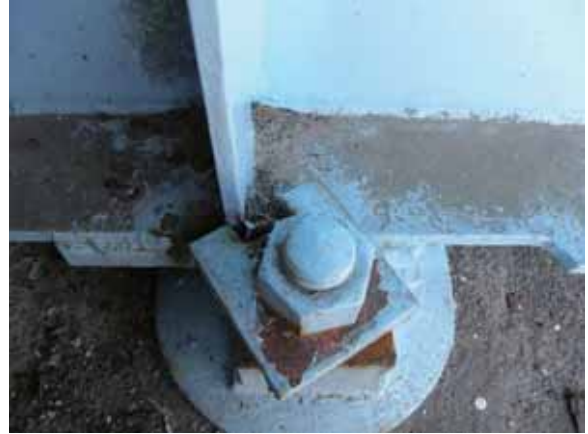
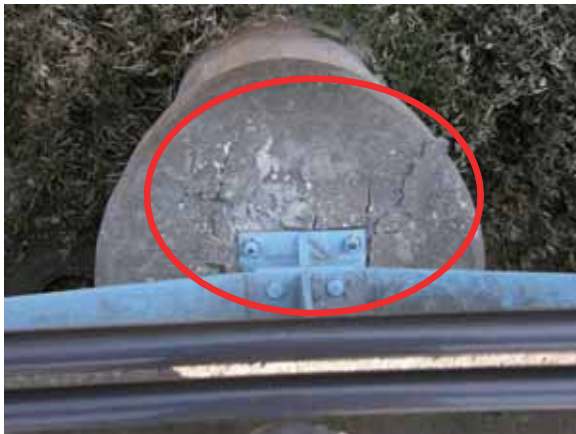
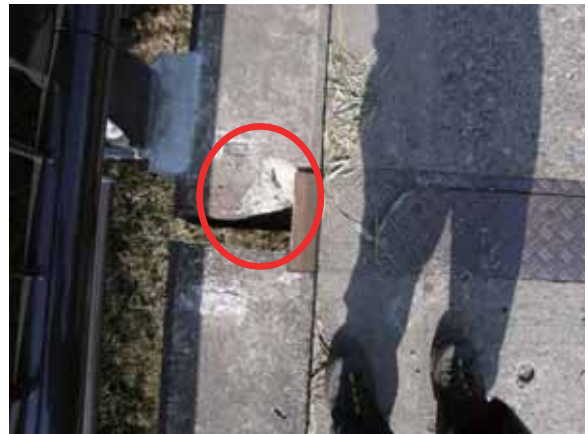
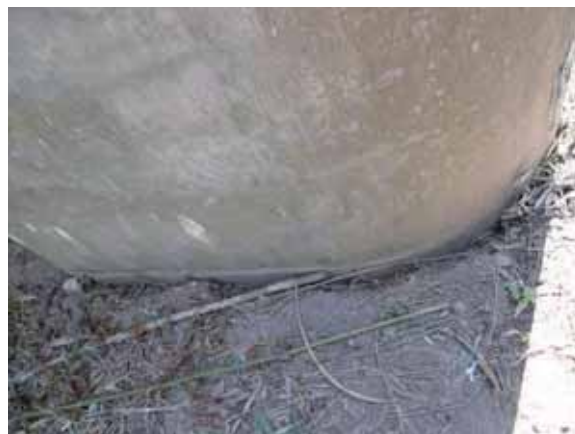
その他、A2 橋台での桁の移動(桁端がパラペットに衝突)、橋座部の損傷、上部構造地覆部の損傷、橋脚と地盤のすき間等がみられ、これらも地震による振動によるものと考えられる(写真-4.4.5.28～写真-4.4.5.32)。

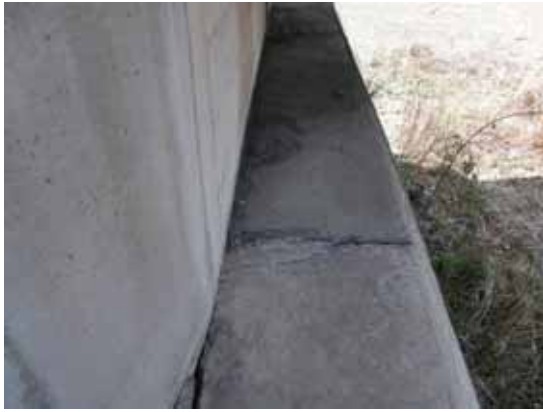
A1 橋台は、橋台豎壁前面のブロック積にひび割れが生じていた(写真-4.4.6.2、写真-4.4.6.3)。また、橋台豎壁前面から張出した橋座下面とブロック積との間に隙間が生じていた(写真-4.4.6.4)。支承は若干量、テフロン板とゴム支承部が移動した形跡が確認された(写真-4.4.6.5)。支承ゴムには水平ひび割れが確認されたが、目視による調査だけでは劣化によるものか地震の影響によるものかは特定できない(写真-4.4.6.5、写真-4.4.6.6)。上沓のツメ部分とサイドブロックの遊間量に、前面側と背面側で差が生じていたが、地震動による変状は特段確認されなかった(写真-4.4.6.7)。土工部と橋梁部の接続部では段差が生じており、アスファルト舗装による応急対策が実施されていた。段差は約 30cm で盛土高は約 6m あり、盛土の沈下が原因と考えられる(写真-4.4.6.8、写真-4.4.6.9)。

写真-4.4.6.2 A1 橋台橋座部

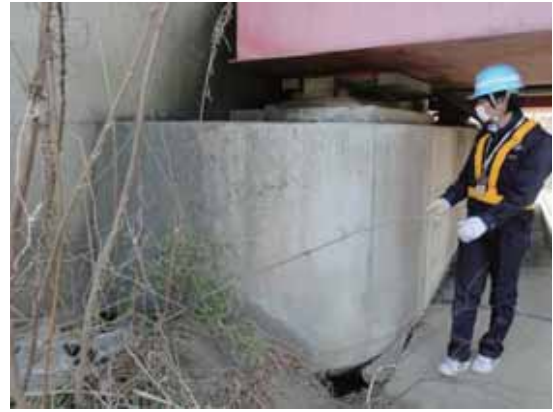
写真-4.4.6.3 A1 橋台前面の状況

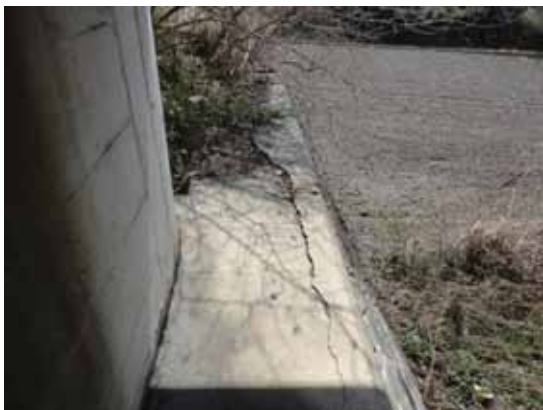
写真-4.4.6.4 A1 橋台前面のブロック  
積天端

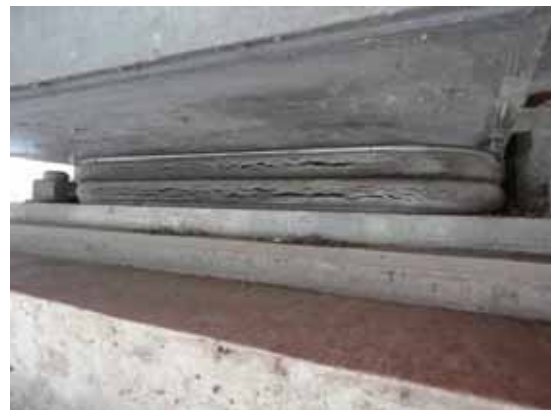
写真-4.4.6.5 ゴム支承前面のひび割れ

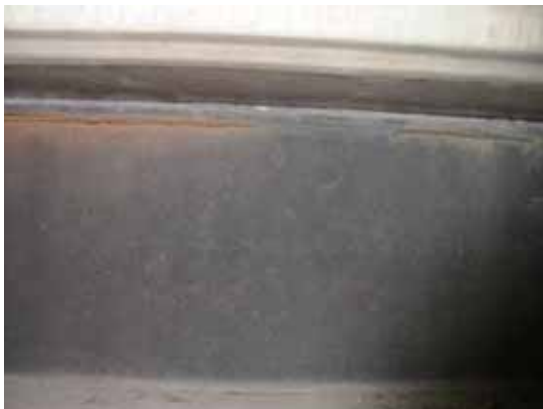
写真-4.4.6.6 ゴム支承背面の状況

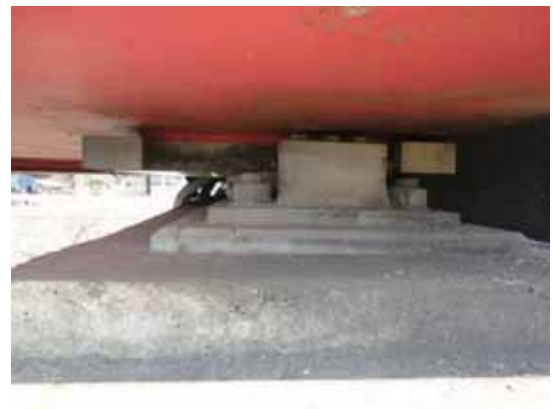
写真-4.4.6.7 ゴム支承側面の状況

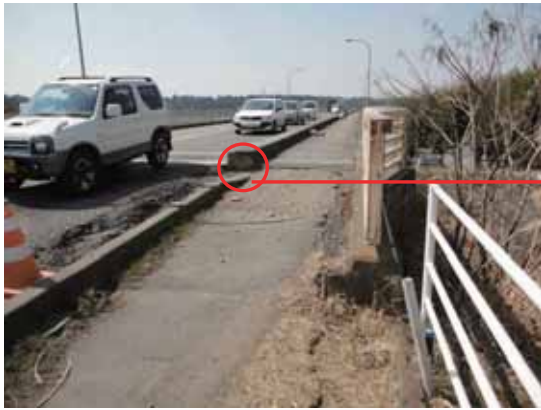
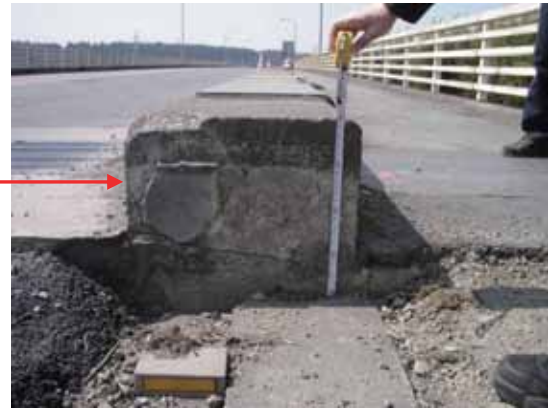
写真-4.4.6.8 A1 橋台背面の段差

写真-4.4.6.9 A1 橋台背面の段差(拡大)

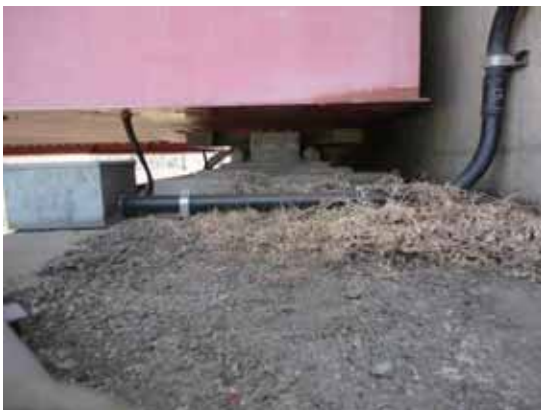
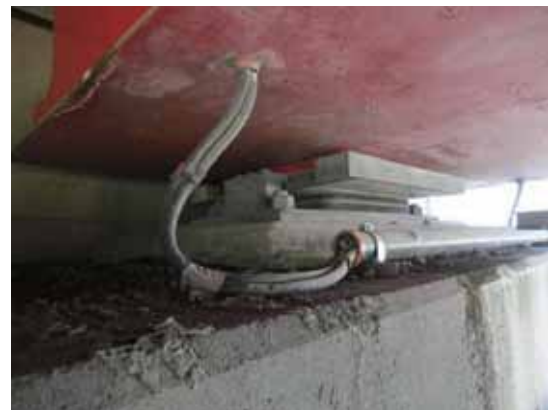
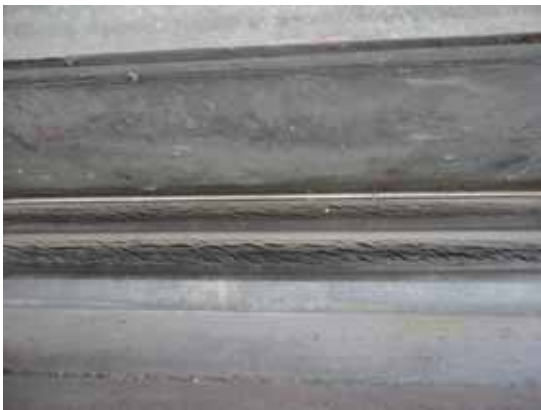
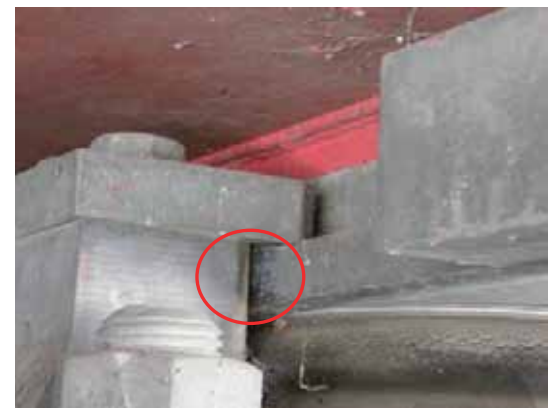
A2 橋台の支承部では、テフロン板とゴム支承部が移動した形跡が確認された。また、2つの支承とも、下流側側面の上沓～サイドストッパー間に 1～2cm 程度の擦過痕が確認された。前面側ゴムにはひび割れが生じていたが、目視による調査だけでは劣化によるものか地震の影響によるものかは特定できない(写真-4.4.6.10～写真-4.4.6.13)。土工部と橋梁部の接続部では背面土の沈下が原因とみられる段差が生じており、アスファルト舗装による応急対策が実施されていた(写真-4.4.6.14、写真-4.4.6.15)。

写真-4.4.6.10 A2 橋台支承

写真-4.4.6.11 A2 橋台支承側面

写真-4.4.6.12 A2 橋台支承ゴムのひび割れ

写真-4.4.6.13 A2 橋台ゴム支承下流側側面の状況(擦過痕あり)

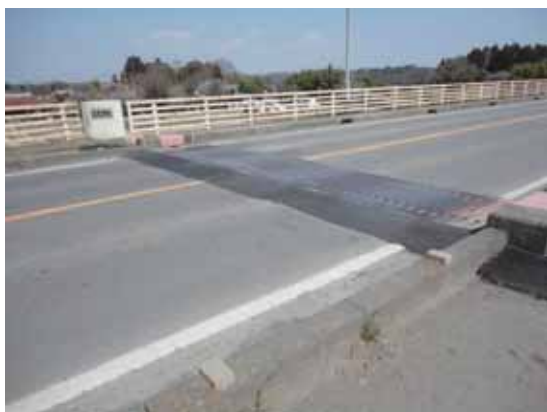
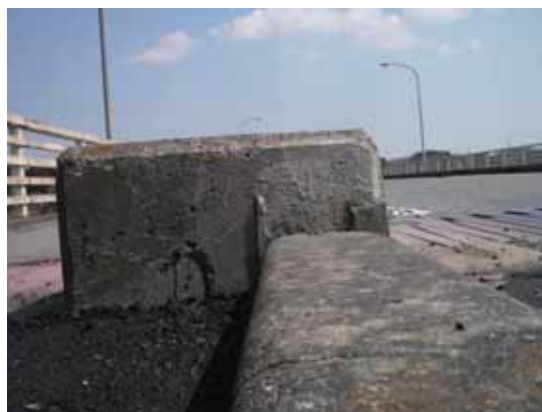
写真-4.4.6.14 A2 橋台背面の段差(補修済み)

写真-4.4.6.15 A2 橋台背面歩道部の段差

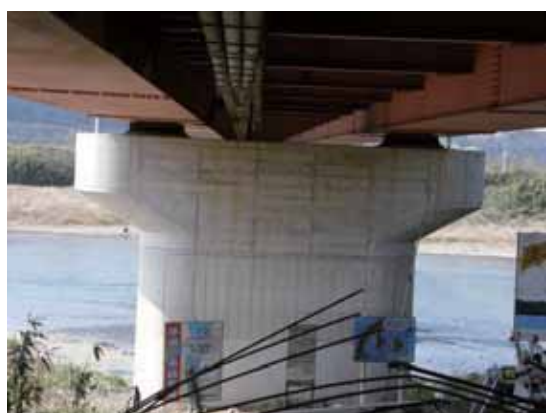
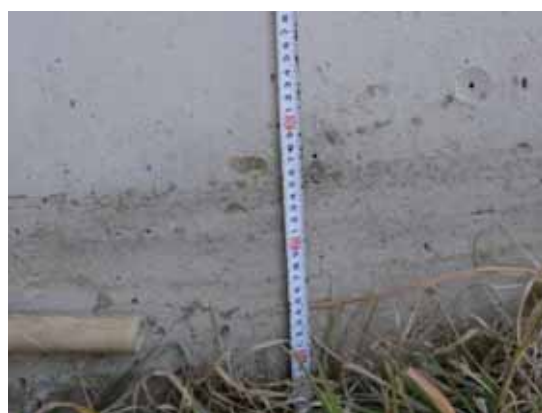
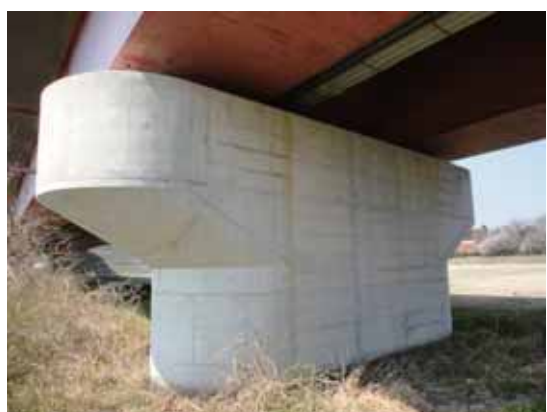
その他、高水敷部の橋脚及び路面を確認したが、橋脚、上部構造等に特段の損傷は確認されなかった(写真-4.4.6.16～写真-4.4.6.18)。

写真-4.4.6.16 P1 橋脚の状況

写真-4.4.6.17 P1 橋脚基部：地盤の沈下の痕跡

写真-4.4.6.18 P4 橋脚の状況：躯体に特段の損傷なし

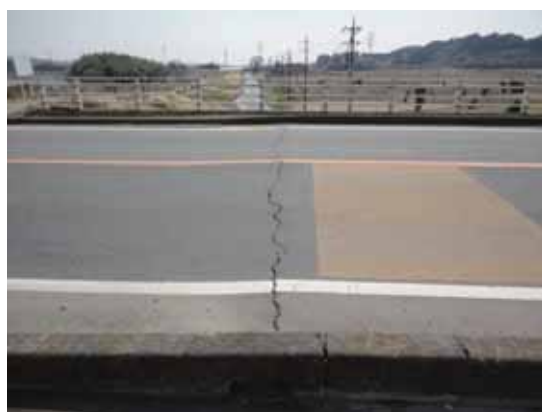
なお、橋台背面側の土工部に Box カルバートが設置されており、カルバートの境目で舗装にひび割れが生じていた(写真-4.4.6.19)。ただし、カルバート自体の変状は確認されなかった。

写真-4.4.6.19 A2 橋台背面ボックスカルバート～土工境界部のひび割れ

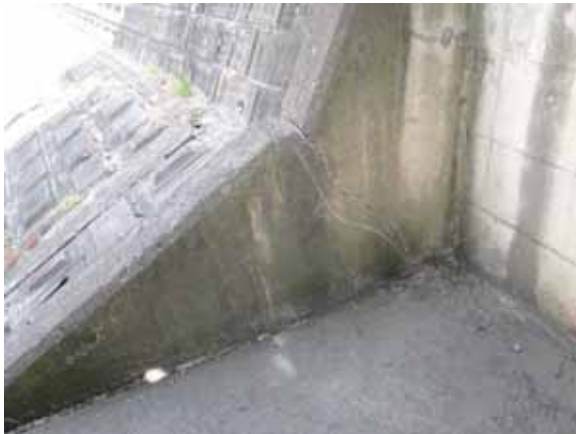
A1 橋台では、伸縮装置が若干開いた形跡が確認された(写真-4.4.7.2)。橋台横の擁壁のひび割れが確認されたが、可動支承部の損傷としては、ローラーカバーに変形が見られた程度で、軽微であった(写真-4.4.7.3～写真-4.4.7.5)。

写真-4.4.7.3 橋台横の擁壁のひび割れ

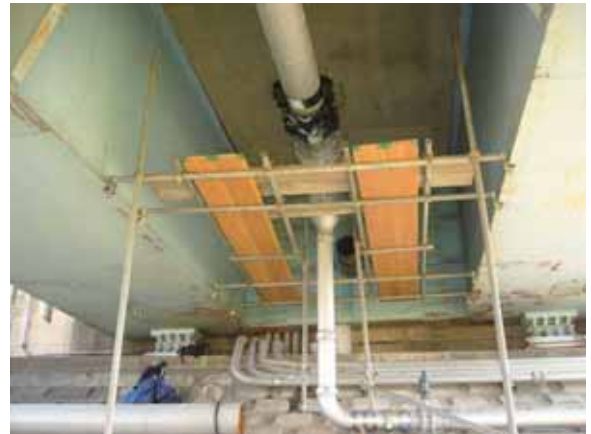
写真-4.4.7.4 A1 橋台の状況

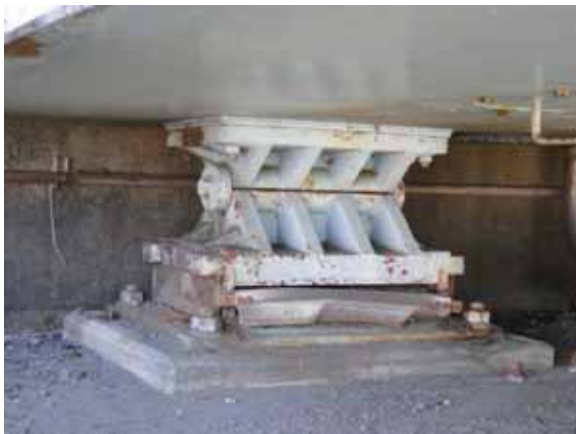
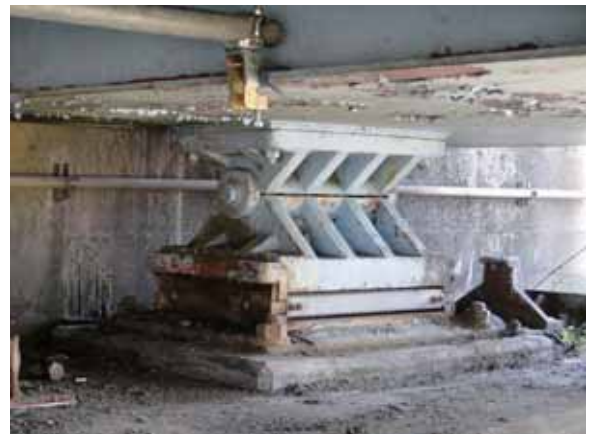
(a) 上流側の桁を支持する支承

(b) 下流側の桁を支持する支承

写真-4.4.7.5 A1 橋台の可動支承の損傷状況

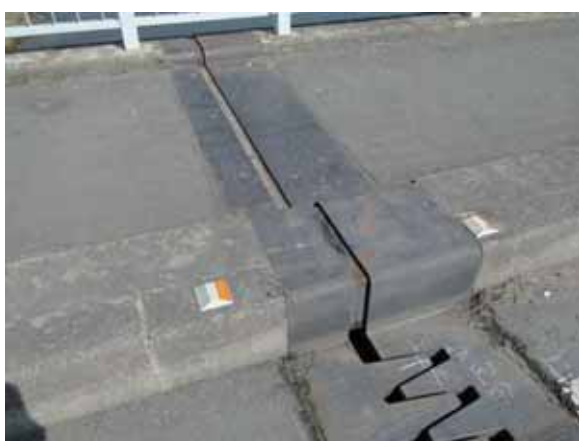
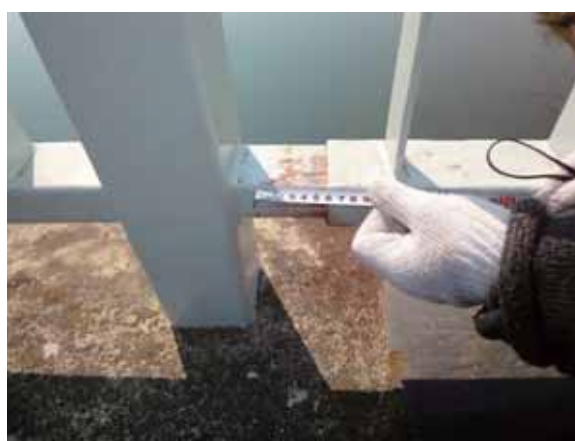
P3 橋脚は、河川内に位置するかけ違い部の橋脚であり、橋脚高さは 16m である。両桁とも、可動支承により支持されている。高欄の擦過痕により、桁間において橋軸方向に 5cm 程度の相対変位量があったことが推測される(写真-4.4.7.7、写真-4.4.7.8)。橋脚及び支承部ともに近接できなかったが、橋脚の中間高さの位置には写真-4.4.7.9 に示すように橋軸直角方向の面に曲げ変形によるものと推測されるかぶりコンクリートの剥落及び軸方向鉄筋のはらみ出しが確認された。また、可動支承のローラーカバーには変形が確認された。

写真-4.4.7.7 P3 橋脚上の伸縮装置の状況

写真-4.4.7.8 高欄の擦過痕

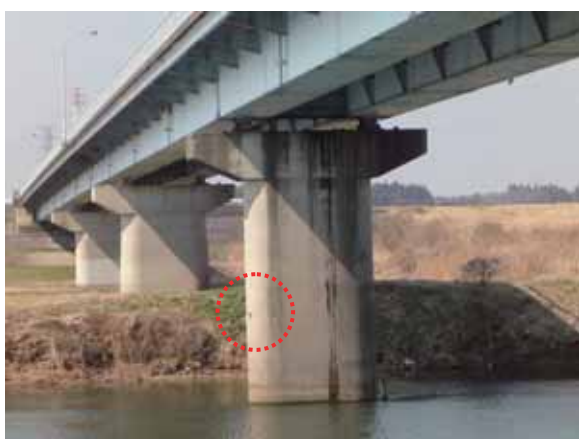
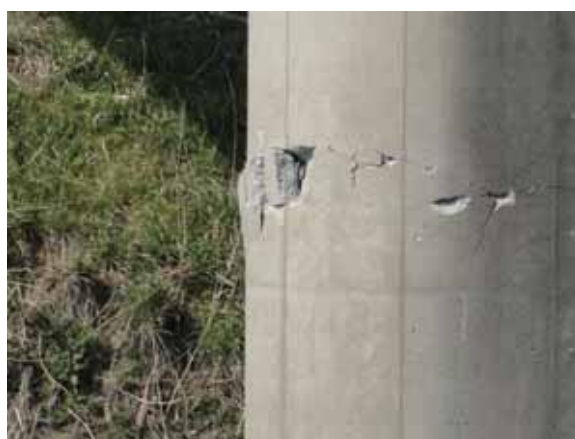
以上から、特筆すべき被害としては、A2 橋台の可動支承の損傷、固定支承を有する橋脚(P1、P4 橋脚)の段落し位置での曲げせん断ひび割れ、かけ違い部の P3 橋脚における橋軸直角方向の応答によるものと推測される曲げ損傷である。なお、橋脚の損傷はいずれも軸方向鉄筋の段落し部付近で生じたと推測される。

(a) P2 橋脚側より撮影

(b) コンクリートの曲げ損傷

写真-4.4.7.9 P3 橋脚の損傷状況

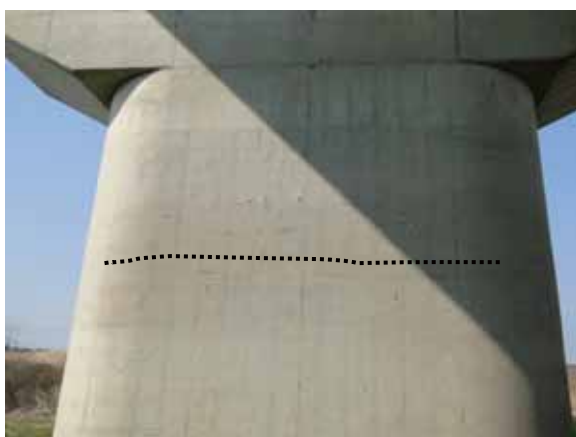
P4 橋脚は固定支承を有する橋脚であり、橋脚の高さは 16m である。基部から 7m 程度の高さが地盤面位置に相当すると考えられる。本橋の橋脚の中で損傷程度が最も大きかった橋脚である。写真-4.4.7.10 に示すように橋軸直角方向の面には地盤面から 4m 付近から曲げひび割れから進展した斜めひび割れが確認された。ただし、鉄筋の露出を伴うようなコンクリートの剥落は確認されなかった。遠方から観察する限りでは、固定支承には損傷は確認されなかった。

写真-4.4.7.10 P4 橋脚のひび割れの状況

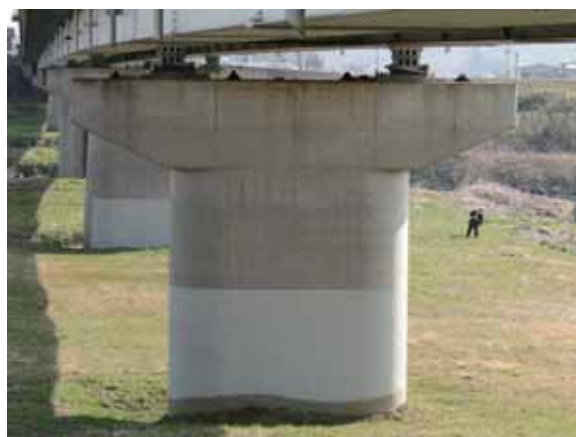
写真-4.4.7.11 P5 橋脚

P5 橋脚は、可動支承を有する橋脚であり、橋脚の高さは約 15.5m である(写真-4.4.7.11)。基部から約 7.5m 程度の高さが地盤面位置に相当すると考えられる。P5 橋脚から約 4m 離れたあたりに地面の割れが確認された(写真-4.4.7.12)。橋脚躯体の損傷としては、地盤面から 2.5m の高さ付近に水平ひび割れが確認された(写真-4.4.7.13)。また、横梁部のほぼ中央に橋脚天端からひび割れが生じていることが確認された(写真-4.4.7.14)。可動支承部にはローラーカバーの変形が確認された(写真-4.4.7.15)。

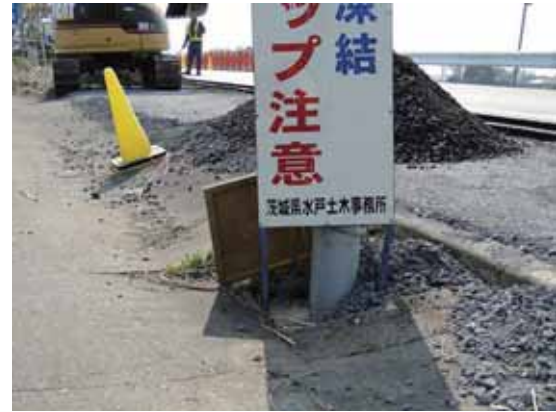
写真-4.4.9.2 橋台背面の沈下と修復状況

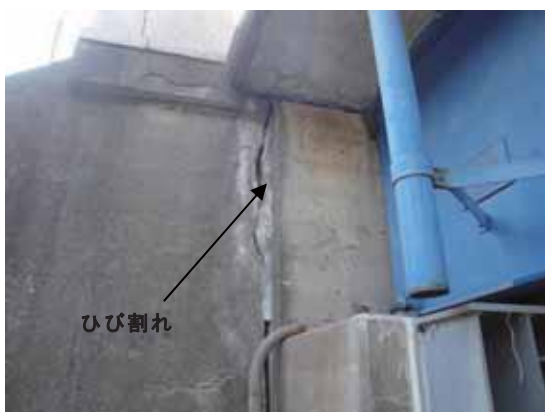
写真-4.4.9.3 橋台(右岸側)

両橋台付近では、橋台と擁壁の境界部にひびわれが見られた。これは橋台背面盛土の沈下によるものと思われる(写真-4.4.9.3、写真-4.4.9.4)。橋桁本体は右岸側橋台部の周辺でしか近接確認することができなかったが、構造的な損傷は見つからなかった。また支承部では大きな変位を生じている箇所や、固定支承部の橋脚上の支承取付部でひび割れが生じている箇所が見られた(写真-4.4.9.5、写真-4.4.9.6)。

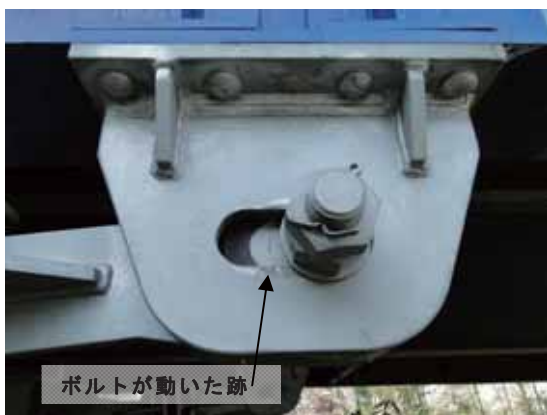
写真-4.4.9.7 落橋防止構造(右岸側橋台)

落橋防止構造の取付部ではボルトの動いた跡があり、落橋防止構造に地震力が作用したものである(写真-4.4.9.7)。右岸側橋台では、配管ケーブル取付部において損傷が見られた(写真-4.4.9.8)。

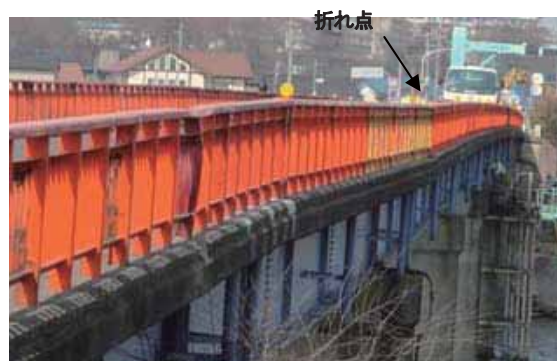
各支承の移動方向を整理したものを図-4.4.9.2 に示す。移動方向や移動量は支承毎に異なり、統一的な傾向は見られなかった。左岸側の第2 径間(図中で青色で表示した桁)では、両端の支承が相反する方向に変位を生じていた。また高欄部で縦断線形の不連続点(写真-4.4.9.9)が見られた。これらの事象から橋脚あるいは基礎の傾斜・沈下が生じた可能性が推測される。

写真-4.4.9.9 高欄の不連続点(右岸側から)

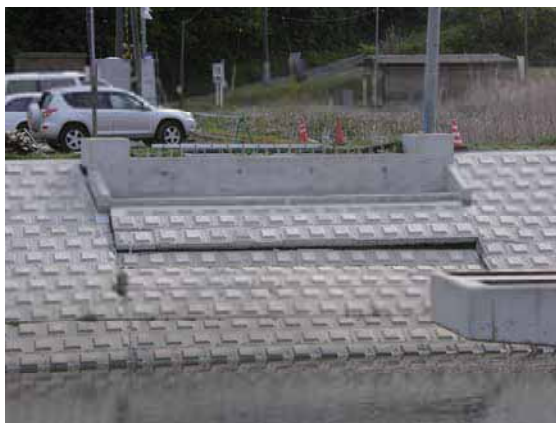
写真-4. 4. 10. 2 右岸側橋台部

橋台、橋脚ともに、躯体には損傷は見られなかったが、右岸側橋台部では、橋台前面護岸が約 10cm 沈下し、護岸ブロックが破損していた(写真-4.4.10.2～写真-4.4.10.4)。また、左岸側橋台部でも同様に橋台前面及びその周辺護岸が沈下しており、一部護岸ブロックが撤去されていた(写真-4.4.10.5～写真-4.4.10.7)。

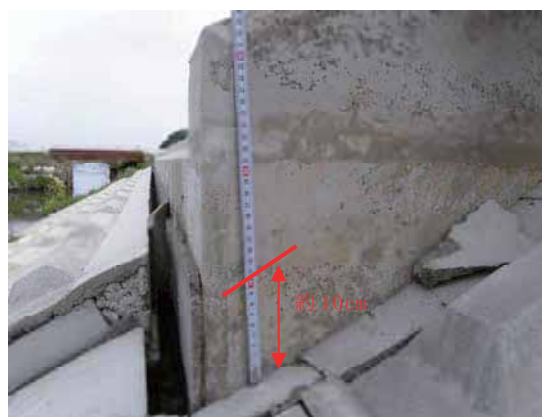
写真-4. 4. 10. 3 右岸側橋台部護岸の破損と沈下

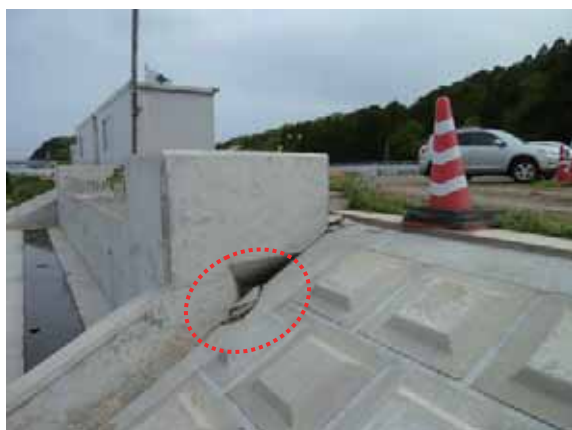
写真-4. 4. 10. 4 右岸側橋台部護岸の破損

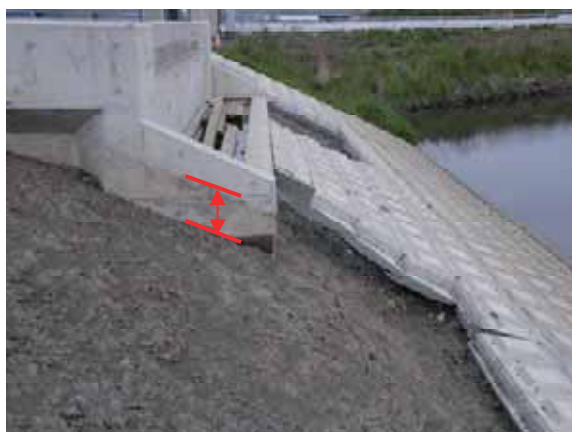
写真-4. 4. 10. 6 左岸側橋台部護岸の沈下と撤去状況

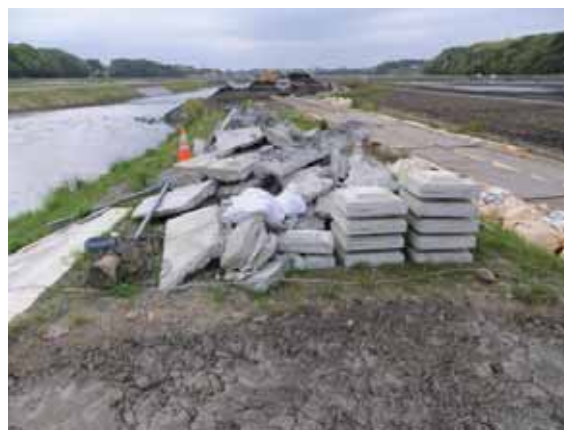
写真-4. 4. 10. 7 撤去された護岸ブロック

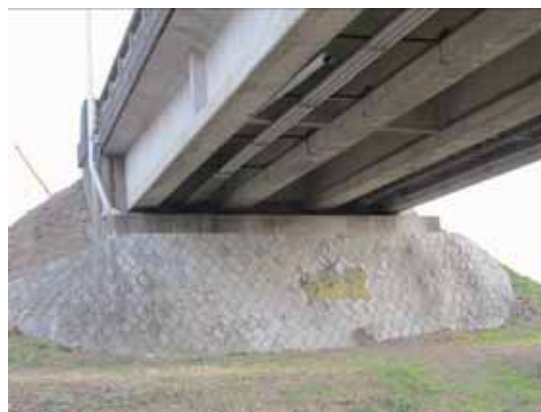
写真-4.4.11.2 橋台部の状況(左岸側)

なお、支承以外の構造では特段の損傷は確認されず、橋台背面の段差等も確認されなかった(盛土高は約 5m)。

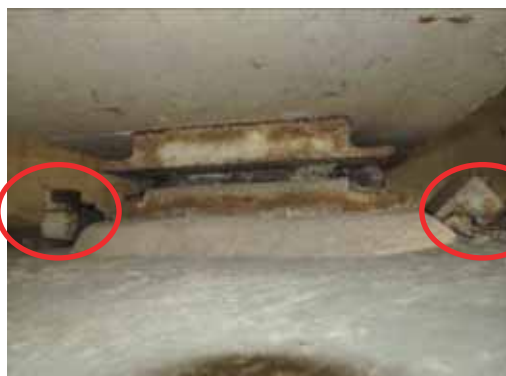
鋼製支承の移動制限装置は、ほぼ全ての箇所破断していた(写真-4.4.11.3)。支承は全箇所腐食しており、移動制限装置の破断面をみると、中央灰色部分が地震により破断した部分と推定されるが、その外周茶色部は既に腐食していた範囲であることが確認できる(写真-4.4.11.4、写真-4.4.11.5)。

写真-4.4.11.3 支承部損傷状況(右岸側)

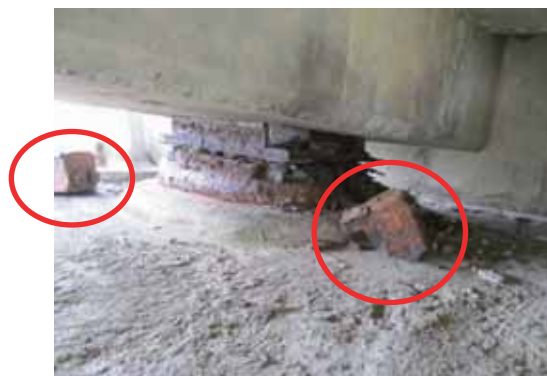
写真-4.4.11.4 支承部損傷状況(左岸側)

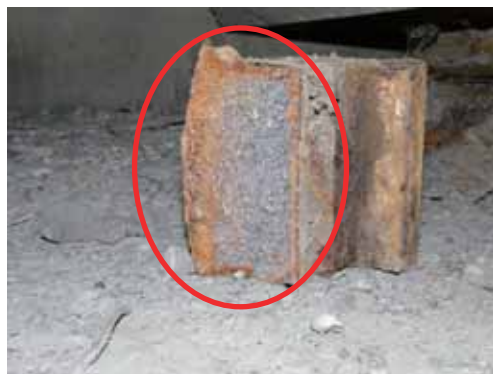
写真-4.4.11.5 支承移動制限装置の破断面

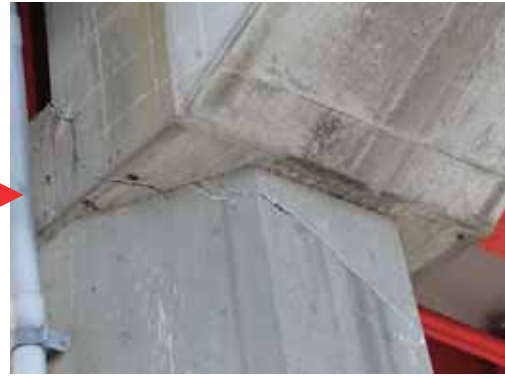
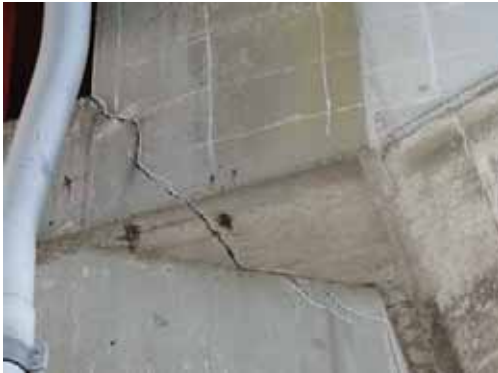
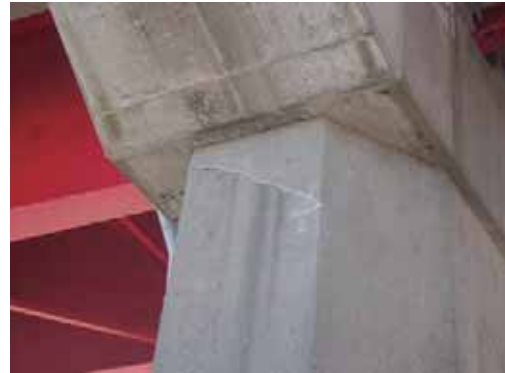
なお、本橋は歩道部として本線橋に後付された側道橋であるが、調査日である平成 23 年 3 月 29 日において、渡河部の本線橋橋脚に後付した RC 橋脚横梁の歩道支持部に大きなひび割れが生じていたため、歩道部のみ通行止めの措置がとられていた。

渡河部と陸上部の境界に位置する左岸側の P1 橋脚において、後付された橋脚横梁歩道支持部の付け根部に大きなひび割れが発生している(写真-4.4.12.3)。ただし、このひび割れは陸上部側に貫通しているものではなかった。

写真-4. 4. 12. 3 P1 橋脚に後付された張出し横梁のひび割れ

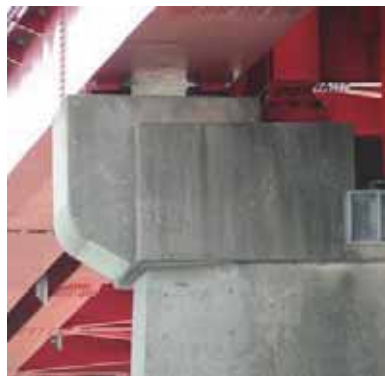
左岸側からの遠望目視のみであるが、渡河部におけるその他の横梁にはひび割れは確認されなかった(写真-4.4.12.4)。

写真-4. 4. 12. 4 河川内の RC 橋脚に後付された張出し横梁の状態

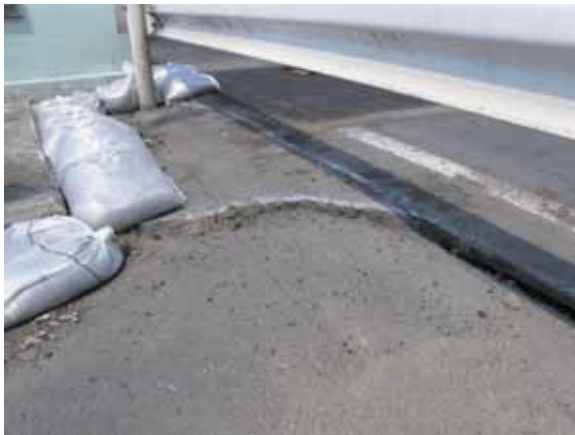
左岸側橋台背面に約 35mm の段差が生じ、補修が行われていた(写真-4.4.13.2、写真-4.4.13.3)。右岸側も同程度の段差が生じ、橋台側面で周辺地盤の沈下が確認され、橋台背面のアプローチ部路面も損傷していた(写真-4.4.13.4～写真-4.4.13.6)。盛土高は約 5m であり、盛土の沈下が生じたものとみられる。

写真-4. 4. 13. 2 左岸側橋台背面の沈下

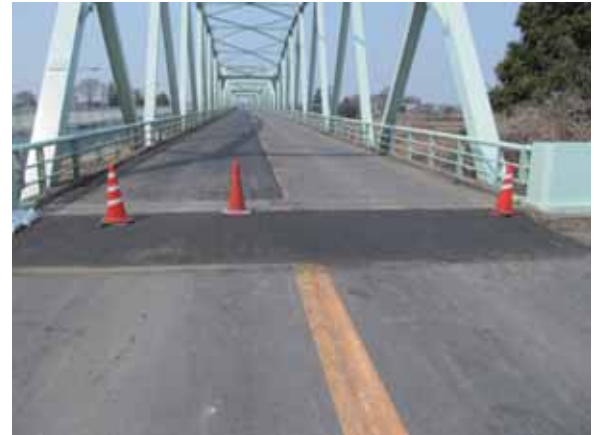
写真-4. 4. 13. 3 左岸側橋台段差の補修状況

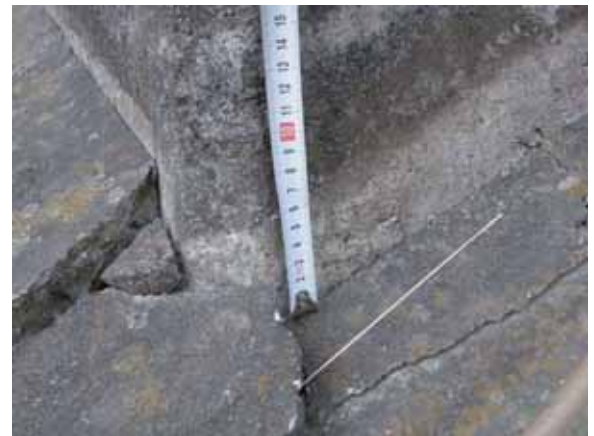
写真-4. 4. 13. 5 右岸側橋台側面地盤の沈下

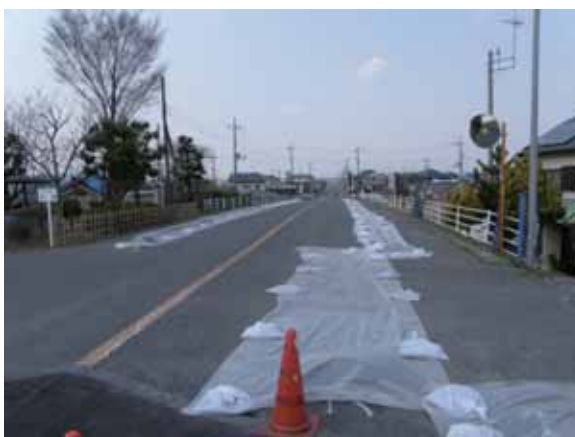
写真-4. 4. 13. 6 右岸側橋台アプローチ部の損傷

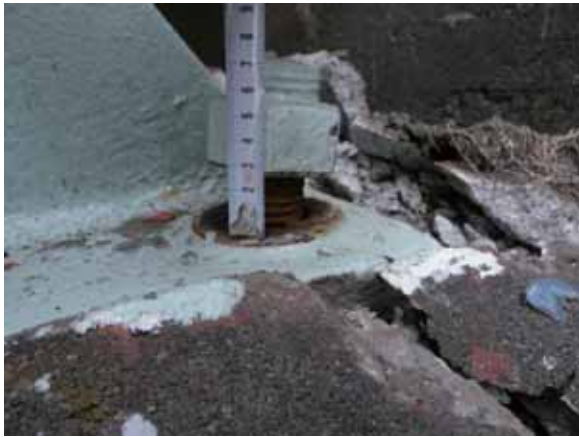
左岸側橋台部の固定支承は、沓座モルタルが損傷し、アンカーボルトの抜出し(約 30～40mm)およびセットボルトの抜出し(約 5mm)が確認された(写真-4.4.13.7～写真-4.4.13.9)。

写真-4.4.13.8 左岸側橋台部支承アンカーボルトの抜出し

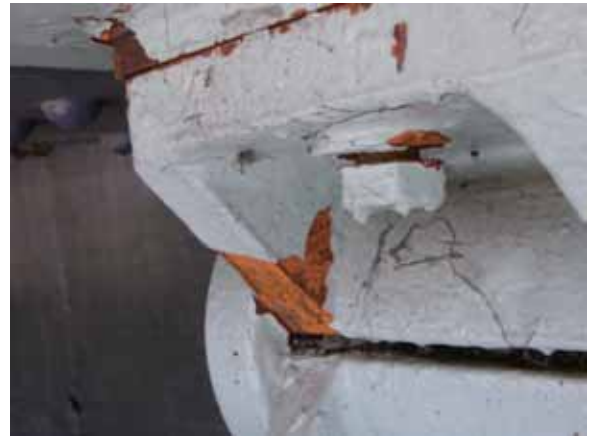
写真-4.4.13.9 左岸側橋台部支承セットボルトの抜出し

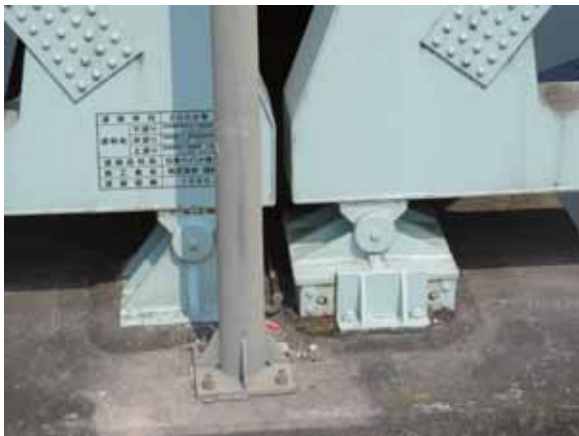
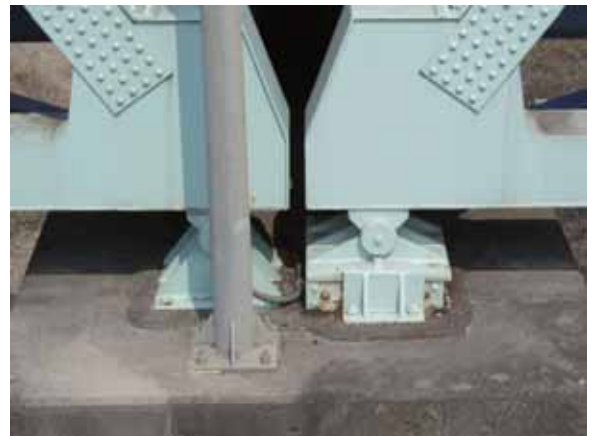
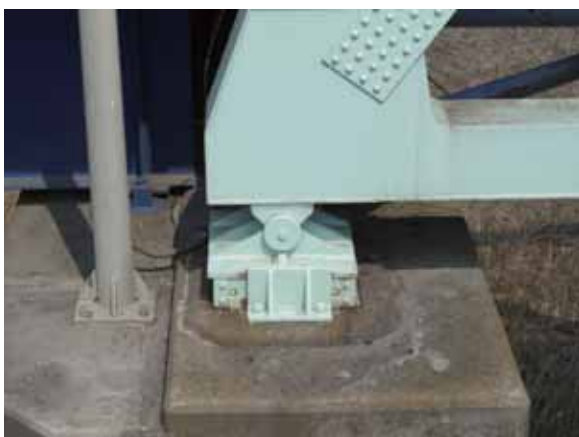
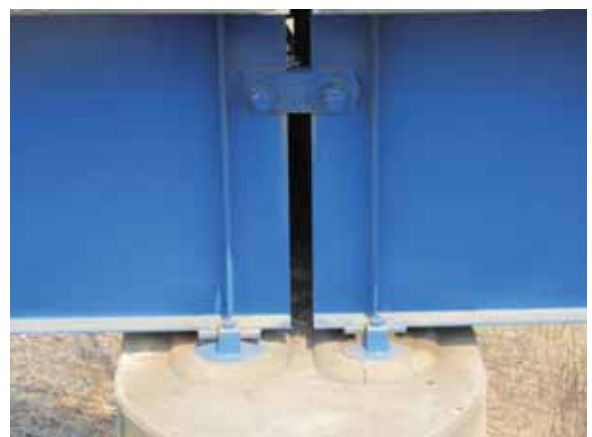
左岸側から 4 基の橋脚については、沓座モルタルのひび割れや若干のアンカーボルト抜け出しが見られたものの、左岸側橋台の損傷に比べて相対的に軽微であった(写真-4.4.13.10～写真-4.4.13.13)。

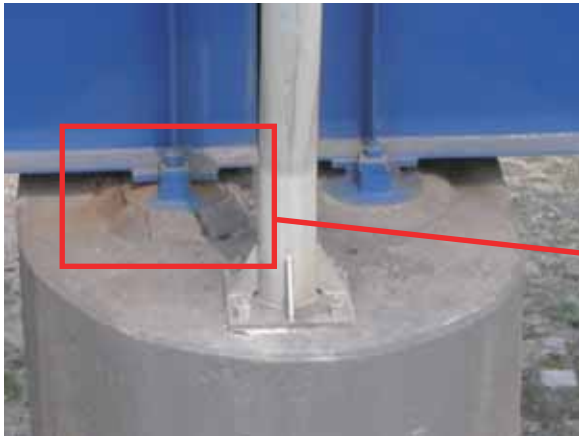
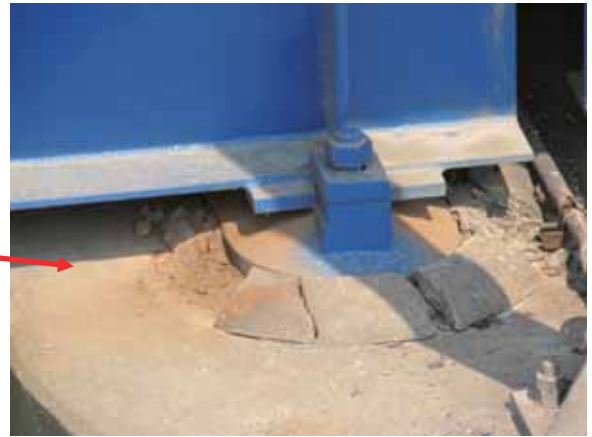
最も右岸側の鋼桁部は橋脚側が固定支承、橋台側が可動支承となっている。橋脚上の固定支承では沓座モルタルが破壊していた(写真-4.4.13.14、写真-4.4.13.15)。損傷した沓座モルタルの上端より下沓が低い位置にあること、当該橋脚上の地覆部のジョイントに段差が生じていることから、沓座の破壊に伴い支点部が沈下したものと推定される(写真-4.4.13.16)。一方、橋台上では桁がパラペット側に移動しており、衝突痕もわずかに確認された(写真-4.4.13.17)。主桁の鉛直補剛材を挟むように取り付ける支承部の上揚力止めが鉛直補剛材より外れた状態になっているが、今回の地震により付いたと思われる擦過痕は 25mm 程度で、上扬力止めの爪は元々鉛直補剛材を挟む位置にはなかったものと考えられる(写真-4.4.13.18、写真-4.4.13.19)。

写真-4.4.13.15 固定支承の損傷

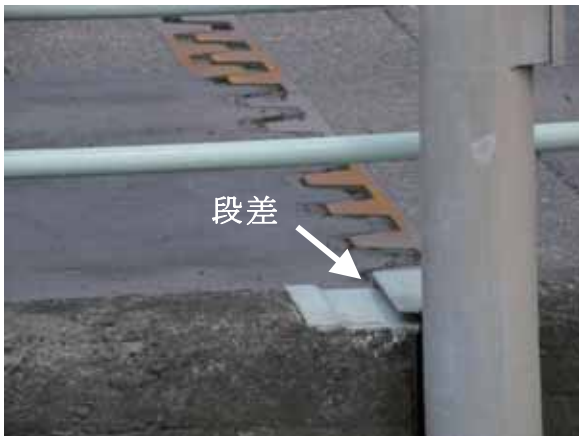
写真-4.4.13.16 ジョイント部の段差

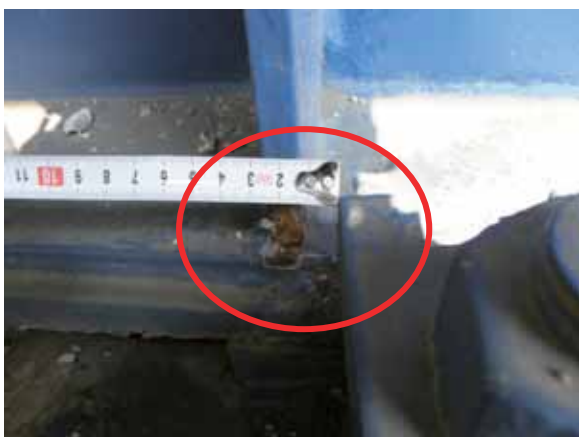
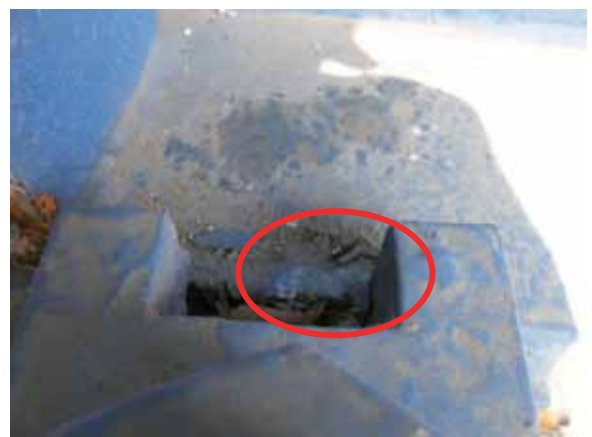
写真-4.4.13.18 右岸側橋台上桁端部の  
支承上鉛直補剛材の塗膜剥がれ

写真-4.4.13.19 右岸側橋台支承の  
接触痕

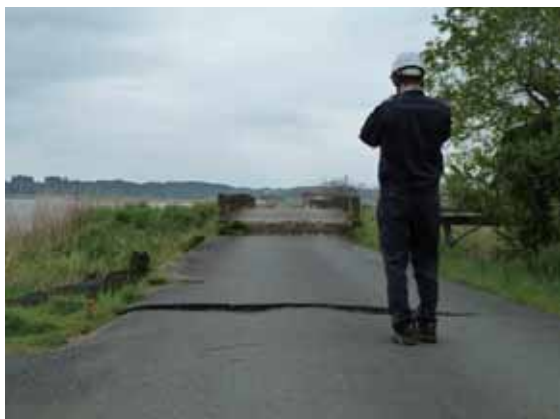
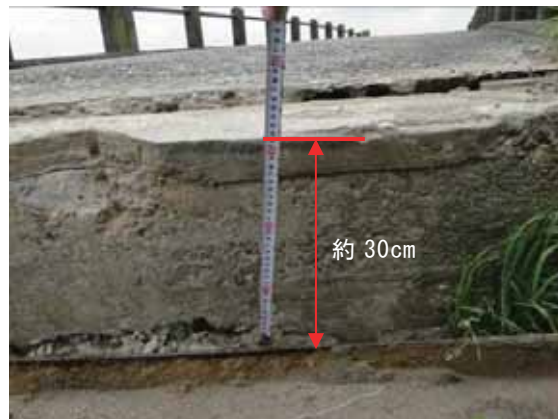
左岸側橋台部では、橋台背面の沈下により 30cm 程度の段差が生じていた(写真-4.4.14.2、写真-4.4.14.3)。橋台背面の盛土部では、のり面が横断方向にはらみ出すように変状したことにより、盛土の下へつながる階段部が損傷していた(写真-4.4.14.4)。橋台前面の護岸

写真-4.4.14.2 左岸側橋台背面の段差

写真-4.4.14.3 左岸側橋台背面の段差

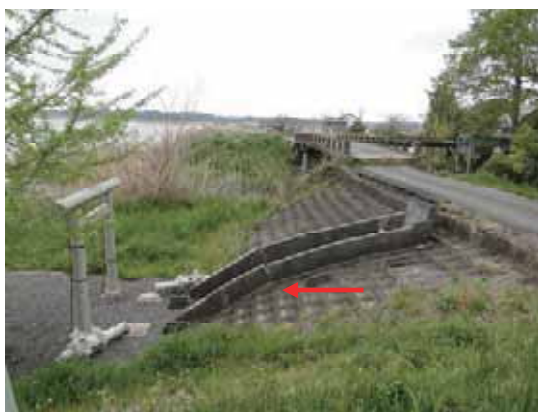
写真-4. 4. 14. 4 左岸側橋台背面盛土部の  
変状

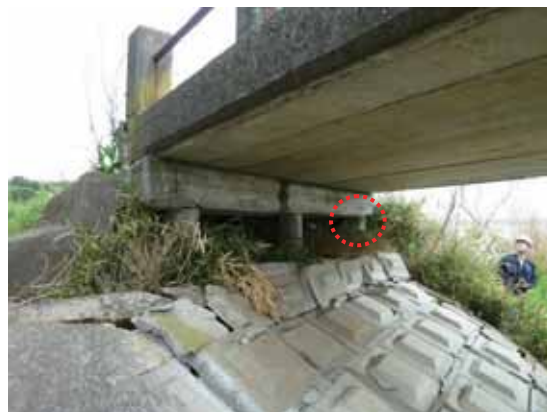
写真-4. 4. 14. 5 左岸側橋台部

の沈下及び護岸ブロックについても損傷が生じていた(写真-4.4.14.5)。橋台は3本の既製コンクリート杭に支持されているが、いずれも杭頭部で水平ひび割れまたは橋台躯体からの軸方向鉄筋の引き抜けが生じており、特に下流側の杭の損傷が大きかった(写真-4.4.14.6)。これらの損傷や背面土の影響により、橋台は全体で $5^{\circ}$ 程度後方に傾斜していた(写真-4.4.14.7)。

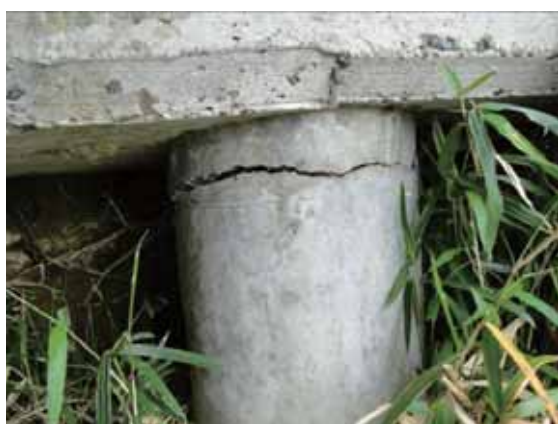
写真-4. 4. 14. 6 左岸側橋台杭の損傷  
(写真-4. 4. 14. 5 の丸囲み部)

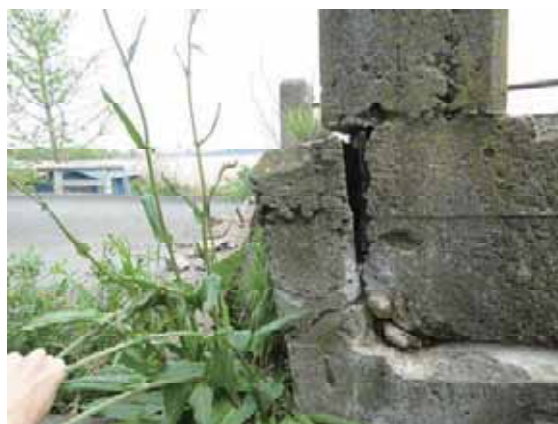
写真-4. 4. 14. 7 左岸側橋台の傾斜

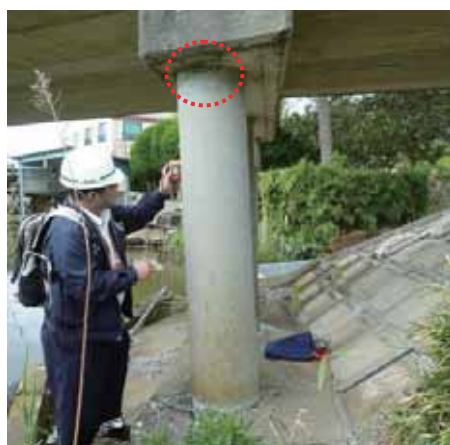
この橋台の隣にある橋脚では、約 $2^{\circ}$ 右岸側方向に傾斜するとともに、橋台部と同様に杭頭部で水平ひび割れが生じていた他(写真-4.4.14.8、写真-4.4.14.9)、中間梁位置でも杭に水平ひび割れが生じているものがあった。また、杭頭接合部付近の梁にひび割れが生じている箇所も確認された(写真-4.4.14.10)。

写真-4. 4. 14. 8 左岸側橋脚の傾斜

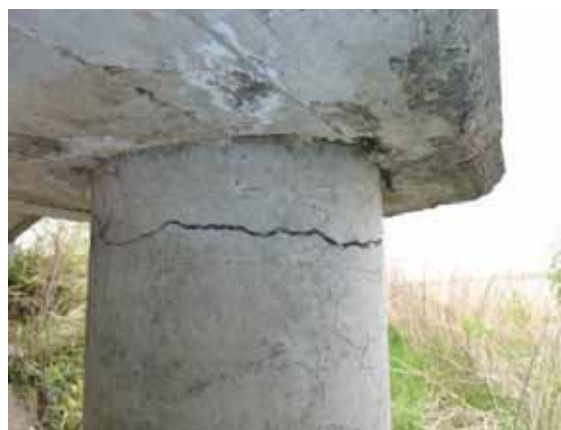
写真-4. 4. 14. 9 左岸側橋脚杭の損傷  
(左写真の丸囲み部)

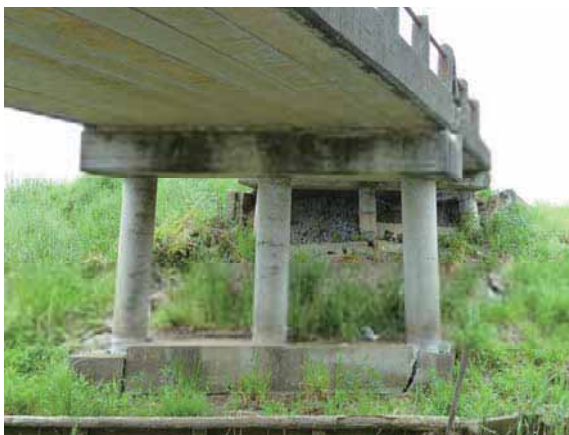
右岸側橋脚(写真-4.4.14.11)でも同様に、コンクリート杭の杭頭部や中間梁部にひび割れが生じていたのに加え、中間梁も損傷していた(写真-4.4.14.12)。さらに、橋脚全体に $5^{\circ}$ 程度後方へ傾斜や、上流側の桁端部及び橋座部でコンクリートの損傷(写真-4.4.14.13)、これらに伴う隣接桁間の段差も見られた(写真-4.4.14.14)。

写真-4. 4. 14. 11 右岸側橋脚

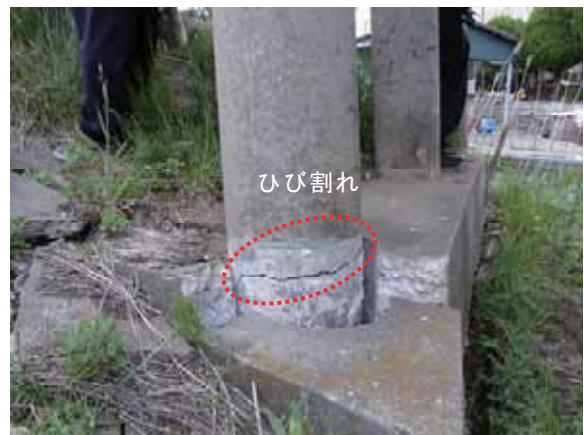
写真-4. 4. 14. 12 右岸側橋脚中間梁の損傷  
と杭の水平ひび割れ

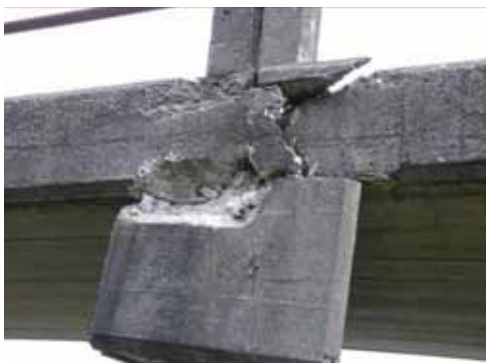
写真-4. 4. 14. 13 桁端部及び橋座部のコン  
クリートの損傷(右岸側橋脚上流側)

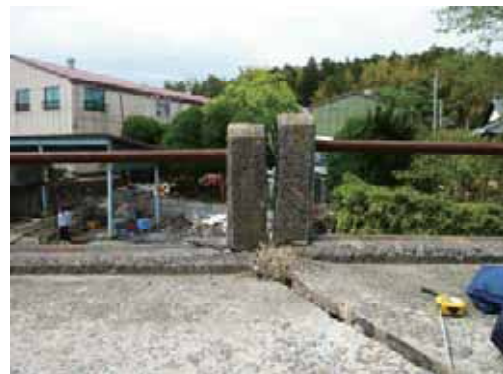
写真-4. 4. 14. 14 隣接桁間に生じた段差  
(右岸側橋脚上流側)

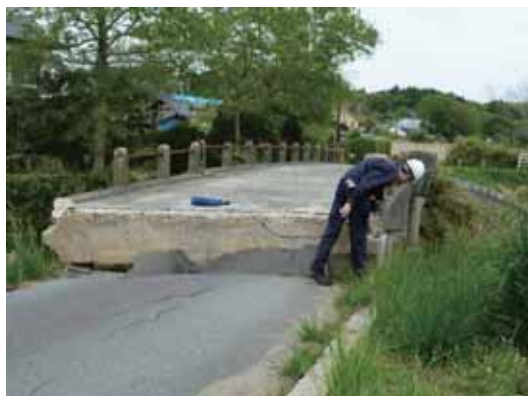
右岸側橋台部では、左岸側と同様に橋台背面の沈下により最大65cm程度の段差が確認された(写真-4.4.14.15、写真-4.4.14.16)。現地での聞きとり調査によれば、本震直後(3月11日)は、段差は比較的小さかったが、その後に段差が拡大したとのことであった。調査日である5月上旬までに余震も多く起こっていたことから、余震の影響も累積して最大65cmもの段差が生じた可能性がある。また、この橋台全体には、傾斜や桁端部と橋台パラペットのコンクリートの欠け落ちも確認できた(写真-4.4.14.17)。杭については、特に上流側の杭に損傷が大きく、コンクリート部がほぼ上下に離れた状態になるとともに、杭の軸方向鋼材が3本破断していた(写真-4.4.14.18～写真-4.4.14.20)。

写真-4. 4. 14. 15 右岸側橋台背面の段差

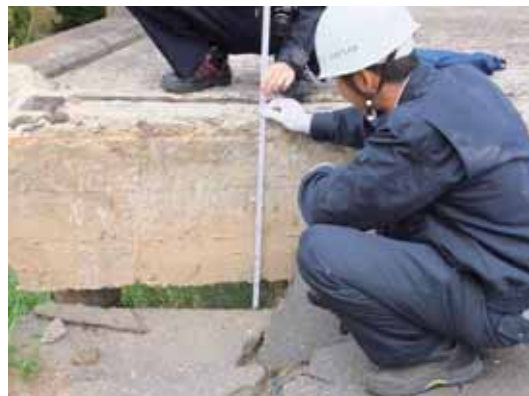
写真-4. 4. 14. 16 右岸側橋台背面の段差

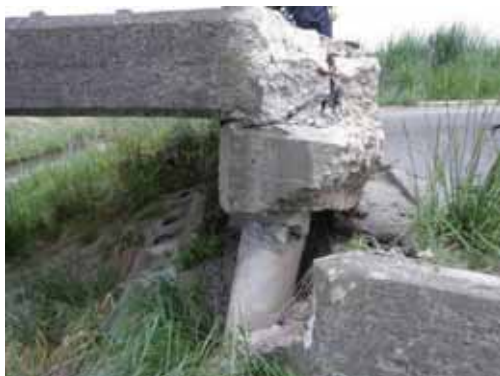
写真-4. 4. 14. 17 右岸側橋台部の損傷

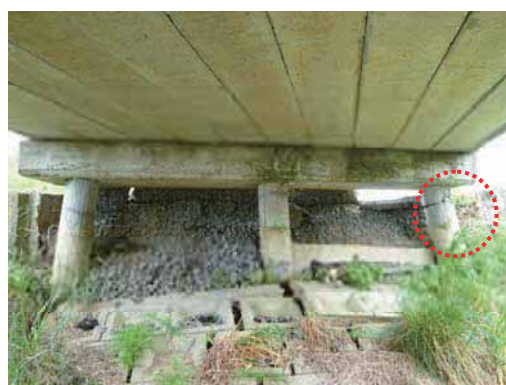
写真-4. 4. 14. 18 右岸側橋台杭の折損

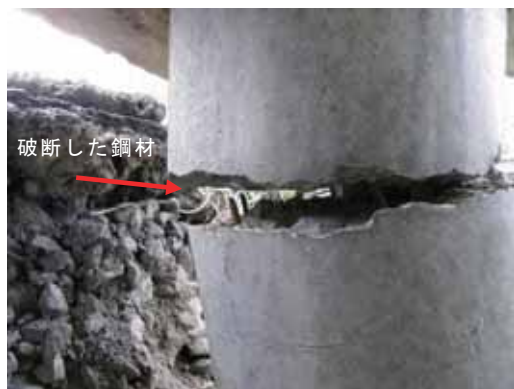
写真-4. 4. 14. 19 右岸側橋台杭の折損

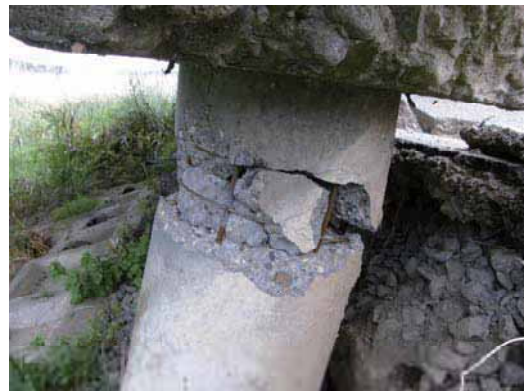
写真-4. 4. 14. 20 右岸側橋台杭の折損

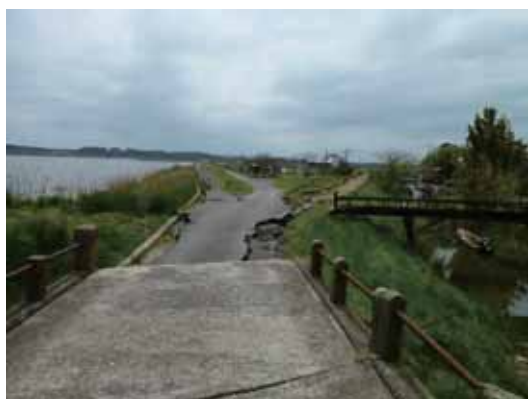
橋台から涸沼の湖岸堤に並行している続く道路では、道路延長方向にひび割れや段差、沈下等が発生していた(写真-4.4.14.21、写真-4.4.14.22)。特に、右岸側橋台背後で変状が著しく、東水神橋から右岸側に200mほど離れた位置では噴砂が確認された(写真-4.4.14.23、写真-4.4.14.24)。東水神橋も液状化の影響を受けた可能性がある。

写真-4. 4. 14. 21 周辺道路の沈下(右岸側)

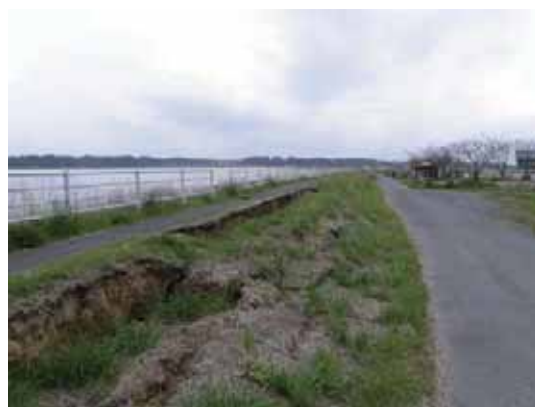
写真-4. 4. 14. 22 湖岸堤防の沈下(地割れ)

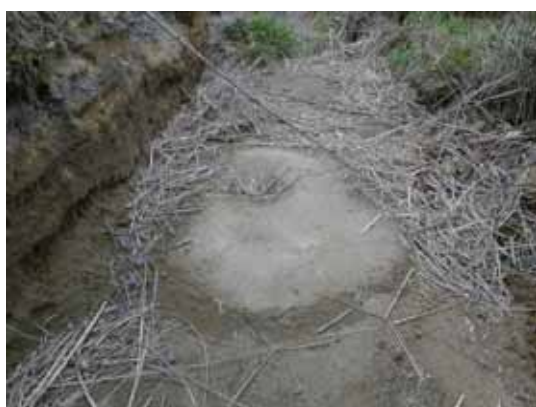
写真-4. 4. 14. 23 噴砂の状況  
(東水神橋から約 200m 離れた地点)

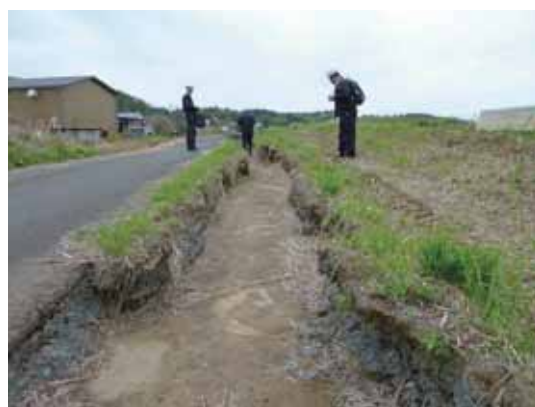
写真-4. 4. 14. 24 噴砂の状況  
(東水神橋から約 200m 離れた地点)

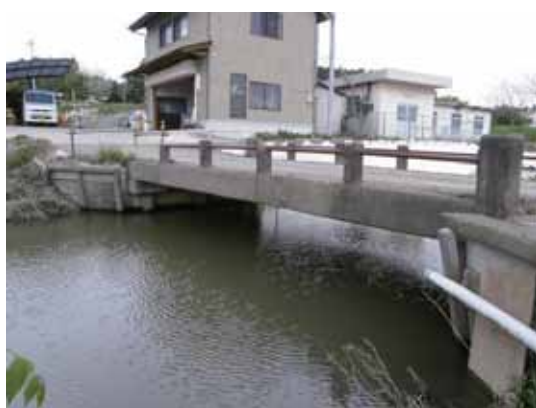
なお、東水神橋の右岸側に100mほど離れた位置には、単純コンクリート橋があった(写真-4.4.14.25)。この橋では大きな損傷はみられなかった。パイルベントの杭頭部でひび割れが確認されたが、今回の地震によって生じたかどうかは分からない(写真-4.4.14.26)。

写真-4. 4. 14. 25 単径間コンクリート橋(東  
水神橋から約 100m 離れた地点)

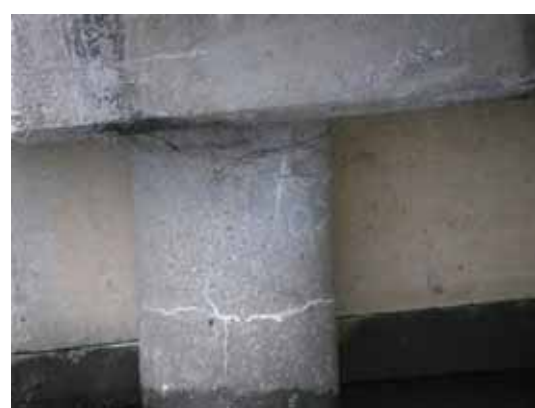
写真-4. 4. 14. 26 杭頭部のひび割れ

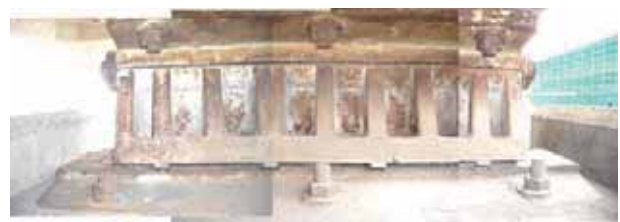
(b) P2 可動支承、変状なし(4 個の幅 30mm のほぞが水平移動を制限したと考えられる)

写真-4.4.15.2 RCゲルバー桁部の支承

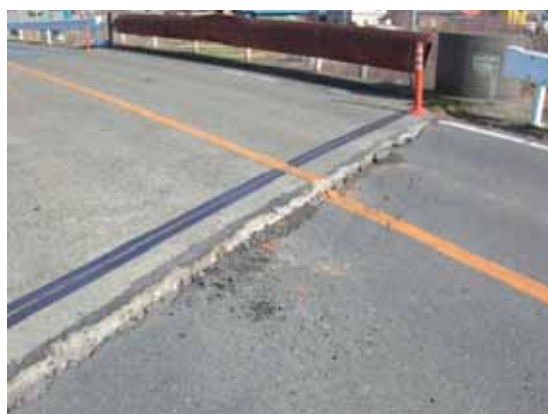
写真-4.4.16.3 橋梁路面と取付道路部の  
段差

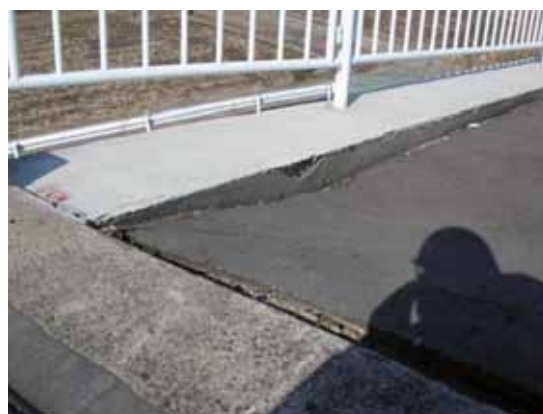
写真-4.4.16.4 歩道部の沈下
