4. 県道及び市町村道

4.1 岩手県内の橋

4.1.1 大渡橋(おおわたりばし)

大渡橋は、岩手県釜石市に位置する橋長 108m の 3 径間連続鋼床版鈑桁橋であり、2005 年に竣工した(表-4.1.1.1、図-4.1.1.1、写真-4.1.1.1)。

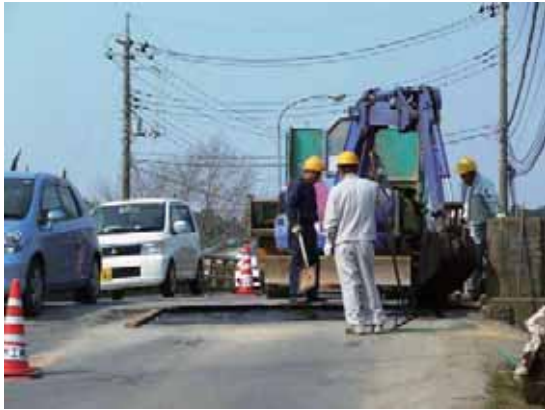
橋台部では、両側とも背面土の沈下による段差が生じており、その量は左岸側(銚田市側)橋台部で7cm程度であった(写真-4.4.17.2、写真-4.4.17.3)。

写真-4.4.17.3 段差復旧工事の様子

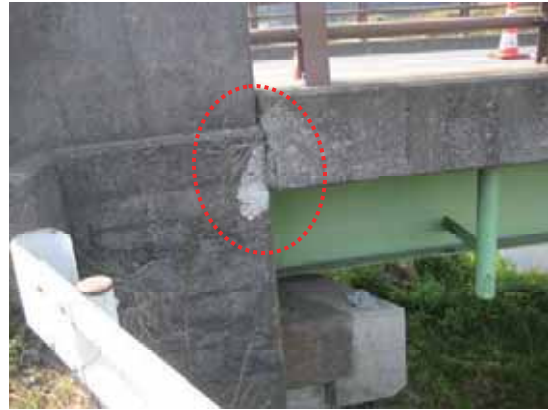
左岸側の橋台部では、上流側で桁の地覆部と橋台パラペットの衝突により、橋台コンクリートの欠け落ちが見られるとともに(写真-4.4.17.4)、3本の主桁全てが橋台パラペットと衝突し、遊間が詰まった状態になっていた(写真-4.4.17.5)。この橋台の支承部では、線支承のサイドブロックの破損及び沓座モルタルの破損(写真-4.4.17.5、写真-4.4.17.6)が生じていた。さらに、橋台躯体部には、堅壁からウィングにかけて水平ひび割れが生じていた(写真-4.4.17.7、写真-4.4.17.8)。

写真-4.4.17.4 桁の地覆部と橋台パラペットとの衝突によるコンクリートの欠け落ち（左岸側橋台上流側）

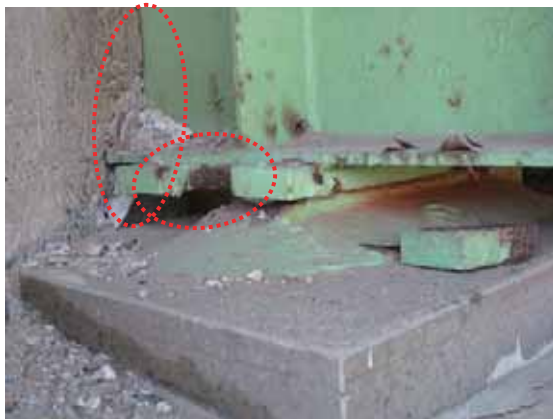
写真-4.4.17.5 桁と橋台パラペットの衝突痕とサイドブロック破損（左岸側橋台）

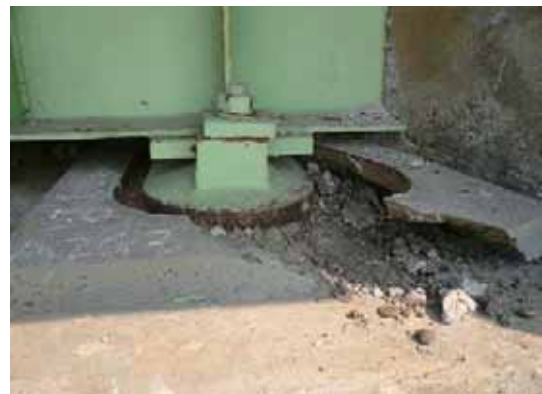
写真-4.4.17.6 沓座モルタルの破損（左岸側橋台）

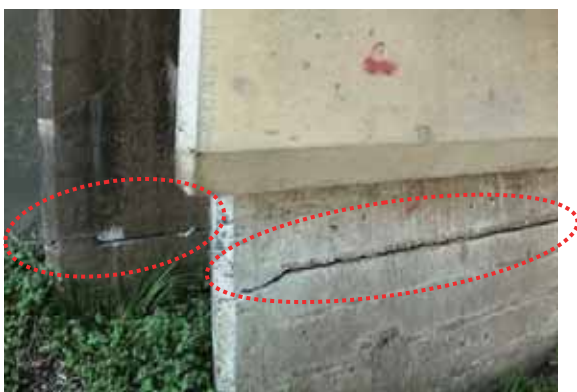
写真-4.4.17.7 橋台躯体の水平ひび割れ（左岸側橋台）

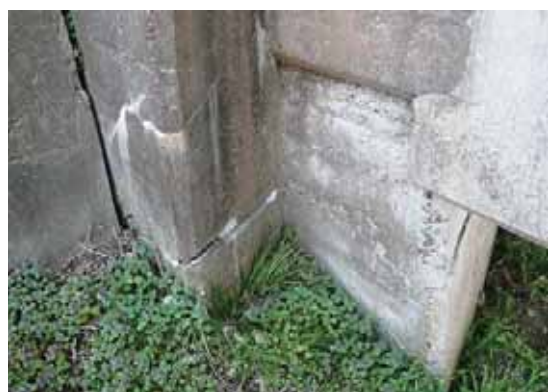
写真-4.4.17.8 橋台躯体の水平ひび割れ（左岸側橋台）

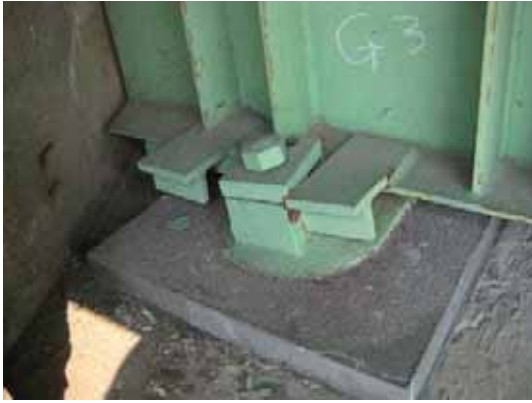
右岸側の橋台部では、可動支承が移動範囲いっぱいまで動き、支承アンカーボルトが若干引抜けていたが、橋台と桁の接触や橋台躯体の損傷は確認できなかった(写真-4.4.17.9)。

写真-4.4.17.9 右岸側橋台下流側支承部

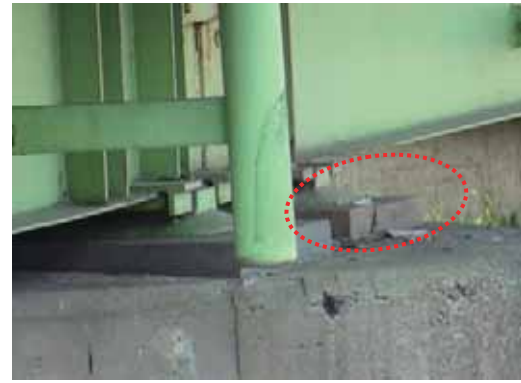
写真-4.4.17.10 固定側沓座モルタルの割れ(中間橋脚部)

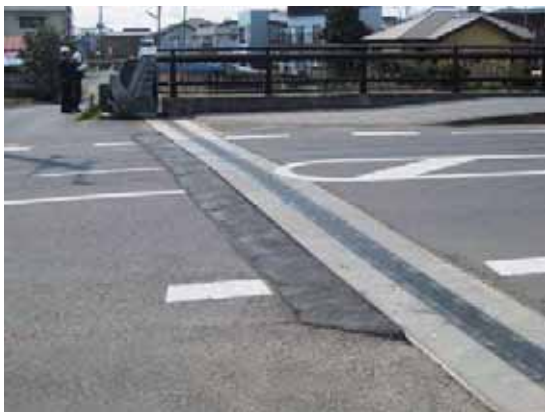
左岸側橋台部で背面の沈下による段差が確認されたが、調査時点ではアスファルトによる段差補正がされていた(写真-4.4.19.2、写真-4.4.19.3)。それ以外は特に変状は確認されなかった。

写真-4.4.19.2 段差補正後の様子  
(左岸側橋台部)

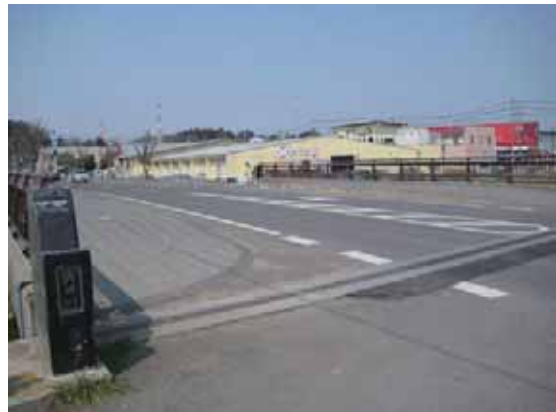
写真-4.4.19.3 段差補正後の様子  
(左岸側橋台部)

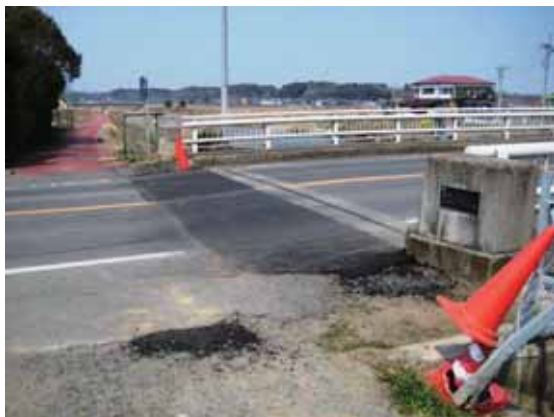
両側の橋台部では、背面の沈下による段差が生じており、その沈下量は左岸側橋台部で10 cm 程度であるとともに、アスファルトによる段差補正がなされていた(写真-4. 4. 20. 2)。また、本橋には下部構造を共有する添架物が両側に設置されているが(写真-4. 4. 20. 3)、このうち右岸下流側において橋台部と護岸との衝突により護岸端部に取り付けられていたコンクリートブロックの損傷が確認された(写真-4. 4. 20. 4)。このほかに、右岸側では橋台背面部や近接の堤防に亀裂が見られた(写真-4. 4. 20. 5)。

写真-4. 4. 20. 2 橋台背面の段差(右岸側)

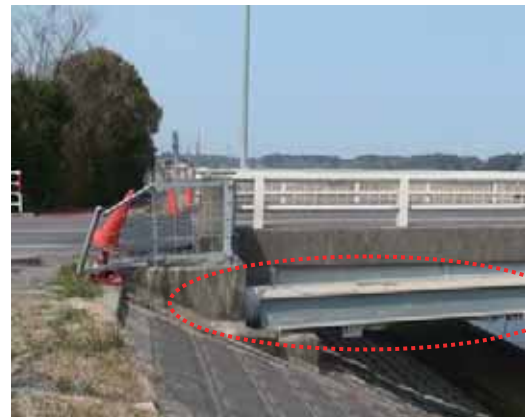
写真-4. 4. 20. 3 右岸下流側の添架物

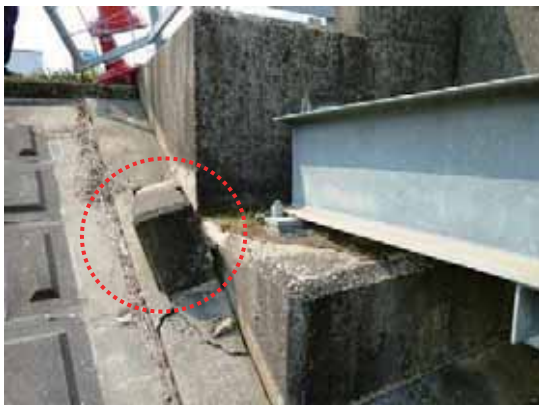
写真-4. 4. 20. 4 橋台周辺のブロックの破損(右岸側)

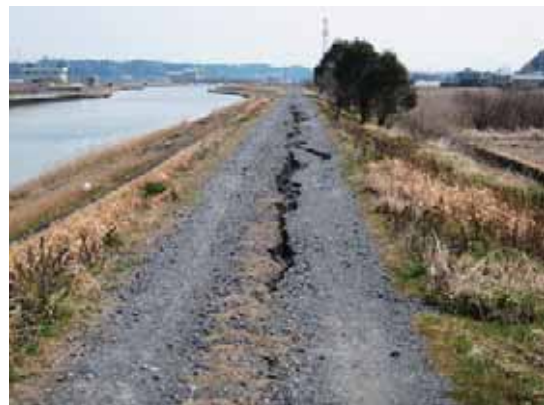
写真-4. 4. 20. 5 右岸下流側の堤防の亀裂

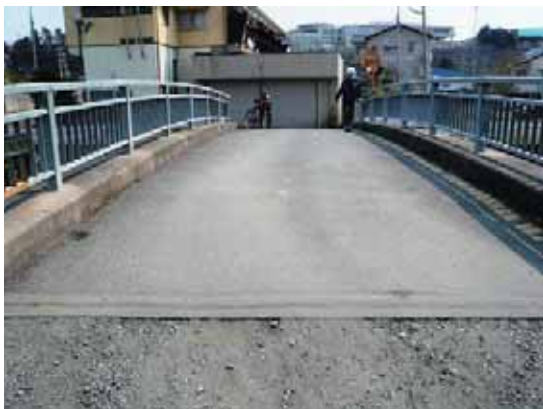
両側の橋台部で背面の沈下による段差が確認された(写真-4.4.21.2)。また、左岸下流側の橋台に隣接した排水樋管が設置されたコンクリート構造物が河川側にせりだしていた(写真-4.4.21.3)。

写真-4.4.21.2 橋台背面部の段差  
(右岸側)

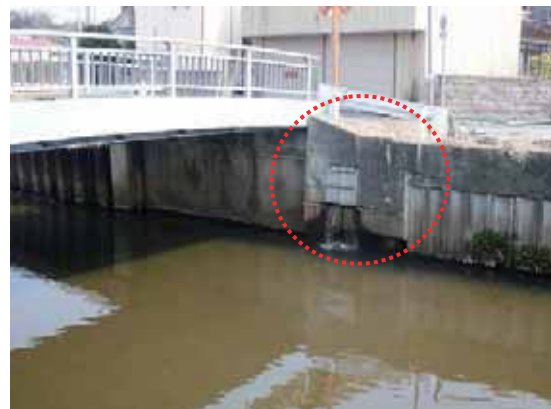
写真-4.4.21.3 排水樋管のせり出し  
(左岸側)

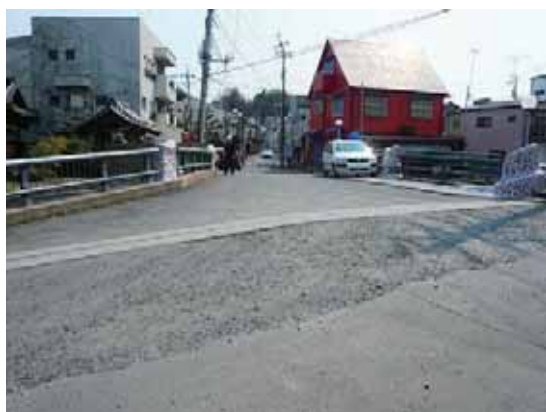
両側の橋台部において、背面の沈下による段差が生じており、その量は左岸側で 30cm 程度生じていた(写真-4.4.22.2、写真-4.4.22.3)。なお、周辺状況として左岸上流側において民家で灯籠の倒壊が確認された。

写真-4.4.22.2 橋台背面部の段差  
(右岸側)

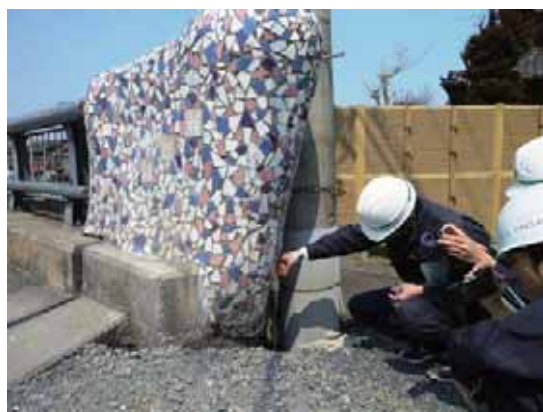
写真-4.4.22.3 橋台背面部の段差  
(左岸側)

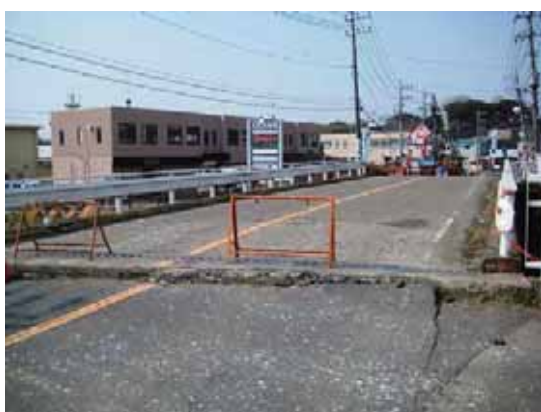
両端橋台部とも橋台背面の沈下により段差が生じていた(写真-4.4.23.2、写真-4.4.23.3)。その程度は、特に右岸側橋台部で顕著で、その沈下量は30cm程度であった。この橋台は、基部が前面にでるように足下をすくわれたような形でやや傾斜し、桁の地覆部と橋台パラペットには23cm程度の開きがみられるとともに、フィンガージョイントが完全に離れるような状態になっていた(写真-4.4.23.4、写真-4.4.23.5)。ごく近傍の建物の中には不等沈下しているものも見られた(写真-4.4.23.6、写真-4.4.23.7)。また、支承部には特に損傷はなかったが、橋台前面護岸の沈下が生じていた(写真-4.4.23.8、写真-4.4.23.9)。

写真-4.4.23.2 橋台背面部の段差  
(左岸側)

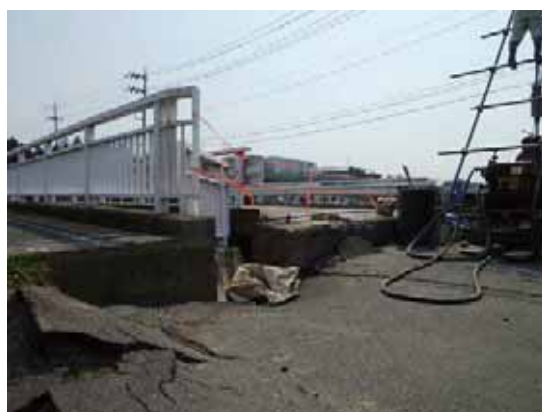
写真-4.4.23.3 橋台背面部の段差  
(右岸側)

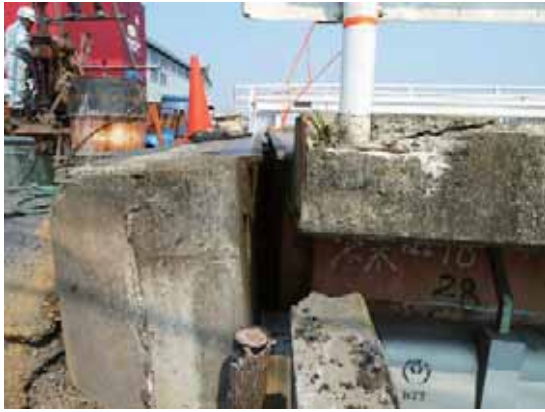
写真-4. 4. 23. 4 桁端部の状況(右岸側)

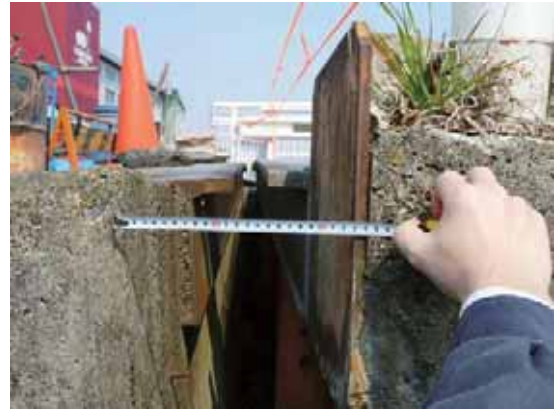
写真-4. 4. 23. 5 桁端部の開き(右岸側)

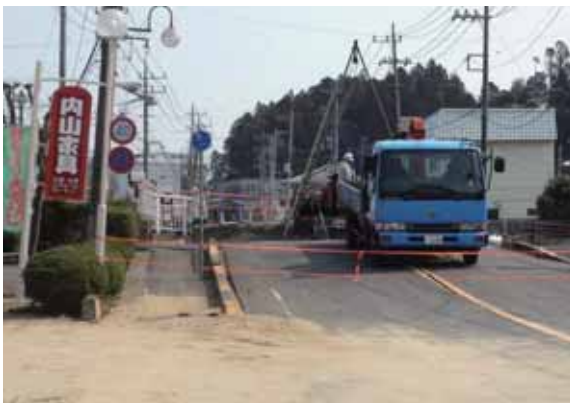
写真-4. 4. 23. 6 右岸側橋台周辺の状況

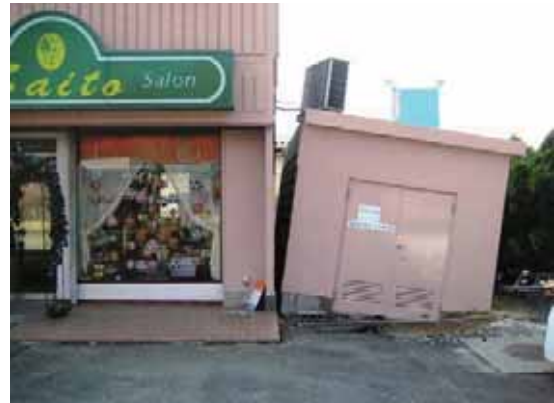
写真-4. 4. 23. 7 右岸側橋台周辺の状況

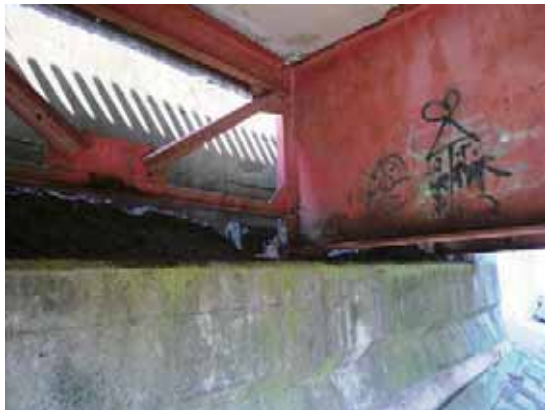
写真-4. 4. 23. 8 支承部の状況(右岸側)

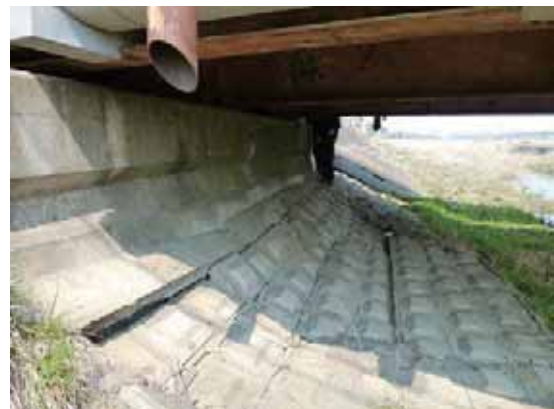
写真-4. 4. 23. 9 堤防護岸の沈下(右岸側)

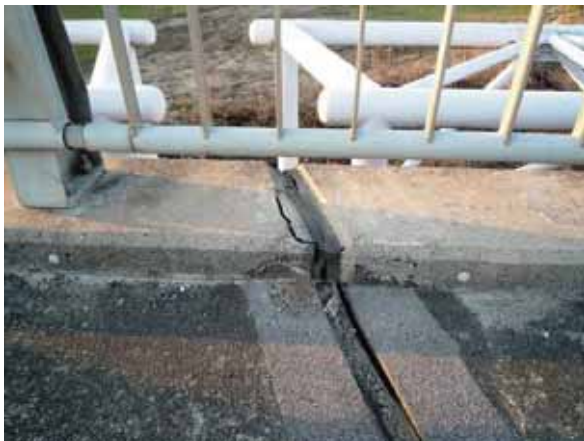
ジョイント部では、地覆コンクリートの損傷等が確認された(写真-4.4.24.2)。また、橋台背面盛土の沈下が生じており、橋台背面の舗装にひび割れが確認された(写真-4.4.24.3、写真-4.4.24.4)。

写真-4.4.24.2 ジョイント部の損傷状況

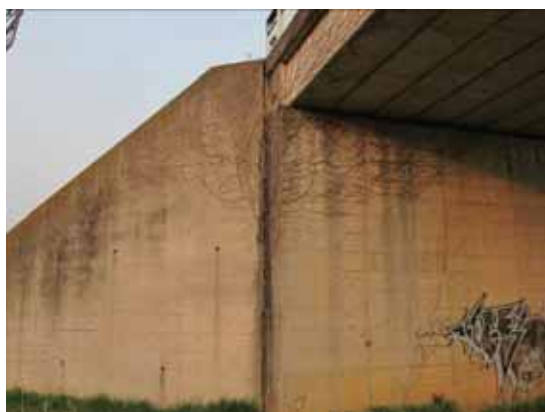
橋台側面と連続する擁壁との間に隙間が見られたが、地震によるものかは不明である(写真-4.4.25.2)。両橋台の背面盛土が 13cm 程度沈下しており(盛土高約 5m)、既に修復が行われていた(写真-4.4.25.3、写真-4.4.25.4)。

写真-4.4.25.2 左岸側橋台と擁壁の状況

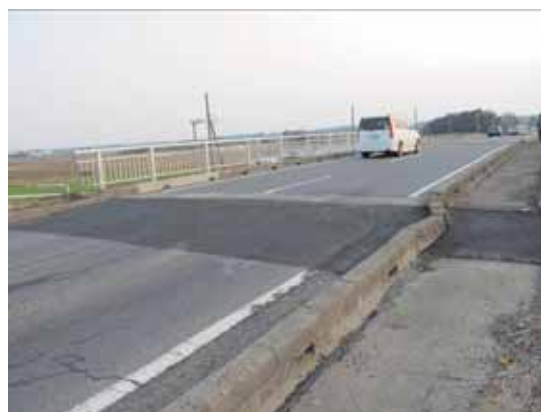
写真-4.4.25.3 橋台背面段差の修復状況(東側橋台)

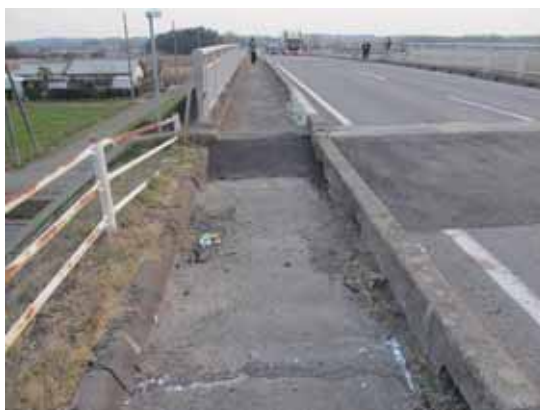
写真-4.4.25.4 歩道部の段差状況(東側橋台)

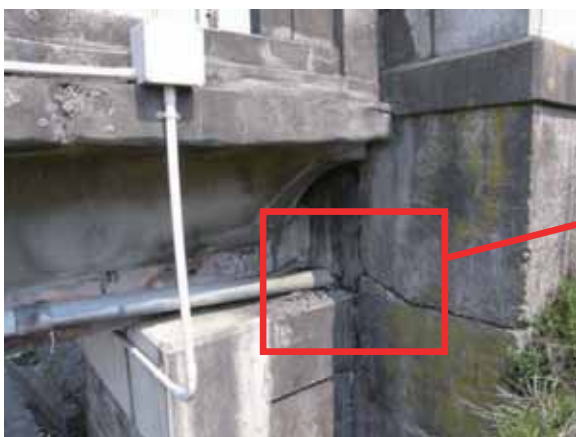
左岸側橋台部では、端部遊間がなく桁とパラペットが接触し、橋台側面部のコンクリートにひび割れが生じていた。ひび割れは地震以前から生じていたとみられるものの、今回の地震で新たに欠け落ち等が生じたものとみられる(写真-4. 4. 26. 8、写真-4. 4. 26. 9)。橋台背面ではひび割れが生じていたものの、背面土の沈下はほとんど生じていなかった(写真-4. 4. 26. 10)。

写真-4. 4. 26. 8 左岸側橋台側面の状況

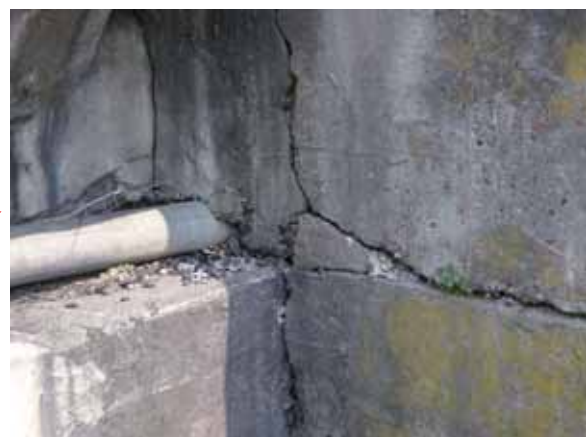
写真-4. 4. 26. 9 左岸側橋台側面のひび割れ

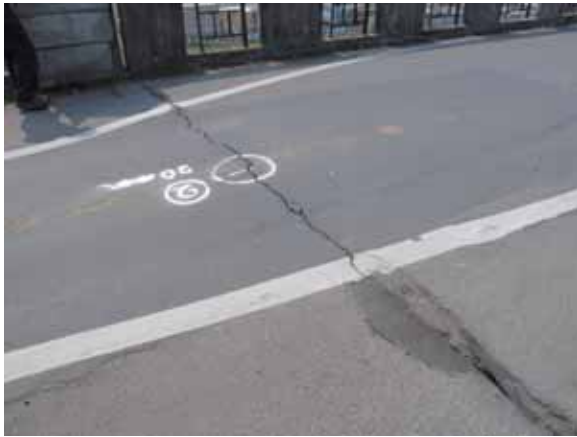
写真-4.4.26.10 左岸側橋台背面のひび割れ

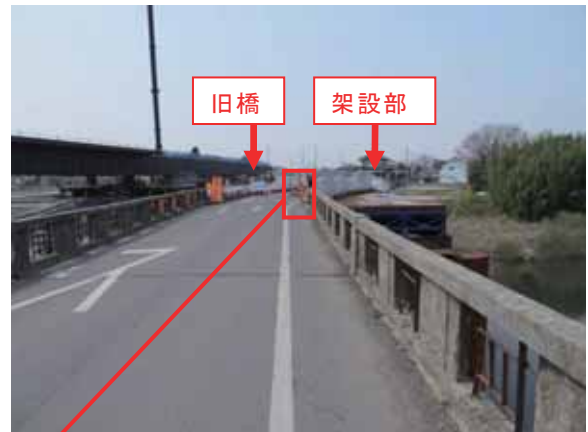
一方、架設橋との接続部においては、約 10cm の段差が生じ、旧橋側の桁が沈下していた。桁下面の状況は確認できなかったものの、地震に伴い変状が生じたものとみられる(写真-4. 4. 26. 13、写真-4. 4. 26. 14)。

写真-4.4.26.13 旧橋～右岸側架設部

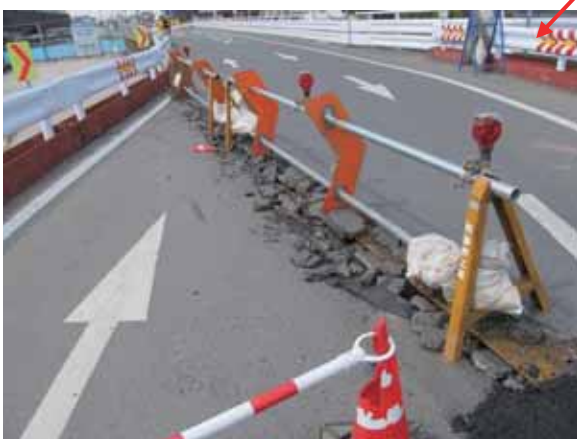
写真-4.4.26.14 接続部に生じた段差

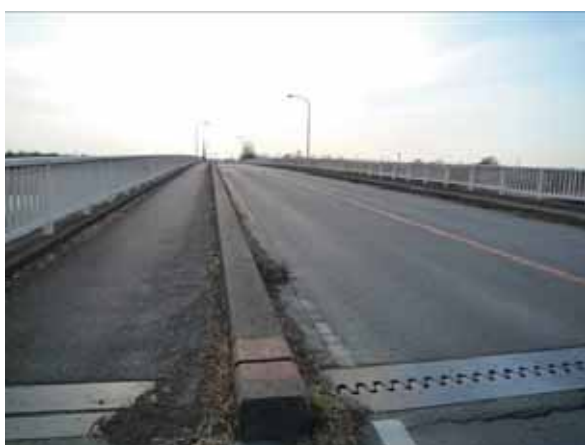
なお、本橋の調査日は平成 23 年 3 月 12 日であり、A1 橋台側(土浦側)の橋面上及び桁端部のみ調査を行ったが、調査範囲内で特段の損傷は確認されなかった(写真-4.4.27.2、写真-4.4.27.3)。

写真-4.4.27.2 橋面の状況

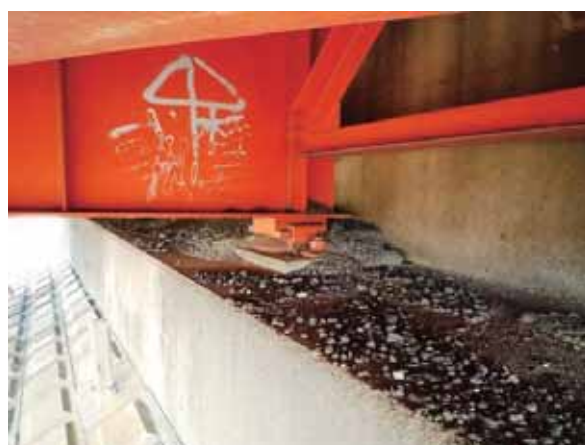
写真-4.4.27.3 桁端部の状況

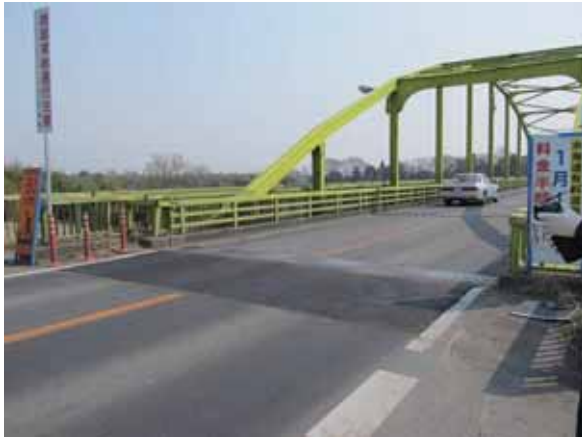
A2 橋台背面では約 3cmの段差が確認されたが、調査時は応急復旧済みであった(写真-4.4.28.2)。盛土高は約 5mであり、盛土の沈下が生じたと考えられる。

写真-4.4.28.2 A2 橋台背面の段差  
(補修済)

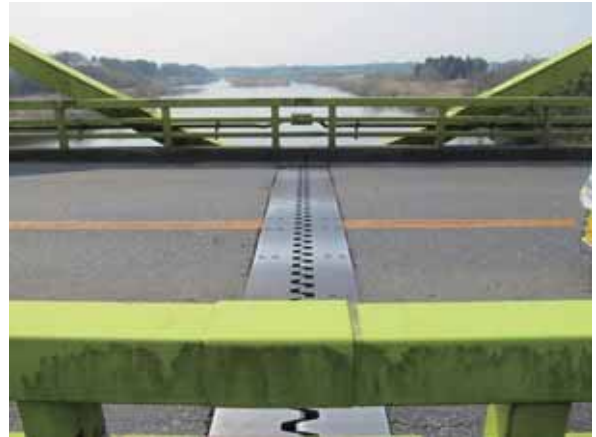
A1 側から 3 径間目の伸縮装置では、水平方向のずれが確認された(写真-4.4.28.3)。橋軸直角方向の振動による影響とみられるが、開きはわずかである。その他、上部構造には地震による特段の損傷はみられなかった。

写真-4.4.28.3 3径間目の伸縮装置における  
水平方向のずれ

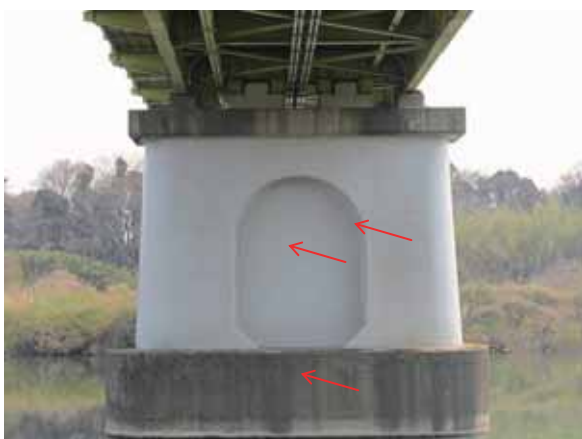
低水域の橋脚基礎頂部では、水平方向のひび割れが遠望目視で確認されたが、今回の地震で生じたものかどうかは不明である(写真-4.4.28.6)。その他、橋脚には特段の損傷は確認されなかった。

写真-4.4.28.6 低水域の橋脚：ひび割れの  
痕跡が確認

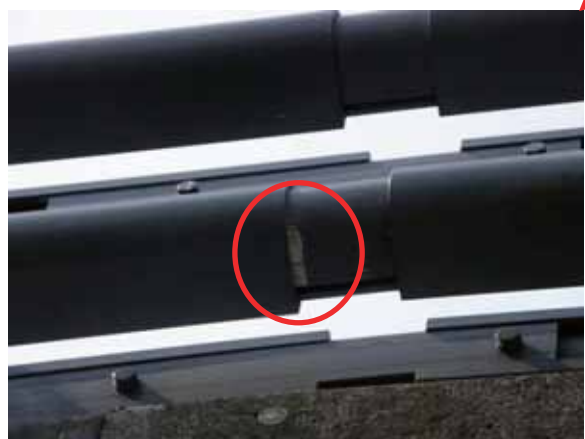
写真-4.4.29.4 防護柵継手部の擦過痕

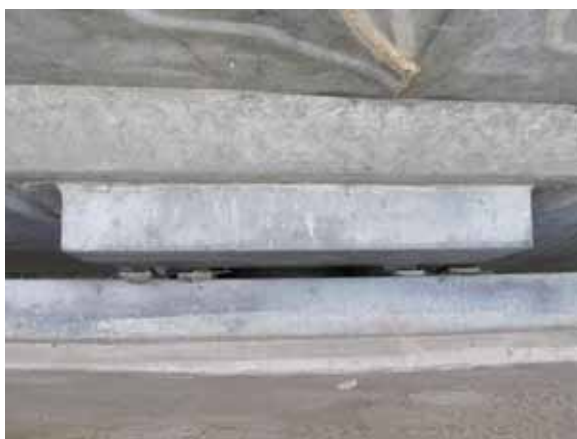
橋台部の支承には、すべりゴム支承および橋軸直角方向固定装置が設置されている。上側のステンレス板にはすべり痕残り、わずかながらせん断変形が残留しているが、損傷等は確認されなかった(写真-4.4.29.5、写真-4.4.29.6)。

写真-4.4.29.5 A1 橋台直角方向固定装置

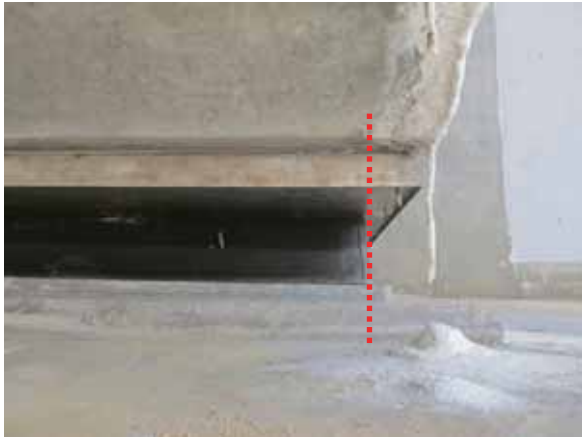
写真-4. 4. 29. 6 A1 橋台すべりゴム支承の  
状況

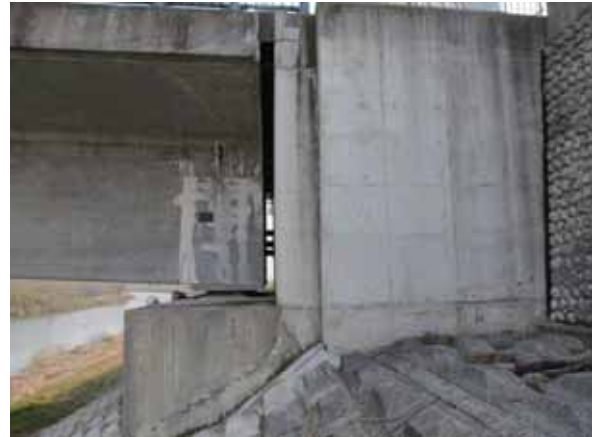
A1 橋台側の桁端部では、地震による損傷は確認されなかった(写真-4.4.29.7、写真-4.4.29.8)。また、遠望目視で P1 橋脚の状況を確認したが、大きな損傷はみられなかった。

写真-4. 4. 29. 7 A1 橋台上桁端部の状況

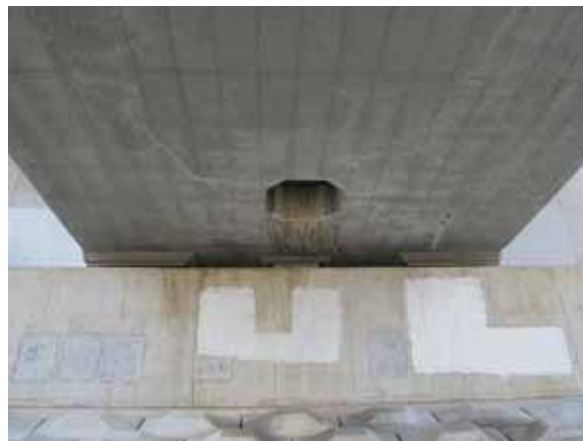
写真-4. 4. 29. 8 A1 橋台側箱桁下面の状況

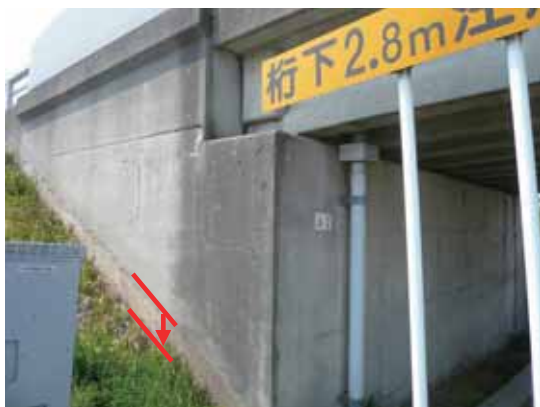
行方市側の湖岸付近では、橋台周辺盛土や堤防護岸の沈下が確認された(写真-4.4.30.2、写真-4.4.30.3)。また、周辺道路の舗装にひび割れが確認された。

写真-4.4.30.2 橋台周辺盛土の沈下  
(A2 橋台)

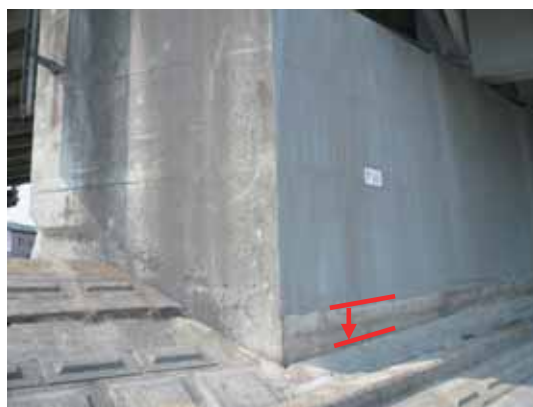
写真-4.4.30.3 堤防護岸の沈下 (P29)

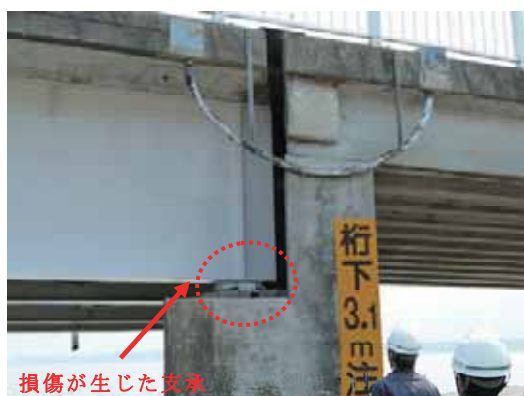
PC桁と連続鋼桁のかけ違い部にある P29 橋脚では、起点側の BP 支承(可動)において、

支承アンカーボルトの破断やサイドブロックの破損、沓座モルタルの破損が確認された(写真-4.4.30.4～写真-4.4.30.6)。また、鹿嶋市側にある A1 橋台支承部は、擦過痕のみで損傷は確認されなかった(写真-4.4.30.7)。

写真-4.4.30.4 P29 橋脚支承部付近

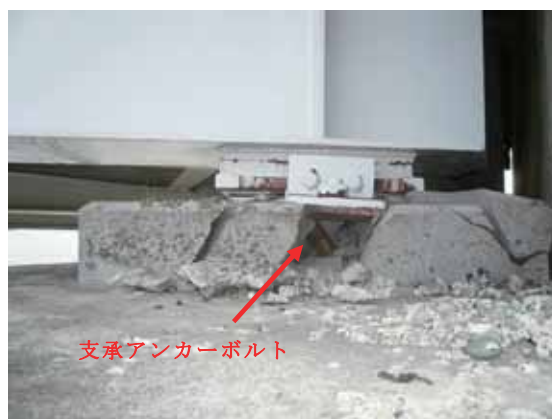
写真-4.4.30.5 支承アンカーボルトの  
破断 (P29 起点側-北側)

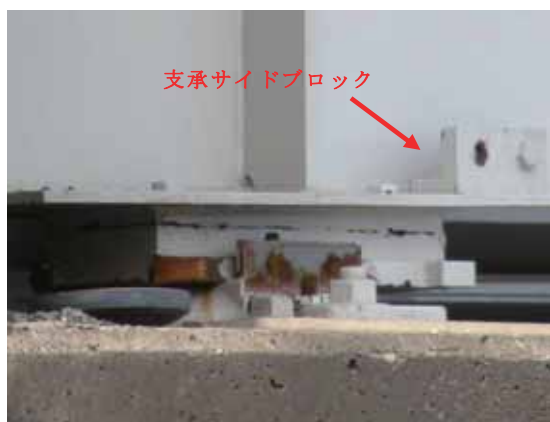
写真-4.4.30.6 支承サイドブロックの  
破損 (P29 起点側-南側)

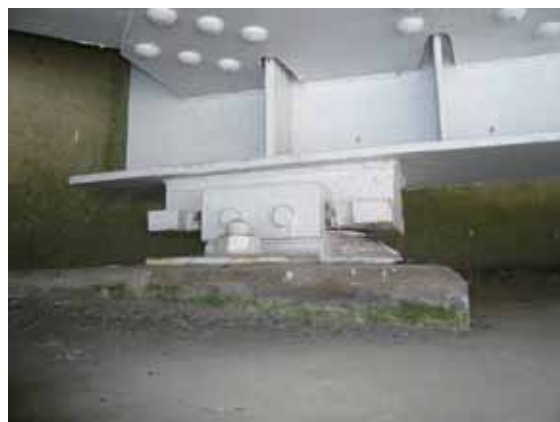
写真-4.4.30.7 支承の状況 (A1 橋台)

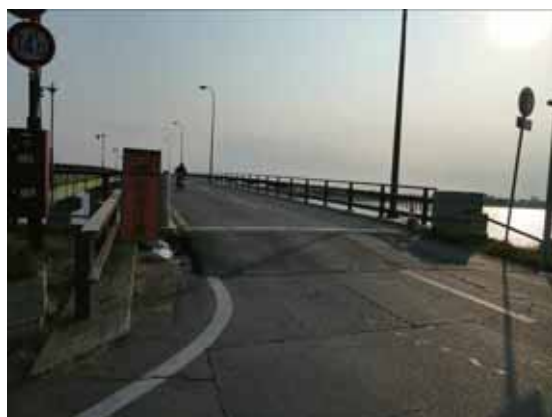
写真-4.4.32.3 橋台背面部の段差  
(潮来市側)

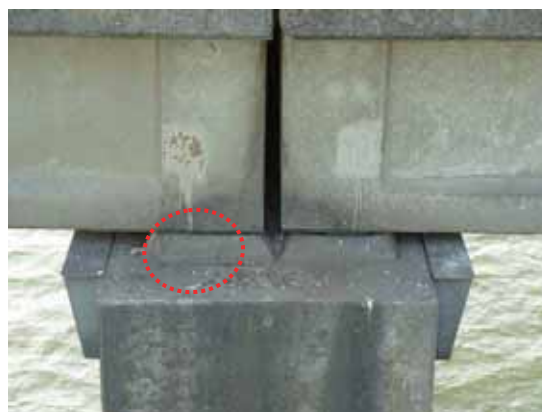
写真-4.4.32.7 橋脚上沓座モルタルのひび割れ

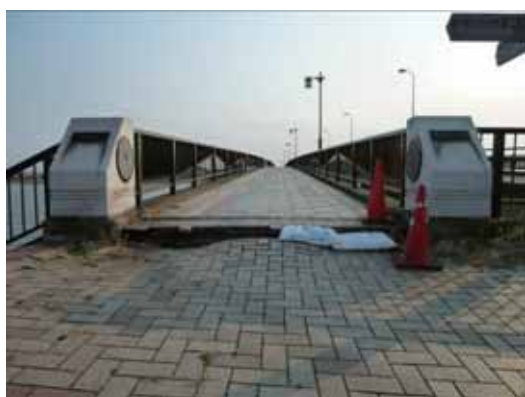
側道橋では、橋台背面が車道部と同じく沈下しており、その程度は、潮来市側で 16cm 程度、香取市側で 38cm 程度であった。土嚢による段差補正の応急対応がとられていた(写真-4.4.32.10、写真-4.4.32.11)。

写真-4.4.32.10 側道橋橋台背面部の  
段差(潮来市側)

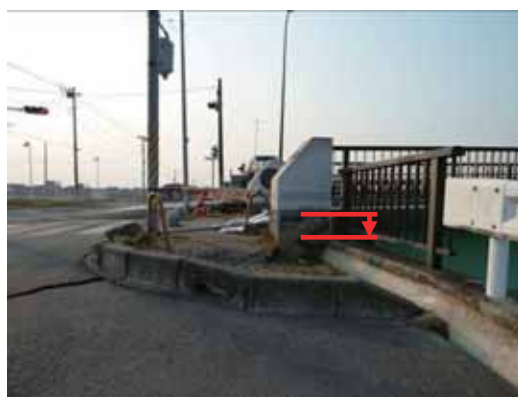
写真-4.4.32.11 側道橋橋台背面部の  
段差(香取市側)

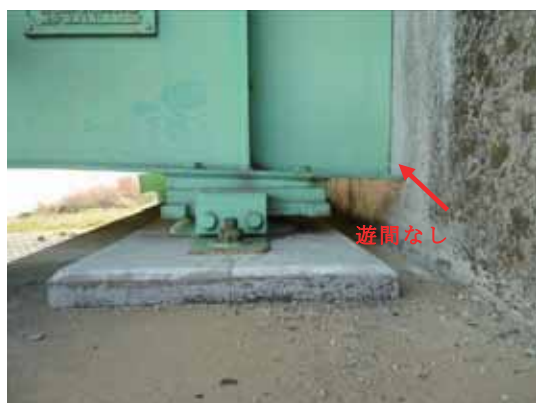
橋台部では、両側とも桁と橋台パラペットが接触しており遊間がなくなるとともに、潮来市側の橋台部では桁地覆部と橋台との衝突痕を確認した(写真-4.4.32.12、写真-4.4.32.13)。

写真-4.4.32.12 側道橋橋台支承部  
の状況(潮来市側)

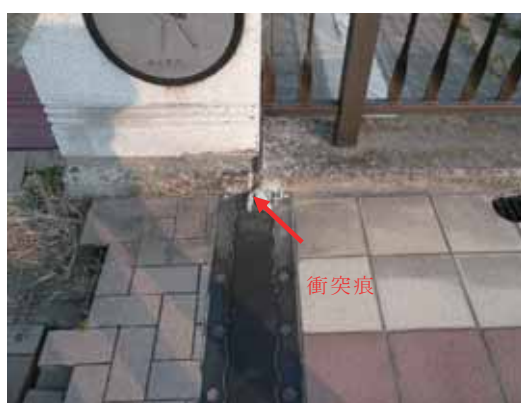
写真-4.4.32.13 側道橋橋台と地覆部の  
衝突痕(潮来市側)

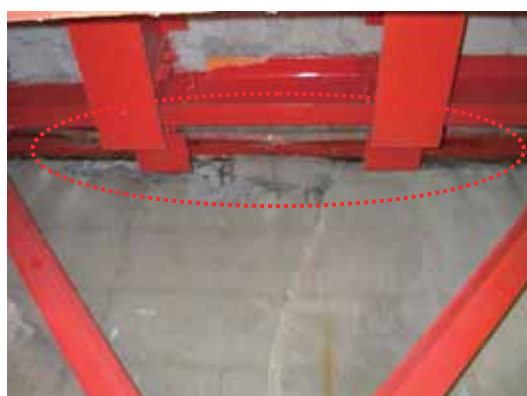
右岸側橋台(A1)部では、パラペット背面部の沈下や、桁との衝突によるパラペットの損傷が生じていた(写真-4.5.1.3、写真-4.5.1.4)。この橋台の支承部はピンローラーの可動支承になっているが、パラペット側のローラーカバーが少し外れており、当初の位置より桁が相対的にA1 橋台側に移動した状態になっていた(写真-4.5.1.5)。

写真-4.5.1.4 A1 橋台パラペットの損傷

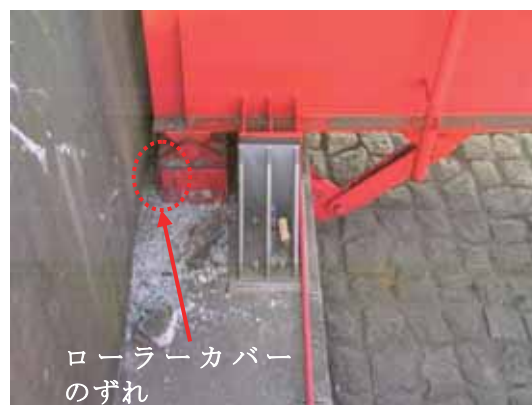
写真-4.5.1.5 A1 橋台支承部

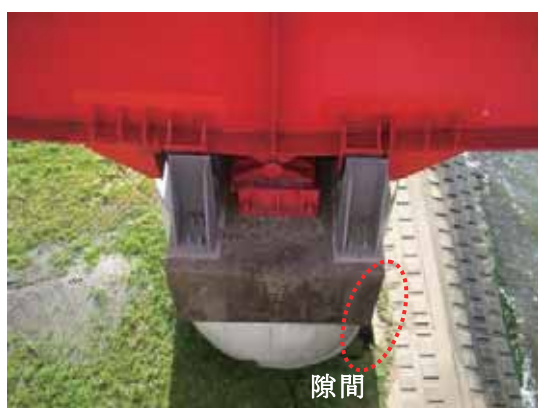
写真-4.5.1.6 P2 橋脚周辺地盤の変状  
(下流側より)

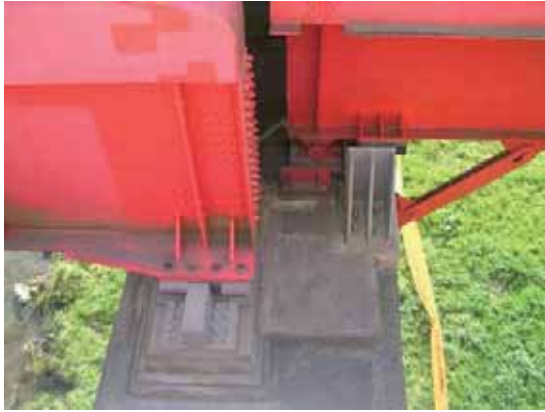
ランガー桁部は特に変状は見られなかったが、ランガー桁のA2 橋台側端部にあたるP6 橋脚の支承部は、ランガー桁及び隣接する鋼桁ともに橋脚に対して桁が相対的にA2 側に移動した状態となっていた(写真-4.5.1.8)。この橋脚基部の地盤では河心側(A1 側)に隙間ができており、地盤と橋脚に相対的な変位が生じたものと考えられる(写真-4.5.1.9)。また、橋脚と鈑桁部を連結していた落橋防止構造において、橋脚梁側の取付部でアンカーの抜け出し及びこの周辺コンクリートの剥落が生じていた(写真-4.5.1.10)。

写真-4.5.1.8 P6 橋脚支承部の状況  
(下流側より)

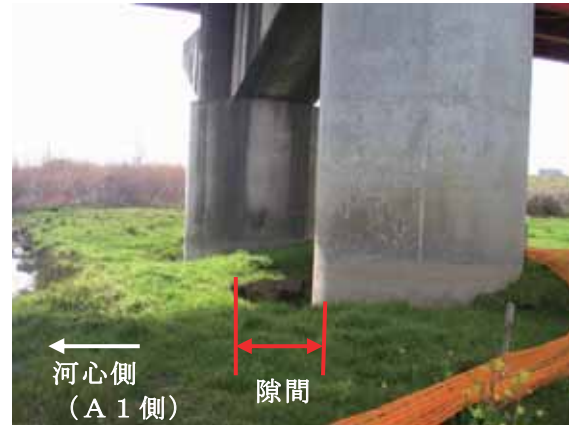
写真-4.5.1.9 P6 橋脚基部の状況  
(手前：側道橋、奥：神崎大橋)

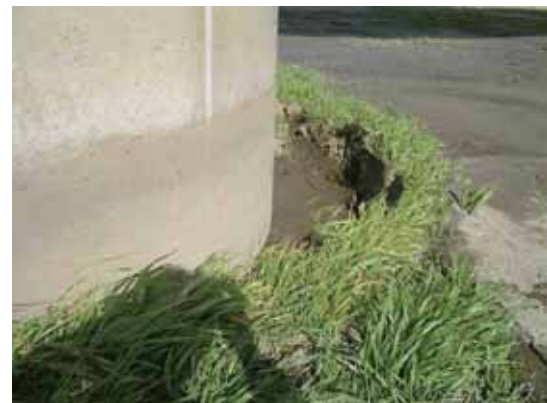
写真-4.5.1.12 P7 橋脚基部にできた隙間

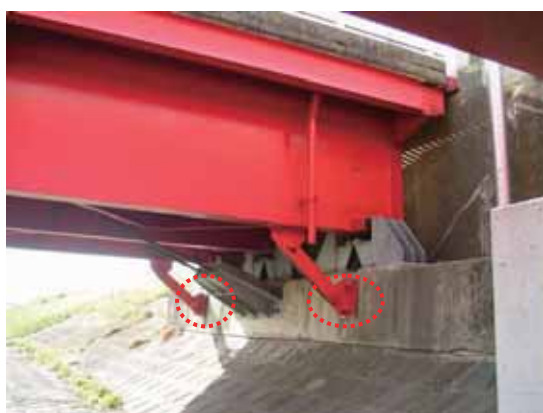
写真-4.5.1.15 A2 橋台部の状況

A2 橋台(写真-4.5.1.15)では、桁と橋台を連結していた落橋防止構造で、橋台側取付部のアンカーの抜け出しや破断が生じていたが、桁側については擦過痕が見られた程度で損傷は見られなかった(写真-4.5.1.16～写真-4.5.1.18)。また、可動支承のローラーカバーがA1 側にずれるとともに、この直上にあるフィンガージョイントが目開きしていた(写真-4.5.1.19、写真-4.5.1.20)。

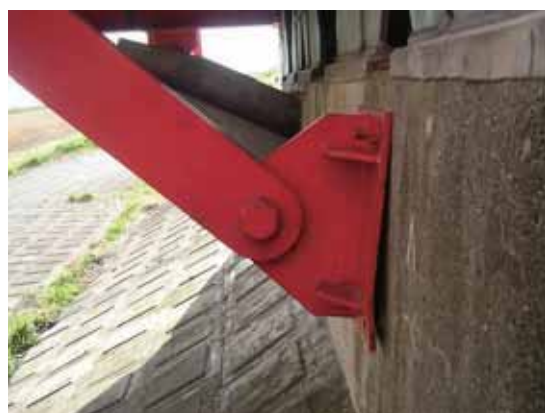
写真-4.5.1.16 A2 橋台部の落橋防止構造  
の損傷

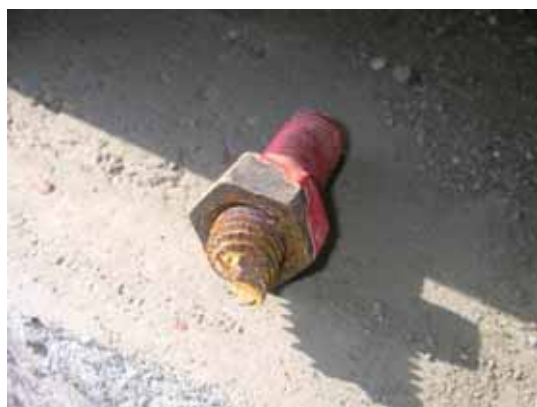
写真-4.5.1.17 破損したボルト

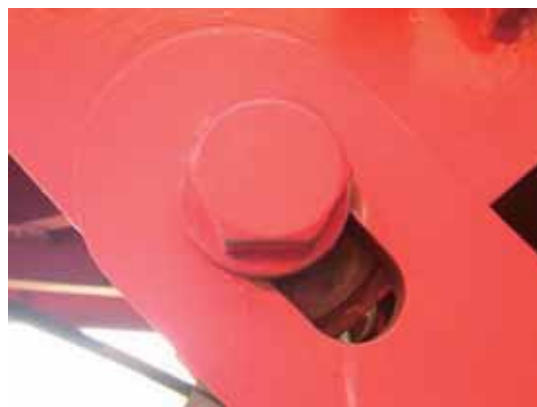
写真-4.5.1.18 落橋防止構造の擦過痕  
(A2 橋台部桁側)

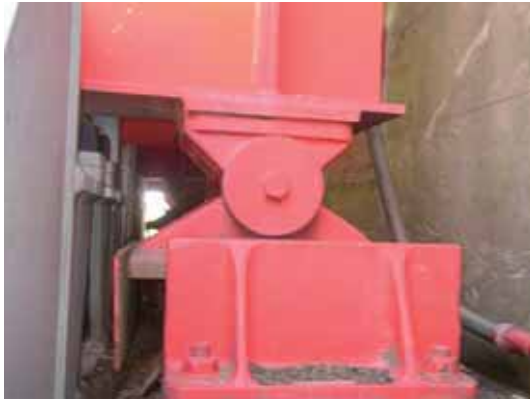
写真-4.5.1.19 A2 橋台支承部

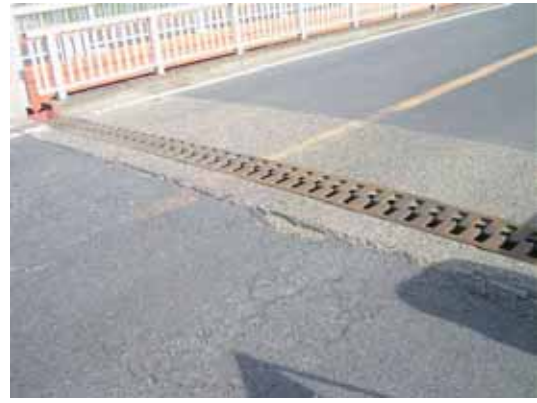
写真-4.5.1.20 A2 橋台部ジョイントの目開き

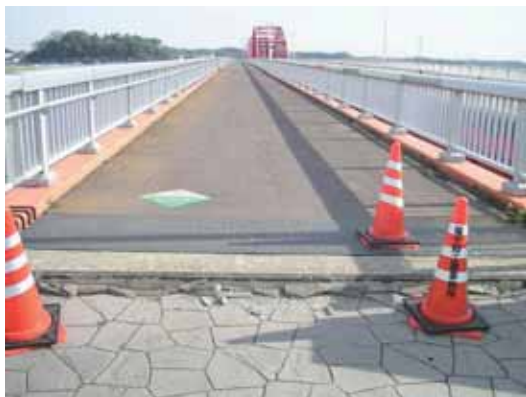
写真-4.5.1.23 側道橋 A2 橋台部の段差

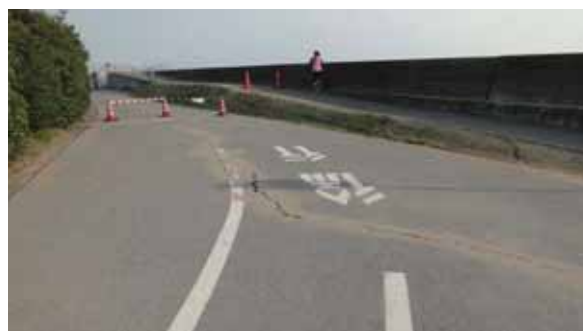
写真-4.5.2.2 美浜大橋周辺の護岸・地盤の状況

写真-4.5.2.2 に、美浜大橋周辺の地盤・護岸の状況を示す。A1 橋台(左岸)側護岸には、大きなひび割れが多数生じていた。また、(c)に示すように、周辺の地盤にもひび割れが確認され、かつ、液状化に伴う噴砂の跡が確認された。

(c) 左岸側橋台付近の地盤の状況

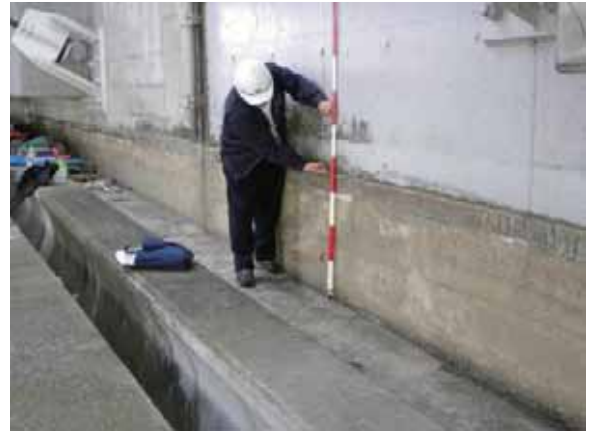
(f) 護岸の沈下(約 70cm)

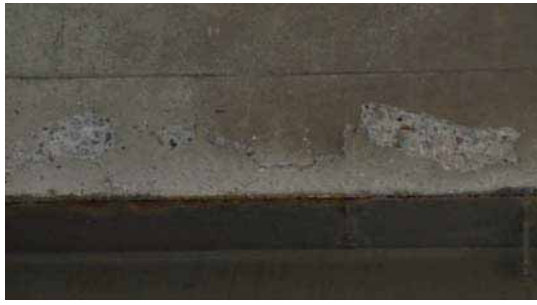
(i)、(j)に示すように、床版裏面の一部にコンクリートが剥離した形跡が確認された。なお、落下していたコンクリート剥落片を確認したところ、その厚さは約 1cm 程度であった。

(j) 床板裏側の剥離部拡大写真

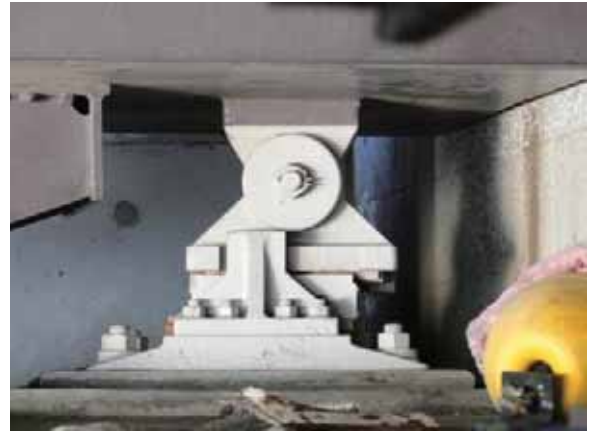
(k) 可動支承に生じた変状

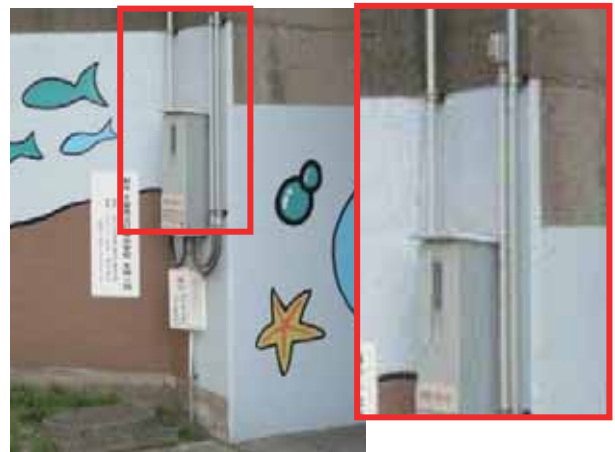
(m)に示すように、上流側では橋台と擁壁が一体構造であるため、有意な隙間が生じておらず、橋台と擁壁の間に7cmの隙間が生じた下流側とは状況が異なる。また、右岸側のA2橋台と同様に、ボックスカルバート内には、有害なひび割れ等は確認されなかった。

(m) 上流側の橋台と擁壁の接合部

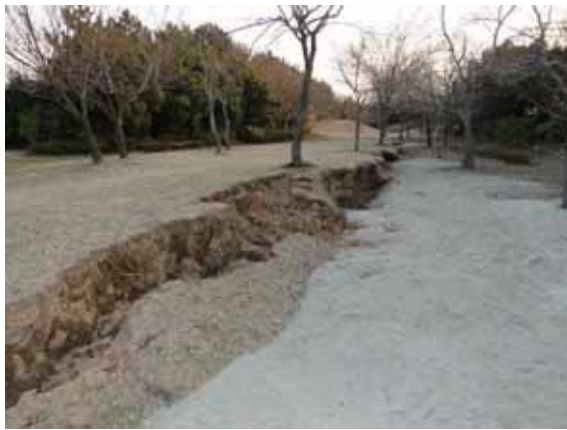
写真-4.5.2.6に、花見川の右岸側の美浜大橋近傍の公園に生じた段差の状況を示す。(a)に示すように、公園内には噴砂が見られ、液状化が生じたことが確認された。液状化に伴い、地盤が沈下したものと推察される。また、(b)に示すように、沈下しなかった箇所に設置されたベンチは大きな変状はみられなかったが、沈下した箇所に設置されたベンチは40～50cm程度沈下していた。

(a) 美浜大橋近傍の公園の地盤に生じた段差

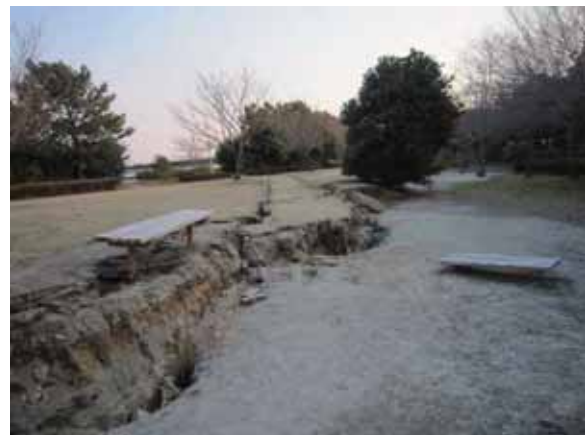
(b) 段差の境界付近に設置されたベンチ  
(左：沈下しなかった箇所にあるベンチ、  
右：沈下したベンチ)

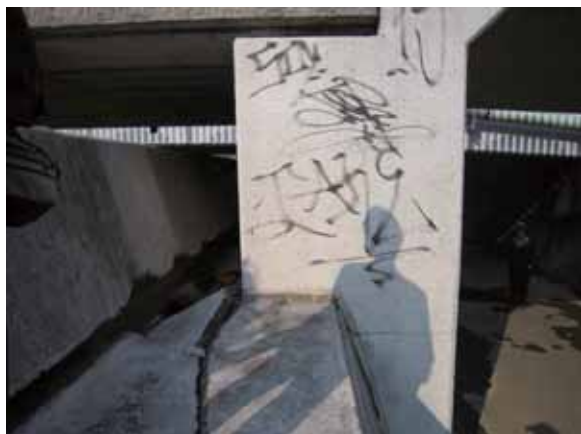
橋台前面の護岸と橋台との間のコンクリートが割れて沈下していた(写真-4.5.3.3)。このことから、護岸は前面に移動したが、橋台は移動しなかったことが推測される。写真-4.5.3.4 に示すように桁と橋台には遊間がない状態であったが、これが今回の地震の影響によるものかどうかは特定できない。また、中間橋脚上の支承の沓座モルタルでは割れが確認された(写真-4.5.3.5)。

写真-4.5.3.3 護岸と橋台の間の状況

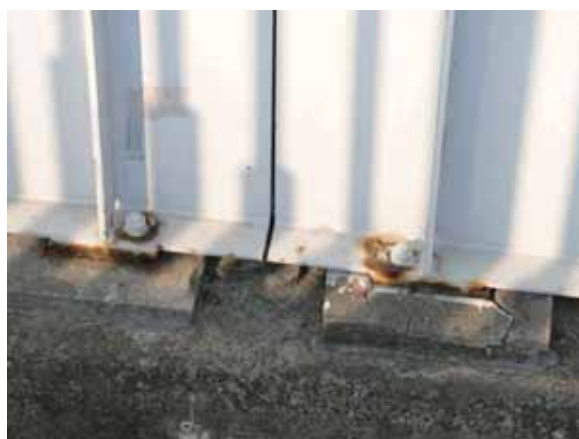
写真-4.5.3.5 沓座モルタルの割れ(中浜橋側道橋)

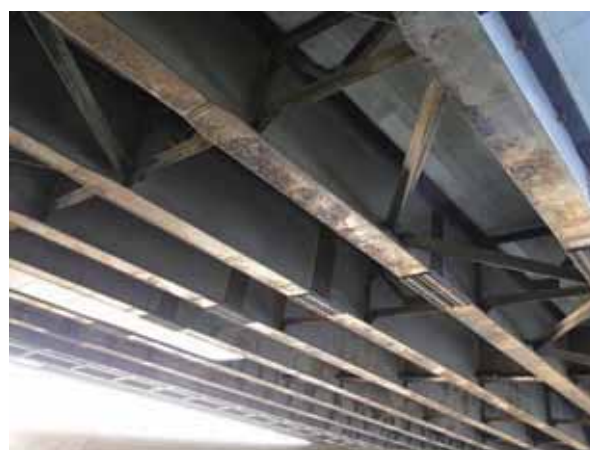
写真-4.5.4.2 に磯辺橋の各部位の拡大写真を示す。これらの写真を見てわかるように、鋼桁の腐食が激しく、いたるところで錆が発生していた。また、(c)や(d)に示すように、上部構造の排水溝から水が絶えず滴り落ち、鋼製支承等にも錆が発生していた。また、支承付近には水痕が認められた。

(b) 桁下部の腐蝕状況

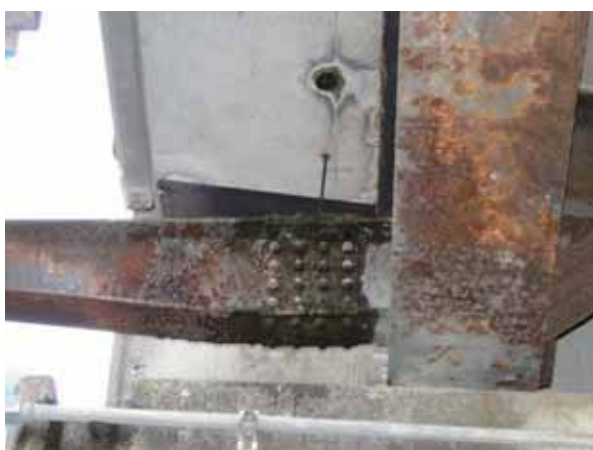
(c) 支承部付近の腐蝕状況

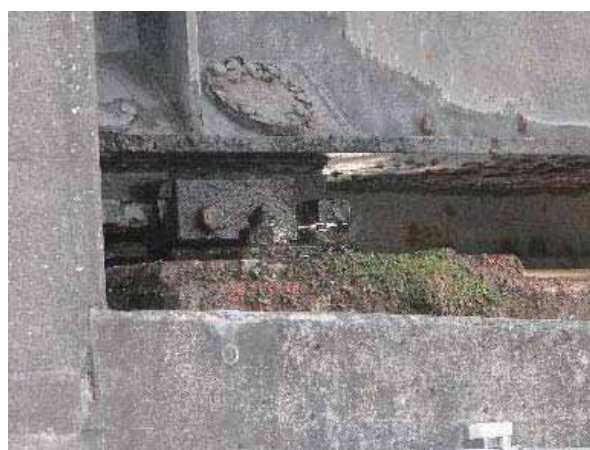
(d) 支承の腐蝕状況

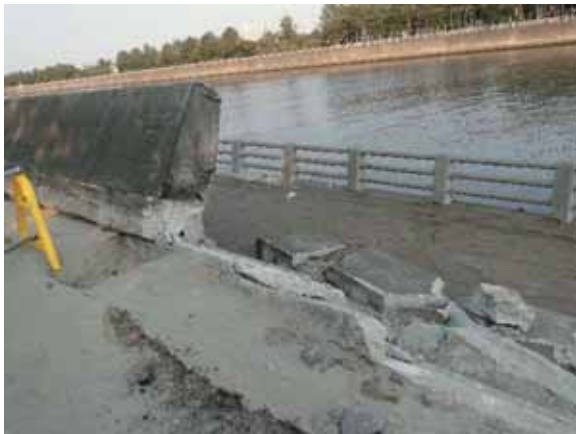
(a) 倒壊したコンクリート壁と周辺地盤

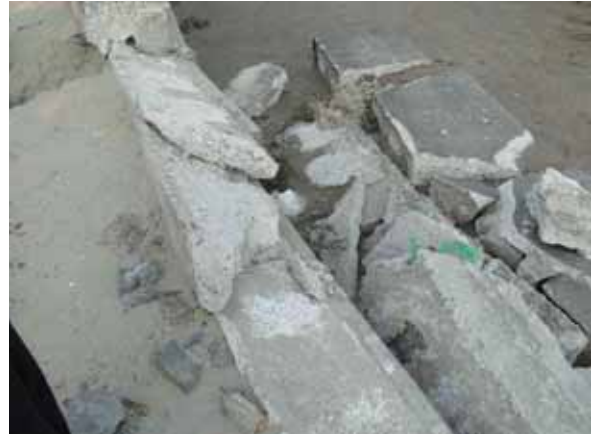
(b) 倒壊したコンクリート壁

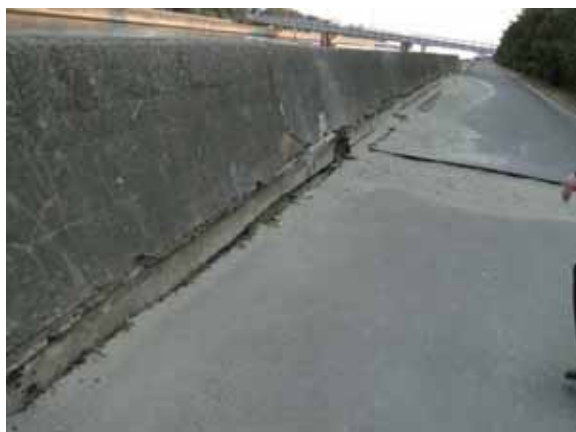
(c) コンクリート壁と陸側歩道との間に生じた沈下

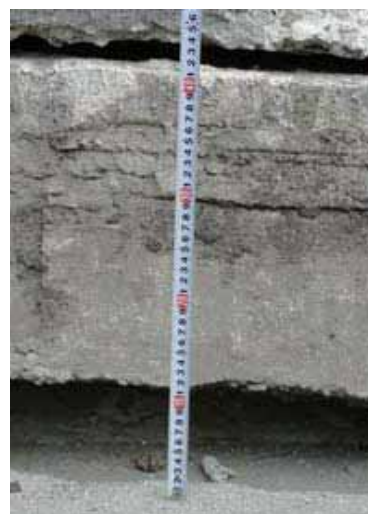
(d) コンクリート壁と陸側歩道との鉛直変位(約35cm)

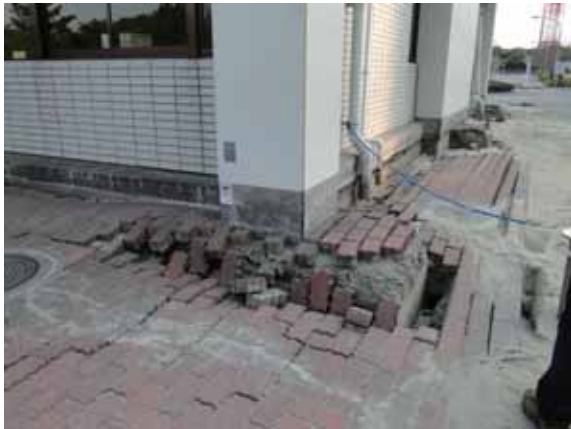
(a) 建物付近の地盤の変状

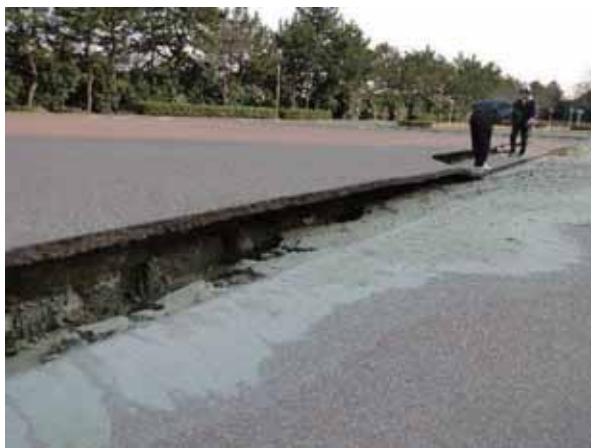
(a) 交通公園内に生じた段差

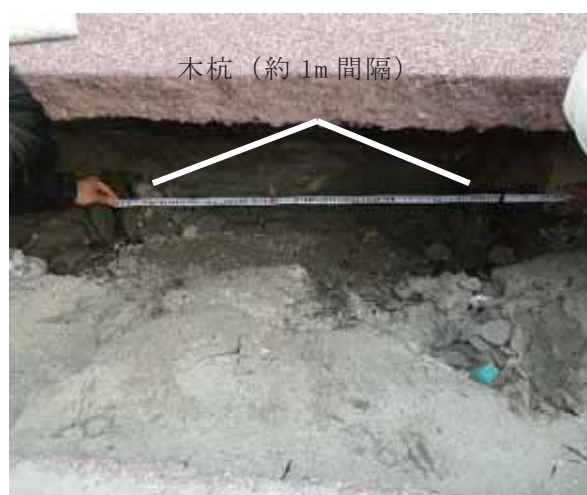
(c) 沈下しなかった箇所に施工されていた  
木杭(約 1m間隔)

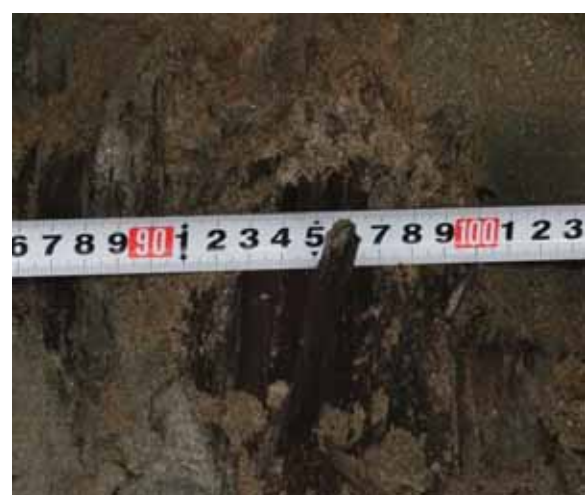
(d) 木杭の杭径(約 10cm)
