4. 県道及び市町村道

4.1 岩手県内の橋

4.1.1 大渡橋(おおわたりばし)

大渡橋は、岩手県釜石市に位置する橋長 108m の 3 径間連続鋼床版鈑桁橋であり、2005 年に竣工した(表-4.1.1.1、図-4.1.1.1、写真-4.1.1.1)。

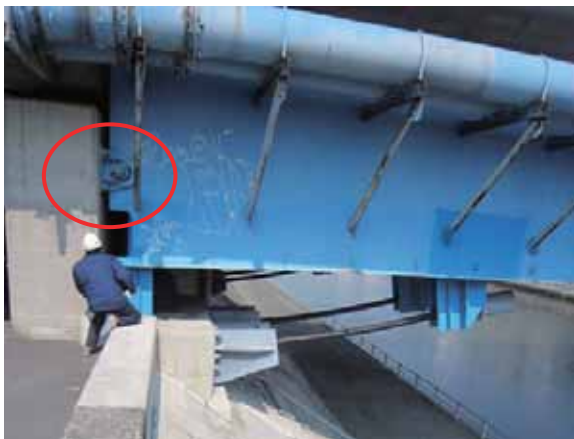
渡河部のP3 及びP4 橋脚付近に液状化の痕跡は見られなかった。境川右岸側のP3 橋脚取付部にわずかな沈下が生じていた。また、境川右岸側のP3 橋脚では、写真-4.5.5.2 及び写真-4.5.5.3 に示すように変位制限構造と思われる部材の接合ボルト部に 6cmの移動痕が確認された。両岸の橋脚のいずれかが前面側に移動しているものと考えられる。

写真-4.5.5.2 変位制限構造と落橋防止構造の設置状況

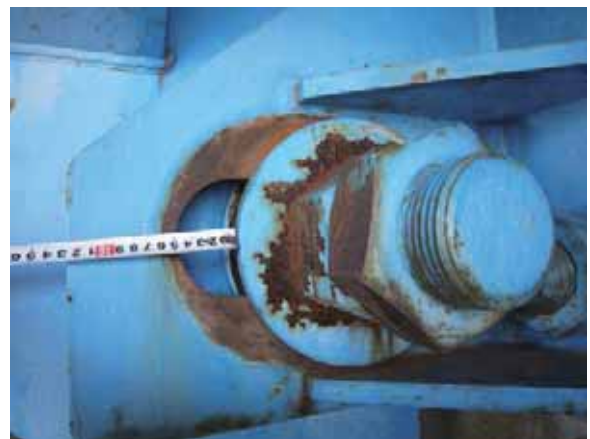
写真-4.5.5.3 橋脚が 6cm前面に移動した痕跡

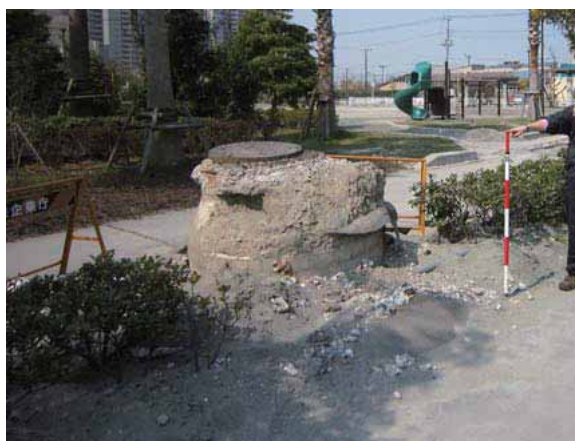
周辺の状況を調べるために、高洲海浜公園内および高洲地区を調査した。この地域では、写真-4.5.5.4 に示すように噴砂、マンホールの浮き上がり、歩道の不陸、縁石の傾斜・沈下など、液状化の痕跡が多数確認された。護岸(海岸、河川)には特に変状は確認されなかった。さらに、明海橋～高洲橋間の境川右岸側を調査した。周辺は、高層のマンションが建ち並ぶ地域であった。境川の護岸付近に液状化の痕跡は見られなかった(写真-4.5.5.5)。

(a) マンホールの浮き上がり(1m弱)

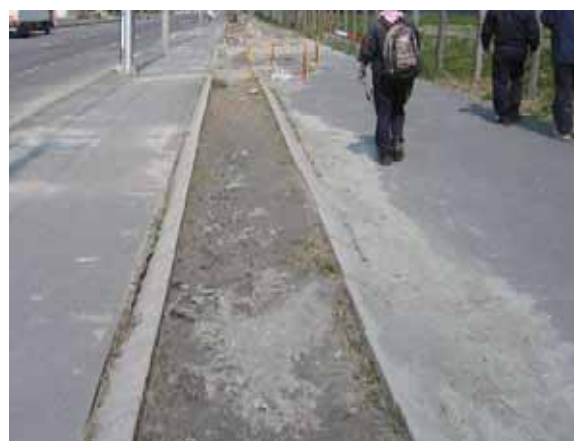
(b) 噴砂痕、縁石の傾斜

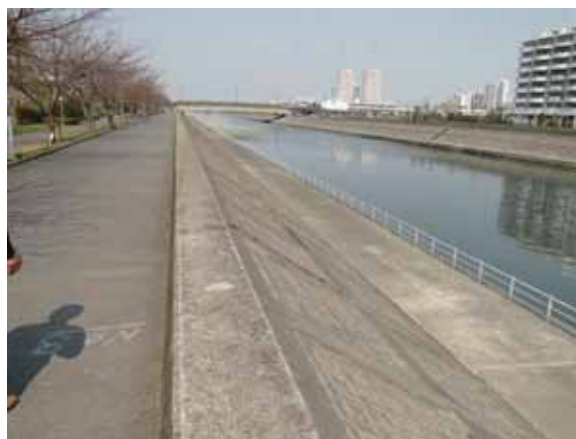
写真-4.5.5.5 明海橋～高洲橋間の護岸の状況

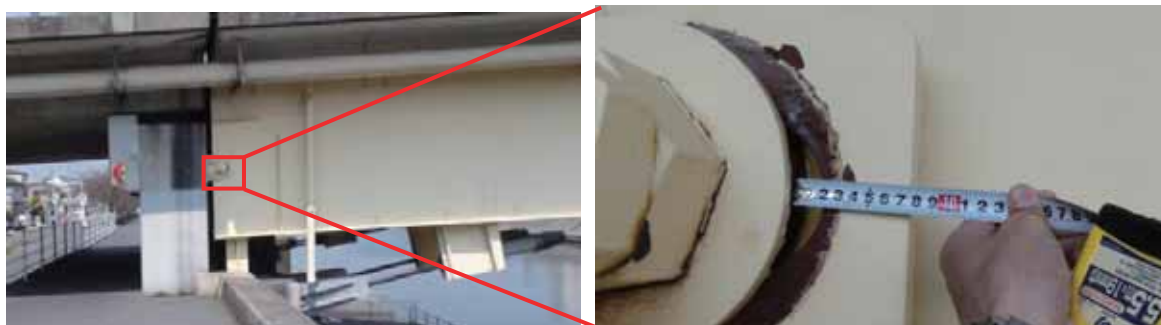
渡河部の鋼単純箱桁橋において、境川右岸側の橋脚では、写真-4.5.6.2 に示すように変位制限構造と思われる部材のボルト部に 3cmの移動痕が確認された。橋脚が 3cm前面側に移動していたものと考えられる。右岸側の橋脚付近では、歩道の路面に大きな盛り上がりが生じていた(写真-4.5.6.3)。液状化に伴い何らかの地中構造物が浮き上がったものと考えられる。また、左岸側の橋脚付近に噴砂痕(写真-4.5.6.4)、護岸の沈下が見られた。

写真-4.5.6.2 橋脚が 3cm 前面に移動した痕跡

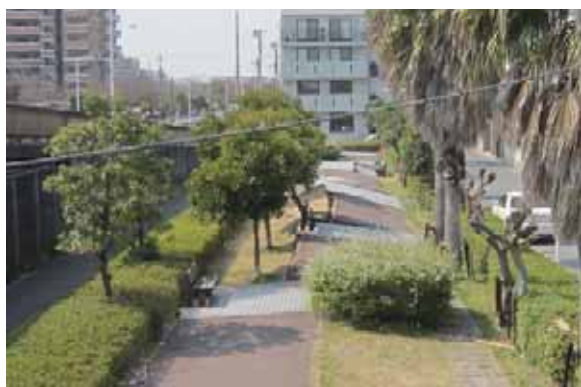
写真-4.5.6.3 歩道の盛り上がり  
(右岸側アプローチ部付近)

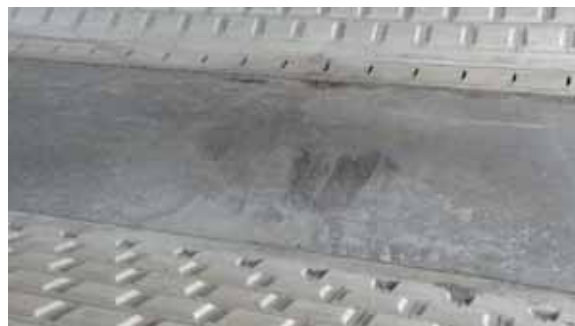
写真-4.5.6.4 左岸側橋脚背後の液状化痕  
(噴砂が片づけられていた様子)

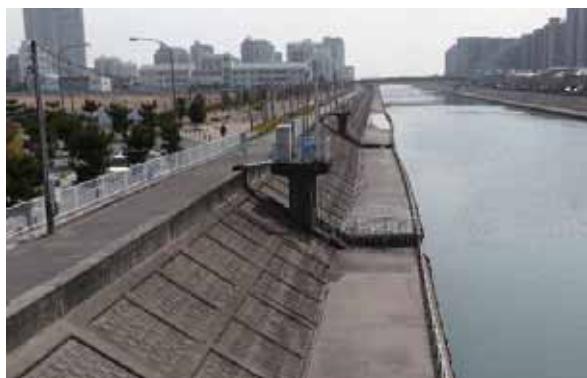
周辺の状況を調べるために、高洲橋～入船橋の間の境川左岸側を調査した。護岸には、パラペット天端の水平変位、背面土の沈下、低水護岸の水平変位が生じていた(写真-4.5.6.5、写真-4.5.6.6)。被災延長は10～20m程度であった。川表小段に砂が堆積しており、噴砂の可能性がある。左岸側護岸背後の歩道には噴砂痕が確認された(写真-4.5.6.7)。その付近の樋門においても、端部の護岸の沈下(10cm程度)が見られた(写真-4.5.6.8)。樋門の門柱にはひび割れが確認された(写真-4.5.6.9)。右岸側の護岸についても、パラペット天端、低水護岸に水平変位が生じていた(写真-4.5.6.10)。

写真-4.5.6.5 左岸側の護岸の変状

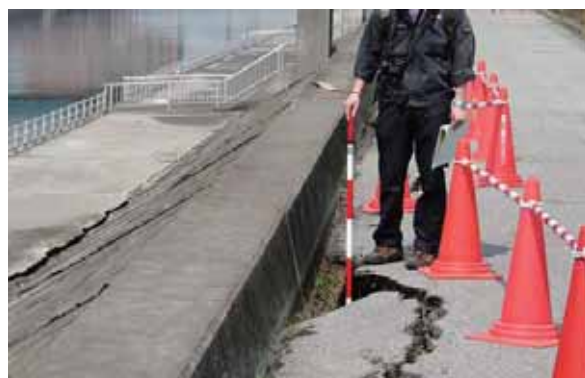
写真-4.5.6.6 左岸側護岸の変状

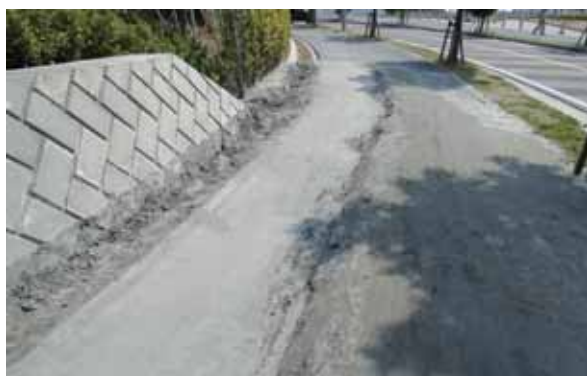
写真-4.5.6.7 噴砂痕(護岸背後の歩道)

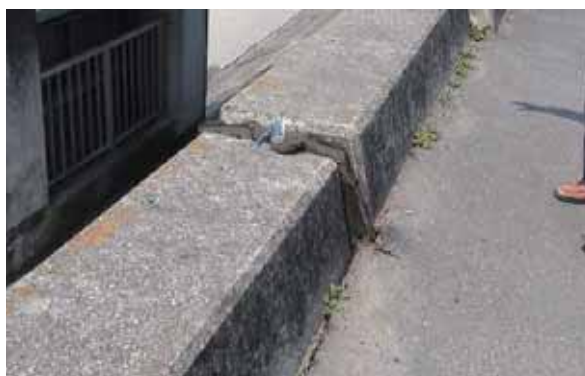
写真-4.5.6.8 樋門付近の護岸の沈下

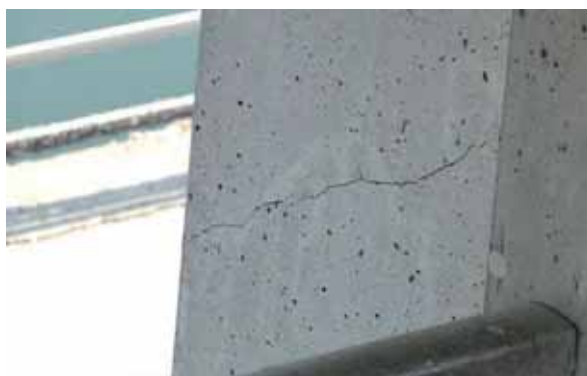
写真-4.5.6.9 樋門の門柱のひび割れ

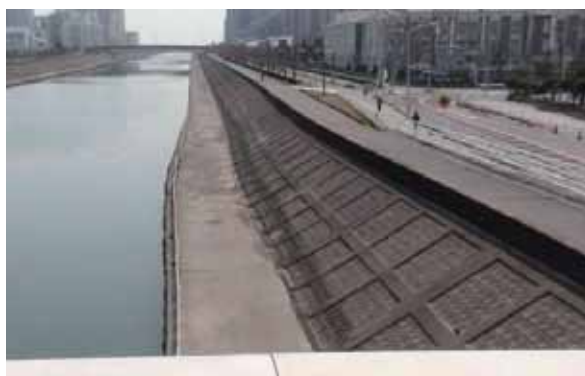
写真-4.5.6.10 右岸側の護岸の変状

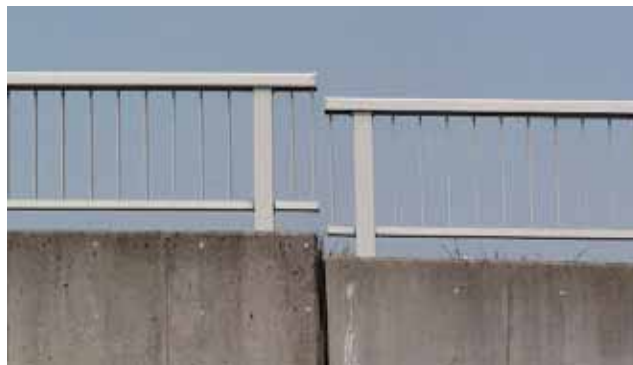
渡河部の鋼単純箱桁橋において、両橋脚の背面土が沈下した。高欄に生じた段差は境川左岸側で 15cm(写真-4.5.7.2)、右岸側で 9cmであった。両側のアプローチ部より背面側の道路において、多量の噴砂、歩道の段差、道路標識柱の傾斜など、液状化の痕跡が見られた(写真-4.5.7.3、写真-4.5.7.4)が、橋台を含め橋には特段の変状は認められなかった。

写真-4.5.7.2 高欄の段差(左岸側橋台、右側がアプローチ部)

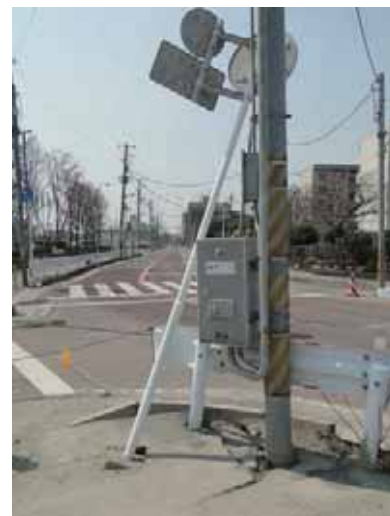
写真-4.5.7.4 道路標識柱の傾斜

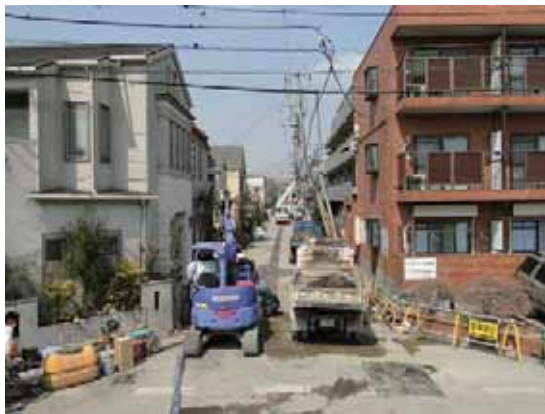
旧堤より内陸側の住宅地(今川地区)では、電柱の傾斜(写真-4.5.7.6)、建物基礎の抜け上がりなど、液状化による被害が顕著であった。写真-4.5.7.7 に示すように低層マンションのベースコンクリートに水平方向の大きな亀裂が生じていた。一方、海側は入船橋のアプローチ部であるが、噴砂痕が見られるも液状化の程度は小さかった。

写真-4.5.7.6 電柱の傾斜

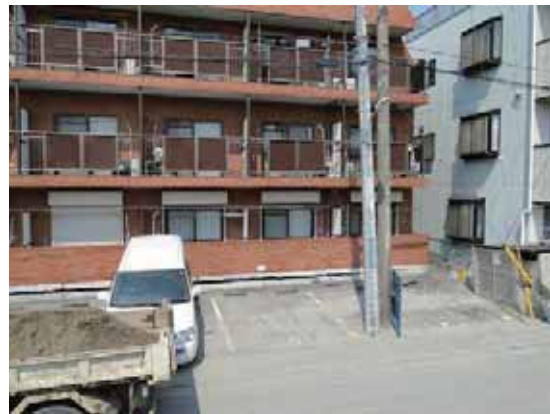
写真-4.5.7.7 低層マンションのベースコンクリートの割れ

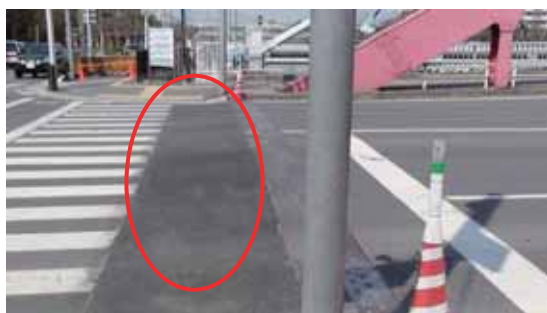
本橋の地震が原因であると考えられる主な損傷は、橋台背面土の沈下(写真-4.5.8.2)、桁側高欄と橋台側高欄の衝突(右岸上流側のみ)(写真-4.5.8.3)や目地部のあき(写真-4.5.8.4)や取付護岸天端のひび割れ(写真-4.5.8.5)である。その他、支承は、腐食しているものの遠方目視では変形や破損等の大きな損傷は確認できなかった(写真-4.5.8.6)。これらは、いずれも供用に支障をきたすような損傷ではないと思われる。

写真-4.5.8.2 右岸側橋台背面(復旧後)

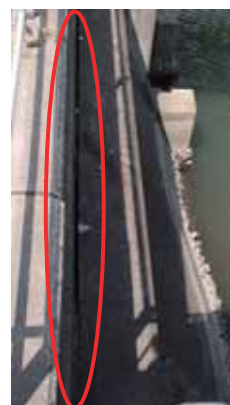
写真-4.5.8.4 橋梁取付護岸(右岸側)の目地部のあき

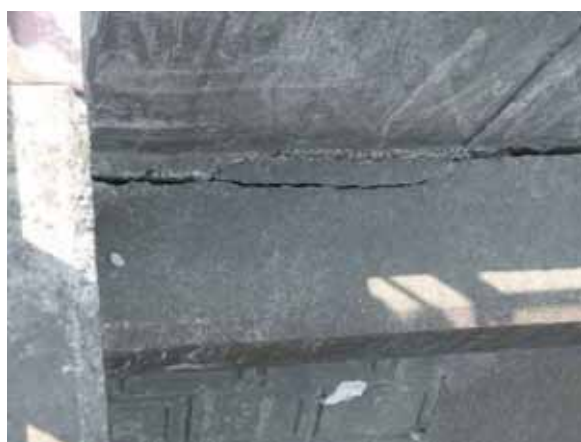
写真-4.5.8.5 取付護岸(右岸側)天端の割れ

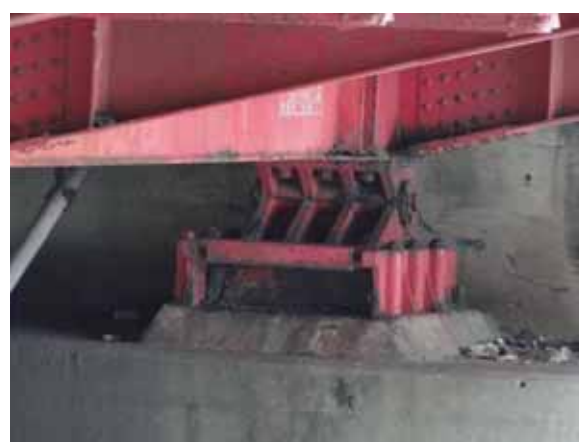
写真-4.5.8.6 支承部の状況

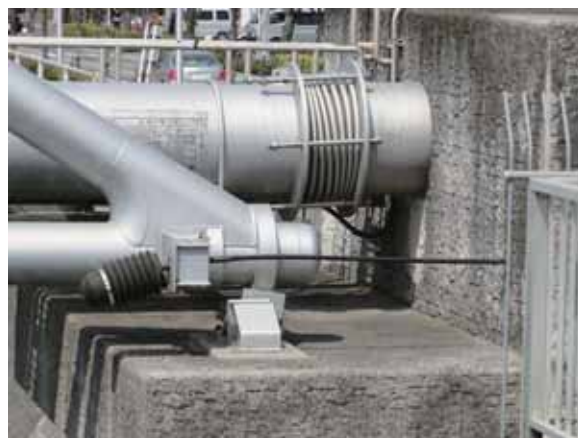
今川橋のすぐ上流において境川を跨ぐ 2000 年に竣工した境川富岡水管橋(写真-4.5.8.7)が存しており、桁端には落橋防止構造が設置されていた。地震の影響と思われる損傷は確認されなかった。落橋防止構造であるPCケーブルに若干の緩みが確認された(写真-4.5.8.8)。橋台が前面に移動した可能性もあるが、今回の地震によるものであるかは不明である(写真-4.5.8.9、写真-4.5.8.10)。

写真-4.5.8.8 落橋防止構造のたるみ

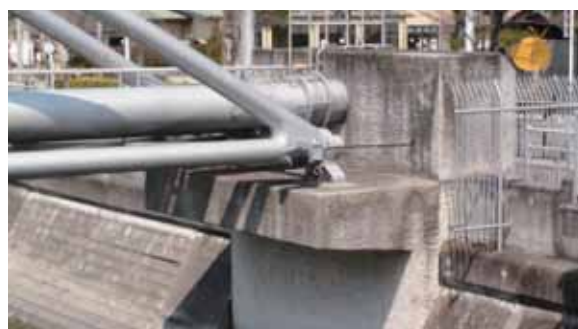
写真-4.5.8.10 左岸側橋台

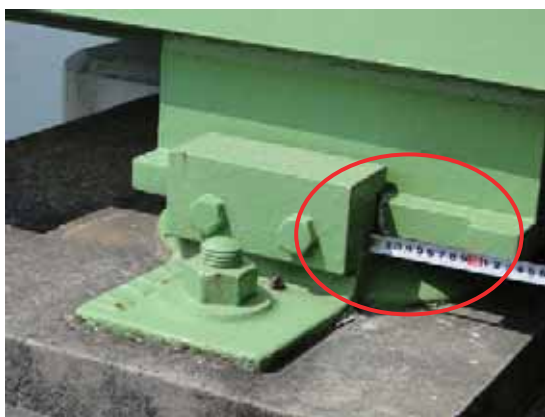
写真-4.5.9.3 可動支承(左岸側)

地震の影響と思われる特段の損傷は確認されなかったが、サイドブロックに沿って支承本体の塗装が 10mm程度剥離していた(写真-4.5.9.3、写真-4.5.9.4)。今回の地震により主桁と橋台で 10mm程度相対変位が生じたものであるのか、或いは常時の桁の温度変化によるものであるのかは不明である。また、写真にある通り可動支承部(左岸側)で遊間異常(片側に約 90mm)を確認したが、塗装の状況から、塗装塗替時の 2007 年には既に遊間異常は生じていたものと思われる。

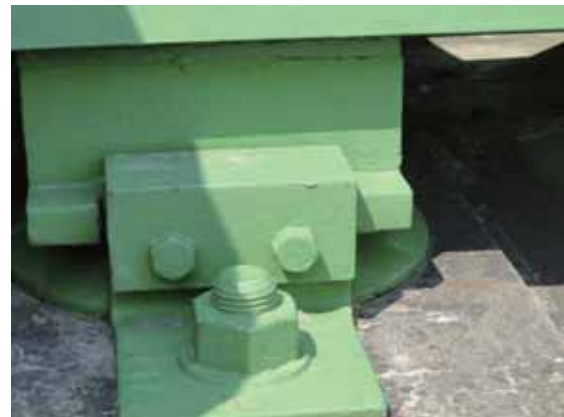
写真-4.5.9.4 固定支承(右岸側)

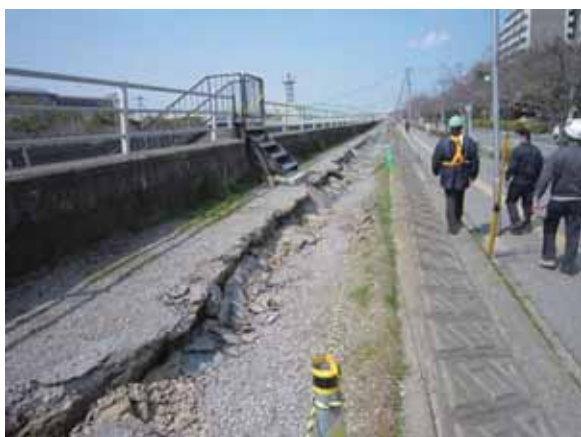
周辺の液状化の状況を調べるために、今川橋～境川橋間を踏査した。調査箇所は、境川の堤防道路のうち下流側から今川橋と境川中央歩道橋の間と境川中央歩道橋から境川橋の間である。地震の影響と思われる主な損傷は、今川橋～境川中央歩道橋間では、護岸背面土の沈下である。ただし、護岸の倒壊や大きなはらみ出し等の損傷は確認できなかった。また、境川中央歩道橋～境川橋間の兩岸では目立った損傷は確認できなかった。護岸背面土の沈下については、周辺地盤で多くの噴砂が生じており、液状化により護岸背面土が沈下したものと思われる(写真-4.5.9.5～写真-4.5.9.12)。なお、境川橋の調査結果は、3.19.2を参照されたい。

写真-4.5.9.7 左岸護岸背面土の沈下  
(今川橋～境川中央歩道橋間)

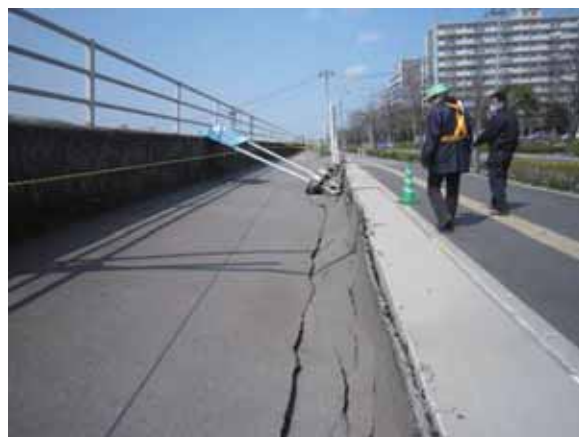
写真-4.5.9.8 左岸護岸背面土の沈下、  
看板の転倒(今川橋～境川中央歩道橋間)

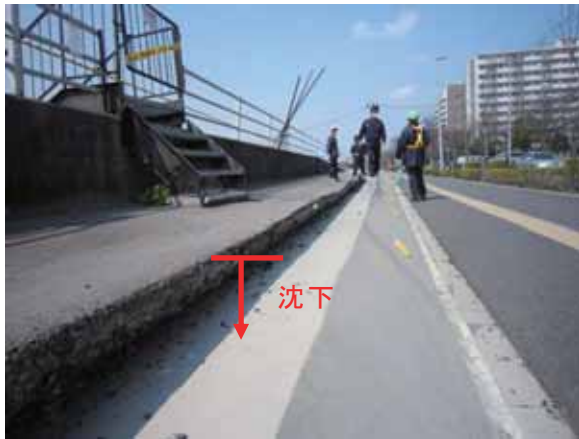
写真-4.5.9.9 左岸護岸背面土の沈下  
(今川橋～境川中央歩道橋間)

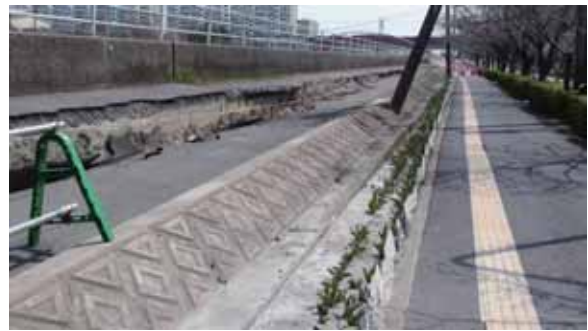
写真-4.5.9.12 右岸護岸背面土の沈下  
(境川中央歩道橋～境川橋間)

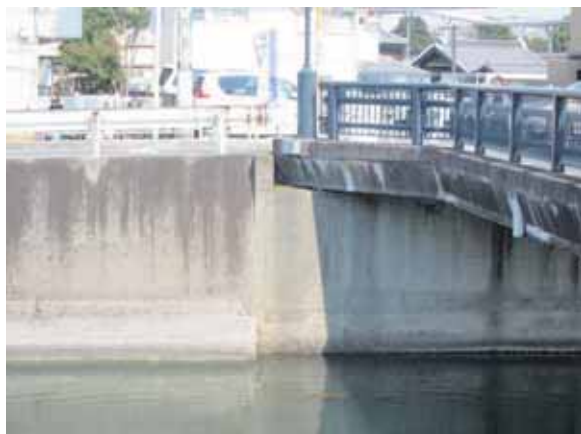
この周辺には液状化の痕跡はみられず、本橋にも地震の影響と思われる損傷は確認されなかった(写真-4.5.10.2、写真-4.5.10.3)。取付護岸天端でひび割れが確認されたが(写真-4.5.10.4、写真-4.5.10.5)、あけぼの橋周辺で大きな噴砂や橋台背面土の沈下が確認されなかったことから、液状化に起因するものというよりは、地震時の振動により取り合う構造物同士が接触することで生じた損傷であると思われる。

写真-4.5.10.2 橋梁取付護岸(左岸側)  
と橋台の取り付け部

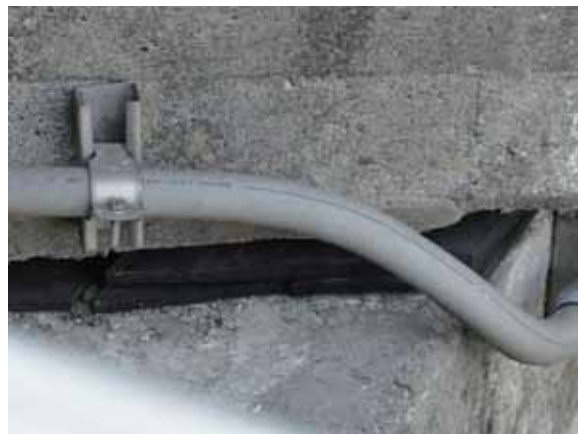
写真-4.5.10.3 支承部(右岸側)

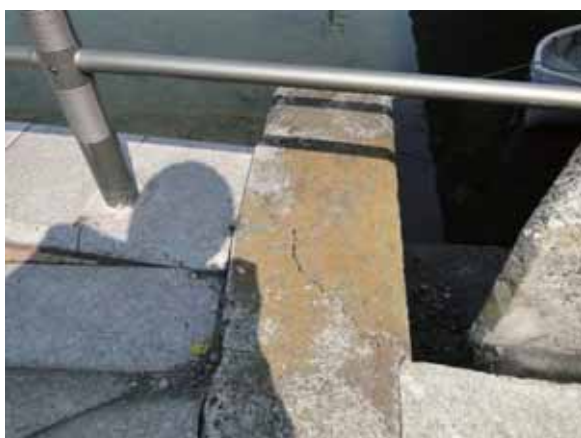
写真-4.5.10.4 橋梁取付護岸(右岸側)  
天端のひび割れ

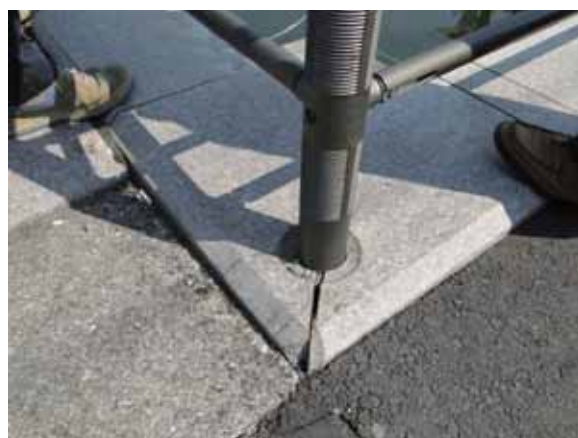
写真-4.5.10.5 橋梁取付護岸(右岸側)  
天端の化粧タイルの割れ

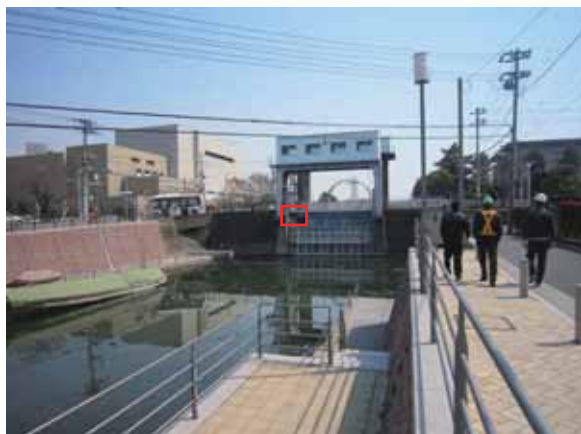
写真-4.5.10.6 境川東水門全景(上流側)

あけぼの橋の下流約 100m に位置する境川東水門についてもあわせて調査した(写真-4.5.10.6)。本水門の周辺には液状化の痕跡もなく、遠方からの目視の範囲では地震の影響と思われる損傷は確認されなかった(写真-4.5.10.7)。

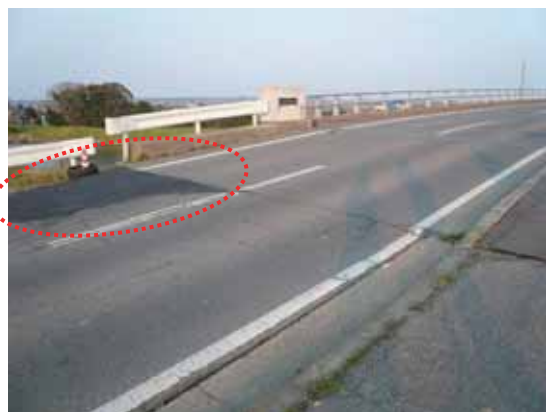
稲敷市側の橋台部では、ウイング端部で路面に段差が生じており、アスファルトによる段差補正がされるとともに(写真-4.5.11.2)、ウイング周辺土が沈下していた(写真-4.5.11.3)。なお、この近傍では噴砂が確認された(写真-4.5.11.4)。支承部については、特に変状は確認できなかった(写真-4.5.11.5)。香取市側では、橋脚が堤体内に設置されていたが、橋脚自体には変状がなかったものの柱周辺部に今回の地震によるものと思われるひび割れが確認された(写真-4.5.11.6)。

写真-4.5.11.2 稲敷市側橋台部の段差補修

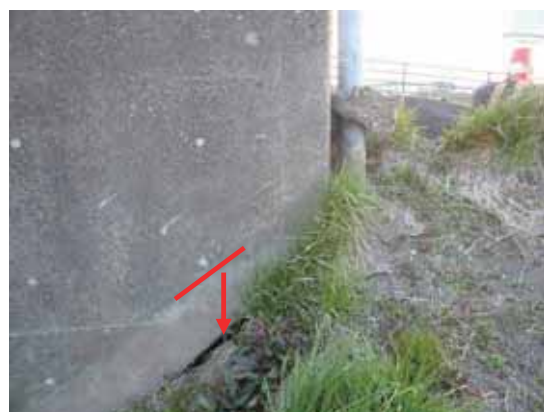
写真-4.5.11.3 稲敷市側橋台周辺土の沈下

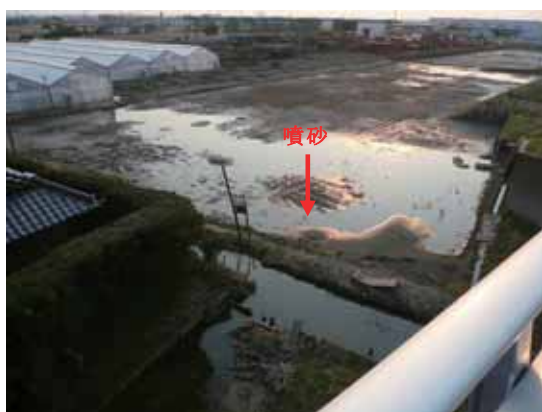
写真-4.5.11.4 稲敷市側橋台近傍の噴砂

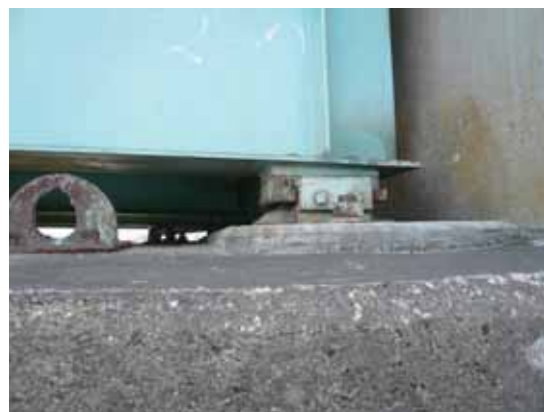
写真-4.5.11.5 稲敷市側橋台部の支承

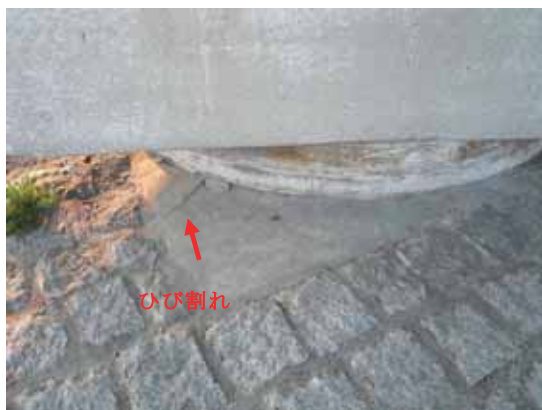
写真-4.5.11.6 香取市側堤体内橋脚周辺部のひび割れ

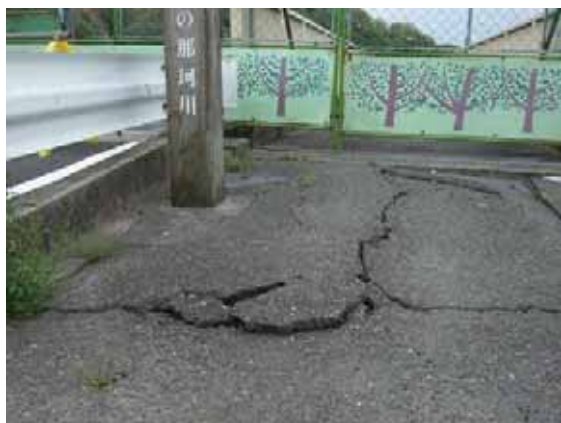
A2 橋台背面では、路面には段差はみられなかったものの、路肩部に段差が生じていた(写真-4.6.1.2)。

写真-4.6.1.2 A2 橋台背面の段差(路肩部)

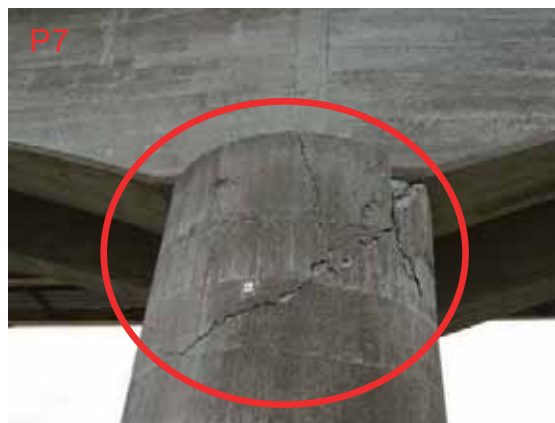
橋座部のコンクリートに損傷が見られた(写真-4.6.1.3、写真-4.6.1.4)。可動支承が地震時に設計で想定した以上に移動し、こうした損傷が生じたものと考えられる。

写真-4.6.1.3 P7橋脚可動支承周りの損傷

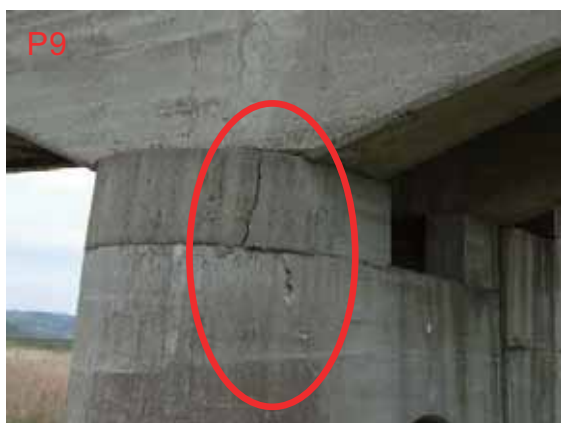
写真-4.6.1.4 P9橋脚可動支承周りの損傷

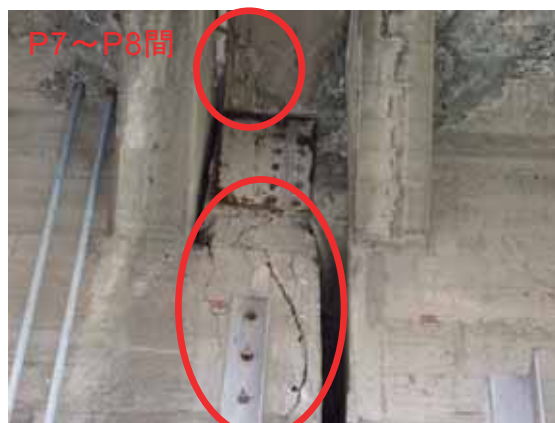
また、P7～P8 橋脚間及び P9～P10 橋脚間のゲルバー固定支承部では、上下の定着部及び張出し部のコンクリートに損傷が生じていた(写真-4.6.1.5、写真-4.6.1.6)。固定支承の定着部からの作用等により生じたものと考えられる。

写真-4.6.1.5 P7～P8橋脚間ゲルバー固定支承部の損傷

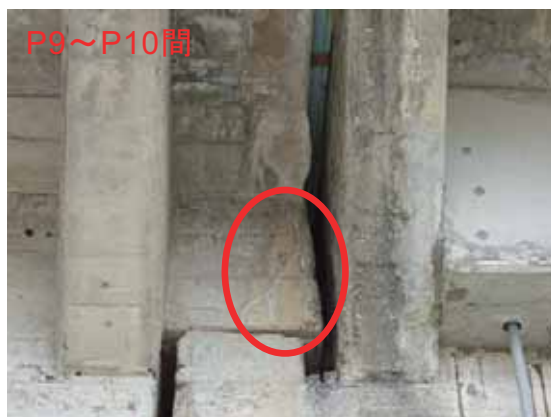
写真-4.6.1.6 P9～P10橋脚間ゲルバー固定支承部の損傷
