## 2. 実態調査

## 2.1. 下水道管渠調査の視覚判定基準の経緯

### 2.3.3. 塩化ビニル管特有の異常

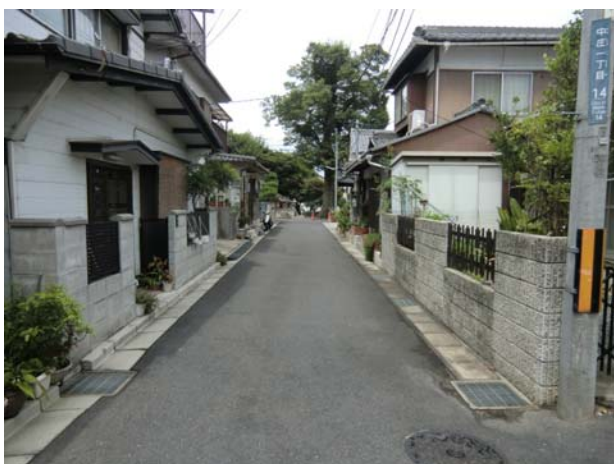
図 2-19 A市現地状況①

A市（近畿地方）は、1962年に下水道事業に着手し、塩化ビニル管を最初に採用したのは1964年である。当該調査箇所は、住宅街の奥まった路地に埋設された末端管渠であり、分流式汚水と合流式が混在している。調査対象の管径はφ200とφ250で、布設年度は1974年である。

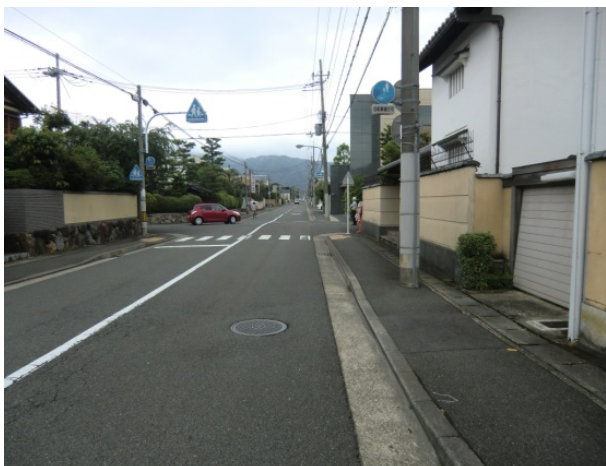
図 2-21 B市現地状況①

B市（近畿地方）は、1959年に初めて塩化ビニル管を採用した。当該調査箇所は、閑静な住宅街であり、大型車の通行可能な道路に埋設されている。調査対象は、末端管渠及び幹線に接続する枝線管渠で分流式汚水である。管径はφ250、φ350、φ400で、布設年度は1976年である。

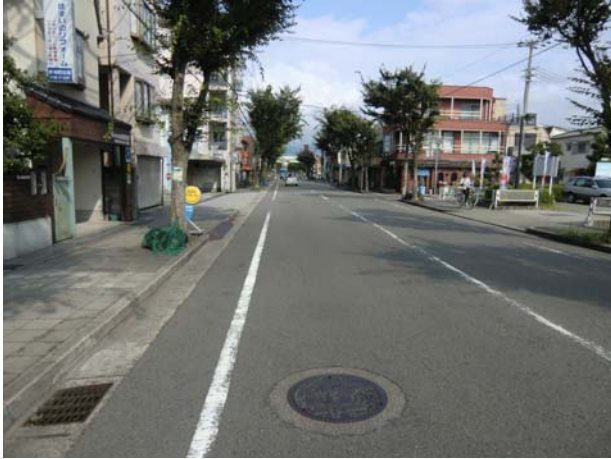
図 2-23 C市現地状況①

C市（近畿地方）は、1951年に浸水対策として下水道事業に着手した。塩化ビニル管を最初に採用したのは1971年である。当該調査箇所は、住宅地および商店街であり、大型車両の通行可能な道路および歩道に管渠が埋設されている。調査対象は末端管渠で合流式である。管径は $\phi 250$ であり、布設年度は1974年である。

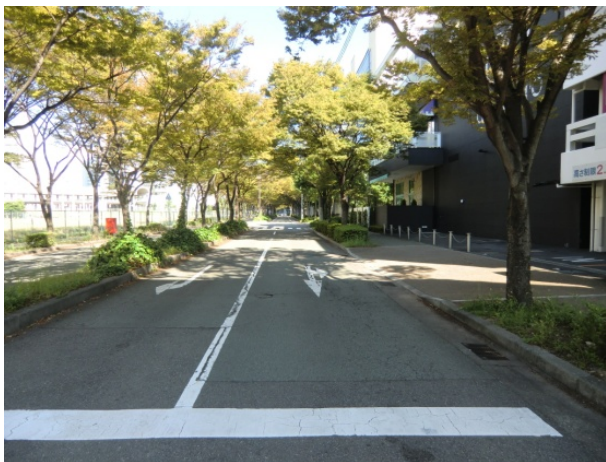
図 2-25 D市現地状況①

D市（近畿地方）で、塩化ビニル管を最初に採用したのは1956年である。調査箇所は2箇所に分かれており、1つめは市街地のオフィス街で、阪神淡路大震災時に被害が大きかった区域である。管径は $\phi 250$ で、分流式の汚水である。2つめは、住宅街で山を切り開いて開発された区域であり、管径は $\phi 250$ 、 $\phi 300$ で、分流式汚水である。布設年度は、1981年である。

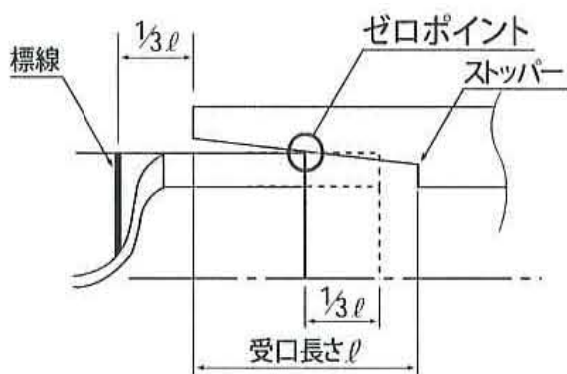
図 2-31 TS 接合の構造

図 2-30 は継手ズレの事例である。継手ズレの大きさは一様に 10～15mm 程度見られた。現在の塩化ビニル管継手の大半がゴム輪受け口であるのに対し、今回の調査対象は、日本下水道協会規格の制定前後に布設されたものであり、塩化ビニル管の普及初期に多く用いられていた、受口が長い接着接合（TS 接合）であったと推測される（図 2-31）。

TS 接合においては、ゼロポイント（管の挿入時に管外径と受口内径の寸法が一致する点）から受口長さの  $\frac{1}{3}$  まで挿入すれば、実用上十分な耐水圧強度が得られる構造となっており、今回の調査対象の管径  $\phi 250\text{mm} \sim \phi 400\text{mm}$  では、受口長さは 100mm～150mm 程度であることから継手ズレは生じているが水密性は確保されていると考える。

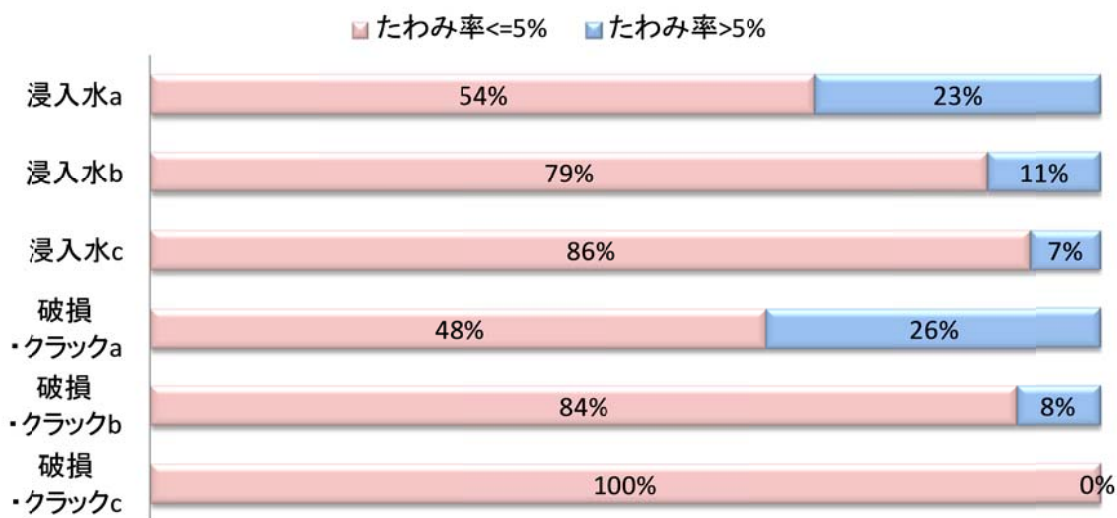
図 2-53 異常とたわみ率の関係

そこで、当調査とは別に国総研が自治体から収集した塩化ビニル管の TV カメラ調査データのうち、偏平と関係性があると考えられる構造的異常（破損・クラック・浸入水）を 800 箇所程度抽出し、偏平と併発する箇所数の割合を確認した（図 2-53）。設計許容たわみ率 5%を超えている場合を偏平とした。たわみ率とは鉛直荷重により管体が偏平した際のたわみ量を管厚中心半径で除した値を言う<sup>3)</sup>。

この結果、異常のランクが大きい場合は偏平も同時に生じている傾向が見られた。
