2章 PC橋における初期変状の実態と原因推定

2.1 検討概要

本章では、近年の道路橋の点検データに基づくPC橋の損傷実態の整理や原因分析を行い、本研究で対象とするPC橋の初期変状を示す。

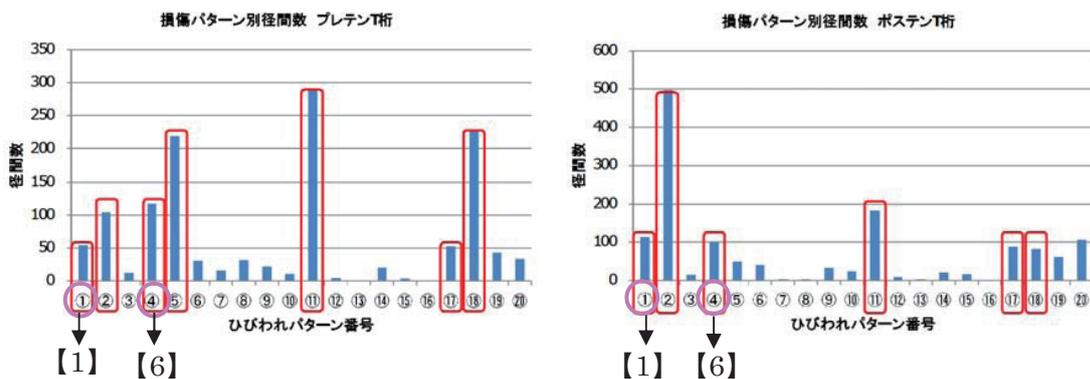
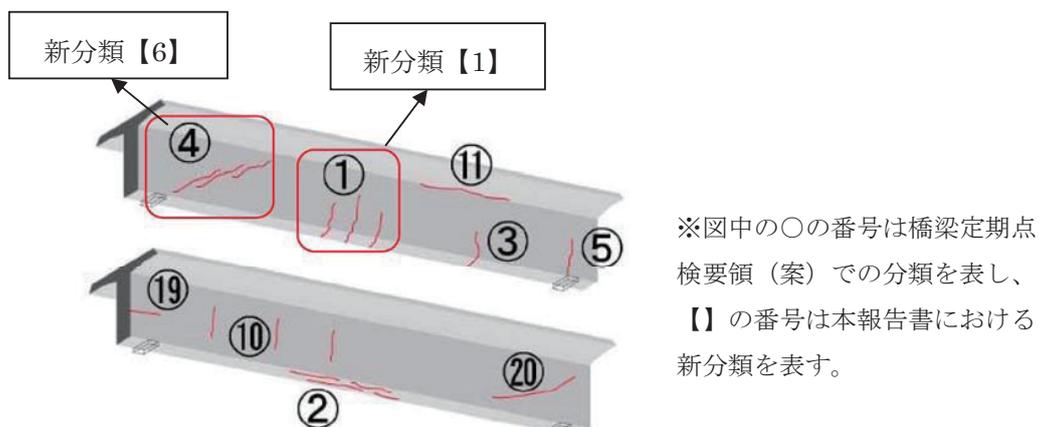
図-2.3.1 コンクリート主桁のひび割れ発生の特徴

2.2では、各地方整備局が管理するPC橋のうち、2008年度から2012年度に行った8,434橋(20,743径間)の橋梁点検結果(全点検)をもとに、ひび割れの発生していた2,756橋(8,190径間)の構造形式ごとにひび割れパターンを分析した(表-2.2.1)。この表をもとに、PC橋としての架設実績が多く、支保工施工などに比べて施工的な要因が少ないと考えられるプレテンT桁橋、ポステンT桁橋のひび割れパターンの分類を抽出して図-2.3.1に示す。図より、プレテンT桁橋、ポステンT桁橋とも、構造的に有害と考えられるひび割れパターン【1】(曲げひび割れ)や、ひび割れパターン【6】(せん断ひび割れ)の発生事例が比較的多いことが分かる。

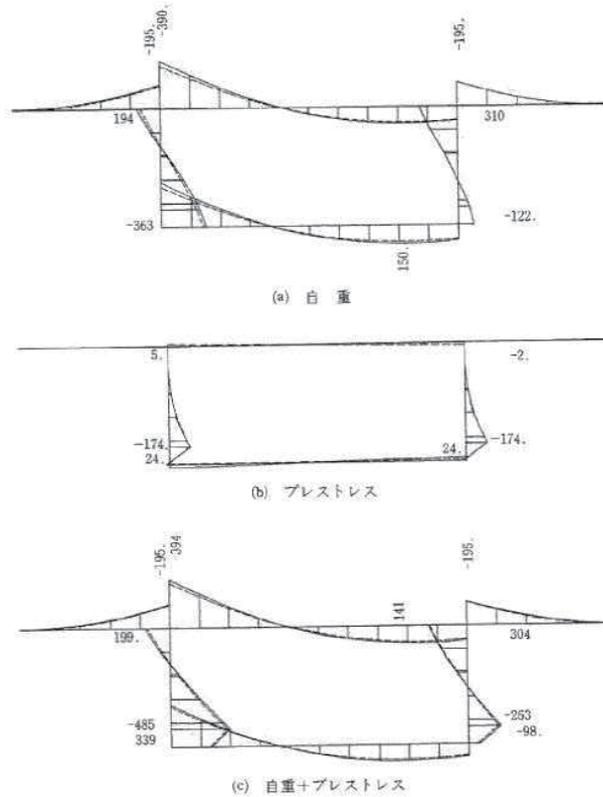
図-2.4.7 腹圧力を考慮した横方向曲げモーメント (設計便覧 図-18.1.13)

図-2.4.3に腹圧力を考慮した横方向曲げモーメント図（H6年コンクリート道路橋設計便覧（以下、設計便覧とする） 図-18.1.13）を示す。図のように曲線内側の床版に正曲げモーメントが作用するため、上床版下面の軸方向に発生したひび割れ②の発生位置では引張りが生じるリスクがあり、腹圧力はひび割れ②の要因の可能性がある。

具体的には、箱桁の横方向の設計に対して、腹圧力の影響を足し合わせて照査することとなる。（図-2.4.5～2.4.7、表-2.4.5参照）

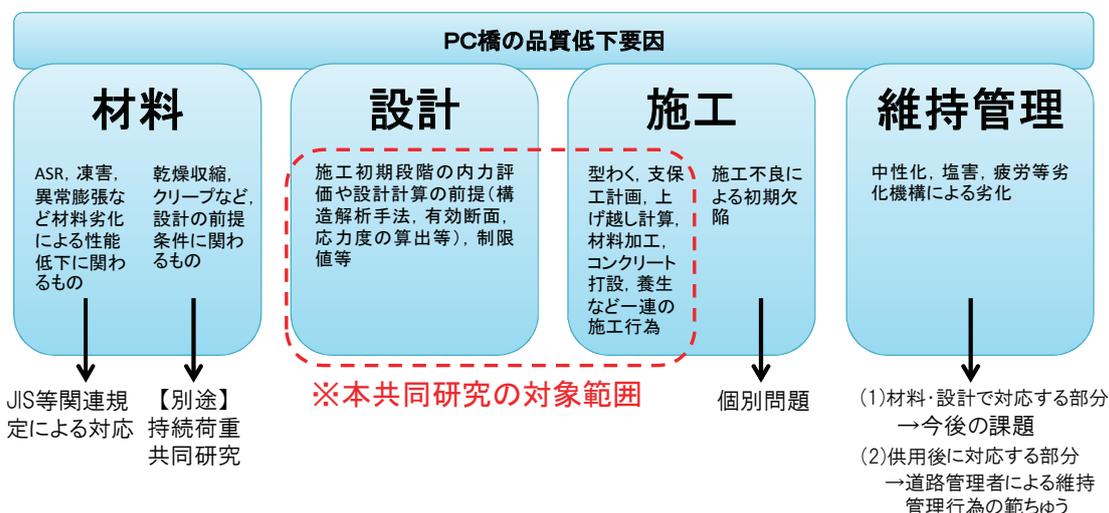
図-2.5.1 PC橋の品質低下要因

PC橋の品質低下要因を材料、設計、施工、維持管理に分類すると、図-2.5.1のようになる。このうち材料に関する部分については、これまでもASRや凍害などに対して、道示やJIS等で対応が図られてきており、さらに、乾燥収縮やクリープなど、材料特性に起因すると考えられる設計の前提条件に関するものは、昨今の骨材収縮に関する損傷事例等を契機として検討が進められている。

本研究は、PC橋の初期変状に対しての原因究明と対策（案）の検討を目的としていることから、図-2.5.1に示す設計及び施工に分類される事項について検討の対象とする。
