No.918

June 2016

## 点検診断の劣化度判定結果による 消波ブロック被覆堤本体工側壁の変状傾向に関する一考察

A Study on Damage of Caisson Breakwaters Covered with Wave-dissipating Blocks  
Using Deterioration Grade Result of Inspection and Diagnosis

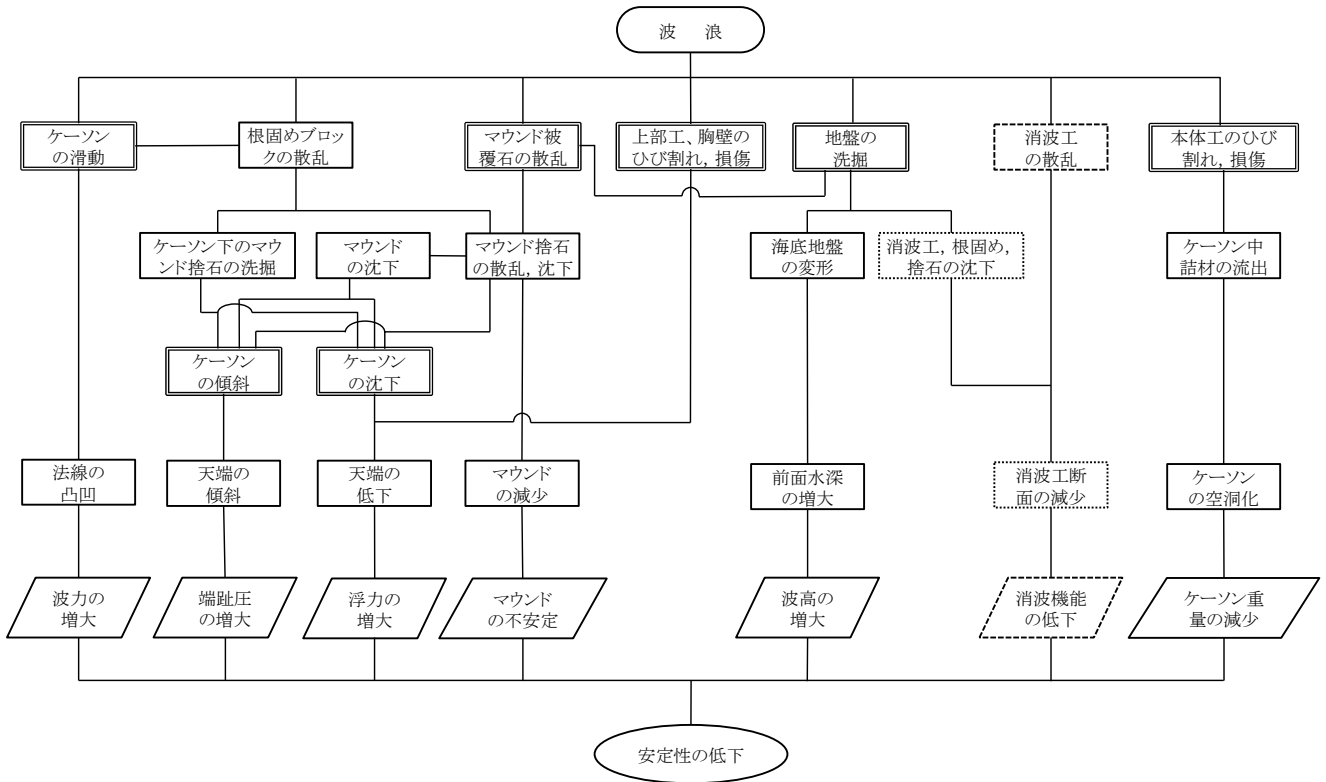
図-2 ケーソン式混成堤における変状連鎖<sup>5)</sup>

変状の原因、変状の発生、変状がもたらす影響、そして施設の性能低下へと変状が進行していく過程を変状連鎖と呼び、消波ブロック被覆堤を包むケーソン式混成堤における変状連鎖は図-2<sup>5)</sup>で示されている。ケーソン式混成堤の代表的な変状の発生・進行過程は、①マウンド被覆石あるいはマウンド捨石が散乱・沈下し、本体工の傾斜・沈下へと進行していくもの、②上部工、胸壁のひび割れや損傷によって天端高が低下するもの、③消波ブロックなどが本体工側壁に衝突し、側壁が損傷して中詰め材が流出するものがあげられている<sup>5)</sup>。

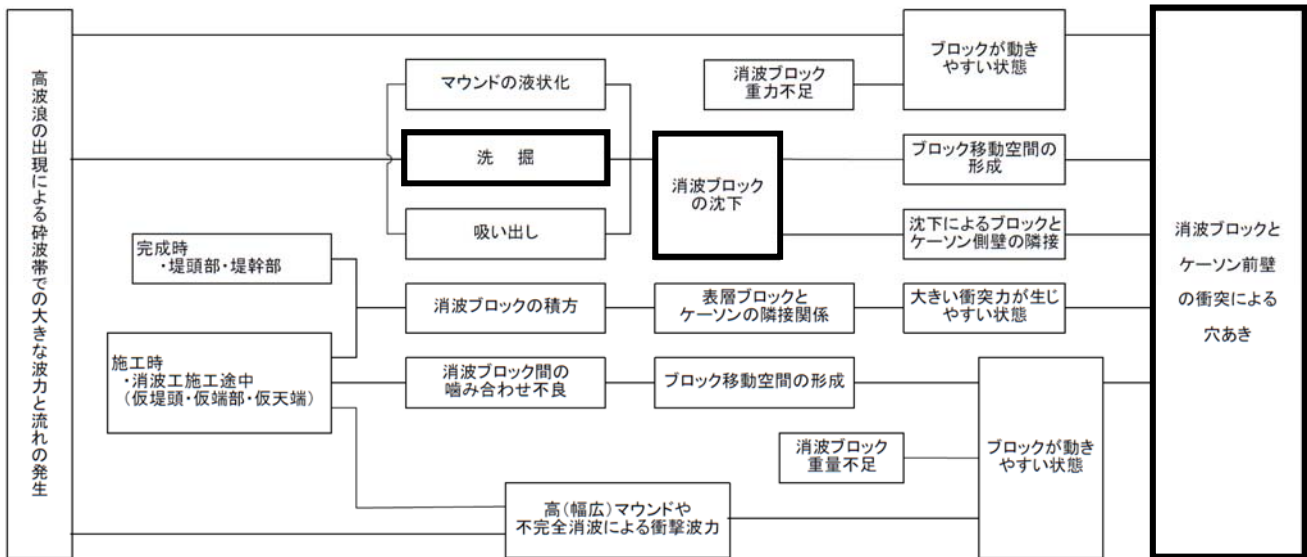
図-3 消波ブロックの衝突による本体工側壁の損傷の要因とメカニズム<sup>6)</sup>

また、消波ブロックの衝突による消波ブロック被覆堤の本体工側壁の損傷の要因とメカニズムに関しては、図-3<sup>6)</sup>でさらに詳しく示されている。消波ブロックの衝突を発生させる要因として、⑦消波ブロックの重量不足やかみあい不足等から消波ブロックが動きやすい状態にあること、⑧消波ブロックの移動しやすい空隙空間が形成されること、⑨海底地盤に洗掘や吸い出しによる消波ブロックの沈下が進行して、表層ブロックが本体工側壁に隣接することで損傷を受けやすい位置関係になること、⑩高波浪の波力と流れの作用等があげられている。また、鈴木ら<sup>7)</sup>は、波による洗掘が消波ブロックの沈下を引き起こす過程を実験で示している。

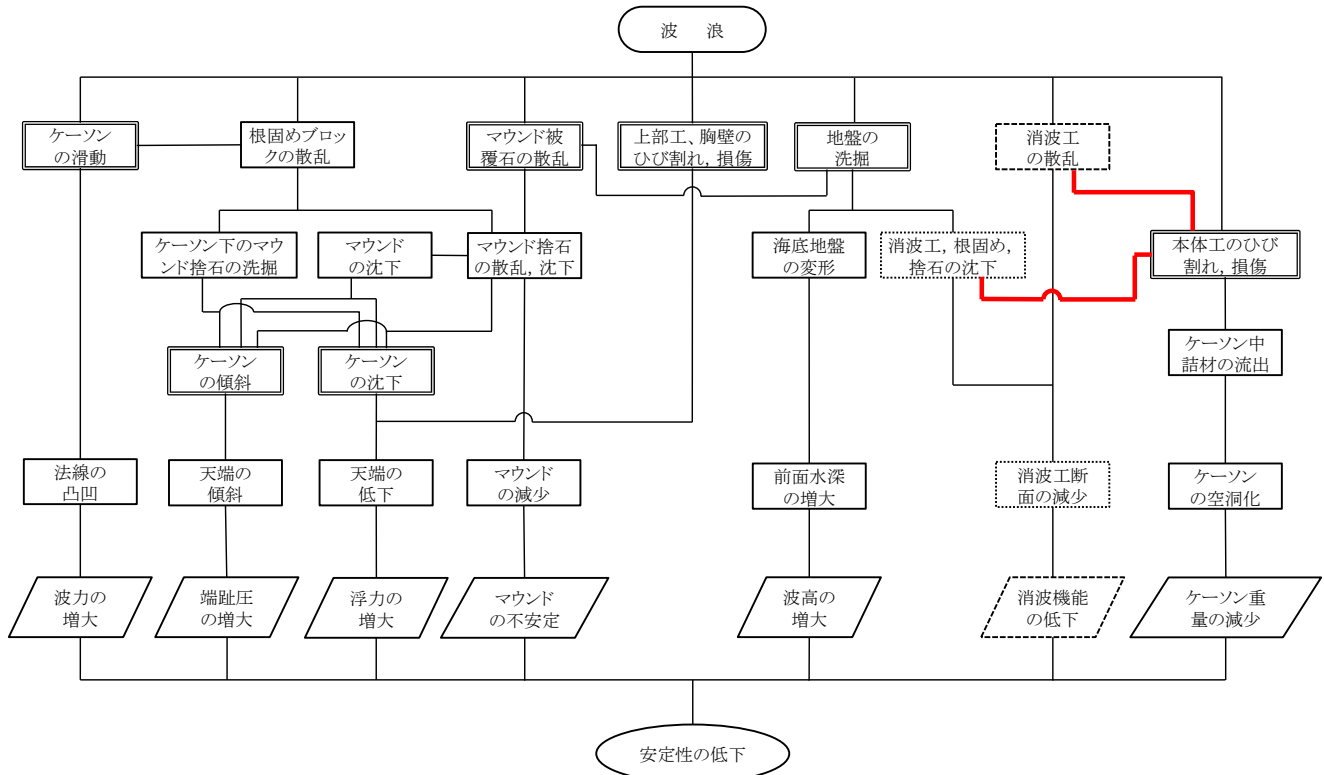
図-14 ケーソン式混成堤における変状連鎖図における消波工の変状と本体工側壁の損傷の連鎖

また、これまでの 3.3~3.5 および既往の図-3 等から、ケーソン式混成堤における変状連鎖において、図-14 に示すように、消波工の散乱と本体工のひび割れ、損傷の間、また消波工、根固

め、捨石の沈下と本体工のひび割れ、損傷の間の変状連鎖が生じていることがわかった。図-2 が掲載されている文献<sup>5)</sup>の本文中には、消波ブロックなどが本体工側壁に衝突し、側壁が損傷して中詰材が流出する旨が従前から記載されており、図-14 はその知見にも合致することとなる。

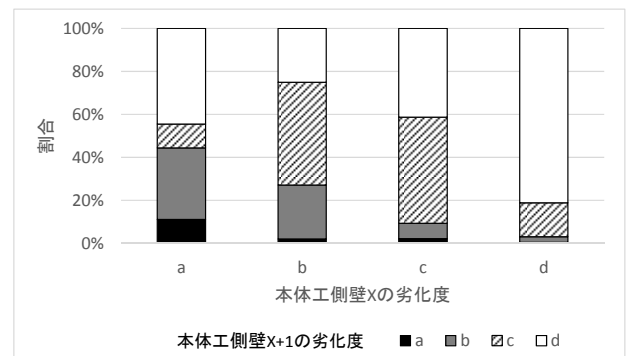
図-15 隣接する本体工側壁の劣化度の連続性 (X+1)

隣接する本体工側壁の劣化度の連続性について、図-15 は、各劣化度の X 番目の本体工側壁における X+1 番目の本体工側壁の劣化度を割合で示した図である。X 番目の本体工側壁が劣化度 a の時、X+1 番目の本体工側壁が劣化度 a である割合は 11% であり、劣化度 b を含めても 44% である。同様に各劣化度の X 番目の本体工側壁における X-1 番目の本体工側壁の劣化度の割合分布を図-16 に示す。X 番目の本体工側壁が劣化度 a の時、X-1 番目の本体工側壁が劣化度 a である割合は上記の X+1 番目の本体工側壁の割合とほぼ変わらず 10% である。

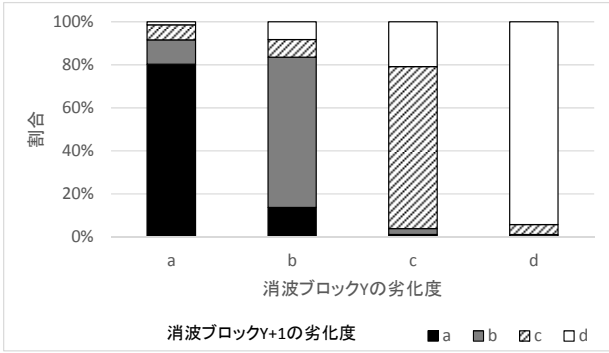
図-17 隣接する消波ブロックの劣化度の連続性 (Y+1)

番目の本体工前面の消波ブロックの劣化度を割合で示した図である。Y番目の本体工前面の消波ブロックが劣化度aの時、Y+1番目の本体工前面の消波ブロックが劣化度aである割合は80%であり、劣化度bを含めると91%にもなる。また、劣化度aの消波ブロックが連続する函数は、図-18より本分析では平均5.4函、最大20函であることがわかる。文献9)では、海上部分における消波ブロックの断面残存率(H.W.Lより上方の海上部分で消波ブロックが残存する断面積を消波ブロックの原断面積で除したものとす)60%を下回る区間が約200m程度続く事例が示されており、沈下した消波ブロックの連続性が示されている。さらに、Y番目の本体工前面の消波ブロックの劣化度b~dにおけるY+1番目の本体工前面の消波ブロックが同劣化度になる割合も高く、劣化度bとなる割合は71%、劣化度cとなる割合は75%、劣化度dとなる割合は94%である。なお、各劣化度のY番目の本体工前面の消波ブロックにおけるY-1番目の本体工前面の消波ブロックの劣化度の割合分布は図-19に示す。Y番目の本体工前面の消波ブロックが劣化度aの時、Y-1番目の本体工前面の消波ブロックが劣化度aである割合は上記のY+1番目の本体工前面の割合とほぼ変わらず79%である。

以上より、消波ブロックの変状が隣接する消波ブロックに連続して発生する割合は、本体工側壁の変状の連続する割合に比べて非常に高く、また本分析では平均5.4函、最大20函の劣化度aの消波ブロックが連続していることがわかる。本体工側壁の変

状を予防するため、消波ブロックの変状の連続性を踏まえた対策を実施することが重要であると考える。

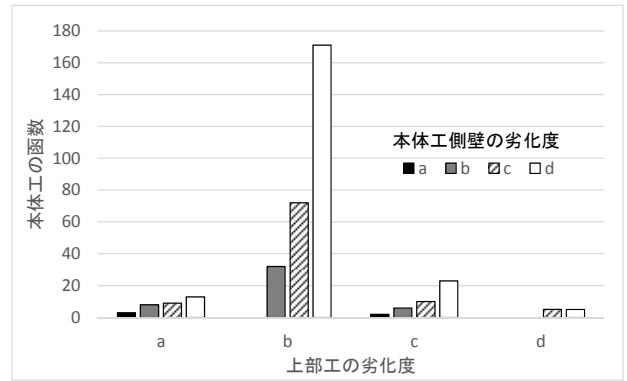
図-20 本体工側壁と上部工の各劣化度の函数

本体工側壁の劣化度とその上面に位置する上部工の劣化度の関連性について、図-20 は、各劣化度の上部工における本体工の劣化度を函数で示した図であり、図-21 は、その函数分布を割合分布に変換した図である。なお、点検診断に用いられる上部工の標準的な劣化度判定基準を表-11 に示す。

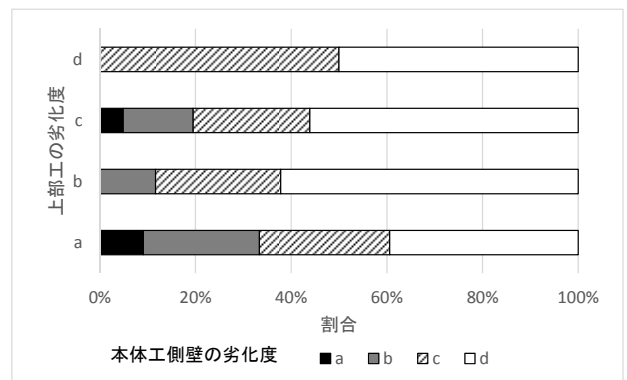
図-21 本体工側壁と上部工の劣化度の割合分布

図-21 より、本体工側壁の劣化度 a および劣化度 b の割合は、上部工の劣化度 a で最も高く、上部工の劣化度 d では全くないことがわかる。また、本体工側壁の劣化度 c の割合は、上部工の劣化度 d で最も高く、劣化度 a~c で同程度に低いことがわかる。
