### 3. 地形・地質

### 3.3 地表地震断層

### 3.3.2 断層形態

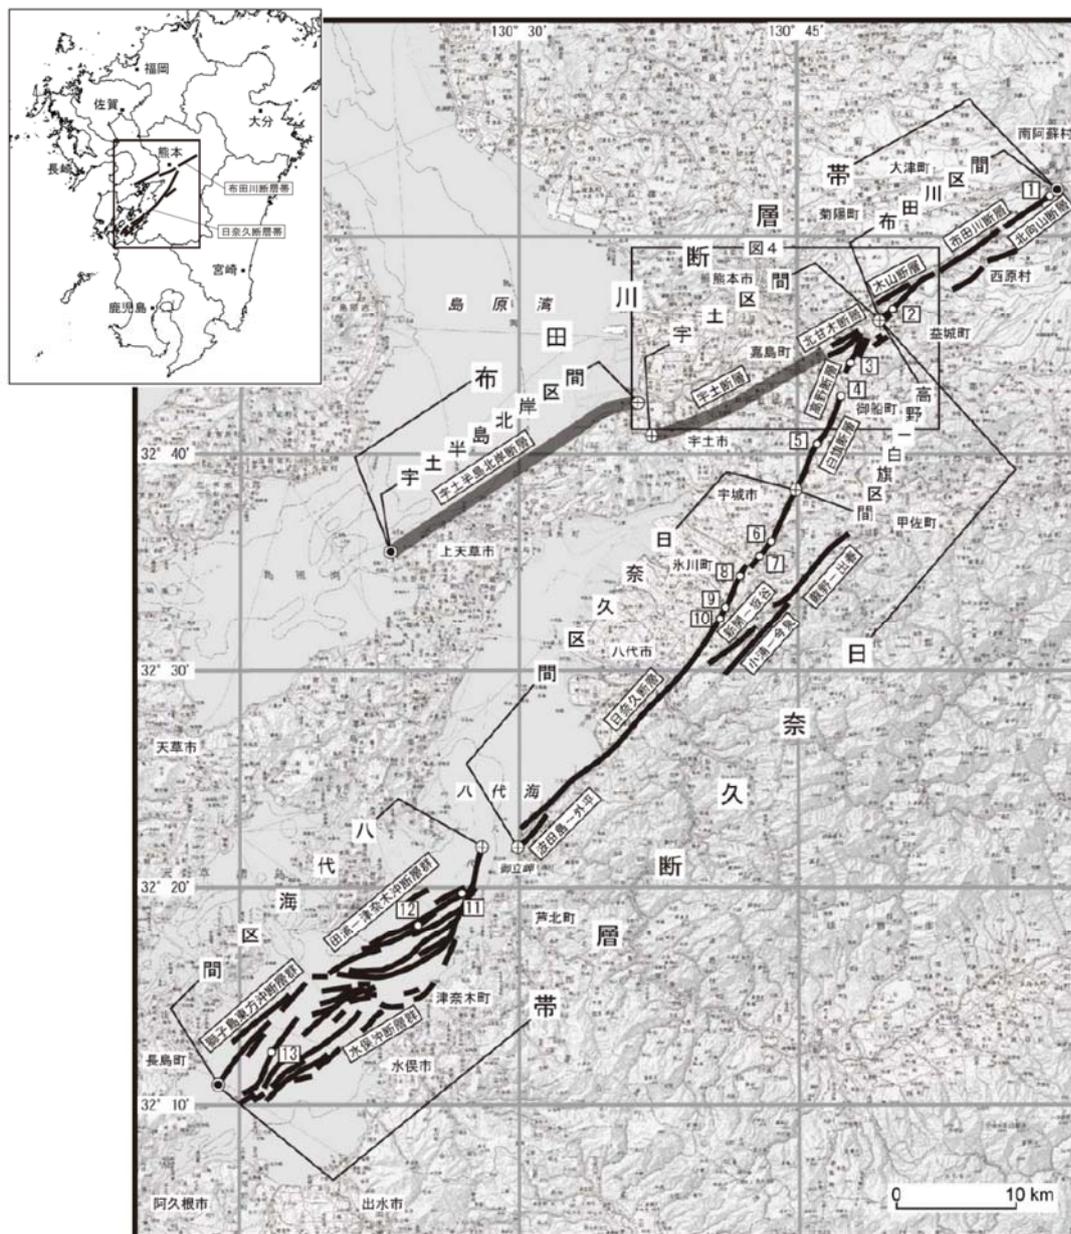
図-3.2.1 布田川・日奈久断層帯の分布<sup>16)</sup>

その後の活断層調査結果に加えて、重力異常や地震活動の再検討などを踏まえ、2013 年に「布田川断層帯・日奈久断層帯の評価(一部改訂)」が公表された<sup>16)</sup>。この中で、布田川断層の西南西延長部に宇土断層および宇土半島北岸断層を新たに認定した。その結果、本活断層系は布田川断層帯(約 64km 以上)と日奈久断層帯(約 81km)の 2 つに大別され、図-3.2.1 に示すようにそれぞれの断層帯は 3 つの区間に区分された。今回の熊本地震では概ね、布田川断層帯の布田川区間(約 19km)および、日奈久断層帯の高野-白旗区間

(約 16km) が活動したものと考えられる。布田川断層帯の布田川区間および日奈久断層帯の高野-白旗区間の地震前の長期評価<sup>16)</sup>を表-3.2.1に示す。

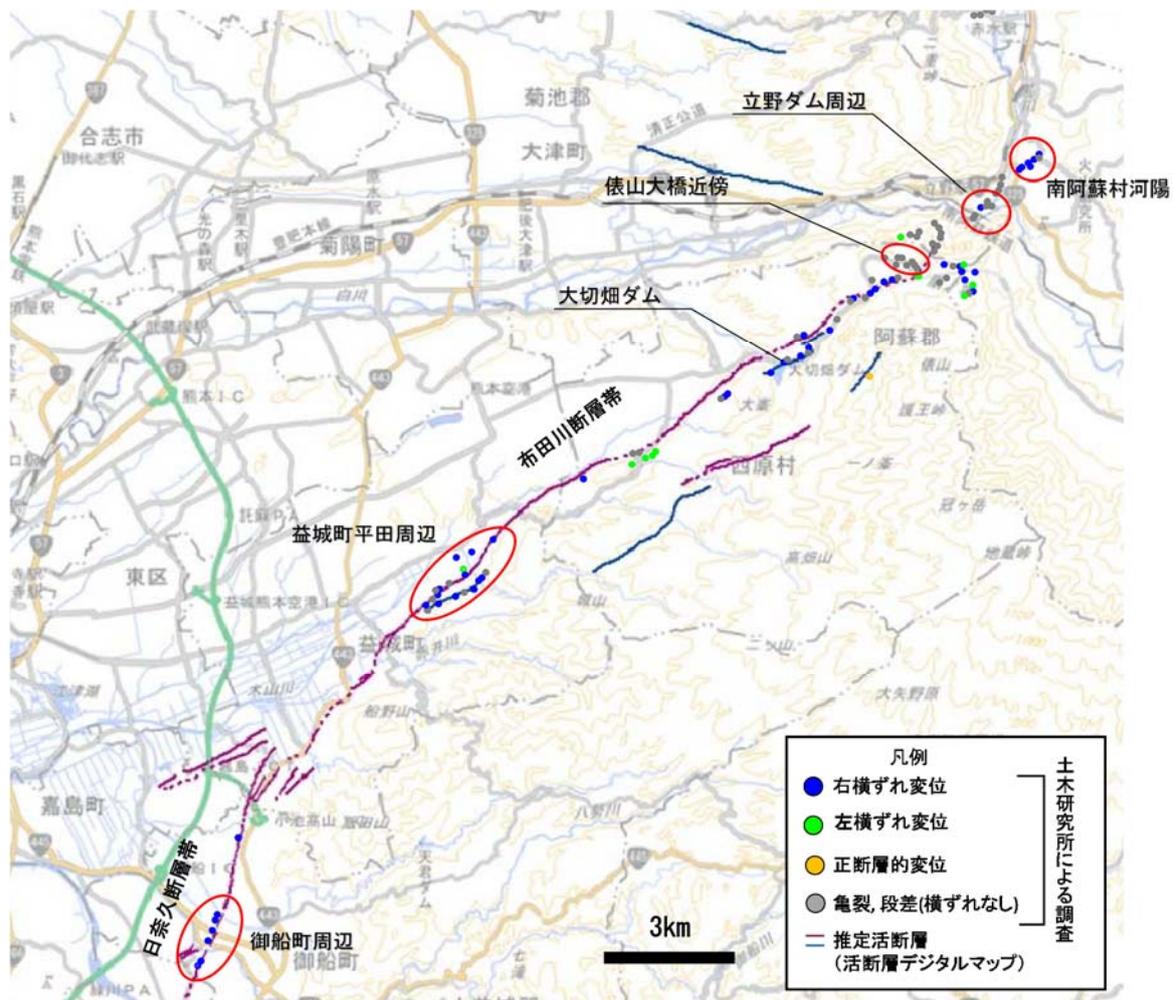
図-3.3.1 現地調査により確認した地表亀裂位置と地震前の活断層

図-3.3.1 に土研が地震発生後に実施した現地調査で確認した地表亀裂の位置と、熊本地震発生前に推定されていた布田川-日奈久活断層系の活断層線（「活断層詳細デジタルマップ」<sup>12)</sup>）を示す。なお、本報告でいう「地表亀裂」には、地下の構造運動の反映である「地表地震断層」と、それ以外の地表亀裂（例えば地すべり運動に伴う陥没など）を含む。

現地調査の結果、推定されていた活断層線に沿って、大局的に右横ずれ変位を示す地表亀裂がみられ、一部で左横ずれ変位や正断層的変位を確認した。南阿蘇村河陽では、熊本地震発生以前には、阿蘇外輪山の内側には活断層は把握されていなかったが、今回の地震で複数の地表地震断層が確認された。このことから従前より把握されていた布田川断層帯がさらに北東側まで延長している可能性がある。立野ダム周辺では、立野ダムから上流約 500m 地点に地震前の調査で把握されていた北向山断層位置とほぼ同位置に右横ずれ変位を伴う地表亀裂を確認した。なお、ダムサイト予定地付近では、地表地震断層は確認されなかった。俵山大橋近傍では、斜面変動の疑いがある地変は存在したが、明確な地表地震断層は確認できなかった。一方、橋梁周辺の測量結果からは、橋梁周辺に活断層の変位が示唆される。大切畑ダムでは、地震発生以前に推定されていた活断層位置とほぼ一致する箇所にも右横ずれ変位を主体とする地表亀裂がみられ、堤体上流面の法枠や洪水吐等に変位が発生した。益城町平田周辺では、ボーリング資料よりその存在が推定されていた木山断層（図-3.3.8 参照）の周辺で、布田川断層帯の主断層、副断層および派生断層に相当する地表地震断層が確認された。御船町周辺の沖積平野では、活断層（位置不明確）として図示<sup>12)</sup>されている位置から約 100m 西側に地表地震断層が確認されている（図-3.3.9 参照）。

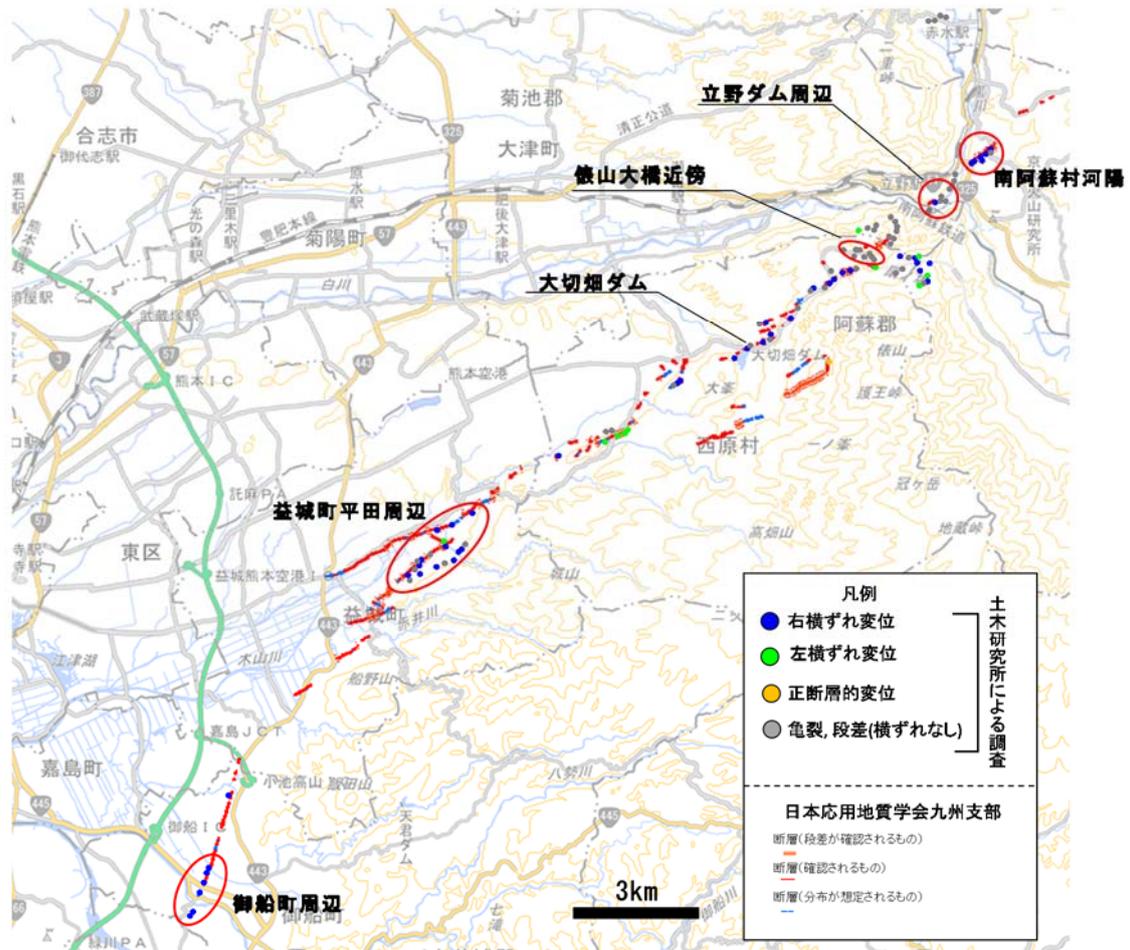
図-3.3.2 現地調査により確認した地表亀裂位置と地震後の地表地震断層

図-3.3.2には、土研の現地調査で確認した地表亀裂の位置と地震後の地表地震断層の位置<sup>17)</sup>を示す。土研の調査では、俵山周辺を除き、詳細な断層の追跡を実施していない。そのため、日本応用地質学会九州支部の地表地震断層トレース<sup>17)</sup>を示し、全体的な地表地震断層の分布を参考に示した。なお、日本応用地質学会九州支部の調査の一部には土研職員も参加している。

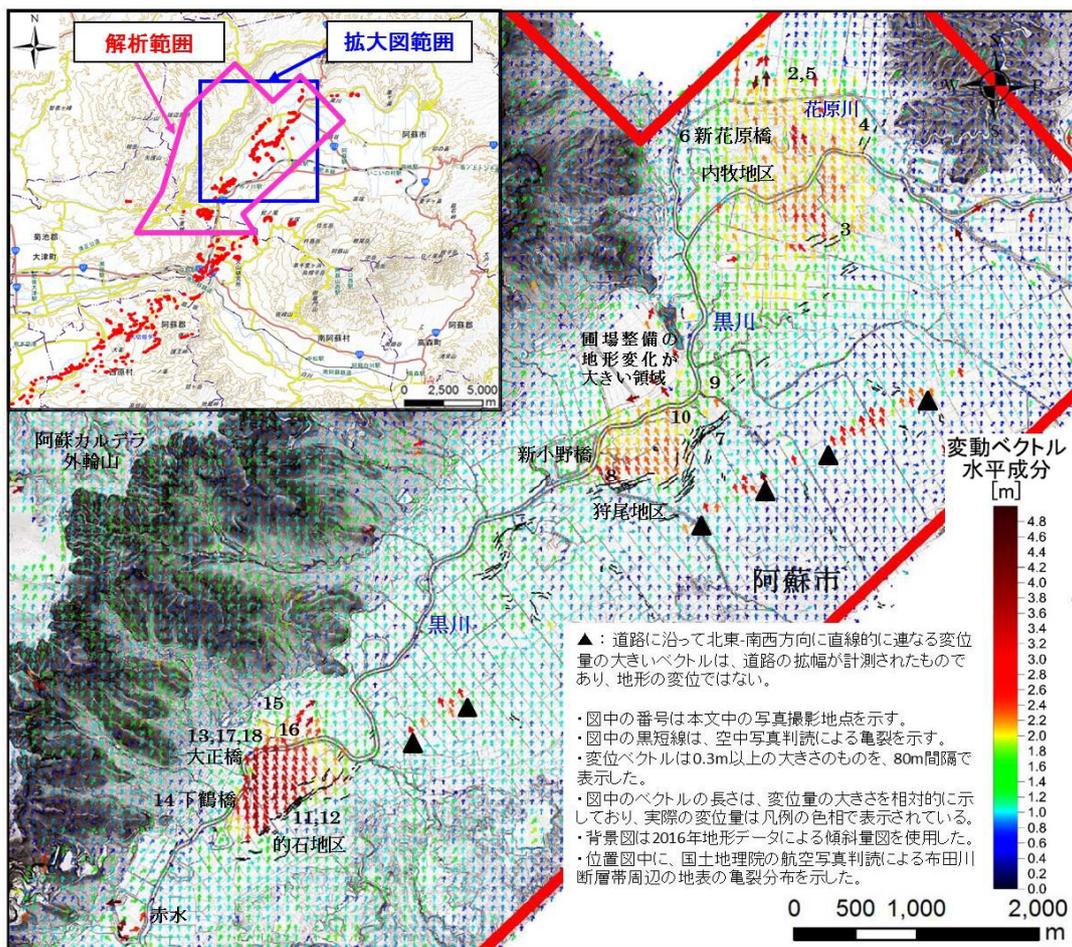
図-3.3.3 2 時期の航空レーザ測量結果の差分解析による、阿蘇カルデラ内低地の地表面水平変位ベクトル分布（2010 年と 2016 年 4 月（地震後）の測量結果の比較）<sup>18)</sup>

阿蘇カルデラ内の黒川に沿う低地（阿蘇市的石、狩尾および内牧）に、走向がおおむね北西-南東の、長さ 1km 程度の地溝状変状が生じ、地表地震断層の可能性も含めて議論がなされた。なお、3 地区の地表面の平均傾斜は 0.1~0.4 度であった。これらの変状に関して現地調査および 2 時期の航空レーザ測量結果の差分解析を実施した結果、長径 1~2km 四方の範囲で北ないし北西方向に 2~5m、地盤が側方移動していることが明らかになった（図-3.3.3）<sup>18)</sup>。

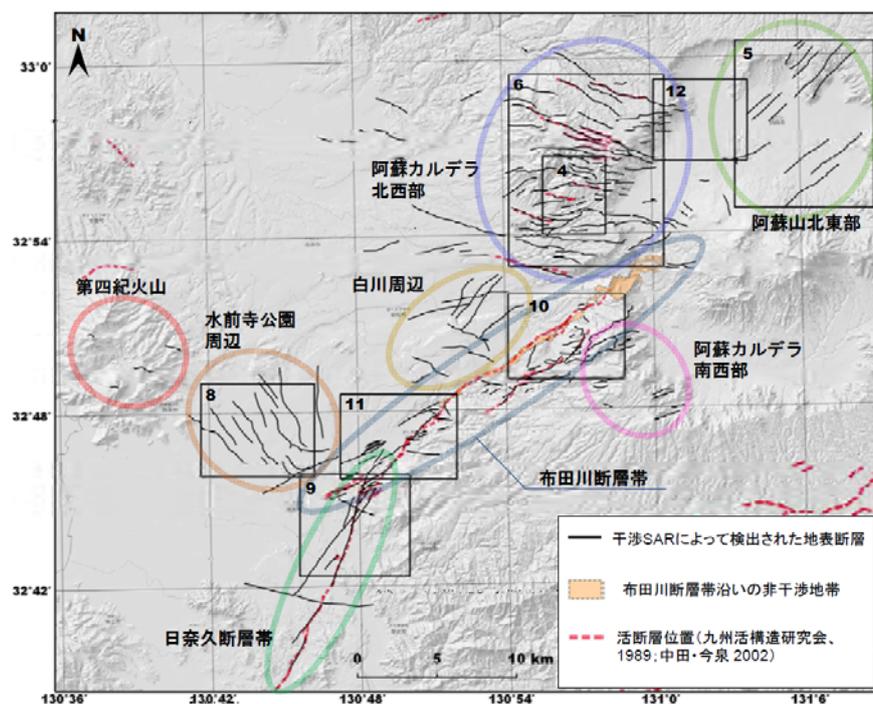
図-3.3.4 干渉 SAR で抽出された地表断層と既知の活断層位置<sup>19)</sup>

藤原ほか<sup>19)</sup>は干渉 SAR によって、熊本地域を広域に解析し、数 cm 程度の変位量で長さが数 100m 程度ないしはそれ以上の規模の線状のリニアメント(地表断層と称している)を抽出したところ、布田川・日奈久活断層系から離れた箇所を含めて 230 条ほど把握した(図-3.3.4)。これらの中にはたとえば水前寺公園周辺の地表断層群のように既知の活断層と一致しないものが多数存在し、またその多くが既知の活断層に平行か、直交する共役関係のものであることから、応力場を反映したものと考えられた。さらに、これらの一部については実際に亀裂などの地表変位が確認され、地表地震断層の把握に有効であると考えられる。

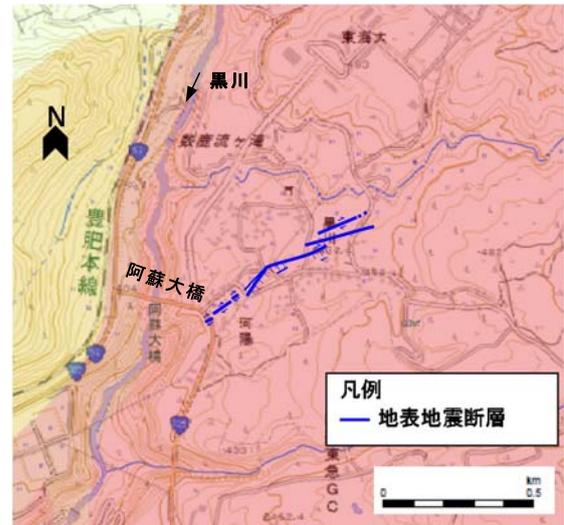
図-3.3.6 河陽周辺の現地調査結果  
(基図は地理院地図による)

図-3.3.6 に河陽周辺の現地踏査結果を示す。阿蘇大橋付近から北東約 600m の範囲において、走向  $N70^{\circ} E$  程度で最大約 1m の右横ずれを伴う地表地震断層を確認した。地表地震断層は複数の家屋や道路を通過し（写真-3.3.10、写真-3.3.11）、断層の影響による変状が及ぶ範囲としては最大で約 40m 程度であった。

なお、当該箇所は阿蘇外輪山内に位置し、地震発生前には活断層の存在が想定されていなかった箇所である。

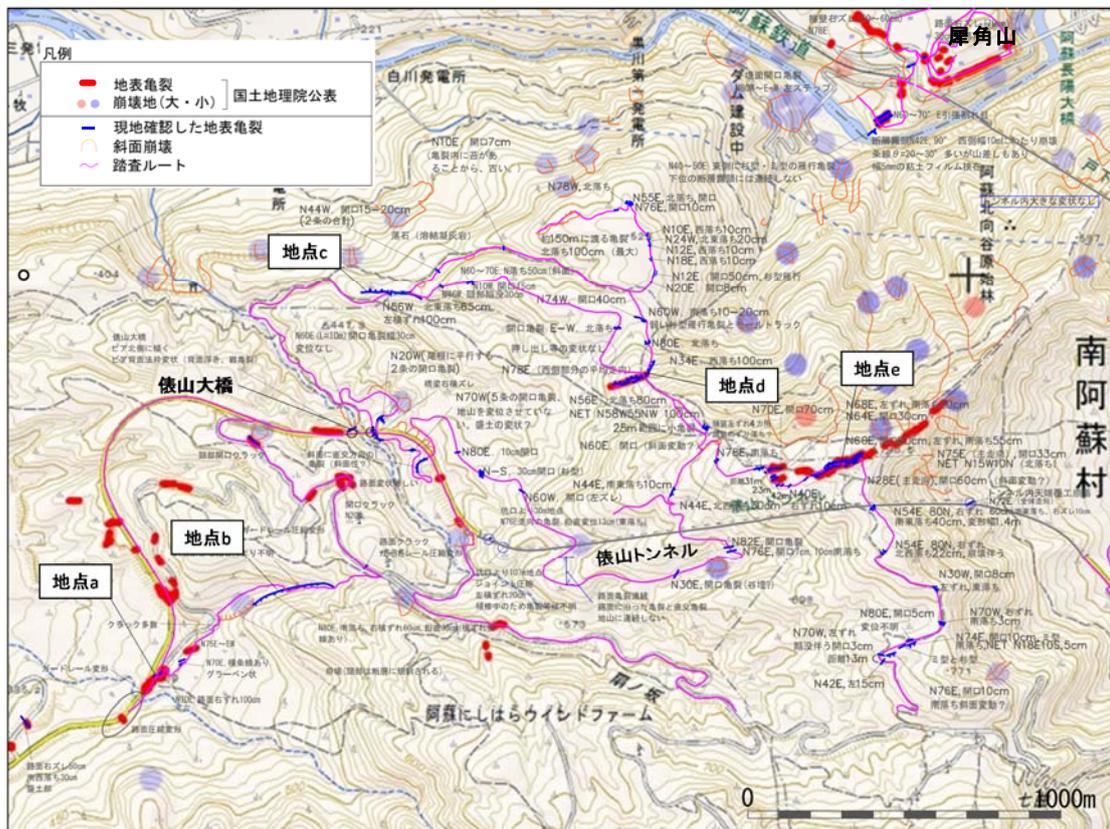
図-3.3.7 俵山トンネル周辺調査ルートマップ（基図は地理院地図を使用）

図-3.3.7 に示す地点 a では、「活断層詳細デジタルマップ」<sup>12)</sup>に記載（「新編日本の活断層」<sup>9)</sup>もほぼ同位置に図示）された活断層位置から南東約 50m の地点で地表亀裂を確認した。走向は  $N75^{\circ}E$  で約 1m の右横ずれ、北落ちの地表亀裂を確認した（写真-3.3.15）。さらに北東方向に約 600m の区間にわたって、断続的に地表亀裂が確認された。地点 b に示す斜面部では、斜面中腹を通過し、一部で逆向き崖（南落ち）となる（写真-3.3.16）。これらは標高 480m 付近まで確認されたが、それより上位標高では不明瞭となる。これらの延長には、俵山トンネルの西側坑口が位置し、坑口より約 100m の範囲に左横ずれを伴うトンネル覆工の変状がみられたが、補修中のため詳細は不明である。

図-3.3.7 に示す地点 b より北東側には、明瞭かつ連続性の良い右横ずれ変位を示す地表亀裂は認められなかった。地点 c では、N56° W 走向で 65cm 北東落ちの地表亀裂がみられ、左横ずれ 100cm の変位を確認した（写真-3.3.17）。この亀裂は、尾根の頂部付近を約 200m 連続する。高見ほか<sup>20)</sup>による熊本地震発生前後の 2 時期の航空レーザ計測データを用いた地表変位解析では、当該亀裂周辺では、左ずれと斜面下方（北側）への変位ベクトルがみられることから、斜面変動によるものの可能性がある。

地点 d では、N34~54° E 走向で西落ち（斜面方向）の地表亀裂が約 150m にわたって連続するのを確認した。鉛直変位量は約 80~100cm 程度であり、横ずれ変位はみられなかった（写真-3.3.18）。なお、熊本地震発生後に撮影された空中写真でもこの地表亀裂を確認することができる。

地点 e では、N60~75° E 走向の開口した地表亀裂が複数みられる（写真-3.3.19）。これらの亀裂は、北落ちや南落ち、わずかな右ずれや左ずれ変位がみられるなど、変位方向が一定ではない。当該亀裂は北東方向に伸びるやせ尾根上にみられ、強い地震動により尾根長軸方向に開口亀裂が生じたものと考えられる。

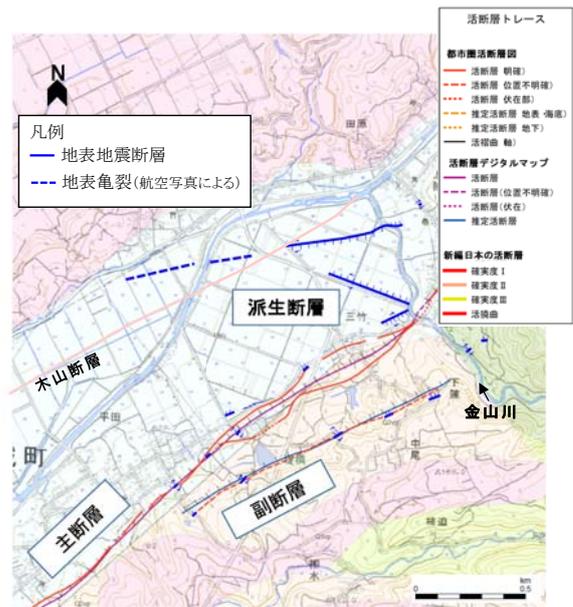
図-3.3.8 益城町周辺の現地調査結果  
(基図は地理院地図を使用)

布田川断層帯の益城町（平田～上陣）周辺の現地調査の結果、布田川断層の主断層および南側に併走する副次的な断層（「活断層詳細デジタルマップ」<sup>12)</sup>：「推定活断層」、「都市圏活断層図」<sup>10,11)</sup>：「活断層 位置不明確」において複数の地表地震断層や路面の右横ずれ変位を確認した。主断層沿いでは概ね「活断層詳細デジタルマップ」<sup>12)</sup>の分布位置に右横ずれ変位を示す地表地震断層や路面の変位が確認された。また、三竹付近では、これらに斜交する  $N70^{\circ}W$ （左横ずれ）や  $E-W$  系（右横ずれ）の地表地震断層が確認された（図-3.3.8）。

副次的な断層については、これまで金山川左岸側までの分布とされてきたが、今回の調

査で金山川を横断し、金山川の右岸側まで分布することを確認した。これまでの報告より少なくとも約 250m は北東側に延長することが確認された(写真-3.3.24)。
