3. 準備実験

3. 2 実験建物の計画

準備実験は、延べ面積約 850 m²の3階建て学校を、予備実験と同様に、指定地域外に適用されている1時間準耐火建築物となる仕様により設計・建設した。

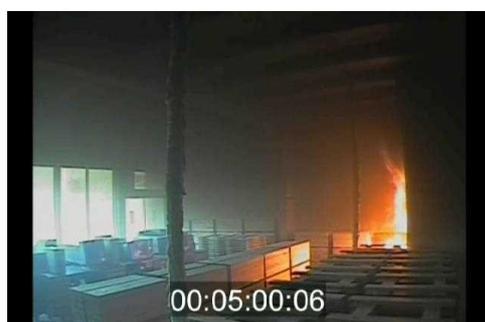
写真 3.7.2-1 点火約 5 分後の出火室

クリブに点火後約5分（以下、点火後の時間を示す。）に火炎は天井に到達するが、不燃化された内装には着火せず、局所的な燃焼が継続した（写真3.7.2-1）。発生した煙は天井面から徐々に降下し、7分頃より窓から煙が漏れ出し始め（写真3.7.1-2）、出火室は煙で充満した。しかし、逆に火炎は小さくなったため、空気を供給するために17分に窓を開放するものの（写真3.7.2-3）、フラッシュオーバーには至らなかった。

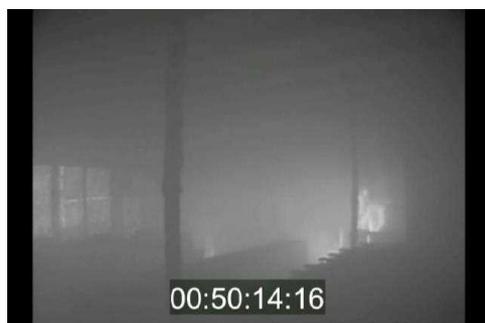
写真 3.7.2-4 再着火時の出火室

火災室の燃焼が局所に留まっていたため、50分には出火点に近い窓ガラスを割って松明を投げ込み、窓近くのクリブに再着火させた（写真3.7.2-4）。55分には再び火炎は天井に到達し（写真3.7.2-5）、62分には天井下を火炎が水平方向に延びていく様子が観察された。81分には出火室の窓から大量の煙が噴出し（写真3.7.2-6）、87分には大きく火炎が噴出し、出火室全体に延焼した（写真3.7.2-7～8）。

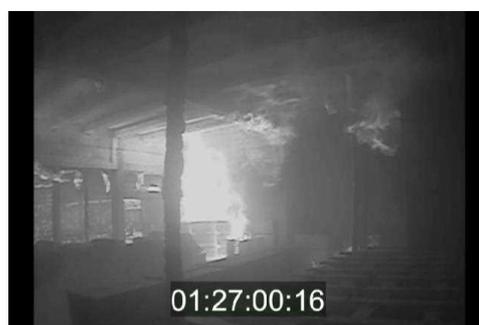
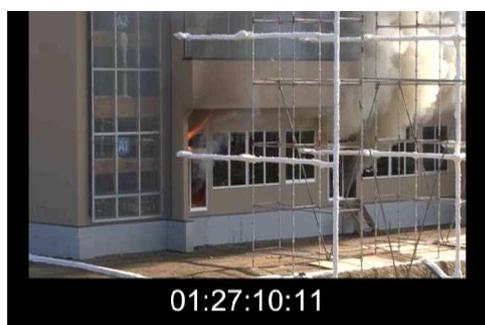
写真 3.7.2-7 出火室全体への延焼

写真 3.7.2-8 火炎の噴出

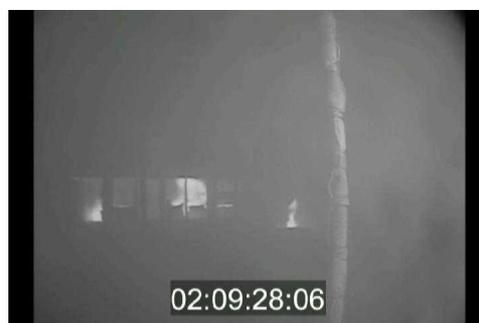
写真 3.7.2-12 2階クリブからの火炎

その後、129分に窓から離れた位置の2階クリブから突然火炎があがり(写真3.7.2-12)、次第に火炎が高くなる様子が確認された。南側の開口部付近には着火が認められず、1階の再着火地点の直上となる位置であることから、床の燃え抜けにより2階へ延焼したと推定される。

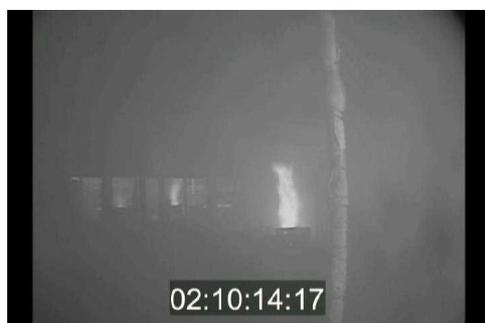
写真 3.7.2-13 天井に到達する火炎

130分には2階クリブの火炎は天井まで到達し(写真3.7.2-13)、急速に天井面に沿って火炎が広がった(写真3.7.2-14)。131分には窓から火炎が噴出し(写真3.7.2-15)、132分には2階の室内全体に延焼した(写真3.7.2-16)。

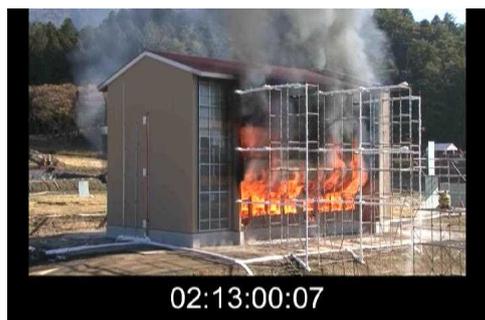
写真 3.7.2-17 3階バルコニーへの着火

1階および2階からの噴出火炎は屋根付近まで達し、133分には3階バルコニーの外壁部分に着火した(写真3.7.2-17)。2階の床が燃え抜けたことで、2階の南側と北側の両方の窓から大きく火炎が噴出し、138分には屋根を超える高さまで達した(写真3.7.2-18)。139分後には開口部から3階の室内へ延焼した(写真3.7.2-19~20)。

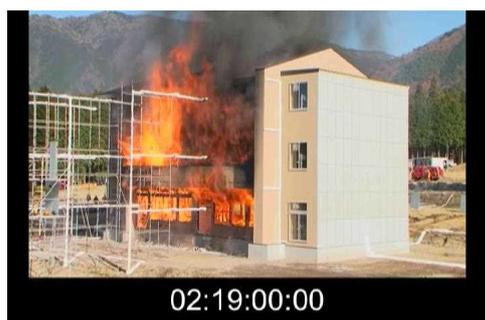
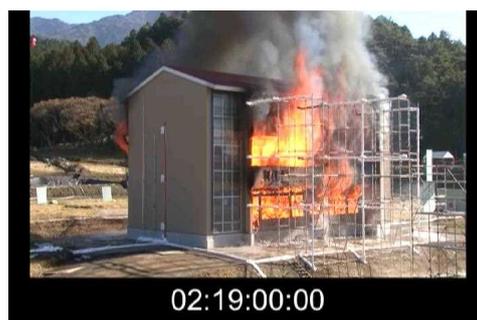
写真 3.7.2-19 3階延焼時(北側)

写真 3.7.2-20 3階延焼時(南側)

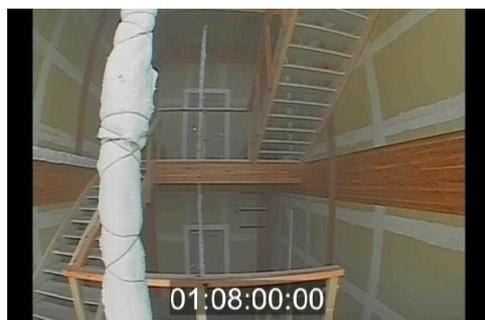
写真 3.7.2-21 階段室への煙の流入

階段室内のビデオ映像には68分から薄い煙の流入が認められ(写真3.7.2-21)、3階の煙感知器は92分に作動した(写真3.7.2-22)。しかし、階段室内の温度はほとんど上昇していないことから、避難上は支障がないものと考えられる。また、防火壁の反対側には延焼しなかった。

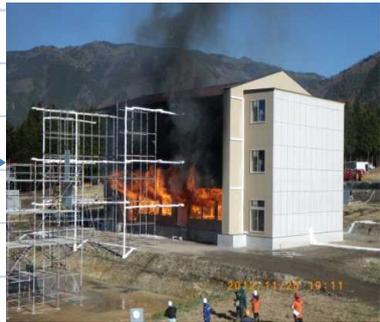
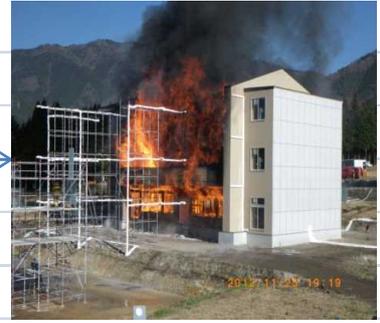
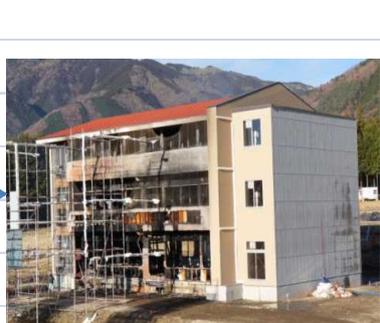
図 3.7.2-1 目視観察による実験経過

1:10		1:01 出火室の窓ガラスが割れる	
1:10	0:20	1:12 出火室の天井を火炎が広がる	
1:20	0:30

1:30	0:40	1:27 出火室の窓から火炎が噴出 1:29 出火室でフラッシュオーバー	
1:40	0:50	1:32 噴出火炎は3階バルコニーに達する 1:37 2階教室の窓が割れ、煙が侵入 1:43 1階北側窓が割れ、黒煙を噴出	
1:50	1:00	1:53 1階北側の窓から火炎が噴出

2:00	1:10		
2:10	1:20	2:09 2階教室に延焼 2:11 2階南側窓から火炎が噴出 2:14 2階北側窓からも火炎が噴出	
2:20	1:30	2:19 3階教室に延焼 2:22 放水開始

7:00 実験終了後も倒壊なし

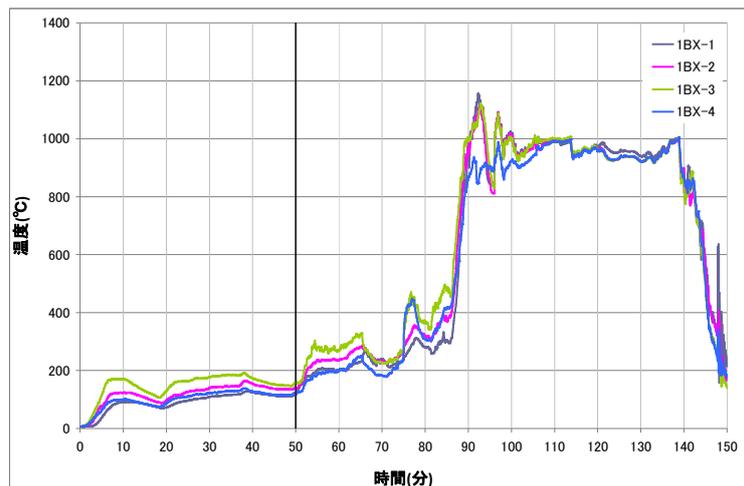
図 3.7.3-1 1階職員室(西)1BX 温度

出火室を想定した職員室は収納可燃物として事務机、椅子、パソコンおよび木材クリブ(スギ)を発熱量密度 700MJ/m^2 となるように配置し、内装仕上げを床は杉板張り、壁と天井は柱、大梁、小梁以外を不燃材料であるせっこうボード張り(強化せっこうボードを含む)としている。最初に点火した火源は、内装不燃化の効果により成長することなく局所火源に留まった。この間、着火点近傍の測定点 1BY の温度は $100\sim 200^\circ\text{C}$ 程度で推移した。初期の火災成長が緩慢であったため、点火 50 分後に職員室(西)の窓ガラスを割り松明を投げ入れ再着火した。再着火点近傍 1BX の温度を図 3.7.3-1 に示す。火源は徐々に成長し、76 分(再着火後 26 分: 以下()内数値は再着火からの経過時間を示す。)に 450°C に到達し、89 分(39 分)にフラッシュオーバー(F.O)が発生した。以降消火を開始した 142 分(92 分)まで $1,000^\circ\text{C}$ 前後の温度で推移した。

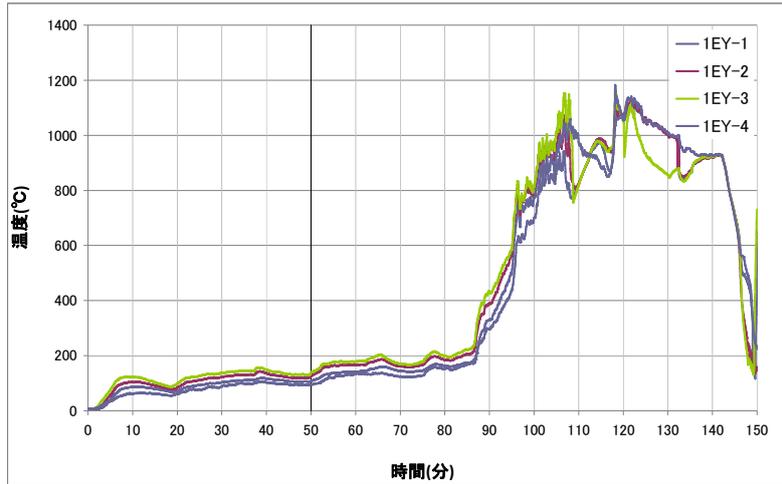
図 3.7.3-2 1階職員室(東)1EY 温度

職員室着火点近傍 1BY から離れた測定位置 1EY の温度を図 3.7.3-2 に示す。F.O が発生した 89 分(39 分)までの温度は 1BX よりも低い温度で推移しており、F.O までの火災初期は局所火源の様相を呈していることが読み取れる。F.O 以降急激に温度が上昇し、91 分(41 分)に 450°C に到達し、2 分程度の間に出火室全体が盛期火災に至り、その後 1BX と似たような温度推移を記録した。

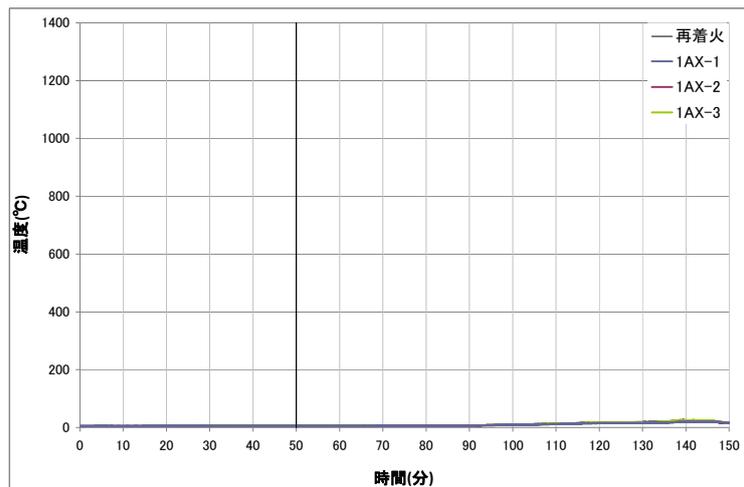
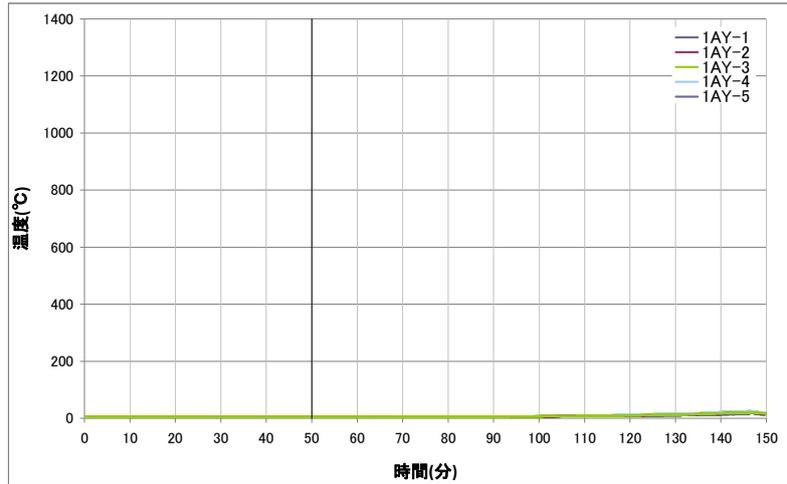
階段室 1 階 1AY、1～2 階踊り場 1AX の温度をそれぞれ図 3.7.3-5、6 に示す。いずれの測定位置も僅かな温度上昇が認められるが最高で 20°C 程度に留まり試験終了まで延焼しなかった。

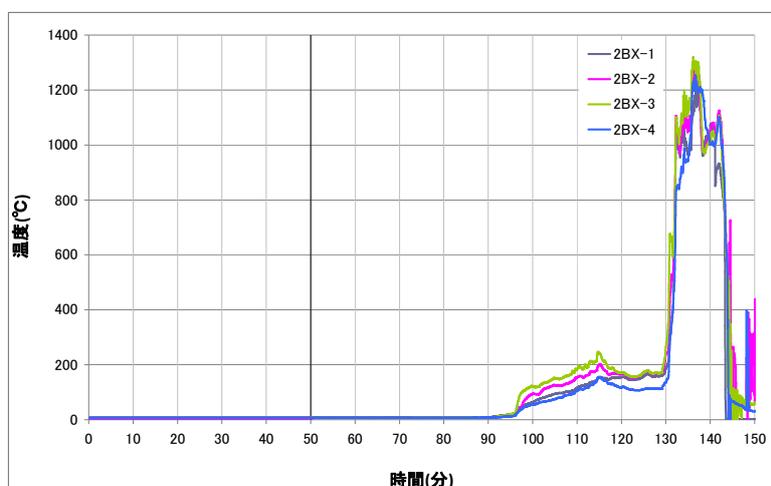
図 3.7.3-7 2階普通教室(西)2BX 温度

再着火点の直上の普通教室(西)2BX の温度を図 3.7.3-7 に示す。当測定点は 130 分(80 分)に 2 階で最初に 450°C に到達した。当初室温は殆ど変化が無く、90 分(40 分)頃より僅かに上昇し始めているのは直下室が 89 分(39 分)に F.O し盛期火災になったことと連動している。延焼経路は室内に設置されたビデオ映像から床が燃え抜けた様子が確認されている。130 分(80 分)以降、消火を開始した 142 分(92 分)まで 1,000°C を超える温度で推移し 135 分(85 分)頃には 1,300°C を記録した。

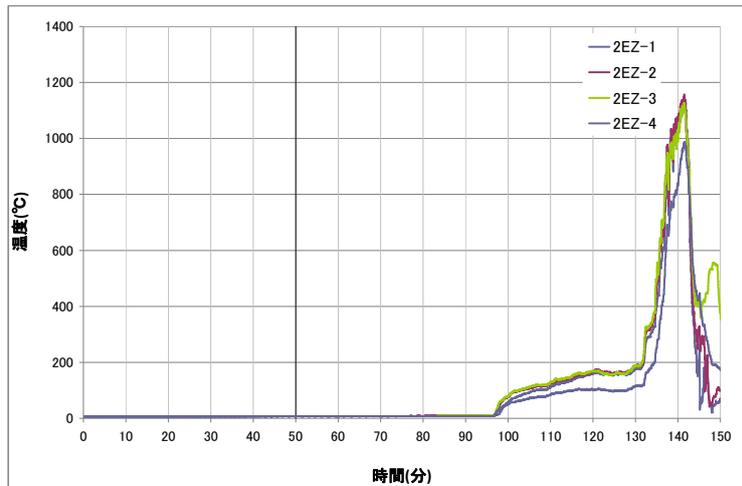
図 3.7.3-8 2階オープンスペース(東)2EZ 温度

2 階オープンスペース(東)2EZ の温度を図 3.7.3-8 に示す。当測定点は 2 階で最初に 450°C に到達した 2EX から対角に位置する測定点である。90 分過ぎより温度上昇し 134 分(84 分)に 450°C に到達した。130 分(80 分)過ぎに急激に温度上昇しているのは両測定点ともよく似ており、2 階の普通教室とオープンスペースの開放空間は F.O により短時間で空間全体が盛期火災に至ったことが読み取れる。

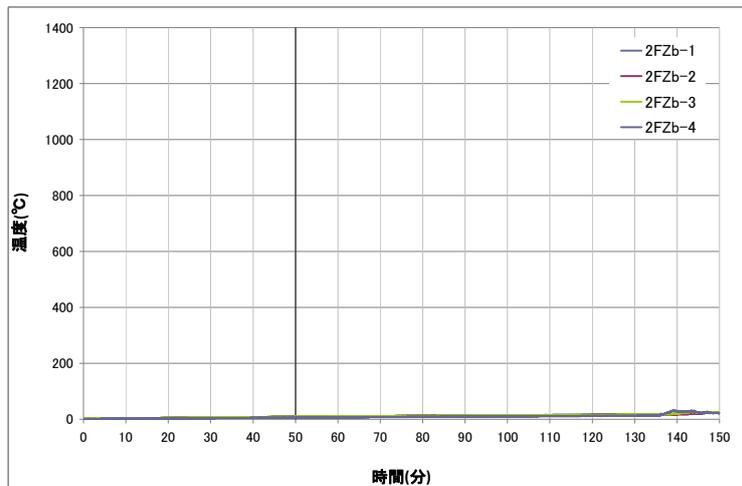
図 3.7.3-9 2階防火壁防火戸非加熱側 2FZb 温度

防火壁東側区画への延焼の有無に関し、防火壁に設けられた防火戸の非加熱側 2FZb の温度を図 3.7.3-9 に示す。非加熱側は極めて緩やかな温度上昇で 20°C程度に留まり試験終了まで延焼しなかった。

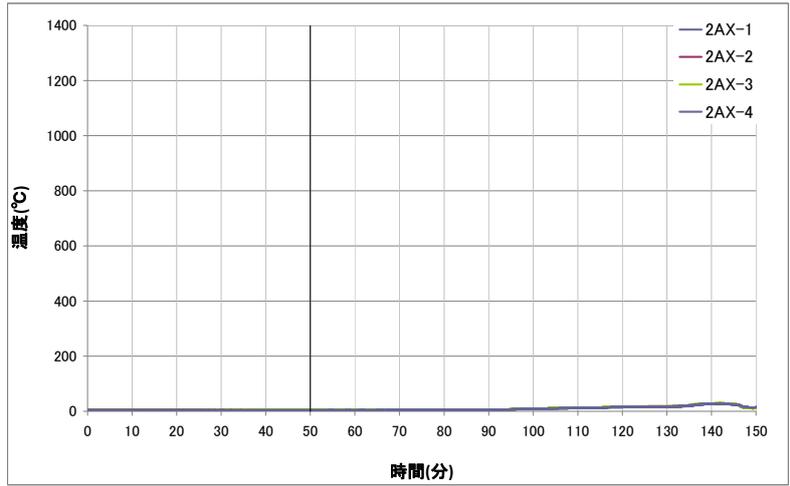
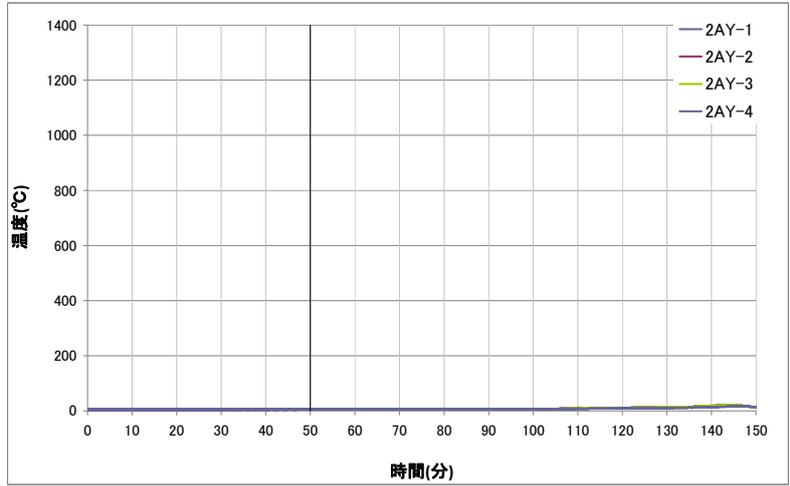
階段室2階 2AY、2～3階踊り場 2AX の温度をそれぞれ図 3.7.3-10、11 に示す。いずれの測定位置も極めて緩やかな温度上昇で最高温度が 20°C程度に留まり試験終了まで延焼しなかった。

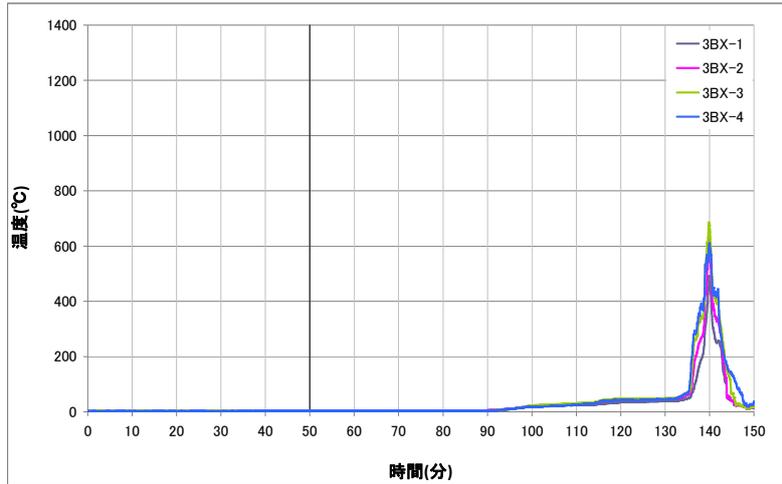
図 3.7.3-12 3階普通教室(西)3BX 温度

再着火点の上方の普通教室(西)3BX の温度を図 3.7.3-12 に示す。当測定点は実験開始以降温度変化なく推移したが2階直下室同様1階が F.O した直後の 90 分(40 分)過ぎより室温の上昇が認められ、139 分(89 分)には3階で最初に 450°C に到達した。これは2階で最初に 450°C を記録してから約 9 分後のことであった。その後 142 分(92 分)に消火開始したため盛期火災に至らず最高温度 680°C で終了した。

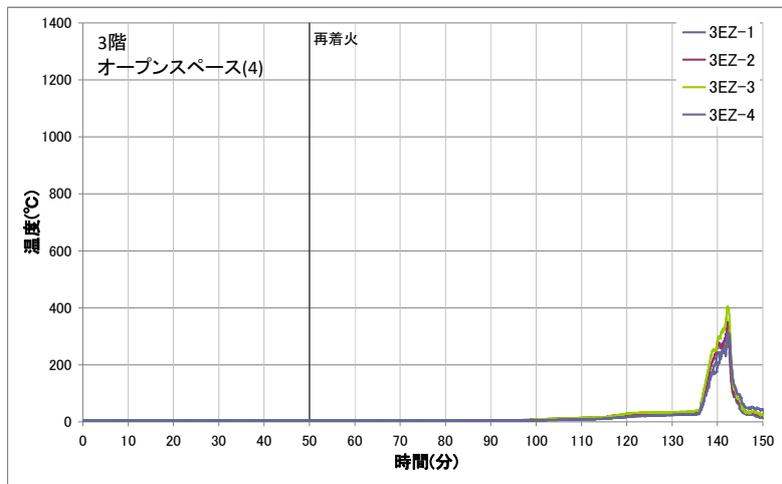
図 3.7.3-13 3階オープンスペース(東)3EZ 温度

3階オープンスペース(東)3EZの温度を図3.7.3-13に示す。3階で最初に450°Cに到達した3BXと対角に位置する測定点である。当測定点では450°Cには至っていないが3BXとほぼ同様の推移を示しており、消火が開始されなければ3階の教室、オープンスペースの開放空間は短時間に延焼したものと推察される。

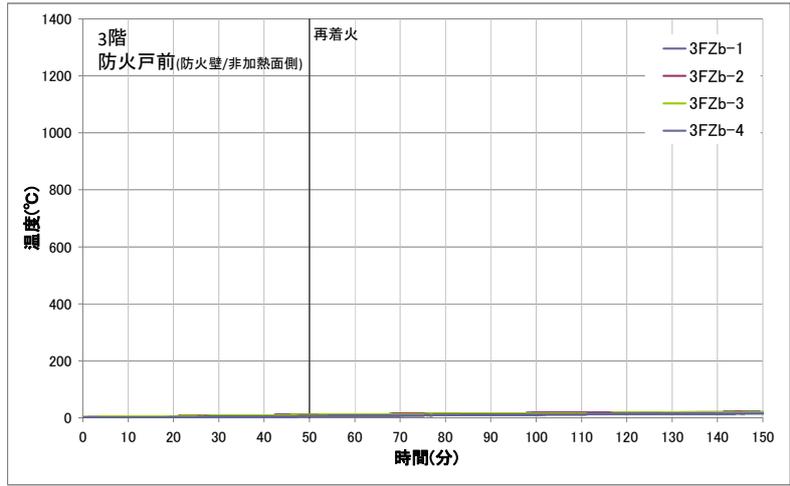
図 3.7.3-14 3階防火壁防火戸非加熱側 3FZb 温度

防火壁東側区画への延焼の有無に関し、防火壁に設けられた防火戸の非加熱側 3FZbの温度を図3.7.3-14に示す。非加熱側は極めて緩やかな温度上昇で20°C程度に留まり試験終了まで延焼しなかった。

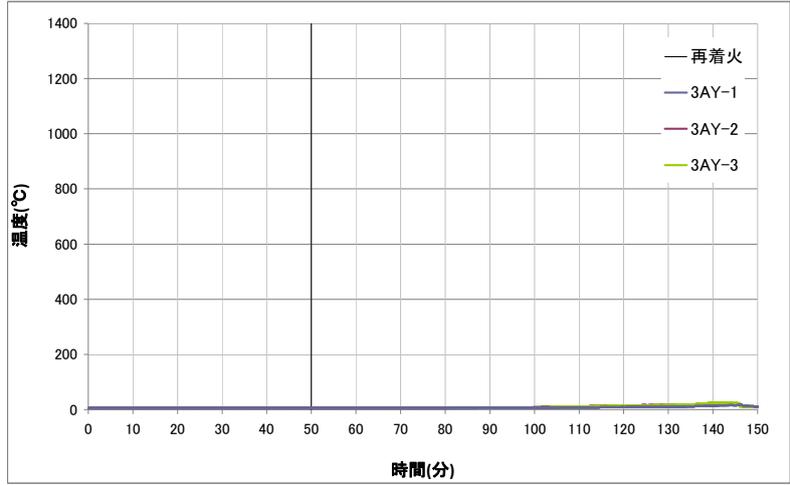
図 3.7.3-15 3階階段室 3AY 温度

階段室3階 3AY の温度を図 3.7.3-15 に示す。90分(70分)頃より温度上昇が認められるが最高温度が 20°C程度に留まり試験終了まで延焼しなかった。

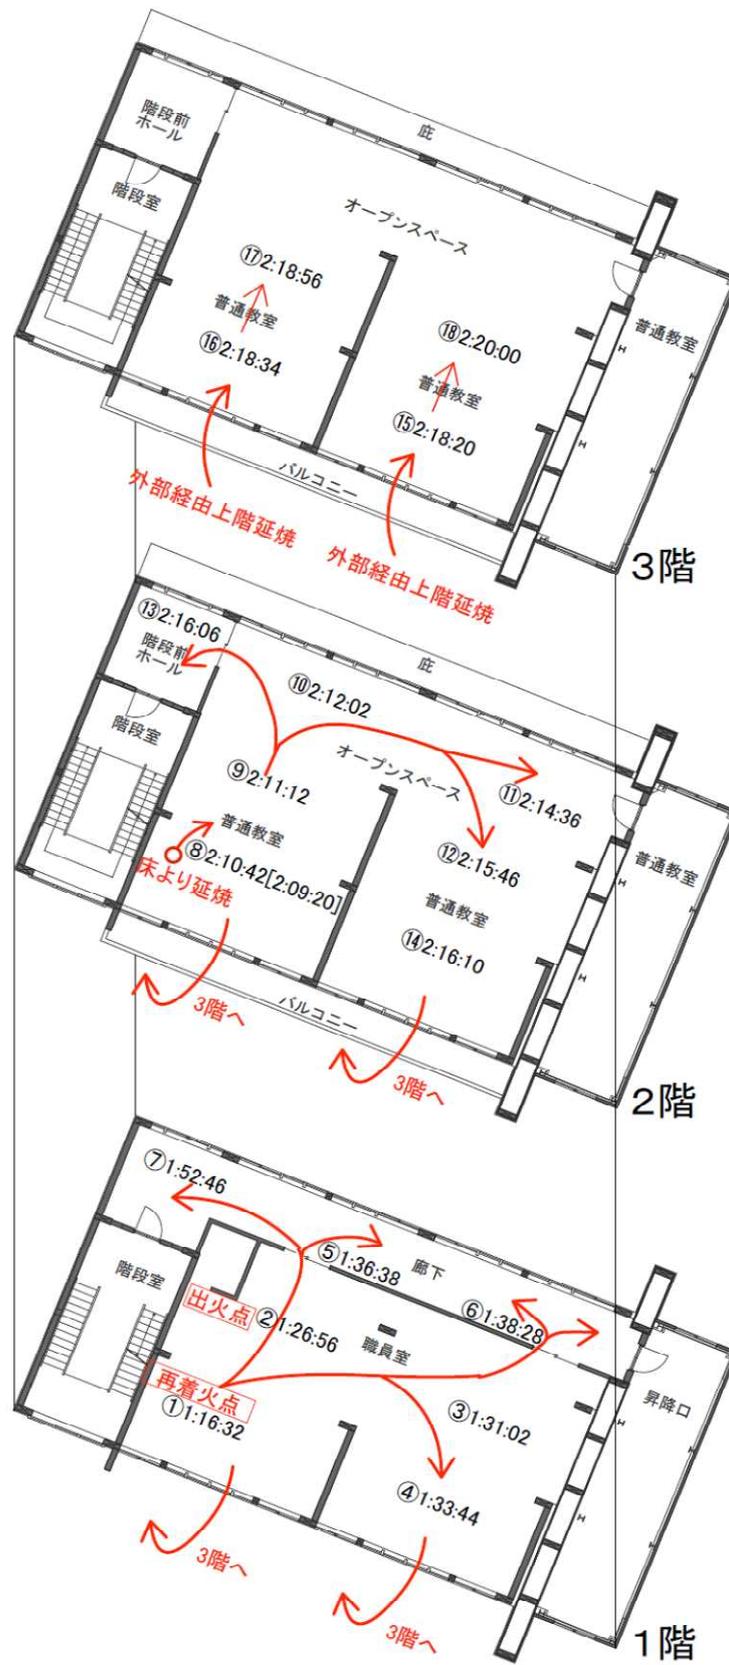
図 3.7.3-22 延焼拡大の推定経路

- ・内装不燃化の効果により初期の火災成長が緩慢であった。
 - ・バルコニーと庇の効果により開口噴出火炎による外部経由の上階延焼が抑制され、2 階への延焼は床の燃え抜けにより再着火から 1 時間 20 分を要した。
- 但し、1、2 階の噴出火炎が合流した大きな火炎により 3 階は外部経由で延焼した。
- ・実験終了時の 142 分(92 分)まで防火戸は突破されず、防火区画を越える延焼はなかった。

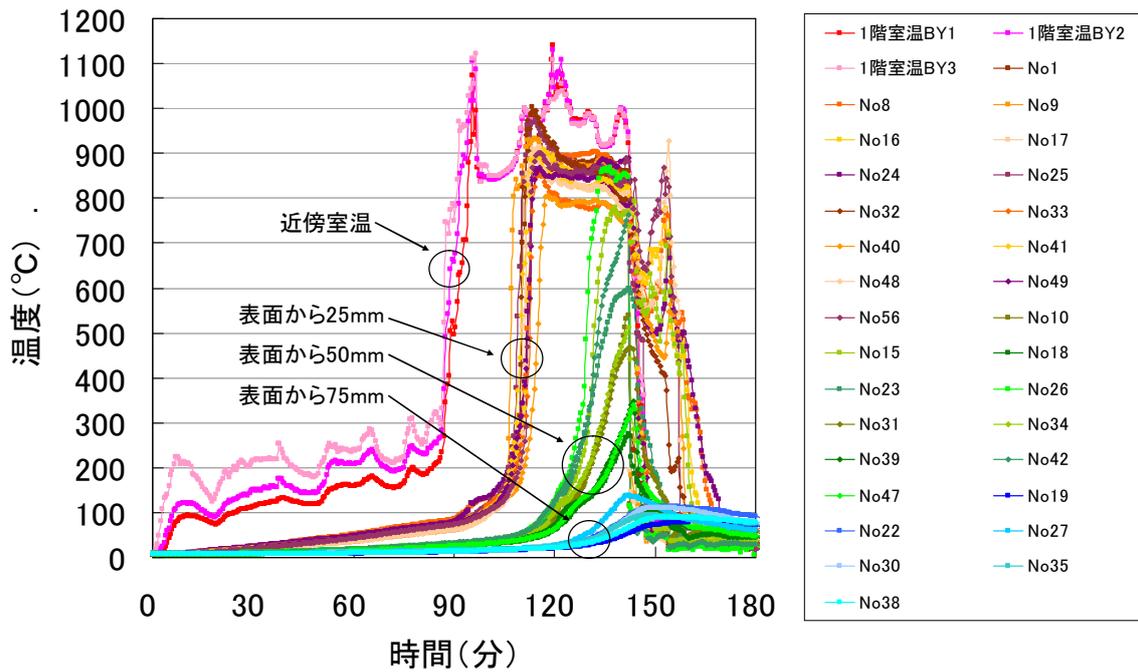
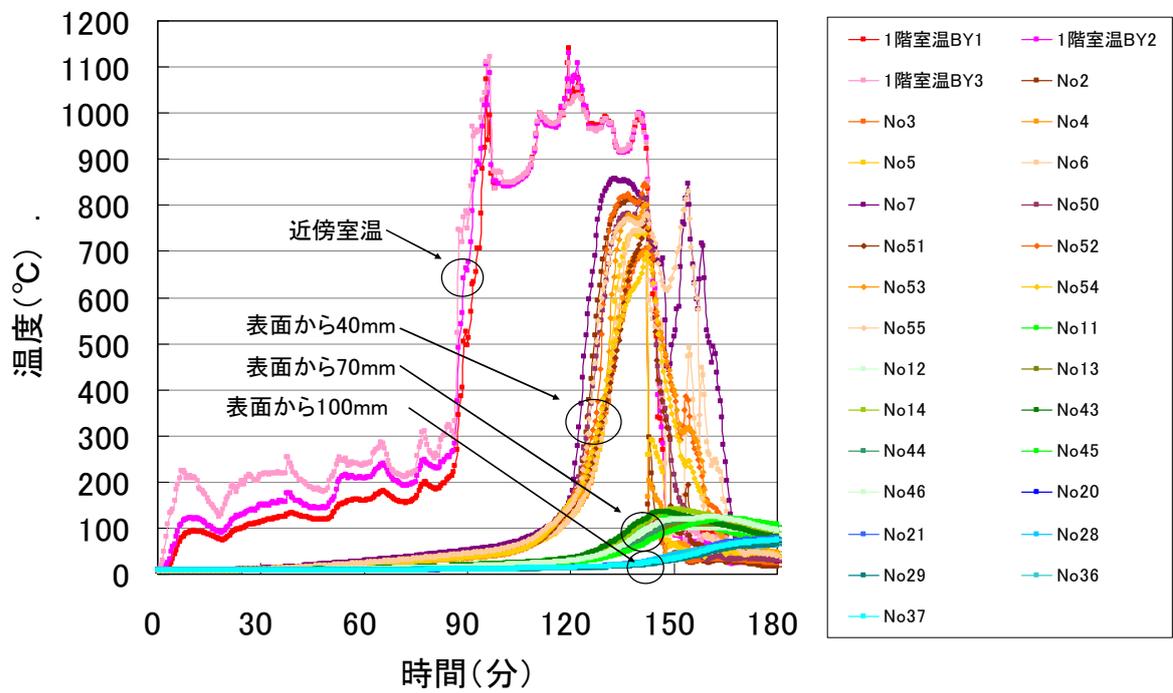
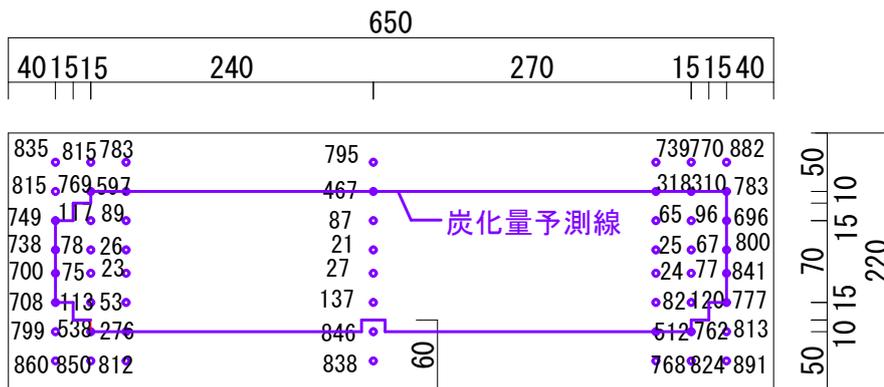
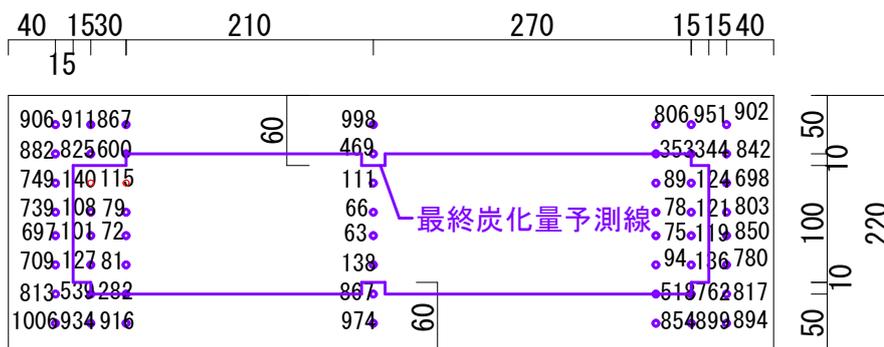
図 3.7.3-25 柱断面内温度分布と炭化量予測線

実験建物には図 3.4.1-1 に示すとおり、1 階出火室にのみ独立柱が 1 本あり、建物部材内でこの柱が最も早く構造的に破壊するおそれがあったため、独立柱の近傍に図 3.5.3-5 に示すような独立柱と同素材、同断面（対称異等級構造用カラマツ集成材 E105-F300、220×650mm）の柱（炭化深さ評価用柱と呼ぶ）を置き、その内部に設置した熱電対 56 点の温度変化から、柱の炭化量と残存耐力をモニタリングした（そのため、図 3.4.1-1 には独立柱と炭化深さ評価用柱が計 2 本記載されている）。独立柱の初期の軸力は約 133kN で、実験終了後は炭化深さ評価用柱、独立柱をそれぞれ解体し、最終的な炭化量の測定を行った。

近傍室温	(A)=	表面からの離隔距離		
			25mm	40mm	50mm
260℃を超えた時間(分)	(B)= 82～87 (FO直前時)	(C)=	106～112	122～128	126～141
予測炭化速度* (mm/分)	—	(D)=	0.83～1.3	0.87～1.1	0.85～1.3

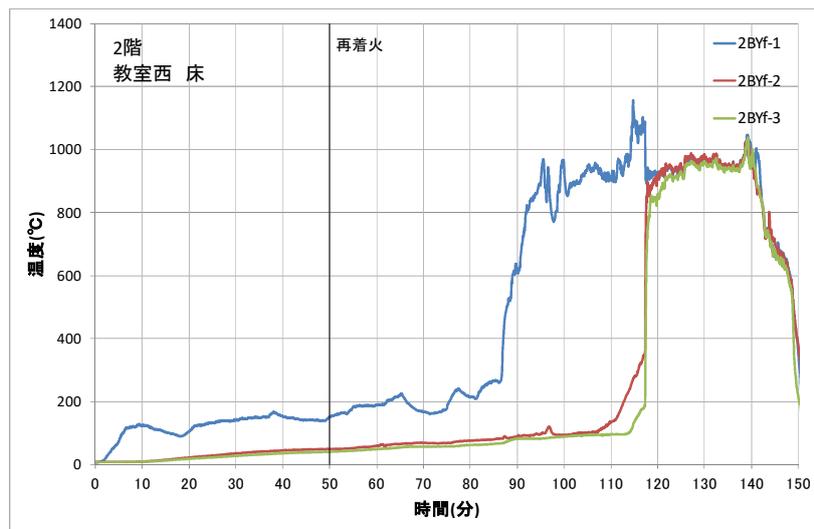
図 3.7.3-26 2 階普通教室(西)床温度

着火点を含む職員室(西)の上部 2 階普通教室(西)床の温度を示す図 3.7.3-26 から、117 分 (67 分)に強化せつこうボード 2 枚目裏 2BYf-2 および床面構造用合板下 2BYf-3 が 450℃を超え、天井内部への延焼が確認された。

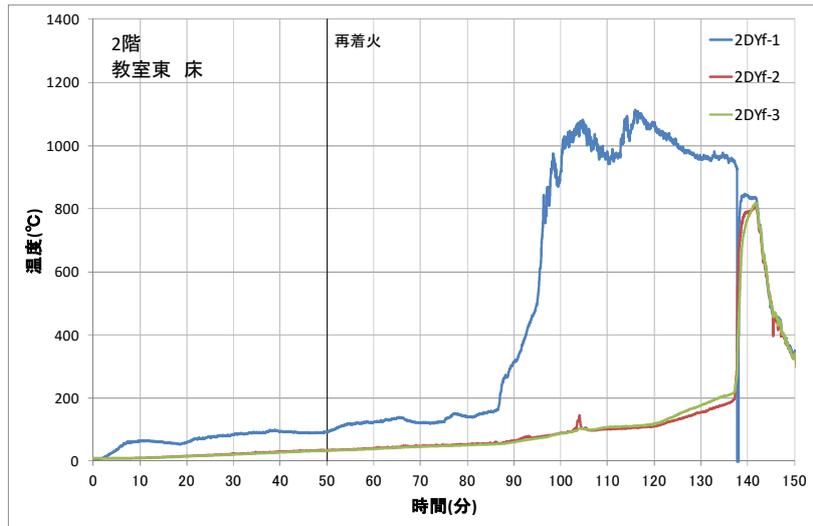
図 3.7.3-27 2階普通教室(東)床温度

職員室(東)の上部 2 階普通教室(東)床の温度を示す図 3.7.3-27 から、138 分 (88 分)に強化せつこうボード 2 枚目裏 2DYf-2 および床面構造用合板下 2DYf-3 が 450℃を超え、天井内部への延焼が確認された。

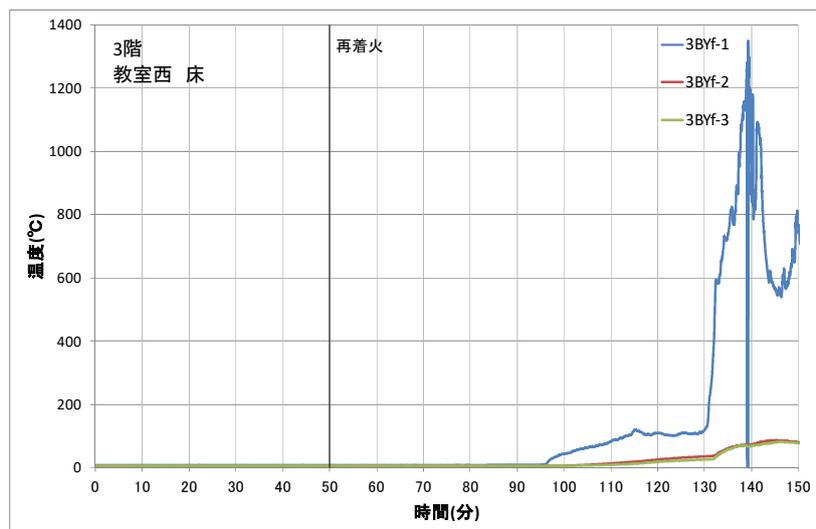
図 3.7.3-28 3階普通教室(西)床温度

3階普通教室(西)床の温度を示す図 3.7.3-28 をみると、職員室 1BX が 450°C となった 90 分頃から天井表面 3BYf-1 の温度が上昇し始め、2階普通教室(西)2BX が 450°C となる 130 分頃から急激に温度上昇した。強化せっこうボード 2枚目裏 3BYf-2 および床面構造用合板下 3BYf-3 は 100°C 以下で、天井内部への延焼はなかった。

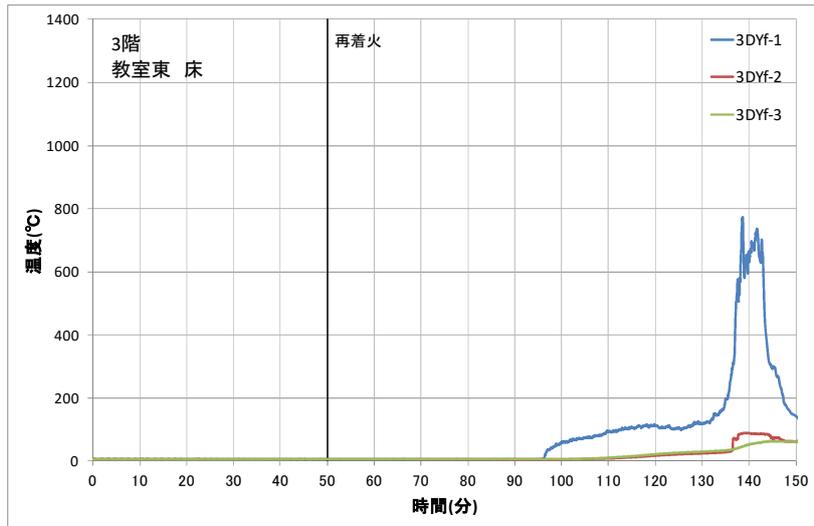
図 3.7.3-29 3階普通教室(東)床温度

3階普通教室(東)床の温度を示す図 3.7.3-29 をみると、職員室 1BX が 450°C となった 90 分頃から天井表面 3DYf-1 の温度が上昇し始め、2階普通教室(東)2DY が 450°C となる 136 分頃から急激に温度昇した。強化せっこうボード 2枚目裏 3BYf-2 および床面構造用合板下 3BYf-3 は 100°C 以下で、天井内部への延焼はなかった。

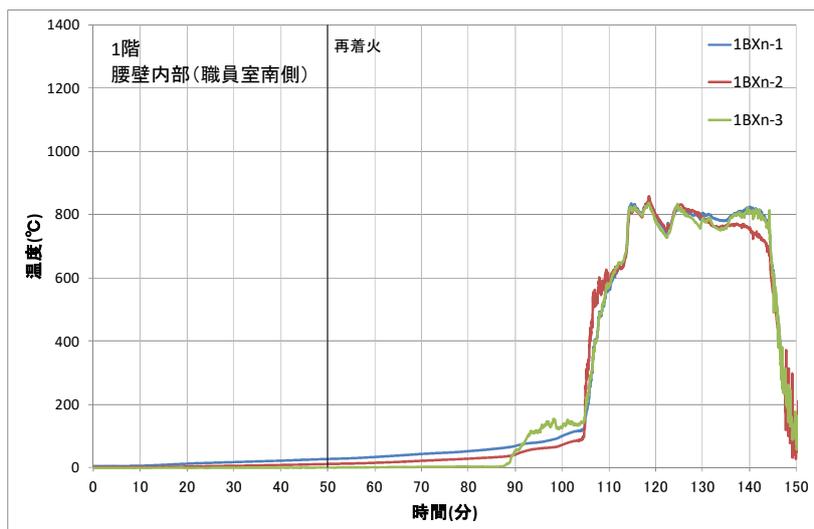
図 3.7.3-30 1階腰壁内部 (職員室南側) 温度

1階職員室南側腰壁の温度を示す図 3.7.3-30 から、火源成長に伴い室内側ボード裏温度が上昇し始め、職員室 1BX が 450°C となった 90 分頃には、窓からの噴出火炎によって両面加熱となりサイディング表面温度 1BXn-3 が上昇し始めた。105 分(55 分)頃には腰壁内部は急激に温度上昇し、腰壁内部へ延焼した。

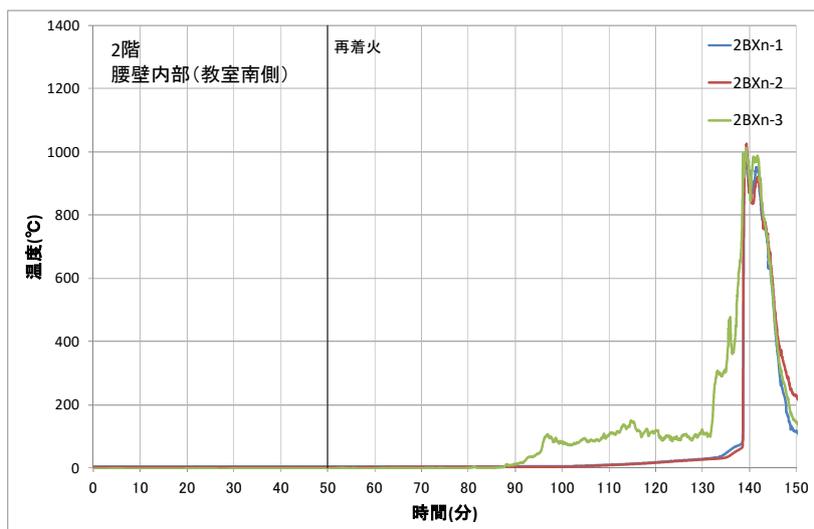
図 3.7.3-31 2階腰壁内部（普通教室南側）温度

2階普通教室南側腰壁の温度を示す図 3.7.3-31 から、職員室 1BX が 450°C となった 90 分頃から噴出火炎によりサイディング表面温度 2BXn-3 が上昇した。2階普通教室 2BX が 130 分に 450°C になるとその約 10 分後の 138 分(88 分)には壁内部(2BXn-1、2)へ燃えこみを確認した。

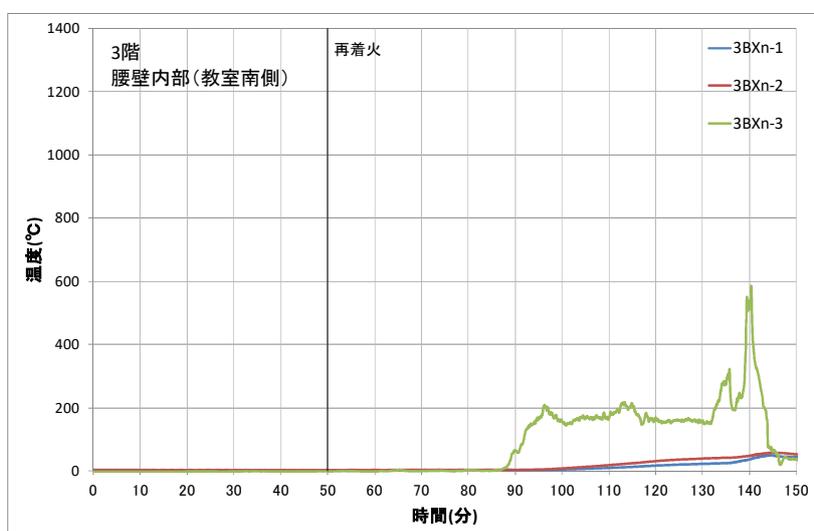
図 3.7.3-32 3階腰壁内部（普通教室南側）温度

3階普通教室南側腰壁の温度を示す図 3.7.3-32 から、職員室 1BX が 450°C となった 90 分頃から噴出火炎によりサイディング表面温度 3BXn-3 が上昇した。2階普通教室 2BX が 130 分に 450°C となると 1階と 2階の噴出火炎を受け 140 分頃にはサイディング表面温度 3BXn-3 が約 600°C に達した。内部温度(3BXn-1、2)は 100°C 以下であった。

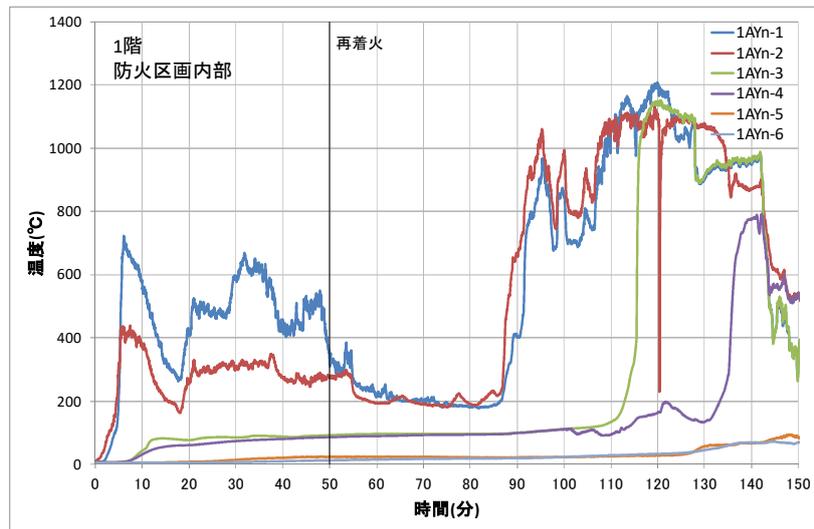
図 3.7.3-33 1階防火区画内部温度

合板表面温度 1AYn-6 は 76°Cであったことから、裏面への燃えぬけはなかった。

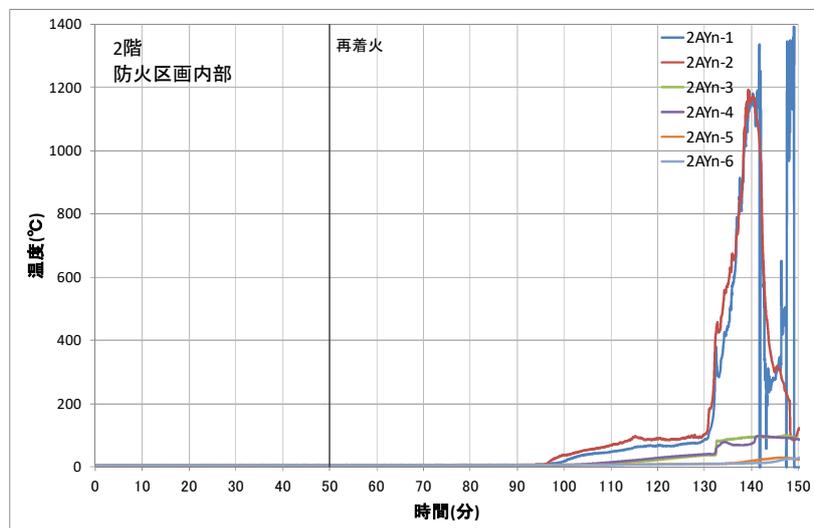
図 3.7.3-34 2階防火区画内部温度

2階防火区画壁内部の温度を示す図 3.7.3-34 から、2階バルコニー腰壁表面 2BXb-1 が 450°C に達する 96分(46分)頃から温度上昇が始まり、2階普通教室 2BY が 450°Cになる 130分(80分)頃から急激に温度が上昇した。内部温度の最大値は合板表面 2AYn-3 が 99°C、裏面 2AYn-6 が 35°C であり、燃えぬけはなかった。

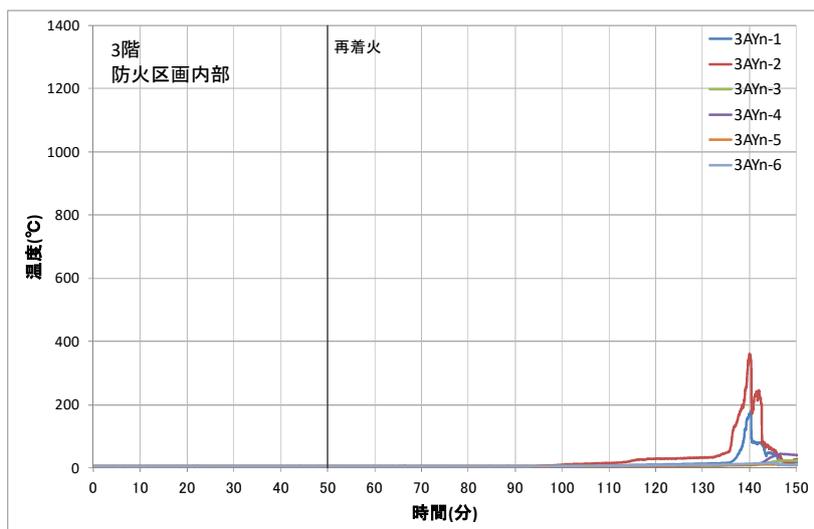
図 3.7.3-35 3階防火区画内部温度

3階防火区画壁内部の温度を示す図 3.7.3-35 から、3階バルコニー腰壁表面 3BXb-1 が 450°C に達する 96分(46分)頃から温度上昇が始まり、3階普通教室(西)3BX が 450°Cとなる 139分(89分)に表面温度(3AYn-1、2)が急激に上昇したものの、内部温度および裏面温度は 100°C以下であり燃えぬけはなかった。

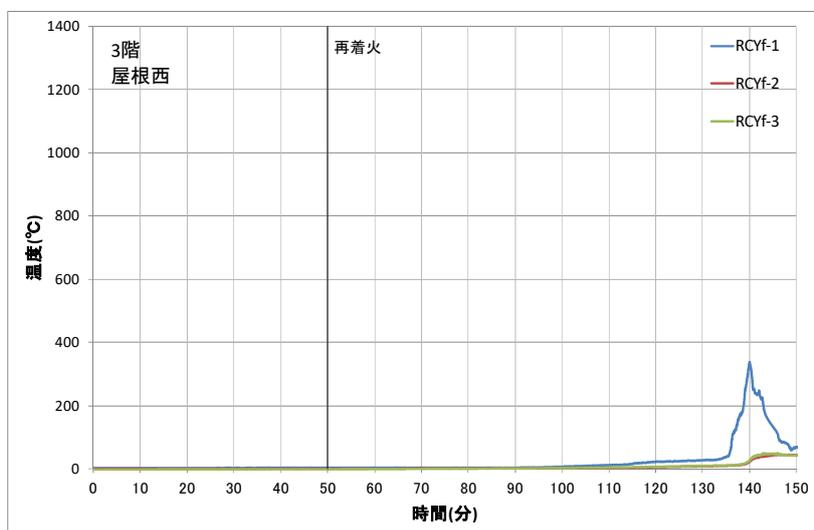
図 3.7.3-36 3階屋根(西)温度

3階バルコニー腰壁表面 3BXb-1 が下階からの噴出火炎により 96分(46分)に 450°Cに達すると、その1分後の 97分(47分)に3階普通教室(西)の南側窓が割れ始め煙が流入し、屋根西の温度を示す図3.7.3-36のとおり、3階天井表面温度 RCYf-1が上昇し始めた。3階普通教室(西)3BXが 450°Cとなる 139分(89分)には天井表面温度は 336°Cに達した。天井内部の温度は強化せっこうボード裏 RCYf-2 が最大で 45°Cであった。

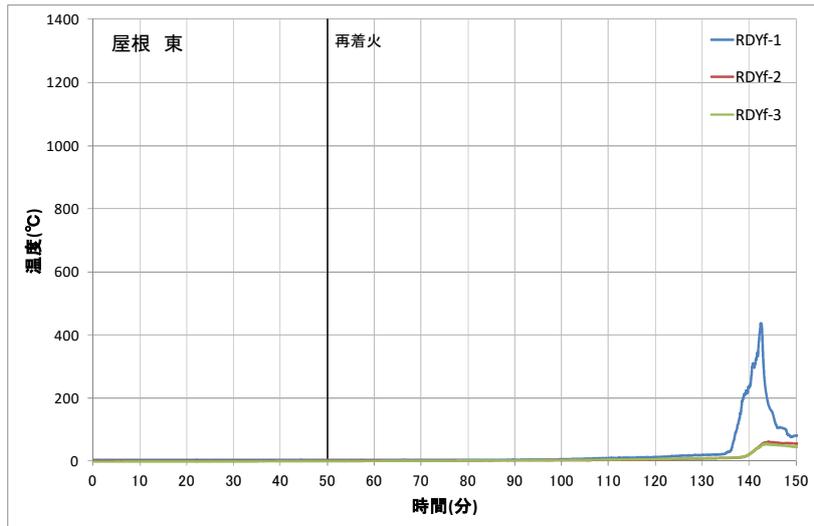
図 3.7.3-37 3階屋根(東)温度

3階普通教室(西)の南側窓が割れ始め煙が流入した 97分頃から、3階天井表面温度 RDYf-1も上昇し始めた。3階普通教室 3BXが 139分(89分)に 450°Cとなり、屋根東の温度を示す図 3.7.3-37のとおり、消火する 142分には天井表面温度は 436°Cに達した。天井内部の温度は最大で強化せっこうボード裏 RDYf-2 の 62°Cであった。

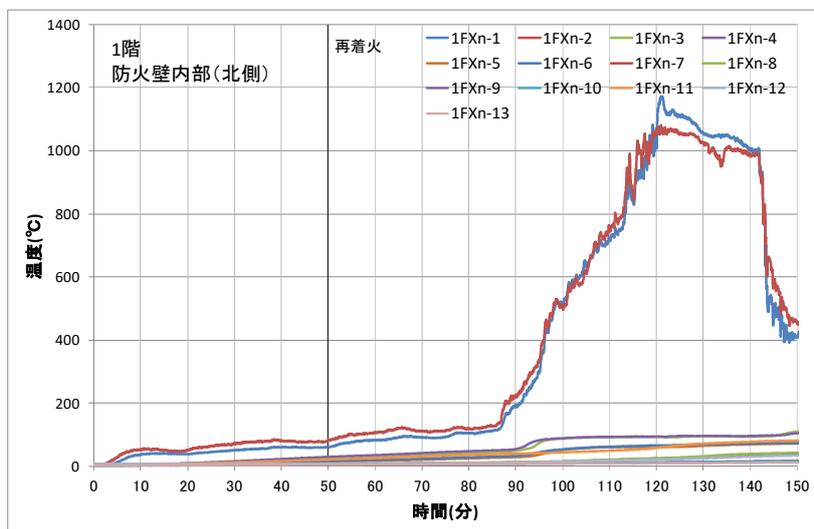
図 3.7.3-38 1階防火壁内部(南側)温度

1階防火壁内部の温度を示す図 3.7.3-38、39 より、1階職員室(東)1EYが450°Cとなる90分(40分)頃まで強化せっこうボード表面温度(1FXn-1、2、1FYn-1、2)は緩やかに上昇し、その後急激に温度上昇して95分(45分)に強化せっこうボード表面温度1FYn-2が450°Cに達した。しかし、最高温度は1枚目強化せっこうボード裏1FYn-4で114°C、強化せっこうボード2枚目以降の内部温度は全て100°C以下であったことから、防火壁内部への延焼はなかった。

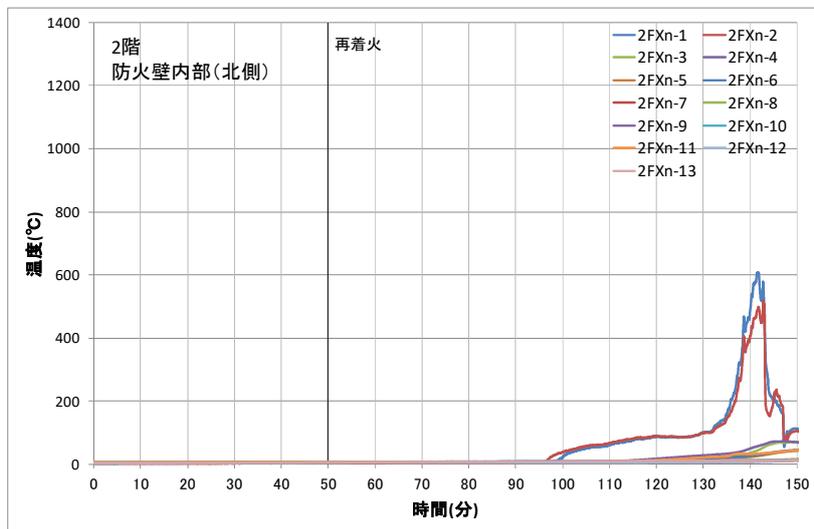
図 3.7.3-40 2階防火壁内部（南側）温度

2階防火壁内部の温度を示す図 3.7.3-40、41 より、95分(45分)頃から強化せっこうボード表面温度(2FXn-1、2、2FYn-1、2)が緩やかに上昇し、2階普通教室(東)2DYが450°Cとなる136分(86分)頃に急激に温度上昇して141分(91分)には強化せっこうボード表面温度2FYn-1が670°Cに達した。

強化せっこうボード2枚目以降の内部温度は全て100°C以下であったことから、防火壁内部への延焼はなかった。

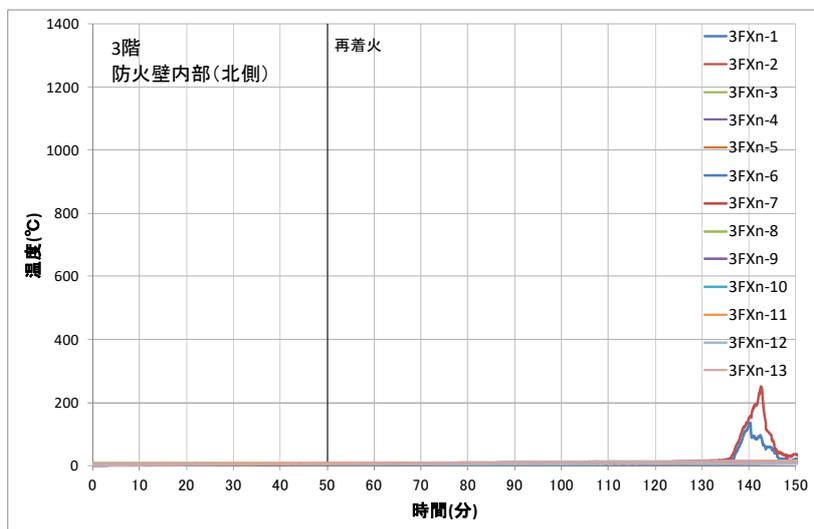
図 3.7.3-42 3階防火壁内部(南側)温度

3階防火壁内部の温度を示す図 3.7.3-42, 図 3.7.3-43 より、97分(47分)に3階普通教室(西)の南側窓が割れ始め煙が流入することで、強化せっこうボード表面(3FXn-1、2、3FYn-1、2)でわずかに温度上昇が始まり、3階普通教室(西)3BX が 450°Cとなる 139分(89分)には急激に温度上昇し 142分には強化せっこうボード表面温度 3FYn-2 が 296°Cに達した。

強化せっこうボード 2枚目以降の内部温度は全て 100°C以下であったことから、防火壁内部への延焼はなかった。

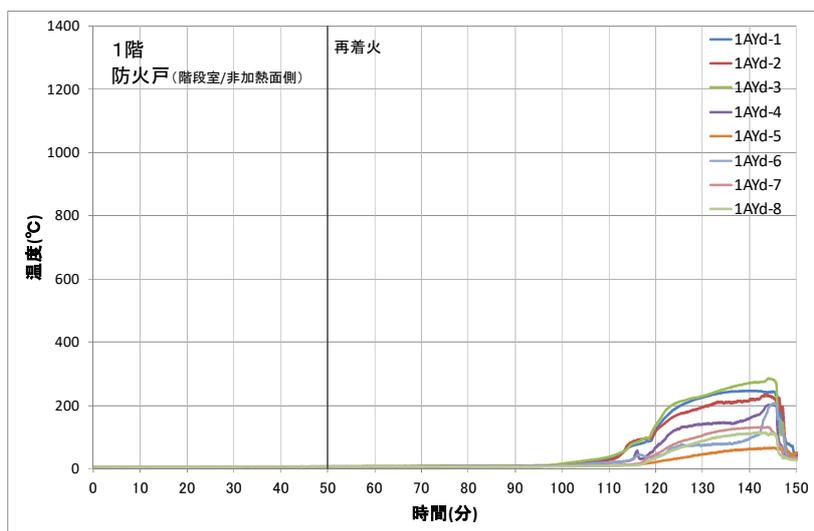
図 3.7.3-44 1階防火戸(階段室/非加熱面側)温度

1階階段室側防火戸の温度を示す図 3.7.3-44 から、防火戸近傍の室 1AZ は 450°Cに達する 110分(60分)頃から温度上昇が始まり、最高温度は鋼製枠 1AYd-3 が 245°C、防火戸裏面 1AYd-5 が 66°Cとなり、燃えぬけはなかった。

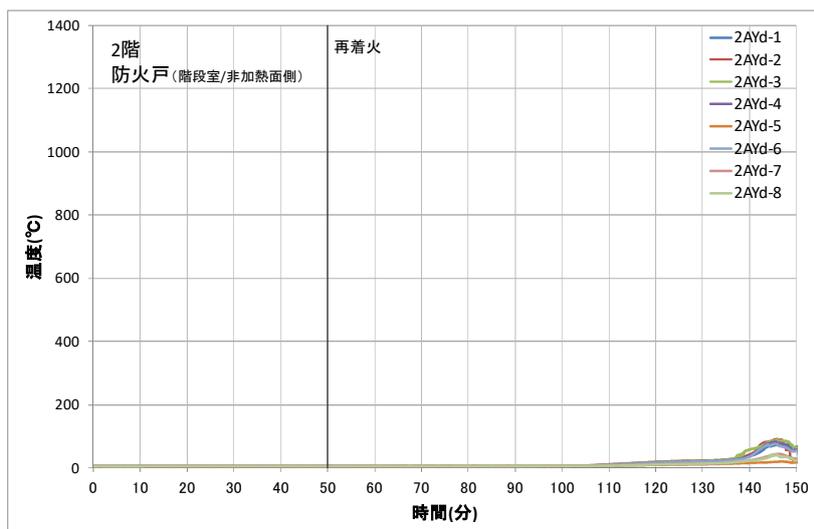
図 3.7.3-45 2階防火戸（階段室/非加熱面側）温度

2階階段室側防火戸の温度を示す図 3.7.3-45 から、防火戸近傍の室 2AZ が 450°Cに達する 136分(86分)頃から温度上昇が始まり、最高温度は鋼製枠 2AYd-2 が 91°C、防火戸裏面 2AYd-5 が 24°Cとなり、燃えぬけはなかった。

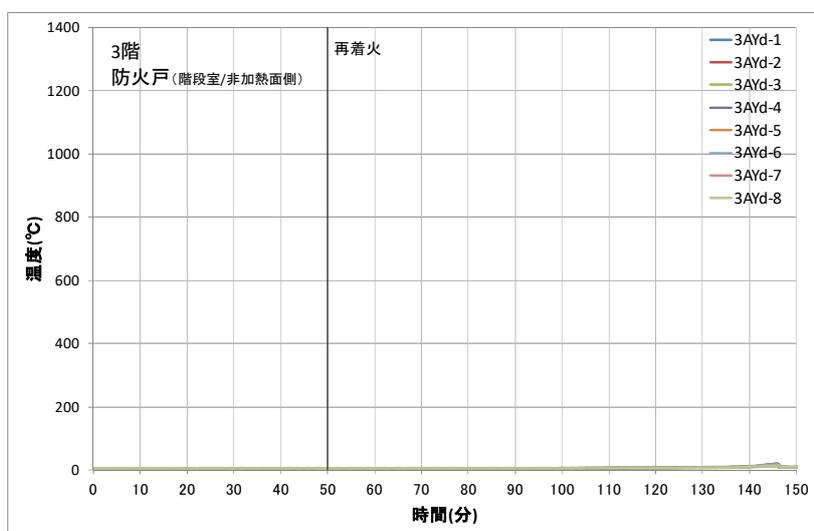
図 3.7.3-46 3階防火戸（階段室/非加熱面側）温度

3階階段室側防火戸の温度を示す図 3.7.3-46 から、普通教室(西)3BX は 450°Cに達する 138 分(88分)頃からわずかに温度上昇し、最高温度は鋼製枠 3AYd-2 が 20°C、防火戸裏面 3AYd-5 が 14°C となり、燃えぬけははなかった。

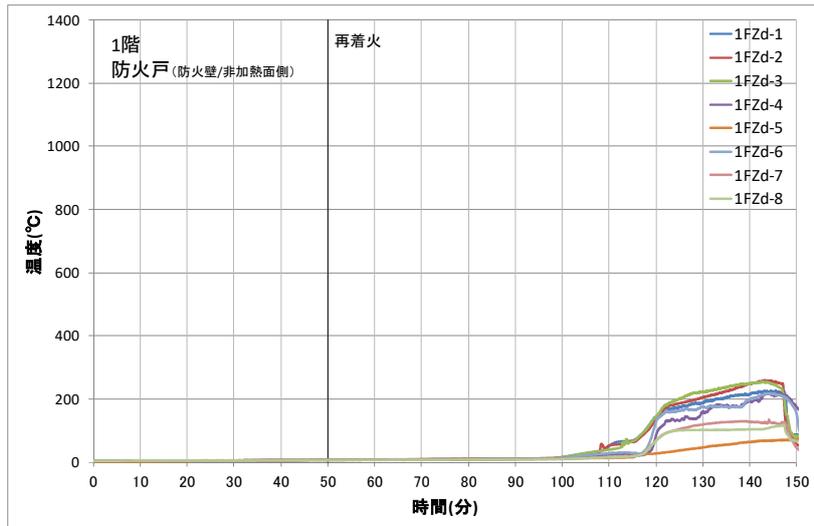
図 3.7.3-47 1階防火戸（防火壁/非加熱面側）温度

1階防火壁側防火戸の温度を示す図 3.7.3-47 から、防火戸近傍の室 1EZb は 450°Cに達する 107 分(57分)頃から温度上昇が始まり、最高温度は鋼製枠 1FZd-2 が 259°C、防火戸裏面 1FZd-5 が 74°Cであり、燃えぬけはなかった。

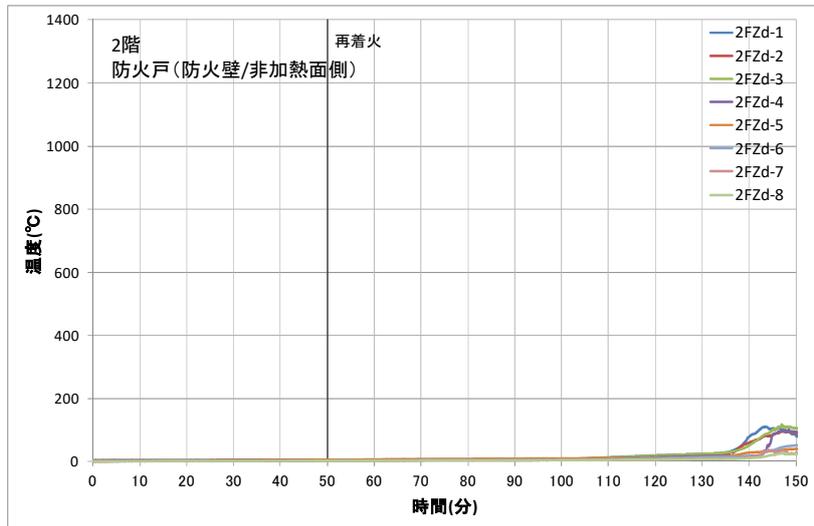
図 3.7.3-48 2階防火戸（防火壁/非加熱面側）温度

2階防火壁側防火戸の温度を示す図 3.7.3-48 から、防火戸近傍の室 2EZb は 450°Cに達する 134 分(84分)頃から温度上昇が始まり、最高温度は鋼製枠 2FZd-3 が 119°C、防火戸裏面 2FZd-5 が 44°Cであり、燃えぬけはなかった。

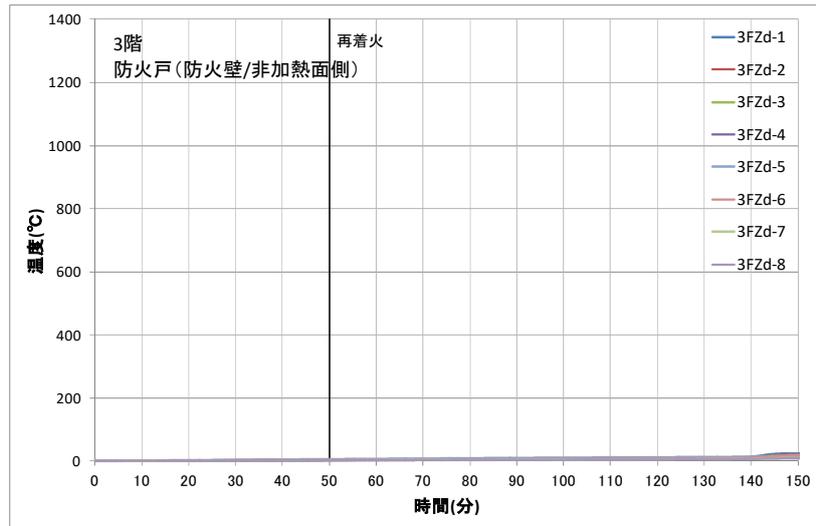
図 3.7.3-49 3階防火戸（防火壁/非加熱面側）温度

3階防火壁側防火戸の温度を示す図 3.7.3-49 から、普通教室(西)3BX は 450°Cに達する 138 分 (88 分)頃からわずかに温度上昇、最高温度は鋼製枠 3FZd-1 が 25°C、防火戸裏面 3FZd-5 が 23°C であり、燃えぬけはなかった。

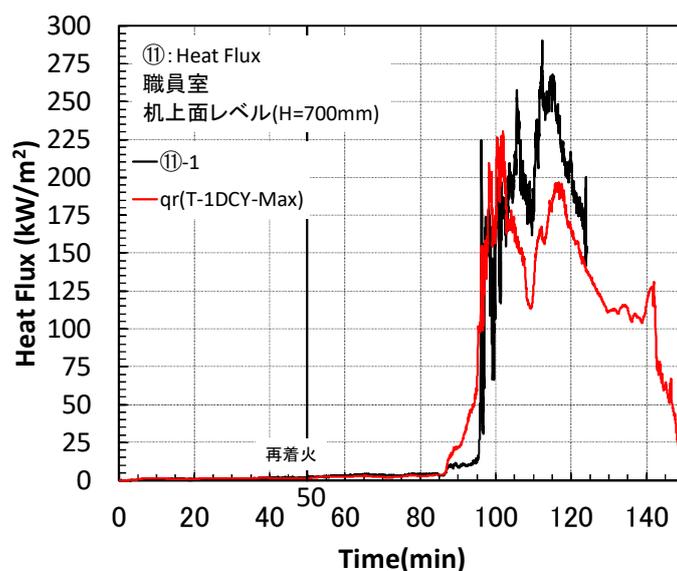
図 3.7.4-1 職員室内の机天板レベルへの入射熱流束

CD-Y ゾーンでは着火から 5 分弱は入射熱流束に変化はないが、5 分以後に 100~200℃の煙が熱流束計を設置した天井付近まで達すると約 1~2kW/m²に上昇する。この状況が 50 分に B-X ゾーンのクリブに再着火するまで継続する。再着火後、徐々に熱流束が増加し 65 分に約 4 kW/m²になるが、約 86 分まで大きな変化はない。その後、室内の温度上昇に伴って熱流束は増加し、約 10 kW/m²に達する。約 94 分(44 分)まで約 10 kW/m²の値を保つが、フラッシュオーバー(F.O)に至り、温度が 1,100℃超に達すると約 290 kW/m²まで上昇する。熱流束計の指示値と q_r'' の変化を比較すると、 q_r'' は約 100 分(50 分)まで机上面レベルの熱流束の傾向を捉えられている。両者の差は対流成分と考えられ、105~115 分(55~65 分)における差は 38~129 kW/m² (平均 78 kW/m²) となり、熱流束の対流成分も大きいことがわかる。

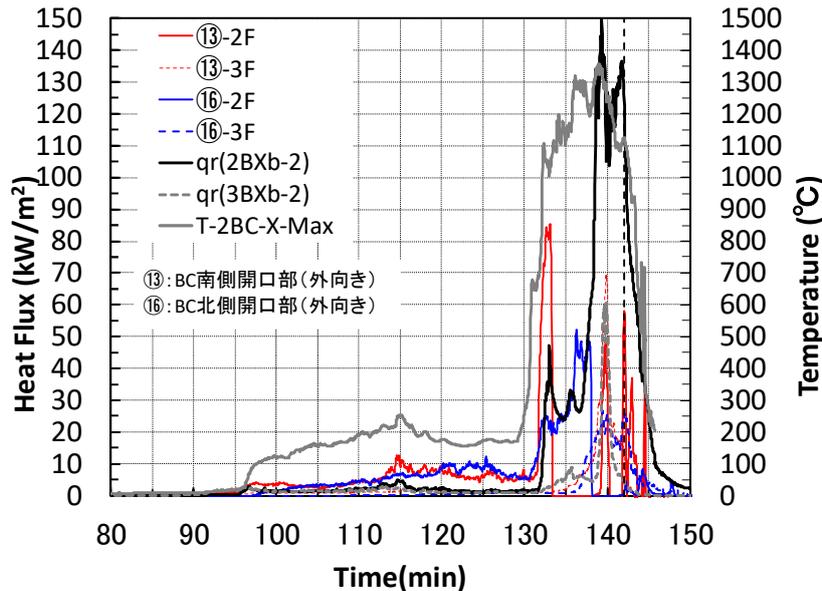
図 3.7.4-2 BC ゾーン開口部の熱流束

図 3.7.4-2 に BC ゾーン 2、3 階の南北開口部へ外向きに設置した熱流束計(⑬、⑭)の測定結果、バルコニーの温度を用いて(2.1)式により計算した放射熱流束を示す。BC ゾーン 2 階の熱流束は、90 分(40 分)過ぎから徐々に増加するが、約 112 分(65 分)までは 5 kW/m^2 以下となる。その後、約 130 分(80 分)まで $5 \sim 15 \text{ kW/m}^2$ 程度となる。130 分(80 分)以降で熱流束が急増するのは、BC-X ゾーンの床の燃え抜けにより 2 階 BC ゾーンも盛期火災に至ったためである。95~132 分(45~82 分)の間、バルコニーの温度 2Bxb-2 による q_r' kW/m^2 よりも実測値が大きくなるが、北側から炎が噴出する 113 分(63 分)以前にも熱流束⑭-2F が約 5 kW/m^2 を示すことから、2 階 BC ゾーンの室内温度の上昇も影響していると考えられる。

3 階 BC ゾーンで、136 分(86 分)に熱流束が急増するのは、床の燃え抜けたことと 1、2 階が同時に盛期火災に至ったことにより、噴出火炎が増大したためである。3 階バルコニーの温度 3Bxb-2 に基づく q_r' もそのとき急増していることがわかる。2、3 階延焼前の 90~130 分(40~80 分)における各階の開口部の熱流束を比較すると、その差は 2 階で $0.1 \sim 14.1 \text{ kW/m}^2$ (平均 1.6 kW/m^2)、3 階で $0.1 \sim 2.79 \text{ kW/m}^2$ (平均 0.7 kW/m^2) となる。南・北ではバルコニー・庇の違いがあるが、その影響よりも室内温度の影響を大きく受けていることが分かる。
