3. 準備実験

3. 2 実験建物の計画

準備実験は、延べ面積約 850 m²の3階建て学校を、予備実験と同様に、指定地域外に適用されている1時間準耐火建築物となる仕様により設計・建設した。

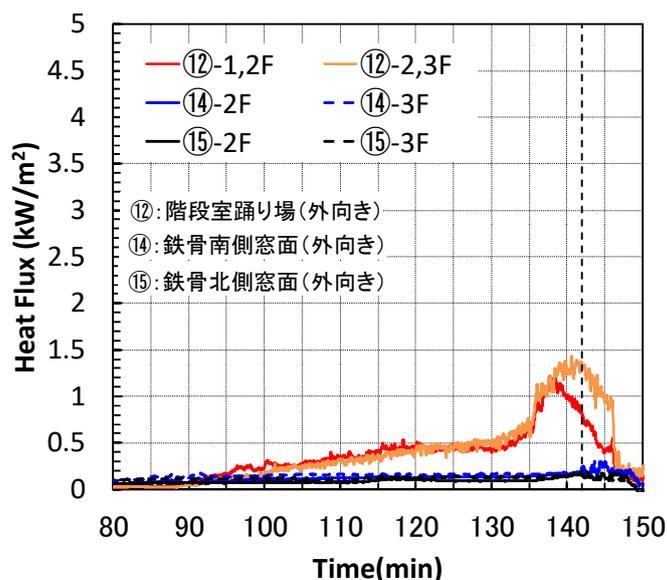
図 3.7.4-3 A、F ゾーン開口部の熱流束(階段室、鉄骨側)

図 3.7.4-3 に A ゾーン室内の階段室踊り場開口部に屋外に向けて設置された熱流束計(⑫、⑬、⑭)の測定結果を示す。図より、A ゾーンの室内における熱流束は非常に小さく、フラッシュオーバー以降も 1.5 kW/m^2 以下となる。

A ゾーンの 1、2 階の踊り場(⑫-1、2F)、2、3 階の踊り場では、それぞれ 138 分(88 分)に最大 1.4 kW/m^2 、141 分(91 分)に 1.5 kW/m^2 の熱流束となった。

図 3.7.4-3 に F ゾーン室内の開口部に屋外に向けて設置された熱流束計(⑫、⑭、⑮)の測定結果を併せて示す。図より、F ゾーンの室内における熱流束は非常に小さく、フラッシュオーバー以降も 1.5 kW/m^2 以下となる。

F ゾーンの 2 階(⑭、⑮-2F)ではそれぞれ 145 分(95 分)に 0.35 kW/m^2 、142 分(92 分)に 0.21 kW/m^2 、3 階(⑫、⑮-3F)ではそれぞれ 142 分(92 分)に 0.35 kW/m^2 と 0.17 kW/m^2 となった。

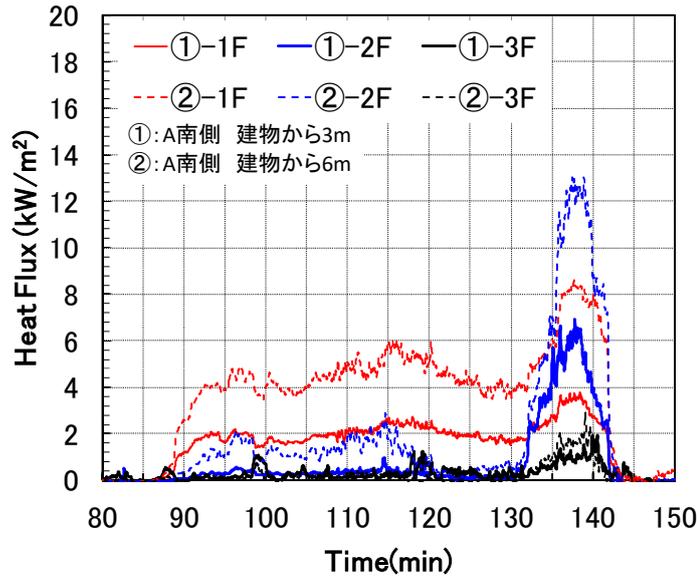
図 3.7.4-4 A ゾーン南側の熱流束(1～3階、 $L=3$ 、6m)

図 3.7.4-4、5 は A ゾーン(階段室)の外部に設置した熱流束計タワーで測定された熱流束および雰囲気温度を示している。図 3.7.4-4 より離隔距離 3m、1 階開口レベルの熱流束は 90 分以降、 5 kW/m^2 前後で推移し、南側で 3 層全体に火炎が確認された 130~140 分(80~90 分)には、約 9 kW/m^2 に達する。2 階開口レベルの熱流束は 130 分(80 分)までは 1 階よりも小さいが、3 層全体に火炎が確認されると約 14 kW/m^2 となり、2 階開口レベルのほうが大きくなる。3 階開口レベルは 1、2 階に比べて小さく、離隔距離 3m、6m でそれぞれ、 3.4 kW/m^2 、約 4 kW/m^2 の熱流束となった。雰囲気温度も最高で約 40°C であった。

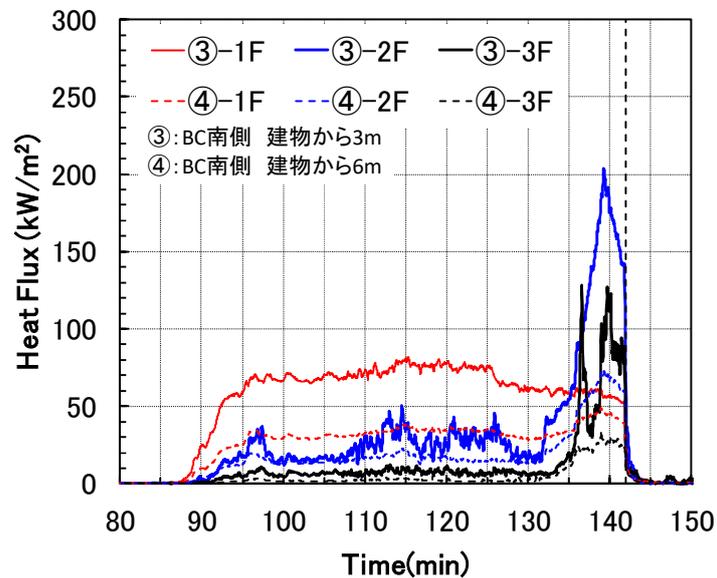
図 3.7.4-6 BC ゾーン南側の熱流束(1～3階、 $L=3$ 、6m)

図 3.7.4-6～9 は BC ゾーン南側の外部に設置した熱流束計タワーで測定された熱流束および雰
 囲気温度を示している。図 3.7.4-6 より離隔距離 3m、1 階開口レベルの熱流束は南側開口部から
 の噴出火炎が発生した 95 分(45 分)以降、消火まで 80 kW/m² 前後で推移する。離隔距離 3m、2
 階開口レベルの熱流束は、95 分(45 分)以降 20～60 kW/m² で推移するが、130 分(80 分)過ぎから
 上昇し、最大 209 kW/m² に達する。離隔距離 3m、3 階開口レベルの熱流束も 2 階開口部レベル
 と同様の挙動を示し、最高で 133 kW/m² を示す。図 3.7.4-7 より雰囲気温度は、離隔距離 3m の
 2、3 階開口レベルが高く、火災の進展に伴って、100℃から 600℃程度まで上昇する。また離隔
 距離 3m の 1 階開口レベルの雰囲気温度は最高でも 100℃である。

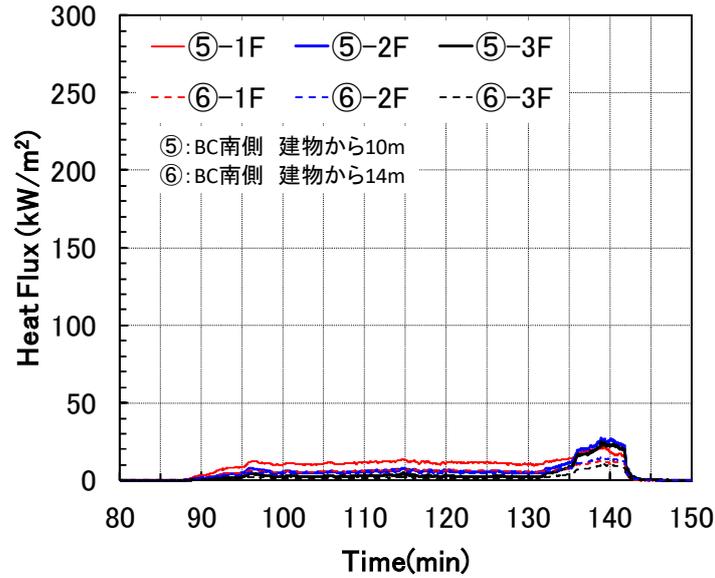
図 3.7.4-8 BC ゾーン南側の熱流束(1～3階、 $L=3$ 、6m)

図 3.7.4-8 より、離隔距離 10m、14m の位置での熱流束は、95～130 分(45～80 分)の間は、それぞれ、13kW/m² 程度以下、7kW/m² 程度以下となる。上階延焼後は増加するが、最大でも 29.3kW/m² 程度である。図 3.7.4-9 のとおり雰囲気温度はほぼ増加せず、20℃以下程度となった。

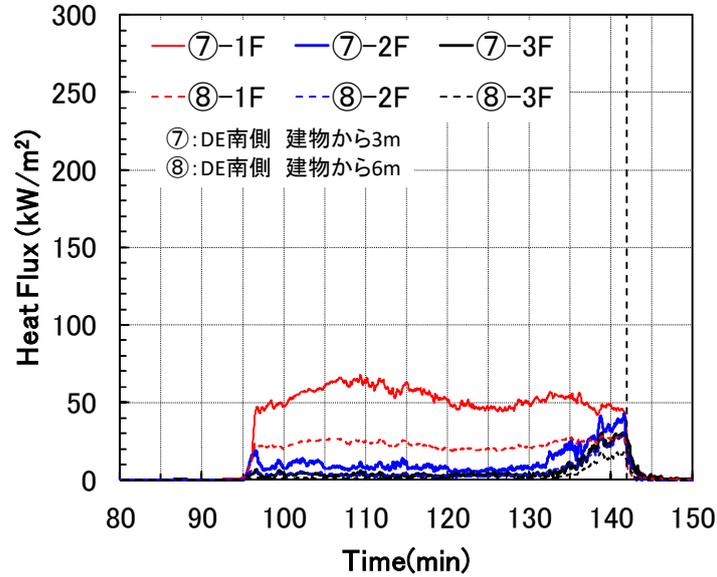
図 3.7.4-10 DE ゾーン南側の熱流束(1~3階、 $L=3$ 、6m)

図 3.7.4-10、11 は DE ゾーン(職員室・普通教室)南側の外部に設置した熱流束計タワーで測定された熱流束および雰囲気温度を示している。図 3.7.4-10 より離隔距離 3m、1階開口レベルの熱流束は東側開口部からの噴出火炎が発生した 95分(45分)以降、消火まで 50～70kW/m² 前後で推移する。離隔距離 3m、2階開口レベルの熱流束は、95分(45分)以降 10～20kW/m² で推移するが、130分(80分)過ぎから上昇し、最大 45 kW/m² に達する。離隔距離 3m、3階開口レベルの熱流束も 2階開口部レベルと同様の挙動を示すが、5～10kW/m² 程度小さな値を示す。また、離隔距離 6m の 1階開口レベルで 20～30kW/m² 程度で推移する。2、3階開口レベルの熱流束は

130分(80分)以前は、それぞれ4 kW/m²、1kW/m²程度であるが、130分(80分)以降は急増し、それぞれ約35kW/m²、約20kW/m²に達する。

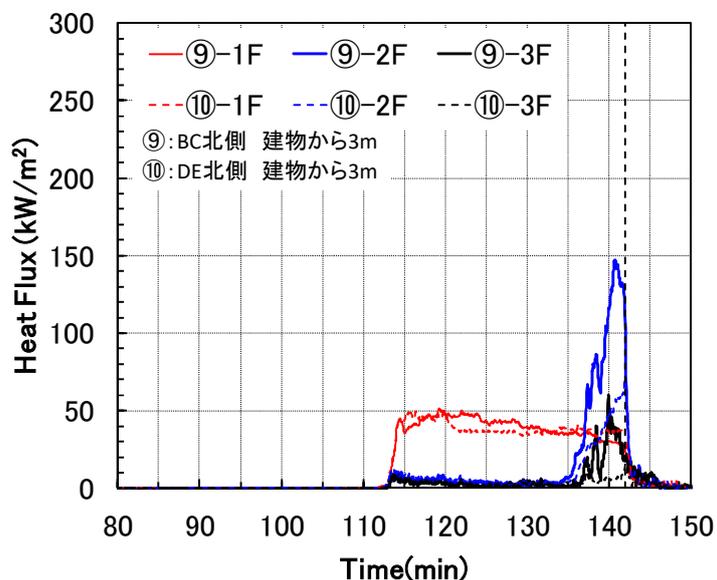
図 3.7.4-12 BC、DE ゾーン北側の熱流束(1～3階、 $L=3$ 、6m)

図 3.7.4-12、13 は BC ゾーンと DE ゾーン北側の外部に設置した熱流束計タワーで測定された熱流束(⑨、⑩)および雰囲気温度を示している。図 3.7.4-12 より離隔距離 3m、1階開口レベルの熱流束⑨-1F、⑩-1F(1階、 $L=3$ m)は北側開口部からの噴出火炎が発生し始める 112分(65分)以降、

消火まで、 50kW/m^2 前後で推移する。

離隔距離 3m、2階開口レベルの熱流束(⑨-2F、⑩-2F(2階、 $L=3\text{m}$)は、112分(62分)以降 10～20 kW/m^2 で推移するが、130分(80分)過ぎから上昇し、最大 150kW/m^2 に達する。離隔距離 3m、3階開口レベルの熱流束(⑨-3F、⑩-3F(3階、 $L=3\text{m}$))も 2 開口部レベルと同様の挙動を示し、最高で 87kW/m^2 を示す。

BCゾーンとDEゾーンの熱流束(③⑦、⑨⑩)を比較すると、南北ともにBCゾーン2階床の燃え抜け後にBCゾーン2・3階の熱流束がDEゾーンよりも増加している。これは床の燃え抜けによりBCゾーン2階開口から大規模な火炎が噴出したためである。

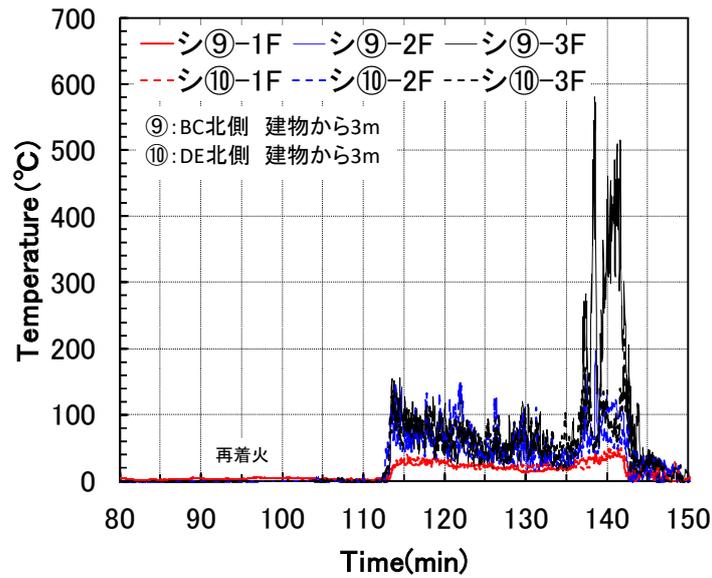
図 3.7.4-13 BC、DE ゾーン北側の温度(1～3階、 $L=3$ 、6m)

図 3.7.4-13 のとおり、雰囲気温度は、離隔距離 3m の3階開口レベルが最も高く、130分(80分)以前は、 $60\sim 150^\circ\text{C}$ 程度、130分(80分)以後は、約 580°C に達する。また離隔距離 3m の1階開口レベルの雰囲気温度は最高でも 50°C である。

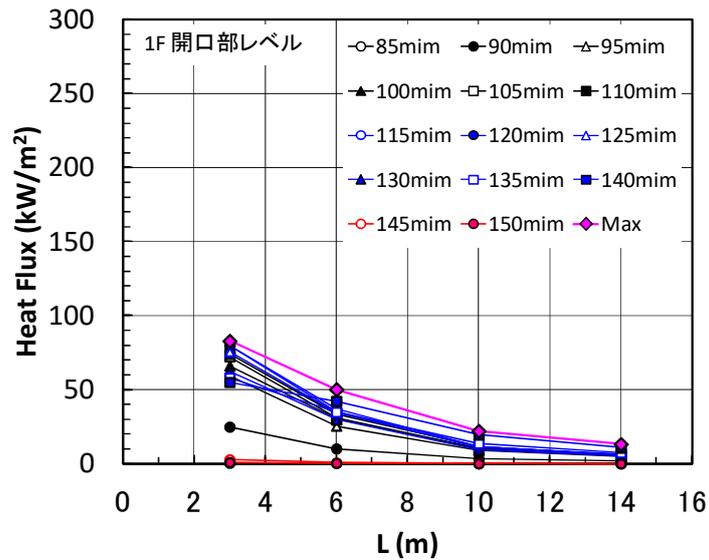
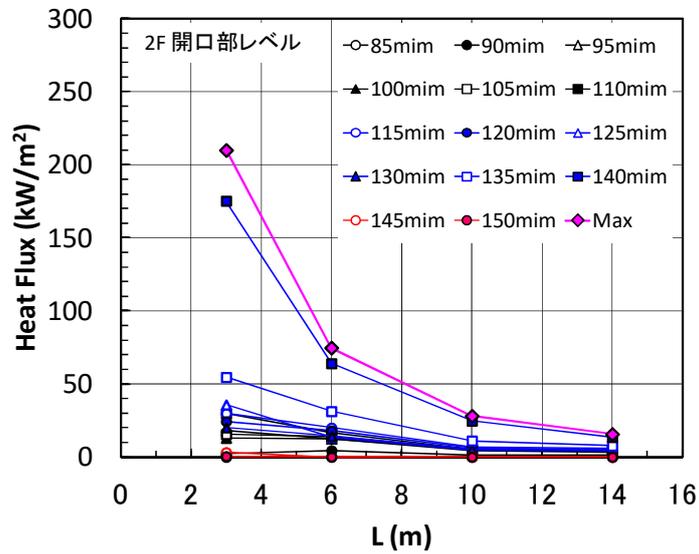
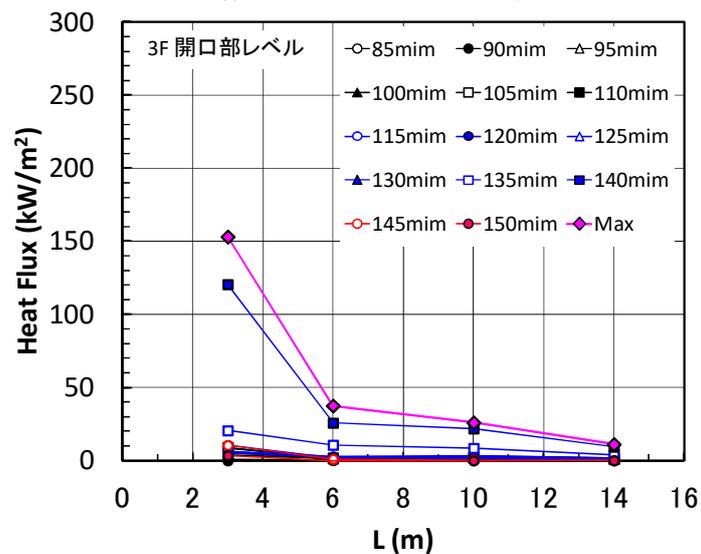
図 3.7.4-14 離隔距離と入射熱流

図 3.7.4-14a)～c)は離隔距離 L と熱流束の関係を 85 分(35 分)以降、5 分毎に示したものである。図には熱流束の最大値も示している。いずれの時間においても $L=3\sim 14\text{m}$ の熱流束は L が大きいほど小さくなることがわかる。準備実験では、大きな火炎が水平方向に噴出することはなかった。熱流束が大きくなるのは、予備実験で観測された水平に噴出した火炎が熱流束計に到達したのではなく、上階延焼等の発生により放射面が大きくなることで生じたと考えられる。

図 3.7.4-14 より 2 階の熱流束が最も大きく、離隔距離 $L=3$ 、6、10、14m でそれぞれ、約 209、75、28、16kW/m² となった。

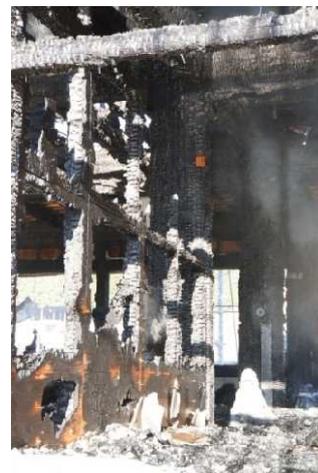
写真 3.7.7-11 1階中央耐力壁の様子

壁に関しては写真 3.7.7-10 のように、階段室との区画壁は、出火室側の被覆せっこうボードが剥落し、壁内部の管柱および間柱がかなり炭化したものの、かろうじて非加熱側のせっこうボードが留まっており、燃え抜けなかった。一方、CブロックとDブロックの境界の耐力壁は両面加熱されたため、写真 3.7.7-11 に示すとおり、せっこうボードおよび構造用合板が燃え落ち、管柱および受け材がかろうじて残った。防火壁に接する耐力壁では、写真 3.7.7-12 に示すとおり、内部の管柱等が炭化しているものの、炭化した合板なども残っていることから、Dブロックではやや損傷程度が軽かった。

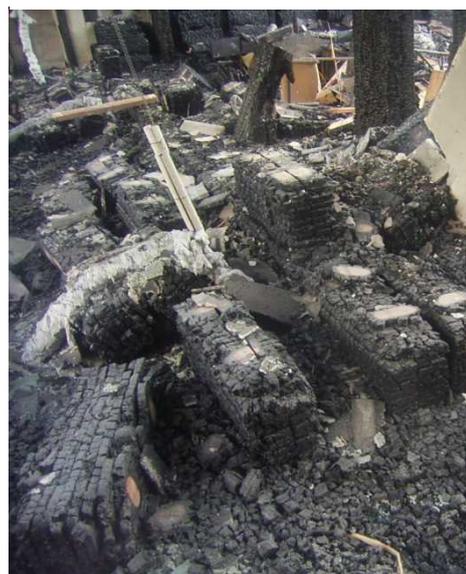
写真 3.7.7-12 1階防火壁側耐力壁の様子

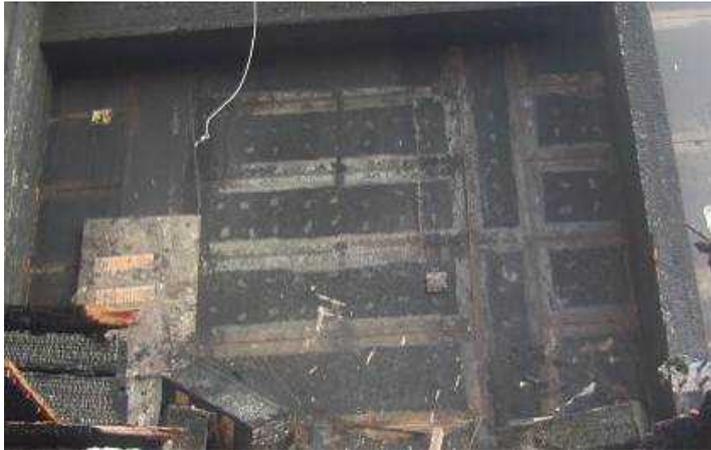
壁に関しても、写真 3.7.7-16、17 に示すとおり、B・C ブロックでは、階段室側耐力壁、中央間仕切り壁とも、表面側のせっこうボード1枚が部分的に剥落している程度で済んでいる。一方、D・E ブロックでは、写真 3.7.7-18 に示すとおりほぼ剥落は生じていない。

写真 3.7.7-17 2階中央間仕切り壁の様子

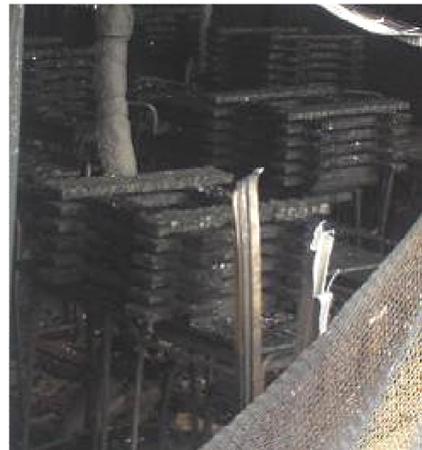
写真 3.7.7-18 2階防火壁側耐力壁の様子

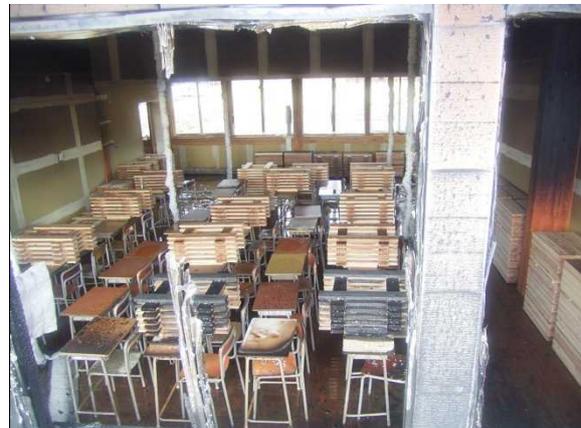
3階の B・C ブロックの状況を写真 3.7.7-20a に、D・E ブロックの状況を写真 3.7.7-20b に示す。開口部はかなり損傷を受けているが、室内は壁や柱の上側半分が黒ずんでいる程度で、机の上に載せた一般型クリブも窓側の上部のものが多少炭化している程度である。

写真 3.7.7-20a 3階 B・C ブロック教室の様子

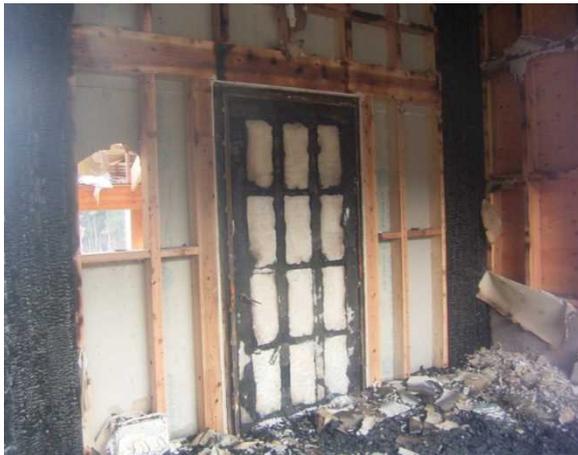
防火設備として階段室と防火壁の防火戸の状況を写真 3.7.7-22～25 に示す。1、2階の防火戸は、表層の木質仕上げ部分が焼失して、内部の不燃層が露出していたが、燃え抜け、転倒・脱落などはなかった。また、3階の防火戸はほぼ健全であった。

写真 3.7.7-22 1階階段室防火戸の残存状況

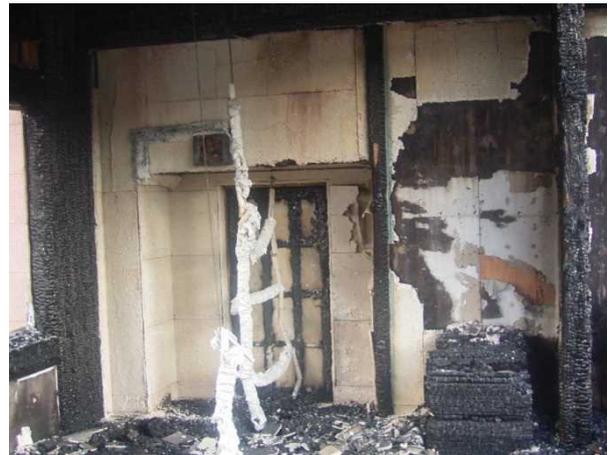
写真 3.7.7-23 1階防火壁防火戸の残存状況

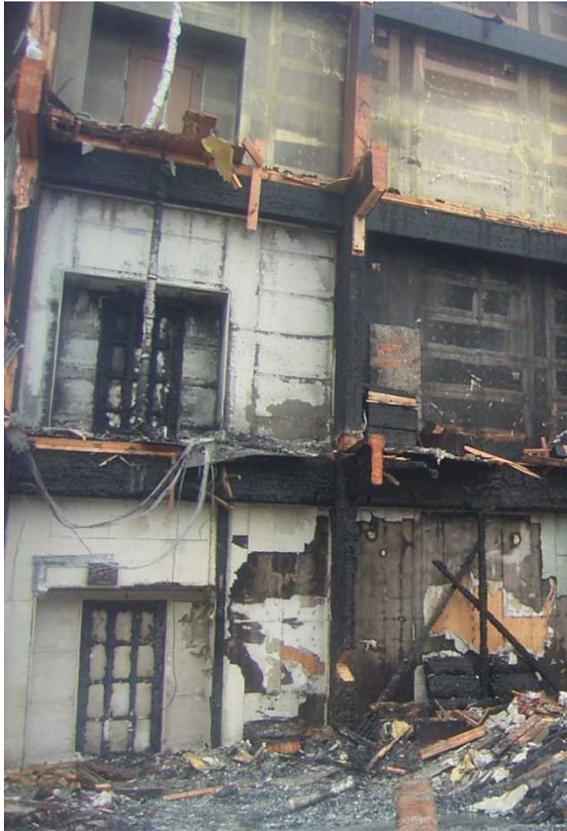
写真 3.7.7-24 防火壁と防火戸の残存状況

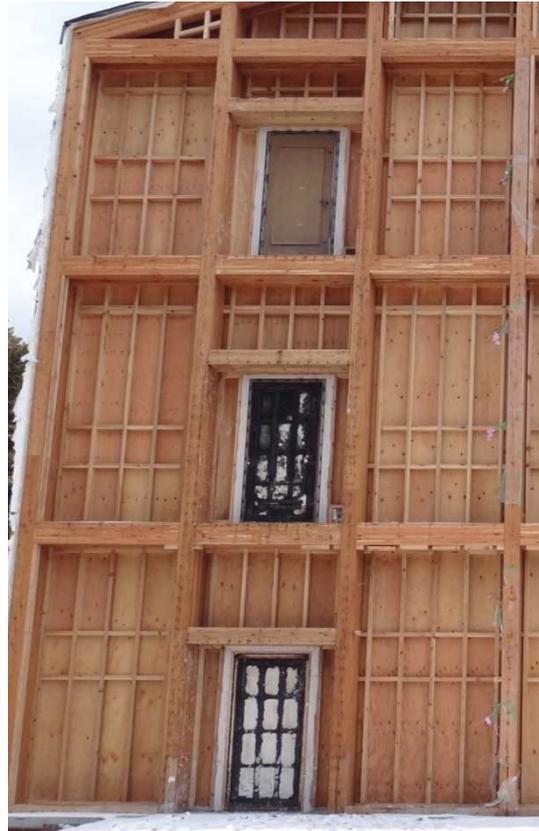
写真 3.7.7-25 防火壁防火戸の残存状況

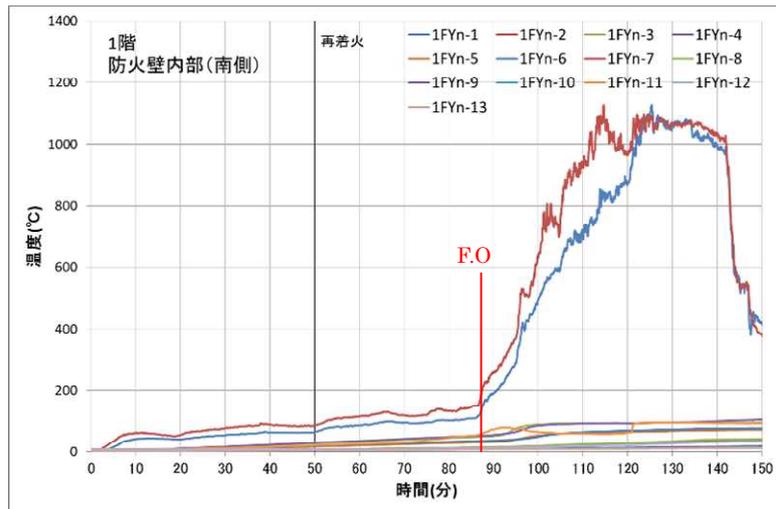
図 3.7.7-6 より、測定点 1FYn-1、1FYn-2 は再着火から 38 分後のフラッシュオーバー (F.O) 後に急激に温度が上昇し最高 1,100°C 程度まで上がっている、これは 1FYn-1、1FYn-2 の測定点が X4 通り側 (出火室側) のせっこうボードの表面温度であるため、直接強い加熱にさらされたためである。しかし、その他の 11 点の壁体内部測定点の温度は、せっこうボードによる被覆のため、いずれも 100°C 程度までしか上がっておらず、木材の炭化温度約 260°C にはまだ充分に余裕がある。故に防火壁内部構造体は、今回の実験の範囲においては、せっこうボードにより火炎のみならず熱も遮られており、火災による損傷はなかったと考えられる。

図 3.7.7-6 防火壁における測定温度

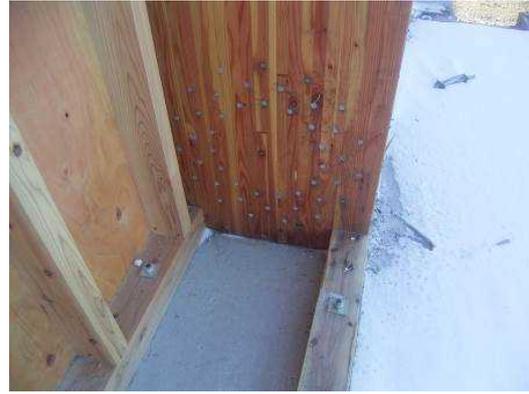
写真 3.7.7-26 の赤丸部分は実験直後の防火壁の X4 側の面であるが、放水によりせこうボードが剥落しているものの、防火壁構造体の合板に炭化痕は見られなかった。また、写真 3.7.7-27 は防火壁の X4 側の合板まで解体した全景、および、写真 3.7.7-28 は柱脚部分の状況である。共に、まったく炭化痕は見られず、損傷は見当たらない。また、写真 3.7.7-27 の左上部の左から 3 本目と 4 本目の柱の柱頭部分に一部炭化痕があるが、これは実験後（消火後）も燻っていた残火によるものであり、片持ち柱の柱頭部分であるため、構造的には問題はないと考えられる。

写真 3.7.7-28 柱脚接合部の状況

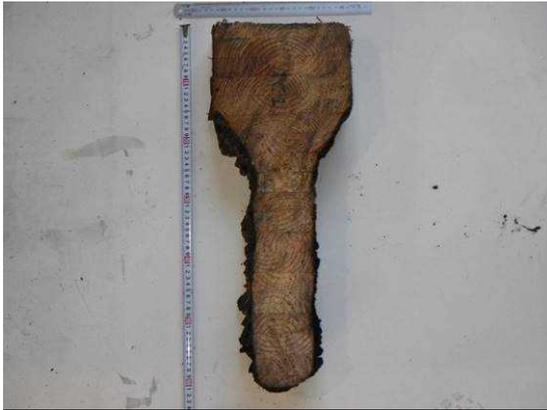
柱 (1C1)

出火室となる 1 階職員室内では、独立柱である 1C3 の断面欠損が最も大きく、56 分間 4 面加熱を受け、4 面全てが 50～55mm 炭化した。1 階の柱は全てが 50～70mm 程度炭化したが、一部壁と接している部分は他の面と比べ炭化が進行していない。特に建物南面、北面に位置する柱 1C5 および 1C2 の屋外側は、噴出火炎を受けたが外装材が残存していたため、20mm 程度の炭化に止まっている。

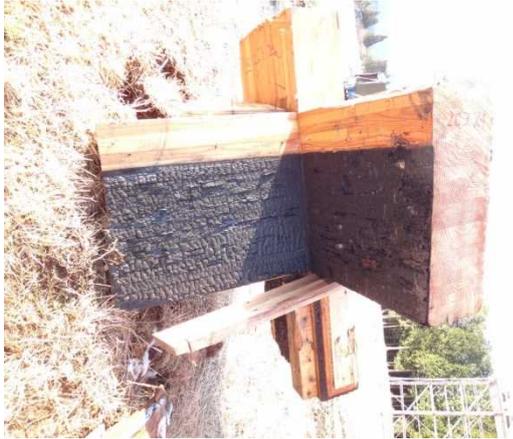
写真 3.7.7-32 に 2 階の状況の一例を示す。写真の接合部は写真 3.7.7-31 の直上の柱である 2C3 の状況である。到達温度は 1 階と同様であったが 450℃を超えていた時間が 10 分程度であったため 1 階ほどの炭化欠損は発生していなかった。そのため断面形状もほぼ矩形のままであり、局所的な燃え込みなども確認されなかった。また、2 階天井は燃え抜けが発生せずせっこうボードが残存していたため、梁上部は炭化していない。1 階において確認されたドリフトピン周りの炭化も特に見られず、露出も顕著には見られなかった。挿入鋼板も健全であった。

写真 3.7.7-32 2階接合部の状況例

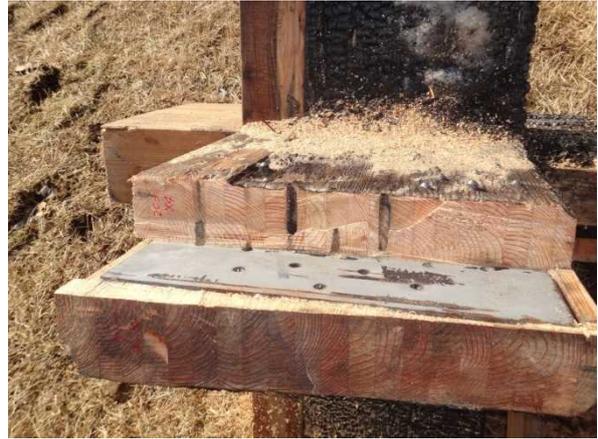
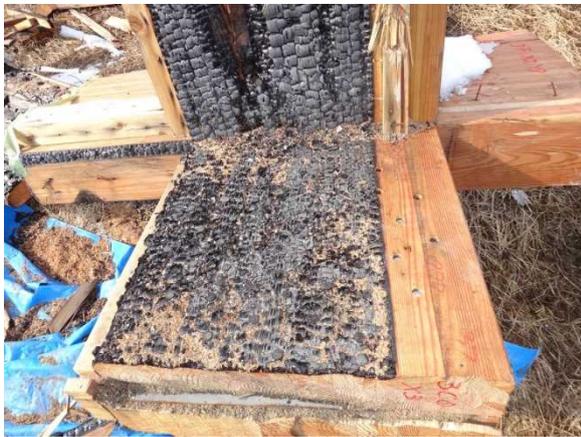
写真 3.7.7-33 に 3 階の状況の一例を示す。写真の接合部は階段室防火戸脇の柱の状況である。炭化欠損の状況は 2 階とほぼ同様であり、最高到達温度も 260℃前後であった。梁側をすべて取り除き、挿入鋼板の変形を確認したが、反りやゆがみなどは見られず、健全であった。また、梁が取り付けいていた柱表面も炭化は見られなかった。

写真 3.7.7-33 3階接合部の状況例

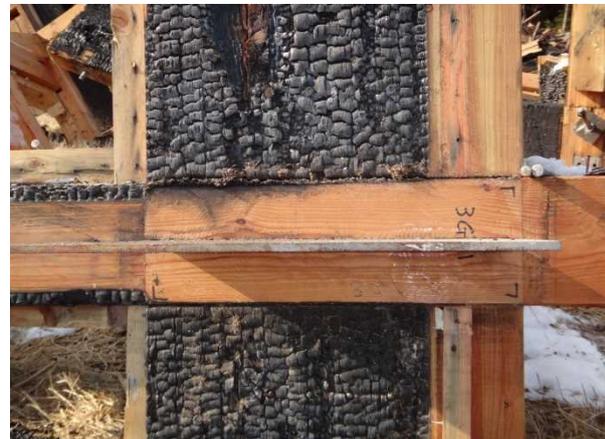
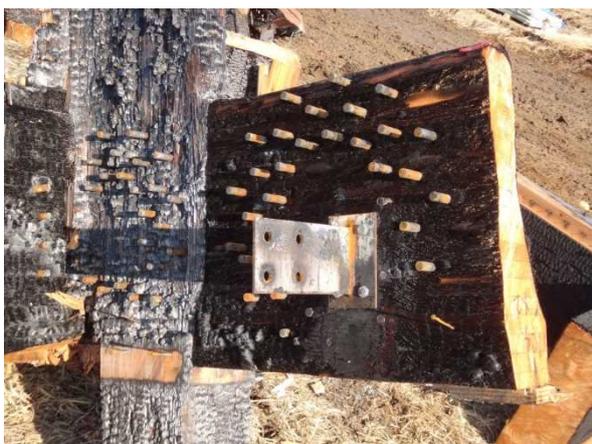
写真 3.7.7-34 に小梁の接合金物の状況を示す。接合金物が取り付けいた部分では炭化が進行しておらず、小梁の残存状況によっては取り付け部分でほとんど炭化が発生していない状況も確認された。なお、解体時小梁は特に保護しなかったため、接合金物の変形や損傷、ボルトの緩みなどについては検討しなかった。

写真 3.7.7-34 小梁用接合金具取り付け部の状況例

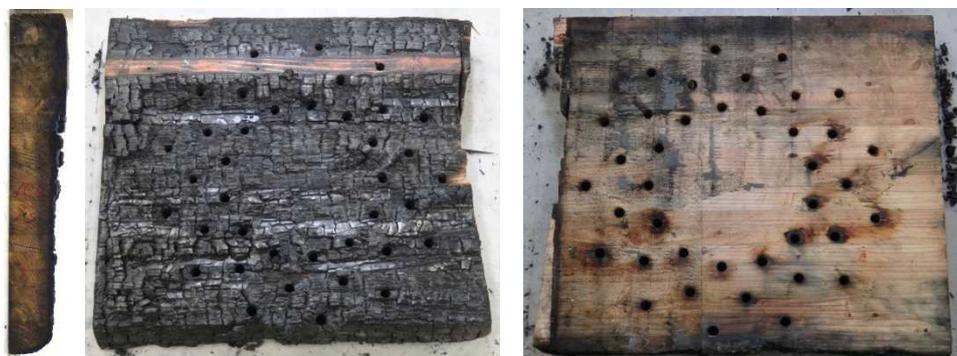
断面欠損が著しかった柱 1C3 との接合部である 1J3 は、表層がすべて炭化しており、特にドリフトピンで囲われた円中心付近（梁せい中央部）の炭化が進行していた。鋼板周りとなる内部の状況を見ると、ピン孔周りに炭化もしくは変色した領域が見られたが、欠損しているような状況は見られない。1J4 では表層部に一部炭化していない領域が見られた。1J4 は天井仕上げのせっこうボードが脱落せず最後まで残存した場所にあり、炭化していない領域はそのせっこうボードとの突き合わせ面であると考えられる。内部の状況については、1J3 と同様にドリフトピン孔周りおよび梁せい下部に炭化が見られ、それ以外は若干の変色がある程度で健全であった。3階については、梁表し面全体が炭化している状況であったが、天井が崩落しなかったため梁上部の天井仕上げに隠れた部分は健全であった。また梁内部においてもピン孔周りの炭化などはほとんど確認できなかった。

写真 3.7.7-36 1J4 (1階 Y2X3)

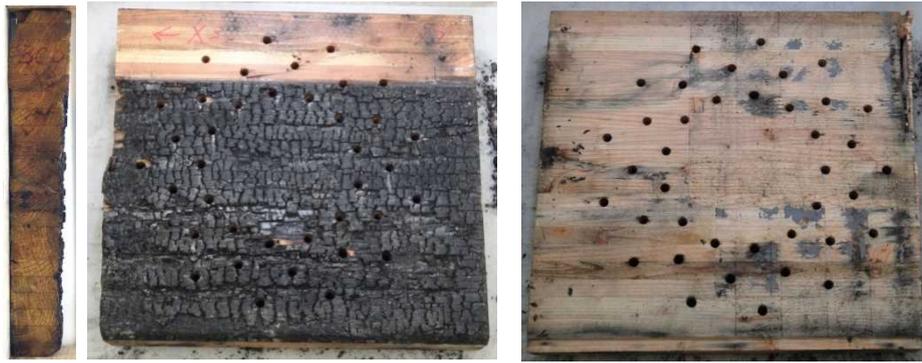
写真 3.7.7-37 3J0 (3階 Y3X2)

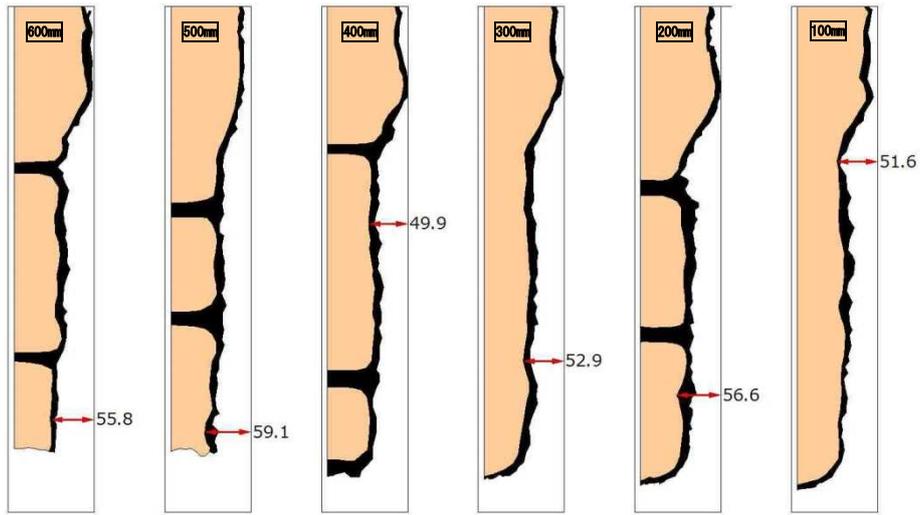
a) 1J3 (1階 Y3X3)

次に、炭化状況評価に使用したサンプルを柱突き合わせ部から 100mm 毎に切断し、その断面から炭化状況を測定した。その結果を図 3.7.7-11 に示す。黒色は炭化層として残存した部分を表しており、全サンプルを通して 10~15mm 程度の厚さであった。ここで、炭化層厚さと断面欠損をあわせたものを炭化深さとして、各サンプルにおける最大炭化深さの測定結果を表 3.7.7-2 に示す。なお、この結果には 2 面からの燃焼を受ける隅角部は含めていない。表より、1J3 の全断面で概ね 50mm を超えており、接合している柱と同様の炭化状況が確認できた。1J4 においてもほとんどが 45mm を超えており、1 階接合部は断面の欠損が著しいことが明らかとなった。これに対して 3J0 は概ね 15mm 程度の炭化深さであった。ドリフトピン孔においては、表層付近で孔径が炭化により大きくなるものの、内部ではほぼ変化は見られなかった。

柱からの距離(mm)		600	500	400	300	200	100	Ave.
最大炭化深さ (mm)	1J3	55.8	59.1	49.9	52.9	56.6	51.6	54.3
	1J4	48.9	53.3	45.2	48.5	42.9	44.1	47.2
	3J0	15.5	14.0	14.7	8.9	13.3	14.4	13.5

図 3.7.7-11 炭化状況

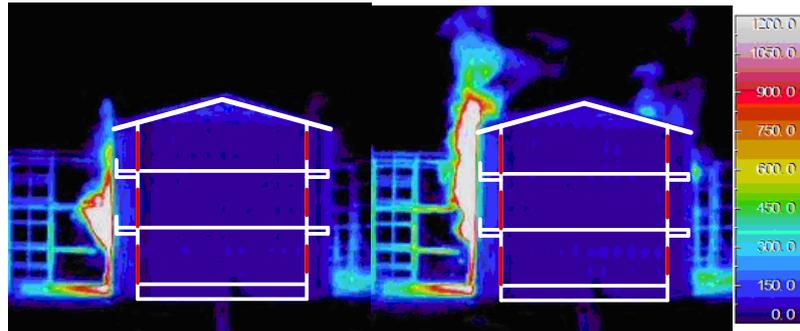
図 3.7.9-2 東立面噴出火炎の熱画像(左 130 分、右 138 分)

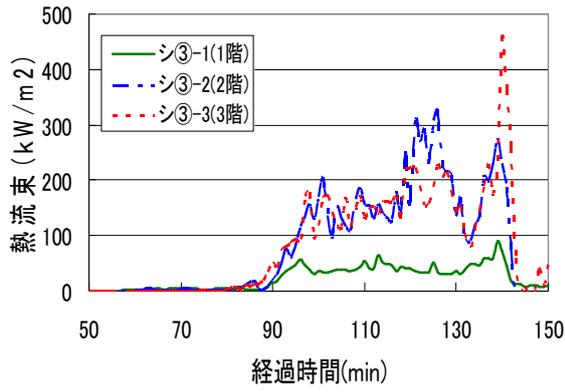
図 3.7.9-3 底側外部熱流束

既往の研究で、模型レベルの実験で庇よりもバルコニーの方が火災階上階への熱流束が増加傾向にあり、火災階上階の外壁外部温度が高いという結果が報告されており、今回の実大火災実験でも同様の傾向が確認されたが、図 3.7.9-3、4 の外部熱流束からわかるように、可燃物量や開口寸法の違い等から南面に対し北面の噴出火炎が小さく、バルコニーと庇の形状の違いの影響について直接比較することはできなかった。

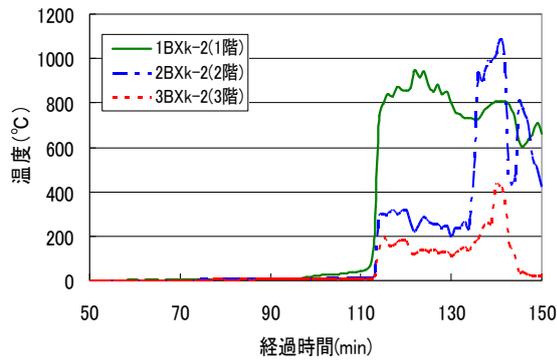
図 3.7.9-5 底先温度

各部の温度と熱流束の推移を図 3.7.9-3~10 に示す。測定位置については 3. 5. 3 を参照。南面の 2 階バルコニー手すり温度は 99 分[10 分]に 800℃に達し、その後消火まで 600℃から 900℃の間で推移しており、火炎に包まれているのがわかる。手すり高さにおけるバルコニー内の空間温度は、2 階開口部から火炎が噴出するまでの約 30 分間は 200℃程度の低温で推移している。2 階開口部まぐさ位置の外壁面温度は、99 分[10 分]で 600℃、その後 30 分間は 400℃と 600℃の間を推移している。北面の庇先の温度は、113 分(24 分)に 1 階開口部から火炎が噴出し 1 階庇の高さを越える噴出火炎となるが、庇先端の温度は 300℃前後で推移しており、バルコニー手すりよりも低い温度となっている。これは前項で報告したように、バルコニー側では手すり壁に沿って火炎が伸びているのに対し、庇側では斜め上方に直線的に火炎が伸び、庇先端が完全には火炎に包まれていないためと考えられる。北面の開口部まぐさ位置の外壁面温度も庇先と同じ 300℃前後で推移しており、南面に比べ低温となっている。

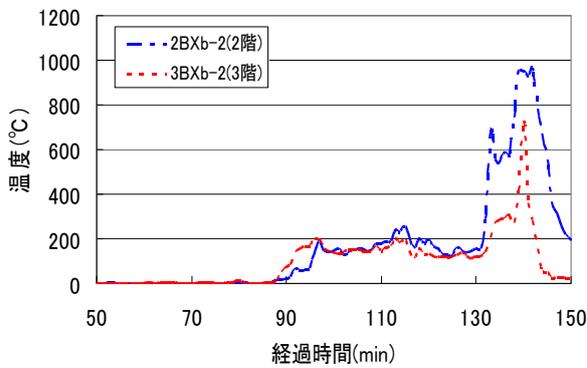
図 3.7.9-9 2階バルコニー部材温度

121分[32分]B-2の2Fバルコニー手すり壁の外装目地から火炎が確認された。図 3.7.6-3の2階バルコニー部材温度からも約120分[31分]にバルコニーの下地合板に着火したことがわかる。123分[35分]に2階バルコニー床裏面の防火被覆材が脱落し始めたが、試験終了までバルコニー床の燃え抜けは見られなかった。また手すり壁は、試験終了時にはB-2部の外壁サイディングが脱落し、下地合板は完全に炭化していた。
