追補資料. 脱水乾燥システムの火災事故について

2023年10月6日1:30頃に、脱水乾燥システム（平成28年度採択B-DASH・脱水乾燥システムによる下水汚泥の肥料化、燃料化技術実証事業）にて火災事故が発生した。技術概要、原因、対策について以下に示す。

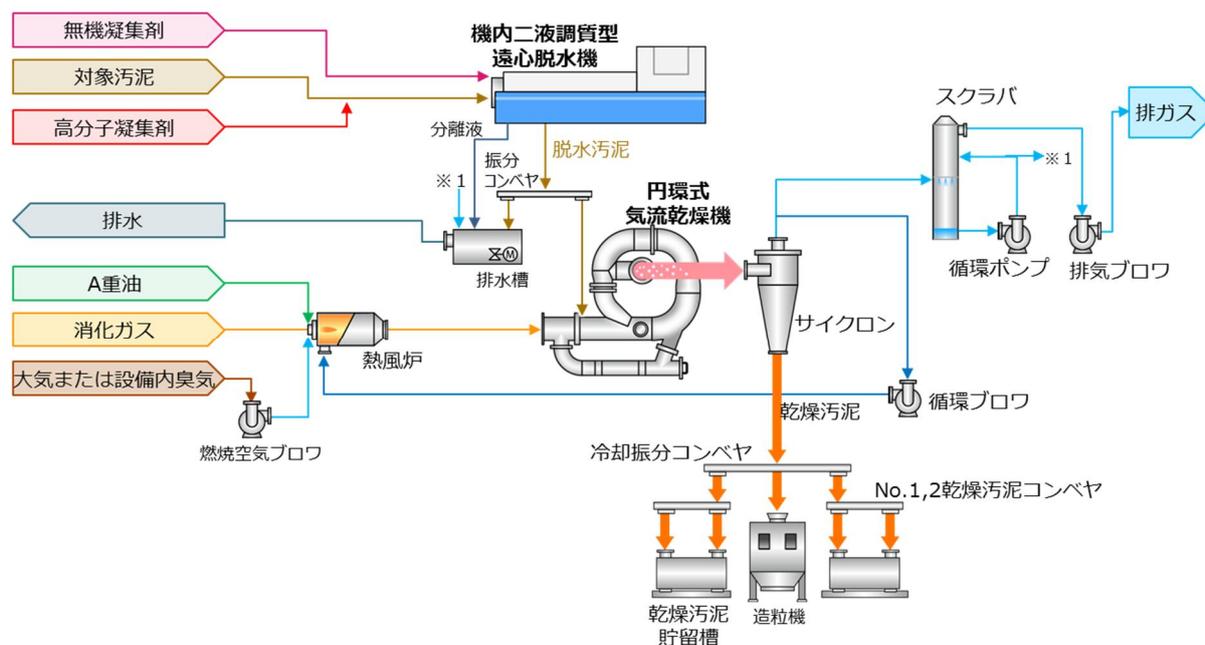
図1 脱水乾燥システムの概要

- ① 同システムにおける乾燥排ガスの循環ラインに設置されていたキャンパス製（耐熱加工の布製）フレキが経年的な摩耗により穴が空き、適正な循環風量が維持できなくなった。
- ② 適正な循環風量が維持できないまま乾燥運転を継続し、乾燥機内で流動不良に陥った汚泥が堆積した。
- ③ 堆積した汚泥に熱風が当たり続けて発火、後段に飛び火し、循環系統のフレキの焼損等を引き起こした。

- ① 今回摩耗したと推察されるフレキの代わりに、耐摩耗性に優れた金属製フレキに交換
- ② 循環風量の低下を検知した場合に軽故障（アラーム発報）や重故障（停止）を発報するよう改良
- ③ 運転管理項目の見直し

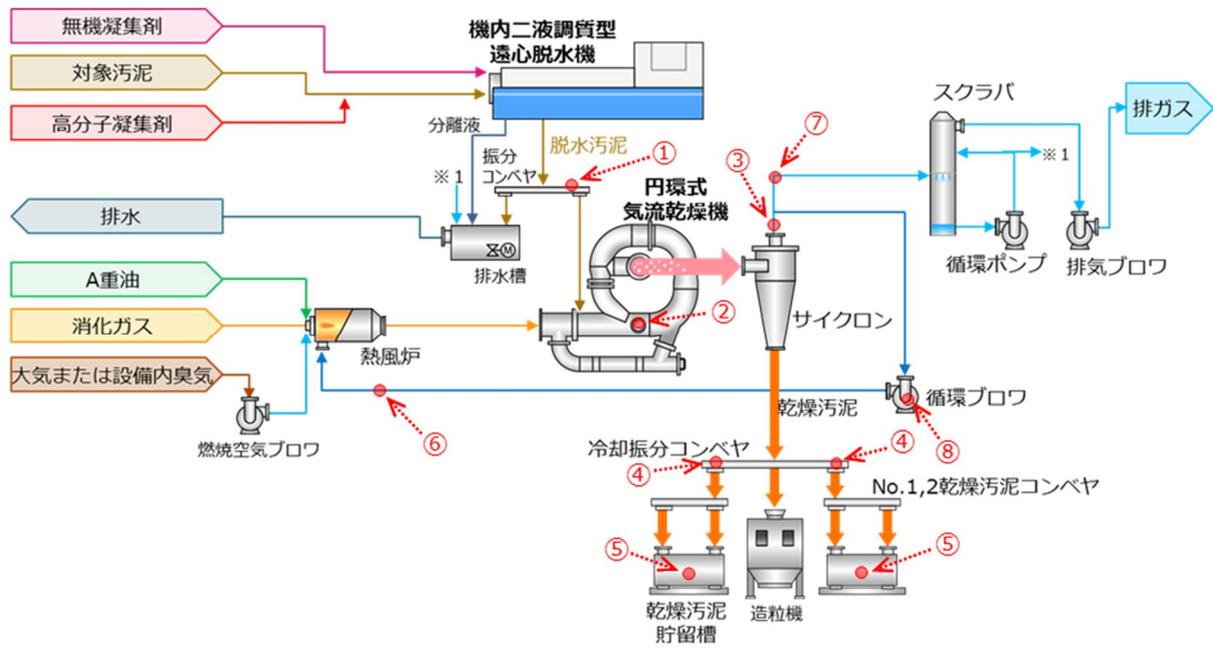
図6 実証システム概要図における点検箇所

整理番号	箇所	結果
①	振分コンベア点検口	コンベア内部が脱水汚泥にて閉塞 →(2) 詳細1) に示す
②	乾燥機内部	内容物は100L程度の脱水汚泥が溜まっていた。熱風が当たっている箇所の汚泥は炭化（一部灰化）した状態であった。 →(2) 詳細2) に示す
③	サイクロン	目視範囲では乾燥汚泥は認められなかった。 ただし、高温のガスが溜まっていたため、換気した。
④	冷却コンベア	乾燥汚泥はほとんど認められなかった。
⑤	乾燥汚泥貯留槽	貯留されている乾燥汚泥には異常は認められなかった。
⑥	循環ブロワ吐出配管	保温を外した結果、フレキが焼失していた。 →(2) 詳細3) に示す
⑦	排ガスライン	フランジを取り外し、内部確認を行った結果、内部で乾燥汚泥が燃焼・灰化したものが堆積（0.5L程度）していた。 →(2) 詳細4) に示す
⑧	循環ブロワ内部	点検口を取り外し、内部確認を行った結果、下部に炭化した汚泥が付着していたが、ケーシング（羽根を囲うケース）やインペラ（羽根車）に目立った影響は認められなかった。 →(2) 詳細5) に示す

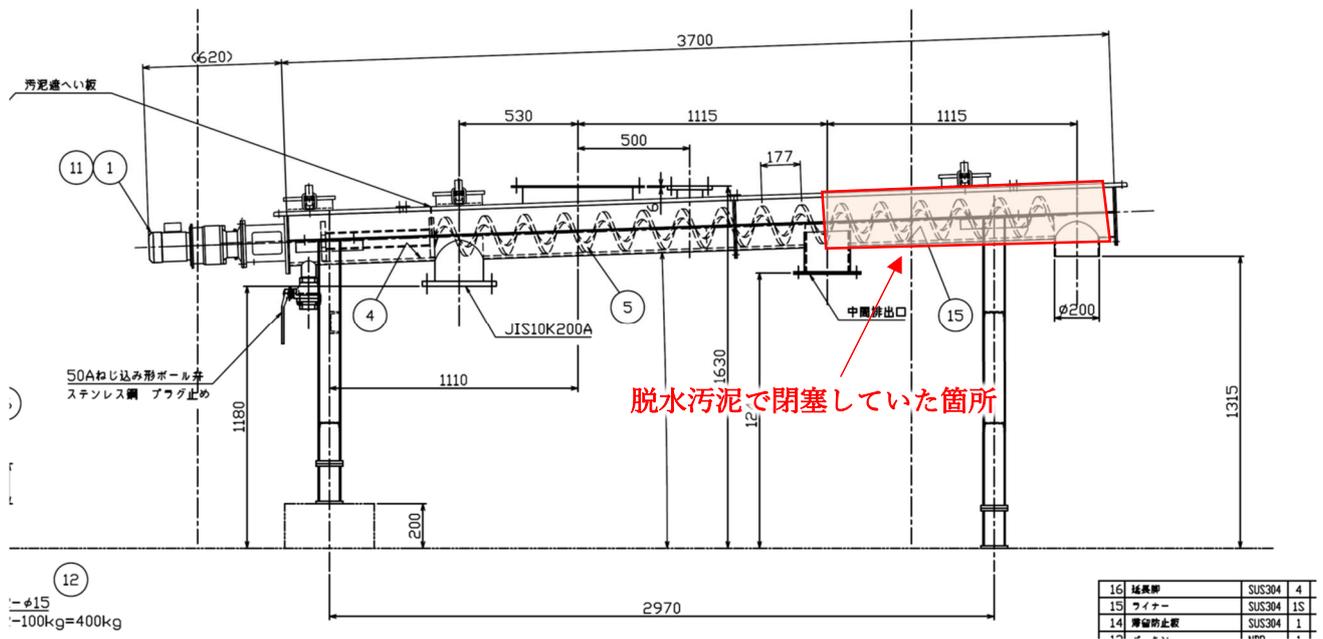
図8 振り分けコンベア内部での汚泥充填状況

図7に振り分けコンベア内部の写真を示す。乾燥機投入部から1,000 mm程度の範囲で脱水汚泥が充填された状態であった。

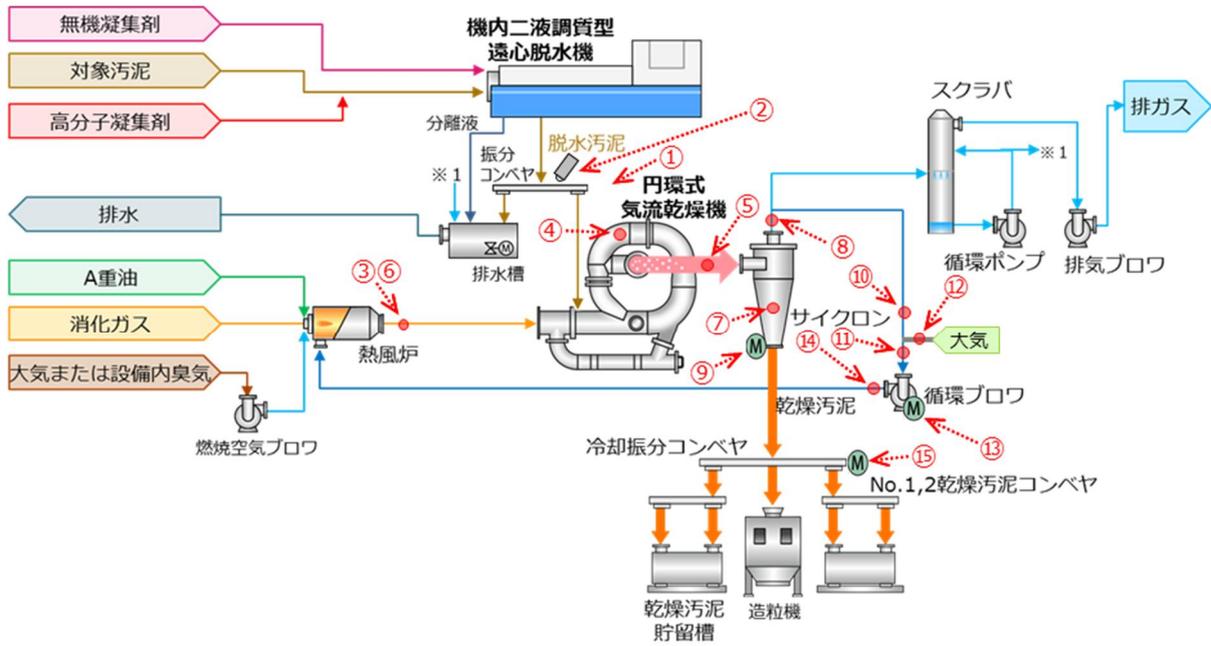
図 17 実証システム概要図における点検箇所

整理番号	箇所	結果
①	振分コンベア	正逆共に異常なし。 運転時の電流値は0.66A（定格1.11A）で異常なし
②	脱水汚泥監視カメラ	異常なし
③	熱風炉出口温度計	異常なし
④	乾燥機出口温度計	異常なし
⑤	乾燥機圧力計	異常なし
⑥	熱風炉圧力計	異常なし
⑦	サイクロン廻り温度計	異常なし
⑧	サイクロン圧力計	異常なし
⑨	乾燥汚泥排出機	動作に異常なし。 運転時の電流値1.57A（定格2.15A）であり、異常なし
⑩	循環ガス流量計	異常なし
⑪	循環ブロワ吸込み温度計	異常なし
⑫	外気取り込み弁	動作確認の結果、動作不良があった。 分解確認の結果、弁体の一部に欠損があった。 メーカーにて確認を要する。
⑬	循環ブロワ	10Hz程度の低負荷での運転確認はできたが、詳細はメーカー立会の元実施する必要があると判断された。
⑭	循環ブロワ吐出圧力計	異常なし
⑮	冷却振分コンベア	正逆共に異常なし。 運転時の電流値2.50A（定格3.74A）であり、異常なし

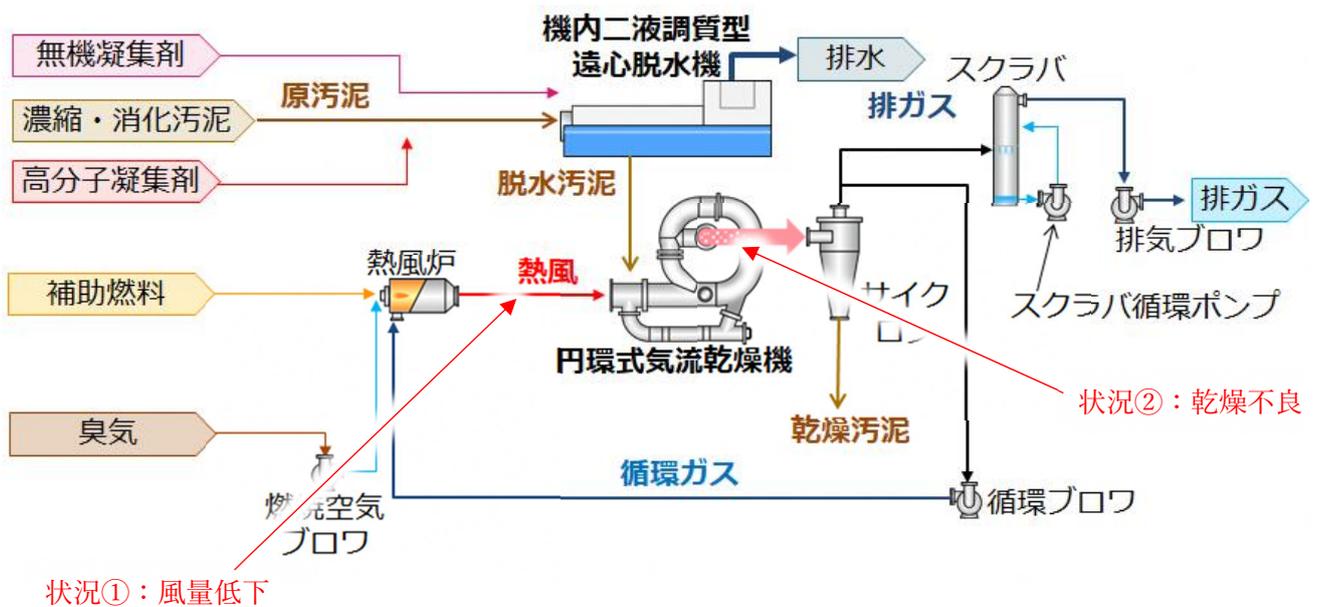
図 18 2023 年 10 月 2 日以降の運転状況予測

- ・ 熱風炉吐出圧力が低かった。通常 5.5kPa に対し、3.0～3.5kPa 程度（9 月中から断続的）
- ・ 運転時にも関わらず乾燥機出口温度異常高の発報、周辺で焦げ臭が確認（10/2 から断続的）
- ・ 循環ブロワ吐出配管に循環ガス漏れが確認されていた（10/4 確認）

これらの事象から、以下の 2 つの想定される要因により熱風風量が低下し、それにより乾燥不良が生じていたと推察された。

想定要因①：循環ブロワの能力低下

想定要因②：循環ガス漏れによる実風量低下

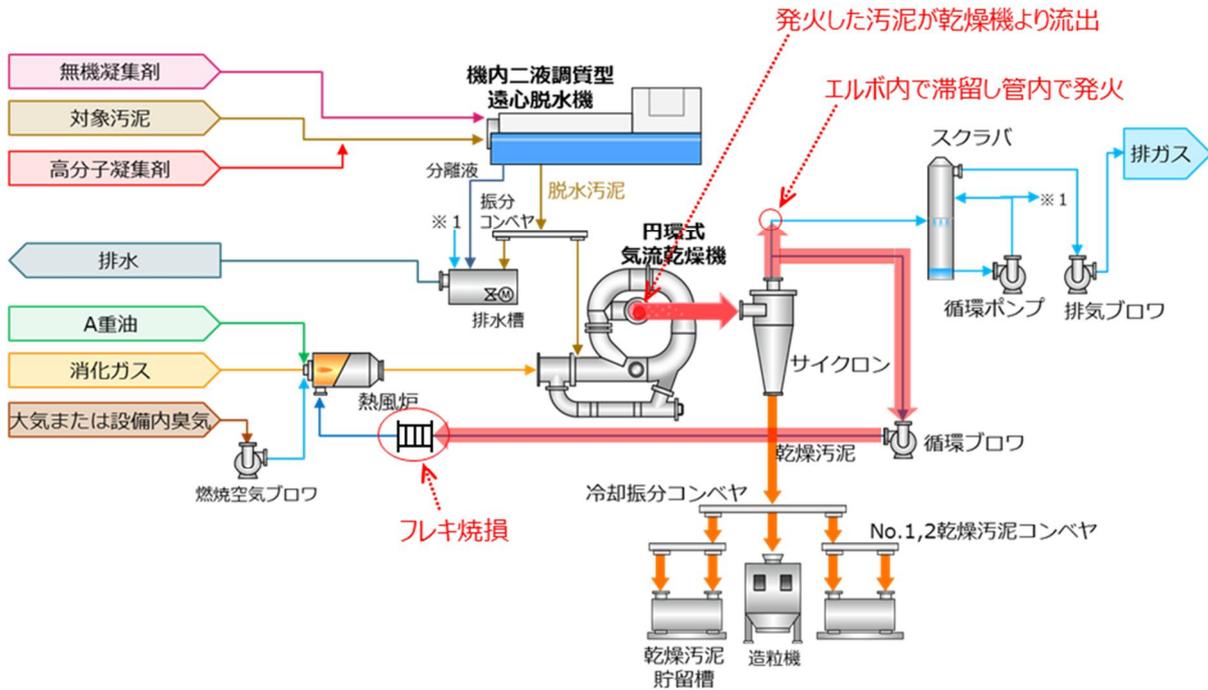
図 20 火災発生までの過程

乾燥機内に滞留し熱風で発火した汚泥や炭化した汚泥が気流に乗って乾燥機から排出され、循環ラインにおいてはフレキ部での発火に、排気ラインではエルボに乾燥物が溜まり、管内で発熱したと考察された。

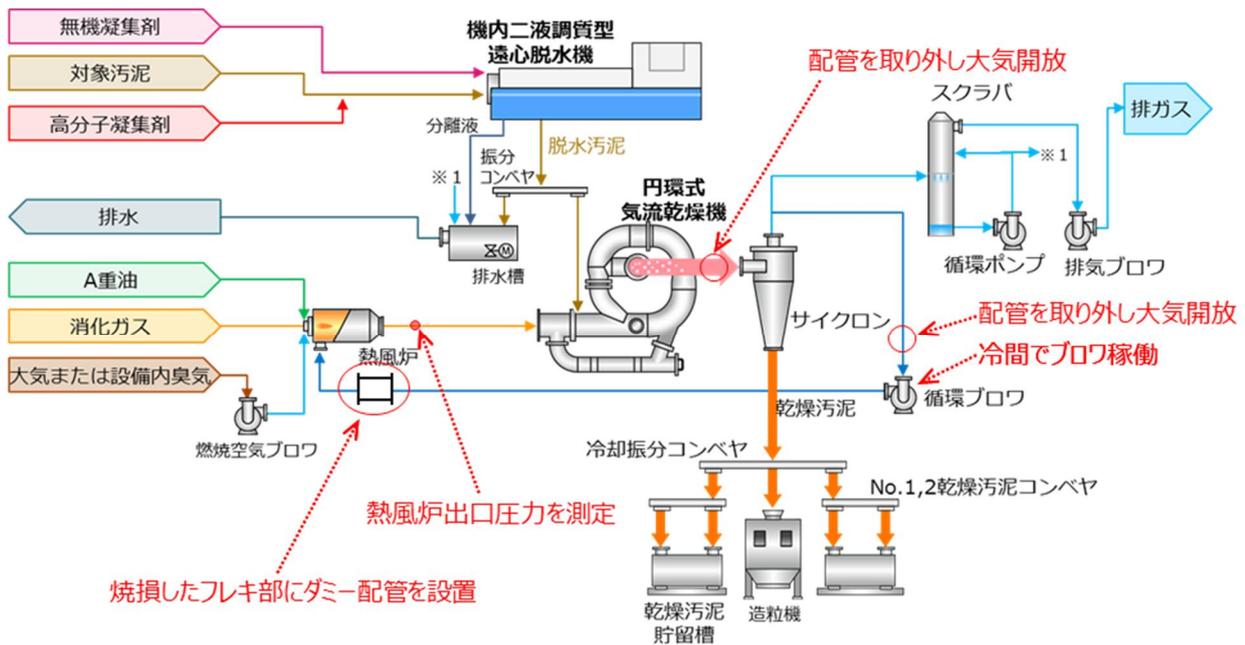
図 21 事故原因の特定 調査方法

今回焼損したフレキシ部を撤去し、鋼管で別途製作したダミー配管を設置。そのうえで、循環ブロワを冷間（加熱を行わない常温）で稼働し、この時に熱風炉出口圧力を測定する。

事故直前の熱風炉出口圧力は3.0~3.5kPa程度であったが、今回の調査で焼損したフレキに替えてダミー管を設置して運転したところ、温度条件が同等である正常時（冷間時）と同程度の圧力であり、設計風量が維持されていることが確認された。

以上より、乾燥機内の熱風風量の低下は、想定要因①の循環ブロワの能力低下ではなく、想定要因②の循環ガス漏れによる実風量低下によるものと推察された。これは、乾燥汚泥が滞留していた状況から、同箇所のフレキが気流及び気流中のダストによる摩耗が原因で穴が空き、乾燥排ガスの一部が漏れたことによると考えられる。

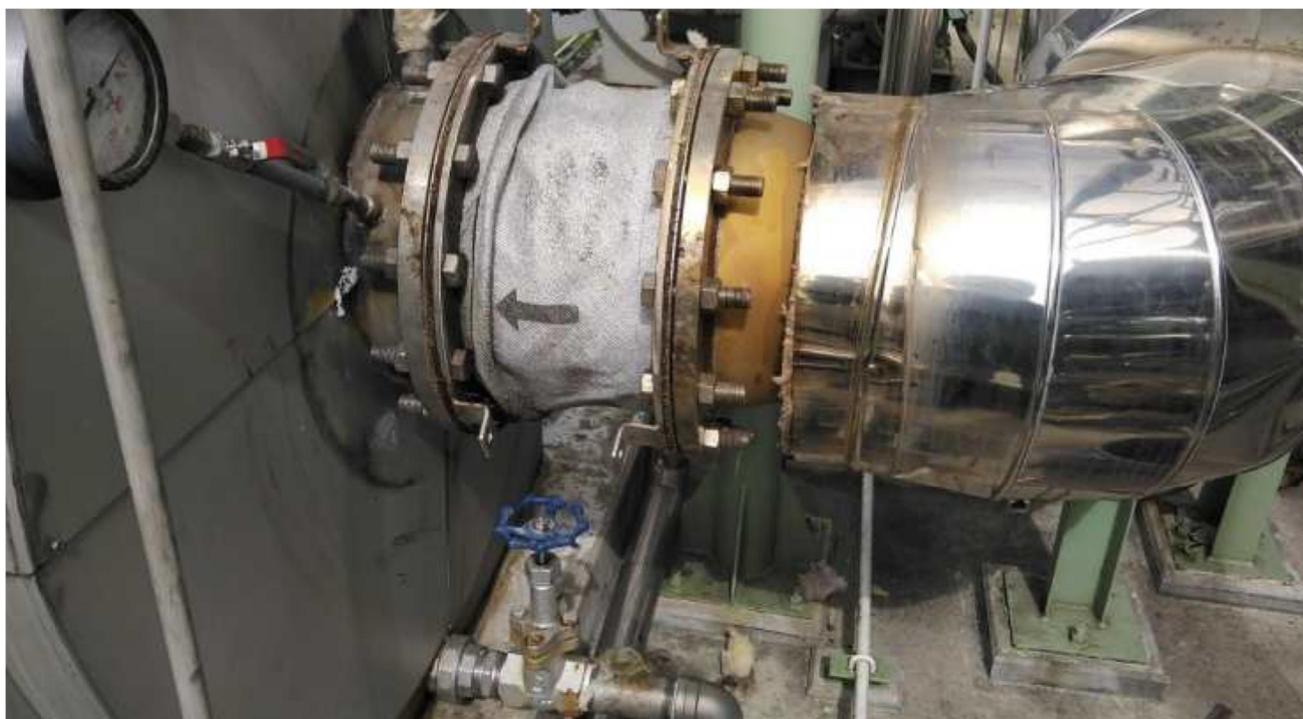
図22 本実証の仕様②保護付きキャンバスフレキ

以上より、仕様①については本実証研究にのみ使用されており、循環ブロウ～熱風炉に設置された今回の火災箇所のみ問題が認められ、仕様②については設置場所に因らず問題は認められなかった。
