## 5. 河川管理施設の被害

### 5.1 被害の概要と被災調査の体制

## 5.2 個別調査結果

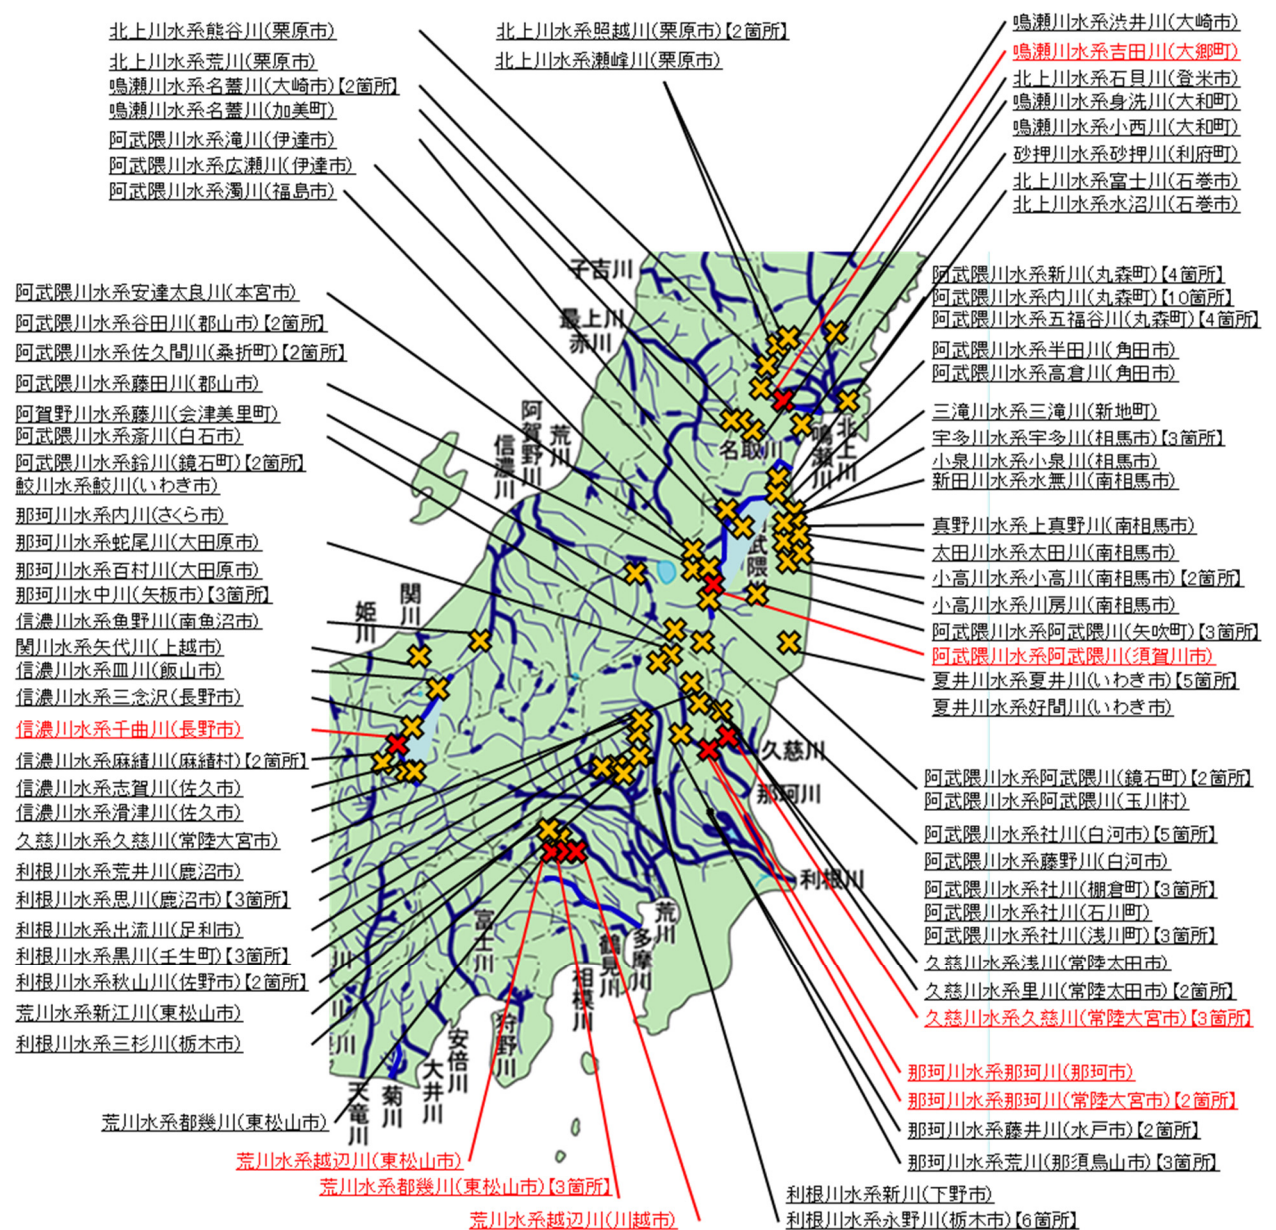
図-5.1.1.1 台風第19号の影響による決壊発生箇所  
 (国土交通省水管理・国土保全局<sup>2)</sup>をもとに作成)

国管理河川では、6水系7河川12箇所（注1）において堤防が決壊した他、法崩れ、堤防クラック、堤防・河岸・護岸の洗掘、漏水等の種々の被害が約700箇所が発生した。

都県管理河川では、20水系67河川128箇所において堤防が決壊した他、法崩れ、堤防クラック、堤防・河岸・護岸の洗掘、漏水等の被害が約900箇所が発生した。

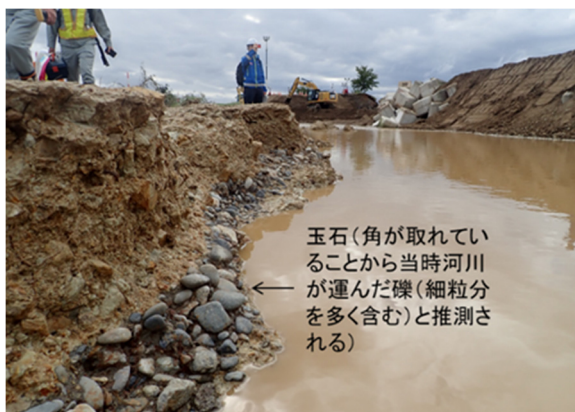
写真-5.2.1.2 堤防表法尻(礫層の状況)

川表法尻部には堤防基盤が一部残っており、連続する粘性土の下に旧河川が運んだと推測される角がとれた玉石を確認できた（写真-5.2.1.2 及び写真-5.2.1.3）。

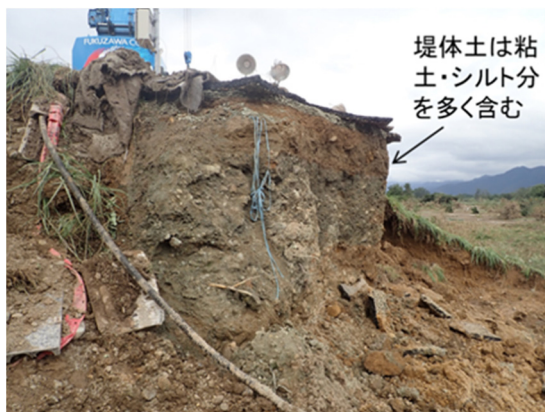
写真-5.2.1.4 決壊地点下流断面

写真-5.2.1.4 に示すように、決壊地点下流の川表部分の堤体土は粘土・シルト分を多く含んでいた。堤体材料としては、良質の材料であると考えられた。決壊地点下流の川裏は越水によって侵食され、平成 19 年に施工された桜堤あるいは第一期改修築堤に用いた土砂の一部が露出していた。その材料を観察すると、砂分が多く含まれていた。また、法尻付近に堤防本体と桜堤の縁切り材として利用された吸出防止材が残存していた（写真-5.2.1.5）。

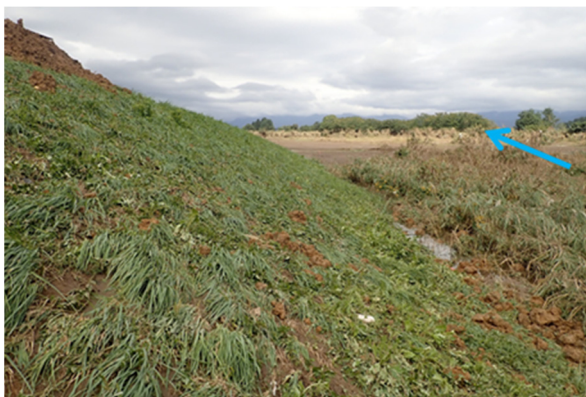
写真-5.2.1.6 決壊地点下流表法面

堤防表法面を確認すると、植生は流失せずに残っていたが、決壊口に向かって倒伏しており（写真-5.2.1.6）、決壊時に植生が倒伏する程度の流速が決壊口周辺（堤防から 50m 程度の範囲）で生じていたことが推測された。また、決壊口から離れた高水敷上には土砂（シルト・砂）が厚く堆積していた（写真-5.2.1.7）。さらに、低水路際まで移動すると、低水路河岸が侵食された状況を確認できた（写真-5.2.1.8）。

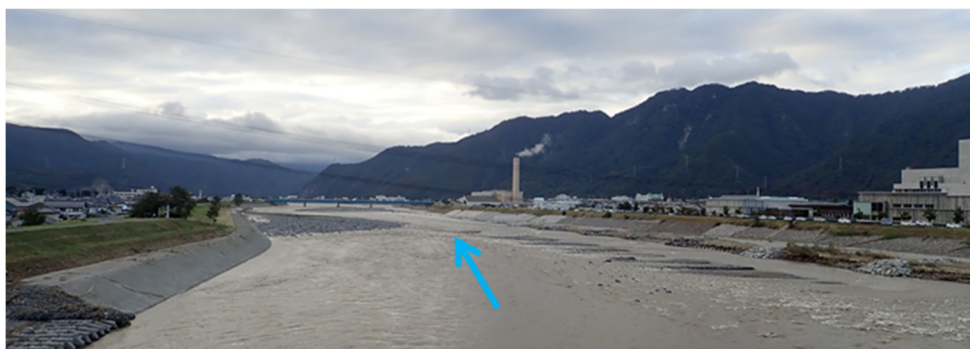
写真-5.2.1.14 上田橋から下流をのぞむ

上田橋下流の河道には交互砂州が発達し(写真-5.2.1.14)、上田橋上流には右岸に砂州が形成されている(写真-5.2.1.15)。こうした交互砂州が出水中に移動したことが想定され、

交互砂州の移動に伴って、水衝部が変化したことが考えられた。欠損箇所の下流に位置する上田橋左岸側では、護岸の根固め工が流失し、護岸の法面下側に空洞が形成されていた(写真-5.2.1.16 及び写真-5.2.1.17)。上述した箇所と同様に、護岸前面の洗掘深の大きさを想像させるものである。

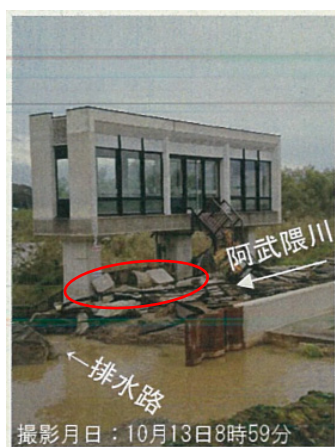
写真-5.2.2.1 護岸ブロック  
（出典：東北地方整備局<sup>4)</sup>）

阿武隈川上流左岸98.6KPでは、浜尾第2樋門付近で約50mの幅で堤防が決壊していた。東北地方整備局より提供された資料より、護岸ブロックが堤外地側に倒れていたこと（写真-5.2.2.1）、また残存している川表側の小段では川表側に草が倒伏し、表面が侵食されていたこと（写真-5.2.2.2）が確認できた。現地の状況として川表側では洗掘が生じ、植生が殆ど残っていなかった（写真-5.2.2.3）。一方で川裏側に生じた洗掘の付近には堤防の法尻の一部だと思われる植生が残っていた（写真-5.2.2.4）。また決壊箇所付近の堤防天端の看板は川表側に倒伏していた（写真-5.2.2.5）。以上のことから、堤防決壊時には川裏側から川表側へ越流していたと推察される。

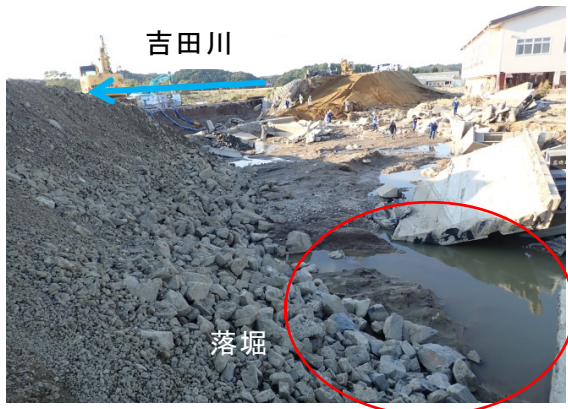
写真-5. 2. 2. 6 川裏側の落堀

鳴瀬川水系吉田川左岸20.9KPでは延長約100mに渡って決壊が生じていた。CCTV映像より、決壊前に吉田川から越水していたことが確認されている。川裏側には大規模な落堀が形成されていた(写真-5.2.2.6)。小段の法覆工より下の堤体の土質は粘性土であり(写真-5.2.2.7)、左岸21.0KPの堤防の断面図(図-5.2.2.3)と概ね一致している。堤防の川表側には、護岸が施工されており、その下には遮水シートが敷設されていた(写真-5.2.2.8)。

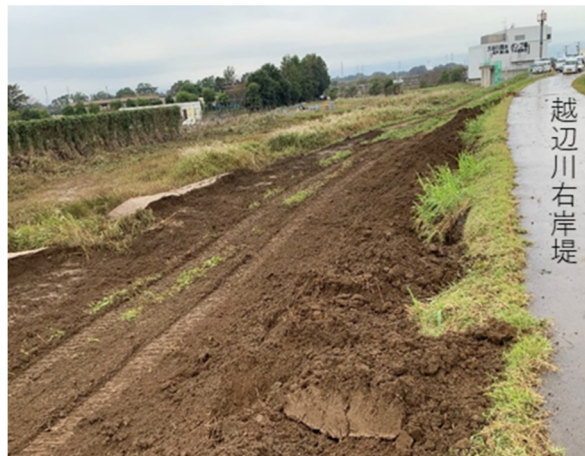
写真-5.2.3.1 決壊箇所上流の裏法侵食

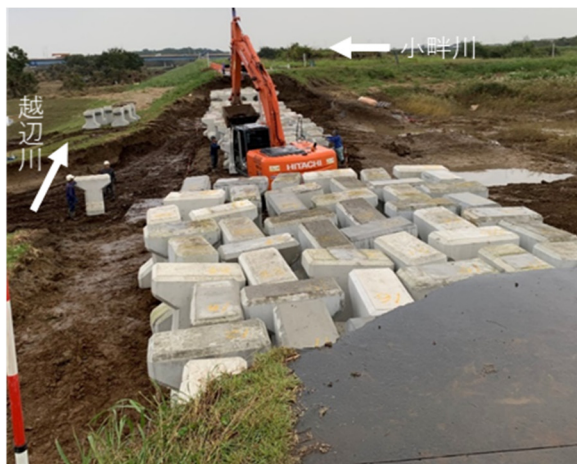
写真-5.2.3.3 応急復旧の様子

写真-5.2.3.3 は、決壊箇所の状況である。現地調査時点では、締め切り等の応急復旧が実施されているところであった。決壊口の堤防断面を遠方から確認する限りにおいて、堤体は粘性土を含む材料で構成されていた。その後の調査で、堤体土はシルト・粘土主体であり、天端付近のみ砂礫土であることが確認された。また、下流側堤防断面では2度にわたって堤防断面が拡大されたと思われる土質境界が、上流側断面でも1回の断面拡大と天端部分の嵩上げと思われる土質断面境界が確認されている<sup>8)</sup>。

なお、現地では、噴砂・漏水の痕跡は確認されていない。表法面の洪水流による侵食痕も確認できなかった。

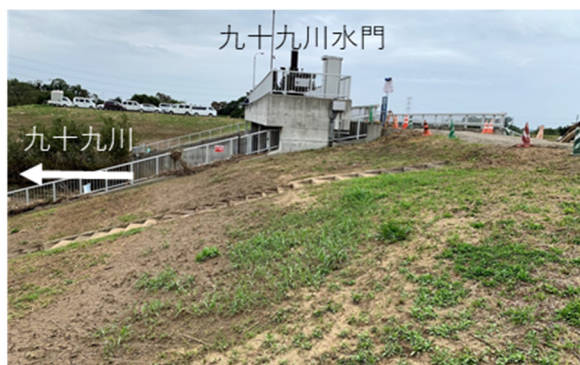
写真-5.2.3.5 九十九川水門を下流から望む

写真-5.2.3.4 から確認されるように、九十九川の左岸堤防は、近傍の越辺川左岸堤防よりも数 m 低い（復旧作業中の重機の大きさと比較して類推できる）。写真-5.2.3.5 は、九十九川水門の下流側法面を撮影した写真であるが、水門脇にある管理用の階段上に見られる土砂堆積痕から類推できるように、九十九川水門近傍において越辺川の水位は堤防天端から 1～2m 以内まで上昇したものと考えられる。逆流防止のため水門を一定時間閉止する必要があった結果、九十九川の自己流による水位上昇で、九十九川左岸堤を越流したものと考えられる。

決壊箇所より下流側の堤防裏法面には、氾濫によって湛水した際の痕跡が縦断的に確認される。写真-5.2.3.5 で述べたとおり、九十九川水門直下流では越辺川からの越流は生じていないが、更に下流の都幾川合流点近傍では、越流による堤防裏法面の侵食痕が確認されている（写真-5.2.3.9）。

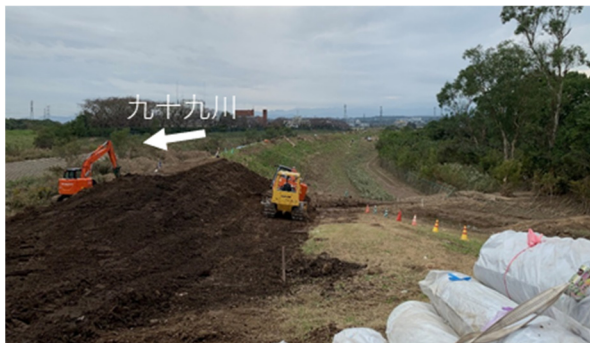
写真-5.2.3.6 決壊箇所及び上流の堤防

現地調査時点では、写真-5.2.3.6 のとおり、堤防の締め切り等の応急復旧を行っている段階であったが、九十九川左岸堤天端上に流木等が長い区間にわたり残存しており、越流は局所的ではなかったものと考えられる。一連の区間で越流が生じたものの、写真-5.2.3.7 に示すとおり決壊箇所の堤防は裏法面が凹状の隅角部となっており、九十九川水門上流の堤防裏法面を流下した越流水は越辺川堤防の裏法面との境界部で流向を上流向きに変えら

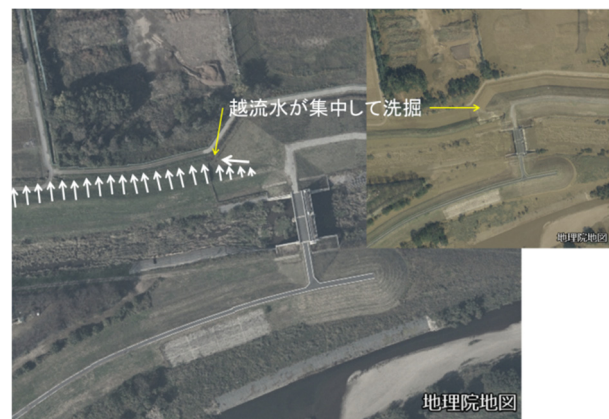
写真-5.2.3.7 決壊箇所堤防平面形状

れて隅角部に集中し、裏法尻洗掘を助長したものと推察される。

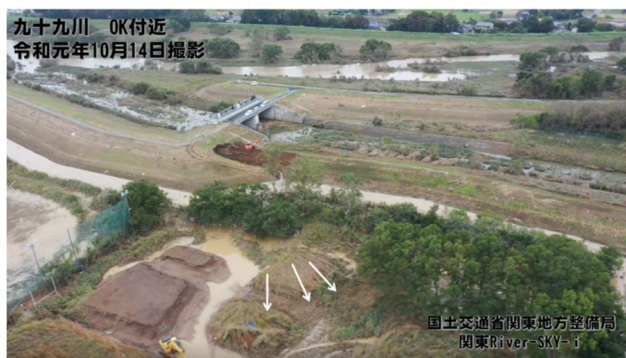
写真-5.2.3.8 決壊箇所の堤内地側植生倒伏  
(出典：関東地方整備局<sup>9)</sup>)

写真-5.2.3.8 に示すとおり、決壊箇所の堤内地側では植生が堤内地側に倒伏されて広がった痕跡が残っており、現地でも決壊箇所堤内地側にあるフェンスが堤内地奥側に押し倒されていたことから、九十九川からの越流で決壊したものと推察される。

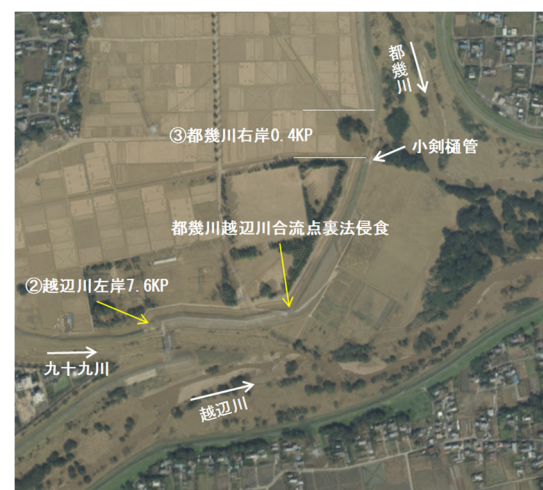
写真-5.2.3.9 越辺川都幾川合流点の  
裏法侵食

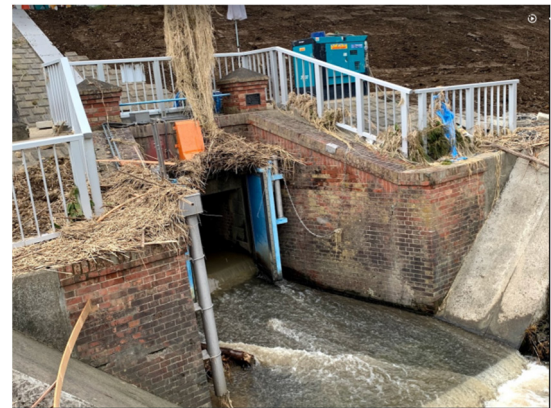
写真-5.2.3.11 決壊箇所直下流にある小剣樋管

ゲートの設置年は昭和 60 年頃と設置から 30 年程度のものであって、調査時点でも樋管の損傷や老朽化による異常は見られず、排水路として機能していた（写真-5.2.3.11）。調査時点では堤防の締め切り等の応急復旧が行われており、樋管函体まわりの土砂が残存していたのか、確認はできなかったが、写真-5.2.3.12 からみわかとおり、樋管まわりの護岸は残存していた。

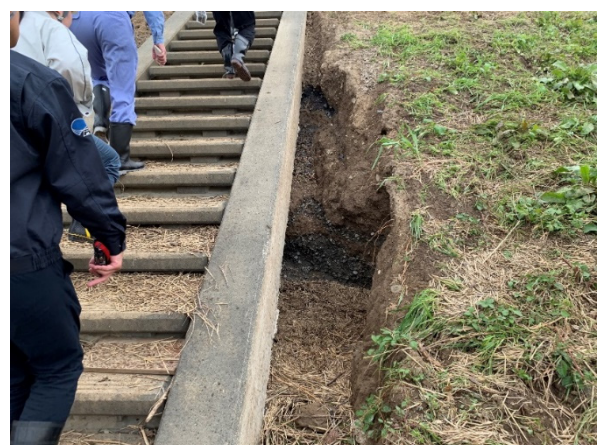
写真-5.2.3.13 小剣樋管階段脇の堤体侵食

当該区間においても、決壊地点近傍では天端を越流したことがわかる草の倒伏や法面の侵食痕が見られ、越流を証拠づける端的な例としては、小剣樋管管理用に裏法面に設定されている階段の脇に深い侵食溝が残っていた（写真-5.2.3.13）。一定量の越流があったものと考えられる。

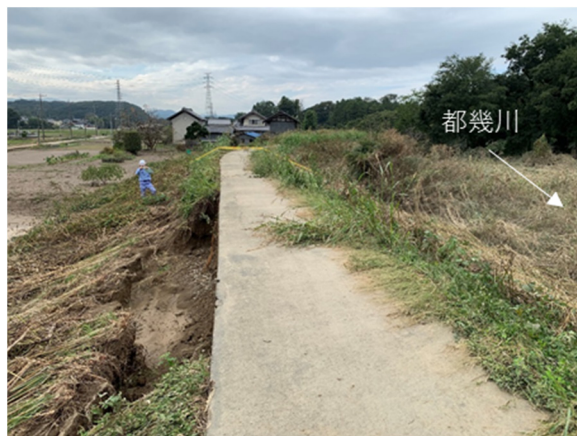
写真-5.2.3.14 決壊箇所上流側の状況

決壊箇所の上流側には堤防の越流痕が明確に残っていた。決壊地点から上流を撮影した写真-5.2.3.14 が示すとおり、数十 m にわたって天端上に土砂が薄く堆積するとともに、決壊地点に近い堤防裏法面は天端付近から越流水によって激しく侵食されていた。決壊口の落堀以外には、裏法尻に洗掘穴は見られなかった。

堤防の川表側法面には河道内の洪水流による侵食跡は見られなかった。写真-5.2.3.14 の都幾川高水敷上を見ると、決壊地点に近い場所ほど、高茎草本が倒伏した状況になっていた。都幾川は堤外地に自然堤防が発達している特徴がある。写真-5.2.3.15 からわかるように、写真左方で堤外地側の樹木が生育する高水敷部は、写真右方の堤内地地盤高より高い。調査時点では落堀の埋め戻し作業等の応急復旧が行われており（写真-5.2.3.15）、埼玉県担当職員によると、堤体の真下から堤内地側にかけて滝壺のような深い落堀が形成されていたとのことであった。これらを合わせると、決壊箇所に向かう低下背水によって決壊口で落堀を形成する高流速が生じていたことが推察される。

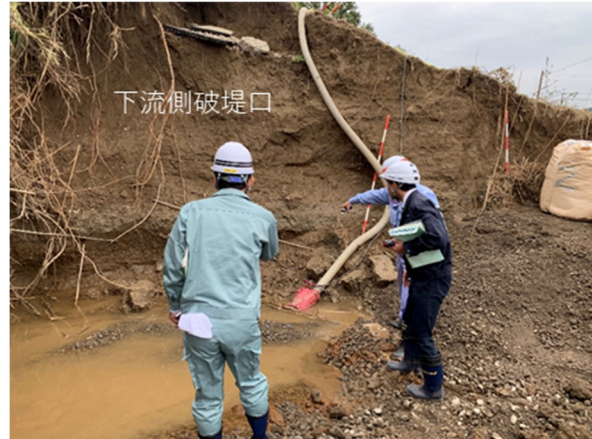
写真-5.2.3.16 堤体底面の砂礫層からの湧水

図-5.2.3.5 の治水地形分類図によると決壊箇所は、旧川跡ではない。しかし、写真-5.2.3.16 に示すとおり、堤内地盤高と同程度の堤防基盤部分には砂礫層が存在しており、応急復旧の作業中も排水が必要なほどの湧水が生じていた。この砂礫層が堤内地側で行き止まり構造となっている場合には、洪水中にこの礫層内の水圧が高まっていた可能性があり、パイピング発生の可能性は残る。

以上を総合すると、決壊原因としては越流による可能性が高いと考えられるが、パイピングの可能性も否定できない。表法からの侵食による結果の可能性は低い。

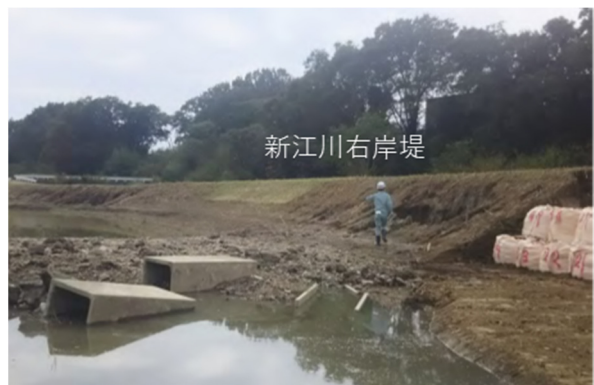
写真-5.2.3.18 決壊箇所上流側裏法面

決壊箇所では、落堀が形成されており、堤脚部にあったものと推測されるコンクリート製のボックスカルバートも流された状況であった（写真-5.2.3.18）。

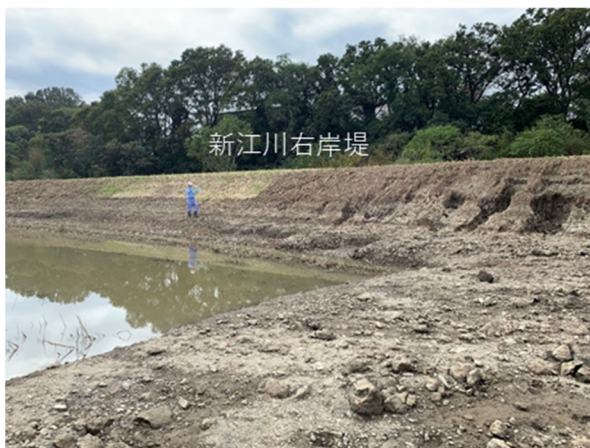
写真-5.2.3.19 決壊箇所の直上流の  
堤防裏法面

越流痕を観察すると、決壊箇所に近い箇所では侵食による深い溝が形成されていた（写真-5.2.3.19 右側）。一連の越水痕を観察すると、堤防の天端高が相対的に低い区間で侵食の溝が深くなっているように見えた（写真-5.2.3.17）。また、侵食された裏法土砂が堤脚部に平坦に堆積していた（写真-5.2.3.17）。裏法尻の洗掘が見えず、裏法尻近傍に裏法侵食された土砂が堆積している状況から推察するに、越流による堤防裏法侵食が発生する時点ではすでに裏法尻洗掘が発達しない程度まで内水で湛水していたものと考えられる。

一方で、決壊地点から離れるに従い（写真-5.2.3.19）、侵食溝は浅くなっていき、堤防の外形はある程度維持されている。越流深や継続時間に差が生じた結果と類推される。外形がある程度維持されている箇所でも、近くで観察すると、表面は表土が侵食されて凸凹があり（写真-5.2.3.20）、植生の根茎が露出していたことから、植物の根茎がある程度耐侵食力を発揮したものと推察される。

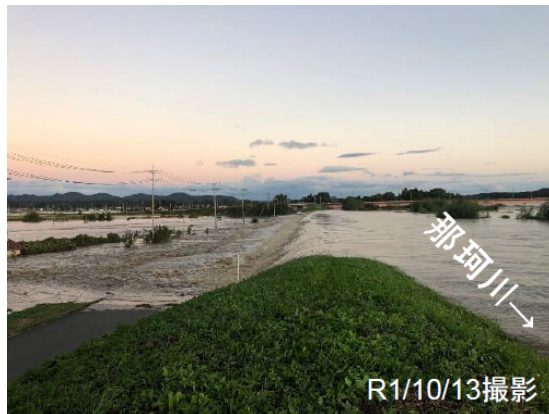
写真-5.2.4.1 越流状況  
（関東地方整備局<sup>13)</sup>）

那珂川水系那珂川右岸 28.6KP では延長約 250m に渡って被災が生じた。うち決壊延長は約 100m である。決壊箇所は図-5.2.4.2 に示すとおり、旧河道に位置している。決壊当日には、越流していた状況を巡視員が確認している（写真-5.2.4.1 及び写真-5.2.4.2）。決壊箇所上流には千代橋、下流には江川排水樋門があり、国土地理院電子国土 Web から標高を読み取ると、堤防天端高は決壊箇所近傍で徐々に低くなっている（図-5.2.4.3）。決壊箇所近傍の堤防天端は未舗装であった。天端で確認できた植生の倒伏状況やゴミの堆積状況から、堤内地に向かって越流が生じていた痕跡を確認した（写真-5.2.4.3、写真-5.2.4.4 及び写真-5.2.4.5）。堤体土質を直接確認すると、細粒分混じりの砂礫で形成されており（写真-5.2.4.6）、その後の調査で、粒径 10mm 以上の礫を 30～50%含む砂礫主体であったことがわかっており<sup>12)</sup>。決壊箇所周辺の堤防に越流によると思われる侵食痕は一部見られたが、河川内の洪水流による侵食痕は確認できず、漏水や噴砂の痕跡も確認できなかった。

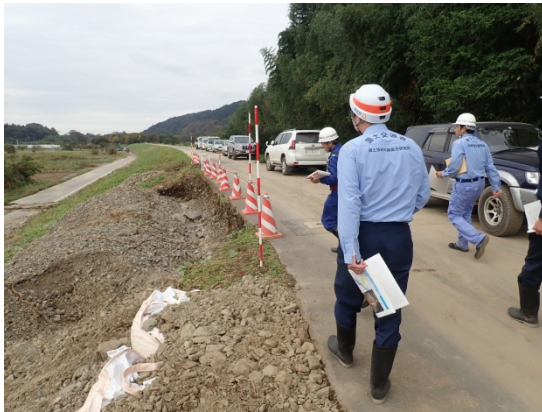
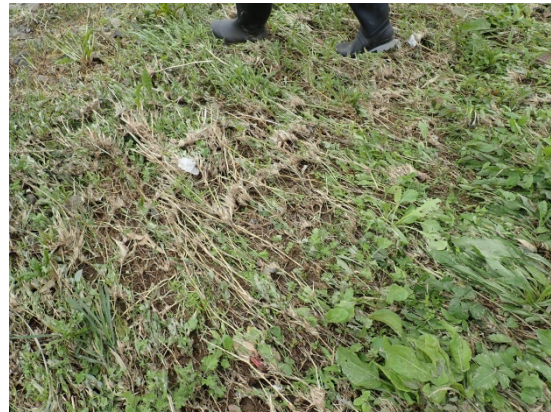
写真-5.2.4.9 決壊箇所近傍の裏法侵食状況 写真-5.2.4.10 堤防川裏法面の植生倒伏

決壊箇所近傍の堤防天端においては越流時に堆積したと思われる泥の付着や堤防川裏法面では天端から法尻に向かって植生の倒伏を確認したため、越流が生じていたと考えら

れる（写真-5.2.4.9 及び写真-5.2.4.10）。図-5.2.4.5 の治水地形分類図によると、決壊箇所は氾濫平野に位置する。決壊箇所においては平成 11 年に川表遮水矢板が施工されるなど浸透対策が施されており<sup>12)</sup>、写真-5.2.4.8 で説明したように、止水矢板を含めて護岸の基礎工には被災は見られなかった。また、現地調査においては、決壊箇所前後区間において漏水や噴砂、法すべりが発生した形跡は発見できなかった。以上から、浸透の影響は排除しきれないが、越流が決壊の要因となった可能性が高いと推察される。

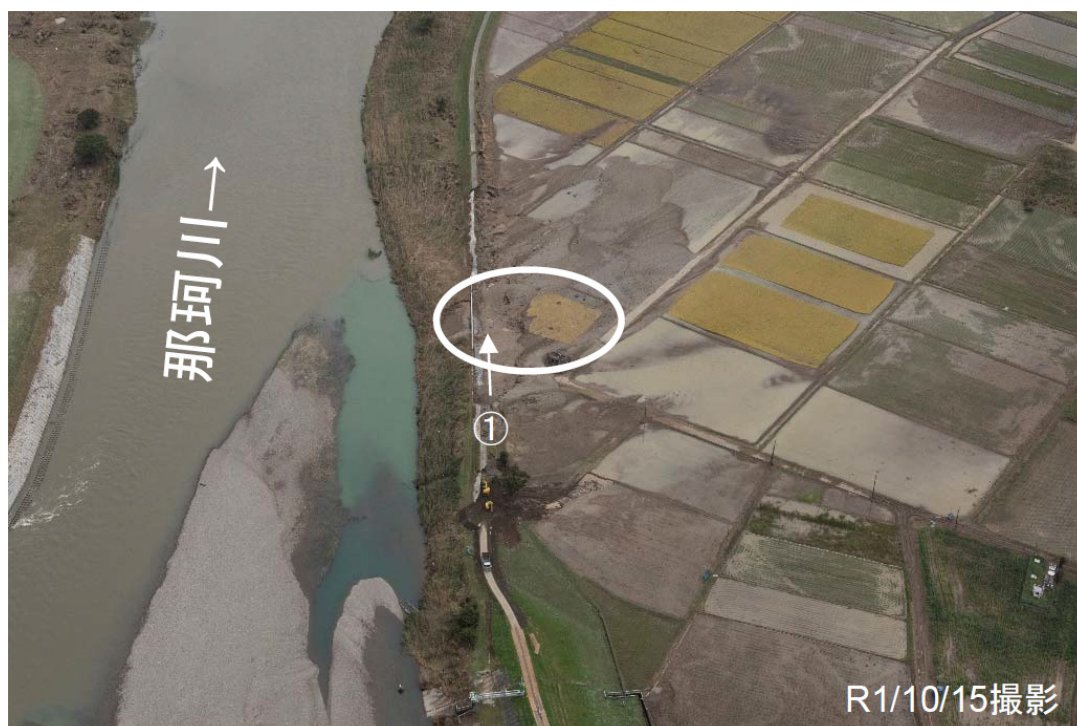
写真-5.2.4.11 那珂川右岸 41.2KP 応急復旧前の斜め写真（関東地方整備局<sup>13)</sup>）

那珂川水系那珂川右岸 41.2KP では延長約 250m にわたって決壊が生じた。写真-5.2.4.7、図-5.2.4.4 及び図-5.2.4.5 に示すとおり、決壊箇所は御前山橋の下流約 200m から 450m の範囲である。御前山橋から橋の下流約 80m の樋管までが完成堤であり、そこから暫定堤防に変わり堤防高が低くなった区間の上流端付近から下流側で決壊が生じている。右岸堤防は、決壊区間から下流側の 39.5～39.7km を開口部とする霞堤になっている。後日整理された痕跡水位縦断面図から、霞堤下流端の対岸にあたる 39.5km 左岸の痕跡水位は 30m 以上（堤防天端にゴミがあった）である<sup>12)</sup>。電子国土 Web から霞堤先端にあたる 39.5km 右岸の堤防天端高を読み取ると 30m であり、ピーク水位は堤防天端高をやや上回っていたと推定される。決壊箇所から越流が発生するタイミングでは霞堤開口部から溢水氾濫した水が決壊箇所まで回り込んでいたと推察されるので、決壊箇所裏法尻の地盤高（国土地理院電子国土 Web から読み取ると 29.3m～29.9m）との差分で浸水深を推定すると 0.1～0.7m である。写真-5.2.4.11 の侵食堤体土及び落堀洗掘土砂の堆積・散乱状況から見ても、ウォータークッションを期待する浸水深ではなかったと推察される。

現地調査時には既に応急復旧工事が始まっており、被災状況を直接確認することができなかった。応急復旧前の決壊箇所の写真<sup>13)</sup>（写真-5.2.4.11 及び写真-5.2.4.12）からは、表法の護岸基礎工から上部の堤体土が流されて堤内地に散乱している状況が確認できる。写真-5.2.4.13 からは、決壊箇所下流の堤防裏法に貼られていた連節ブロック護岸が越流によって堤内地側にめくれ上がっている状況及び天端上にゴミが残されている状況から、越流していたことが確認できる。

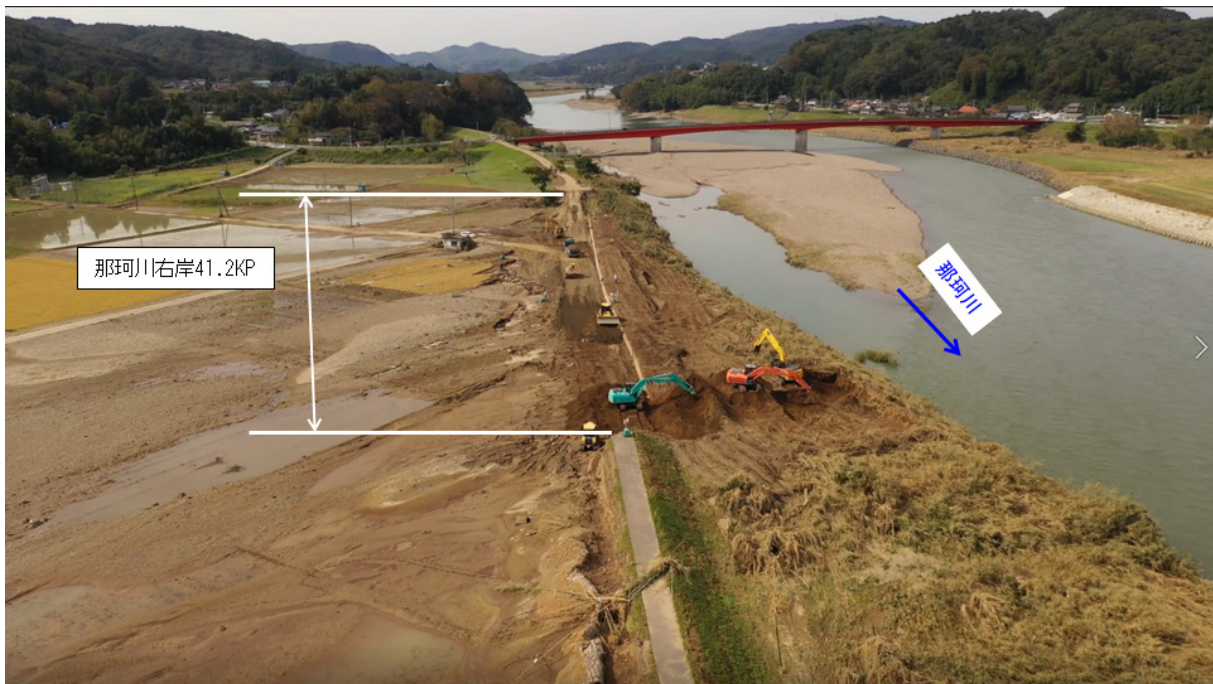
写真-5.2.4.13 決壊箇所下流の越流痕跡 (関東地方整備局 関東 River-SKY-i<sup>15)</sup>)

以上を総合すると、裏法に越流による変状が残っている被災の状況とゴミが天端に載るほど越流水深が大きいことを踏まえると、この箇所の決壊の主因は越流によるものと考えられる。主因ではないと考えられるが、過去の出水における被災実績等から、堤体表法の表面侵食の可能性も否定できない。また、浸透の影響についても配慮が必要である。

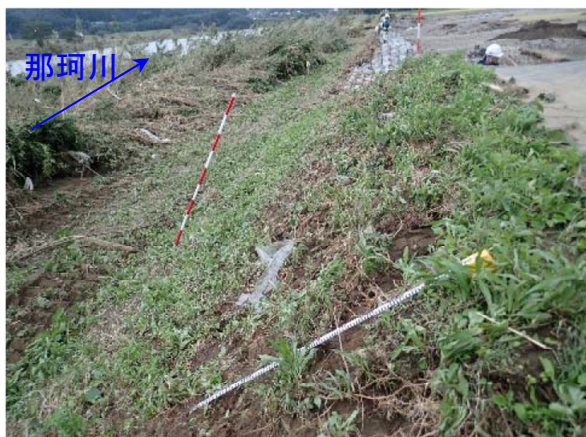
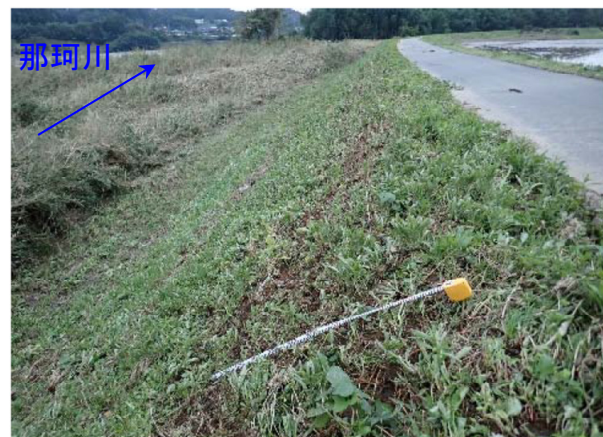
写真-5.2.4.14 那珂川右岸 41.2KP 決壊箇所堤防表法面の状況 上流(左) 下流(右)  
(関東地方整備局<sup>13)</sup>)

写真-5.2.4.14 に決壊箇所上下流の堤防表法面の状況を示す<sup>13)</sup>。写真から、上流下流とも表法植生の根がわずかではあるが露出しかけている状況を確認できる。決壊箇所は川表側に高水敷幅も狭く流速を低減する竹林もないため、洪水時の流速は低水路の流速に近いと推察される。今回の決壊箇所の下流では昭和 61 年 8 月洪水で侵食決壊の実績があり、その対策として表法に護岸を貼るとともに裏法にも連節ブロック護岸を貼っていた<sup>12)</sup>。

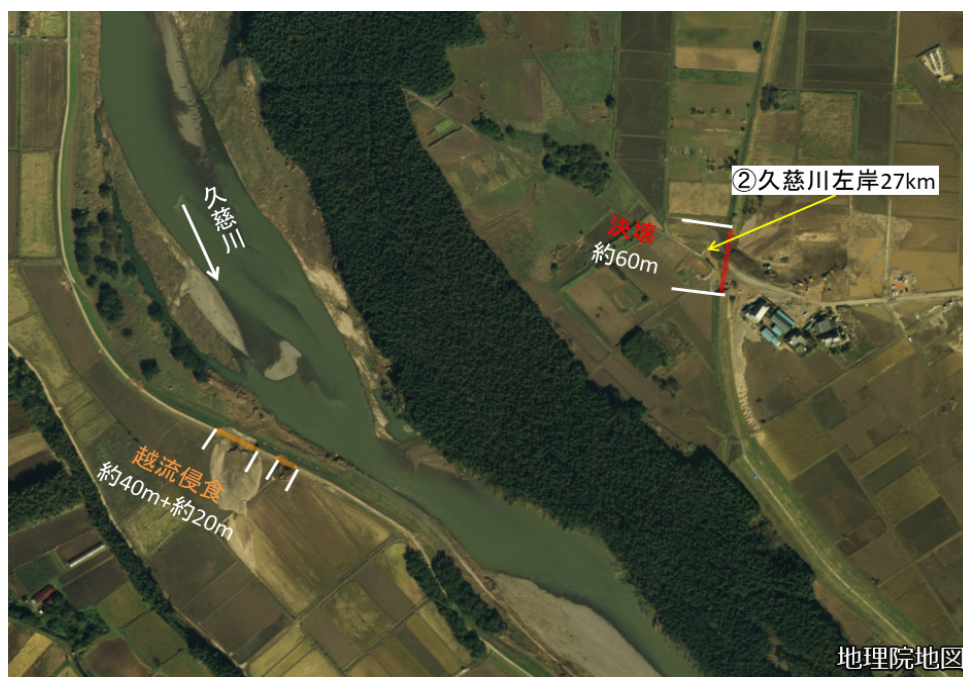
写真-5.2.4.16 久慈川左岸（背景地図出典：国土地理院電子国土 Web）

久慈川左岸 27.0KP 地点は、治水地形分類図によれば氾濫平野に位置する。高水敷幅が広く、川側には低水路に沿って幅の広い竹林の樹林帯がある。竹林と堤防の間は農地となっている。左岸 27.0KP 被災箇所は高水敷農地へアクセスするための道路が堤防を乗り越える場所にあたる（写真-5.2.4.16）。

決壊箇所は、**図-5.2.4.7** 及び**写真-5.2.4.16** からわかるように、堤間幅が狭くなる場所の上流に位置しており、堤防満杯規模の洪水時には水位が上昇しやすい場所である。延長約 60m にわたって決壊した。決壊箇所近傍の堤防天端には、ゴミが堆積していることや堤防川裏法面の植生状況が川裏法尻に向かって倒伏していることから、越流が生じていたと考えられる（**写真-5.2.4.17** 及び**写真-5.2.4.18**）。なお、決壊箇所近傍の堤防天端は舗装されていない。対岸の右岸側にも裏法侵食や堤防天端上の残留ゴミ等の越流の痕跡が残っており（**写真-5.2.4.16**）、左右岸ともに越流していたと考えられる。**写真-5.2.4.19** に示すように、左岸は決壊区間の下流約 80m より下流側は完成堤防となっており、決壊箇所は暫定堤防区間に位置している。**写真-5.2.4.16** で説明したように、決壊箇所は堤内から堤外へアクセスする道路が堤防と交差しており、道路盛土と堤防法面の隅角部に越流水が集中しやすい形状であった可能性がある。

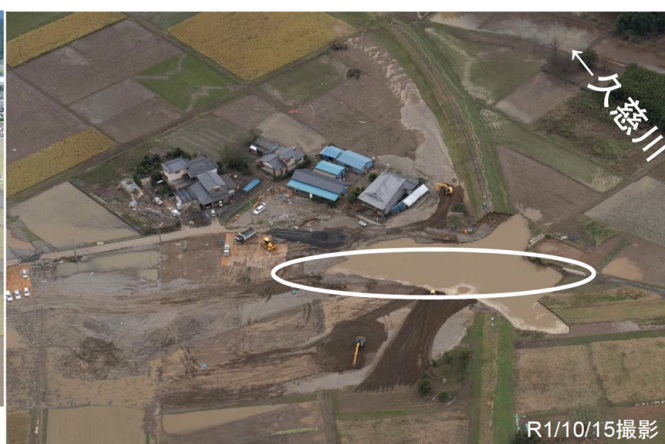
写真-5.2.4.20 特徴的な落堀の形状  
(関東地方整備局<sup>12)</sup>)

また、落堀が堤外地側に鳥の足のように広がる特徴的な形状をしていた（**写真-5.2.4.20**）。落堀の堤内地側に細長く土砂が堆積していること、決壊箇所の近くにある家屋が激しい損壊を受けていることと合わせて考えると、決壊後堤内地に向かう強い流れがあったことをうかがわせる。

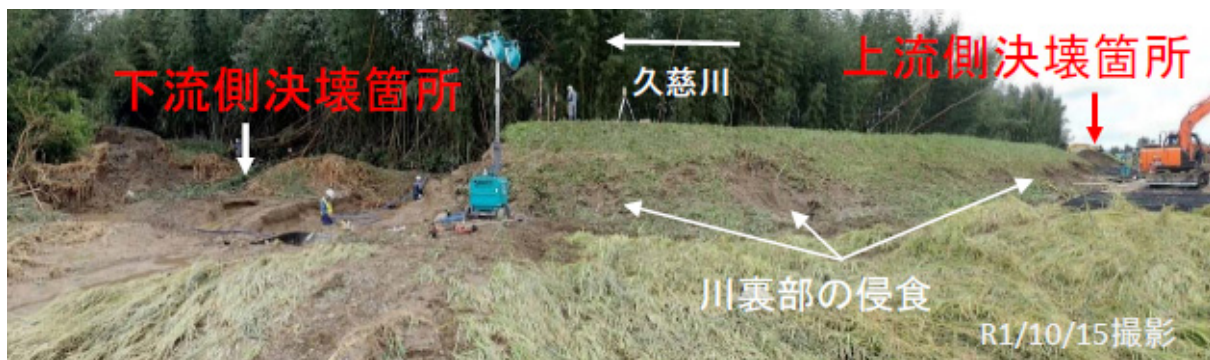
写真-5.2.4.24 被災状況（関東地方整備局<sup>13)</sup>）

現地調査時点では応急復旧が進捗しており、被災状況は現地では確認できなかった。このため、応急復旧前の写真等<sup>13)</sup>から考察する。被災延長 100m のうち決壊した区間は上下流に分かれており、上流側の決壊延長は約 35m、下流側の決壊延長は約 25m と推定された。その間に川裏法面に越流によると思われる侵食痕が残る堤体が残存していた（写真-5.2.4.23）。残存する堤防川裏法面や堤内地の植生は川側から堤内地側に向かって倒伏していた（写真-5.2.4.24）。決壊箇所周辺の堤体及び基礎地盤には漏水・噴砂の形跡は確認されていない。川表側には竹林があり、堤体に侵食の痕跡等は確認されていない。

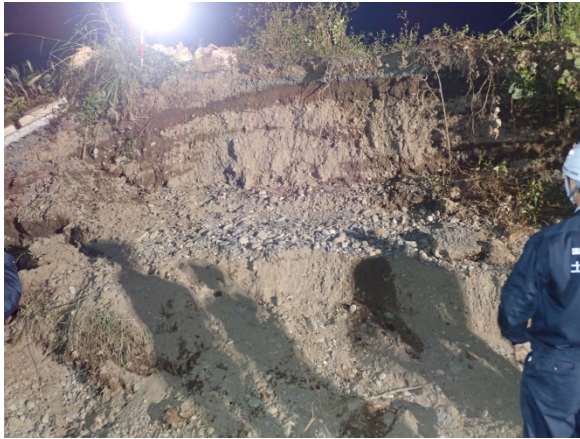
写真-5.2.4.25 決壊箇所堤防断面の観察

久慈川左岸 34.0KP では約 60m にわたって決壊が生じた。決壊箇所において堤防断面を観察すると、堤体土質は砂質土主体で構成され、所々に礫が確認できた（写真-5.2.4.25）。堤防川裏法面には連節ブロックが設置されていた（写真-5.2.4.26）。決壊箇所近傍の堤体及び基礎地盤には漏水や噴砂の痕跡は確認できず、連節ブロックにも変状は確認できなかった。決壊区間下流側の堤防天端は舗装されているが、決壊箇所周辺の越流痕跡を確認したところ、越流によるものと思われる泥が付着していた。しかし、決壊箇所上流側の堤防に越流痕跡は確認できなかった。色別標高図（図-5.2.4.8）、写真-5.2.4.27<sup>12)</sup>からも、決壊箇所上流の堤防高は高いことがわかる。なお、被災前の空中写真から、決壊箇所とその上流側の堤防天端は舗装されていたことが確認できている（写真-5.2.4.27）。

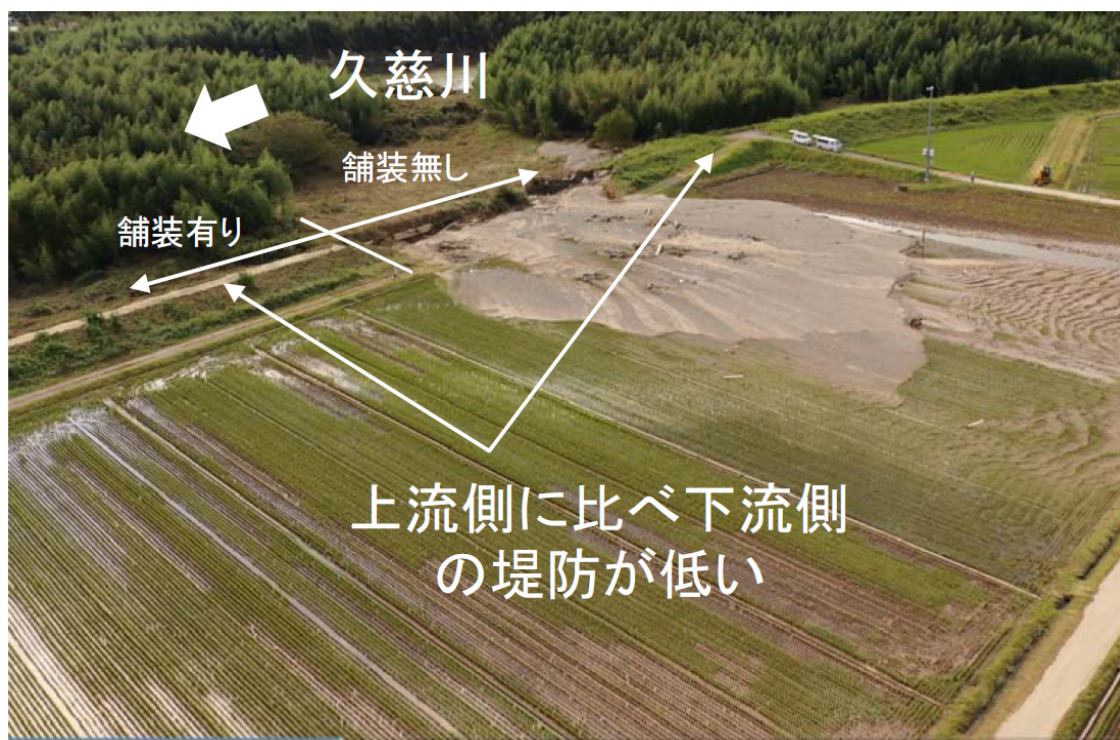
写真-5.2.4.27 久慈川左岸 34.0KP の被災状況（関東地方整備局<sup>12)</sup>）

また、決壊箇所下流部は霞堤となっている（図-5.2.4.8 及び図-5.2.4.9）。霞堤では開口部から回り込んだ湛水により堤内地側にウォータークッションが形成される場合がある。写真-5.2.4.27 から左岸 34.0KP では堤体の侵食された土砂及び落堀洗掘土砂は堤内地側に広く長く堆積しており、決壊箇所の裏法尻にはウォータークッション効果が得られるような浸水深はなかったと推察される。

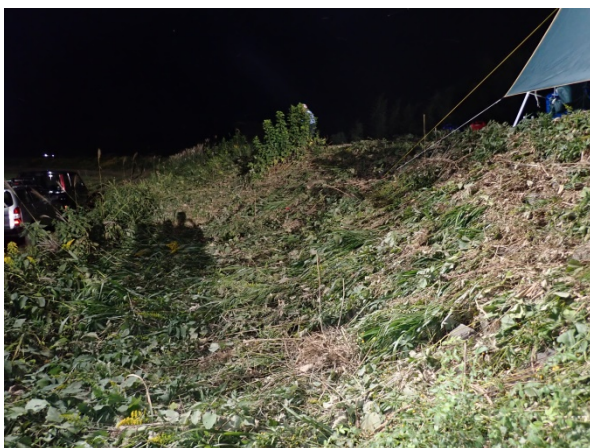
写真-5.2.4.28 周辺の裏法植生倒伏状況

決壊箇所近傍における堤防川裏法面の植生は川裏側に倒伏しているとともに（写真-5.2.4.28）、川裏法尻の排水工が倒伏・流出していた（写真-5.2.4.29）。また、決壊箇所及びその上流で、決壊箇所の堤防天端高を上回る痕跡水位が確認されている<sup>12)</sup>。これらより、越流を原因とする決壊であった可能性が高いと考えられる。

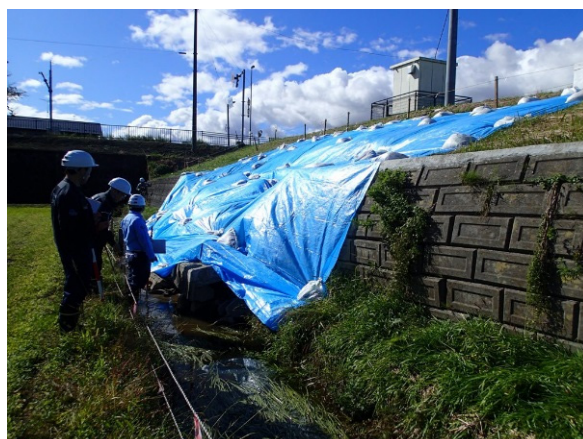
新江合川左岸 4.6KP では、裏法尻の擁壁が崩壊し、擁壁上部の法面にも損傷が及んでいた。**写真-5.2.5.1** 及び**写真-5.2.5.2** に示すように、調査時は既にブルーシートと土のうによる応急措置済みとなっていた。これらの写真から分かるように、上流側は布積み空石積み、下流側は谷積み練積み（水抜き孔あり）と構造が異なっており、布積み空石積みの範囲で崩壊が生じていた。なお、崩壊範囲に**写真-5.2.5.3** に示すような目地を補修した痕跡があり、以前から変状が発生していたことが伺える。

写真-5.2.5.1 新江合川左岸 4.6KP  
応急復旧状況(下流から)

写真-5.2.5.2 新江合川左岸 4.6KP  
応急復旧状況(上流から)

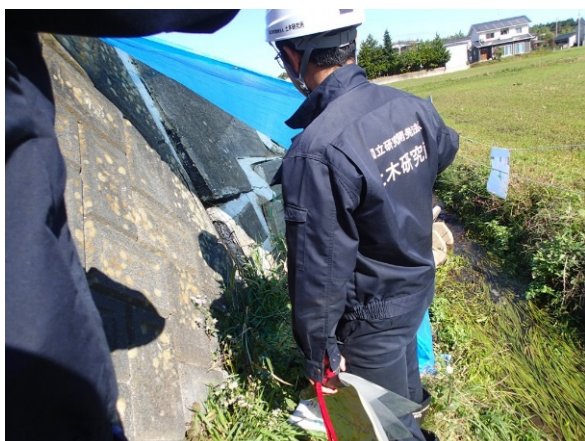
写真-5.2.5.3 新江合川左岸 4.6KP  
応急復旧状況(下流から)

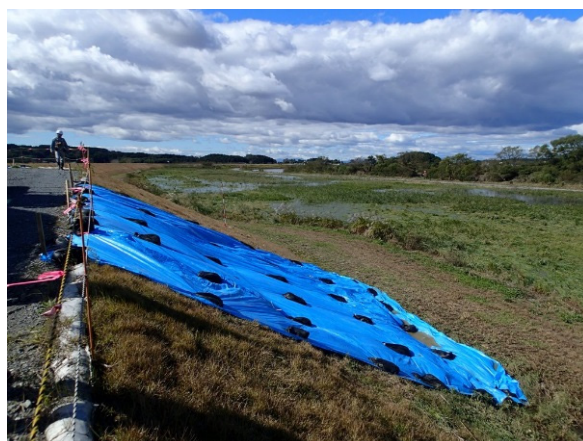
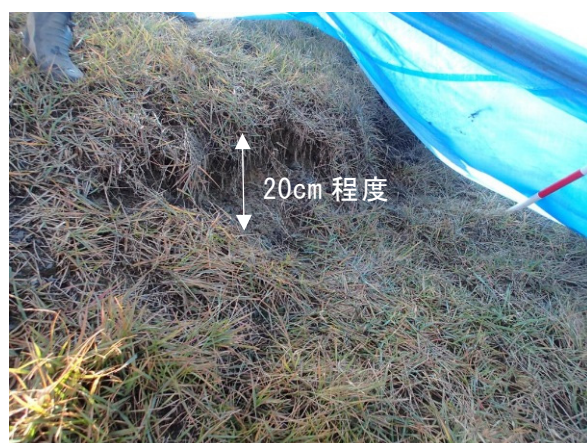
江合川右岸 6.6KP では、川裏側の坂路の法面が 2 箇所被災していた。下流側の変状は**写真-5.2.5.4** 及び**写真-5.2.5.5** に示すように、法肩付近に高さ 20cm の段差が発生しているが、法尻付近には変状が見られなかった。上流側の変状は、**写真-5.2.5.6** に示すように、法面の土塊が法尻まですべり落ちていた。今回の調査では、変状の程度は様々であるが、同様の坂路における法面の変状が、鳴瀬川左岸 29.3KP でも確認されている。

写真-5.2.5.4 江合川右岸 6.6KP  
応急復旧状況(下流側)

写真-5.2.5.5 江合川右岸 6.6KP  
応急復旧状況（下流側頭部段差）

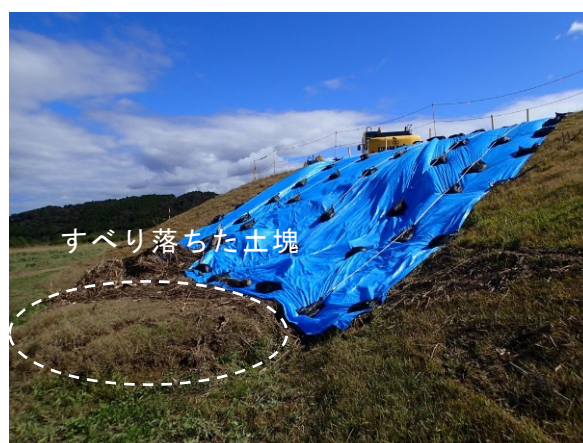
写真-5.2.5.6 江合川右岸 6.6KP  
応急復旧状況（上流側）

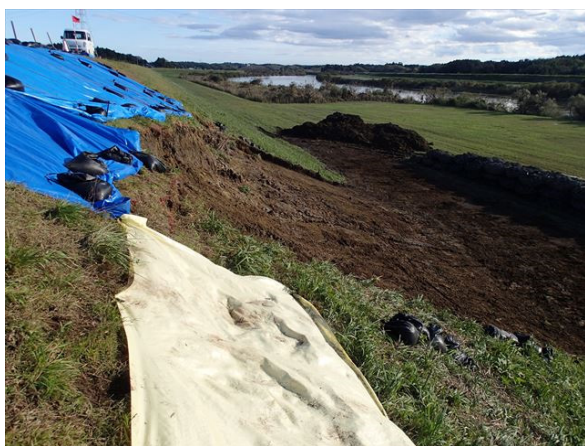
鳴瀬川左岸 8.4KP～8.8KP では、延長約 350m にわたって、川表法面に連続的な変状が発生していた。被災区間のうち、下流端の変状が最も大きく、法面の下側 2/3 程度が崩壊していたようである。調査時は、写真-5.2.5.7 に示すように崩壊土の撤去が完了した状態であった。写真-5.2.5.8 に示すようにすべりの深さは頭部付近で 2m 近くに達していたものと推測される。これより上流側には約 300m にわたり法面上部に縦断開口亀裂が連続していた（写真-5.2.5.9）。痕跡水位は写真-5.2.5.10 に示すように亀裂の高さと同程度の高さにあり、水位低下時に崩壊や亀裂が発生したことが考えられる。

写真-5.2.5.7 鳴瀬川左岸 8.4～8.8KP  
被災区間下流端全景

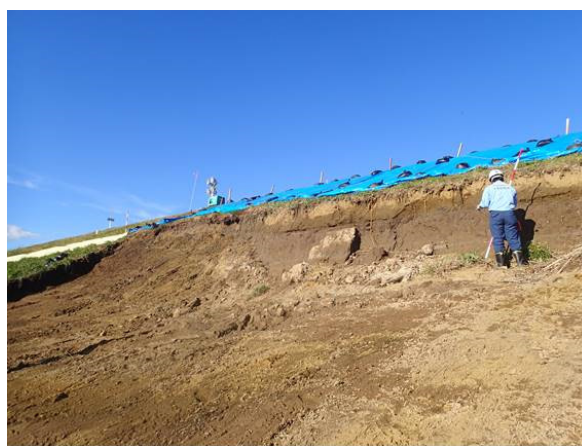
写真-5.2.5.8 鳴瀬川左岸 8.4～8.8KP  
被災区間下流端滑落崖

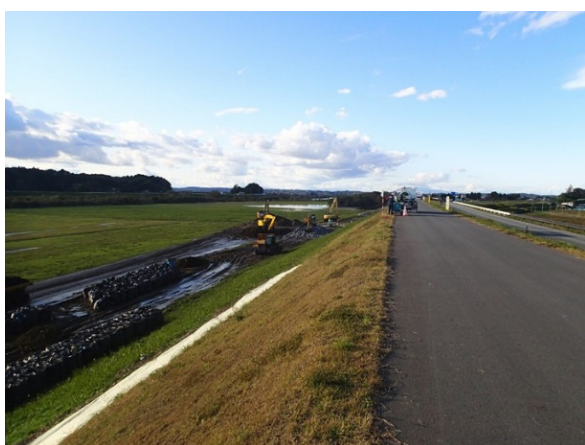
写真-5.2.5.9 鳴瀬川左岸 8.4～8.8KP  
上流端

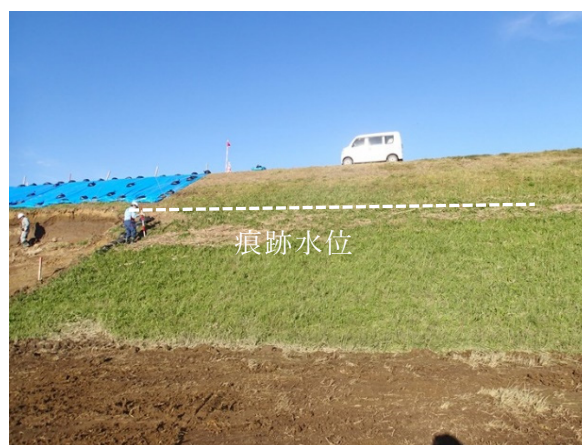
写真-5.2.5.10 鳴瀬川左岸 8.4～8.8KP  
痕跡水位

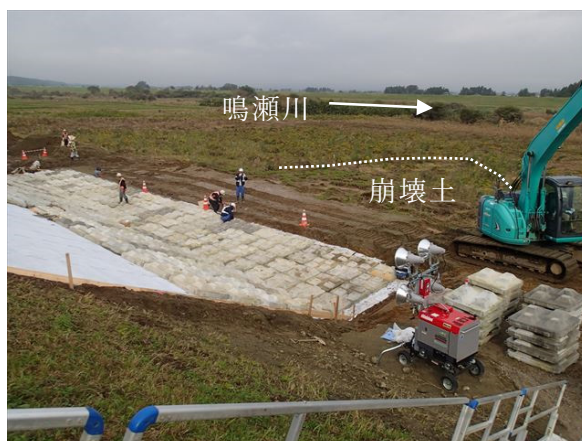
鳴瀬川右岸 38.1KP、38.3KP の 2 箇所で、類似した川表法面の崩壊が発生していた。調査時は、復旧工事の一環として連節ブロック張りが行われていた（写真-5.2.5.12）。写真-5.2.5.13 に示すように連節ブロックの水平部と重機通行用のスペースの更に川側にまで崩壊土が分布していた。崩壊土は、写真-5.2.5.14 に示すように数十 cm～1m 程度の長さの小さな土塊に分かれていた。シルトを多く含んだ部分と比較的少なく透水性の高い部分とが混在しているような状況であった。なお、痕跡水位は法面中央辺りにあり、水位低下時に崩壊が発生したことが考えられる。

写真-5.2.5.12 鳴瀬川右岸 38.1、38.3KP  
崩壊箇所の復旧工事状況

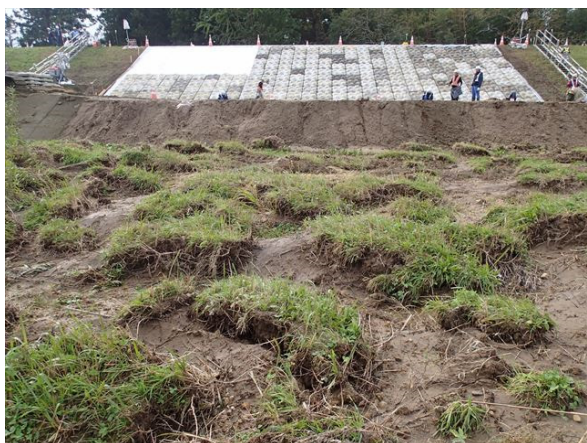
写真-5.2.5.13 鳴瀬川右岸 38.1、38.3KP  
崩壊土堆積状況

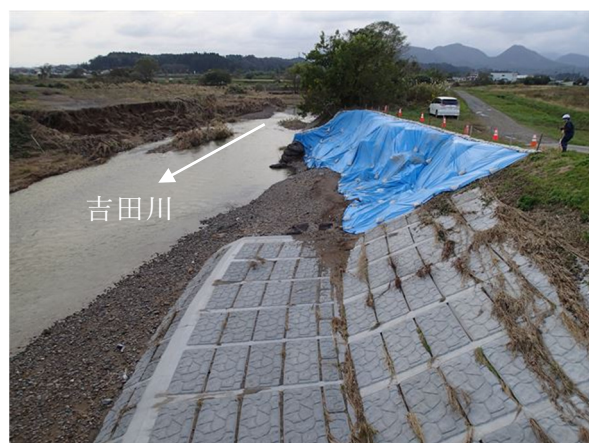
吉田川右岸 31.0KP 付近は、掘込み河道に近い状況ではあるが、橋梁の上流側や橋梁の下流側右岸に小規模な堤防が存在する。そのうち、最も大きく侵食されていたのが、写真-5.2.5.15 に示す橋梁上流側左岸堤防であった。この対岸にも河道内に侵食の痕跡があり、右岸堤にもブルーシートによる応急措置が行われていた（写真-5.2.5.16）。この応急措置は、写真-5.2.5.17 に示すように川表側のみに実施されており、法面から法尻にかけて大きく欠損していた。応急措置が実施されている区間の更に上流の法面は写真-5.2.5.18 に示す状況となっており、堤内地から河川に向かって通常とは逆向きの越流が生じ、川表法面等が侵食されたことが推測される。なお、後日行った補足調査によると、この 50～200m 上流で河川水が川裏に向かって越水した痕跡が認められた。

写真-5.2.5.15 吉田川左岸 31.0KP 付近  
堤防の侵食状況

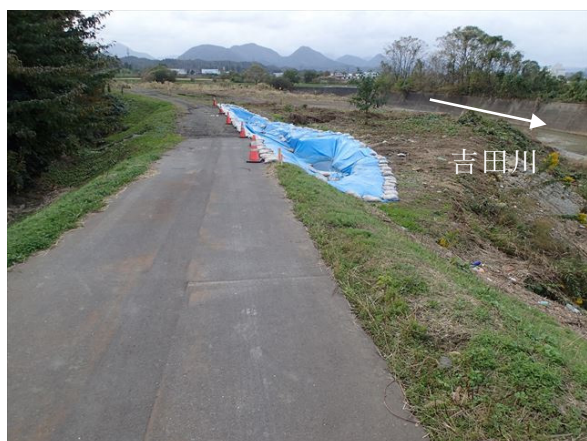
写真-5.2.5.17 吉田川右岸 31.0KP 付近  
応急措置の状況

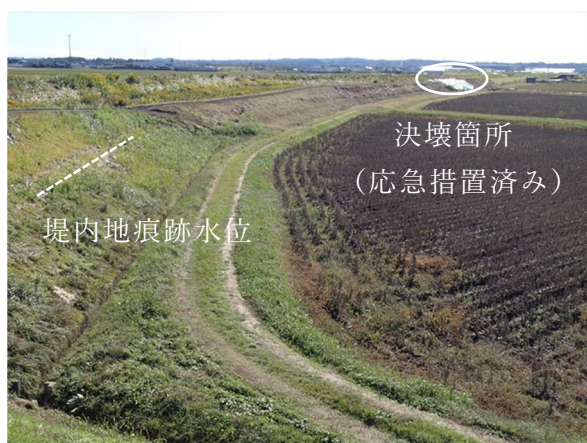
写真-5.2.5.19 渋井川右岸堤

渋井川の調査箇所では決壊や越水による侵食、法すべり等の変状が生じていた。右岸堤が決壊したが、調査時には既に応急措置が済んでいる状態であった。**写真-5.2.5.19** から、決壊箇所の堤防天端は前後に比べ若干低く、また堤内地の痕跡水位は高い様子が分かる。今回の決壊箇所の対岸では、2015年の出水により3箇所の決壊が生じた。この時の決壊は、堤体漏水が主な原因とされており、決壊箇所の上下流の堤防には堤体漏水によって生じた法面陥没や法尻辺りに砂の堆積が見られた。そこで、今回の決壊箇所の前後の法面や法尻を確認してみたものの、変状は見つけることができなかった（**写真-5.2.5.20**）。

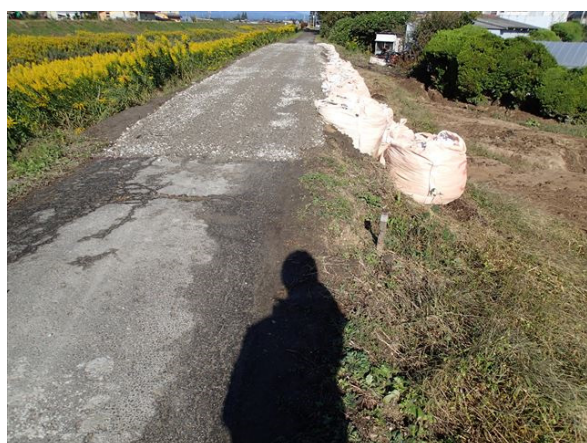
左岸の上流側では、**写真-5.2.5.21** に示すような大型土のうを用いた応急措置が行われている箇所があった。応急措置が行われた箇所の上下流の川裏側法肩には侵食の痕跡があり、**写真-5.2.5.22** に示すように天端高さも相対的に低い。

写真-5.2.5.21 渋井川左岸堤  
越流侵食箇所の応急措置

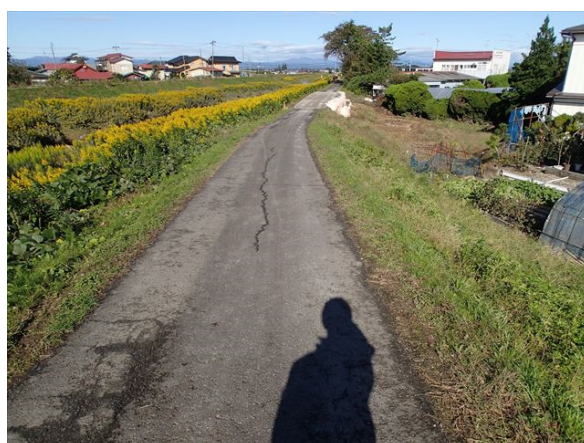
写真-5.2.5.22 渋井川右岸堤  
天端高さ

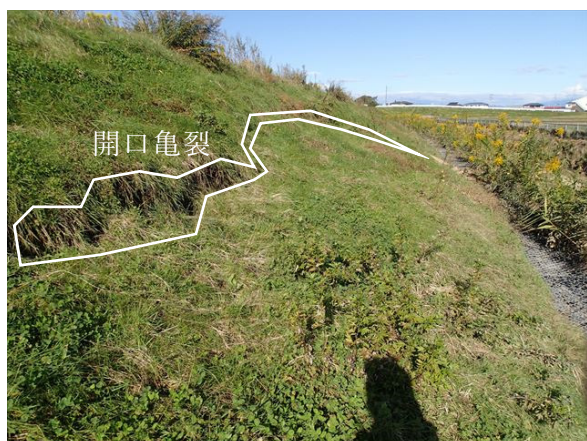
左岸の下流側は、2015年の決壊等の被災を踏まえ、原形復旧だけでなく堤防強化が行われている。具体的には決壊箇所以外でも腹付けやドレーン工が行われた。越水の痕跡もなく、概ね変状は確認できなかったが、一部の区間で**写真-5.2.5.23** に示す法面の変状が確認された。馬蹄形の開口亀裂が生じたが、ドレーン工が法尻を固めているために、すべり切らずにはらみ出しで留まっている状態であった。

写真-5.2.5.23 渋井川右岸堤  
ドレーン上部法面の変状

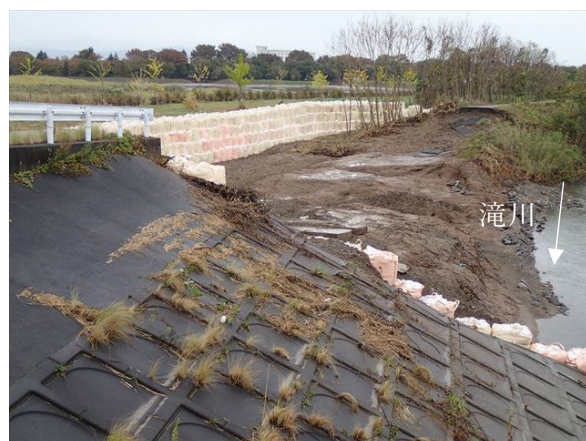
写真-5.2.5.24 滝川 決壊箇所

滝川の決壊箇所を調査した。調査時は、写真-5.2.5.24 に示すように堤内地に大型土のうによる仮締切がなされていた。痕跡水位は、写真-5.2.5.25 に示すように決壊端部の堤防天端高さとはほぼ同じ位の高さにあり、直上流の法肩～法面の植生が堤内地に向かって倒伏していたため（写真-5.2.5.26）、決壊区間も含め越水が生じていたことが推測される。決壊箇所から約 100m 上流では、写真-5.2.5.27 に裏法面に越流による侵食の痕跡が確認できた。

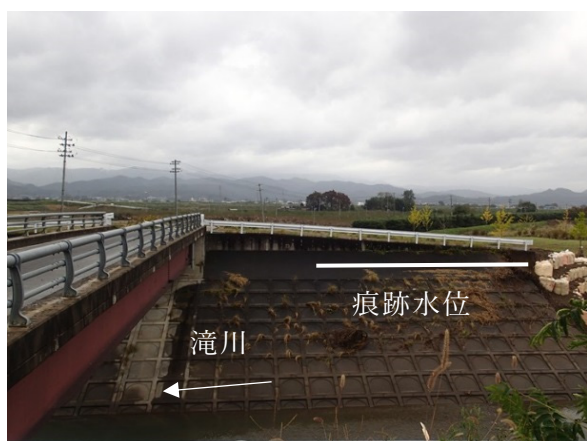
写真-5.2.5.25 滝川 植生の倒伏

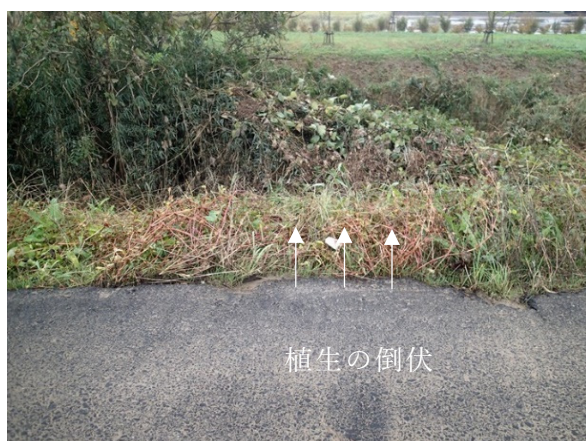
写真-5.2.5.26 滝川 直上流

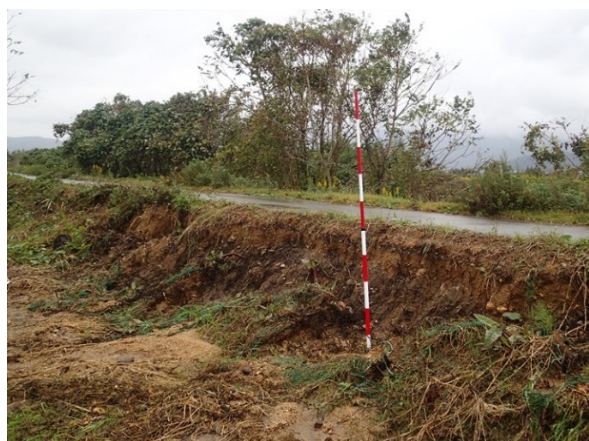
写真-5.2.5.27 滝川 約 100m 上流越流痕跡

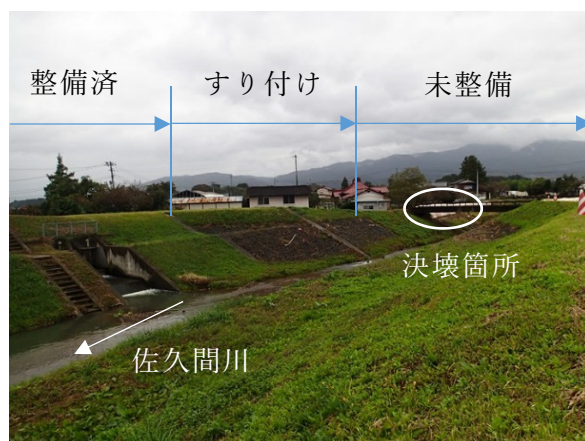
佐久間川の決壊箇所を調査した。写真-5.2.5.28 に示すように、決壊箇所は整備済み区間の直上流の未整備区間に位置する。決壊は、写真-5.2.5.29 に示すように左右両岸で発生していた。決壊箇所の直下流の橋梁の高欄には、洪水流が運んできたと推測される植物片が多数付着している（写真-5.2.5.30）ことから、決壊箇所においても越流が生じていたと推測される。

写真-5.2.5.28 佐久間川  
決壊箇所と整備状況

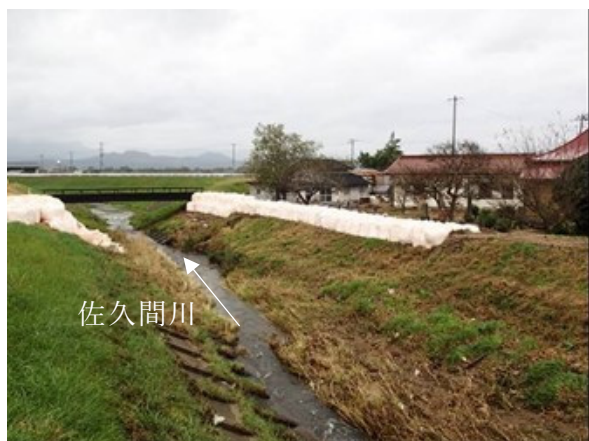
写真-5.2.5.29 佐久間川 決壊箇所

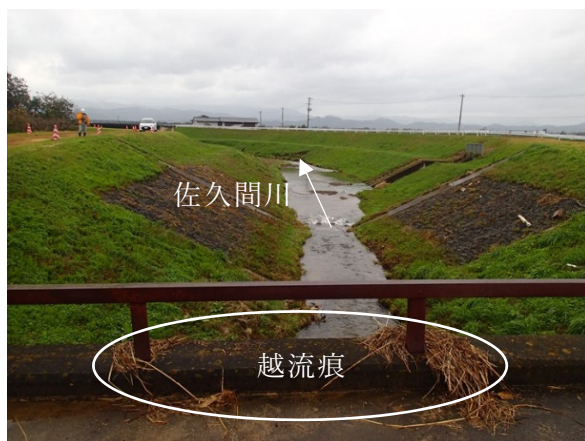
写真-5.2.5.30 佐久間川 越流痕

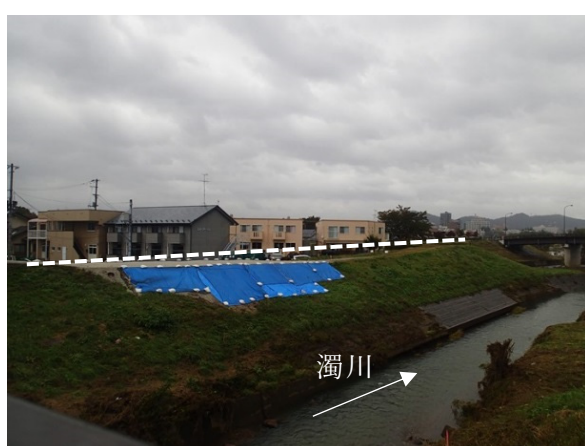
写真-5.2.5.31 濁川 決壊箇所

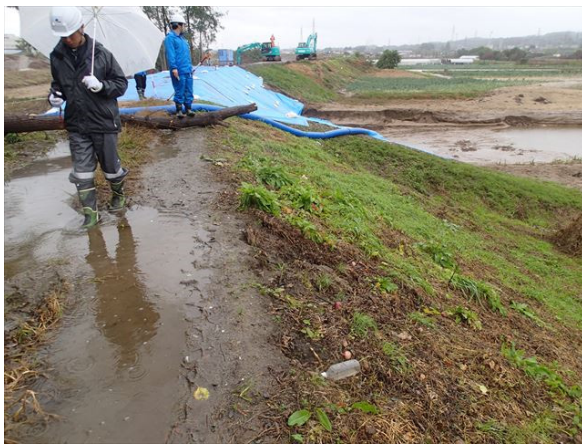
谷田川右岸の決壊箇所（写真-5.2.5.33）を調査した。決壊箇所の直上流には、写真-5.2.5.34 に示すような裏法面が侵食された痕が複数確認できたことから、決壊箇所でも越流が生じていたものと推測される。写真-5.2.5.35 に示すような大きな落堀が形成されていた点特徴的である。また、決壊箇所の数百 m 下流の堤内地には、写真-5.2.5.36 に示すような土の盛り上がりが見られる場所があった。基盤漏水によって形成される噴砂も疑われたことから、部分的に開削し観察した。その結果、様々な大きさの土粒子が混在していることから、詳細は不明であるが人工的に形成されたものであると推測した。

写真-5.2.5.33 谷田川 決壊箇所

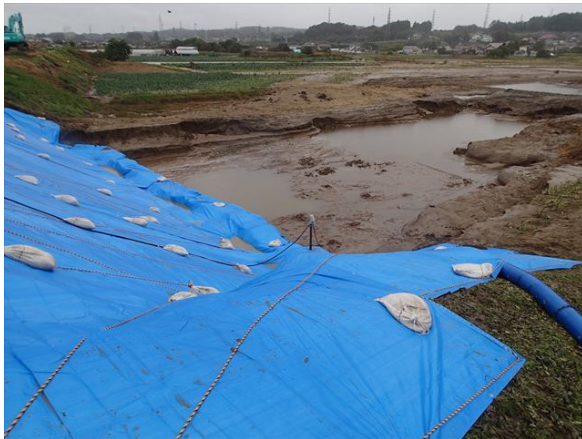
写真-5.2.5.35 谷田川 落堀

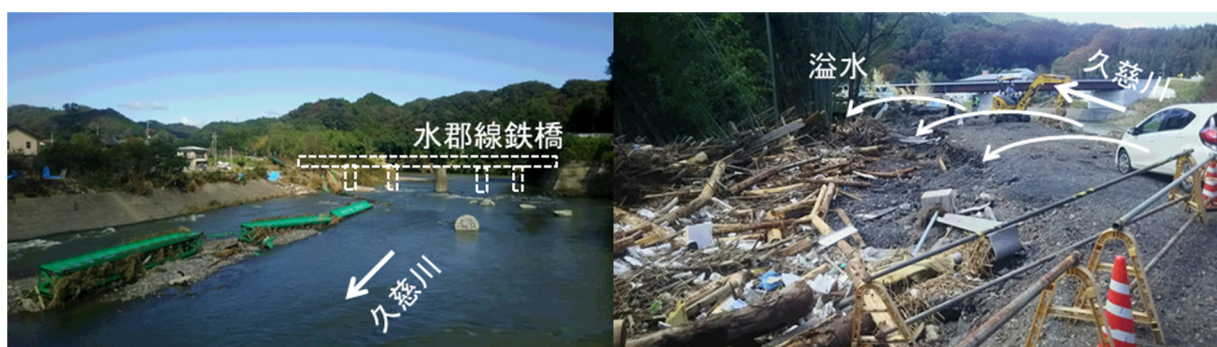
いた。図-5.2.6.2に示すように、調査対象箇所の氾濫域上流に位置する南田気橋では、桁上にゴミが大量にたまるほど水位が上昇した。その上流にある水郡線鉄橋の橋脚4本が倒壊し桁が流失した（写真-5.2.6.1(左)）。南田気橋左岸の上流及び下流では大量の漂流物とともに溢水した痕跡が明瞭に残っていた（写真-5.2.6.1(右)）。図-5.2.6.2(右)に示す地形から見て、溢水氾濫した氾濫流は相対的に低い場所を流れて調査対象地点である大子町袋田地先で久慈川本川に合流したと推定される。ただし、氾濫域下流の浸水域には地面が侵食される等の強い流れがあった痕跡はなかった。調査対象地点である袋田地先の下流で再び久慈川を渡る鉄橋の橋脚上・桁の下にゴミがあったことからピーク時の水位はせきあがっていたものと推察された。

写真-5.2.6.1 南田気橋上流水郡線鉄橋の流失（左）と南田気橋下流左岸の溢水状況（右）
