## 5. 河川管理施設の被害

### 5.1 被害の概要と被災調査の体制

## 5.2 個別調査結果

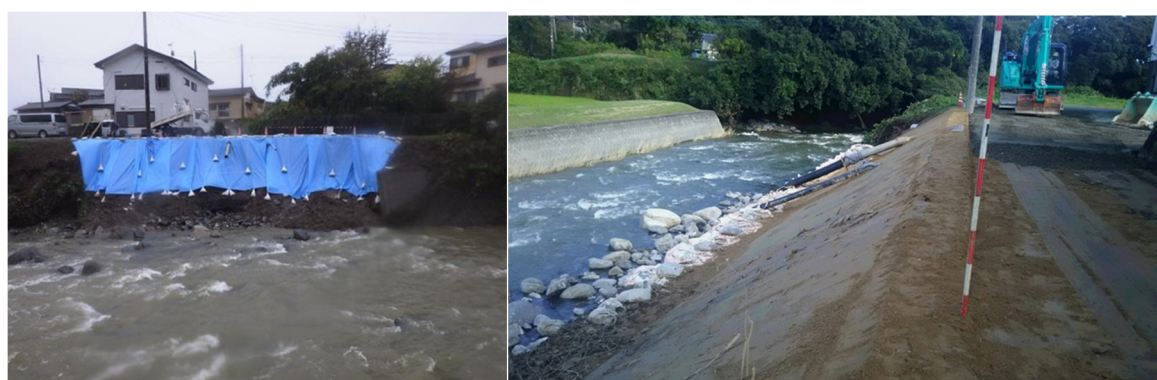
ていることから、高流速による表面侵食が原因である可能性が高いと考えられる。被災箇所下流では河道が右に湾曲しており、遠心力により左岸側の水位が高く、右岸側の水位が低くなると考えられる。左右岸に残る痕跡もそのようになっていることから、右岸側では上下流の水面勾配が大きくなっていたと推察される。水面勾配の大きい右岸側で植生・土羽の耐力を上回る高流速が発生し侵食した可能性が高いと推定された。

写真-5.2.6.4 応急復旧前の被災状況（左）（茨城県提供）と応急復旧状況（右）

被災箇所の本復旧にあたっては、対岸の護岸も含めて考えること、高流速による侵食への対応を考えることが重要と推察された。

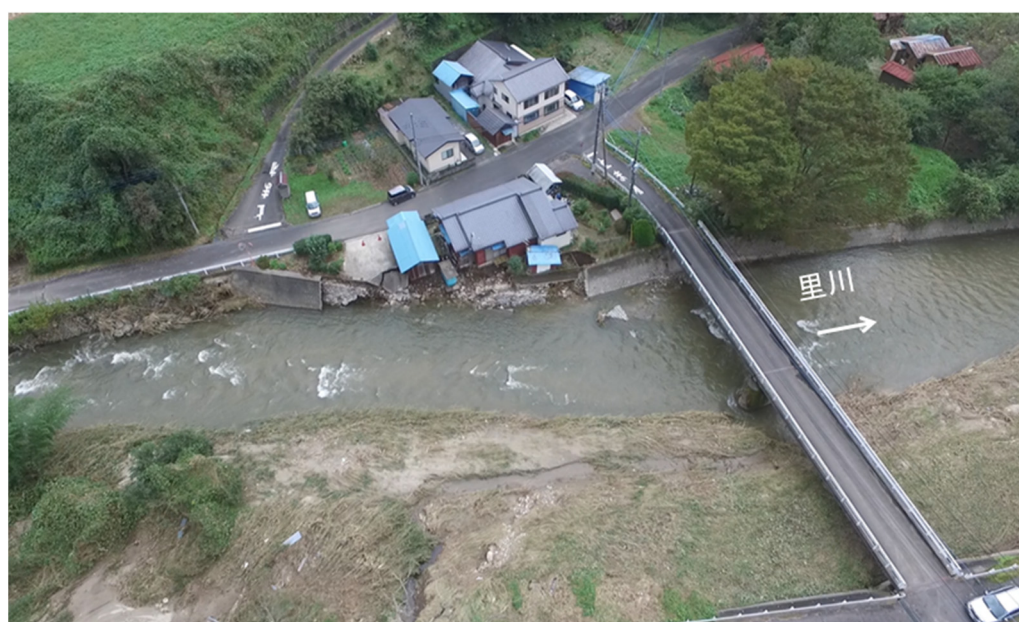
に示すように、被災した護岸は平面的な形状である法線形が川表側に張り出しており、洪水時には流れが護岸前面に集中して洗掘を受けやすい状況であったと考えられる。川表側に張り出して洗掘が大きくなりやすい場所を中心に護岸が崩壊したと推定される。護岸の法線形が改善されない場合、洗掘量が大きくなる可能性が高いことから、護岸の根入れをしっかりと確保するか洗掘対策をしっかりと行う必要があると推察された。

写真-5.2.6.5 被災状況（応急復旧前）（茨城県提供）

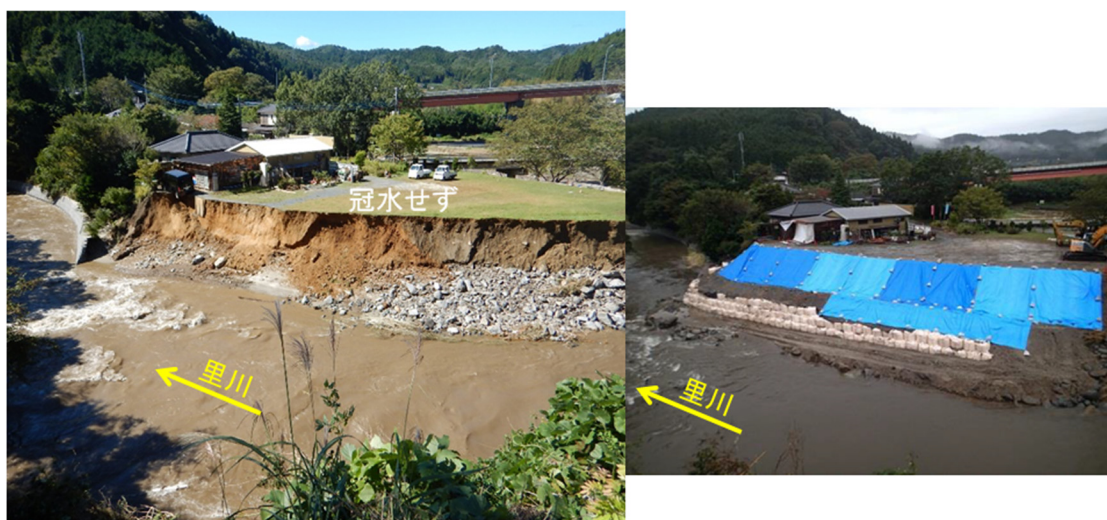
現地調査時には調査対象箇所は既に応急復旧済であった（写真-5.2.6.6）。応急復旧前の状況は、写真-5.2.6.6に示すとおり、上部の土砂が崩落している。被災箇所前面の河床に洗掘は見られないので、洗掘に伴う崩落ではないと推定される。被災箇所の対岸にあたる左岸側には護岸天端よりも高いところに痕跡が確認でき、上下流方向に勾配がついていた（写真-5.2.6.7）。洪水時には高流速が発生していたものと推察された。被災箇所下流には既設護岸がある。これらの状況から、今回被災は、高流速発生区間に対して、既設護岸の上流側設置延長が十分ではなかったことが要因と考えられる。

写真-5.2.6.6 応急復旧前後の状況（左写真は茨城県提供）

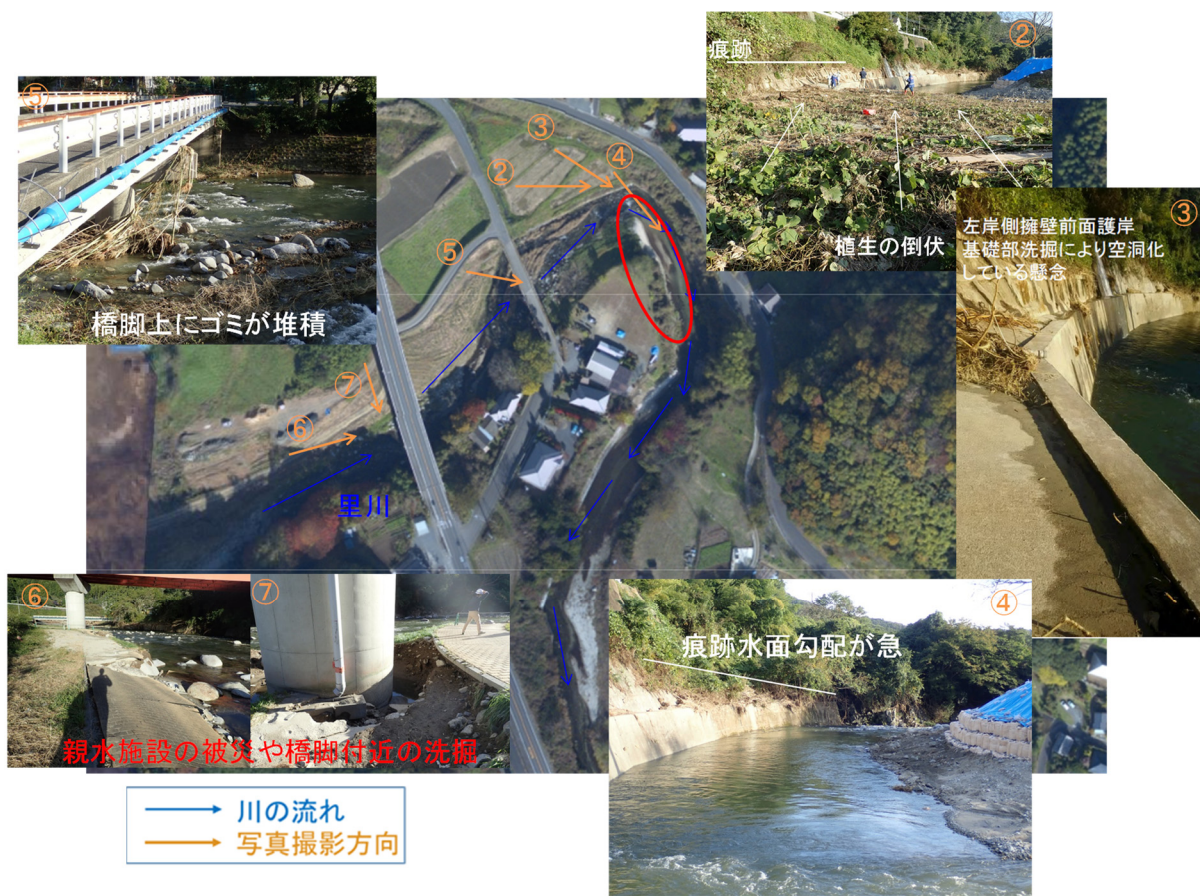
被災箇所上流の屈曲部下流左岸側に設置されている擁壁護岸の天端に段差が見られた（写真-5.2.6.7）。この屈曲部左岸側は水衝部となって洗掘が発達しやすいので、洗掘により基礎が露出し背後の土砂が吸い出され、空洞が発生していないか懸念された。洗掘深と基礎が露出していないか確認することが望ましい。

写真-5.2.6.7 被災箇所周辺状況（背景地図出典：国土地理院電子国土 Web）

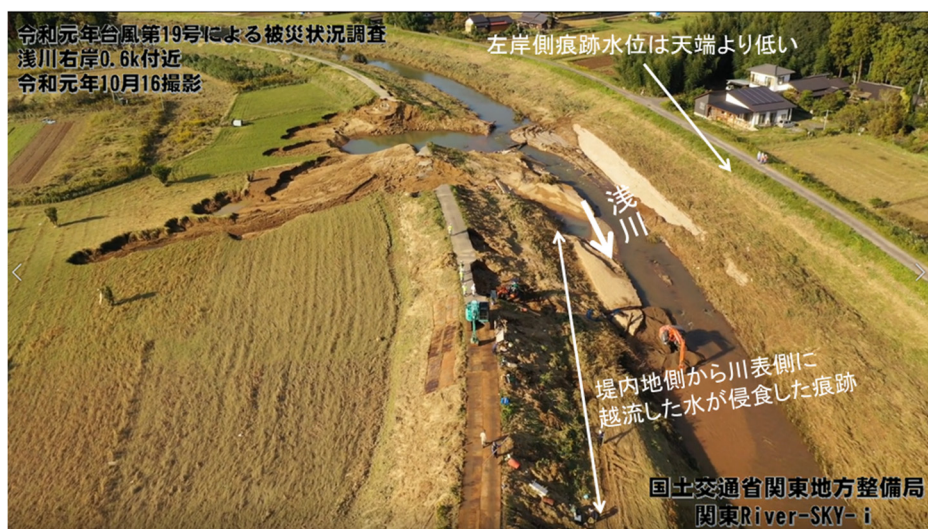
浅川の自流は左岸堤防表法面の痕跡から堤防天端より低かったことがわかる。また、関東地方整備局・関東River-SKY-iが提供しているUAV撮影映像<sup>16)</sup>より、右岸0.6KPの決壊箇所周辺の川表側法面上部に堤内地側からの越流によって侵食された痕跡が確認できる（写真-5.2.6.8）。堤内地にあるポンプ小屋が氾濫流で流された際に電線によってつなぎ止められて流失を免れた状況からも堤内地から浅川に向かって流れたことが確認できる。堤内地側には落堀及び浅川に向かう流れによって地盤が侵食された跡が残っている。堤内地側端部の深さは1m程度である。治水地形分類図によれば、右岸0.6KPと1.5KP右岸の決壊箇所は旧川跡ではない。右岸0.6KPは氾濫平野であり、右岸1.5KPは段丘と氾濫平野の境界部に位置している。写真-5.2.6.10に示すとおり、右岸1.5KPにおいても周辺の表法面に、堤内地側からの越流水による明瞭な侵食痕が確認できる。以上より右岸0.6KP、右岸1.5KPともに堤内地からの越流で決壊したと判断できる。

写真-5.2.6.8 応急復旧初期の被災箇所状況（関東地方整備局<sup>16)</sup>）

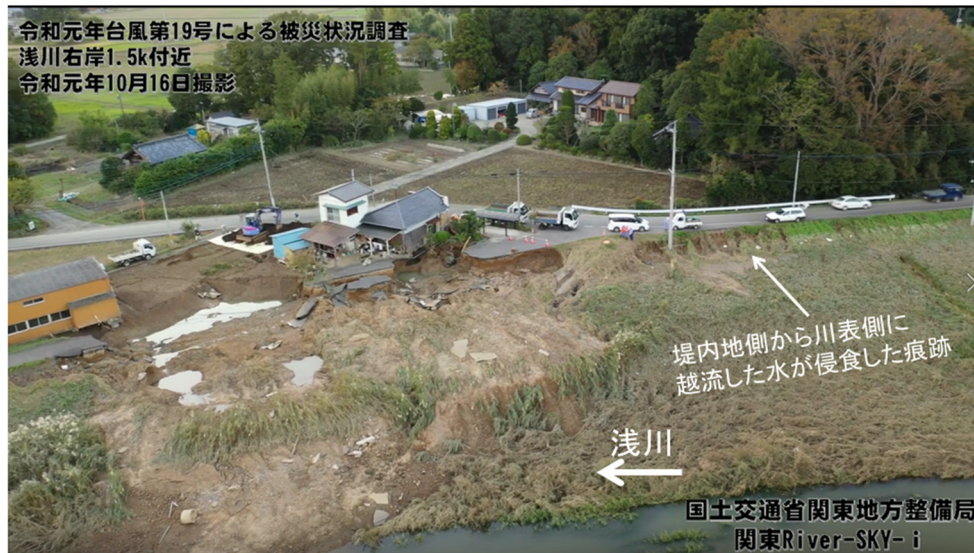
写真-5.2.6.10 浅川右岸 1.5km 被災状況（関東地方整備局<sup>17)</sup>）

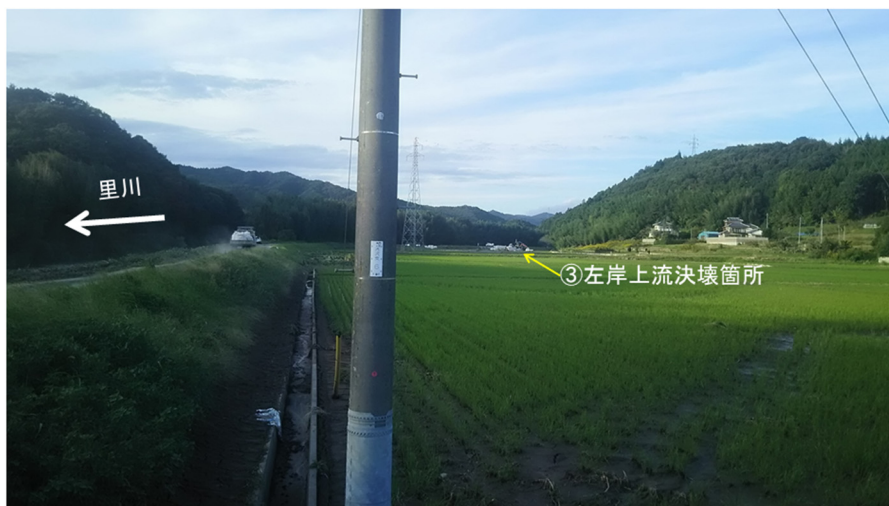
図-5.2.6.10に、現地調査結果及び地形から推定される氾濫流の流れを示した。最も上流の③左岸上流決壊箇所は、有堤区間の最上流区間に位置し、堤防と台地に挟まれた堤防満杯規模洪水時の河道幅が狭くなり始める場所にあたる。川幅が縮小する区間の上流は水位がせき上がりやすいので、越流が発生していた可能性が高いと推察される。この決壊箇所の氾濫ブロックを形成する左岸側は無堤部になっている（図-5.2.6.10、写真-5.2.6.11 及び写真-5.2.6.12）。国土地理院の5mDEMデータによれば、無堤部下流端部の標高は28.1mあり、無堤部下流端までで浸水域が満杯であったと仮定すると、③左岸上流部の決壊地点裏法尻の標高が27.6mであるので、越流発生時には0.5mの浸水深があったと推定される。現地調査では決壊箇所は遠望しかできなかったため、これ以上の考察は困難である。また、無堤部で徐々に浸水し減衰したためか、無堤部及び氾濫域下流の堤内地には地盤の洗掘や土砂の堆積、ゴミの堆積は見られなかった。

写真-5.2.6.11 ③左岸上流決壊箇所 下流より遠望

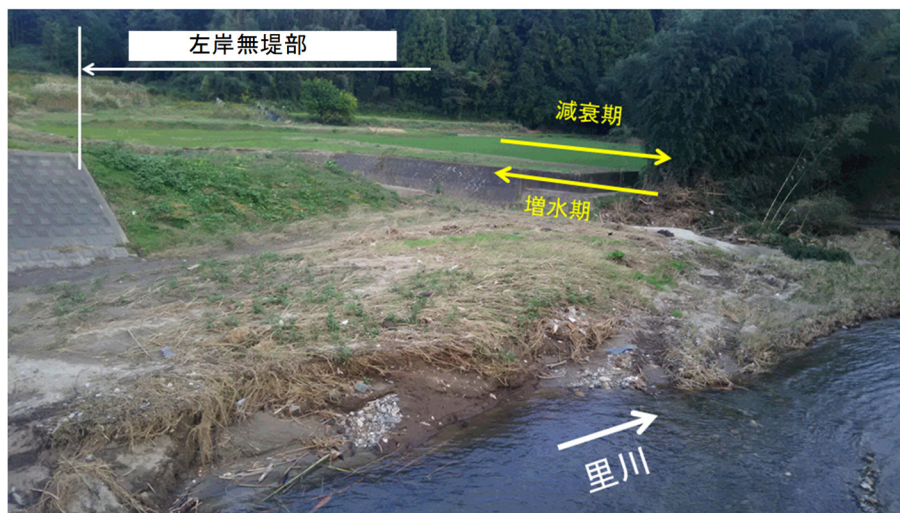
写真-5.2.6.12 左岸無堤部状況

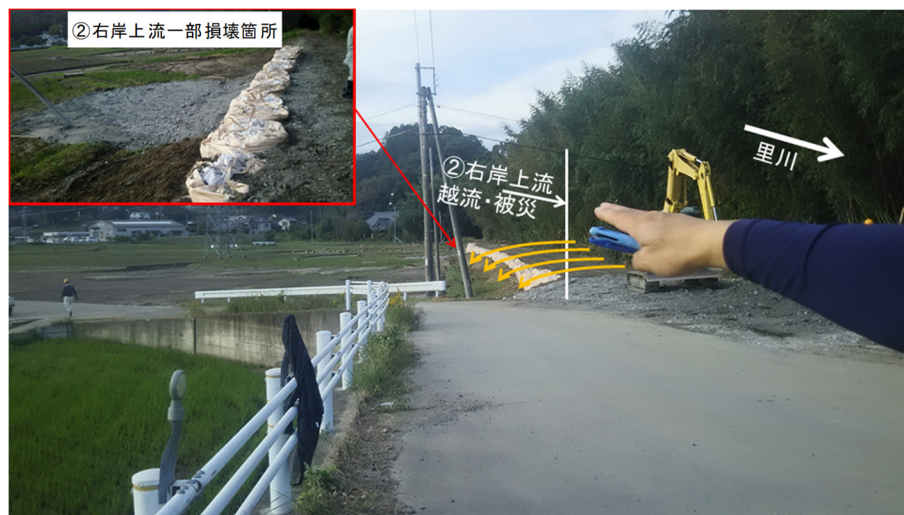
その下流の②右岸上流部は、右岸側堤防の最上流区間の上流側に位置する。一部損壊箇所は上下流には長い越流による被災区間がある。高水敷には密度の高い竹林が繁茂している。越流区間の下流端は橋にアクセスする坂路の付根までであり（写真-5.2.6.13）、上流端はカルバートとの接続部である（写真-5.2.6.14）。越流区間上流に隣接するカルバートの堤内側水路の下流側河岸（小堤）に、里川の洪水位の高水により河岸（小堤）を溢水した際に発生したと思われる洗掘跡が見られた（写真-5.2.6.14）。現地調査時点で応急復旧が進んでおり、落堀は埋め戻されていた（写真-5.2.6.13）。決壊箇所近傍にあった電柱が大きく傾いており、埋め戻した落堀の堤内地側に、落堀形成で洗掘された砂が広く堆積していたことから、深い落堀が発生していたと推察される。一部損壊箇所（約10m）は越流による被災延長（約130m）に比較して小さい（写真-5.2.6.13）。この要因には、高水敷の密度の高い竹林による効果<sup>18)</sup>、カルバートに接続する水路から溢水した水により堤内地が浸水していたことによる効果の可能性が考えられる。

写真-5.2.6.13 ②右岸上流一部損壊箇所及び越流区間下流端

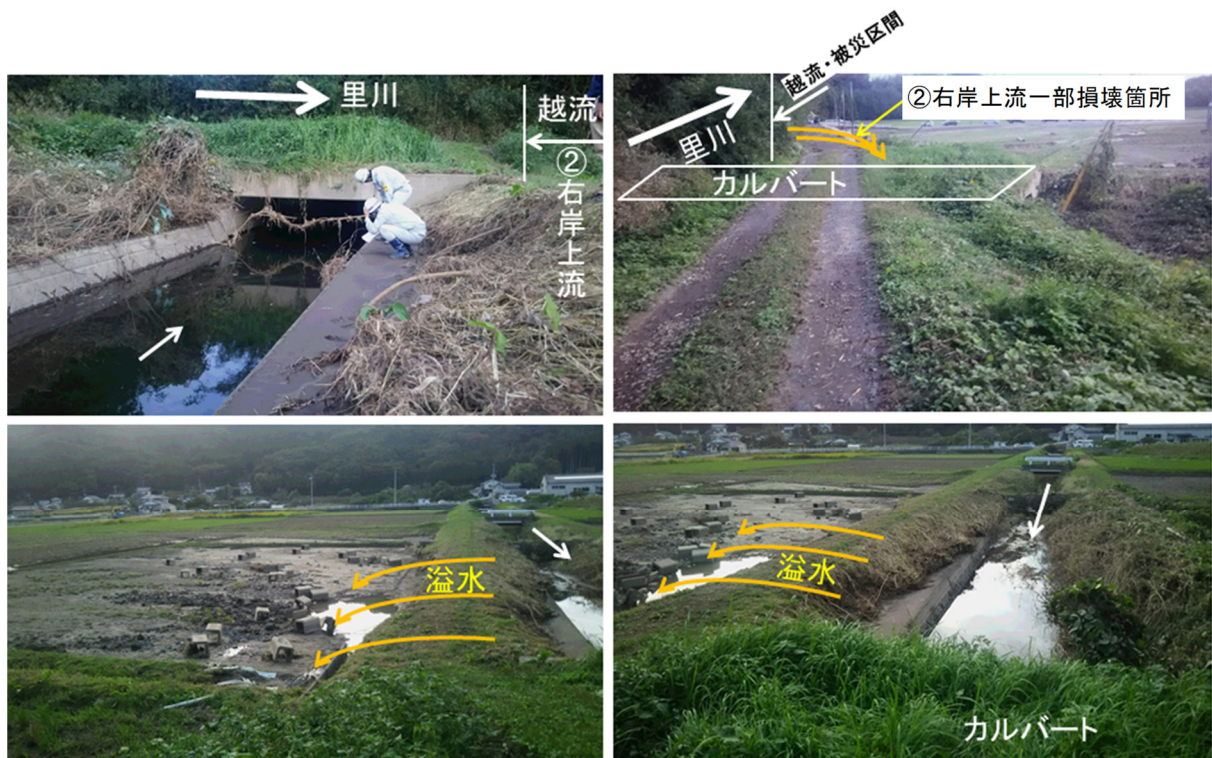
写真-5.2.6.14 ②右岸上流一部損壊と越流区間上流端カルバート付近の状況

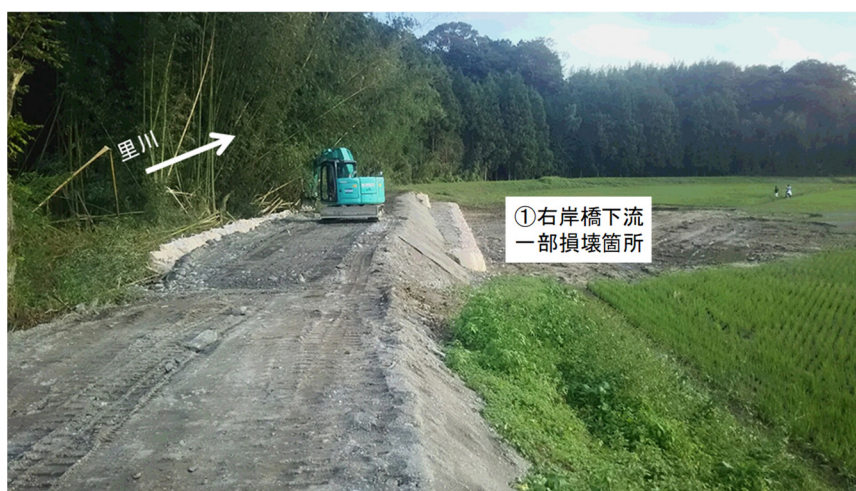
①右岸橋下流一部損壊箇所は、②右岸上流部の橋を挟んだ下流側である。既に応急復旧が完了していたが、埋め戻し範囲の大きさ及びその周辺堤内地側に広がる堆積土砂の広さから、大きな落堀が形成されていることがうかがえる（写真-5.2.6.15）。①一部損壊箇所の下流堤防には天端侵食・裏法侵食・植生の倒伏等の明瞭な越流痕跡は見られなかった。この一部損壊箇所は橋詰めから下った場所で堤防天端の標高が再び低くなる場所であること、対岸（左岸）が無堤部の上流側にあたり流路幅が急拡する場所でもある。流路幅が大きくなると流速が遅くなるため水位が上昇する。この流路幅拡大による水位上昇と橋の下流の堤防が相対的に低くなる場所が重なったことから、堤防満杯規模の洪水ではこの箇所が他と比較して相対的に越流しやすかったと推察される。

写真-5.2.6.15 ①右岸橋下流一部損壊箇所の状況

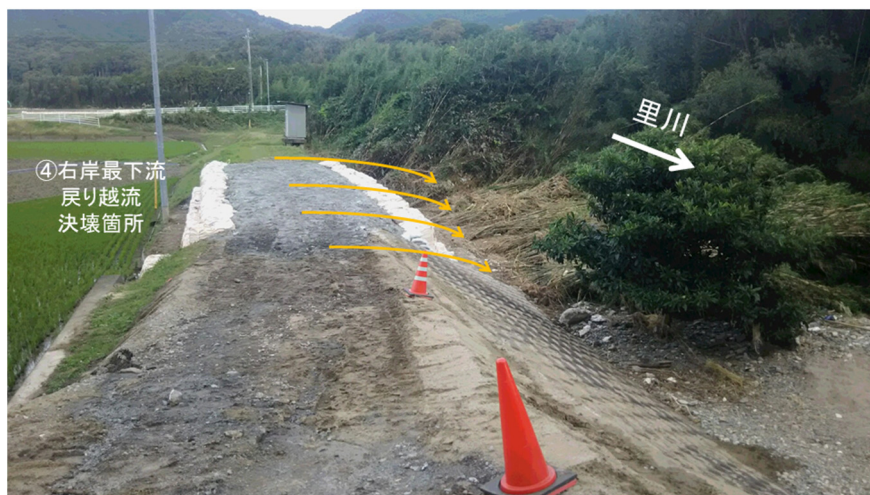
④右岸最下流は、右岸側堤防の氾濫ブロックの下流端に位置している。写真-5.2.6.16に示すように決壊箇所の川表側の竹林が河川に向かって倒されていること、堤内地側には裏法尻洗掘や落堀が形成されていないこと（写真-5.2.6.17）、決壊箇所上流側堤防の天端や裏法面に越流の痕跡である侵食跡や植生倒伏が見られないことを総合すると、堤内地側の氾濫水が川表側に越流して決壊したものと推察される。

写真-5. 2. 6. 16 ④右岸最下流決壊箇所の状況

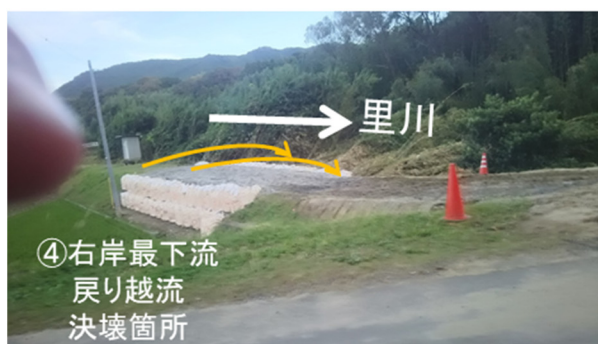
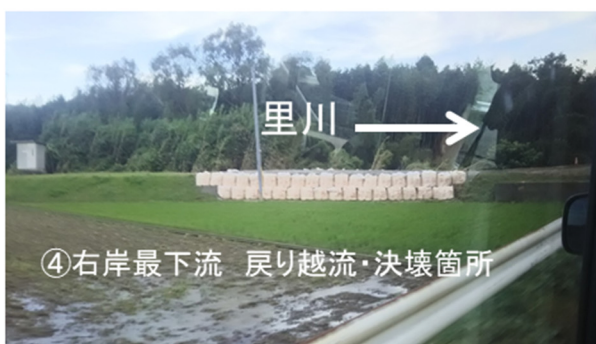
写真-5. 2. 6. 17 ④右岸最下流決壊箇所の状況（堤内地側から）

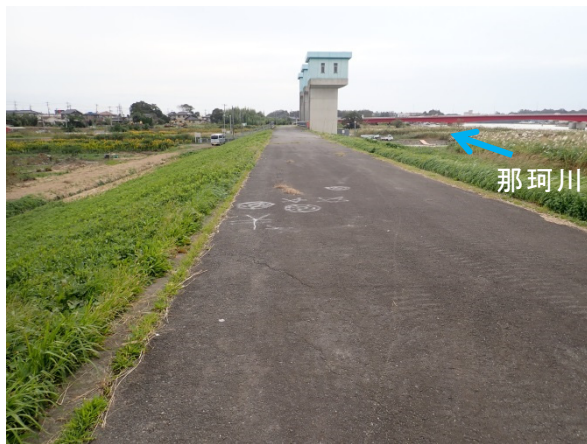
写真-5.2.7.5 及び写真-5.2.7.6 に示すように那珂川左岸 8.2KP 付近では樋管の上流側に漂流物が堆積していたが、それ以外に出水を原因とする大きな被害は確認できなかった（写真-5.2.7.1 から写真-5.2.7.4 参照）。

写真-5.2.7.1 フロンティア堤防天端部  
那珂川左岸 2.1KP 上流から

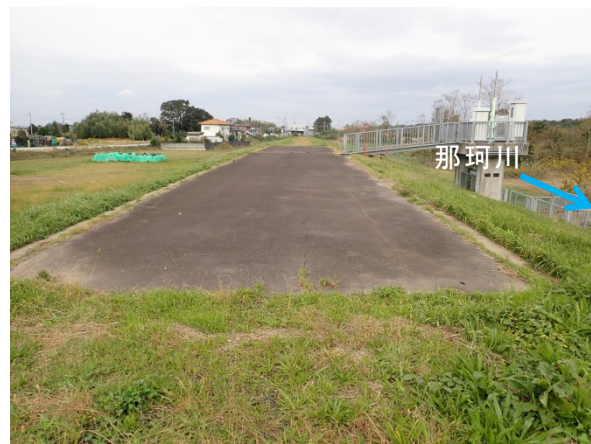
写真-5.2.7.2 フロンティア堤防天端部  
那珂川右岸 4.1KP 下流から

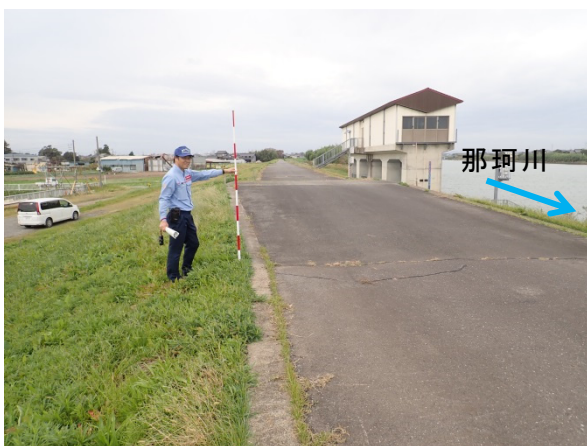
写真-5.2.7.3 フロンティア堤防天端部  
那珂川右岸 7.0KP 下流から

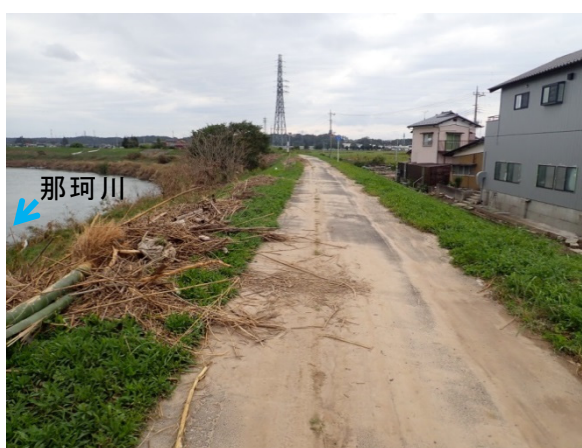
那珂川左岸17.0KP下流から

写真-5.2.7.7 に示すように、湾曲部外岸となる那珂川左岸 17.0KP 付近で越水の痕跡を確認した。写真-5.2.7.8 に示す地点が、左岸 17.0KP 付近では最も越流水深が大きかったように見えたが、湾曲部外岸側に位置していること、堤防表法面の樹木による堰上げが生じたことが原因と考えられた。写真-5.2.7.9 に示すように越流水によって裏法の侵食が生じたが、その程度は軽微なものであり、植生の隙間に露出する土羽が侵食された程度であった。ちなみに、左岸 17.2KP よりも上流がフロンティア堤防区間であり、この地点は通常堤防の区間である。

写真-5.2.7.8 堤防天端越流痕跡と漂流物

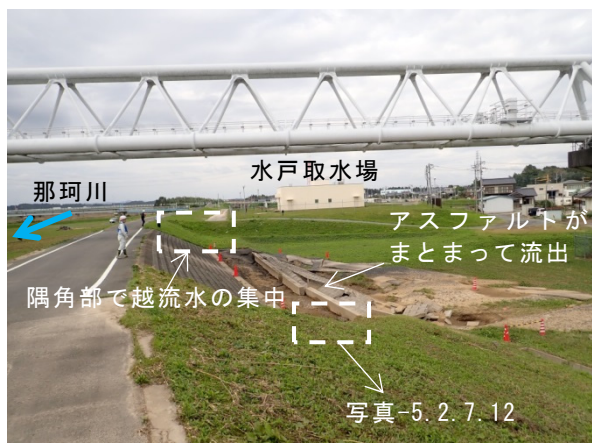
左岸 19.3KP 付近は、フロンティア堤防と通常堤防の境界部分であり、通常堤防には水管橋の条件護岸が設置されている。写真-5.2.7.10 に示すように、条件護岸が崩壊していた。この要因の一つとして、条件護岸の天端高が周辺堤防より 20 cm 程度低かったこと（写真-5.2.7.11）が考えられた。水管橋より下流のフロンティア堤防施工区間では、条件護岸との境界部で侵食による吸出し防止シートの露出が見られたが（写真-5.2.7.12）、それ以外の区間では越流痕跡を確認できるものの、大きな変状は確認できなかった。

写真-5.2.7.10 水管橋条件護岸の被災状況  
那珂川左岸 19.3KP 下流から

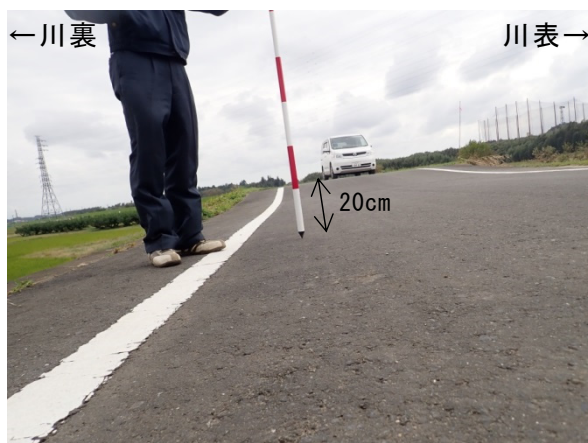
写真-5.2.7.11 水管橋付近の堤防天端の不陸  
那珂川左岸 19.3KP 上流から

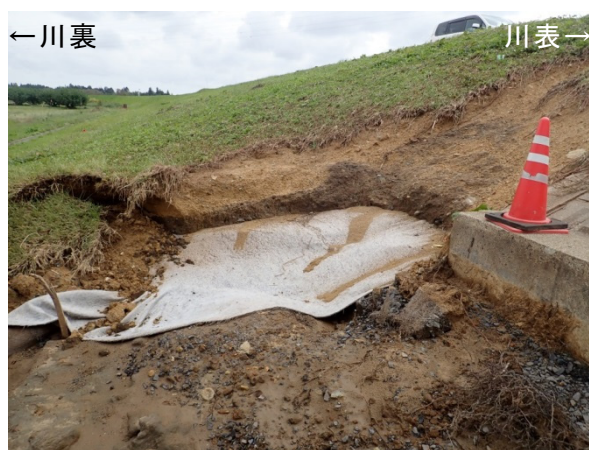
写真-5.2.7.12 侵食による吸出し防止シートの露出  
那珂川左岸 19.3KP 上流から

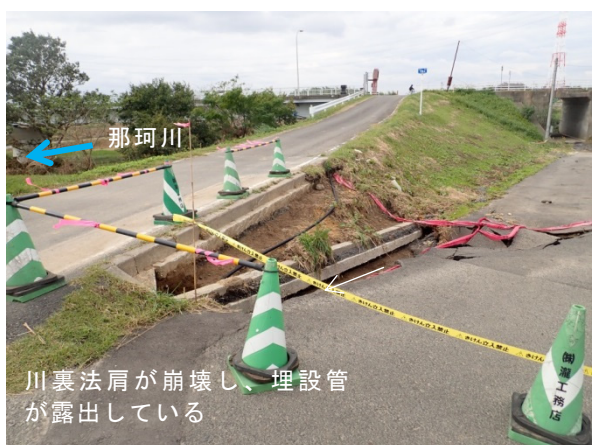
写真-5.2.7.13 に示すように左岸 19.5KP 付近の道路取付け部においては越流水が集中して川裏坂路に流れ込み、坂路の路盤材砕石が大量に流出していた。写真-5.2.7.14 から写真-5.2.7.16 に推定される破壊メカニズムを示した。川裏にアスファルト舗装があり越水を受けたことで、アスファルト下の路盤材に越流水が侵入し、路盤材の流出や揚圧力によるアスファルト舗装の流出が生じた可能性があると推定される。

写真-5.2.7.13 取付道路の被災状況  
那珂川左岸 19.5KP 下流から

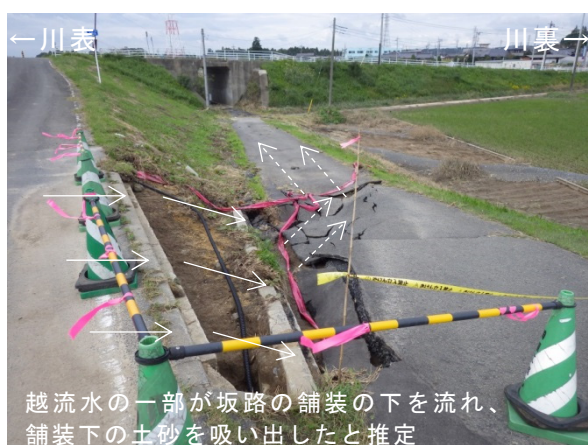
写真-5.2.7.14 越流水の浸透メカニズム（推定）  
那珂川左岸 19.5KP 下流から

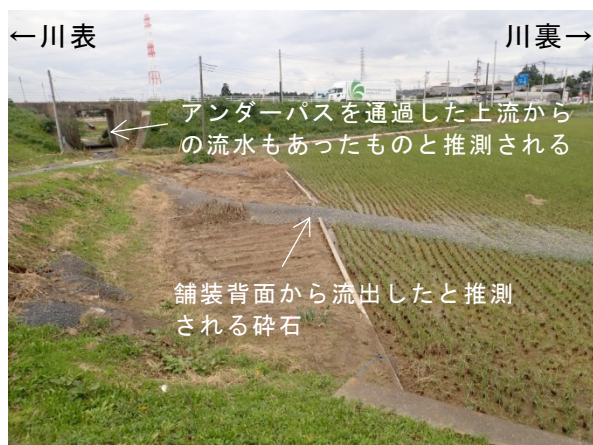
写真-5.2.7.15 碎石の流出状況  
那珂川左岸 19.5KP 上流から

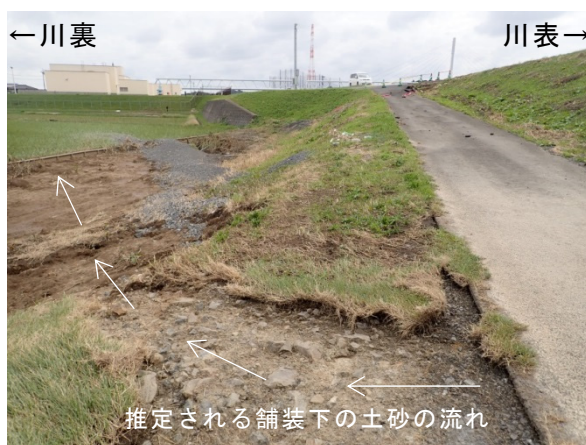
写真-5.2.7.16 舗装下の土砂の流れ（推定）  
那珂川左岸 19.5KP 上流から

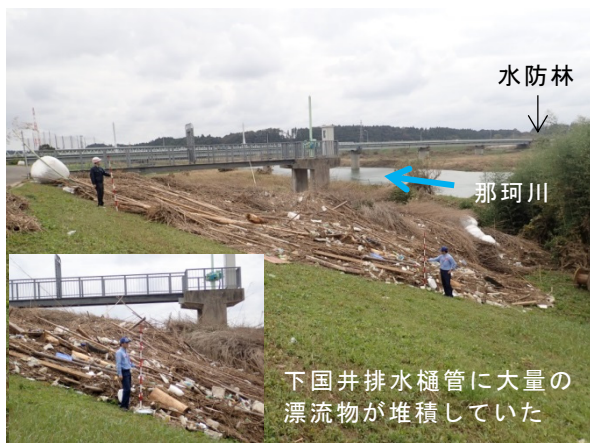
写真-5.2.7.17及び写真-5.2.7.18に示すように、水防林と堤防の間かつ樋管上流部に流木や塵芥が堆積し、その上流部で越水が生じた。また、河道法線形を見ると、20.0KP左岸の水衝部であり、この周辺から越水が生じていた。写真-5.2.7.19から写真-5.2.7.22に示すように、19.8KP上流では取付道路の関係もあり堤防天端幅が広いが、取付部の下流では堤防天端幅が通常の堤防の天端幅程度となっており、その境界部で裏法に越流水が集中したものと考えられた。結果として、当該箇所では裏法面が激しく侵食されていた。

写真-5.2.7.17 樋管上流部の漂流物堆積状況  
那珂川左岸 19.8KP 上流から

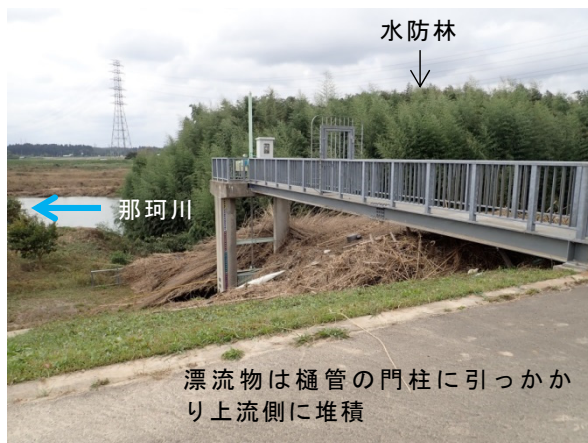
写真-5.2.7.18 漂流物堆積状況  
那珂川左岸 19.8KP 天端から

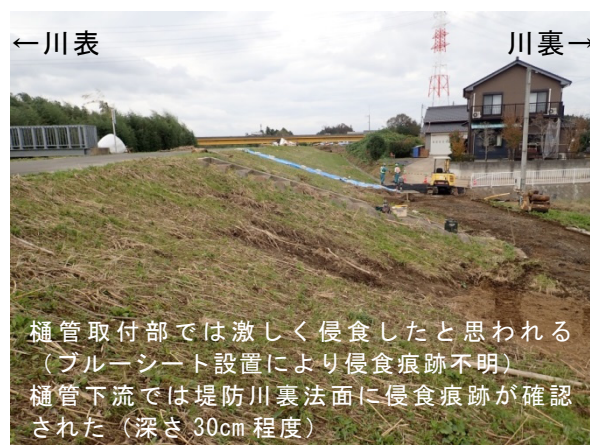
写真-5.2.7.19 樋管取付部の侵食状況  
那珂川左岸 19.8KP 下流から

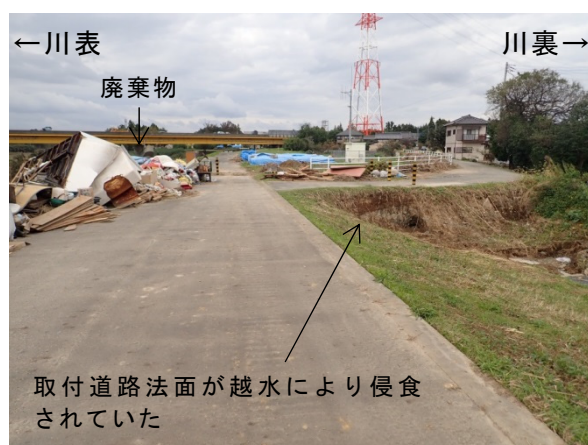
写真-5.2.7.20 取付道路法面の侵食状況  
那珂川左岸 19.8KP 下流から

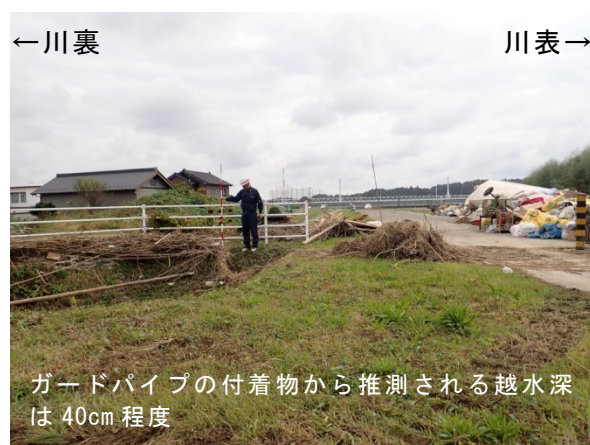
写真-5.2.7.21 越水深確認状況  
那珂川左岸19.8KP上流から

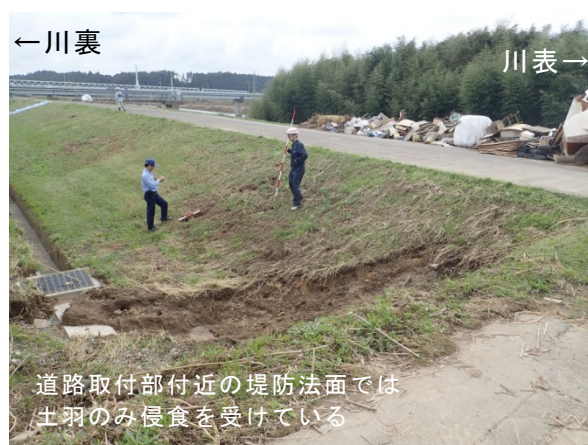
写真-5.2.7.22 道路取付部付近の被災状況  
那珂川左岸19.8KP上流から

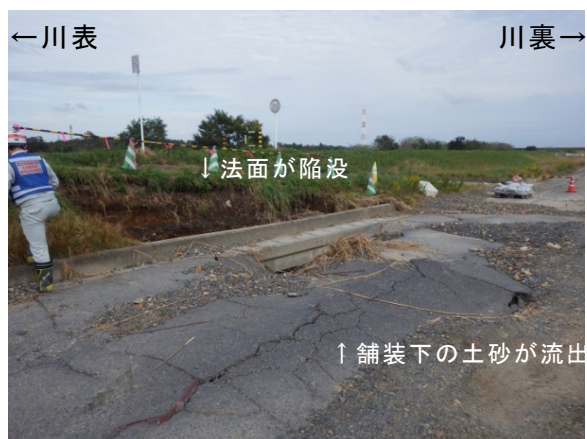
右岸20.5KP付近で越水によると推測される被災が確認された。写真-5.2.7.23及び写真-5.2.7.24に示すように、堤防の裏法面が侵食されるとともに、裏法尻に沿って走る道路の路面は舗装の流失や亀裂の発生など顕著な被害が確認された。周辺状況や標高図から越水は一連区間の広範囲にまんべんなく発生していたと推測される。ただし、当該箇所は河道湾曲外岸部に位置しており、上下流区間に比べ越流水深が大きかったことから、被害が上下流区間に比べて大きかったものと推測された。

写真-5.2.7.23 堤防道路の被災状況  
那珂川右岸20.5KP小段から

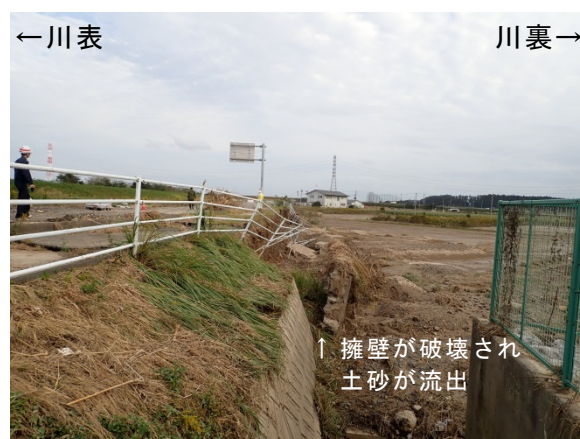
写真-5.2.7.24 法尻部の擁壁の被災状況  
那珂川右岸20.5KP上流から

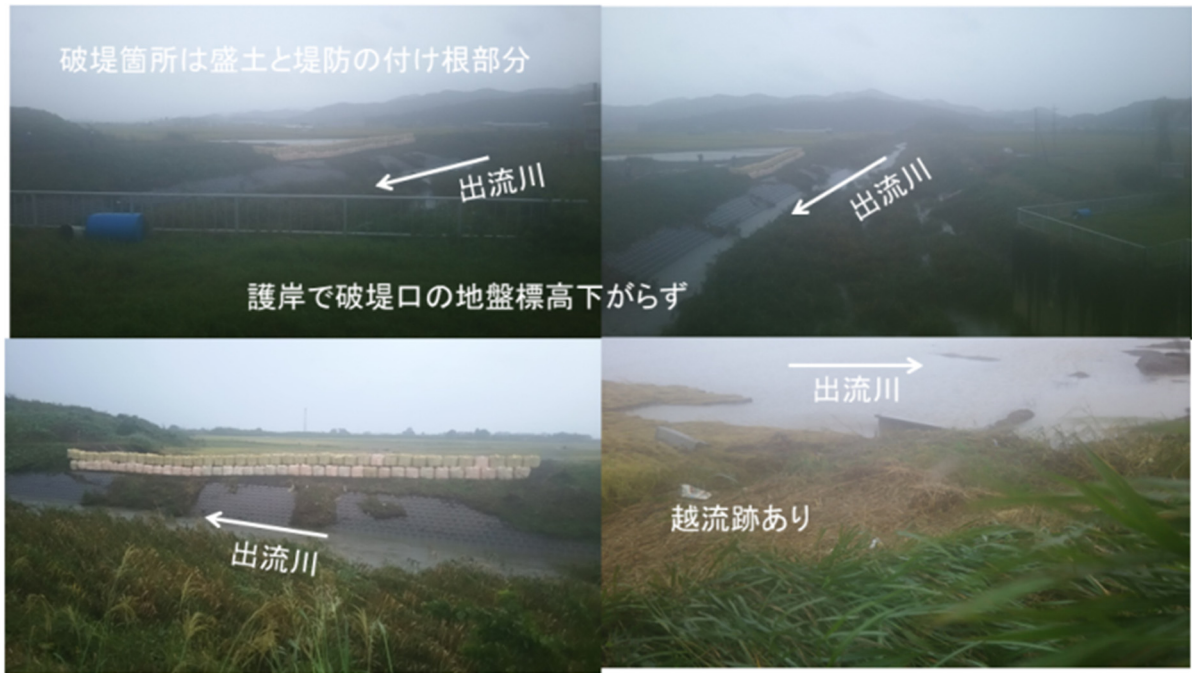
写真-5.2.8.1 ①出流川右岸水門上被災状況

門設置に伴い流路及び堤防を付け替えた上流端に位置する。決壊箇所下流の旧川跡は出流川の堤防高よりも若干高く盛土されており、その上に残土と思われる土の仮置きもされていた（図-5.2.8.2(2)参照。なお左側色別標高図は旧川跡を盛土する前の状態。）。決壊箇所は旧川盛土帯と出流川堤防の境界部から上流40mである。写真-5.2.8.1に示すとおり、決壊箇所下流側の盛土部に越流により草が倒れた状況が確認できた。

決壊は出流川の低水護岸高より上でとどまっている。決壊の位置・幅はGoogle Earth Proで見ることでできるPlanet.comの画像（2019/12/20撮影）を用いると確認可能である。裏法尻の洗掘は見られず、落堀も小さく浅い。護岸が残存したことにより氾濫流量が軽減されていた可能性があるかと推察される。

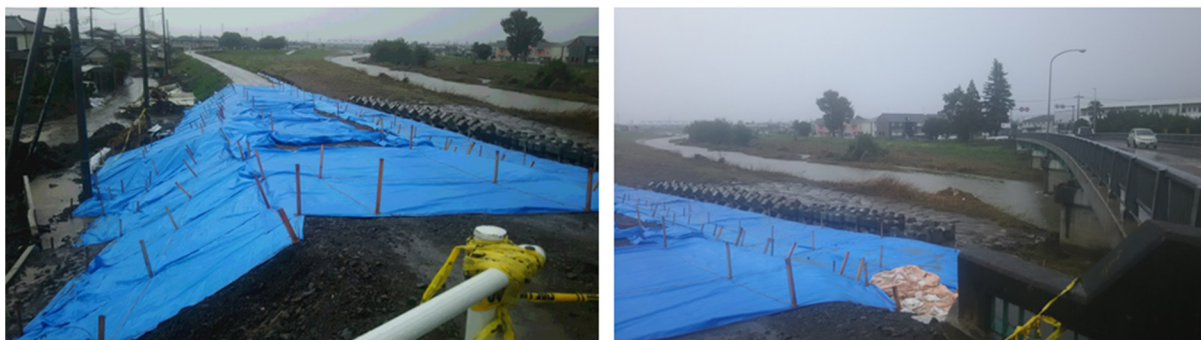
写真-5.2.8.2 秋山川右岸海陸橋上流被災状況

治水地形分類図からは決壊箇所は旧川跡ではない。決壊箇所を含む右岸側は扇状地、対岸の左岸側は段丘面とその下流に氾濫平野となっている。決壊箇所の上流堤防では裏法尻にドレーンと盛土を施した浸透対策を行っている区間もあるので、浸透による被災が影響した可能性も否定はできない。

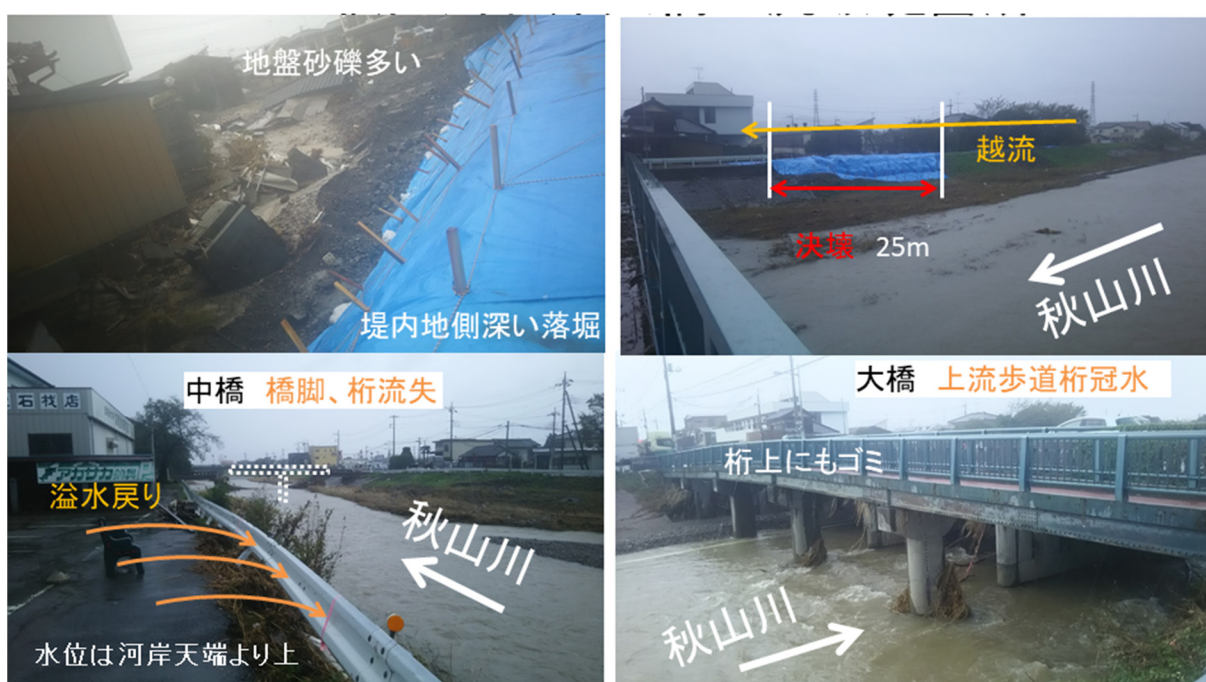
写真-5.2.8.3 秋山川右岸大橋上流被災状況

写真-5.2.8.3に現地調査時の決壊箇所とその周辺の状況を示す。決壊箇所直下流の大橋の上流側歩道の桁にはゴミがかかり歩道上にもゴミがあり洪水時に桁が冠水していたこと、橋下流左岸側のガードレールが河道側に傾いており溢水した水が河道に戻ろうとしていた状況がわかる。下流の中橋の橋脚及び桁が流失していた。決壊箇所の堤内地側は深く洗掘

されており、近くの建物の基礎がえぐられ、基礎の角が露出していた。洗掘穴の底の状況から砂礫分が多い地盤に見えた。

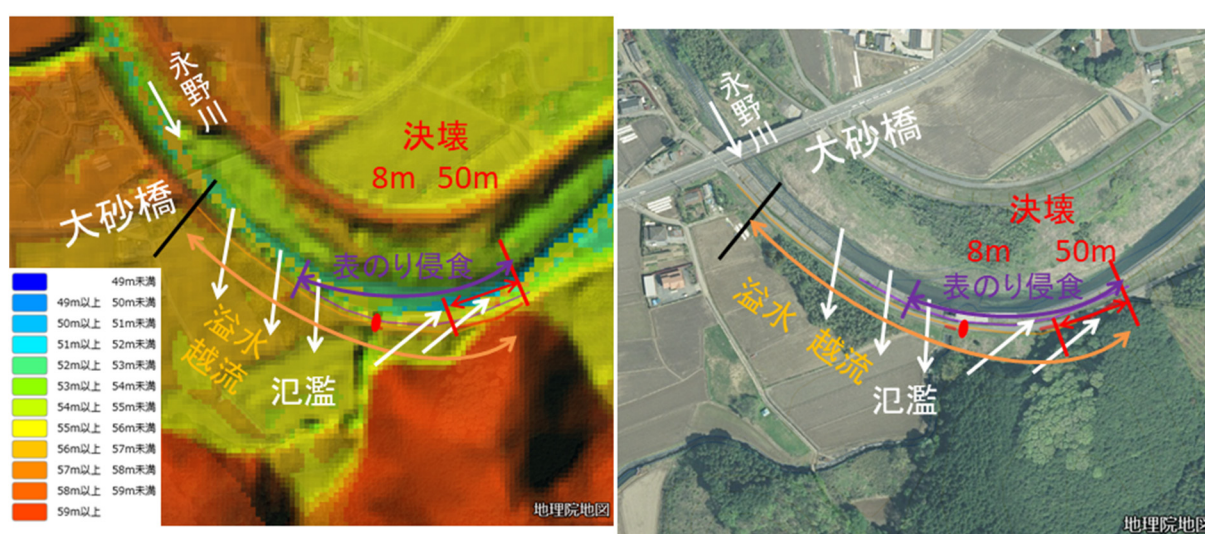
図-5.2.8.5(2) 永野川右岸（大砂橋下流） 被災及び氾濫状況

図-5.2.8.5(1)は、被災箇所的位置を示したものである。被災箇所は大砂橋の下流右岸側で、山付河道となる上流の樋管がある場所に位置する。図-5.2.8.5(2)は現地調査から確認された被災の状況とそこから推定される氾濫の状況を示したものである。写真-5.2.8.4(1)には決壊箇所の状況、写真-5.2.8.4(2)には決壊箇所と周辺の被災状況を示したものである。

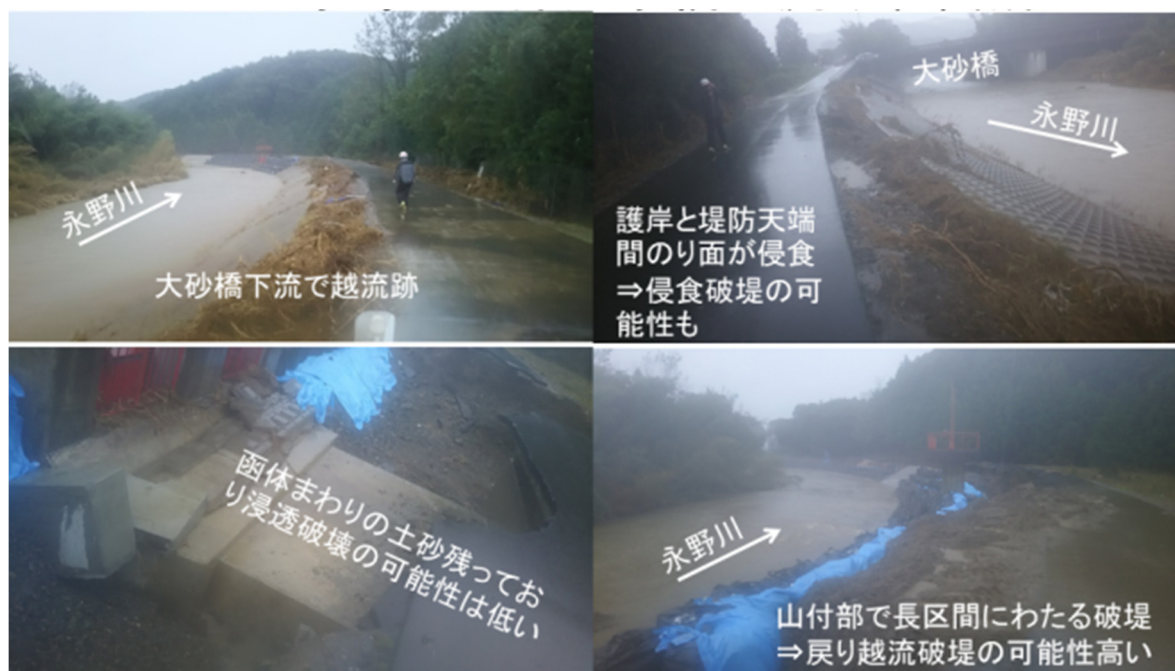
写真-5.2.8.4(2) 永野川右岸（大砂橋下流）現地調査時被災状況

写真-5.2.8.4(2)に示すとおり、大砂橋の下流右岸側でゴミが大量に載っており越流が発生していたことが確認できる。また、護岸と堤防天端間の法面が激しく侵食された区間が下流まで続いており、侵食による決壊の可能性も示唆される。上流側の8mの決壊は樋管に近いことから函体まわりの浸透破壊も疑われたが、函体上部の土羽は決壊により流失しているが函体の底部や側部には土羽がしっかり残存していることが確認でき、函体周りの浸透決壊の可能性は低い。下流側の延長の長い決壊は、上流側決壊箇所との間の残存堤防の表法侵食の状況から、表法面の侵食決壊の可能性が高い。また、大砂橋下流の越流した氾濫流が樋管背後の低地に氾濫して山付き部で滞留し、山裾に沿って河川に戻る流れによる逆越流決壊の可能性も表法侵食による決壊と同じくらい考えられる。

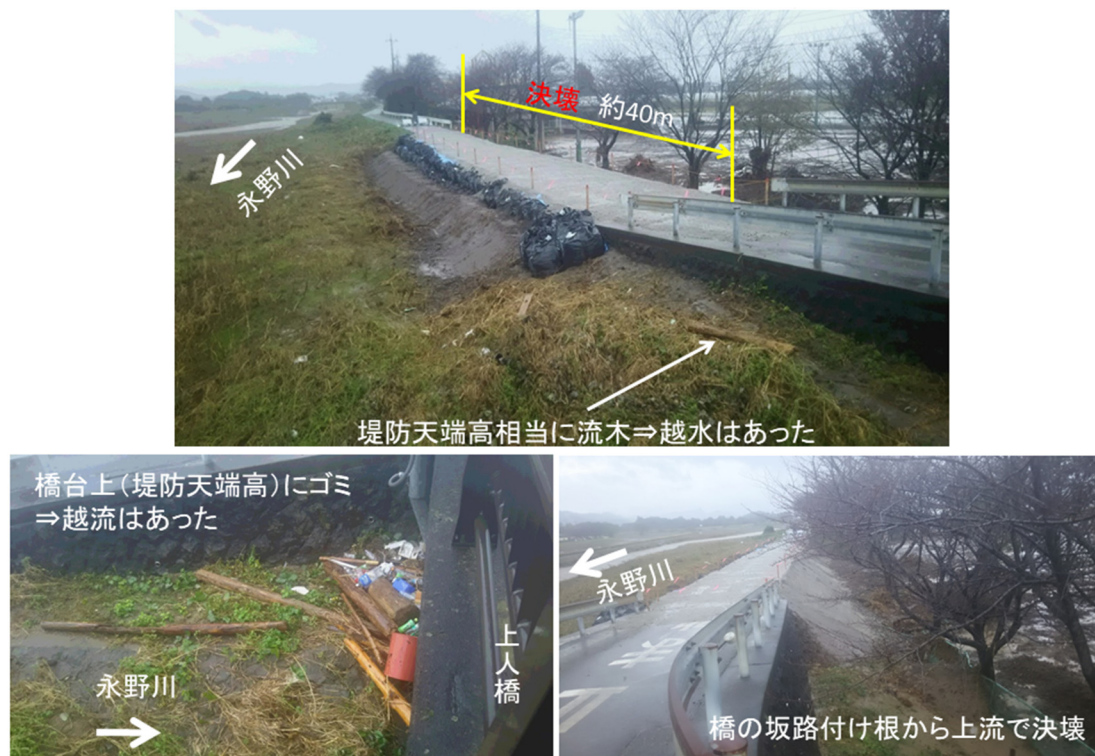
写真-5. 2. 8. 5 永野川左岸上人橋上流被災状況

現地調査時には既に応急復旧済みであった（写真-5. 2. 8. 5）。決壊箇所は上人橋左岸橋詰めにアクセスする坂路の付け根から上流約40mの範囲である。決壊箇所の上流の堤防裏法面には明瞭な越水痕は見えなかったが、決壊箇所下流側では流木や漂流物が上人橋の橋台上や決壊箇所下流の堤防表法の天端高と同じ高さに確認できた（写真-5. 2. 8. 5）。

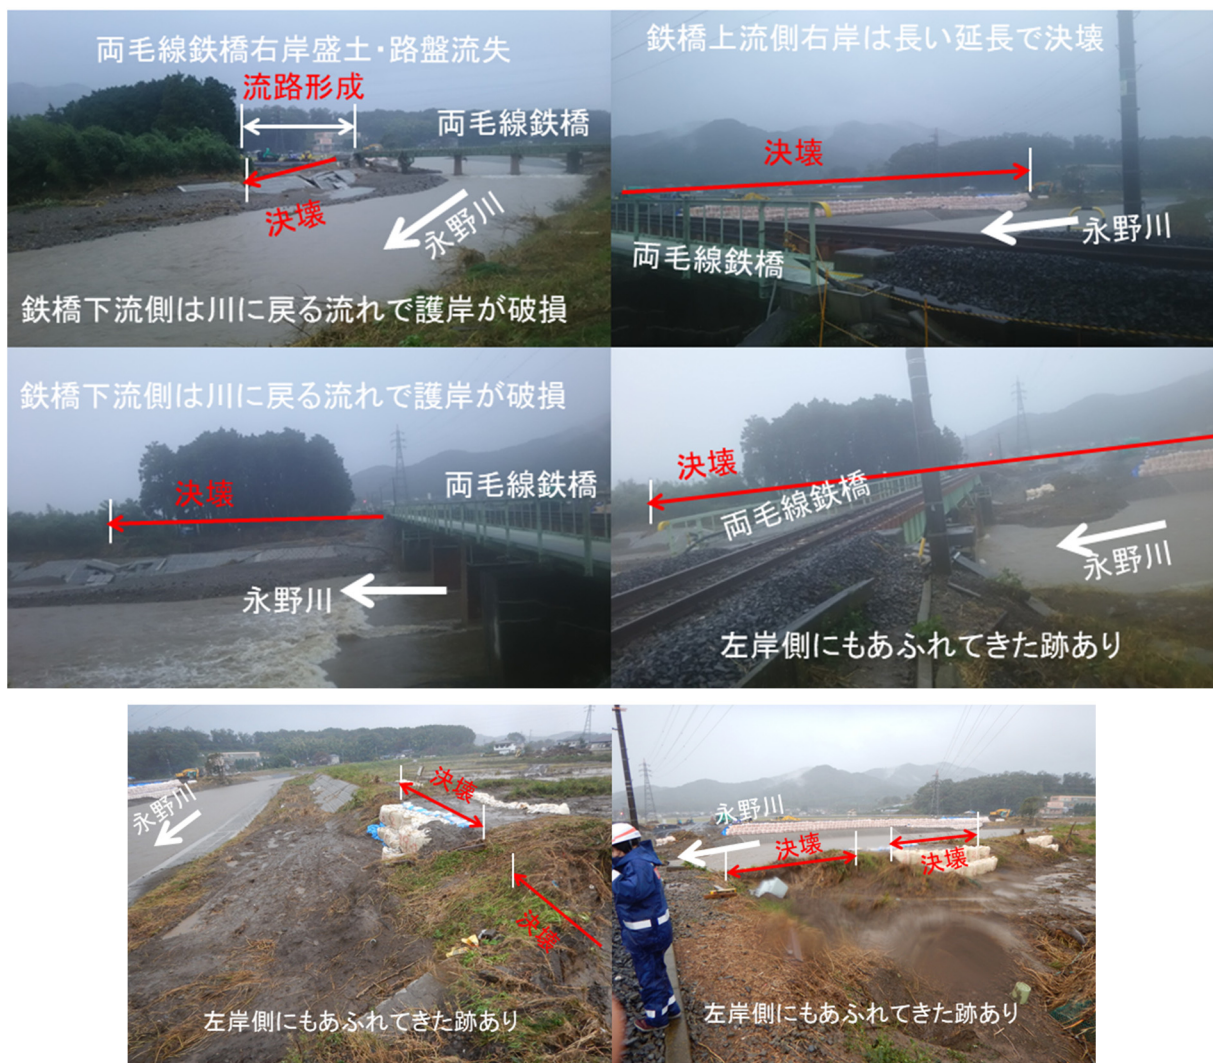
写真-5.2.8.7 両毛線鉄橋上下流右岸被災状況

図-5.2.8.8(1)は、永野川右岸両毛線鉄橋上下流の決壊箇所の位置と氾濫流の推定流下方向を示したものである。図-5.2.8.8(2)は決壊箇所とその周辺の被災状況を示したものである。写真-5.2.8.7は被災状況を示したものである。

図-5.2.8.8(2)、写真-5.2.8.7に示すように、両毛線鉄橋本体の被害はなかった。しかし、鉄橋右岸側の盛土及び路盤が取付け部から流失して右岸堤防が決壊しており、右岸側堤内地に新たな流路を形成している。新しい流路は鉄橋下流で川に戻っており、その場所では低水護岸が倒壊する等被災している。決壊している右岸側の被災延長は210mあり、そのうち決壊は180m程度と推定された。決壊延長は鉄橋の上流側で長い。右岸決壊箇所の上流側に県が越流を確認していることから決壊箇所でも越流していたと推定される。対岸左岸側の鉄橋の上流と下流でも現地調査時に越流跡があり、水位ピーク時には鉄橋の桁の下部分は冠水していたと推定された。また、左岸側越流範囲には10m程度と幅が狭い決壊が2箇所近接して見られた(写真-5.2.8.7)。

右岸の決壊は延長が長いので側岸侵食による決壊が疑われるが、現地調査では決壊箇所近づけなかったため、側岸侵食の有無や状況は把握できていない。現地調査をできた左岸側では表法面の侵食や側岸侵食は見られなかったことから、侵食による決壊の可能性は低いと考えられる。

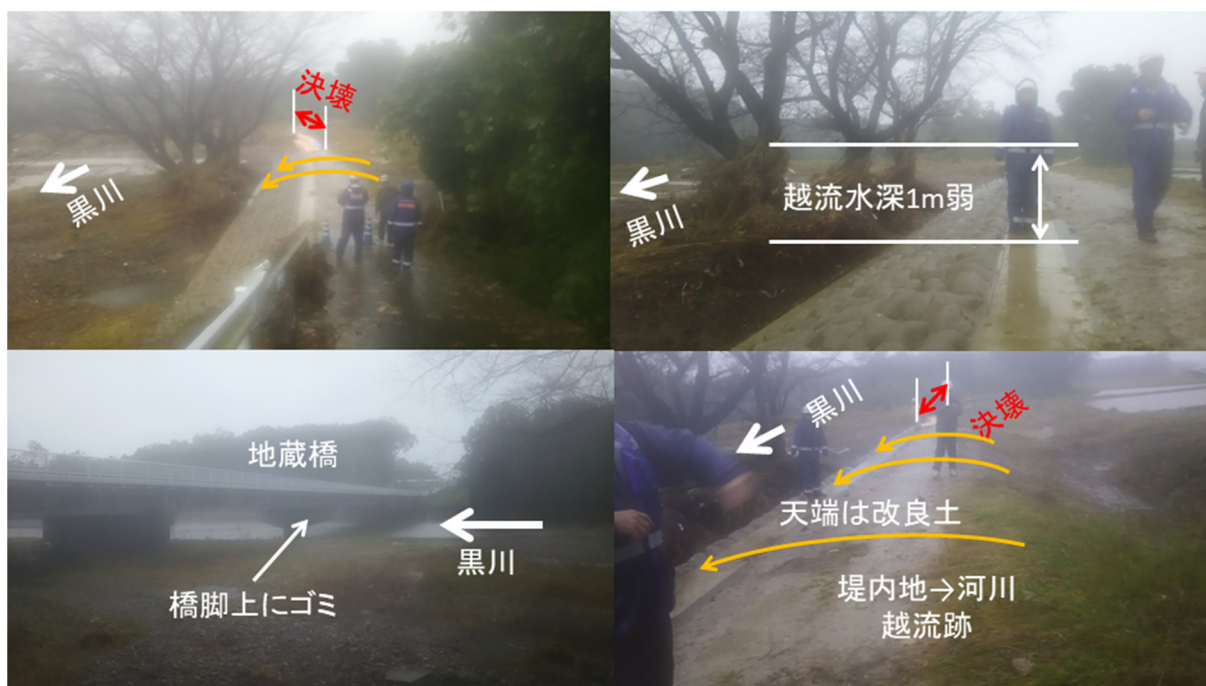
写真-5.2.8.8(1) 黒川左岸地藏橋上流被災状況

堤防上に堤内地から河川に向かう植生の倒伏及び表面侵食の跡があり、樹木の堤防側にゴミが引っかかっていたことから、決壊箇所では氾濫流が川に戻る越流があったと判断される。ゴミのからみ具合と堤防天端の侵食痕から強い戻り流れであったことが示唆される。決壊箇所下流の堤防天端上は地盤が改良されており、強い流れに耐えた要因の1つと推察された。

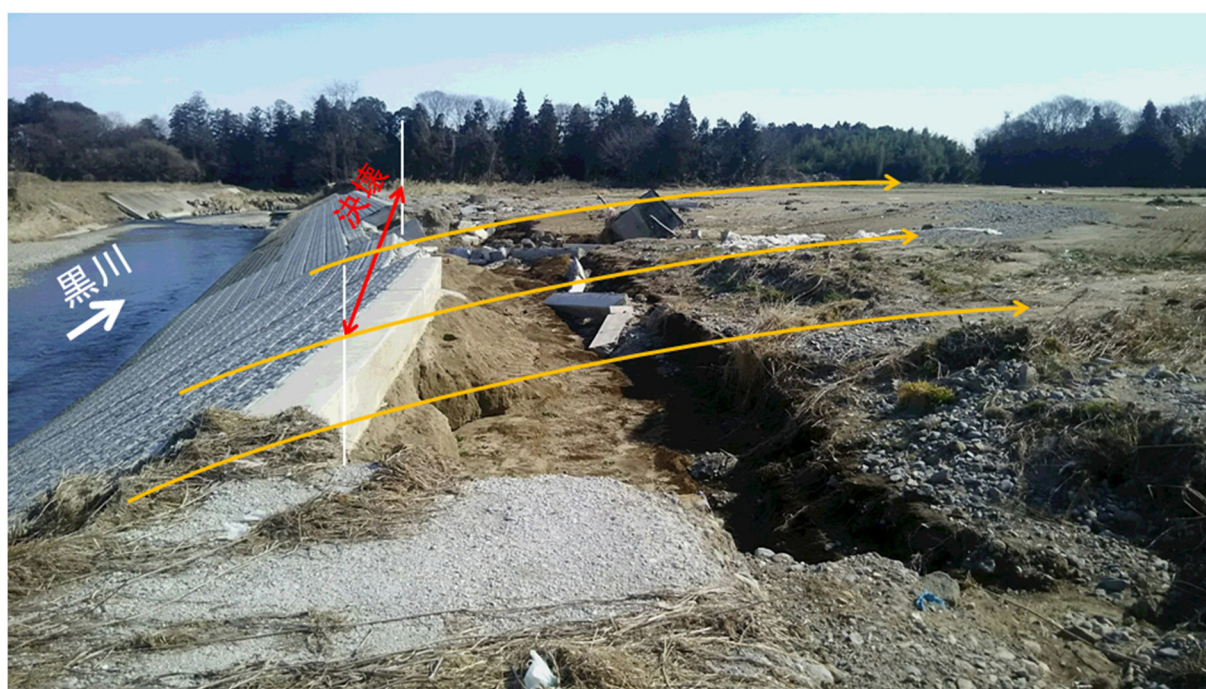
写真-5.2.8.8(2) 黒川右岸高速道路下流被災状況

写真-5.2.8.8(2)は、令和2年2月10日の多自然アドバイザーの折りに県に案内してもらった黒川右岸高速道路下流の決壊箇所の写真である。延長263mの越流によって堤防が約100m決壊し、表法の堤防護岸の上部も一部破損していた。

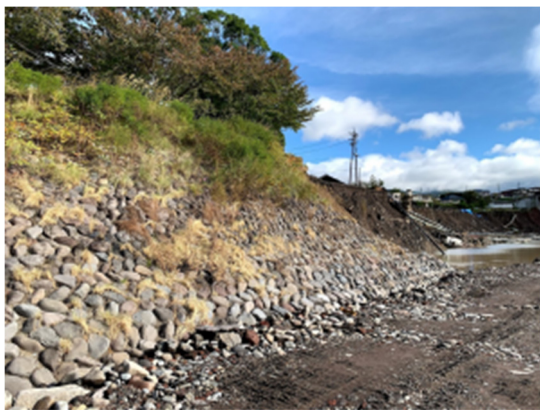
写真-5.2.9.3 残存した護岸（写真左）  
と侵食区間（写真右）

写真-5.2.9.3 には侵食区間の下流部を撮影したものであるが、残存する練石積護岸にも、基部を中心に部分的に亀裂が生じるなどの損傷が確認される。写真-5.2.9.4 を見ると、河岸の材料としては、下層部は玉石～砂利で上層は細粒の土砂で構成されている。

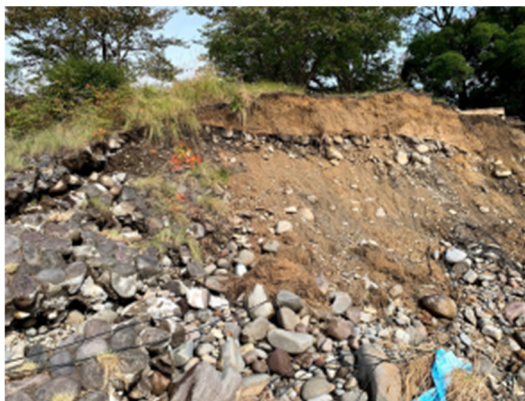
写真-5.2.9.4 侵食箇所下流端の様子

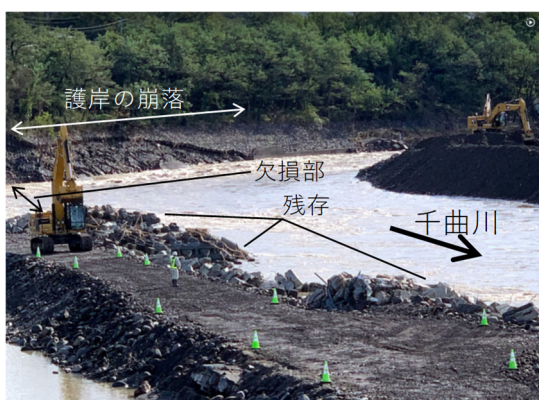
写真-5.2.9.5 仮設道路上流部分

写真-5.2.9.5 及び写真-5.2.9.6 は仮設道路の上流側及び下流側を撮影したものである。写真中の矢印等の箇所に仮設道路の覆土下に水制群の一部が残存していることが確認できたが、上流の護岸まで連続しておらず、上流端部で流失して欠損したものと考えられる。上流の護岸についても基礎の流失が原因と思われる崩落が生じていた（写真-5.2.9.5）。

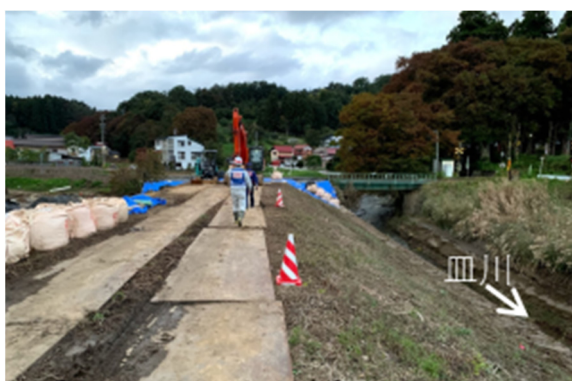
写真-5.2.9.7 決壊箇所を下流から望む

長野県が管理する皿川では、JR 橋梁の直下流の右岸で堤防が決壊した。調査時点では、締め切りとブルーシートや大型土のうによる応急復旧が完了した状況であった（写真-5.2.9.7）。写真-5.2.9.8 に撮影した痕跡が示すとおり、堤防天端より高い JR 橋梁の橋桁にまで水位が上がったと思われる。写真-5.2.9.9 を見ると、決壊により落堀が形成されているが、線路盛土からの越水（写真右から左）したと思われる線路盛土の侵食も確認できる。皿川の河床には、多量の砂分が堆積し、流失したと思われる跡も確認された（写真-5.2.9.10）。千曲川の背水影響で土砂堆積や侵食が生じた可能性が考えられる。

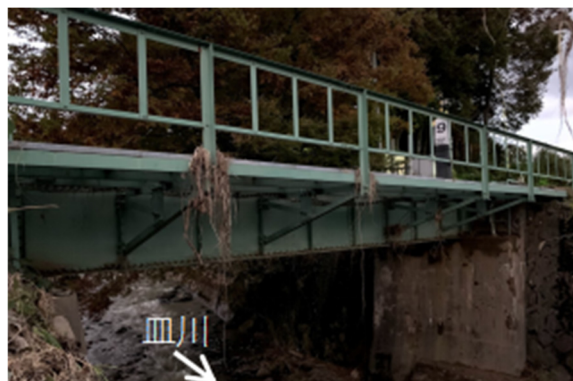
写真-5.2.9.8 決壊箇所直上流の JR 橋梁
