## 5. 河川管理施設の被害

### 5.1 被害の概要と被災調査の体制

## 5.2 個別調査結果

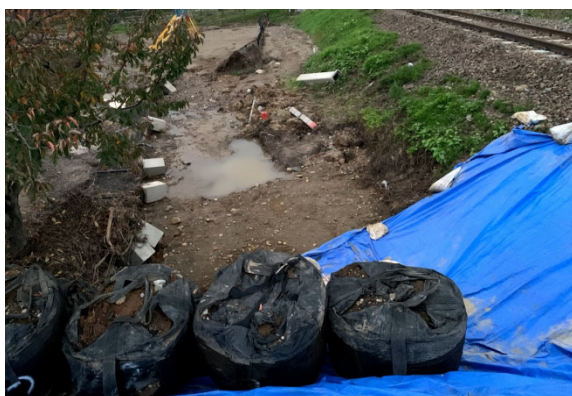
写真-5.2.9.9 応急復旧した堤防上から  
堤内地を望む

長野県が管理する皿川では、JR 橋梁の直下流の右岸で堤防が決壊した。調査時点では、締め切りとブルーシートや大型土のうによる応急復旧が完了した状況であった（写真-5.2.9.7）。写真-5.2.9.8 に撮影した痕跡が示すとおり、堤防天端より高い JR 橋梁の橋桁にまで水位が上がったと思われる。写真-5.2.9.9 を見ると、決壊により落堀が形成されているが、線路盛土からの越水（写真右から左）したと思われる線路盛土の侵食も確認できる。皿川の河床には、多量の砂分が堆積し、流失したと思われる跡も確認された（写真-5.2.9.10）。千曲川の背水影響で土砂堆積や侵食が生じた可能性が考えられる。

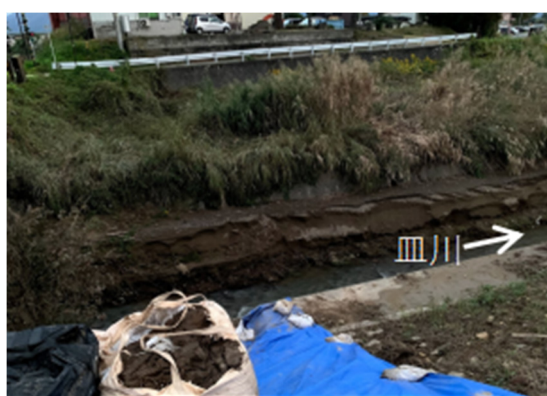
写真-5.2.9.10 応急復旧した堤防上から  
河道を望む

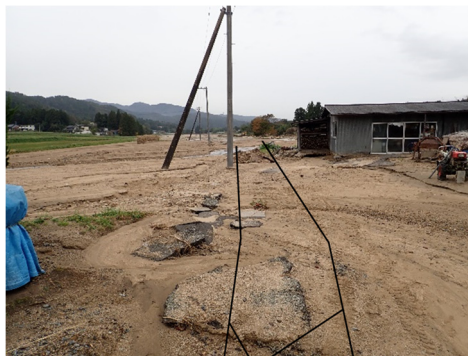
地点②は地点①から200m程度山側で、内川から分流した河道付近である。地点②も地点①と同じく標高の高い土地が途切れ、開けた土地に切り替わる地点である（図-5.2.10.2）。アスファルト舗装が移動し、広範囲に砂が堆積していた（写真-5.2.10.8）。地点②の上流の分流地点では護岸が崩壊し、礫が堆積していた（写真-5.2.10.9）。

写真-5.2.10.8 道路上の砂の堆積状況

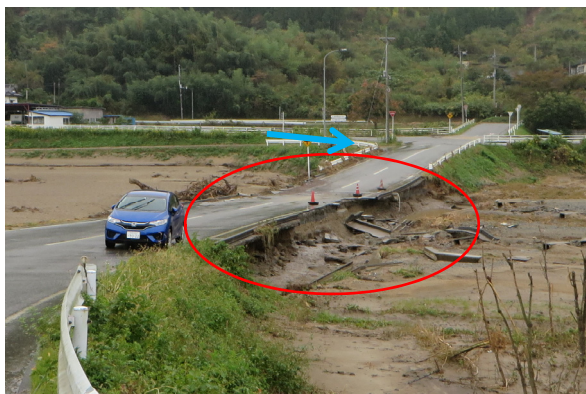
矢田橋に水田を横断する盛土上の道路が接続していた。この道路は内川の流れに対して直角方向に走っており、氾濫流が道路を越水して被災していた（写真-5.2.10.11）。道路が被災している箇所の上流側では粒径の小さい粘土質の土砂が堆積していた（写真-5.2.10.12）。

写真-5.2.10.11 道路の被災状況

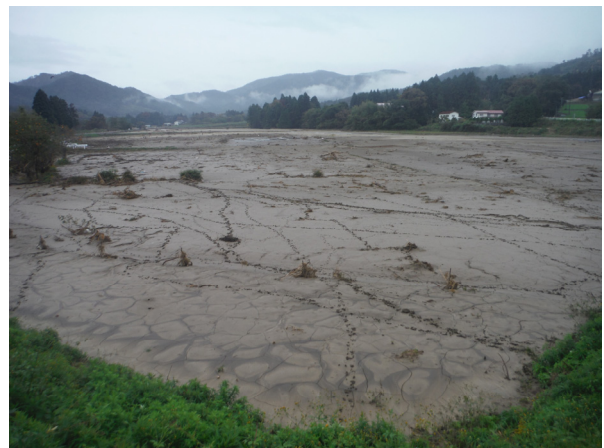
写真-5.2.10.12 粘土質の土砂が堆積

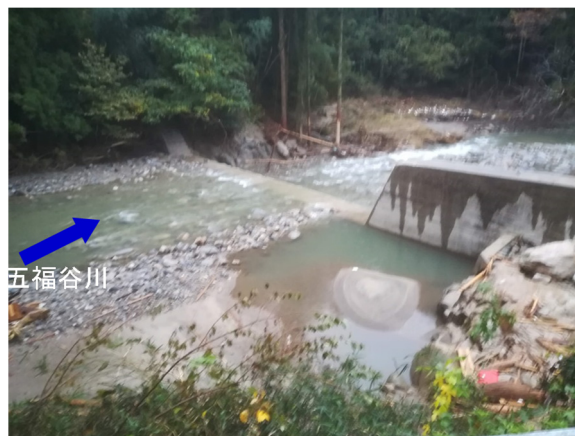
河床材料は礫や岩盤が殆どを占め、土砂の堆積は殆ど見られなかった（写真-5.2.10.13）。また付近の砂防堰堤では主に礫が堆積し、満砂状態であった（写真-5.2.10.14）。

写真-5.2.10.14 満砂状態の砂防堰堤

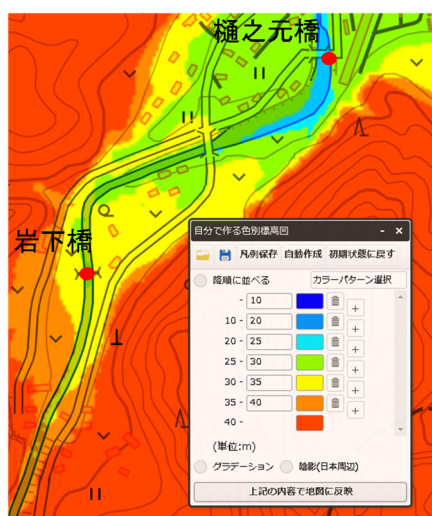
写真-5.2.10.15 岩下橋の桁下

色別標高図（図-5.2.10.3）より岩下橋付近は山間の地形から谷底が広くなり、開けた地形へと変化する場所であった。岩下橋では、水面の位置は桁下から1.5m程度であった（写真-5.2.10.15）。岩下橋上流側では、内川と比較して粒径が小さい土砂が河道内や宅地に堆積していた（写真-5.2.10.16及び写真-5.2.10.17）。岩下橋の下流に位置する樋之元橋付近では土砂の浚渫が行われ、その浚渫土を確認したところ砂分が主であった（写真-5.2.10.18）。その下流側では堤防の天端近くまで土砂が堆積していた（写真-5.2.10.19）。また、河道の脇の樹木には流木が補足されていた。

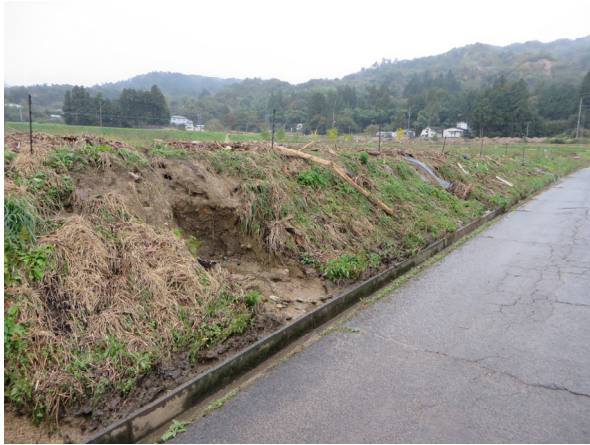
地点③では棚田が広がっており、その沿道は比較的急な傾斜で山際から内川に向かって伸びていた。写真-5. 2. 10. 20は地点③から山に向かって撮影したものである。山側からの雨水によるあぜ道の侵食や漂着物の堆積が確認できた。調査時点において雨が降っていたが、あぜ道を越水していた（写真-5. 2. 10. 21）。なお、写真-5. 2. 10. 20、写真-5. 2. 10. 21の水田に沿う道路は写真-5. 2. 10. 10と同一の道路である。また、地点③から山側の水田には土砂が堆積していた（写真-5. 2. 10. 22）。

写真-5. 2. 10. 20 あぜ道の侵食

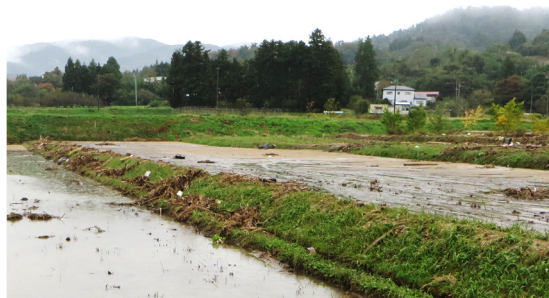
写真-5. 2. 10. 22 土砂の堆積状況

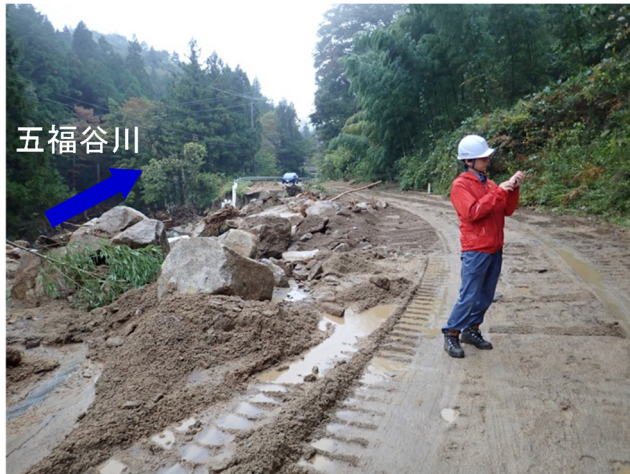
山間の地形から開けた場所に移り変わる手前の地点において、風化した真砂土の斜面で土砂崩れが起こり、道路上に土砂が堆積していた（写真-5. 2. 10. 23）。土砂の成分は礫も混じっていたが砂分が主であり、道路上の砂の粒径は下流で堆積していた砂と同程度の粒径であった（写真-5. 2. 10. 24）。また、斜面が崩壊した後の土砂が五福谷川に流れ込んでいたような痕跡が確認出来た。

写真-5. 2. 10. 23 山から川に土砂が流入

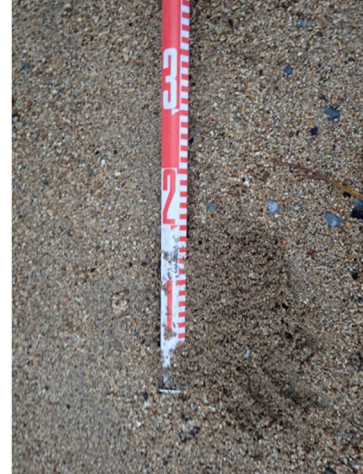
写真-5. 2. 10. 24 道路上の砂

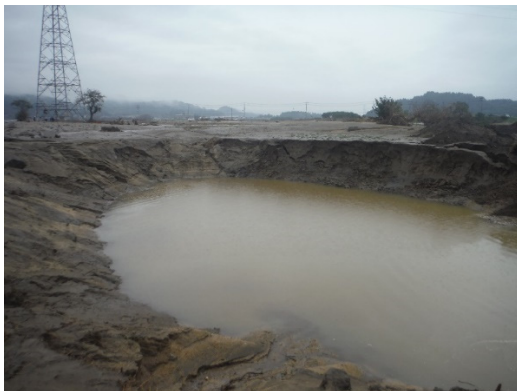
この付近では複数箇所が決壊していたが、今回は決壊箇所①についてのみ調査を行った。決壊箇所の川裏側の法尻では落堀が形成していた（写真-5. 2. 10. 25）。越流の痕跡を決壊箇所下流側の堤防上の流木により確認したところ、50cm程度高さまで草が捕捉されていた（写真-5. 2. 10. 26）。次に決壊に至らなかった部分の調査を行った。決壊箇所下流の堤防では法面に陥没や崩壊が見られた（写真-5. 2. 10. 27及び写真-5. 2. 10. 28）。法面が崩壊している箇所では堤体の砂が抜け出して法尻に堆積し、明確な落堀は確認出来なかった。堤防の断面を確認すると表層部では粘性が高く、内部では砂成分が卓越していた（写真-5. 2. 10. 29）。

写真-5. 2. 10. 25 落堀

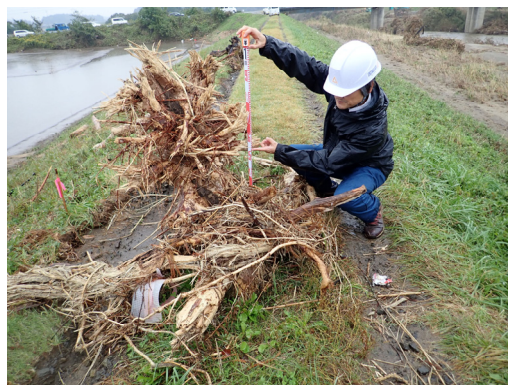
写真-5. 2. 10. 26 決壊箇所付近の痕跡水位

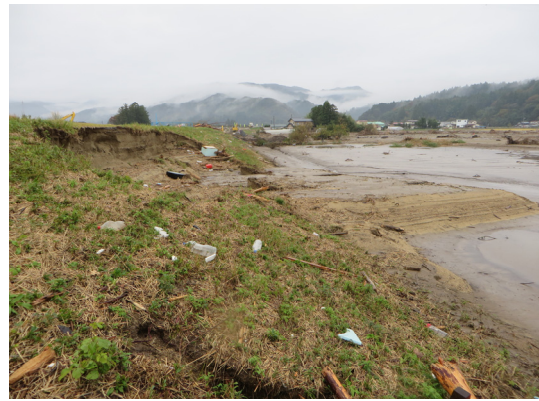
写真-5. 2. 10. 28 法尻の砂の堆積

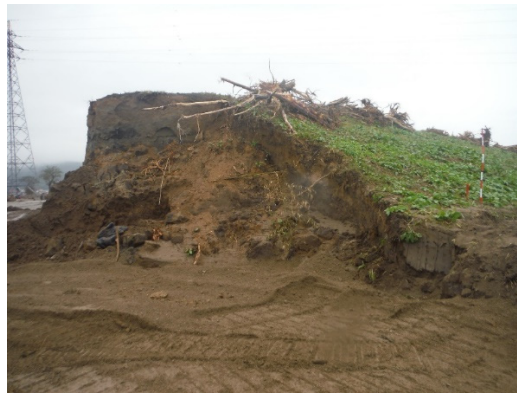
写真-5. 2. 10. 29 堤防の断面

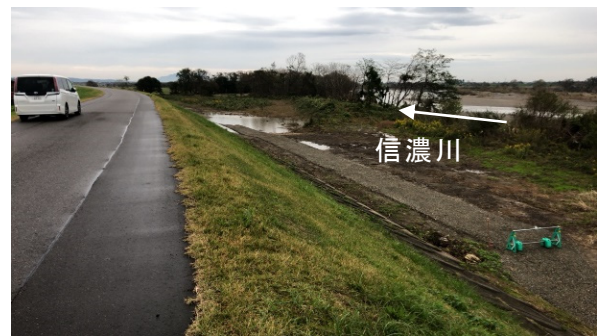
写真-5.2.11.2 信濃川左岸 12.6KP

信濃川左岸 12.6KP は、漏水と報告されていた箇所である。図-5.2.11.1 の治水地形分類図によれば、旧河道と微高地の境界付近に位置している。調査時点では、写真-5.2.11.1 に示すように延長約 30m に渡って、積み土のうによる応急措置が行われていた。堤内地側の法尻の道路の路肩を中心に砂が溜まっている様子は確認できたものの、基盤や堤防から砂が噴出するような位置ではないため、漏水との関係は明確ではない。また、写真-5.2.11.2 に示すように痕跡水位は HWL 程度であり、天端等にも越水の痕跡はなかった。

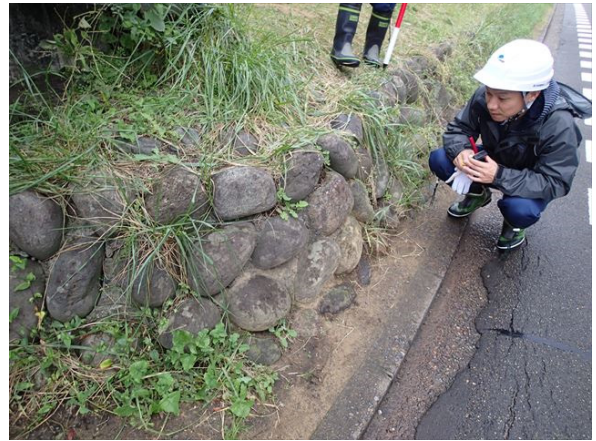
写真-5.2.11.4 信濃川右岸 15.3KP  
石積みへの砂の付着

信濃川右岸 15.3KP は、支川合流直下流の特殊堤区間で、漏水と報告されていた箇所である。写真-5.2.11.3 に示すように道路よりも一段高い管理道があり、その石積みに写真-5.2.11.4 に示すような砂が付着している状況が数箇所確認された。また、その近傍の管理道の天端には、砂を充填したものと推測される痕跡が確認された（写真-5.2.11.5）。石積みの隙間から砂が吸い出され、管理道の一部に空隙や陥没が発生したことが推測される。ただし、痕跡水位は、写真-5.2.11.6 に示すようにパラペットの基部や管理道天端より低い位置であるため、降雨浸透が影響したものと考えられる。

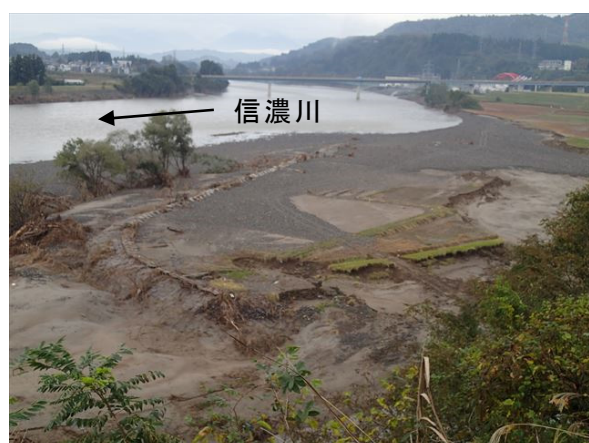
写真-5.2.11.7 信濃川左岸 35.0KP  
護岸崩壊、土砂堆積

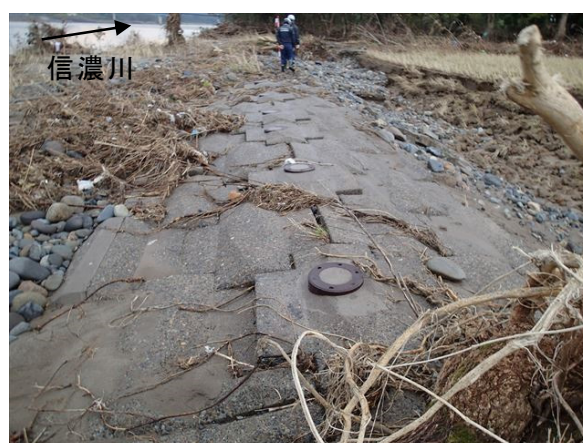
信濃川右岸 37.0KP 付近には、写真-5.2.11.8 に示すような護岸が存在していたと考えられる。その背後の水田は写真-5.2.11.9 に示すように流出していた。深いところでは2m程度まで抉られていた。護岸の構造は、コンクリートブロックの噛み合わせるタイプであるが、2列に1箇所の割合でコンクリート既製杭が打設・連結されている構造となっている。

写真-5.2.11.8 信濃川右岸 37.0KP  
護岸

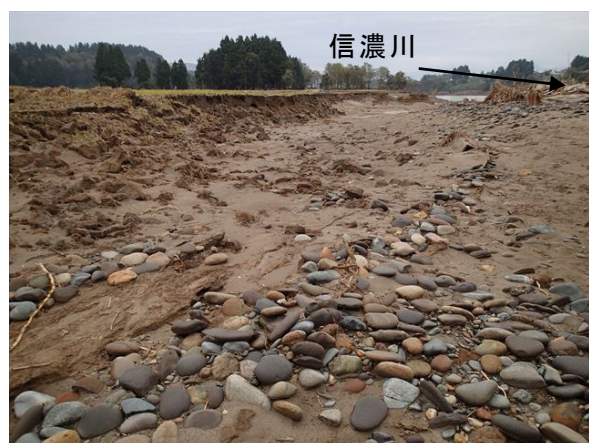
写真-5.2.11.9 信濃川右岸 37.0KP  
水田の侵食状況

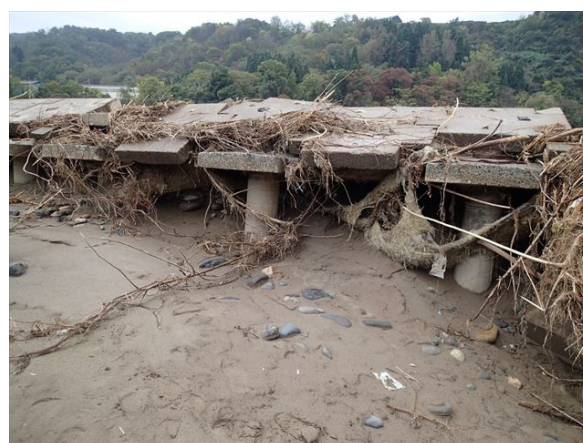
護岸の変状の大きな箇所では写真-5.2.11.10 に示すように護岸の下に場所によっては高さ 50cm 以上の空洞が形成されていた。

写真-5.2.11.10 信濃川右岸 37.0KP  
変状の大きな護岸の状況

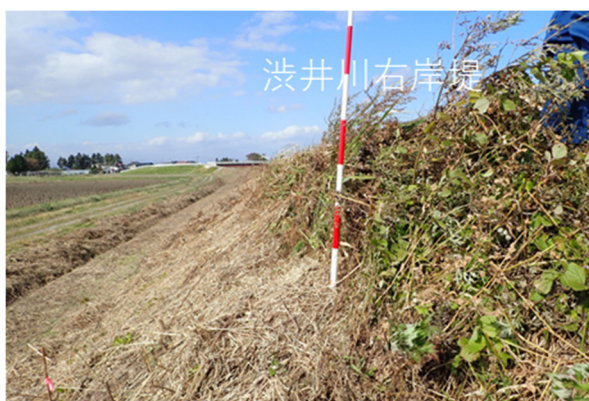
写真-5.2.12.3 渋井川 a 地点決壊箇所近傍  
上流の堤体すべり

図-5.2.12.1 中の a 地点では、宮城県が管理する鳴瀬川水系渋井川の右岸堤防が決壊している。調査時点では写真-5.2.12.1 のとおり、仮締め切り等の応急復旧が完了していた。堤高は 5～6m 近くあって、写真-5.2.12.2 から確認できるように、決壊箇所では大きな落堀が形成されていた。堤体を確認すると、決壊箇所の近傍上下流に比較的小規模な堤体のすべりが発生している状況であった(写真-5.2.12.3)。決壊箇所より約 80m 下流からは、ドレーンが設置されている (写真-5.2.12.4)。

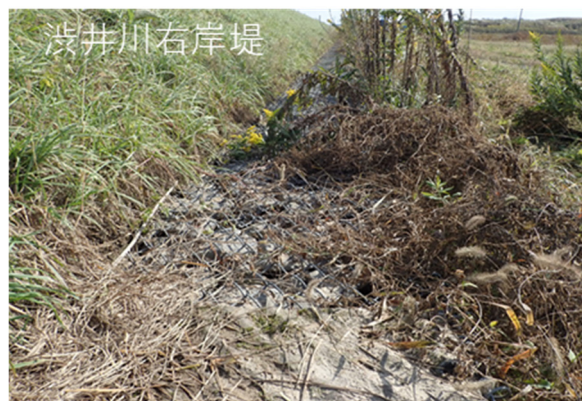
写真-5.2.12.4 渋井川 a 地点決壊箇所から  
約 80m 下流の堤防法尻 (ドレーン)

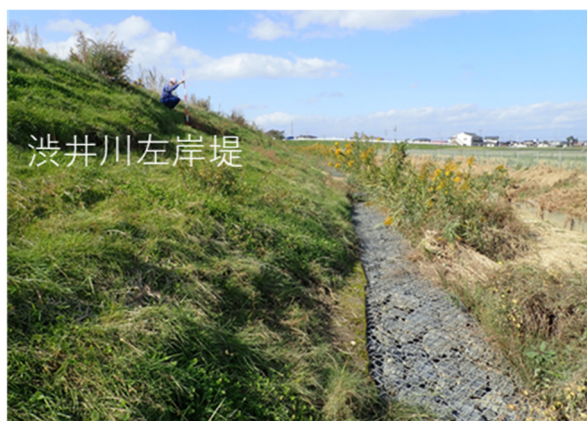
写真-5.2.12.5 渋井川 b 地点左岸裏法面  
すべり発生状況

図-5.2.12.1 中の b 地点は、決壊した a 地点の対岸の下流側に位置し、当該区間では決壊は発生していないが、裏法面にすべりが (一部区間しか調査していないが)、2 か所確認された箇所である。右岸側と同様にドレーンが設置されていたが、法長の 8 割近くに達する箇所もある大きなすべりであり、すべりの下端は土羽下流端に達し、法尻が縦断方向に波打った状態であった (写真-5.2.12.5)。ドレーンと土羽間に敷設された吸出し防止シートごとずれたものと考えられる。すべりの上端では最大で 80cm 程度の段差が確認された (写真-5.2.12.6)。

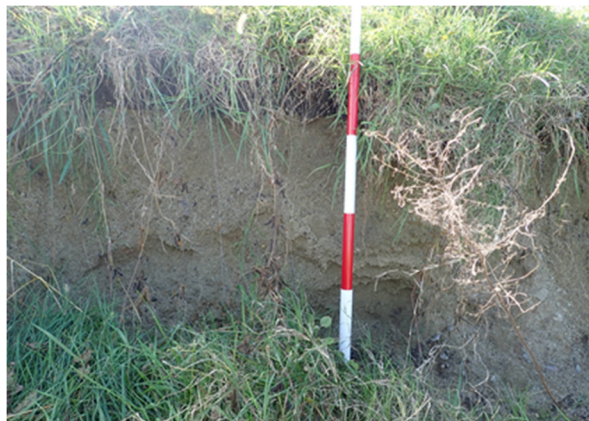
写真-5.2.12.6 渋井川 b 地点左岸裏法面  
すべり上部の滑落崖

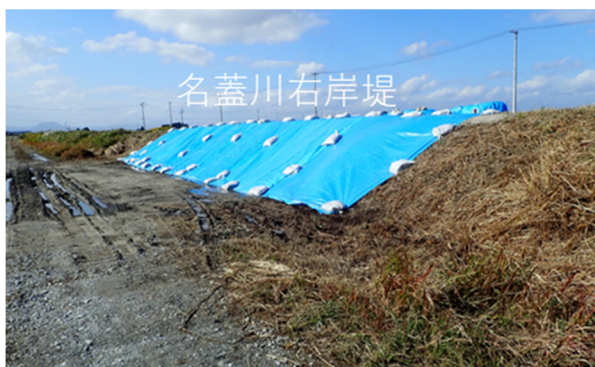
写真-5.2.12.9 名蓋川 a 地点右岸堤決壊箇所を堤内地側から望む

鳴瀬川水系名蓋川 a 地点では、右岸堤防が決壊しており、調査時点では写真-5.2.12.9 のとおり、応急復旧が行われた状況であった。写真-5.2.12.10 のとおり、決壊箇所周辺では、堤防天端から法肩にかけて侵食痕が残っており、越水が生じたものと推察される。

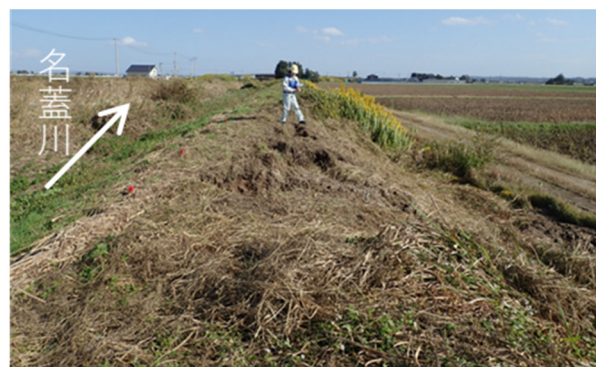
写真-5.2.12.10 名蓋川 a 地点決壊箇所堤防上から下流を望む

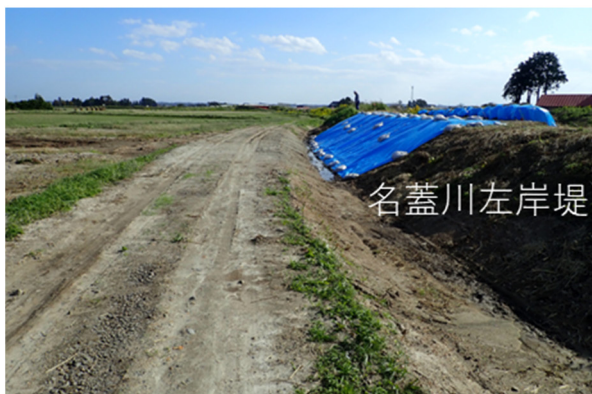
写真-5.2.12.11 名蓋川 b 地点左岸決壊箇所  
を上流側堤内地から望む

名蓋川 b 地点では、左岸堤防が決壊しており、調査時点では応急復旧がなされた状況であった（写真-5.2.12.11）。写真-5.2.12.12 に示すとおり、決壊箇所のすぐ上流の堤防裏法面肩付近には、侵食痕が確認され、当該箇所においても越水が生じたものと考えられる。決壊箇所は、緩やかな湾曲の外岸側にあたり、前後区間に比べて水位が高くなった可能性がある。堤防法尻には、農業用の道路が盛土して敷設されており、決壊口の拡大を抑制した可能性がある。

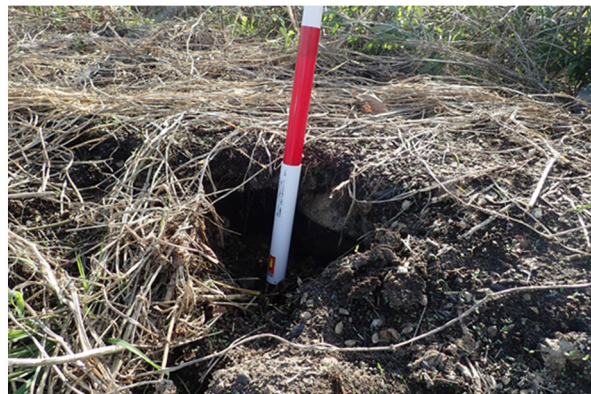
写真-5.2.12.12 名蓋川 b 地点左岸決壊箇所  
の直上流の天端裏法肩付近

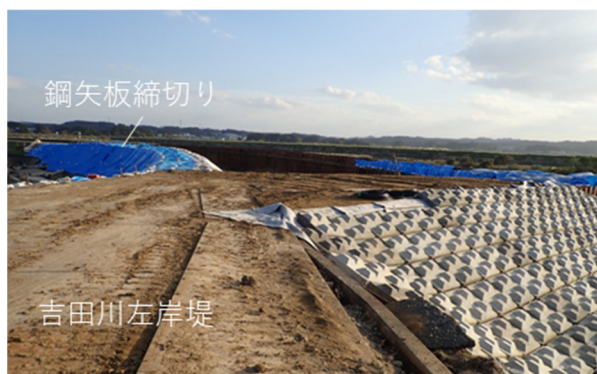
写真-5.2.12.13 吉田川左岸 20.9KP 決壊箇所

吉田川 20.9KP 左岸の決壊では、荒締め切りを行った堤防の外に鋼矢板による締切りを施工している状況であった（写真-5.2.12.13）。決壊地点を下流から撮影した写真-5.2.12.14を見ると、決壊箇所付近は必要な堤防高まで土堤による築堤ができなかったため、表法肩にパラペットが設置されており、その区間で決壊が生じていることがわかる。

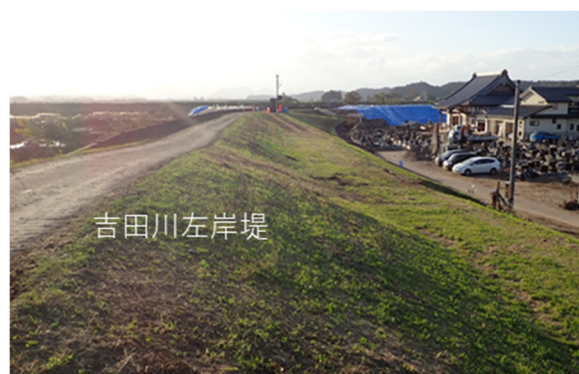
写真-5.2.12.14 下流側から決壊箇所を望む

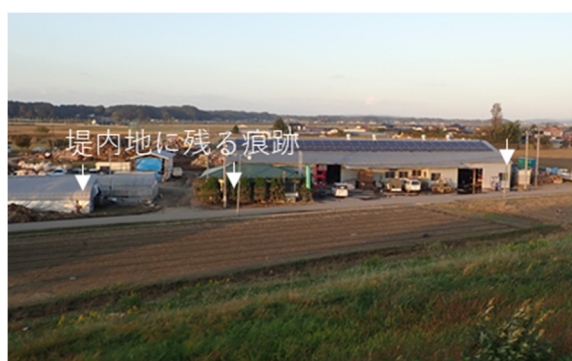
写真-5.2.12.16 堤防欠損箇所天端から堤内地側を望む

堤内地を見ると、堤防法尻に近い家屋には、軒先くらいの高さに浸水した痕跡が確認された（写真-5.2.12.16）。

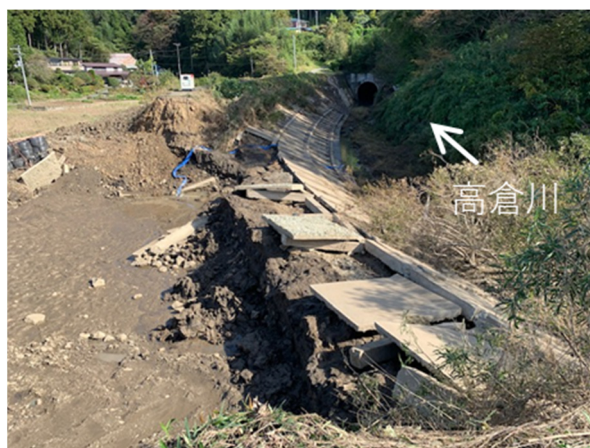
写真-5.2.12.17 高倉川左岸決壊箇所を上流側天端上から望む

高倉川は、宮城県管理の阿武隈川左支川で、阿武隈川との合流点近傍の左岸で決壊した。決壊箇所を撮影した写真-5.2.12.17 が示すとおり、堤防は天端の少し下の位置まで護岸が設置されており、堤防表法基部は残存して裏法側が全体的に流失している（写真-5.2.12.18）。決壊口を確認する限り、堤体は砂礫が混ざっているが、粘性土が多く含まれて手で触っても固く、決壊口は鉛直に切り立った形状であった（写真-5.2.12.19）。決壊箇所上流には、天端上の草の倒伏や裏法面の侵食など、越水痕が確認された。

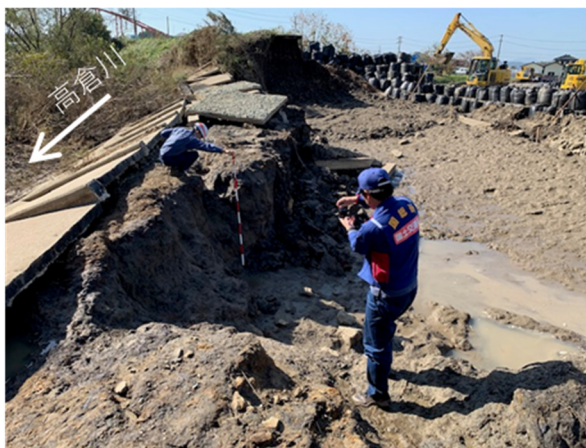
写真-5.2.12.18 高倉川決壊口に残存する堤防表法面基部

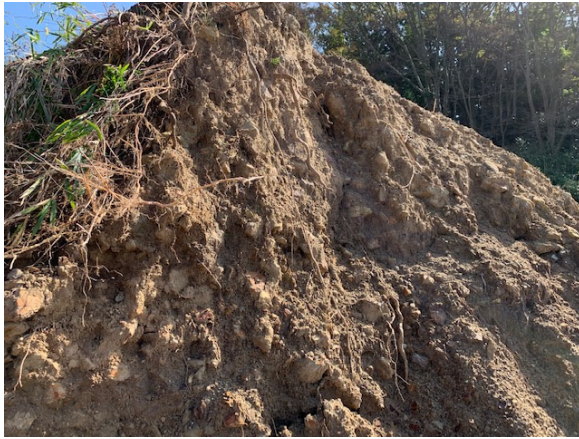
写真-5.2.12.19 下流側堤防断面

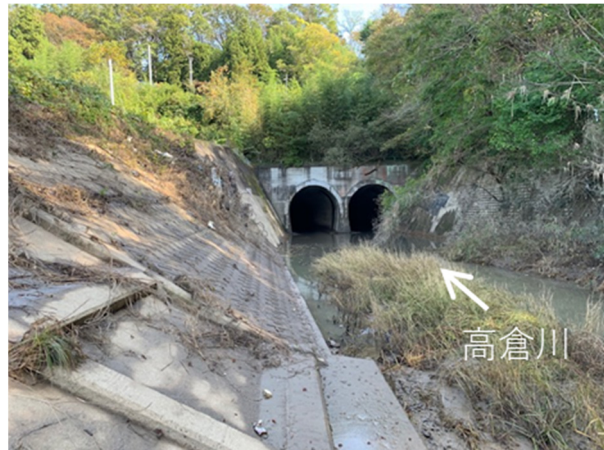
写真-5.2.12.20 決壊箇所下流のトンネル口

高倉川は、阿武隈川合流点直前で雑魚橋川、尾袋川と合流するが、両河川より堤防高や水面が相対的に高い用水路の役割を持つ河川であり、排水も下流のトンネル区間（写真-5.2.12.20）の出口にゲートがあって、自然排水で阿武隈川に流入する。一方、雑魚橋川と尾袋川は、下流の江尻排水機場で阿武隈川に強制排水する河川であり、3 川が一旦接近する箇所では、雑魚橋川はサイフォンで高倉川の下をくぐり、高倉川は尾袋川に水を落とす排水ゲートを有する複雑な構造をしている。これらの用排水機構が、出水時にどのように操作されたのかはわからないが、高倉川の流量が特に決壊箇所近傍で流下能力を超えて越水が生じ、堤防が決壊したものと類推される。

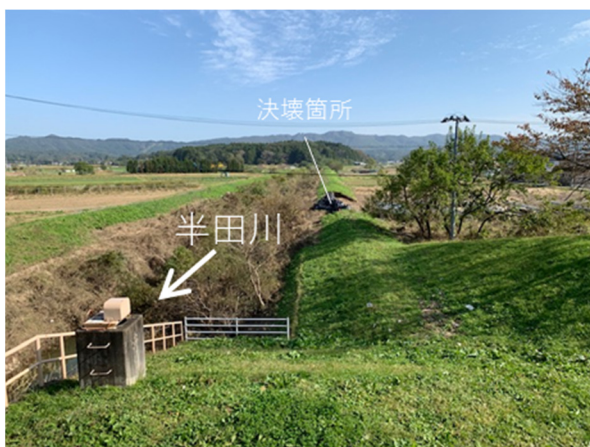
写真-5.2.12.21 決壊区間を下流（阿武隈川右岸堤上）から望む

半田川は、阿武隈川の右支川で、阿武隈川合流点には青木水門が設置されている。堤防の決壊は、合流点から約 50m の左岸で発生しており、調査時点では応急的な土のう積みが完了した状況であった（写真-5.2.12.21）。決壊箇所に近接する上流堤防には、越水により生じたと考えられる侵食跡が随所に確認された（写真-5.2.12.22 矢印及び写真-5.2.12.23）。

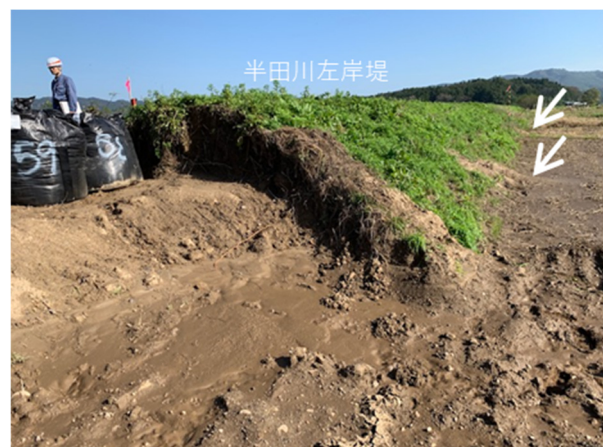
写真-5.2.12.22 決壊箇所を堤内地側から望む

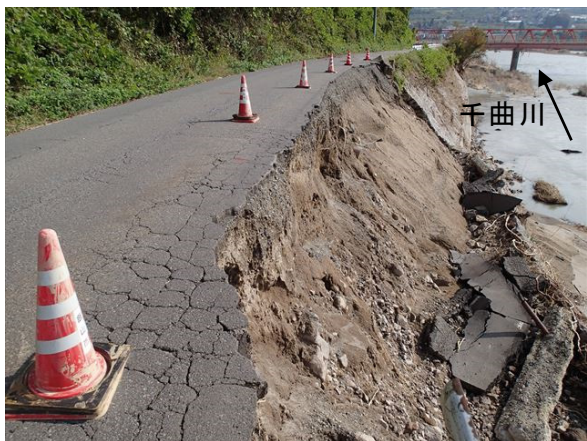
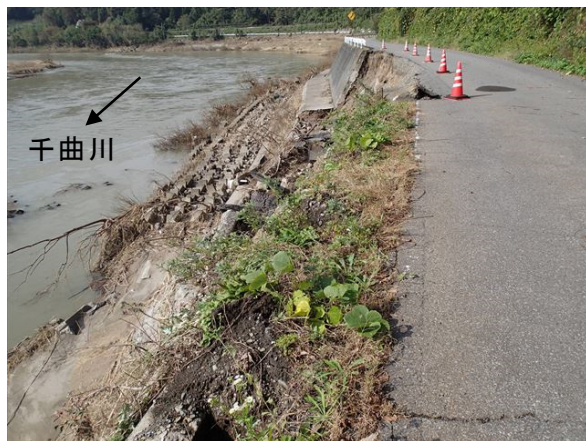
千曲川左岸 40.0KP では、道路と千曲川の間の法面が崩壊していた。崩壊の状況を写真-5.2.13.1 及び写真-5.2.13.2 に示す。法面の構造は、崩壊箇所付近で変化しており、崩壊箇所の構造は上流側と同じブロック練り積み、排水孔無しと考えられる。露出した法面は砂が卓越したような土質であった。また、この付近で千曲川の流れが 90 度向きを変えるために、水当たりが激しいと考えられるが、深く侵食されているようには見えない。なお、護岸の足物とブロックは残っていることから、法面保護工が足元からすくわれて崩壊したものではない。

写真-5.2.13.1 千曲川左岸 40.0KP  
崩壊箇所を上流から撮影

写真-5.2.13.2 千曲川左岸 40.0KP  
崩壊箇所を下流から撮影

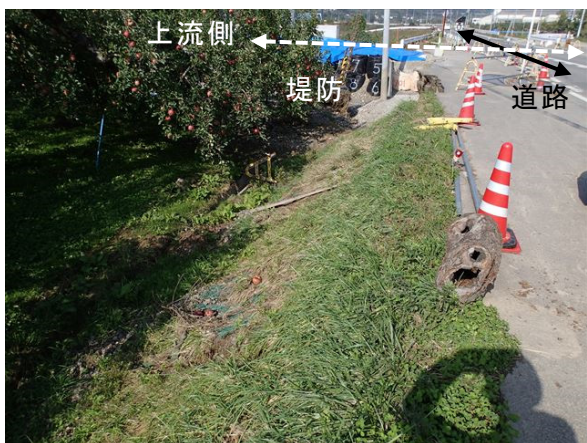
写真-5.2.13.3 千曲川右岸 49.0KP  
道路と堤防の位置関係

千曲川右岸 49.0KP 付近の被災箇所は、道路と堤防の交差位置である。果樹で堤防が少ししか見えないがその位置関係を写真-5.2.13.3 に示す。交差よりも上流側の一定区間はパラペット付き特殊堤構造となっており、さらに上流は土堤構造である。道路の路面高さは、パラペットの天端高さよりもパラペットの縦壁の高さ分以上に低い。写真-5.2.13.4 に示すように、特殊堤区間には耐候性大型土のうが積み、ブルーシートで覆われていた。特殊堤区間の上流側の土堤区間においても裏法尻付近の堤体土が欠損している状態が写真-5.2.13.5 で確認できる。裏法尻に堆積した土砂を確認したところ、下流ほど大きな粒子が堆積していたことから、一時的かもしれないが堤内側で下流から上流に向かって水が流れたと考えられる。写真-5.2.13.6 に示すように少なくともパラペットの足元には洪水の痕跡が確認できた。以上の状況から、道路から河川水が堤内側に溢れ、特殊堤区間の堤防を侵食しながら上流に向かって流れたことが推測される。

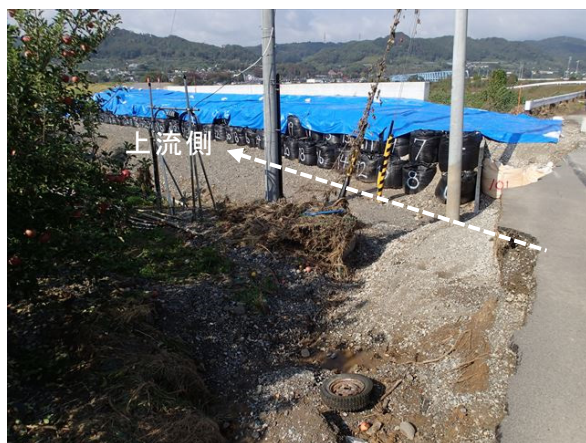
写真-5.2.13.4 千曲川右岸 49.0KP  
応急措置の大型土のう

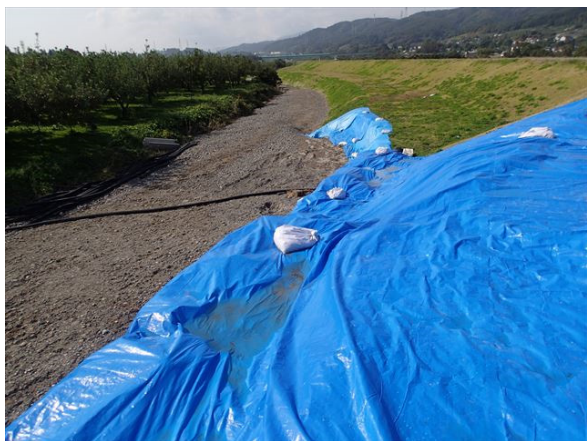
写真-5.2.13.5 千曲川右岸 49.0KP  
被災区間川裏の状況

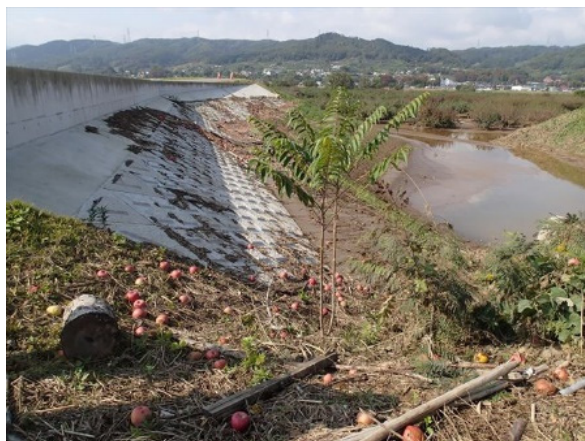
写真-5.2.13.6 千曲川右岸 49.0KP  
パラペット区間の川表の状況

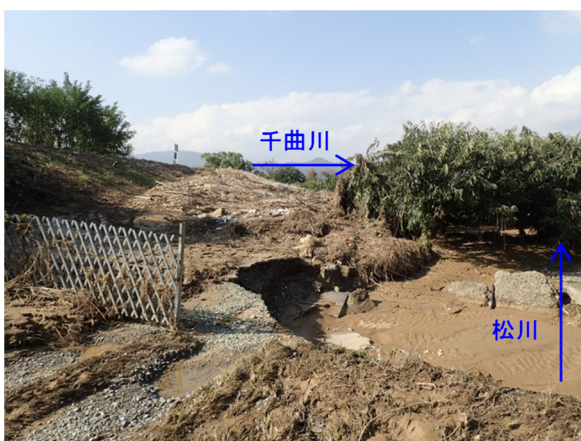
松川（千曲川右岸 56.5KP 付近合流点 長野県管理区間）では、河道内高水敷や坂路の激しい侵食状況を確認した（写真-5.2.13.8）。しかし本調査により確認できた松川合流点付近の松川左岸堤防自体の侵食は非常に軽微であった。また、写真-5.2.13.9に示すように、松川の堤防川裏法面において、越流による侵食痕と砂の堆積を確認した。侵食痕の深さは1 m程度であった。ここから侵入した越流水が堤体土とともに法尻から噴出したか、法面表面を流れ堆積したかは結論付けられなかった。

写真-5.2.13.8 松川（合流点付近）  
河道内坂路侵食状況

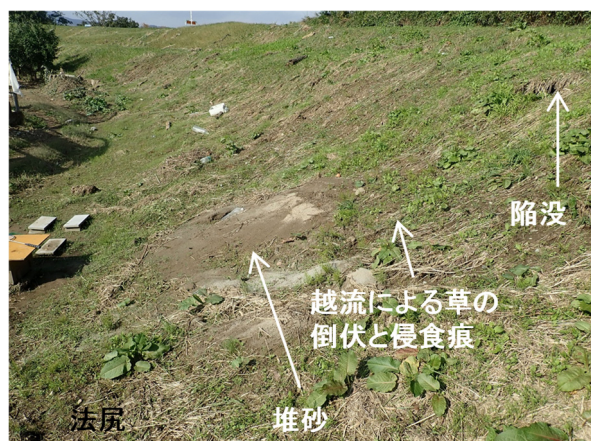
写真-5.2.13.9 松川（合流点付近）  
越流侵食による堆砂状況

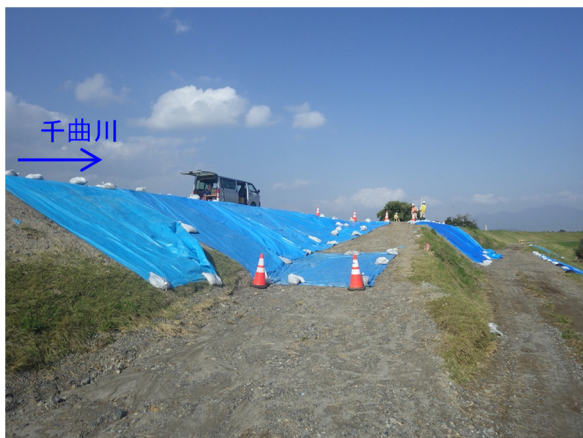
写真-5.2.13.10 千曲川右岸 56.5KP  
川裏法面越流侵食箇所

上記の箇所隣接する千曲川右岸 56.5KP（直轄管理区間）では、写真-5.2.13.10 に示す越流による川裏法面の侵食と推測される被災箇所を確認した。松川合流点に近いことや、坂路取付部等隅角部において越流が集中していたと思われる痕跡が見られた。また、この付近では、写真-5.2.13.11 に示すような粒径が揃った細砂の最大 2m×2m 程度の大きさの堆積も確認された。いずれも堤内湛水痕跡の高さは堆砂より 10～20cm 程度低い（写真-5.2.13.12）。今回の現地調査の結果だけでは、浸透による噴砂の可能性も否定しきれないが、越流による流路と思われる痕跡が堆砂上部にあったため、越流水が堆砂に向かって集中し、侵食された堤体土が堤内湛水に流れ込み、堆積したというメカニズムが考えられる。

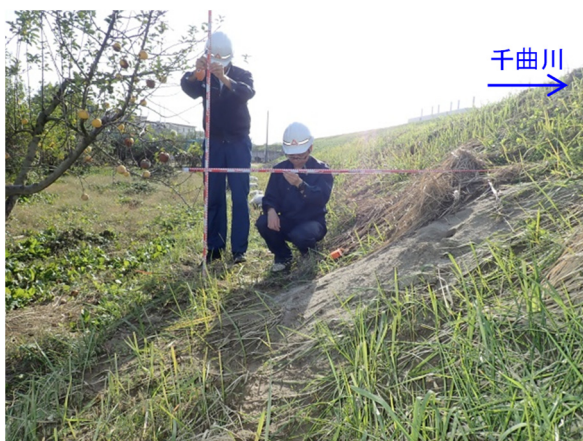
写真-5.2.13.12 千曲川右岸 56.5KP  
堤内湛水と堆砂高さの関係

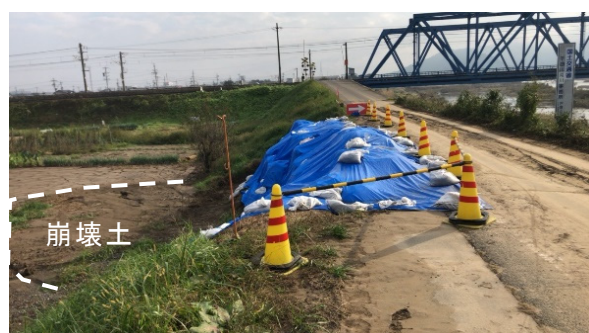
写真-5.2.13.14 千曲川左岸 79.0KP  
川裏法崩れ

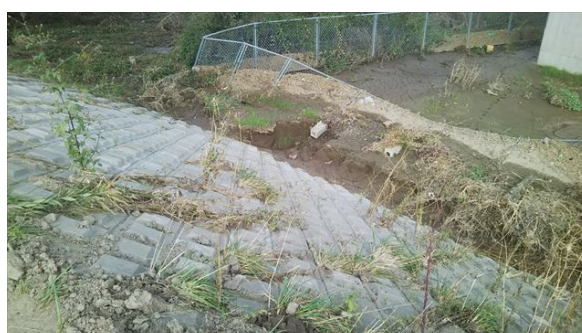
尻側に倒伏したり、法尻の土砂が侵食された状況が確認できた。当該箇所・条件においては、条件護岸によって堤防自体の損傷を防止できていた。

写真-5.2.13.15 千曲川左岸 79.0KP  
条件護岸の状況

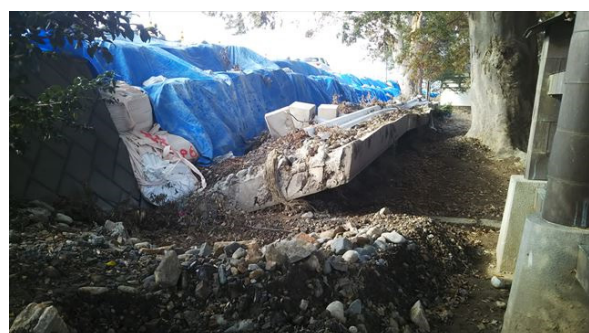
北陸新幹線よりも更に上流には、堤内地堤防脇に神社がある。堤防と神社の境界の一部には擁壁が設置されていたが、写真-5.2.13.16 に示すように越流によって倒壊していた。擁壁区間の上流には通常の法面の区間も存在する。この区間では、写真-5.2.13.17 に示すような復旧状況となっており、越流水により法肩が大きく侵食されたことが推測される。

写真-5.2.13.16 千曲川左岸 79.0KP  
擁壁の倒壊

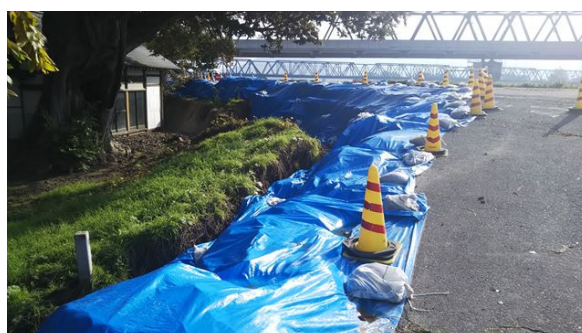
写真-5.2.13.17 千曲川左岸 79.0KP  
裏法肩侵食

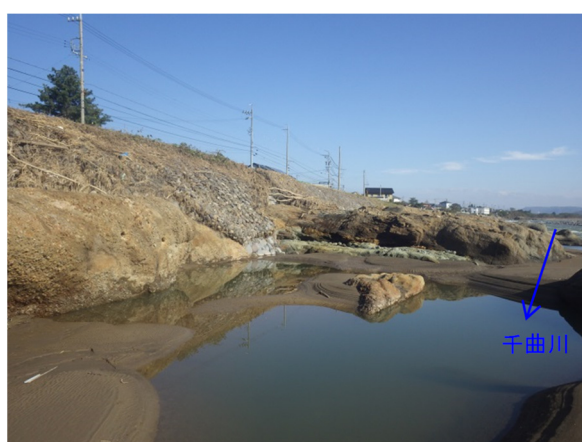
写真-5.2.13.18 千曲川右岸 107.0KP  
川表侵食状況

千曲川右岸 107. 0KP 付近において川表堤防法面の侵食を確認した（写真-5. 2. 13. 18 及び写真-5. 2. 13. 20）。一部かご工が流出しているが、堤防天端にまで至るような大きく侵食を受けている箇所は見受けられなかった。写真-5. 2. 13. 19 に示すとおり、一部では岩盤が露出していた。

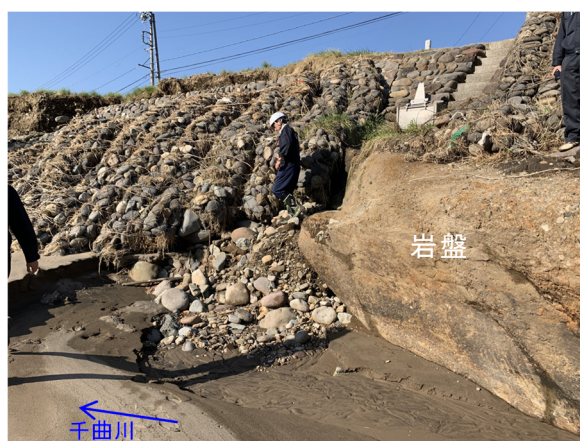
写真-5.2.13.19 千曲川右岸 107.0KP  
川表侵食近影

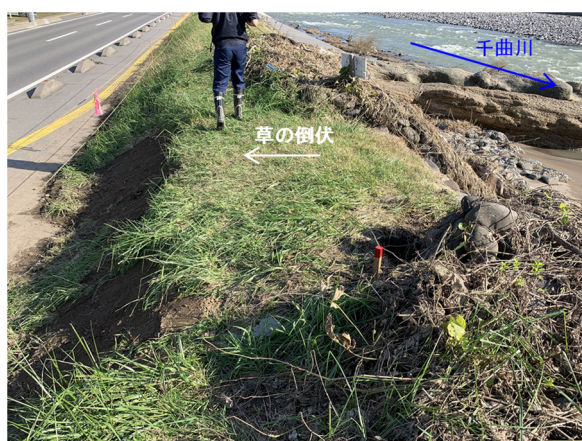
写真-5.2.13.20 千曲川右岸 107.0KP  
天端・裏法越流侵食状況

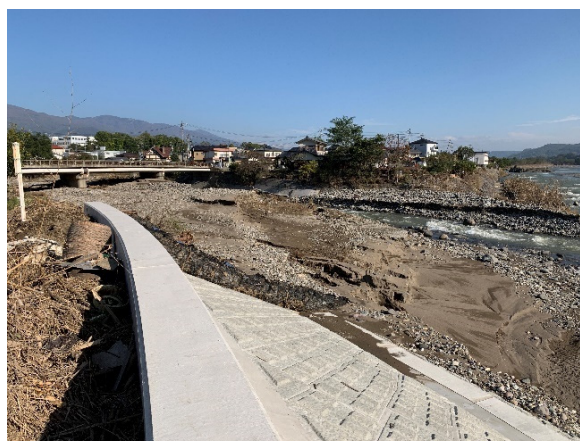
写真-5.2.13.21 千曲川右岸 107.0KP  
神川合流点河道内堆砂状況

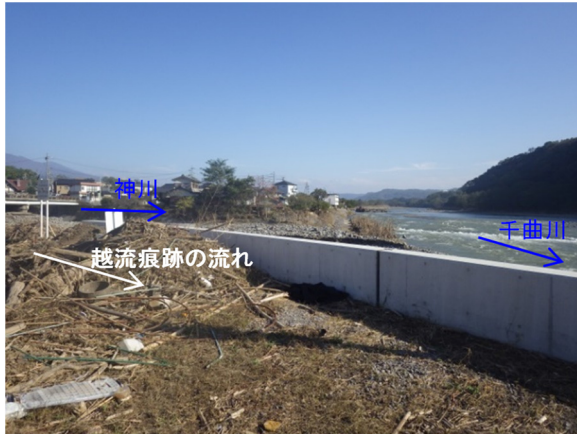
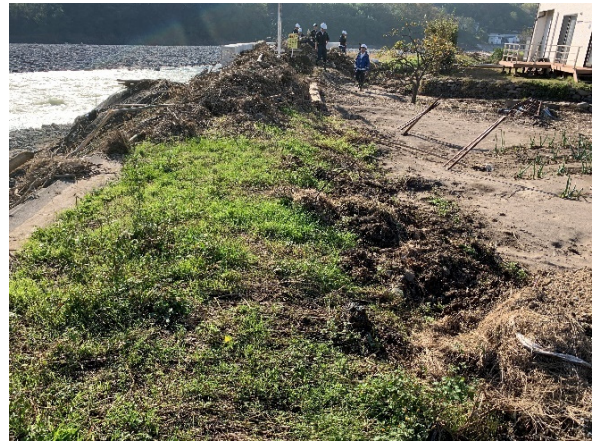
写真-5. 2. 13. 22 千曲川右岸 107. 0KP  
神川合流点越流痕跡

写真-5. 2. 13. 23 千曲川右岸 107. 0KP  
神川合流点越流痕跡

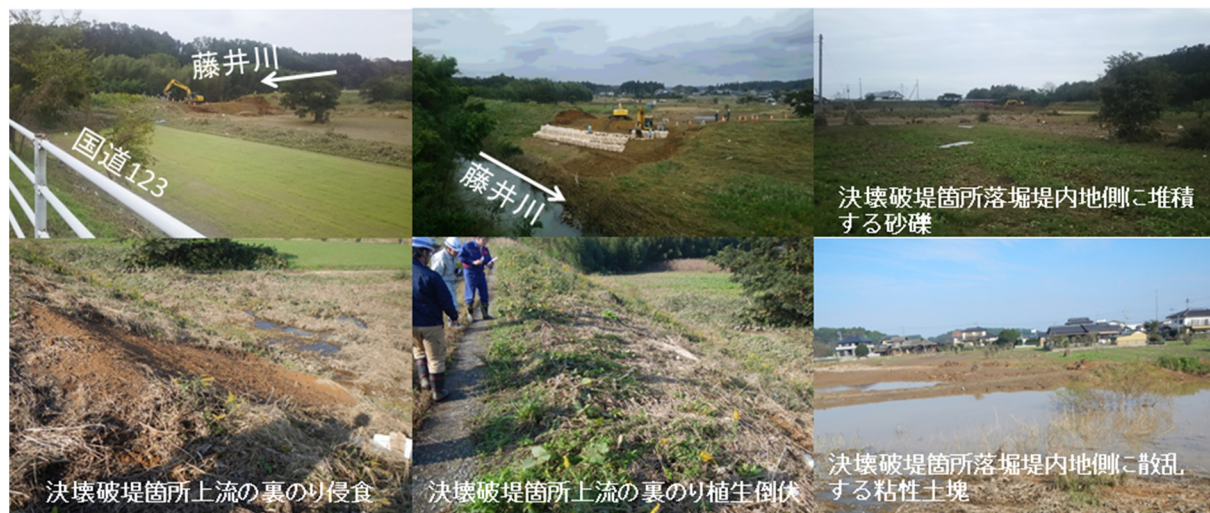
那珂川本川では、藤井川合流点で越流が生じていたことが防災科学研究所のクライシスレスポンスサイトで確認でき<sup>14)</sup>、下流河道内の痕跡高が決壊箇所の堤防高程度あったことから、那珂川本川洪水の背水が被災地点に及んで越流した可能性が高い。

写真-5.2.14.1 藤井川左岸下流被災状況

決壊箇所付近の基礎地盤の状況や堤内地側に散乱している粘性土の塊の状況から、決壊箇所上下流の堤体土は粘性土で透水係数が小さいと推定された。復旧の設計にあたっては、新規築堤堤体及び落堀部の埋戻し部の透水係数が相対的に大きくなり、浸透破壊の弱点になる可能性があることに留意する必要がある。また、堤防の沈下状況と要因を確認し、設計に反映する必要がある。

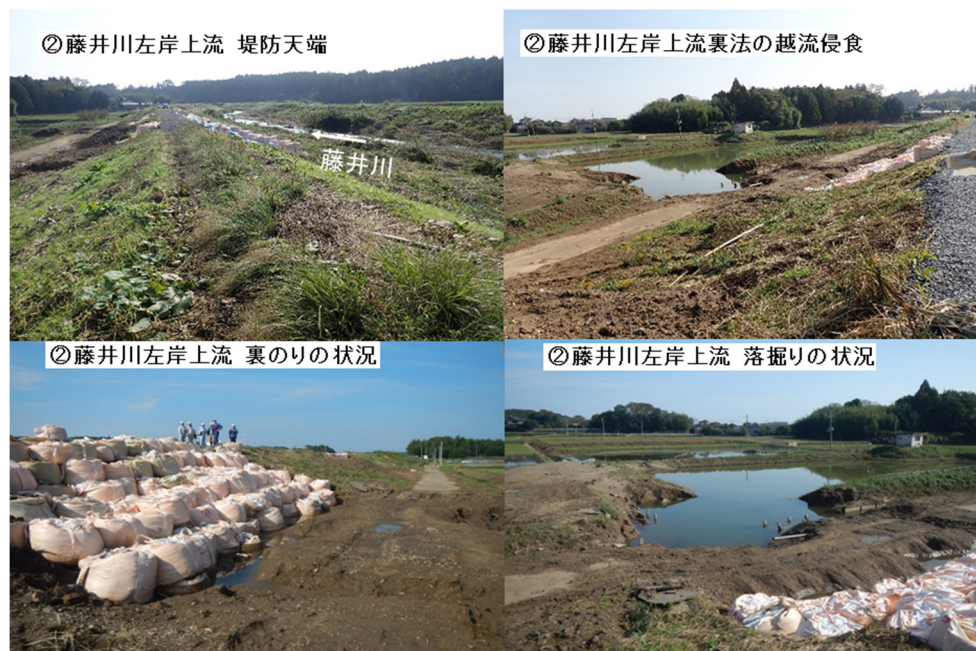
決壊箇所に散乱している材料から、堤体土はシルト・粘土等細粒分を多く含む礫混じり土であり、透水性は比較的低い材料であったと推察される。周辺に噴砂跡は見られないことから浸透による決壊の可能性は低いと考えられる。決壊箇所の上流側堤防には、漏水対策のドレーンが裏法尻に設置されており、堤防の天端幅・断面が少し大きくなっている。県の話によると過去に漏水が生じたとのことであるが、ドレーン周りには苔が付着するなど常時湿潤している状況であることから、漏水は雨水浸透によるものであった可能性がある。

写真-5. 2. 14. 2 藤井川左岸上流の現地状況

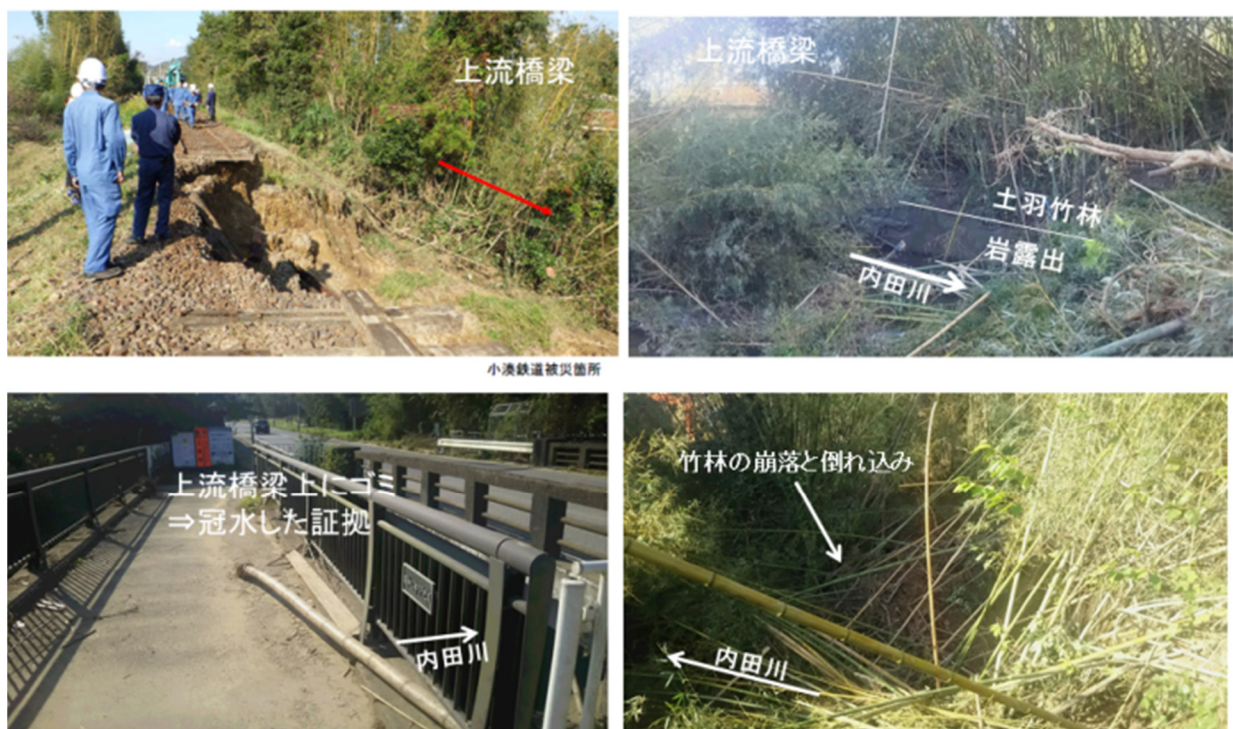
写真-5. 2. 15. 2 内田川右岸中被災状況（左上写真は千葉県提供）

写真-5.2.15.1に内田川右岸市原市中地先の被災箇所の平面的位置を示す。被災箇所は国道297号橋梁の下流湾曲部外岸側にあたり、橋梁上流の河道が下流河道に比べて広がっている急縮部下流にあたる。橋梁上流側の歩道部に冠水した跡があり、被災箇所は流速が速くなる場所であったことがわかる。河岸下層部に岩が露出しており、被災箇所直上流

では岩層上部の土羽と竹林が段差を形成し、倒れ込んでいる状況が観察された。岩層の上部土羽が侵食されて上部の土羽層が崩落した可能性が高いと推察された。

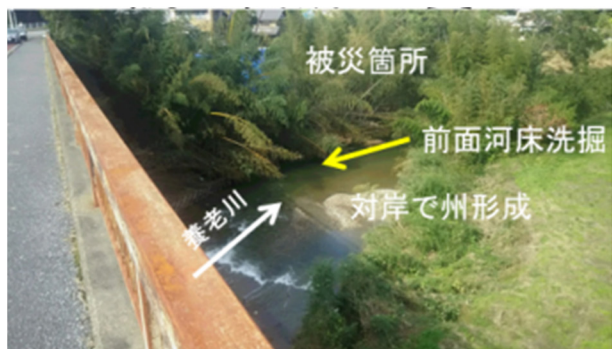
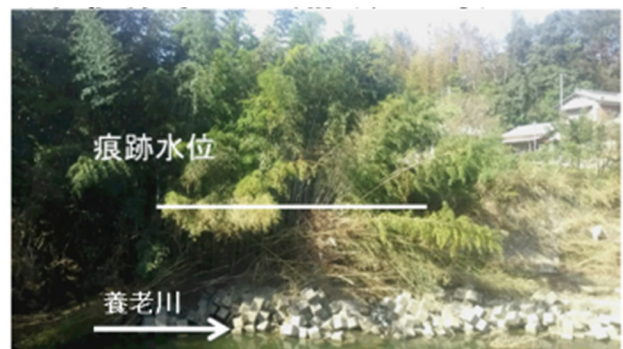
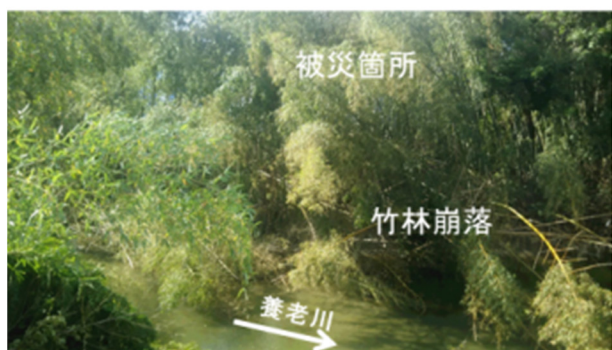
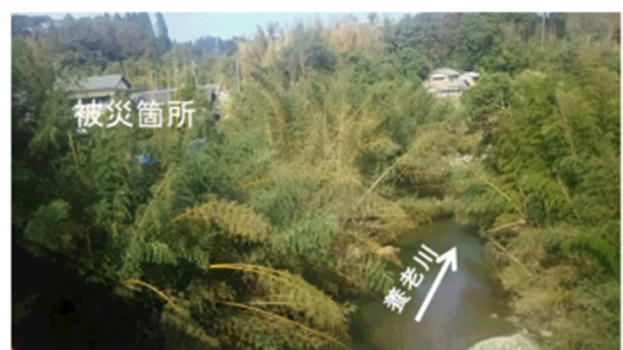
写真-5.2.15.6 養老川左岸田淵被災状況

5.2.15.6は田淵（月崎）の被災箇所への河道状況である。田淵の被災は、標高約57mの宅地が崩落したものである。被災箇所の対岸で痕跡から冠水標高が確認でき、標高約50～51mの間であった。また、被災箇所前面の河道は対岸に砂州が形成されている水衝部だが、洗掘による河床の露岩は確認できなかった。被災箇所は竹林が崩落しており、被災箇所下流では竹林の下部分が下流方向に流されている状況が確認された。駒込のような地下水湧出・絞り水は確認されていないとのことであった。水衝部洗掘による崩落、岩上部の土羽侵食による崩落、地下水集中によるすべりの3つが可能性として考えられたが、被災原因を特定できる情報はなく、3つの可能性を視野に入れて復旧することが重要と考えられた。

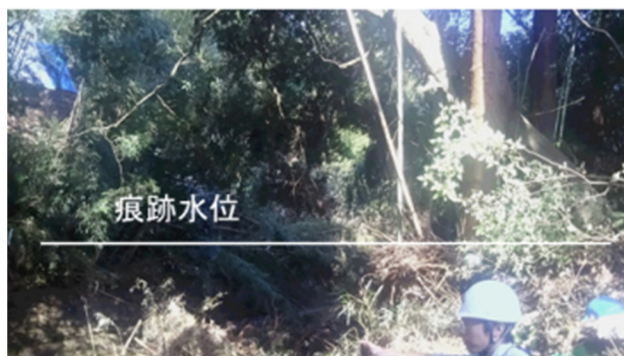
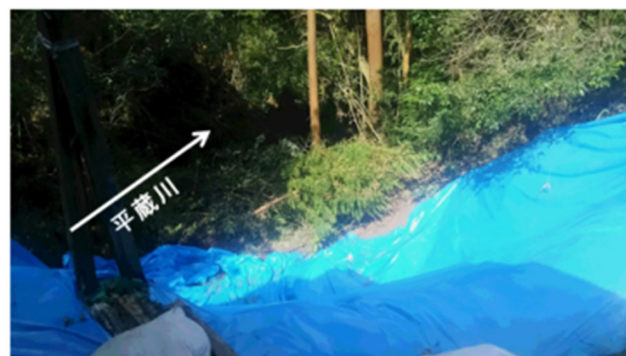
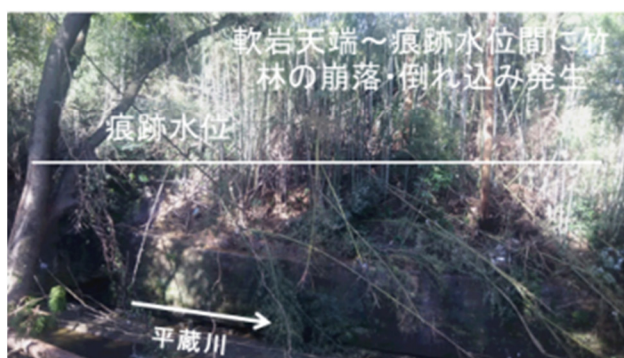
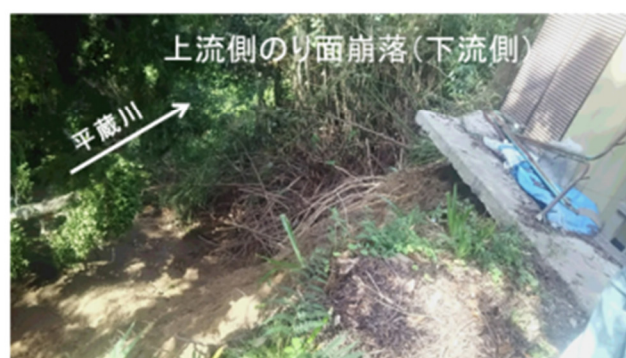
写真-5.2.15.8 田尾被災状況

写真-5.2.15.7は、平蔵川右岸市原市田尾地先の平面位置である。被災箇所は蛇行する河道の内岸側に位置している。写真-5.2.15.8は、被災状況を示したものである。宅地の斜面が崩落したものである。宅地の標高は40～41mであり、河川の痕跡水位は標高36～37mであった。河床及び河岸には岩が露出しており、その上部は土羽と竹林になっている。

岩と土羽の境界は標高35mであり、2m程度土羽が冠水していた。対岸に竹林の下部分が川側に倒れ込んで下流に流されている状況が観察された。崩落箇所の岩との境界部付近は土砂が水を含んで柔らかくなっており、絞り水が出ていた。駒込と同様、岩との境界付近の土羽が洪水流によって侵食され崩落した可能性も否定はできないが、絞り水の状況から、地下水が集中する場所であるためすべりが発生した可能性が高いこと、復旧に当たっては地下水対策が重要であることが示唆された。

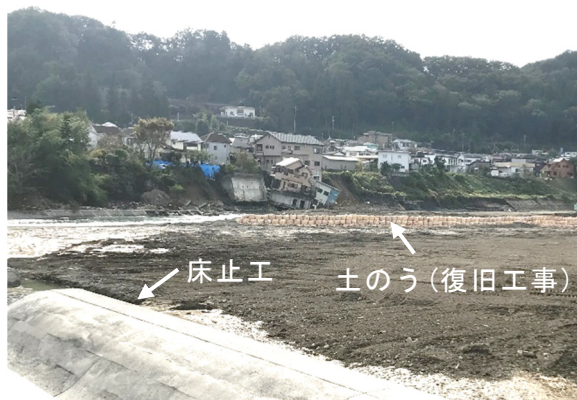
写真-5.2.16.1 秋川秋留橋下流左岸から

図-5.2.16.1 に秋川における調査箇所の位置図を示す。秋川の秋留橋下流の右岸において河岸が側方へ侵食され、段丘面上に建てられていた家屋が崩落していた（写真-5.2.16.1 及び写真-5.2.16.2。水の流れは右から左）。河岸侵食箇所には護岸工が設置されていたが破損していた。洪水前の航空写真を見ると、みお筋は右岸側に寄っており、左岸側には砂州が形成されていた。被災箇所は緩やかに蛇行する河川の湾曲部外岸にあたり、洪水時に水衝部になりやすい地形であった。

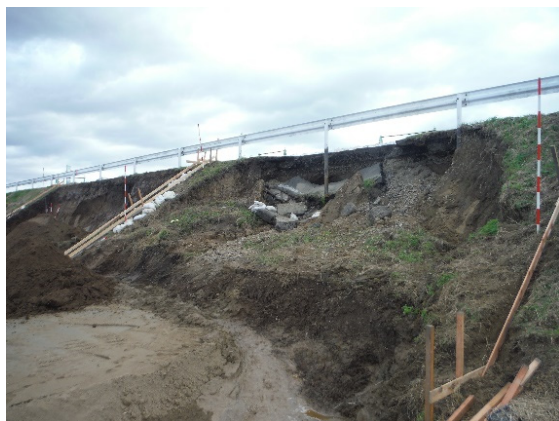
阿武隈川下流左岸17.2KP～17.4KPの被災箇所の天端は、天端の不陸（沈下）が生じており、雨水が集中しやすい場所であった可能性がある。

写真-5.2.17.1 阿武隈川下流左岸 17.2KP  
(法崩れ)

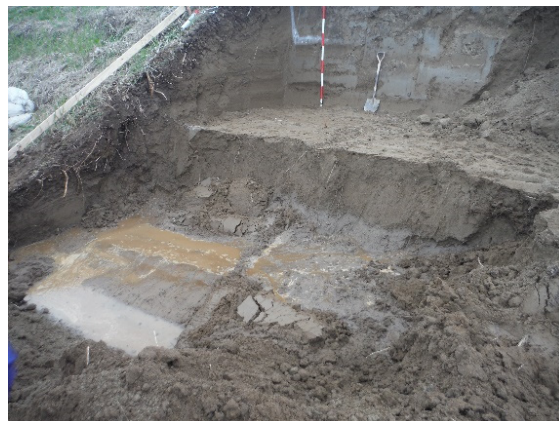
写真-5.2.17.2 阿武隈川下流左岸 17.2KP  
(しぼり水)

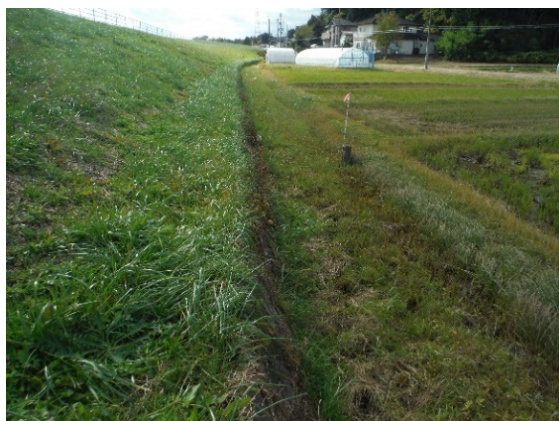
写真-5.2.17.3 阿武隈川下流左岸17.2KP  
(泥濘化・排水不良)

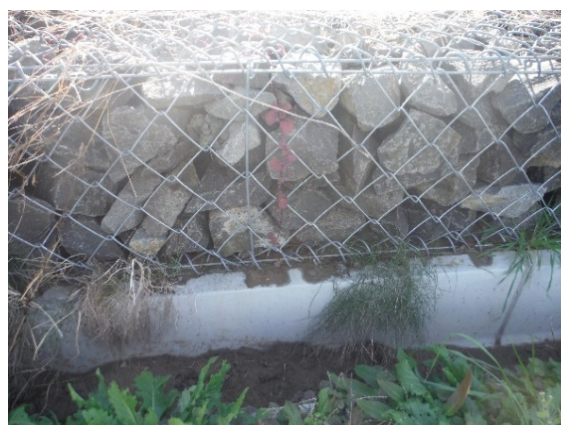
阿武隈川下流右岸 32.0KP 付近では、法尻ドレーンと法面接合部の侵食と思われる痕跡と一部ドレーンと法面の境界において陥没が見られた（写真-5.2.17.10）。ドレーン工内には、砂が堆積しており、雨水がドレーン接続部境界を侵食した可能性やドレーン工上部の漏水から砂が吸出された可能性がある（写真-5.2.17.11）。

写真-5.2.17.11 阿武隈川下流右岸 32.0KP  
(ドレーン工内にたまった土砂)

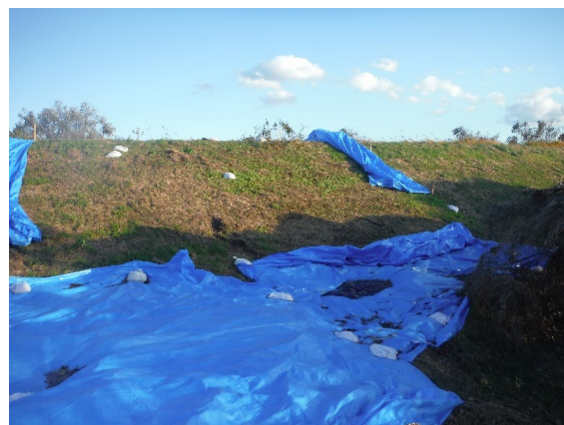
阿武隈川上流左岸 10.7KP 付近は、佐久間川との合流点の隅角部に位置しており、大規模な噴砂や陥没が生じている（写真-5.2.17.14）。佐久間川右岸の堤防法尻には直径 1～2m 程度の噴砂痕が複数見られ、堤防小段には陥没が生じていた（写真-5.2.17.15 及び写真-5.2.17.16）。阿武隈川左岸側の法尻及び耕作地に漏水が見られ、法面には法すべりや陥没が生じていた（写真-5.2.17.17、写真-5.2.17.18 及び写真-5.2.17.19）。

写真-5. 2. 17. 17 阿武隈川上流左岸 10. 7KP  
(阿武隈川左岸法面すべり)

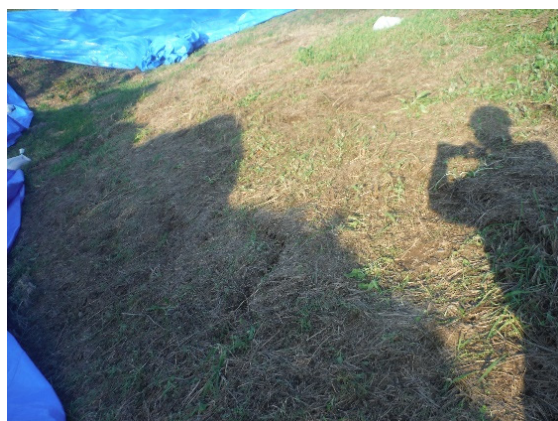
写真-5. 2. 17. 18 阿武隈川上流左岸 10. 7KP  
(阿武隈川上流左岸法面すべり)

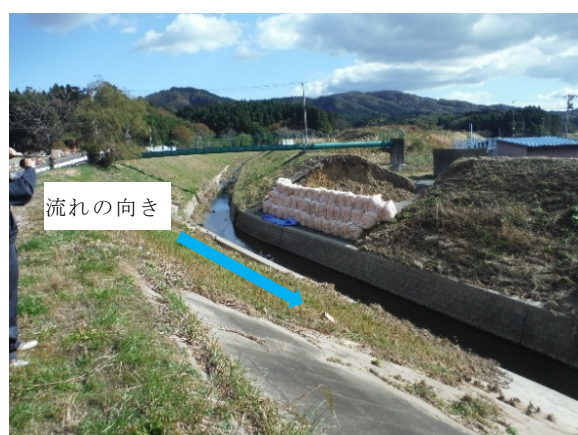
阿武隈川下流右岸 22.8KP 付近に流入する支川堤防が決壊していた（写真-5.2.17.20 及び写真-5.2.17.21）。取り付け部は樋門（坂津田樋門）になっているため、支川の水位が上昇し越流により決壊した可能性がある。また、阿武隈川右岸側の法肩が陥没しており、川裏側の堤防植生が支川側に倒伏していることから、阿武隈川からの越流が生じていたと考えられる。さらに、樋門取り付け付近の支川右岸側堤内地盤高は、阿武隈川右岸堤防高と同程度かむしろ高いように見え、阿武隈川の越流水だけでなく山側からの内水も支川へ激しく流入していたと考えられる（写真-5.2.17.22 及び写真-5.2.17.23）。樋門の護岸と支川下流部の水管橋の上下流には、川表側に法覆工が施工されている。決壊箇所は、樋門及び水管橋の法覆工箇所と隣接しているように見え、その間の法覆工が無い境界付近が弱部となり決壊した可能性がある（写真-5.2.17.24）。また、樋門の左岸側護岸にははらみだしが見られ、吸出しによる法尻の陥没が発生していた（写真-5.2.17.25）。

写真-5.2.17.20 決壊箇所
