## 5. 河川管理施設の被害

### 5.1 被害の概要と被災調査の体制

## 5.2 個別調査結果

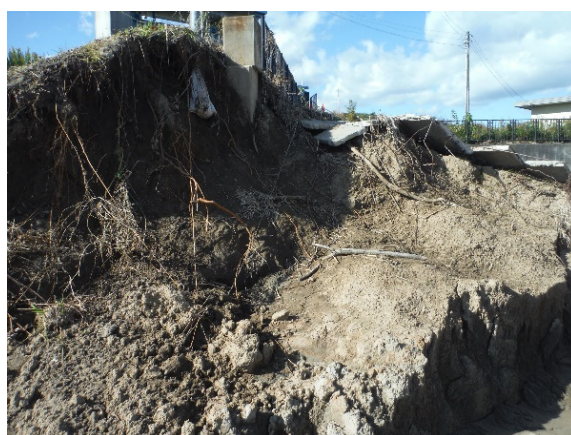
阿武隈川下流右岸 22.8KP 付近に流入する支川堤防が決壊していた（写真-5.2.17.20 及び写真-5.2.17.21）。取り付け部は樋門（坂津田樋門）になっているため、支川の水位が上昇し越流により決壊した可能性がある。また、阿武隈川右岸側の法肩が陥没しており、川裏側の堤防植生が支川側に倒伏していることから、阿武隈川からの越流が生じていたと考えられる。さらに、樋門取り付け付近の支川右岸側堤内地盤高は、阿武隈川右岸堤防高と同程度かむしろ高いように見え、阿武隈川の越流水だけでなく山側からの内水も支川へ激しく流入していたと考えられる（写真-5.2.17.22 及び写真-5.2.17.23）。樋門の護岸と支川下流部の水管橋の上下流には、川表側に法覆工が施工されている。決壊箇所は、樋門及び水管橋の法覆工箇所と隣接しているように見え、その間の法覆工が無い境界付近が弱部となり決壊した可能性がある（写真-5.2.17.24）。また、樋門の左岸側護岸にははらみだしが見られ、吸出しによる法尻の陥没が発生していた（写真-5.2.17.25）。

写真-5.2.17.21 決壊断面

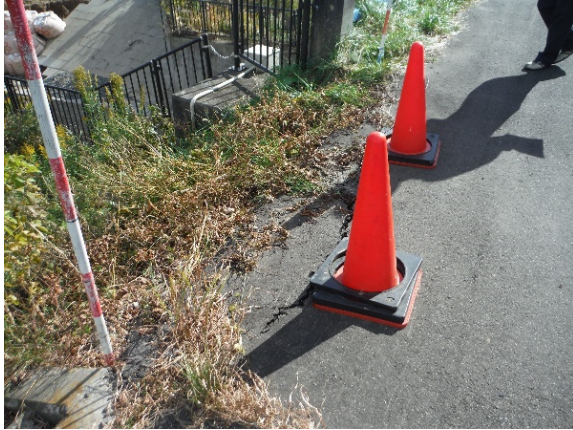
写真-5. 2. 17. 22 法肩の陥没

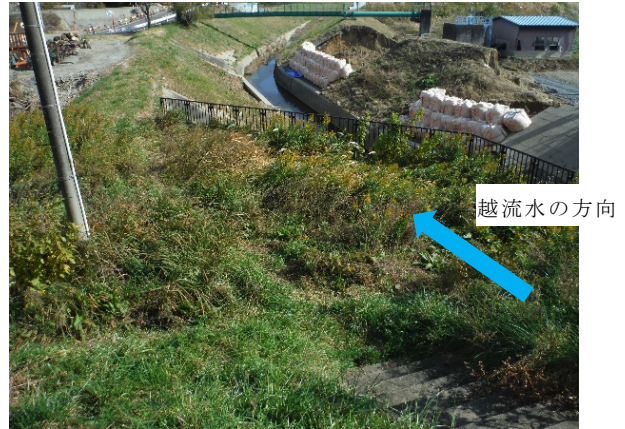
写真-5. 2. 17. 23 植生倒伏状況

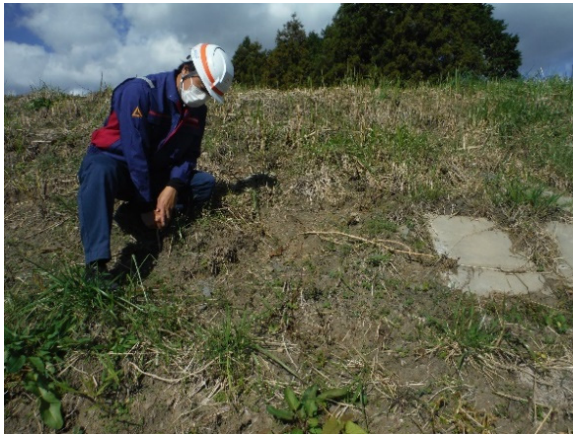
写真-5. 2. 17. 24 法肩の陥没

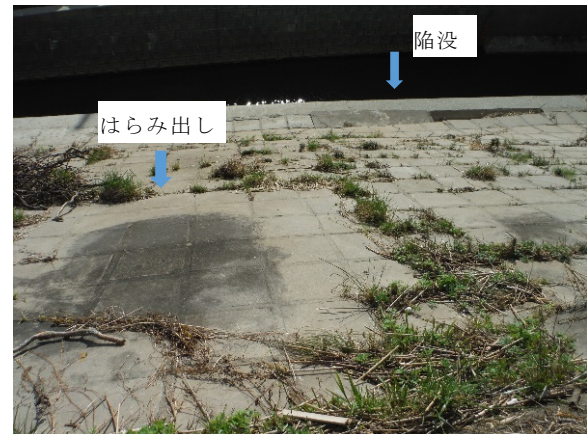
写真-5. 2. 17. 25 はらみだし・陥没

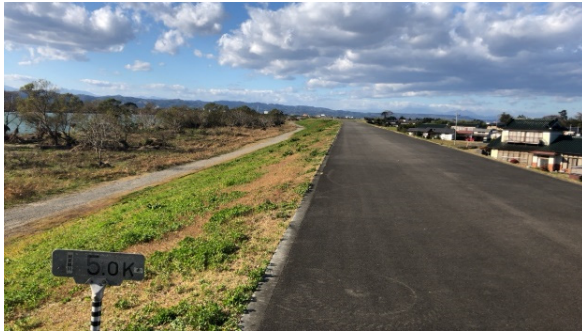
阿武隈川下流左岸 5.0KP は、漏水が確認された箇所である。**写真-5.2.18.1** 及び**写真-5.2.18.2** に示すように法勾配も緩く天端幅も広い大きな堤防である。また、堤防の近くには、畑地が多いが、家屋が点在している状況にあり、土地の起伏はあまりない。

**写真-5.2.18.1** 阿武隈川下流左岸 5.0KP  
天端から川表の状況

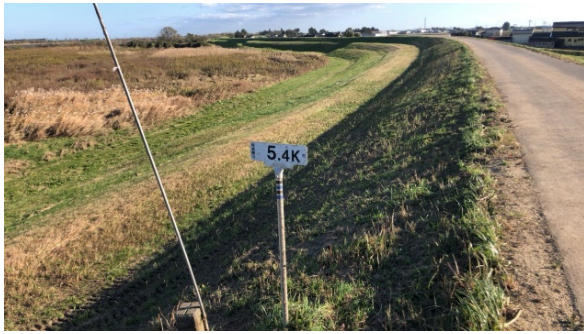
写真-5.2.18.5 阿武隈川下流右岸 5.4KP  
天端から川表の状況

阿武隈川下流右岸 5.4KP は、漏水が確認された箇所である。左岸 5.0KP と同じく大きな堤防であるが、**写真-5.2.18.5** 及び**写真-5.2.18.6** に示すように両法に小段が設けられている。堤内地は水田として利用されており、起伏はあまりない。

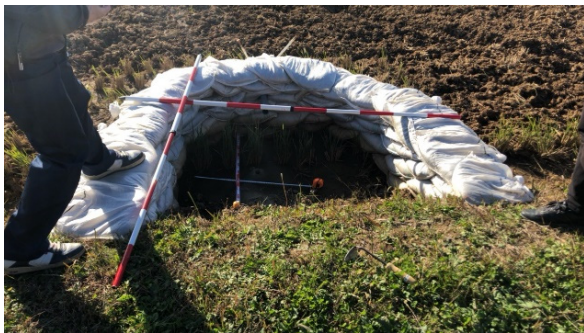
写真-5.2.18.7 阿武隈川下流右岸 5.4KP  
月の輪工

堤防法尻に設置されていた月の輪工を**写真-5.2.18.7** に示す。月の輪内部には、**写真-5.2.18.8** に示すように少量の噴砂が確認できた。噴砂頂部の穴はポールを刺したことでよりできたものであると考えられる。周辺ではこれ以外に噴砂や水防活動の痕跡は確認できなかった。

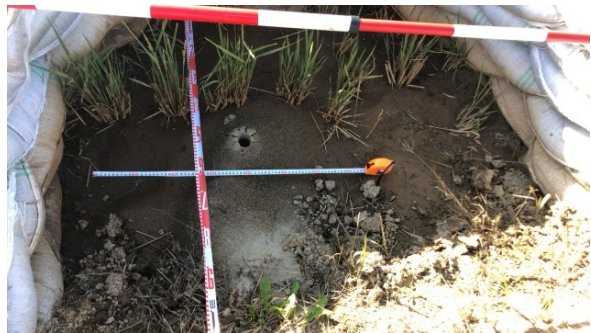
写真-5.2.18.8 阿武隈川下流右岸 5.4KP  
月の輪内部の噴砂

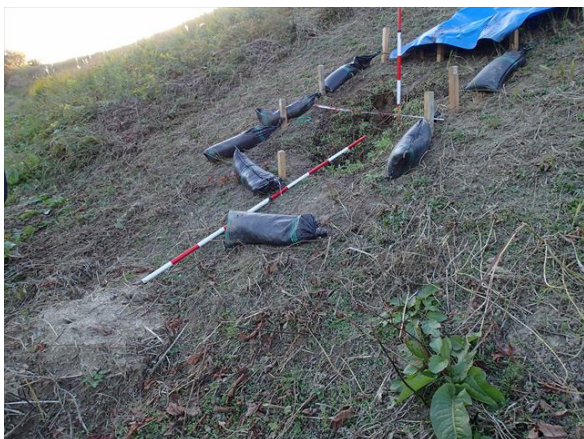
阿武隈川下流右岸 13.2KP では、**写真-5.2.18.9** に示すように法尻から 2m 程度高い位置に陥没が発生し、法尻付近に砂が堆積していた。陥没は、**写真-5.2.18.10** に示すように縦・横 80 cm 程度の大きさであった。陥没の深さは大きいところで約 30cm であった。陥没と噴砂の間の地表面には砂が流れた跡はなく、堤体内部から土が吸い出され、陥没に至ったものと推測される。

写真-5.2.18.9 阿武隈川下流右岸 13.2KP  
法面陥没と噴砂

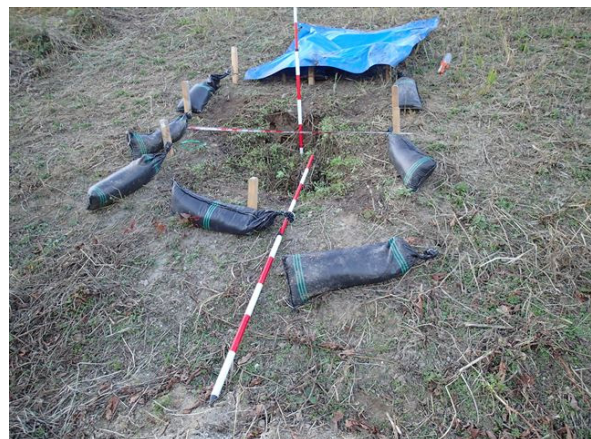
写真-5.2.18.10 阿武隈川下流右岸 13.2KP  
陥没の状況

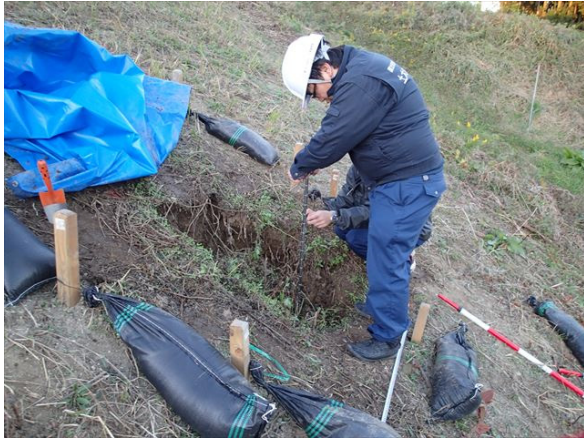
写真-5.2.18.11 阿武隈川下流右岸 13.2KP  
検土杖による調査

陥没箇所を壁面を観察したところ、細粒分を多く含む土であった。ところが、検土杖による調査（写真-5.2.18.11）を実施したところ、写真-5.2.18.12に示すように陥没箇所の下には、30 cm程度の厚さの粗砂を含む土層が確認できた。この土は、法尻に堆積した砂と類似していた。陥没箇所周辺でも同様の調査を実施したところ、深さ10cm～20cmに粗砂を多く含む土層が確認できたが、陥没箇所に比べると薄かった。堤体土内の局所的な土層構成が本箇所の変状に影響した可能性が考えられる。

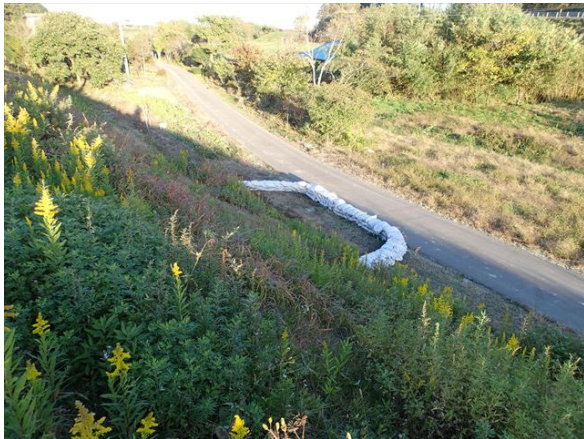
写真-5.2.18.13 阿武隈川下流右岸 13.3KP  
月の輪工

阿武隈川下流右岸 13.3KP に設置されていた延長約 8m の月の輪工を写真-5.2.18.13 に示す。月の輪工内部には、僅かな噴砂が写真-5.2.18.14 に示すように確認できた。

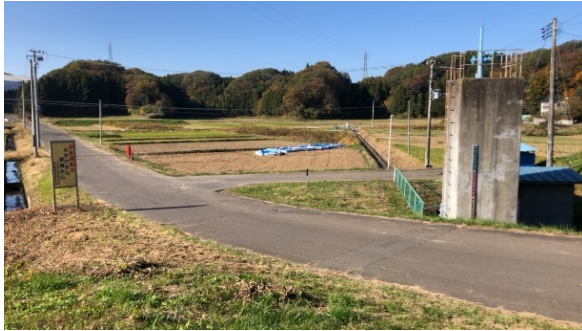
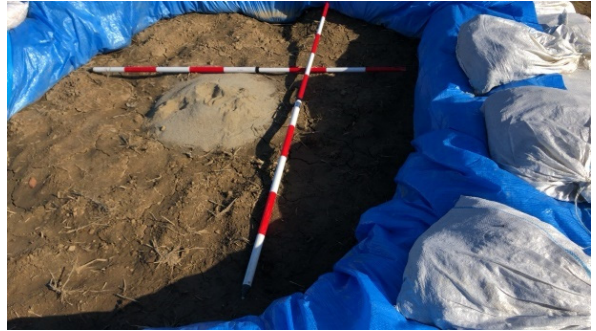
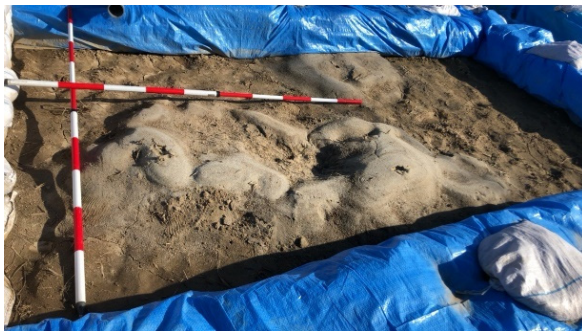
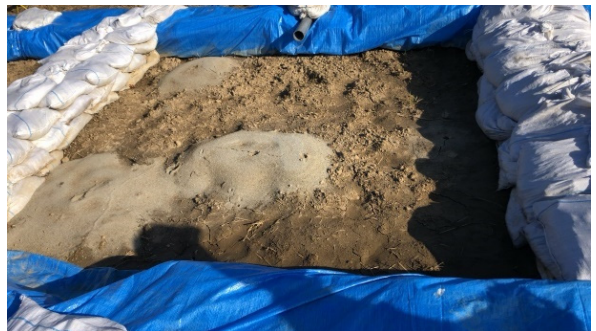
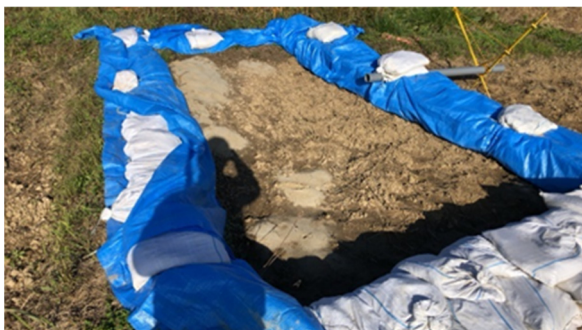
阿武隈川下流左岸 18.0KP では、写真-5.2.18.15（撮影位置が堤防）～写真-5.2.18.19 に示すように法尻から離れたところに 4 つの釜段が設置されていた。釜段内部に複数の噴砂孔を有するものが多く、大規模である。

漏水が確認された水田は、周辺の水田の高さと比較し、最も低い。

隣接する水田では、2017 年台風 21 号による洪水時に大規模な噴砂が生じた。この際は、水田内で実施された調査孔の埋戻し不良が原因とされていた。

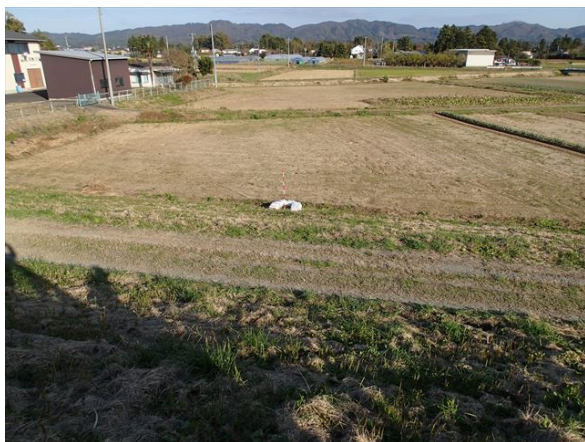
写真-5.2.18.20 阿武隈川下流右岸 30.0KP  
月の輪設置状況

阿武隈川下流右岸 30.0KP では、写真-5.2.18.20 に示す月の輪工が 1 箇所確認された。その内部には、写真-5.2.18.21 に示すように僅かな噴砂が確認できた。月の輪工が設置されていた水田及び隣接する水田には、写真-5.2.18.22 に示すような数多くの小さな窪みが

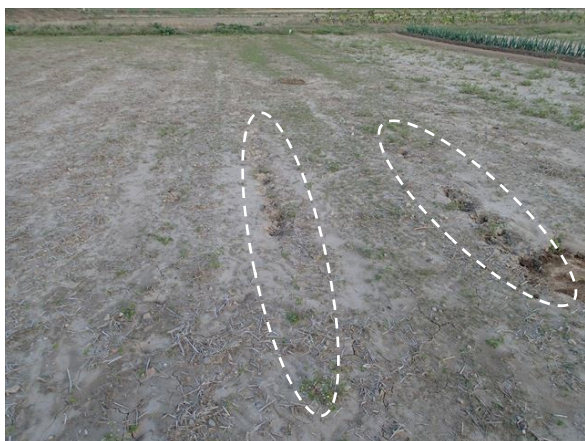
写真-5.2.18.22 阿武隈川下流右岸 30.0KP  
堤内地水田面の列状窪み

列状に存在していた。列状以外にも数多くの窪みが確認できた。この窪みを浅く切ってみたところ、**写真-5. 2. 18. 23**に示すように表面の白い細粒の堆積物は厚さ数 mm であり、ところどころで縦向きに同じ白色の筋を見ることができた。これらの窪みは、僅かに白色の細粒分を含む水が至る所から噴出していた痕跡の可能性がある。

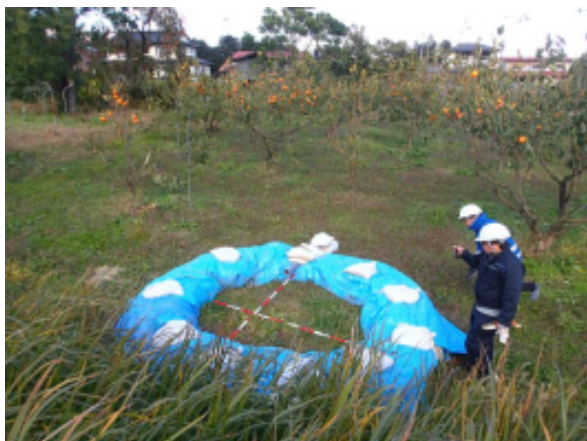
写真-5.2.18.32 阿武隈川下流左岸 37.0KP  
釜段

阿武隈川下流左岸 37. 0KP では、写真-5. 2. 18. 32 に示すように直径 2m の比較的大きな釜段が確認できた。内部には写真-5. 2. 18. 33 に示すように僅かな噴砂が確認できた。

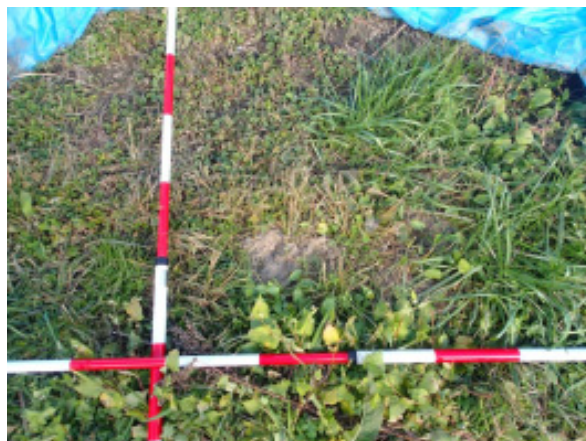
写真-5.2.18.33 阿武隈川下流左岸 37.0KP  
釜段内部の噴砂

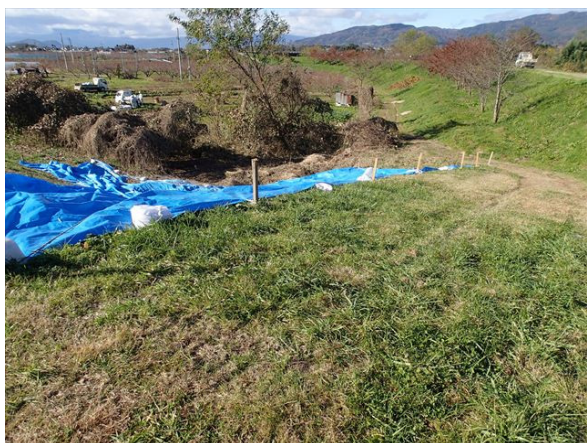
写真-5.2.18.34 阿武隈川上流左岸 10.7KP  
合流点裏法尻の全景

阿武隈川上流右岸 10.7KP 付近の佐久間川との合流点直上流において、多数の噴砂が確認された。**写真-5.2.18.34** は、阿武隈川の堤防上から佐久間川右岸堤防を佐久間川上流に向かって撮影したものである。ブルーシートがかかっている範囲では、法すべりが生じていた。

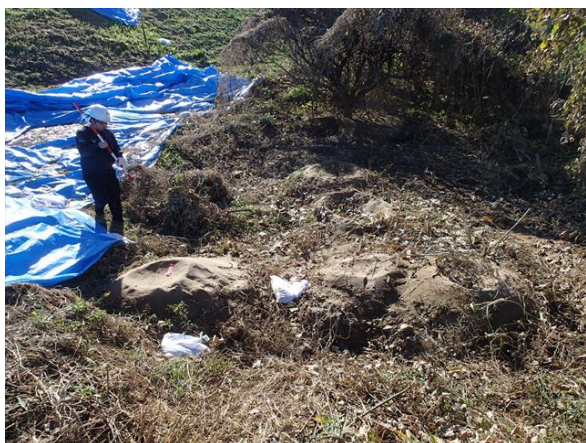
写真-5.2.18.35 阿武隈川上流左岸 10.7KP  
合流点直近の噴砂

釜段が 1 箇所設置されており（**写真-5.2.18.38**）、この位置が阿武隈川本川ではほぼ上流端に位置している。**写真-5.2.18.35** の噴砂群と釜段の間にも、**写真-5.2.18.39** に示すように多数の噴砂が確認できた。

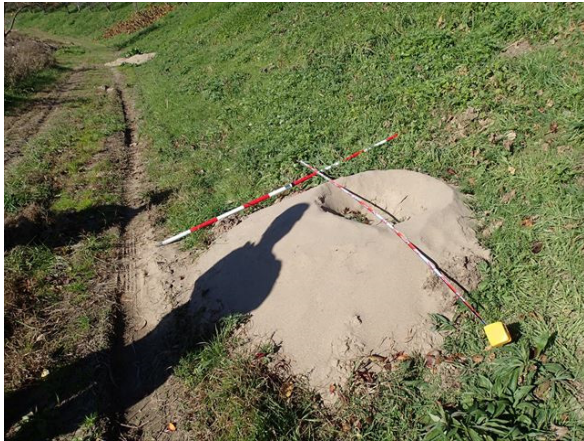
写真-5.2.18.36 阿武隈川上流左岸 10.7KP  
佐久間川法尻の噴砂

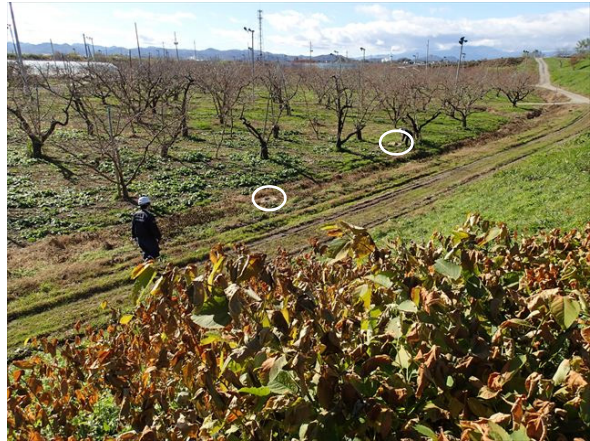
写真-5.2.18.37 阿武隈川上流左岸 10.7KP  
果樹園内の噴砂

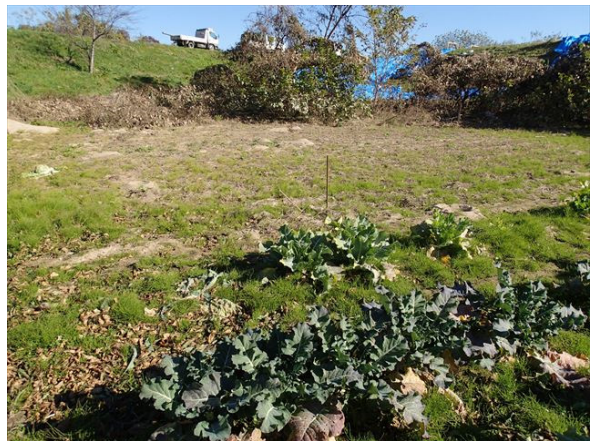
写真-5.2.18.39 阿武隈川上流左岸 10.7KP  
釜段下流側の噴砂

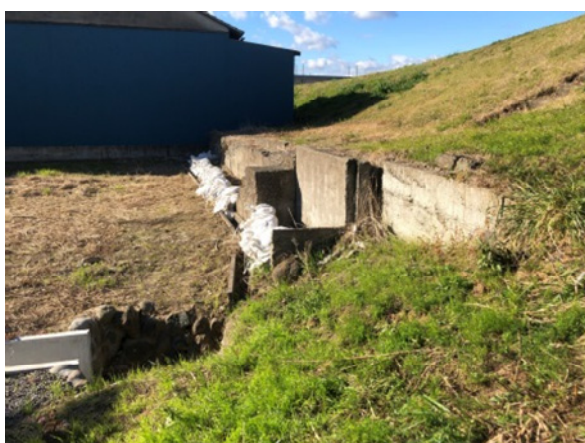
阿武隈川支川荒川右岸 0.2KP では、**写真-5.2.18.40** に示すように、川裏腰留め擁壁に平行に土のうが積まれていた。**写真-5.2.18.41** に示すように擁壁の足元が露出していることから、洪水時に足元から漏水があったことが推測される。

写真-5. 2. 18. 40 荒川右岸 0.2KP  
川裏腰留め擁壁

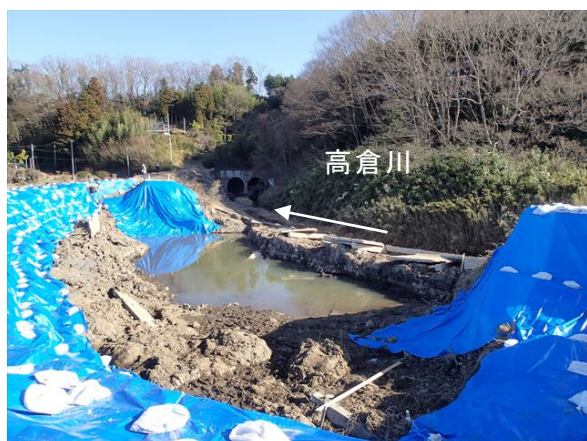
写真-5.2.19.1 高倉川左岸決壊箇所

高倉川左岸（角田市江尻木所前）では、写真-5.2.19.1に示すように決壊し、仮締切が完了している状況であった。決壊箇所のすぐ下流には2連の水路トンネルがあり、その後阿武隈川に合流する。水路トンネルの下流側には樋門があり、下流側の水位が高い場合には樋門を閉鎖し、背水の影響を受けない区間となっている。なお、自己流は、写真-5.2.19.2の決壊箇所の上流に位置する水門から別の河川に排水され、さらには排水機場によって阿武隈川に排水される。

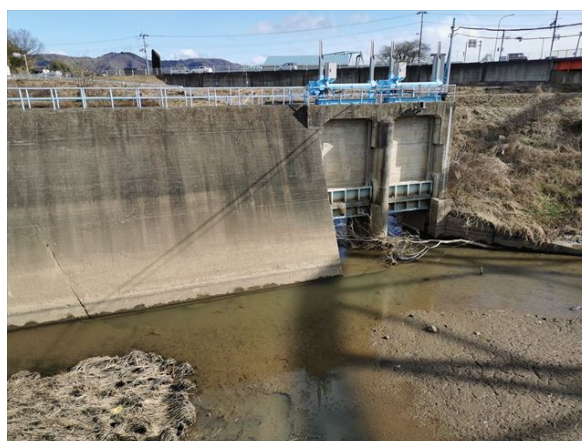
写真-5.2.19.2 高倉川に設置された水門

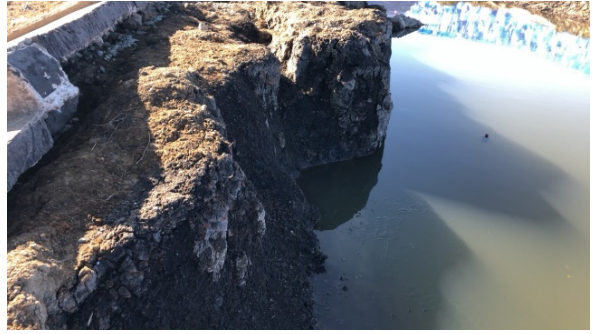
写真-5.2.19.4 高倉川左岸  
護岸の基礎地盤

本決壊箇所の特徴は、写真-5.2.19.3に示すように落堀が局所的に形成されていた点である。元々堤防があった範囲のみが掘られており、調査時は水が溜まっていた。落堀の内側の数箇所土層検査棒を貫入してみたところ、自然地盤と考えられる粘性土層が広く分布していることが分かった。護岸付近の基礎地盤を観察したところ、部分的に砂礫や石も分布していたが、主には有機質粘性土で構成されており、写真-5.2.19.4に示すように有機質粘性土の層は切り立った状態で残っていた。

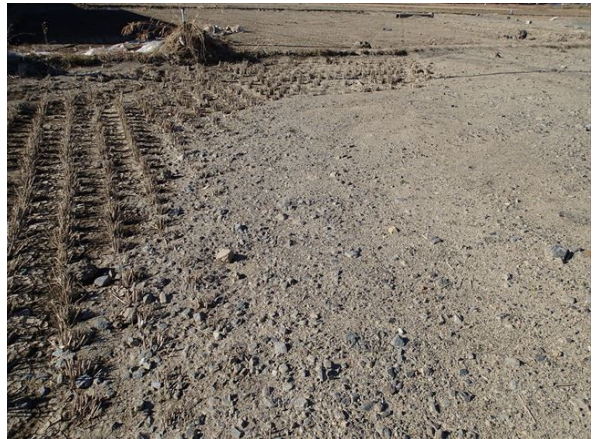
写真-5.2.19.6 高倉川左岸  
決壊によって堤内地に運ばれた土砂

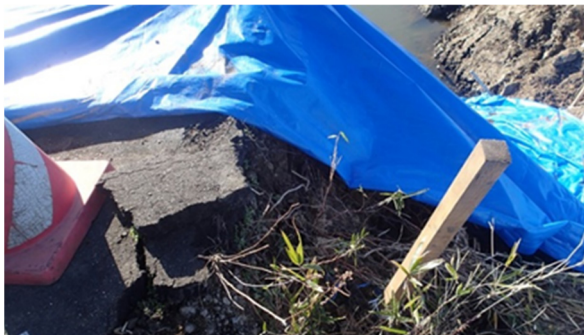
写真-5.2.19.7 高倉川左岸  
決壊箇所下流堤防の法肩の侵食痕

調査時には、天端から1m程度下がった位置に幾つかのごみの付着が確認できたものの、決壊から2か月以上経過していたため、洪水時の最高水位を示すものか定かではない。また、決壊箇所下流の堤防の裏法肩には、写真-5.2.19.7に示す侵食の痕跡が残っていたが、この原因も不明である。

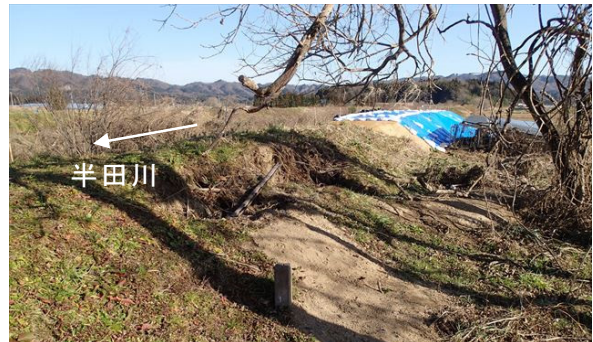
写真-5.2.19.8 半田川左岸決壊箇所

半田川左岸（角田市藤田）では、写真-5.2.19.8に示すように決壊箇所の仮締切が行われていた。決壊箇所の直下流の法面に越流によって侵食された痕跡が確認された。

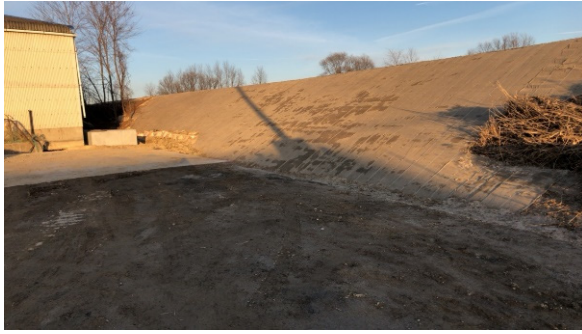
写真-5.2.19.9 谷田川左岸川裏復旧状況

谷田川左岸では、写真-5.2.19.9 及び写真-5.2.19.10 に示すように決壊箇所の仮締切（連節ブロックによる護岸）が行われていた。決壊箇所の上流側には写真-5.2.19.11 に示すようにブルーシートで覆われた被災箇所が断続的に存在した。これらの箇所を天端から確認すると、写真-5.2.19.12 に示すような状況となっており、越水により侵食された痕跡であると推測される。堤体土が侵食されていない場所においても、写真-5.2.19.13 に示すように植物が法下方に倒伏している状況が確認でき、越水が生じていたことが推測される。

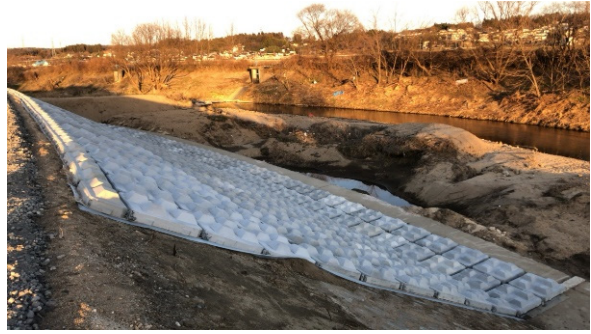
写真-5.2.19.10 谷田川左岸 川表復旧状況

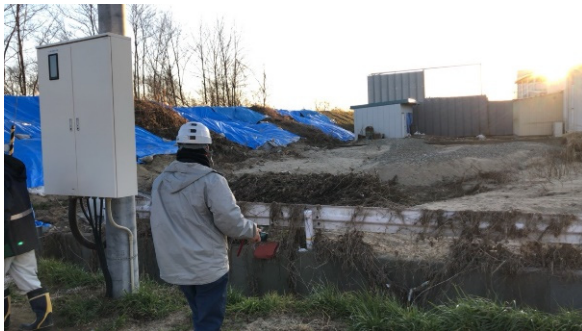
写真-5.2.19.11 谷田川左岸  
決壊箇所上流側裏法

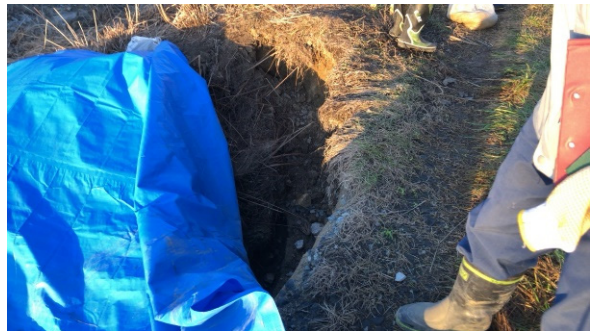
写真-5.2.19.12 谷田川左岸  
決壊箇所上流側天端

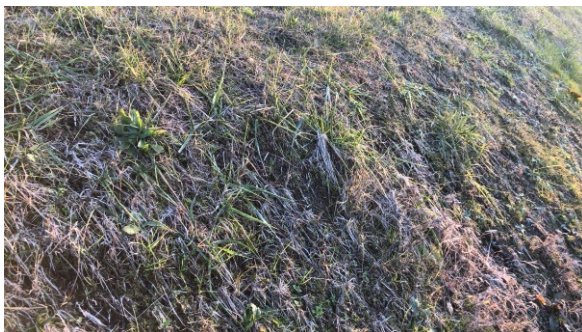
写真-5.2.19.13 谷田川左岸  
決壊箇所上流側裏法越水痕
