4.2 道路への自然斜面からの土砂流入の被害調査

(1) 長野県喬木村（県道大島阿島線）

(2) 長野県天龍村（国道 418 号）

(3) 長崎県平戸市（県道 42 号平戸生月線）

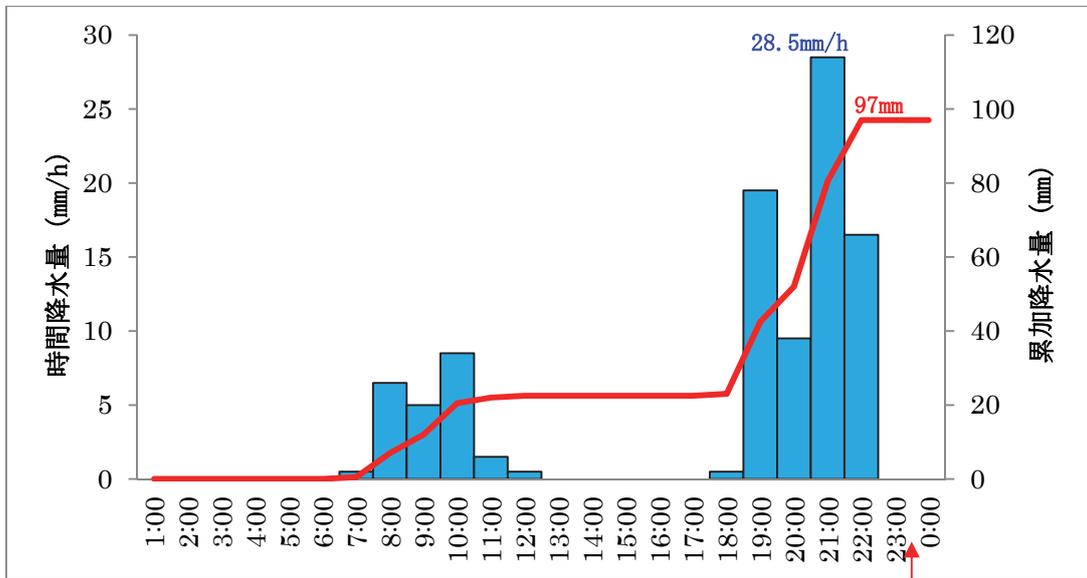
図-4.2.2 降水量データ（時間降水量）

県道大島阿島線の長野県喬木村加々須（表-4.2.1、図-4.2.1）では、6月下旬から続く長雨の影響により、令和2年（2020年）7月12日1時30分頃、道路脇の自然斜面が崩壊し（H=約60m、L=約80m、V=約10,000 m³）、全線通行止めとなった（写真-4.2.1）。被災時の降雨は、近傍のアメダス観測所である西に約9 km離れた飯田観測所において、時間雨量で28.5mm/h（図-4.2.2）、降り始めから20日間で累積雨量530mm程度であった（図-4.2.3）。

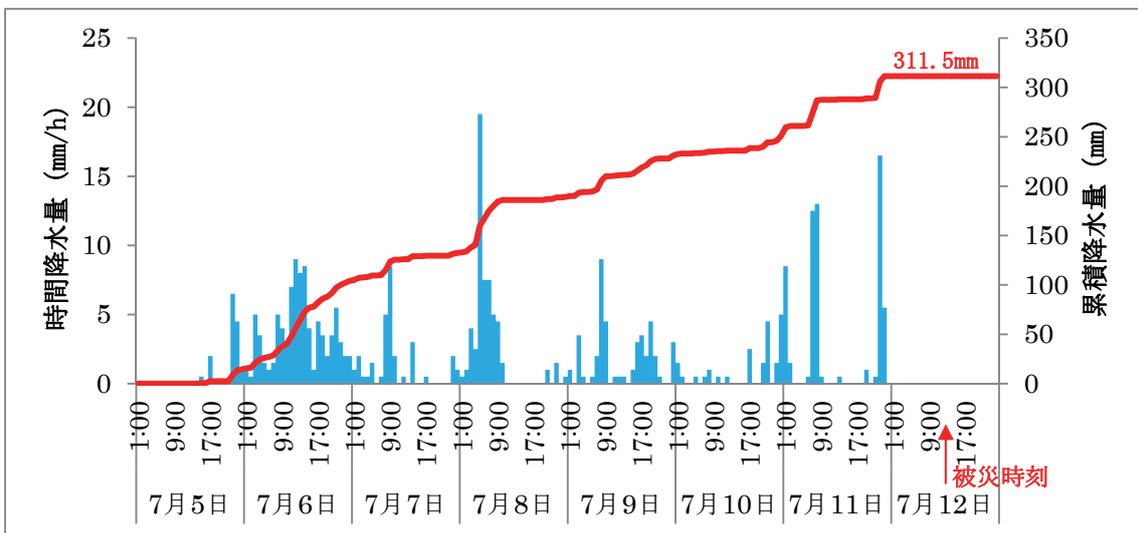
図-4.2.8 降水量データ

国道 418 号長野県下伊那郡天龍村（表-4.2.2、図-4.2.6）では、令和 2 年（2020 年）7 月 12 日 16 時頃、道路脇の自然斜面が 3 筋崩壊し（H=約 50m、法長 500m 程度）、全線通行止めとなった（写真 4.2.3、図-4.2.7）。近傍のアメダス観測所である北に約 8 km 離れた阿南観測所での観測データでは、被災当日（12 日）に降雨はなかったが、7 月 5 日から断続的に雨が降り続いており、累積降水量 300mm を超えていた（図-4.2.8）。

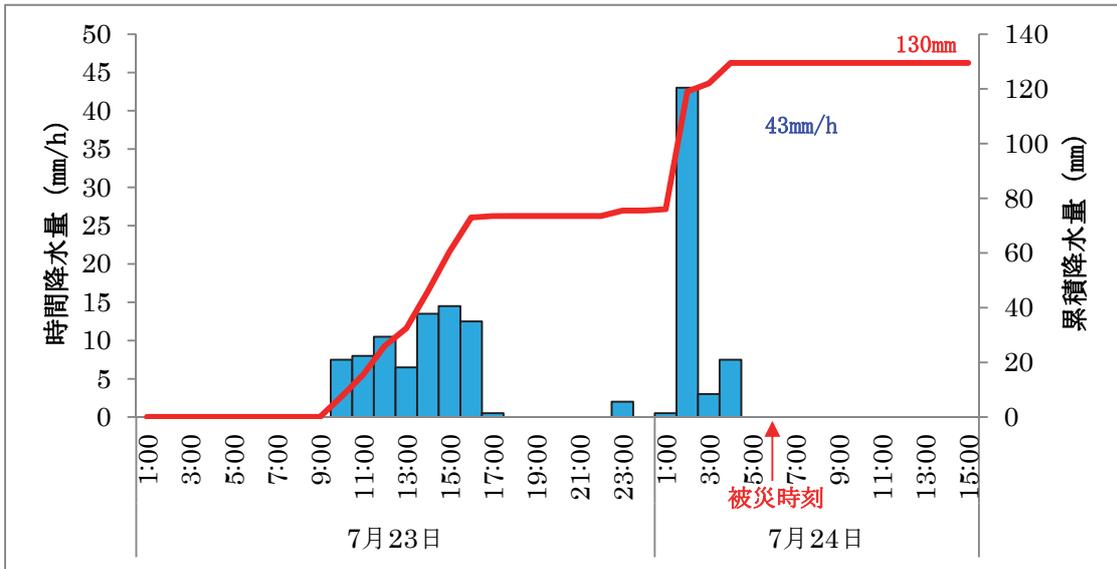
図-4.2.13 降水量データ (時間降水量)

県道 42 号平戸生月線の長崎県平戸市（表-4.2.3、図-4.2.11）では、令和 2 年（2020 年）7 月 24 日 6 時頃、道路脇の自然斜面が崩壊し（H=約 80m、W=約 50m、L=約 110m）、全線通行止めとなった（写真-4.2.6、図-4.2.12）。令和 2 年 7 月豪雨による降雨は、近傍のアメダス観測所である平戸観測所において時間最大降水量で 43mm/h、降り始めからの累加降水量 130mm 程度であった（図-4.2.13）。また、7 月には断続的に雨が降り続いており 7 月における崩壊までの総降水量は 783mm であった（図-4.2.14）。
