5.2 木造建築物の被害

5.2.1 木造建築物の悉皆調査

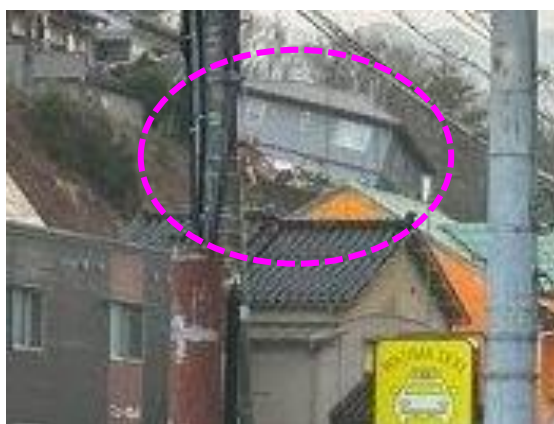
輪島市河井町では、多くの木造家屋が倒壊（写真5.2.2-1）や一部は安全限界変形（大地震時に建物が崩壊せず、人命などの安全を確保できる限界の変形）を超えるような大きな残留変形がある（写真5.2.2-2）などの甚大な被害を受けていた。無被害の家屋は、2007年地震（平成19年（2007年）能登半島地震をいう。以下、同じ。）以降建築の新しいもの（写真5.2.2-3）に限られている可能性がある。それ以前の建築とみられるものにも無被害か被害軽微と見受けられるもの（写真5.2.2-4）があった。比較的、道路側の開口が小さく、道路に面した前面に壁があることがその一因となったと推測される。その他、地盤崩壊による被害の可能性があるもの（写真5.2.2-5）や屋根だけ崩壊する希有な破壊形態（写真5.2.2-6）、鉄骨造にもたれて倒壊を免れている例（写真5.2.2-7）などがあった。

写真5. 2. 2-5 斜面崩壊による被害の可能性がある家屋

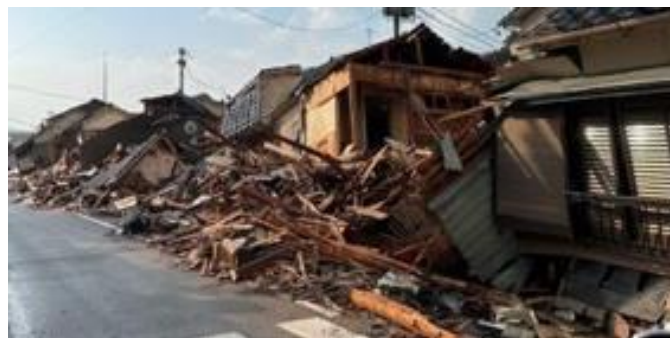
写真5. 2. 2-8 鳳至町の倒壊家屋群

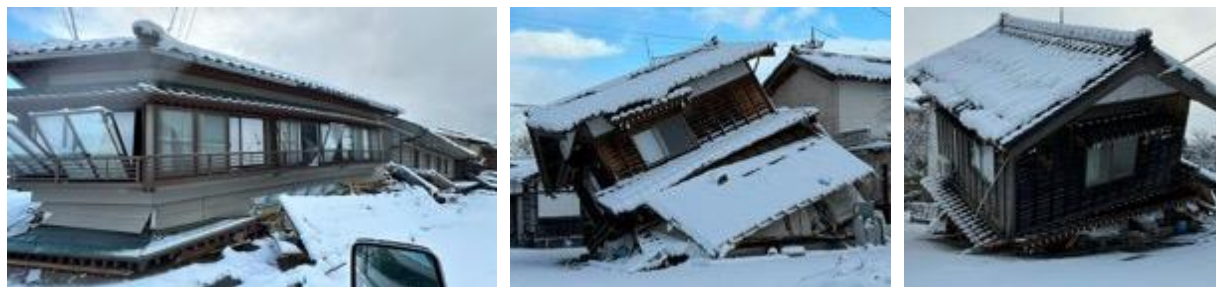
門前町門前（同走出を含む）では、多くの木造家屋が被害を受けている。この地区は店舗併用住宅が多く、そのため接道面の開口が大きく、層崩壊しているもの（写真 5.2.2-13）が多数ある。2007 年地震で被害が軽微であった家屋が、倒壊や安全限界変形を超えるような大きな残留変形を有する（写真 5.2.2-14）などの被害を受けたと見受けられる。築年数が浅く、2007 年地震以降に建築したと見受けられる家屋は概ね無被害、又は被害軽微（写真 5.2.2-15）である一方で、築年数が比較的古そうに見える割に被害が軽微なもの（写真 5.2.2-16）も見られた。モルタル外壁が大規模に剥落した事例も確認され、土台部分には腐朽がみられた（写真 5.2.2-17）。

写真5. 2. 2-13 門前町門前・走出の倒壊家屋群

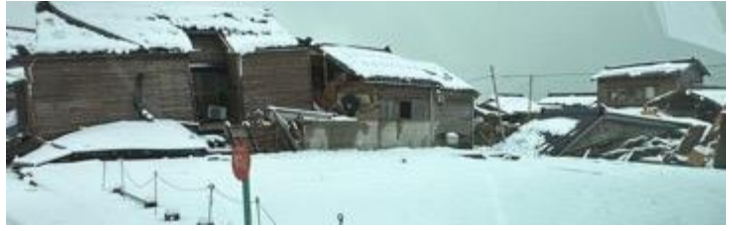
門前町黒島地区は、2007 年地震の被害は軽微なものが多かったが、今回の現地調査では多くの家屋が除却（写真 5.2.2-24 の右の写真の空き地は先回被災建築物の除却により生じたと推測される）されたり、再建（写真 5.2.2-25）されたりしているように見受けられた。2007 年地震時に被災を免れた家屋と見られるものは、倒壊（写真 5.2.2-24）や大きな残留変形を有する（写真 5.2.2-26）などの被害を受けていた。外観上被害軽微に見える家屋も複数（写真 5.2.2-27）存在した。

写真5. 2. 2-24 門前町黒島の倒壊家屋群

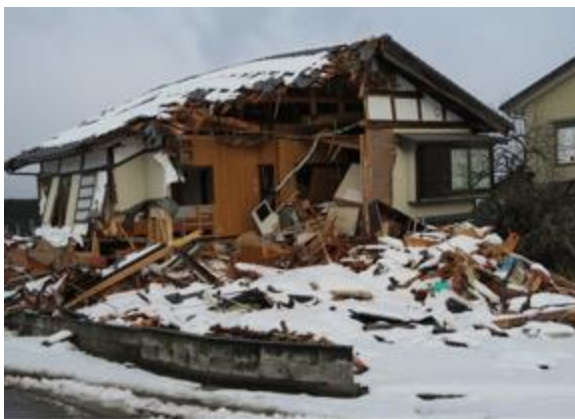
写真5.2.2-44 倒壊した木造住宅

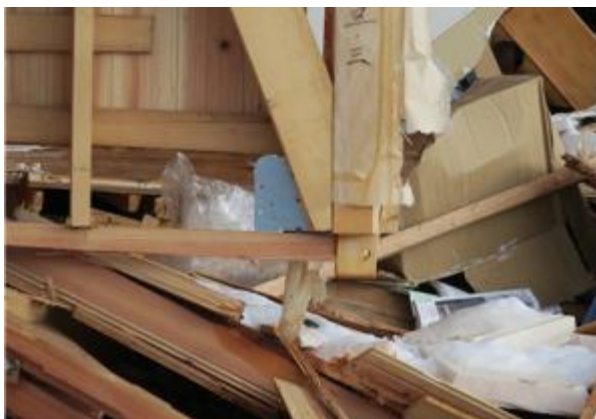
写真5.2.2-45 写真5.2.2-44の筋かい端部の金物

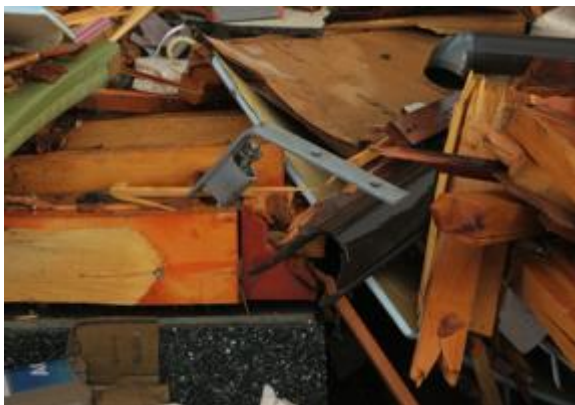
写真5.2.2-46 写真5.2.2-44のホールダウン金物

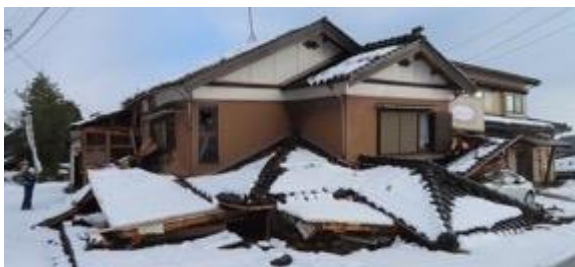
写真5.2.2-48 1層が崩壊した木造住宅

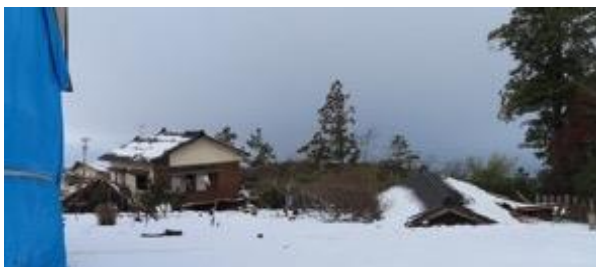
写真5.2.2-49 1層が崩壊した木造住宅と倉庫

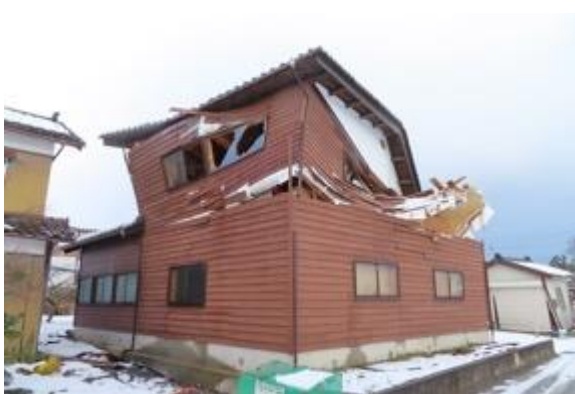
写真5.2.2-50 2層が崩壊した木造住宅

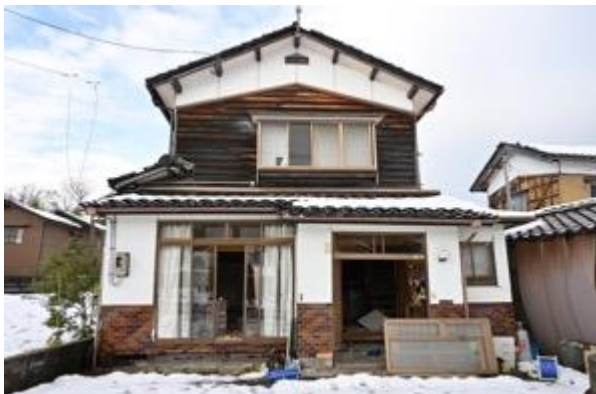
写真5.2.2-51 比較的健全な木造住宅

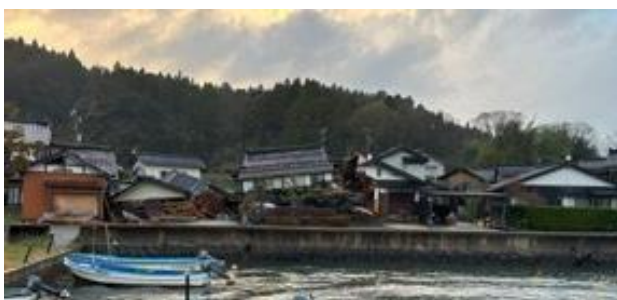
穴水町曾福では倒壊を含む被害（写真 5.2.2-52）が散見された。同町鹿島でも複数の倒壊家屋（写真 5.2.2-53）が確認された。穴水町志ヶ浦では倒壊家屋（写真 5.2.2-54）のみならず、製材工場の社屋の倒壊（写真 5.2.2-55）も確認された。穴水町の中心市街地より北に位置する川島地区でも家屋の倒壊や大きな残留変形を有する店舗併用住宅（写真 5.2.2-56）や部分崩壊した専用住宅（写真 5.2.2-57）などが複数確認された。

写真5. 2. 2-52 穴水町曾福の倒壊家屋群

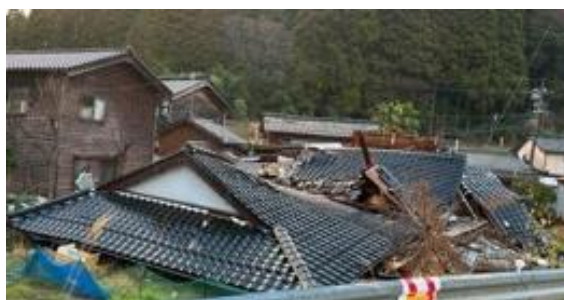
写真5. 2. 2-53 穴水町鹿島の倒壊家屋群

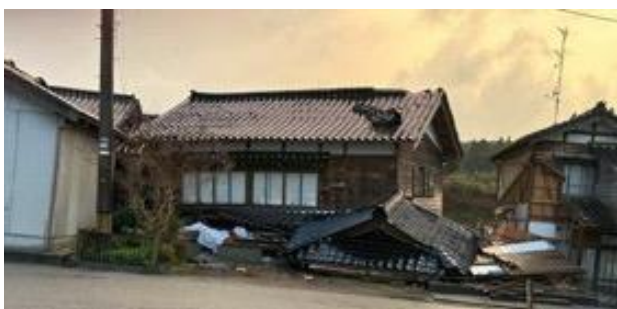
写真5. 2. 2-54 穴水町志ヶ浦の倒壊家屋

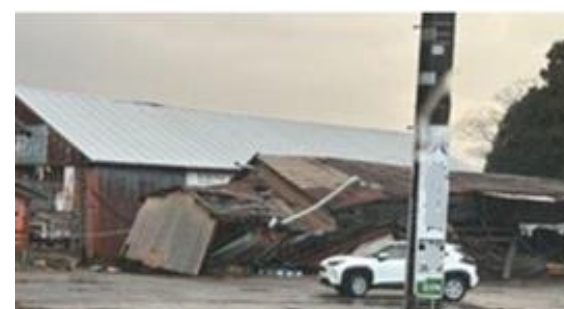
写真5. 2. 2-55 穴水町志ヶ浦の工場社屋の倒壊

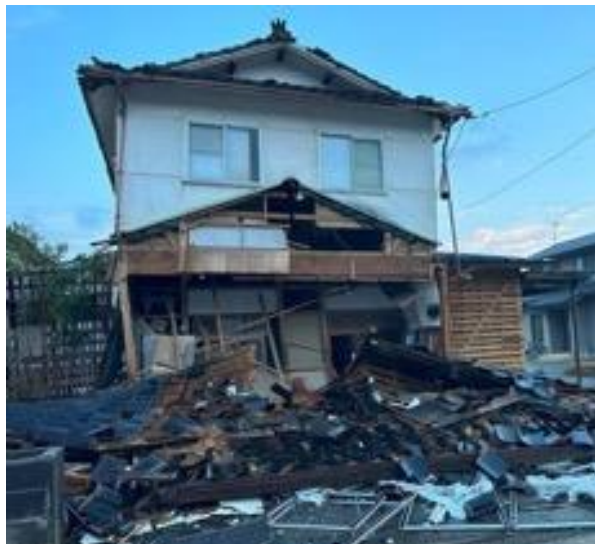
写真5. 2. 2-57 傾斜が残る住宅  
(穴水町川島)

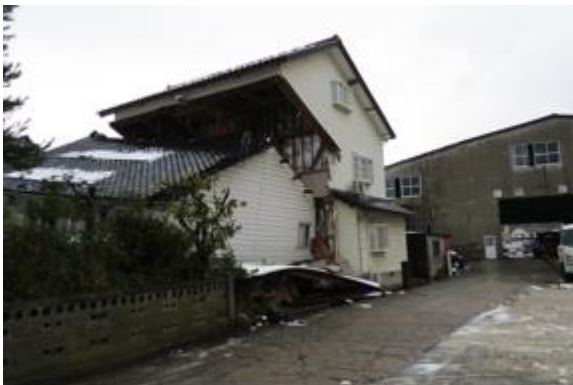
写真5. 2. 2-64 1層が崩壊した3階建て木造住宅

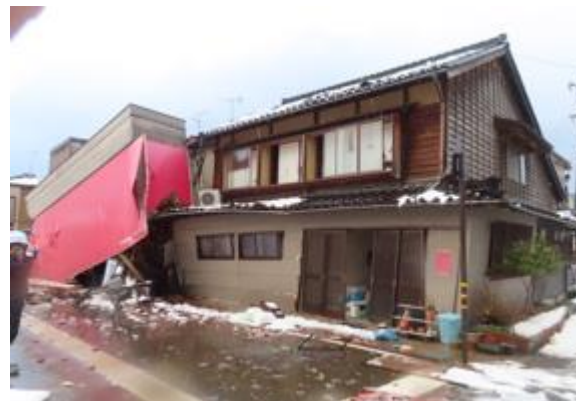
写真5. 2. 2-65 倒壊した木造店舗併用住宅

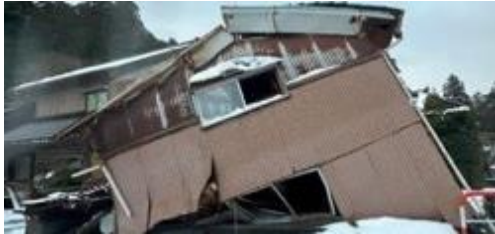
震度 7 を記録した志賀町郊外では納屋、車庫、倉庫と見られる建築物は複数倒壊（写真 5.2.2-66）していたが、ほとんどの住宅が外観上は無被害（写真 5.2.2-67）に見えた。志賀町の観測波は卓越周期が短周期であるため建築物への被害は限定的と考えられたが、以上の事実はこれを裏付けるものと考えられる。

写真 5.2.2-66 倒壊した納屋

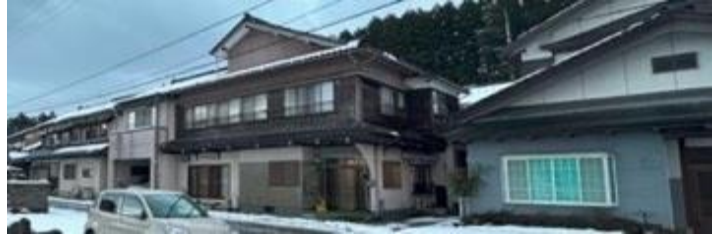
写真 5.2.2-67 外観上無被害に見える木造家屋

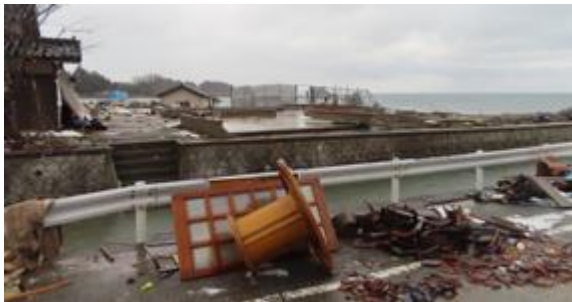
写真5. 2. 2-72 津波により流失した木造住宅 2

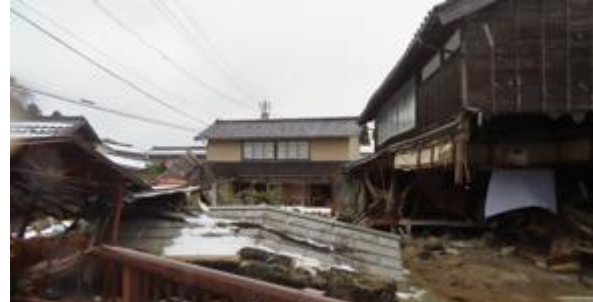
写真5. 2. 2-73 津波により倒壊した木造住宅

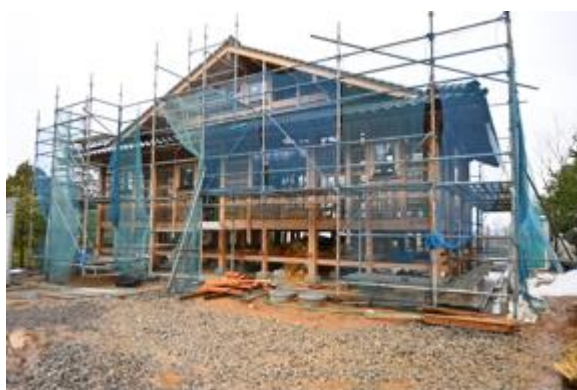
写真5.2.2-76 建設中の石場建て木造住宅

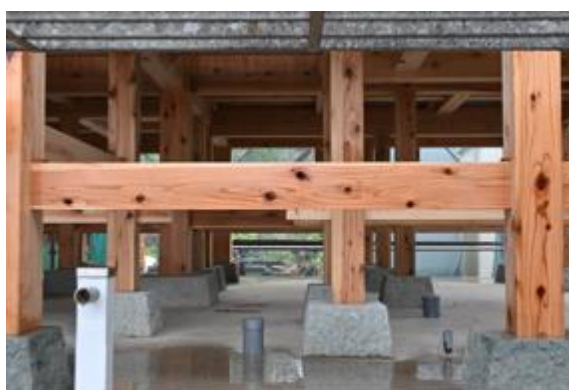
写真5.2.2-77 写真 5.2.2-76 の束と礎石部分

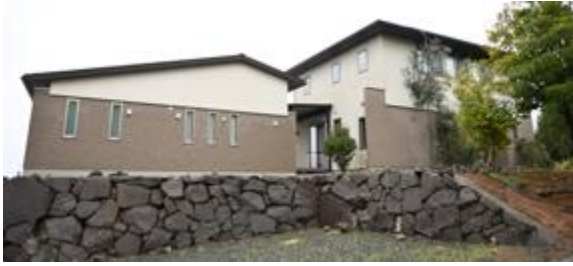
写真5. 2. 2-78 外観上無被害の木造住宅

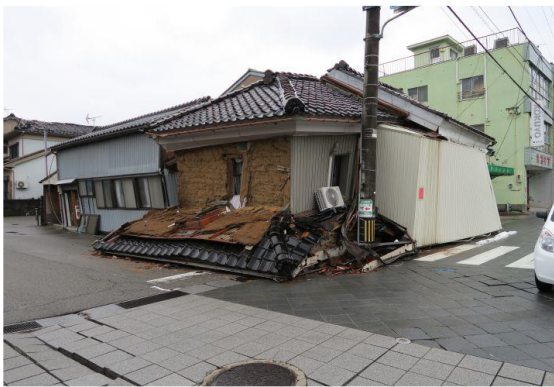
写真5. 2. 2-80 倒壊した木造住宅

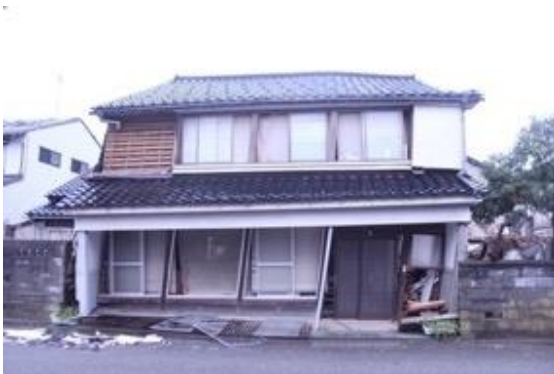
写真5. 2. 2-82 大きく傾斜した木造住宅

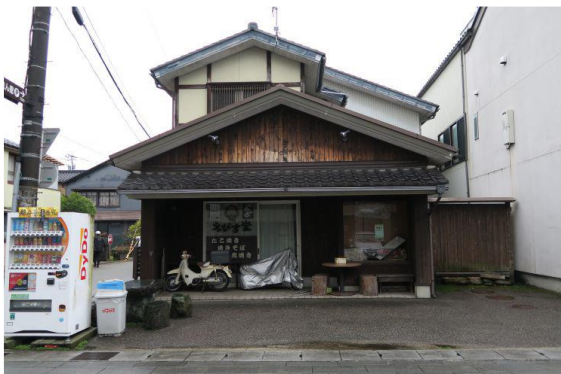
写真5. 2. 2-83 外観上無被害の木造店舗併用住宅

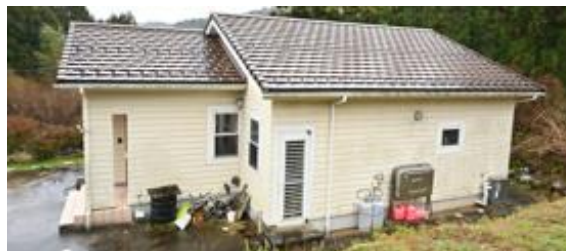
写真5.2.2-85 七尾市能登島曲町の平家の枠組壁工法住宅(2003年竣工)

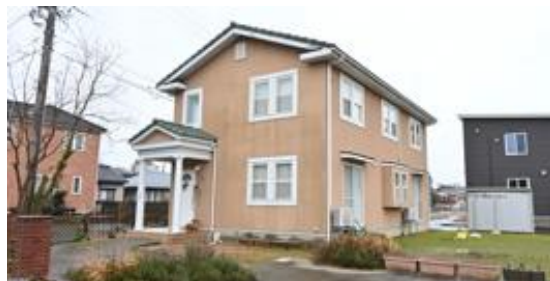
写真5.2.2-87 七尾市の2階建枠組壁工法住宅(2000年竣工)
