## 5.4 基礎・地盤の被害

### 5.4.1 調査の目的と概要

建築物の基礎・地盤について、被害の概要を把握する目的で、①宅地の斜面崩壊（金沢市）、②液状化被害（内灘町・かほく市）、③鉄筋コンクリート造建築物等の傾斜・沈下被害（輪島市）、④杭の掘り出しに伴う調査（穴水町）等について、目視を中心とする調査を実施した。本節においては、既報5.4-1)及び追加調査の結果を示す。

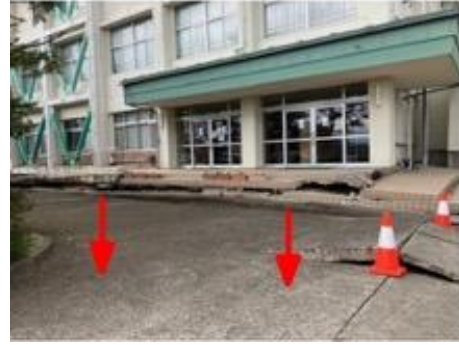
f) 周辺地盤が沈下した建物

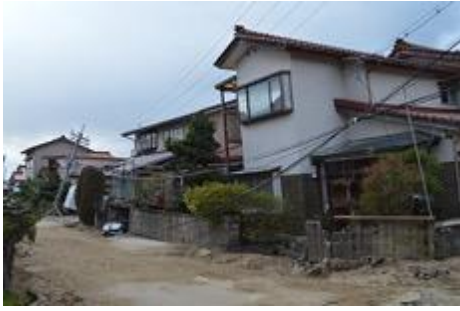
m) 住宅の沈下

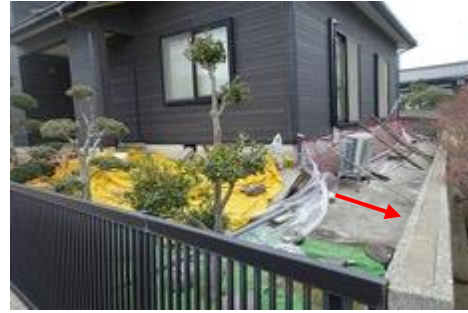
n) 住宅周辺の地盤変状

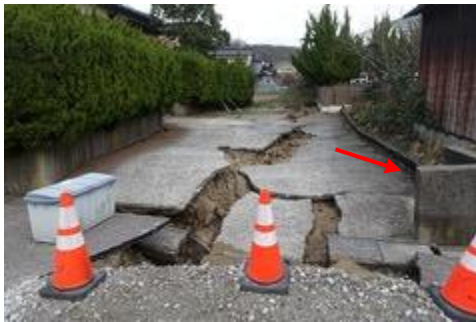
o) 側方流動した地盤と地割れ

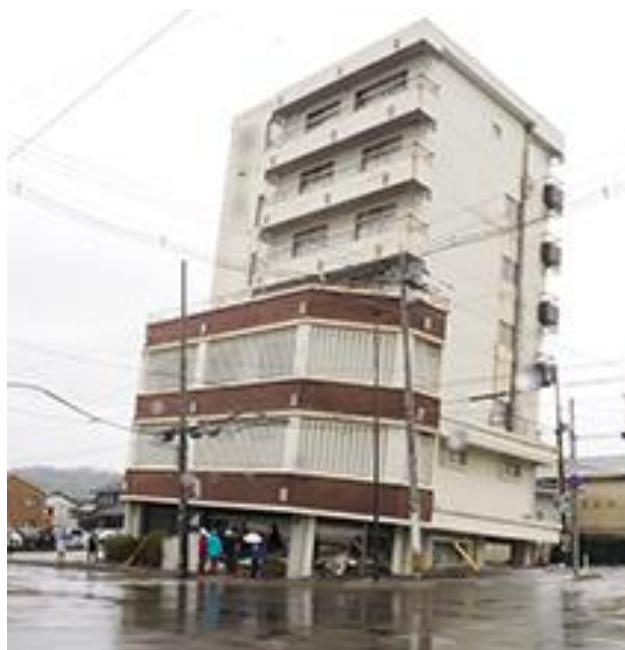
写真 5. 4. 2-20 建物全景 (南東側から撮影)

B 建物は 7 階建ての RC 造で、5.3.2(2) 項の「建築物 AB」と同じ建築物である。なお解体時に 1 階の柱はり断面の一部に鉄骨が認められたことから、一部鉄骨鉄筋コンクリート造を併用していると考えられる。建築確認台帳の記載によれば、1977 年に建築確認が行われている。図 5.4.2-14 に調査建物の位置を、写真 5.4.2-20～5.4.2-22 に建物の全景を、それぞれ示す。B 建物は、北東方向に大きく傾斜していた。付近の地表面は、緩やかに傾斜しており、対象建物の敷地においても北側が高く、南側が低くなっている。B 建物近傍（図 5.4.2-14 中の●印（図 5.4.2-8 の B2 地点）及び B 建物の隣接敷地内）の地盤調査データによると、地下水位は 0.6m で、軟弱なシルトが地表から深さ 7m 程度まで堆積しており、その下方にシルト質砂が深さ 25～27m 程度まで続いている（図 5.4.2-15）。

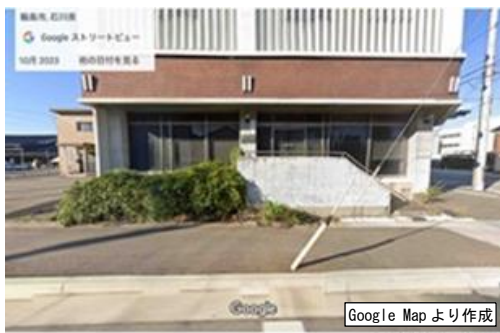
写真 5. 4. 2-23 地震前（2023 年 10 月） 5.4-6)より作成  
の建物入口（南面）

敷地の南側が低いので、建物南面の正面には階段でアプローチするようになっている（写真 5.4.2-23）。また、建物 1 階の北側は一部が柱のみの駐車スペースとなっている（写真 5.4.2-24）。建物の地盤へのめり込み量を、A 建物と同様に柱の貼り付けタイルの寸法等から推測すると、北東隅において最大 180cm 程度であった。

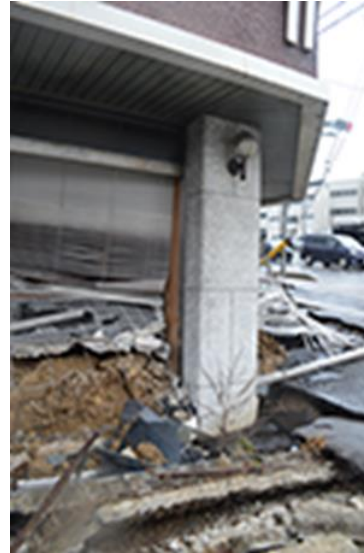
写真 5.4.2-25～5.4.2-29 に、被害の状況を示す。建物の沈下・傾斜によって、1 階の床面が地盤とともに盛り上がっている（写真 5.4.2-25）。建物の南東隅の柱は、地表に対し 40～50cm 程度めり込んでいるが（地盤中にめり込んでいる柱の貼り付けタイルの寸法より推測）、南西隅の柱ではめり込みは生じていない（写真 5.4.2-26）。北東側の駐車スペースにおいても、建物のめり込みに伴い 1 階の床面が盛り上がり、軒下から地表面までの高さは 140cm 程度となっている（写真 5.4.2-27）。写真 5.4.2-28、5.4.2-29 は、それぞれ建物の東面及び西面の敷地境界付近を南側から撮影したものである。西面では、隣接する駐車場の地表面のアスファルトにひび割れが生じ、調査建物の方向に落ち込んでいることが確認できる。

a) 南西隅柱

b) 南東隅柱

写真 5. 4. 2-26 建物正面側の被害状況

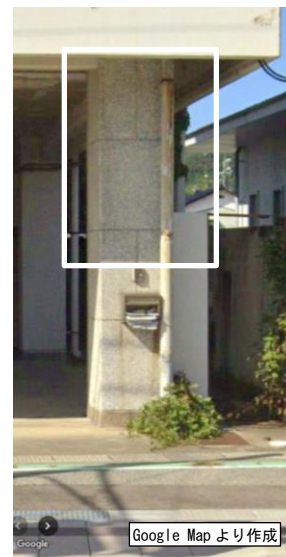
d) 地震前（2023 年 10 月）5.4-6)より作成の状況  
（□部が写真 c で沈下後に露出した部分）

写真 5. 4. 2-27 建物北東側の被害状況

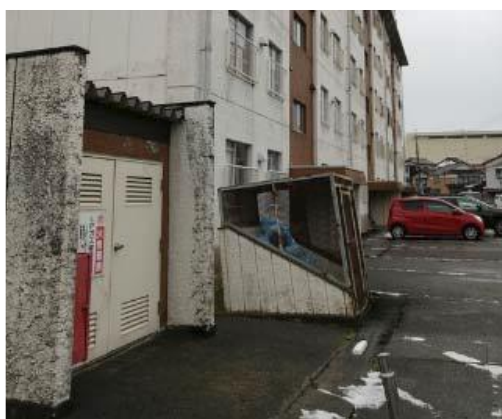
D 住宅団地は、河原田川の右岸に沿って建つ 3 棟の県営住宅で、5.3.2(2)項の「建築物 AC」と同じ建築物である。建築確認台帳の記載によれば、1974 年から 1976 年にかけて建築確認が行われている。3 棟とも、5 階建て壁式 RC 造の板状住宅で、上部構造に構造的な損傷は見られなかった。このうち最も南側に位置する 1 棟が、川側に向かって傾斜していた（写真 5.4.2-39）。簡易角度計により測定した建物の傾斜角は、約 1～2 度であった。傾斜していない建物でも、周辺地盤の沈下により、隣接する駐輪場のポートやごみ集積場に被害が生じていた（写真 5.4.2-40、5.4.2-41）。

写真 5. 4. 2-41 ごみ集積場の被害（傾斜）

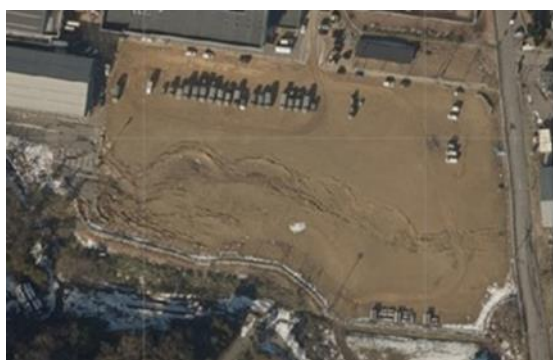
5.3.2(1)項の「建築物O」と同じ建築物である。校庭の南側で大規模な地盤変状が発生した（写真 5.4.2-42）。地盤変状による高低差は数mに達していた（写真 5.4.2-43）。校庭の西側では、体育施設（武道場）の周囲の地盤が大きく流動し、杭頭部が露出する状況となっていた。目視では杭体に被害は確認されなかった。（写真 5.4.2-44）

写真 5. 4. 2-42 校庭の地割れ全景 5.4-12)

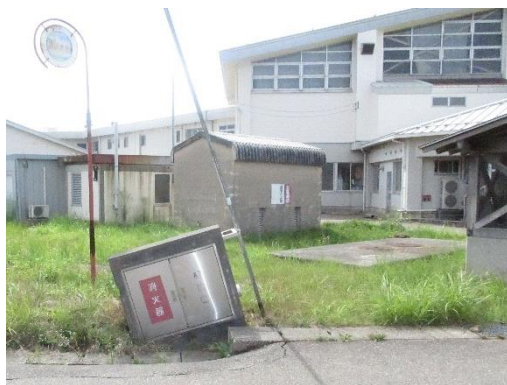
管理者により実施されたS棟の被災度区分判定では基礎の被災度区分は中破と判定された。写真5.4.2-49、5.4.2-50に示す通り、敷地地盤の変状、基礎ばり周囲の沈下等が見られた。

写真 5.4.2-49 敷地地盤の変状 (右奥がS棟)

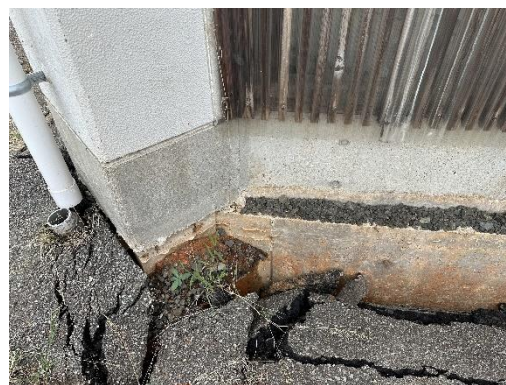
写真 5.4.2-50 基礎ばり周囲の沈下 (X4-Y15 位置)

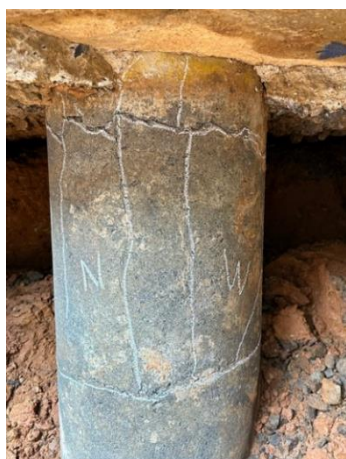
今回調査した杭③（X1-Y13位置）及び④（X2-Y14位置）は、図面情報によれば、PHC杭A種、 $\phi 400$ 、杭長14mで、W1000×D1000×H1000のパイルキャップ（ $F_c=21$ ）に接続されている。図面上、杭頭部がパイルキャップに若干飲み込ませてあるが、接続の構造方法は不明である。

写真5.4.2-51に、杭③の被害状況を示す。杭頭付近と杭頭から約60cm程度の位置に水平のひび割れが生じ、さらに、水平ひび割れの間に縦方向に複数のひび割れが見られた。写真5.4.2-52に示す通りパイルキャップや基礎ばりにも多くのひび割れが生じていた。

写真 5.4.2-51 杭③の被害状況

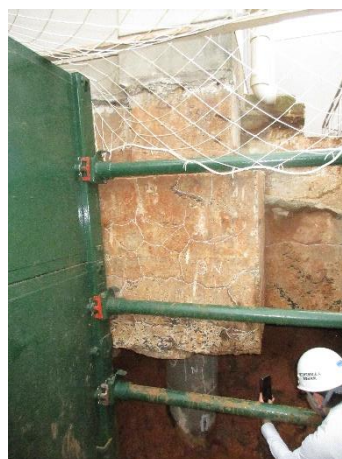
写真 5.4.2-52 杭③パイルキャップの被害状況
