## 5.5. 鉄骨造建築物の被害

### 5.5.1 調査の目的と概要

令和6年(2024年)能登半島地震による鉄骨造建築物の被害状況を把握するために、震度6強以上が観測された5つの市町(輪島市、七尾市、珠洲市、穴水町、能登町)を対象に、1)一般の鉄骨造建築物の被害調査、2)公共施設、教育施設等の鉄骨造建築物の被害調査、を行った。

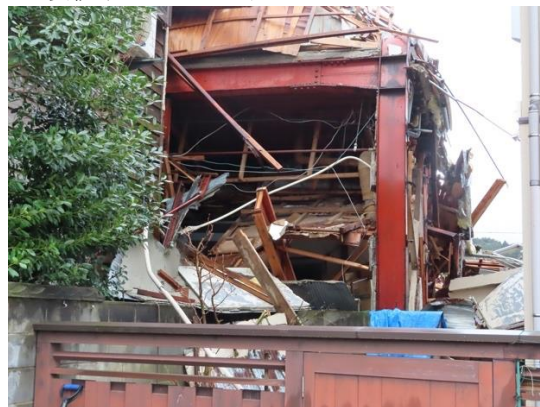
写真 5.5-4 1 階は倒壊していない

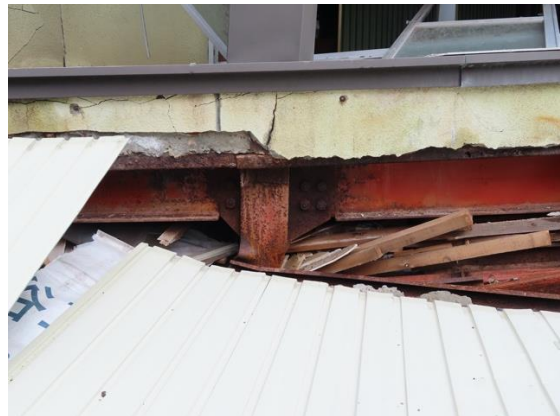
被害状況：1階が層崩壊していた（写真 5.5-9）。道路に平行な方向がH形鋼柱の弱軸方向で、この方向に倒壊したように見える（写真 5.5-10,14）。露出柱脚のアンカーボルトの破断及び柱脚の引き抜けが見られた（写真 5.5-11）。また、H形鋼柱の柱頭部での座屈が見られた（写真 5.5-12）。

写真 5.5-14 倒壊した 1 階の柱頭部の梁端部接合部及び柱の座屈状況

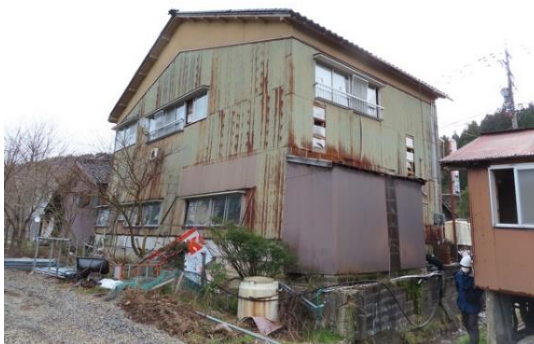
被害状況：建築物の裏側の外観からは、大きな残留変形が見られた (写真 5.5-25)。露出柱脚に大きな被害は見られなかった (写真 5.5-26)。

写真 5.5-25 建築物の裏側からは大きな残留変形 (たわみ) が見られた

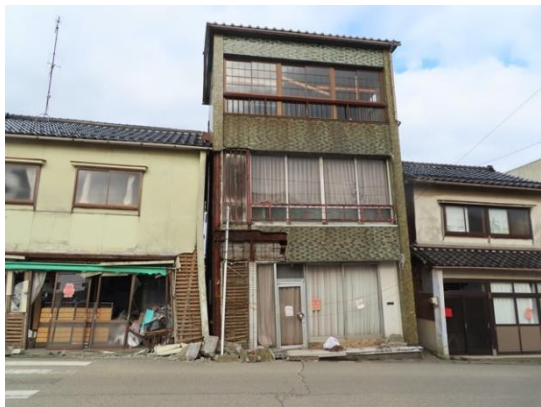
被害状況：建築物が沈下したことに伴う建築物全体の傾斜（写真 5.5-27,28）が見られた。外壁の一部の脱落が見られた（写真 5.5-27）。

写真 5.5-27 外観（建築物全体の傾斜）

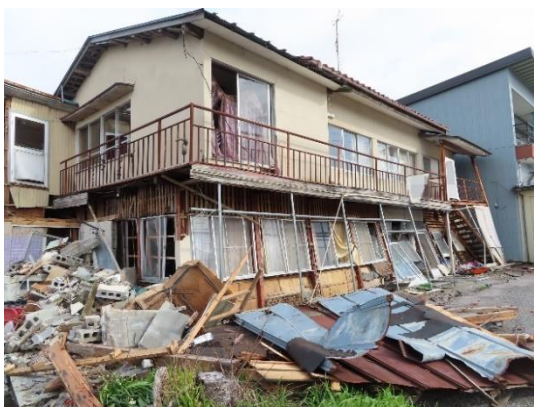
被害状況：1階に大きな傾きが見られた（写真 5.5-29,30）。また、1階外壁の広範囲での脱落（写真 5.5-31,32）やガラスの損傷が見られた。

写真 5.5-30 1階の大きな傾き

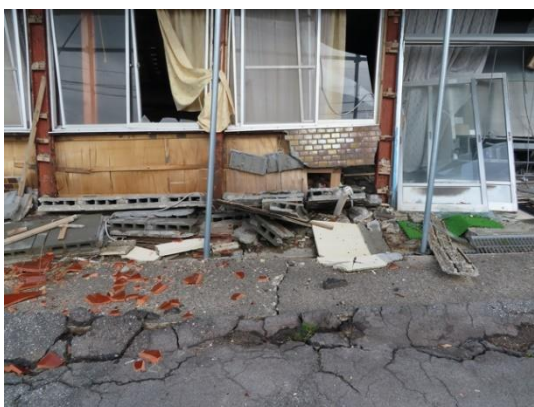
写真 5.5-32 外壁や地盤の状況

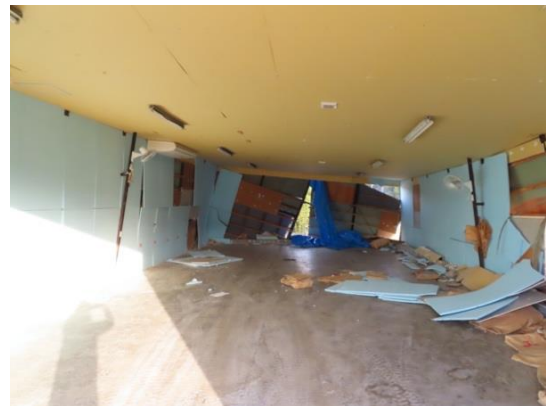
被害状況：建築物側面の外壁フレームの基礎部分からののはらみだし（写真 5.5-36）、建築物全体の大きな変形、床の沈下、傾斜（写真 5.5-37）が見られた。ブレースの破断、組立て材の接合部破断（写真 5.5-38）が見られた。また、柱脚部のコンクリート破壊、アンカー鉄筋の破断（写真 5.5-40, 41）が見られた。外壁、内壁や窓枠の破損が見られた（写真 5.5-38,39）。

写真 5.5-37 床の沈下、傾斜

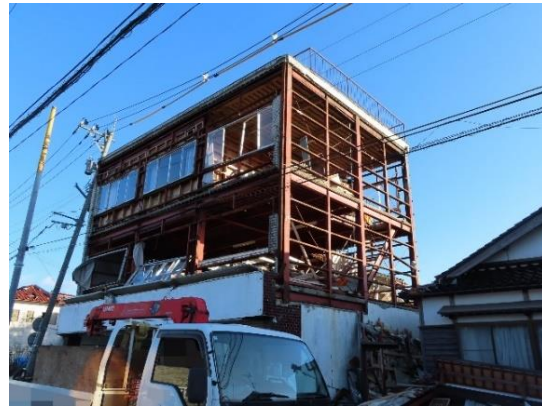
被害状況：建築物の前面及び側面で、外壁、窓ガラス等が広範囲で脱落していた（写真 5.5-53,54）。丸鋼ブレースの接合部での破断が見られた（写真 5.5-55,56）。

写真 5.5-54 建築物側面の広範囲で外壁脱落

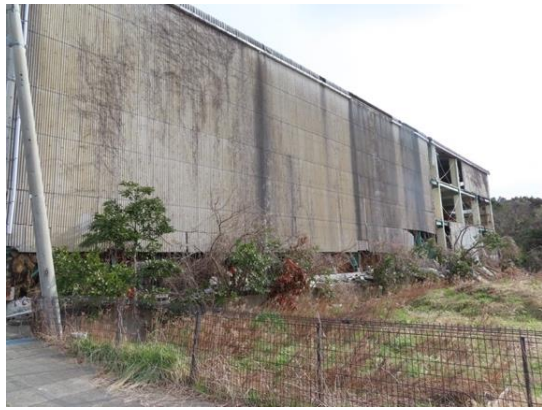
建築物概要：地上3階建て、用途は倉庫、工場、構造形式はH形鋼柱梁の鉄骨ラーメン構造で、H形鋼柱弱軸方向はターンバックルブレース（2、3階）及び山形鋼ブレース（1階）の鉄骨構造である。  
被害状況：露出柱脚のアンカーボルト破断、コンクリート破壊、柱脚の移動（写真 5.5-66）が見られた。ターンバックルブレースのたわみ（写真 5.5-68）、山形鋼ブレースの座屈（写真 5.5-67）が見られた。外壁の広範囲での脱落やガラスの損傷（写真 5.5-63~65）が見られた。

写真 5.5-64 建築物背面の外壁の脱落

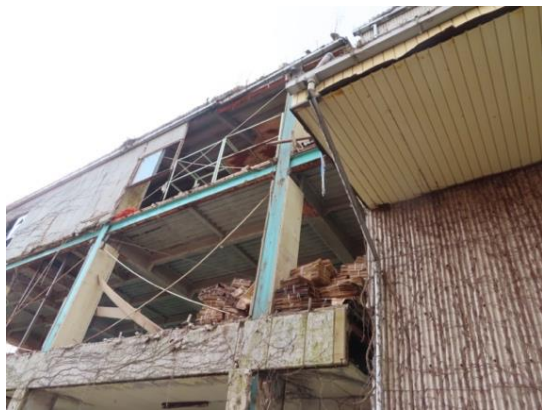
写真 5.5-68 ターンバックルブレースのたわみ

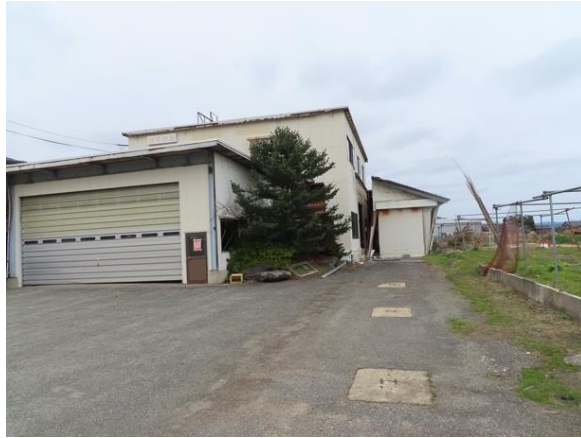
写真 5.5-69 外観（木造下屋部分の分離）

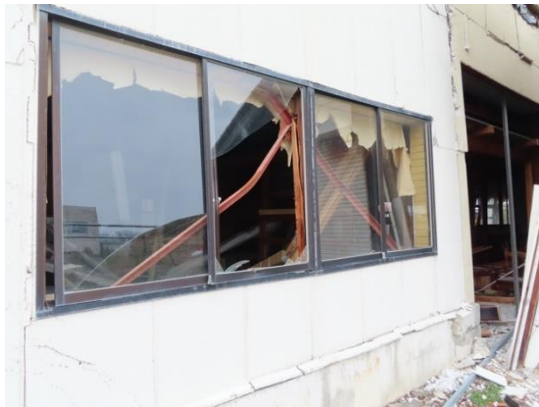
被害状況：山形鋼ブレースの座屈（写真 5.5-70）が見られた。柱、梁部材に明らかな損傷は見られなかった（写真 5.5-71）。

写真 5.5-70 山形鋼ブレースの座屈

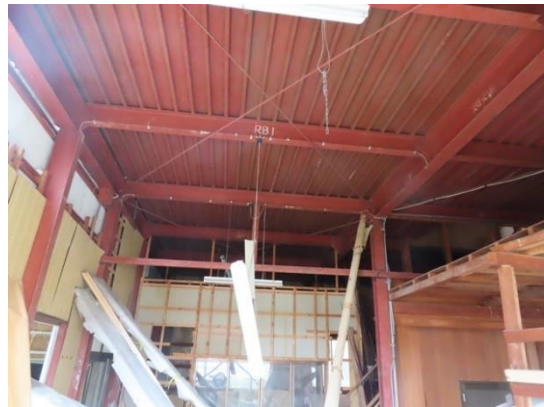
写真 5.5-71 柱梁接合部の状況

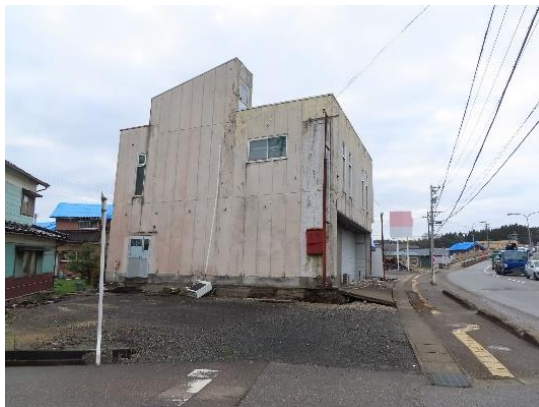
写真 5.5-72 建築物外観（側面）

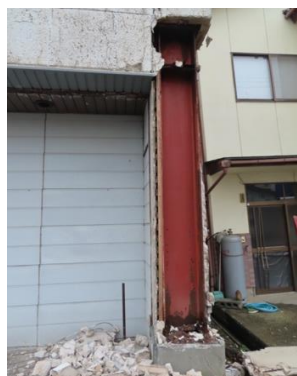
写真 5.5-75 柱脚の錆と腐食

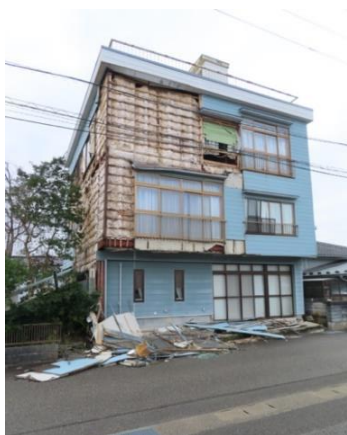
被害状況：露出柱脚のコンクリート部分で破壊が見られた（写真 5.5-81）。2 階、3 階の外壁が、広範囲で脱落していた（写真 5.5-78, 79）。

写真 5.5-78 外壁の脱落（表側）

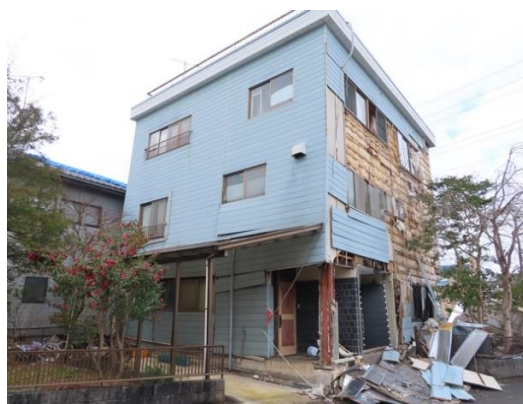
写真 5.5-79 外壁の脱落（裏側）

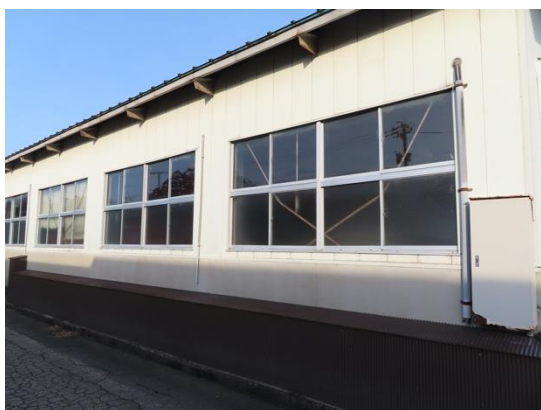
写真 5.5-88 ブレースの座屈

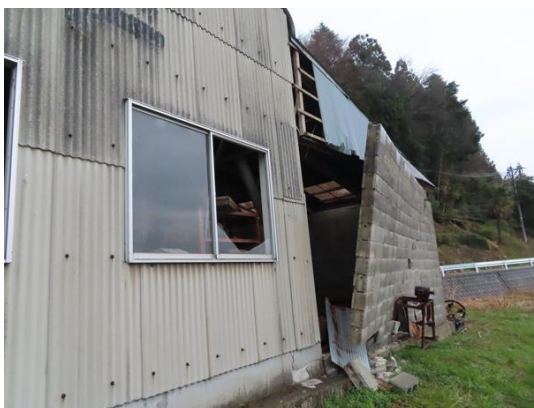
被害状況：下屋部分のコンクリートブロック外壁の一部が外側に倒れかかっている（写真 5.5-92,93）。下屋部分の水平ブレースが破断していた（写真 5.5-95）。山形ラーメン構造部分の建屋におけるブレースの破断や座屈、ラーメン方向の明らかな部材の座屈や破断は見られなかった（写真 5.5-94）。また、窓ガラスの損傷が見られた（写真 5.5-93）。

写真 5. 5-93 下屋のコンクリートブロック外壁が一部倒れかかっている

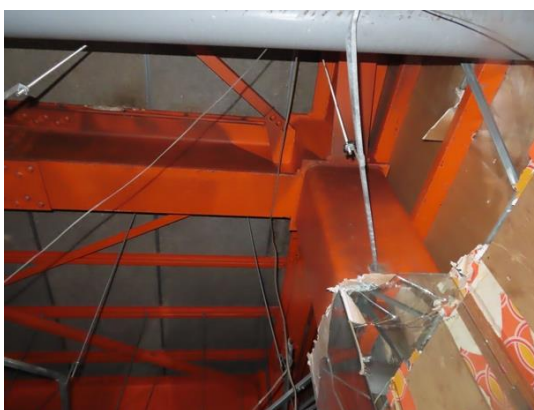
写真 5.5-99 柱、梁部材に明確な損傷無し

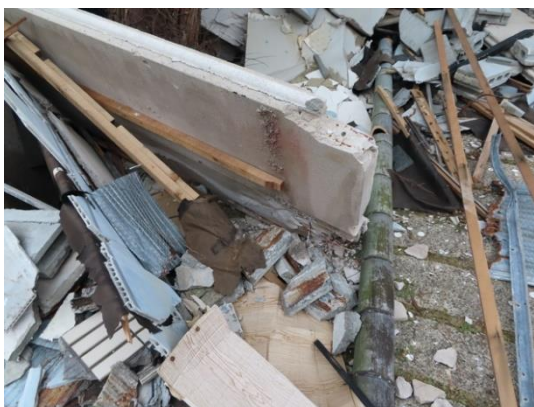
写真 5.5-105 ALC 外壁の脱落

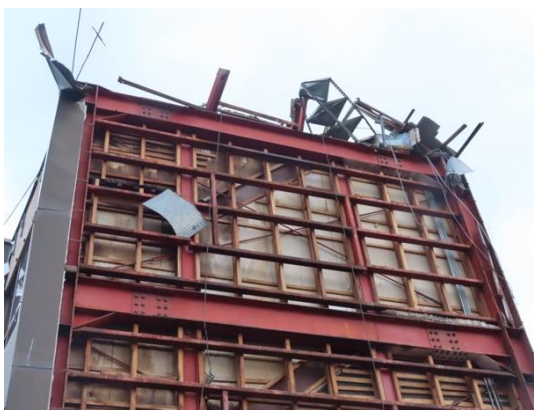
被害状況：側面のラスシートモルタル外壁が一構面の広範囲で脱落していた（写真 5.5-109,112）。また、脱落した構面の構造部分の一部に錆が見られた（写真 5.5-111）。

写真 5.5-109 側面の外壁の広範囲での脱落

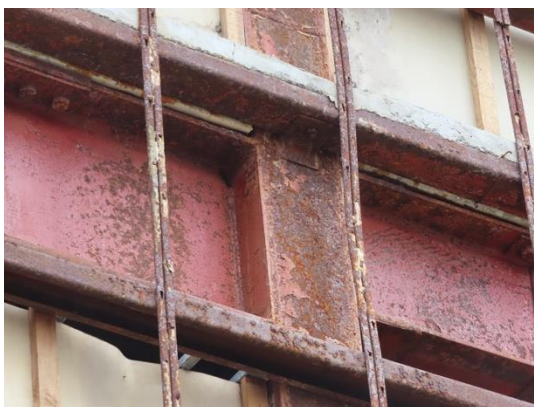
被害状況：柱梁接合部で部材及び接合部パネルで錆が見られた（写真 5.5-116）。建築物が隆起したと思われる被害が見られた（写真 5.5-113）。外壁は広範囲で脱落していた（写真 5.5-114）。入口のガラスが破損していた。その一方で、窓ガラスには損傷がないものもあった。

写真 5.5-116 柱梁接合部の部材等

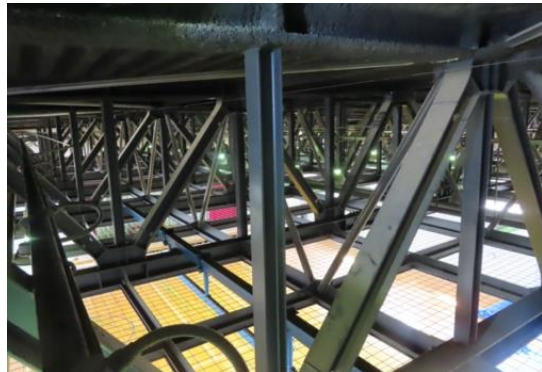
本施設の屋内運動場は、1978 年竣工、2010 年度に耐震改修が行われている。本施設の屋内運動場について被害状況を確認した。屋内運動場（写真 5.5-117, 118）は、地上 2 階建て、1F、2F が RC 造で、枠付き H 形鋼ブレースフレームによる耐震補強が行われている（写真 5.5-119）。屋根は鉄骨立体トラス構造の建築物である（写真 5.5-120）。アリーナ部分は網目状の天井が鉄骨骨組に支持されている。

写真 5.5-120 鉄骨立体トラス梁の屋根

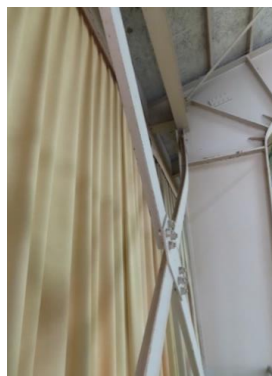
構造体の被害として、桁行方向のブレースのうち、山形鋼（L-65×65 程度）において、最大 60~70mm（たわみ角 1.0%以上）程度の面外たわみが見られた（写真 5.5-138~140）。アリーナ床面の半分程度の面積の沈下が確認された。第一体育館と第二体育館の間の屋内通路が損傷し、約 60cm 離間していた（写真 5.5-141,142）。

写真 5.5-139 第一体育館 山形鋼ブレース  
（1 丁）の面外たわみ

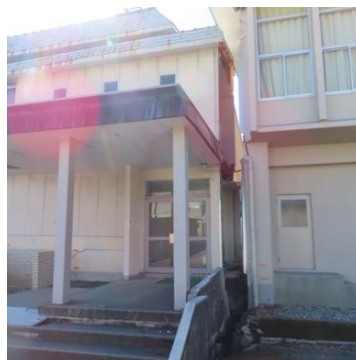
写真 5. 5-142 第一体育館と第二体育館の隙  
間

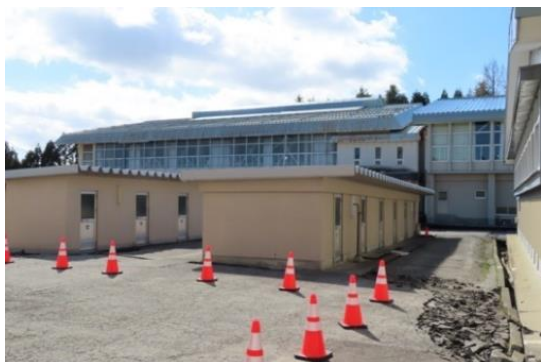
第二体育館（写真 5.5-143, 144）は、地上 2 階建てで、1F RC 造、2F 鉄骨造で、2F の鉄骨造張間方向が H 形鋼柱梁の山形ラーメン構造、桁行方向が山形鋼（1 丁または 2 丁合わせ）または CT 鋼を用いたブレース構造である。

写真 5. 5-143 第二体育館 外観

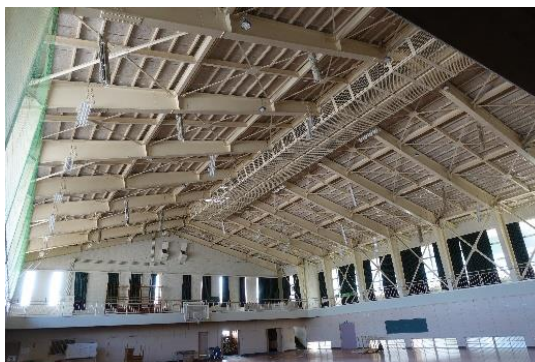
写真 5. 5-144 第二体育館 内観

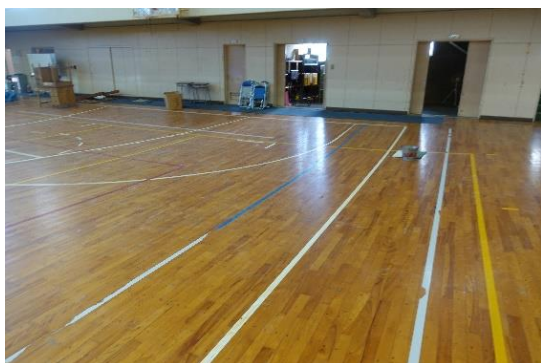
構造体の被害として、アリーナ床面の半分程度の面積の沈下が確認された（写真 5.5-145）。桁行方向のブレースのうち、CT 鋼（T-125×65 程度）において、最大 100~110mm（たわみ角 1.8%）程度の面外たわみが見られ、付近の手すりに接触していた（写真 5.5-146~148）。

写真 5. 5-145 第二体育館 床の沈下

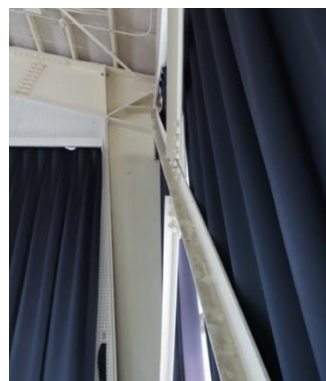
写真 5. 5-148 第二体育館 山形鋼ブレ  
ース (1 丁)

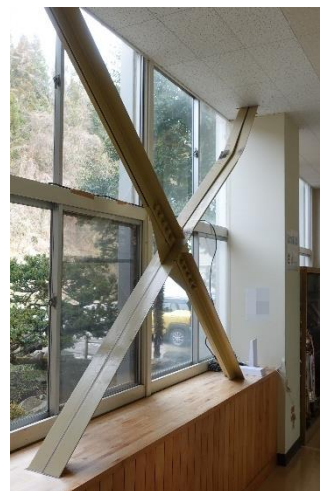
構造体の被害としては、1 階の山形鋼 2 丁合わせのブレースで座屈が観察された（写真 5.5-162）。

写真 5.5-162 1階ブレースの座屈の被害
